COMUNE DI ZOGNO
PROVINCIA DI BERGAMO

**PIANO DI GOVERNO
DEL
TERRITORIO**

**SCHEDE DELLE UNITA' MINIME
DI INTERVENTO**

5/M CASTAGNONE

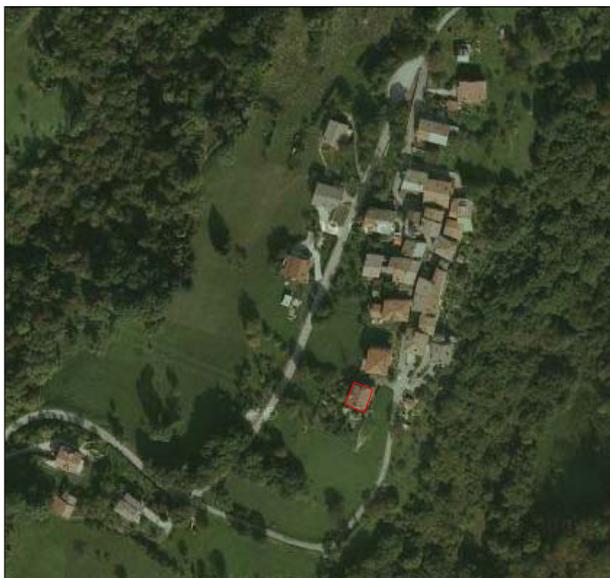
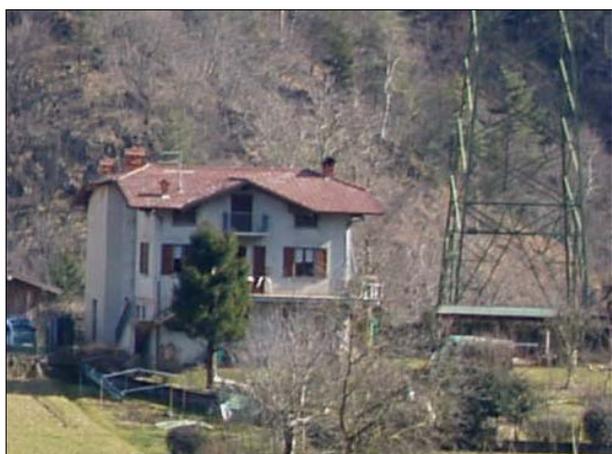
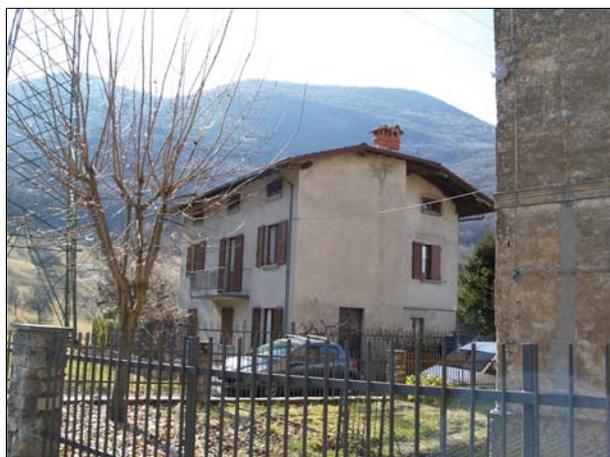
Unità minima d'intervento n° 0

Edificio isolato, posto a sud della frazione di Castegnone, di tre piani fuori terra, a destinazione residenziale. Edificio in buone condizioni di conservazione. Copertura a più falde in legno con manto in tegole, gronda in legno con canali e pluviali in lamiera verniciata.

I muri perimetrali sono intonacati. Le aperture, allineate presentano davanzali in pietra artificiale, i serramenti esterni sono in legno a 2 specchiature con scuri in legno. Sul lato est balconi in ca con parapetto in ferro a barrette verticali. Giardino con recinzione.

Semplice edificio in diretto rapporto visivo-percettivo con il nucleo di antica formazione.

L'intonaco dei muri perimetrali dovrà essere di tipo tradizionale, colorato con colori tipici della tradizione.

GRADO 3 : RISTRUTTURAZIONE EDILIZIA DI 1°

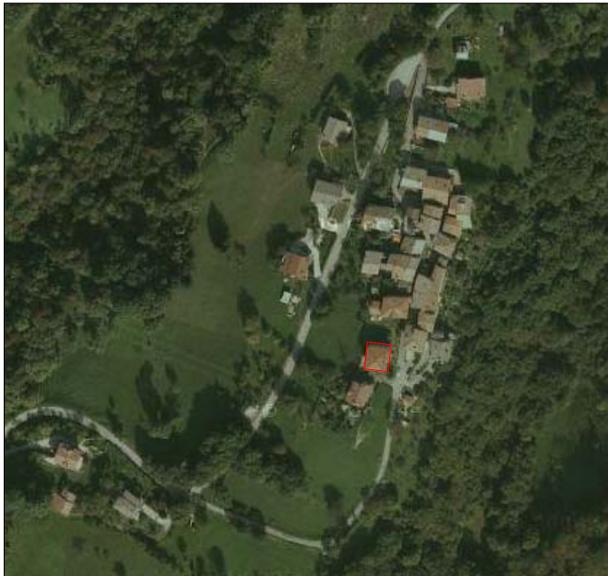
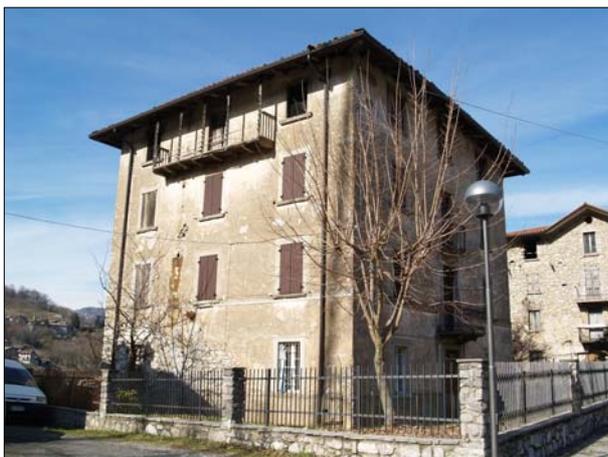
Unità minima d'intervento n° 1

Edificio isolato di quattro piani fuori terra, a destinazione residenziale. Edificio in discrete condizioni di conservazione. Copertura a più falde in legno con manto in coppi, gronda in legno con canali e pluviali in lamiera preverniciata.

I muri perimetrali in pietra intonacati. Le aperture, sono allineate e simmetriche tra loro con cornici di cemento, i serramenti esterni sono in legno a 2 specchiature con persiane in legno o inferriate al piano terra. Sul lato sud all'ultimo piano si trova un ballatoio in legno, mentre sul lato est balconcino in ca con parapetto in ferro a bacchette verticali.

Edificio in pietra con alcune alterazioni nei prospetti, ma espressione di un'architettura semplice ma rigorosa.

Sostituire la recinzione del giardinetto anche con muro cieco in pietra.

GRADO 2 : RISANAMENTO CONSERVATIVO

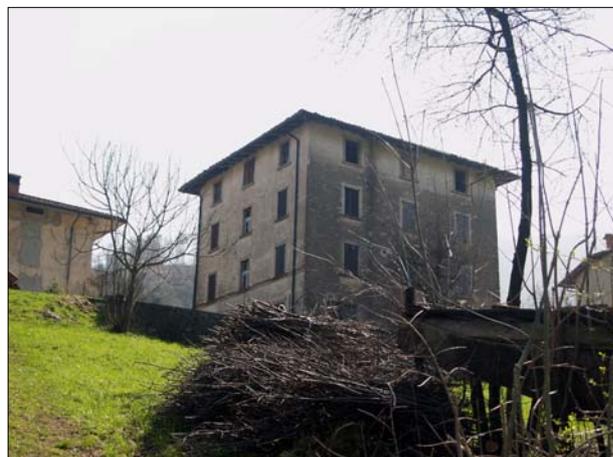
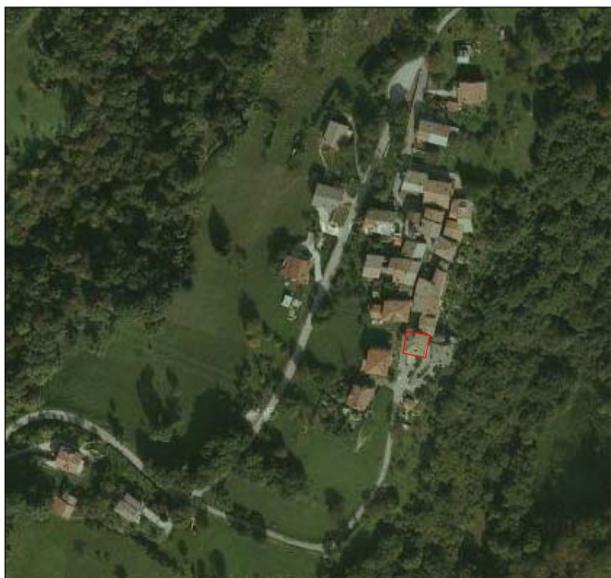
Unità minima d'intervento n° 2

Edificio isolato, recentemente ristrutturato di tre piani più sottotetto che necessita di interventi di manutenzione sulle facciate. Copertura a più falde in CA con manto in coppi, gronda in CA con canali e pluviali in rame.

I muri perimetrali intonacati, e in parte non ancora tinteggiati. Le aperture, di recente realizzazione sono allineate e simmetriche tra loro, con contorni in pietra artificiale, i serramenti esterni sono in legno a 2 specchiature con persiane in legno. Sul lato sud si trovano i balconi in CA con parapetto in ferro.

Edificio di impianto del nucleo di antica formazione, fortemente trasformato con eccessivo sporto di gronda e dimensione dei balconi.

Intervento di riambientazione delle facciate e totale riforma della copertura. In questo caso possibile recupero del sottotetto senza formazione di abbaini. Per la recinzione vedi scheda 0.

GRADO 3 : RISTRUTTURAZIONE EDILIZIA DI 1°

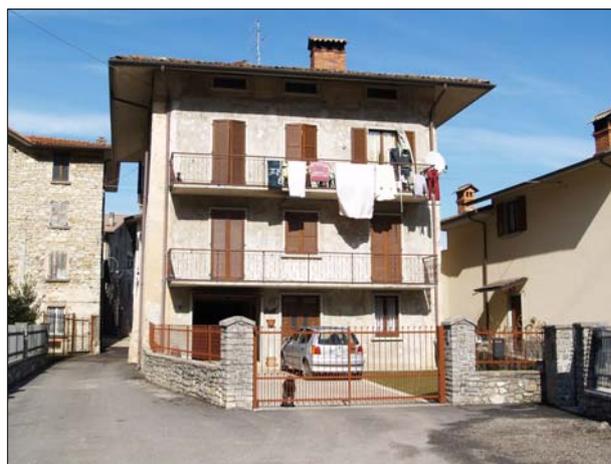
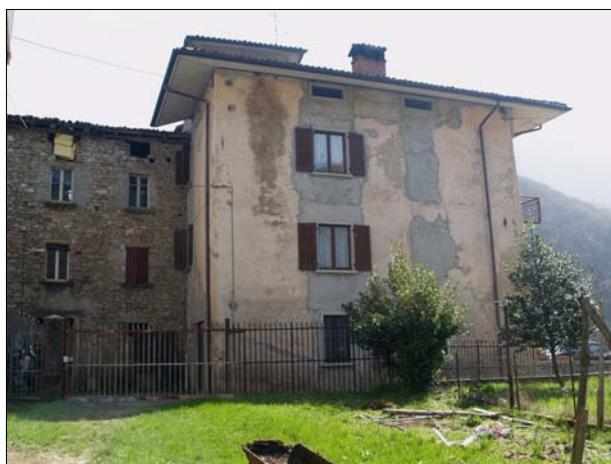
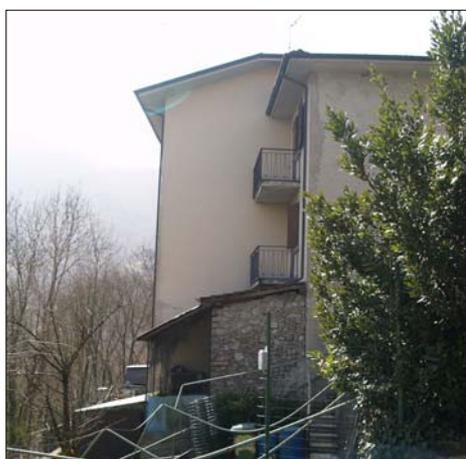
Unità minima d'intervento n° 3

Edificio isolato, recentemente ristrutturato di due piani più sottotetto in buone condizioni di conservazione. Copertura a più falde in ca con manto in coppi, gronda in ca con canali e pluviali in lamiera verniciata. I muri perimetrali intonacati, le aperture, di recente realizzazione sono allineate e simmetriche tra loro, con contorni in pietra artificiale, i serramenti esterni sono in legno a 2 specchiature con scuri in legno. Sul lato sud si trovano i balconi in ca con parapetto in ferro. Cortile-giardino di pertinenza delimitato da muretto rivestito in pietra e recinzione metallica a bacchette verticali.

Edificio in stretto rapporto visivo-percettivo con il nucleo di antica formazione.

Sostituire la recinzione del giardinetto anche con un muro cieco in pietra.

GRADO 3 : RISTRUTTURAZIONE EDILIZIA DI 1°

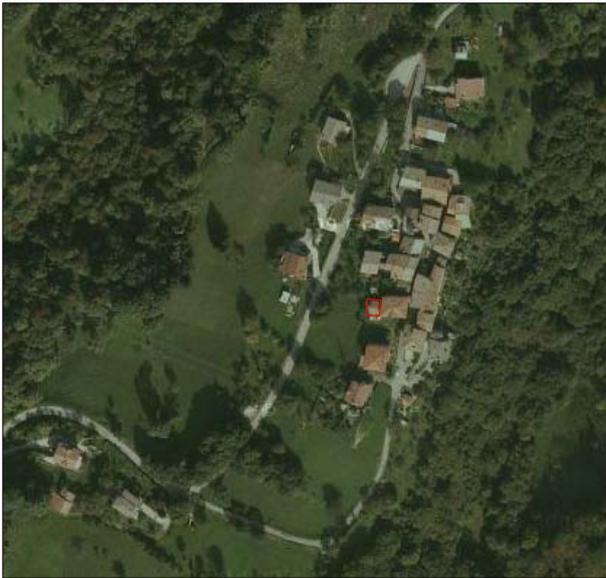
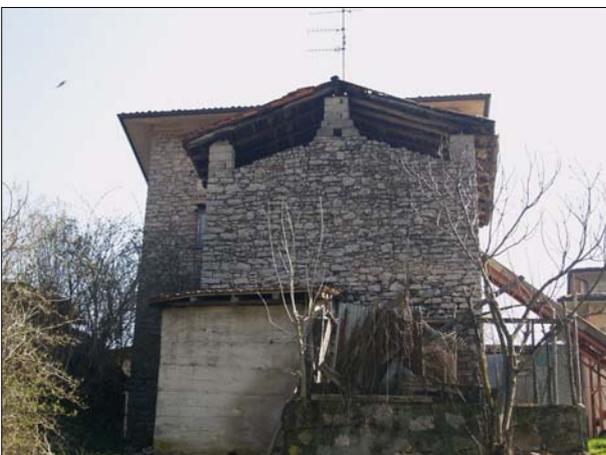
Unità minima d'intervento n° 4

Porzione di edificio rurale in aderenza con il n°5. Copertura a due falde in legno con manto in coppi, gronda in legno con canali e pluviali in lamiera verniciata.

I muri perimetrali in pietra a vista, le aperture, alcune non completamente finite, sono allineate e simmetriche tra loro, i serramenti, quelli presenti, sono in legno. Pessime condizioni conservative

Semplice architettura, in diretto rapporto visivo-percettivo con il nucleo di antica formazione.

L'intervento di recupero e ridestinazione funzionale dovrà conservare i caratteri architettonici tradizionali. Possibilità di recupero del sottotetto mantenendo le aperture in sottogronda con serramenti posizionati sul filo interno del muro. Edificio da intonacare in coerenza con l'edificio 5.

GRADO 3 : RISTRUTTURAZIONE EDILIZIA DI 1°

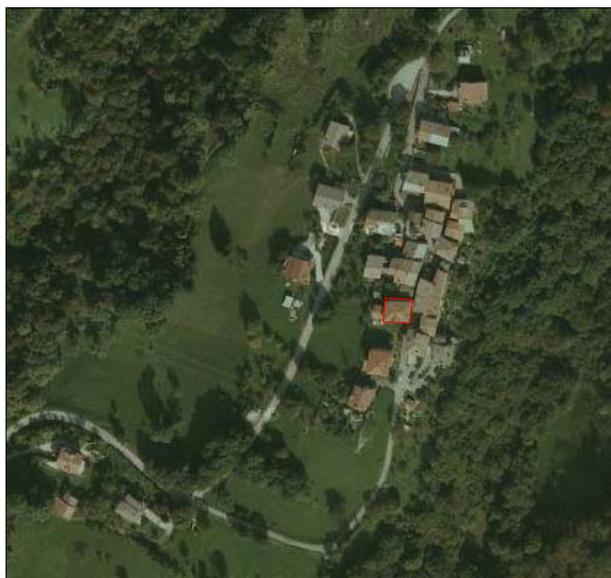
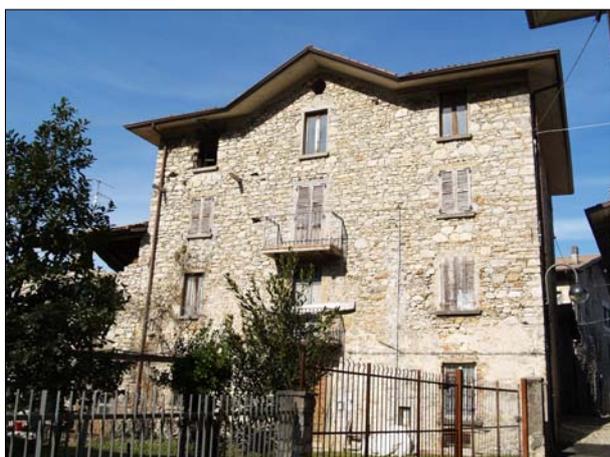
Unità minima d'intervento n° 5

Edificio isolato con piccolo corpo accessorio in aderenza (unità d'intervento n°4). Copertura a più falde in CA con manto in coppi, gronda in CA con canali e pluviali in lamiera verniciata.

I muri perimetrali in pietra a vista, tracce di rifacimenti nella parte sommitale e nei sottofinestra. Le aperture sono allineate e simmetriche tra loro, con davanzali in cemento. I serramenti esterni sono in legno a 2 specchiature con persiane o scuri in legno. Sul lato sud si trovano i balconi in CA con parapetto in ferro.

Semplice architettura, ma tuttora significativa di valori di impianto storico.

Le facciate dovranno essere in pietra o interamente intonacate.

Divieto di nuovi balconi.

GRADO 2 : RISANAMENTO CONSERVATIVO con caratteristiche di ristrutturazione edilizia all'interno

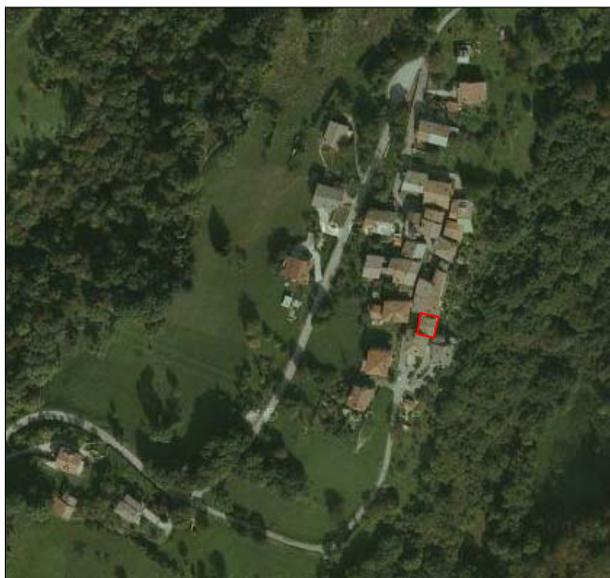
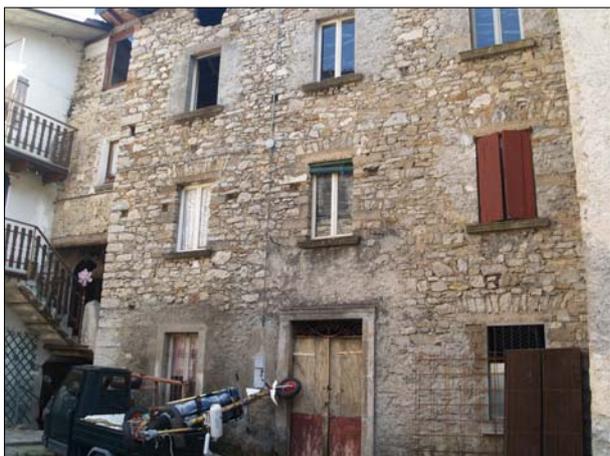
Unità minima d'intervento n° 6

Edificio in cortina edilizia con le unità minime d'intervento 7 e 10, di tre piani fuori terra più sottotetto, a destinazione residenziale. Antica architettura rurale trasformata in cattive condizioni di conservazione. Copertura a due falde in legno con manto in coppi, gronda in legno senza canali e pluviali.

I muri perimetrali in pietra a vista ma originariamente intonacata, tessitura minuta, rappezzi con intonaco di cemento. Le aperture, di recente realizzazione, sono allineate con davanzali in cemento. I serramenti esterni sono disomogenei, in legno a 2 specchiature con scuri in legno o avvolgibili. Piccoli spazi di pertinenza.

Edificio con alcune alterazioni nei prospetti, ma elemento costitutivo del nucleo di antica formazione. Il fronte nord, con il resto della cortina edilizia disegna lo skyline del nucleo.

Facciate da intonacare o stilatura raso pietra. Divieto di balconi. Sostituzione degli elementi architettonici in contrasto con l'architettura tradizionale.

GRADO 2 : RISANAMENTO CONSERVATIVO con caratteristiche di ristrutturazione edilizia per l'interno

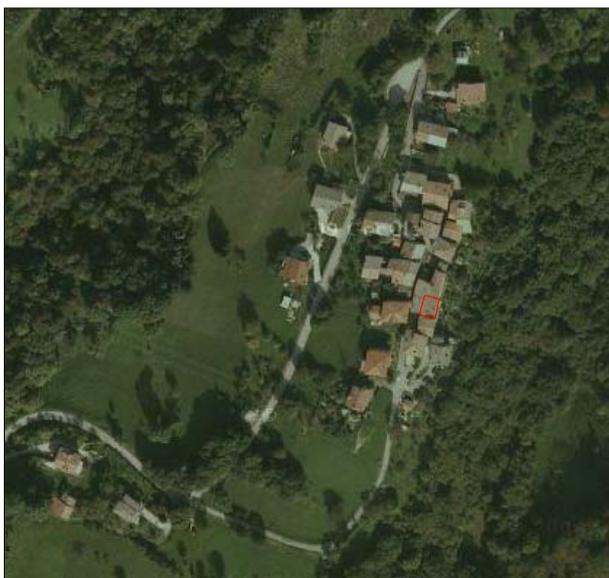
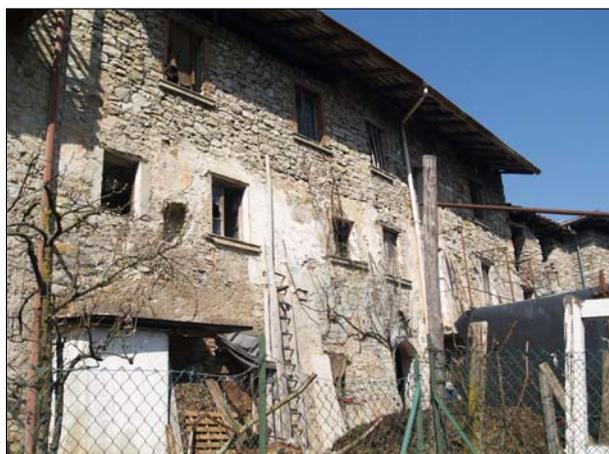
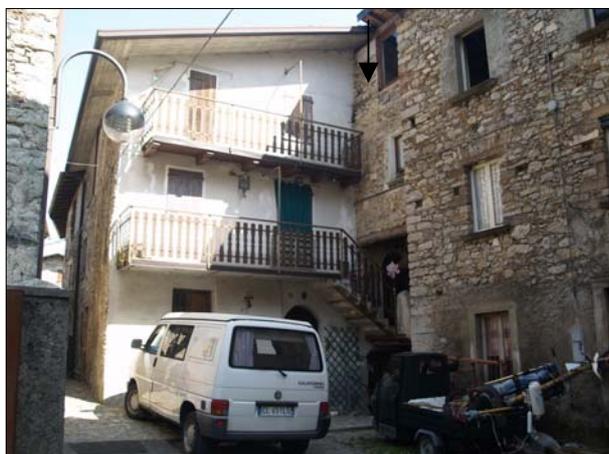
Unità minima d'intervento n° 7

Edificio in cortina edilizia con le unità minime d'intervento 6 e 9, di tre piani fuori terra, a destinazione residenziale. Antica architettura rurale trasformata in cattive condizioni di conservazione. Copertura a due falde in legno con manto in coppi, gronda in legno con canale in rame.

I muri perimetrali in pietra in origine da intonacare, tessitura abbastanza regolare, architravi in legno. Piccolo fronte lato nord con scala di accesso all'unità minima d'intervento n° 8. e passaggio coperto che conduce sul lato est. Le aperture, quelle del fronte ovest sono di recente realizzazione, sono ad una sola specchiatura, mentre quelle del fronte est mantengono i caratteri originari con architravi in legno e davanzali in pietra. I serramenti esterni sono disomogenei, in legno a 1 o 2 specchiature con scuri in legno.

Sul lato est ballatoio in legno con longheroni fino al tetto.

Edificio antico, elemento fondatore del nucleo, anche se in parte trasformato, mantiene la struttura originaria.

L'intervento di recupero con riambientazione delle facciate da intonacare o stilare raso pietra, dovrà essere condotto in stretta relazione con l'edificio n. 6. Divieto di nuovi balconi.

GRADO 2 : RISANAMENTO CONSERVATIVO con caratteristiche di ristrutturazione edilizia all'interno

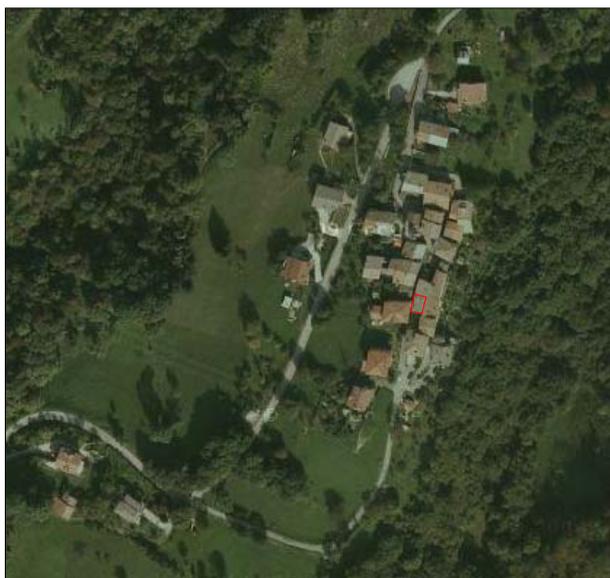
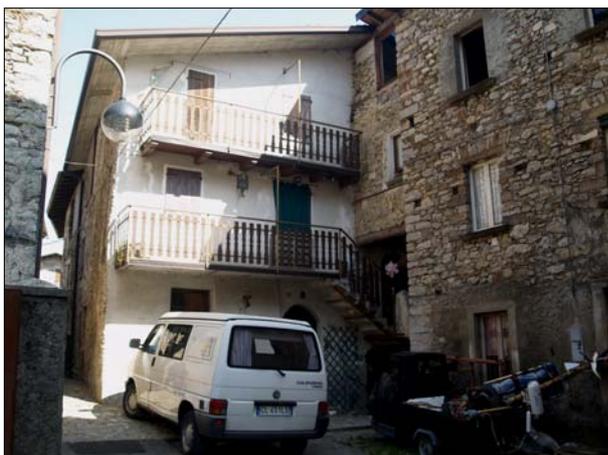
Unità minima d'intervento n° 8

Edificio in cortina edilizia con le unità minima d'intervento 11, di tre piani fuori terra, a destinazione residenziale. Antica architettura rurale trasformata in cattive condizioni di conservazione. Copertura a una falda in CA con manto in coppi, gronda in CA con canale in lamiera verniciata.

I muri perimetrali presentano diverse finiture: fronte sud intonaco, lato ovest muratura in pietra a vista, in parte stilata, intonaco di cemento per la riquadratura delle finestre.. Le aperture, quelle del fronte ovest sono di recente realizzazione. I serramenti esterni sono disomogenei, in legno a 2 specchiature con scuri in legno

Sul lato sub balconi in CA con parapetti in ferro e doghe sagomate in legno.

Edificio di impianto del nucleo, fortemente trasformato il fronte sud con numerosi elementi in contrasto.

Riambientazione di tutti i prospetti ed in particolare sul fronte sud dove oltre alla sostituzione degli elementi architettonici in contrasto (barriere) si dovrà ridimensionare o eliminare il balcone al secondo piano.

GRADO 3 : RISTRUTTURAZIONE EDILIZIA DI 1°

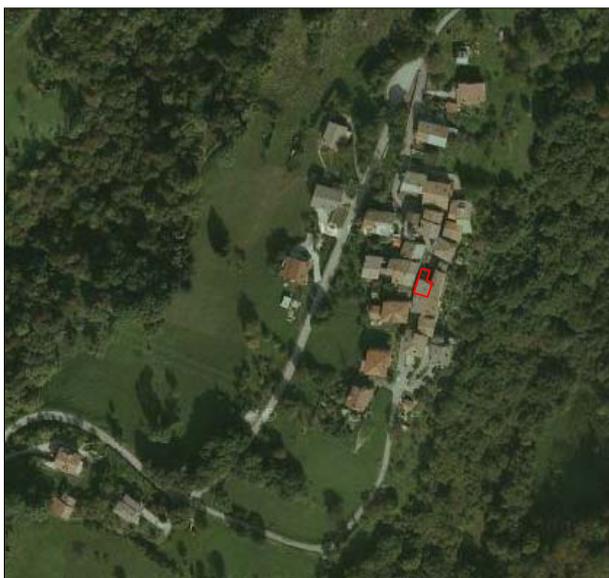
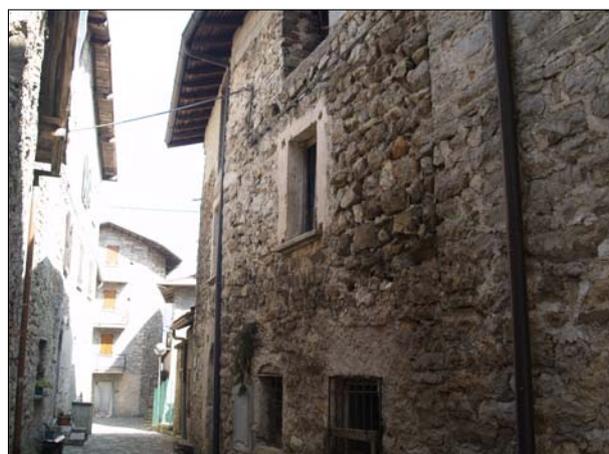
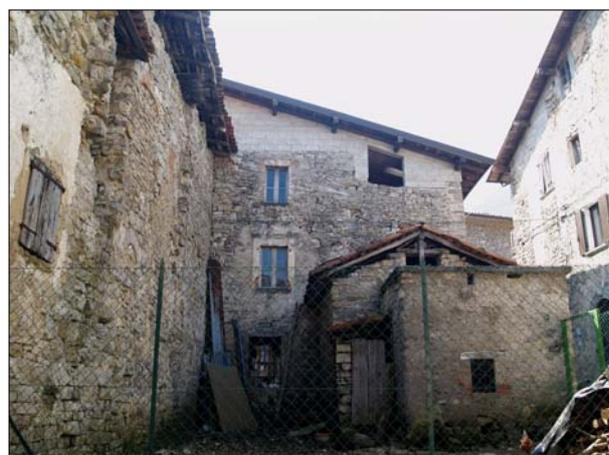
Unità minima d'intervento n° 9

Edificio in cortina edilizia con le unità minima d'intervento 8, di tre piani fuori terra, a destinazione residenziale. Antica architettura rurale trasformata in cattive condizioni di conservazione. Copertura a una falda in CA con manto in coppi, gronda in CA a tratti in legno con canale in lamiera verniciata.

I muri perimetrali presentano diverse finiture: muratura in pietra a vista, in prisme di cemento a vista, cemento per la riquadratura delle finestre.. Le aperture, sono di recente realizzazione. I serramenti, ove presenti sono in legno a 2 specchiature.

Edificio di impianto del nucleo, fortemente trasformato. Ma ancora recuperabile.

L'intervento di recupero e ridestituzione funzionale in armonia con i corpi di fabbrica adiacenti deve essere condotto con criteri di riambientazione delle fronti. Facciate da intonacare o stilare raso pietra e divieto di balconi. Rimodellazione volumetrica dei corpi esistenti nel cortile (tetto a due falde in legno) e pavimentazione del cortiletto o ripristino dell'area verde.

GRADO 2 : RISANAMENTO CONSERVATIVO con caratteristiche di ristrutturazione edilizia per l'interno

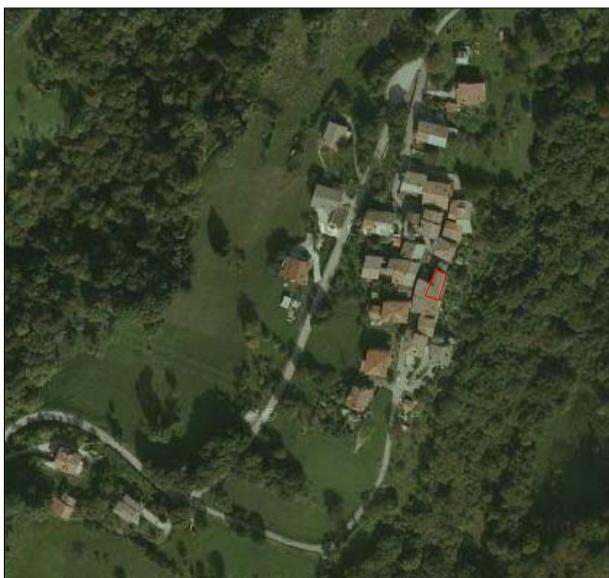
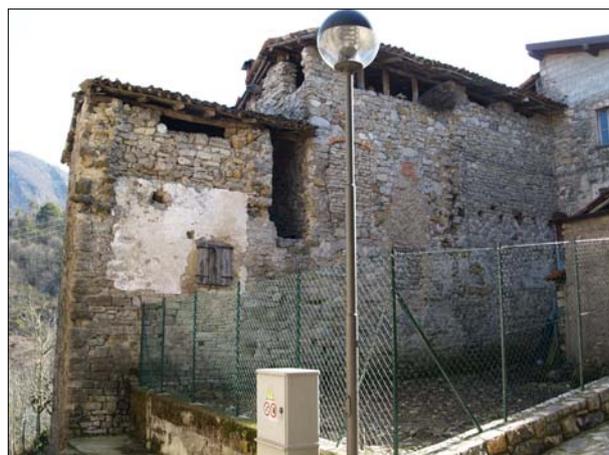
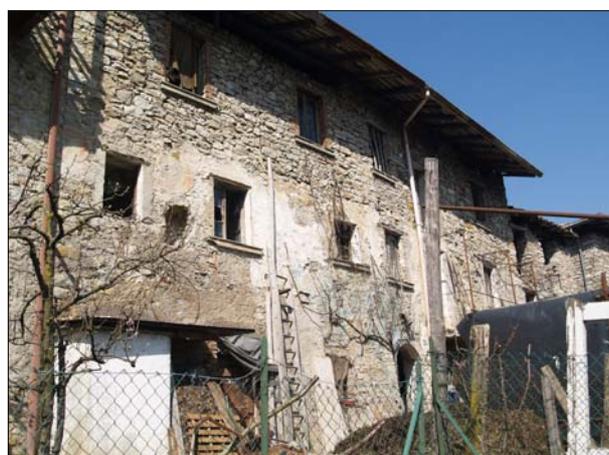
Unità minima d'intervento n° 10

Edificio in cortina edilizia con le unità minime d'intervento 6,7e10, di tre piani fuori terra, a destinazione residenziale. Antica architettura rurale trasformata in cattive condizioni di conservazione. Il fronte ovest è divenuto visibile presumibilmente per il crollo dell'edificio antistante, Copertura a due falde in legno con manto in coppi, gronda in legno con canale in lamiera zincata sul fronte est e senza canale sul fronte ovest. Muri perimetrali: ad ovest senza finestre ad esclusione di alcune aperture tamponate, fronte est aperture in parte regolarizzate in epoca relativamente recente con davanzali in cemento. I serramenti, ove presenti sono in legno a 2 specchiature. Sul fronte est balcone in CA con parapetto in ferro a bacchette verticali.

Edificio di impianto del nucleo, fortemente trasformato.

L'intervento di recupero e ridestinazione funzionale deve essere condotto in armonia con gli edifici adiacenti con criteri di riambientazione delle facciate. Prospetti da intonacare o stilare raso pietra. Gli eventuali balconi del lato est di tipo tradizionale si devono limitare al solo secondo piano.

GRADO 2 : RISANAMENTO CONSERVATIVO con caratteristiche di ristrutturazione edilizia all'interno

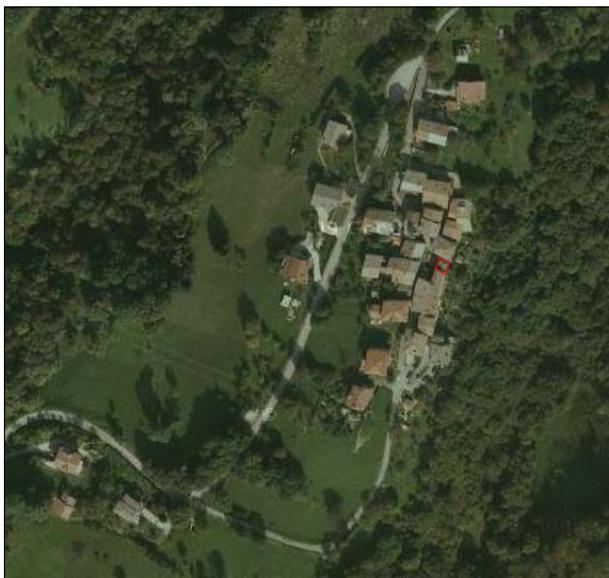
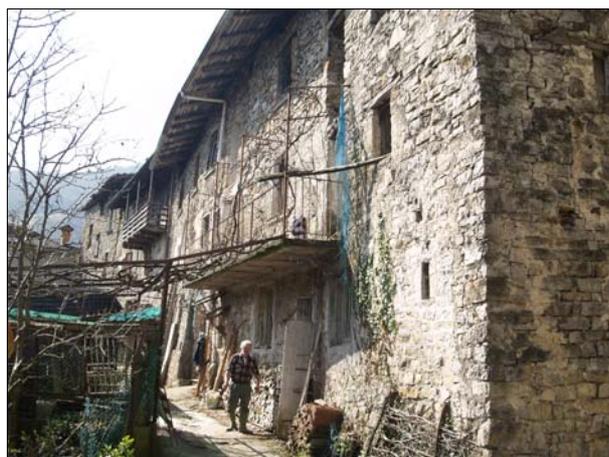
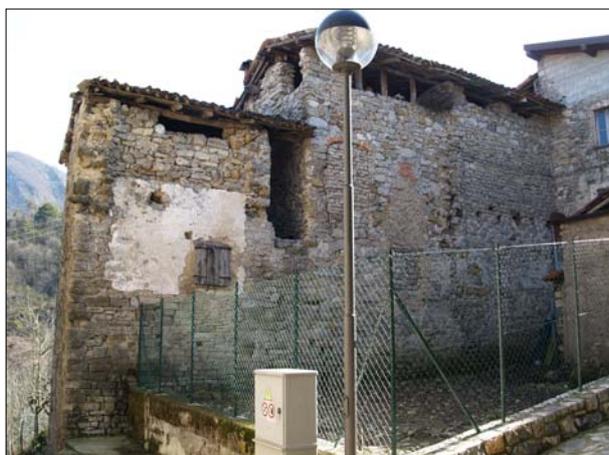
Unità minima d'intervento n° 11

Edificio di testa della cortina edilizia con le unità minime d'intervento 6,7e10, di due piani fuori terra, a destinazione residenziale. Antica architettura rurale trasformata in cattive condizioni di conservazione. Il fronte ovest è divenuto visibile presumibilmente per il crollo dell'edificio antistante, Copertura a due falde in legno con manto in coppi, gronda in legno senza canale. Muri perimetrali: ad ovest senza finestre ad esclusione di quella di accesso al fienile, gli altri fronti presentano aperture molto piccole con contorni in pietra o architravi in legno. I serramenti ove presenti sono in legno a 2 specchiature.

Edificio di impianto del nucleo di antica formazione, in cattive condizioni, ma recuperabile a fini abitativi, eventualmente legato all'unità minima d'intervento n° 10.

Intervento da eseguire con le stesse modalità dell'edificio adiacente, divieto di balconi.

GRADO 2 : RISANAMENTO CONSERVATIVO con caratteristiche di ristrutturazione edilizia all'interno

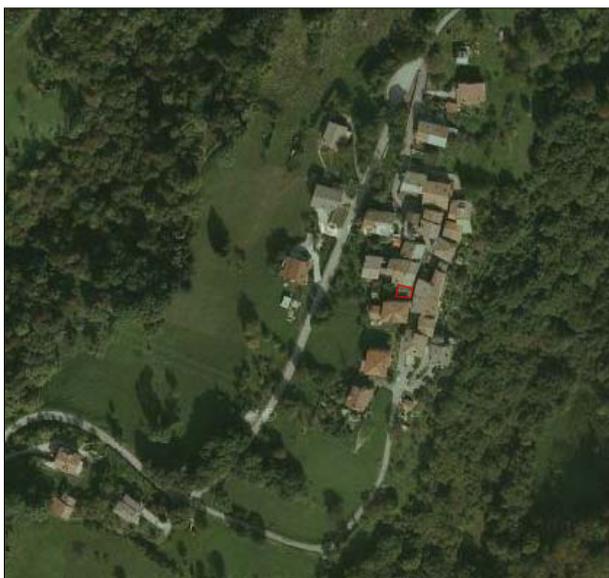
Unità minima d'intervento n° 12

Edificio rurale isolato di due piani fuori terra. Copertura a due falde in legno con manto in coppi, gronda in legno con canale in lamiera zincata.

I muri perimetrali in pietra a vista, tessitura abbastanza regolare, architravi in legno, parti ricostruite in CA o prisme di cemento. Le aperture, sono quelle tipiche degli edifici rurali, i serramenti esterni, ove presenti di legno.

Edificio rurale di antico impianto recuperabile a fini abitativi,.

Intervento da eseguire con le stesse modalità indicate per l'intervento 10.
Divieto di balconi.

GRADO 2 : RISANAMENTO CONSERVATIVO con caratteristiche di ristrutturazione edilizia all'interno

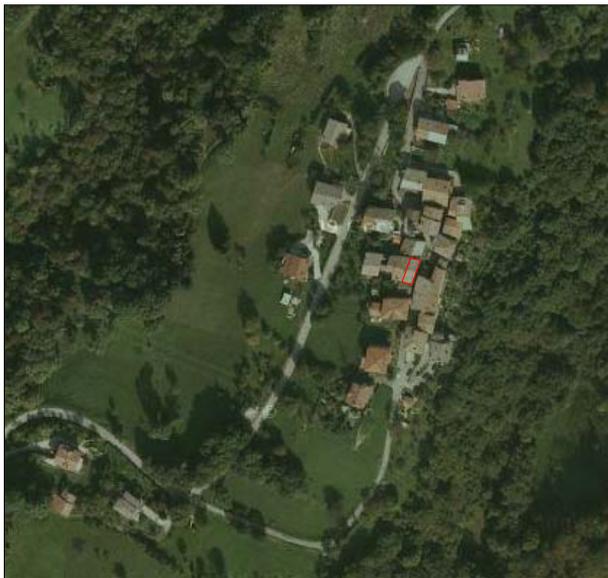
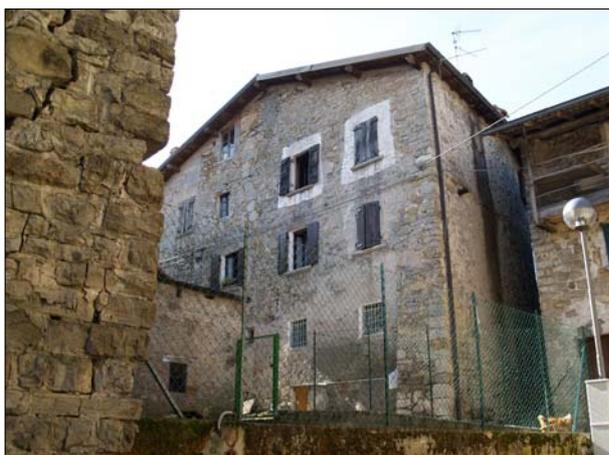
Unità minima d'intervento n° 13

Porzione di edificio di quattro piani fuori terra più sottotetto a destinazione residenziale. Edificio in pietra con alcune alterazioni nei prospetti. Necessita di interventi manutentivi.

Copertura a due falde in legno con manto in coppi, gronda in legno con canali e pluviali in lamiera preverniciata, camini prefabbricati.

I muri perimetrali in parte in pietra a vista con tessitura irregolare, in parte intonacati (fronte sud), rappezzati con prisme di cemento. Le aperture, presentano diverse dimensioni, a volte con davanzali in pietra. I serramenti esterni sono in legno a 2 specchiature con scuri in legno o inferriate Sul lato sud si trova un balcone in legno con parapetto in legno a doghe verticali.

Edificio in pietra di impianto antico anche se con alcune alterazioni nei prospetti.

Intervento da eseguire con le modalità indicate per l'edificio 10.

Divieto di nuovi balconi.

GRADO 2 : RISANAMENTO CONSERVATIVO con caratteristiche di ristrutturazione edilizia all'interno

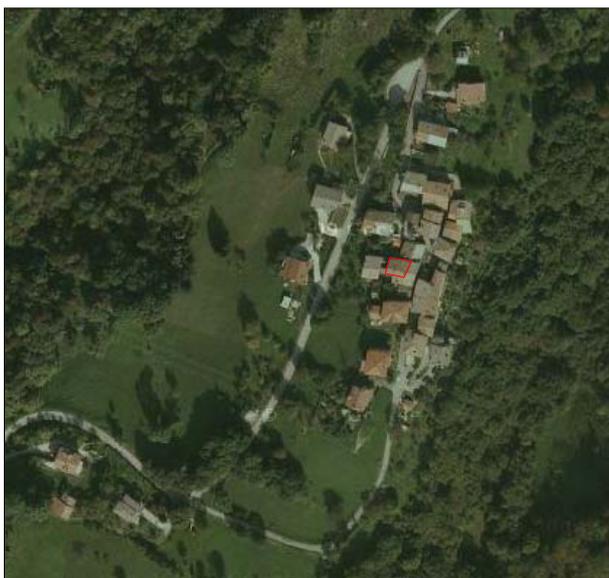
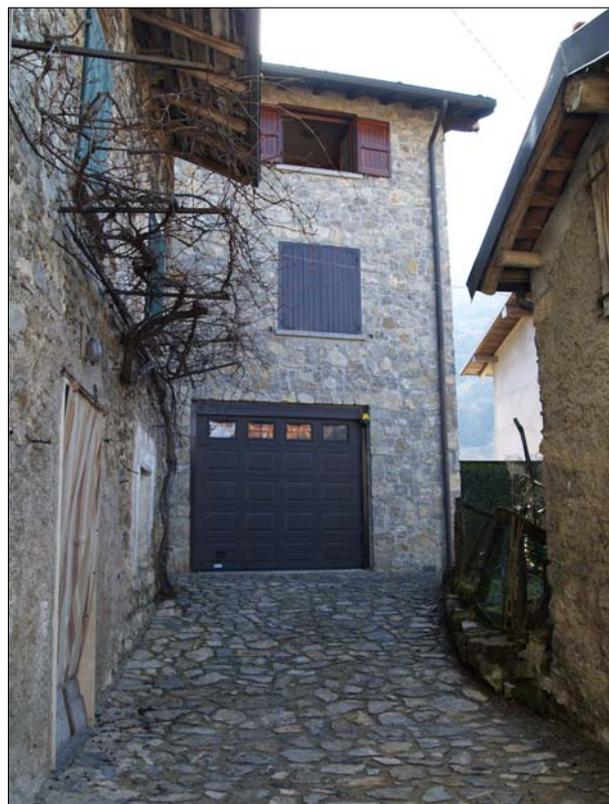
Unità minima d'intervento n° 14

Porzione di edificio di tre piani fuori terra a destinazione residenziale. Edificio in pietra in buone condizioni di conservazione a seguito di una ristrutturazione recente. Copertura a due falde in legno con manto in coppi, gronda in legno con canali e pluviali in lamiera preverniciata, camini in mattoni. I muri perimetrali in pietra a vista, stilati in epoca relativamente recente, presentano aperture, riadattate, con davanzali in pietra (serizzo sp 5 cm). I serramenti esterni sono in legno a 2 specchiature con scuri in legno Basculante lato nord. Sul lato sud-ovest si trova un balcone d'angolo in CA con parapetto in ferro e doghe sagomate.

Edificio in pietra di impianto antico con alcune trasformazioni nei prospetti non coerenti con il contesto.

Riambientazione della basculante. Divieto di balconi e sostituzione dei contorni in marmo.

GRADO 2 : RISANAMENTO CONSERVATIVO con caratteristiche di ristrutturazione edilizia per l'interno.

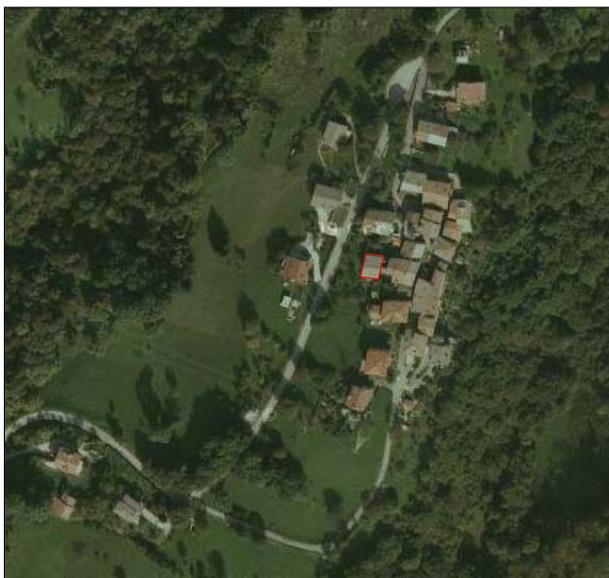
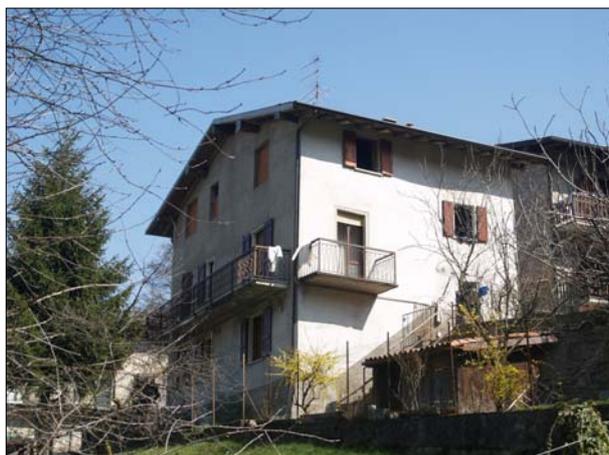
Unità minima d'intervento n° 15

Edificio isolato, di due piani fuori terra, più sottotetto a destinazione residenziale. Edificio in discrete condizioni di conservazione. Copertura a due falde in legno con manto in coppi, gronda in legno con canali e pluviali in lamiera zincata.

GRADO 3 : RISTRUTTURAZIONE EDILIZIA DI 1°

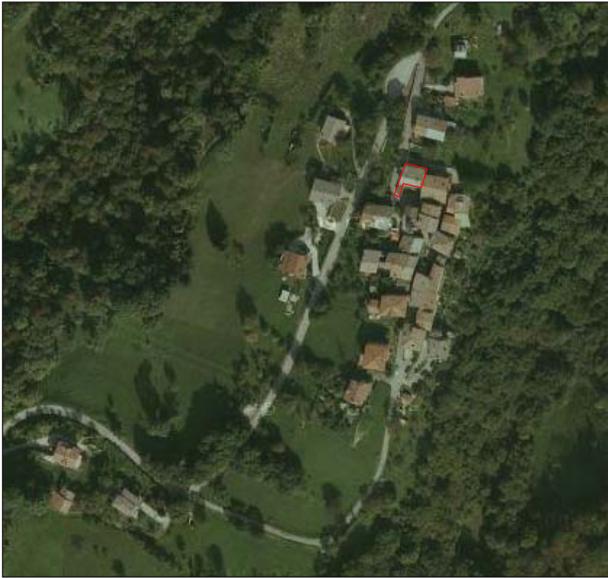
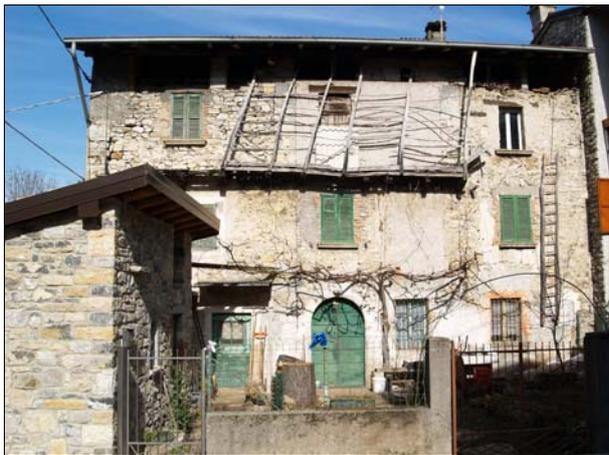
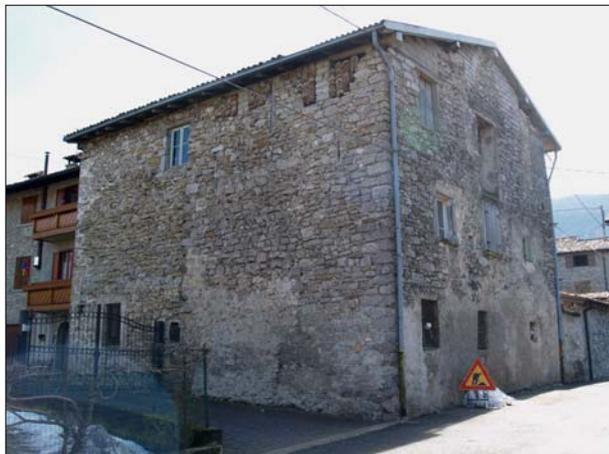
Unità minima d'intervento n° 23

I muri perimetrali in parte in pietra a vista, a tratti con intonaco rustico su ampie parti delle pareti con prismi di cemento nella parte sommitale. Le aperture, allineate e simmetriche, praticamente assenti sul fronte nord, presentano davanzali in cemento. I serramenti esterni sono in legno a 2 specchiature con scuri in legno o inferriate Sul lato est si trova un ballatoio in legno con parapetto in legno a doghe orizzontali e longheroni fino al tetto.

GRADO 2 : RISANAMENTO CONSERVATIVO con caratteristiche di ristrutturazione edilizia all'interno

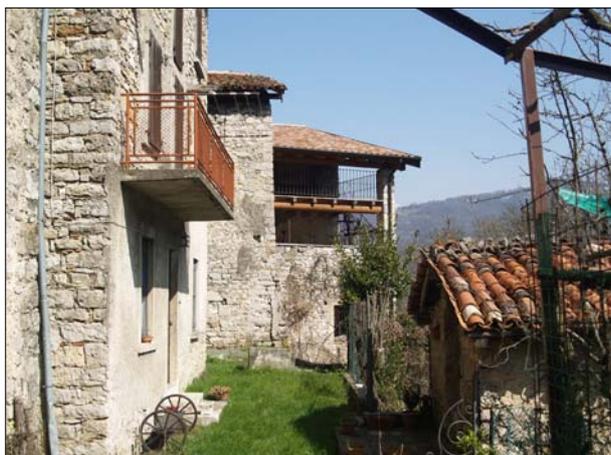
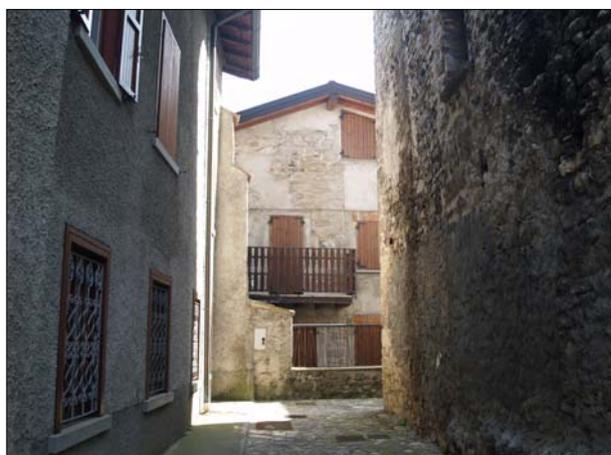
Unità minima d'intervento n° 26

Gruppo di edifici di tre piani fuori terra, a destinazione residenziale che necessita di interventi di manutenzione conservativa. Copertura a più falde in legno con manto in coppi, gronda in legno con canali e pluviali in lamiera solo in alcuni punti.

I muri perimetrali in pietra a vista a tratti intonacati a tratti tamponamento con mattoni. Le aperture, presentano diverse dimensioni, alcune sono di recente realizzazione con contorni in pietra o cemento o con fascia colorata. I serramenti esterni sono in legno a 2 specchiature con scuri in legno. Sul lato est balcone in ca con parapetto pieno in ferro con doghe sagomate verticali.

Complesso di edifici di impianto antico per il quale è necessaria la sostituzione di elementi in contrasto.

Riambientazione complessiva del fronte prospettante sul vicolo con riordino delle aperture.

Recupero delle facciate con intonacatura delle pareti o stilatura raso-pietra. Divieto di nuovi balconi.

GRADO 2 : RISANAMENTO CONSERVATIVO con caratteristiche di ristrutturazione edilizia all'interno

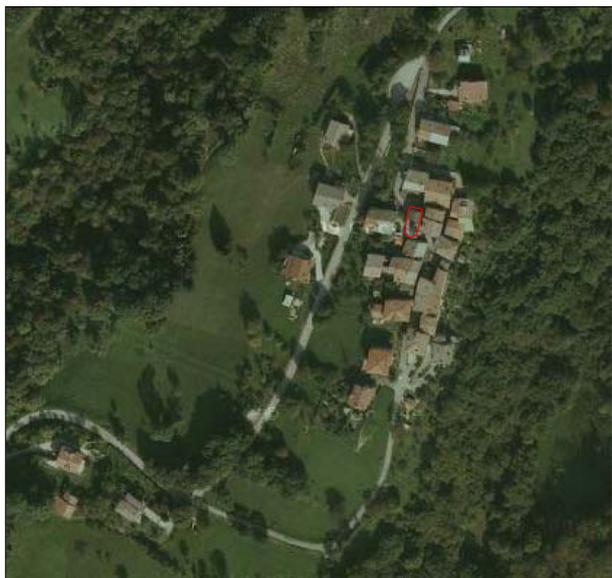
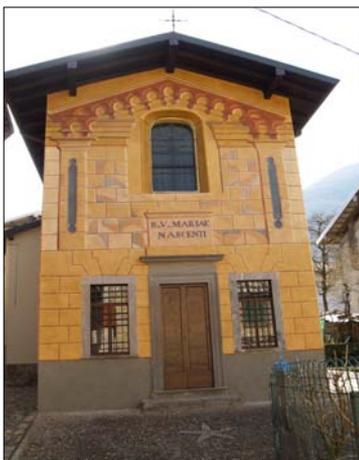
Unità minima d'intervento n° 27

Edificio religioso dedicato alla Beata Vergine Maria con piccolo campanile. Tetto a due falde in legno, gronda in legno, canale in rame, facciata dipinta e piccolo sagrato in ciottoli di fiume.

Il fronte nord è affrescato e ripropone un recente disegno bugnato ma testimonianza della cultura locale.

GRADO DI INTERVENTO :
GRADO 1 : RESTAURO
