COMUNE DI ZOGNO
PROVINCIA DI BERGAMO

**PIANO DI GOVERNO
DEL
TERRITORIO**

**SCHEDE DELLE UNITA' MINIME
DI INTERVENTO**

5/N RIPA

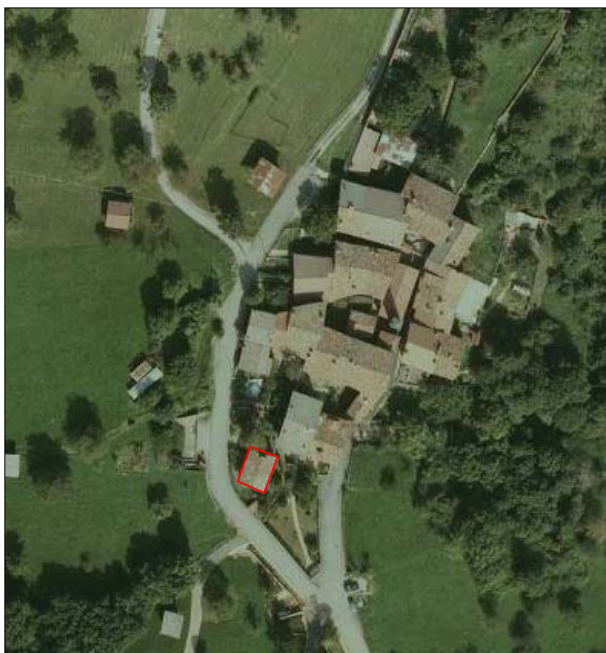
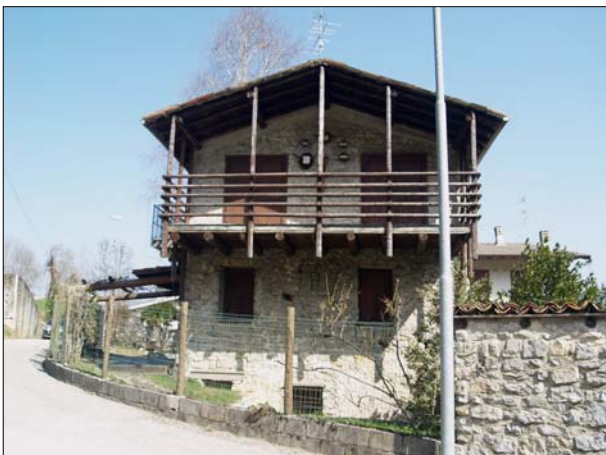
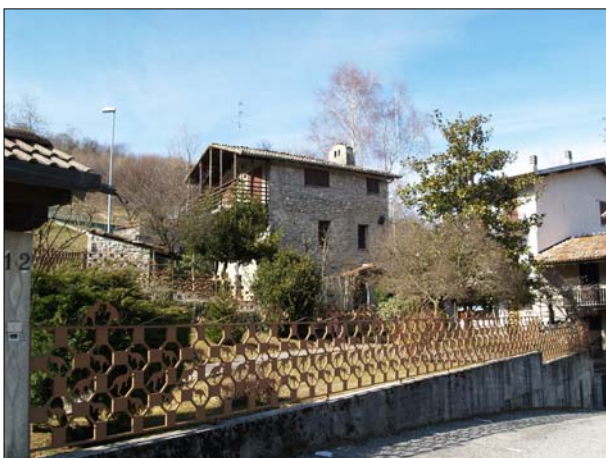
UNITÀ MINIMA D'INTERVENTO N° 1

Edificio isolato, posto a sud della frazione di Ripa, di tre piani fuori terra, a destinazione residenziale. Edificio in pietra in buone condizioni di conservazione. Copertura a due falde in legno con manto in coppi, gronda in legno con canali e pluviali in lamiera zincata. I muri perimetrali in pietra a vista, con cordolo in ca a sostegno del tetto. Le aperture, presentano diverse dimensioni, i serramenti esterni sono in legno a 2 specchiature con scuri in legno o inferriate e presentano contorni in pietra o in cemento. Sul lato sud si trova un balcone in legno con montanti fino al tetto e longheroni orizzontali, mentre sul lato ovest. Balcone in ca con parapetto in ferro a barrette verticali

Edificio semplice in pietra, in armonia con il contesto

GRADO 2 : RISANAMENTO CONSERVATIVO

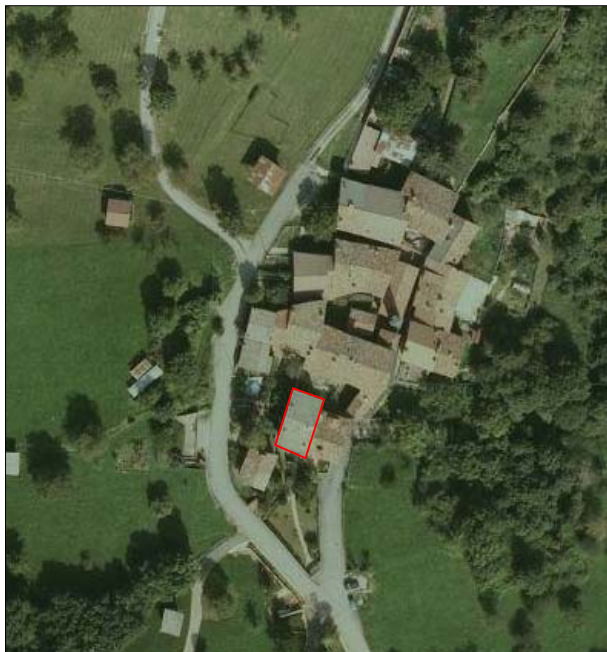
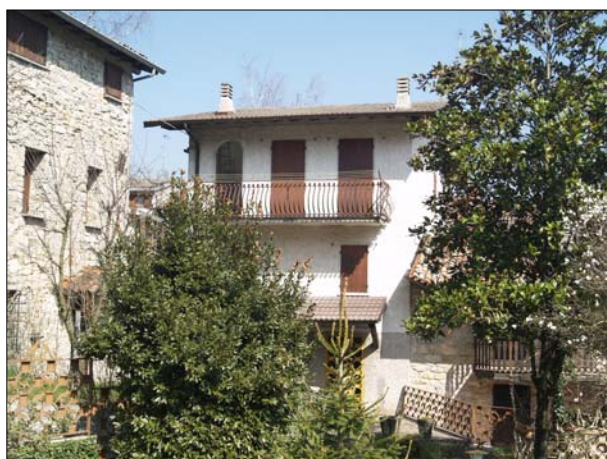
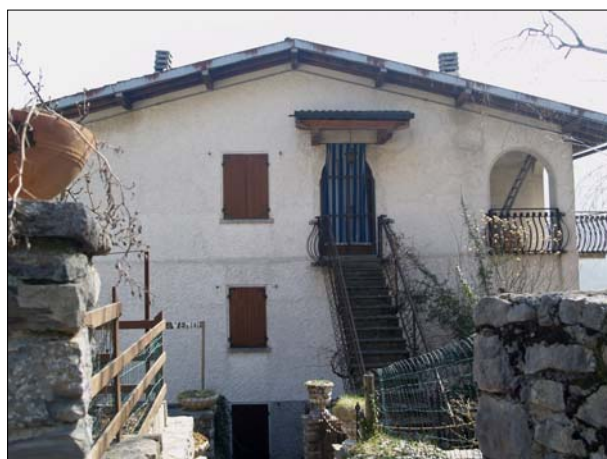
UNITÀ MINIMA D'INTERVENTO N° 2

Edificio in aderenza all'unità minima d'intervento n° 3, di tre/quattro piani fuori terra, a destinazione residenziale. Edificio in discrete condizioni di conservazione. Copertura a due falde in legno con manto in tegole, gronda in legno con canali e pluviali in lamiera preverniciata e camini prefabbricati. I muri perimetrali intonacati (crespone). Le aperture, presentano diverse dimensioni, ma allineate con davanzali in pietra artificiale, i serramenti esterni sono in legno a 2 specchiature con scuri in legno o inferriate. Sul lato sud balconi in ca con parapetto in ferro a voluta. Sul lato ovest, scala in ferro consente l'accesso all'ultimo piano. Piccolo giardino di pertinenza con recinzione metallica a disegni geometrici con inseriti sagome di canguri.

Edificio in contrasto con il contesto, in stretto rapporto visivo-percettivo con il nucleo di antica formazione, dovrà essere riambientato.

Edificio da riambientare attraverso l'uso materiali tipici della tradizione, l'intonaco dei muri perimetrali dovrà essere di tipo tradizionale, colorato con colori chiari, sono da evitare intonaci lisci o i falsi rustici (lacrimato, graffiato strollato) e quelli plastici.

GRADO 3 : RISTRUTTURAZIONE EDILIZIA DI 1°

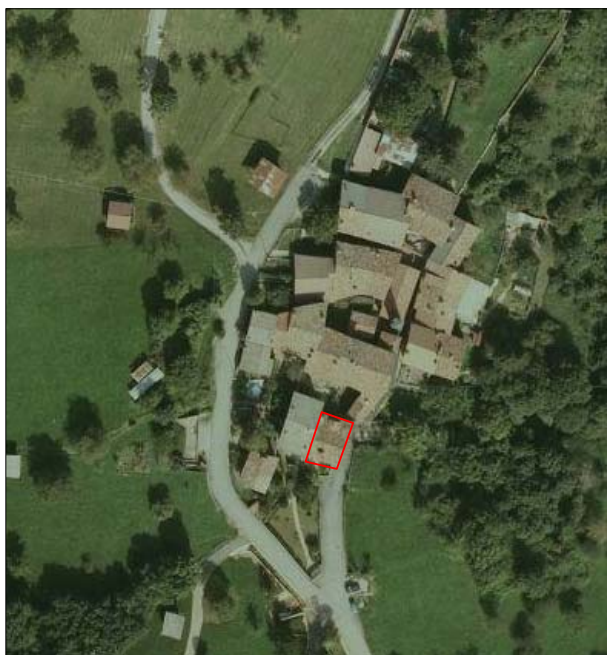
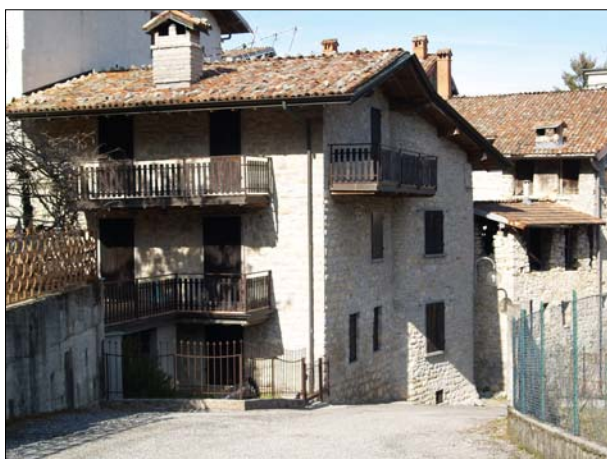
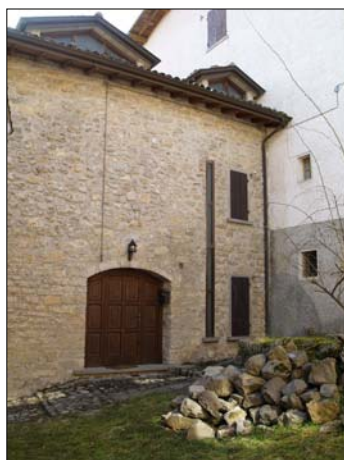
UNITÀ MINIMA D'INTERVENTO N° 3

Edificio in aderenza all'unità minima d'intervento n° 2, di tre/quattro piani fuori terra, a destinazione residenziale. Edificio in discrete condizioni di conservazione. Copertura a due falde in legno con manto in coppi, gronda in legno con canali e pluviali in lamiera preverniciata, abbaini sulla falda nord.

I muri perimetrali in pietra a vista. Le aperture, in parte regolarizzate presentano diverse dimensioni, i serramenti esterni sono in legno a 2 specchiature con scuri in legno mordenzato o inferriate e presentano Sul lato sud ed est balcone in ca con parapetto in ferro e doghe sagomate verticali.

Edificio in pietra, in parte trasformato, ma bene inserito nel contesto.

GRADO 2 : RISANAMENTO CONSERVATIVO con caratteristiche di ristrutturazione edilizia all'interno

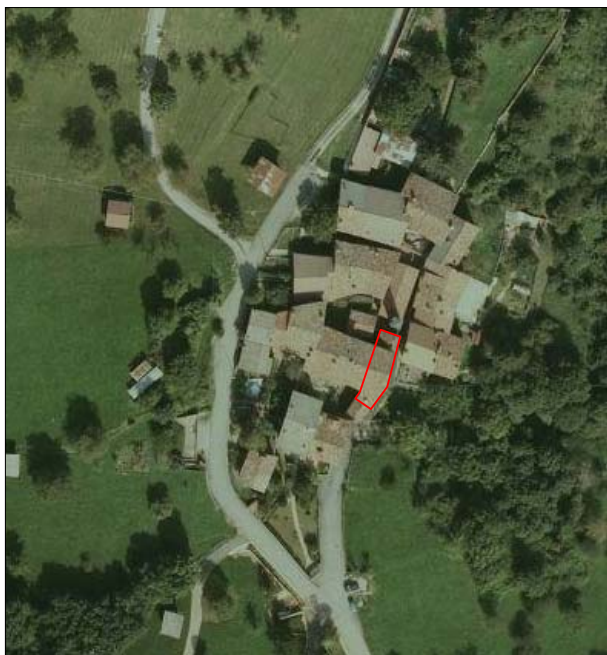
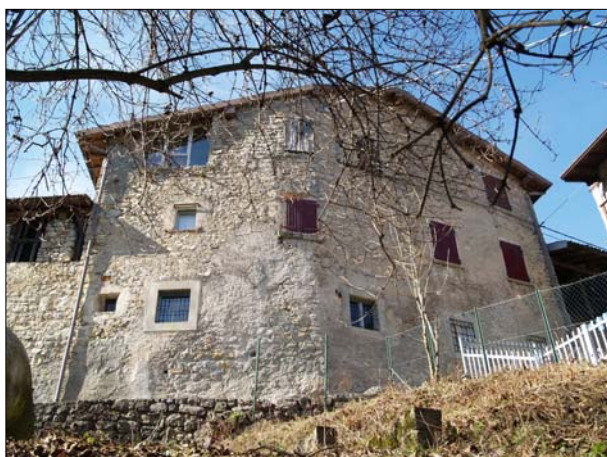
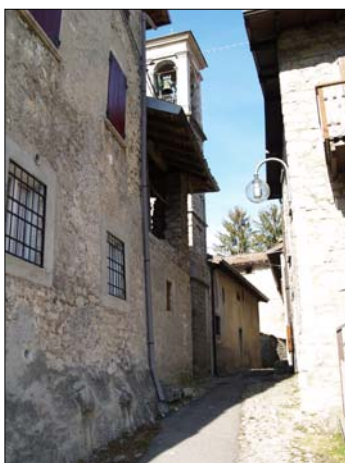
UNITÀ MINIMA D'INTERVENTO N° 4

Edificio residenziale di quattro piani fuori terra, in buone condizioni di conservazione. Copertura a due falde in legno con manto in coppi, gronda in legno con canali e pluviali in lamiera preverniciata. I muri perimetrali in pietra a vista con riempimento dei giunti che lasciano in vista le pietre di maggiori dimensioni. Le aperture, presentano diverse dimensioni, come disomogenei i contorni, i serramenti esterni sono in legno a 1/2 specchiature con o senza scuri in legno verniciato o con inferriate. Sul lato nord edificio rurale di due piani.

Edificio in pietra, in parte trasformato, ma bene inserito nel contesto.

Conservazione delle caratteristiche architettoniche del complesso edilizio con divieto di inserimento di balconi ed altri elementi aggettanti.

GRADO 2 : RISANAMENTO CONSERVATIVO con caratteristiche di ristrutturazione edilizia all'interno

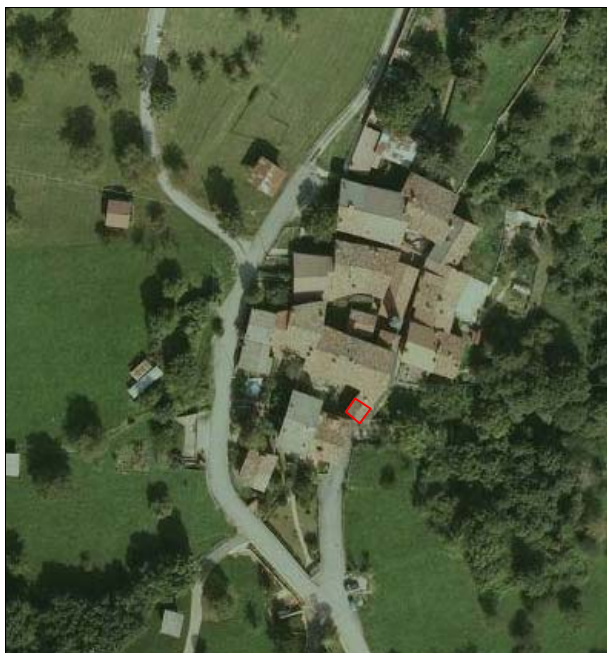
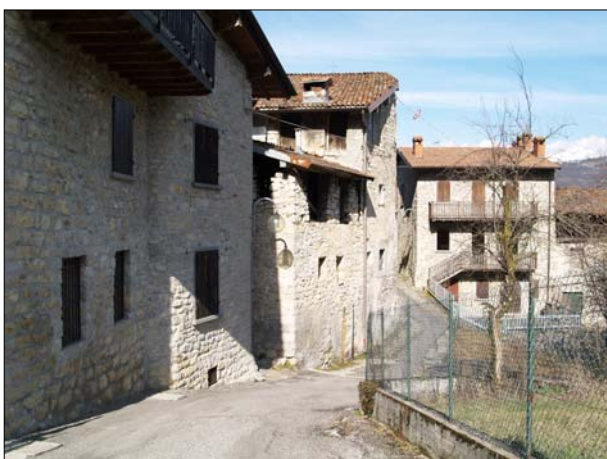
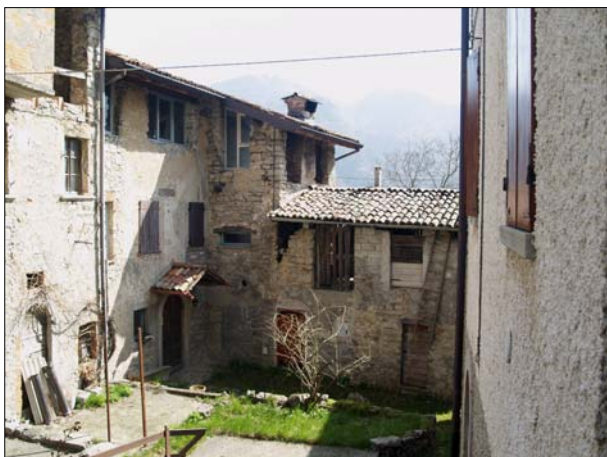
UNITÀ MINIMA D'INTERVENTO N° 5

Edificio rurale di tre piani fuori terra, in discrete condizioni di conservazione, ma inutilizzato. Copertura a due falde in legno con manto in coppi, gronda in legno con canali e pluviali in lamiera preverniciata, camino prefabbricato. I muri perimetrali in pietra a vista con riempimento dei giunti che lasciano in vista le pietre di maggiori dimensioni. Le aperture, presentano diverse dimensioni, come disomogenei i contorni, i serramenti esterni sono in legno.

Edificio rurale in pietra, in parte trasformato, ma bene inserito nel contesto, recuperabile per usi residenziali e compatibili.

Conservazione delle caratteristiche architettoniche del complesso edilizio con divieto di inserimento di balconi ed altri elementi aggettanti.

GRADO 2 : RISANAMENTO CONSERVATIVO con caratteristiche di ristrutturazione edilizia all'interno

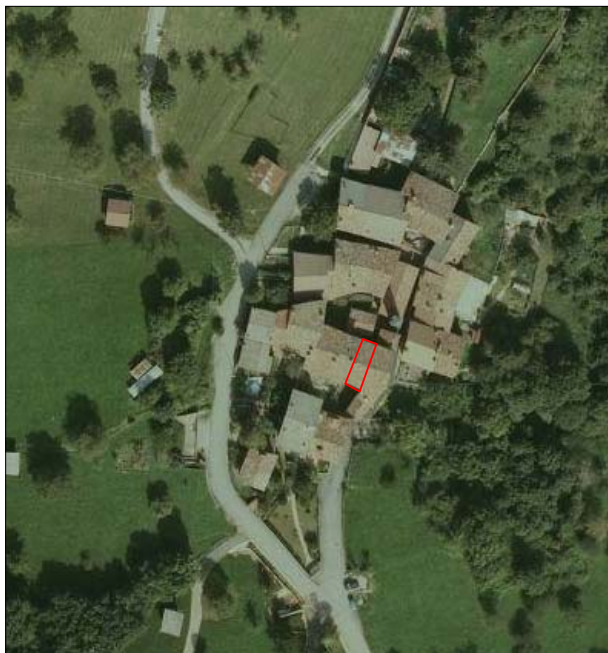
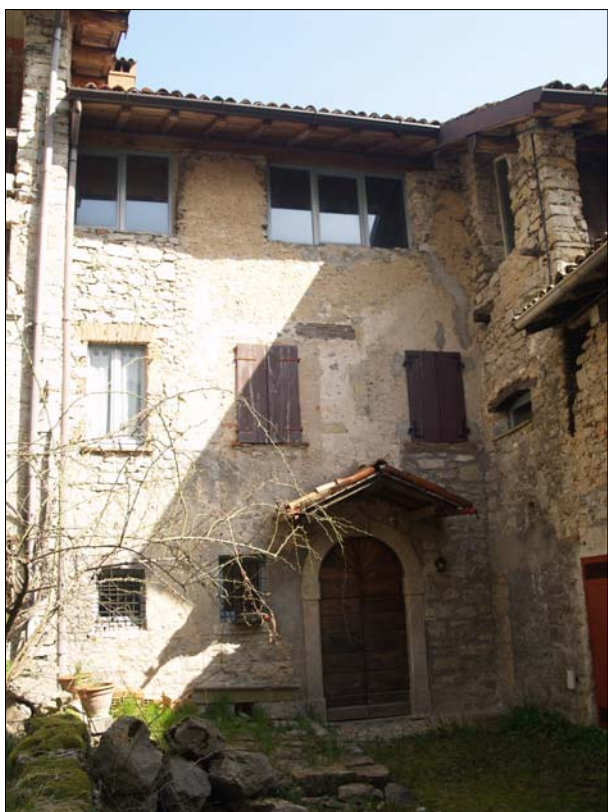
UNITÀ MINIMA D'INTERVENTO N° 6

Edificio rurale trasformato di tre piani fuori terra, in discrete condizioni di conservazione. Copertura a due falde in legno con manto in coppi, gronda in legno con canali e pluviali in lamiera preverniciata. I muri perimetrali in pietra a vista con riempimento dei giunti che lasciano in vista le pietre di maggiori dimensioni. Alcuni rappezzi realizzati con intonaco di cemento. Le aperture, presentano diverse dimensioni, come disomogenei i contorni, i serramenti esterni sono in legno con scuri verniciati. Tettuccio in legno e coppi sopra l'ingresso

Edificio rurale in pietra, in parte trasformato, ma bene inserito nel contesto, recuperabile a fini abitativi. Portale in pietra.

Divieto di balconi a sbalzo

GRADO 2 : RISANAMENTO CONSERVATIVO con caratteristiche di ristrutturazione edilizia per l'interno.

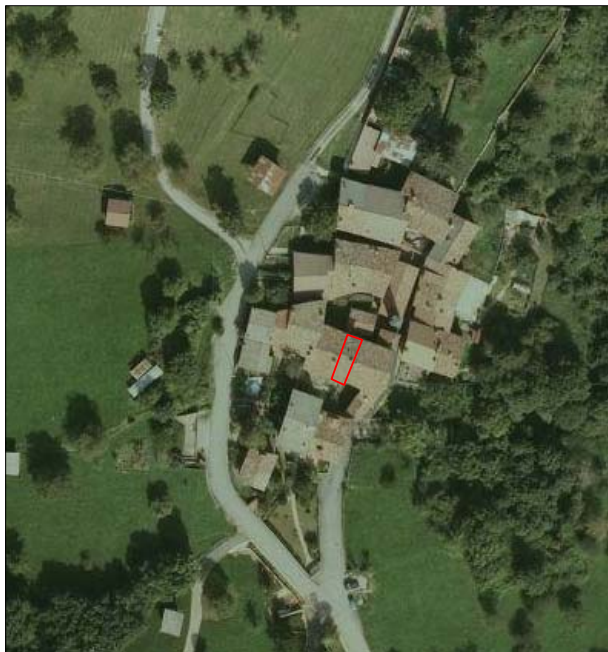
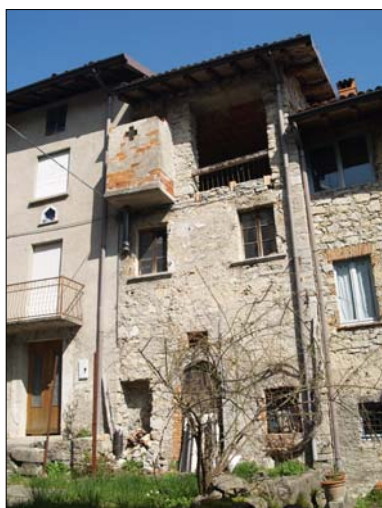
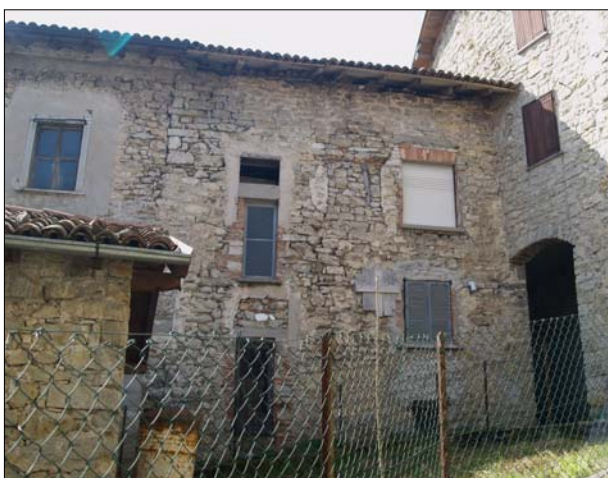
UNITÀ MINIMA D'INTERVENTO N° 7

Edificio in cortina edilizia con le unità minime d'intervento 6 - 8, a destinazione residenziale, ora inutilizzato e in pessime condizioni. Copertura a due falde in legno con manto in coppi, gronda in legno con canali e pluviali in lamiera preverniciata.

I muri perimetrali in pietra intonacati, Le aperture, presentano diverse dimensioni con davanzali in pietra o cemento, i serramenti esterni sono in legno a 2 specchiature con scuri in legno o inferriate. Sul lato sud un piccolo servizio igienico esterno.

Edificio in pietra con alcune alterazioni nei prospetti, che necessita un recupero igienico sanitario.

Riambientazione dei prospetti con eliminazione del servizio igienico in luogo del quale potrà essere previsto un piccolo balcone.

GRADO 2 : RISTRUTTURAZIONE EDILIZIA per l'interno

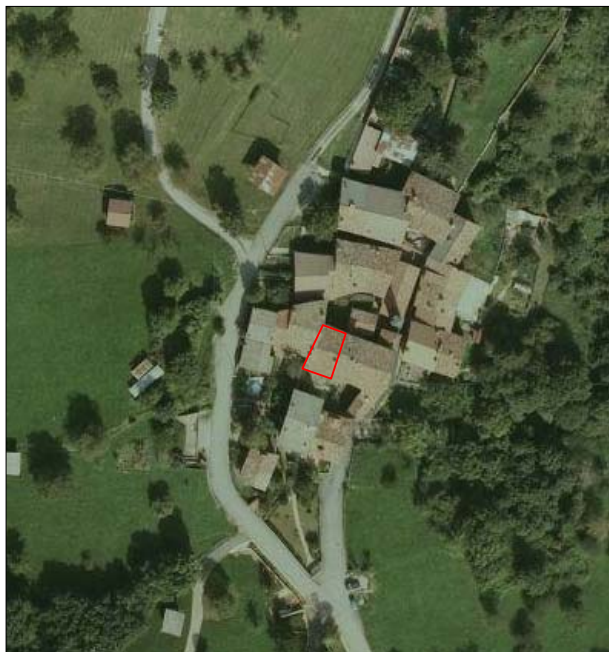
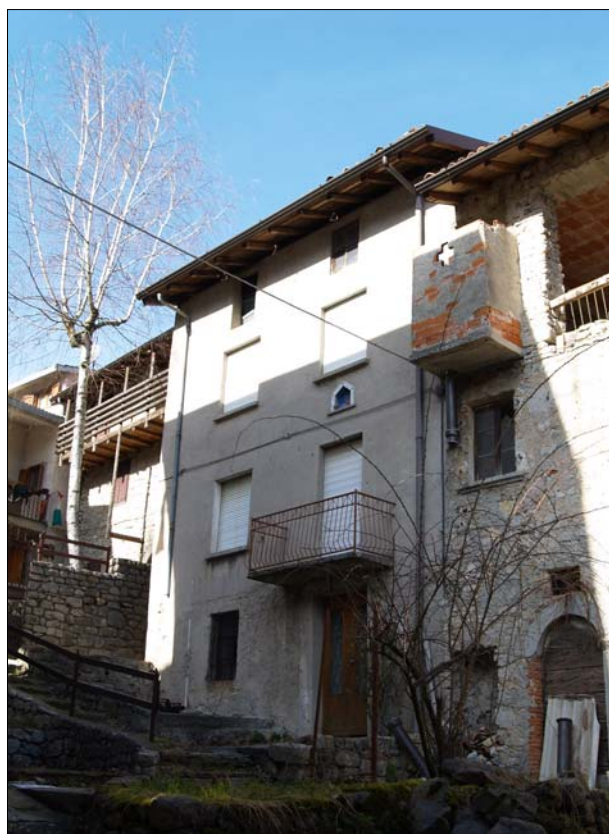
UNITÀ MINIMA D'INTERVENTO N° 8

Edificio in cortina edilizia con le unità minime d'intervento 6 - 7, a destinazione residenziale, in discrete condizioni di conservazione. Copertura a due falde in legno con manto in coppi, gronda in legno con canali e pluviali in lamiera preverniciata. I muri perimetrali intonacati, aperture, regolarizzate e allineate con davanzali in cemento (sp 8 cm) i serramenti esterni sono in legno a 2 specchiature con avvolgibili. Sul lato sud un piccolo balcone in ca al piano primo, parapetto in ferro a barrette verticali.

Edificio fortemente trasformato, ma volumetricamente coerente con il contesto.

Riambientazione delle facciate con ripristino degli elementi architettonici tradizionali.

GRADO 3 : RISTRUTTURAZIONE EDILIZIA DI 1°

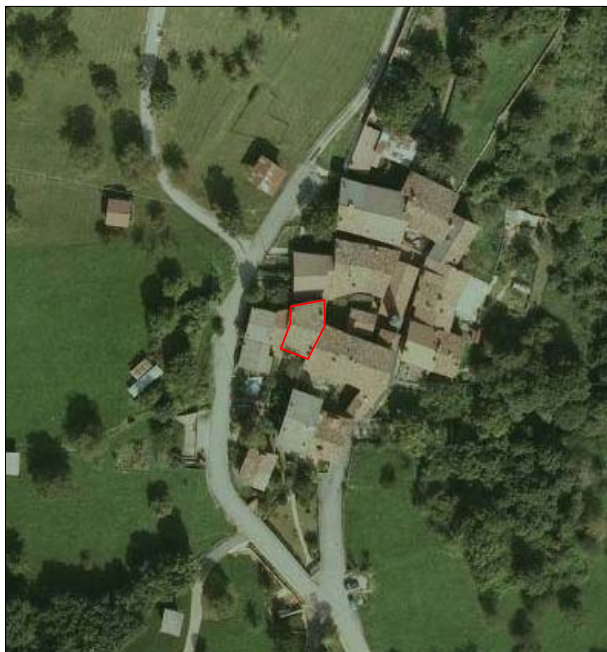
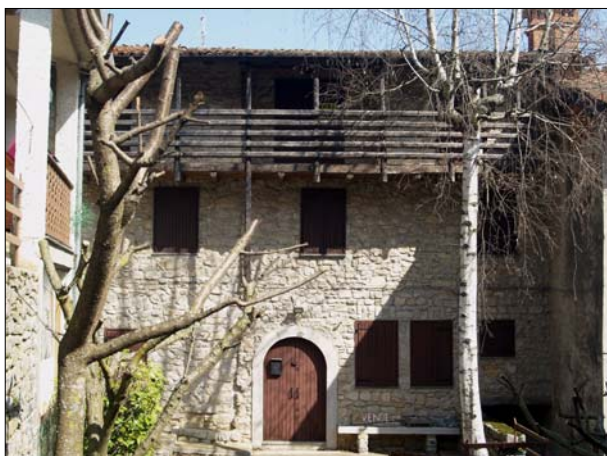
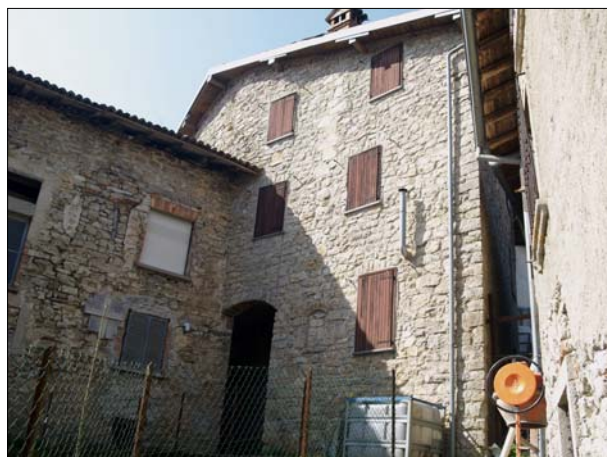
UNITÀ MINIMA D'INTERVENTO N° 9

Edificio ristrutturato, in aderenza con le unità minime d'intervento 8 e 10 di tre piani fuori terra, in buone condizioni di conservazione. Copertura a due falde in legno con manto in coppi, gronda in legno con canali e pluviali in lamiera preverniciata. I muri perimetrali in pietra a vista. Le aperture, presentano diverse dimensioni, come disomogenei sono i contorni, i serramenti esterni sono in legno a due specchiature con scuri verniciati. Sul lato sud balcone in legno.

Edificio ristrutturato in pietra, ma bene inserito nel contesto.

GRADO 2 : RISANAMENTO CONSERVATIVO con caratteristiche di ristrutturazione edilizia all'interno

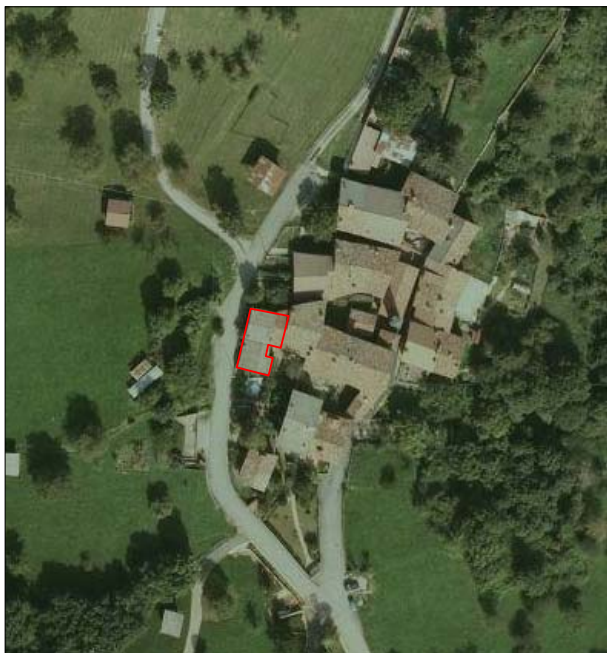
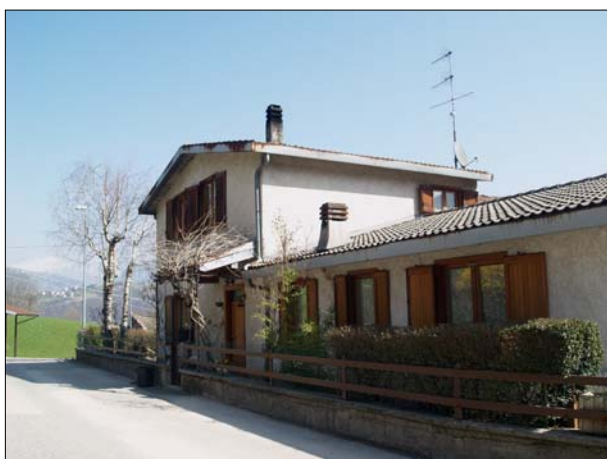
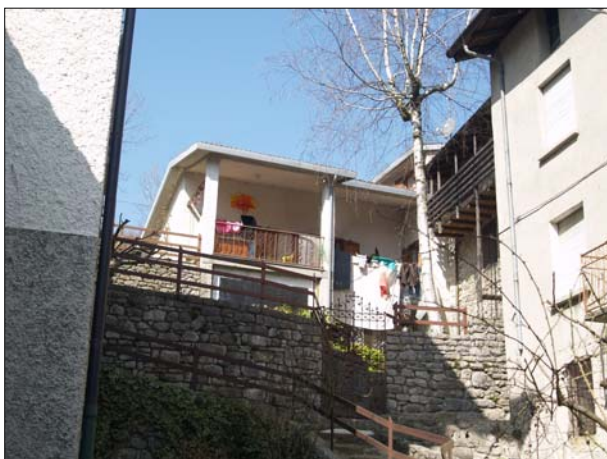
UNITÀ MINIMA D'INTERVENTO N° 10

Edificio ristrutturato, di due/tre piani fuori terra. Copertura a due falde CA con manto in tegole, gronda in CA con canali e pluviali in lamiera zincata.

I muri perimetrali intonacati con "crespone", pilastri in Ca sostengono il tetto in laterocemento. Le aperture, allineate presentano davanzali in granito, i serramenti esterni sono in legno a 2 specchiature con scuri in legno chiaro. Sul lato est si trova ampia terrazza in ca con parapetto pieno in ferro a barrette verticali.

Edificio in contrasto con il contesto.

Riambientazione delle facciate con ripristino degli elementi architettonici tradizionali.

GRADO 3 : RISTRUTTURAZIONE EDILIZIA DI 1°

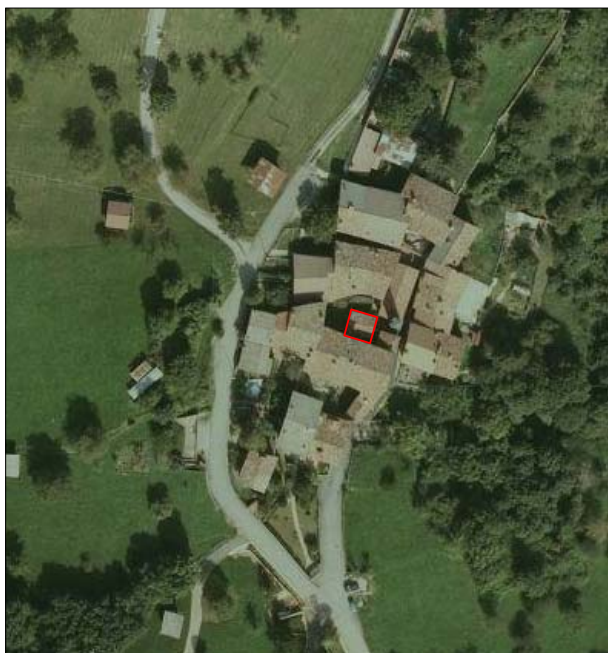
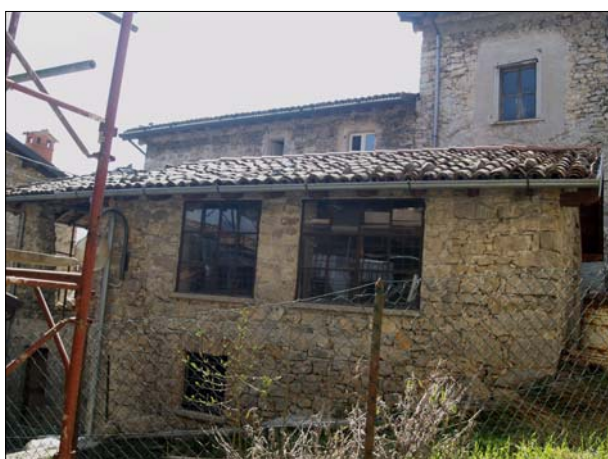
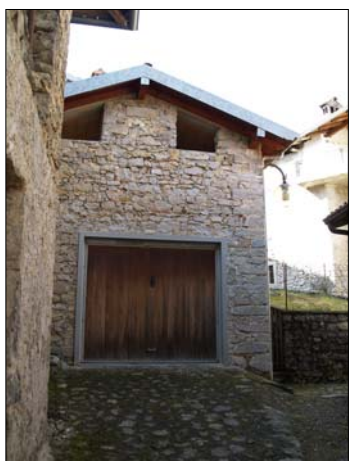
UNITÀ MINIMA D'INTERVENTO N° 11

Vecchio fienile trasformato in box deposito, edificio in pietra di due piani fuori terra, in buone condizioni di conservazione. Copertura a due falde con manto in coppi, gronda in legno con canali e pluviali in lamiera zincata.

I muri perimetrali in pietra a vista con riempimento. Le aperture, presentano diverse dimensioni, i serramenti esterni sono in metallo, basculante rivestita in legno di dimensioni fuori scala.

Edificio ristrutturato in pietra, ma bene inserito nel contesto.

GRADO 3 : RISTRUTTURAZIONE EDILIZIA DI 1°

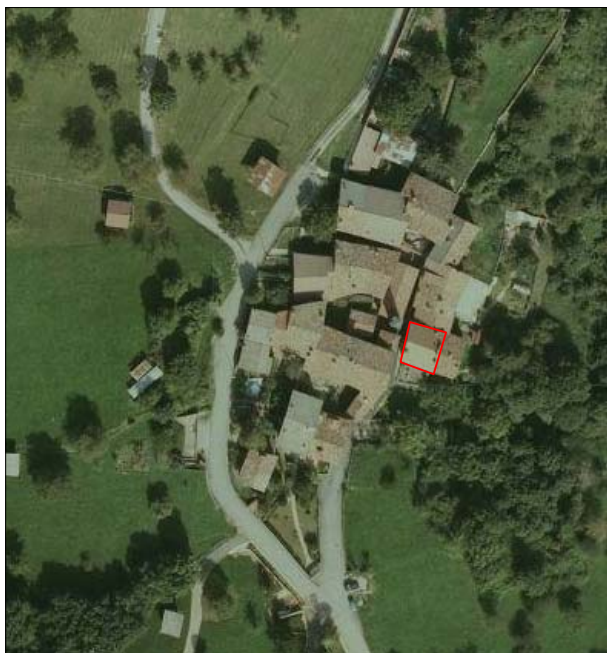
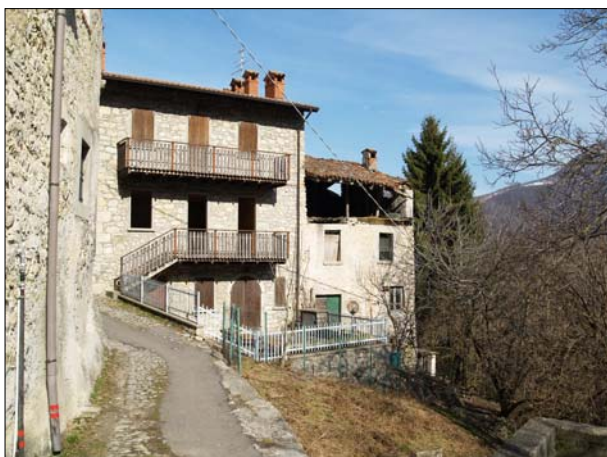
UNITÀ MINIMA D'INTERVENTO N° 12

Edificio ristrutturato, in aderenza con l'unità minima d'intervento n°13 di tre piani fuori terra, in buone condizioni di conservazione. Copertura a due falde in legno con manto in tegole, gronda in legno con canali e pluviali in lamiera preverniciata. I muri perimetrali in pietra a vista. Le aperture, allineate e simmetriche, con contorni in pietra di fattura moderna, i serramenti esterni in legno a due specchiature con scuri mordenzati. Sul lato sud balconi con parapetti in ferro e doghe verticali in legno. Scala esterna in ca consente di accedere al primo piano. Piccolo spazio di pertinenza recintata con muretto e inferriata a disegno semplice

Edificio in pietra con alcune alterazioni nei prospetti, che conserva le caratteristiche dell'impianto originario.

Riambientazione dei balconi e della barriera di recinzione.

GRADO 2 : RISANAMENTO CONSERVATIVO con caratteristiche di ristrutturazione edilizia all'interno

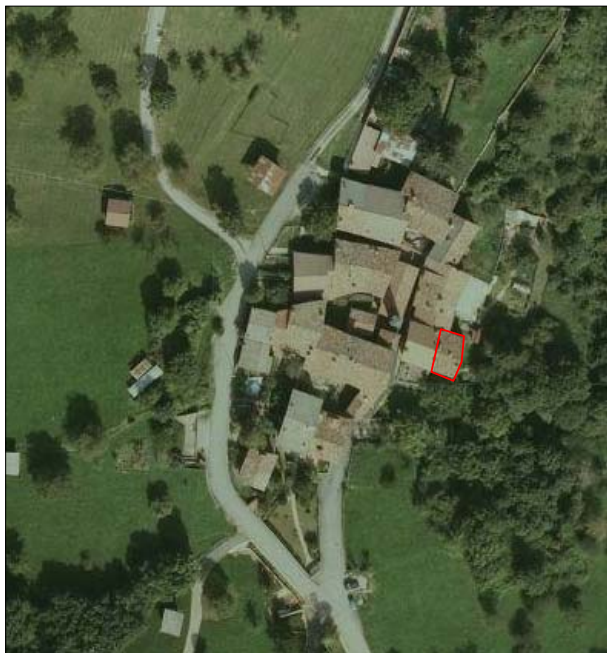
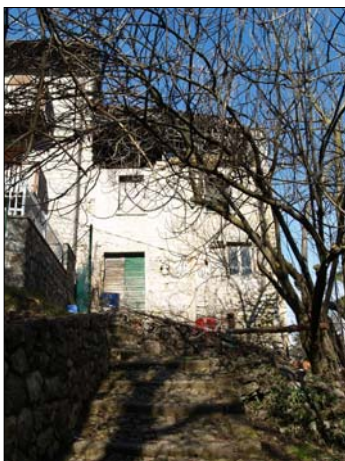
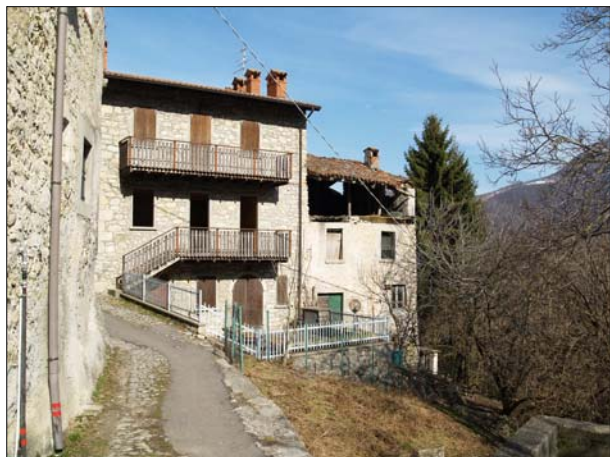
UNITÀ MINIMA D'INTERVENTO N° 13

Edificio in aderenza con l'unità minima d'intervento n°12 di tre piani fuori terra, in cattive condizioni di conservazione. Copertura a due falde in legno con manto in coppi, gronda in legno senza canali e pluviali. I muri perimetrali intonacati. Le aperture, disomogenee con davanzali in cemento, i serramenti esterni in legno a due specchiature.

Edificio in cattive condizioni, ma recuperabile a fini abitativi, nel rispetto d volume esistente.

Ripristino dei caratteri compositivi originari delle facciate dell'edificio.

Limitare la dimensione dei balconi a sbalzo e non realizzare scale esterne.

GRADO 2 : RISANAMENTO CONSERVATIVO con caratteristiche di ristrutturazione edilizia all'interno

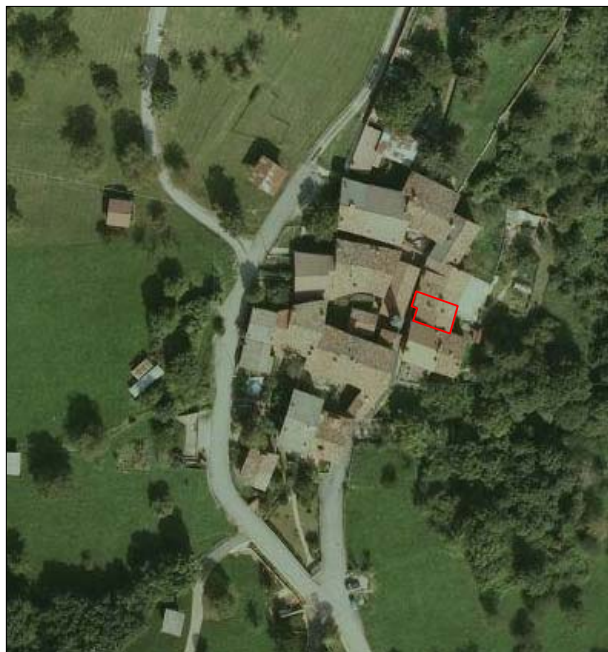
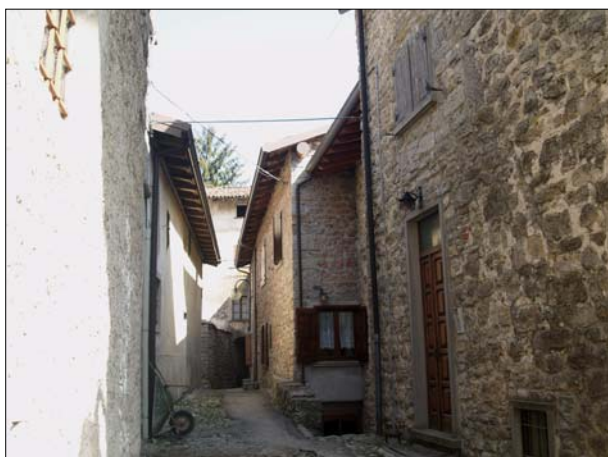
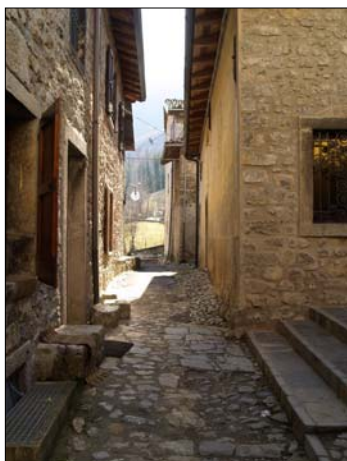
UNITÀ MINIMA D'INTERVENTO N° 14

Edificio ristrutturato, in aderenza con le unità minime d'intervento n°12 -15 di due/tre piani fuori terra, in buone condizioni di conservazione. Copertura a due falde in legno con manto in coppi, gronda in legno con canali e pluviali in lamiera preverniciata o rame. I muri perimetrali in pietra a vista, tracce di colorazione rossa. Le aperture, allineate e simmetriche, con davanzali in granito, i serramenti esterni in legno a due specchiature con scuri mordenzati. Sul lato est balcone con parapetto in ferro.

Edificio ristrutturato in epoca recente con alcuni materiali in contrasto come i davanzali in granito, nel complesso l'edificio è ben inserito nel contesto.

Ripristino dei davanzali con l'impiego di pietra locale anche arenaria.

GRADO 2 : RISANAMENTO CONSERVATIVO con caratteristiche di ristrutturazione edilizia all'interno

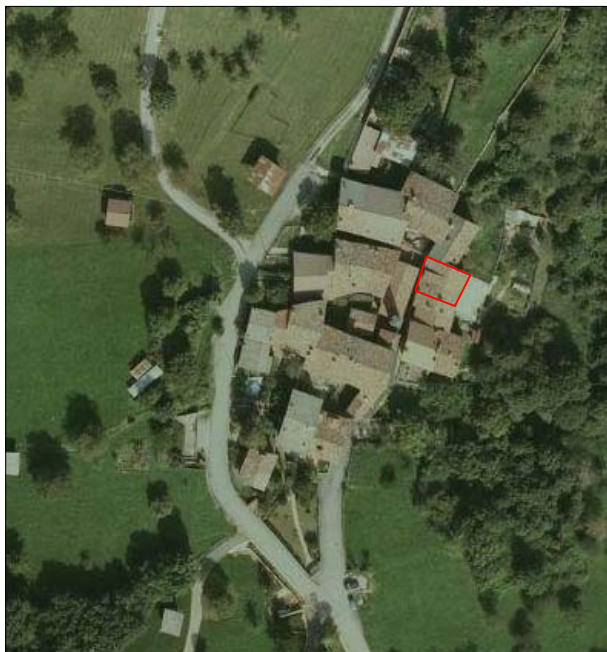
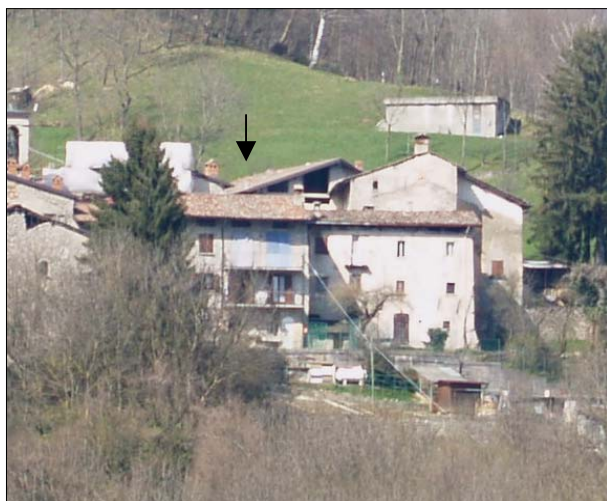
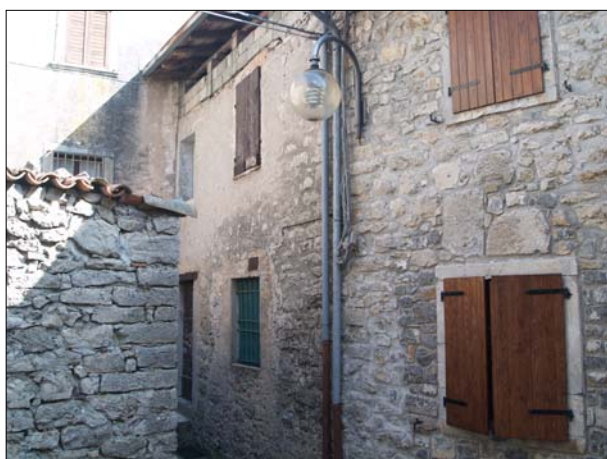
UNITÀ MINIMA D'INTERVENTO N° 15

Edificio ristrutturato, in aderenza con le unità minime d'intervento n°14 -16 di due/tre piani fuori terra, in buone condizioni di conservazione. Copertura a due falde in legno con manto in coppi, gronda in legno con canali e pluviali in lamiera preverniciata. I muri perimetrali in pietra a vista aperture, allineate e simmetriche, con contorni in pietra, serramenti esterni in legno a due specchiature con scuri mordenzati. Sul lato est balcone con parapetto in ferro.

Edificio ristrutturato, ma ben inserito nel contesto, da uniformare il prospetto est.

Recupero del fronte est con l'utilizzo di materiali tradizionali in coerenza con le fronti rimanenti dell'edificio.

GRADO 2 : RISANAMENTO CONSERVATIVO con caratteristiche di ristrutturazione edilizia all'interno

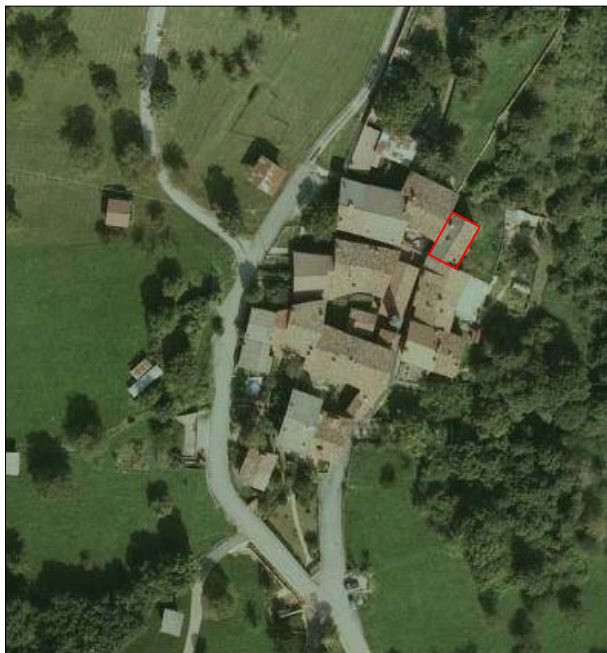
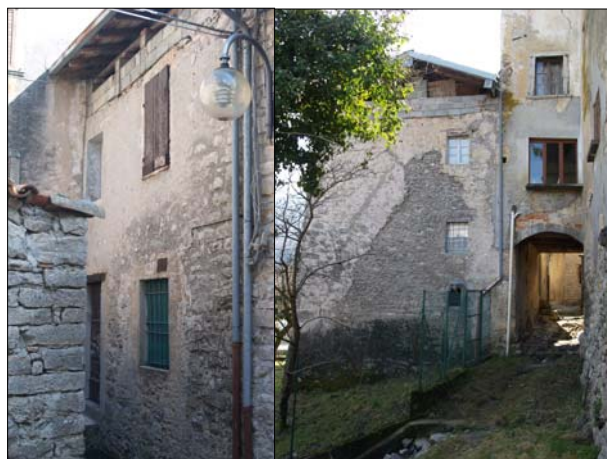
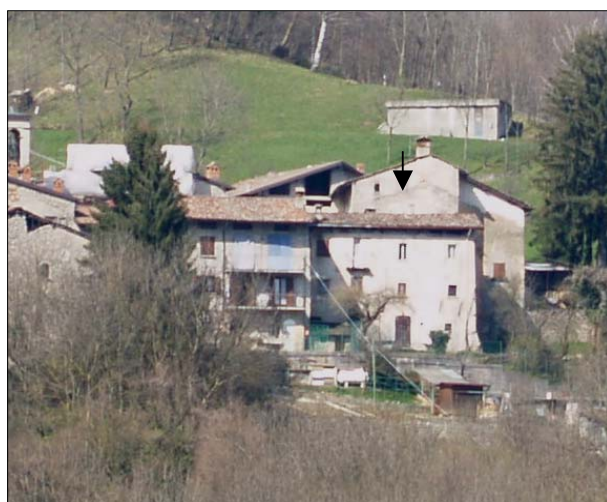
UNITÀ MINIMA D'INTERVENTO N° 16

Edificio di testa della cortina edilizia che con l'unità minima d'intervento n°18 crea un passaggio coperto, di due/tre piani fuori terra. Copertura a due falde in legno con manto in tegole, gronda in legno con canali e pluviali in lamiera zincata. I muri perimetrali in pietra intonacati aperture, allineate e simmetriche, alcuni con architravi in legno, serramenti esterni in legno a due specchiature .

Edificio in condizioni di degrado manutentivo ma architettonicamente coerente con il contesto.

L'intervento di recupero e di riuso dell'edificio dovrà garantire il rispetto dell'architettura tradizionale locale.

GRADO 2 : RISANAMENTO CONSERVATIVO con caratteristiche di ristrutturazione edilizia all'interno

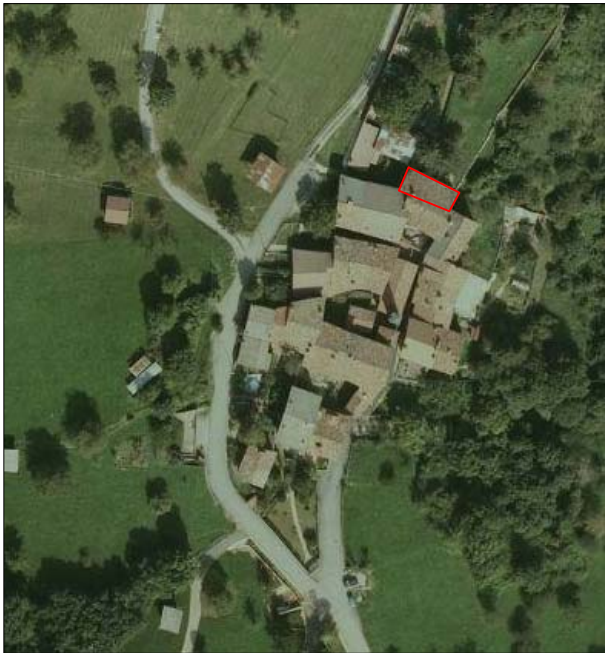
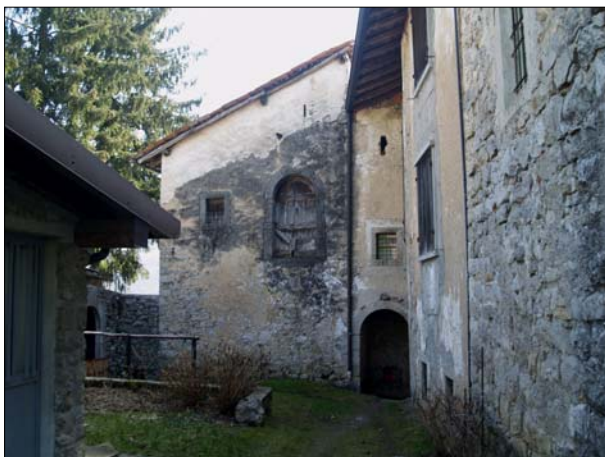
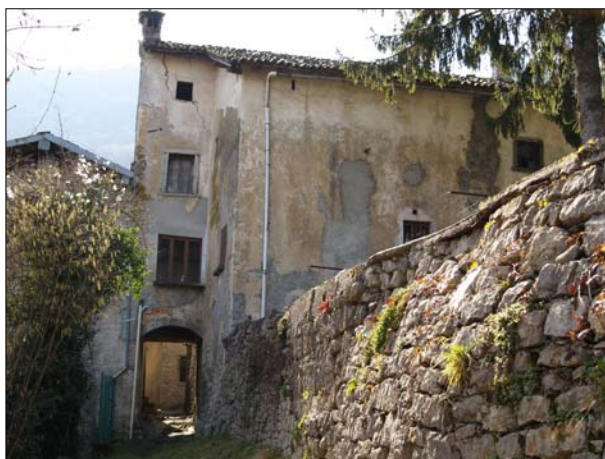
UNITÀ MINIMA D'INTERVENTO N° 17

Edificio di testa della cortina edilizia che con l'unità minima d'intervento n°19 crea un passaggio coperto. Copertura a una falda in legno con manto in coppi, gronda in legno con canali e pluviali in lamiera zincata. I muri perimetrali in pietra intonacati con prevalenza dei pieni sui vuoti (a testimonianza della valenza difensiva di questa parte) aperture, disomogenee, alcune tamponante, cornici in pietra, serramenti esterni in legno a due specchiature, inferriate

Edificio in condizioni di degrado manutentivo ma architettonicamente coerente con il contesto.

Edificio in condizioni di degrado manutentivo ma architettonicamente coerente con il contesto.

GRADO 2 : RISANAMENTO CONSERVATIVO con caratteristiche di ristrutturazione edilizia all'interno

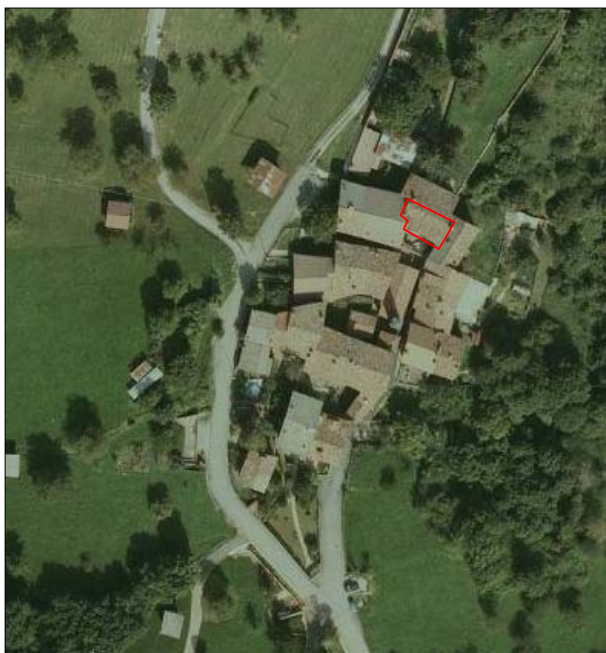
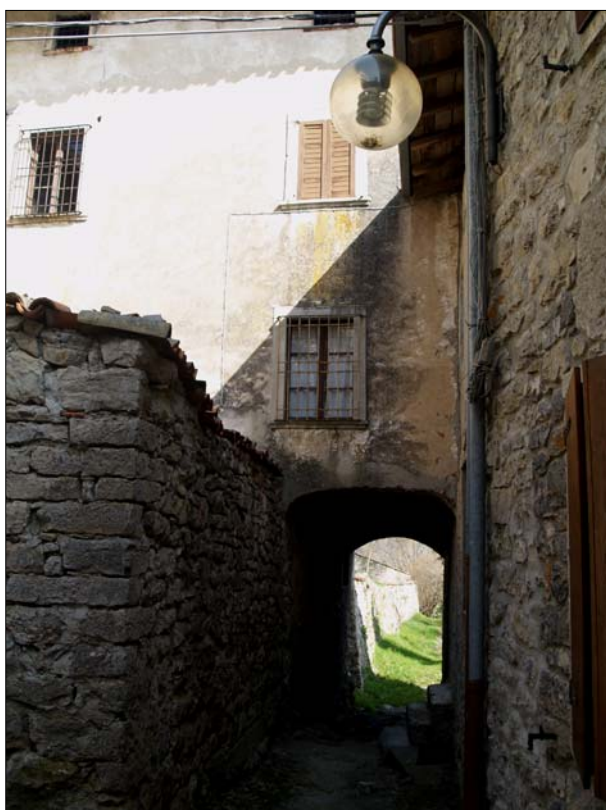
UNITÀ MINIMA D'INTERVENTO N° 18

Edificio di testa della cortina edilizia che con l'unità minima d'intervento n°16 crea un passaggio coperto così come con l'unità minima d'intervento n°19; Copertura a due falde in legno con manto in coppi, gronda in legno con canali e pluviali in lamiera zincata. I muri perimetrali in pietra intonacati presentano rappezzi con intonaco di cemento, aperture, allineate e simmetriche, alcune con contorni in pietra, serramenti esterni in legno a due specchiature con persiane o inferriate.

Edificio in condizioni di degrado manutentivo ma architettonicamente coerente con il contesto.

L'intervento di recupero e di riuso dell'edificio dovrà garantire il rispetto dell'architettura tradizionale locale. Valorizzazione del passaggio porticato.

GRADO 2 : RISANAMENTO CONSERVATIVO con caratteristiche di ristrutturazione edilizia all'interno

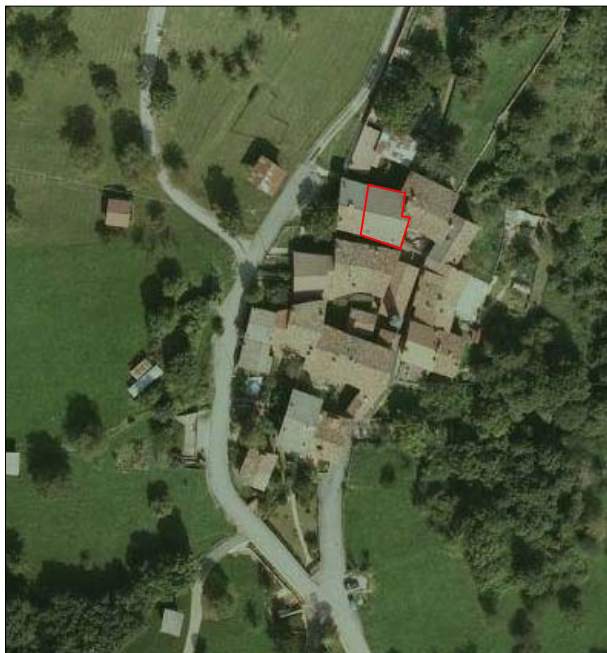
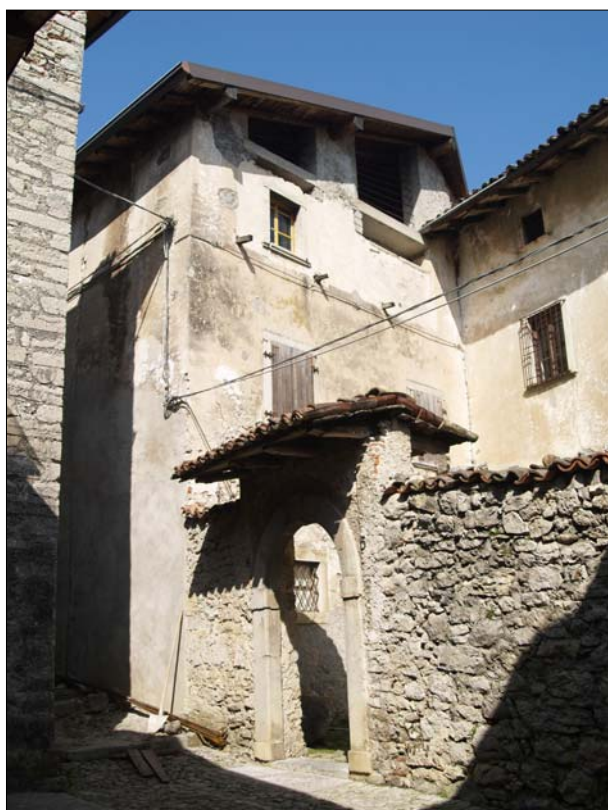
UNITÀ MINIMA D'INTERVENTO N° 19

Edificio con un passaggio coperto; Copertura a due falde in legno con manto in tegole, gronda in legno con canali e pluviali in lamiera preverniciata. I muri perimetrali in pietra intonacati presentano rappezzi con intonaco di cemento, aperture, disomogenee, contorni in pietra, serramenti esterni in legno a due specchiature con scuri in legno verniciato o inferriate.

Edificio in condizioni di degrado manutentivo. Il passaggio porticato e il cortile lastricato cintato con il muro in pietra, portale e contorni delle aperture in pietra.

L'intervento di recupero dovrà valorizzare gli elementi tipologici e architettonici presenti con l'utilizzo di materiali e magisteri tradizionali.

GRADO 2 : RISANAMENTO CONSERVATIVO con caratteristiche di ristrutturazione edilizia all'interno

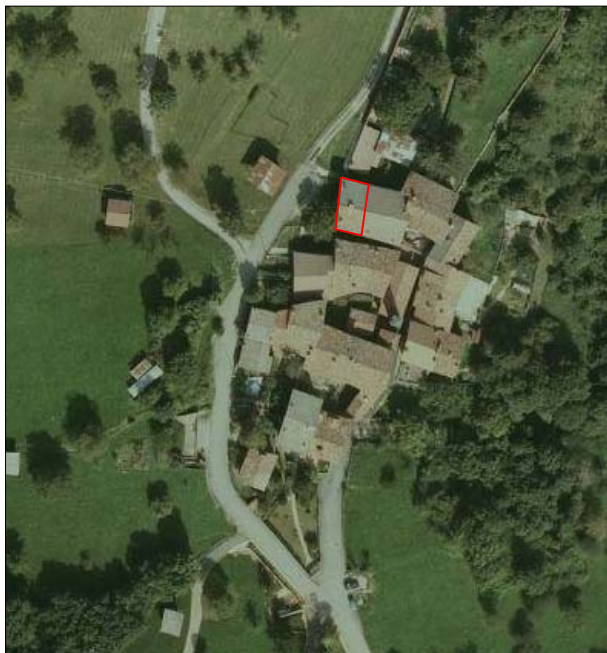
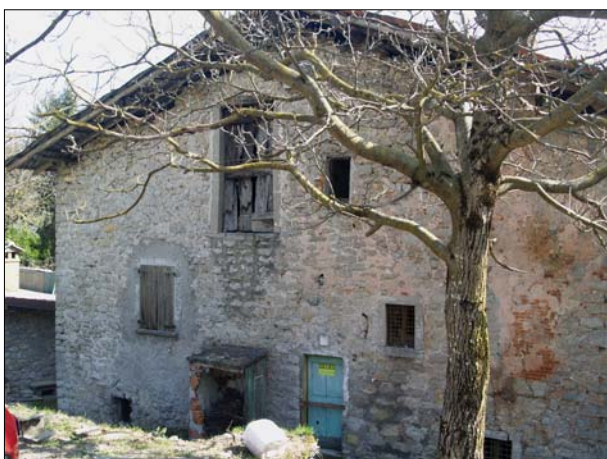
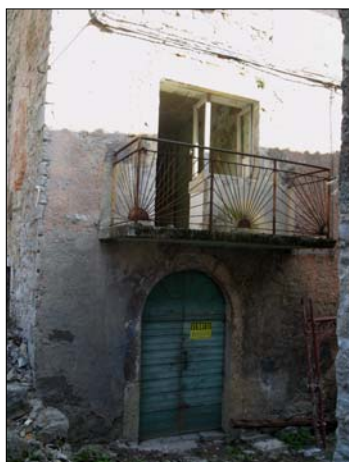
UNITÀ MINIMA D'INTERVENTO N° 20

Edificio inutilizzato, in cattive condizioni di manutenzione, di due/tre piani fuori terra; Copertura a due falde una con manto in fibrocemento, una in coppi, gronda in legno con canali e pluviali in lamiera preverniciata. I muri perimetrali in pietra intonacati presentano rappezzi con intonaco di cemento, aperture, disomogenee, alcuni contorni in pietra, serramenti esterni in legno a due specchiature con scuri in legno verniciato o inferriate.. sul fronte sud piccolo balcone in CA con parapetto in ferro a disegni geometrici

Edificio in condizioni di degrado manutentivo e strutturale, ma che ha conservato l'impianto originario.

GRADO 2 : RISANAMENTO CONSERVATIVO con caratteristiche di ristrutturazione edilizia all'interno
