COMUNE DI ZOGNO
PROVINCIA DI BERGAMO

**PIANO DI GOVERNO
DEL
TERRITORIO**

**SCHEDE DELLE UNITA' MINIME
DI INTERVENTO**

5/N RIPA

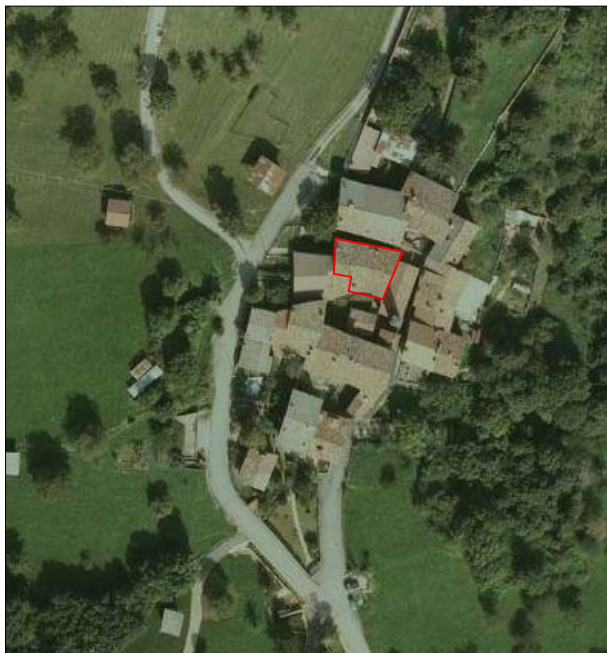
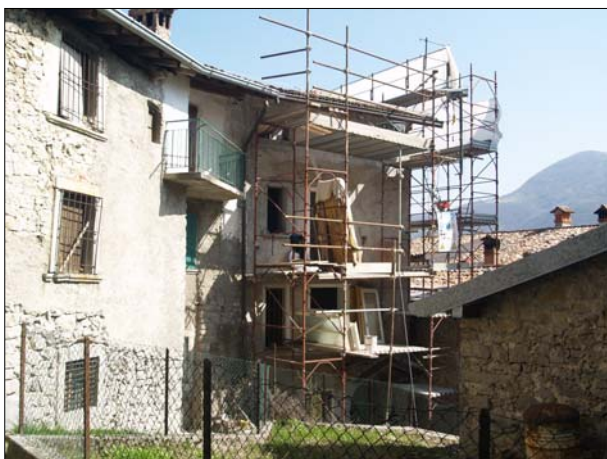
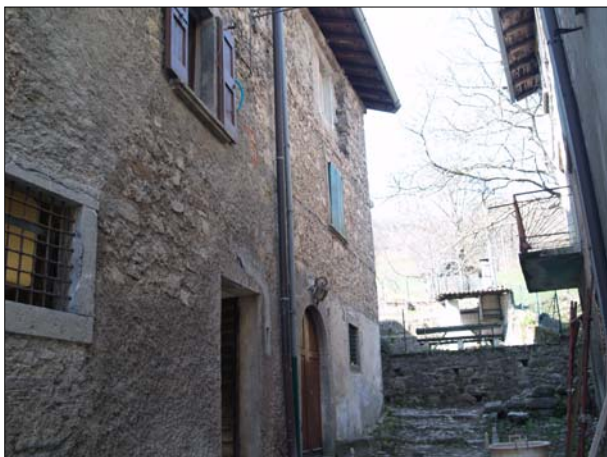
Edificio in condizioni di degrado manutentivo e strutturale, ma che ha conservato l'impianto originario.

GRADO DI INTERVENTO

GRADO 2 : RISANAMENTO CONSERVATIVO con caratteristiche di ristrutturazione edilizia all'interno

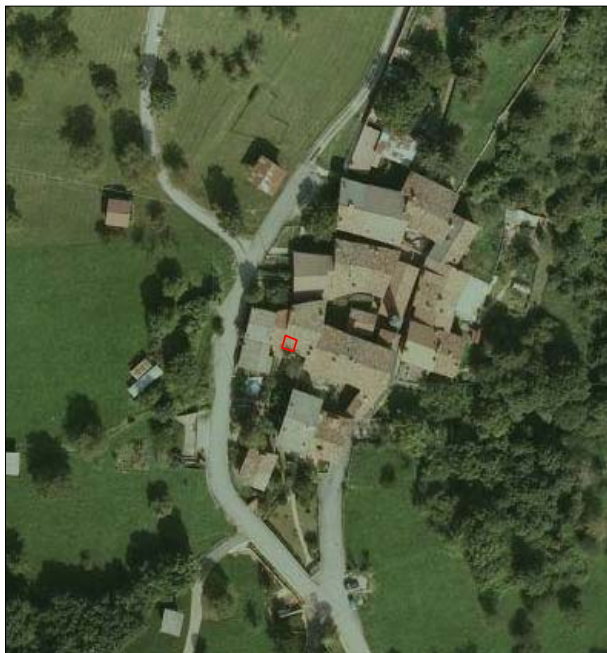
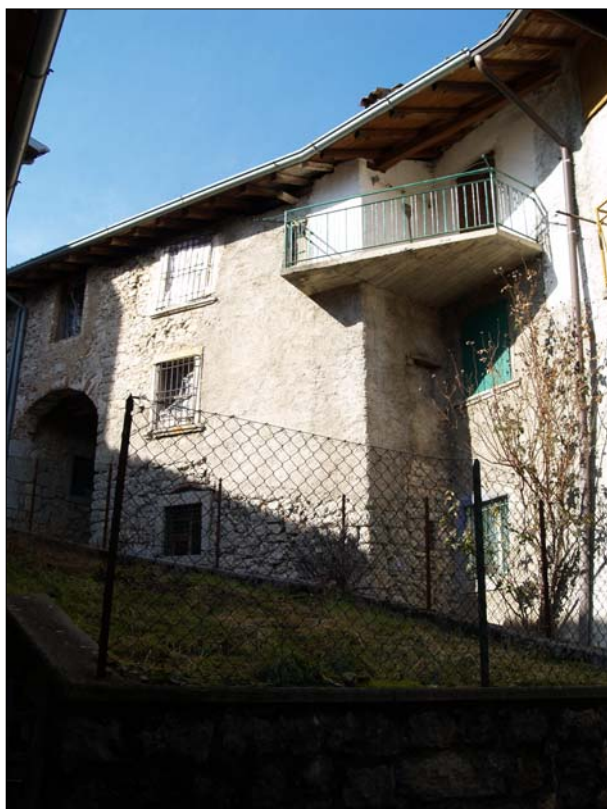
UNITÀ MINIMA D'INTERVENTO N° 22

Edificio incastonato tra le unità minime d'intervento n° 21-23-24; Copertura a una falda con manto in coppi, una in coppi, gronda in legno con canali e pluviali in lamiera zincata. I muri perimetrali in pietra intonacati presentano rappezzi con intonaco di cemento, aperture, disomogenee, alcuni contorni in pietra, serramenti esterni in legno a due specchiature con scuri in legno verniciato o inferriate, sul fronte sud piccolo balcone in CA con parapetto in ferro a disegni geometrici.

Edificio in condizioni di degrado manutentivo e con esecuzione di interventi edilizi non coerenti con i caratteri originari.

GRADO 2 : RISANAMENTO CONSERVATIVO

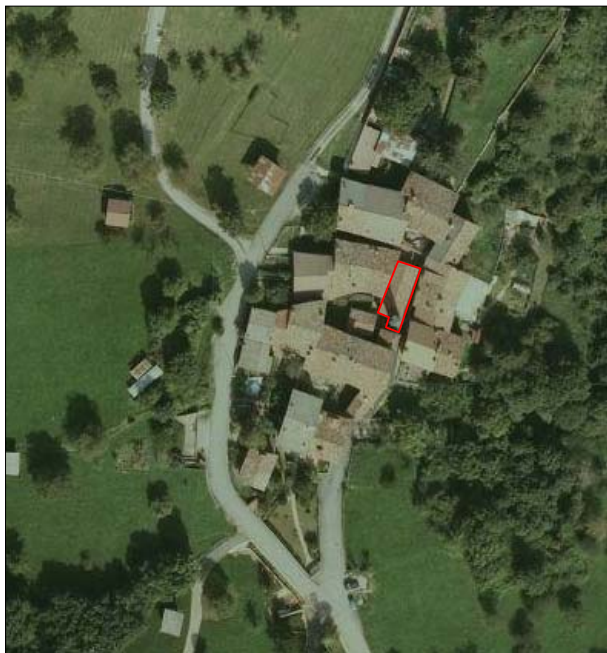
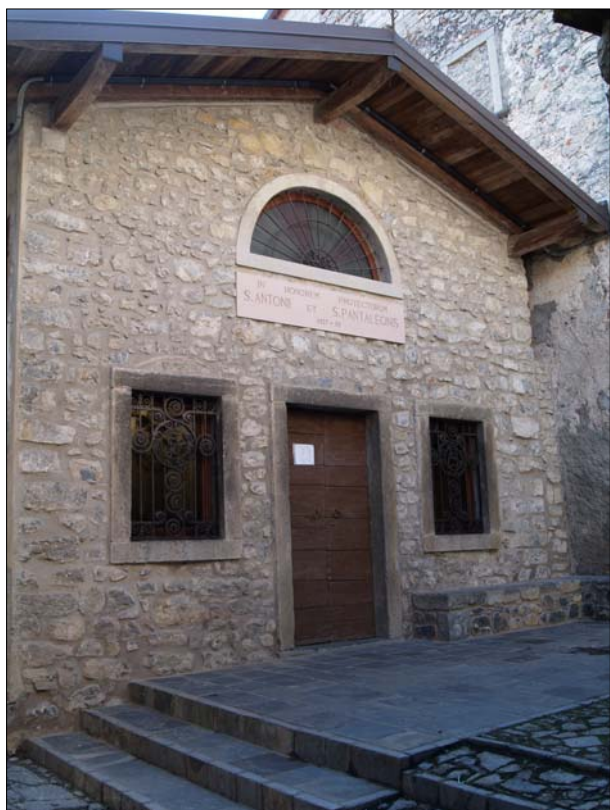
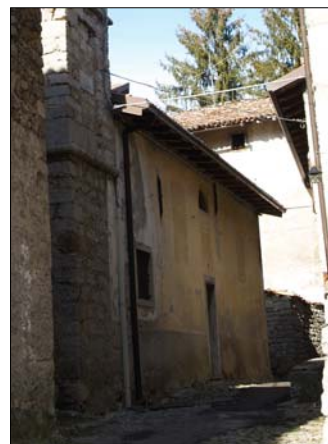
UNITÀ MINIMA D'INTERVENTO N° 25

Semplice edificio religioso con piccolo sagrato inserito armonicamente nel contesto.

**GRADO DI INTERVENTO
GRADO 1: RESTAURO**

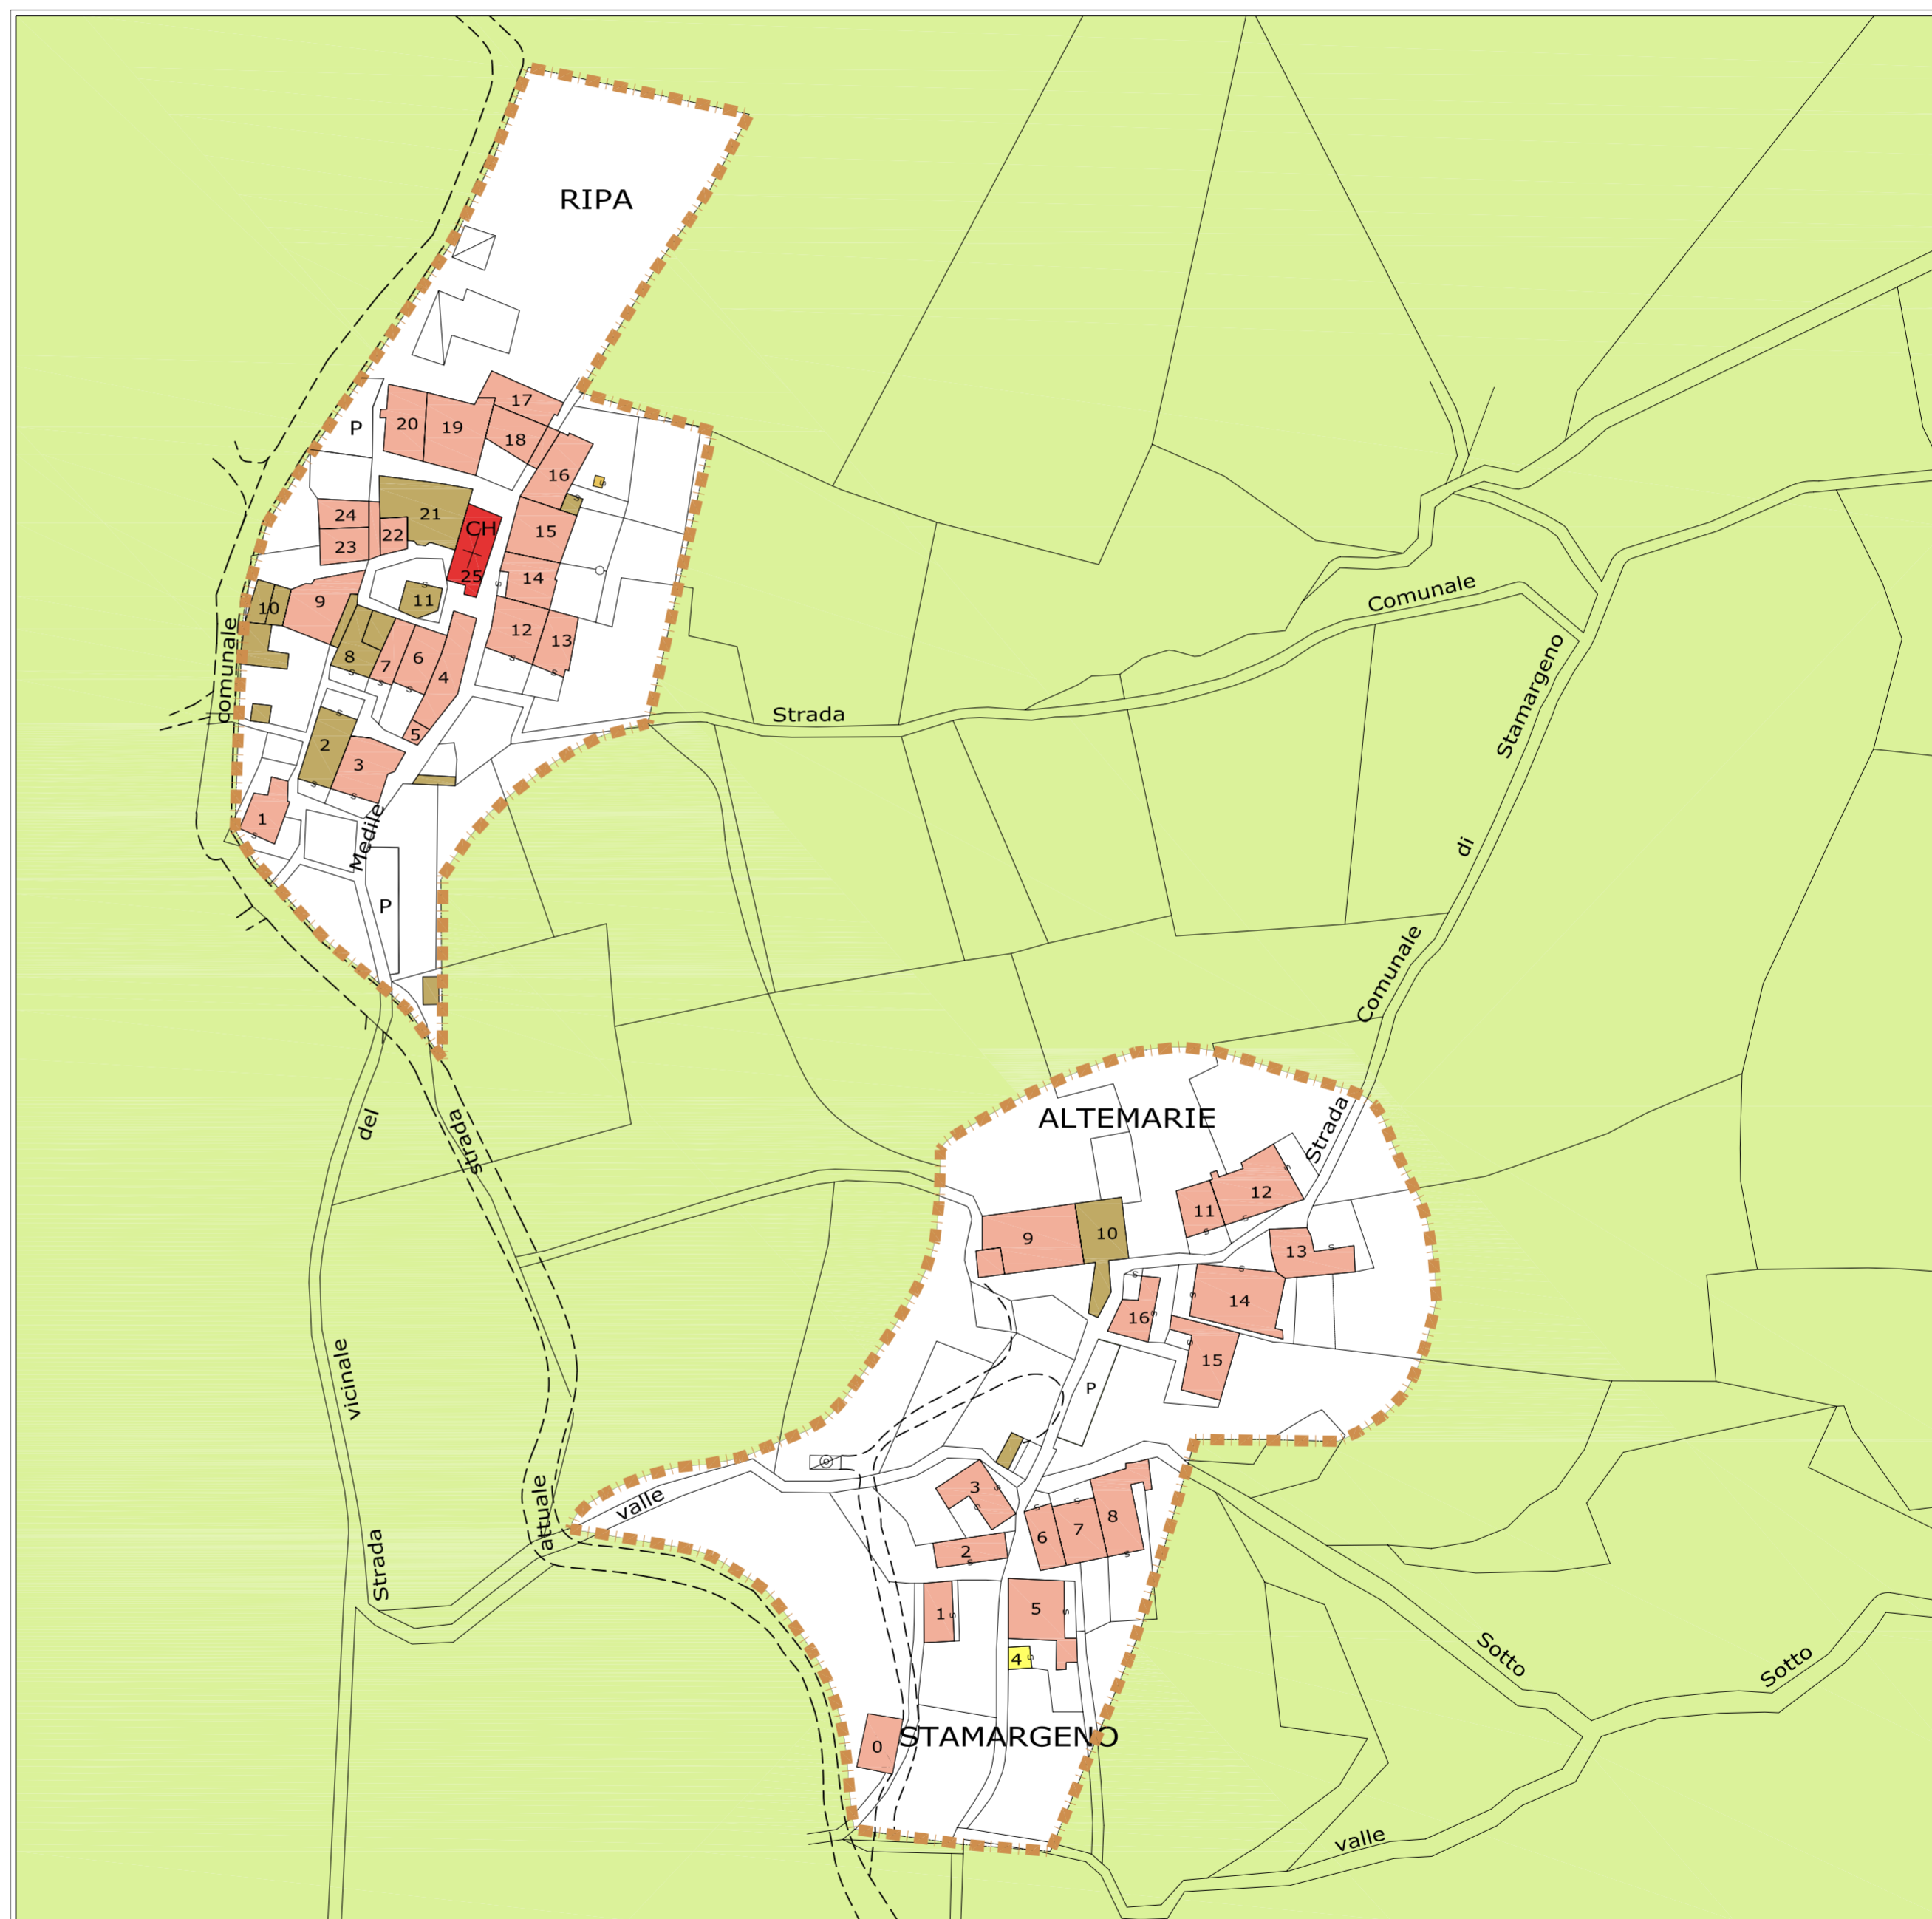
Planimetria ricavata dalla mappa catastale del 1954
