COMUNE DI ZOGNO
PROVINCIA DI BERGAMO

**PIANO DI GOVERNO
DEL
TERRITORIO**

**SCHEDE DELLE UNITA' MINIME
DI INTERVENTO**

5/O PIAZZA MARTINA

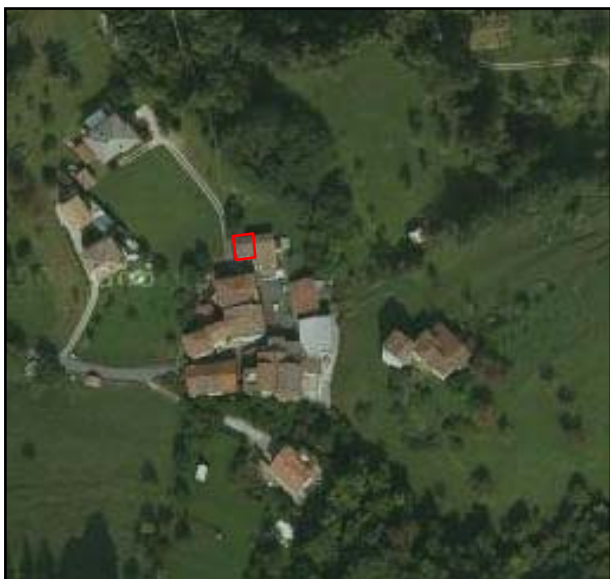
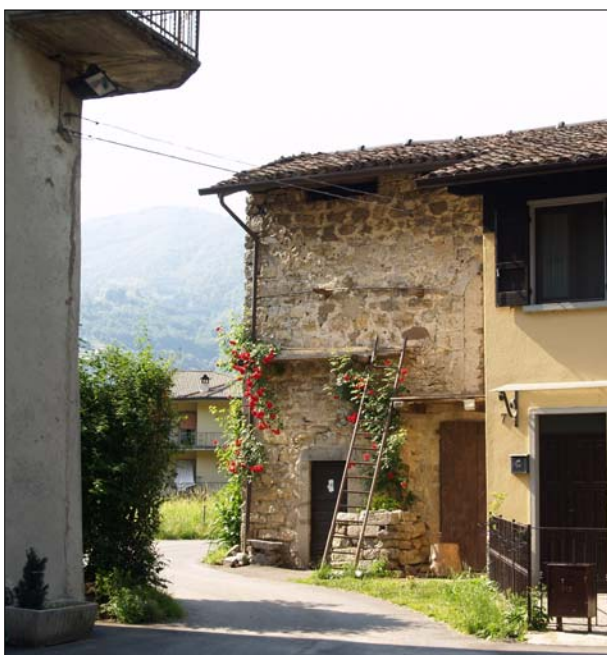
UNITÀ MINIMA D'INTERVENTO N° 1

Edificio accessorio adiacente all' unità minima d'intervento n°2 di due piani fuori terra in discrete condizioni generali che necessita di opere di manutenzione e adeguamenti igienico-sanitari. Copertura a due falde in legno con manto in coppi, gronda in legno con canale in lamiera preverniciata. I muri perimetrali in pietra a vista, a tratti tracce d'intonaco, le aperture, alcune rifatte altre tamponate presentano cornici in pietra. a nord prevalenza dei piani sui vuoti I serramenti esterni sono in legno a 2 specchiature.

Edificio di impianto antico che conserva le caratteristiche originarie.

Divieto di nuovi balconi

GRADO 2: RISANAMENTO CONSERVATIVO con caratteristiche di ristrutturazione edilizia per l'interno

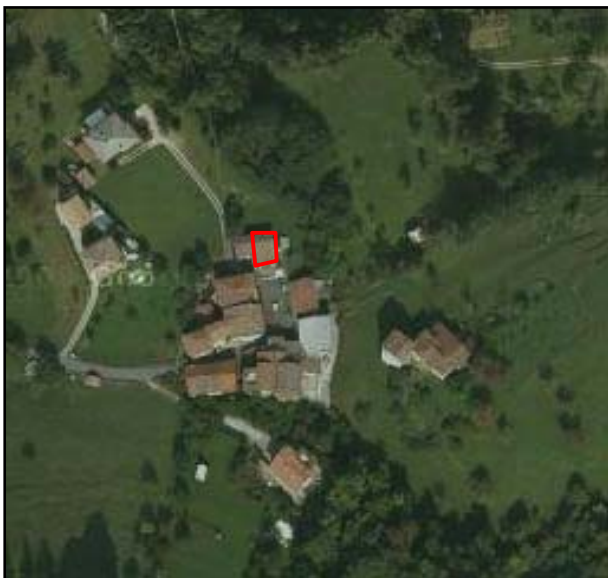
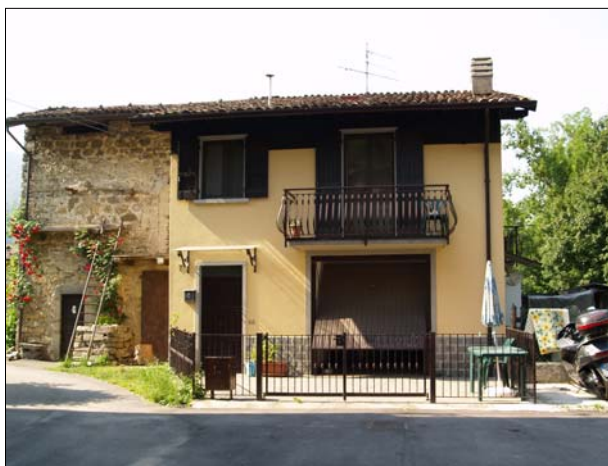
UNITÀ MINIMA D'INTERVENTO N° 2

Edificio di due piani adiacente all' unità minima d'intervento n°1, recentemente ristrutturato. Copertura a due falde in legno con manto in coppi, gronda in legno con canali e pluviali in lamiera verniciata, camini prefabbricati.

I muri perimetrali intonacati, aperture, di recente realizzazione sono allineate e simmetriche tra loro, con contorni in pietra di moderna fattura, i serramenti esterni sono in legno a 2 specchiature con scuri in legno. Sul fronte sud e su quello est, balcone in CA con parapetto in ferro. A piano terra box. Cortile-giardino di pertinenza delimitato da recinzione metallica a bacchette verticali.

Edificio di impianto antico, ma fortemente trasformato.

Riambientazione complessiva delle facciate.

GRADO 3 : RISTRUTTURAZIONE EDILIZIA DI 1°

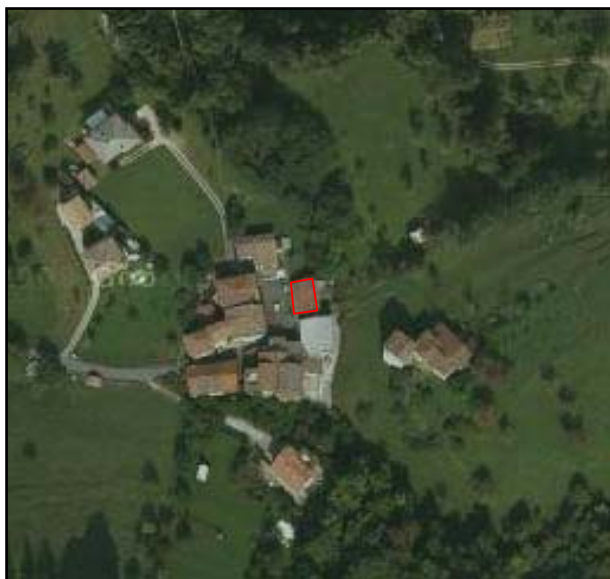
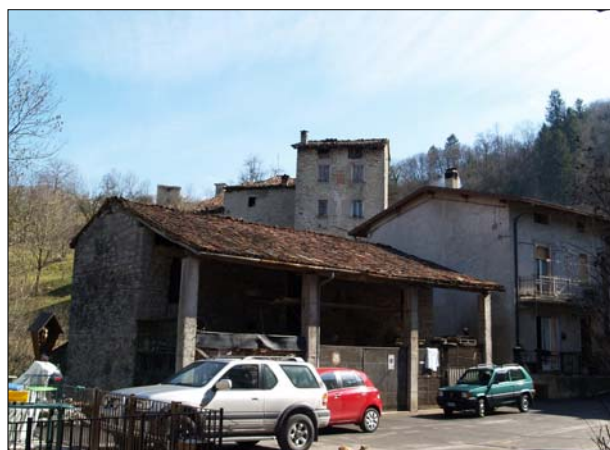
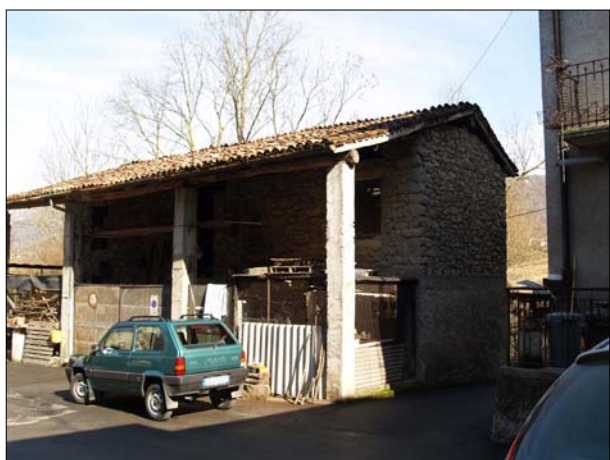
UNITÀ MINIMA D'INTERVENTO N° 3

Edificio rurale isolato di due piani fuori terra. Copertura a due falde in legno con manto in coppi, gronda in legno con canale in lamiera zincata.

I muri perimetrali in pietra a vista, con completamenti in prisme di cemento, pilastri portico in CA a sostegno del tetto. Aperture, tipiche degli edifici rurali, serramenti esterni in legno, chiusure metalliche del portico.

Semplice edificio di impianto antico.

GRADO 3 : RISTRUTTURAZIONE EDILIZIA DI 1°

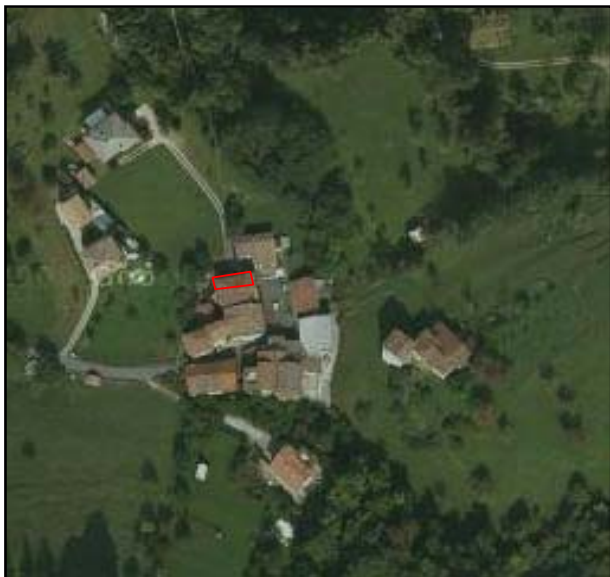
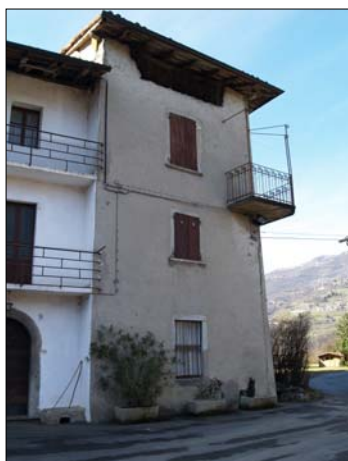
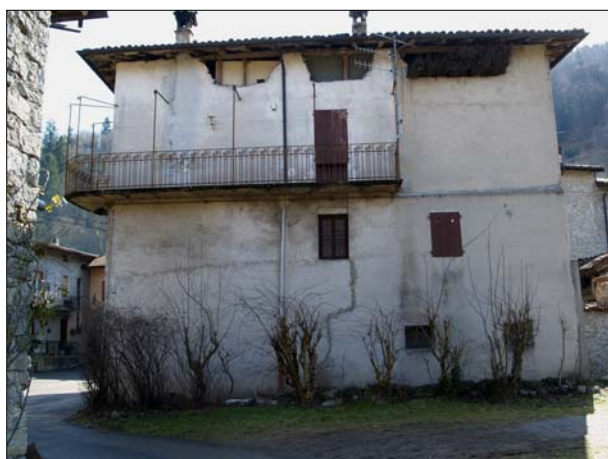
UNITÀ MINIMA D'INTERVENTO N° 4

Porzione di edificio, di tre piani fuori terre più sottotetto a destinazione residenziale. Copertura a più falde in legno con manto in coppi, gronda in legno con canali e pluviali in lamiera preverniciata.

I muri perimetrali intonacati, prevalenza dei pieni sui vuoti. Le aperture, allineate e simmetriche tra loro con davanzali in cemento, ampie aperture nel sottotetto, i serramenti esterni sono in legno a 2 specchiature con scuri in legno. Sul lato nord i balcone in CA con parapetto in ferro.

Edificio di impianto antico, ma fortemente trasformato.

Riambientazione di tutte le facciate con ridimensionamento del balcone e riordino delle aperture.

GRADO 2 : RISANAMENTO CONSERVATIVO con caratteristiche di ristrutturazione edilizia per l'interno

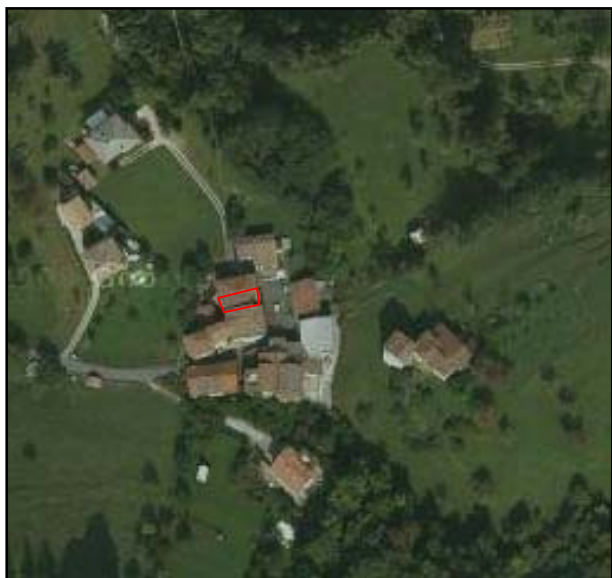
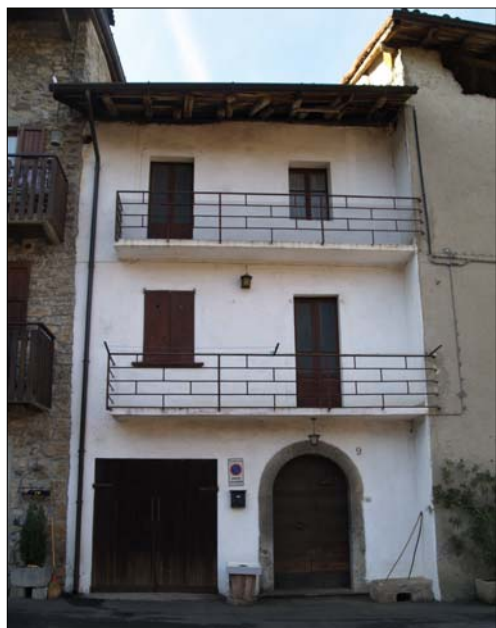
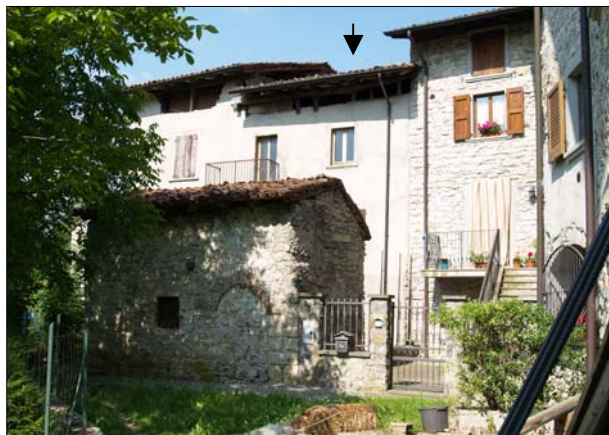
UNITÀ MINIMA D'INTERVENTO N° 4A

Edificio isolato, in linea, ristrutturato in epoca relativamente recente di tre piani fuori terra che necessita di interventi di manutenzione sulle facciate. Copertura a 2 falde con manto in coppi, gronda in legno con canale e pluviali in lamiera preverniciata, muri perimetrali intonacati (colore bianco), aperture allineate con davanzali in pietra e riquadratura ad intonaco, contorno in pietra portone d'ingresso, serramenti esterni in legno a 2 specchiature con scuri in legno basculante a piano terra. Balconi in c.a. a filo con l'edificio 4 con parapetto in ferro a tubolari orizzontali verniciati. Fronte ovest piccolo spazio di pertinenza con deposito (n°8)

Edificio di impianto antico fortemente trasformato, specie nel fronte interno.

Riambientazione delle facciate ed in particolare dei balconi e degli intonaci.

GRADO 2 : RISANAMENTO CONSERVATIVO con caratteristiche di ristrutturazione edilizia per l'interno

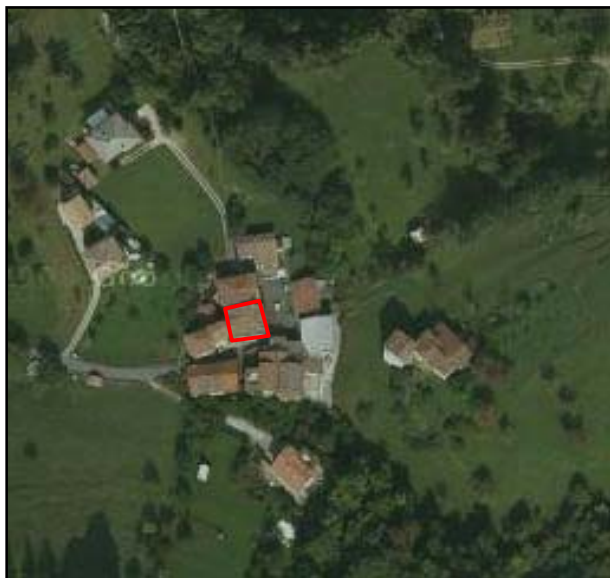
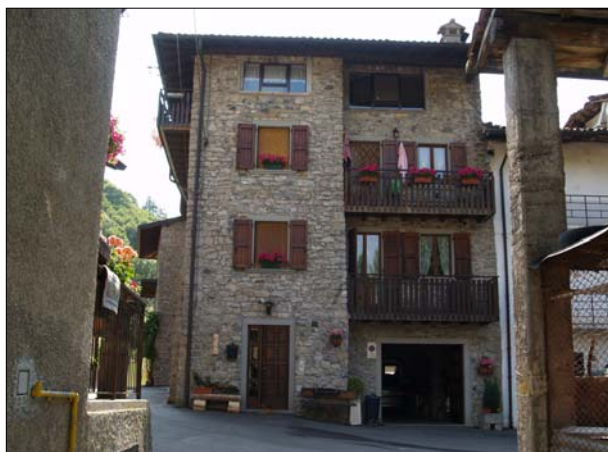
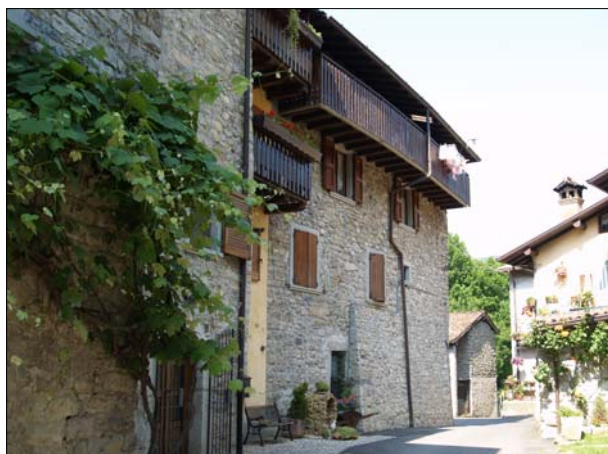
UNITÀ MINIMA D'INTERVENTO N° 5

Edificio d'angolo di tre piani più sottotetto abitabile, ristrutturato. Copertura a 3 falde con manto in coppi, gronda in legno con canale e pluviali in lamiera preverniciata muri perimetrali in pietra a vista stilata sistemata recentemente. Aperture modificate nella dimensione originaria con contorni in pietra sp circa 10 cm, serramenti esterni in legno a 2 specchiature con scuri in legno, all'ultimo piano serramenti a 3 specchiature senza scuri. Balconi in CA rivestiti di legno con parapetti in ferro con doghe verticali in legno. Lato ovest - scale esterne in cemento con parapetto in ferro. Piccolo cortile con recinzione metallica.

Edificio ristrutturato a con alcune alterazioni nei prospetti, ma in armonia con il contesto.

Riambientazione degli elementi in contrasto.

GRADO 2 : RISANAMENTO CONSERVATIVO con caratteristiche di ristrutturazione edilizia per l'interno

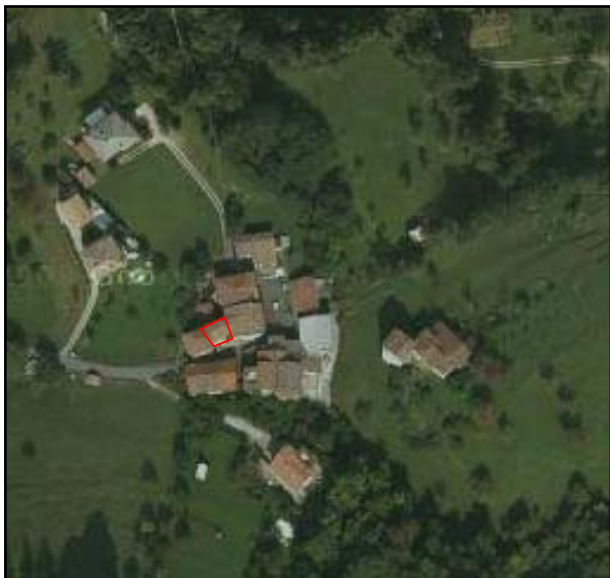
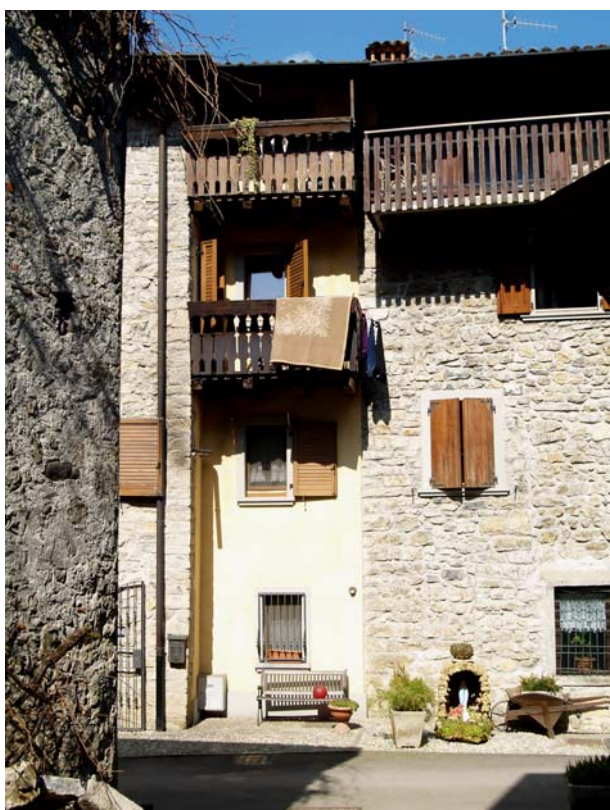
UNITÀ MINIMA D'INTERVENTO N° 6

Piccola porzione di edificio di quattro piani ristrutturata. Copertura a due falde con manto in coppi, camini in intonaco e coppi, gronda in legno con canale e pluviali in rame, muri perimetrali intonacati (color giallo) aperture regolarizzate con contorni in pietra sp circa 10 cm, serramenti esterni in legno a una specchiatura con scuri in legno o inferriate, balconi in legno con parapetti in legno a doghe sagomate verticali.

GRADO DI INTERVENTO
GRADO 2 : RISANAMENTO CONSERVATIVO con caratteristiche di ristrutturazione edilizia per l'interno

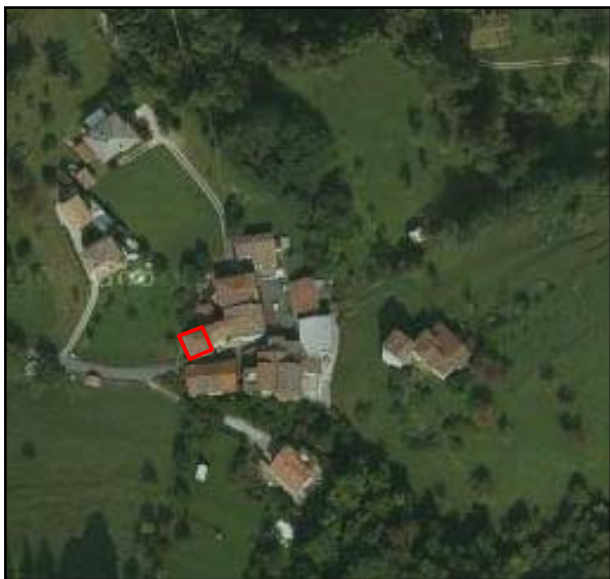
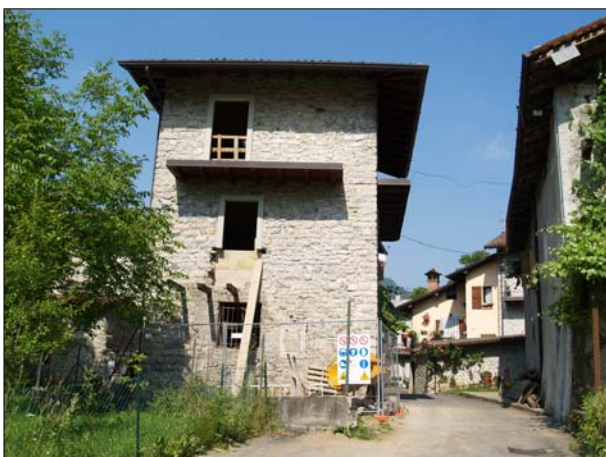
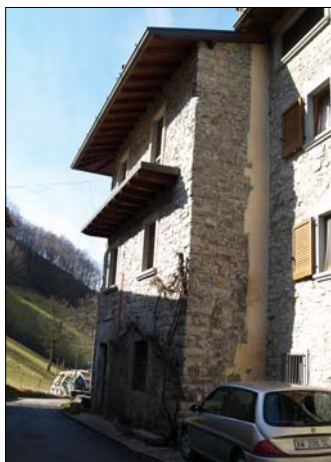
UNITÀ MINIMA D'INTERVENTO N° 7

Edificio di tre piani più sottotetto abitabile, in corso di ristrutturazione. Copertura a tre falde con manto in coppi, camini in intonaco e coppi, gronda in legno con canale e pluviali in rame, muri perimetrali in pietra a vista stilata, aperture modificate nelle dimensioni originarie con contorni in pietra sp circa 10 cm, balconi in CA rivestiti di legno. Lato nord arco in pietra.

Intervento da completare

GRADO 2 : RISANAMENTO CONSERVATIVO con caratteristiche di ristrutturazione edilizia per l'interno

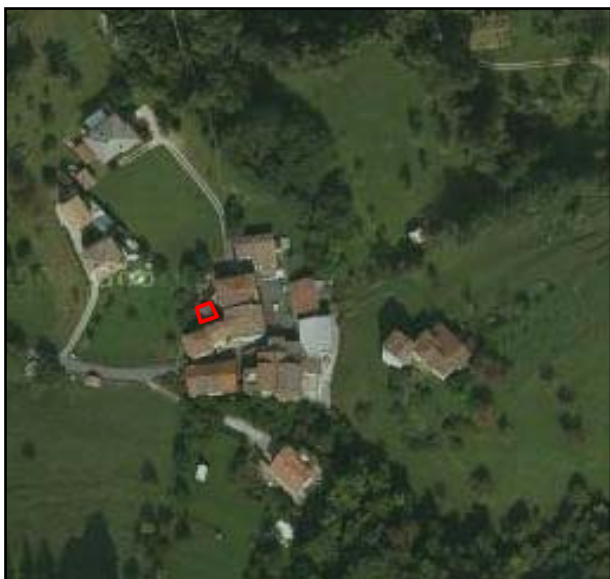
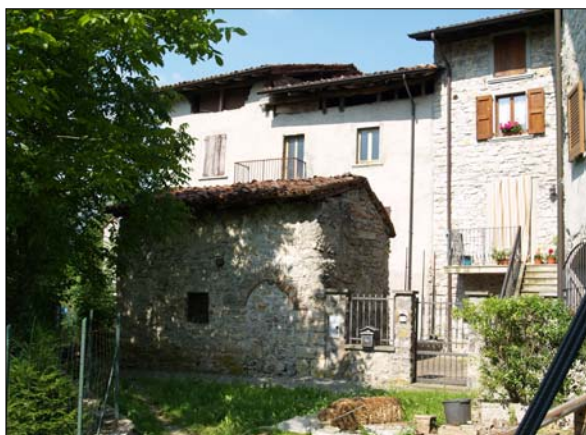
UNITÀ MINIMA D'INTERVENTO N° 8

Edificio accessorio isolato di due piani fuori terra. Copertura in legno a 2 e falde con in manto in coppi, gronda in legno senza canale, muri perimetrali in pietra a vista con tracce di intonaco di cemento, prevalenza dei pieni sui vuoti, serramenti esterni legno, inferriate contorni finestre in pietra o mattoni. Piccolo spazio di pertinenza recintato in comune con le unità minime d'intervento nn 4-5-6

Semplice edificio in pietra di valore ambientale.

Conservazione dei caratteri di impianto principali

GRADO 2 : RISANAMENTO CONSERVATIVO con caratteristiche di ristrutturazione edilizia per l'interno

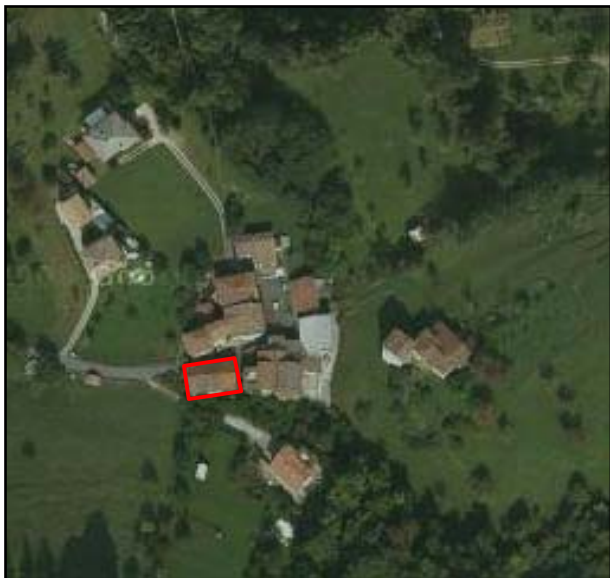
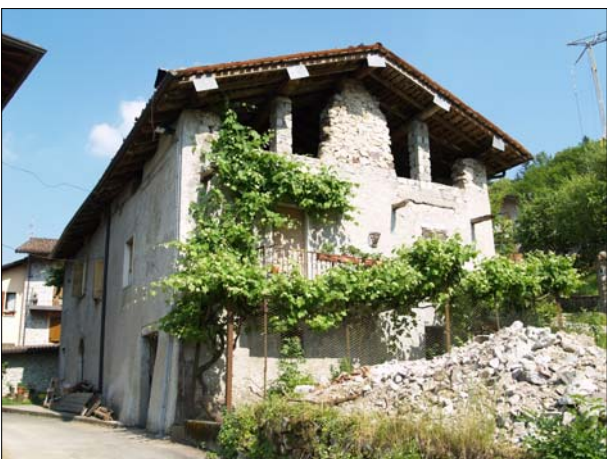
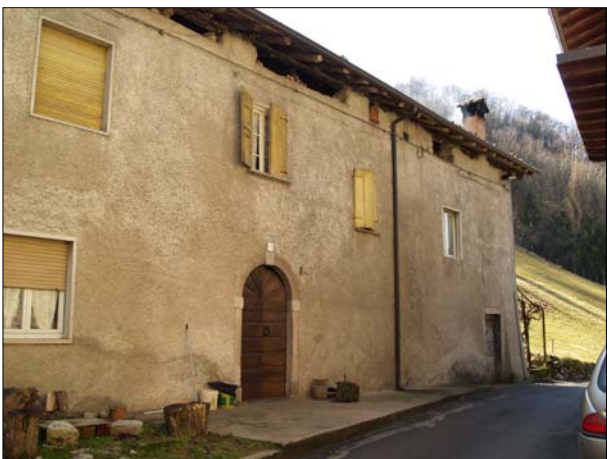
UNITÀ MINIMA D'INTERVENTO N° 9

Edificio isolato di 2 piani fuori terra più sottotetto e seminterrato, a destinazione residenziale, che ha subito diversi interventi presentando ora elementi architettonici di foggia diversa. Copertura a 2 falde con manto di copertura in coppi gronda in legno con canale e pluviali in lamiera zincata muri perimetrali in pietra intonacati, aperture di diverse dimensioni, serramenti esterni in legno a 2 specchiature con avvolgibili o con scuri in legno, contorni finestre in graniglia sp 3 cm o davanzali in pietra. Fronte ovest balcone in c.a. con parapetto in ferro a barrette verticali.

Edificio di impianto antico, fortemente trasformato.

Riambientazione delle facciate con ricomposizione della partitura architettonica.

GRADO 2 : RISANAMENTO CONSERVATIVO con caratteristiche di ristrutturazione edilizia per l'interno

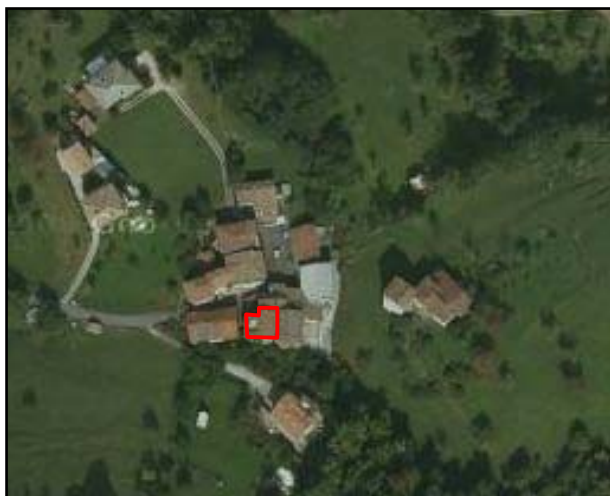
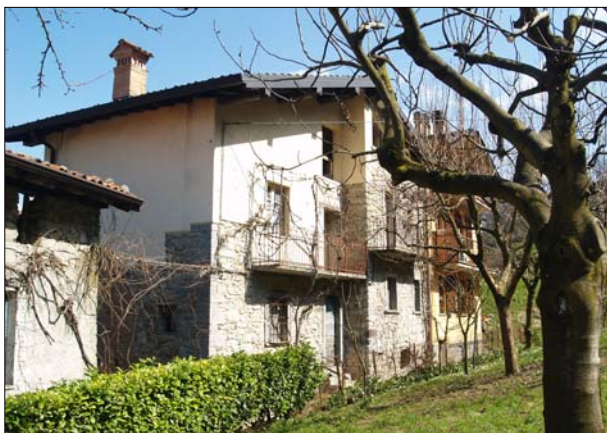
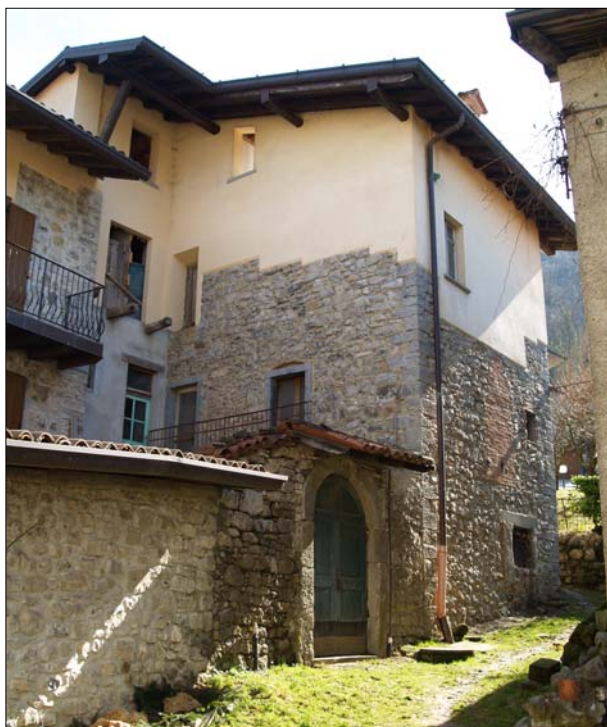
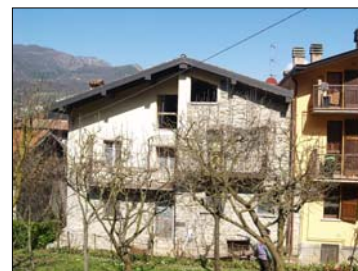
UNITÀ MINIMA D'INTERVENTO N° 10

Edificio di tre piani più sottotetto abitabile, ristrutturato. Copertura a due falde con manto in tegole, gronda in legno con canale e pluviali in lamiera preverniciata muri perimetrali in pietra a vista stilata nella parte inferiore, mentre ai piani superiori intonacati, aperture regolarizzate con davanzali in pietra, serramenti esterni in legno a 2 specchiature, balconi in CA rivestiti con parapetti in ferro.

Edificio di antico impianto, in corso di sistemazione. Non corretta ripartizione tra le superfici intonacate e quelle in pietra.

Riambientazione della parte intonacata.

GRADO 2 : RISANAMENTO CONSERVATIVO con caratteristiche di ristrutturazione edilizia per l'interno

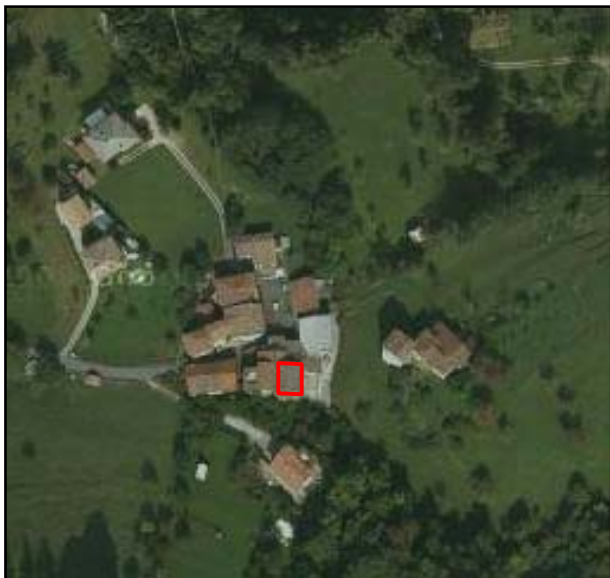
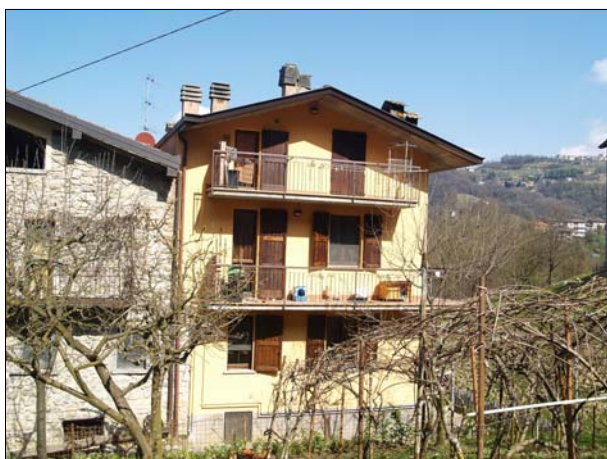
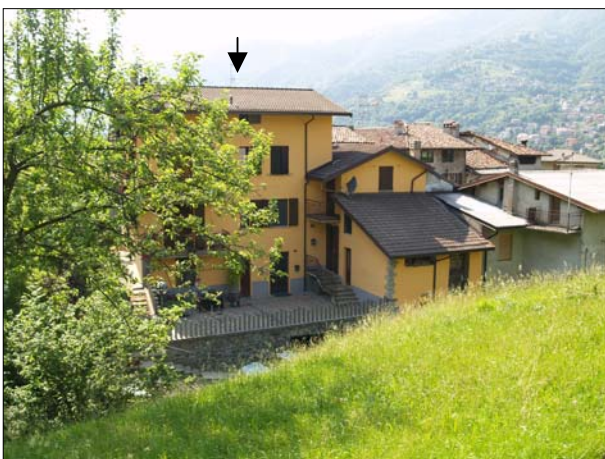
UNITÀ MINIMA D'INTERVENTO N° 11

Edificio d'angolo, recentemente ristrutturato di tre piani più sottotetto abitato. Copertura a due falde in c.a. con manto in tegole di cemento camini prefabbricati, gronda in c.a con canale e pluviali in lamiera preverniciata, muri perimetrali intonacati (color ocra) e zoccolo grigio, aperture regolari, serramenti esterni in legno a 1 o 2 specchiature con scuri in legno. balconi in c.a. con parapetti in ferro verniciato a barrette verticali. Fronte est terrazza sopra i box con parapetto con profili in ferro verticali.

Edificio di impianto antico, ma fortemente trasformato.

Riambientazione delle fronti e della copertura

GRADO 3 : RISTRUTTURAZIONE EDILIZIA DI 1°

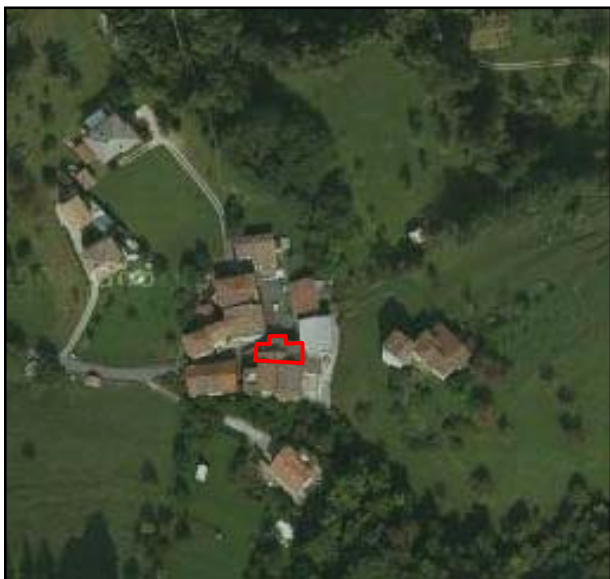
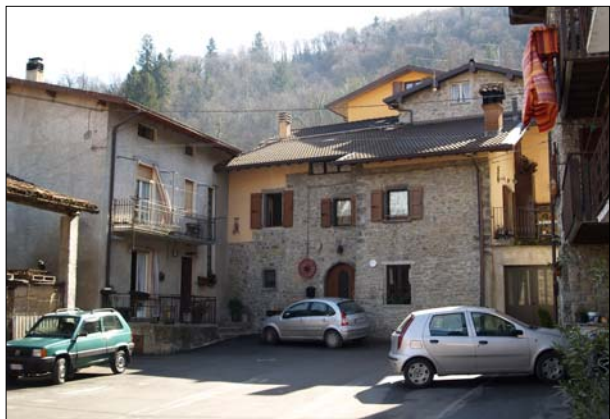
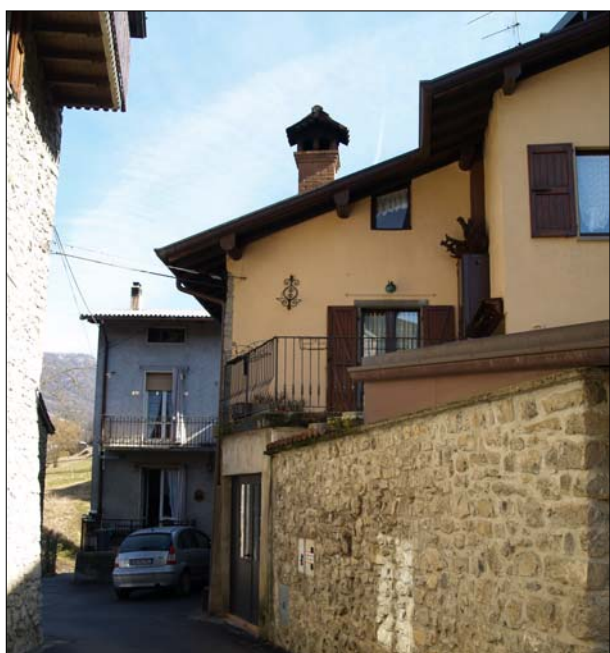
UNITÀ MINIMA D'INTERVENTO N° 12

Edificio di tre piani fuori terra, a destinazione residenziale affacciato sulla piazzetta. Copertura a una e due falde con manto di copertura in tegole di cemento, gronda in legno con canale e pluviali in lamiera preverniciata, muri perimetrali parte in pietra a vista stilata con cordolo in c.a (fronte nord.), parte intonacati colo ocra (fronte ovest.), aperture con contorni in pietra, serramenti esterni in legno a 1 o 2 specchiature con scuri in legno, a piano terra inferriate. Fronte ovest terrazza con sottostante box-deposito con parapetto in ferro.

Edificio recuperato di recente.

Sostituzione del manto di copertura della terrazza.

GRADO 2 : RISANAMENTO CONSERVATIVO con caratteristiche di ristrutturazione edilizia per l'interno

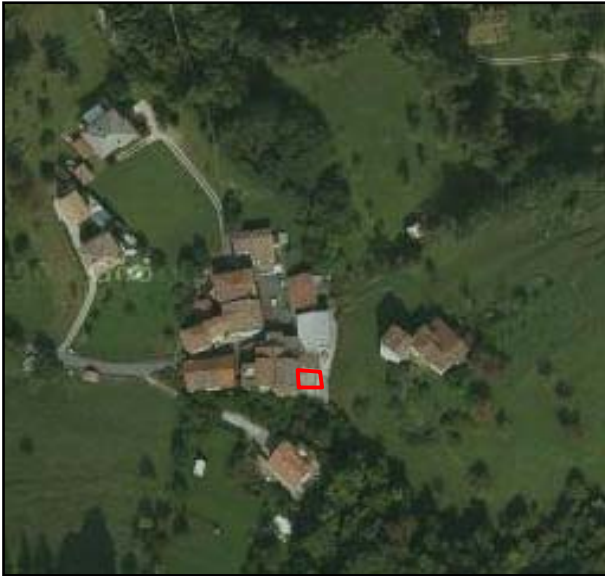
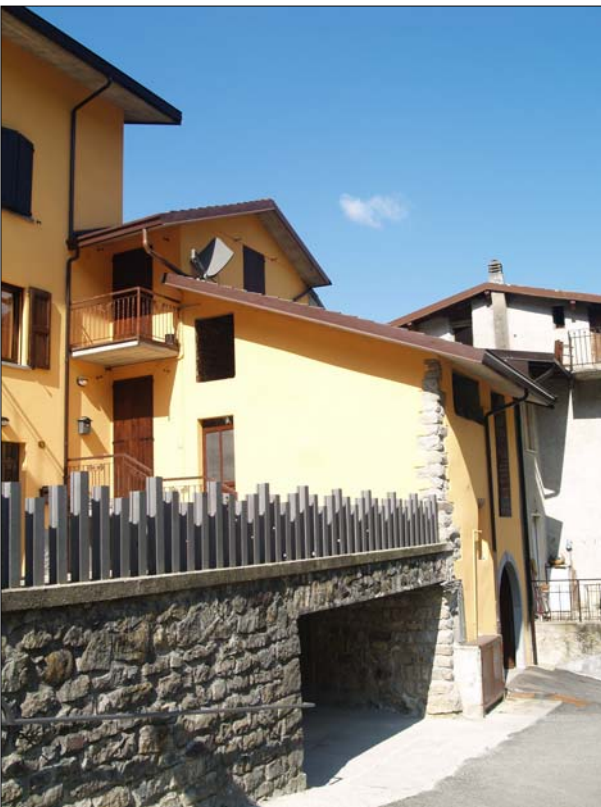
UNITÀ MINIMA D'INTERVENTO N° 13

Edificio ristrutturato di due piani fuori terra. Copertura a una falda con manto in tegole, gronda in c.a. con canale e pluviali in lamiera preverniciata, muri perimetrali intonacati (color ocra) che lasciano i cantonali in pietra a in vista, aperture irregolari portone ad arco in pietra, serramenti non ancora posati

Edificio di impianto antico opera di recenti trasformazioni.

Riambientazione delle facciate.

GRADO 3 : RISTRUTTURAZIONE EDILIZIA DI 1°

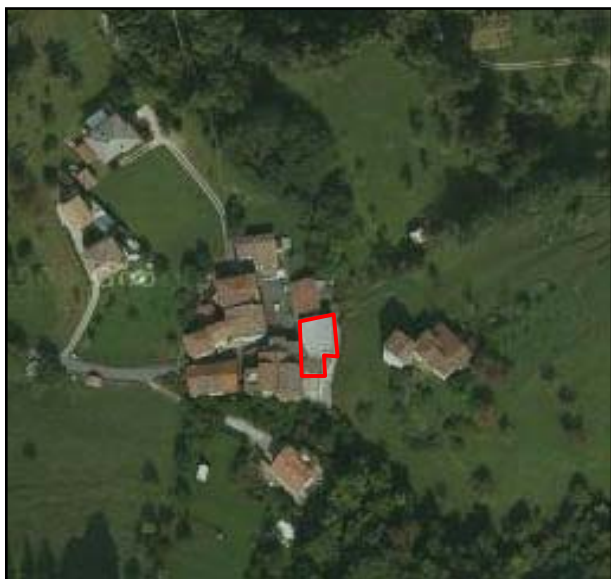
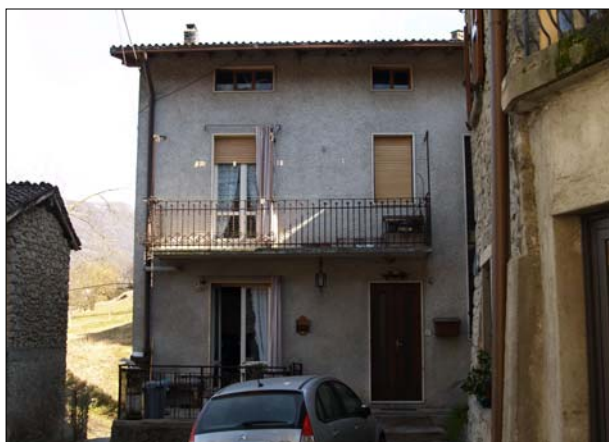
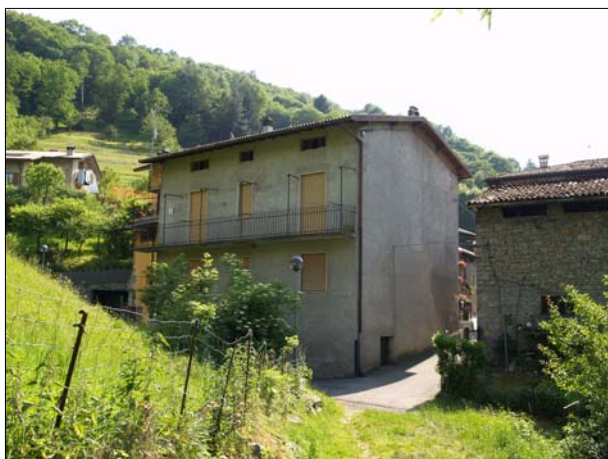
UNITÀ MINIMA D'INTERVENTO N° 14

Edificio trasformato, di due piani fuori terra più sottotetto, a destinazione residenziale. Copertura in legno con manto di copertura in lamiera, camini prefabbricati, gronda in legno con canale in lamiera verniciata, muri perimetrali intonacati, aperture regolari con contorni in marmo sp 3 cm, serramenti esterni in legno a una/due specchiature con avvolgibili, balconi in CA parapetti in ferro a barrette verticali. Pochi gradini per accedere al piano terra. Affaccio sulla piazzetta.

Edificio con elementi architettonici in contrasto con il contesto.

Riambientazione delle facciate (intonaci, contorni aperture, balconi e elementi oscuranti).

GRADO 3 : RISTRUTTURAZIONE EDILIZIA DI 1°

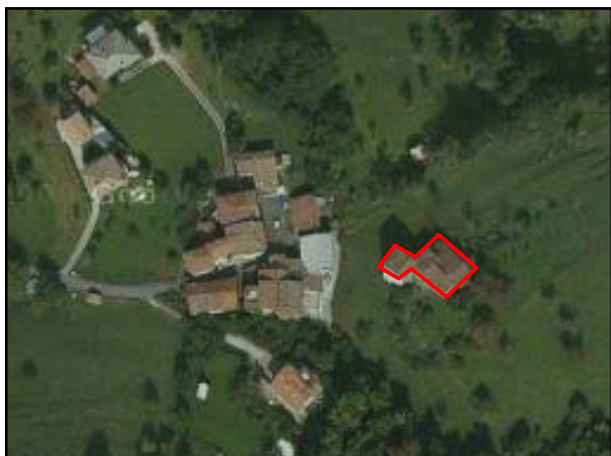
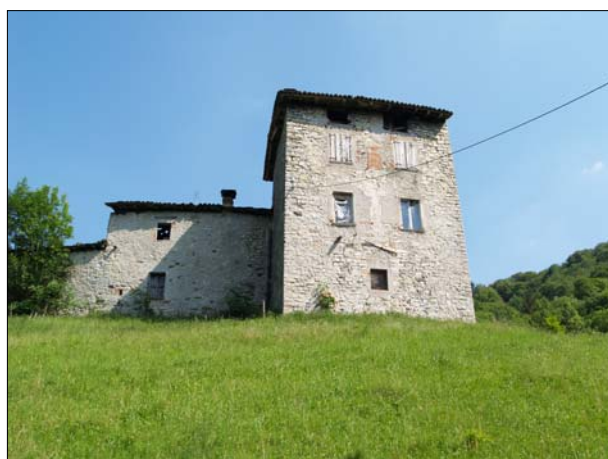
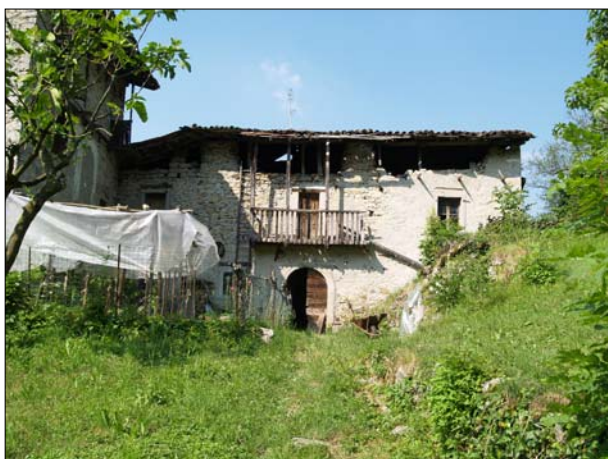
UNITÀ MINIMA D'INTERVENTO N° 15

Edificio rurale isolato costituito da più corpi di fabbrica, presumibilmente antico edificio fortificato con torre. Copertura a due falde in legno con manto in coppi, gronda in legno con canali e pluviali in lamiera zincata. I muri perimetrali in parte in pietra stilati, a tratti la malta copre ampie parti, nella parte sommitale prisme di cemento, le aperture, allineate e simmetriche, sono praticamente assenti sul fronte nord, presentano davanzali in cemento. I serramenti esterni sono in legno a 2 specchiature con scuri in legno o inferriate Sul lato est si trova un ballatoio in legno con parapetto in legno a doghe orizzontali e longheroni fino al tetto.

Edificio di impianto antico, di grande valore storico ambientale, ma in cattive condizioni di conservazione.

Il recupero dell' edificio deve avvenire nel rigoroso rispetto dell' architettura e della tipologia originaria.

GRADO 2 : RISANAMENTO CONSERVATIVO con caratteristiche di restauro per l' esterno e di ristrutturazione edilizia per l' interno

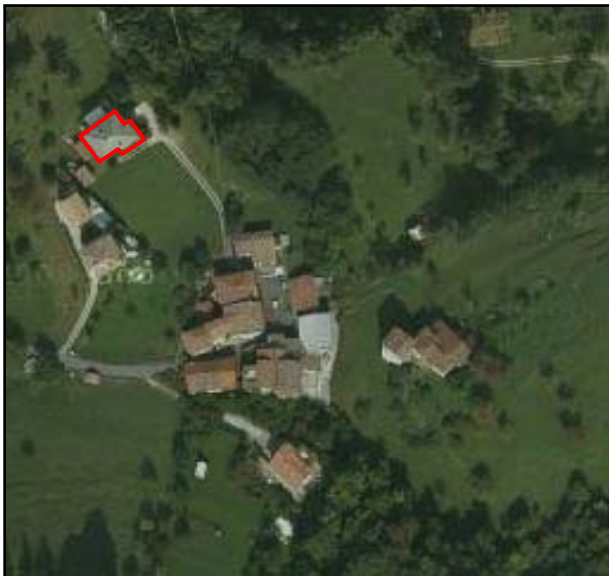
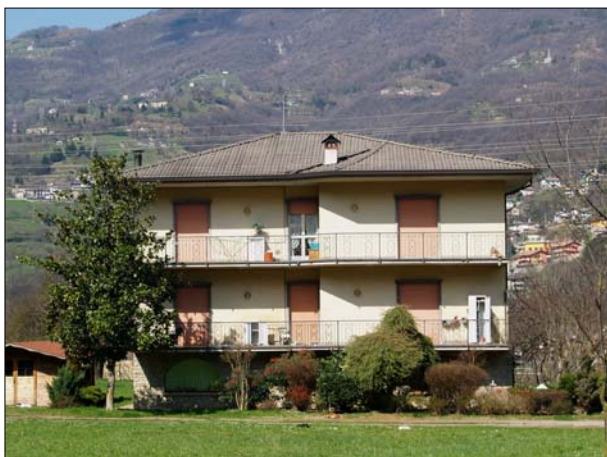
UNITÀ MINIMA D'INTERVENTO N° 16

Edificio isolato, di recente realizzazione di tre piani fuori terra, a destinazione residenziale. Edificio in buone condizioni di conservazione. Copertura a due falde in legno con manto in tegole di cemento, gronda in CA con canali e pluviali in lamiera preverniciata.

I muri perimetrali intonacati, aperture allineate contorni in pietra di moderna fattura, serramenti esterni sono in legno a 2/3 specchiature con avvolgibili. Balconi in CA con parapetto in ferro a bacchette verticali.

Edificio in stretto rapporto visivo-percettivo con il nucleo di antica formazione.

Riambientazione delle facciate e cortina verde di mitigazione visiva.

GRADO 3 : RISTRUTTURAZIONE EDILIZIA DI 1°

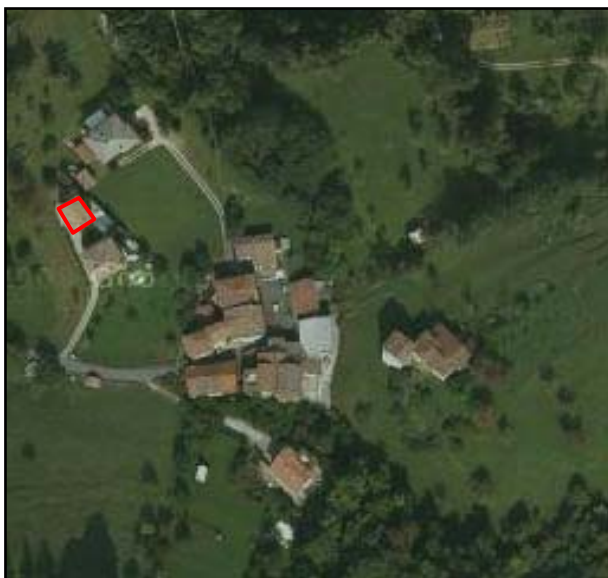
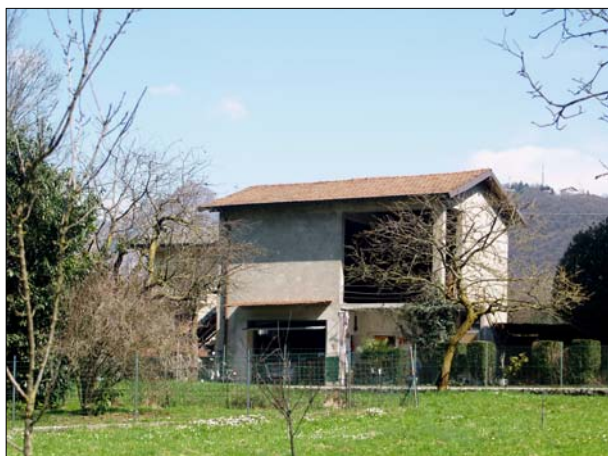
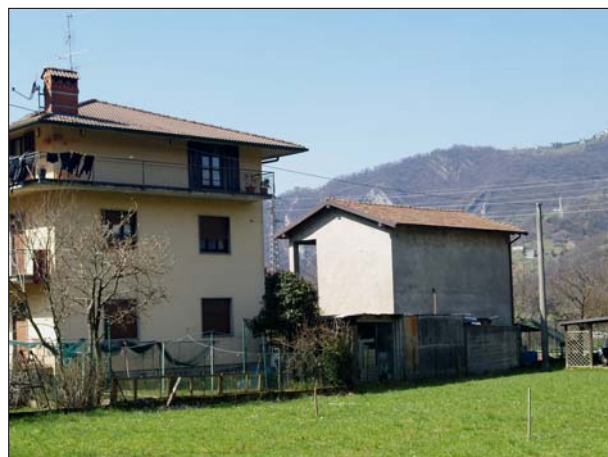
UNITÀ MINIMA D'INTERVENTO N° 17

Edificio rurale isolato, di due piani fuori terra, in discrete condizioni di conservazione. Copertura a due falde in legno con manto in tegole di cemento, gronda in legno con canali e pluviali in lamiera preverniciata.

I muri perimetrali intonacati ampie aperture, a sud ovest, a piano terra box.

Edificio in stretto rapporto visivo-percettivo con il nucleo di antica formazione.

GRADO 3 : RISTRUTTURAZIONE EDILIZIA DI 1°

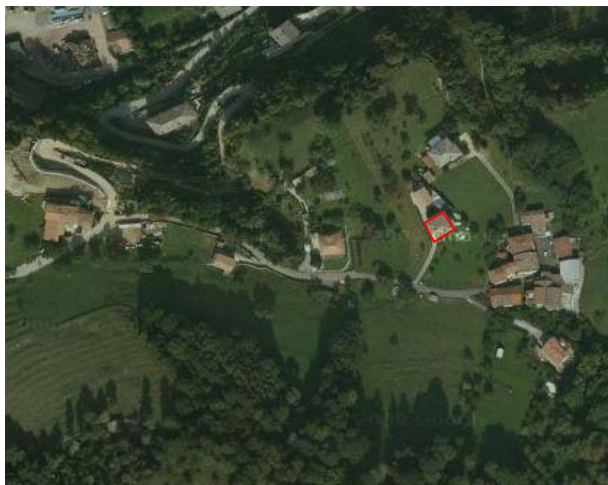
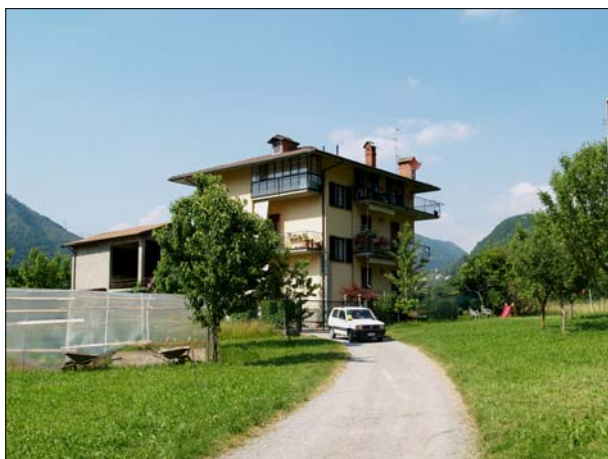
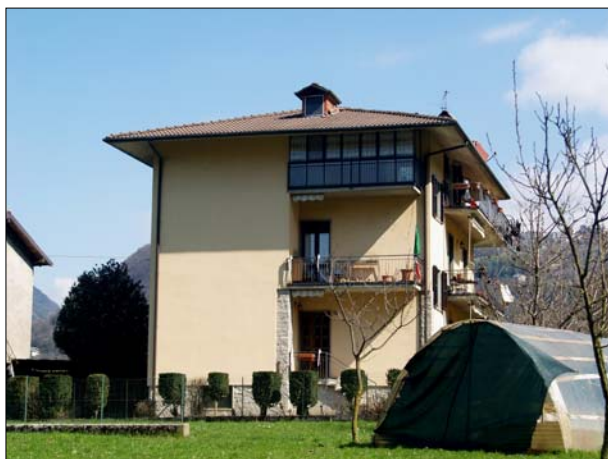
UNITÀ MINIMA D'INTERVENTO N° 18

Edificio isolato, di recente realizzazione di tre piani fuori terra, a destinazione residenziale. Edificio in buone condizioni di conservazione. Copertura a più falde in legno con manto in tegole di cemento, gronda in CA con canali e pluviali in lamiera preverniciata.

I muri perimetrali intonacati. Le aperture, allineate, i serramenti esterni sono in legno a 2 specchiature con avvolgibili. Balconi in CA con parapetto in ferro a bacchette verticali.

Edificio in stretto rapporto visivo-percettivo con il nucleo di antica formazione.

Cortina verde di mitigazione visiva.

GRADO 3 : RISTRUTTURAZIONE EDILIZIA DI 1°

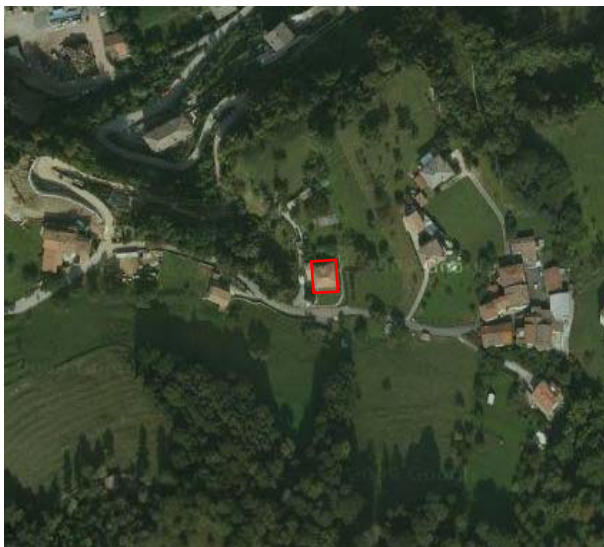
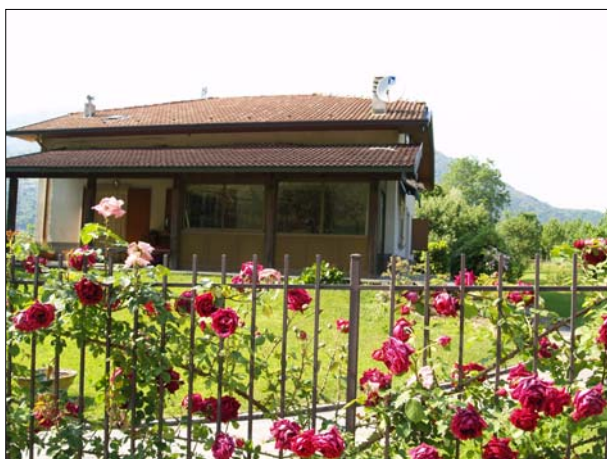
UNITÀ MINIMA D'INTERVENTO N° 19

Edificio isolato, di recente costruzione di due piani fuori terra, a destinazione residenziale. Edificio in discrete condizioni di conservazione. Copertura a più falde in legno con manto in tegole di cemento, gronda in legno con canali e pluviali in lamiera preverniciata.

I muri perimetrali intonacati. Le aperture, allineate, i serramenti esterni sono in legno a 2 specchiature con scuri. Fronte sud portico in legno, fronte ovest terrazza con parapetto in ferro a bacchette verticali con sottostanti box .

Edificio in stretto rapporto visivo-percettivo con il nucleo di antica formazione.

Sistemazione a verde di mitigazione visiva. Sostituzione della recinzione anche con muro intonacato.

GRADO 3 : RISTRUTTURAZIONE EDILIZIA DI 1°

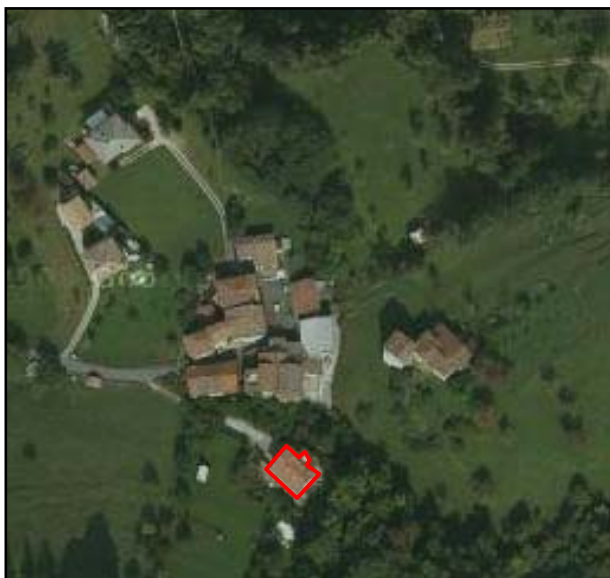
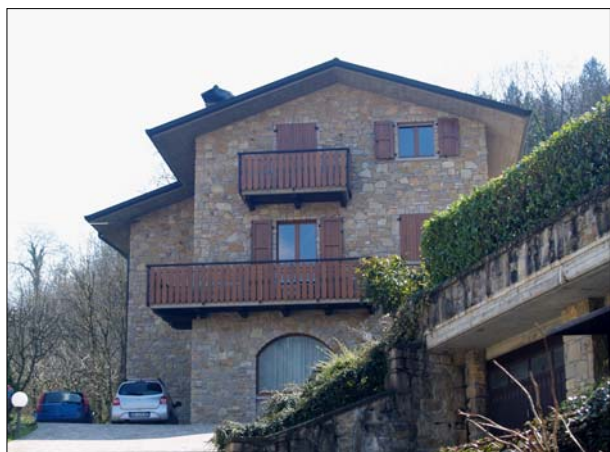
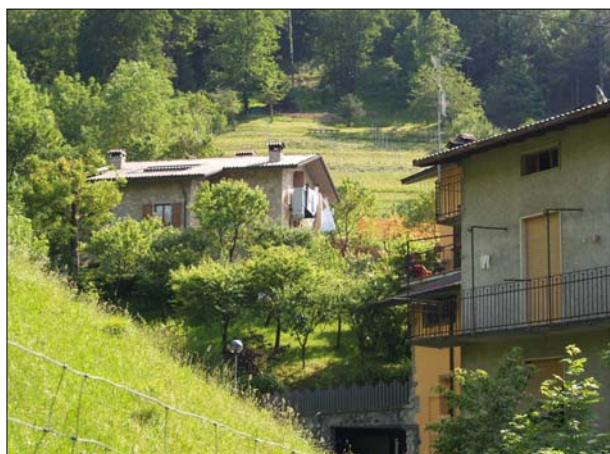
UNITÀ MINIMA D'INTERVENTO N° 20

Edificio isolato di tre piani, di recente realizzazione. Copertura a due falde in CA con manto in tegole, gronda in CA con canali e pluviali in rame. I muri perimetrali in pietra a vista. Le aperture allineate e simmetriche ,con davanzali in pietra, serramenti esterni sono in legno a 2 specchiature con scuri in legno. Sul lato nord i balconi in CA rivestiti in legno con parapetto in ferro e doghe verticali in legno. Giardino di pertinenza .

GRADO DI INTERVENTO
GRADO 3 : RISTRUTTURAZIONE EDILIZIA DI 1°

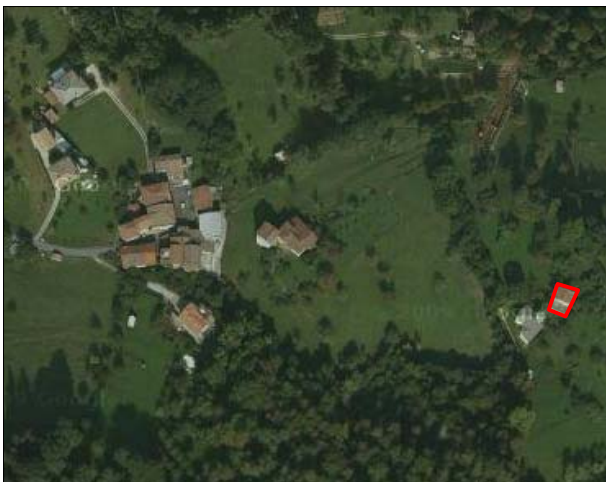
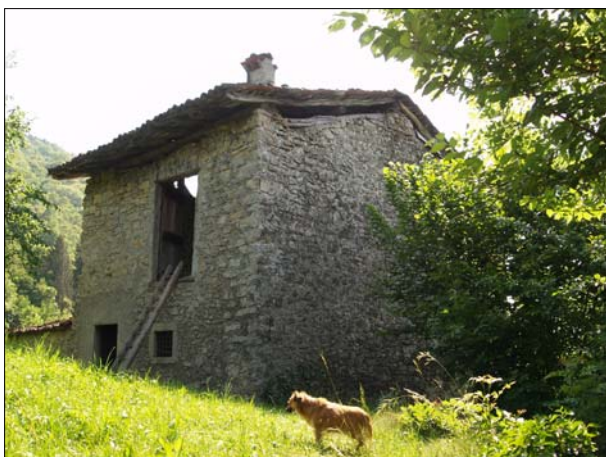
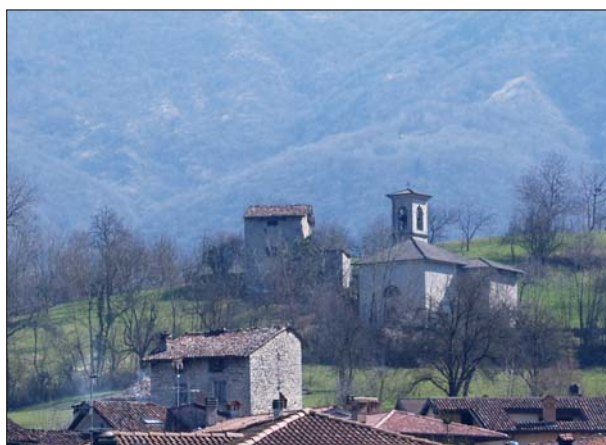
UNITÀ MINIMA D'INTERVENTO N° 21

Edificio rurale isolato in stretto rapporto con l'oratorio di S. Antonio di due piani fuori terra. Copertura a due falde in legno con manto in coppi, gronda in legno senza canale.

I muri perimetrali in pietra a vista, tessitura abbastanza regolare, architravi in legno. Le aperture, sono quelle tipiche degli edifici rurali, i serramenti esterni, ove presenti di legno.

Edificio rurale di impianto antico, recuperabile a fini abitativi,.

Intervento di particolare delicatezza per il diretto rapporto con la chiesa del nucleo e per la posizione dominante.

GRADO 2 : RISANAMENTO CONSERVATIVO con caratteristiche di ristrutturazione edilizia per l'interno
