Comune di Carona
Provincia di Bergamo

**STUDIO PER LA DEFINIZIONE DEL RETICOLO IDRICO MINORE
E LE RISPETTIVE FASCE DI RISPETTO IN OSSERVANZA
DELLA DGR N° VII/7868 DEL 25/1/2002
E DGR N° VII/13950 DEL 1/08/2003**

Relazione descrittiva

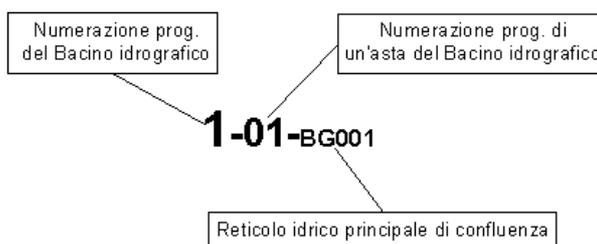
Infatti l'identificazione di ogni asta torrentizia è stata formulata tramite un sigla numerica costituita dai seguenti elementi di individuazione:

Si è stabilito di definire, con un primo numero progressivo il bacino idrografico in cui ricade il corso d'acqua in oggetto, con un secondo numero progressivo l'asta torrentizia all'interno del bacino idrografico e con una terza sigla l'asta fluviale appartenente al Reticolo Idrico Principale (come individuato dalla Regione Lombardia), destinatario delle acque dell'asta idrica in studio.

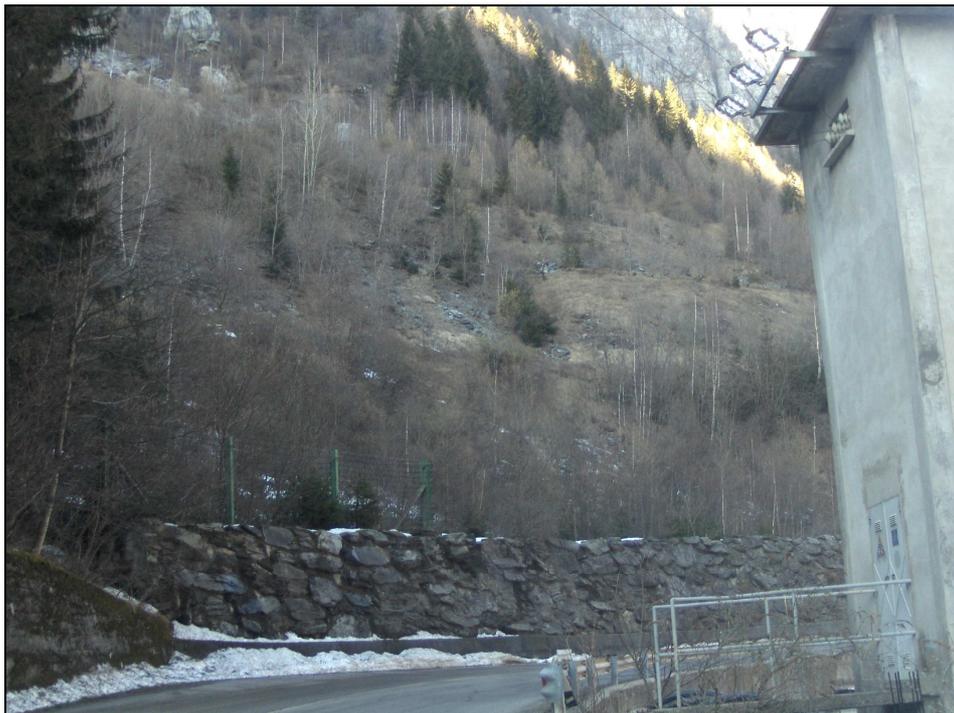
Foto 1: tratto di versante all'imbocco del territorio comunale di Carona e a monte della zona artigianale. A monte della muratura realizzata a contenimento dei terreni soggetti a smottamento e per la posa della barriera paramassi a protezione della sede stradale non sono presenti forme di scorrimento idrico ascrivibili al reticolo idrico minore che raggiungono il fondovalle e la zona artigianale.

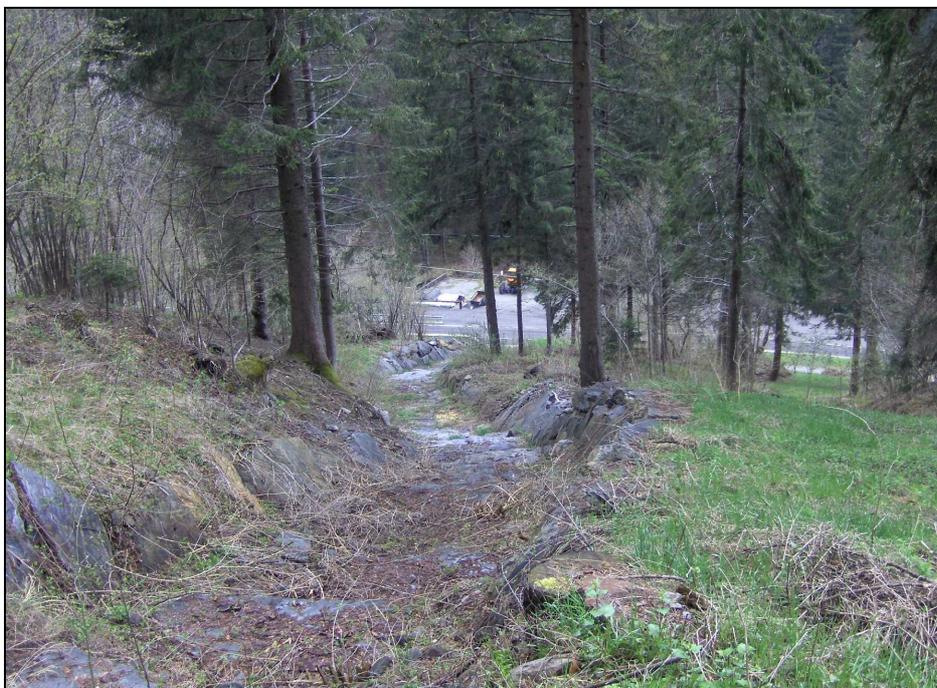
Foto 2: valle Canalone ripresa nell'ultimo tratto prima dell'attraversamento della strada provinciale

Esternamente all'area di cava si incontra la valle Canalone, individuata come 031-01-BG059 (foto 2 e 3). La valle si sviluppa in fregio ai piazzali dell'ex cava nel settore più a est e nell'ultimo tratto è stata interessata da recenti interventi di regimazione consistenti nella realizzazione di un selciato di fondo con salti e di opere di difesa di sponda in grosso pietrame di cava a secco. Gli scorrimenti idrici sono perlopiù di carattere stagionale.

La traccia dell'alveo nell'ultimo tratto risulta non concordante con quanto riportato sulle planimetrie catastali e sulla carta CTR, in ragione dei recenti interventi di regimazioni che hanno contribuito alla definizione dell'incisione dell'ultimo tratto del canale (nella cartografia CTR l'alveo non presenterebbe infatti incisione in corrispondenza del conoide di deiezione). Il tracciato rilevato in sito è stato cartografato in dettaglio sulla carta aereofotogrammetrica ed è riportato in tavola 04H.

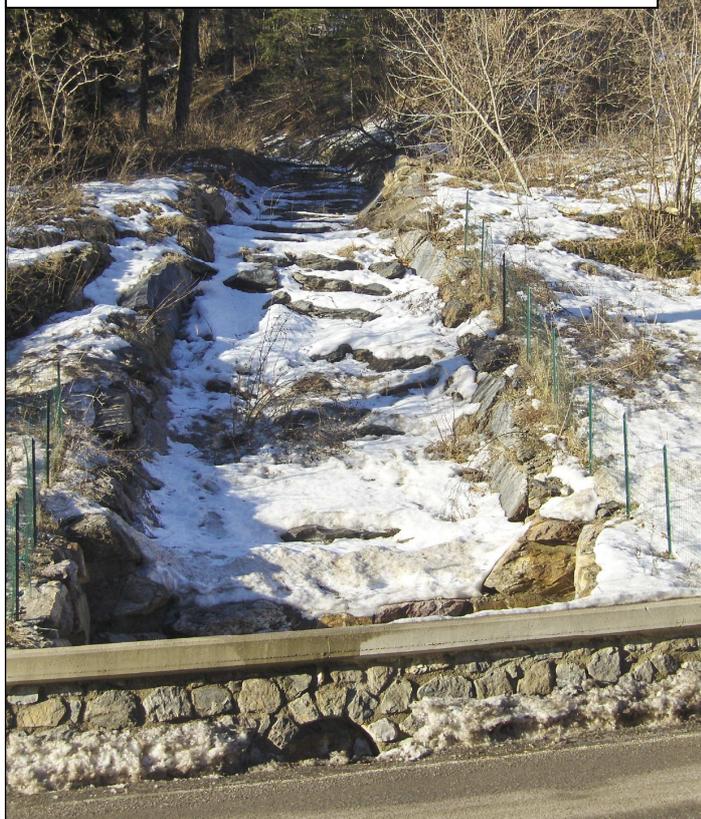
Foto 3: valle Canalone all'attraversamento della strada provinciale

In corrispondenza dell'attraversamento della strada provinciale è stato realizzato un ampio tombotto per la deposizione del trasporto solido e una tubazione convoglia le acque sino al recettore finale al di sotto della sede stradale e dell'area artigianale.

Le opere rilevate presentano buono stato di manutenzione e risultano adeguatamente dimensionate rispetto al bacino sotteso all'asta torrentizia in esame.

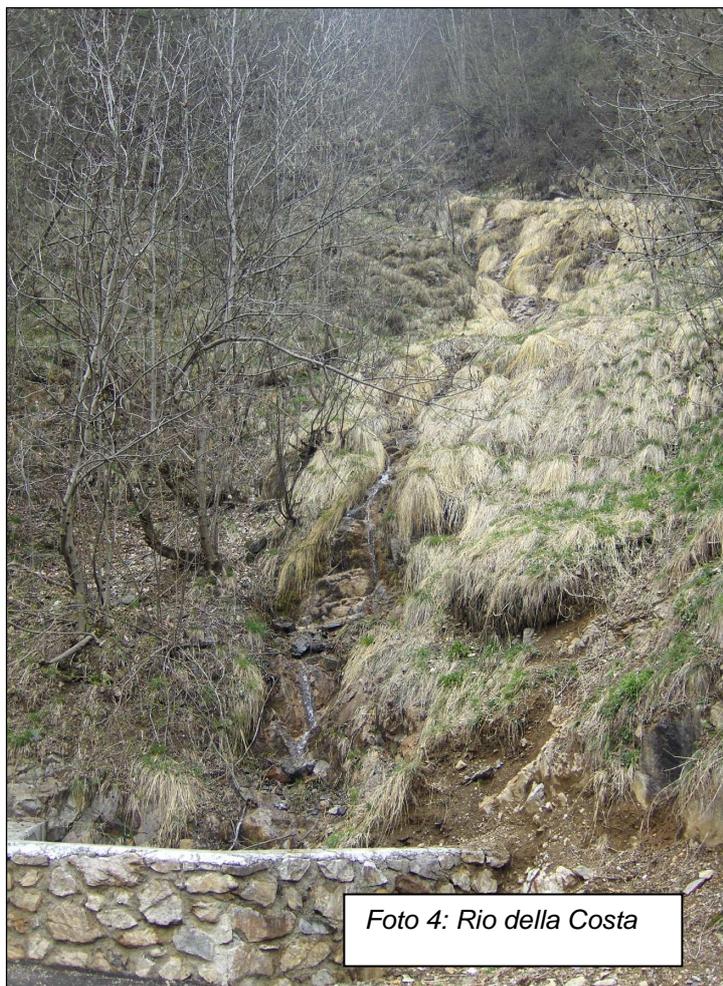
Foto 4: Rio della Costa

Proseguendo in direzione est si intercetta il Rio della Costa (30-01-BG-059, cfr. foto 4)

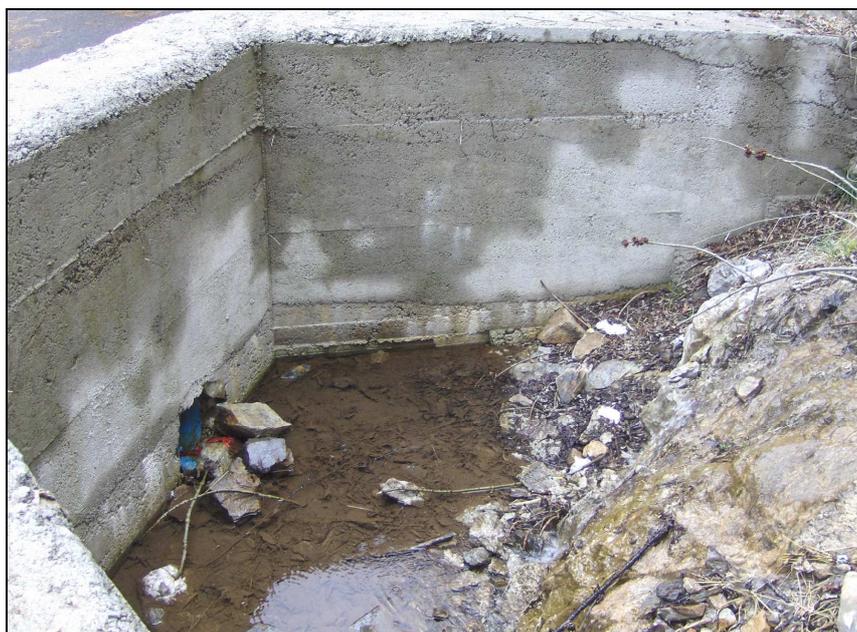
Foto 5: tombinatura del Rio delle Costa a monte dell'attraversamento stradale.

Relativamente al tombotto posto a monte dell'attraversamento lo stesso è caratterizzato da adeguate dimensioni in rapporto all'estensione del corso d'acqua. Si sottolinea la necessità di prevedere occasionalmente interventi di pulizia dal detrito trasportato dall'impluvio in quanto non è presente un'opera di trattenuta del trasporto solido a monte dell'imbocco della tubazione di diametro limitato di 20 cm facilmente ostruibile (cfr. foto 5) .

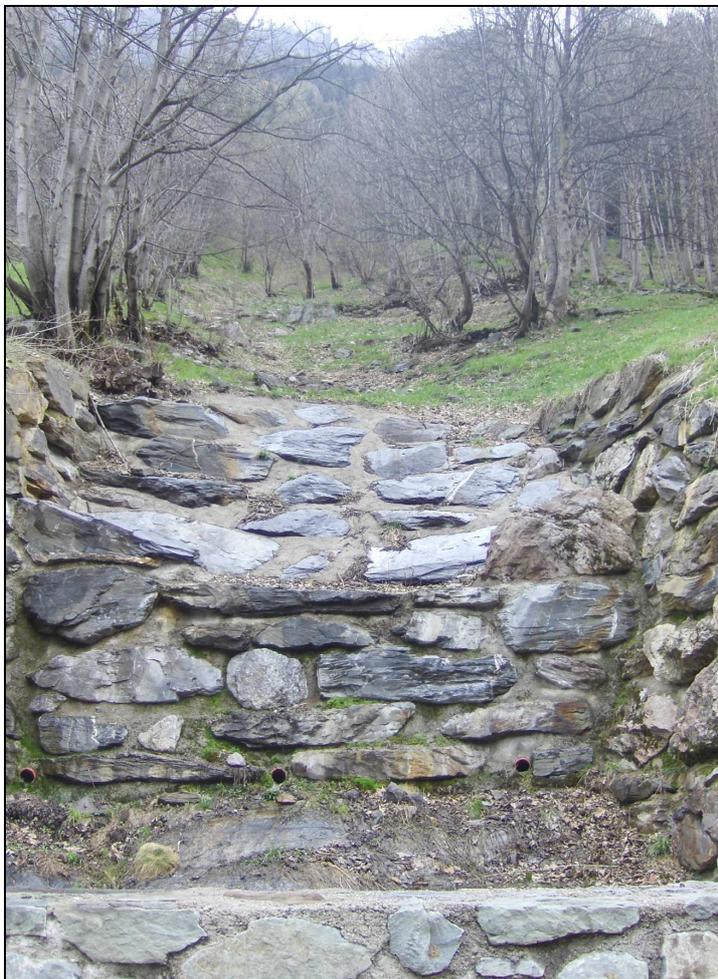
Foto 6: Valle dei Ronchi

La Valle dei Ronchi, lunga oltre 900 metri, presenta scorrimenti di carattere stagionale, anche sostenuti come osservato a seguito dei fenomeni di precipitazione. In corrispondenza degli attraversamenti della strada comunale che conduce alla frazione di Pagliari, sono state realizzate opere di attraversamento in buono stato di conservazione e adeguatamente dimensionate. A monte dell'attraversamento piu' alto si rilevano anche opere di rivestimento del fondo alveo e opere di sostegno dei fianchi vallivi in pietrame di cava a grossi blocchi squadrati (cfr. foto 6) Anche in questo caso, mancando delle griglie di trattenuta del trasporto solido si raccomanda la verifica occasionale delle condizioni di interrimento dei

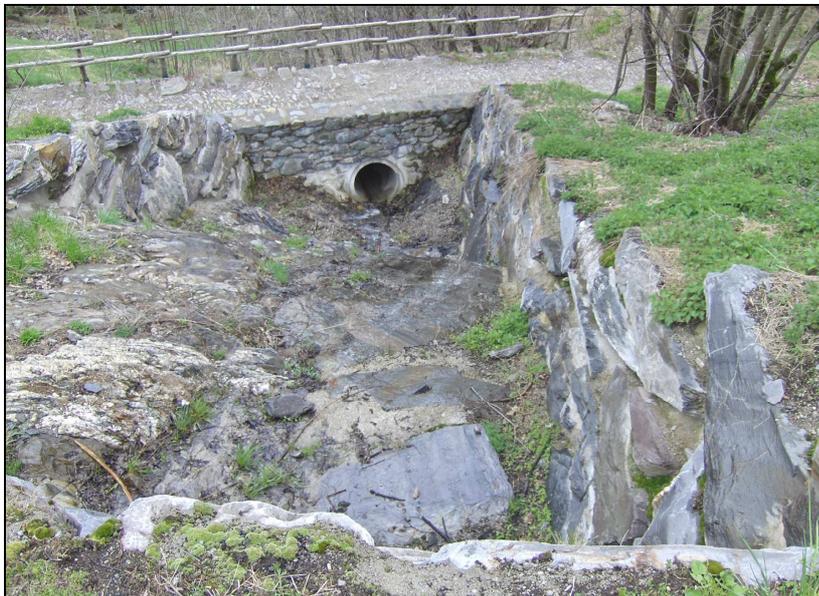
Foto 7

tombotti di attraversamento e delle rispettive tubazioni in cls prefabbricato di diametro 400 mm (foto 7).

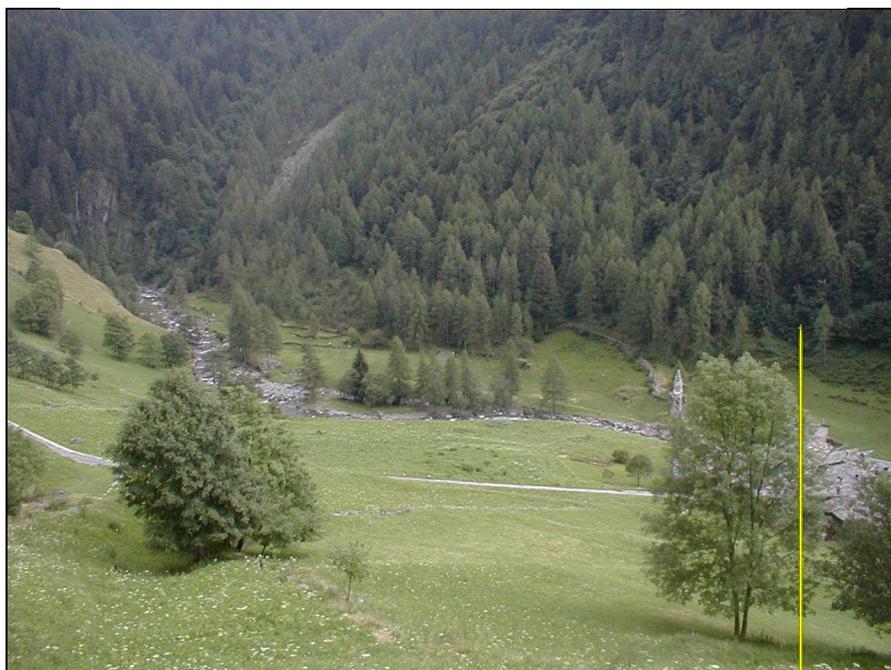
Foto 8: ripresa verso valle del versante a est di Pagliari

Trattandosi perlopiù di solchi di incisione percorsi solo da valanghe e in cui gli scorrimenti idrici tendono a disperdersi nel terreno e a non ruscellare superficialmente sino alla confluenza con il Fiume Brembo (cfr. foto 8), le delimitazioni sono state interrotte dove non si osserva più ne' incisione ne' scorrimento.

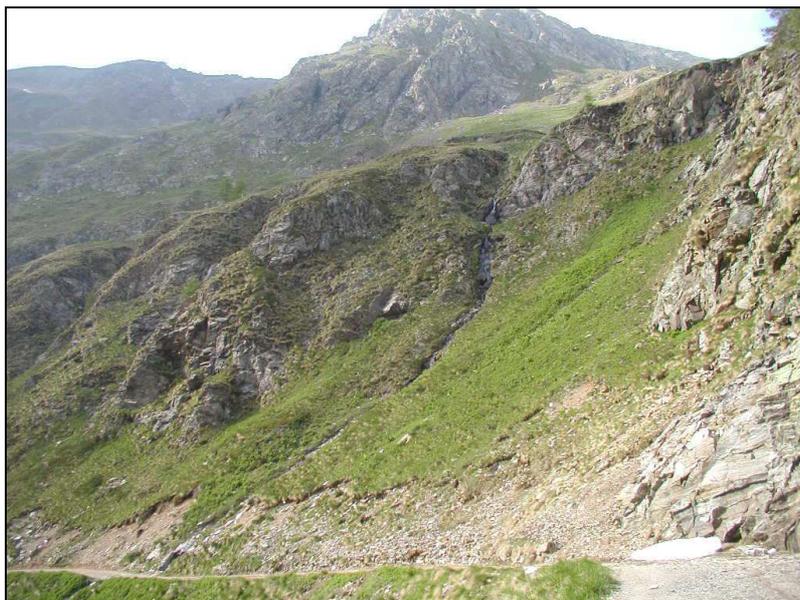
Foto 10: impluvio 4-01-BG064

Il primo gruppo di affluenti nel settore centrale della valle principale è individuato dalle incisioni 4-01-BG064 (foto 10), 6-01-BG064, 6-02-BG064, 7-01-BG064, 8-01-BG064, il secondo gruppo, tributario del settore inferiore della valle, all'altezza della confluenza con la Valle Camisana/Armentarga, costituito dai corsi d'acqua 12-01-BG064, 12-02-BG064, 12-03-BG064 (foto 11) e il terzo gruppo, i cui corsi d'acqua si immettono direttamente nell'asta principale del Brembo, costituito da 7-01-BG059, 7-02-BG059, 7-03-BG059, 8-01-BG059, 8-02-BG059 (foto 12), 9-01-BG059 (foto 13), 10-01-BG059.

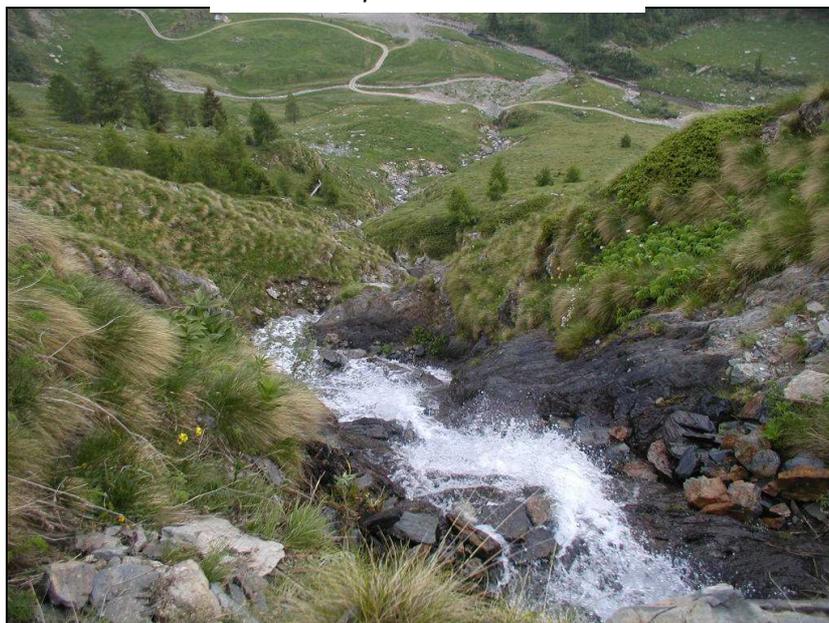
Foto 11: impluvio 12-01/02/03-BG064

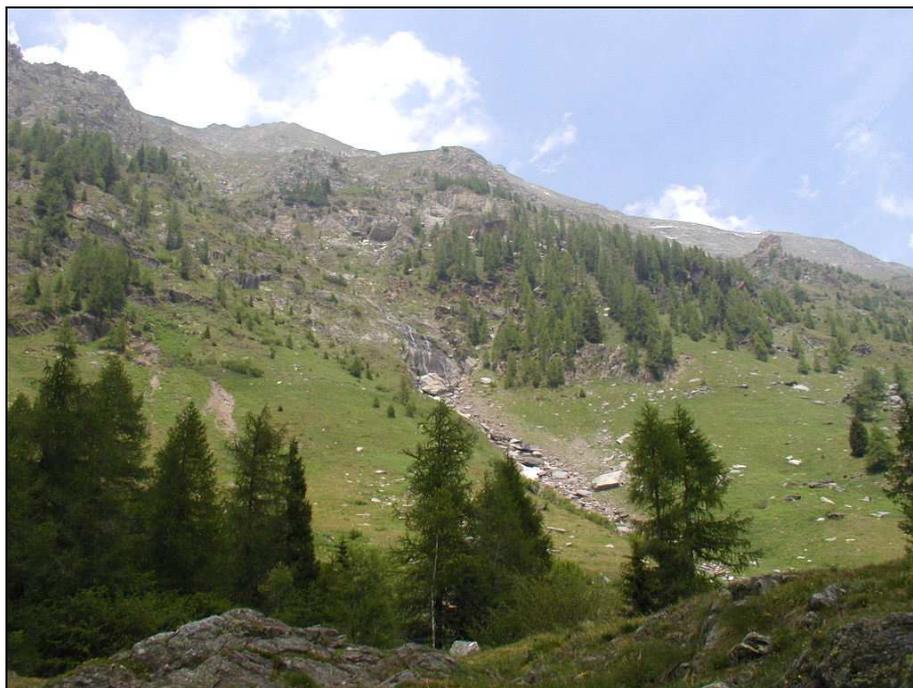
Foto 12: impluvio 8-01/02-BG059

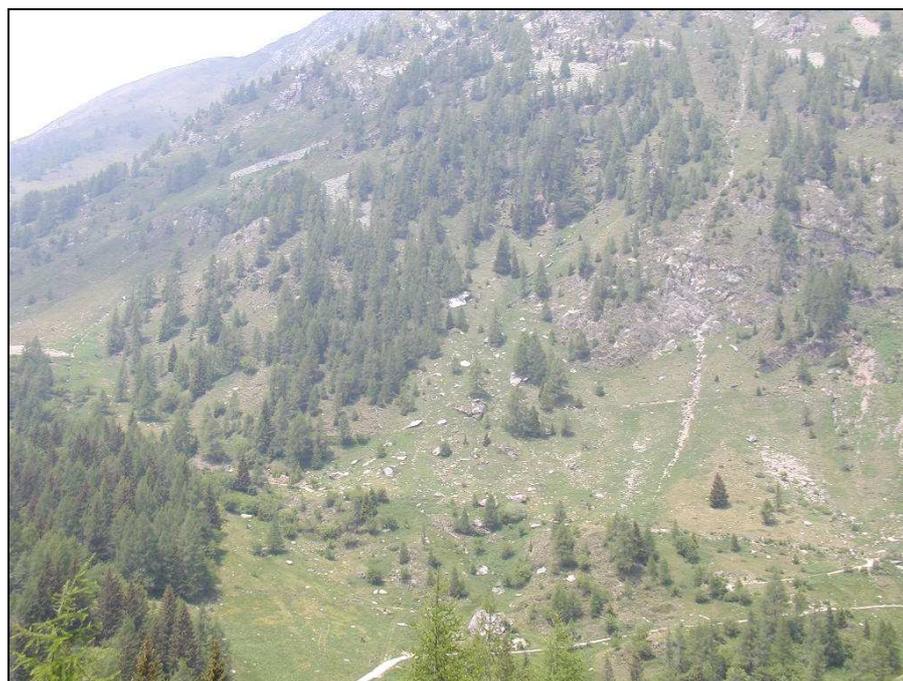
Foto 13: impluvio 9-01-BG059
