Iconografia

SCHEDA AZIONI ED INTERVENTI

LOCALITA' "ASCENSIONE"

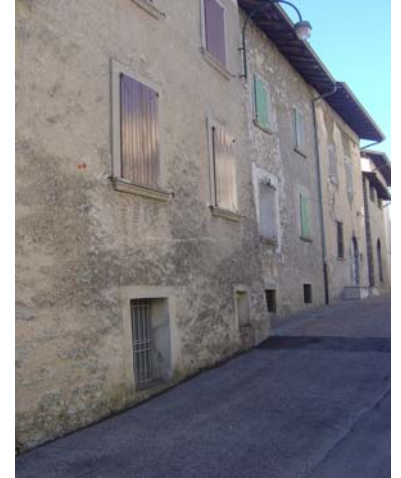
n. 1

il **n. 1** (parte ovest) con ambienti a volta, compatte murature in pietra con porzione intonaci raso-muro e lisciate a tinta bianca recanti (lato ovest e lato sud) tracce di graffico decorativo e architettonico (sec. XV-XVI). Antico e importante è il loggiato superiore tamponato (fronte sud), angolo smussato sull'antica strada, inferriate del XV-XVI secolo. Forse l'antica casa con portico in località "cantono" di Bendiolo de Curte, documentata in atto del 1500.

il **n. 1** (parte centrale) probabilmente anticamente in continuità con la parte ovest con ambienti a volta, compatte e antiche murature in pietra con intonaci lisciate a tinta bianco-chiara recanti (lato sud) traccia di graffito architettonico (sec. XVI-XVII), finestra con inferriata circondata da strato intonaco (lato nord), impostazione simmetrica di facciata con portali in pietra e balconcini (lato sud), stemma (?) sopra portale tamponato.

il **n. 1** (parte est) per ordinata impostazione dei fronti con elementi di contorno e piani in pietra (lato nord), per tipico balconcino aggettante in legno (lato sud) compatte murature, intonaci lisciate a tinta bianco-chiara da valutare

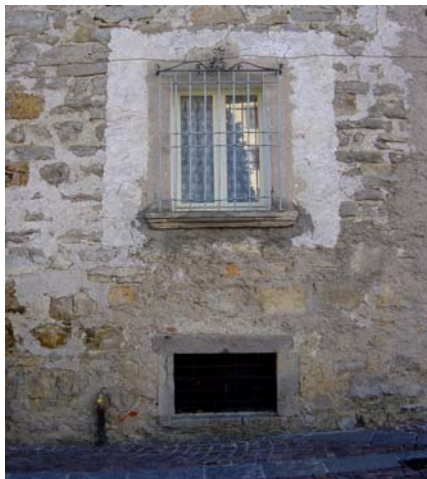
n. 1 (finestra con intonaco)

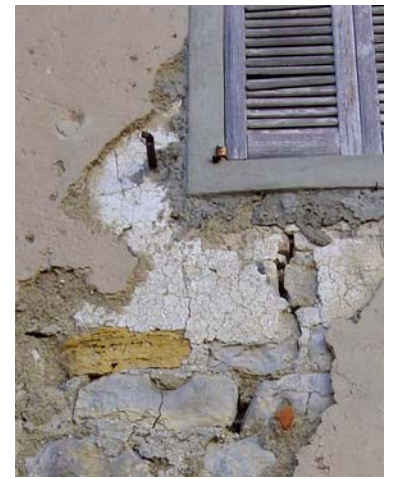
n. 1 (dettaglio intonaco originario)

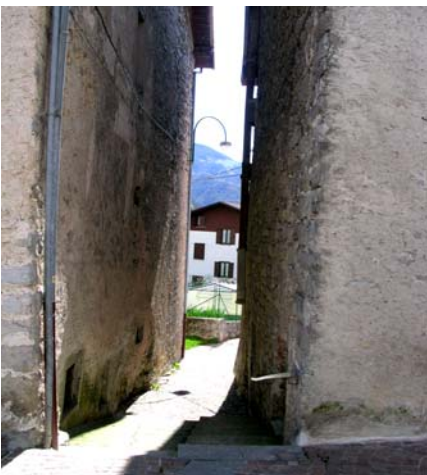
nn. 2,3

il **n. 3** (parte est) per composizione omogenea della facciata con balconcini e portali in pietra, da verificare presenza di ambienti a volta, per paramento murario prospettante il vicolo da cui si denota il nucleo più antico con aperture tipo rinascimentale (secolo XV-inizio XVI), apertura tipica fienile con arco a tutto tondo (lato nord)

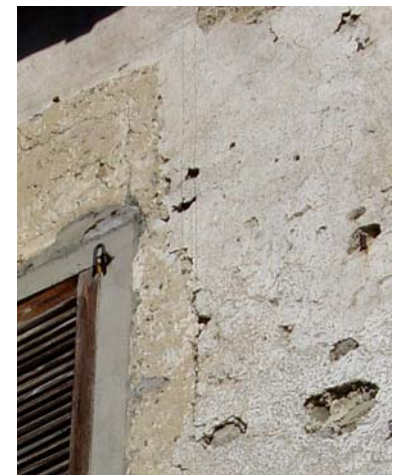
n. 1 (intonaco con graffito)

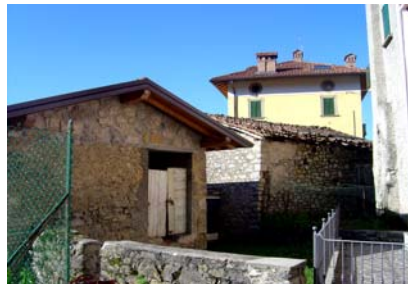
nn. 4, l.e.s. 6

il **nn. 4 e I.e.s.6** in quanto tipici impianti fienili con interessante muratura in pietra risalente fin al XV secolo, ambiente a volta (n. 4), dotati di aperture a tutto tondo contornate in pietra
