LOCALITA' "COSTA DI SOTTO"

Planimetria Unità Organica

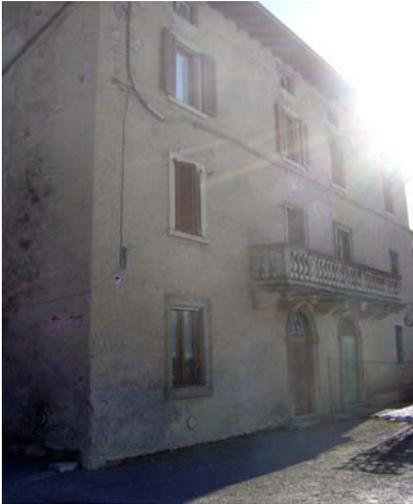
n. 1,ies15

n. 1, les 15 : per carattere omogeneo e architettonicamente ordinato del corpo edilizio in particolare sul fronte verso valle;

R 1,2,7,9,11, les15: individuare le parti e le strutture storiche ancora esistenti che saranno da documentare con foto e nel rilievo. Nelle facciate in pietra conservare gli elementi costituenti l'architettura e l'eventuale rivestimento originario e stratificato (si consiglia la pulitura e non usare malte di cemento per riprese fughe o rappezzi); in caso di posa di nuovi intonaci evitare colorazioni forti ma tinte che si adeguino al contesto. In presenza di frazionamenti di un edificio unitario concordare una colorazione comune della facciata; in caso di rifacimenti già attuati mantenere lo stato o eventualmente ridurre le incongruenze estetiche con il contesto.

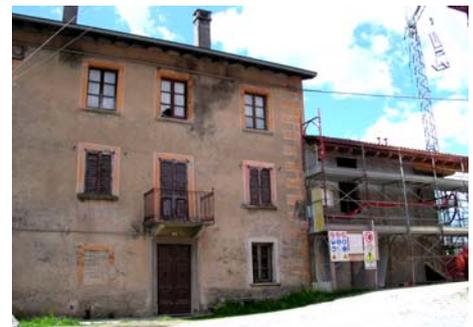
nn. ies16,5

n.5: per carattere compiuto architettonicamente su struttura preesistente da valutare, per i prospetti ordinati e cantonali evidenziati a bugnato dipinto;

R 5,12 : conservare l'integrità delle parti e delle strutture storiche esistenti (strutture murarie, volte, impalcati, ballatoi, intonaci, murature a vista, contorni e piane di porte e finestre, ecc.), attenzione per possibili rinvenimenti artistici e/o architettonici da salvaguardare, che saranno da documentare con foto o rilievo. In facciata in pietra conservare la stratificazione e l'aspetto originario (si consiglia la sola pulitura e non usare malte di cemento per riprese fughe o rappezzi) e l'apertura di nuove finestre per ripristinare precedenti vuoti tamponati in tempi recenti (da valutare con lo storico). Su pareti intonacate possibilità di completare i vuoti delle malte storiche e usare impasti simili di calce e tinte individuate in loco o scialbature; in caso di posa di nuovi intonaci evitare colorazioni forti ma tinte che siano omogenee per composizione e colore del contesto o adottare finiture documentate storicamente. In presenza di frazionamenti di un edificio unitario concordare una colorazione comune della facciata; in caso di rifacimenti già attuati mantenere lo stato o eventualmente ridurre le incongruenze estetiche con il contesto.

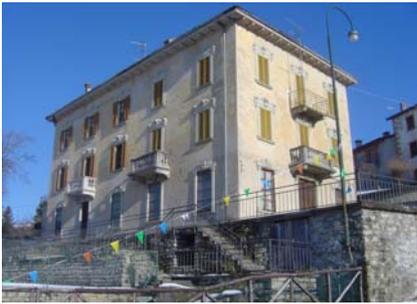
n. 7

n. 7: carattere architettonico omogeneo di primo Novecento ricco di ornati plastici a contorno delle aperture (opera del Brozzoni), nei balconi e nelle gronde, e tracce di fasce dipinte sulle facciate. L'edificio è noto per essere stato edificato dall'artista Brozzoni per abitazione e laboratorio della sua attività.

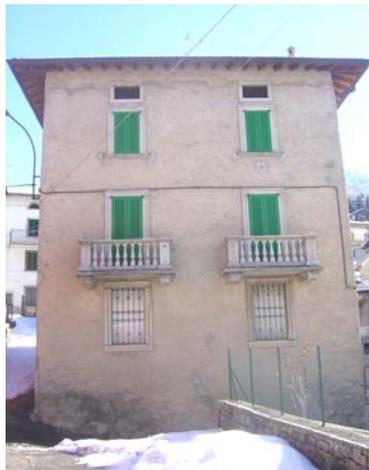
n. 8

n. 8: per carattere omogeneo e architettonicamente ordinato del corpo edilizio tipico di primo Novecento con cornici modanate in cemento, portello d'ingresso e balconate;

R 3,4,6,8,10, les14: in caso di situazione degradata riqualificare l'architettura in relazione al suo contesto e alla tipologia della contrada; in situazione consolidata attenuare le incongruenze estetiche (colore, materiali, altro);

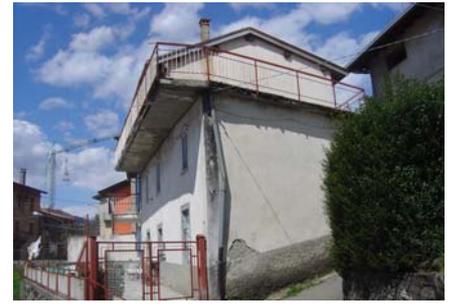
n. 9

n. 9: per presenza, in un complesso ristrutturato, di elementi preesistenti;

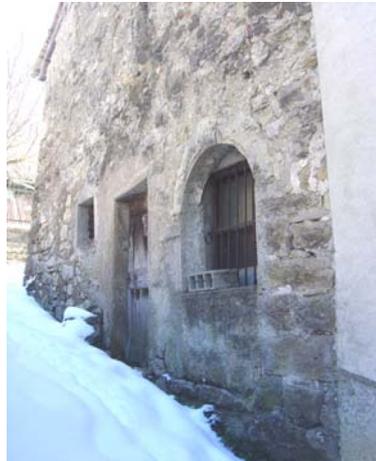
n. 11 (portale)

n. 11: in quanto esempio di edificio rurale fortificato storicamente interessante e in cui sono conservate ampie porzioni databili almeno al primo periodo veneziano e probabilmente precedente. Si segnala il prospetto nordovest con il portone in pietra a grossi conci bisellati e paramento murario con feritoia, nonché il paramento murario a sudovest.

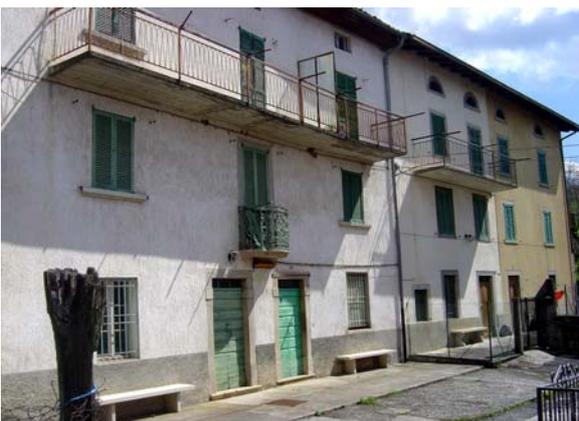
n. 12

n. 12: per presenza di storica dimora padronale su cui si evidenziano elementi settecenteschi (balconcino con righiera), portali e contorni in pietra, nonché l'ampliamento verso sudest, eseguito con criterio omogeneo avente lunette nel sottotetto con incisione di croci in chiave del mezzotondo.
