LOCALITA' "COSTA DI SOTTO"

Planimetria Unità Organica

Disciplina

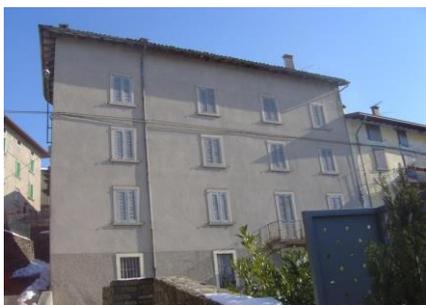
n. 1

- n. 1:** per carattere omogeneo dei fronti impostato nel primo Novecento su preesistenza residenziale da verificare;
- n. 2:** per presenza omogenea e diffusa di elementi storico-architettonici da conservare, quali il fronte meridionale intonacato e ornamenti architettonici ad affresco/tempera databili alla fine del XVIII-inizio XIX secolo, contorni in pietra e oggetti e sul retro paramenti murari, locali e tipica apertura fienile.

R 1,4,6,8,9,i.e.s.10: individuare le parti e le strutture storiche ancora esistenti che saranno da documentare con foto e nel rilievo. Nelle facciate in pietra conservare gli elementi costituenti l'architettura e l'eventuale rivestimento originario e stratificato (si consiglia la pulitura e non usare malte di cemento per riprese fughe o rappezzi); in caso di posa di nuovi intonaci evitare colorazioni forti ma tinte che si adeguino al contesto. In presenza di frazionamenti di un edificio unitario concordare una colorazione comune della facciata; in caso di rifacimenti già attuati mantenere lo stato o eventualmente ridurre le incongruenze estetiche con il contesto.

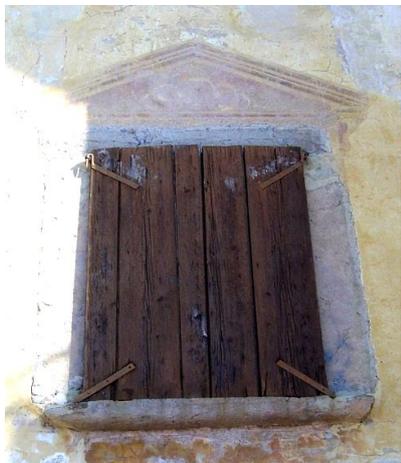
n. 2 (ornamento)

| <input checked="" type="checkbox"/> | Tracce di decorazioni pittoriche | n. 2 |

R 2,3: conservare l'integrità delle parti e delle strutture storiche esistenti (strutture murarie, volte, impalcati, ballatoi, intonaci, murature a vista, contorni e piane di porte e finestre, ecc.), attenzione per possibili rinvenimenti artistici e/o architettonici da salvaguardare, che saranno da documentare con foto o rilievo. In facciata in pietra conservare la stratificazione e l'aspetto originario (si consiglia la sola pulitura e non usare malte di cemento per riprese fughe o rappezzi) e l'apertura di nuove finestre per ripristinare precedenti vuoti tamponati in tempi recenti (da valutare con lo storico). Su pareti intonacate possibilità di completare i vuoti delle malte storiche e usare impasti simili di calce e e tinte individuate in loco o scialbature; in caso di posa di nuovi intonaci evitare colorazioni forti ma tinte che siano omogenee per composizione e colore del contesto o adottare finiture documentate storicamente. In presenza di frazionamenti di un edificio unitario concordare una colorazione comune della facciata; in caso di rifacimenti già attuati mantenere lo stato o eventualmente ridurre le incongruenze estetiche con il contesto.

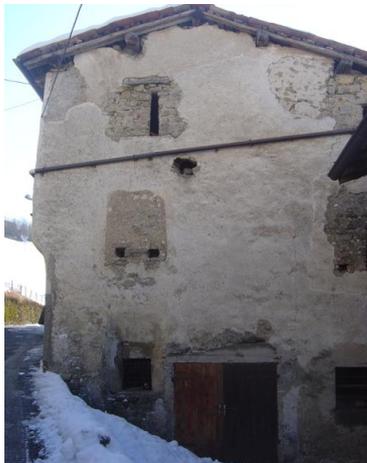
n. 3

- n. 3:** per presenza di strutture ed elementi originari, quali intonaci interni ed esterni con tracce di graffito per ornamentazione a pittura, paramenti murari, aperture;

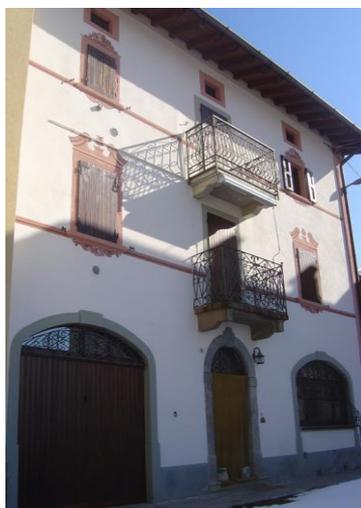
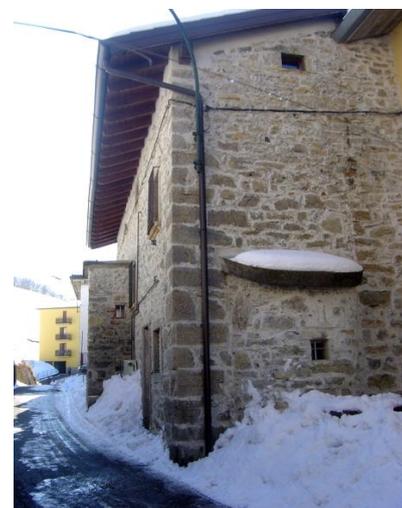
i.e.s.10

- n. i.e.s.10:** per elementi strutturali e ornamentali omogenei dei fronti sud e nord, il primo ornato dal gusto XVIII secolo (ridipinto recentemente) e con balcone con balaustra in ferro siglata "P.P.", il secondo in muratura a vista con appendici di servizio.

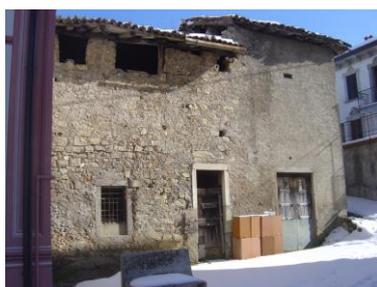
n. 6

- n. 6:** per tipico carattere rurale e conservazione del blocco più antico, adiacente al i.e.s.11, costituito da paramenti murari omogenei e compatti da valorizzare e portale d'ingresso ad arco contornato da conci in pietra.

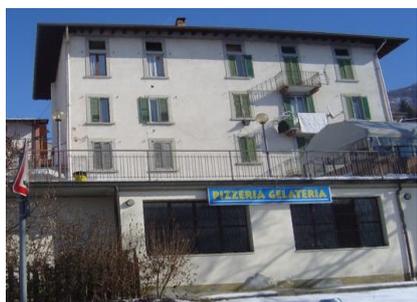
n. 7

- n. 7:** per carattere omogeneo e compiuto di architettura di primo Novecento (anteriore al 1935).
- n. 8:** per carattere omogeneo e compiuto di architettura di primo Novecento, realizzato su casa preesistente, recante elementi ad ornato in cemento di gusto barocco (contorni e mensole di gronda) riconducibili alla bottega del Brozzoni.

R 5,7: in caso di situazione degradata riqualificare l'architettura in relazione al suo contesto e alla tipologia della contrada; in situazione consolidata attenuare le incongruenze estetiche (colore, materiali,altro);

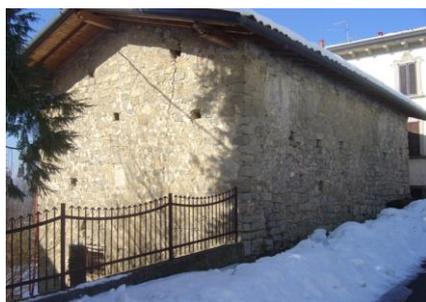
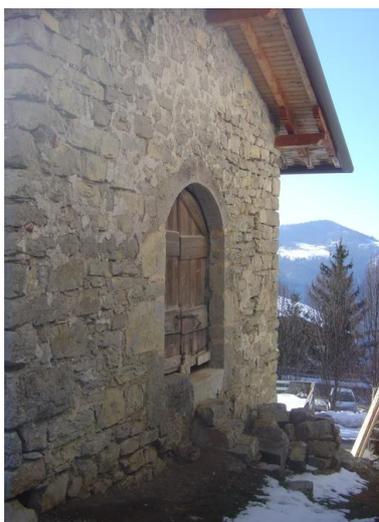
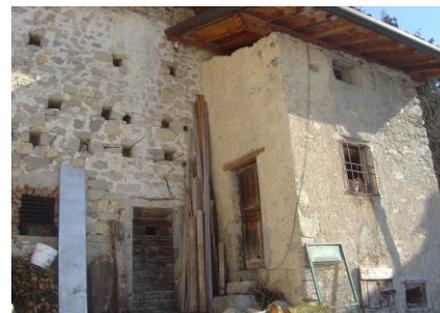
n. 9

- n. 9:** per carattere omogeneo e compiuto di architettura storica rurale (secc. XV-XVII?) con presenza di interessanti e antichi paramenti murari in pietra, portale ad arco a tutto sesto in pietra, aperture in fasi successive.
