COMUNE DI CUSIO
Provincia di Bergamo

PIANO DI GOVERNO DEL TERRITORIO

PIANO DELLE REGOLE

Schede degli edifici dei centri storici

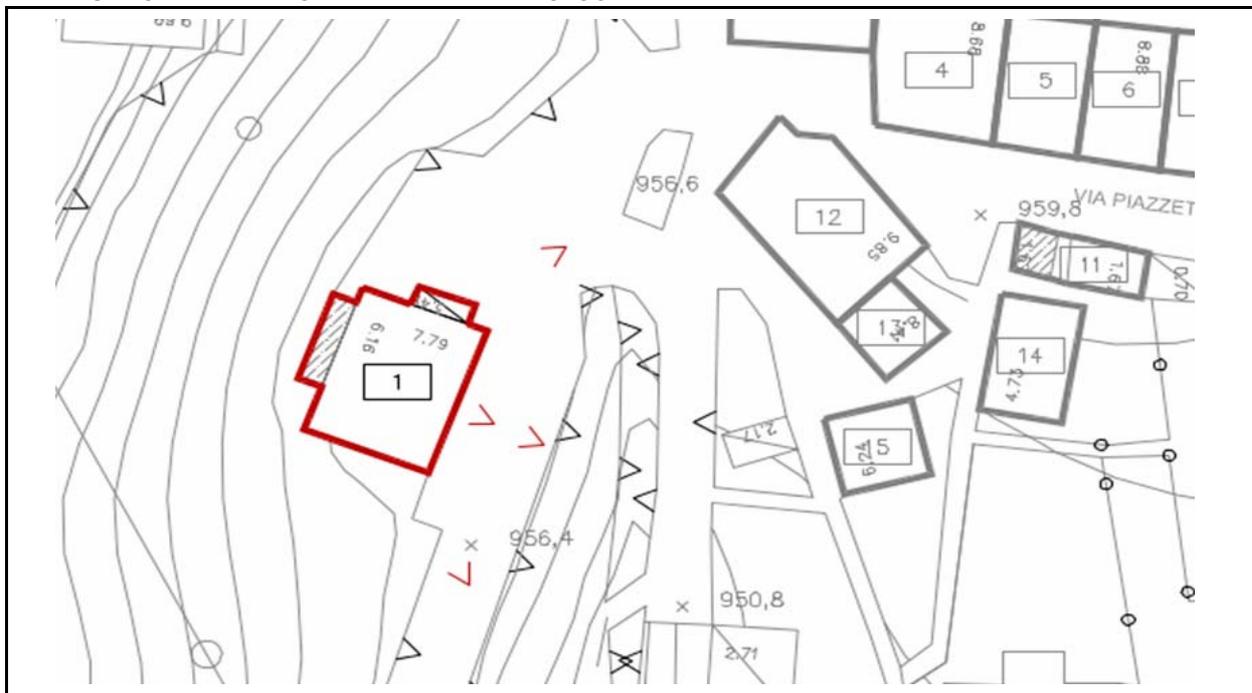
EDIFICIO N. 1

- INTEGRO
- PARZIALMENTE MODIFICATO
specifica: manto di copertura
- TOTALMENTE MODIFICATO
specifica:
- NUOVA COSTRUZIONE

STRUTTURE VERTICALI	muarature portanti in pietrame
STRUTTURE ORIZZONTALI	cemento armato
STRUTTURE DI COPERTURA	legno
RIVESTIMENTI MURALI ESTERNI	intonaco raso-pietra
MANTI DI COPERTURA	lamiera
SERRAMENTI	legno
SISTEMI OSCURANTI	legno

- ELEMENTI ARCHITETTONICI: cornici delle aperture in cemento decorativo
- ELEMENTI DECORATIVI:

Note: manto di copertura in lamiera; tettoie in ferro e plexiglass sui fronti nord e ovest

buono	discreto	cattivo	pessimo	GENERALE
STRUTTURE VERTICALI	<input checked="" type="checkbox"/>	<input type="checkbox"/>	<input type="checkbox"/>	<input type="checkbox"/>	discreto
STRUTTURE ORIZZONTALI	<input checked="" type="checkbox"/>	<input type="checkbox"/>	<input type="checkbox"/>	<input type="checkbox"/>	
STRUTTURE DI COPERTURA	<input type="checkbox"/>	<input checked="" type="checkbox"/>	<input type="checkbox"/>	<input type="checkbox"/>	
RIVESTIMENTI MURALI ESTERNI	<input checked="" type="checkbox"/>	<input type="checkbox"/>	<input type="checkbox"/>	<input type="checkbox"/>	
MANTI DI COPERTURA	<input type="checkbox"/>	<input type="checkbox"/>	<input checked="" type="checkbox"/>	<input type="checkbox"/>	
SERRAMENTI	<input type="checkbox"/>	<input type="checkbox"/>	<input checked="" type="checkbox"/>	<input type="checkbox"/>	
SISTEMI OSCURANTI	<input type="checkbox"/>	<input checked="" type="checkbox"/>	<input type="checkbox"/>	<input type="checkbox"/>

L'ordine compositivo della facciata est dovrà essere salvaguardato. I profili delle aperture in cemento decorativo dovranno essere conservati. Tettoie e depositi di tipo precario dovranno essere ricostruiti con sostegni in legno o metallici, verniciati, e provvisti di adeguata struttura di copertura.

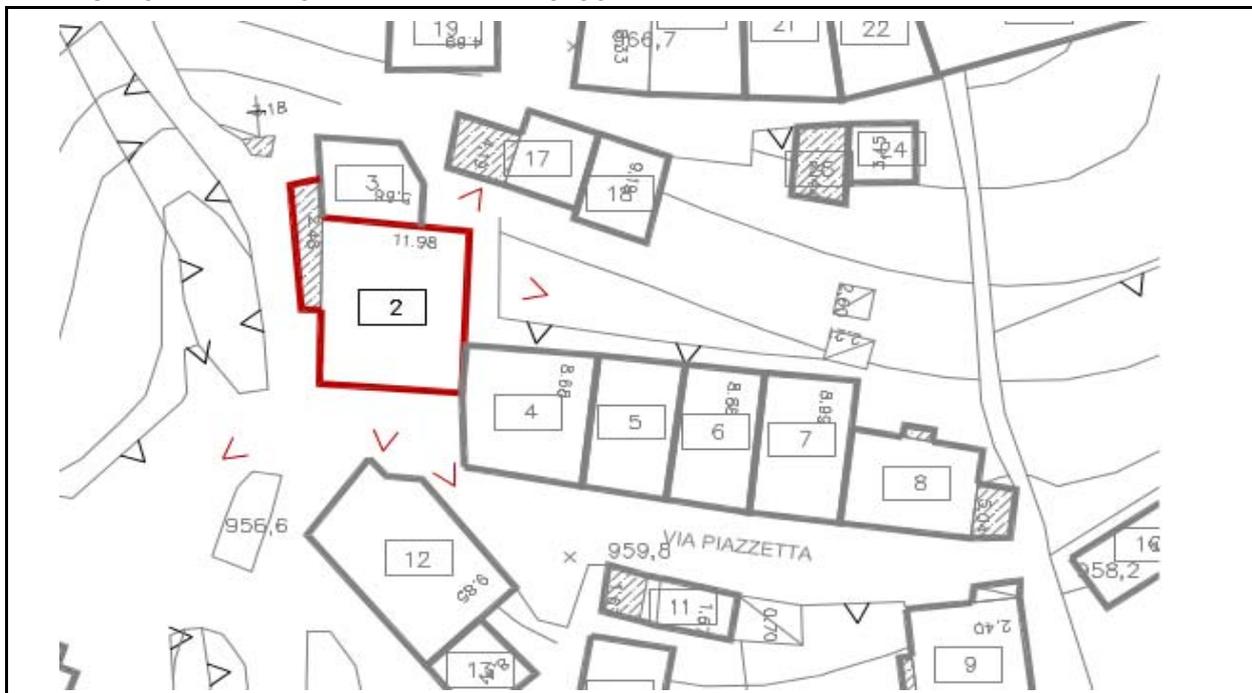
EDIFICIO N. 2

- INTEGRO
 PARZIALMENTE MODIFICATO
 specifica: orizzontamenti e scala esterna in c.a.
 TOTALMENTE MODIFICATO
 specifica:
 NUOVA COSTRUZIONE

STRUTTURE VERTICALI	muature portanti in pietrame
STRUTTURE ORIZZONTALI	cemento armato; legno
STRUTTURE DI COPERTURA	legno
RIVESTIMENTI MURALI ESTERNI	intonaco raso-pietra
MANTI DI COPERTURA	piode; lamiera
SERRAMENTI	legno
SISTEMI OSCURANTI	legno

- ELEMENTI ARCHITETTONICI: portale con profili in pietra su via Piazzetta; aperture tamponate con profili in pietra
 ELEMENTI DECORATIVI: tracce di intonaco decorato a fresco su via Piazzetta (Crocifissione; motivi geometrici?)

Note: manto di copertura in lamiera; scala esterna in c.a.; tettoia in ferro e plexiglass sui fronti nord e ovest

buono	discreto	cattivo	pessimo	GENERALE
STRUTTURE VERTICALI	<input type="checkbox"/>	<input type="checkbox"/>	<input checked="" type="checkbox"/>	<input type="checkbox"/>	cattivo
STRUTTURE ORIZZONTALI	<input checked="" type="checkbox"/>	<input type="checkbox"/>	<input type="checkbox"/>	<input type="checkbox"/>	
STRUTTURE DI COPERTURA	<input type="checkbox"/>	<input type="checkbox"/>	<input checked="" type="checkbox"/>	<input type="checkbox"/>	
RIVESTIMENTI MURALI ESTERNI	<input type="checkbox"/>	<input type="checkbox"/>	<input checked="" type="checkbox"/>	<input type="checkbox"/>	
MANTI DI COPERTURA	<input type="checkbox"/>	<input type="checkbox"/>	<input type="checkbox"/>	<input checked="" type="checkbox"/>	
SERRAMENTI	<input type="checkbox"/>	<input checked="" type="checkbox"/>	<input type="checkbox"/>	<input type="checkbox"/>	
SISTEMI OSCURANTI	<input type="checkbox"/>	<input checked="" type="checkbox"/>	<input type="checkbox"/>	<input type="checkbox"/>

La copertura in lamiera dovrà essere sostituita con manto in piode. La scala esterna in lato ovest è da considerarsi una superfetazione e dovrà essere sostituita con un elemento di nuova realizzazione, più consono al contesto architettonico. E' ammesso il mantenimento dei balconi, purché vengano sostituite le solette in c.a. e le ringhiere in ferro con elementi in legno. I lacerti di dipinti murali dovranno essere sottoposti a restauro conservativo. Il corpo di fabbrica in lato ovest è sottoposto alla classe 4 di intervento, con possibilità di ricostruzione della copertura con tetto a falda. Il marciapiedi antistante dovrà essere pavimentato con pietra locale.

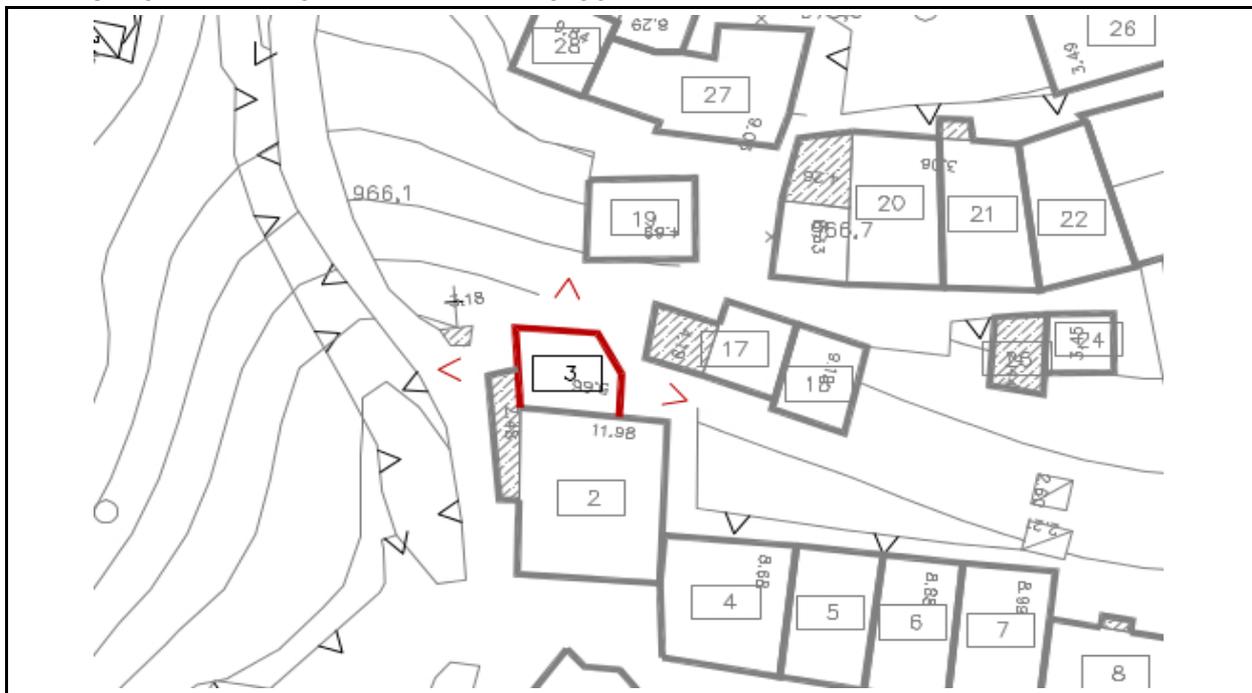
EDIFICIO N. 3

- INTEGRO
- PARZIALMENTE MODIFICATO
specifica: orizzontamenti in c.a.
- TOTALMENTE MODIFICATO
specifica:
- NUOVA COSTRUZIONE

STRUTTURE VERTICALI	muature portanti in pietrame
STRUTTURE ORIZZONTALI	cemento armato
STRUTTURE DI COPERTURA	legno
RIVESTIMENTI MURALI ESTERNI	intonaco raso-pietra
MANTI DI COPERTURA	tegole in cemento
SERRAMENTI	legno
SISTEMI OSCURANTI	avvolgibili in pvc

Note: intonaco esterno in malta cementizia; profili delle aperture in cemento; avvolgibili in pvc; ringhiere metalliche

buono	discreto	cattivo	pessimo	GENERALE
STRUTTURE VERTICALI	<input checked="" type="checkbox"/>	<input type="checkbox"/>	<input type="checkbox"/>	<input type="checkbox"/>	buono
STRUTTURE ORIZZONTALI	<input checked="" type="checkbox"/>	<input type="checkbox"/>	<input type="checkbox"/>	<input type="checkbox"/>	
STRUTTURE DI COPERTURA	<input checked="" type="checkbox"/>	<input type="checkbox"/>	<input type="checkbox"/>	<input type="checkbox"/>	
RIVESTIMENTI MURALI ESTERNI	<input checked="" type="checkbox"/>	<input type="checkbox"/>	<input type="checkbox"/>	<input type="checkbox"/>	
MANTI DI COPERTURA	<input checked="" type="checkbox"/>	<input type="checkbox"/>	<input type="checkbox"/>	<input type="checkbox"/>	
SERRAMENTI	<input checked="" type="checkbox"/>	<input type="checkbox"/>	<input type="checkbox"/>	<input type="checkbox"/>	
SISTEMI OSCURANTI	<input checked="" type="checkbox"/>	<input type="checkbox"/>	<input type="checkbox"/>	<input type="checkbox"/>

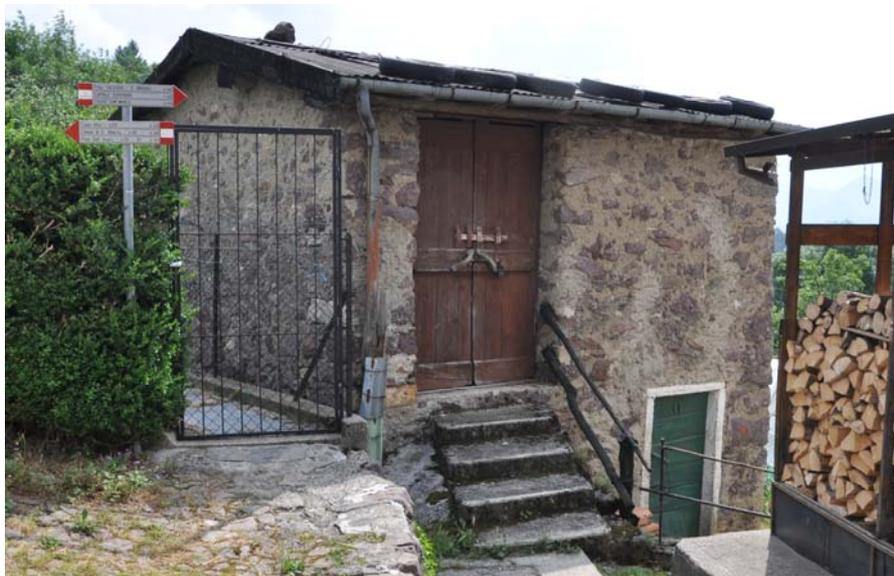
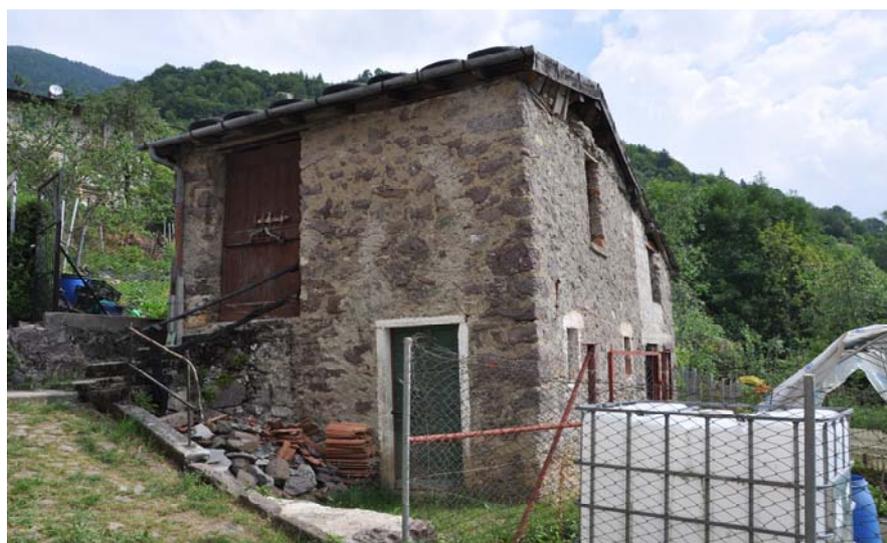
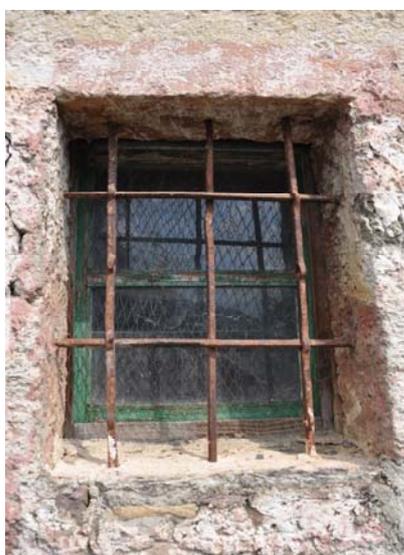
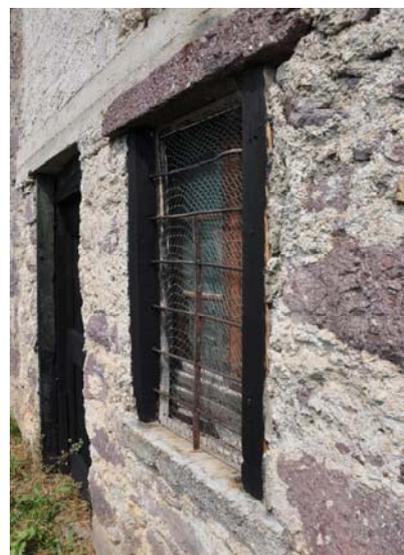
EDIFICIO N. 10

STRUTTURE VERTICALI	muarature portanti in pietrame
STRUTTURE ORIZZONTALI	cemento armato
STRUTTURE DI COPERTURA	legno
RIVESTIMENTI MURALI ESTERNI	intonaco raso-pietra
MANTI DI COPERTURA	lamiera
SERRAMENTI	legno
SISTEMI OSCURANTI	/

- ELEMENTI ARCHITETTONICI profili delle finestre in pietra lungo il lato sud
- ELEMENTI DECORATIVI:

Note: manto di copertura in lamiera

buono	discreto	cattivo	pessimo	GENERALE
STRUTTURE VERTICALI	<input type="checkbox"/>	<input checked="" type="checkbox"/>	<input type="checkbox"/>	<input type="checkbox"/>	cattivo
STRUTTURE ORIZZONTALI	<input type="checkbox"/>	<input checked="" type="checkbox"/>	<input type="checkbox"/>	<input type="checkbox"/>	
STRUTTURE DI COPERTURA	<input type="checkbox"/>	<input type="checkbox"/>	<input type="checkbox"/>	<input checked="" type="checkbox"/>	
RIVESTIMENTI MURALI ESTERNI	<input type="checkbox"/>	<input type="checkbox"/>	<input checked="" type="checkbox"/>	<input type="checkbox"/>	
MANTI DI COPERTURA	<input type="checkbox"/>	<input type="checkbox"/>	<input type="checkbox"/>	<input checked="" type="checkbox"/>	
SERRAMENTI	<input type="checkbox"/>	<input type="checkbox"/>	<input checked="" type="checkbox"/>	<input type="checkbox"/>	
SISTEMI OSCURANTI	<input type="checkbox"/>	<input type="checkbox"/>	<input type="checkbox"/>	<input type="checkbox"/>

L'intonaco esterno dovrà essere conservato e integrato ove necessario con malte analoghe per tipologia e modalità di stesura. La copertura in lamiera dovrà essere sostituita con un manto in piode.

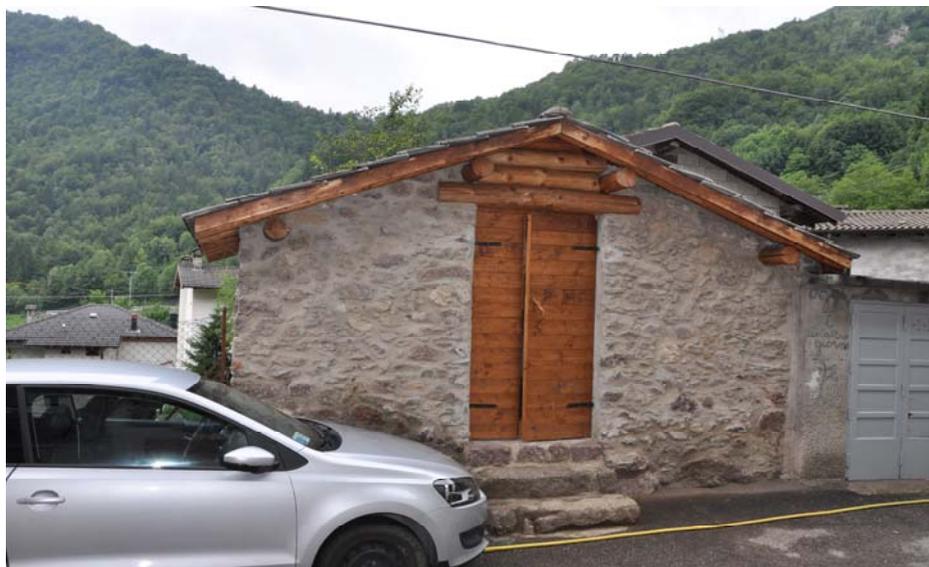
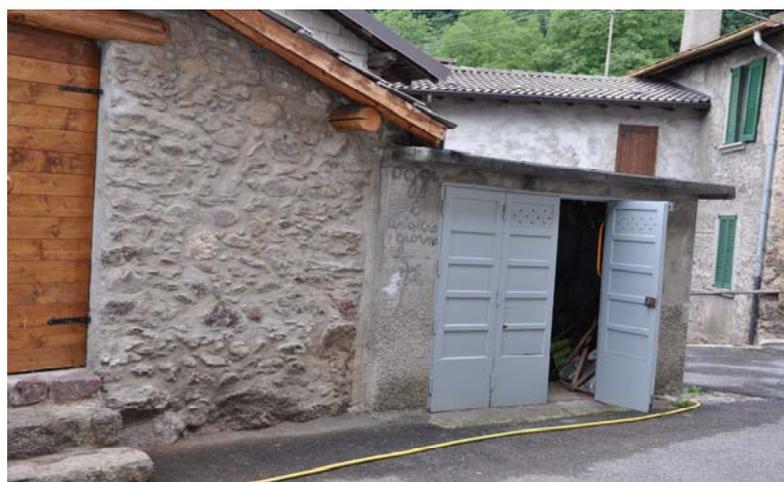
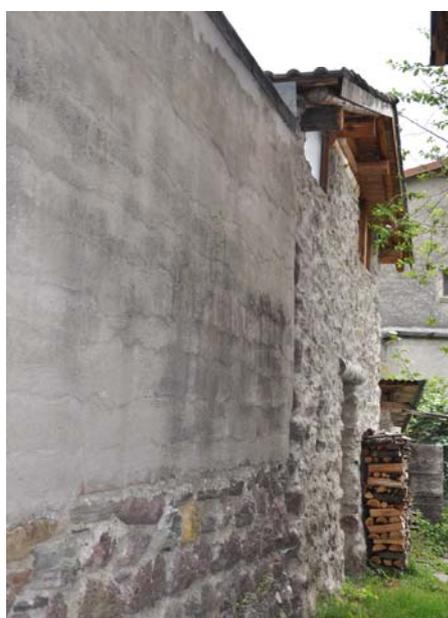
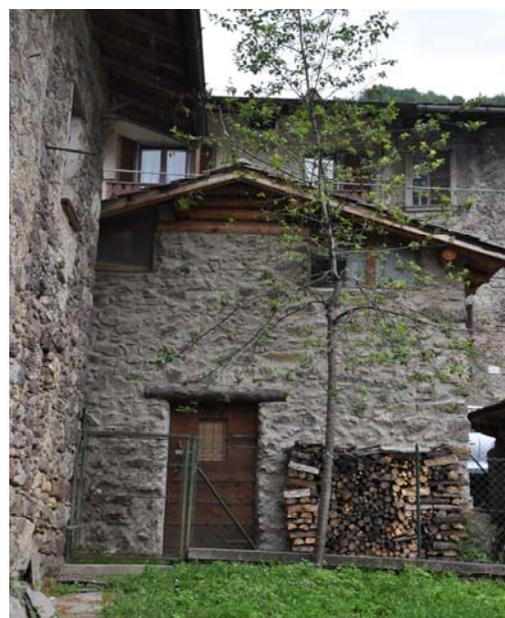
EDIFICIO N. 11

STRUTTURE VERTICALI	murature portanti in pietrame; laterizi
STRUTTURE ORIZZONTALI	legno; cemento armato
STRUTTURE DI COPERTURA	legno
RIVESTIMENTI MURALI ESTERNI	intonaco raso-pietra; intonaco cementizio
MANTI DI COPERTURA	tegole di cemento
SERRAMENTI	legno
SISTEMI OSCURANTI	legno

- ELEMENTI ARCHITETTONICI: gradini d'accesso in pietra su via Piazzetta
- ELEMENTI DECORATIVI:

buono	discreto	cattivo	pessimo	GENERALE
STRUTTURE VERTICALI	<input checked="" type="checkbox"/>	<input type="checkbox"/>	<input type="checkbox"/>	<input type="checkbox"/>	buono
STRUTTURE ORIZZONTALI	<input checked="" type="checkbox"/>	<input type="checkbox"/>	<input type="checkbox"/>	<input type="checkbox"/>	
STRUTTURE DI COPERTURA	<input checked="" type="checkbox"/>	<input type="checkbox"/>	<input type="checkbox"/>	<input type="checkbox"/>	
RIVESTIMENTI MURALI ESTERNI	<input checked="" type="checkbox"/>	<input type="checkbox"/>	<input type="checkbox"/>	<input type="checkbox"/>	
MANTI DI COPERTURA	<input checked="" type="checkbox"/>	<input type="checkbox"/>	<input type="checkbox"/>	<input type="checkbox"/>	
SERRAMENTI	<input checked="" type="checkbox"/>	<input type="checkbox"/>	<input type="checkbox"/>	<input type="checkbox"/>	
SISTEMI OSCURANTI	<input checked="" type="checkbox"/>	<input type="checkbox"/>	<input type="checkbox"/>	<input type="checkbox"/>

Il deposito presente in lato est dovrà mantenere la tipologia a tettoia aperta. I fronti in pietra a vista devono essere conservati. E' ammessa la sostituzione della copertura piana del box con altra a falda inclinata.

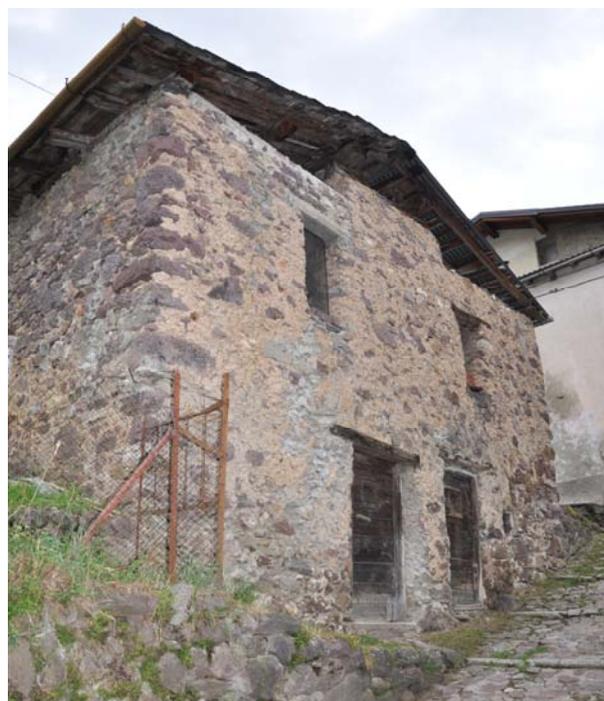
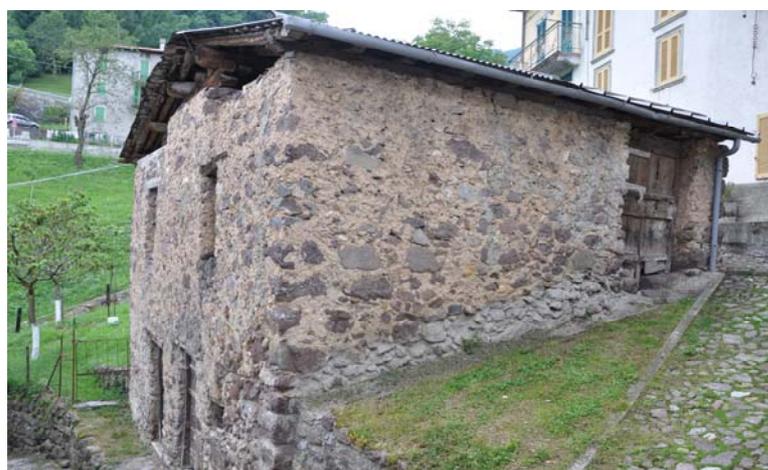
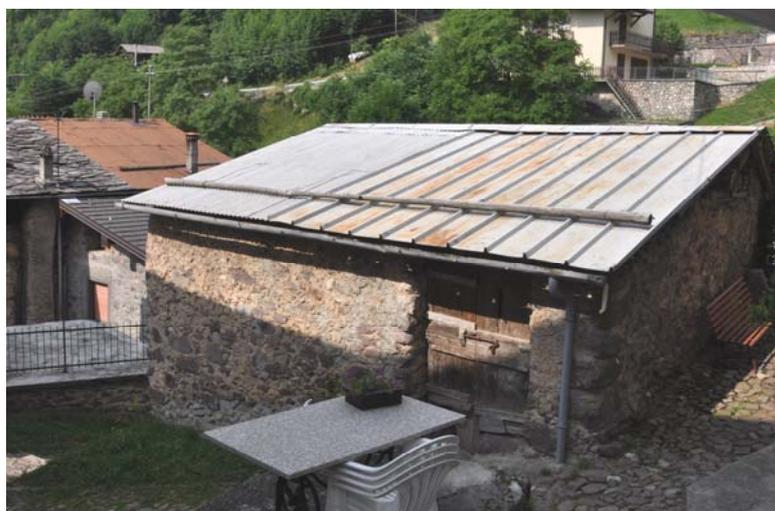
EDIFICIO N. 19

STRUTTURE VERTICALI	murature portanti in pietrame
STRUTTURE ORIZZONTALI	legno
STRUTTURE DI COPERTURA	legno
RIVESTIMENTI MURALI ESTERNI	intonaco raso-pietra
MANTI DI COPERTURA	lamiera
SERRAMENTI	legno
SISTEMI OSCURANTI	/

Note: manto di copertura in lamiera

buono	discreto	cattivo	pessimo	GENERALE
STRUTTURE VERTICALI	<input type="checkbox"/>	<input type="checkbox"/>	<input checked="" type="checkbox"/>	<input type="checkbox"/>	cattivo
STRUTTURE ORIZZONTALI	<input type="checkbox"/>	<input type="checkbox"/>	<input checked="" type="checkbox"/>	<input type="checkbox"/>	
STRUTTURE DI COPERTURA	<input type="checkbox"/>	<input type="checkbox"/>	<input type="checkbox"/>	<input checked="" type="checkbox"/>	
RIVESTIMENTI MURALI ESTERNI	<input type="checkbox"/>	<input type="checkbox"/>	<input checked="" type="checkbox"/>	<input type="checkbox"/>	
MANTI DI COPERTURA	<input type="checkbox"/>	<input type="checkbox"/>	<input type="checkbox"/>	<input checked="" type="checkbox"/>	
SERRAMENTI	<input type="checkbox"/>	<input type="checkbox"/>	<input type="checkbox"/>	<input checked="" type="checkbox"/>	
SISTEMI OSCURANTI	<input type="checkbox"/>	<input type="checkbox"/>	<input type="checkbox"/>	<input type="checkbox"/>

La copertura in lamiera dovrà essere sostituita con manto in piode. L'intonaco esterno dovrà essere conservato e integrato ove necessario con malte analoghe per tipologia e modalità di stesura.

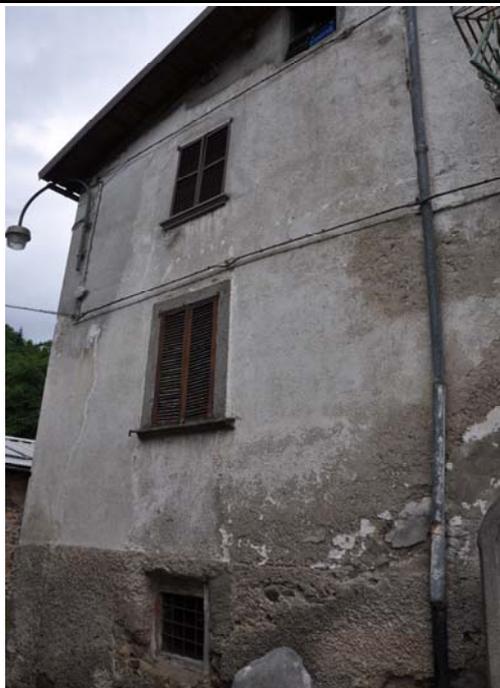
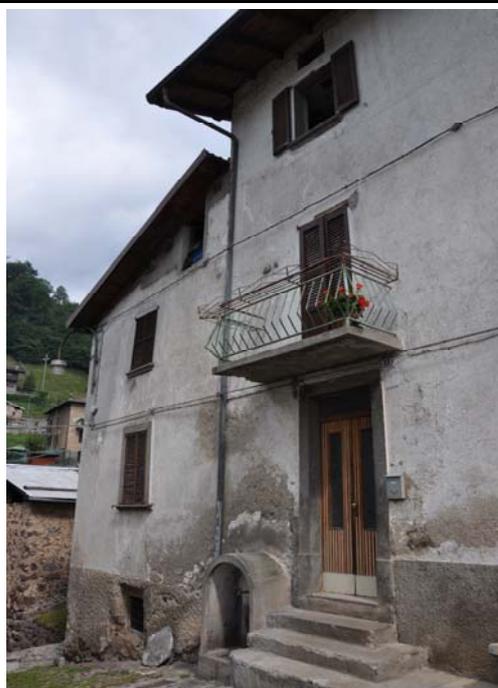
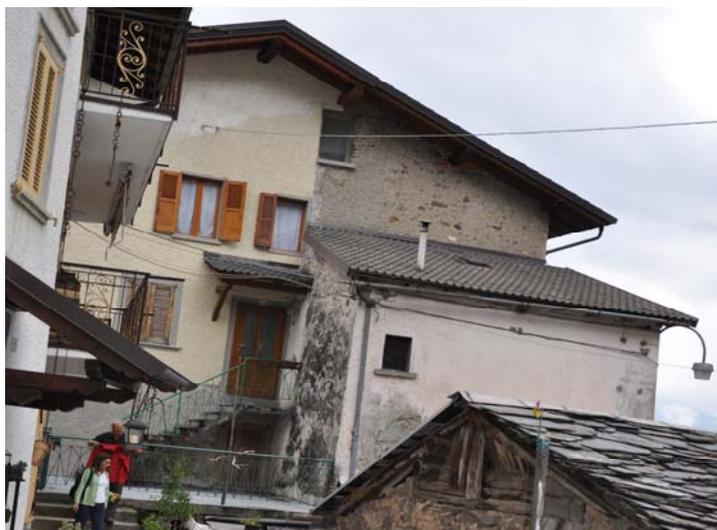
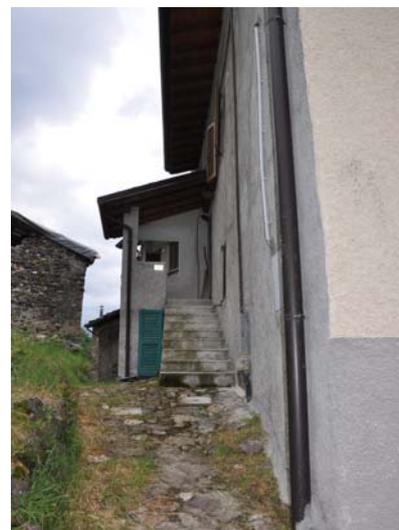
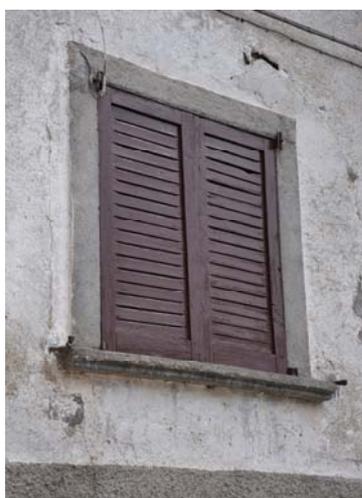
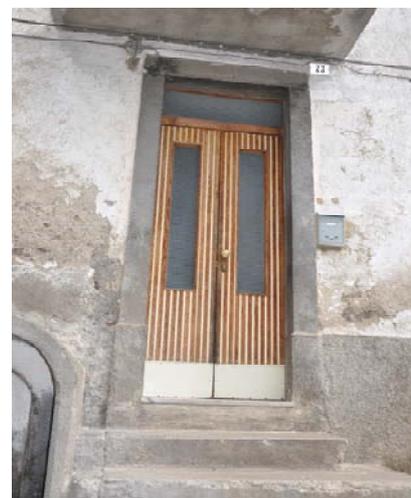
EDIFICIO N. 20

- INTEGRO
- PARZIALMENTE MODIFICATO
specifica: orizzontamenti in c.a.
- TOTALMENTE MODIFICATO
specifica:
- NUOVA COSTRUZIONE

STRUTTURE VERTICALI	murature portanti in pietrame
STRUTTURE ORIZZONTALI	cemento armato
STRUTTURE DI COPERTURA	legno
RIVESTIMENTI MURALI ESTERNI	intonaco cementizio
MANTI DI COPERTURA	tegole in cemento
SERRAMENTI	legno
SISTEMI OSCURANTI	legno

- ELEMENTI ARCHITETTONICI: portale e profili delle finestre in lato sud lapidei
- ELEMENTI DECORATIVI:

Note: manto di copertura in lamiera

buono	discreto	cattivo	pessimo	GENERALE
STRUTTURE VERTICALI	<input checked="" type="checkbox"/>	<input type="checkbox"/>	<input type="checkbox"/>	<input type="checkbox"/>	discreto
STRUTTURE ORIZZONTALI	<input checked="" type="checkbox"/>	<input type="checkbox"/>	<input type="checkbox"/>	<input type="checkbox"/>	
STRUTTURE DI COPERTURA	<input checked="" type="checkbox"/>	<input type="checkbox"/>	<input type="checkbox"/>	<input type="checkbox"/>	
RIVESTIMENTI MURALI ESTERNI	<input type="checkbox"/>	<input checked="" type="checkbox"/>	<input type="checkbox"/>	<input type="checkbox"/>	
MANTI DI COPERTURA	<input checked="" type="checkbox"/>	<input type="checkbox"/>	<input type="checkbox"/>	<input type="checkbox"/>	
SERRAMENTI	<input type="checkbox"/>	<input checked="" type="checkbox"/>	<input type="checkbox"/>	<input type="checkbox"/>	
SISTEMI OSCURANTI	<input type="checkbox"/>	<input checked="" type="checkbox"/>	<input type="checkbox"/>	<input type="checkbox"/>

I profili delle aperture in arenaria dovranno essere conservati; il parapetto in ferro del balcone va sostituito con altro in legno. Il fronte ovest deve essere riadeguato mediante riordino delle aperture sia per posizione che per rapporti dimensionali, uniformazione dei rivestimenti esterni, sostituzione delle ringhiere in ferro. La fontanella presente sul lato sud deve essere conservata. Il corpo di fabbrica seminterrato presente in lato ovest è da considerarsi sottoposto alla classe 4 di intervento.

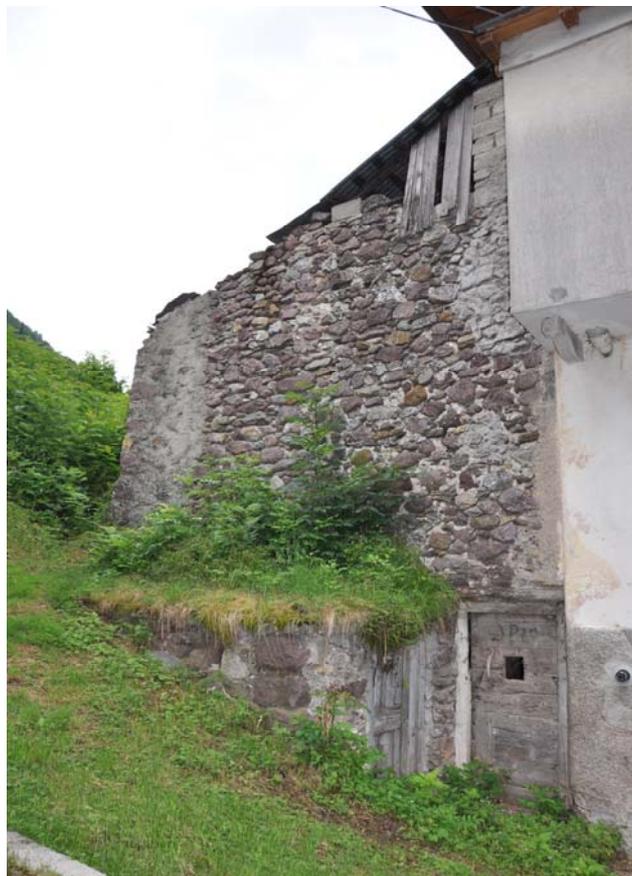
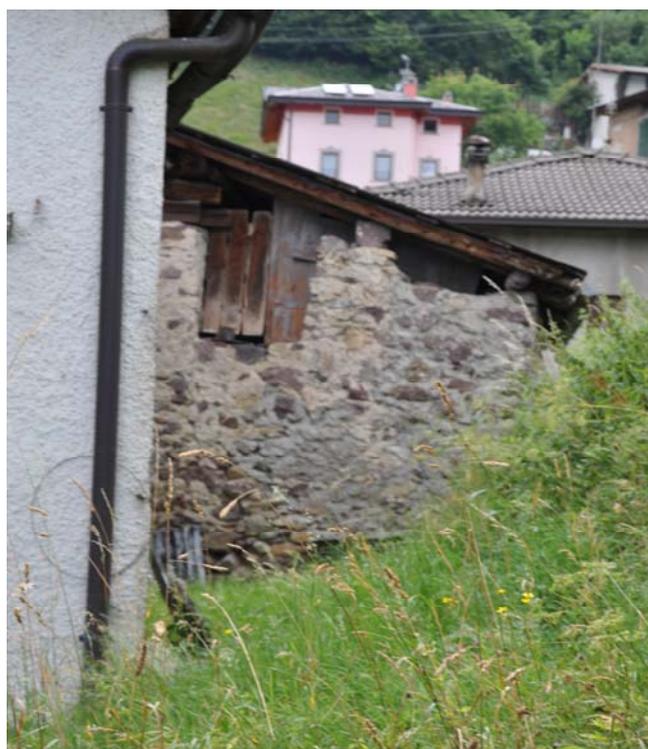
EDIFICIO N. 29

Note: Edificio in stato di ruderizzazione

STRUTTURE VERTICALI	murature portanti in pietrame
STRUTTURE ORIZZONTALI	nr
STRUTTURE DI COPERTURA	legno
RIVESTIMENTI MURALI ESTERNI	intonaco raso pietra
MANTI DI COPERTURA	nr
SERRAMENTI	legno
SISTEMI OSCURANTI

buono	discreto	cattivo	pessimo	GENERALE
STRUTTURE VERTICALI	<input type="checkbox"/>	<input type="checkbox"/>	<input type="checkbox"/>	<input checked="" type="checkbox"/>	pessimo
STRUTTURE ORIZZONTALI	<input type="checkbox"/>	<input type="checkbox"/>	<input type="checkbox"/>	<input type="checkbox"/>	
STRUTTURE DI COPERTURA	<input type="checkbox"/>	<input type="checkbox"/>	<input type="checkbox"/>	<input checked="" type="checkbox"/>	
RIVESTIMENTI MURALI ESTERNI	<input type="checkbox"/>	<input type="checkbox"/>	<input type="checkbox"/>	<input checked="" type="checkbox"/>	
MANTI DI COPERTURA	<input type="checkbox"/>	<input type="checkbox"/>	<input type="checkbox"/>	<input checked="" type="checkbox"/>	
SERRAMENTI	<input type="checkbox"/>	<input type="checkbox"/>	<input type="checkbox"/>	<input checked="" type="checkbox"/>	
SISTEMI OSCURANTI	<input type="checkbox"/>	<input type="checkbox"/>	<input type="checkbox"/>	<input type="checkbox"/>

Il paramento murario in pietra a vista con finitura raso-pietra dovrà essere mantenuto; le nuove aperture dovranno presentare adeguati rapporti dimensionali. Il manto di copertura dovrà essere realizzato in piodo.

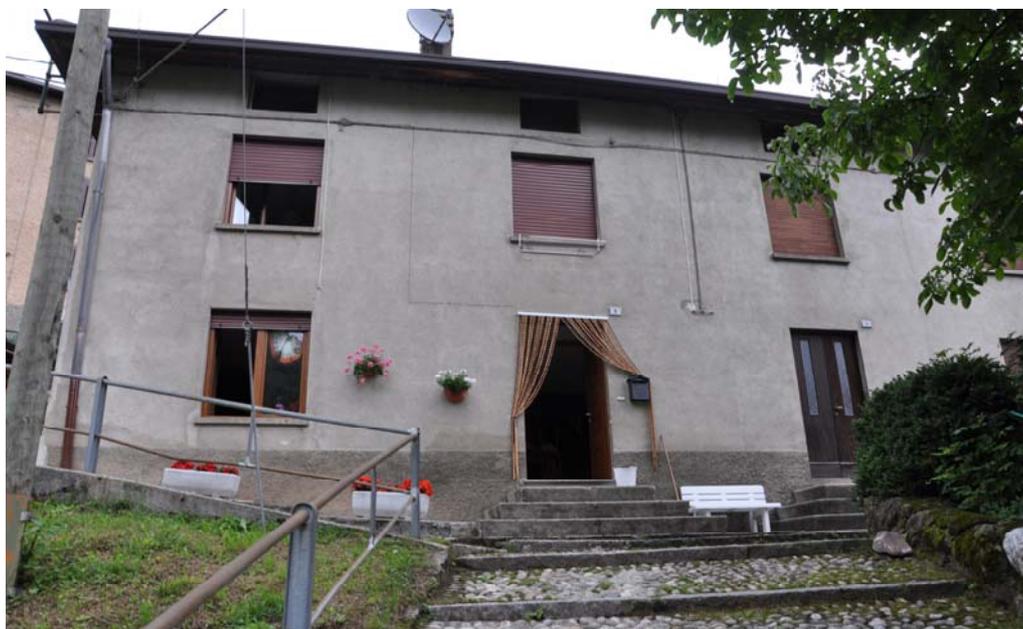
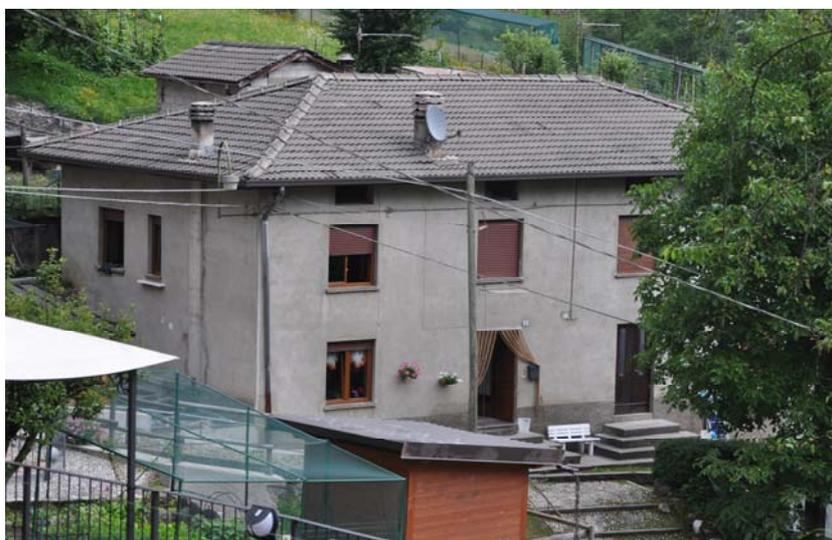
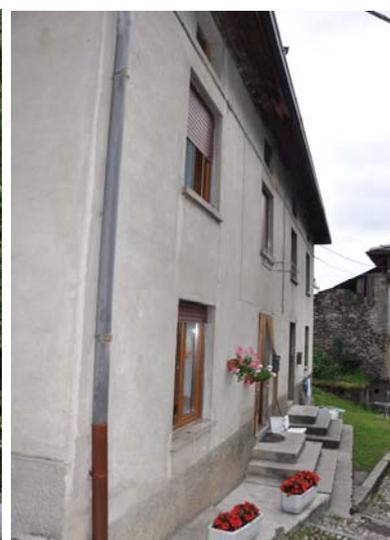
EDIFICIO N. 30

STRUTTURE VERTICALI	cemento armato ?
STRUTTURE ORIZZONTALI	cemento armato
STRUTTURE DI COPERTURA	legno
RIVESTIMENTI MURALI ESTERNI	intonaco cementizio
MANTI DI COPERTURA	tegole in cemento
SERRAMENTI	legno
SISTEMI OSCURANTI	legno

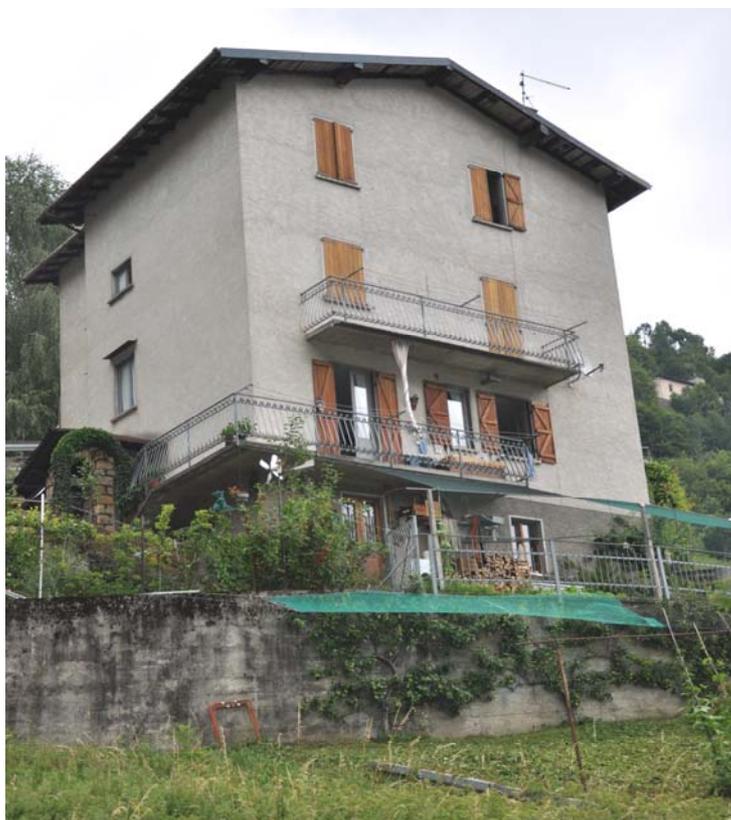
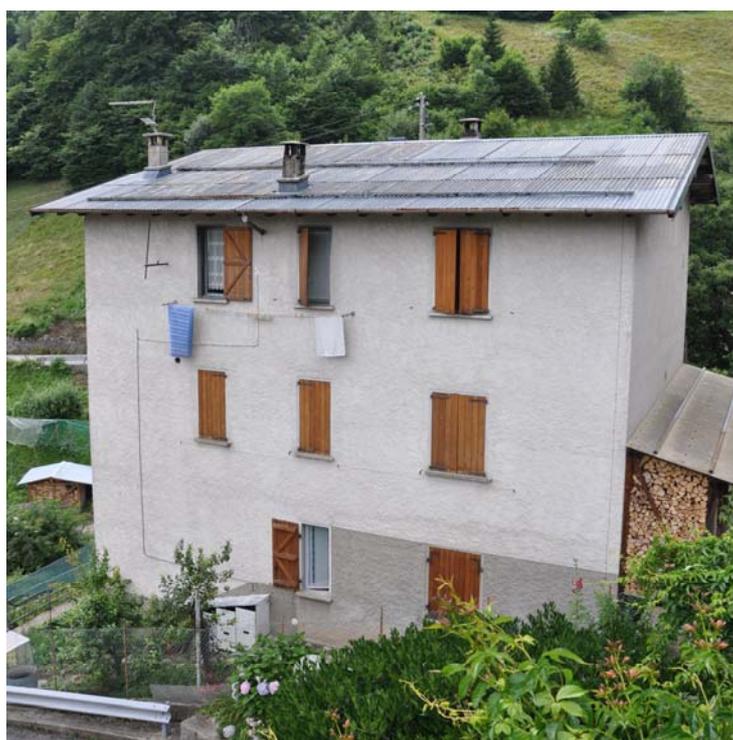
EDIFICIO N. 37

- INTEGRO
- PARZIALMENTE MODIFICATO
- specifica: TOTALMENTE MODIFICATO
- specifica: orizzontamenti in c.a, fronti, tetto
- NUOVA COSTRUZIONE

STRUTTURE VERTICALI	muratura portante
STRUTTURE ORIZZONTALI	cemento armato
STRUTTURE DI COPERTURA	legno
RIVESTIMENTI MURALI ESTERNI	intonaco cementizio
MANTI DI COPERTURA	lamiera
SERRAMENTI	legno
SISTEMI OSCURANTI	legno

Note: Copertura in lamiera

buono	discreto	cattivo	pessimo	GENERALE
STRUTTURE VERTICALI	<input checked="" type="checkbox"/>	<input type="checkbox"/>	<input type="checkbox"/>	<input type="checkbox"/>	discreto
STRUTTURE ORIZZONTALI	<input checked="" type="checkbox"/>	<input type="checkbox"/>	<input type="checkbox"/>	<input type="checkbox"/>	
STRUTTURE DI COPERTURA	<input type="checkbox"/>	<input checked="" type="checkbox"/>	<input type="checkbox"/>	<input type="checkbox"/>	
RIVESTIMENTI MURALI ESTERNI	<input checked="" type="checkbox"/>	<input type="checkbox"/>	<input type="checkbox"/>	<input type="checkbox"/>	
MANTI DI COPERTURA	<input type="checkbox"/>	<input type="checkbox"/>	<input checked="" type="checkbox"/>	<input type="checkbox"/>	
SERRAMENTI	<input checked="" type="checkbox"/>	<input type="checkbox"/>	<input type="checkbox"/>	<input type="checkbox"/>	
SISTEMI OSCURANTI	<input checked="" type="checkbox"/>	<input type="checkbox"/>	<input type="checkbox"/>	<input type="checkbox"/>

La copertura in lamiera dovrà essere sostituita. Vietata la realizzazione di nuovi balconi.

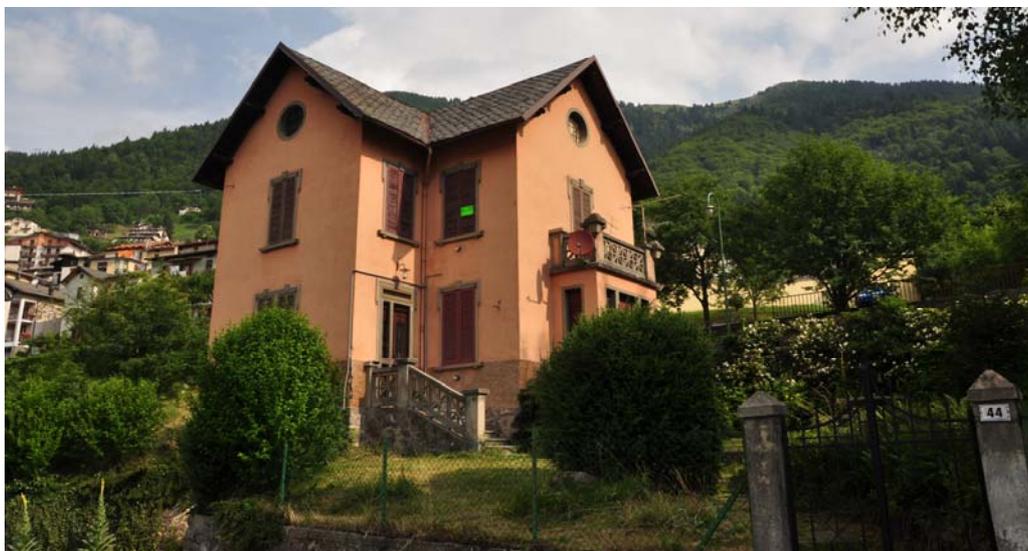
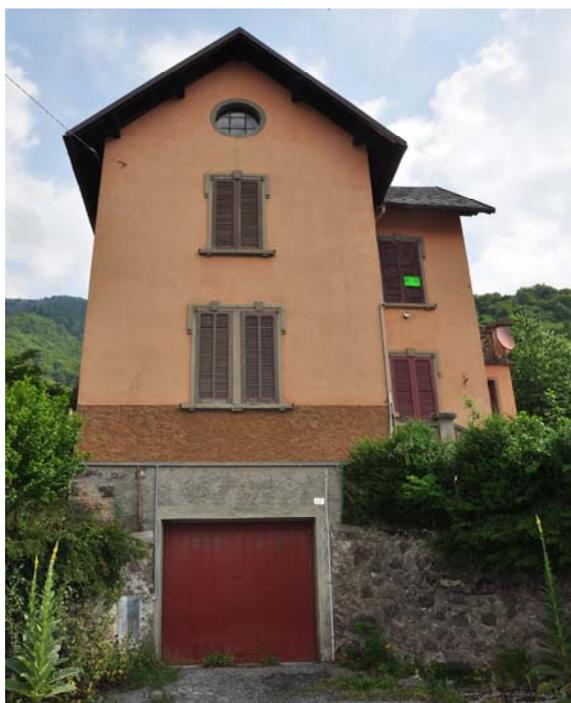
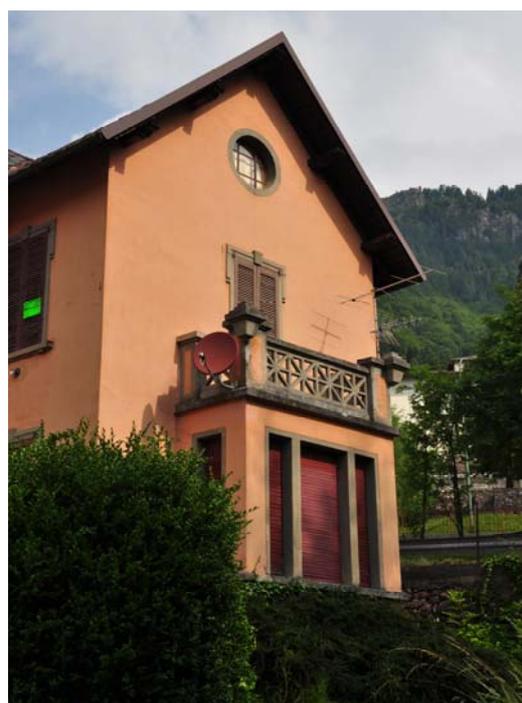
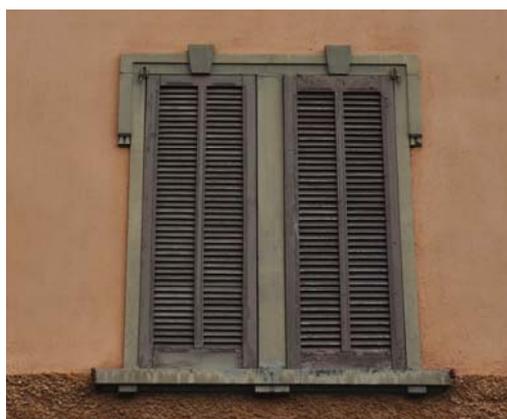
- INTEGRO
- PARZIALMENTE MODIFICATO
- specifica: TOTALMENTE MODIFICATO
- specifica: NUOVA COSTRUZIONE

STRUTTURE VERTICALI	muratura portante
STRUTTURE ORIZZONTALI	elementi metallici? c.a.?
STRUTTURE DI COPERTURA	legno
RIVESTIMENTI MURALI ESTERNI	intonaco cementizio; pietra a vista
MANTI DI COPERTURA	tegole in porfiroide
SERRAMENTI	legno
SISTEMI OSCURANTI	persiane in legno; avvolgibili in pvc; serranda metallica
