COMUNE DI CUSIO
Provincia di Bergamo

PIANO DI GOVERNO DEL TERRITORIO

PIANO DELLE REGOLE

Schede degli edifici dei centri storici

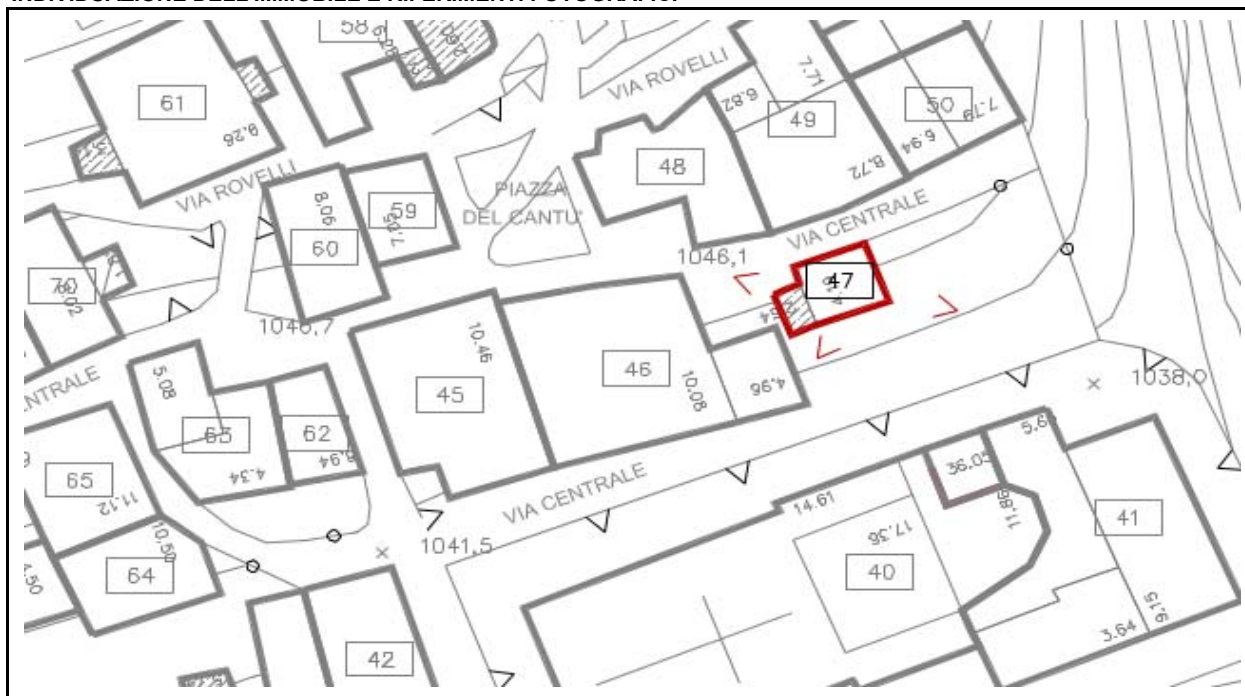
INDIVIDUAZIONE DELL'IMMOBILE E RIFERIMENTI FOTOGRAFICI

STRUTTURE VERTICALI	muarature portanti in pietrame
STRUTTURE ORIZZONTALI	legno
STRUTTURE DI COPERTURA	legno
RIVESTIMENTI MURALI ESTERNI	intonaco cementizio
MANTI DI COPERTURA	piode
SERRAMENTI	legno
SISTEMI OSCURANTI	/

Note: scala in c.a. su lato nord

Il manto di copertura dovrà essere realizzato in piode. la costruzione accessoria sul fronte ovest potrà essere riqualificata con tamponamenti murari o anche finiture esterne in doghe di legno.

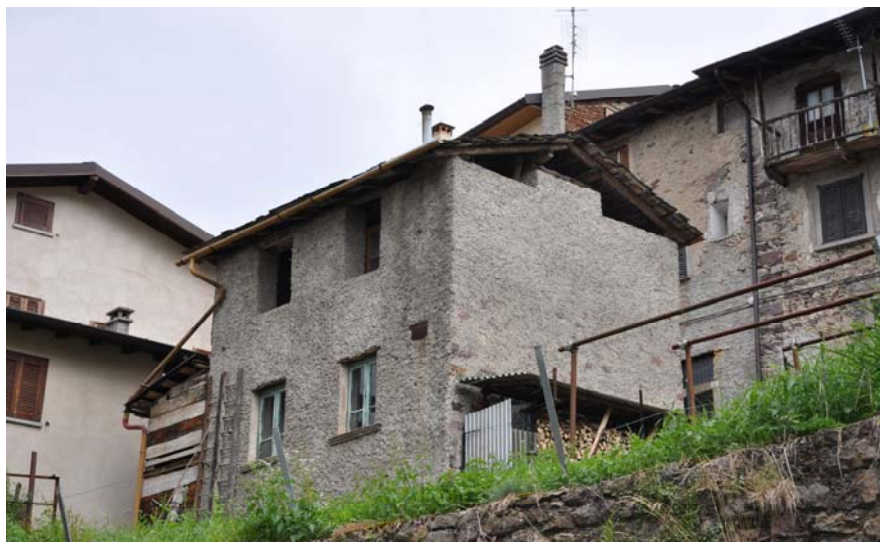
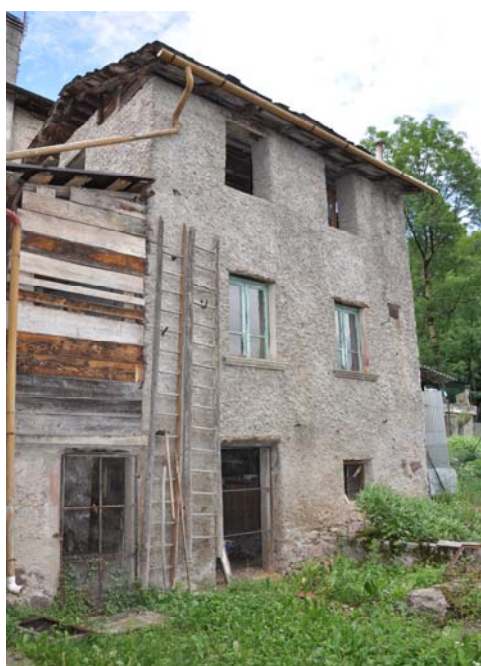
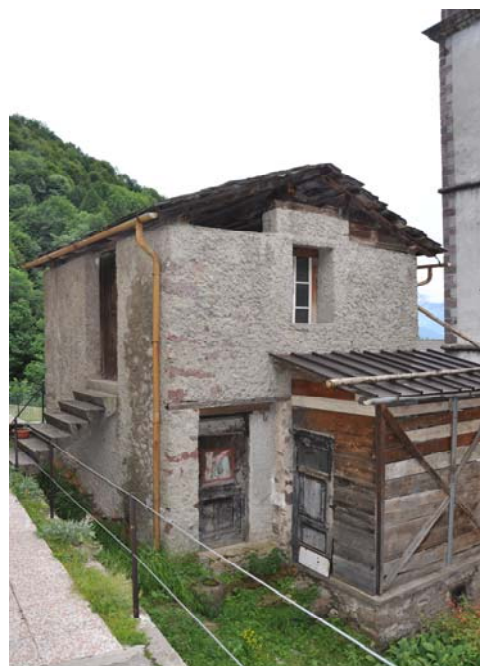
EDIFICIO N. 47

buono	discreto	cattivo	pessimo	GENERALE
STRUTTURE VERTICALI	<input checked="" type="checkbox"/>	<input type="checkbox"/>	<input type="checkbox"/>	<input type="checkbox"/>	cattivo
STRUTTURE ORIZZONTALI	<input type="checkbox"/>	<input checked="" type="checkbox"/>	<input type="checkbox"/>	<input type="checkbox"/>	
STRUTTURE DI COPERTURA	<input type="checkbox"/>	<input type="checkbox"/>	<input checked="" type="checkbox"/>	<input type="checkbox"/>	
RIVESTIMENTI MURALI ESTERNI	<input type="checkbox"/>	<input type="checkbox"/>	<input checked="" type="checkbox"/>	<input type="checkbox"/>	
MANTI DI COPERTURA	<input type="checkbox"/>	<input type="checkbox"/>	<input checked="" type="checkbox"/>	<input type="checkbox"/>	
SERRAMENTI	<input type="checkbox"/>	<input type="checkbox"/>	<input checked="" type="checkbox"/>	<input type="checkbox"/>	
SISTEMI OSCURANTI	<input type="checkbox"/>	<input type="checkbox"/>	<input type="checkbox"/>	<input type="checkbox"/>

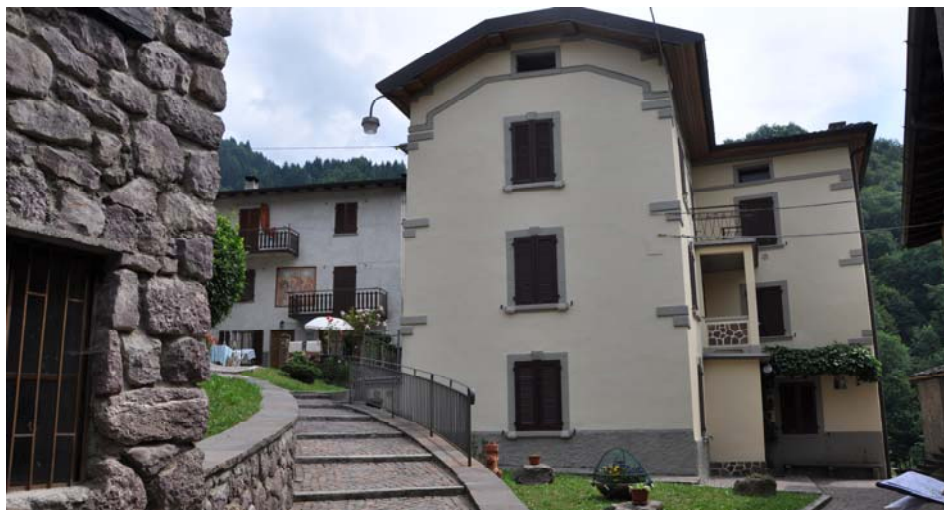
REPERTORIO DI ELEMENTI ARCHITETTONICI E DECORATIVI DI RILIEVO

- ELEMENTI ARCHITETTONICI: Profili delle aperture in cemento decorativo
- ELEMENTI DECORATIVI:

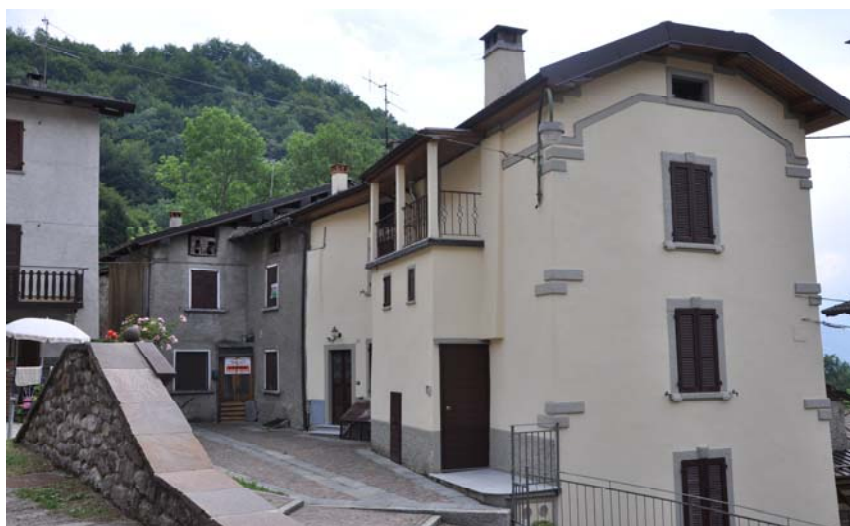
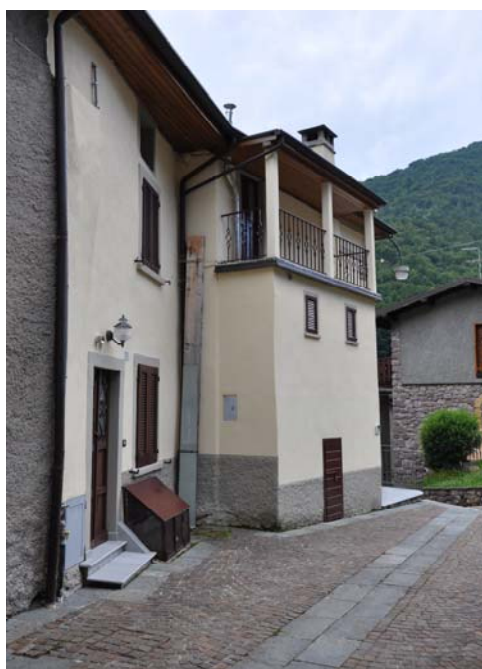
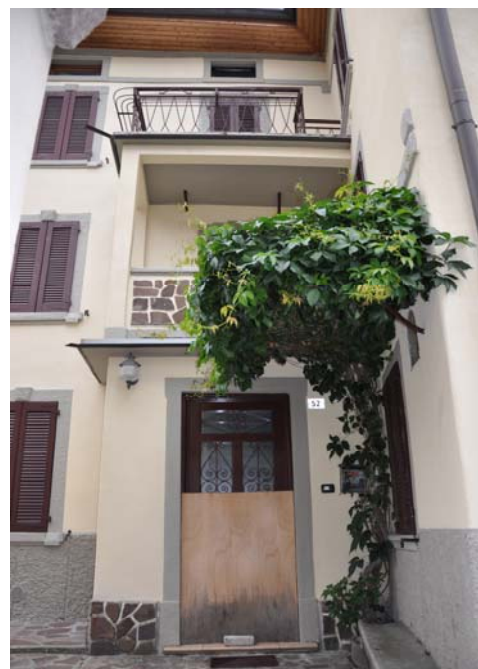
EDIFICIO N. 48

- INTEGRO
- PARZIALMENTE MODIFICATO
specifica: orizzontamenti?; ingresso su lato nord?
- TOTALMENTE MODIFICATO
- NUOVA COSTRUZIONE

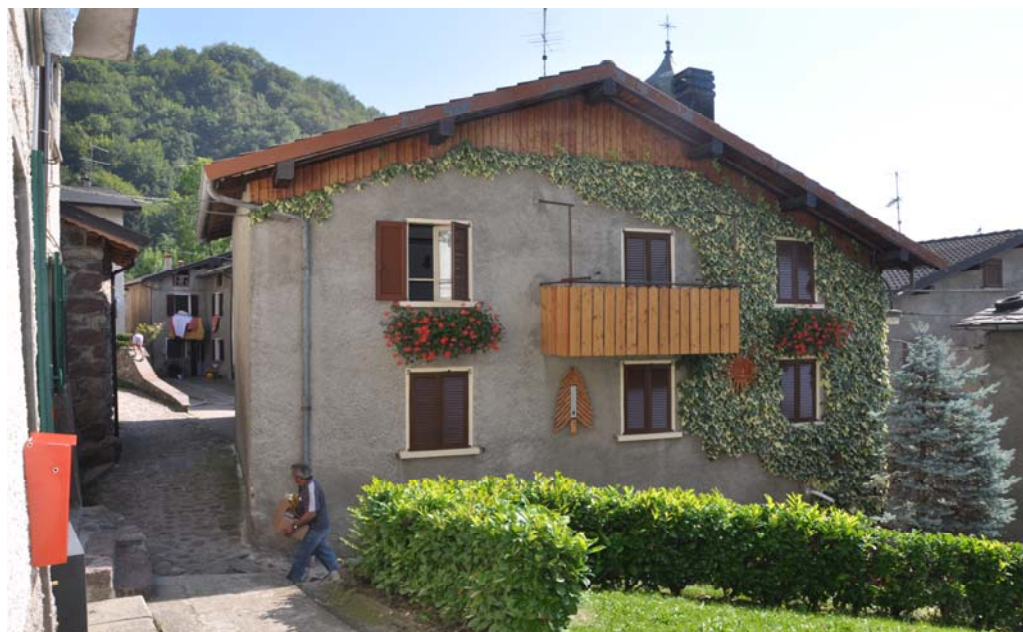
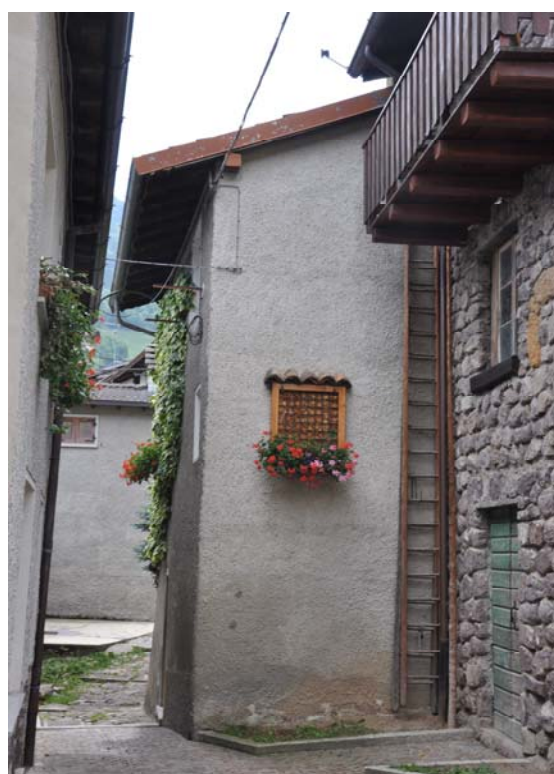
EDIFICIO N. 60

- INTEGRO
- PARZIALMENTE MODIFICATO
- specifica: TOTALMENTE MODIFICATO
- specifica: orizzontamenti in c.a.;intonaci esterni; tetto
- NUOVA COSTRUZIONE

STRUTTURE VERTICALI	murature portanti in pietrame
STRUTTURE ORIZZONTALI	cemento armato
STRUTTURE DI COPERTURA	legno
RIVESTIMENTI MURALI ESTERNI	intonaco cementizio; legno
MANTI DI COPERTURA	tegole?
SERRAMENTI	legno
SISTEMI OSCURANTI	legno

Note: Intonaco cementizio; rivestimenti esterni in perlinature; balcone in lato ovest

buono	discreto	cattivo	pessimo	GENERALE
STRUTTURE VERTICALI	<input checked="" type="checkbox"/>	<input type="checkbox"/>	<input type="checkbox"/>	<input type="checkbox"/>	discreto
STRUTTURE ORIZZONTALI	<input checked="" type="checkbox"/>	<input type="checkbox"/>	<input type="checkbox"/>	<input type="checkbox"/>	
STRUTTURE DI COPERTURA	<input type="checkbox"/>	<input checked="" type="checkbox"/>	<input type="checkbox"/>	<input type="checkbox"/>	
RIVESTIMENTI MURALI ESTERNI	<input type="checkbox"/>	<input checked="" type="checkbox"/>	<input type="checkbox"/>	<input type="checkbox"/>	
MANTI DI COPERTURA	<input type="checkbox"/>	<input type="checkbox"/>	<input type="checkbox"/>	<input type="checkbox"/>	
SERRAMENTI	<input checked="" type="checkbox"/>	<input type="checkbox"/>	<input type="checkbox"/>	<input type="checkbox"/>	
SISTEMI OSCURANTI	<input checked="" type="checkbox"/>	<input type="checkbox"/>	<input type="checkbox"/>	<input type="checkbox"/>

Riqualficazione del fronte ovest mediante rimozione e sostituzione del rivestimento e del parapetto del balcone, in perlinature.

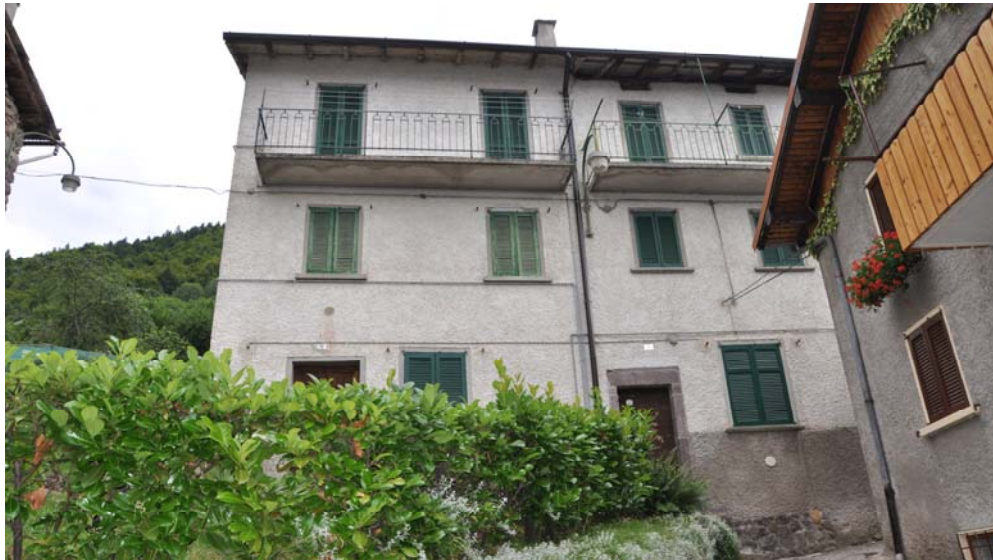
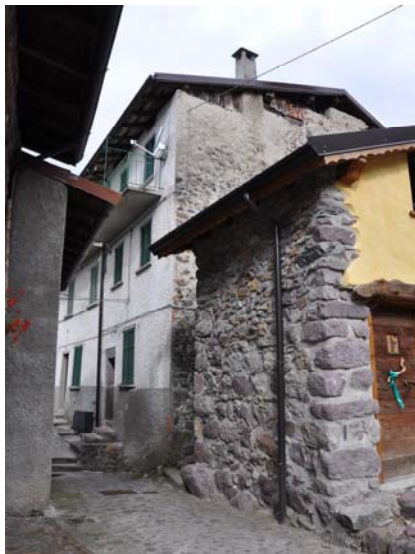
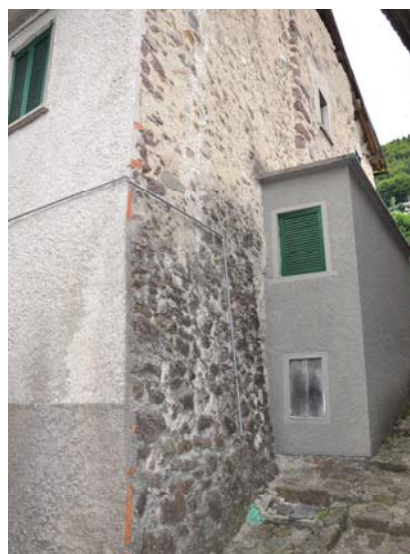
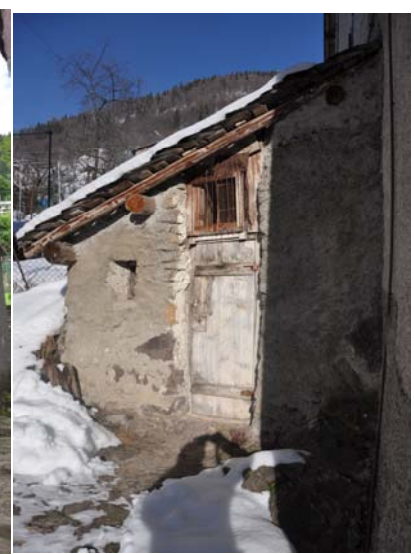
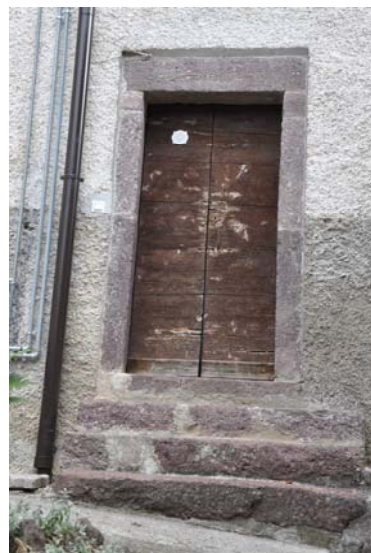
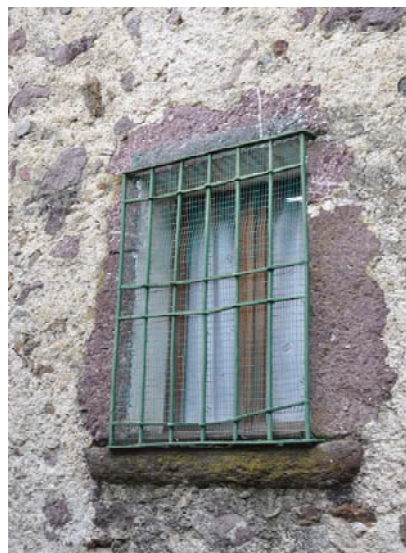
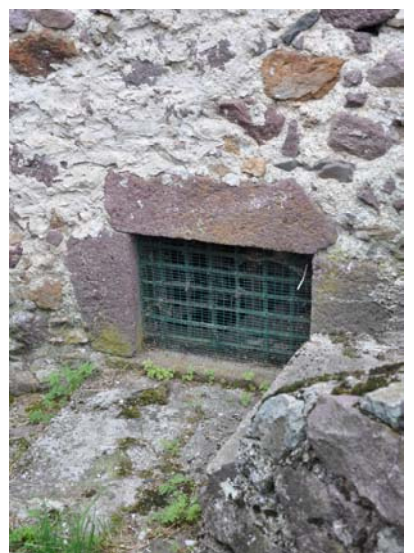
- INTEGRO
- PARZIALMENTE MODIFICATO
specifica: orizzontamenti in c.a.; aperture
- TOTALMENTE MODIFICATO
specifica:
- NUOVA COSTRUZIONE

- ELEMENTI ARCHITETTONICI: Portale su via rovelli e profili di finestre in pietra
- ELEMENTI DECORATIVI:

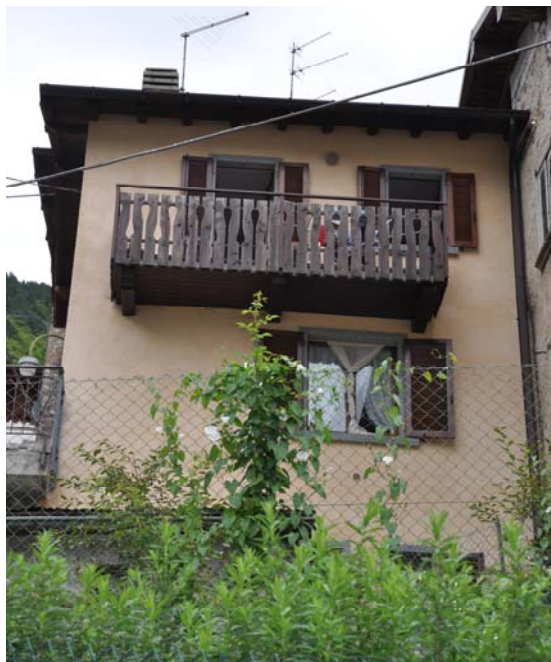
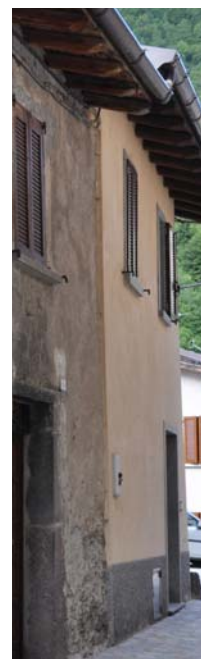
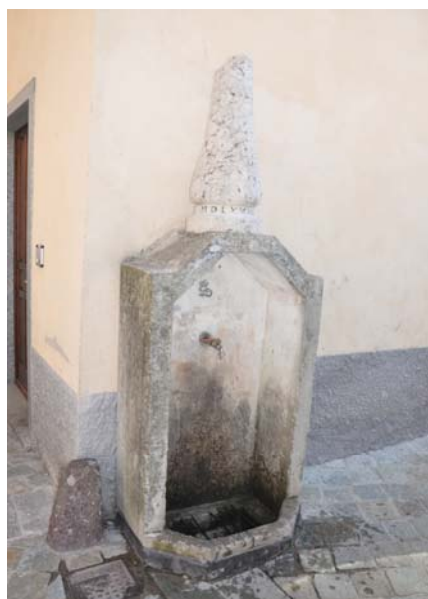
EDIFICIO N. 69

- INTEGRO
- PARZIALMENTE MODIFICATO
- specifica:
 - TOTALMENTE MODIFICATO
 orizzontamenti in c.a.; aperture; balcone; tetto
- specifica:
 - NUOVA COSTRUZIONE

STRUTTURE VERTICALI	muratura portante in pietrame
STRUTTURE ORIZZONTALI	cemento armato; legno
STRUTTURE DI COPERTURA	legno
RIVESTIMENTI MURALI ESTERNI	intonaco cementizio
MANTI DI COPERTURA	tegole in cemento
SERRAMENTI	legno
SISTEMI OSCURANTI	legno

buono	discreto	cattivo	pessimo	GENERALE
STRUTTURE VERTICALI	<input checked="" type="checkbox"/>	<input type="checkbox"/>	<input type="checkbox"/>	<input type="checkbox"/>	buono
STRUTTURE ORIZZONTALI	<input checked="" type="checkbox"/>	<input type="checkbox"/>	<input type="checkbox"/>	<input type="checkbox"/>	
STRUTTURE DI COPERTURA	<input checked="" type="checkbox"/>	<input type="checkbox"/>	<input type="checkbox"/>	<input type="checkbox"/>	
RIVESTIMENTI MURALI ESTERNI	<input checked="" type="checkbox"/>	<input type="checkbox"/>	<input type="checkbox"/>	<input type="checkbox"/>	
MANTI DI COPERTURA	<input checked="" type="checkbox"/>	<input type="checkbox"/>	<input type="checkbox"/>	<input type="checkbox"/>	
SERRAMENTI	<input checked="" type="checkbox"/>	<input type="checkbox"/>	<input type="checkbox"/>	<input type="checkbox"/>	
SISTEMI OSCURANTI	<input checked="" type="checkbox"/>	<input type="checkbox"/>	<input type="checkbox"/>	<input type="checkbox"/>

La fontana presente sul lato ovest deve essere conservata.

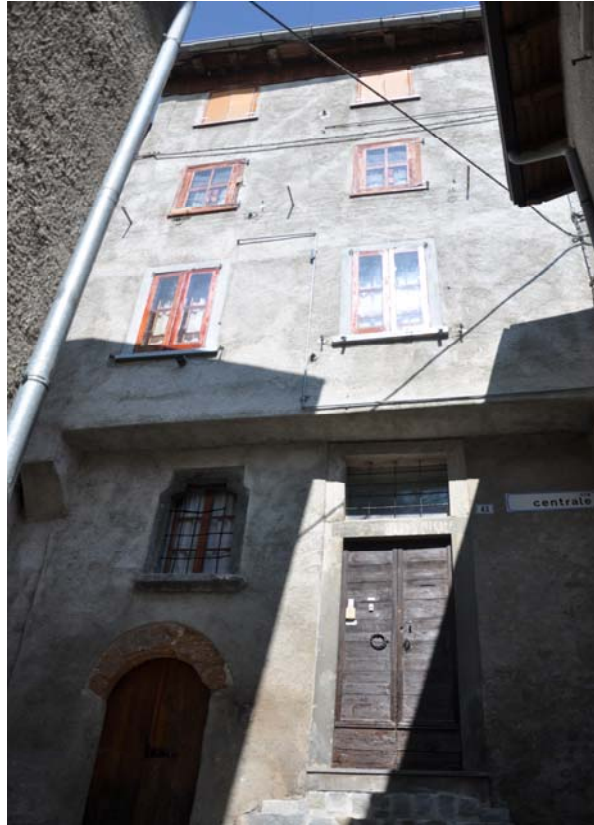
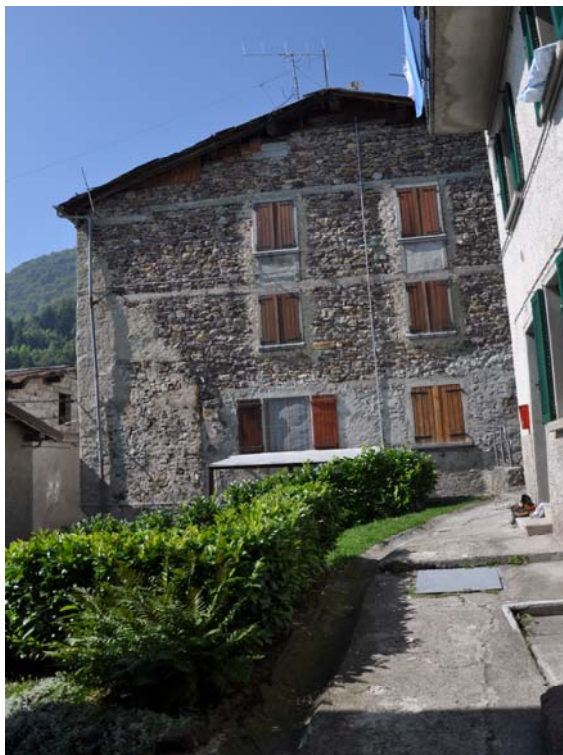
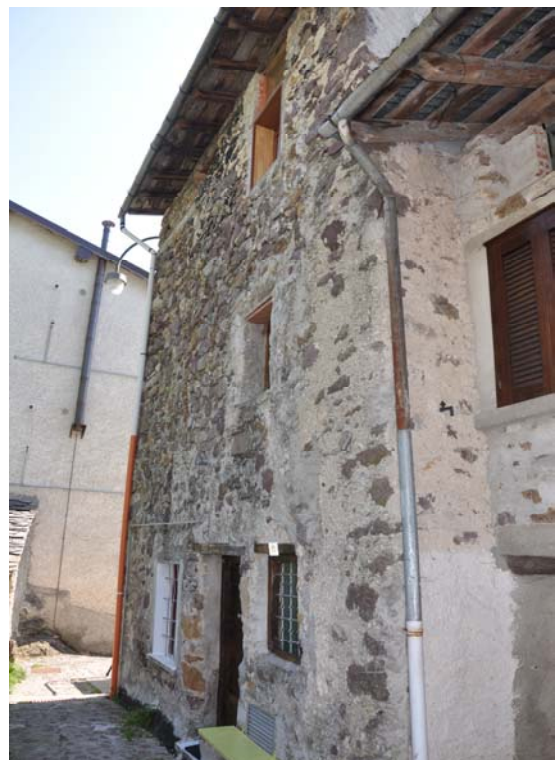
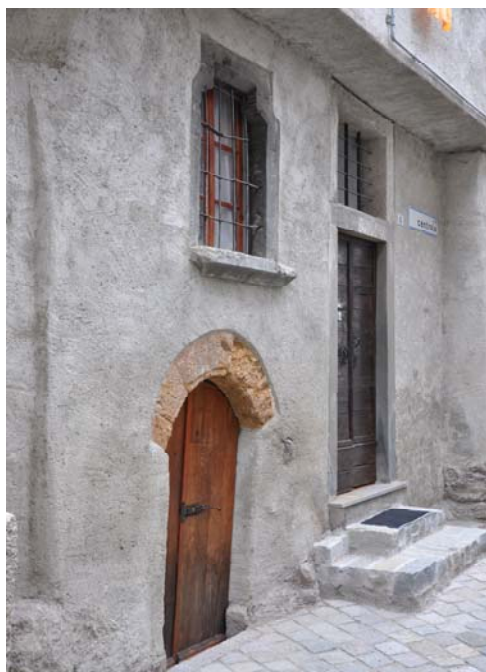
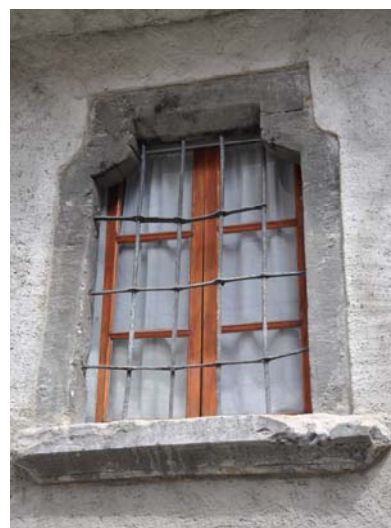
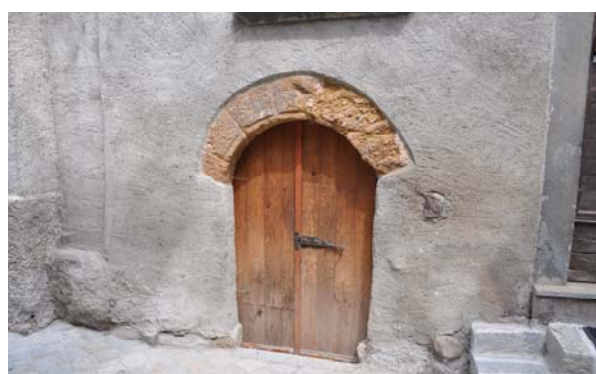
EDIFICIO N. 70

- INTEGRO
- PARZIALMENTE MODIFICATO
specifica: orizzontamenti in c.a.; intonaci esterni
- TOTALMENTE MODIFICATO
specifica:
- NUOVA COSTRUZIONE

STRUTTURE VERTICALI	muratura portante in pietrame
STRUTTURE ORIZZONTALI	cemento armato; legno?
STRUTTURE DI COPERTURA	legno
RIVESTIMENTI MURALI ESTERNI	intonaco cementizio
MANTI DI COPERTURA	n.r.
SERRAMENTI	legno
SISTEMI OSCURANTI	legno

- ELEMENTI ARCHITETTONICI: Profili di portali e finestra su lato sud in pietra, quello della finestra modanato, il portale più recente in arenaria
- ELEMENTI DECORATIVI:

Note: Intonaci cementizi

Gli elementi architettonici di pregio presenti sul fronte meridionale devono conservati.

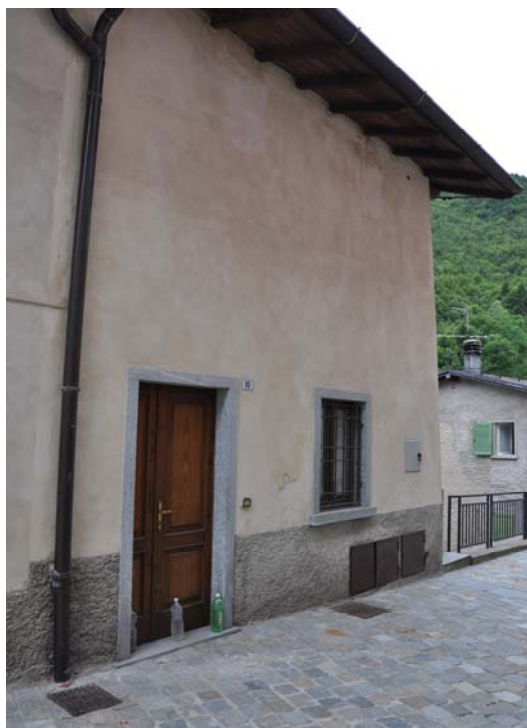
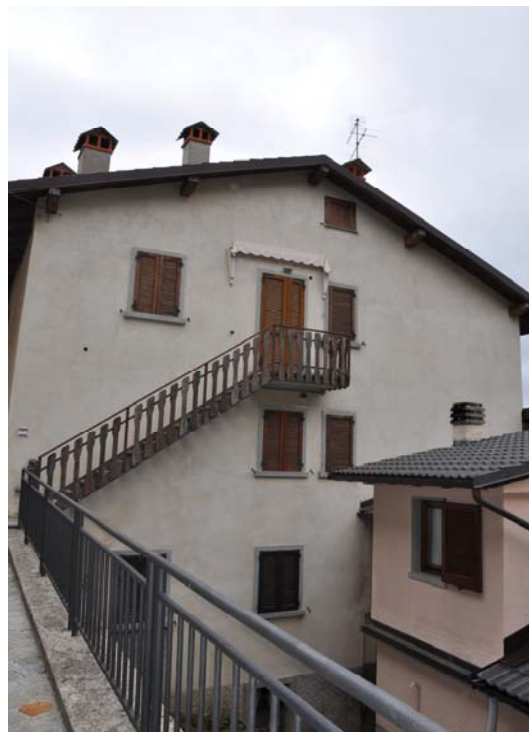
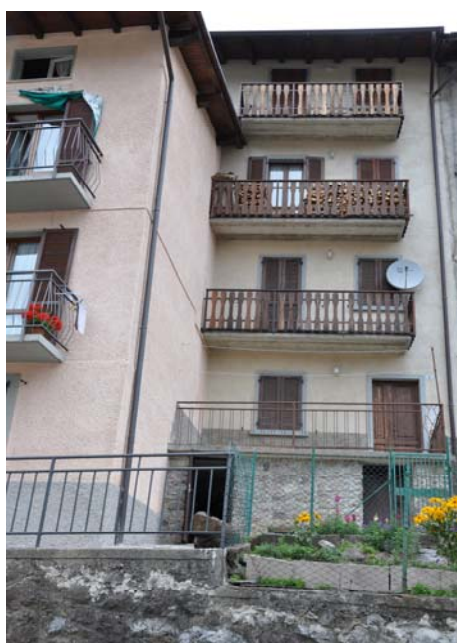
EDIFICIO N. 77

Note: Ristrutturazione recente, edificio sostanzialmente nuovo

- INTEGRO
- PARZIALMENTE MODIFICATO
- specifica: TOTALMENTE MODIFICATO
- specifica: orizzontamenti in c.a.; aperture; tetto
- NUOVA COSTRUZIONE

STRUTTURE VERTICALI	muratura portante in pietrame
STRUTTURE ORIZZONTALI	cemento armato
STRUTTURE DI COPERTURA	legno
RIVESTIMENTI MURALI ESTERNI	intonaco cementizio
MANTI DI COPERTURA	n.r.
SERRAMENTI	legno
SISTEMI OSCURANTI	legno

-
-
-
- CLASSE 4: VINCOLO DI SAGOMA E PROFILO
-
-
-

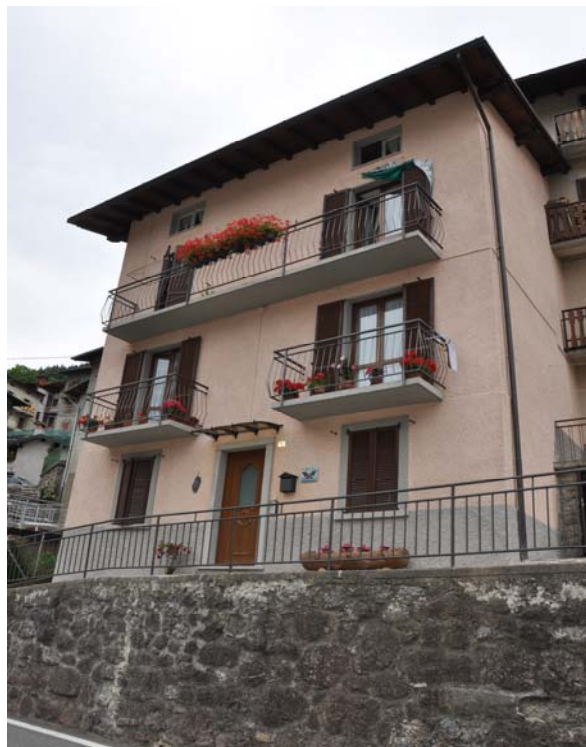
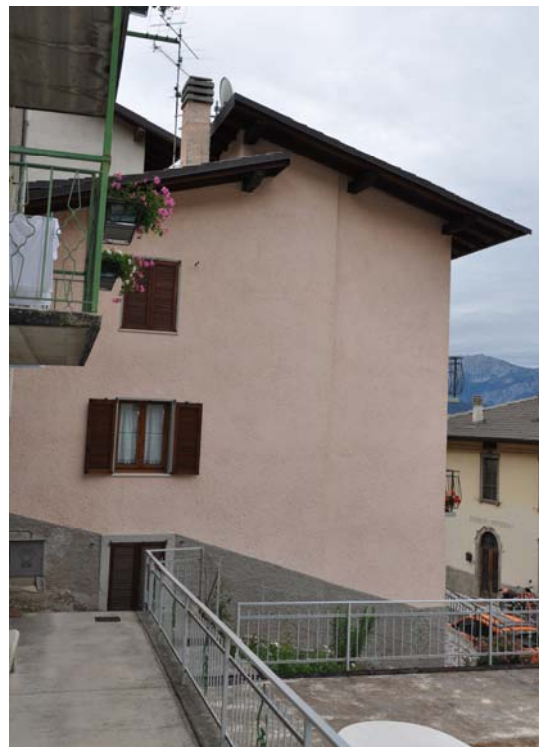
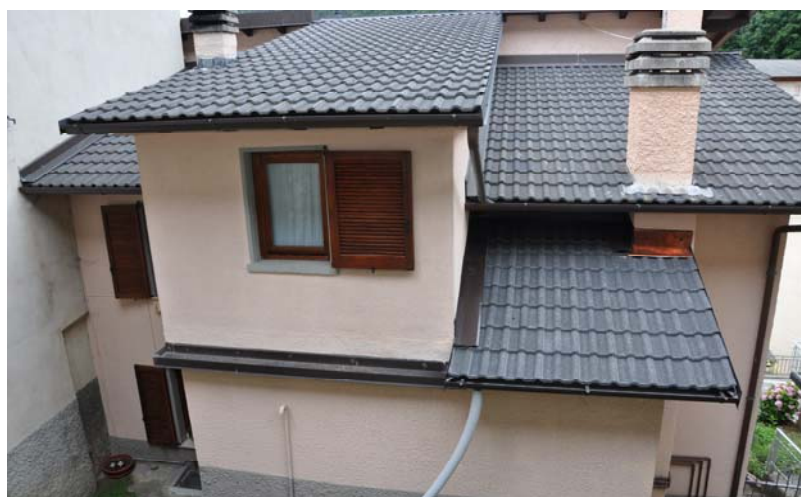
EDIFICIO N. 78

Note: Edificio ristrutturato sul finire del Novecento

- INTEGRO
- PARZIALMENTE MODIFICATO
- specifica:
 - TOTALMENTE MODIFICATO
corpi di fabbrica lato nord, orizzontamenti in c.a., aperture, intonaci, tetti
 - NUOVA COSTRUZIONE

STRUTTURE VERTICALI	cemento armato; muratura portante in pietrame?
STRUTTURE ORIZZONTALI	cemento armato
STRUTTURE DI COPERTURA	legno
RIVESTIMENTI MURALI ESTERNI	intonaco cementizio
MANTI DI COPERTURA	tegole di cemento
SERRAMENTI	legno
SISTEMI OSCURANTI	legno

-
-
-
- CLASSE 4: VINCOLO DI SAGOMA E PROFILO
-
-

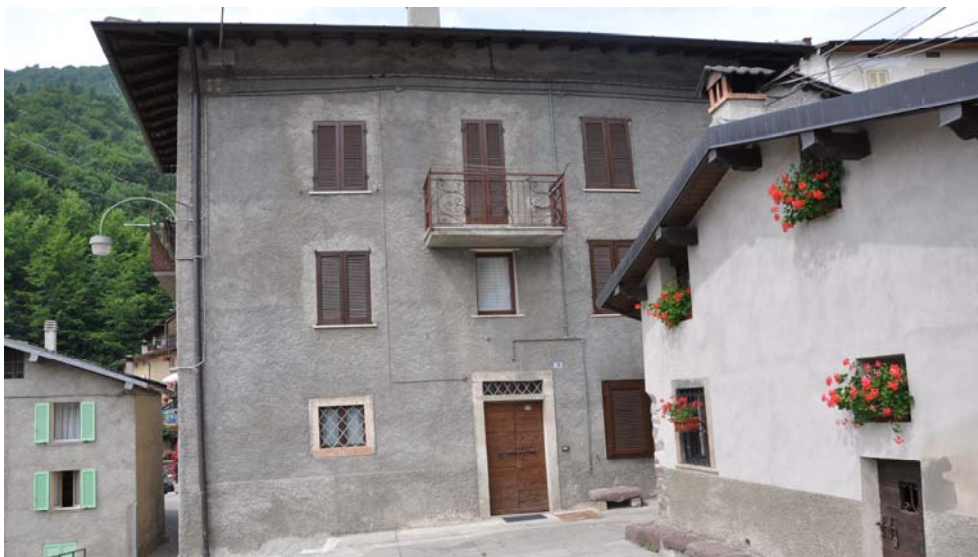
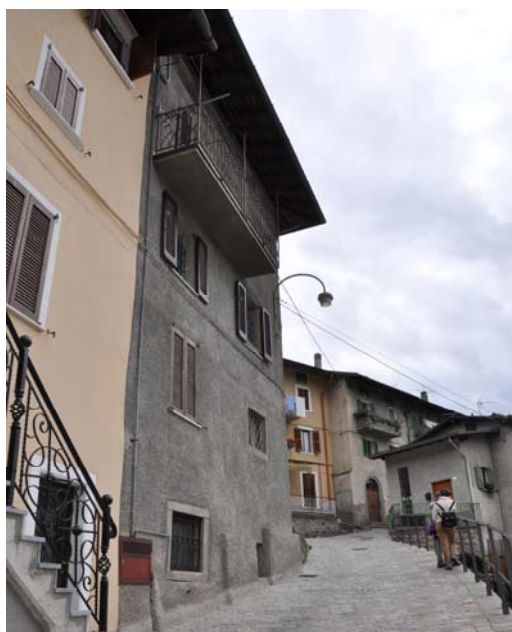
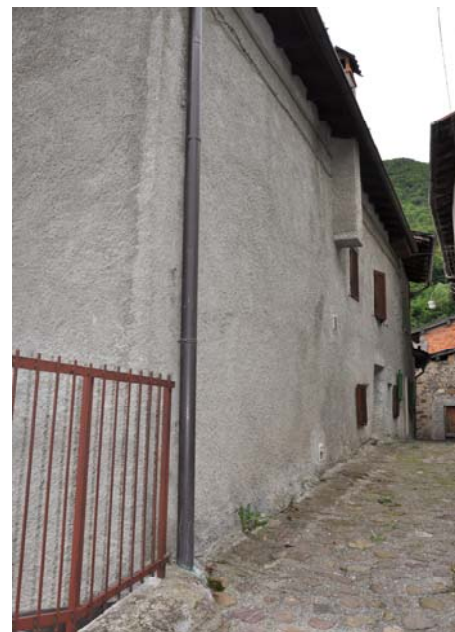
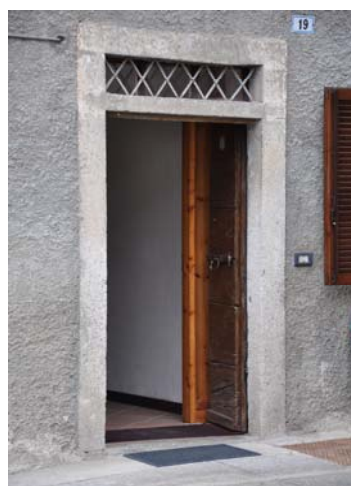
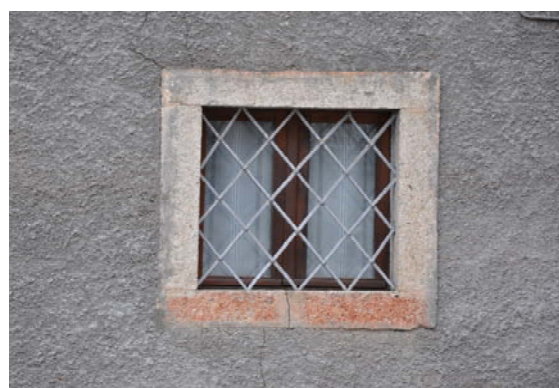
DOCUMENTAZIONE FOTOGRAFICA

- INTEGRO
- PARZIALMENTE MODIFICATO
specifica: orizzontamenti in c.a.; intonaci
- TOTALMENTE MODIFICATO
specifica:
- NUOVA COSTRUZIONE

STRUTTURE VERTICALI	muratura portante in pietra
STRUTTURE ORIZZONTALI	cemento armato
STRUTTURE DI COPERTURA	legno
RIVESTIMENTI MURALI ESTERNI	intonaco cementizio
MANTI DI COPERTURA	n.r.
SERRAMENTI	legno
SISTEMI OSCURANTI	legno

- ELEMENTI ARCHITETTONICI: Profili del portale d'accesso e di alcune finestre in pietra
- ELEMENTI DECORATIVI:

buono	discreto	cattivo	pessimo	GENERALE
STRUTTURE VERTICALI	<input checked="" type="checkbox"/>	<input type="checkbox"/>	<input type="checkbox"/>	<input type="checkbox"/>	buono
STRUTTURE ORIZZONTALI	<input checked="" type="checkbox"/>	<input type="checkbox"/>	<input type="checkbox"/>	<input type="checkbox"/>	
STRUTTURE DI COPERTURA	<input checked="" type="checkbox"/>	<input type="checkbox"/>	<input type="checkbox"/>	<input type="checkbox"/>	
RIVESTIMENTI MURALI ESTERNI	<input checked="" type="checkbox"/>	<input type="checkbox"/>	<input type="checkbox"/>	<input type="checkbox"/>	
MANTI DI COPERTURA	<input type="checkbox"/>	<input type="checkbox"/>	<input type="checkbox"/>	<input type="checkbox"/>	
SERRAMENTI	<input checked="" type="checkbox"/>	<input type="checkbox"/>	<input type="checkbox"/>	<input type="checkbox"/>	
SISTEMI OSCURANTI	<input checked="" type="checkbox"/>	<input type="checkbox"/>	<input type="checkbox"/>	<input type="checkbox"/>

Gli elementi architettonici di pregio presenti sui prospetti dovranno essere conservati.

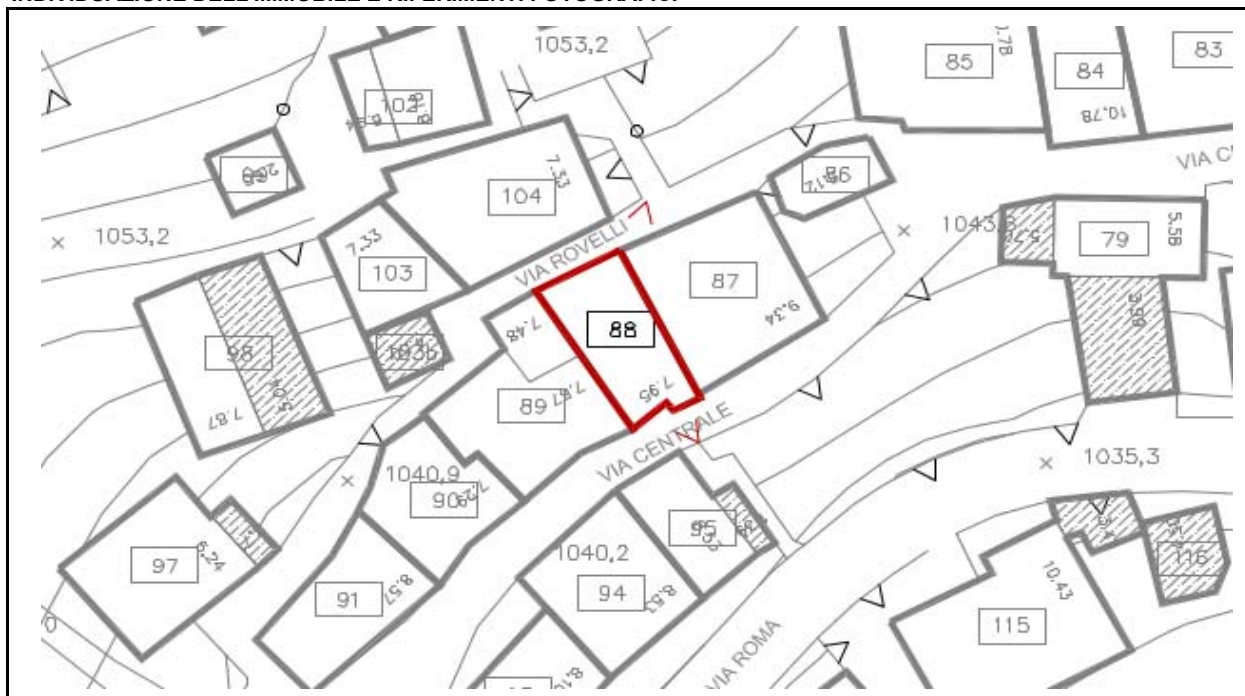
INDIVIDUAZIONE DELL'IMMOBILE E RIFERIMENTI FOTOGRAFICI

ALTEZZA	m 7,95
NUMERO DI PIANI	3 + sottotetto
SUPERFICIE COPERTA	MQ 66,74
VOLUME	MC 530,58

Note: Edificio ristrutturato nel corso del Novecento, recentemente recuperato
