COMUNE DI CUSIO
Provincia di Bergamo

PIANO DI GOVERNO DEL TERRITORIO

PIANO DELLE REGOLE

Schede degli edifici dei centri storici

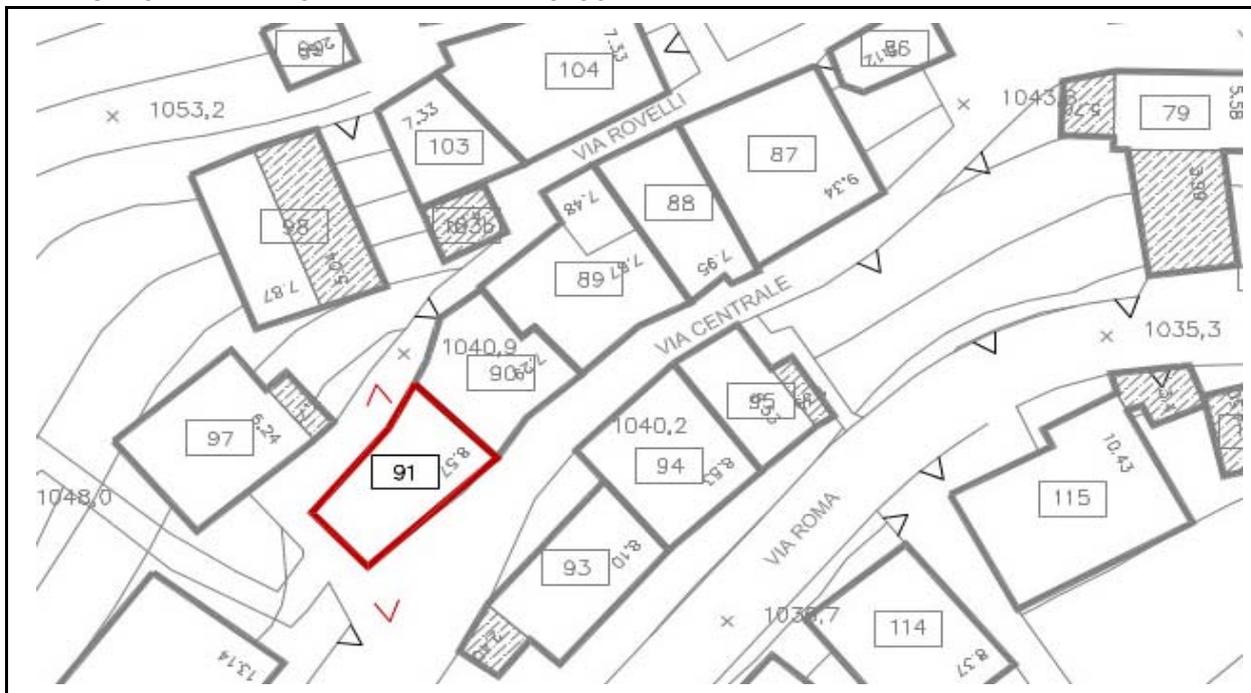
EDIFICIO N. 91

- INTEGRO
 PARZIALMENTE MODIFICATO
 specifica:
 TOTALMENTE MODIFICATO
 altezza/tetto; orizzontamenti in c.a.; aperture
 specifica: su fronte sud; intonaci
 NUOVA COSTRUZIONE

STRUTTURE VERTICALI	muratura portante in pietrame
STRUTTURE ORIZZONTALI	cemento armato
STRUTTURE DI COPERTURA	legno
RIVESTIMENTI MURALI ESTERNI	intonaco cementizio
MANTI DI COPERTURA	n.r.
SERRAMENTI	legno
SISTEMI OSCURANTI	legno

Note: Altezza eccessiva rispetto il contesto

buono	discreto	cattivo	pessimo	GENERALE
STRUTTURE VERTICALI	<input checked="" type="checkbox"/>	<input type="checkbox"/>	<input type="checkbox"/>	<input type="checkbox"/>	buono
STRUTTURE ORIZZONTALI	<input checked="" type="checkbox"/>	<input type="checkbox"/>	<input type="checkbox"/>	<input type="checkbox"/>	
STRUTTURE DI COPERTURA	<input checked="" type="checkbox"/>	<input type="checkbox"/>	<input type="checkbox"/>	<input type="checkbox"/>	
RIVESTIMENTI MURALI ESTERNI	<input checked="" type="checkbox"/>	<input type="checkbox"/>	<input type="checkbox"/>	<input type="checkbox"/>	
MANTI DI COPERTURA	<input type="checkbox"/>	<input type="checkbox"/>	<input type="checkbox"/>	<input type="checkbox"/>	
SERRAMENTI	<input checked="" type="checkbox"/>	<input type="checkbox"/>	<input type="checkbox"/>	<input type="checkbox"/>	
SISTEMI OSCURANTI	<input checked="" type="checkbox"/>	<input type="checkbox"/>	<input type="checkbox"/>	<input type="checkbox"/>

- CLASSE 4: VINCOLO DI SAGOMA E
 PROFILO

Vietata la realizzazione di nuovi balconi

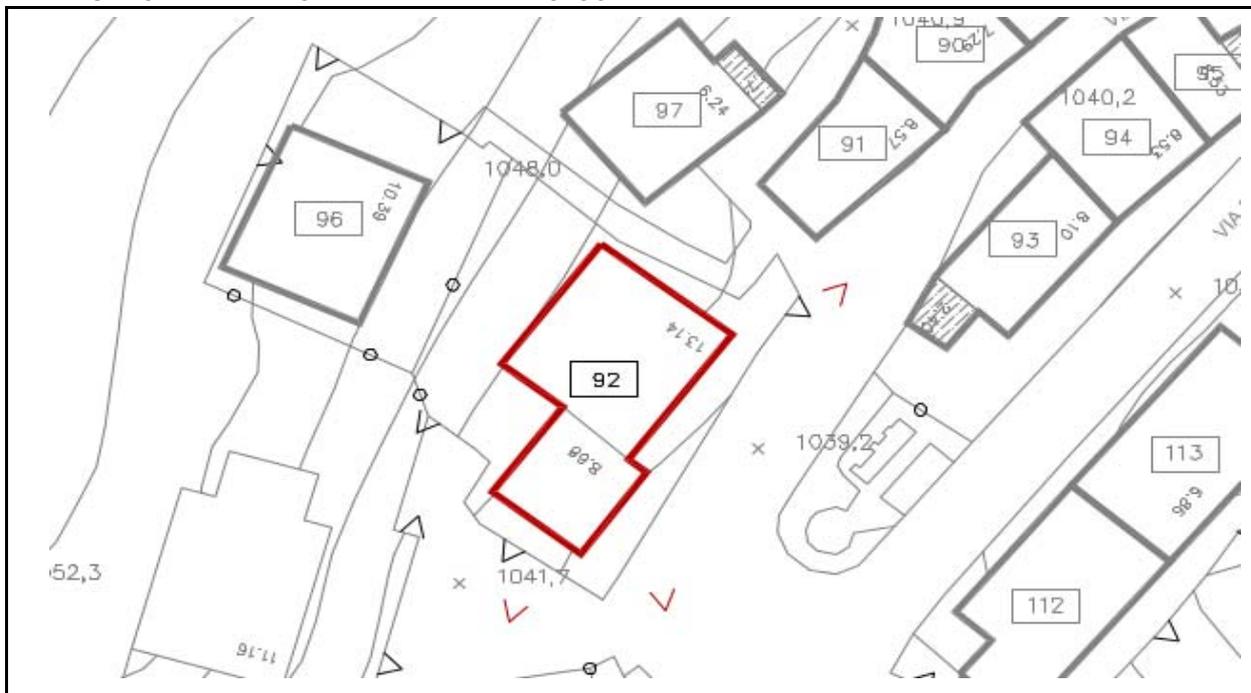
EDIFICIO N. 92

STRUTTURE VERTICALI	cemento armato
STRUTTURE ORIZZONTALI	cemento armato
STRUTTURE DI COPERTURA	legno
RIVESTIMENTI MURALI ESTERNI	intonaco cementizio; lastre di porfido
MANTI DI COPERTURA	lamiera
SERRAMENTI	legno; serrande metalliche
SISTEMI OSCURANTI	avvolgibili in pvc

Note: Rivestimenti esterni in lastre lapidee; composizione del corpo di fabbrica con terrazzo praticabile; serrande metalliche; avvolgibili in pvc

buono	discreto	cattivo	pessimo	GENERALE
STRUTTURE VERTICALI	<input checked="" type="checkbox"/>	<input type="checkbox"/>	<input type="checkbox"/>	<input type="checkbox"/>	buono
STRUTTURE ORIZZONTALI	<input checked="" type="checkbox"/>	<input type="checkbox"/>	<input type="checkbox"/>	<input type="checkbox"/>	
STRUTTURE DI COPERTURA	<input type="checkbox"/>	<input checked="" type="checkbox"/>	<input type="checkbox"/>	<input type="checkbox"/>	
RIVESTIMENTI MURALI ESTERNI	<input checked="" type="checkbox"/>	<input type="checkbox"/>	<input type="checkbox"/>	<input type="checkbox"/>	
MANTI DI COPERTURA	<input type="checkbox"/>	<input type="checkbox"/>	<input checked="" type="checkbox"/>	<input type="checkbox"/>	
SERRAMENTI	<input checked="" type="checkbox"/>	<input type="checkbox"/>	<input type="checkbox"/>	<input type="checkbox"/>	
SISTEMI OSCURANTI	<input checked="" type="checkbox"/>	<input type="checkbox"/>	<input type="checkbox"/>	<input type="checkbox"/>

-
-
-
- CLASSE 4: VINCOLO DI SAGOMA E PROFILO
-
-
-

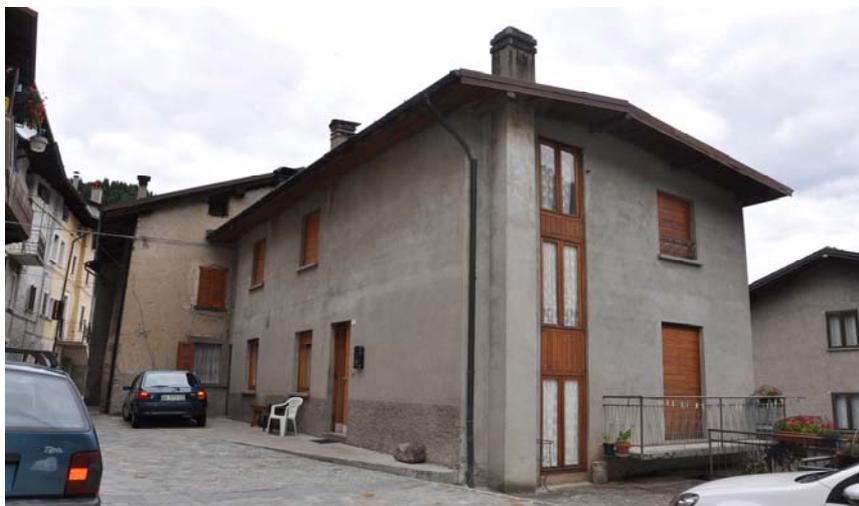
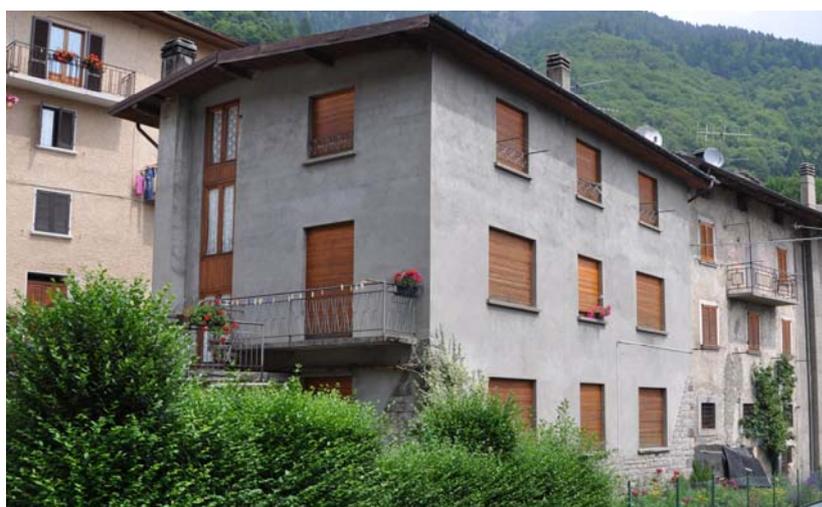
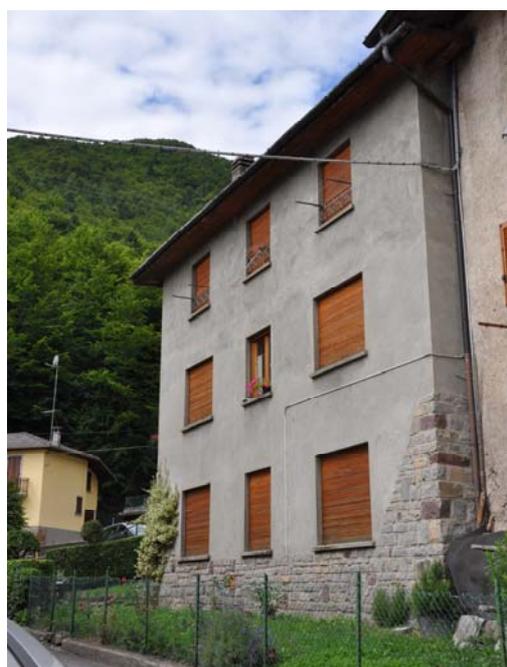
EDIFICIO N. 93

STRUTTURE VERTICALI	cemento armato
STRUTTURE ORIZZONTALI	cemento armato
STRUTTURE DI COPERTURA	legno
RIVESTIMENTI MURALI ESTERNI	intonaco cementizio; lastre di pietra
MANTI DI COPERTURA	n.r.
SERRAMENTI	legno
SISTEMI OSCURANTI	avvolgibili in legno

buono	discreto	cattivo	pessimo	GENERALE
STRUTTURE VERTICALI	<input checked="" type="checkbox"/>	<input type="checkbox"/>	<input type="checkbox"/>	<input type="checkbox"/>	discreto
STRUTTURE ORIZZONTALI	<input checked="" type="checkbox"/>	<input type="checkbox"/>	<input type="checkbox"/>	<input type="checkbox"/>	
STRUTTURE DI COPERTURA	<input type="checkbox"/>	<input checked="" type="checkbox"/>	<input type="checkbox"/>	<input type="checkbox"/>	
RIVESTIMENTI MURALI ESTERNI	<input checked="" type="checkbox"/>	<input type="checkbox"/>	<input type="checkbox"/>	<input type="checkbox"/>	
MANTI DI COPERTURA	<input type="checkbox"/>	<input type="checkbox"/>	<input type="checkbox"/>	<input type="checkbox"/>	
SERRAMENTI	<input type="checkbox"/>	<input checked="" type="checkbox"/>	<input type="checkbox"/>	<input type="checkbox"/>	
SISTEMI OSCURANTI	<input type="checkbox"/>	<input checked="" type="checkbox"/>	<input type="checkbox"/>	<input type="checkbox"/>

Riqualificazione dei fronti, valutando la possibilità di adeguare i rapporti dimensionali delle aperture, da chiudere con antoni in legno. Vietata la realizzazione di nuovi balconi. Rimozione della canna fumaria esterna presente sul fronte sud-ovest.

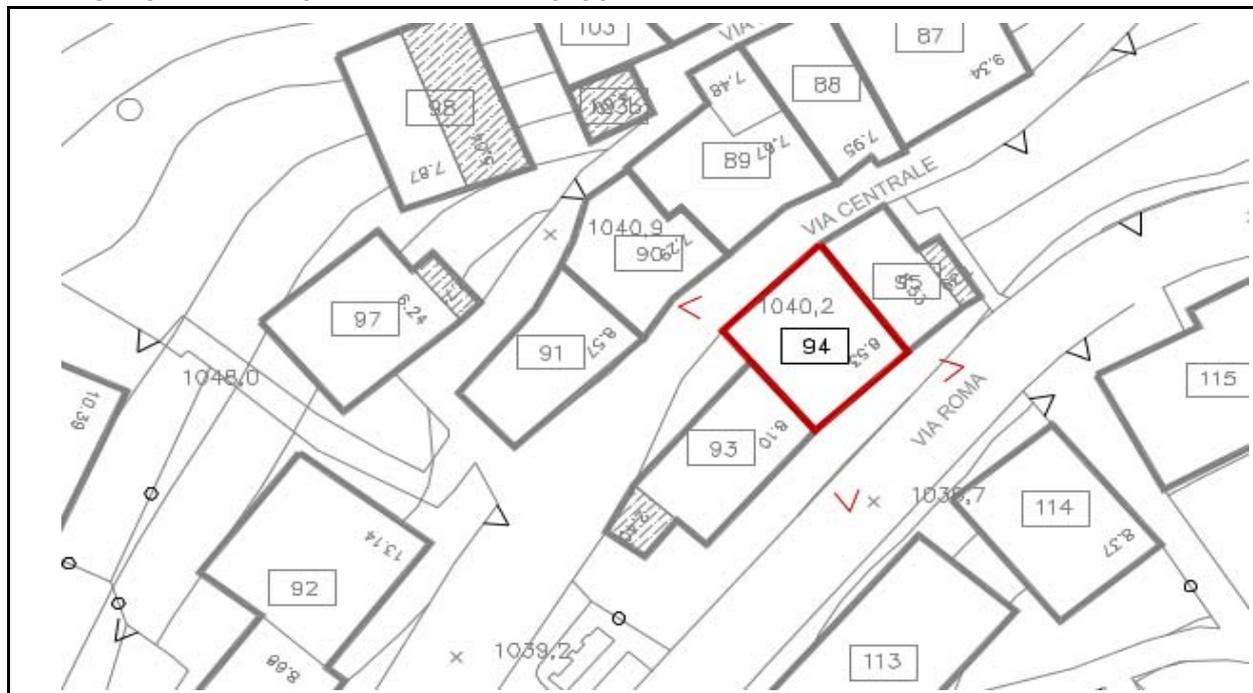
EDIFICIO N. 94

Note: Edificio presumibilmente edificato nel XVII sec; verosimilmente ristrutturato nel XX secolo

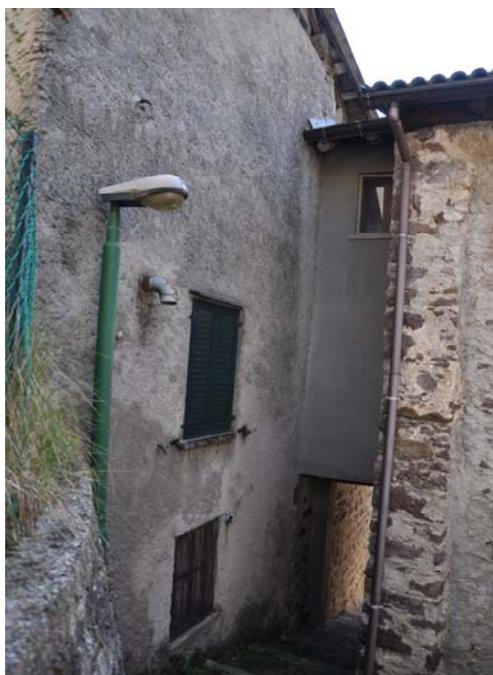
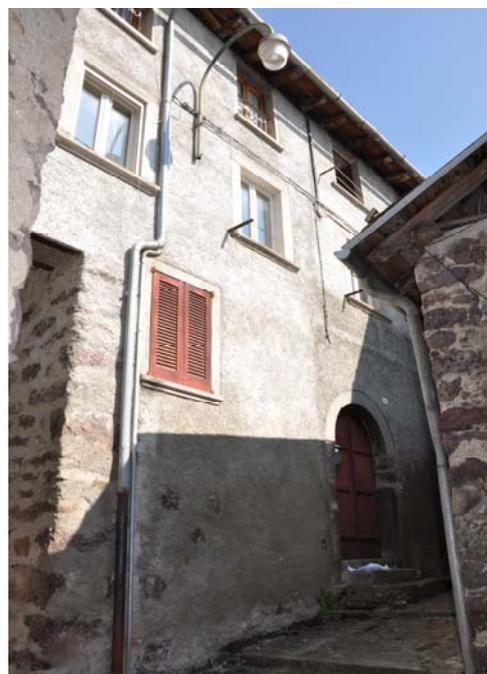
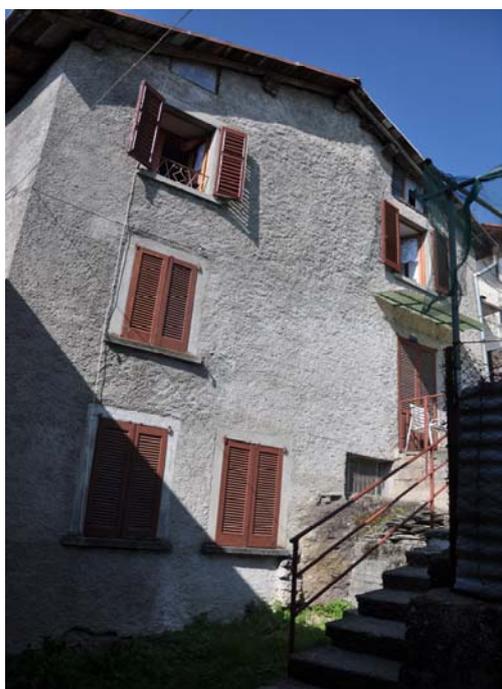
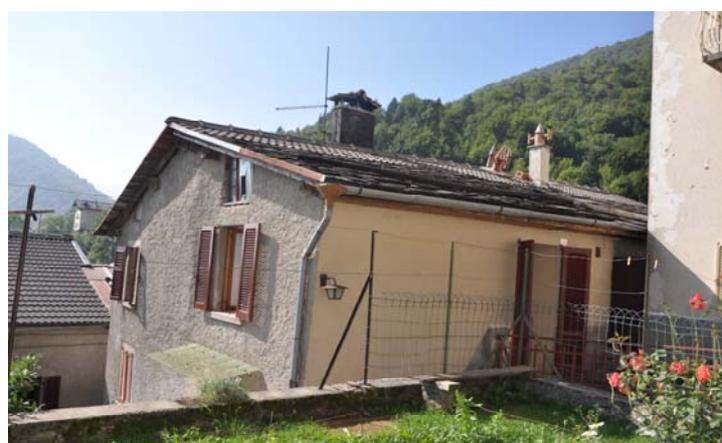
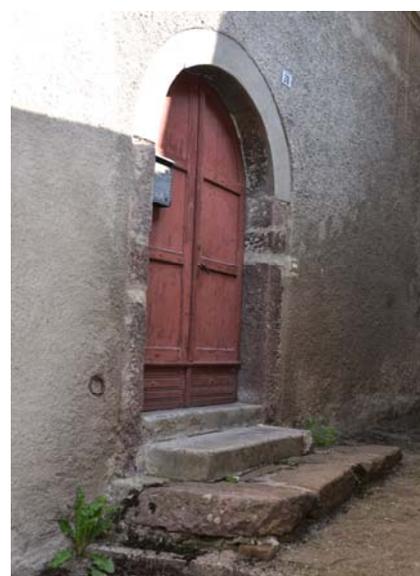
DOCUMENTAZIONE FOTOGRAFICA

- INTEGRO
 PARZIALMENTE MODIFICATO
 specifica: orizzontamenti in c.a.; finestre; intonaci
 TOTALMENTE MODIFICATO
 specifica:
 NUOVA COSTRUZIONE

STRUTTURE VERTICALI	muratura portante in pietrame
STRUTTURE ORIZZONTALI	cemento armato
STRUTTURE DI COPERTURA	legno
RIVESTIMENTI MURALI ESTERNI	intonaco cementizio
MANTI DI COPERTURA	tegole in cemento; piode
SERRAMENTI	legno
SISTEMI OSCURANTI	legno

- ELEMENTI ARCHITETTONICI: Portale con profili in pietra a gradini lapidei su fronte sud; semplici profili delle aperture in cemento decorativo
 ELEMENTI DECORATIVI:

buono	discreto	cattivo	pessimo	GENERALE
STRUTTURE VERTICALI	<input checked="" type="checkbox"/>	<input type="checkbox"/>	<input type="checkbox"/>	<input type="checkbox"/>	discreto
STRUTTURE ORIZZONTALI	<input checked="" type="checkbox"/>	<input type="checkbox"/>	<input type="checkbox"/>	<input type="checkbox"/>	
STRUTTURE DI COPERTURA	<input type="checkbox"/>	<input type="checkbox"/>	<input checked="" type="checkbox"/>	<input type="checkbox"/>	
RIVESTIMENTI MURALI ESTERNI	<input type="checkbox"/>	<input checked="" type="checkbox"/>	<input type="checkbox"/>	<input type="checkbox"/>	
MANTI DI COPERTURA	<input type="checkbox"/>	<input type="checkbox"/>	<input checked="" type="checkbox"/>	<input type="checkbox"/>	
SERRAMENTI	<input type="checkbox"/>	<input checked="" type="checkbox"/>	<input type="checkbox"/>	<input type="checkbox"/>	
SISTEMI OSCURANTI	<input type="checkbox"/>	<input checked="" type="checkbox"/>	<input type="checkbox"/>	<input type="checkbox"/>

Gli elementi architettonici di pregio presenti sui prospetti dovranno essere conservati. Il manto di copertura in tegole dovrà essere sostituito con altro in piode.

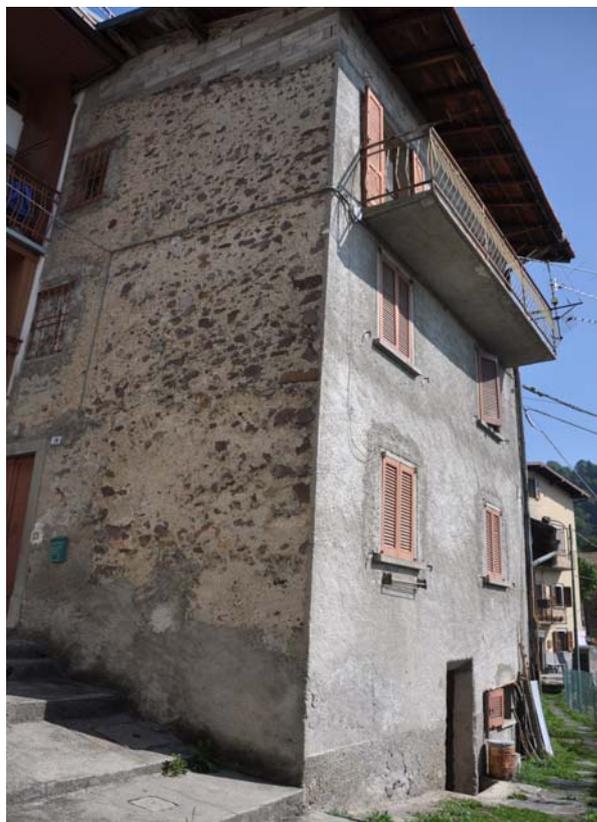
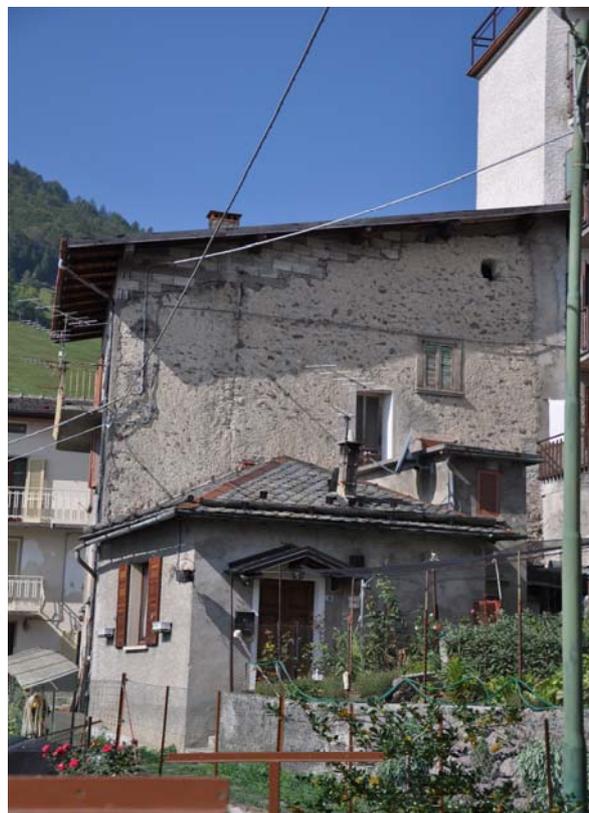
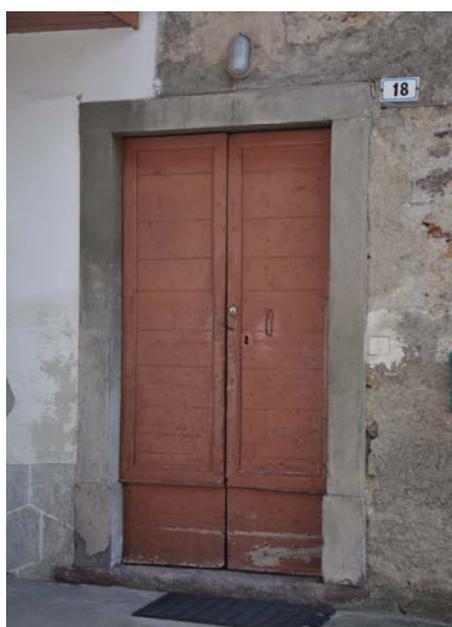
DOCUMENTAZIONE FOTOGRAFICA

- INTEGRO
 PARZIALMENTE MODIFICATO
 specifica: orizzontamenti in c.a.
 TOTALMENTE MODIFICATO
 specifica:
 NUOVA COSTRUZIONE

STRUTTURE VERTICALI	muratura portante in pietrame; prisme in cls
STRUTTURE ORIZZONTALI	cemento armato
STRUTTURE DI COPERTURA	legno
RIVESTIMENTI MURALI ESTERNI	intonaco raso-pietra; intonaco cementizio
MANTI DI COPERTURA	n.r.
SERRAMENTI	legno
SISTEMI OSCURANTI	legno

- ELEMENTI ARCHITETTONICI: Portale d'accesso su lato ovest con profili in arenaria
 ELEMENTI DECORATIVI:

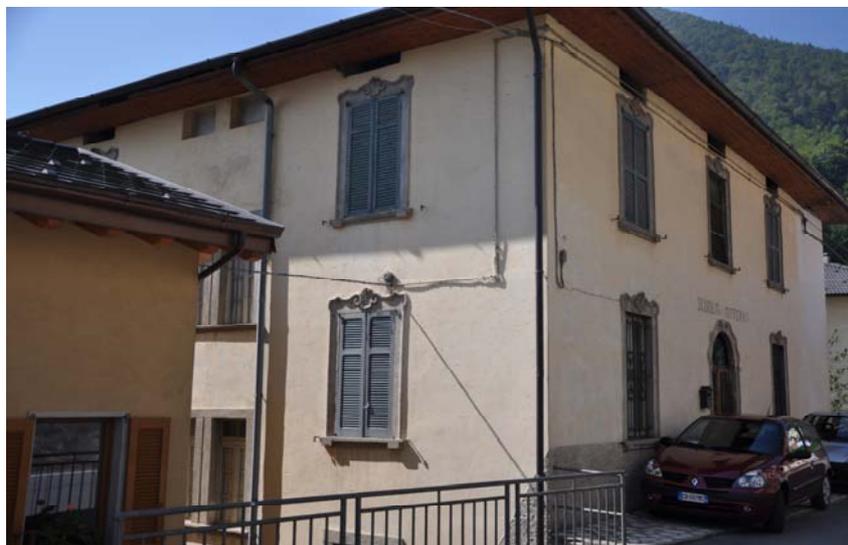
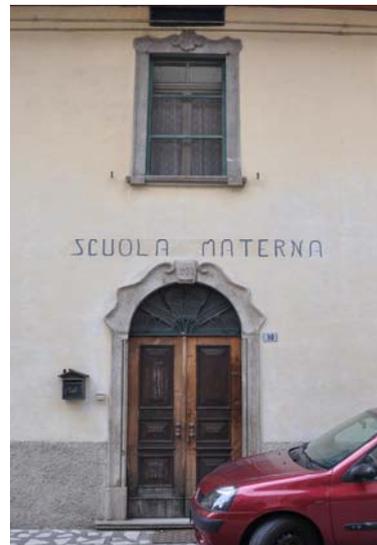
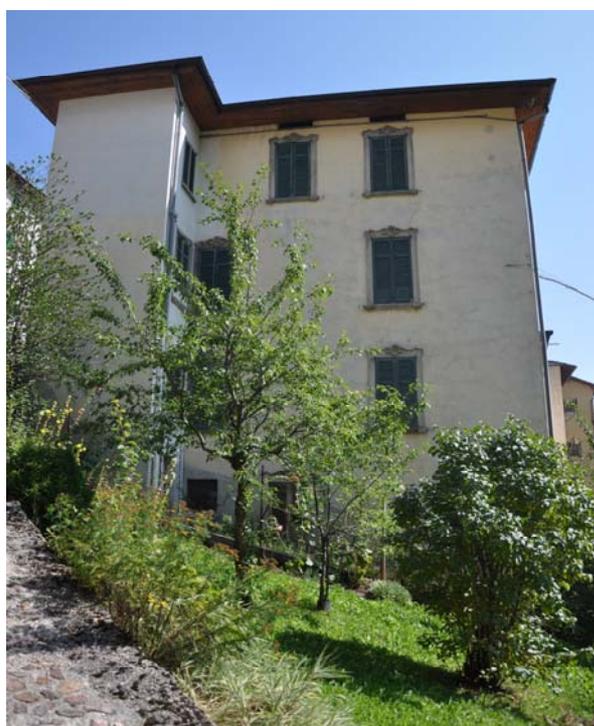
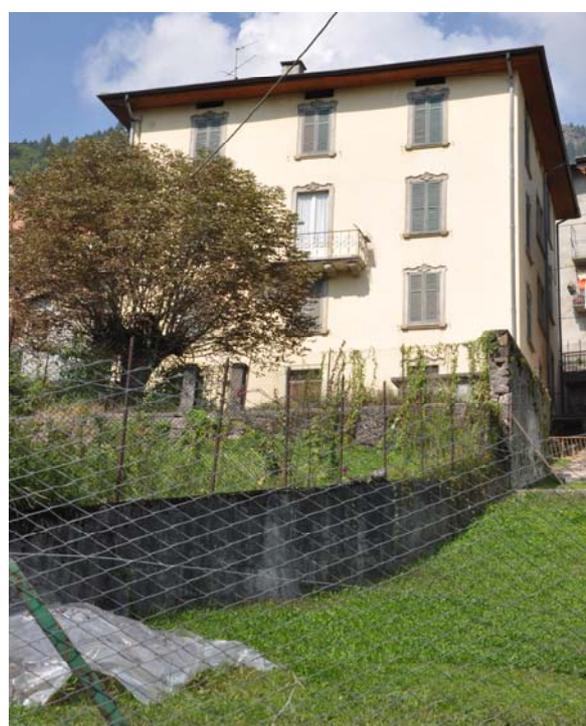
EDIFICIO N. 117

STRUTTURE VERTICALI	muratura portante in pietra
STRUTTURE ORIZZONTALI	cemento armato
STRUTTURE DI COPERTURA	legno
RIVESTIMENTI MURALI ESTERNI	intonaco cementizio
MANTI DI COPERTURA	tegole in cemento
SERRAMENTI	legno
SISTEMI OSCURANTI	legno

- ELEMENTI ARCHITETTONICI: Profili di aperture in cemento decorativo
- ELEMENTI DECORATIVI:

buono	discreto	cattivo	pessimo	GENERALE
STRUTTURE VERTICALI	<input checked="" type="checkbox"/>	<input type="checkbox"/>	<input type="checkbox"/>	<input type="checkbox"/>	buono
STRUTTURE ORIZZONTALI	<input checked="" type="checkbox"/>	<input type="checkbox"/>	<input type="checkbox"/>	<input type="checkbox"/>	
STRUTTURE DI COPERTURA	<input checked="" type="checkbox"/>	<input type="checkbox"/>	<input type="checkbox"/>	<input type="checkbox"/>	
RIVESTIMENTI MURALI ESTERNI	<input checked="" type="checkbox"/>	<input type="checkbox"/>	<input type="checkbox"/>	<input type="checkbox"/>	
MANTI DI COPERTURA	<input checked="" type="checkbox"/>	<input type="checkbox"/>	<input type="checkbox"/>	<input type="checkbox"/>	
SERRAMENTI	<input checked="" type="checkbox"/>	<input type="checkbox"/>	<input type="checkbox"/>	<input type="checkbox"/>	
SISTEMI OSCURANTI	<input checked="" type="checkbox"/>	<input type="checkbox"/>	<input type="checkbox"/>	<input type="checkbox"/>

- CLASSE 2: VINCOLO PARZIALE
- CONSERVATIVO
-
-
-
-
-

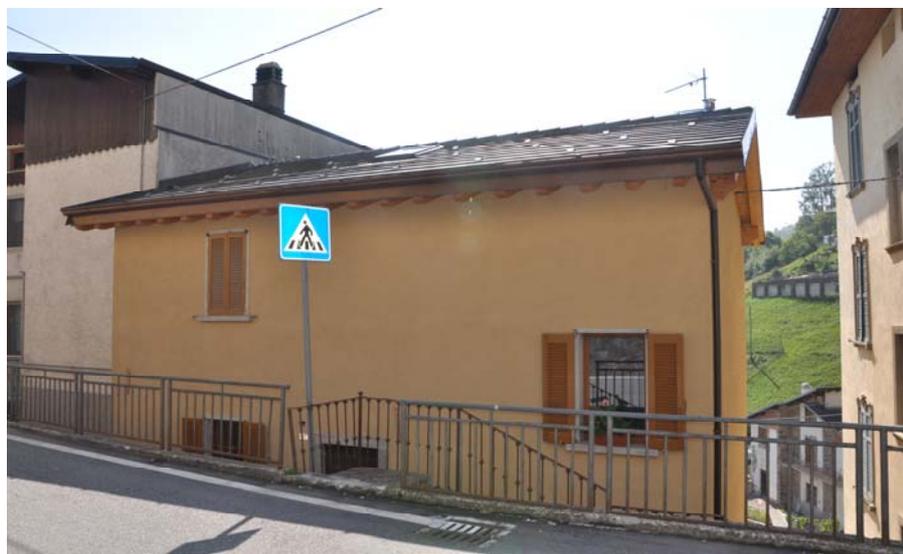
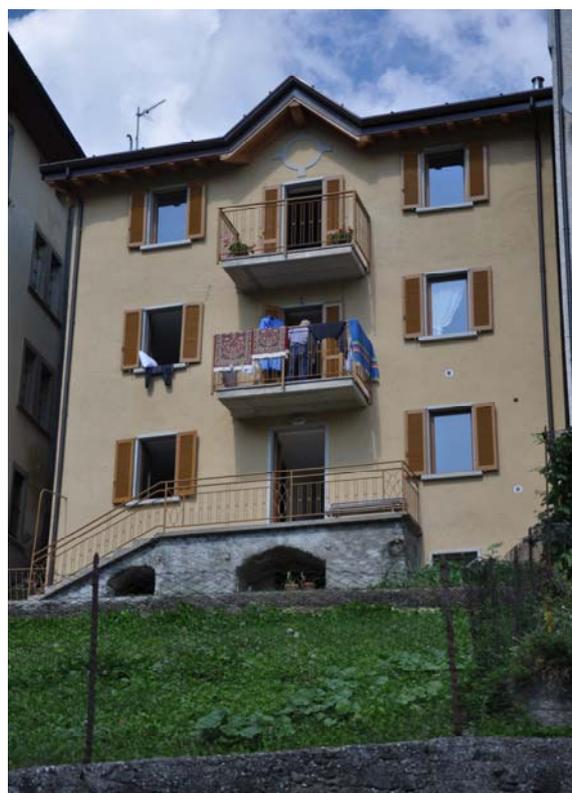
EDIFICIO N. 118

- INTEGRO
- PARZIALMENTE MODIFICATO
- specifica: TOTALMENTE MODIFICATO
orizzontamenti in c.a.; tetto; aperture;
intonaci
- specifica: NUOVA COSTRUZIONE

STRUTTURE VERTICALI	muratura portante in pietrame?; c.a.?
STRUTTURE ORIZZONTALI	cemento armato
STRUTTURE DI COPERTURA	legno
RIVESTIMENTI MURALI ESTERNI	intonaco cementizio
MANTI DI COPERTURA	tegole in cemento
SERRAMENTI	legno
SISTEMI OSCURANTI	legno

- ELEMENTI ARCHITETTONICI: Portale d'accesso da via Roma in cemento decorativo
- ELEMENTI DECORATIVI:

L'ordine compositivo del fronte sud dovrà essere mantenuto. Vietato l'inserimento di nuovi balconi.

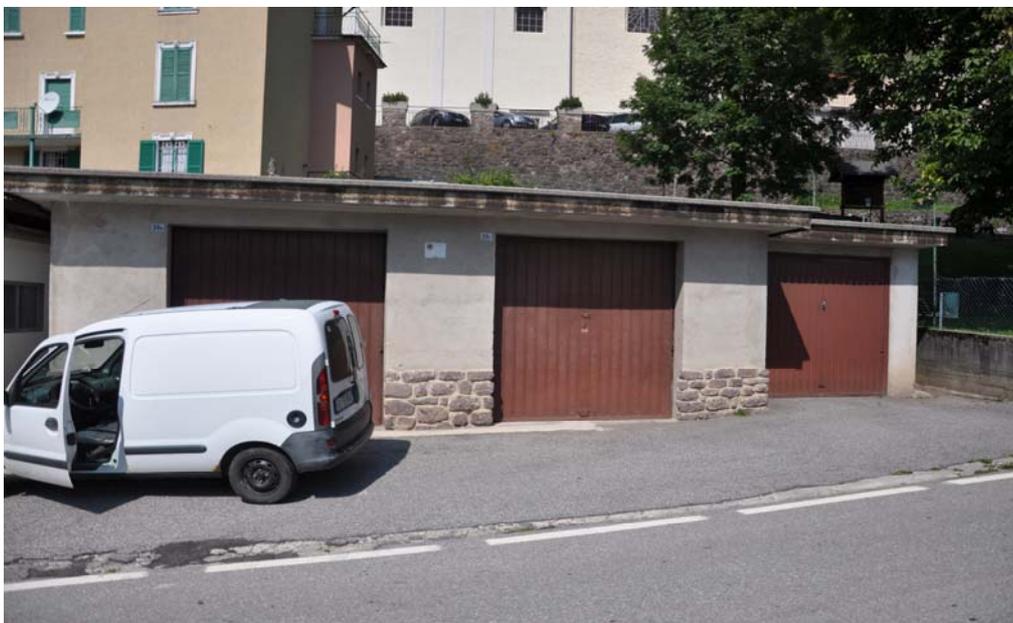
EDIFICIO N. 127

STRUTTURE VERTICALI	cemento armato
STRUTTURE ORIZZONTALI	cemento armato
STRUTTURE DI COPERTURA	/
RIVESTIMENTI MURALI ESTERNI	intonaco cementizio; lastre lapidee
MANTI DI COPERTURA	/
SERRAMENTI	serrande metalliche
SISTEMI OSCURANTI	/

buono	discreto	cattivo	pessimo	GENERALE
STRUTTURE VERTICALI	<input checked="" type="checkbox"/>	<input type="checkbox"/>	<input type="checkbox"/>	<input type="checkbox"/>	buono
STRUTTURE ORIZZONTALI	<input checked="" type="checkbox"/>	<input type="checkbox"/>	<input type="checkbox"/>	<input type="checkbox"/>	
STRUTTURE DI COPERTURA	<input type="checkbox"/>	<input type="checkbox"/>	<input type="checkbox"/>	<input type="checkbox"/>	
RIVESTIMENTI MURALI ESTERNI	<input checked="" type="checkbox"/>	<input type="checkbox"/>	<input type="checkbox"/>	<input type="checkbox"/>	
MANTI DI COPERTURA	<input type="checkbox"/>	<input type="checkbox"/>	<input type="checkbox"/>	<input type="checkbox"/>	
SERRAMENTI	<input checked="" type="checkbox"/>	<input type="checkbox"/>	<input type="checkbox"/>	<input type="checkbox"/>	
SISTEMI OSCURANTI	<input type="checkbox"/>	<input type="checkbox"/>	<input type="checkbox"/>	<input type="checkbox"/>

Le serrande metalliche devono essere sostituite con altre in legno

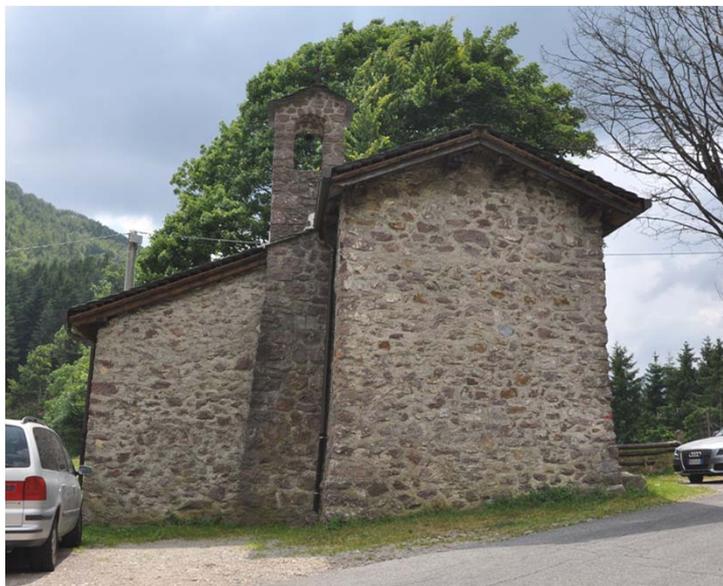
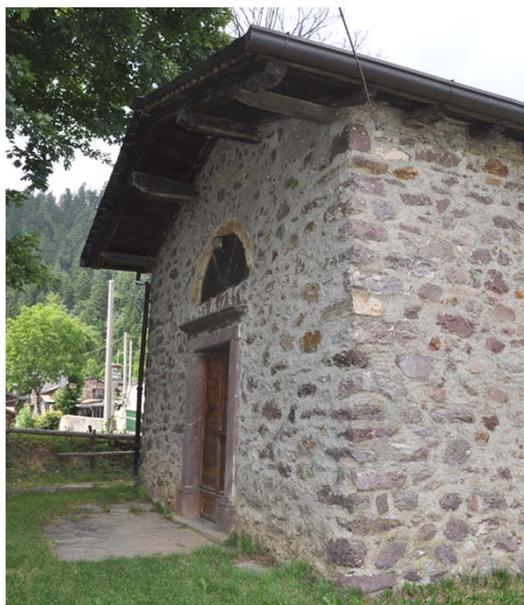
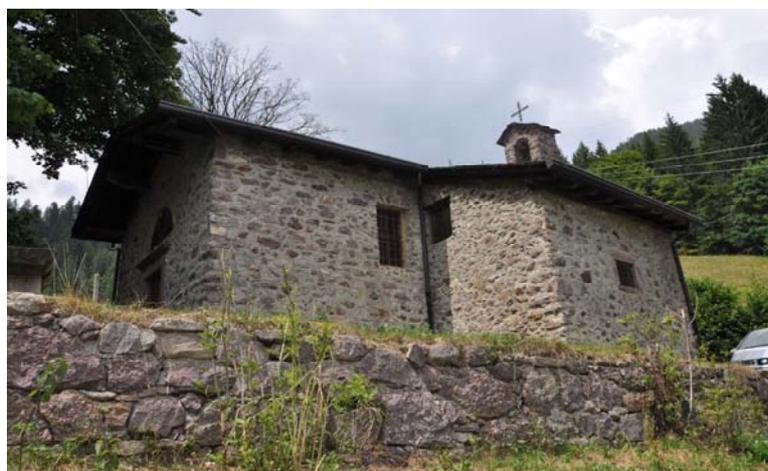
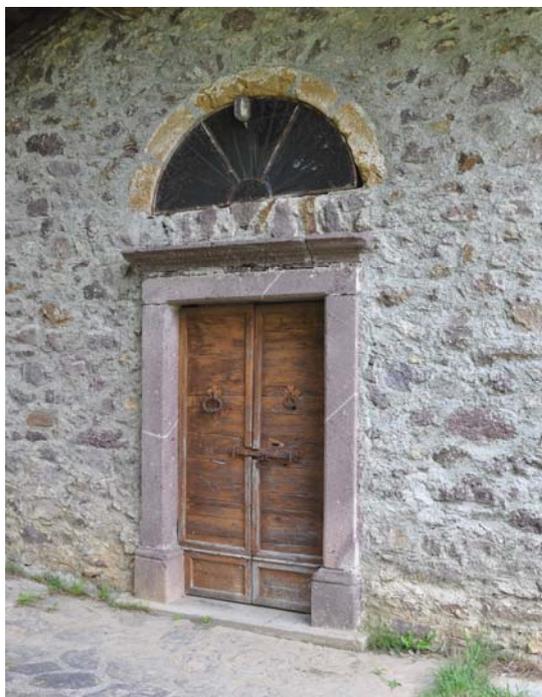
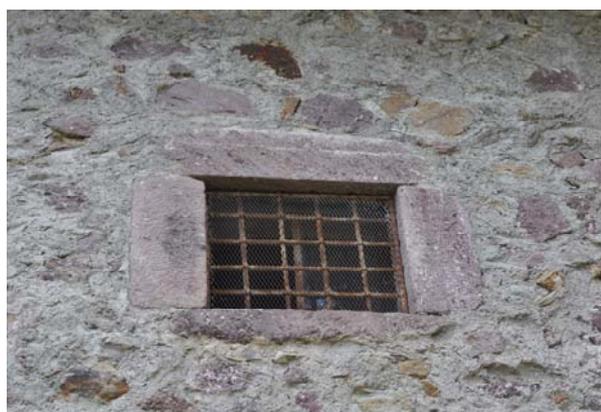
EDIFICIO N. 128

Note: Edificio citato come esistente nella seconda metà del XVII secolo; recentemente recuperato

- ELEMENTI ARCHITETTONICI: Profilo del portale d'accesso principale in elementi lapidei modanati; profili di apertura in elementi lineari di pietra
- ELEMENTI DECORATIVI:
