COMUNE DI CUSIO
Provincia di Bergamo

PIANO DI GOVERNO DEL TERRITORIO

PIANO DELLE REGOLE

Inventario edifici esterni all'ambito urbanizzato
Schede (da n. 1 a n. 90)

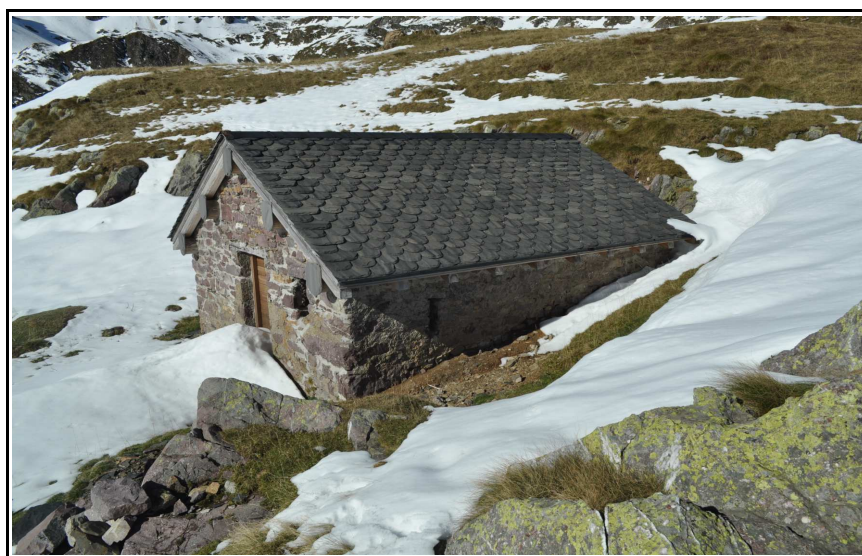
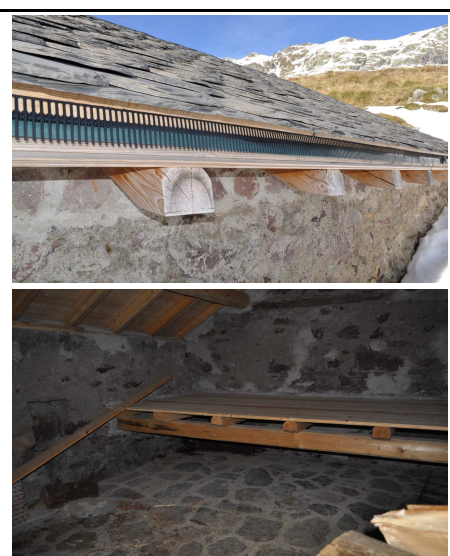
teito a due falde, orditura in legno, copertura in piode alla svizzera, muri in pietra locale, porta in legno, pavimento in pietra ottenuto dal riuso di vecchie piode

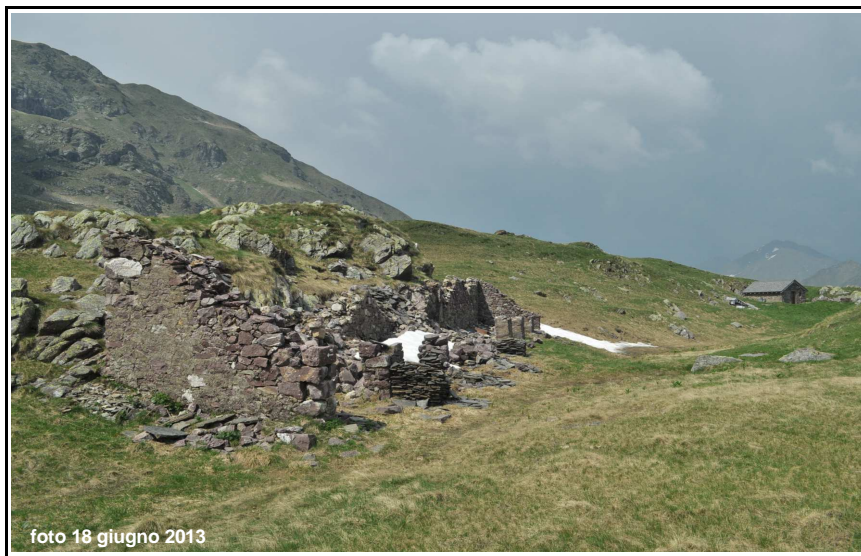
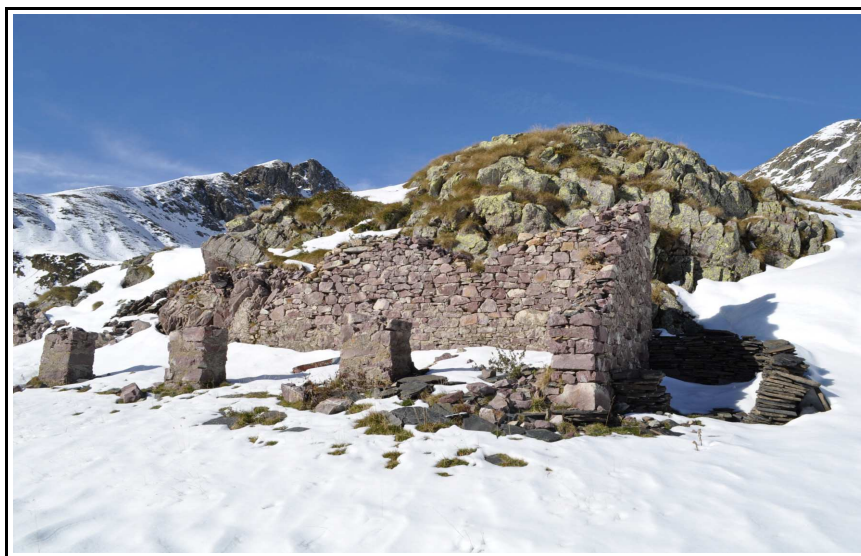
foto 18 giugno 2013

Caratteristiche tipologiche e material [forme e materiali tetto, muri, solai, porte e finestre, scale, intonaci, elementi accessori]
resti di muri e pilastri in pietra locale.

Stato di conservazione [ottimo; buono; normale; cattivo; parzialmente crollato; rudere]
rudere.

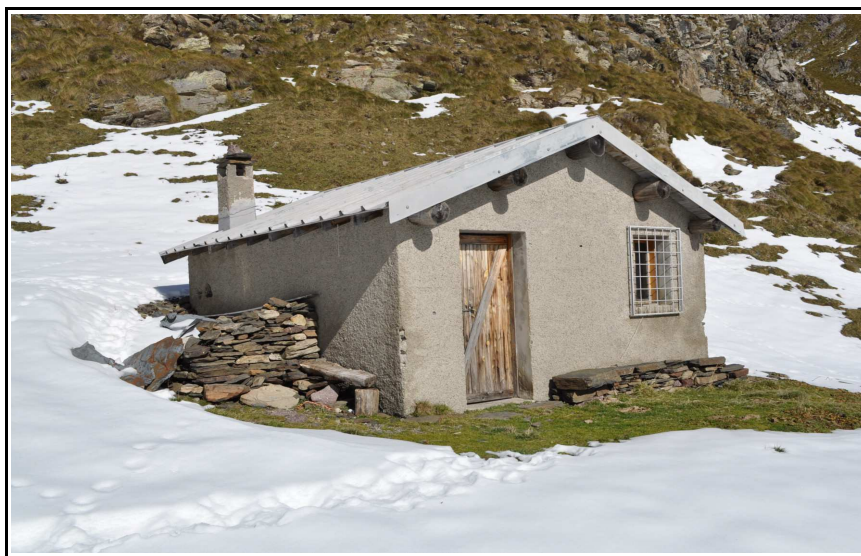
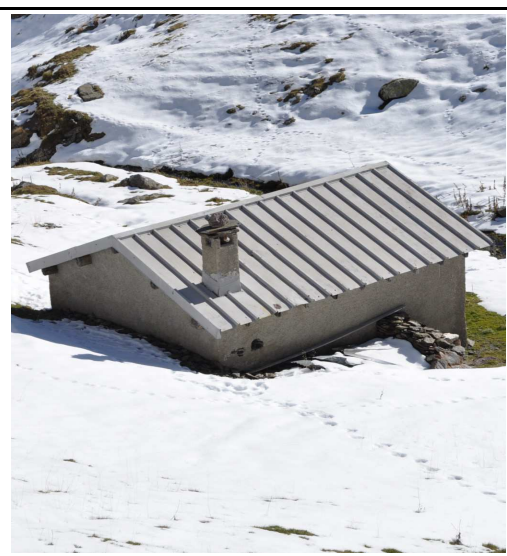
teetto a due falde, orditura in legno, copertura in lamiera grecata, muri intonacati, serramenti in legno.

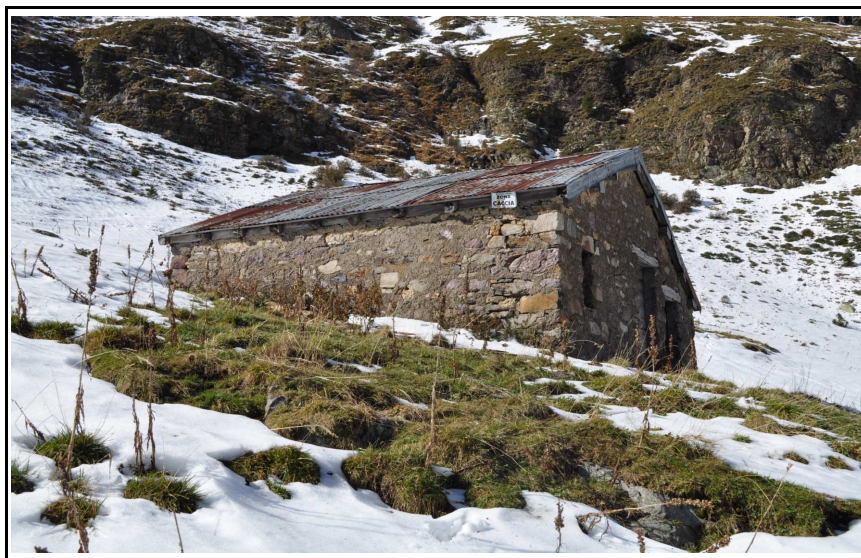
Caratteristiche tipologiche e material [forme e materiali tetto, muri, solai, porte e finestre, scale, intonaci, elementi accessori]
tetto a due falde, orditura in legno, copertura in lamiera ondulata, muri intonacati a rasapietra, porte in legno, assenza di camino.

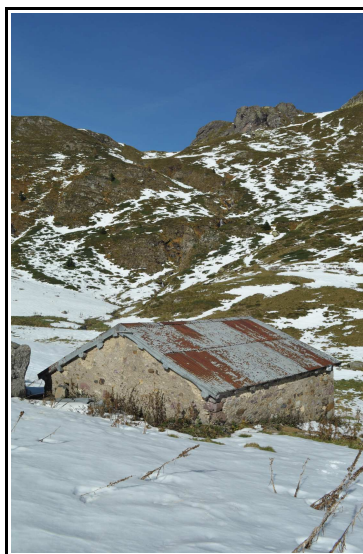
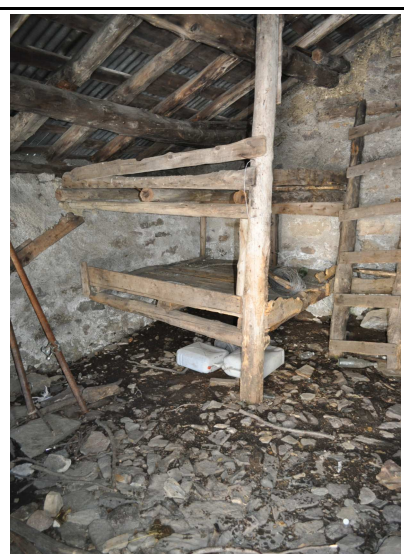
Stato di conservazione [ottimo; buono; normale; cattivo; parzialmente crollato; rudere]
normale

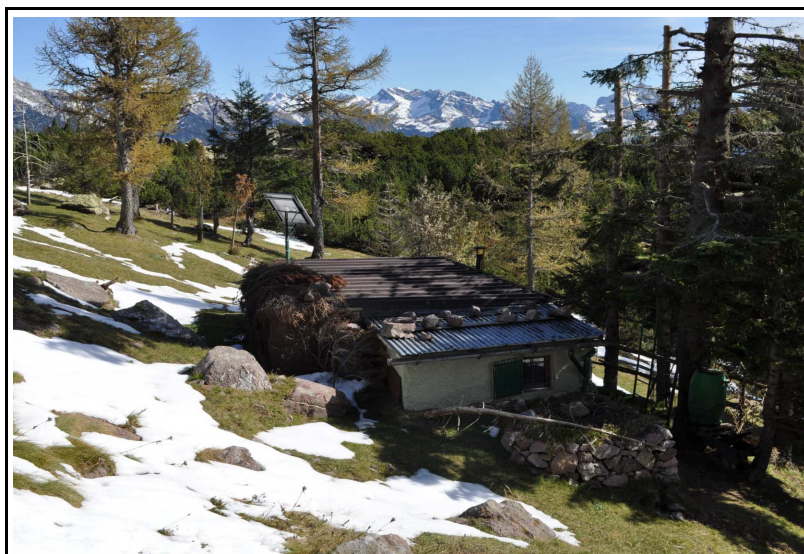
teetto a 2 falde sfalsate con struttura parte in legno e parte in cls armato, copertura in lamiera grecata e ondulata, muri intonacati, porte in ferro, comignolo metallico.

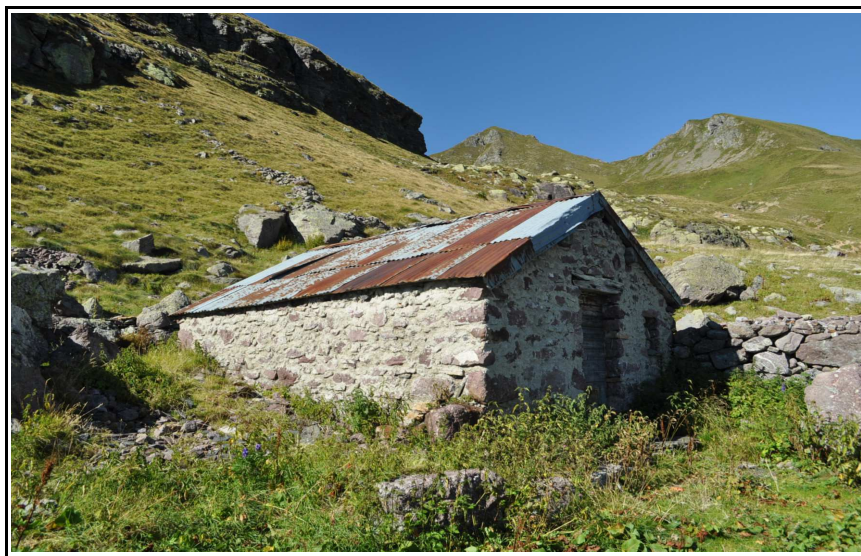
Caratteristiche tipologiche e material [forme e materiali tetto, muri, solai, porte e finestre, scale, intonaci, elementi accessori]
tetto a due falde, orditura in legno, copertura in lamiera ondulata, muri in pietra locale, porta in legno.

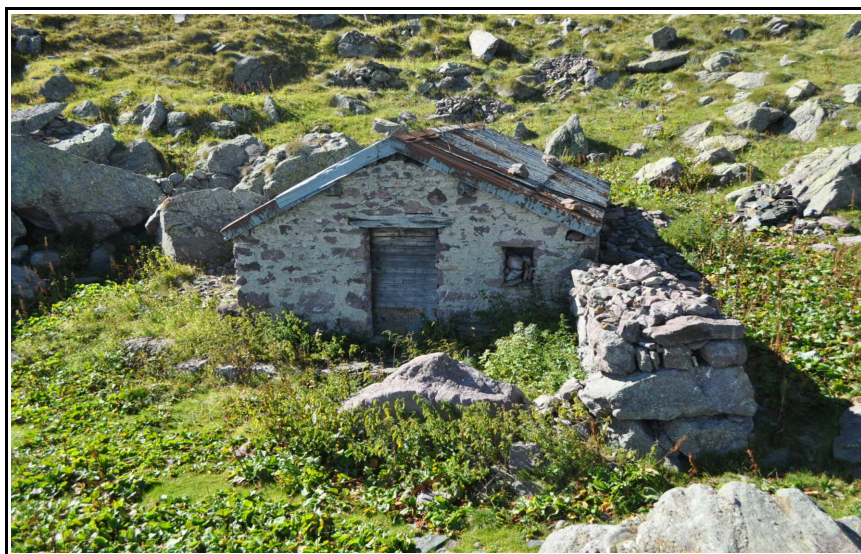
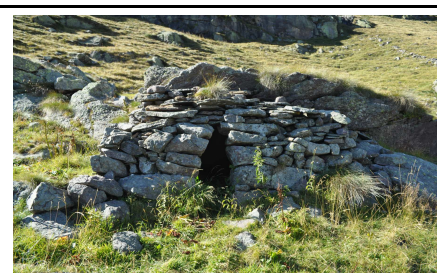
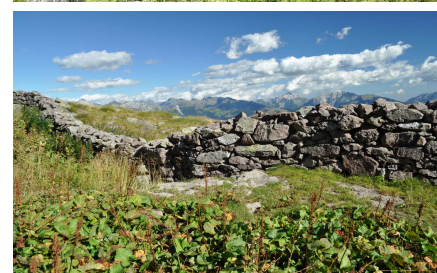
Stato di conservazione [ottimo; buono; normale; cattivo; parzialmente crollato; rudere]
normale

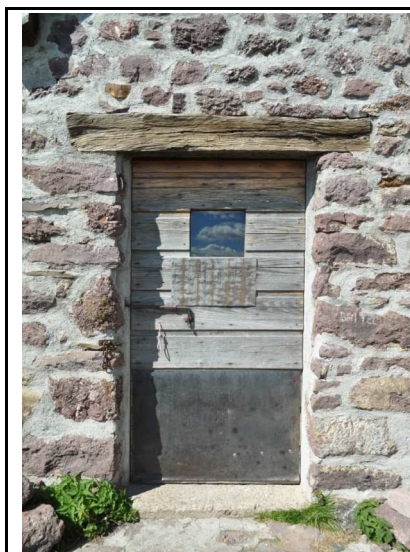
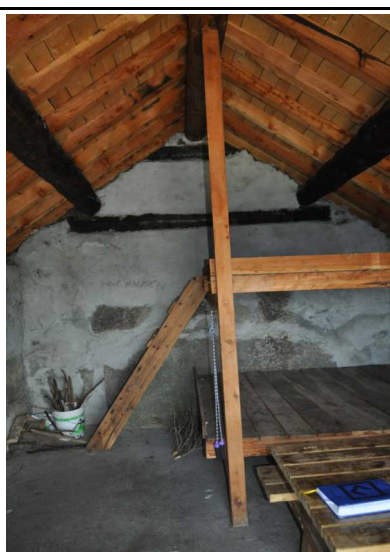
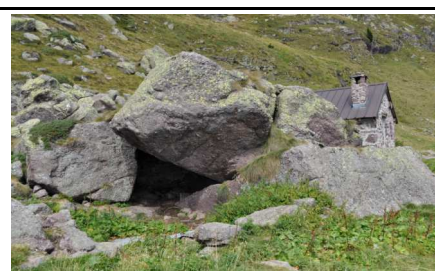
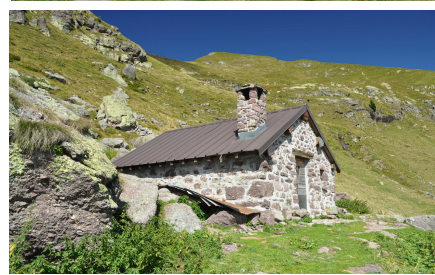
teetto a due falde, orditura in legno, copertura in lamiera, muri in pietra locale, pavimento in battuto di cemento; porta in legno.

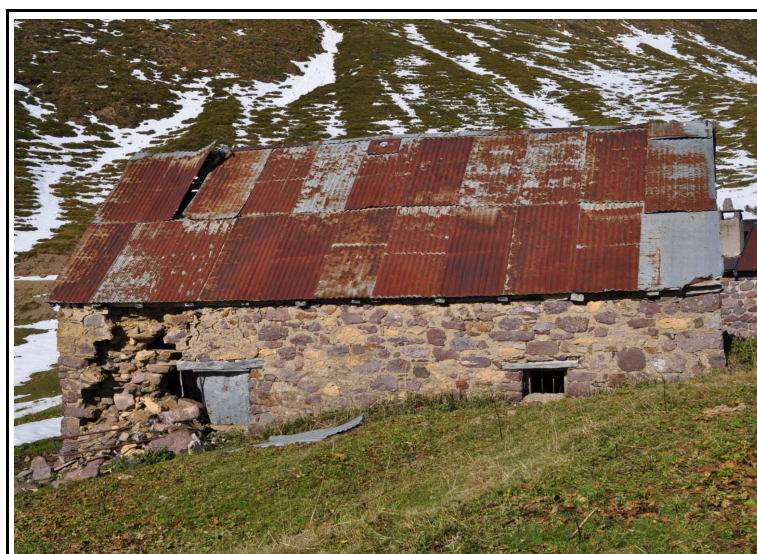
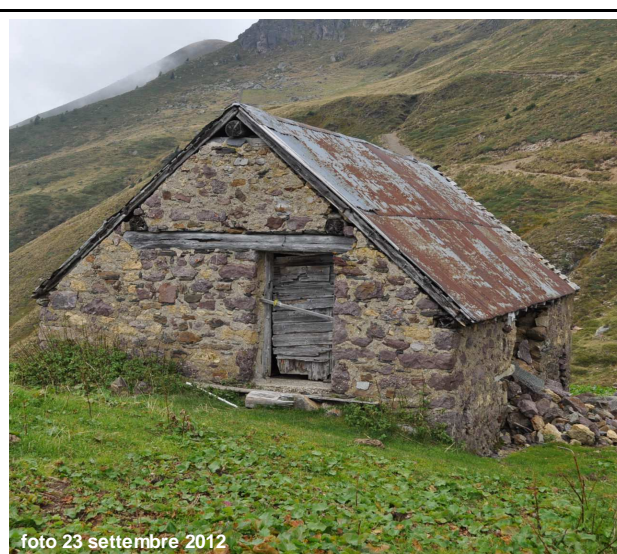
Caratteristiche tipologiche e material [forme e materiali tetto, muri, solai, porte e finestre, scale, intonaci, elementi accessori]
tetto a due falde, orditura in legno, copertura in lamiera ondulata, muri in pietra locale intonacati, in parte a rasapietra, solaio in legno, pavimento in battuto di cemento, porte in legno.

Stato di conservazione [ottimo; buono; normale; cattivo; parzialmente crollato; rudere]
cattivo e parzialmente crollato (parziale scopertura tetto; crolli e crepe nelle murature).

Eventuali elementi di pregio e/o degrado [caratteri tipici; decorazioni; date; ecc.// materiali estranei; trasformazioni; superfetazioni; ecc.]
data 23-7-.... sul fronte.

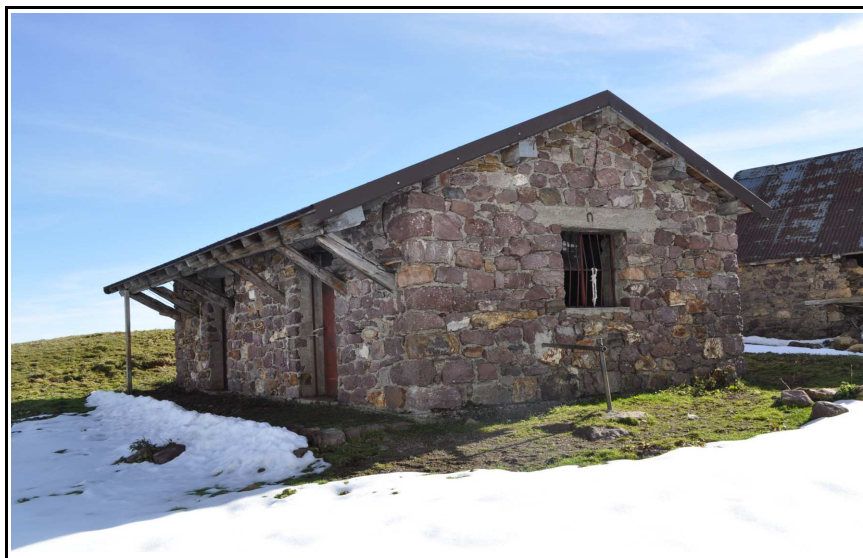
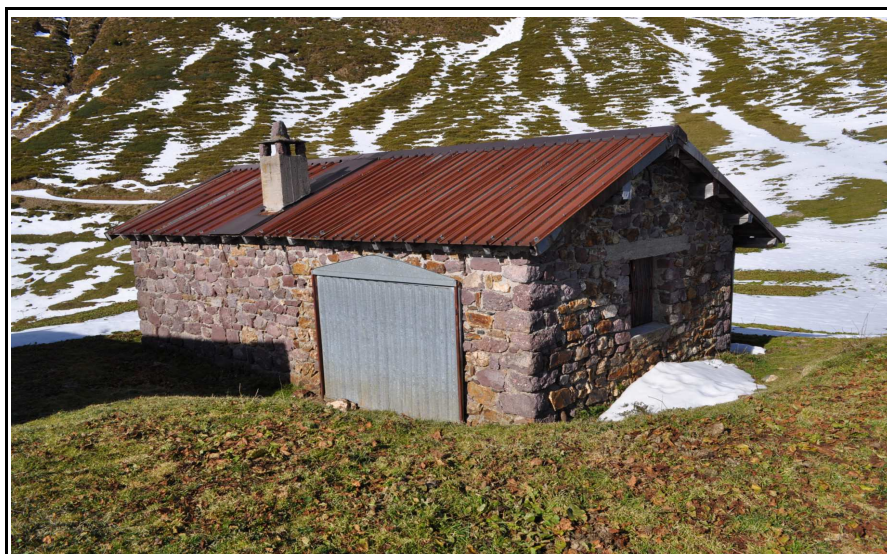
Caratteristiche tipologiche e material [forme e materiali tetto, muri, solai, porte e finestre, scale, intonaci, elementi accessori]
tetto a due falde, orditura in legno, copertura in lamiera grecata; muri in cls armato rivestiti in pietra locale
porte e finestre in ferro.

Eventuali elementi di pregio e/o degrado [caratteri tipici; decorazioni; date; ecc.// materiali estranei; trasformazioni; superfetazioni; ecc.]
architravi in cls a vista, porte e inferriate incoerenti con i tipi edilizi locali.

Note di carattere generale e particolare
edificio strutturato su due locali: uno adibito a cucina e caseificio e uno a dormitorio; interno dei due locali degradato; vasca-abbeveratoio nelle vicinanze.

Categoria di intervento ammessa e prescrizioni
Er 2 _ adeguamento degli elementi di degrado segnalati

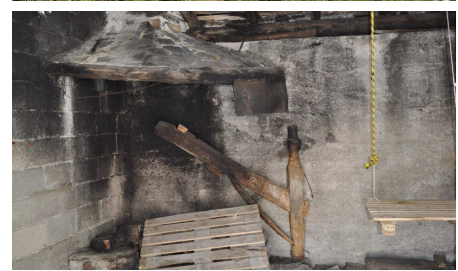
Stato di conservazione [ottimo; buono; normale; cattivo; parzialmente crollato; rudere]
buono

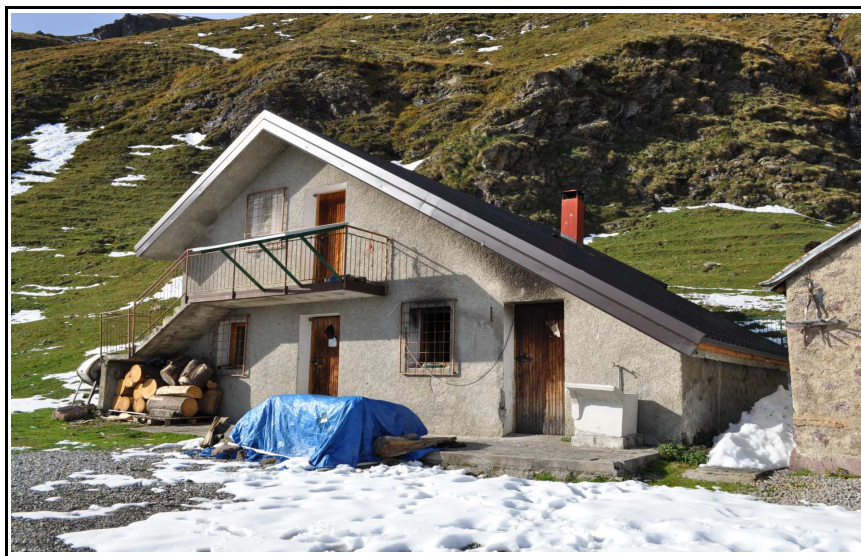
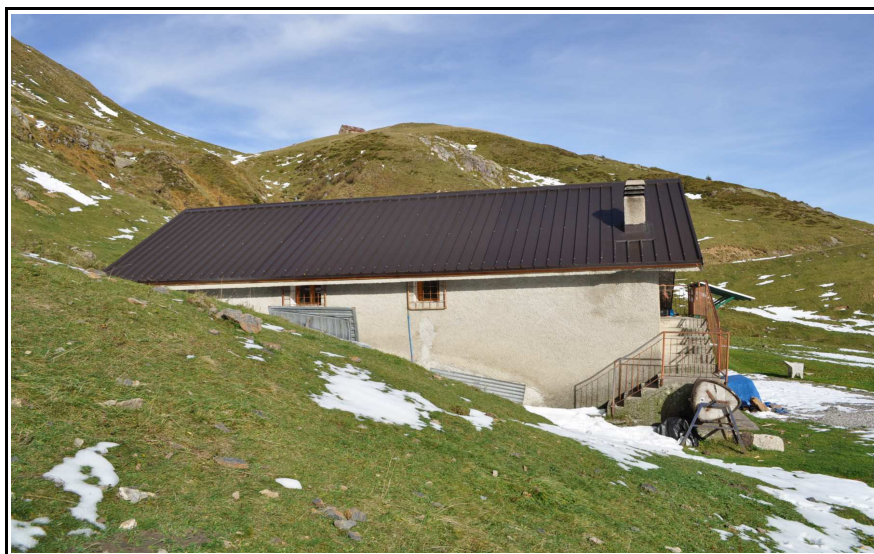
Caratteristiche tipologiche e material [forme e materiali tetto, muri, solai, porte e finestre, scale, intonaci, elementi accessori]
tetto a due falde, struttura in cls armato, copertura in lamiera grecata; muri intonacati, porte e finestre in legno.

Eventuali elementi di pregio e/o degrado [caratteri tipici; decorazioni; date; ecc.// materiali estranei; trasformazioni; superfetazioni; ecc.]
porte, inferriate, comignoli e scala incoerenti con i tipi edilizi locali; pannello fotovoltaico in eccessiva evidenza.

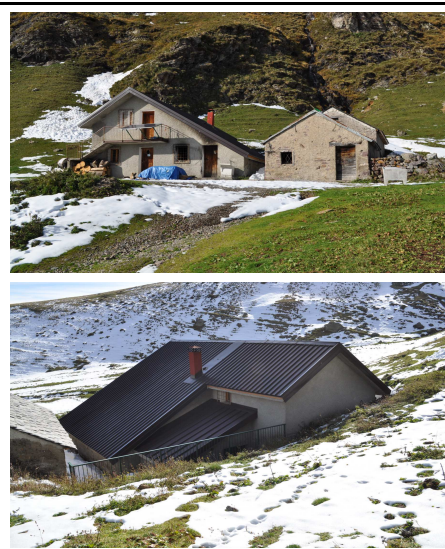
Stato di conservazione [ottimo; buono; normale; cattivo; parzialmente crollato; rudere]
ottimo

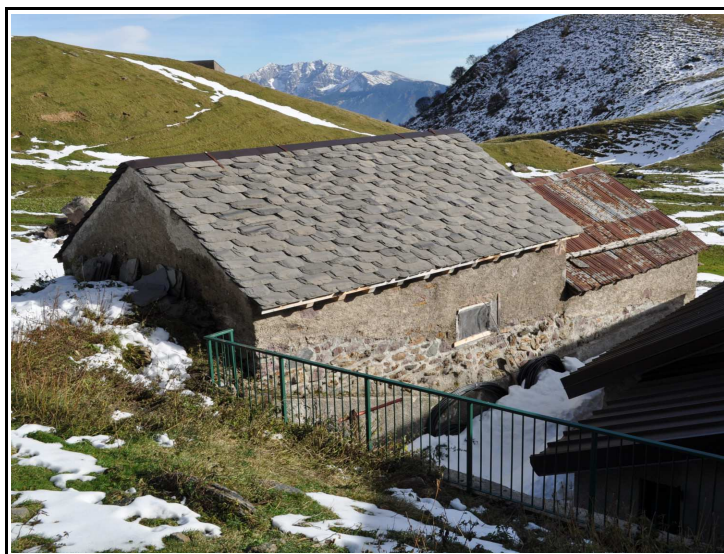
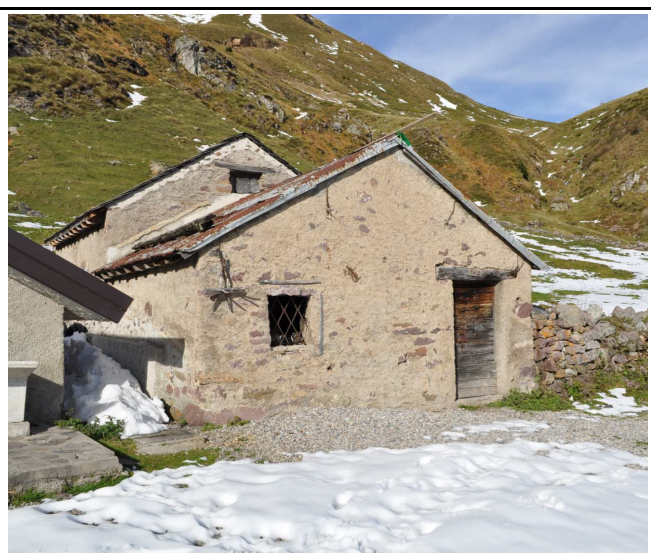
teetto a due falde, orditura in legno, copertura porzione anteriore in lamiera ondulata, porzione posteriore in piode alla bergamasca, muri intonacati, porta in legno.

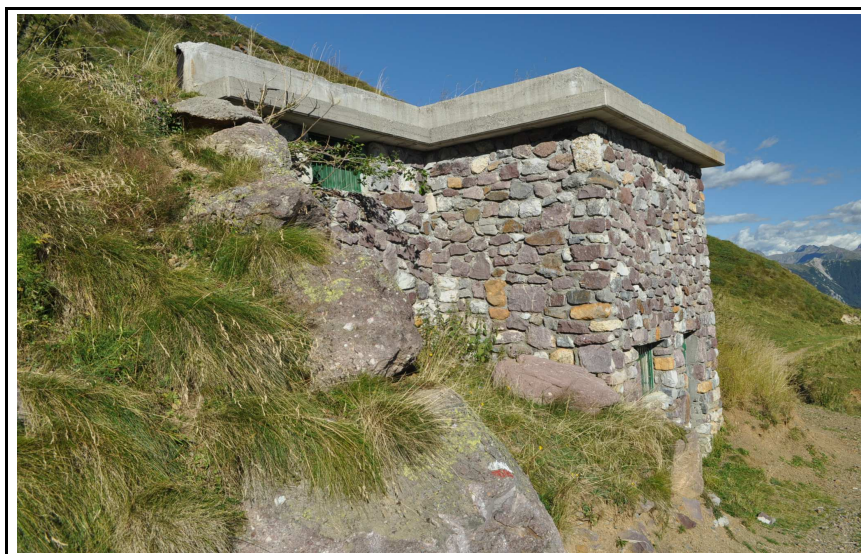
teetto piano in cls armato; muri in cls armato rivestiti in pietra locale; serramenti in ferro verniciato.

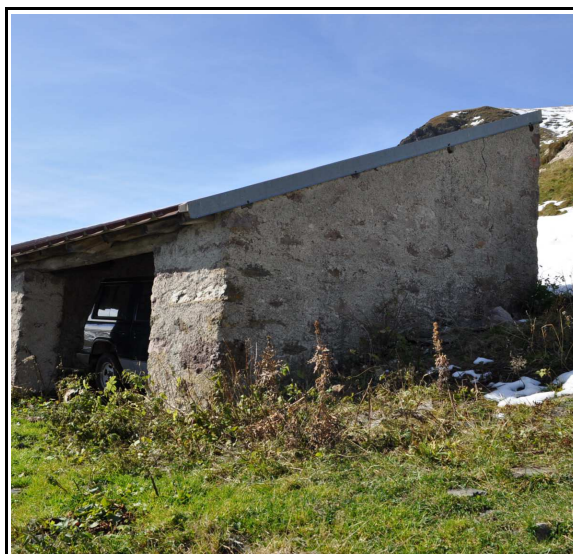
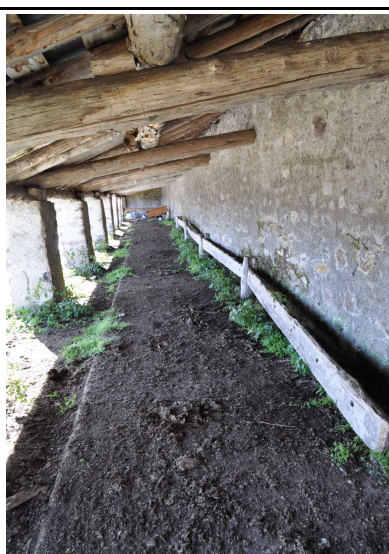
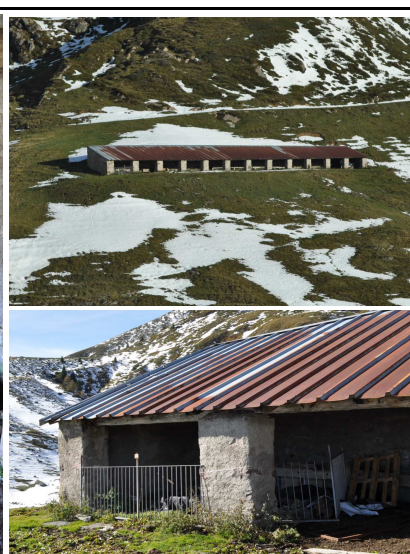
teito a una falda, orditura in legno, copertura in lamiera grecata, muri intonacati a rasapietra.

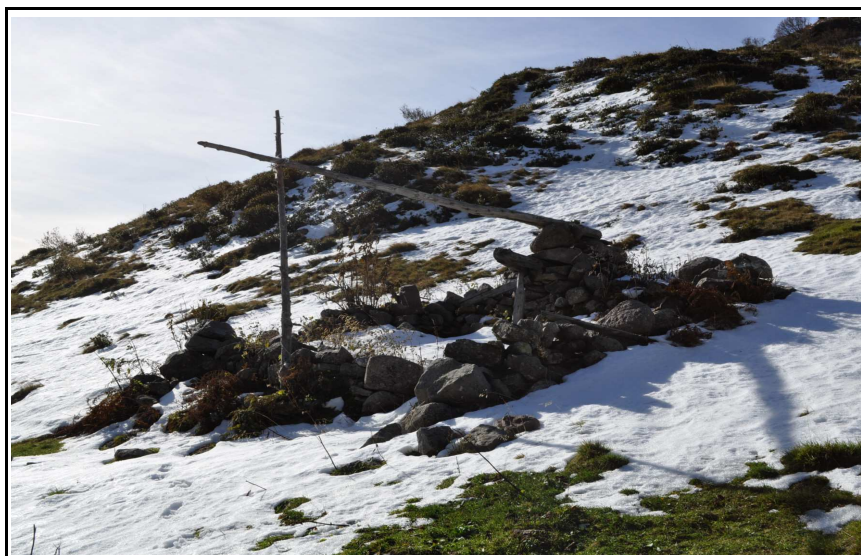
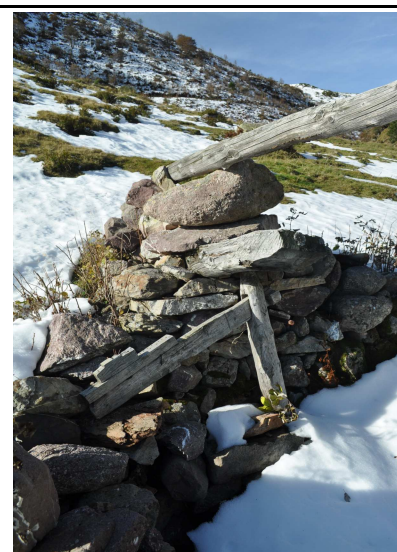
resti di muri in pietra locale.

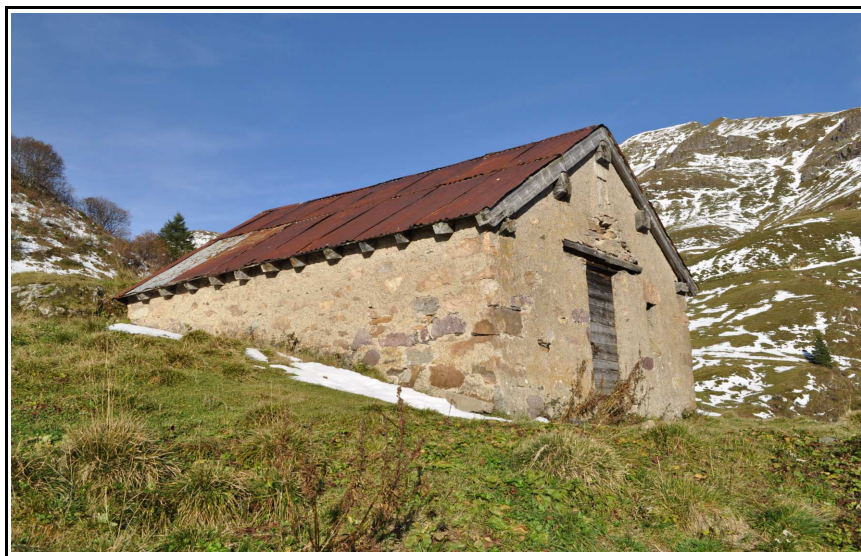
Caratteristiche tipologiche e material [forme e materiali tetto, muri, solai, porte e finestre, scale, intonaci, elementi accessori]
tetto a due falde, orditura in legno, copertura in lamiera ondulata, muri intonacati a rasapietra, porta in legno, assenza di camino.

Eventuali elementi di pregio e/o degrado [caratteri tipici; decorazioni; date; ecc.// materiali estranei; trasformazioni; superfetazioni; ecc.]
Data 1935 sul fronte; intonaco a rasapietra e porta in legno tipici.

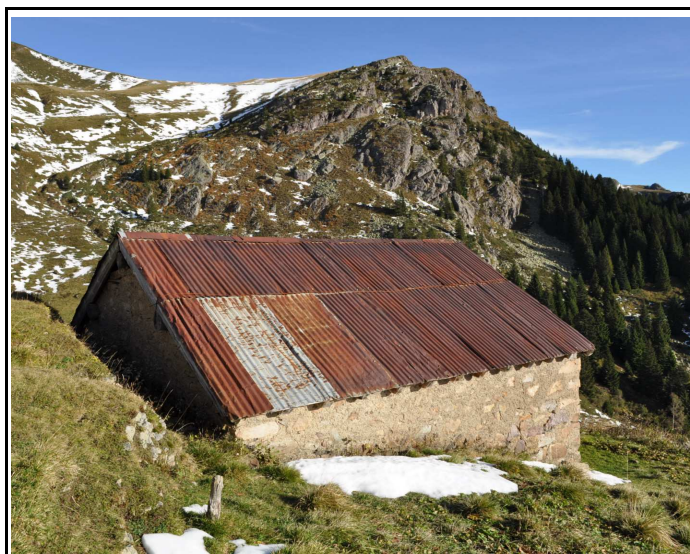
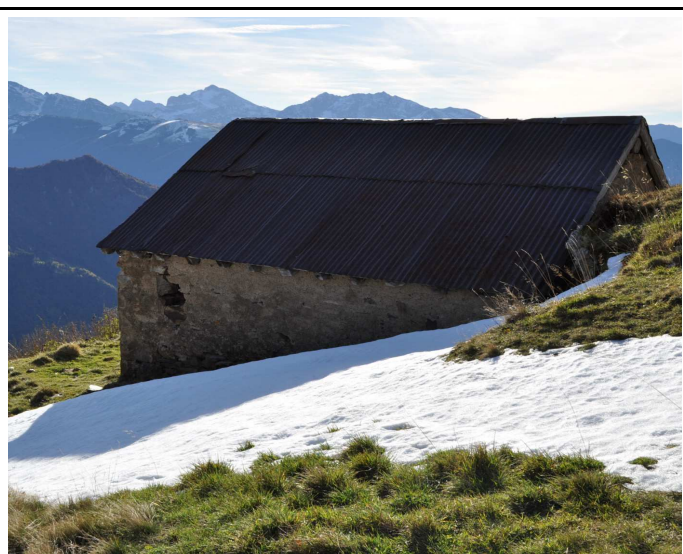
Stato di conservazione [ottimo; buono; normale; cattivo; parzialmente crollato; rudere]
normale (cedimento dell'architrave ligneo della porta e conseguente piccolo dossesto nella muratura soprastante).

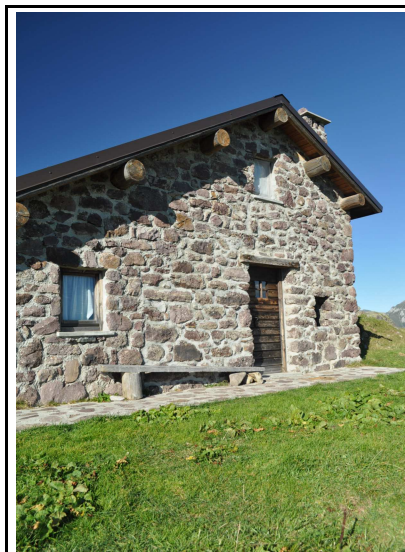
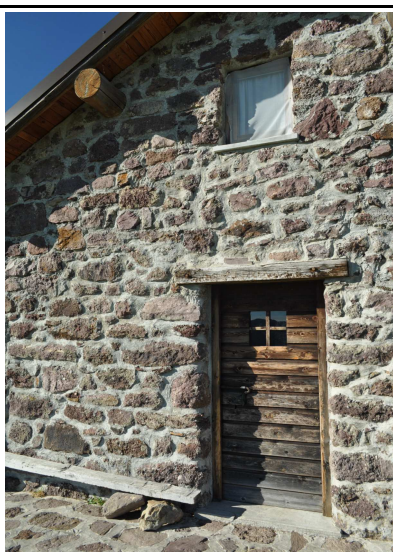
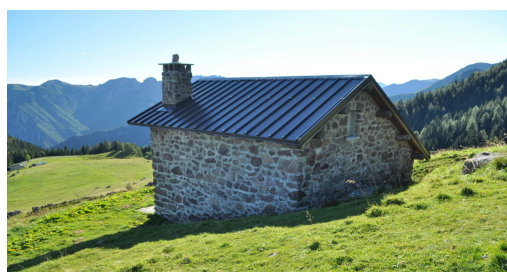
Caratteristiche tipologiche e material [forme e materiali tetto, muri, solai, porte e finestre, scale, intonaci, elementi accessori]

teito a due falde, orditura in legno, copertura in lamiera grecata; muri in pietra locale stilata; porta e finestre in legno.

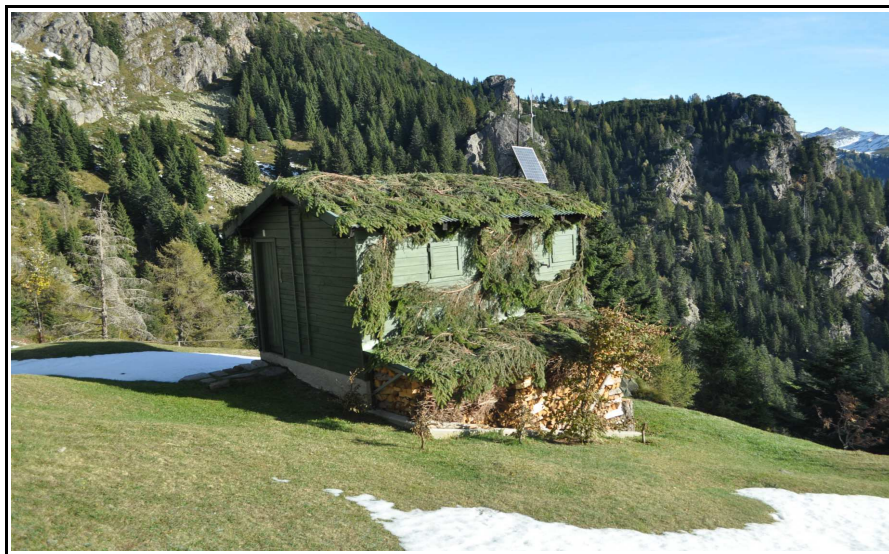
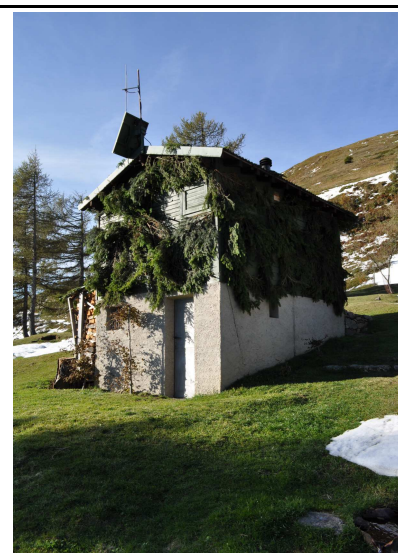
Caratteristiche tipologiche e material [forme e materiali tetto, muri, solai, porte e finestre, scale, intonaci, elementi accessori]

teetto a due falde, orditura in legno, copertura in lamiera ondulata; muri del piano interrato in cls armato, muri del piano terra in legno verniciato; porta del piano interrato in ferro, del piano terra in legno, comignolo metallico.

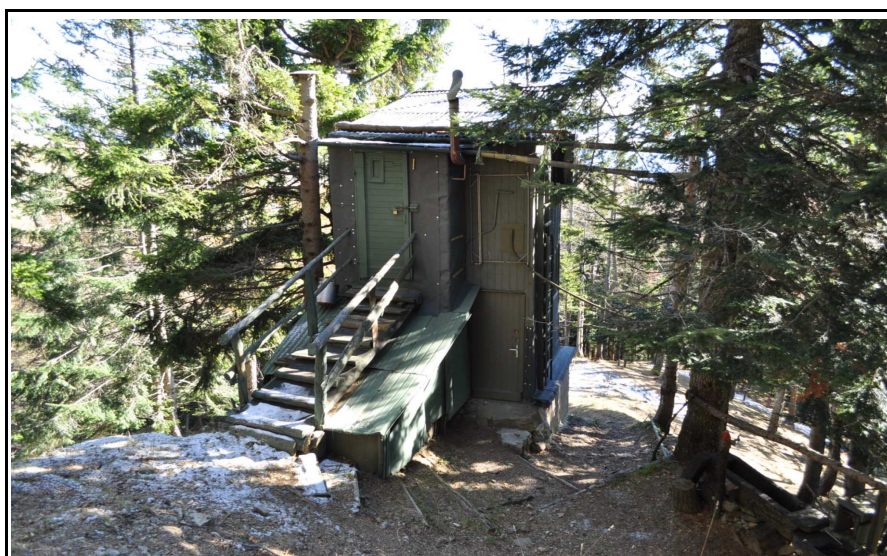
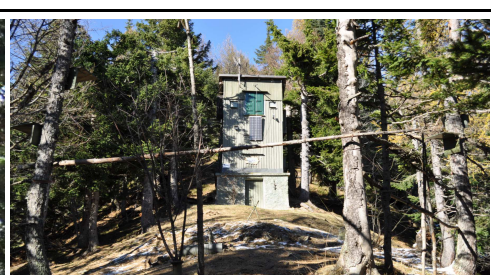
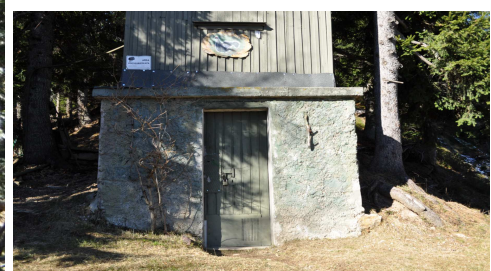
Caratteristiche tipologiche e material [forme e materiali tetto, muri, solai, porte e finestre, scale, intonaci, elementi accessori]

teetto a una falda, orditura in legno, copertura in lamiera ondulata; piano interrato in muratura, soletta in cls armato; piani fuori terra in legno verniciato parzialmente ricoperto da manti bituminosi; porte in legno, comignolo metallico.

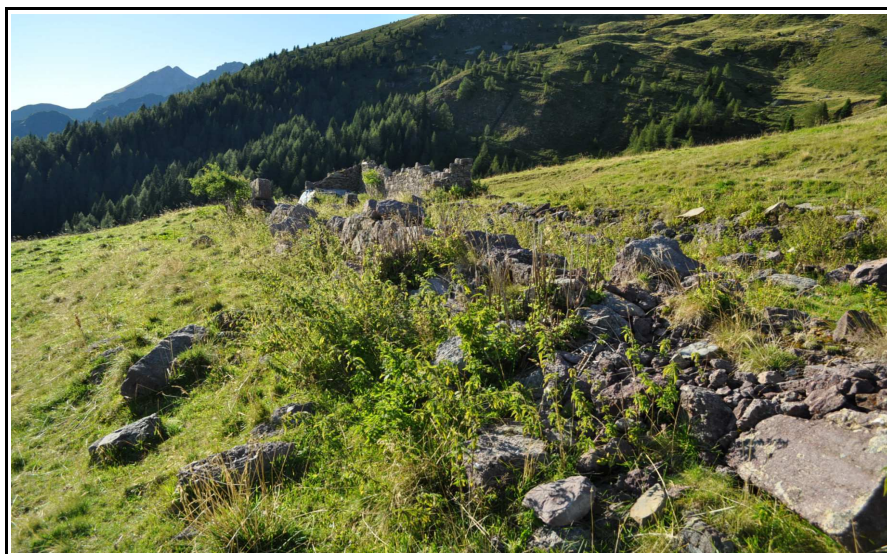
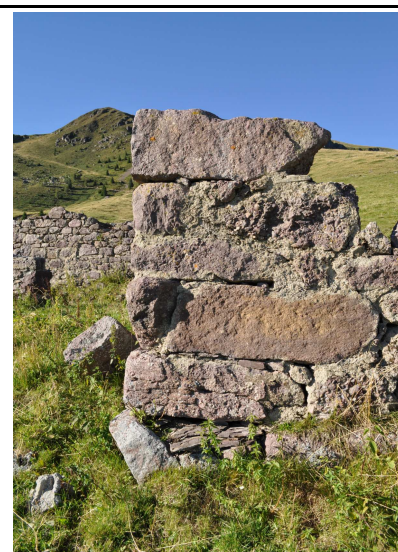
Caratteristiche tipologiche e material [forme e materiali tetto, muri, solai, porte e finestre, scale, intonaci, elementi accessori]

resti di muri in pietra locale.

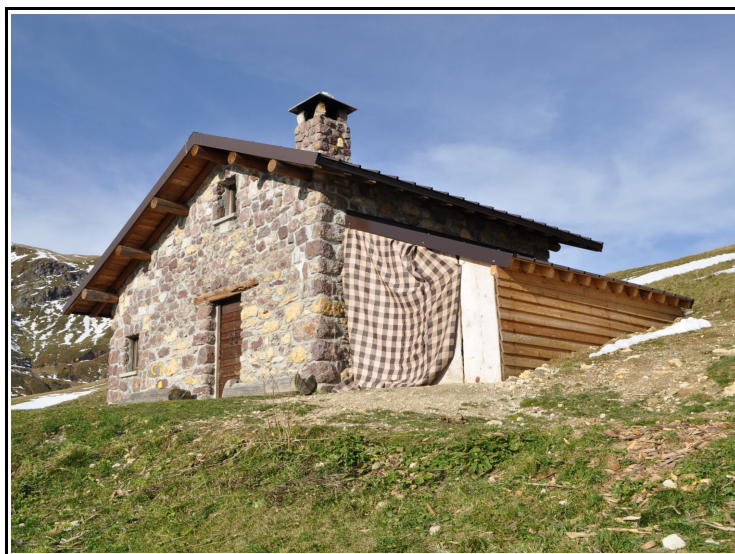
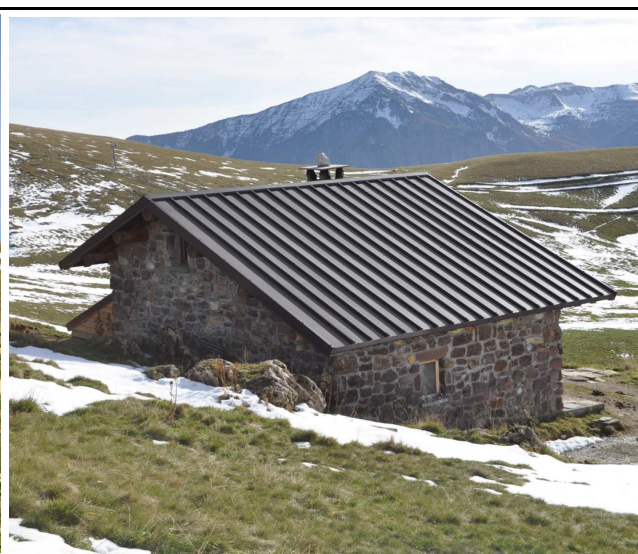
Caratteristiche tipologiche e material [forme e materiali tetto, muri, solai, porte e finestre, scale, intonaci, elementi accessori]
tetto a due falde, orditura in legno, copertura in lamiera grecata; muri in pietra locale stilata; porta in legno; comignolo in pietra.

Stato di conservazione [ottimo; buono; normale; cattivo; parzialmente crollato; rudere]
ottimo

Eventuali elementi di pregio e/o degrado [caratteri tipici; decorazioni; date; ecc.// materiali estranei; trasformazioni; superfetazioni; ecc.]
data 1985 sul fronte.

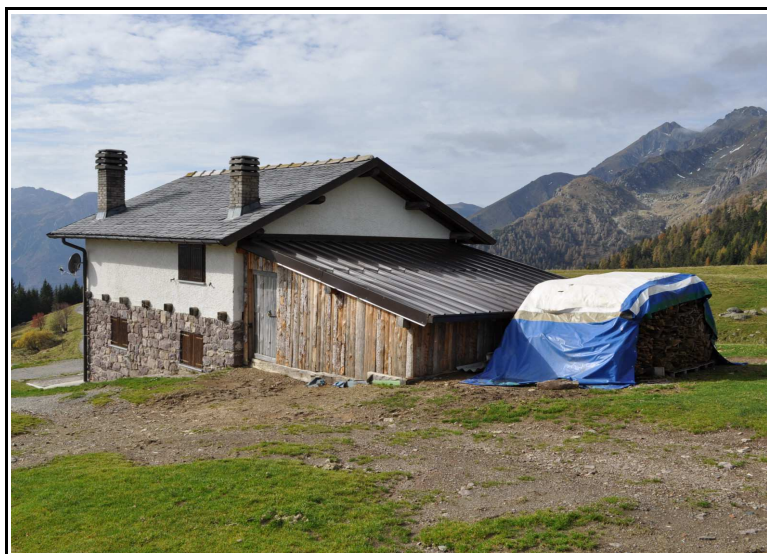
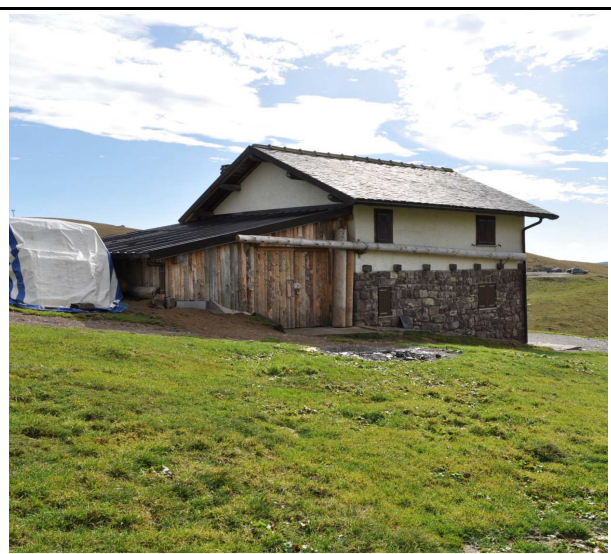
Caratteristiche tipologiche e material [forme e materiali tetto, muri, solai, porte e finestre, scale, intonaci, elementi accessori]

teetto a due falde, orditura in legno, copertura in piode alla svizzera ; piano terra con muri in pietra locale stilata, piano primo con muri intonacati; porta e serramenti in legno.

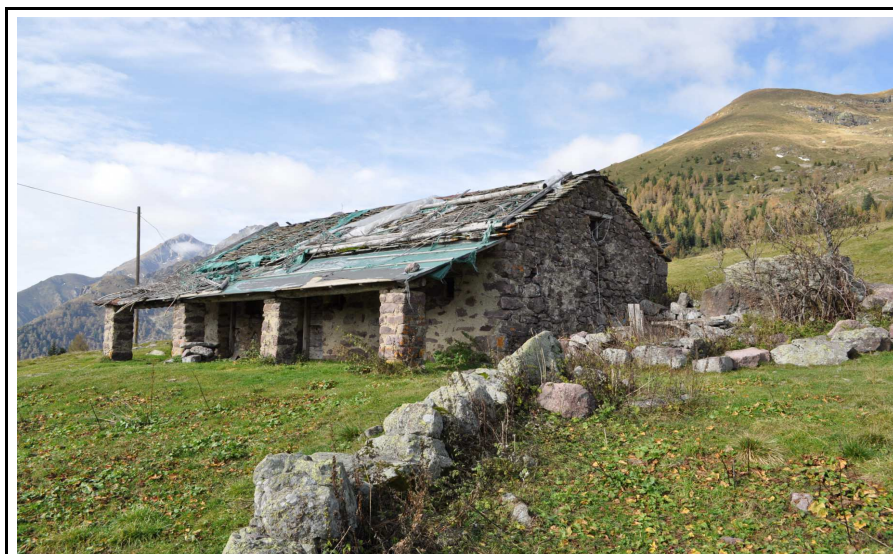
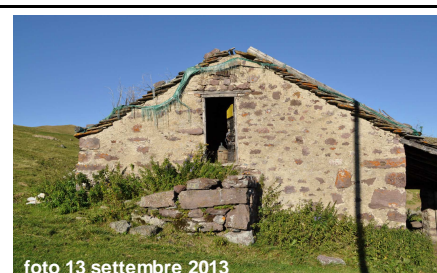
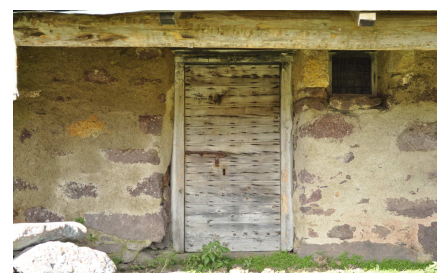
Caratteristiche tipologiche e material [forme e materiali tetto, muri, solai, porte e finestre, scale, intonaci, elementi accessori]

teetto a due falde, orditura in legno, copertura in piode alla bergamasca per il corpo principale, in piode alla svizzera per il portico; muri intonacati a rasapietra; porte e finestre in legno.

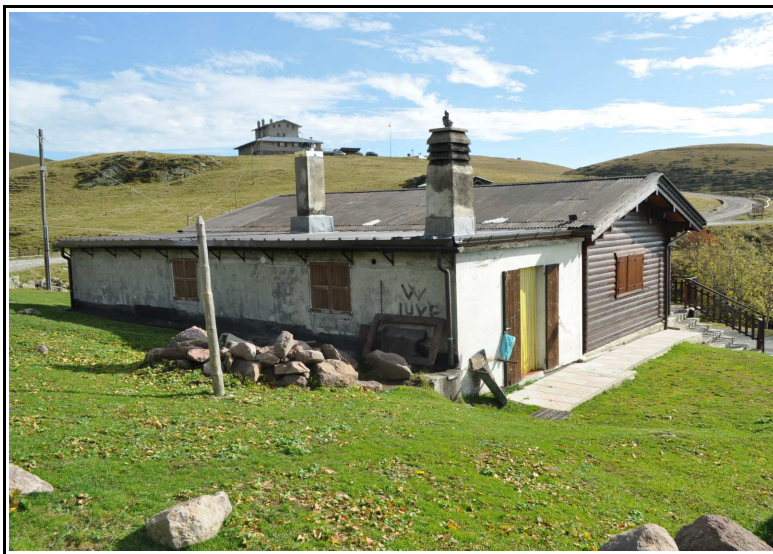
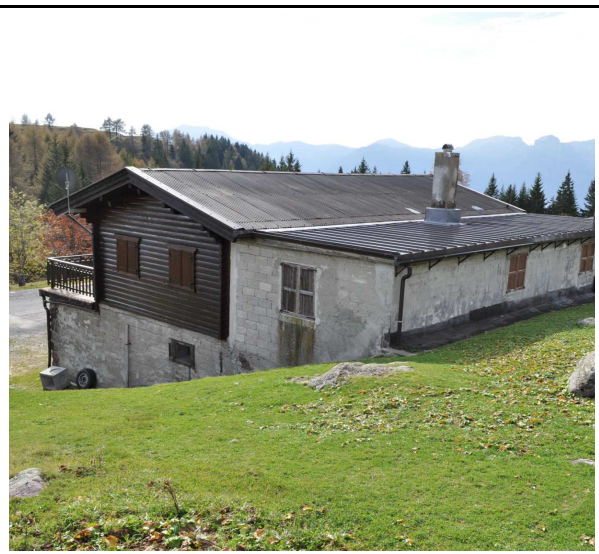
Caratteristiche tipologiche e material [forme e materiali tetto, muri, solai, porte e finestre, scale, intonaci, elementi accessori]

corpo anteriore con tetto a 2 falde, orditura in legno, copertura in lamiera, piano interrato con fronte rivestito in pietra e piano terra rivestito in legno; corpo posteriore con tetto piano in cls armato coperto da lamiera e muri intonacati.

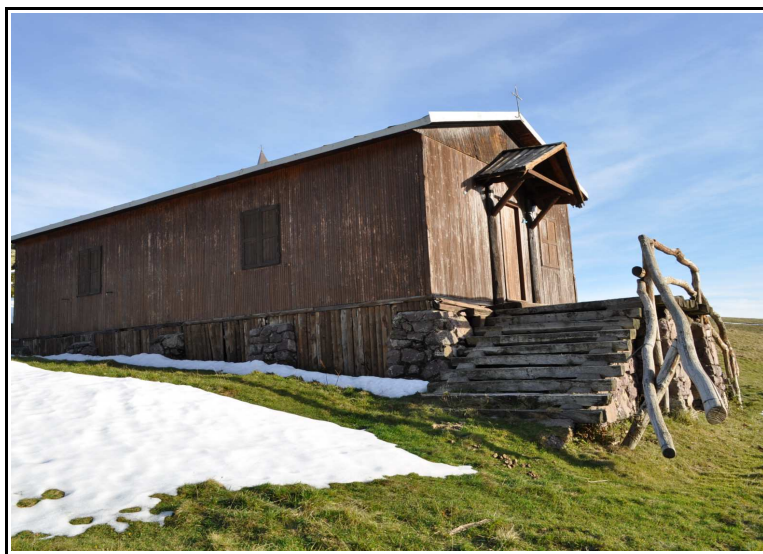
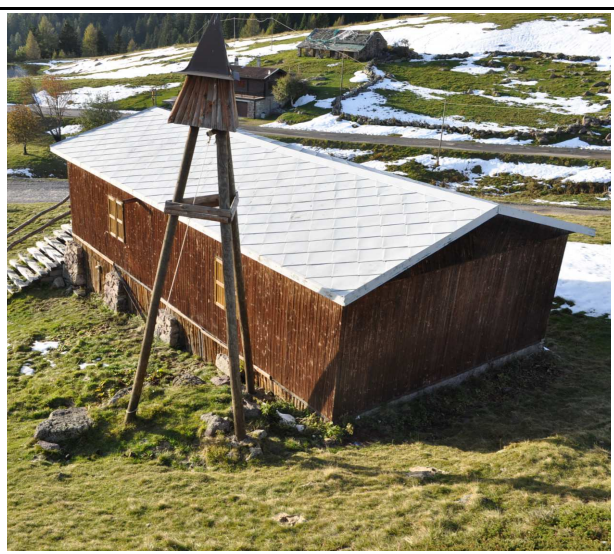
Caratteristiche tipologiche e material [forme e materiali tetto, muri, solai, porte e finestre, scale, intonaci, elementi accessori]

teetto a 2 falde, orditura in legno, copertura in quadrotti di lamiera, struttura in legno poggiante su pilastri e muri in pietra locale.

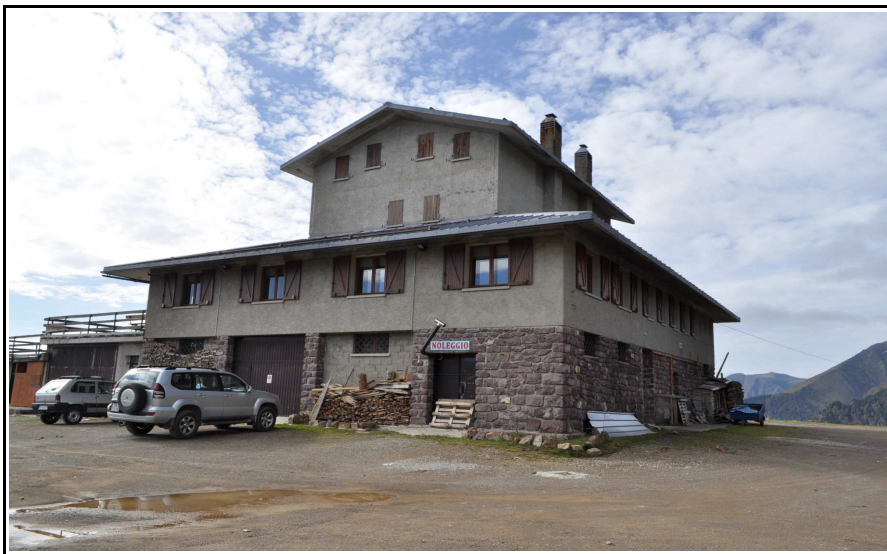
Caratteristiche tipologiche e material [forme e materiali tetto, muri, solai, porte e finestre, scale, intonaci, elementi accessori]
tetto a 2 falde per i due piani più alti, a 4 falde perimetrali per il piano terra, struttura in cls armato, copertura in lamiera grecata, piano interrato con muri parzialmente rivestiti in pietra locale, altrove intonacati; serramenti in legno.

Eventuali elementi di pregio e/o degrado [caratteri tipici; decorazioni; date; ecc.// materiali estranei; trasformazioni; superfetazioni; ecc.]
tettoia sul lato Ovest di sgradevole impatto; finiture e materiali dei terrazzi incoerenti con i tipi locali.

Categoria di intervento ammessa e prescrizioni
Ecom _ adeguamento degli elementi di degrado segnalati

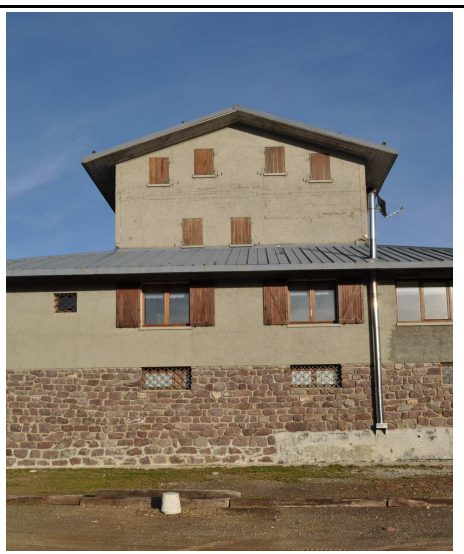
Stato di conservazione [ottimo; buono; normale; cattivo; parzialmente crollato; rudere]
buono
