COMUNE DI CUSIO
Provincia di Bergamo

PIANO DI GOVERNO DEL TERRITORIO

PIANO DELLE REGOLE

Inventario edifici esterni all'ambito urbanizzato
Schede (da n. 1 a n. 90)

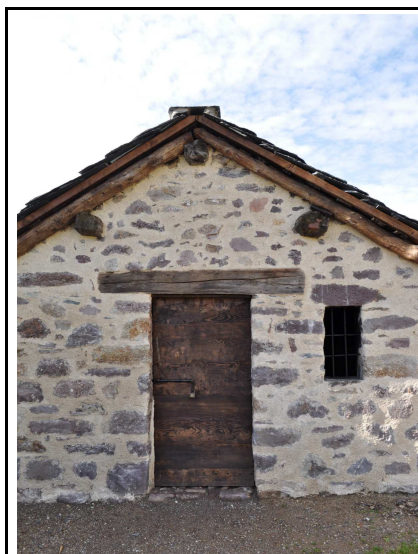
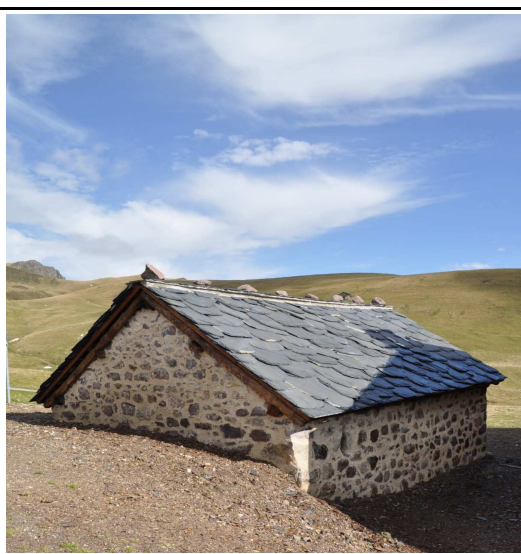
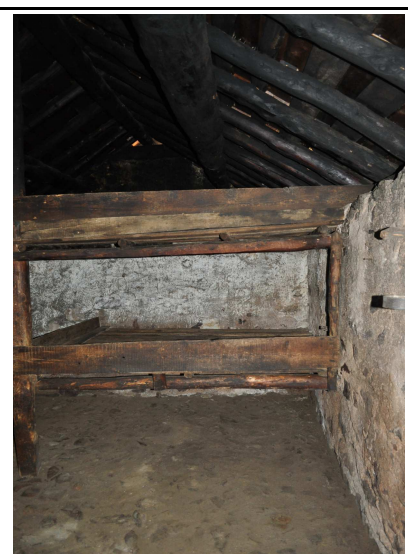
Caratteristiche tipologiche e material [forme e materiali tetto, muri, solai, porte e finestre, scale, intonaci, elementi accessori]
tetto a due falde, orditura in legno, copertura in piode alla bergamasca; muri in pietra locale intonacati a rasapietra, porta in legno.

Stato di conservazione [ottimo; buono; normale; cattivo; parzialmente crollato; rudere]
ottimo

Eventuali elementi di pregio e/o degrado [caratteri tipici; decorazioni; date; ecc.// materiali estranei; trasformazioni; superfetazioni; ecc.]
porta in legno tipica.

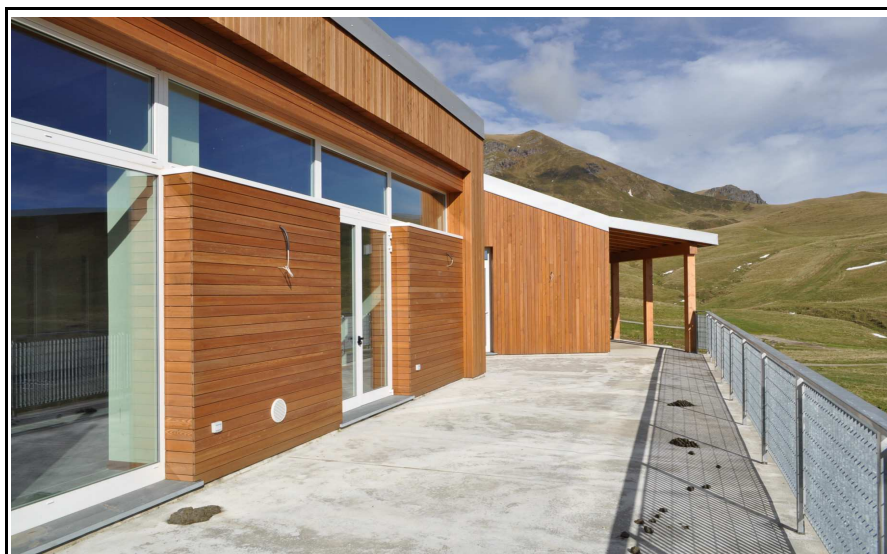
Caratteristiche tipologiche e materiali [forme e materiali tetto, muri, solai, porte e finestre, scale, intonaci, elementi accessori]
edificio complesso con tetto del corpo settentrionale a 2 falde e del corpo meridionale a 1 falda, orditura in legno, copertura in lamiera grecata; muri rivestiti in pietra locale e legno; portichetto in legno; serramenti metallici verniciati.

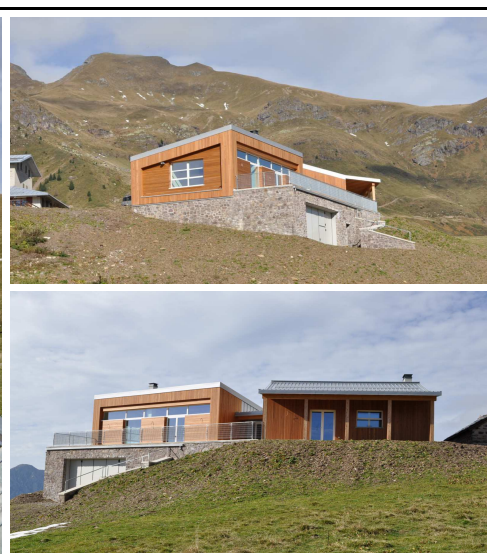
Stato di conservazione [ottimo; buono; normale; cattivo; parzialmente crollato; rudere]
ottimo

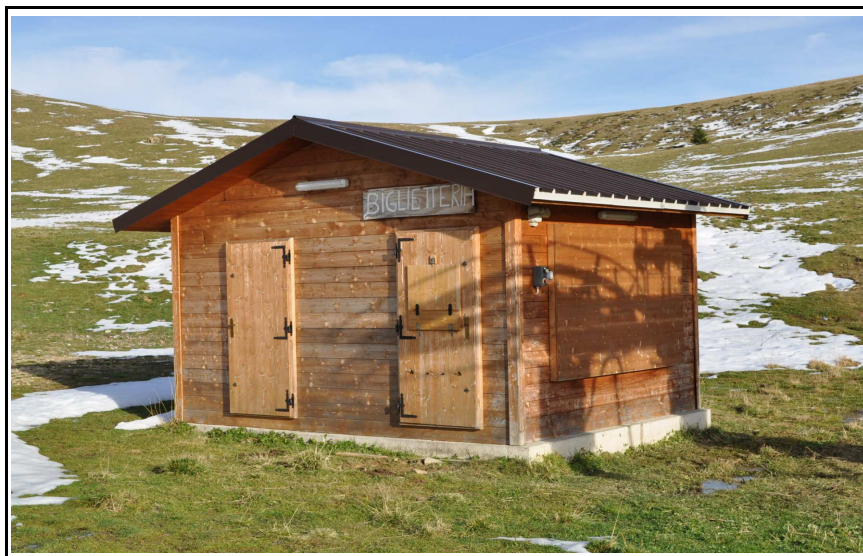
Caratteristiche tipologiche e material [forme e materiali tetto, muri, solai, porte e finestre, scale, intonaci, elementi accessori]
struttura in legno appoggiata su platea in cls armato; tetto a 2 falde, copertura con pannelli sandwich in lamiera a faccia superiore grecata, porte e finestre in legno.

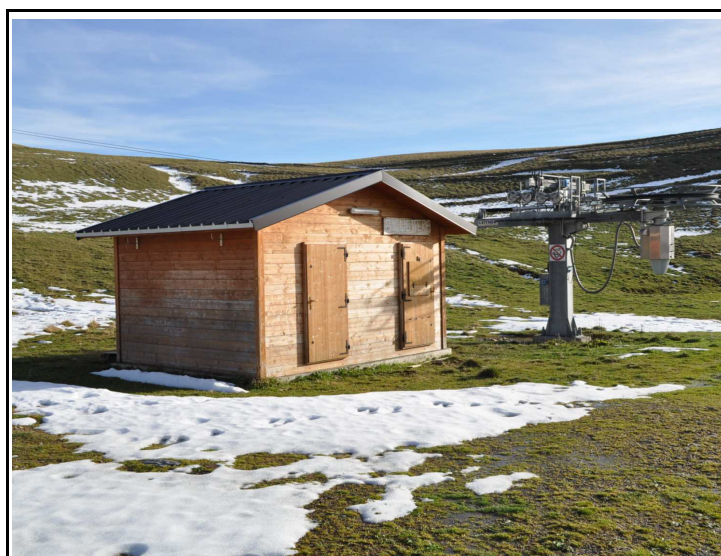
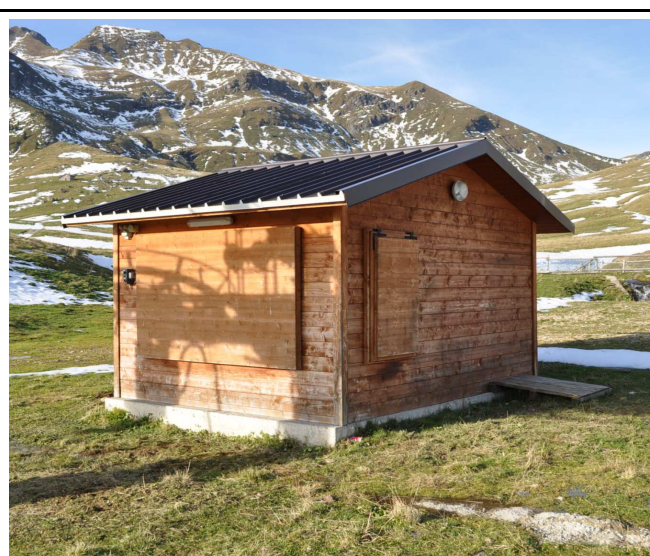
Stato di conservazione [ottimo; buono; normale; cattivo; parzialmente crollato; rudere]
ottimo

Eventuali elementi di pregio e/o degrado [caratteri tipici; decorazioni; date; ecc.// materiali estranei; trasformazioni; superfetazioni; ecc.]
//

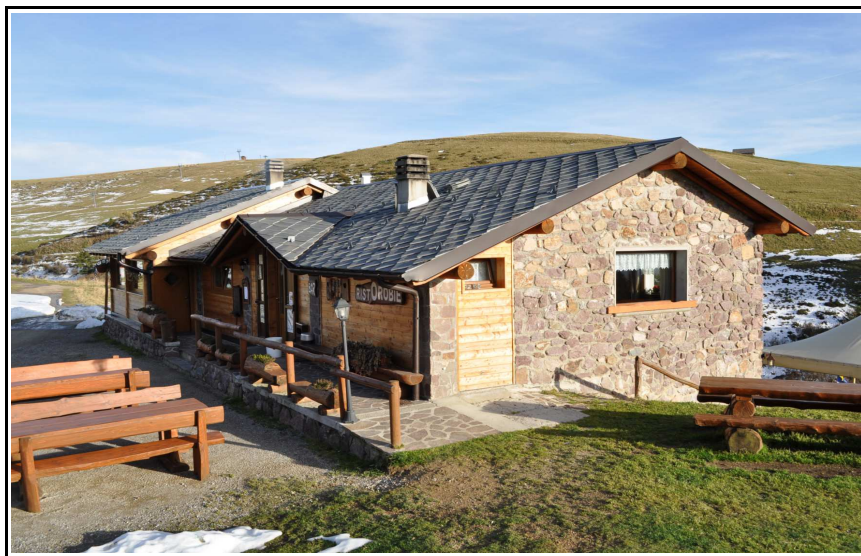
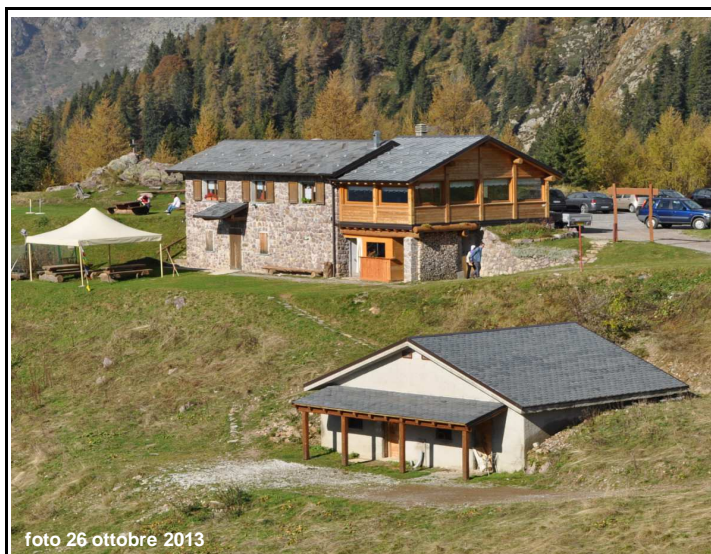
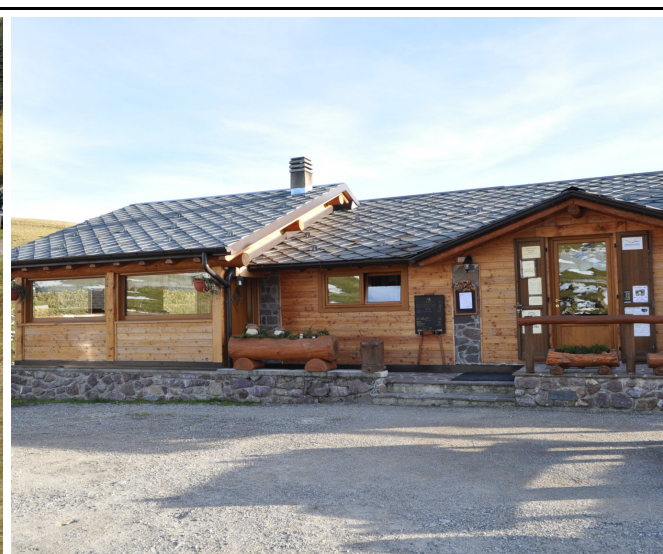
Caratteristiche tipologiche e material [forme e materiali tetto, muri, solai, porte e finestre, scale, intonaci, elementi accessori]
tetto a 2 falde, orditura in legno, copertura in piode alla francese, muri rivestiti in legno e pietra locale stilata; serramenti in legno.

Stato di conservazione [ottimo; buono; normale; cattivo; parzialmente crollato; rudere]
ottimo

Eventuali elementi di pregio e/o degrado [caratteri tipici; decorazioni; date; ecc.// materiali estranei; trasformazioni; superfetazioni; ecc.]
edificio complessivamente gradevole; comignoli incoerenti con i tipi edilizi locali.

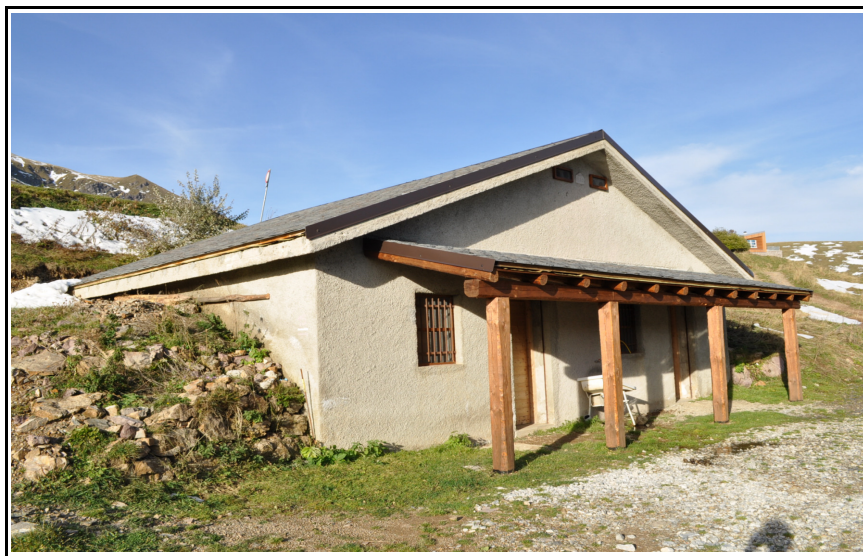
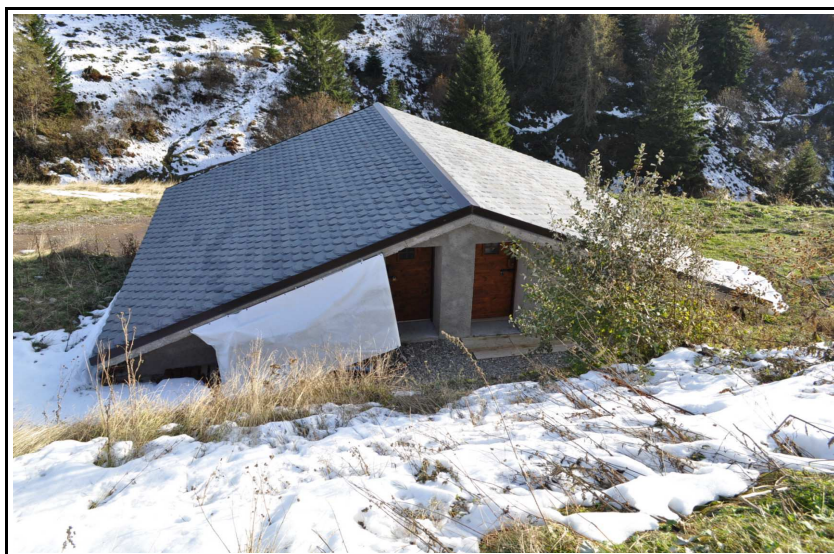
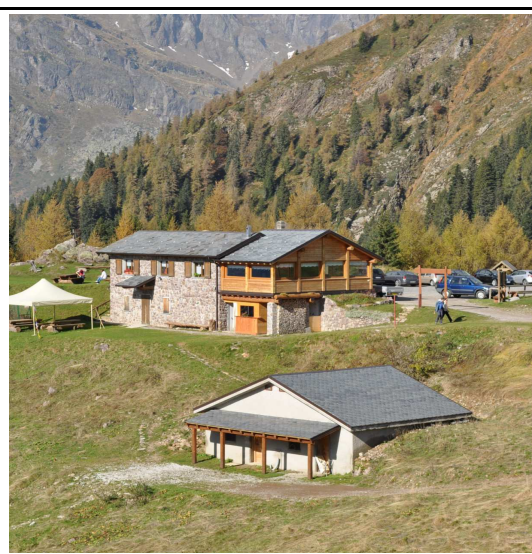
teito a 2 falde, struttura in cls armato, copertura in piode alla svizzera, muri intonacati; porte in legno, inferriate alle finestre.

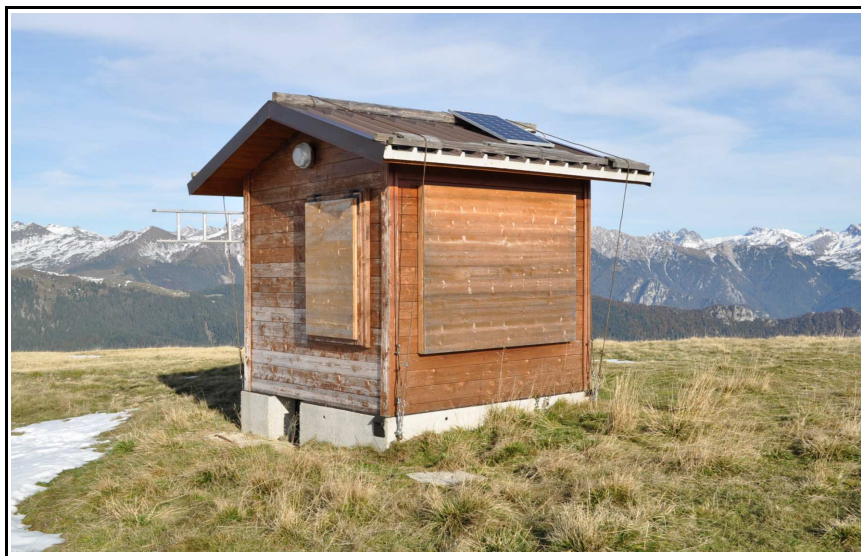
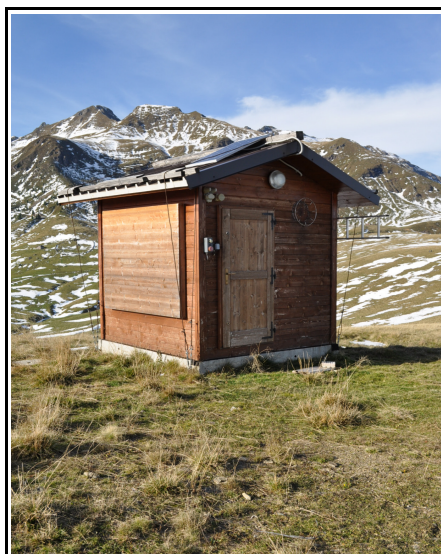
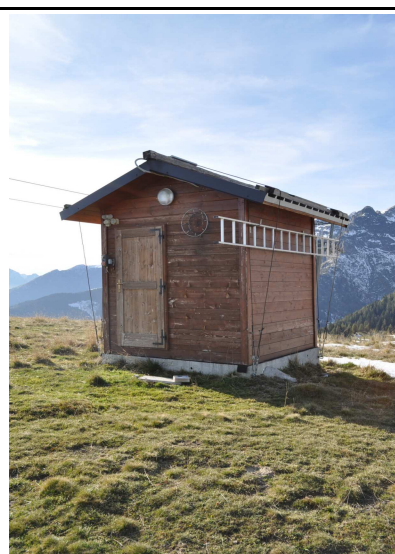
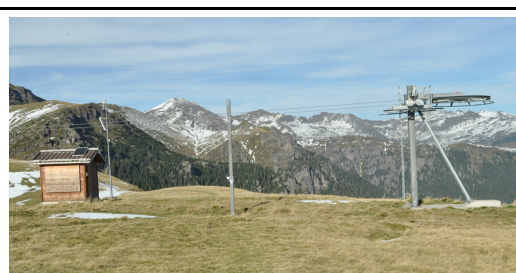
struttura in legno appoggiata su platea in cls armato; tetto a 2 falde, copertura con pannelli sandwich in lamiera a faccia superiore grecata, porte e finestre in legno.

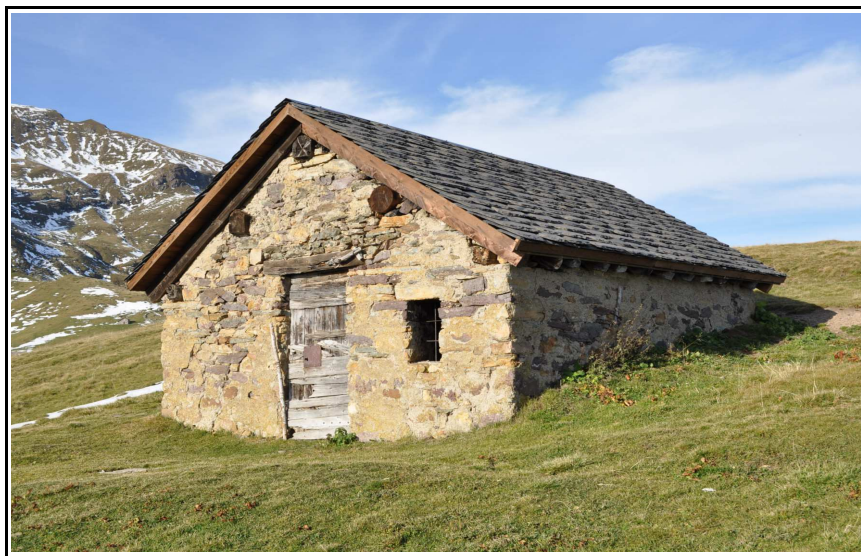
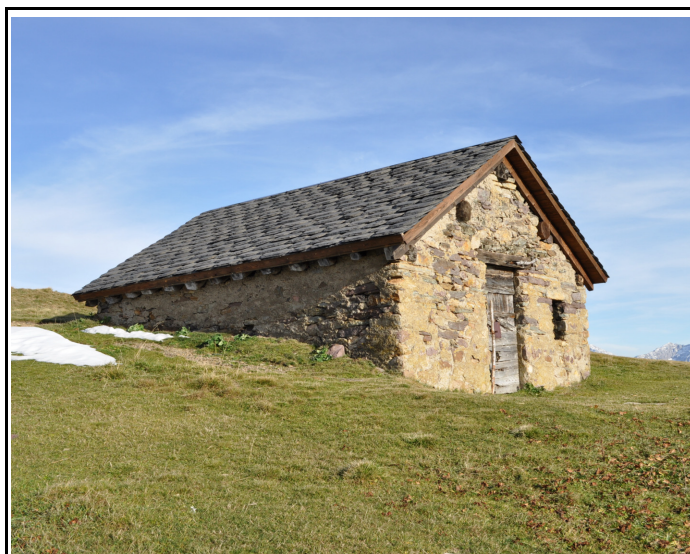
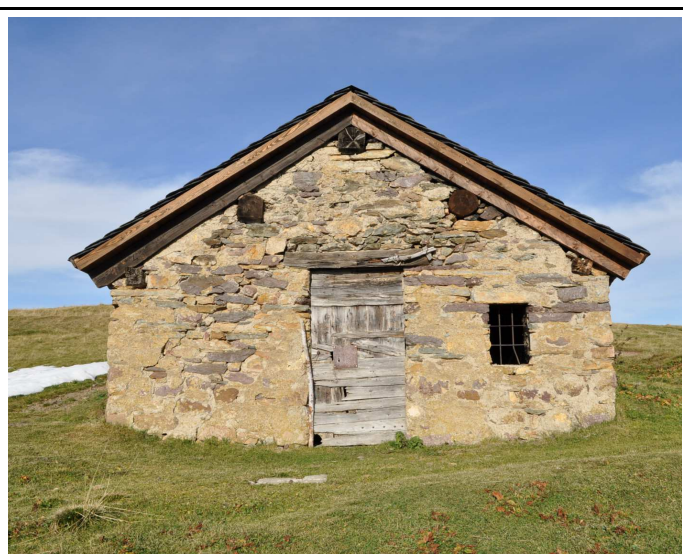
tetto a due falde, orditura in legno, copertura in piode alla bergamasca; muri in pietra locale intonacata a rasapietra, porta in legno.

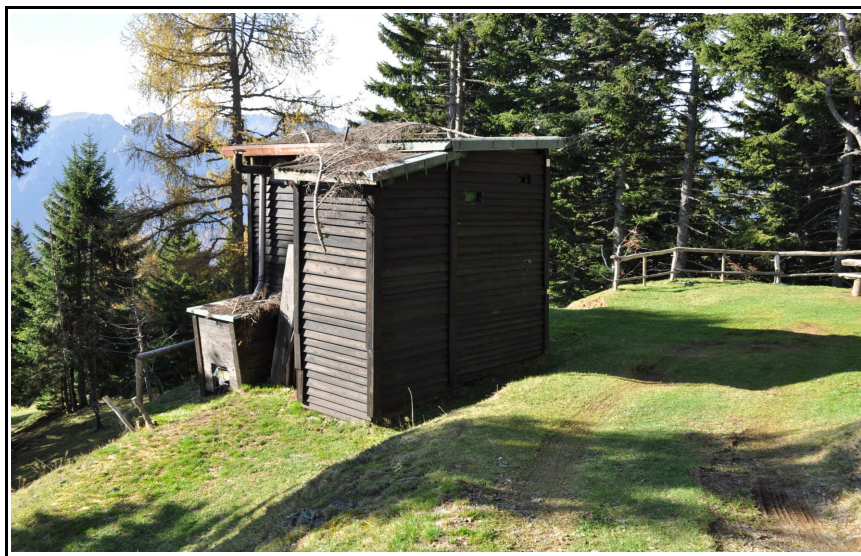
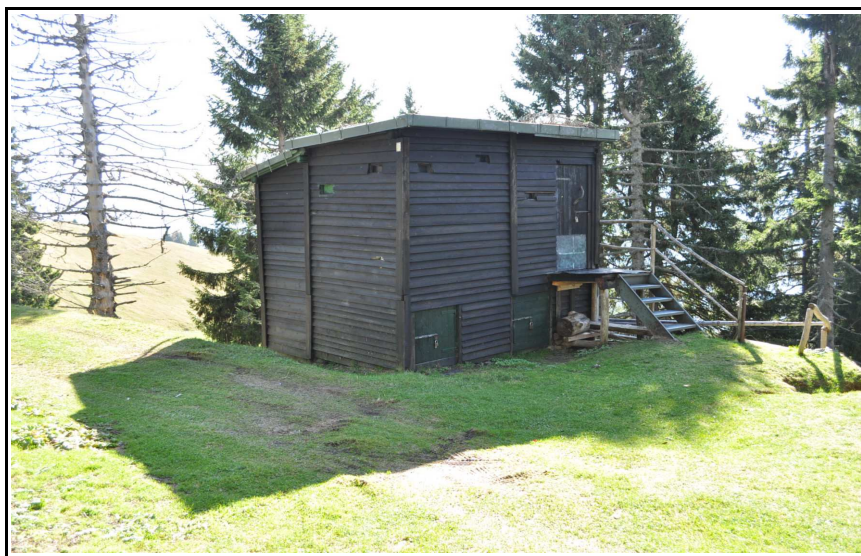
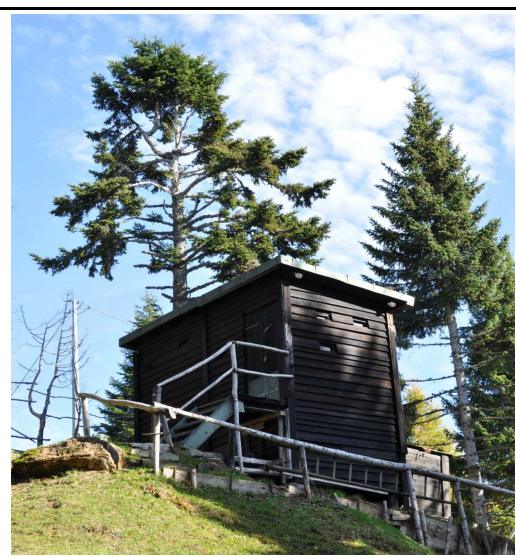
tetto a una falda impostato su due livelli a diversa inclinazione, orditura in legno, copertura in lamiera ondulata; struttura in legno sopraelevata con pareti verniciate, porta in legno, comignolo metallico.

edificio nel complesso omogeneo; fa difetto la scaletta in metallo.

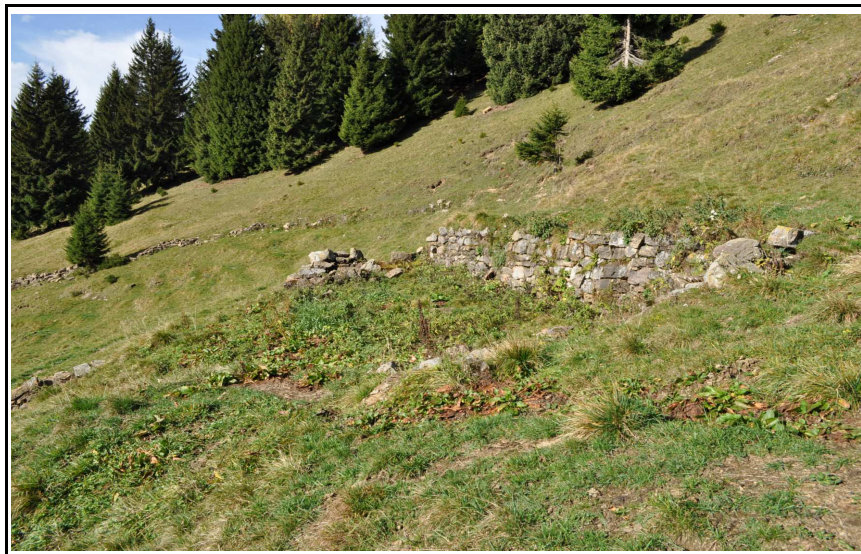
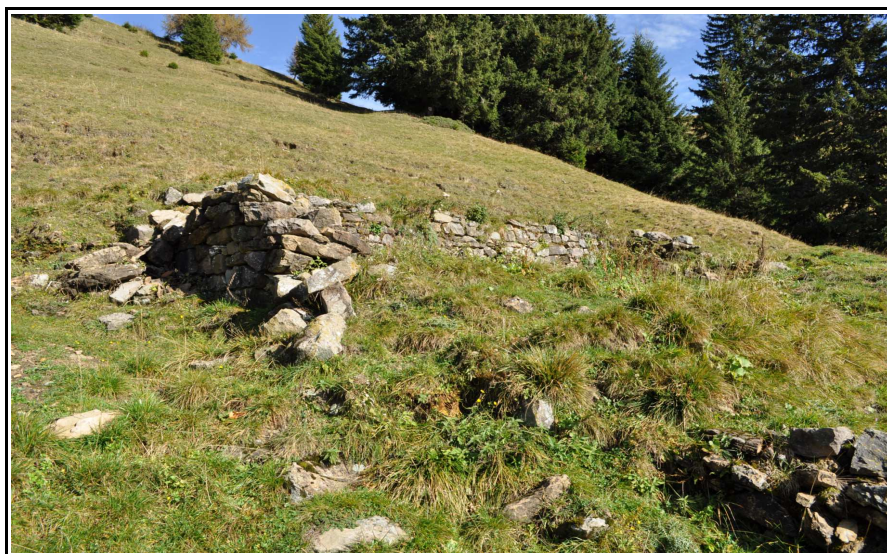
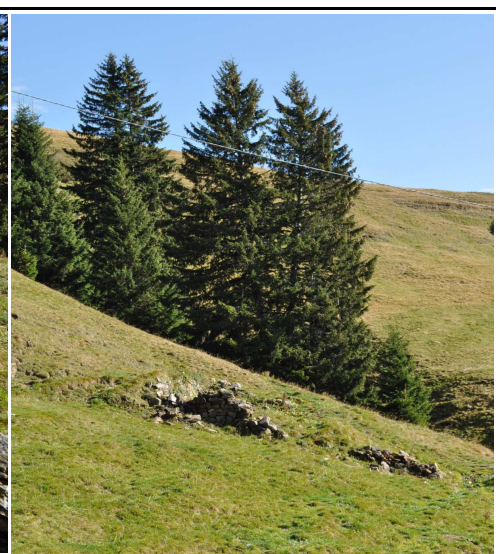
resti di muri in pietra locale.

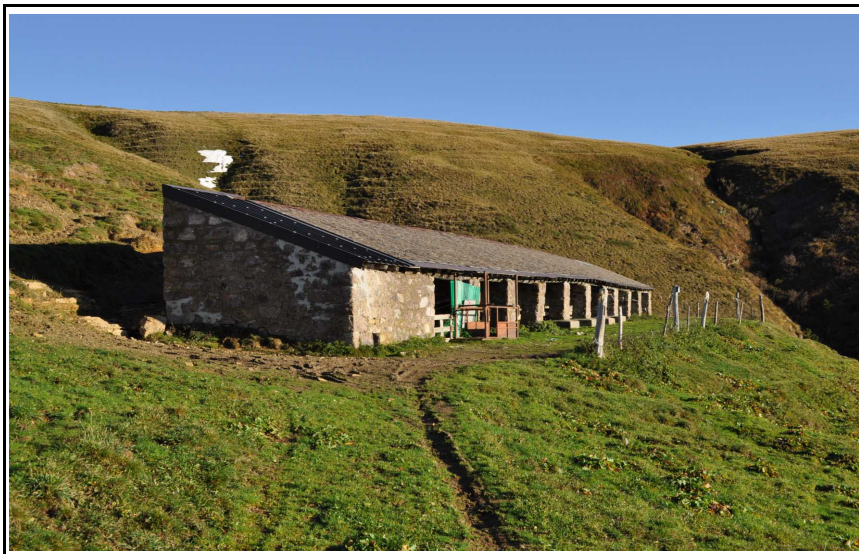
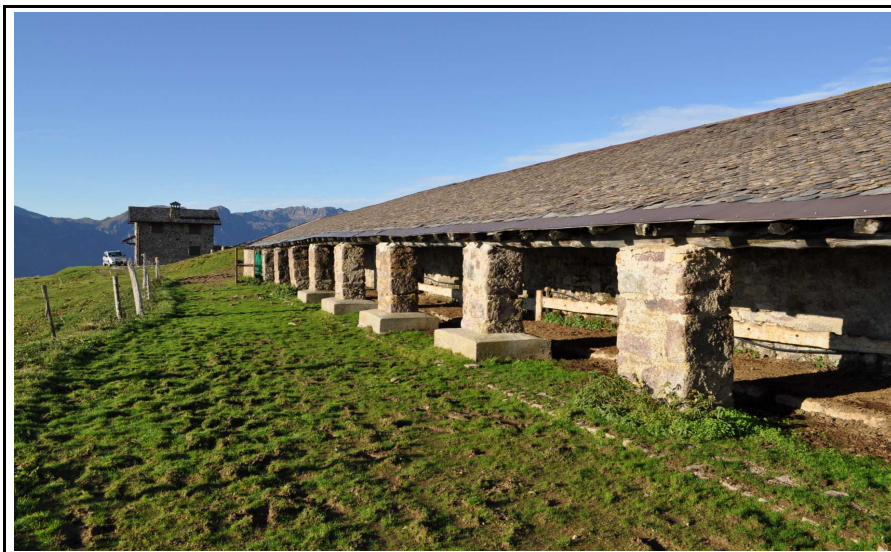
tetto a una falda, orditura in legno, copertura in piode alla svizzera, muri intonacati a rasapietra, pavimento in pietra a secco, cordoli basali di rinforzo di 4 pilastri in cls armato.

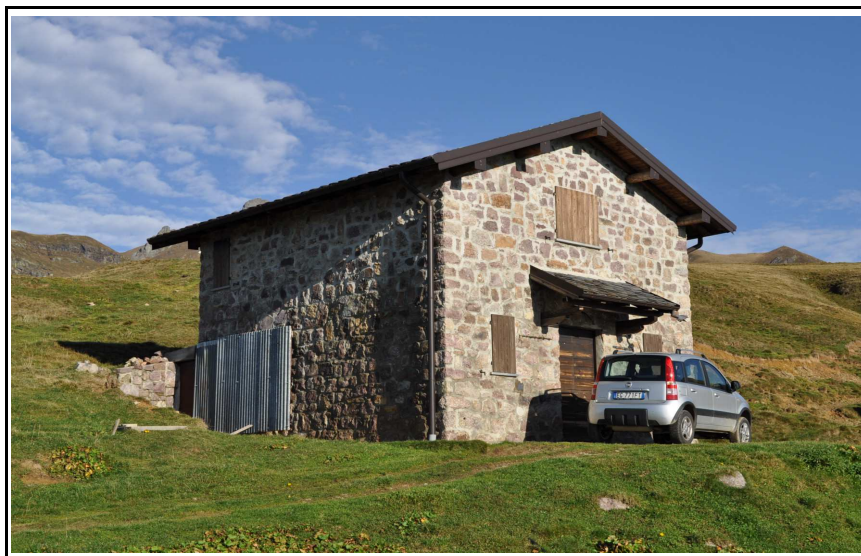
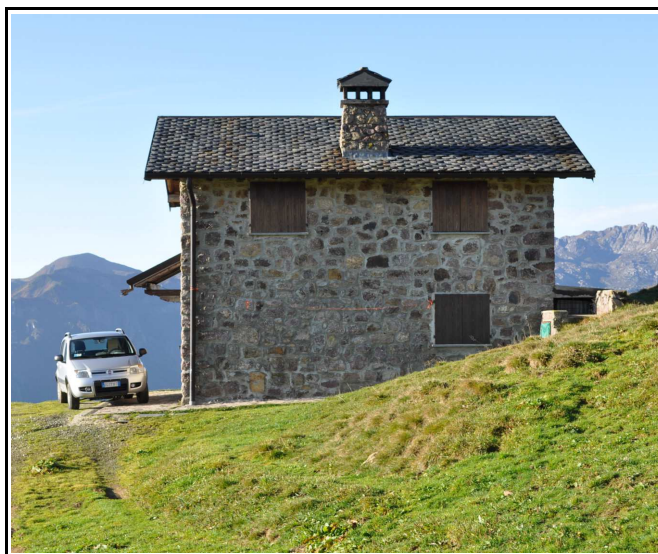
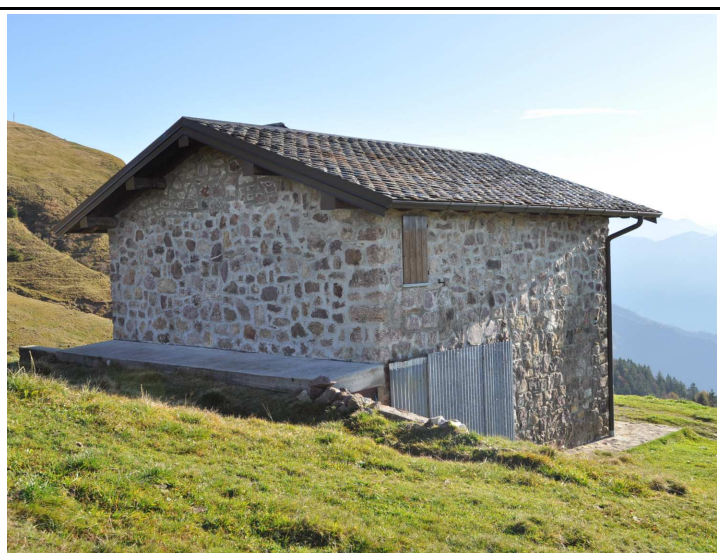
Caratteristiche tipologiche e material [forme e materiali tetto, muri, solai, porte e finestre, scale, intonaci, elementi accessori]
tetto a due falde, orditura in legno, copertura in piode alla svizzera, muri in pietra locale stilata, serramenti in legno

Stato di conservazione [ottimo; buono; normale; cattivo; parzialmente crollato; rudere]
ottimo

Eventuali elementi di pregio e/o degrado [caratteri tipici; decorazioni; date; ecc.// materiali estranei; trasformazioni; superfetazioni; ecc.]
soglie e scuri delle finestre e tettuccio della porta incoerenti con i tipi edilizi locali.

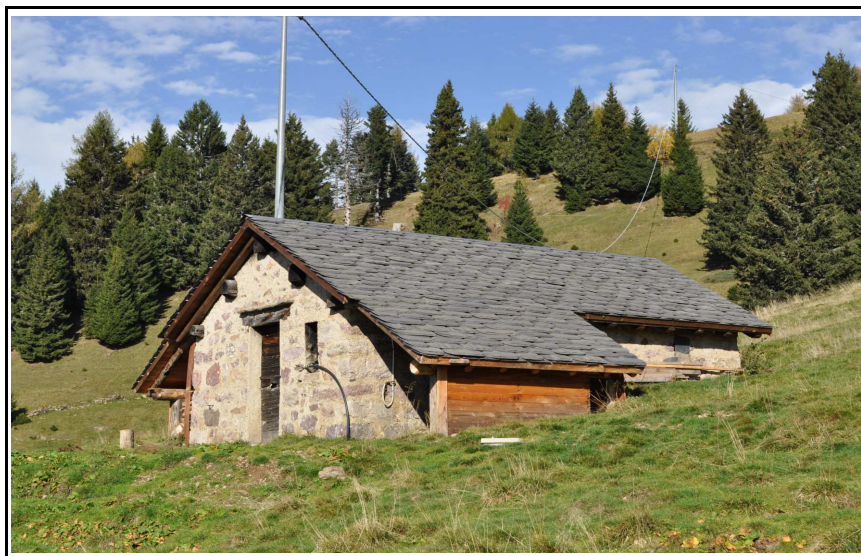
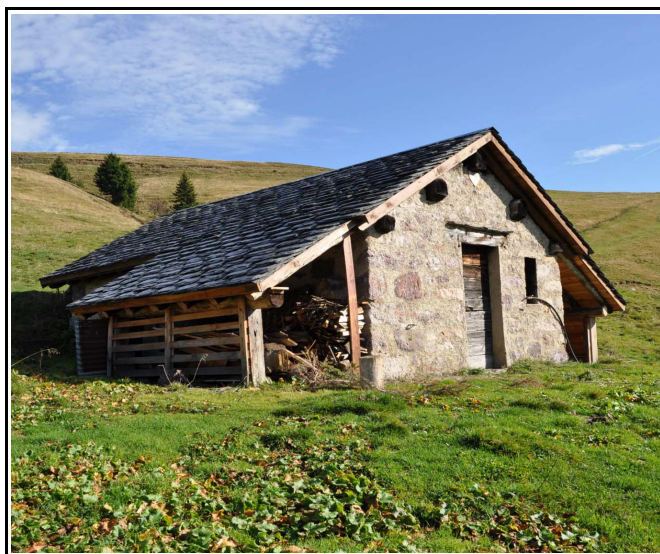
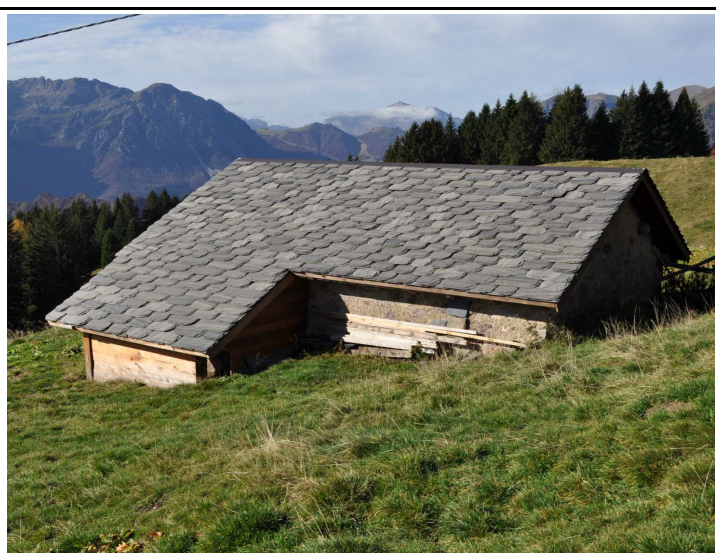
teito a due falde, orditura in legno, copertura in piode alla bergamasca; muri in pietra locale intonacata a rasapietra, porta in legno.

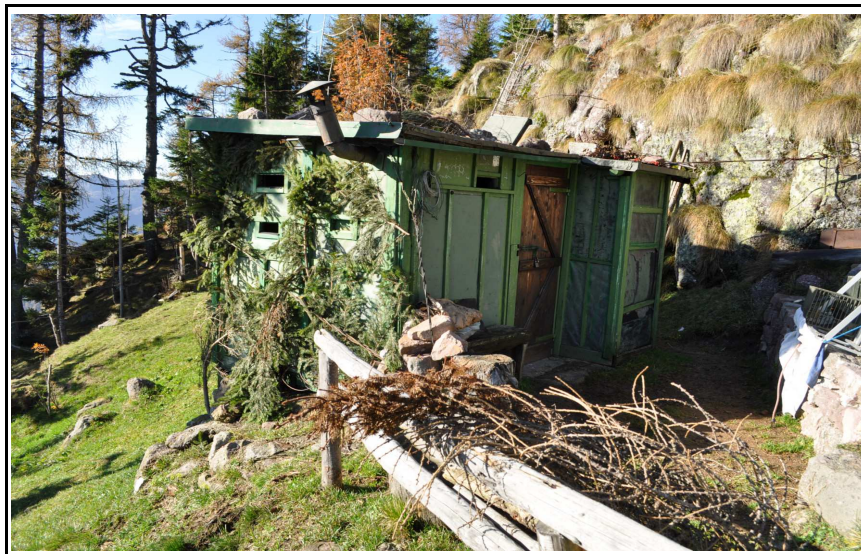
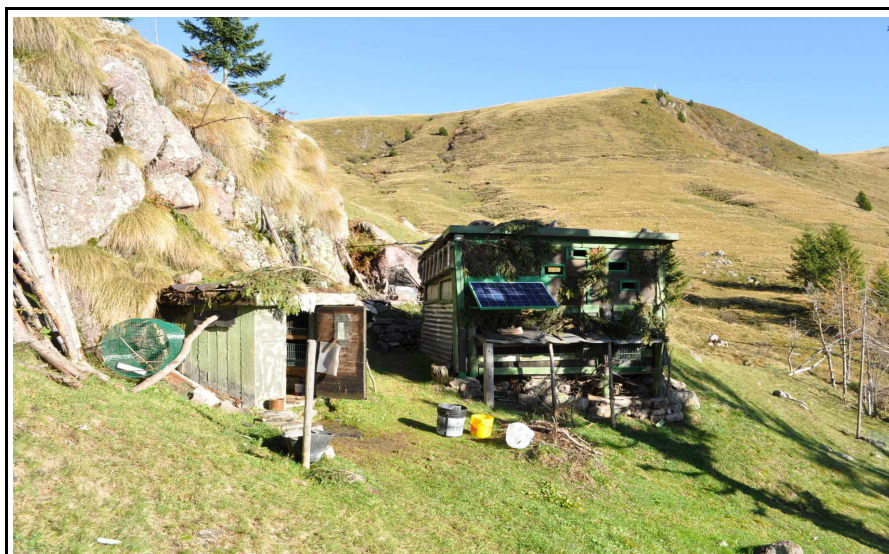
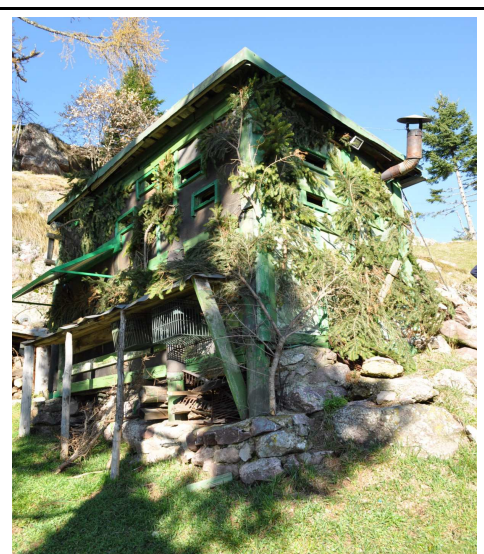
tetto a una falda, orditura in legno, copertura in lamiera, struttura in legno con pareti parzialmente ricoperte da manti bituminosi; porta in legno, comignolo metallico.

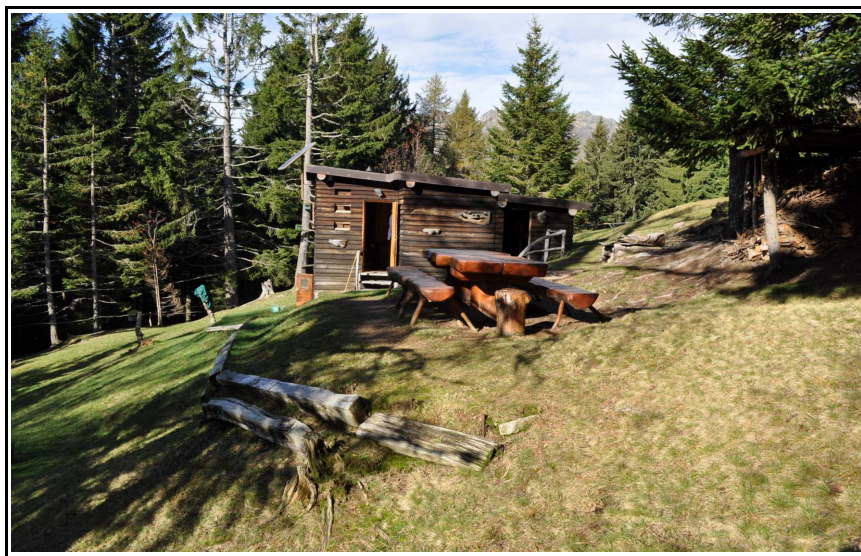
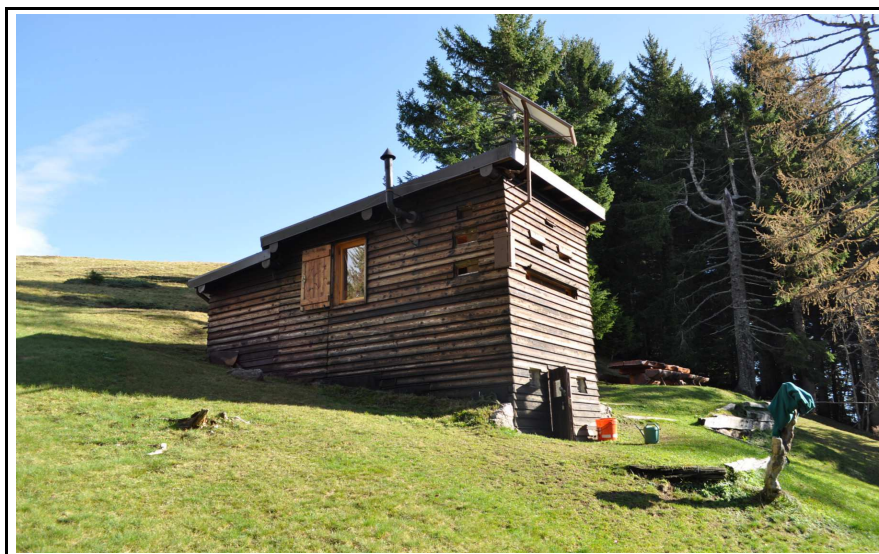
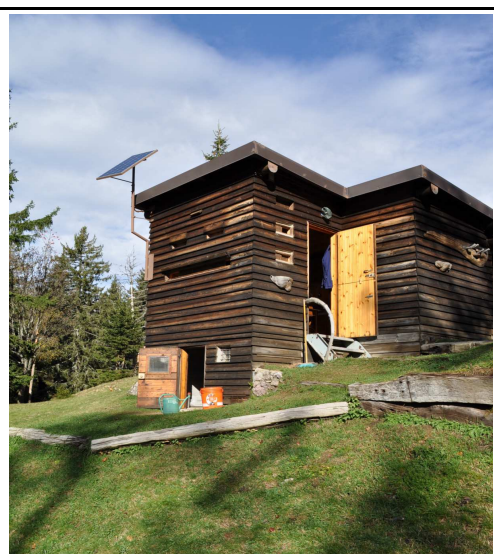
teito a una falda su due livelli, orditura in legno, copertura in lamiera grecata, pareti in legno verniciato, serramenti e porta in legno, comignolo metallico.

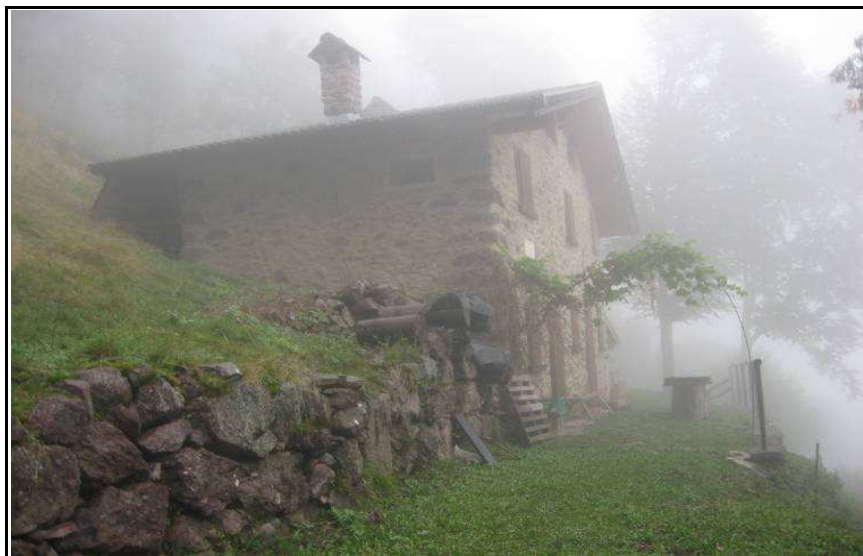
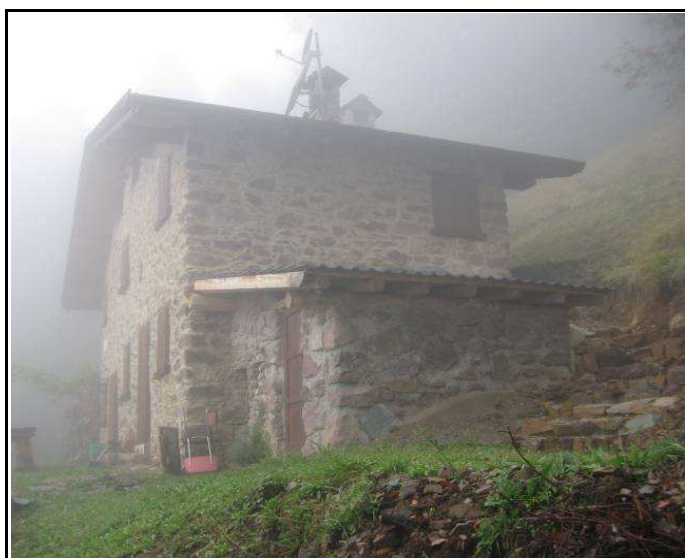
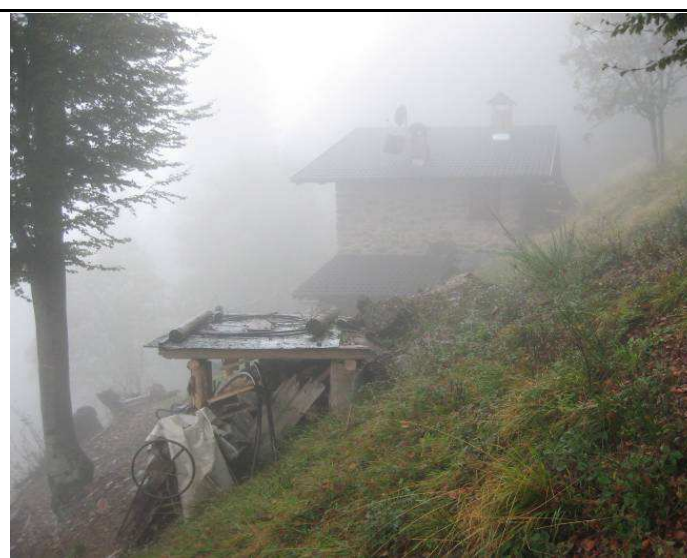
Tetto con tegole in CLS grigio. Edificio accessorio con tetto analogo. Pareti in muratura con pietre a vista. Piano in pietra sul davanti con tavolo. Serramenti in legno in buone condizioni.

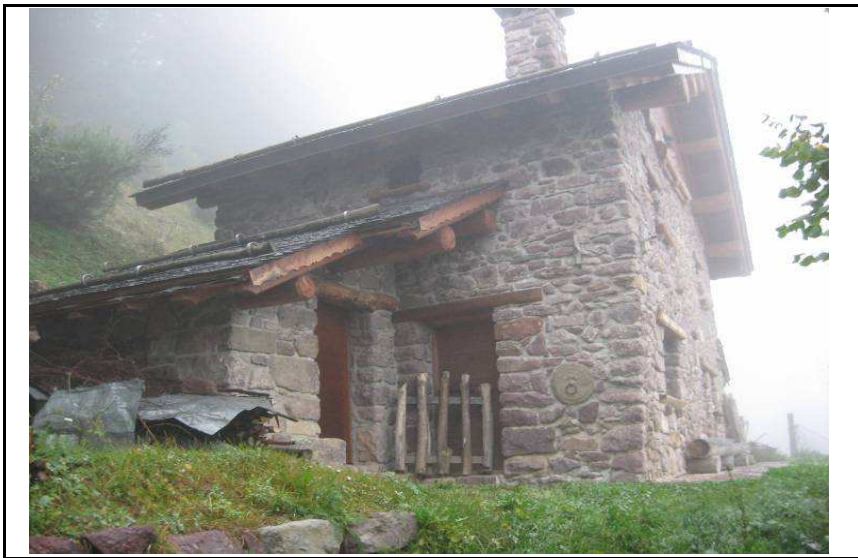
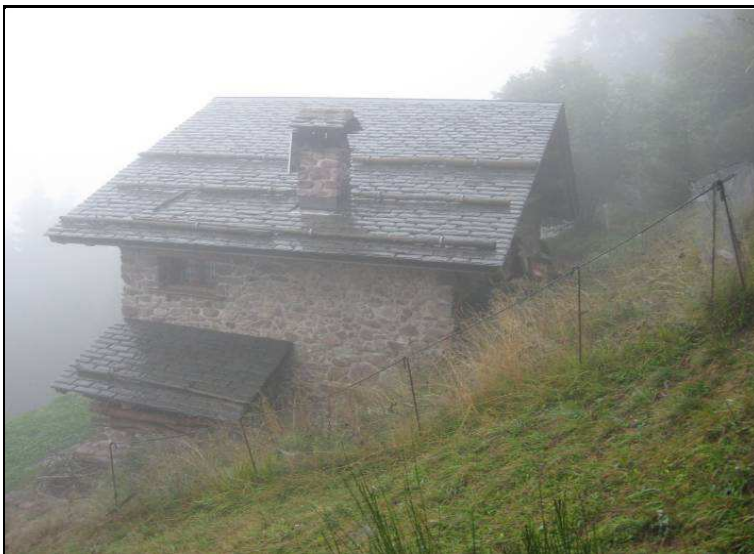
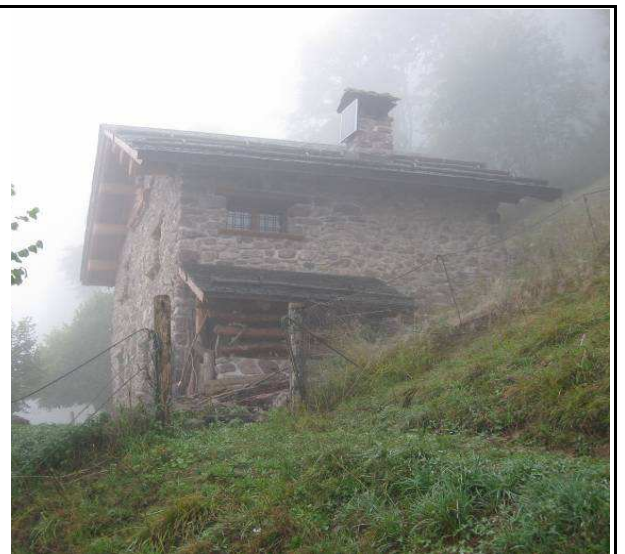
Tetto in piode, comprese le due porzioni accessorie. Muri in pietra a vista. Serramenti con doppi vetri. Marciapiede in pietra intorno all'edificio.

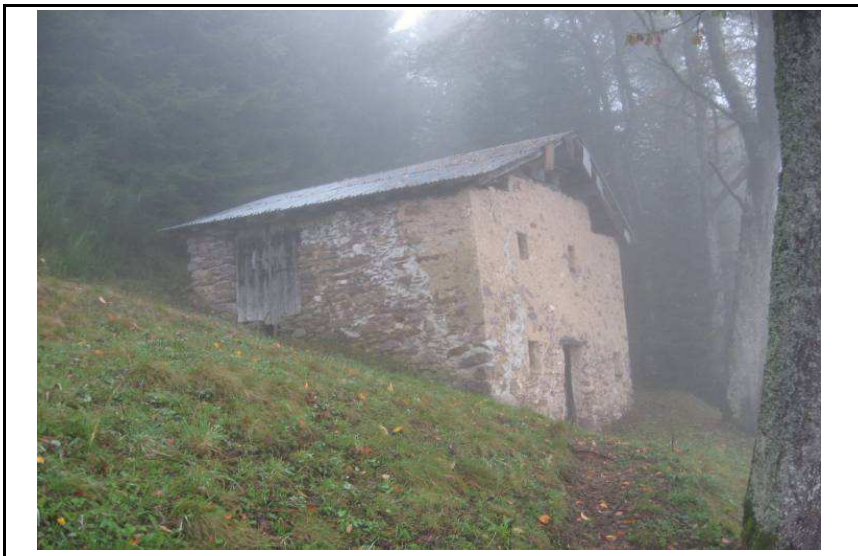
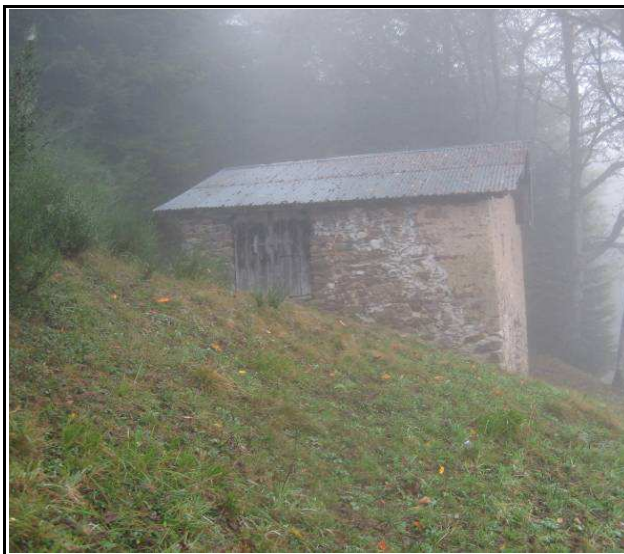
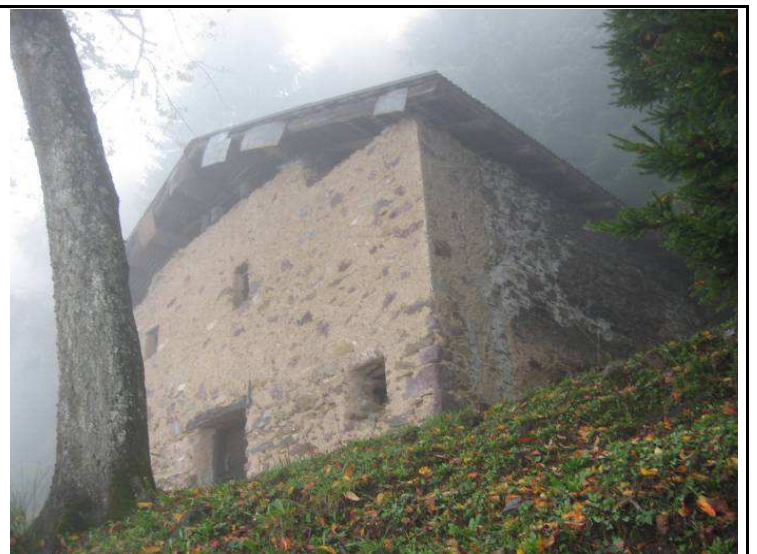
Edificio con tetto in lamiera. Ingresso al fienile al primo piano tramite declivio in erba. Non ci sono serramenti. Verso Est ci sono i resti di un accessorio crollato.

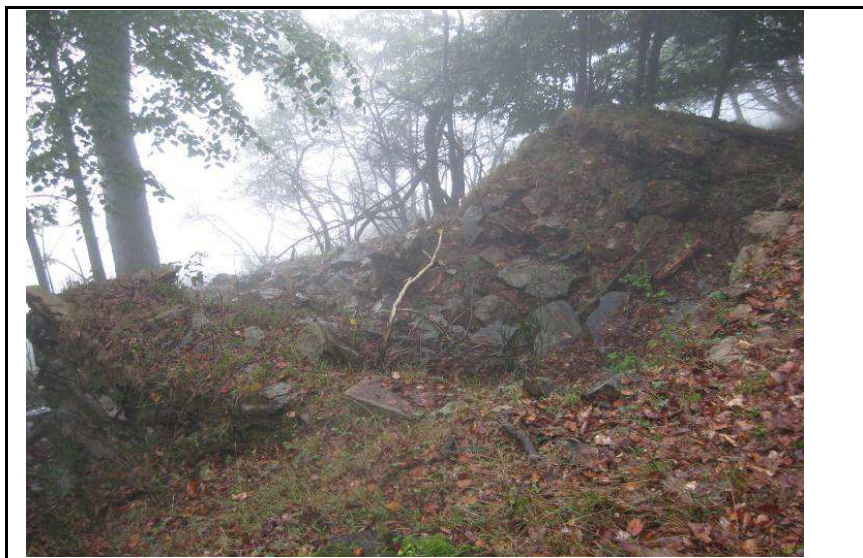
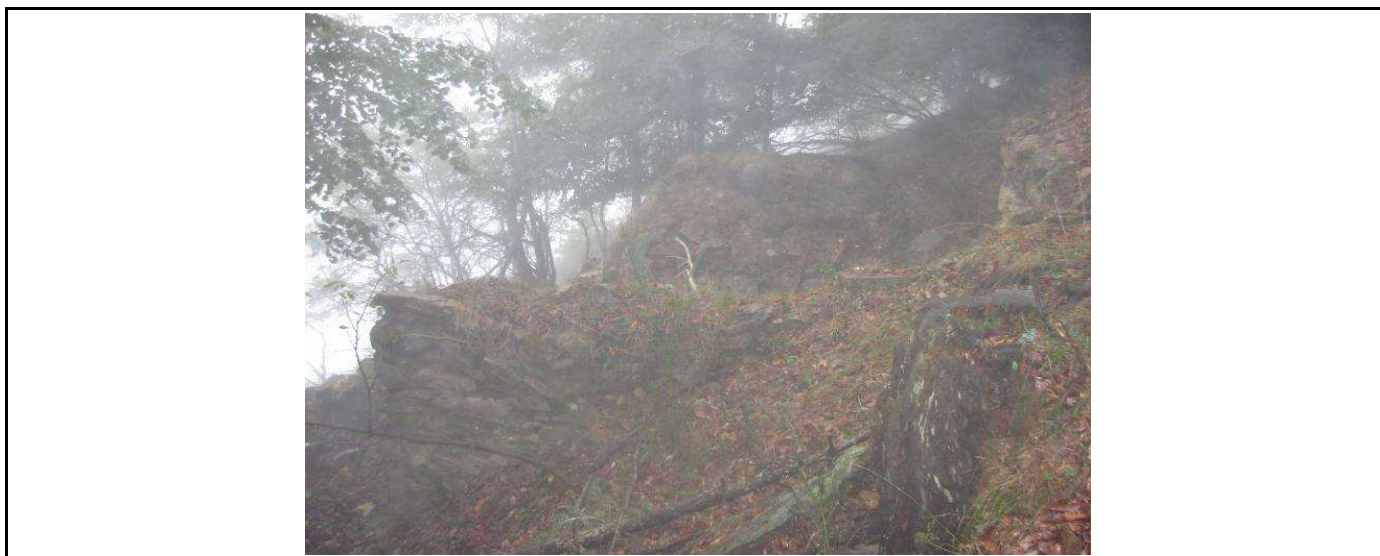
Caratteristiche tipologiche e material [forme e materiali tetto, muri, solai, porte e finestre, scale, intonaci, elementi accessori]
 Sono presenti solo le basi dei muri.

Stato di conservazione [ottimo; buono; normale; cattivo; parzialmente crollato; rudere]
 Rudere
