COMUNE DI CUSIO
Provincia di Bergamo

PIANO DI GOVERNO DEL TERRITORIO

PIANO DELLE REGOLE

Inventario edifici esterni all'ambito urbanizzato
Schede (da n. 1 a n. 90)

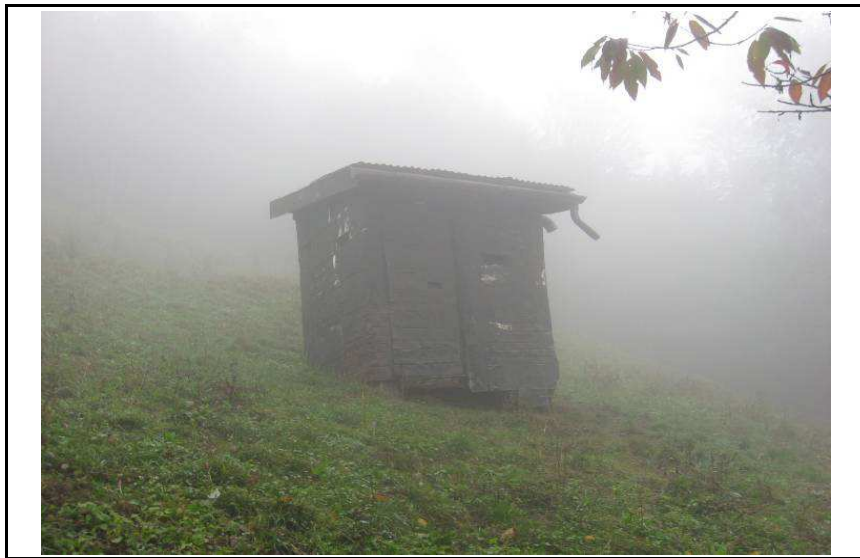
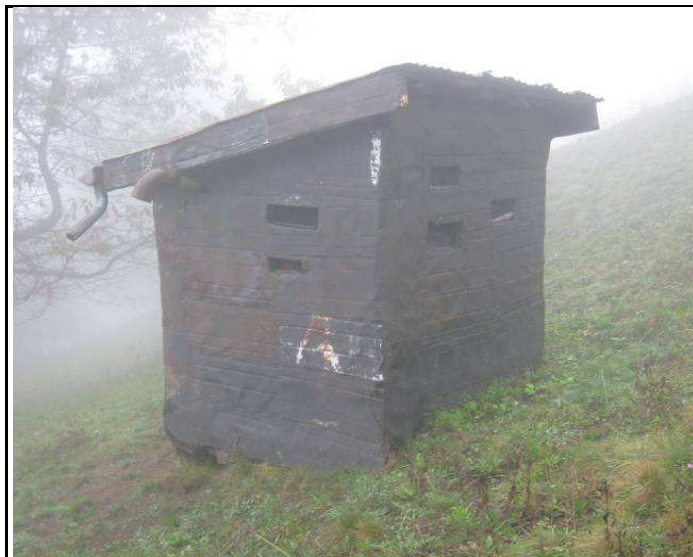
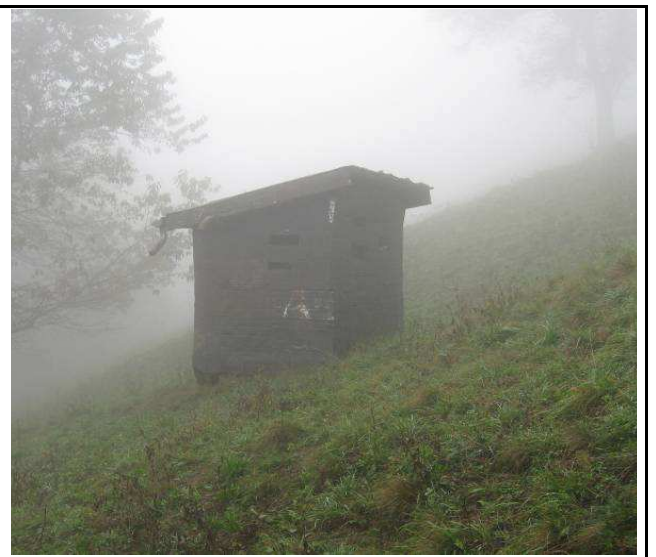
Capanno di caccia con copertura in lamiera nera

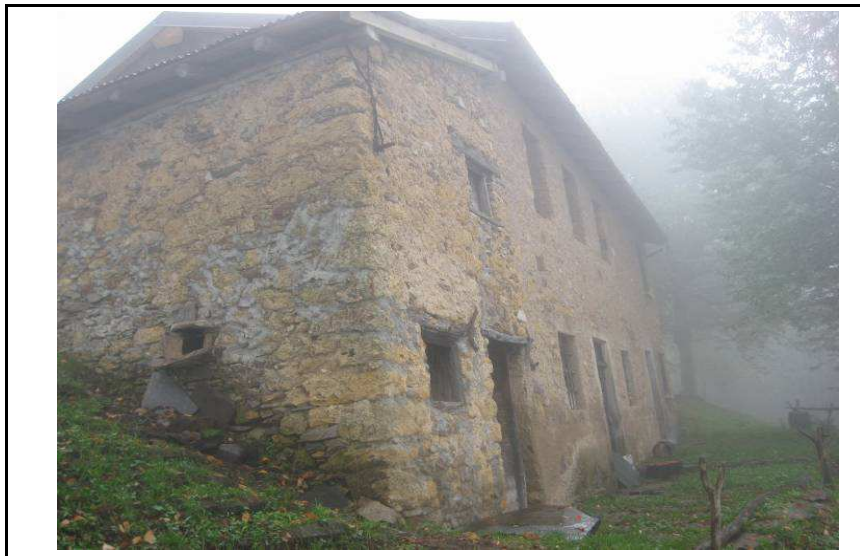
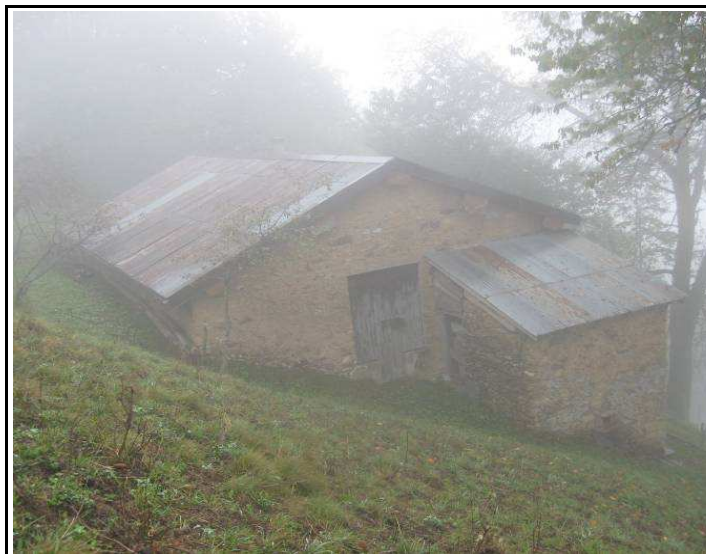
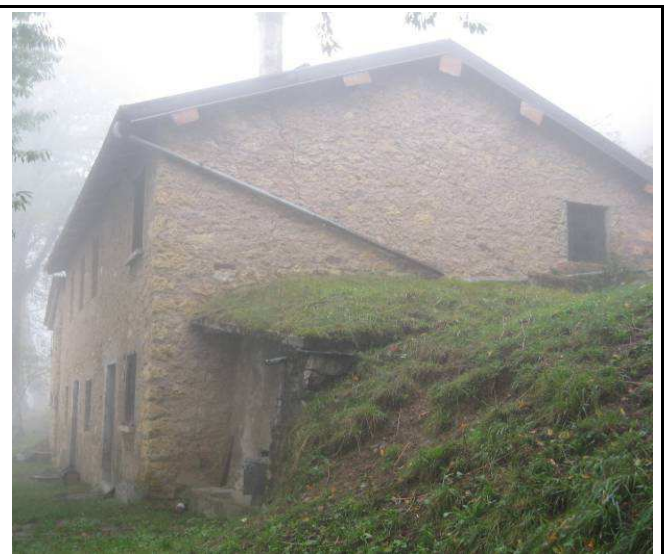
Tetto in lamiera. Muri in pietra a vista. Serramenti parzialmente presenti. N° 2 edifici accessori, uno con tetto in lamiera e il secondo (probabilmente una cisterna con vasca nella parte anteriore) coperto di prato

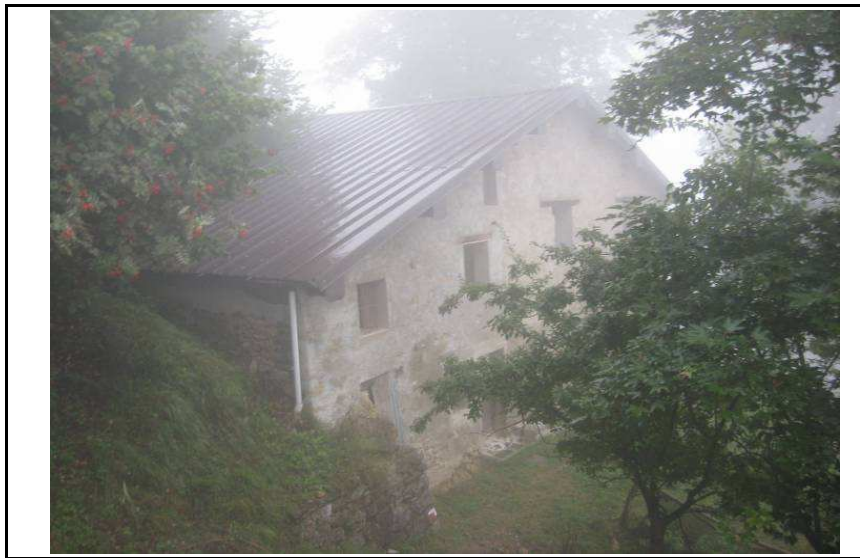
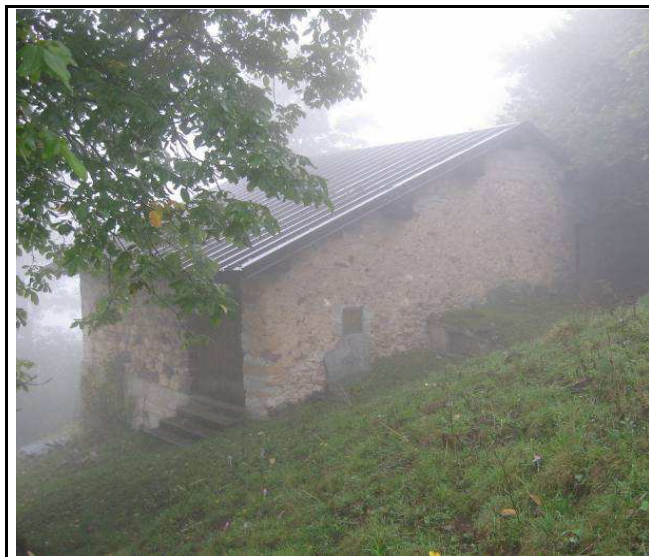
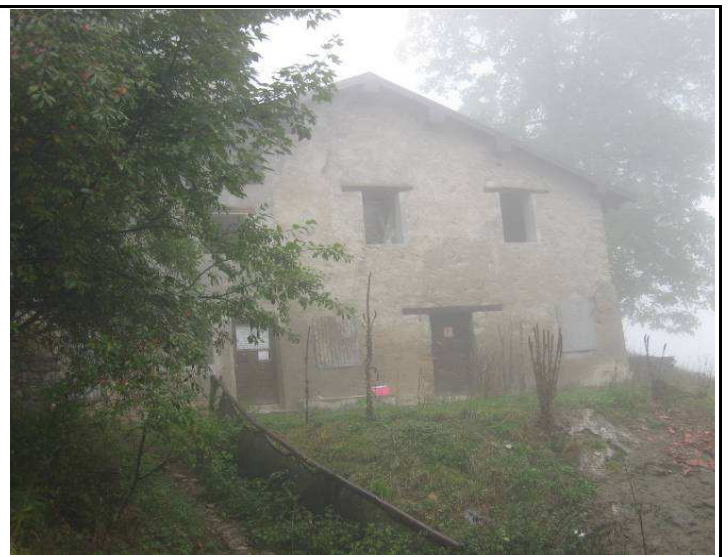
Tetto in lamiera recente. Muratura in pietrame a vista. La facciata è completamente intonacata. Serramenti parzialmente presenti.

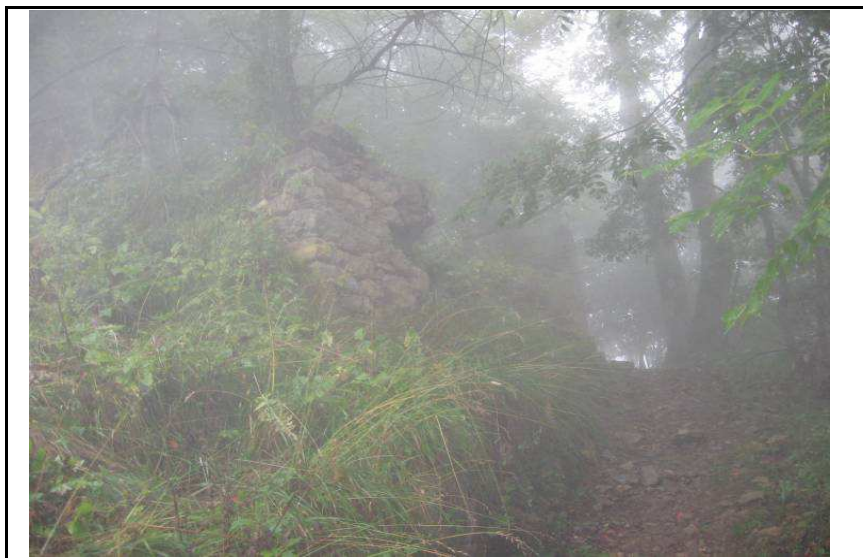
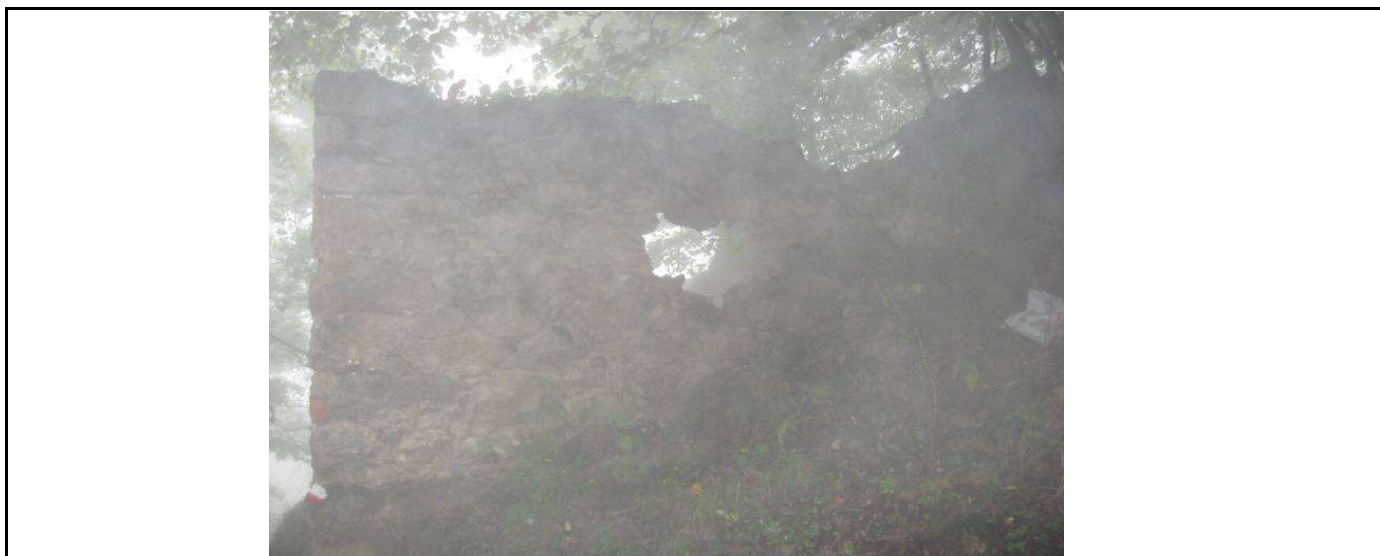
Caratteristiche tipologiche e material [forme e materiali tetto, muri, solai, porte e finestre, scale, intonaci, elementi accessori]
Pareti parzialmente presenti.

Stato di conservazione [ottimo; buono; normale; cattivo; parzialmente crollato; rudere]
Rudere

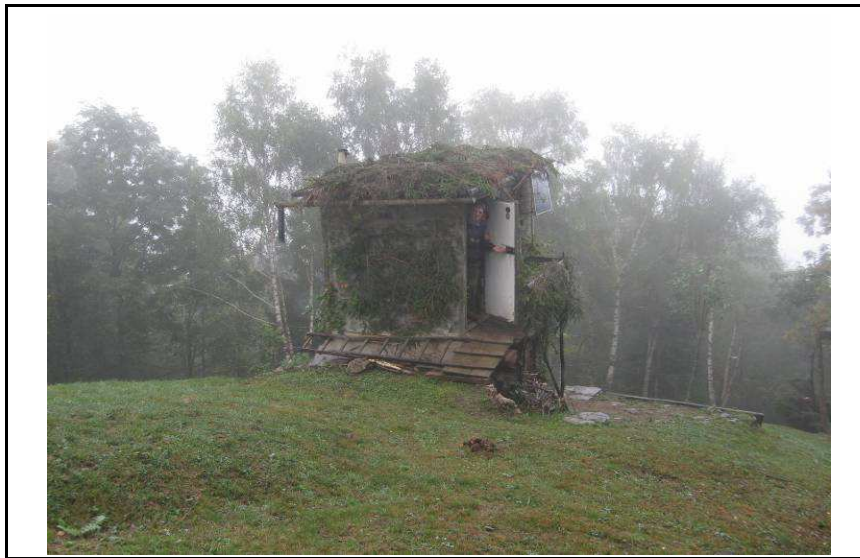
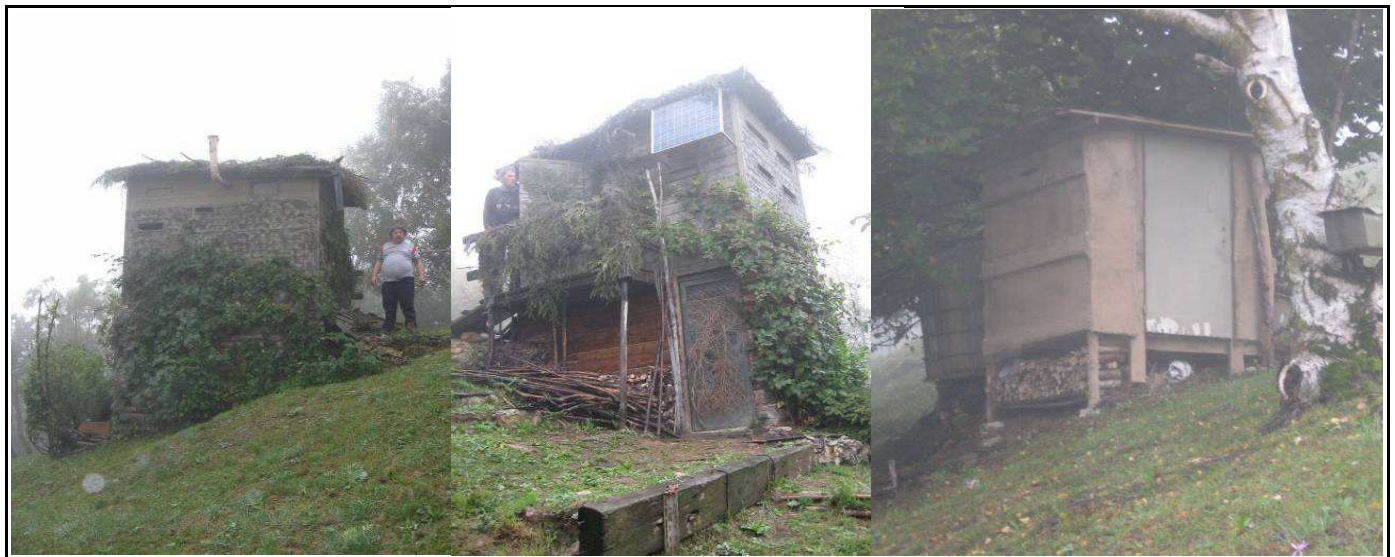
Struttura in legno, tetto in legno e copertura in manto bituminoso. Pareti ricoperte di fronde di abete. Piano terra seminterrato anch'esso in legno utilizzato come ricovero.

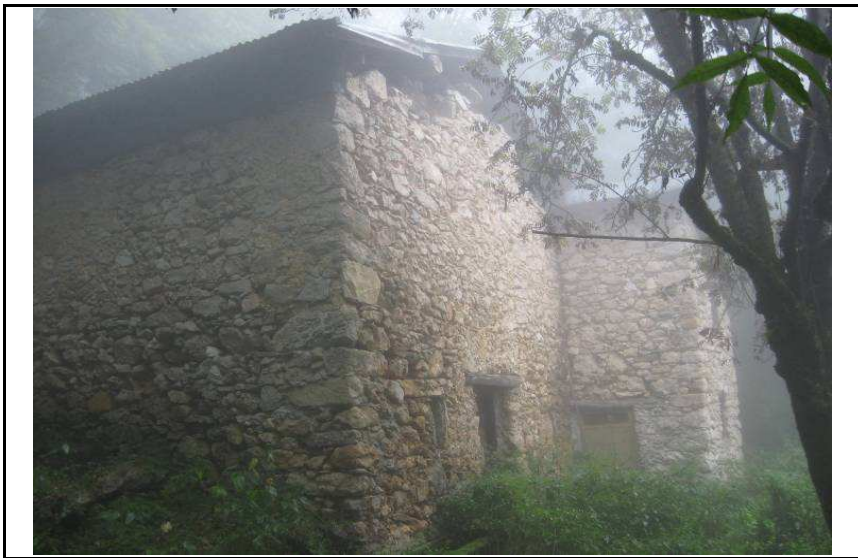
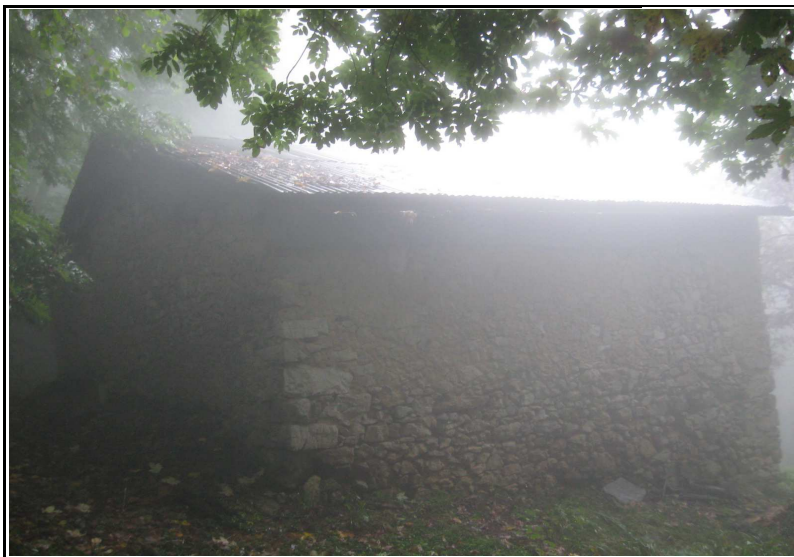
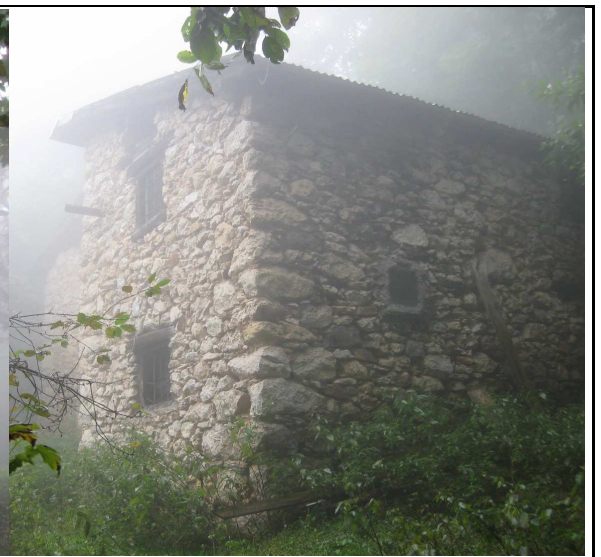
Baita con tetto in lamiera e pareti in pietrame a vista. Poche finestre con architrave di legno e inferiate. Ingresso fienile a lato.

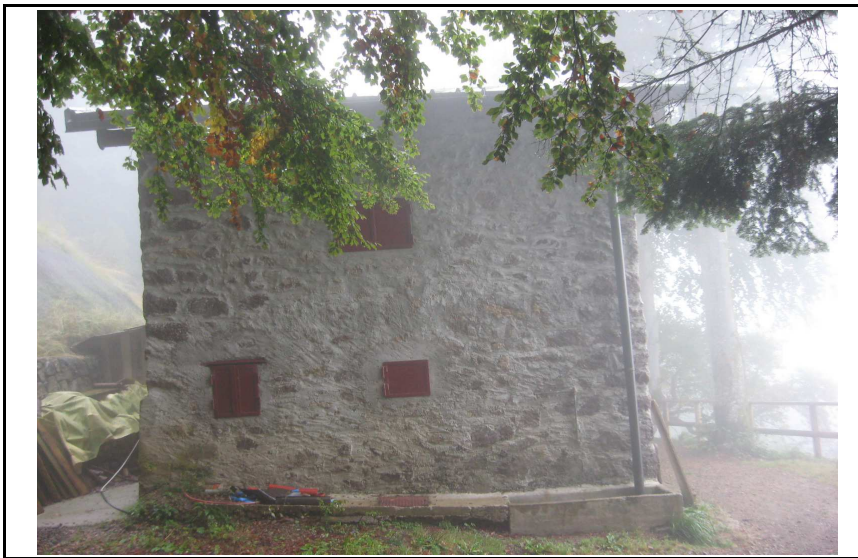
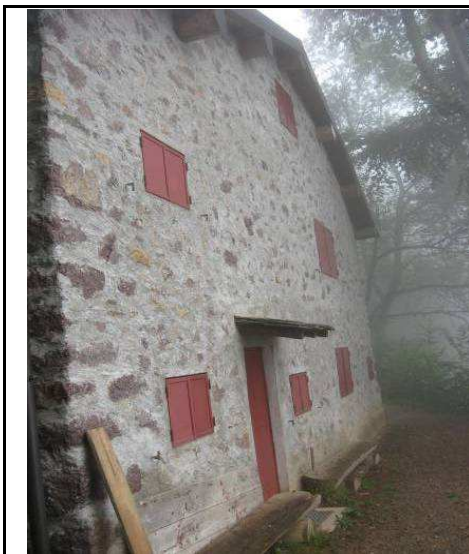
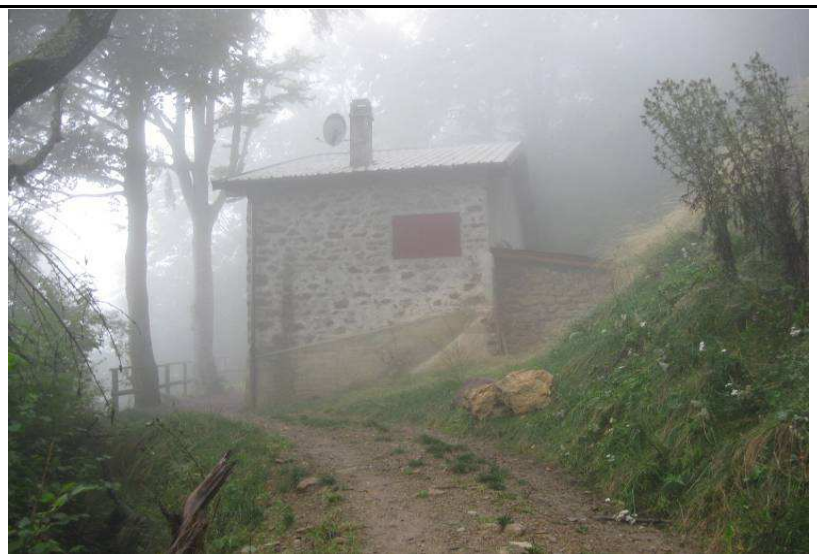
Tetto in lamiera. Muratura in pietra a vista. Serramenti in ferro rossi. Vasca d'acqua a lato. La strada ASP passa davanti all'edificio. Geogriglie posate di recente sul versante a monte a seguito dei lavori di rimodellamento per creare uno spazio libero nelle parte posteriore dell'edificio.

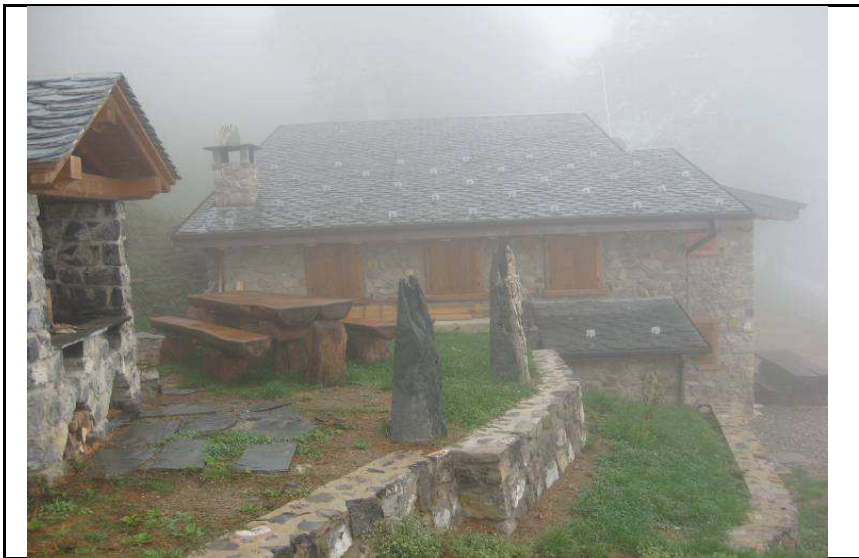
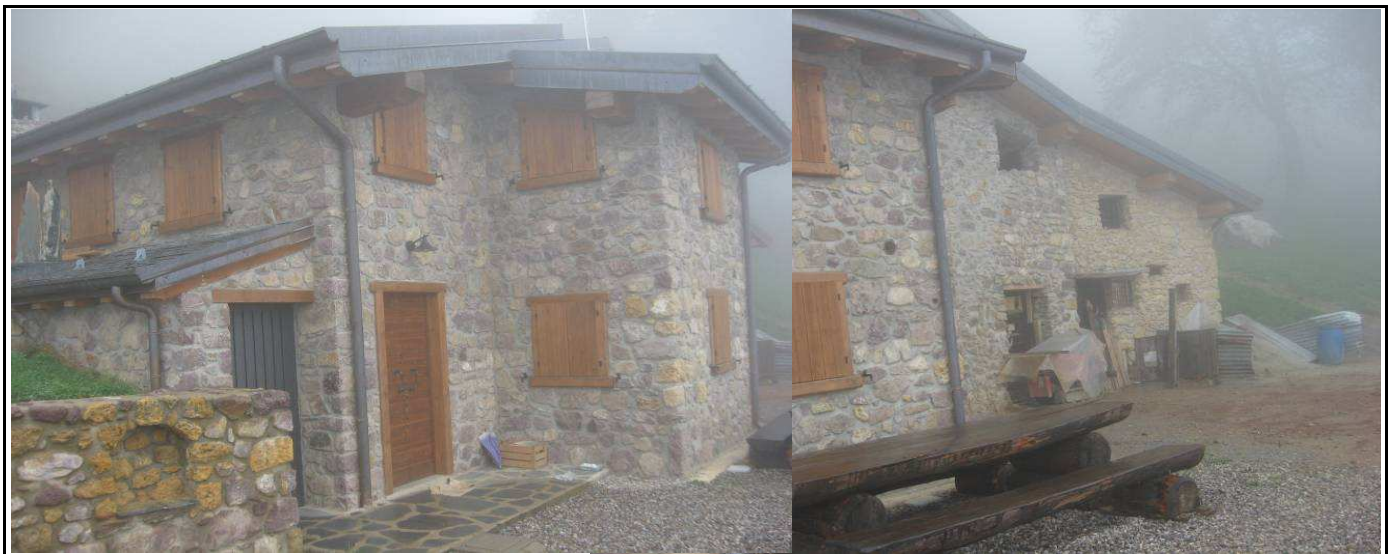
Muratura in pietra a vista, tetto in piode. Sono presenti numerosi terrazzamenti in pietra, un barbecue con copertura in pietra e due tavoli.

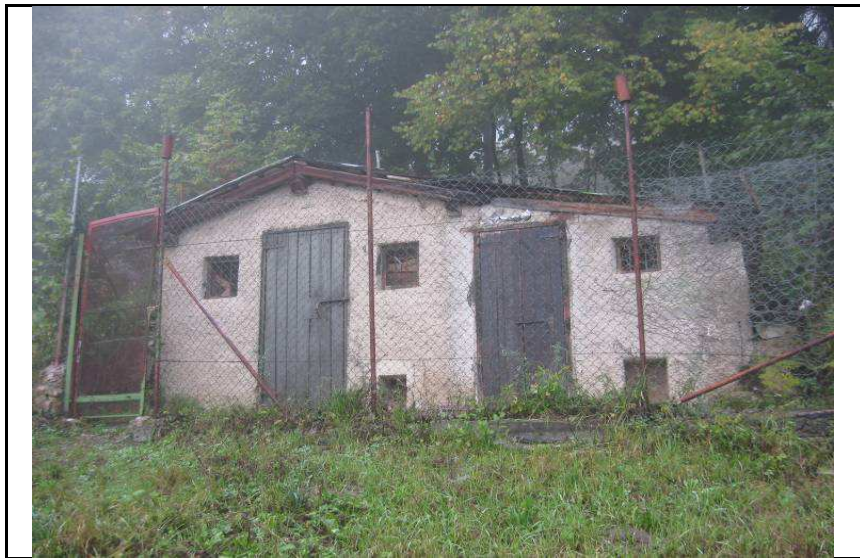
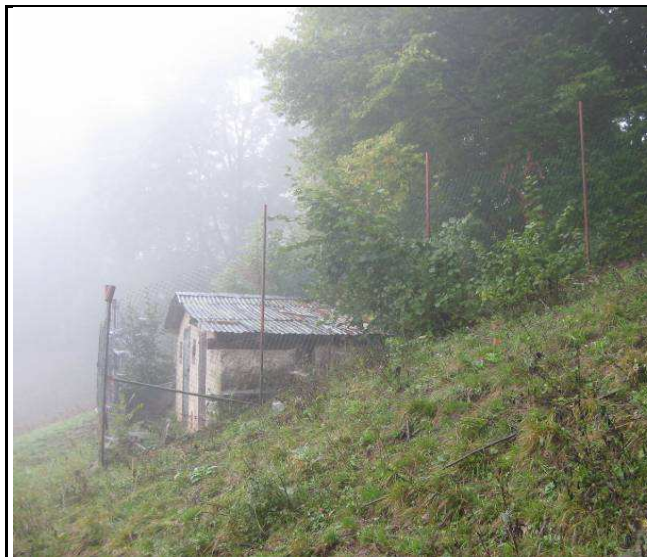
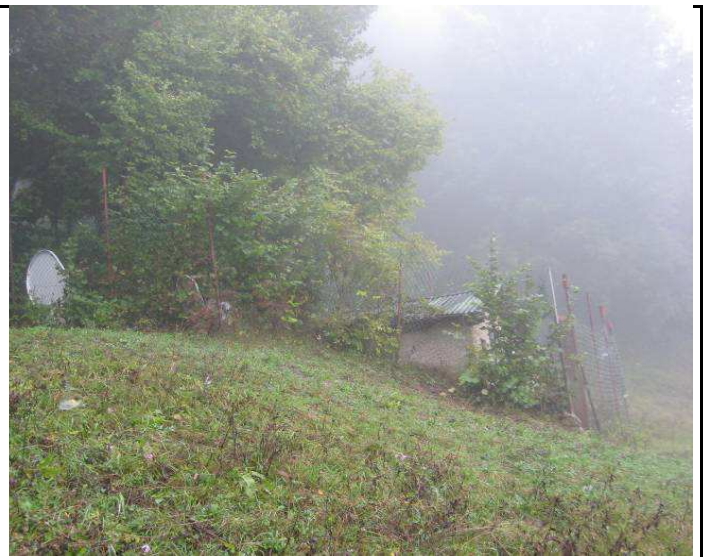
Piccolo ricovero per animali (forse cani). Tutto recintato insieme ad alcune centinaia di metri quadri di terreno. Tetto in lamiera. Serramenti in legno con inferriate. Muratura completamente intonacata.

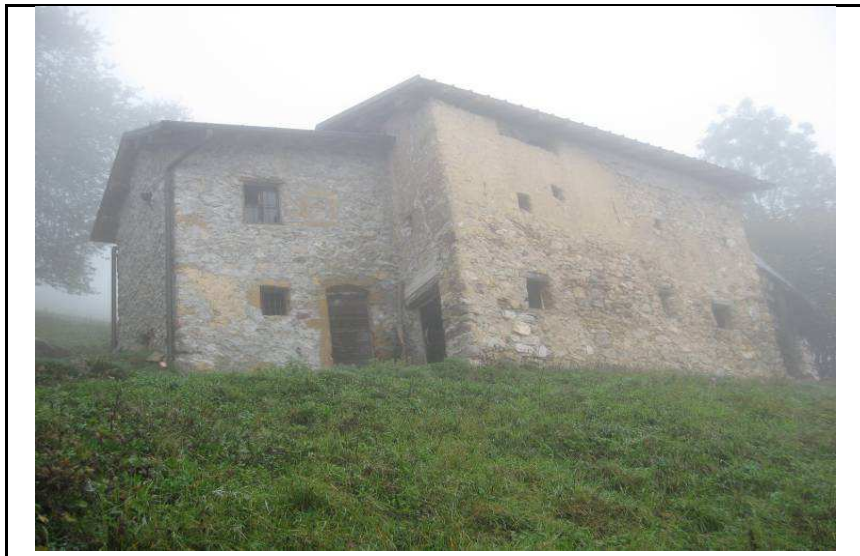
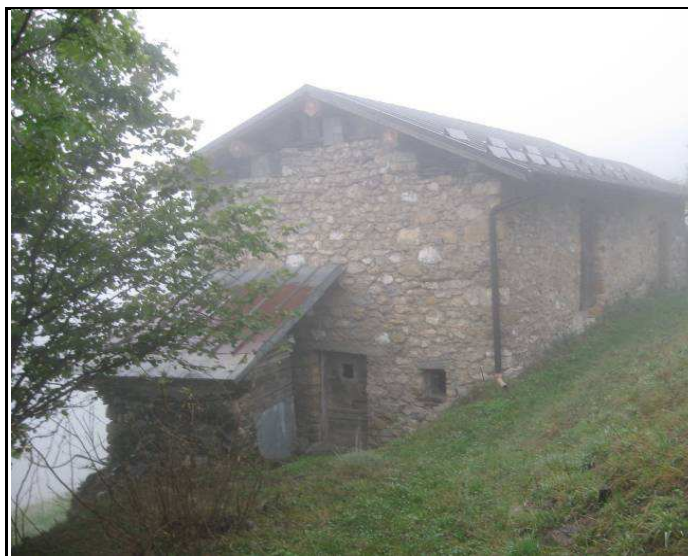
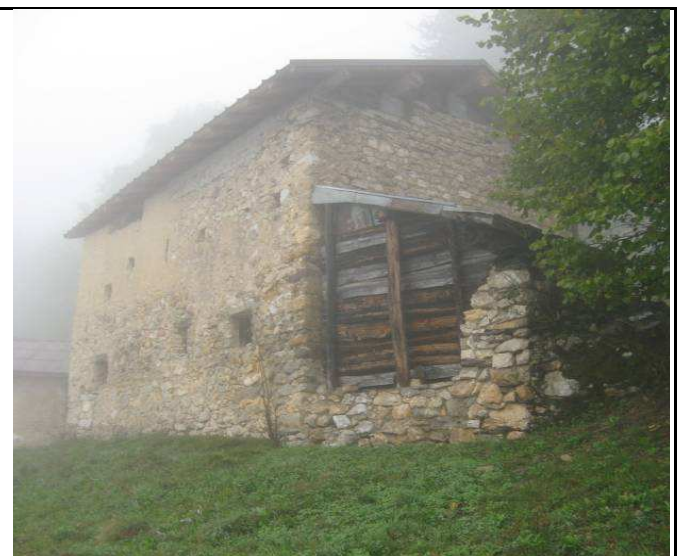
Tetto recente in lamiera. Serramenti in legno ammalorati. Muratura in pietrame a vista. Nella porzione d'abitazione a Ovest inferriate originali alle finestre.

Er 1 _ adeguamento degli elementi di degrado segnalati

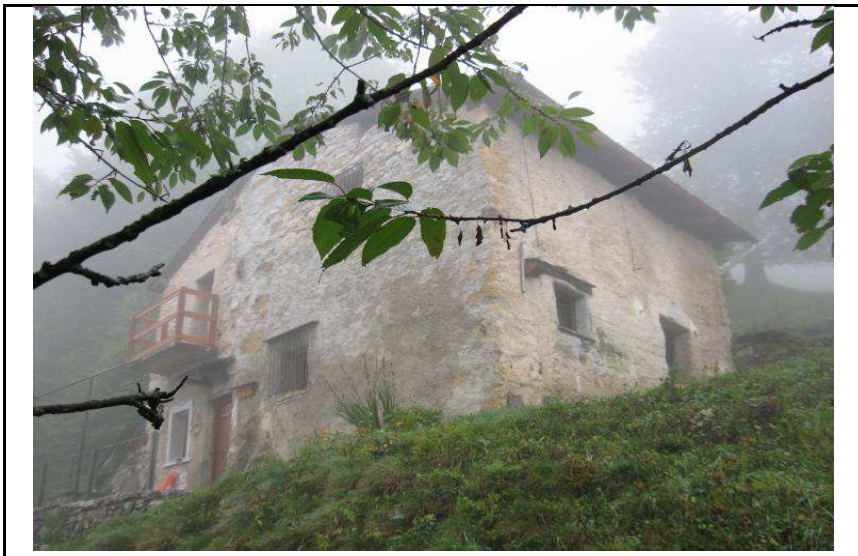
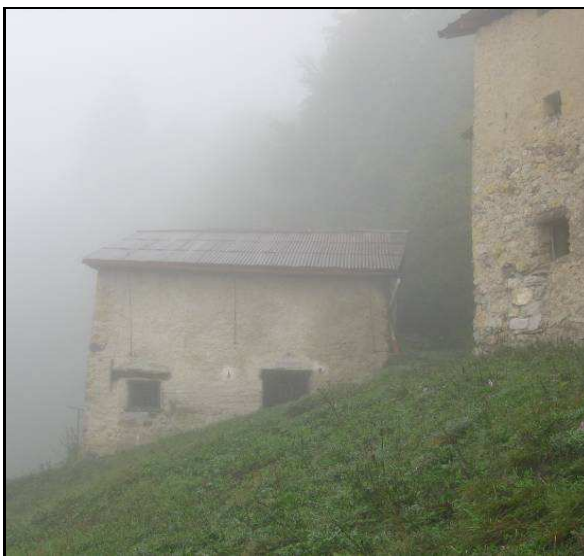
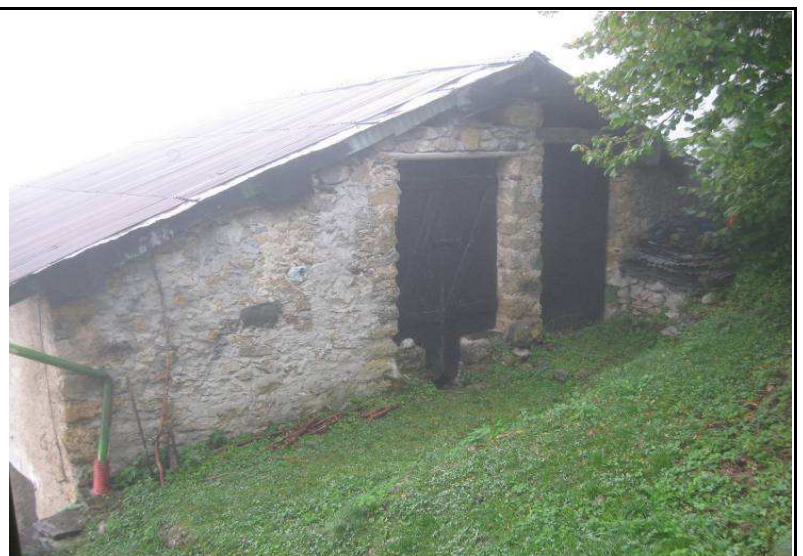
Baita datata 1976-78. Tetto in lamiera. Muratura in pietrame a vista. Serramenti in legno con grate alle finestre. Piano anteriore in pietra con balaustra in cavi d'acciaio. Ingresso fienile dal retro.

Er 1 _ adeguamento degli elementi di degrado segnalati

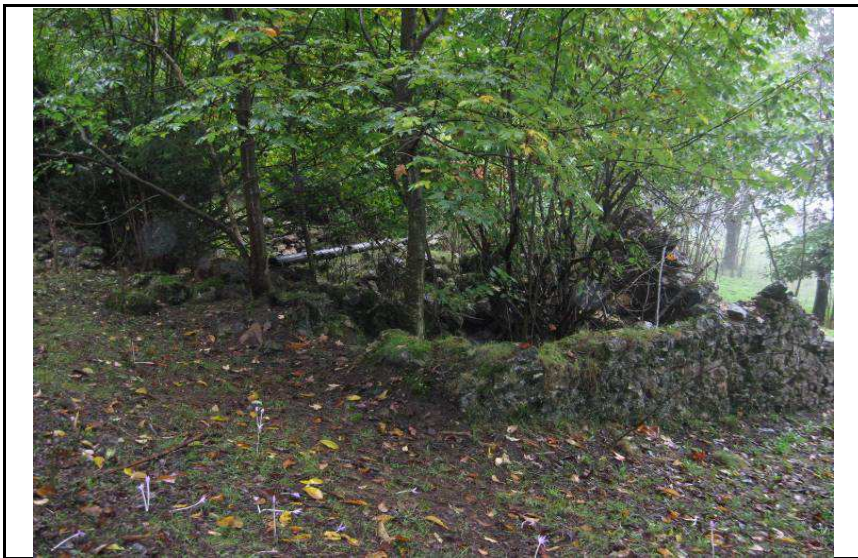
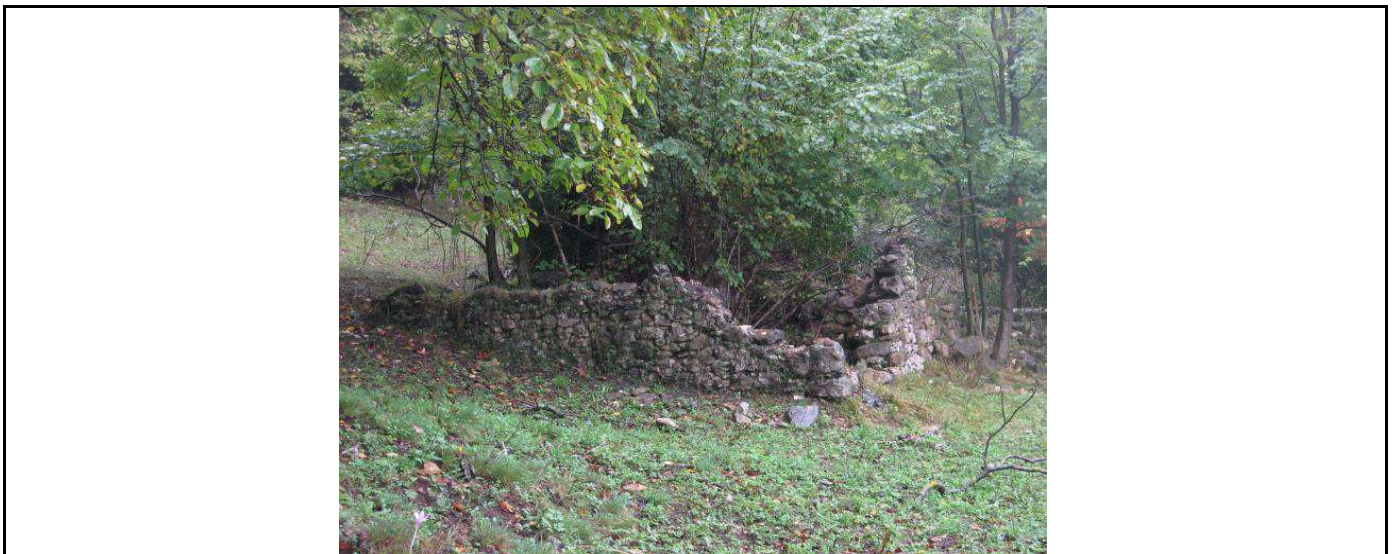
Caratteristiche tipologiche e materiali [forme e materiali tetto, muri, solai, porte e finestre, scale, intonaci, elementi accessori]
Resti di muri in pietra locale.

Stato di conservazione [ottimo; buono; normale; cattivo; parzialmente crollato; rudere]
Rudere

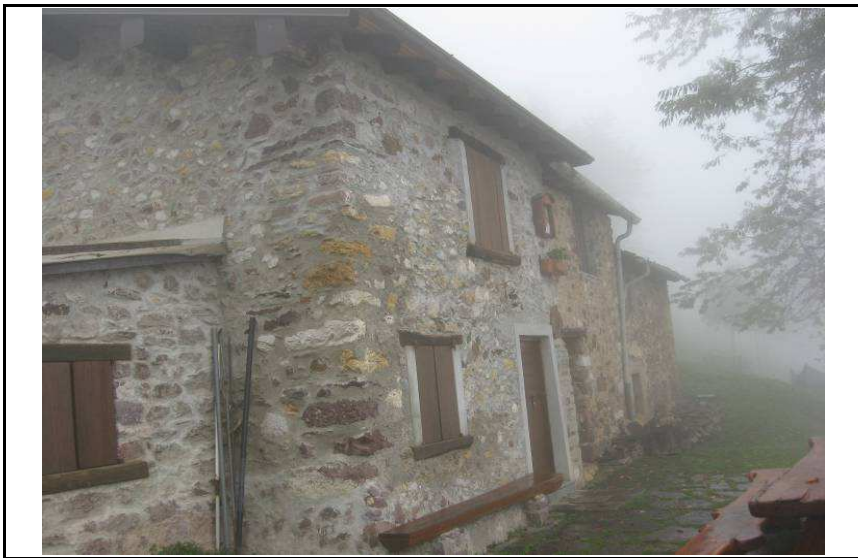
Caratteristiche tipologiche e material [forme e materiali tetto, muri, solai, porte e finestre, scale, intonaci, elementi accessori]
porzione Est con tetto in lamiera e piode; serramenti in legno e acciaio.
Porzione Ovest con tetto in lamiera recente. Serramenti in legno.

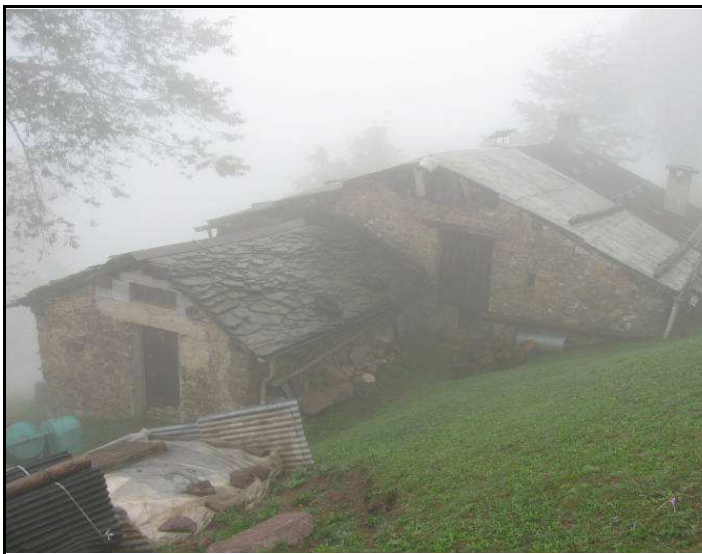
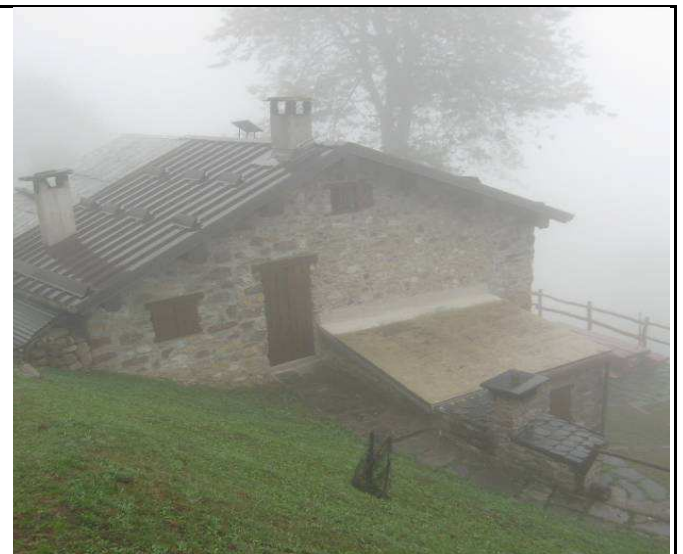
Stato di conservazione [ottimo; buono; normale; cattivo; parzialmente crollato; rudere]
Normale per porzione Est; ottimo per porzione Ovest

Eventuali elementi di pregio e/o degrado [caratteri tipici; decorazioni; date; ecc.// materiali estranei; trasformazioni; superfetazioni; ecc.]
Antenna a parabola

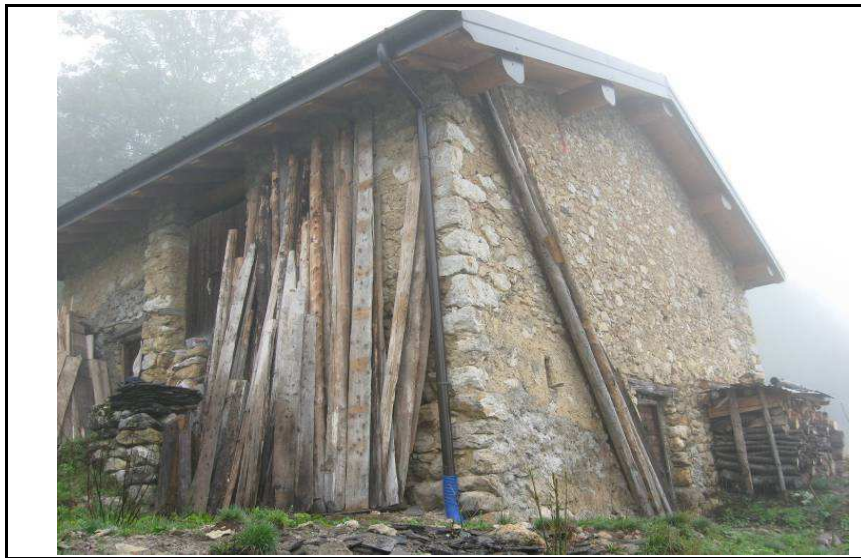
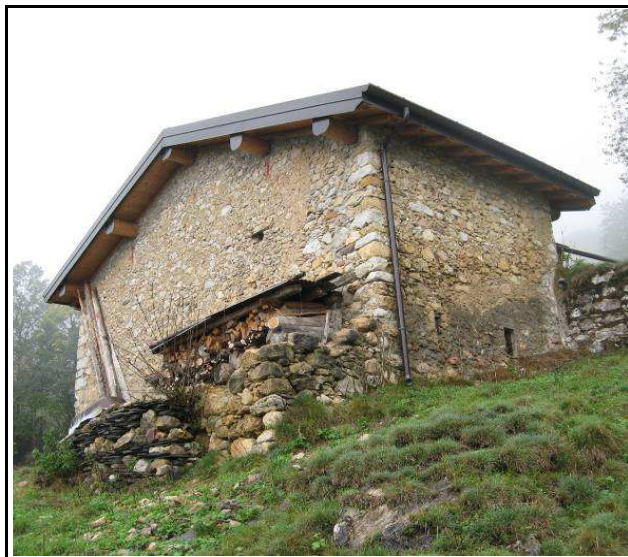
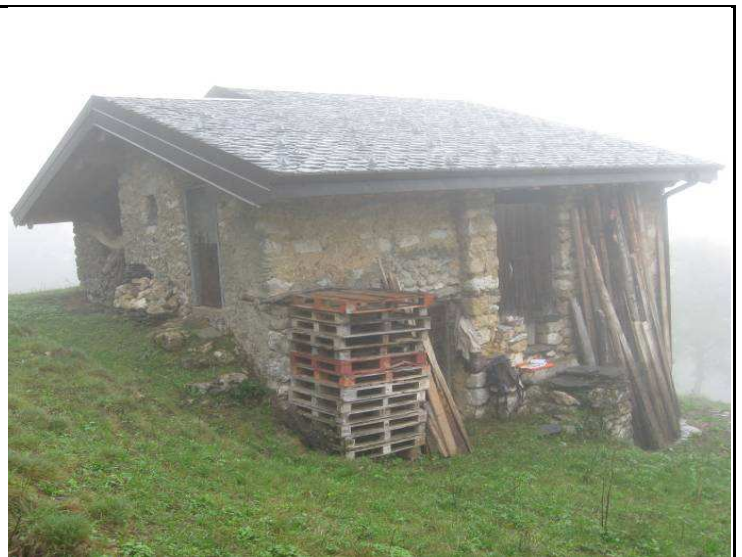
Tetto recente in piodè. Muratura in pietrame a vista. Serramenti in legno originali. Poche finestre. Fienile a lato con scala d'accesso.

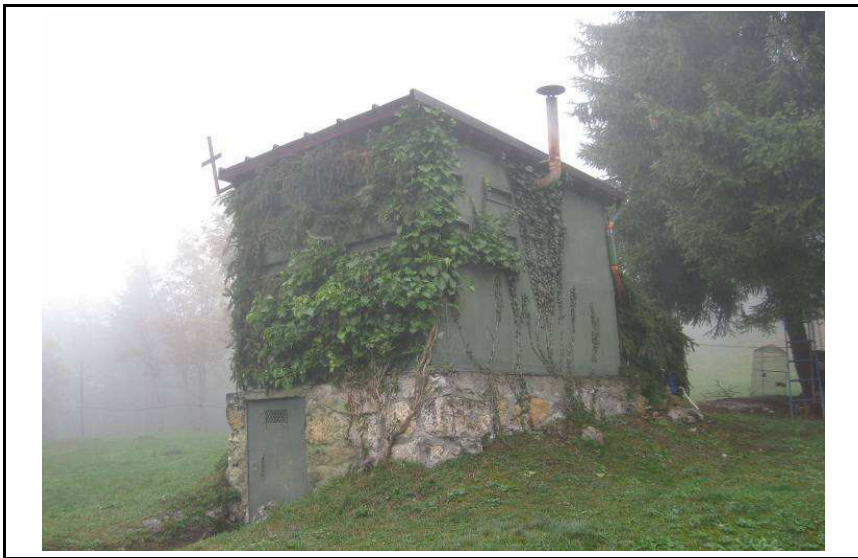
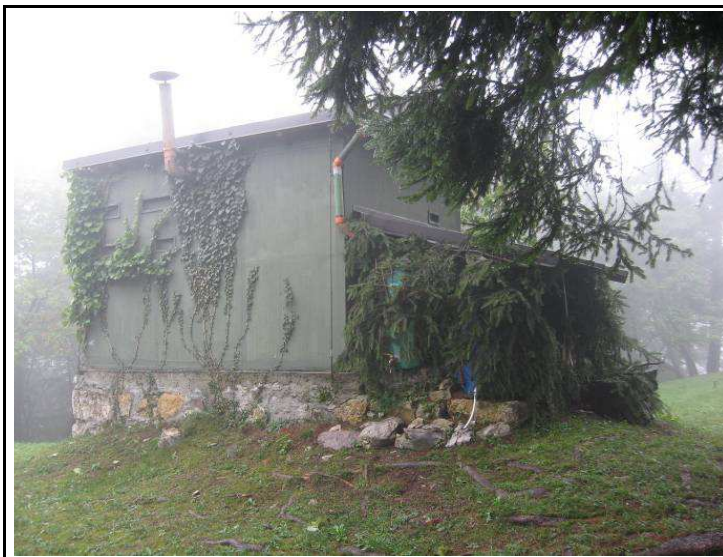
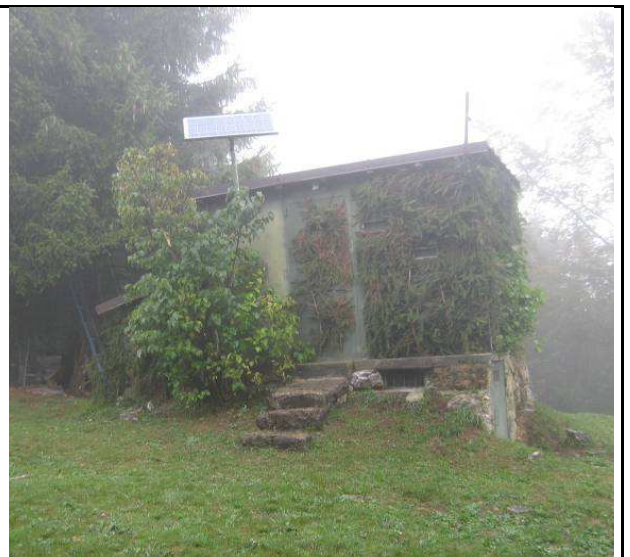
Struttura ricoperta da lamiera verde parzialmente mascherata da vegetazione. Basamento in muratura in pietrame a vista adibito a ripostiglio

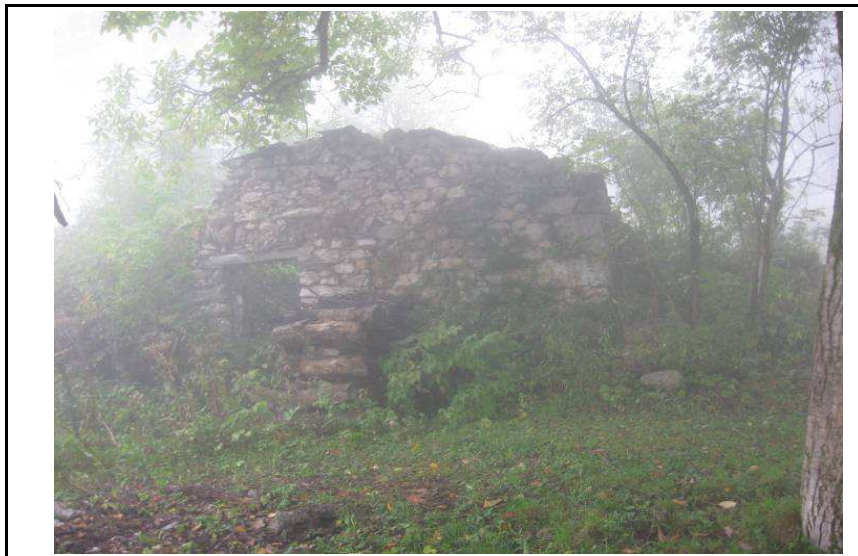
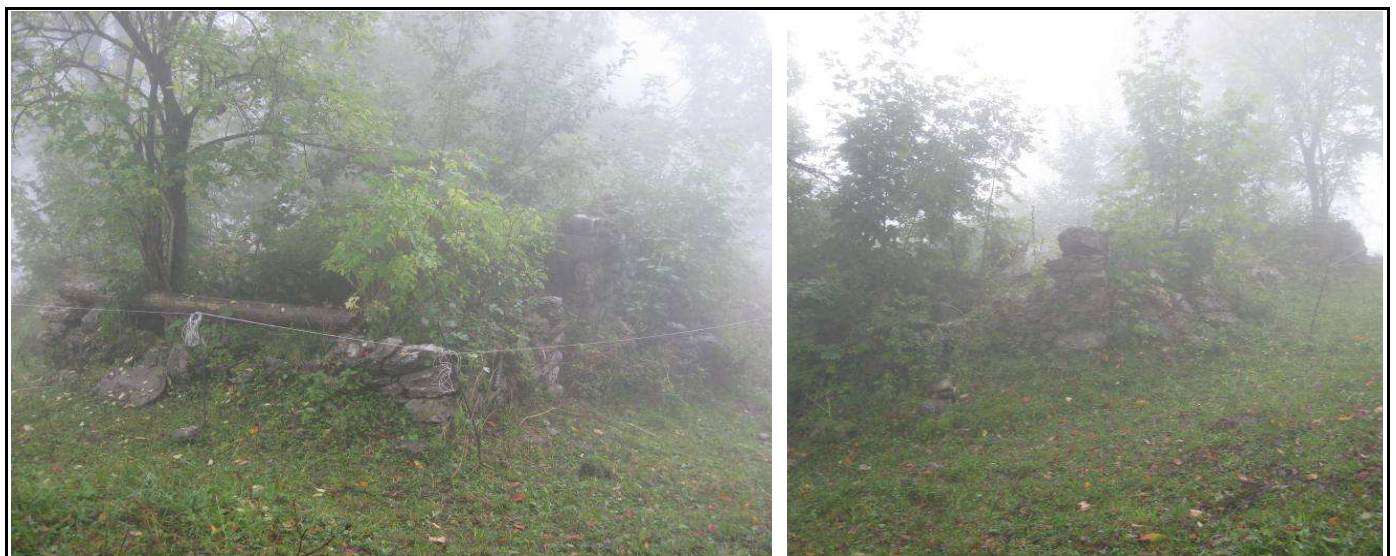
Caratteristiche tipologiche e material [forme e materiali tetto, muri, solai, porte e finestre, scale, intonaci, elementi accessori]
Pareti parzialmente presenti

Stato di conservazione [ottimo; buono; normale; cattivo; parzialmente crollato; rudere]
Rudere

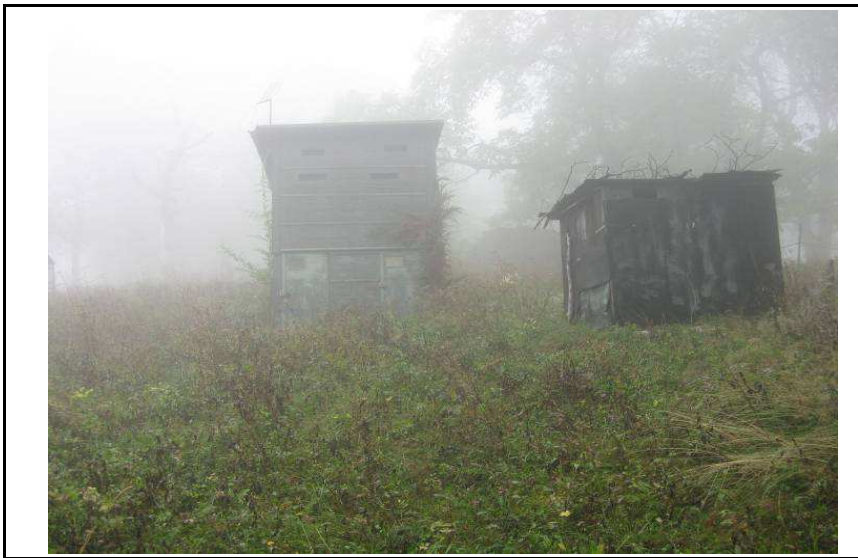
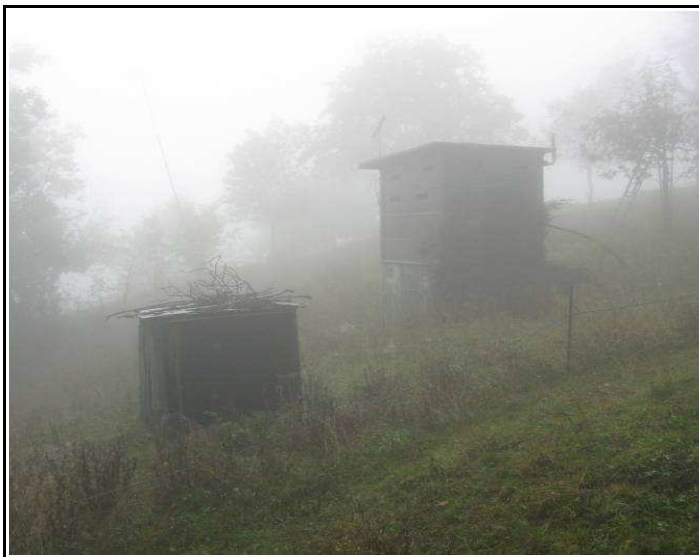
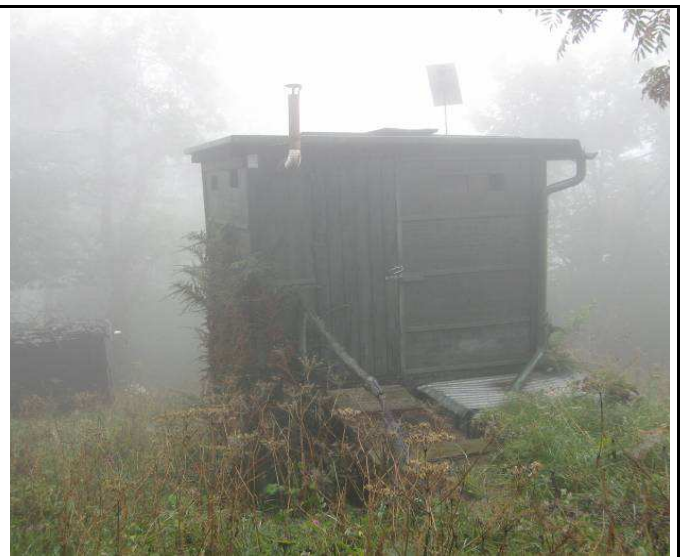
Caratteristiche tipologiche e material [forme e materiali tetto, muri, solai, porte e finestre, scale, intonaci, elementi accessori]
Capanno in legno con tetto in lamiera.

Stato di conservazione [ottimo; buono; normale; cattivo; parzialmente crollato; rudere]
Buono

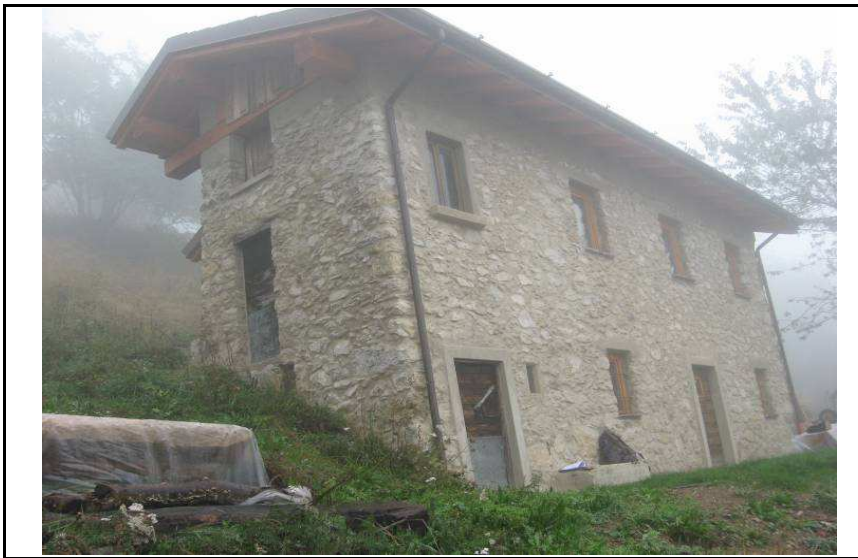
Caratteristiche tipologiche e material [forme e materiali tetto, muri, solai, porte e finestre, scale, intonaci, elementi accessori]
Tetto in tegole di CLS grigio. Muratura in pietrame a vista. Serramenti in legno con vetrocamera.
