COMUNE DI CUSIO
Provincia di Bergamo

PIANO DI GOVERNO DEL TERRITORIO

PIANO DELLE REGOLE

Inventario edifici esterni all'ambito urbanizzato
Schede (da n. 1 a n. 90)

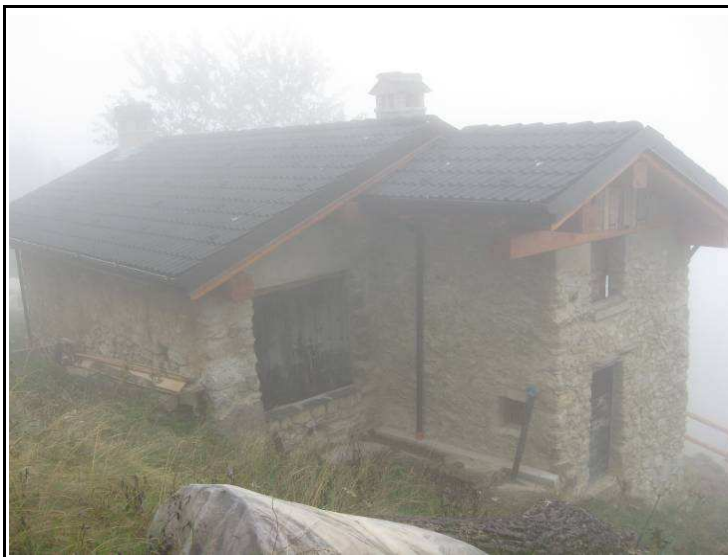
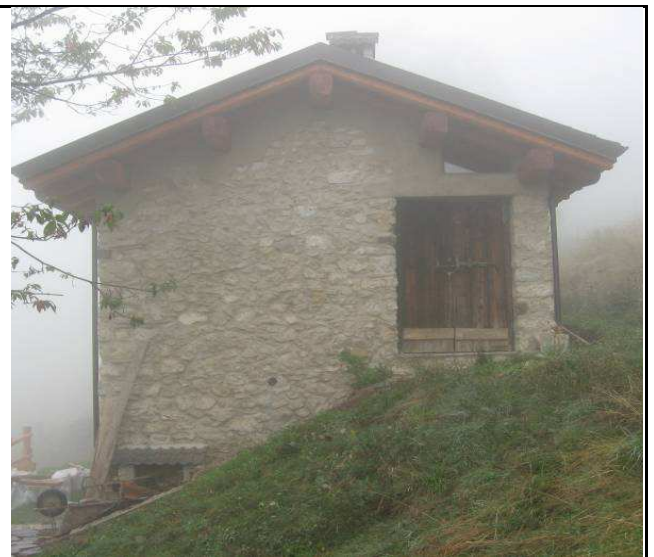
Caratteristiche tipologiche e material [forme e materiali tetto, muri, solai, porte e finestre, scale, intonaci, elementi accessori]
Tetto in tegole di CLS grigio. Muratura in pietrame a vista. Serramenti in legno con vetrocamera.

Stato di conservazione [ottimo; buono; normale; cattivo; parzialmente crollato; rudere]
Ottima la parte ristrutturata.

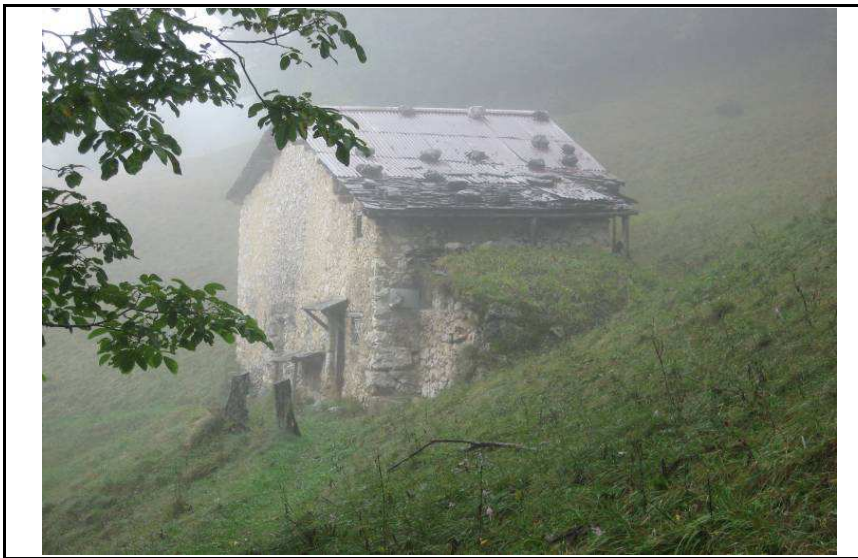
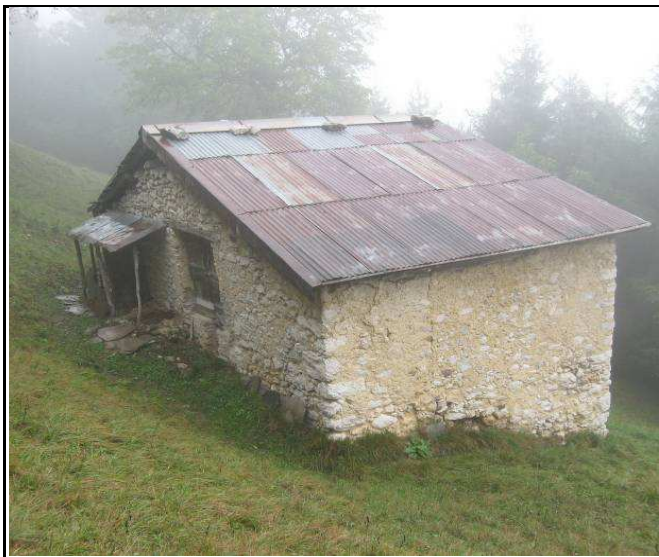
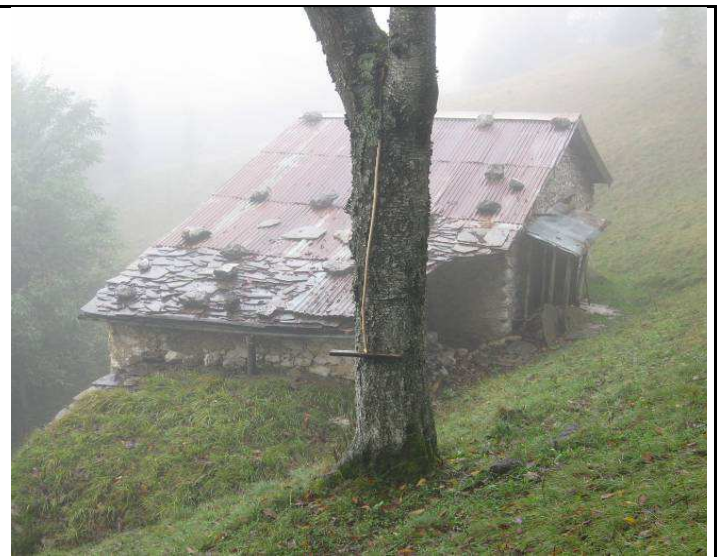
Tetto in lamiera tranne la parte dell'abitazione che è in piode. A lato una cisterna d'acqua ricoperta di prato con davanti un abbeveratoio. Pochissime finestre piccole con serramenti in legno. Ingresso fienile dal retro

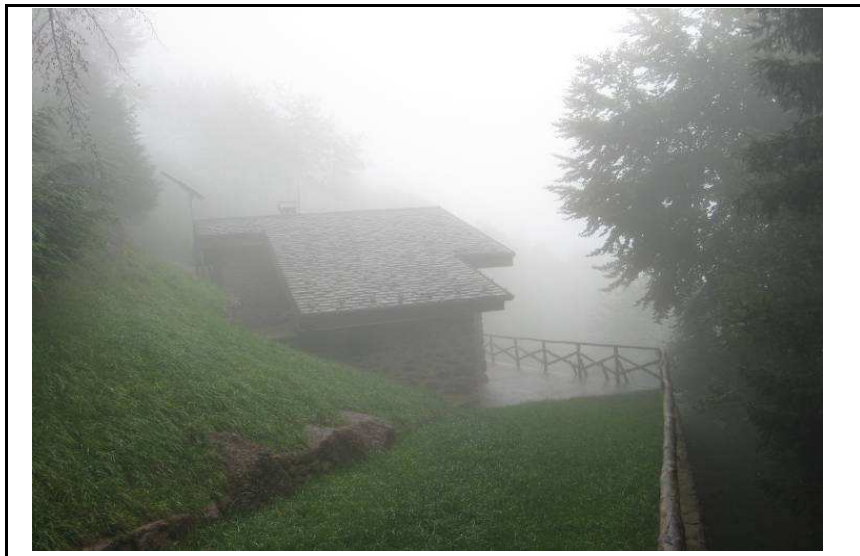
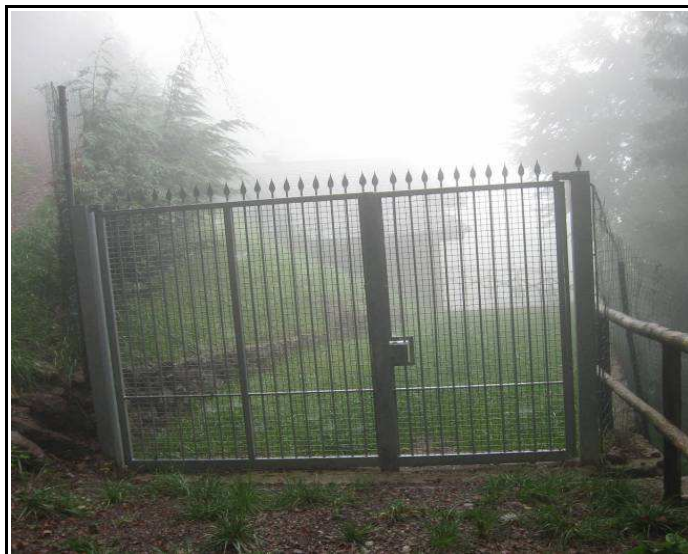
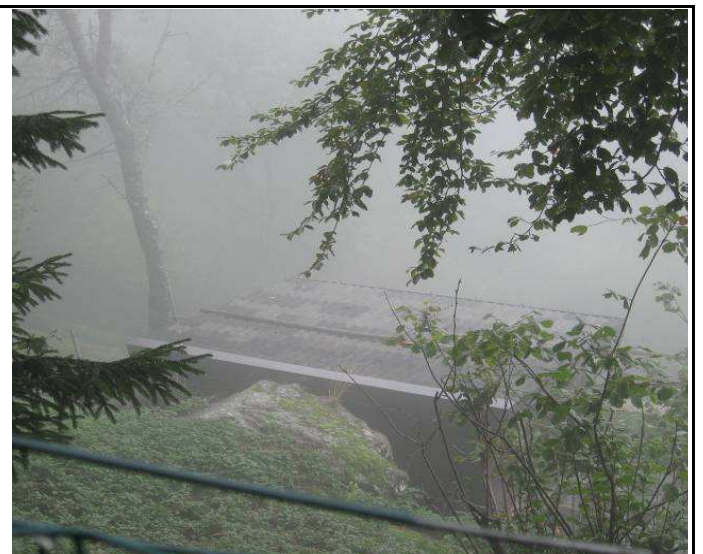
Caratteristiche tipologiche e material [forme e materiali tetto, muri, solai, porte e finestre, scale, intonaci, elementi accessori]
Edificio completamente ristrutturato e non accessibile perché recintato.

Stato di conservazione [ottimo; buono; normale; cattivo; parzialmente crollato; rudere]
Ottimo

Eventuali elementi di pregio e/o degrado [caratteri tipici; decorazioni; date; ecc.// materiali estranei; trasformazioni; superfetazioni; ecc.]
Recinzione e cancellata d'ingresso incoerenti con i tipi locali.

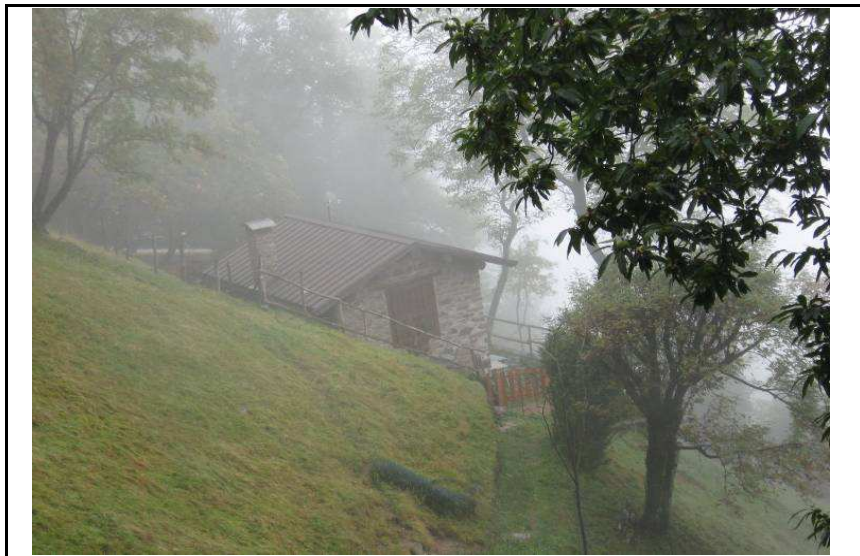
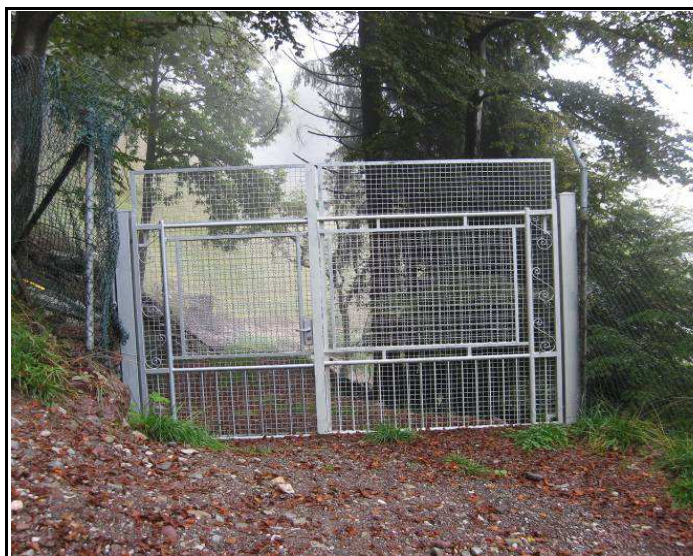
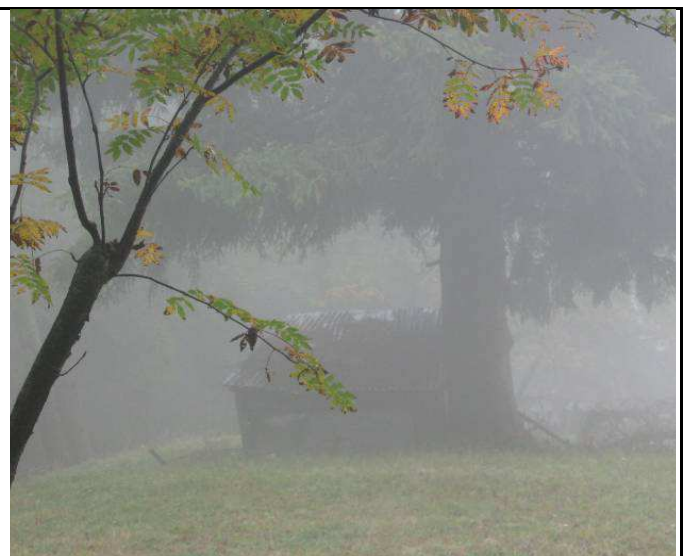
Caratteristiche tipologiche e material [forme e materiali tetto, muri, solai, porte e finestre, scale, intonaci, elementi accessori]
Edificio completamente ristrutturato e non accessibile perché recintato.

Stato di conservazione [ottimo; buono; normale; cattivo; parzialmente crollato; rudere]
Ottimo

Eventuali elementi di pregio e/o degrado [caratteri tipici; decorazioni; date; ecc.// materiali estranei; trasformazioni; superfetazioni; ecc.]
Recinzione e cancellata d'ingresso incoerenti con i tipologici.

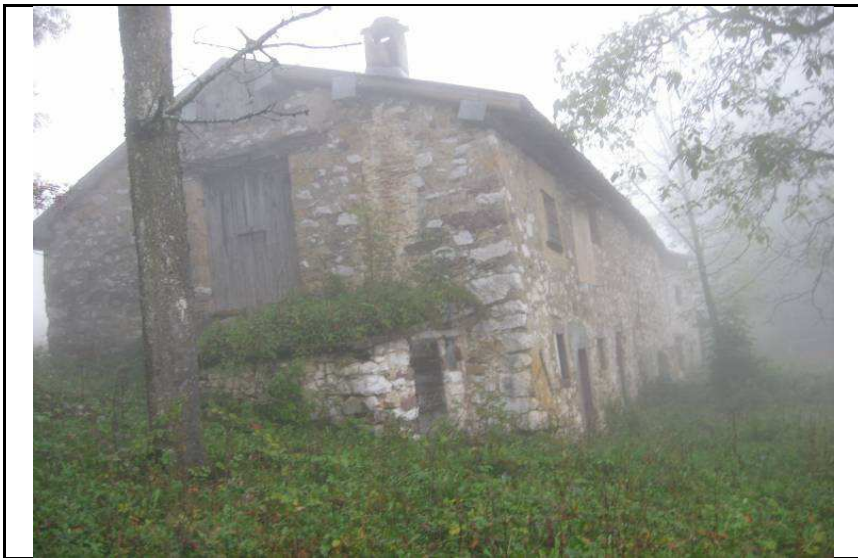
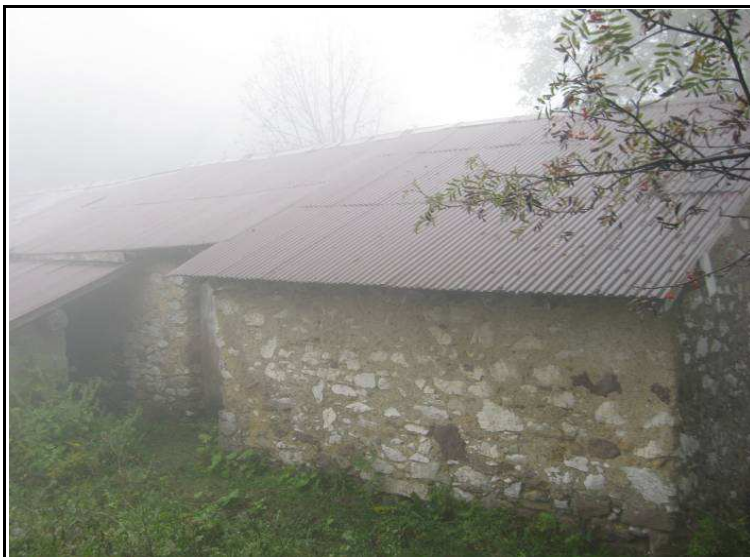
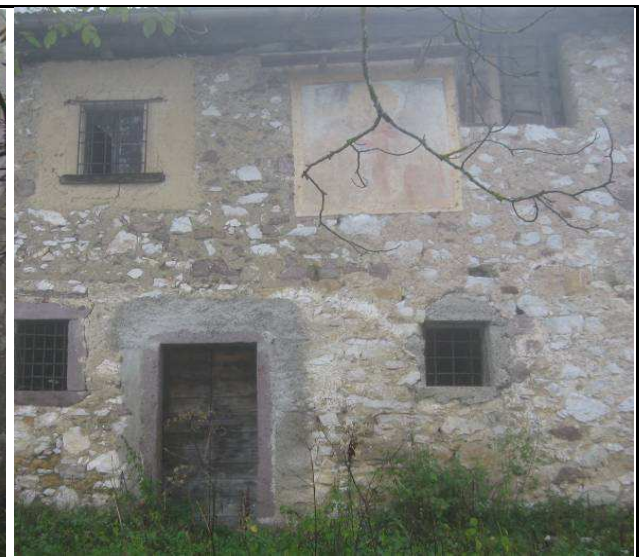
Porzione Ovest di un grande edificio. Tetto in lamiera e muratura in pietrame. Fienile a lato accessibile tramite un terrazzamento. Sul retro un deposito in muratura con tetto in lamiera di proprietà a metà con il confinante.

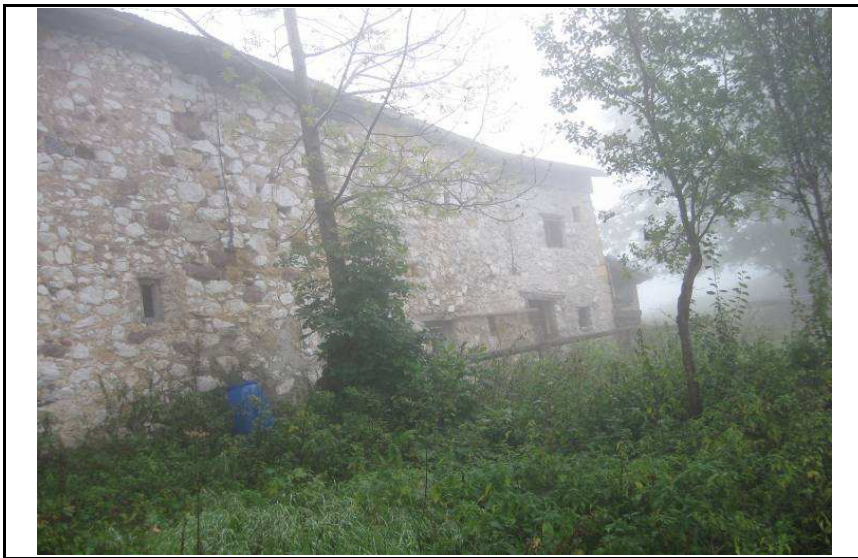
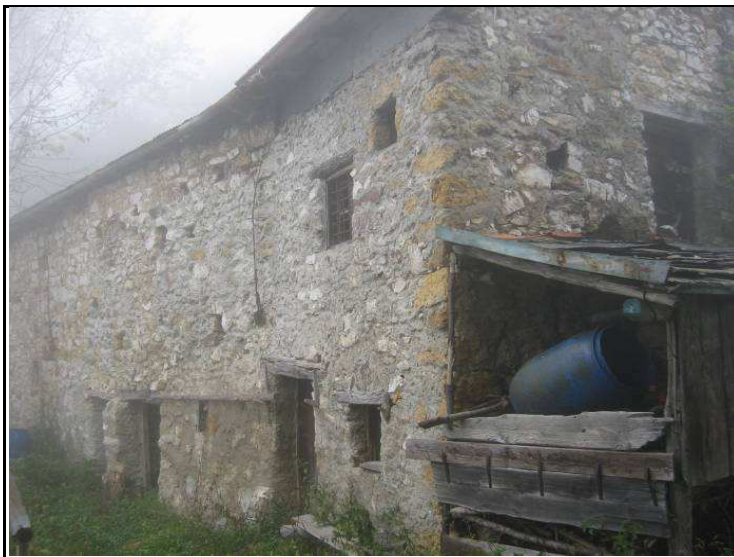
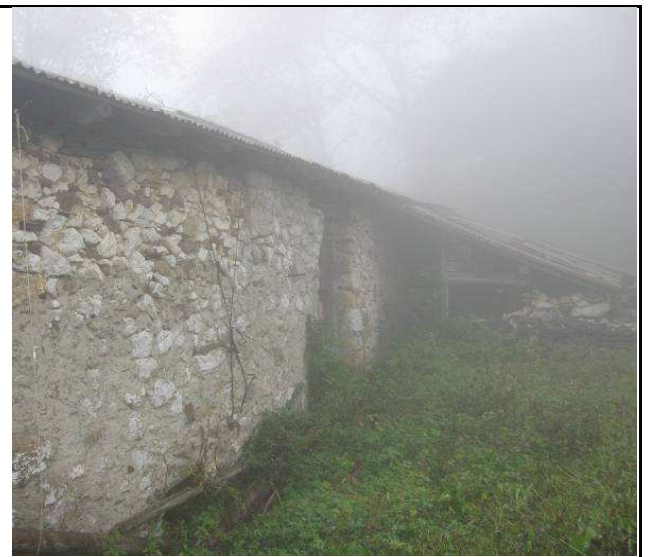
Parte Est di un grande edificio. Tetto in lamiera. Muratura in pietrame a vista. Ingresso fienile posteriore grazie al declivio erboso. Sul retro un deposito in muratura con tetto in lamiera di proprietà a metà con il confinante.

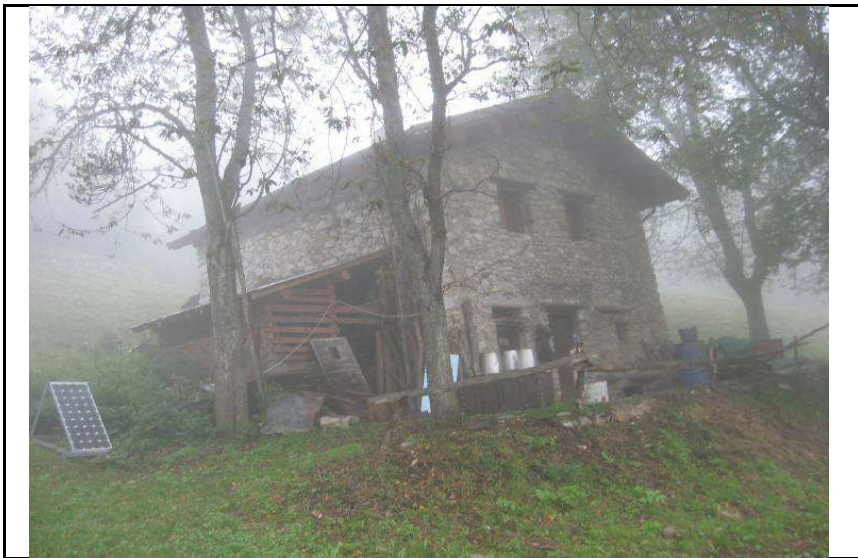
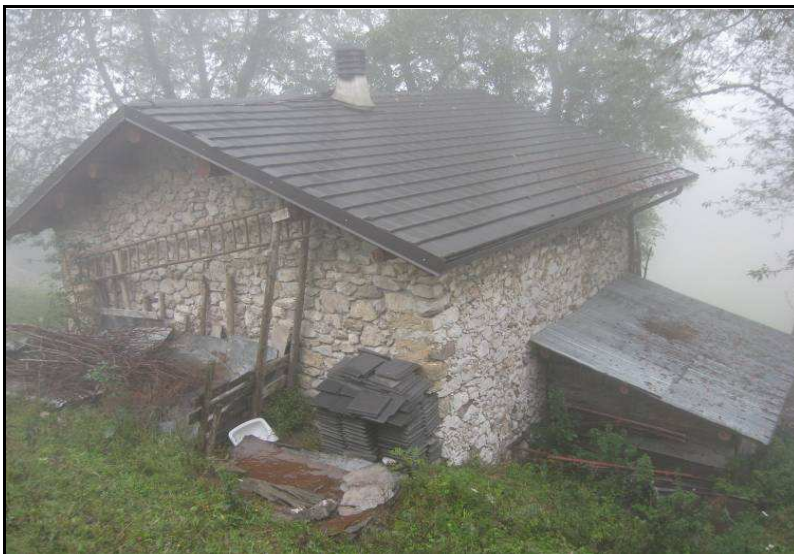
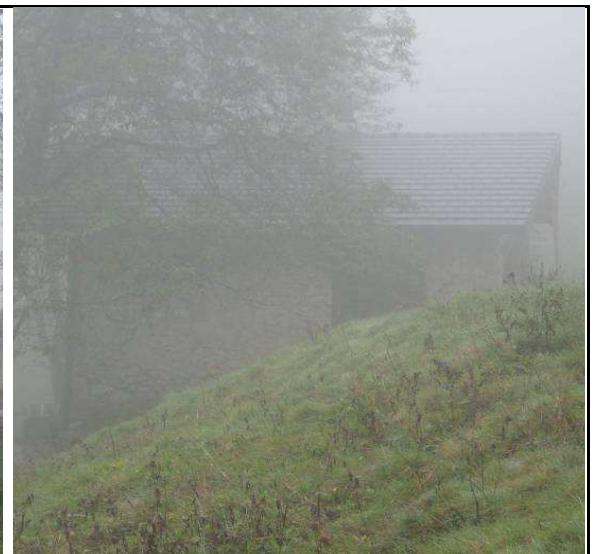
Tetto in tegole lisce di cemento grigio. Muratura in pietrame a vista. L'abitazione è posta al piano superiore e presenta serramenti recenti.

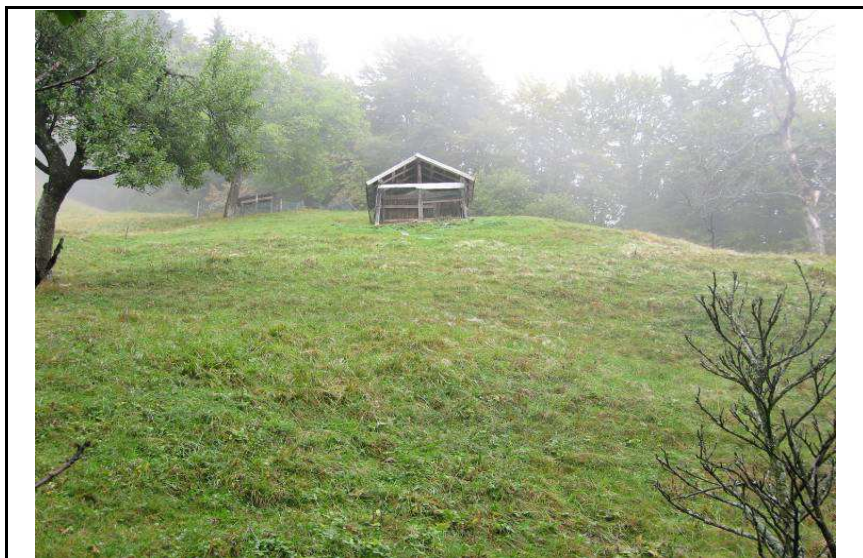
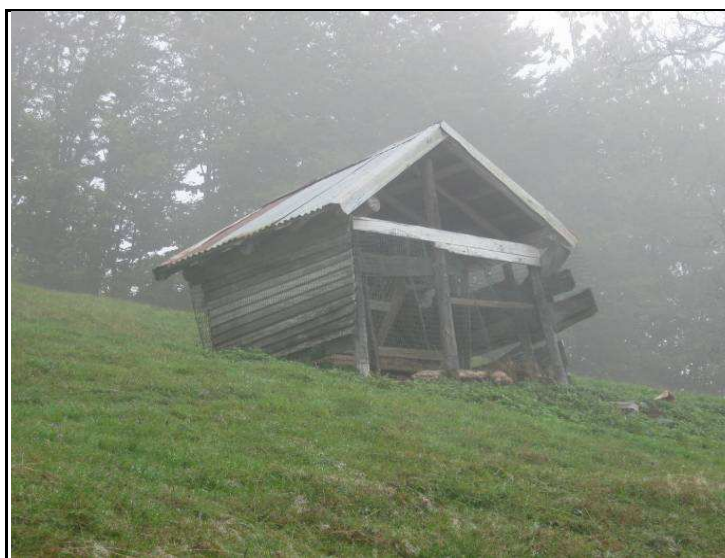
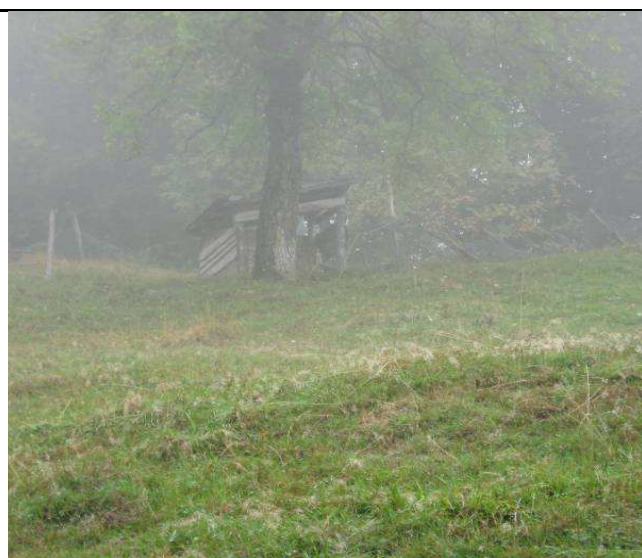
Grande area recintata con alta rete metallica e siepe di lauroceraso. All'interno due ricoveri in legno con tetto in lamiera. Il secondo più a monte di dimensioni ridotte. Presenti alcune capre al pascolo.

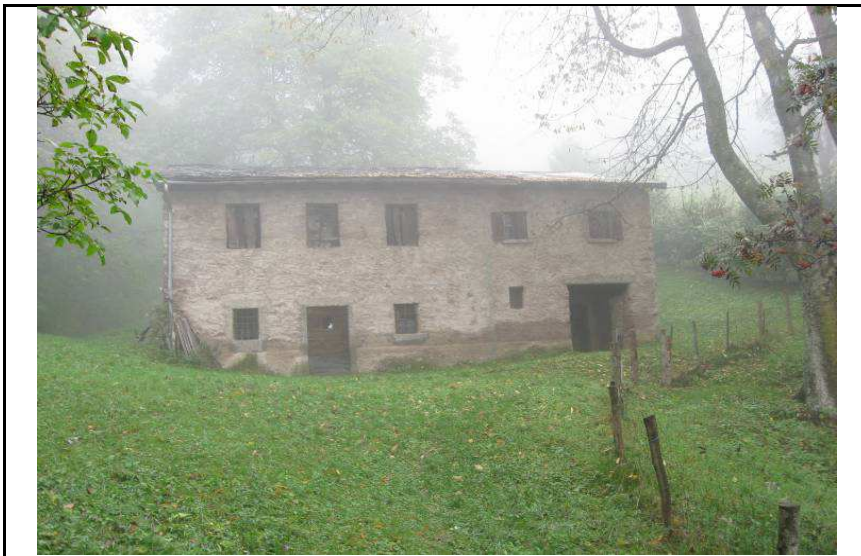
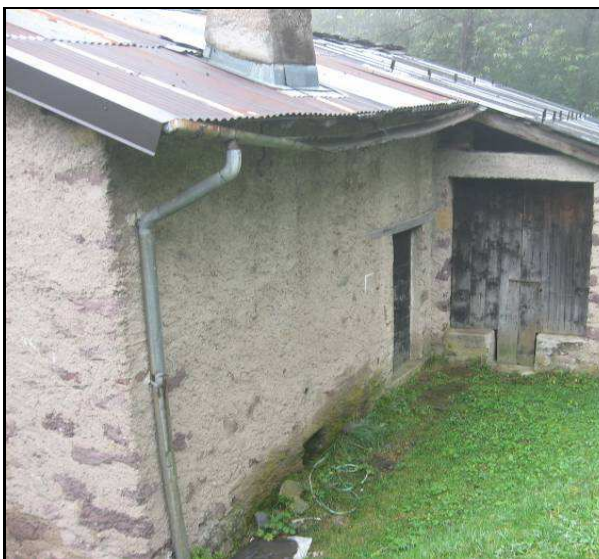
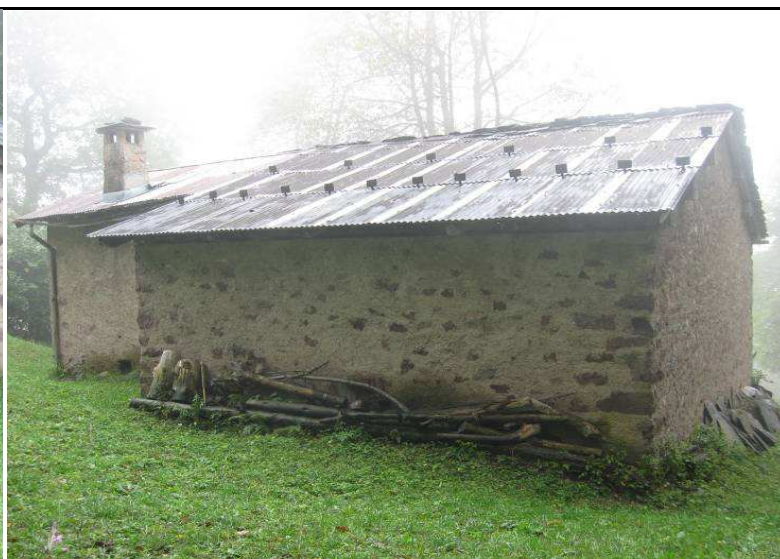
Caratteristiche tipologiche e materiali [forme e materiali tetto, muri, solai, porte e finestre, scale, intonaci, elementi accessori]
 Edificio in muratura con pietre parzialmente a vista. Tetto in piode nella parte anteriore e in lamiera nella falda posteriore. A Est abitazione con portico e finestre con gli scuri. Fienile posteriore con accesso in piano.

Stato di conservazione [ottimo; buono; normale; cattivo; parzialmente crollato; rudere]
 Normale

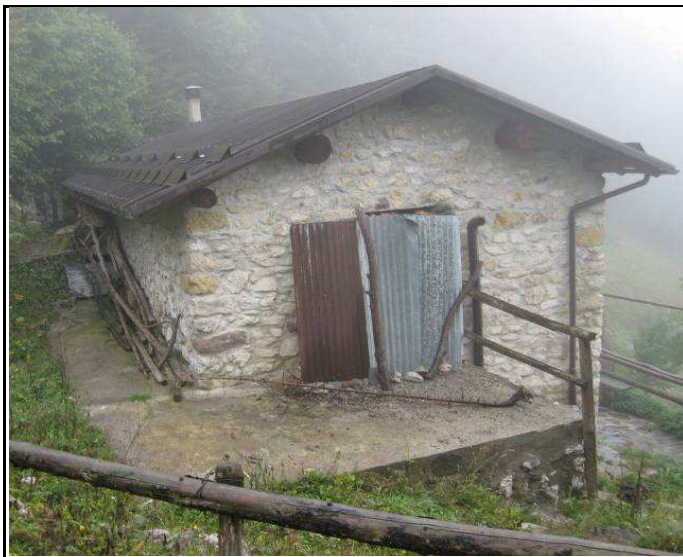
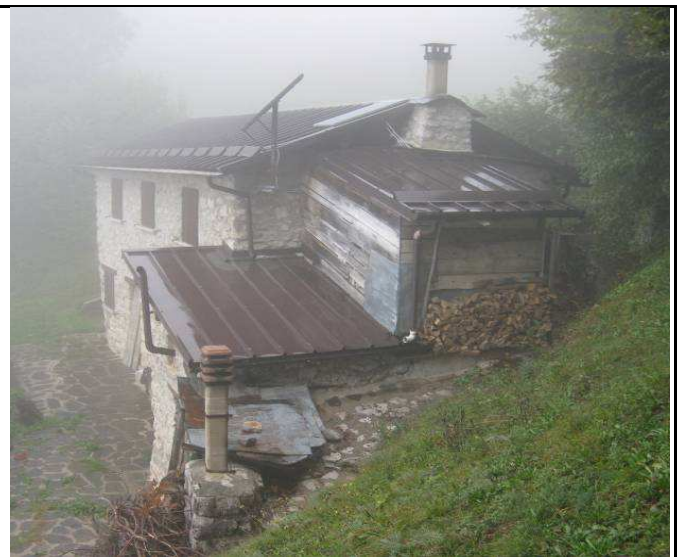
Caratteristiche tipologiche e material [forme e materiali tetto, muri, solai, porte e finestre, scale, intonaci, elementi accessori]
 Tetto in lamiera. Serramenti in legno. Muratura in pietrame a vista. Pannelli fotovoltaici e piano in pietra nella parte anteriore.

Stato di conservazione [ottimo; buono; normale; cattivo; parzialmente crollato; rudere]
 Ottimo

Eventuali elementi di pregio e/o degrado [caratteri tipici; decorazioni; date; ecc.// materiali estranei; trasformazioni; superfetazioni; ecc.]
 Pertinenza in legno e tetto in lamiera nella parte Est

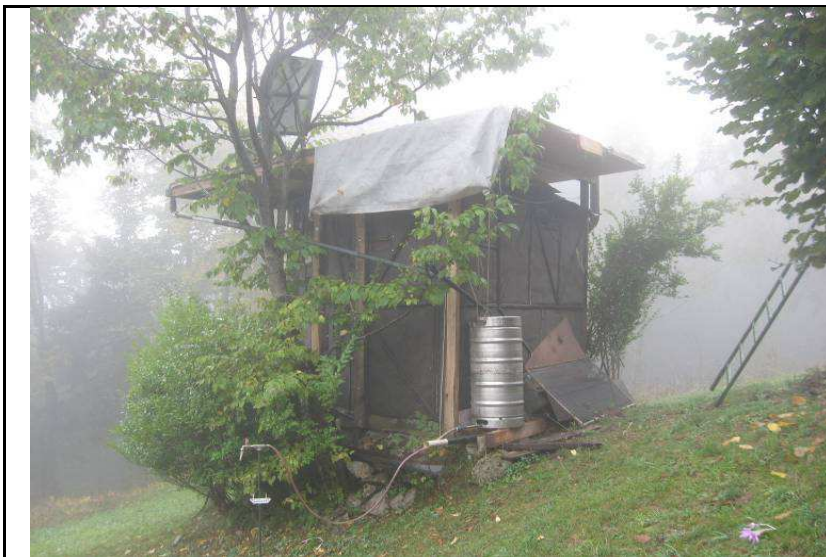
Struttura in legno e lamiera con aggiunta di tettoia in legno e guaina. Base in muratura di pietra a vista con all'interno un ripostiglio.

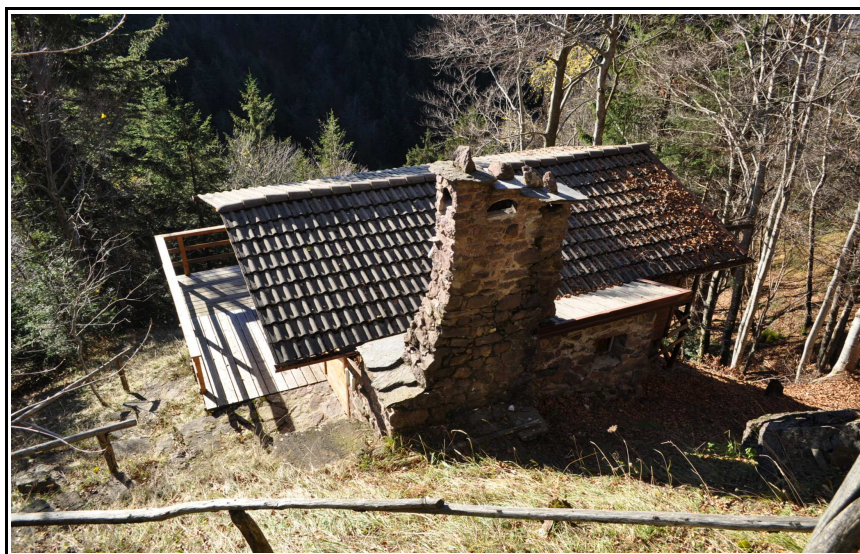
teetto a 2 falde, orditura in legno, copertura in cementegola, porzione seminterrata in pietra locale; porzione piano terreno in legno, forse solo di rivestimento; porzione posteriore, con camino, in pietra locale.

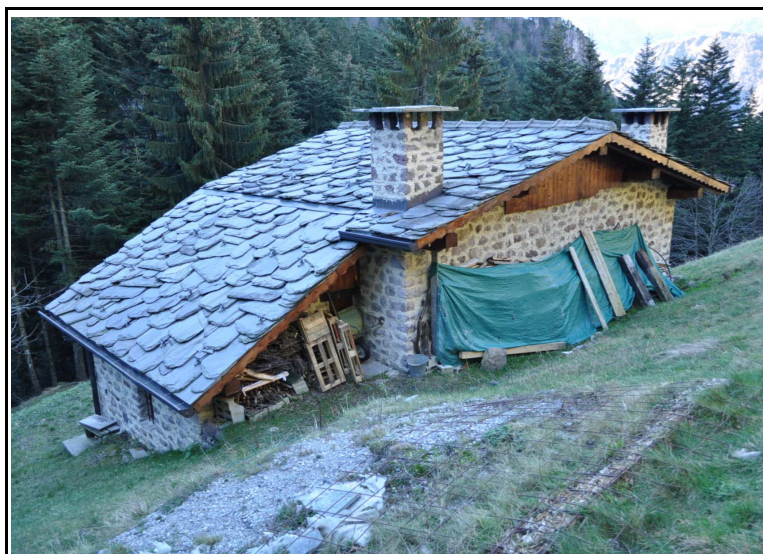
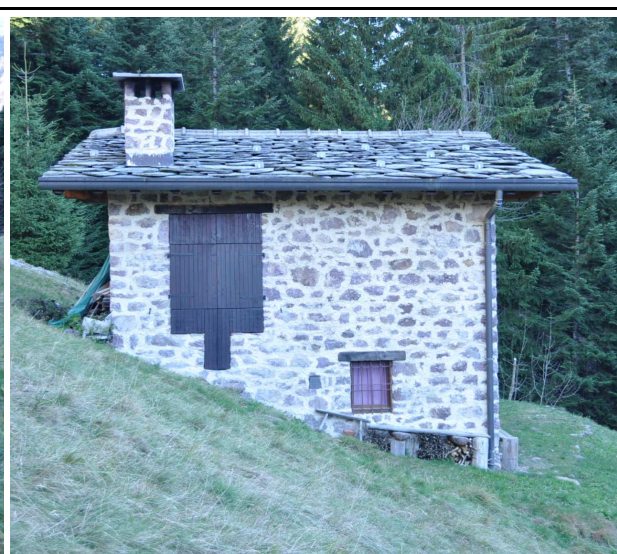
tetto a 2 falde, di cui quella orientale con porzione distale a maggiore inclinazione, orditura in legno, copertura in piode alla bergamasca, muri in pietra locale stilata; comignoli in pietra.

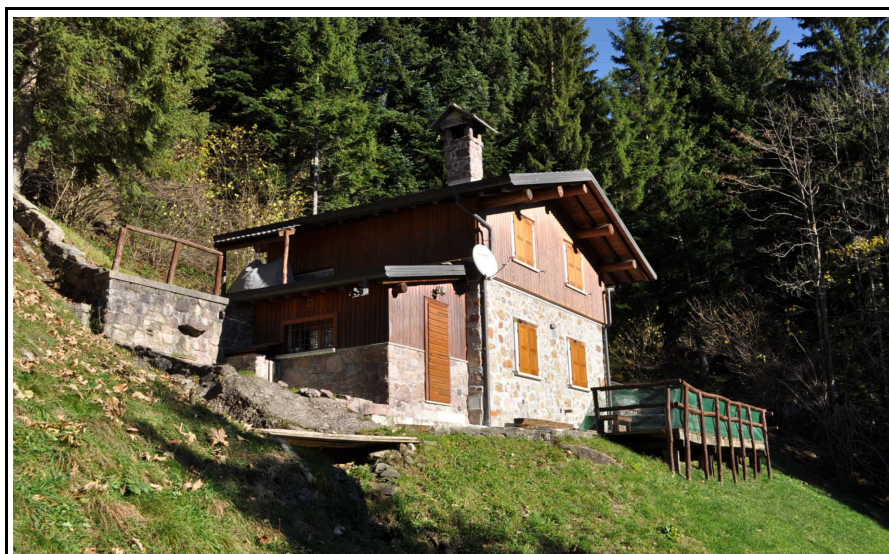
teetto a 2 falde, orditura in legno, copertura in cementegola, muri in pietra a vista al piano terreno e rivestiti in legnc verniciato al piano primo, scuri e porte in legno; comignoli in pietra.

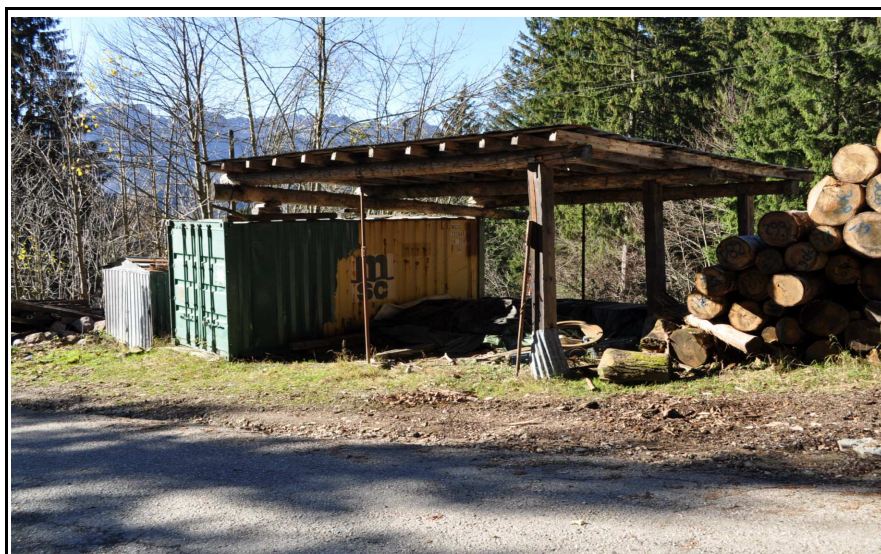
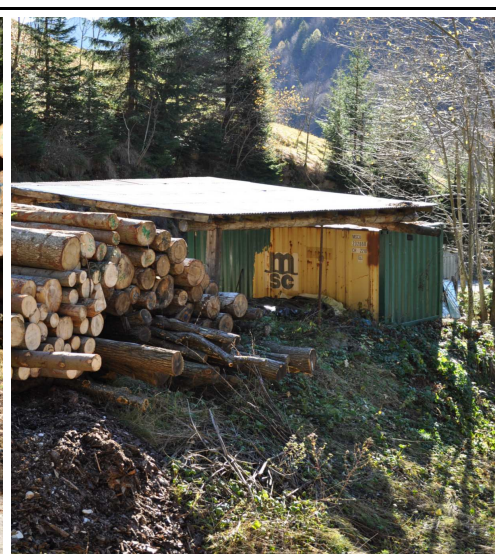
Caratteristiche tipologiche e material [forme e materiali tetto, muri, solai, porte e finestre, scale, intonaci, elementi accessori]
tetto a una falda, orditura in legno, copertura in lamiera ondulata.

Stato di conservazione [ottimo; buono; normale; cattivo; parzialmente crollato; rudere]
normale

Eventuali elementi di pregio e/o degrado [caratteri tipici; decorazioni; date; ecc.// materiali estranei; trasformazioni; superfetazioni; ecc.]
tettoia posticcia in contesto disordinato.

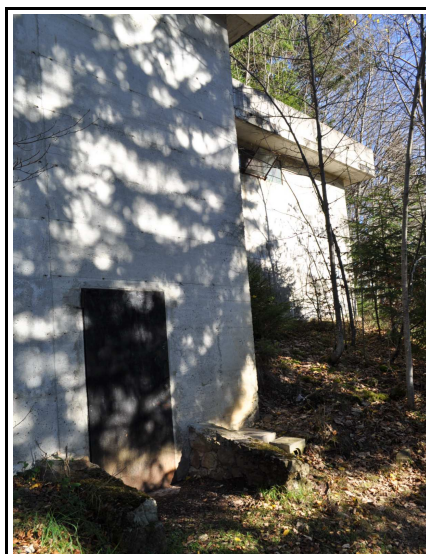
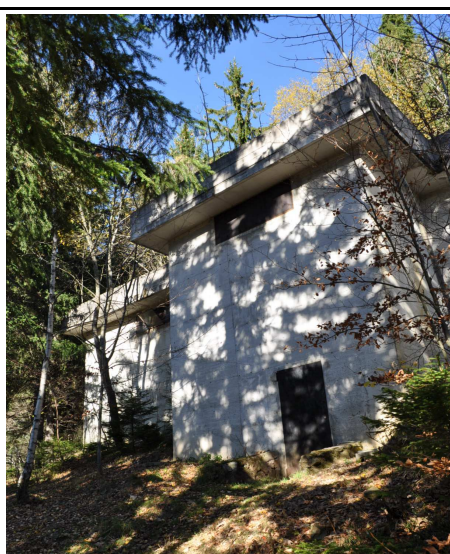
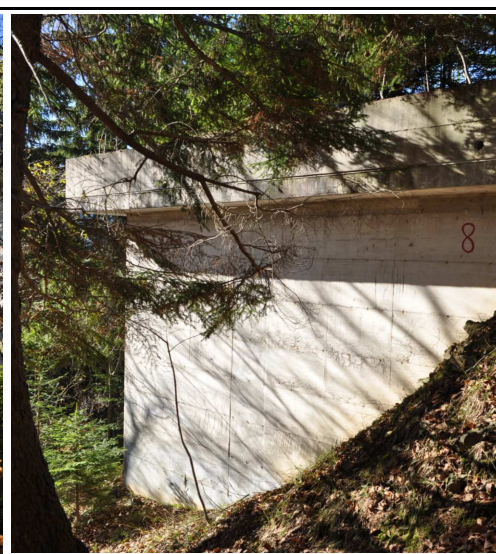
tetto piano in cls armato; muri in cls armato a vista; serramenti in ferro verniciato.

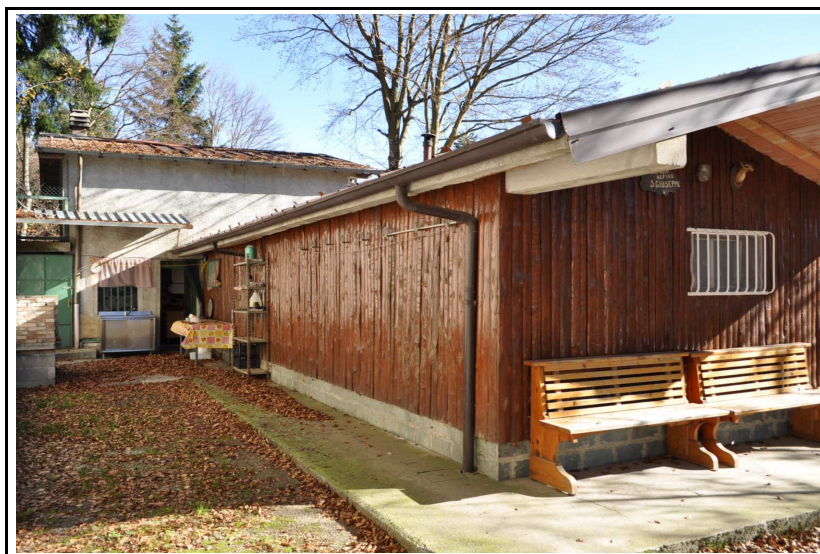
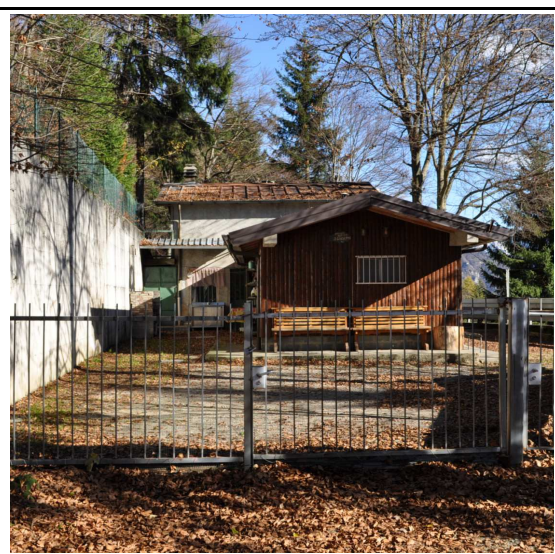
Caratteristiche tipologiche e materiali [forme e materiali tetto, muri, solai, porte e finestre, scale, intonaci, elementi accessori]
corpo orientale, storico, con tetto a 2 falde, orditura in legno, copertura in lamiera grecata, muri intonacati, serramenti in ferro e legno; corpo Ovest con tetto a 2 falde, orditura in travi di cls e tavelloni, copertura in lamiera.

Stato di conservazione [ottimo; buono; normale; cattivo; parzialmente crollato; rudere]
buono

Eventuali elementi di pregio e/o degrado [caratteri tipici; decorazioni; date; ecc.// materiali estranei; trasformazioni; superfetazioni; ecc.]
corpo occidentale, aggiunto di seguito, avulso dai tipi edilizi locali; serie di materiali incoerenti anche nel corpo Est.

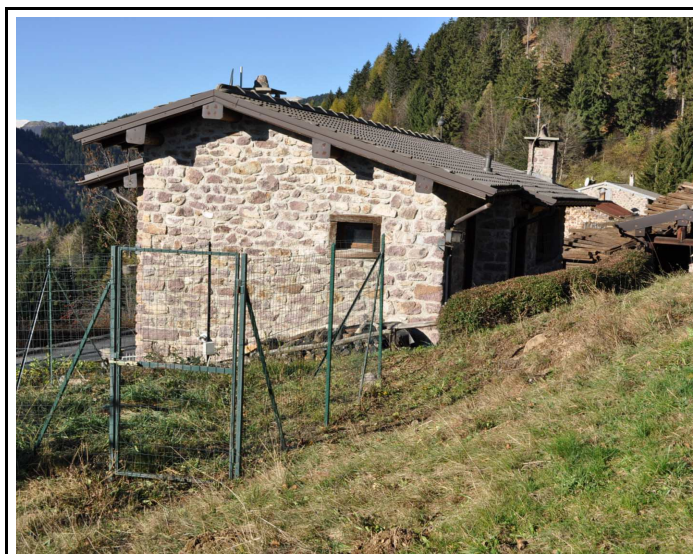
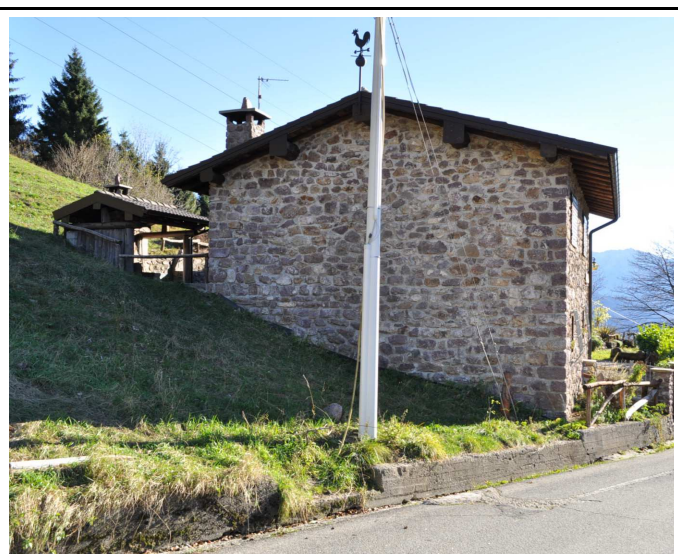
Caratteristiche tipologiche e material [forme e materiali tetto, muri, solai, porte e finestre, scale, intonaci, elementi accessori]
tetto a 2 falde, orditura in legno, copertura in cementegola, muri in pietra locale stilata; serramenti, scuri e porte in legno.

Stato di conservazione [ottimo; buono; normale; cattivo; parzialmente crollato; rudere]
ottimo

Eventuali elementi di pregio e/o degrado [caratteri tipici; decorazioni; date; ecc.// materiali estranei; trasformazioni; superfetazioni; ecc.]
scuri e inferriate incoerenti con i tipi edilizi locali; pertinenza eccessivamente carica di arredi.

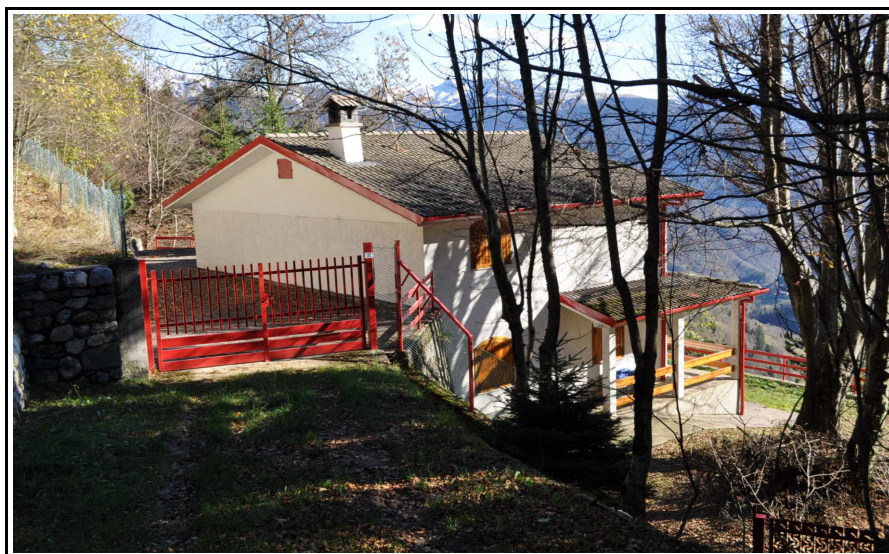
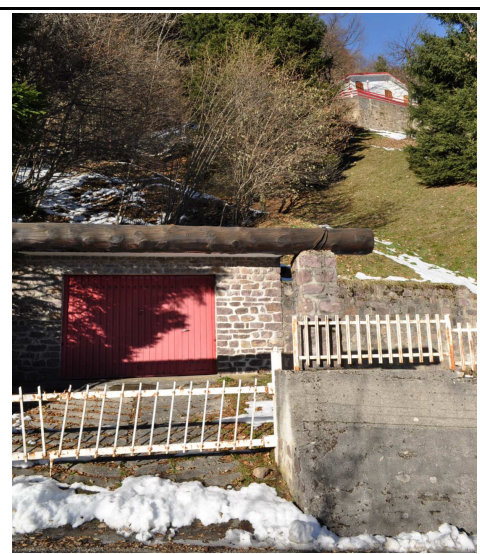
Caratteristiche tipologiche e materiali [forme e materiali tetto, muri, solai, porte e finestre, scale, intonaci, elementi accessori]
tetto a 2 falde, struttura in cls armato, copertura in cementegola, muri intonacati, scuri e porte in legno.

Stato di conservazione [ottimo; buono; normale; cattivo; parzialmente crollato; rudere]
ottimo

Eventuali elementi di pregio e/o degrado [caratteri tipici; decorazioni; date; ecc.// materiali estranei; trasformazioni; superfetazioni; ecc.]
edificio residenziale senza relazioni con le tipologie edilizie rurali locali.

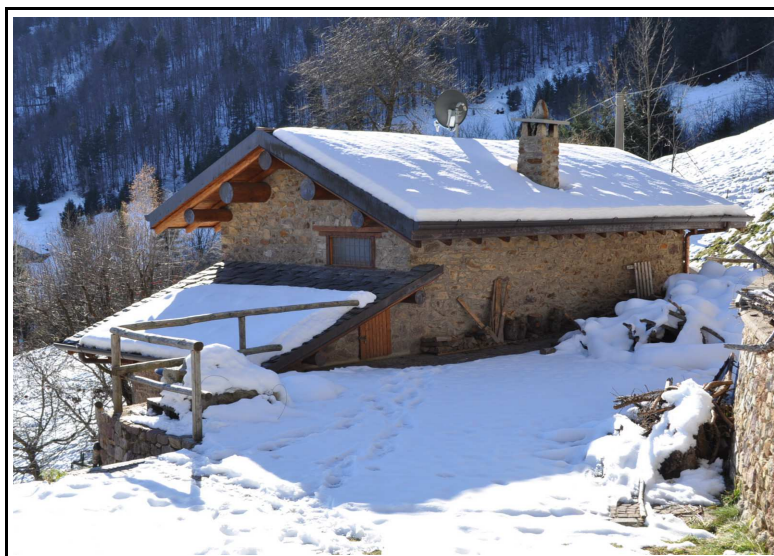
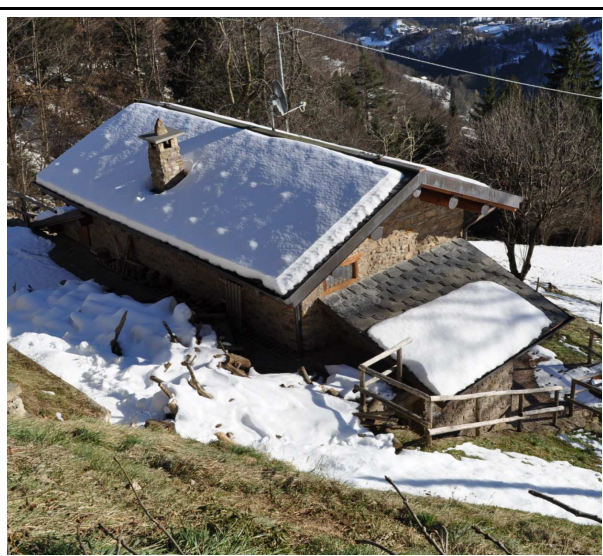
teetto a 2 falde, orditura in legno, copertura in piode alla bergamasca, muri in pietra locale stilata; serramenti, scuri e porte in legno, comignolo in pietra.

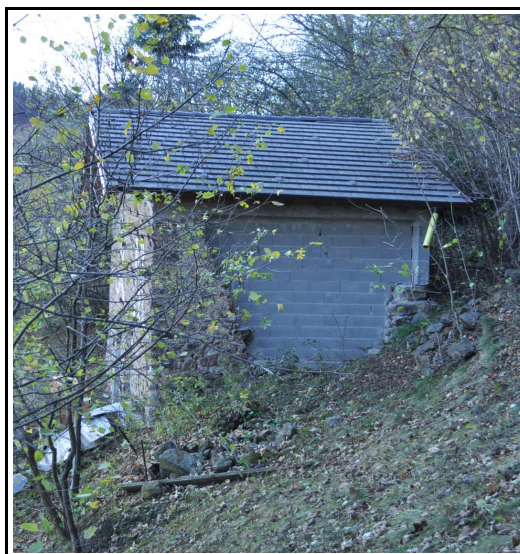
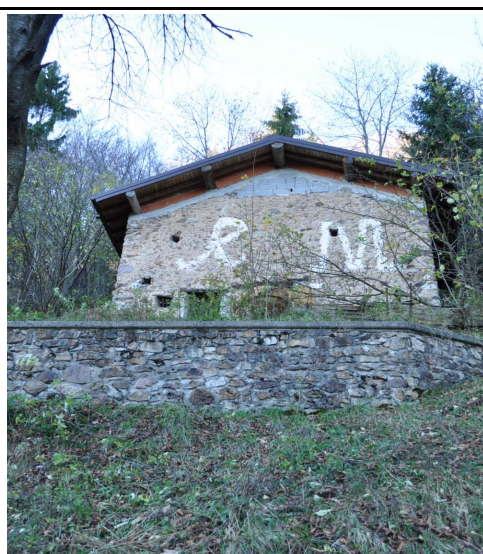
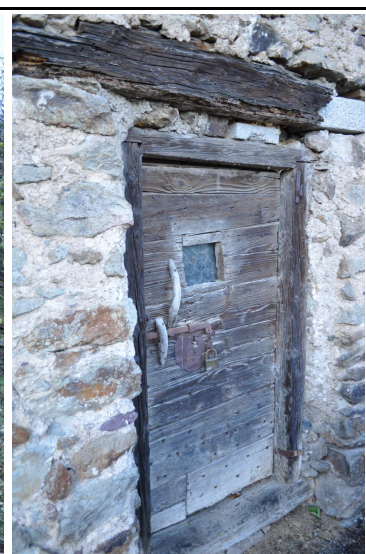
tetto a 2 falde, orditura in legno, copertura in cementegola, muri in pietra locale intonacata a rasapietra, integrati nelle parti crollate e sopraelevate da muri in prisme di cls e laterizi; porte in legno.

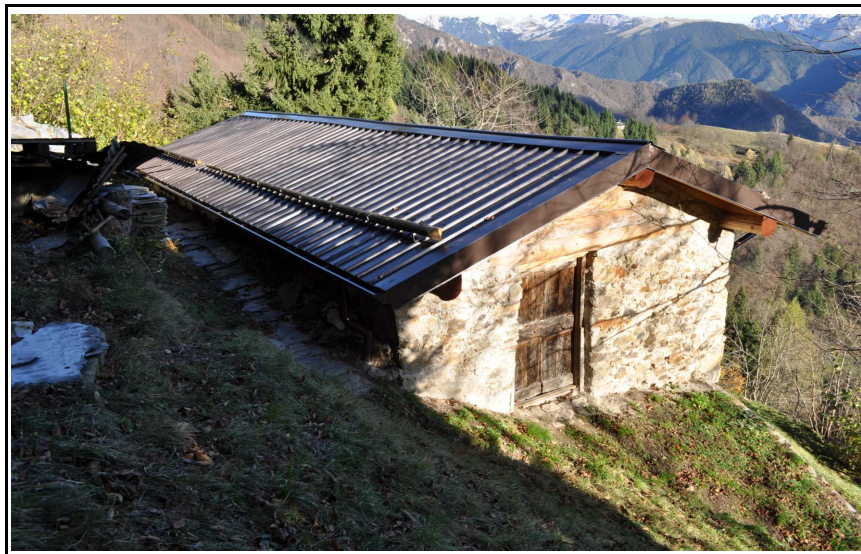
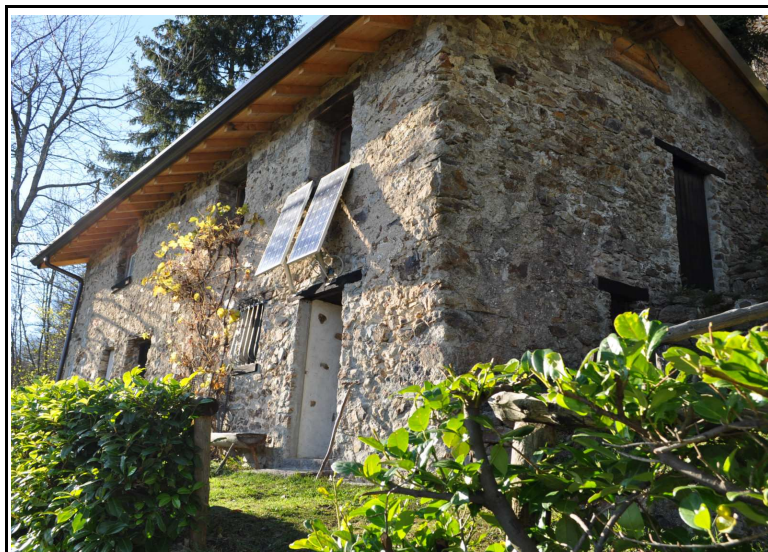
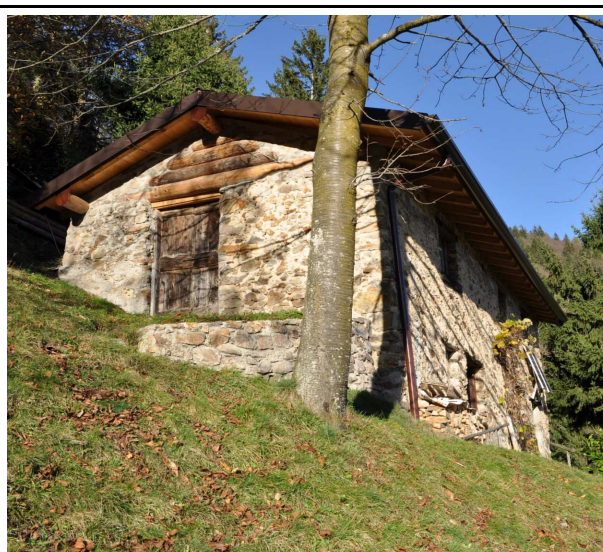
teetto a 2 falde, orditura in legno, copertura in lamiera grecata, muri in pietra locale intonacati a rasapietra, serramenti e porte in legno.
