COMUNE DI CUSIO
Provincia di Bergamo

PIANO DI GOVERNO DEL TERRITORIO

PIANO DELLE REGOLE

Inventario edifici esterni all'ambito urbanizzato
Schede (da n. 1 a n. 90)

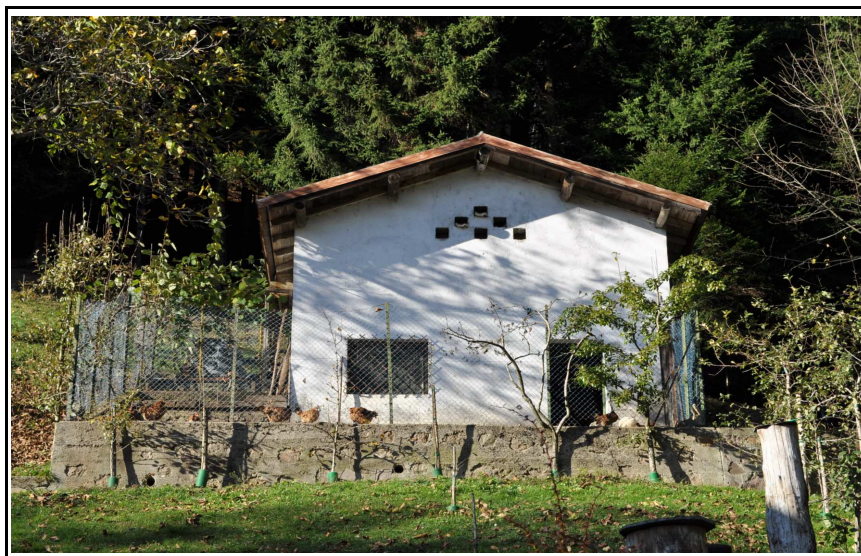
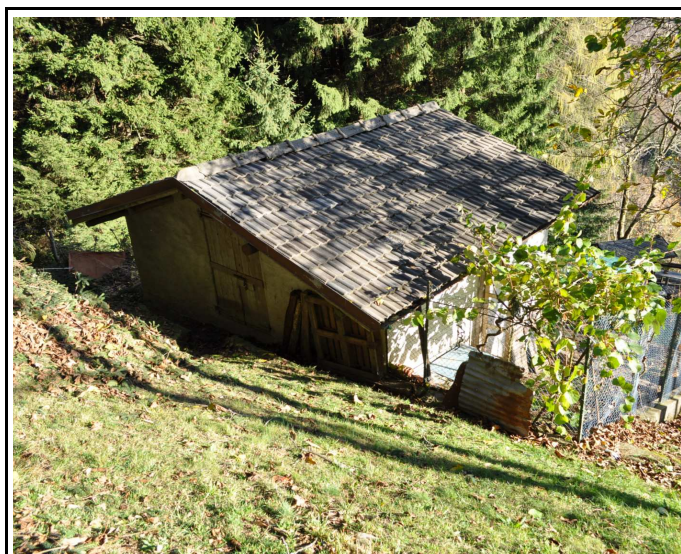
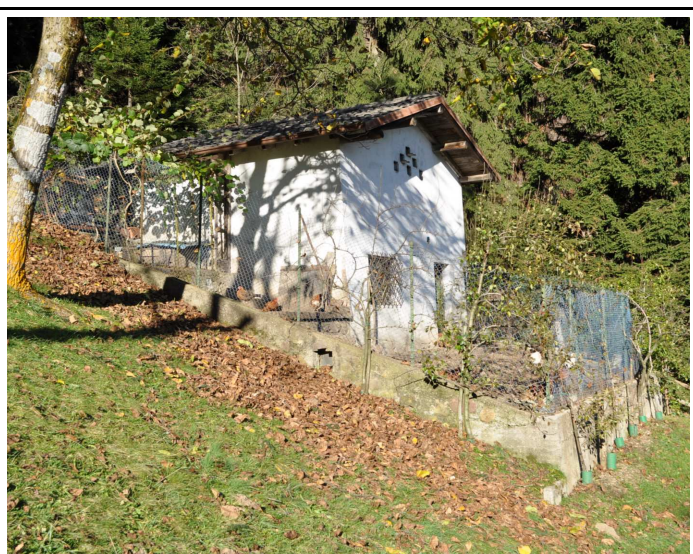
Caratteristiche tipologiche e material [forme e materiali tetto, muri, solai, porte e finestre, scale, intonaci, elementi accessori]
tetto a 2 falde, orditura in legno, copertura in cementegola, muri intonacati, porte in legno.

Stato di conservazione [ottimo; buono; normale; cattivo; parzialmente crollato; rudere]
buono

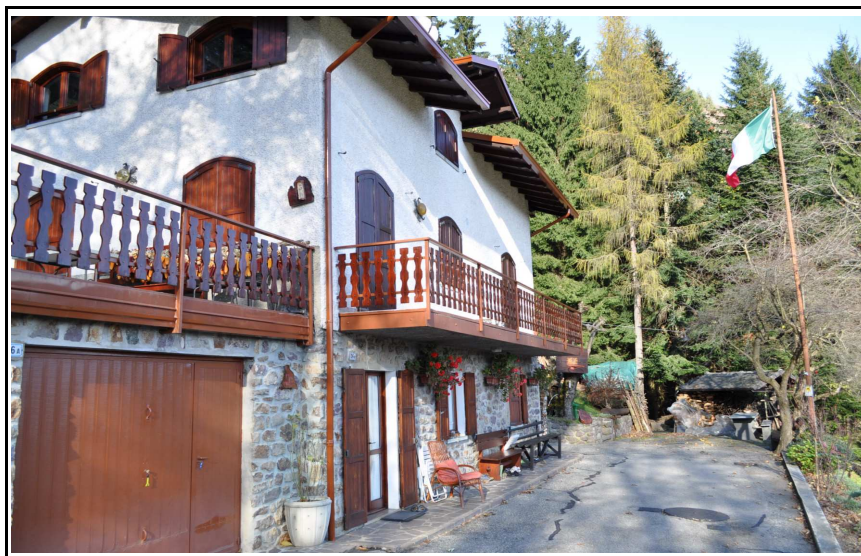
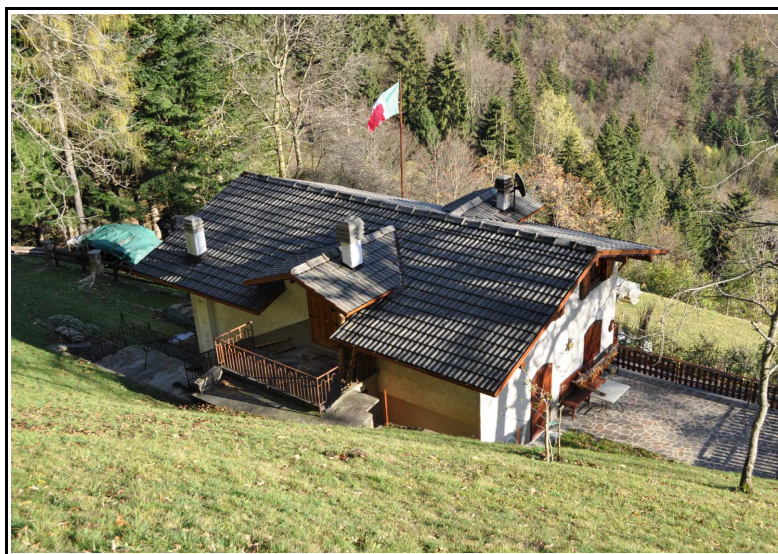
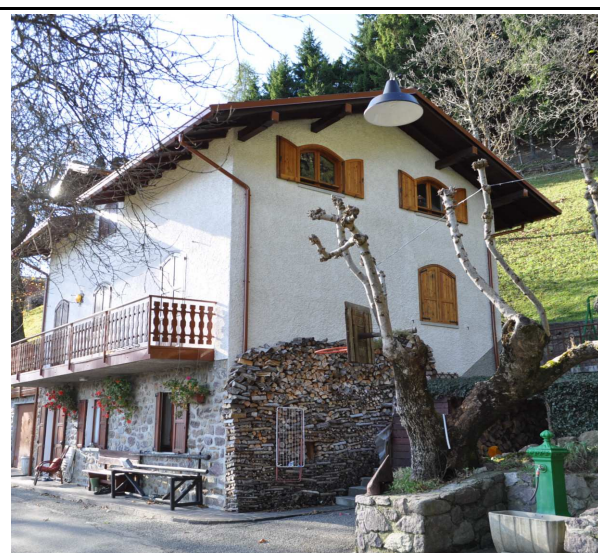
teetto a 2 falde, orditura in legno, copertura in cementegola, muri in pietra locale al piano terreno e coperti da intonaco ai piani superiori; serramenti e scuri in legno.

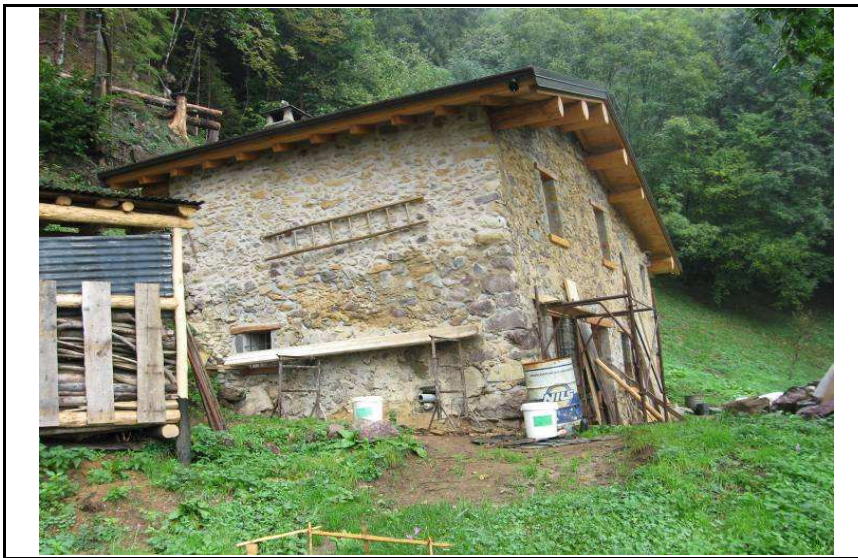
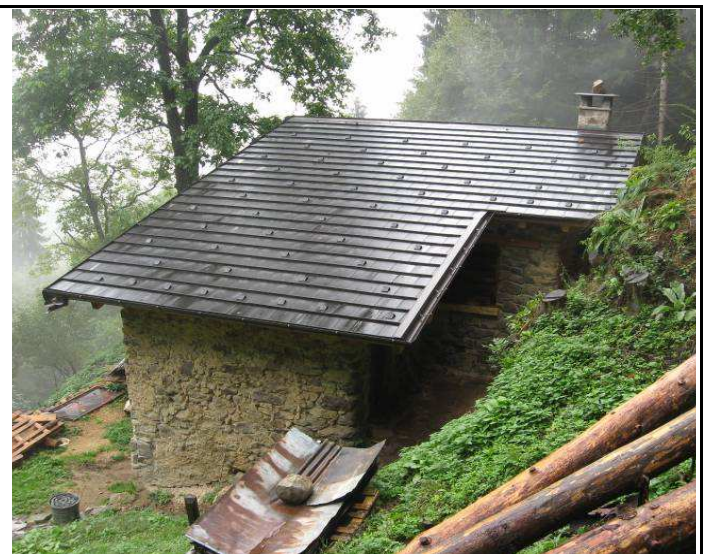
Muratura in pietrame a vista, finestre in legno con vetrocamera, davanzale e architrave in legno. Tetto in tegole in calcestruzzo lisce.

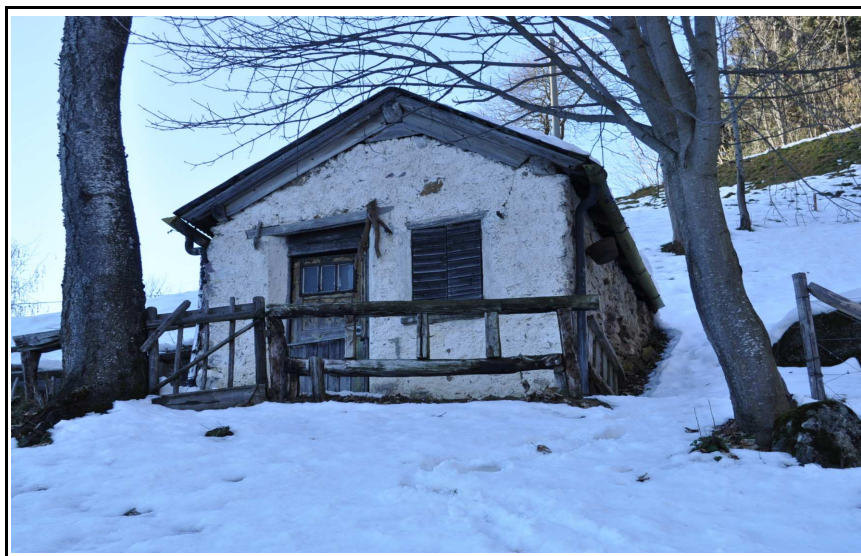
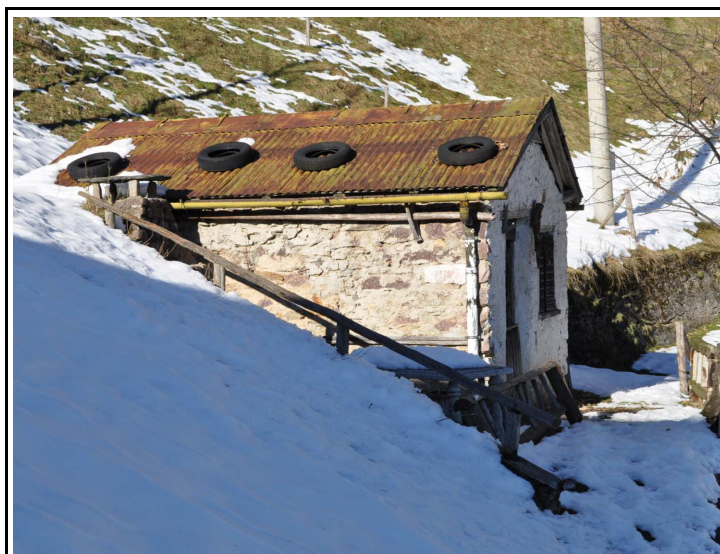
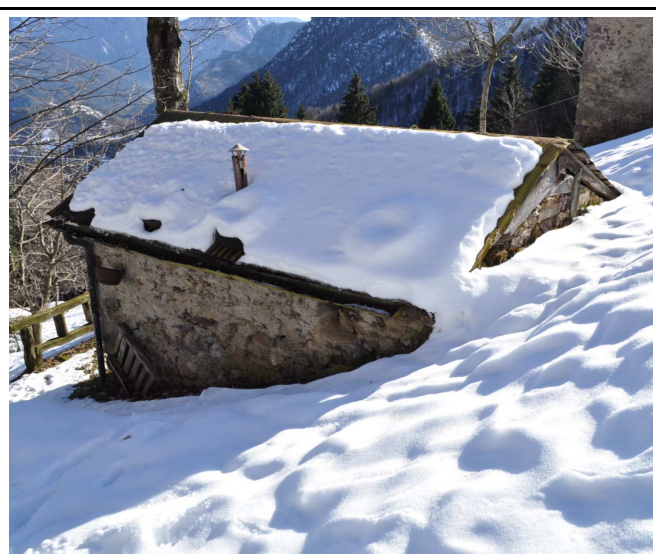
teetto a 2 falde, orditura in legno, copertura in lamiera ondulata, muri in pietra locale parzialmente intonacati, porta e scuri in legno.

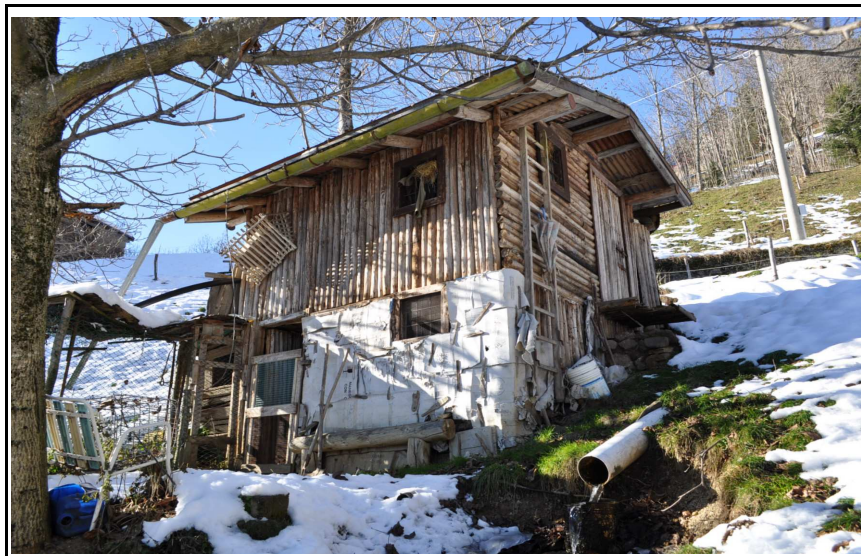
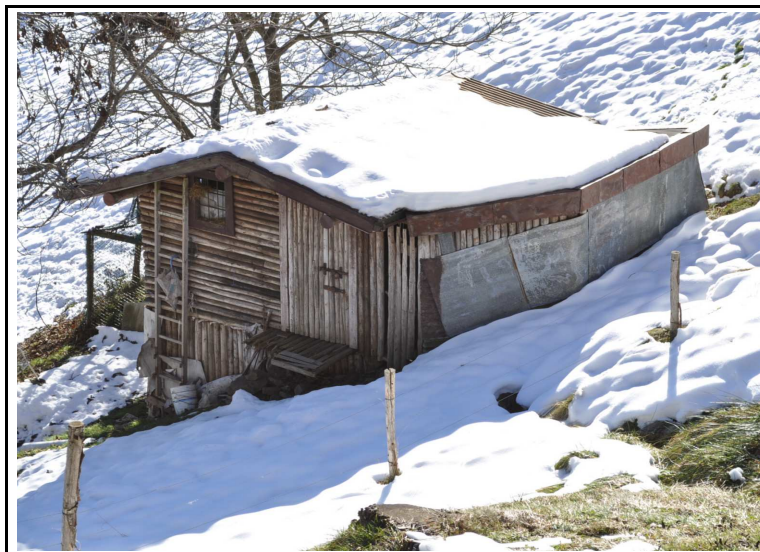
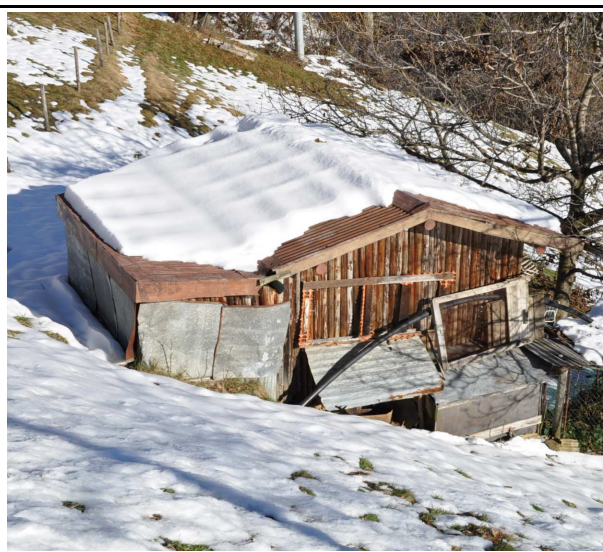
teetto a 2 falde, orditura in legno, copertura in lamiera ondulata; piano terra con muri in cls armato parzialmente rivestiti con legno, piano primo con pareti in legno.

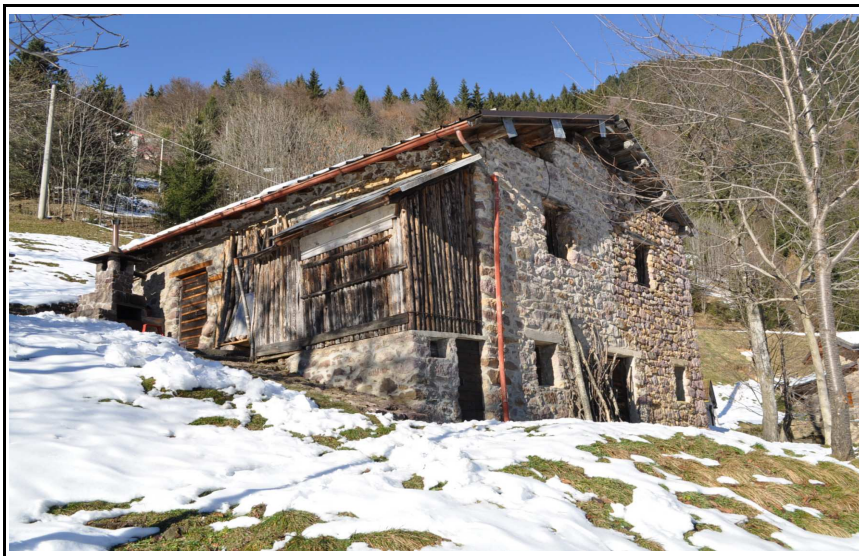
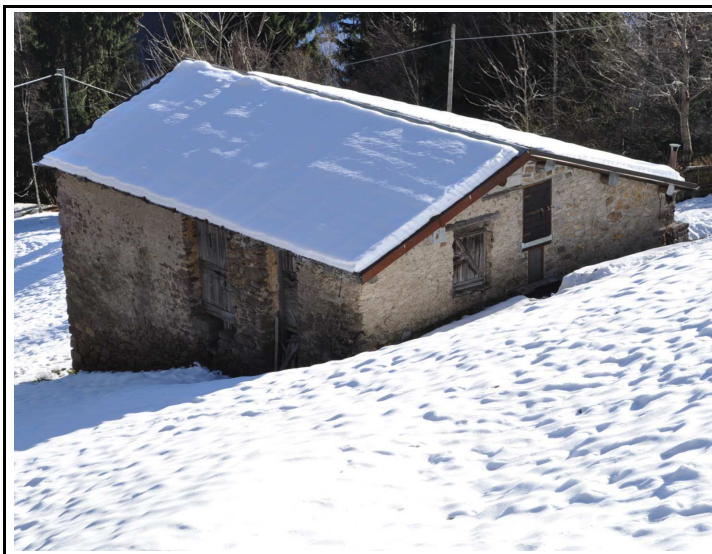
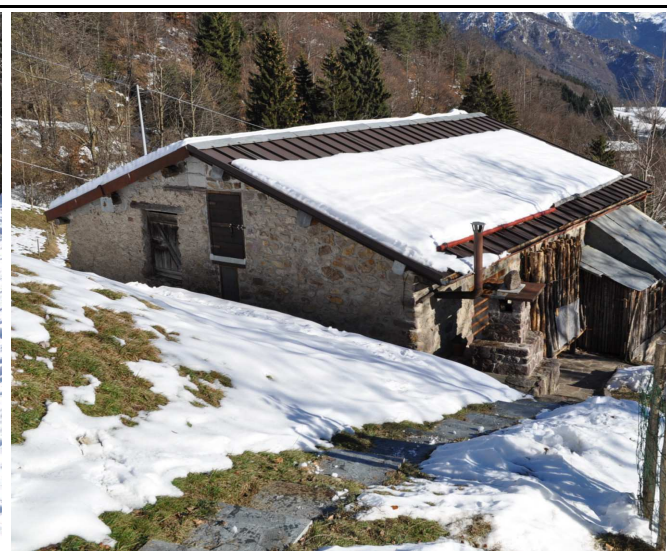
Caratteristiche tipologiche e material [forme e materiali tetto, muri, solai, porte e finestre, scale, intonaci, elementi accessori]
tetto a 2 falde, orditura in legno, copertura in lamiera, grecata lungo la falda meridionale e ondulata su quella a Nord, muri in pietra locale, in parte (intervento recente) stilati e in parte intonacati a rasapietra; porte in legno.

Stato di conservazione [ottimo; buono; normale; cattivo; parzialmente crollato; rudere]
buono

Eventuali elementi di pregio e/o degrado [caratteri tipici; decorazioni; date; ecc.// materiali estranei; trasformazioni; superfetazioni; ecc.]
la porzione Nord conserva alcuni elementi dell'architettura rurale tradizionale, tra cui la porta del fienile a T tipica.
