**COMUNE DI CUSIO**  
Provincia di Bergamo

# PIANO DI GOVERNO DEL TERRITORIO

## PIANO DELLE REGOLE

Inventario edifici esterni all'ambito urbanizzato  
Schede (da n. 91 a n. 186)

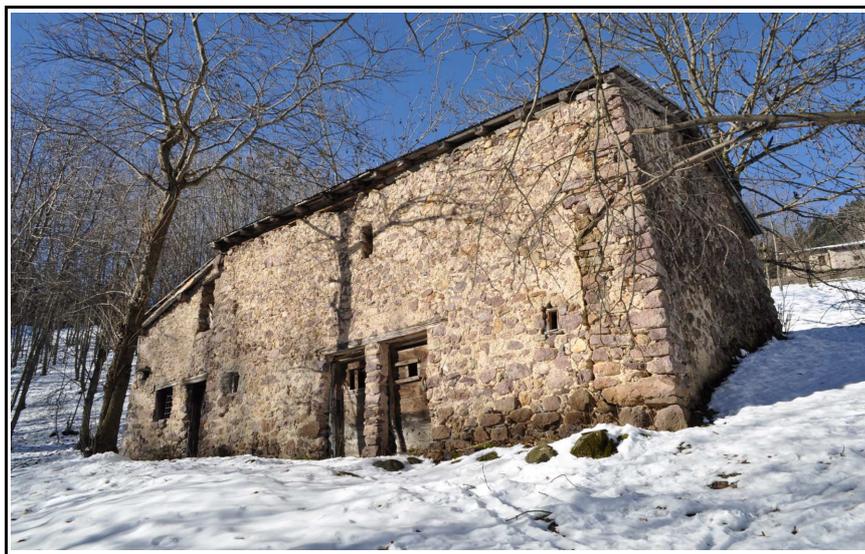
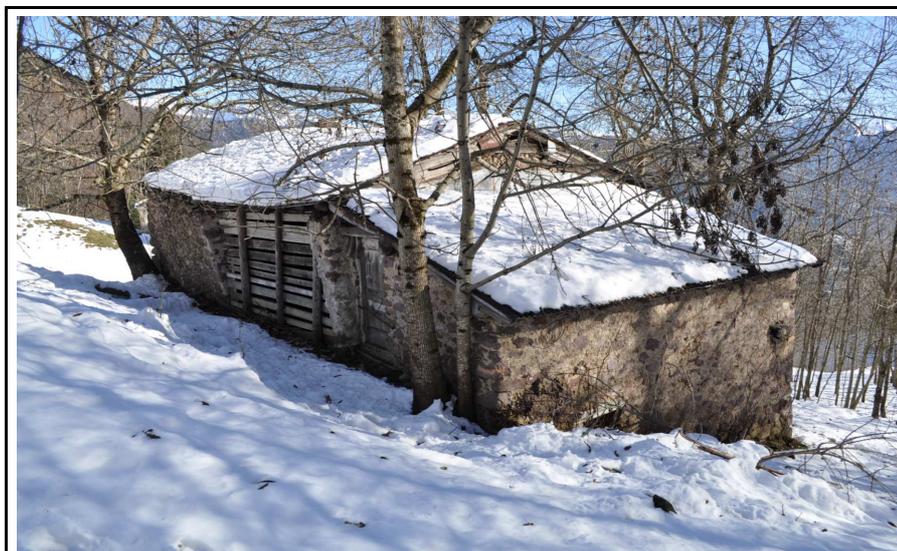
Edificio n. 091

**Caratteristiche tipologiche e material** [forme e materiali tetto, muri, solai, porte e finestre, scale, intonaci, elementi accessori]  
tetto a 3 falde, orditura in legno, copertura in lamiera ondulata, muri in pietra locale; serramenti in legno, solaio tra stalla e fienile in legno; solaio del locale cucina a volta, intonacato, presumibilmente in pietra.

**Stato di conservazione** [ottimo; buono; normale; cattivo; parzialmente crollato; rudere ]  
cattivo (muri con fenditure; muro posteriore fortemente inclinato verso monte)

**Eventuali elementi di pregio e/o degrado** [caratteri tipici; decorazioni; date; ecc.// materiali estranei; trasformazioni; superfetazioni; ecc.]  
edificio carico di elementi tipici tra cui lo scarso aggetto di gronda e il duplice sfogo fumario nel muro (büs del föm).

Er 1

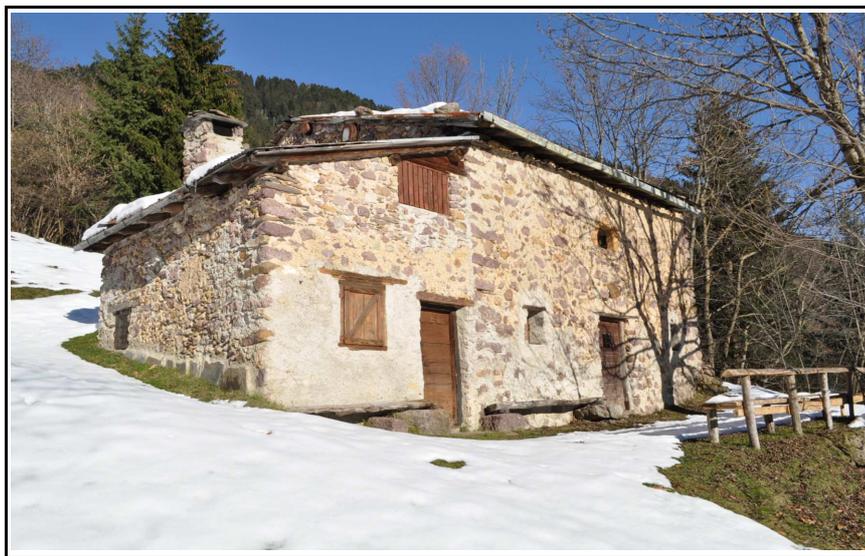
tetto a 3 falde, orditura in legno, copertura in lamiera ondulata (falda meridionale e corpo laterale) e in piode alla bergamasca, muri in pietra locale parzialmente intonacati; porte e scuri in legno, comignolo in pietra.

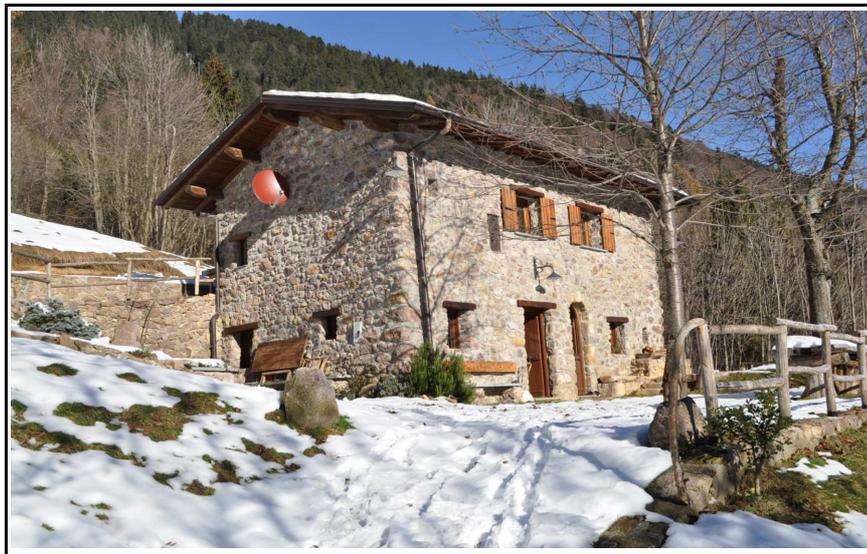
**Caratteristiche tipologiche e material** [forme e materiali tetto, muri, solai, porte e finestre, scale, intonaci, elementi accessori]  
tetto a 2 falde, orditura in legno, copertura in piode, muri in pietra locale stilata; solai in legno, porte e scuri in legno, comignoli in pietra.

**Stato di conservazione** [ottimo; buono; normale; cattivo; parzialmente crollato; rudere ]  
ottimo

**Eventuali elementi di pregio e/o degrado** [caratteri tipici; decorazioni; date; ecc.// materiali estranei; trasformazioni; superfetazioni; ecc.]  
pur se l'edificio è nel complesso gradevole le sue fattezze sono assai diverse da quelle tipiche e originarie.

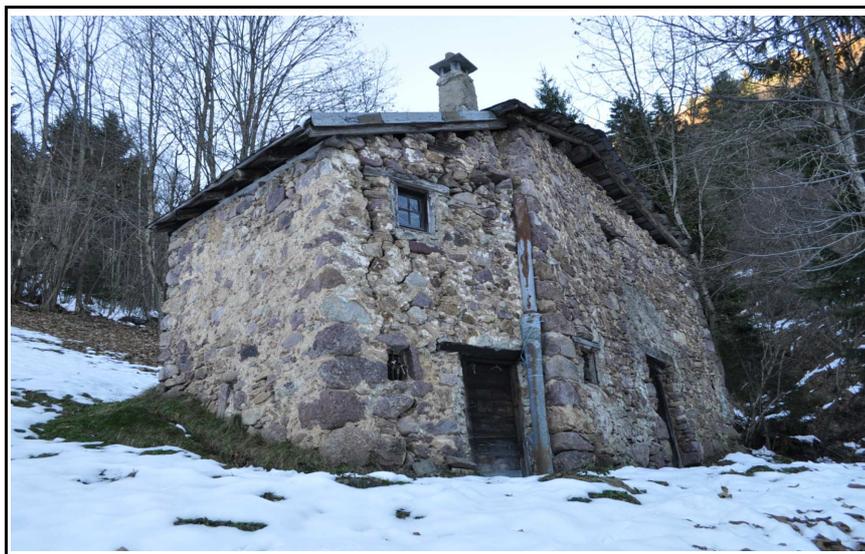
tetto a 2 falde, di cui quella meridionale con porzione distale a maggiore inclinazione, orditura in legno, copertura in piode alla bergamasca e in lamiera (corpo laterale giustapposto), muri in pietra locale, serramenti e porte in legno.

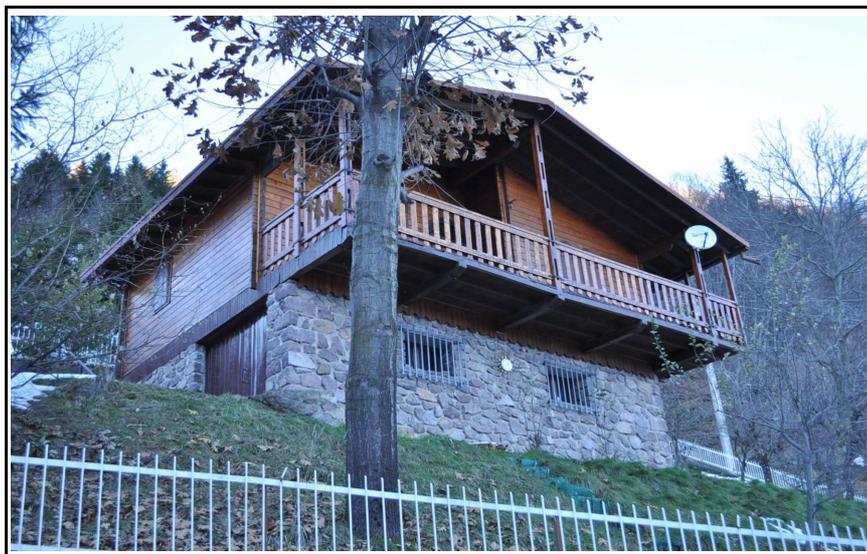
teito a 2 falde, orditura in legno, copertura in cementegola; piano interrato con muri in pietra locale stilata, piano terra con pareti in legno verniciato; serramenti e scuri in legno.

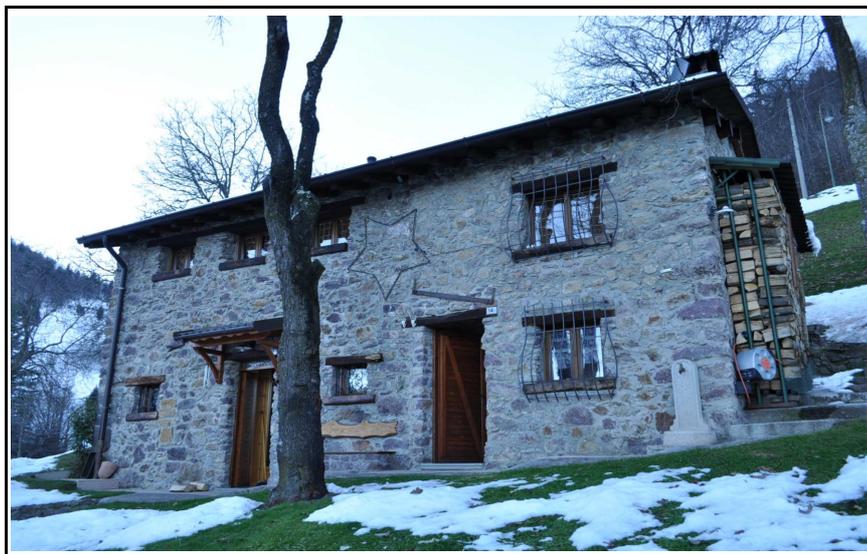
**Caratteristiche tipologiche e material** [forme e materiali tetto, muri, solai, porte e finestre, scale, intonaci, elementi accessori]  
tetto a 2 falde, orditura in legno, copertura in cementegola; muri in pietra locale stilata, solai in laterocemento, porte e serramenti in legno, comignoli in pietra.

**Eventuali elementi di pregio e/o degrado** [caratteri tipici; decorazioni; date; ecc.// materiali estranei; trasformazioni; superfetazioni; ecc.]  
edificio nel complesso gradevole e ordinato, ma con significative trasformazioni delle forme originarie.

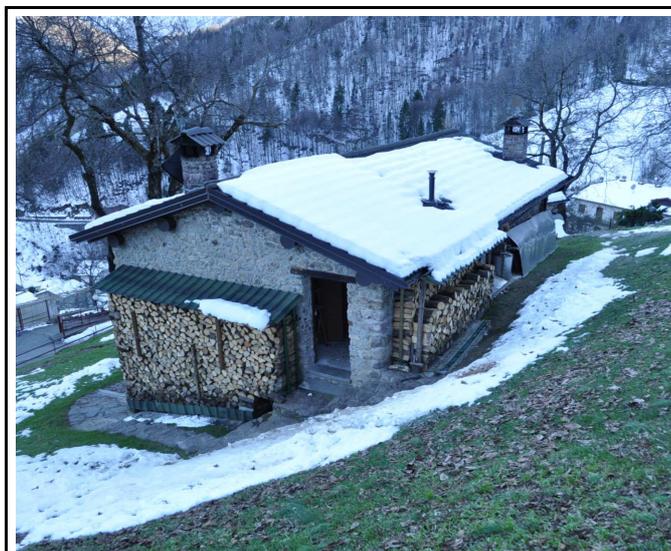
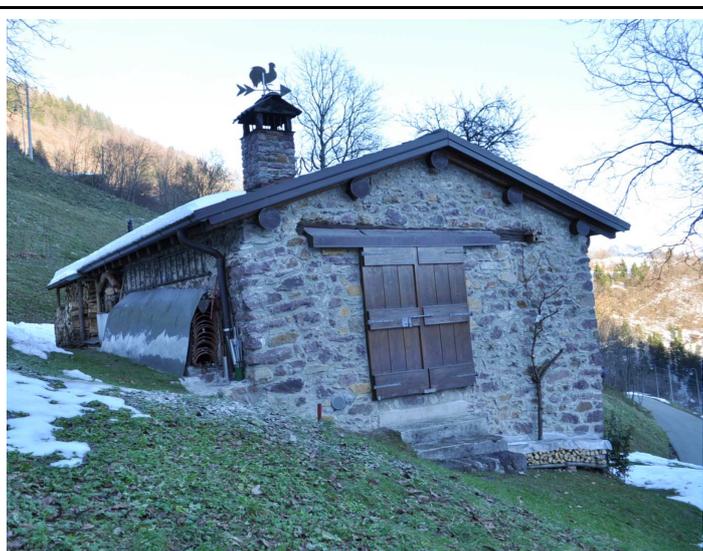
**Stato di conservazione** [ottimo; buono; normale; cattivo; parzialmente crollato; rudere ]  
ottimo

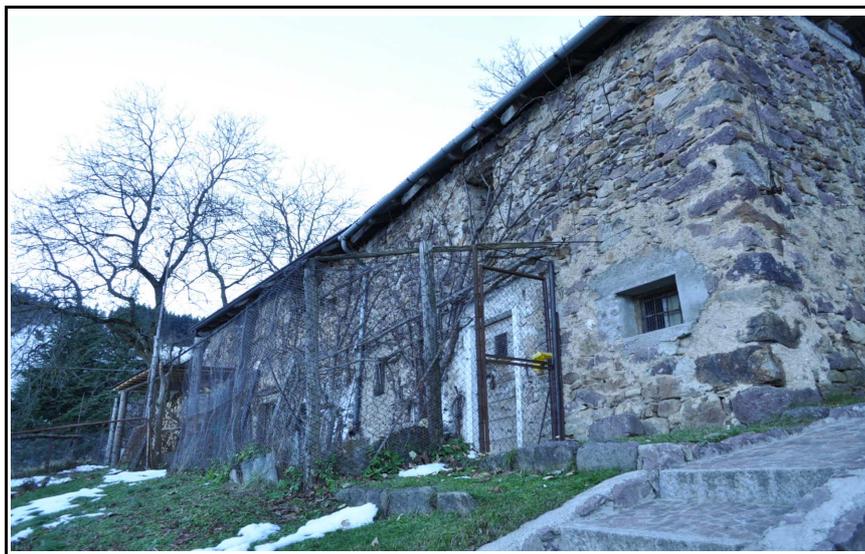
tra gli elementi tipici spiccano 2 alberi di albicocco a spalliera sul fronte e la porta del fienile a T sul lato Ovest.

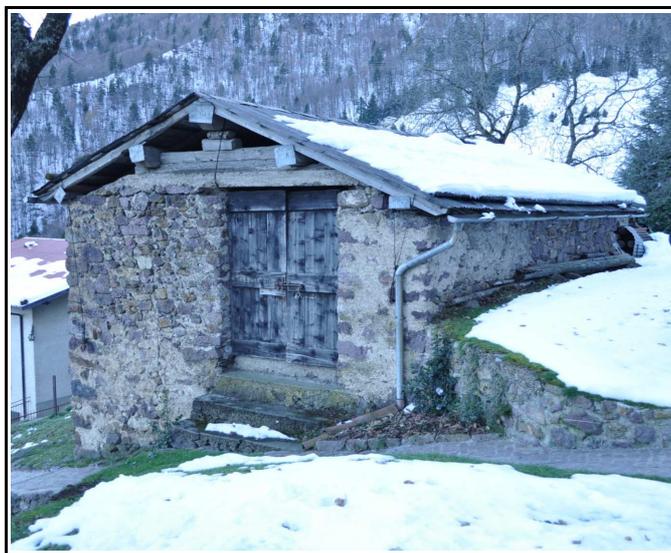
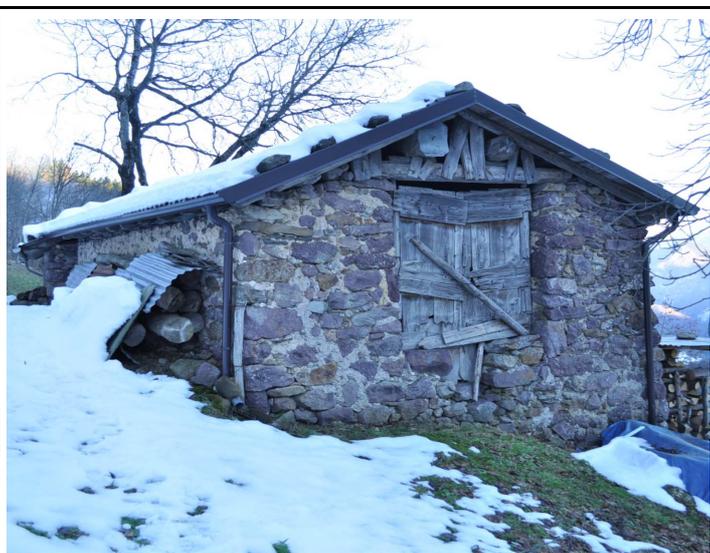
tetto a 2 falde, orditura in legno, con copertura in cementegola nella porzione Ovest (recentemente rifatta) e in lamiera ondulata in quella Est; muri in pietra locale parzialmente intonacati a rasapietra, porte in legno.

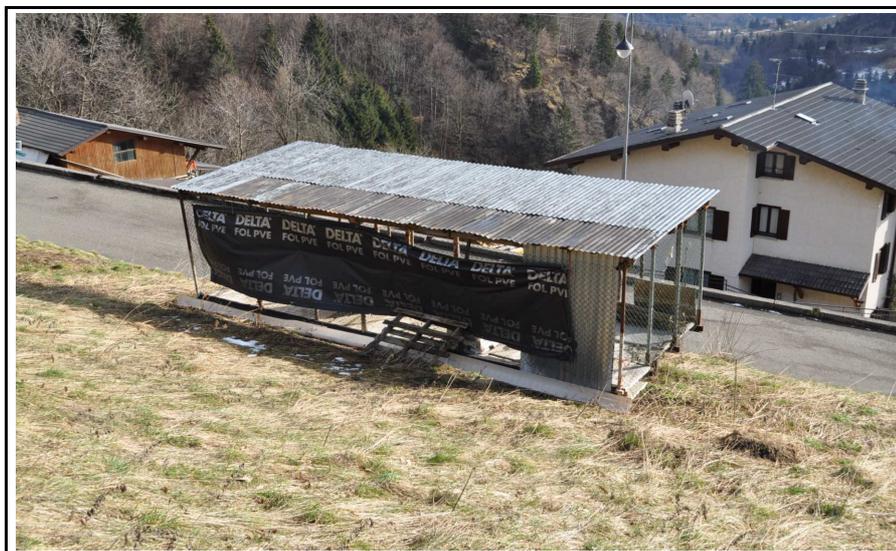
teito a una falda, orditura in legno, copertura in lamiera ondulata, struttura in ferro.

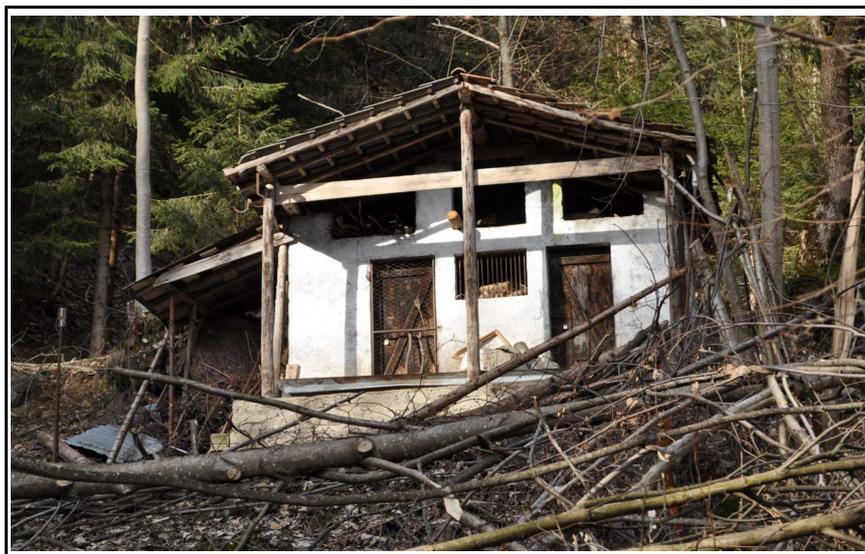
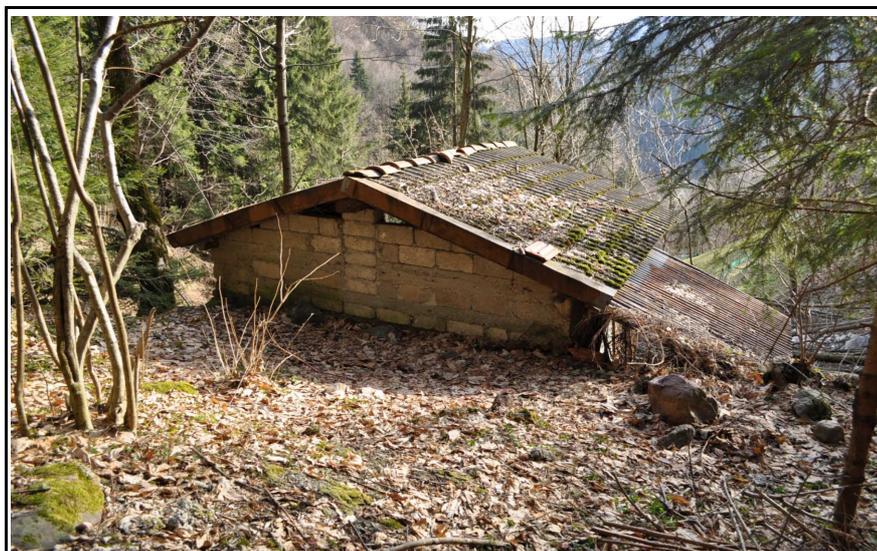
**Caratteristiche tipologiche e material** [forme e materiali tetto, muri, solai, porte e finestre, scale, intonaci, elementi accessori]  
tetto a 2 falde, orditura in legno, copertura in cementegola sulla falda Ovest e in tegola su quella Est; muri in prisme di cls intonacati, porte in legno.

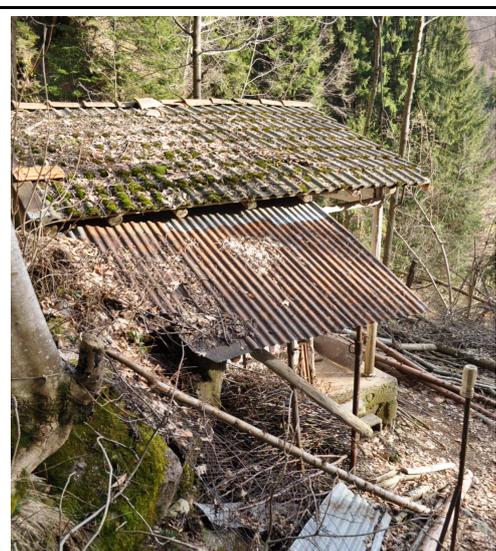
**Stato di conservazione** [ottimo; buono; normale; cattivo; parzialmente crollato; rudere ]  
normale

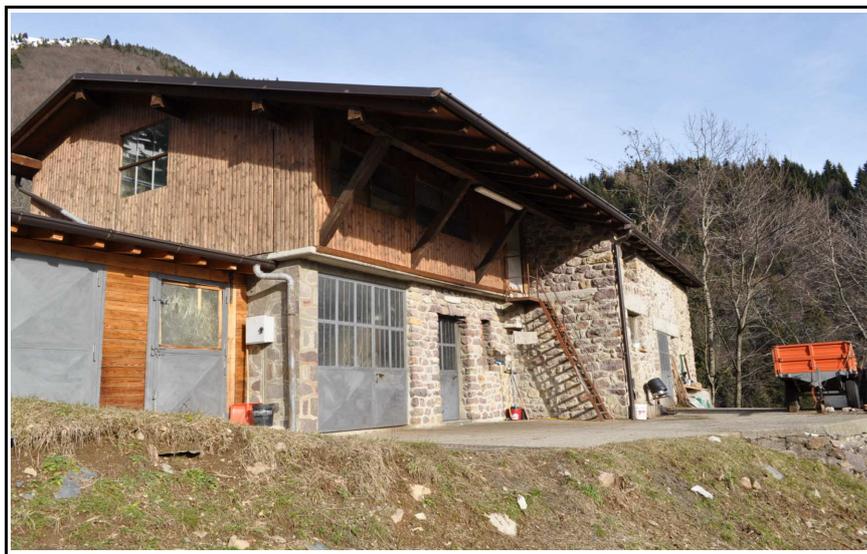
**Caratteristiche tipologiche e materiali** [forme e materiali tetto, muri, solai, porte e finestre, scale, intonaci, elementi accessori]  
tetto a 2 falde, orditura in legno, copertura in cementegola; corpo orientale (più vecchio) con muri in pietra locale, corpo occidentale con muri in cls armato rivestiti in pietra al piano terra e murature rivestite in legno al piano primo.

**Eventuali elementi di pregio e/o degrado** [caratteri tipici; decorazioni; date; ecc.// materiali estranei; trasformazioni; superfetazioni; ecc.]  
disordine e cumuli di materiali nella pertinenza; serie di elementi incoerenti con i tipi edilizi locali.

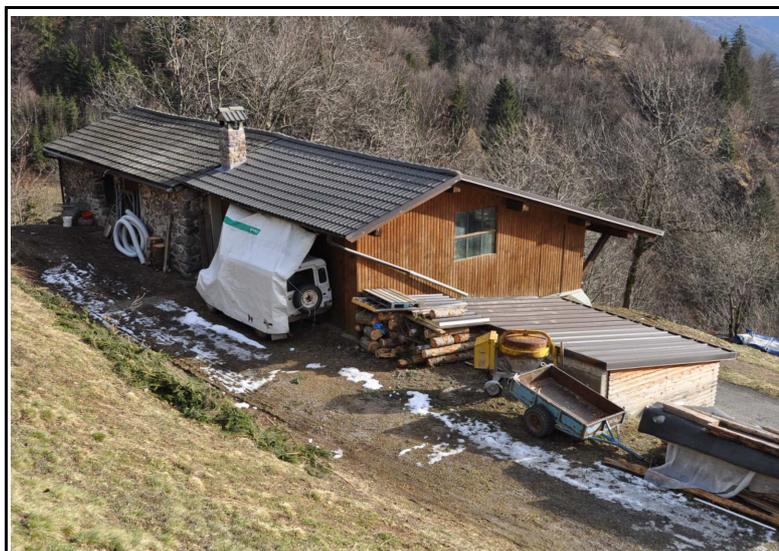
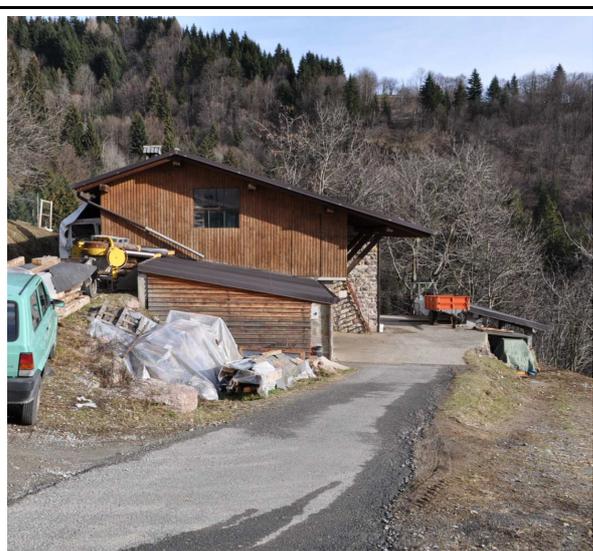
**Stato di conservazione** [ottimo; buono; normale; cattivo; parzialmente crollato; rudere ]  
ottimo

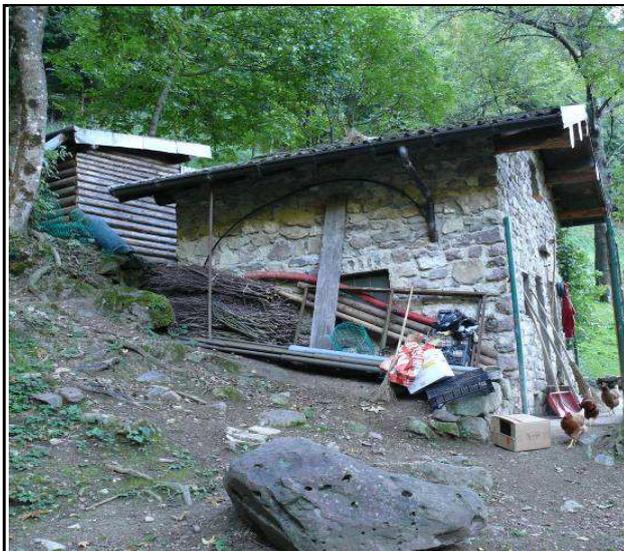
Tetto a due falde con tegole in cemento grigio; muratura in pietra a vista

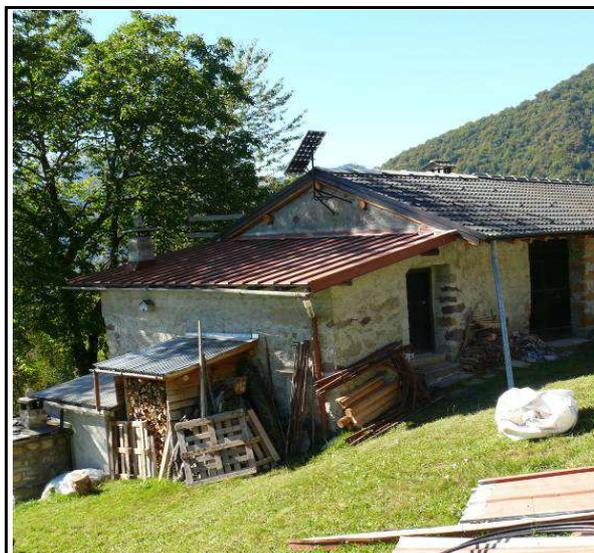
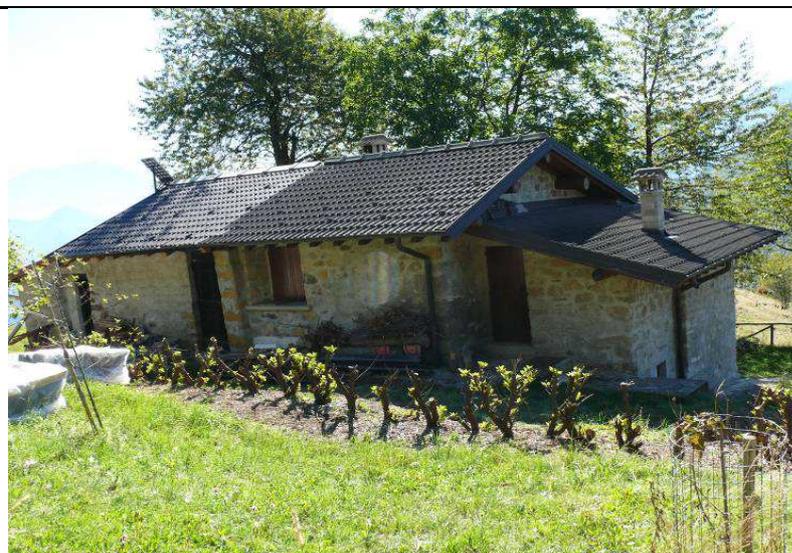
Tetto a due falde in tegole di cemento grigio. Due edifici accessori in aderenza uno con tegole in cemento e l'altro in lamiera rossa. Ingressi posteriori al primo piano a livello del terreno. Terrazzamento anteriore recintato in erba.

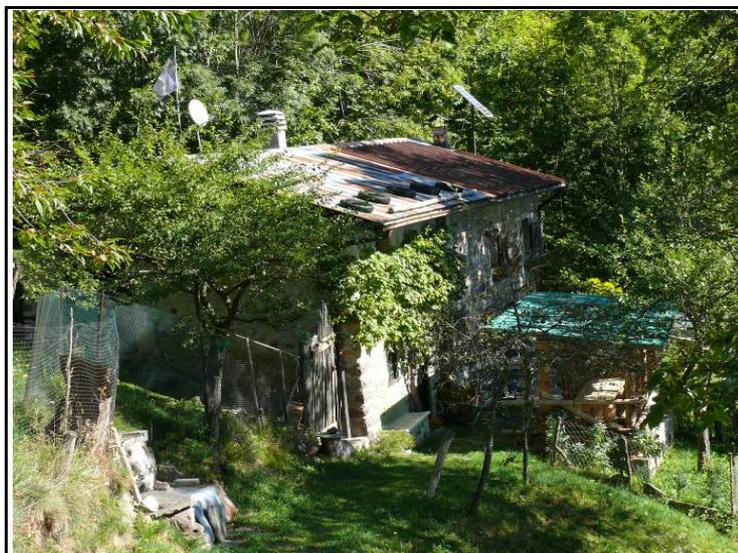
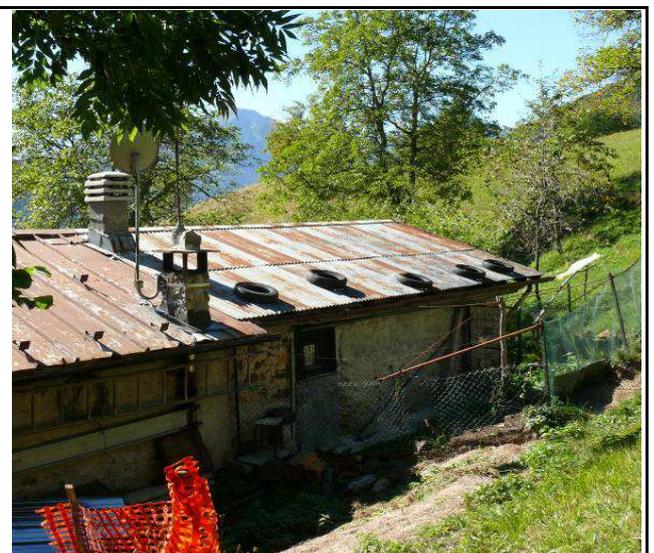
Porzione Ovest di un edificio di due unità abitative. Tetto in lamiera a due falde.

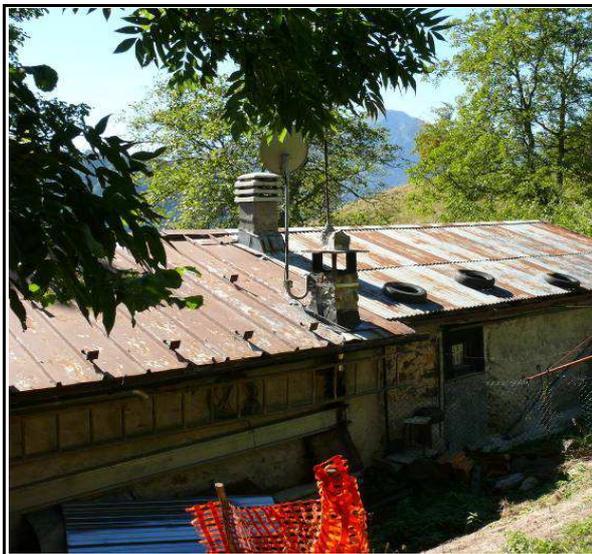
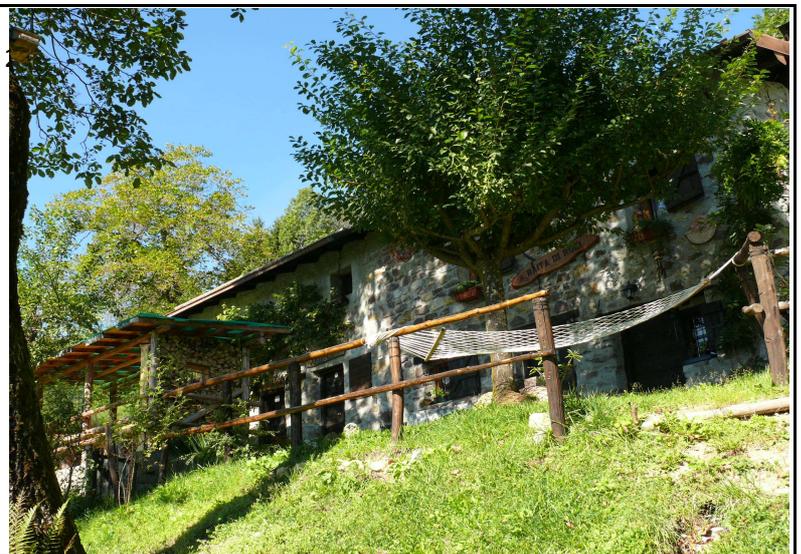
Porzione Est di un edificio di due unità abitative. Tetto in lamiera a due falde.

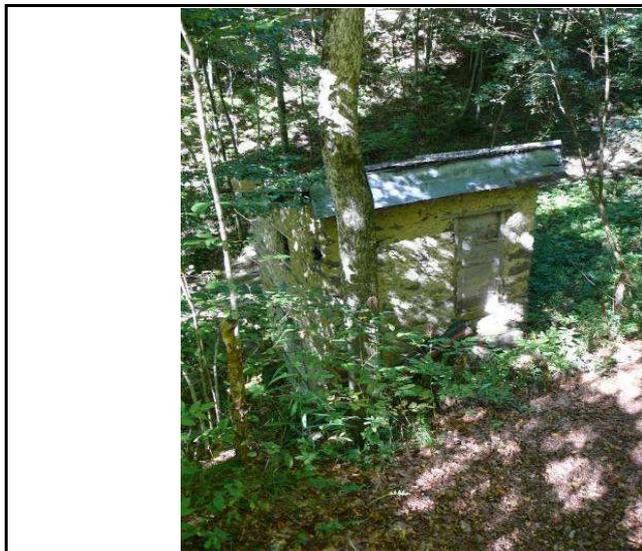
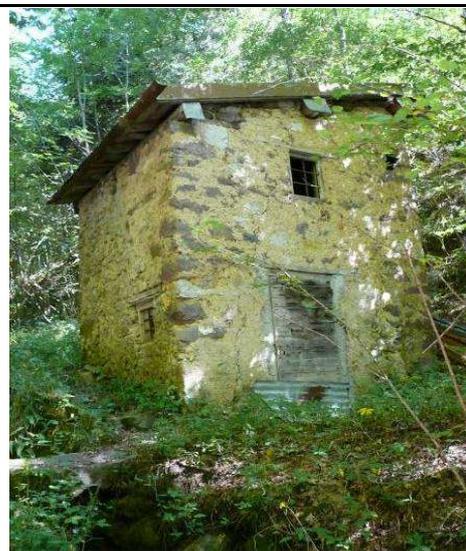
Tetto a una falda, copertura in lamiera, muri in pietra. Al piano superiore si accede da dietro da un rilevato in terra.

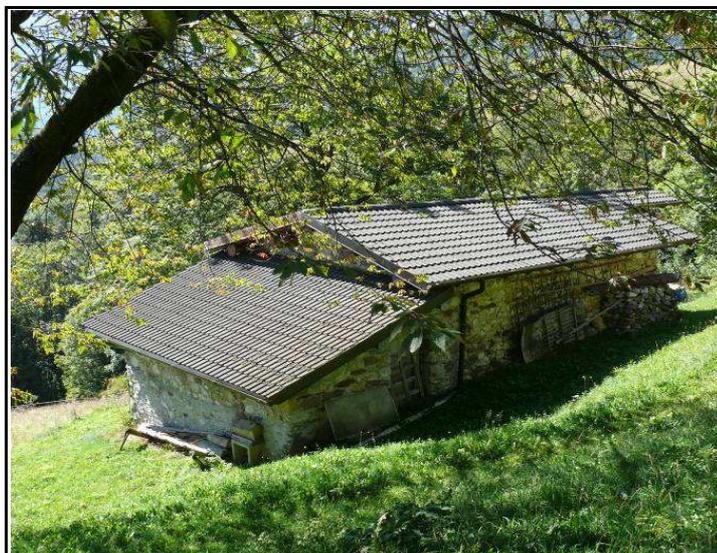
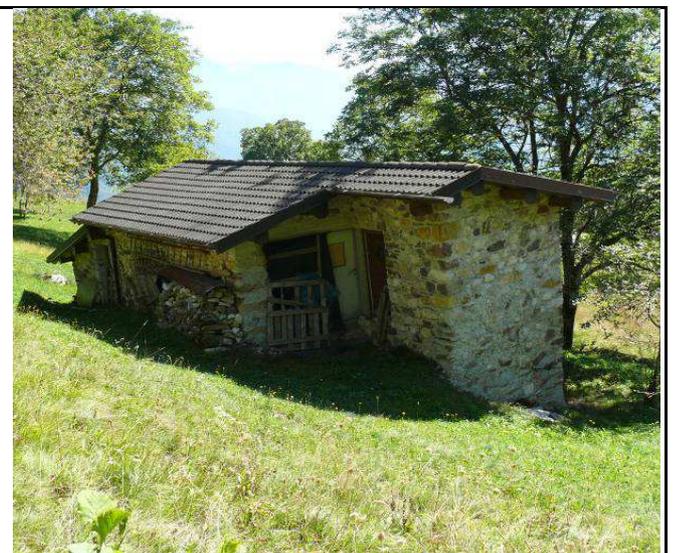
Tetto in tegole di calcestruzzo grigie. Sembra parzialmente utilizzata per fini agricoli. Serramenti scadenti. Pareti in muratura con pietre a vista

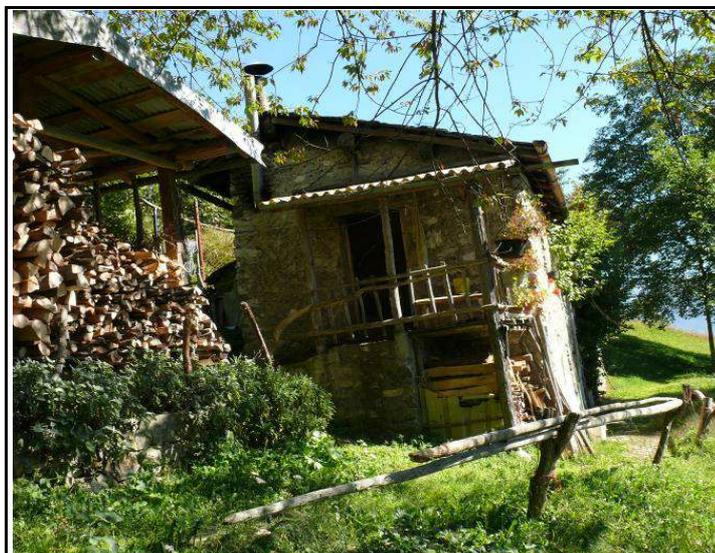
Stalla, abitazione e fienile. Tetto a due falde in lamiera. Edificio accessorio in aderenza anch'esso con tetto in lamiera. Muratura in pietra a vista. Bella scaletta con terrazzino che porta all'abitazione posta al primo piano. Zona a orto recintato nella parte posteriore.

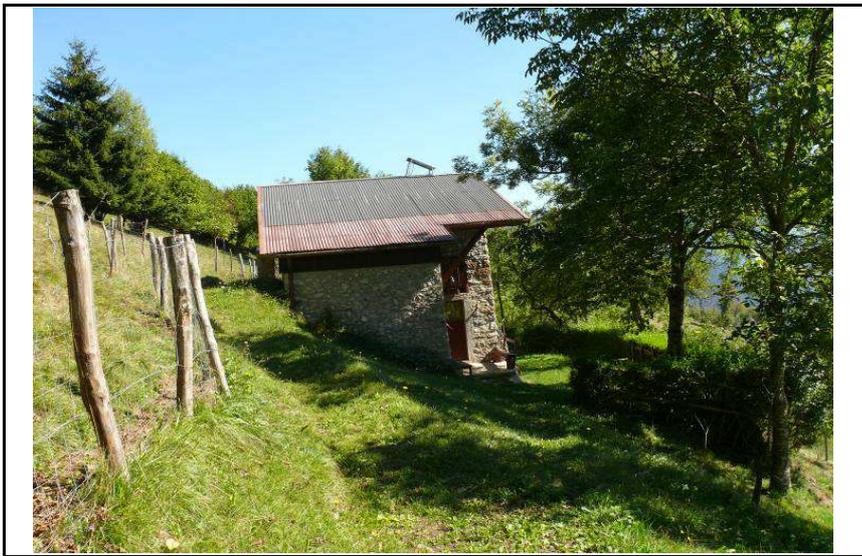
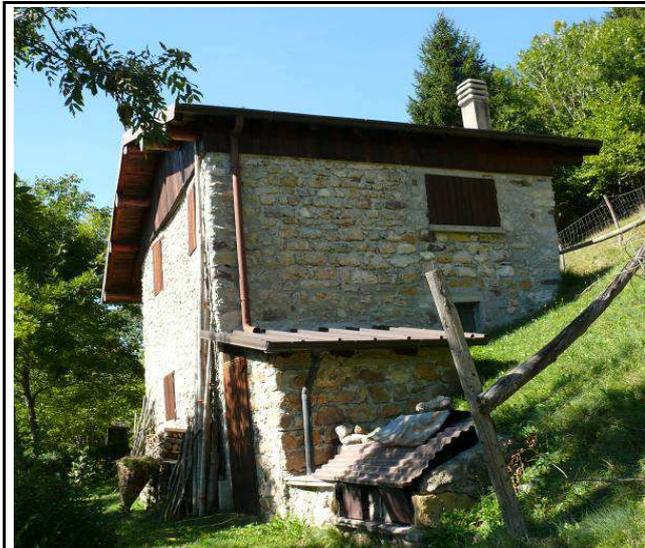
Tetto in lamiera a due falde, piccolo edificio accessorio anch'esso con tettoia in lamiera. Muratura in pietra a vista. Prato anteriore delimitato da siepe. Serramenti in ordine e balconcino in legno

Buono

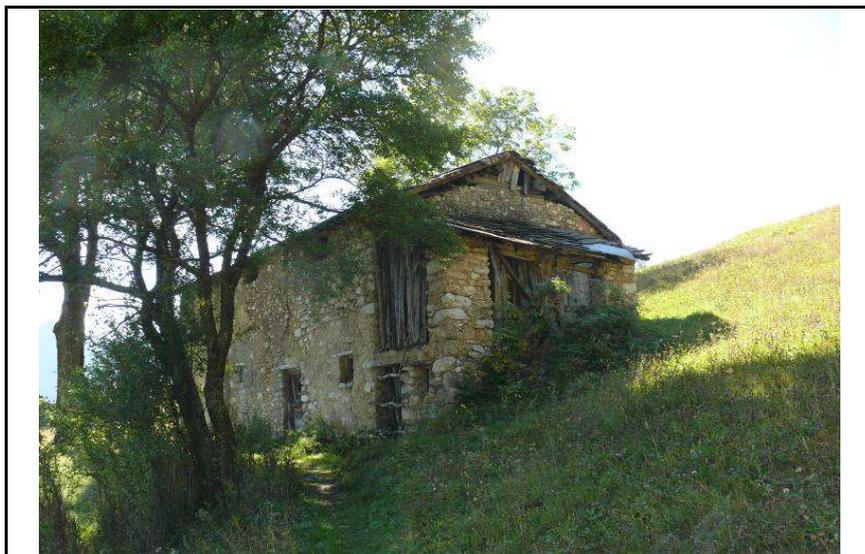
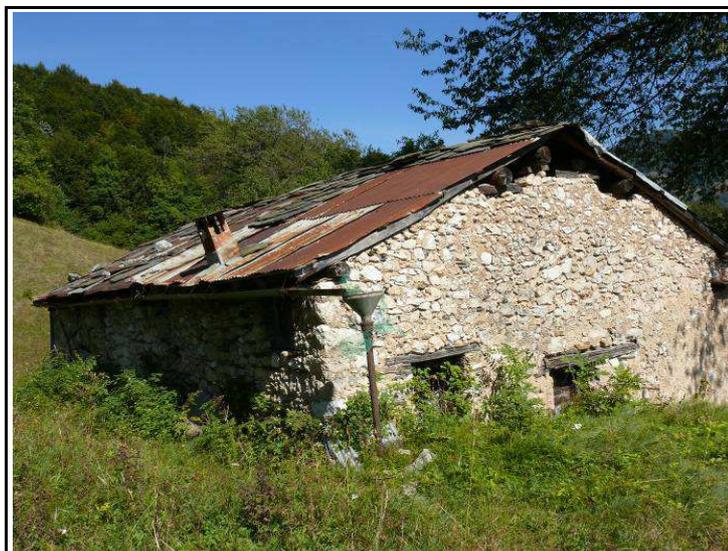
Tetto a due falde in lamiera con alcune piode. Edificio accessorio in aderenza con tetto prevalentemente in piode.

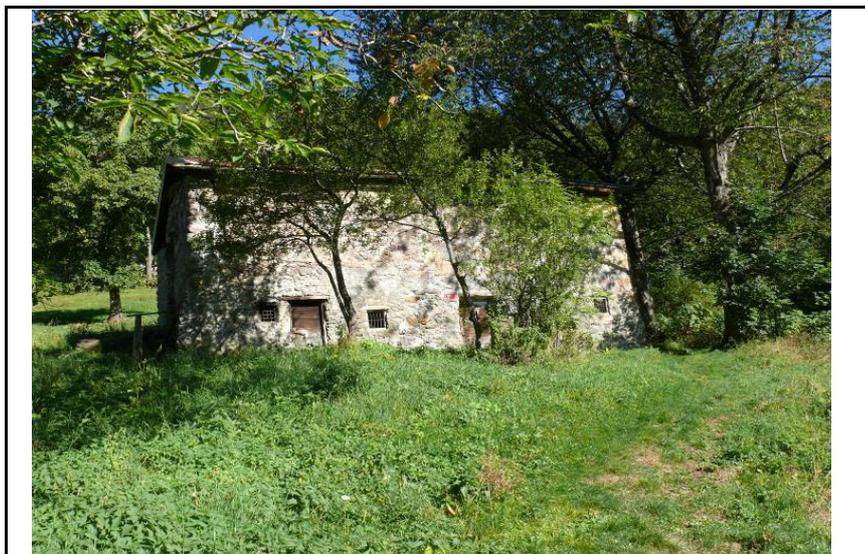
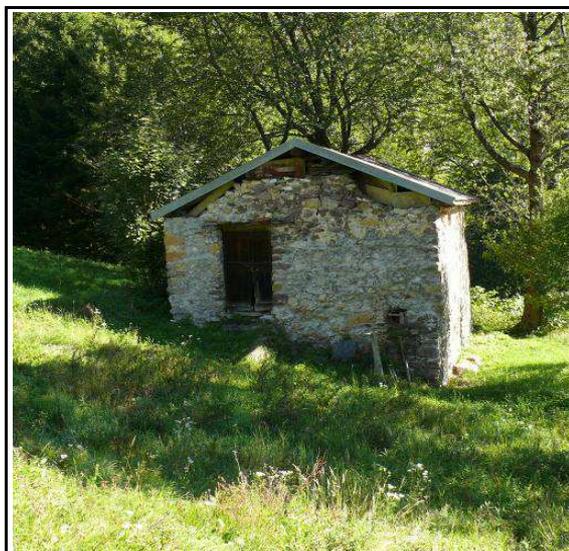
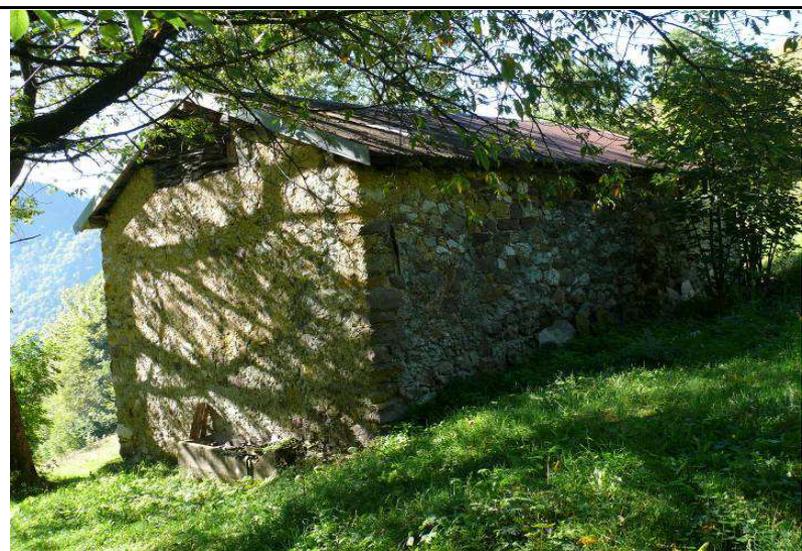
Tetto a due falde in lamiera, muratura in pietra, serramenti parzialmente mancanti o ammalorati. Fienile accessibile dal lato da un rilevato erboso

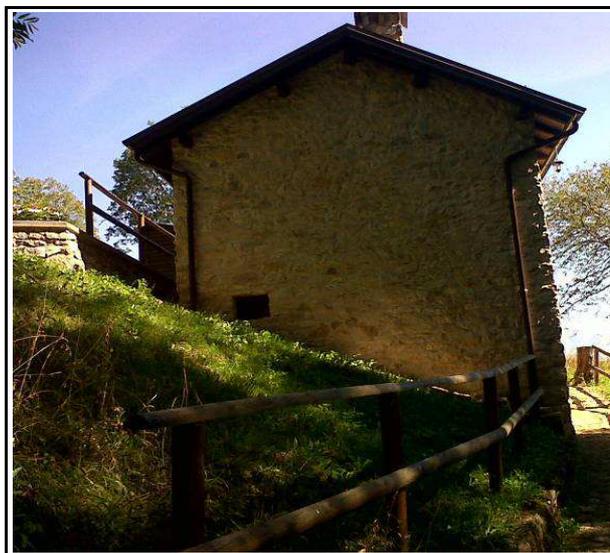
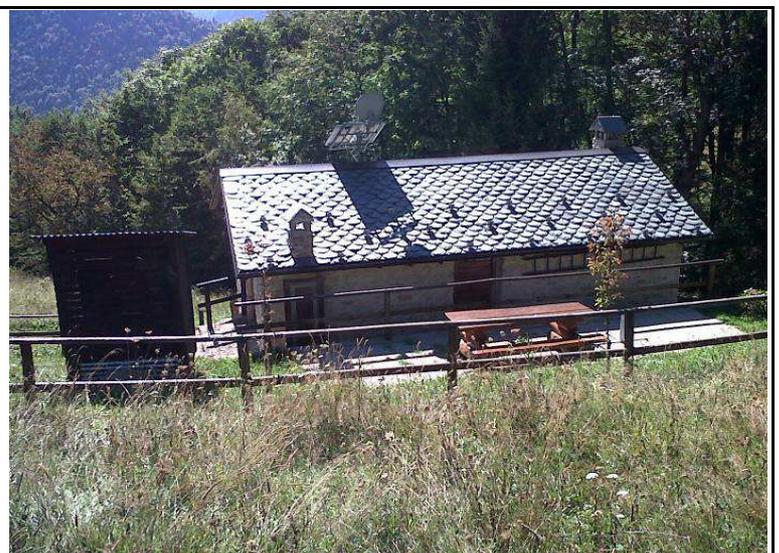
Tetto a due falde in pietra. Serramenti in legno e pareti in pietra a vista. Area recintata con staccionata. Piccola legnaia e tetto in lamiera nella parte posteriore. Fotovoltaico e parabola.

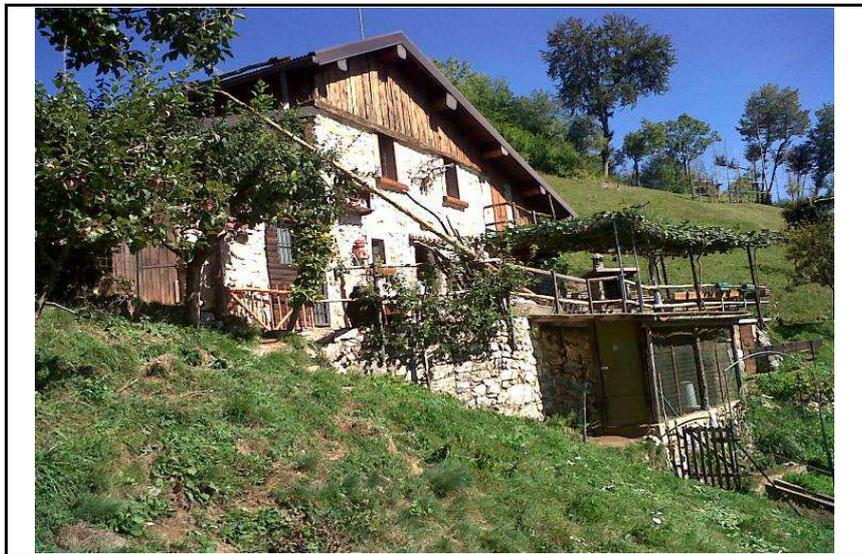
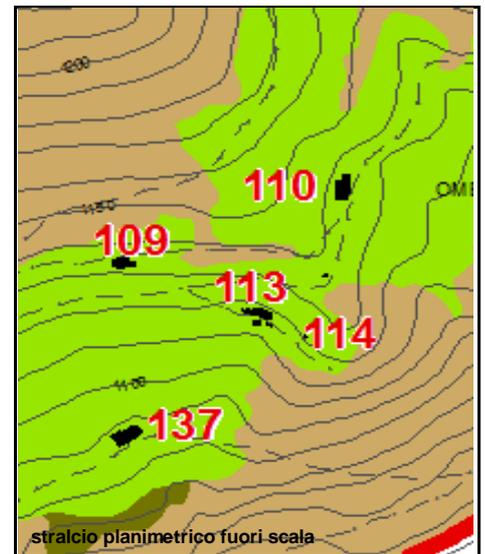
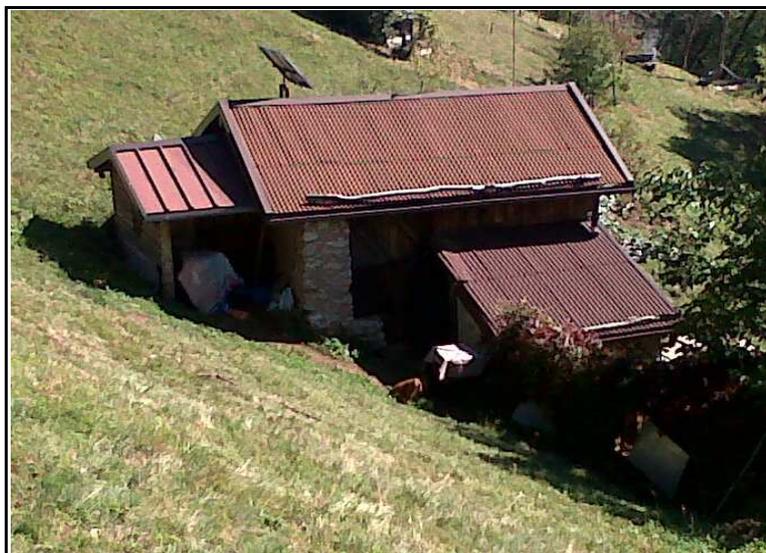
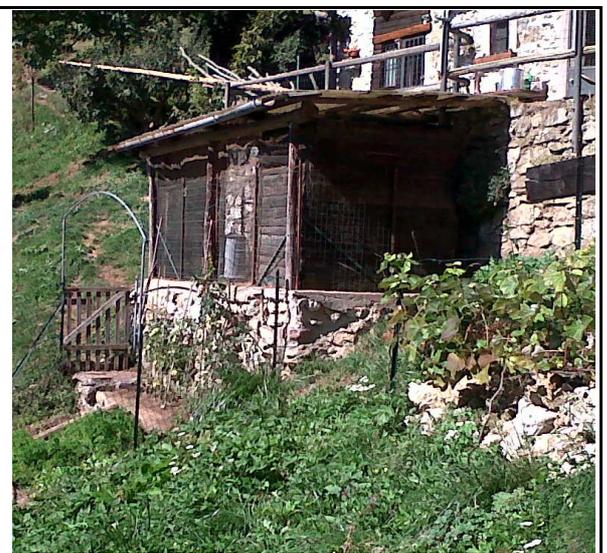
Tetto in lamiera a due falde. Un edificio accessorio in aderenza anch'esso con tetto in lamiera. Muri in pietra con pietra a vista e fuga ripresa.

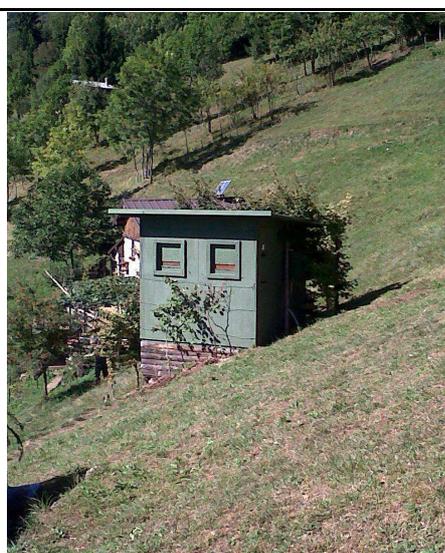
Struttura in lamiera parzialmente mascherato da piante di carpino

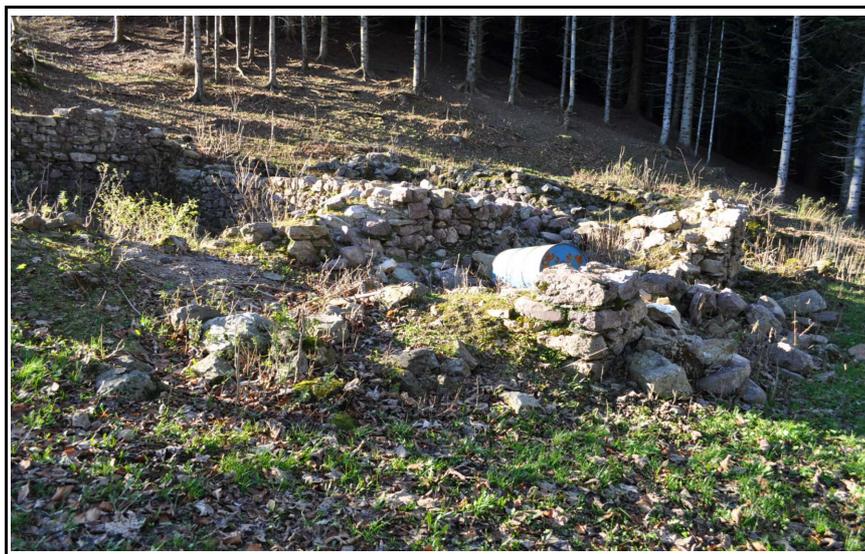
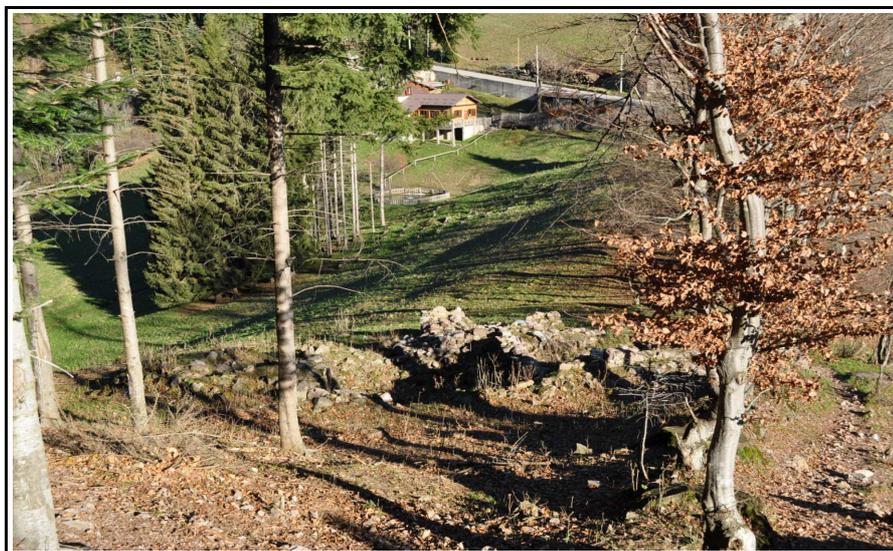
Caratteristiche tipologiche e material [forme e materiali tetto, muri, solai, porte e finestre, scale, intonaci, elementi accessori]  
resti di muri in pietra locale.

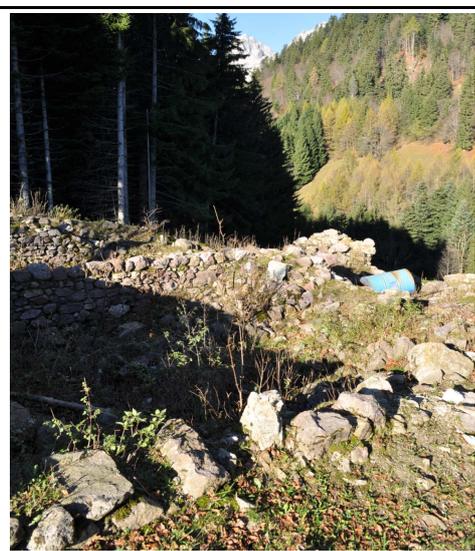
Stato di conservazione [ottimo; buono; normale; cattivo; parzialmente crollato; rudere ]  
rudere.

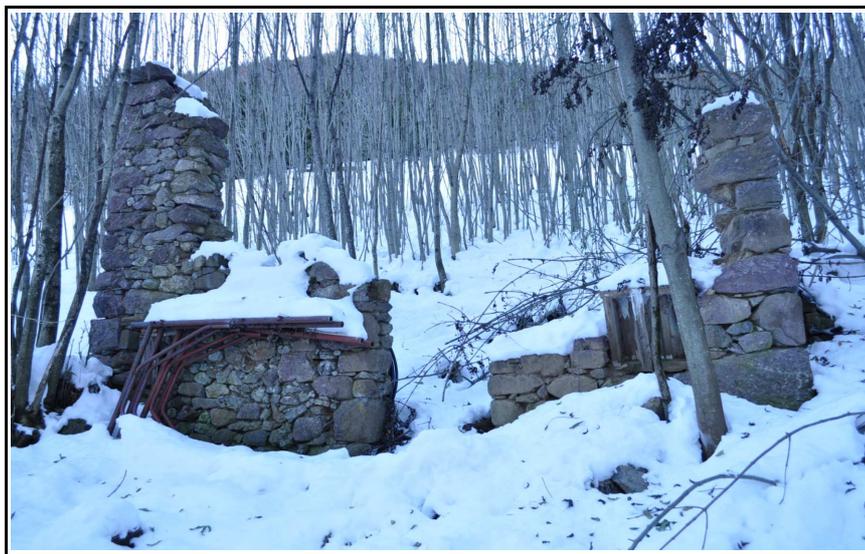
**Caratteristiche tipologiche e material** [forme e materiali tetto, muri, solai, porte e finestre, scale, intonaci, elementi accessori]  
resti di muri in pietra locale.

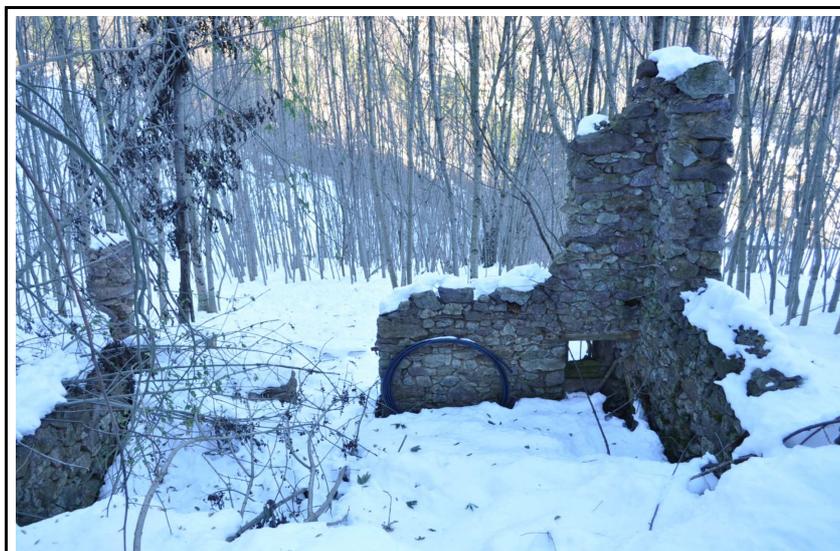
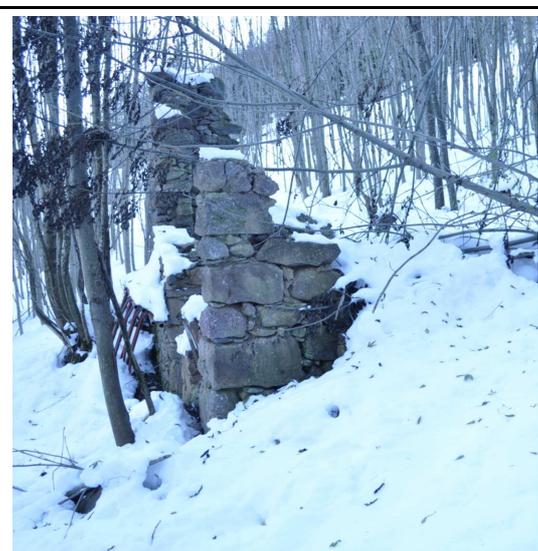
**Stato di conservazione** [ottimo; buono; normale; cattivo; parzialmente crollato; rudere ]  
rudere.
