**COMUNE DI CUSIO**  
Provincia di Bergamo

# PIANO DI GOVERNO DEL TERRITORIO

## PIANO DELLE REGOLE

Inventario edifici esterni all'ambito urbanizzato  
Schede (da n. 91 a n. 186)

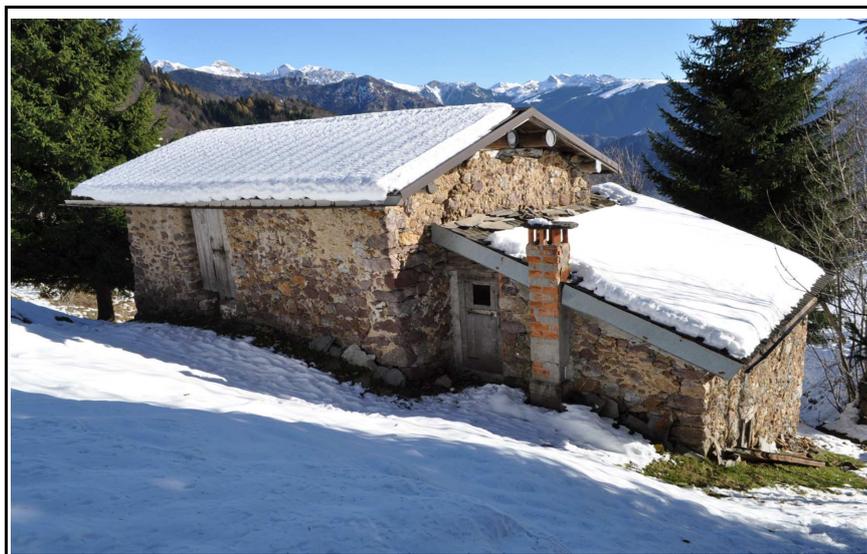
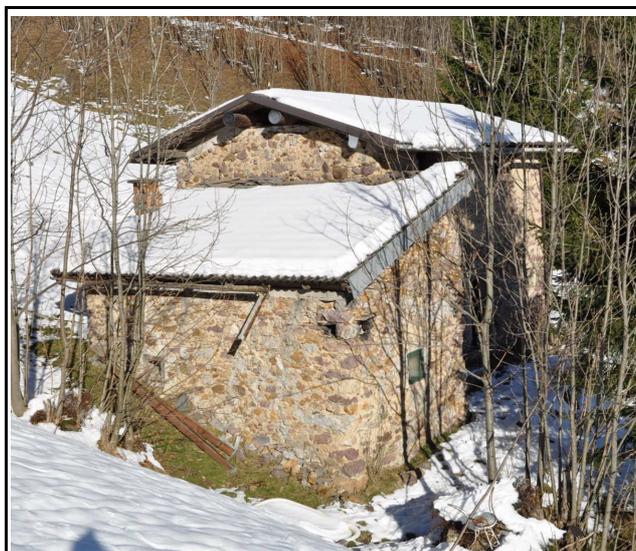
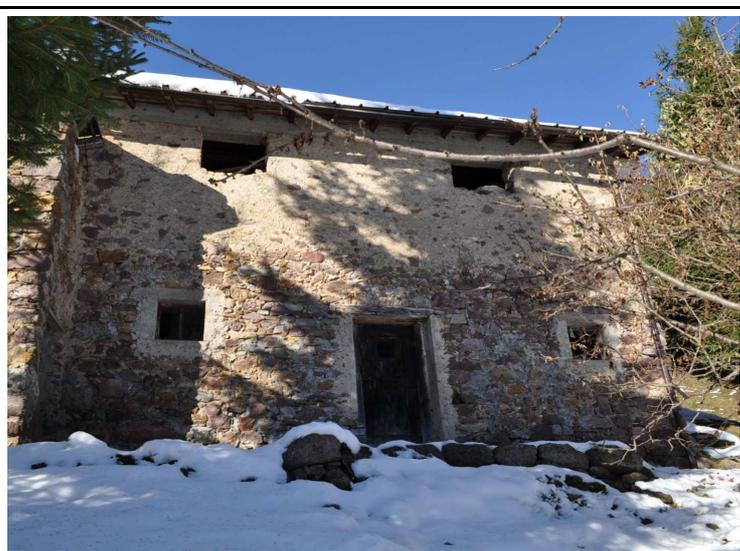
tetto a 3 falde, orditura in legno, copertura in lamiera grecata (corpo principale) e in cementogola (corpo laterale), muri in pietra locale parzialmente intonacati a rasapietra; porte in legno e ferro.

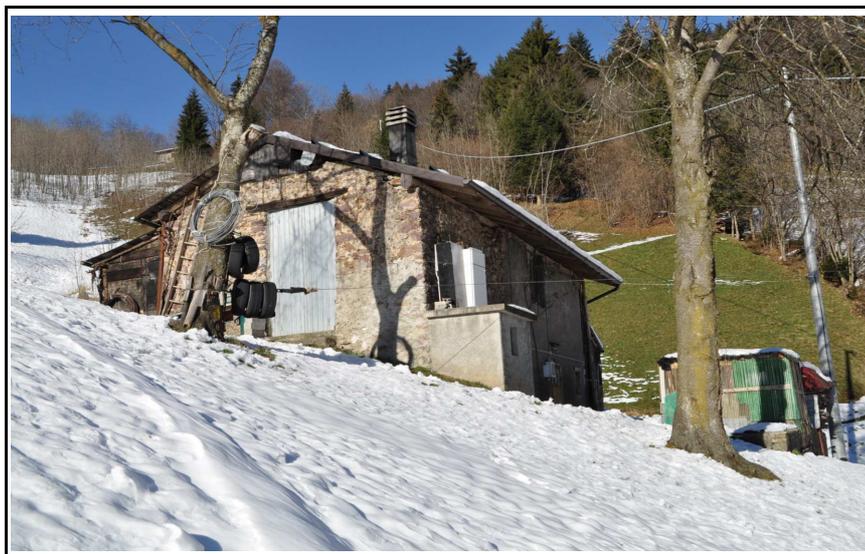
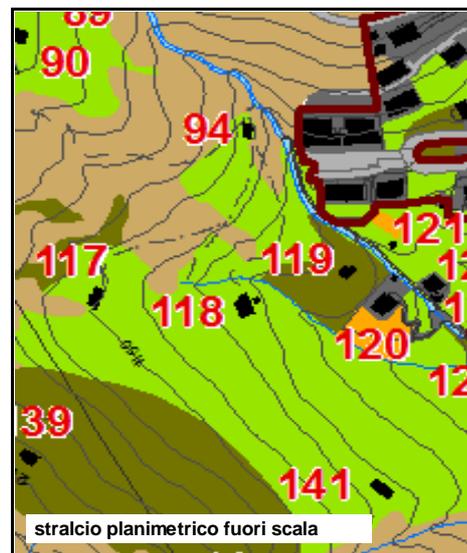
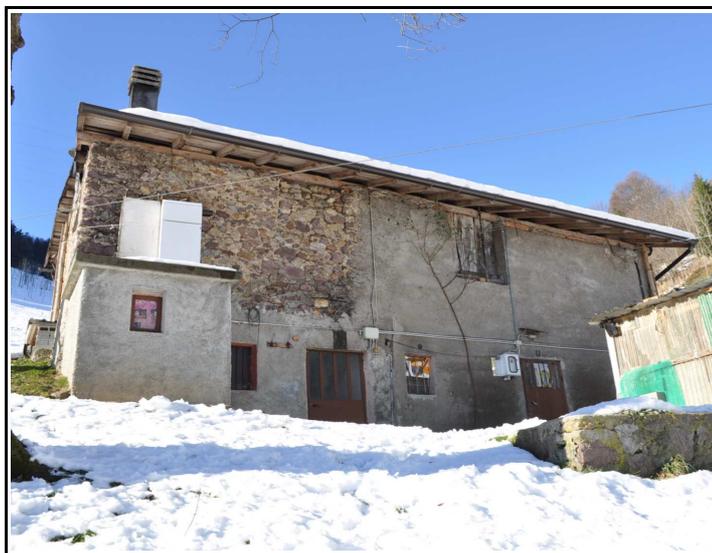
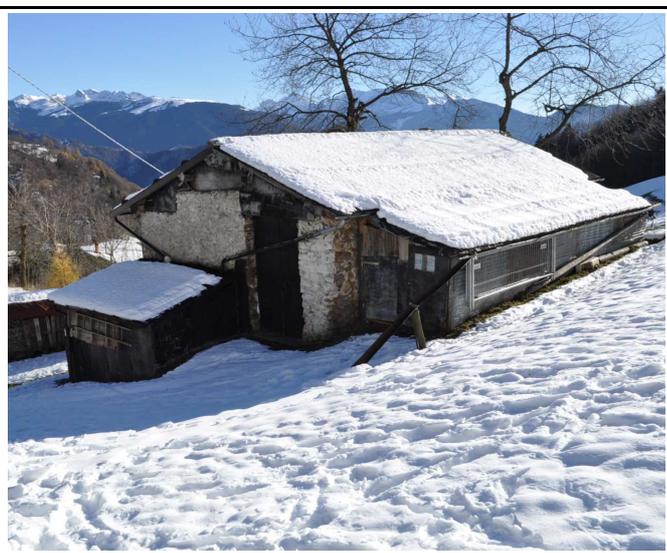
tetto a 2 falde, orditura in legno, copertura in lamiera; muri in pietra locale in parte intonacati a rasapietra e in parte con malta cementizia al rustico; porte e finestre in ferro e metallo; corpo accessorio sul fronte, con tetto piano.

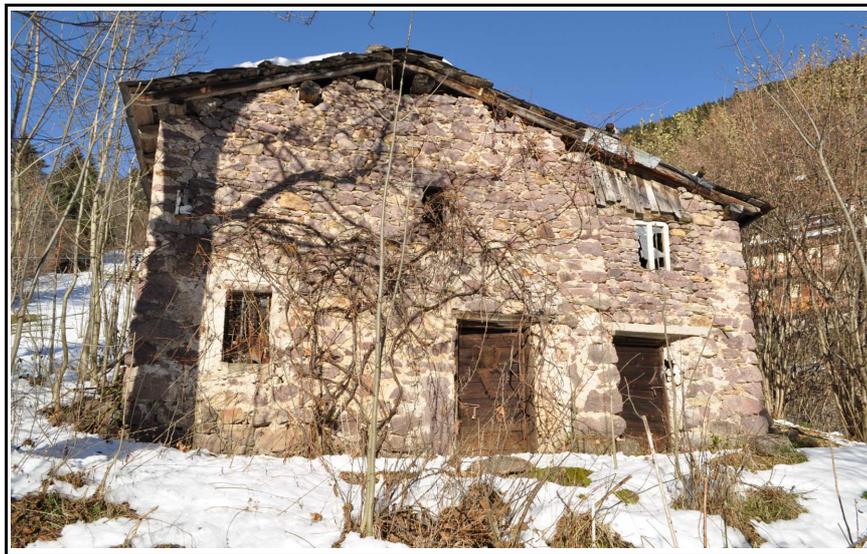
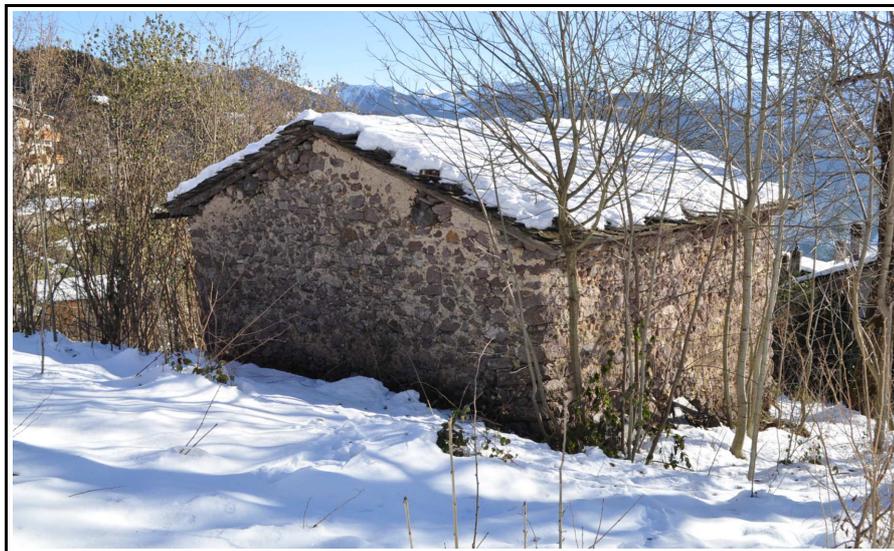
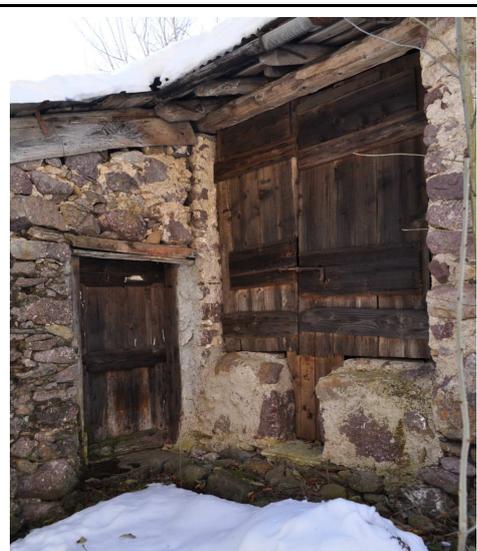
teetto a 2 falde, orditura in legno, copertura in piode alla bergamasca e in lamiera (corpo laterale giustapposto), muri in pietra locale, solai e porte in legno.

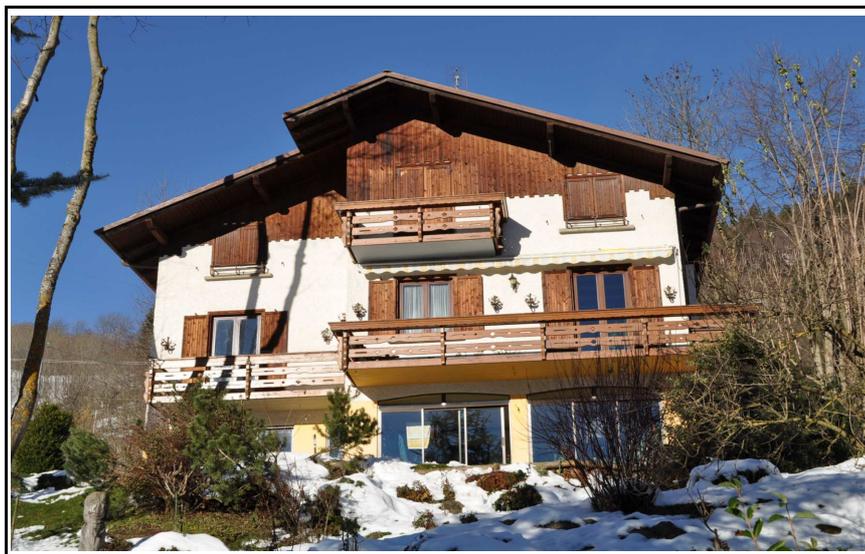
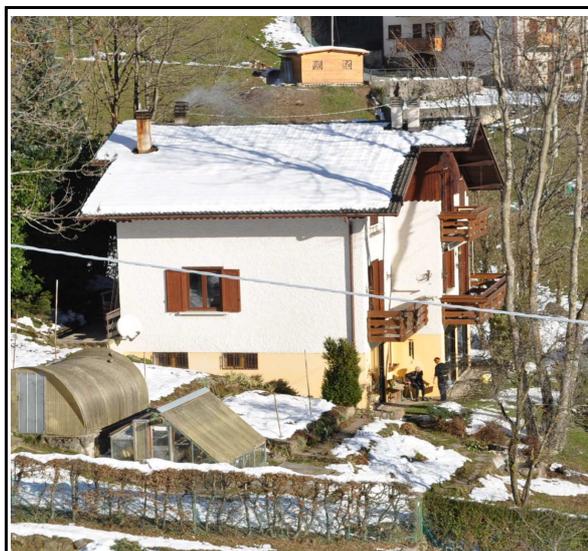
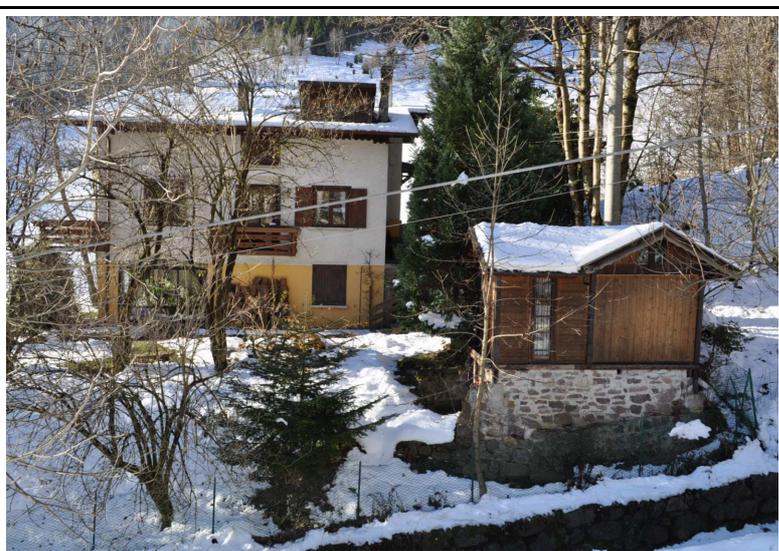
tetto a 2 falde, orditura in legno, copertura in cementegola, muri intonacati, serramenti in legno e metallo, scuri in legno.

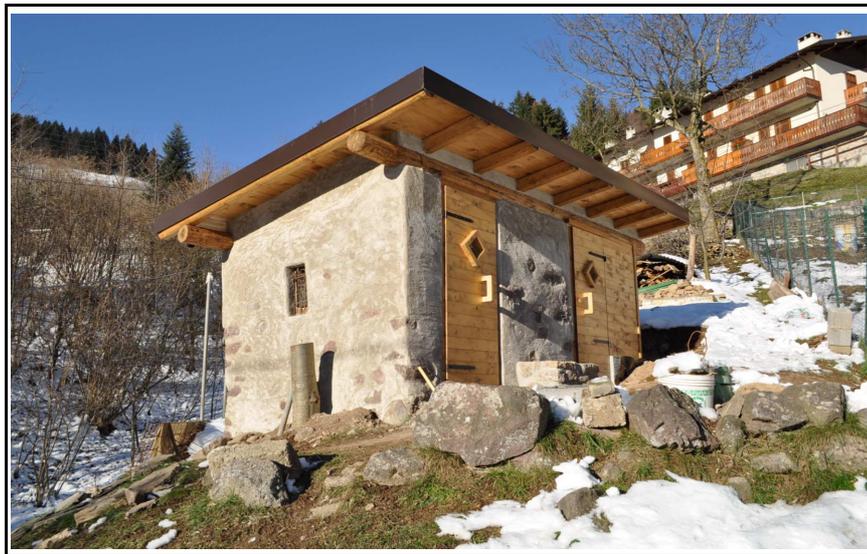
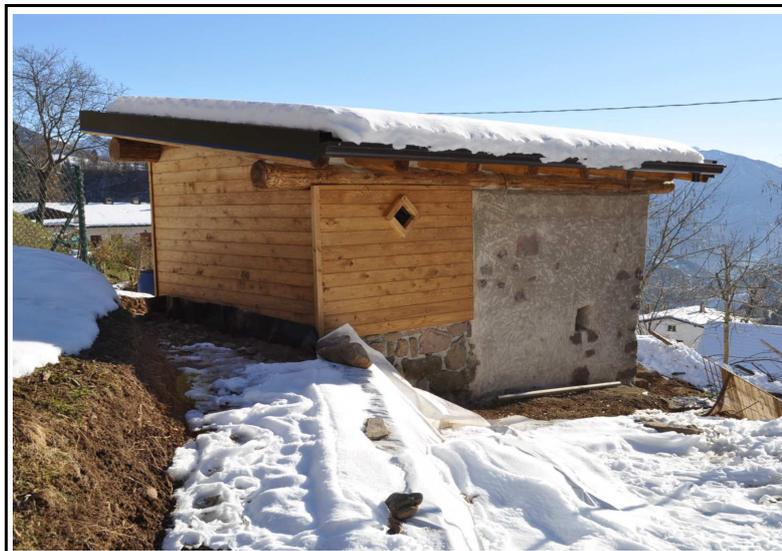
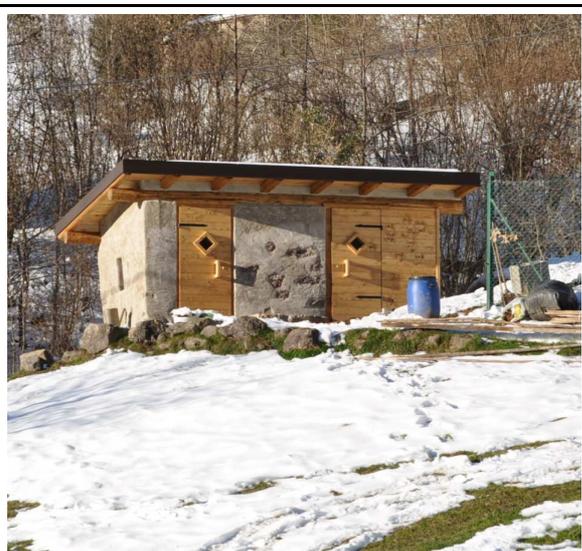
teetto a 1 falda, orditura in legno, copertura in lamiera grecata, muri in pietra intonacati con malta cementizia e rivestiti in legno verniciato (porzione Nord); porte in legno.

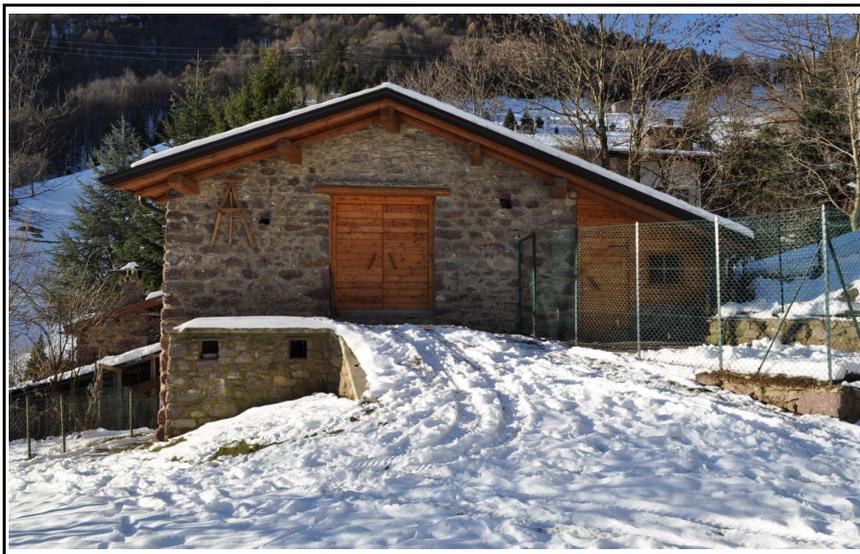
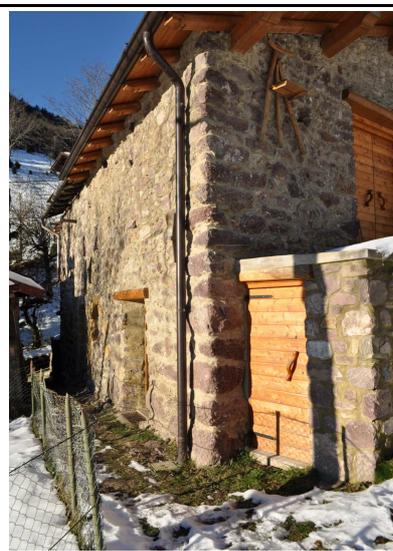
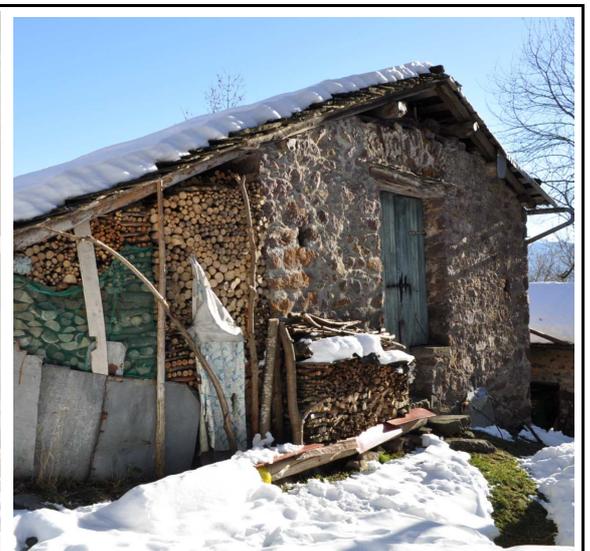
teetto a 2 falde, orditura in legno, copertura in lamiera (falda Sud) e piode per la porzione Ovest e in cementegola per la Est; muri in pietra locale in parte intonacata e in parte stilata; solette e porte in legno.

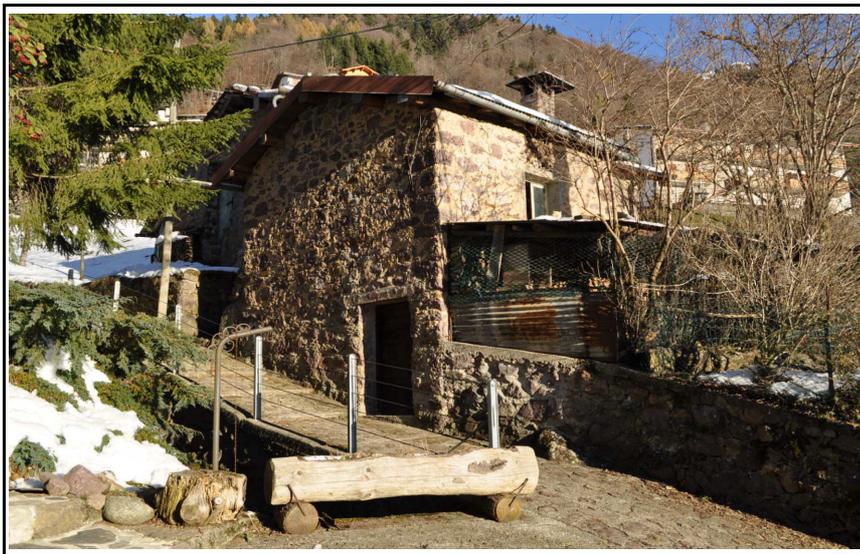
**Caratteristiche tipologiche e material** [forme e materiali tetto, muri, solai, porte e finestre, scale, intonaci, elementi accessori]  
tetto a 2 falde, orditura in legno, copertura in lamiera ondulata; muri in pietra locale intonacata a rasapietra, comignolo in pietra.

**Stato di conservazione** [ottimo; buono; normale; cattivo; parzialmente crollato; rudere]  
buono

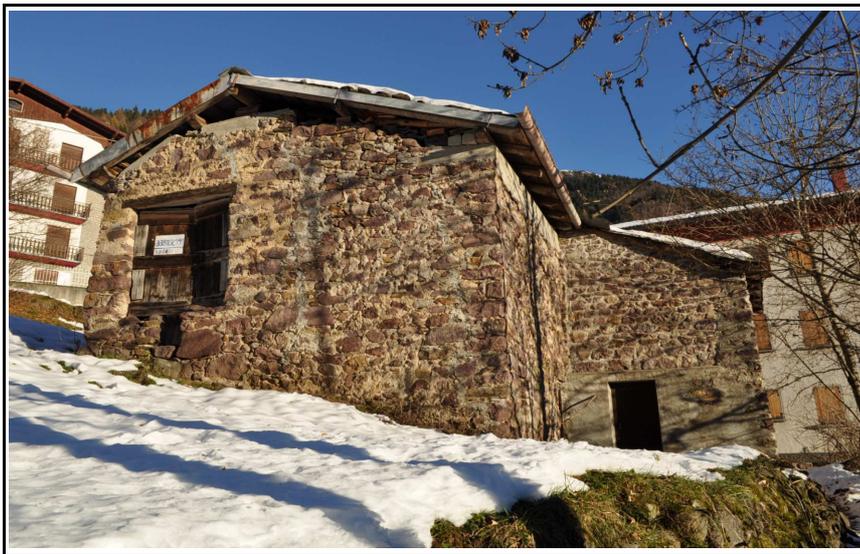
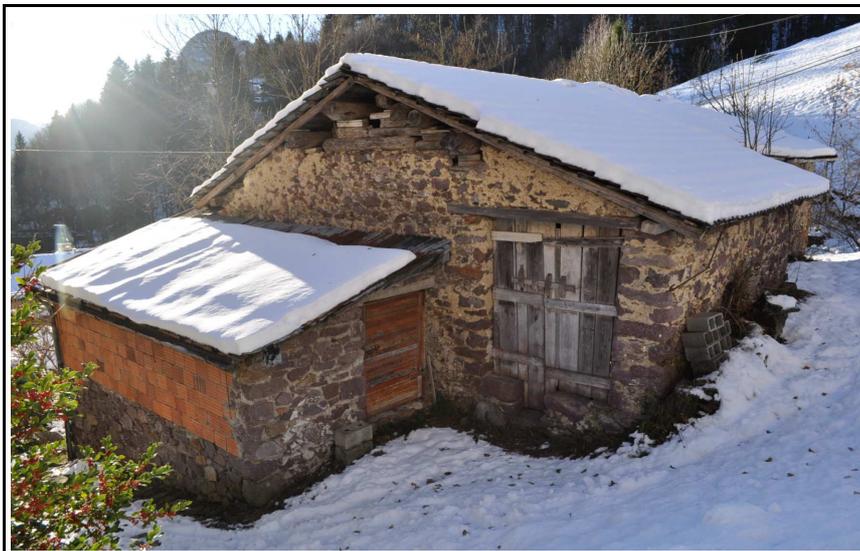
tetto a 2 falde, orditura in legno, copertura in cementegola, muri in pietra locale in parte intonacata a rasapietra e in parte stilata; corpo secondario sul lato Nord-Est con muri in pietra e laterizio e copertura in lamiera.

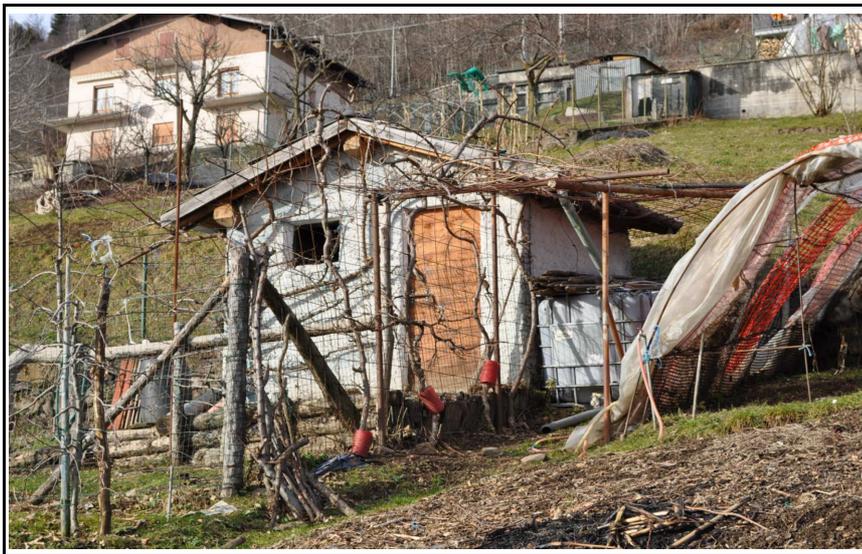
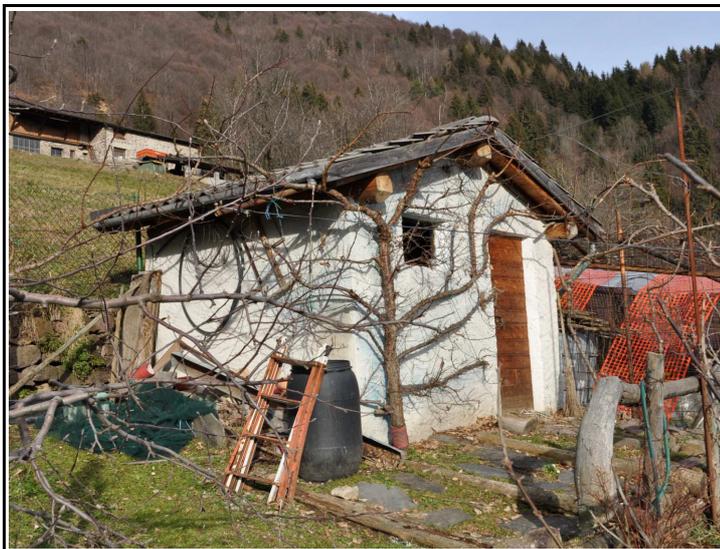
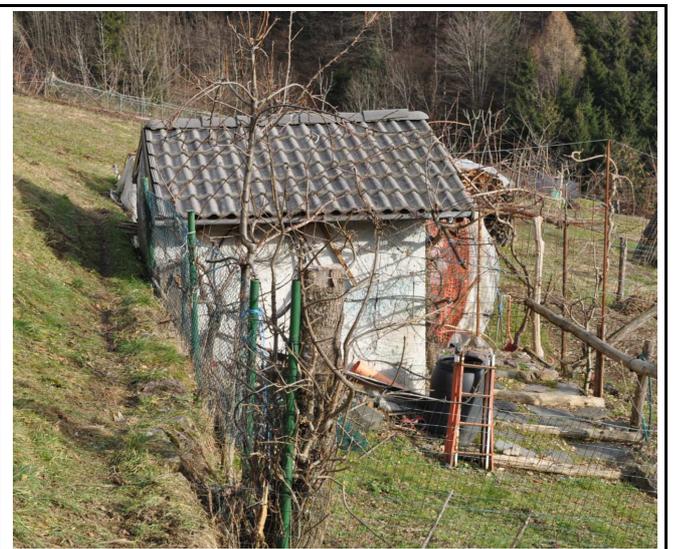
teito a 2 falde, orditura in legno, copertura in cementegola, muri intonacati, porta in legno.

albero di albicocco a spalliera sul fronte, tipico dell'area.

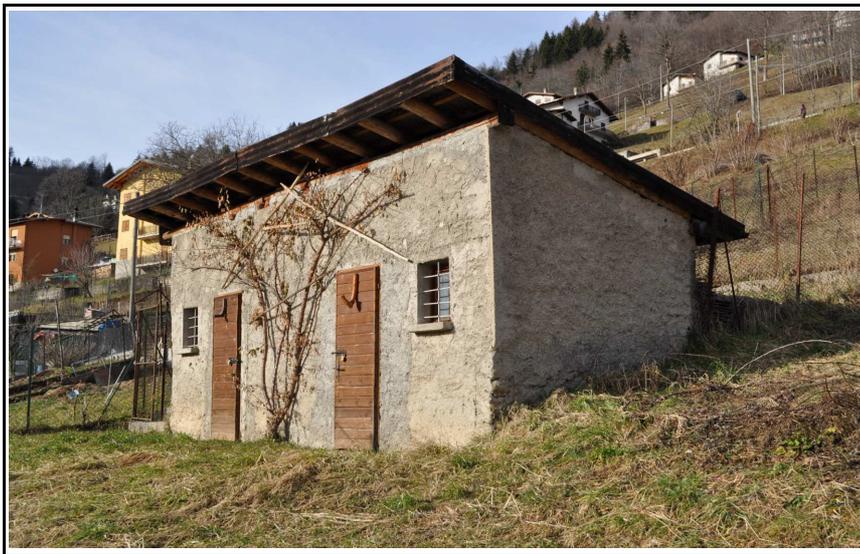
teito a 1 falda, orditura in legno, copertura in cementegola, muri intonacati con malta cementizia al rustico, porte e finestre in legno.

albero di albicocco a spalliera sul fronte, tipico dell'area; forme dell'edificio desuete per i luoghi.

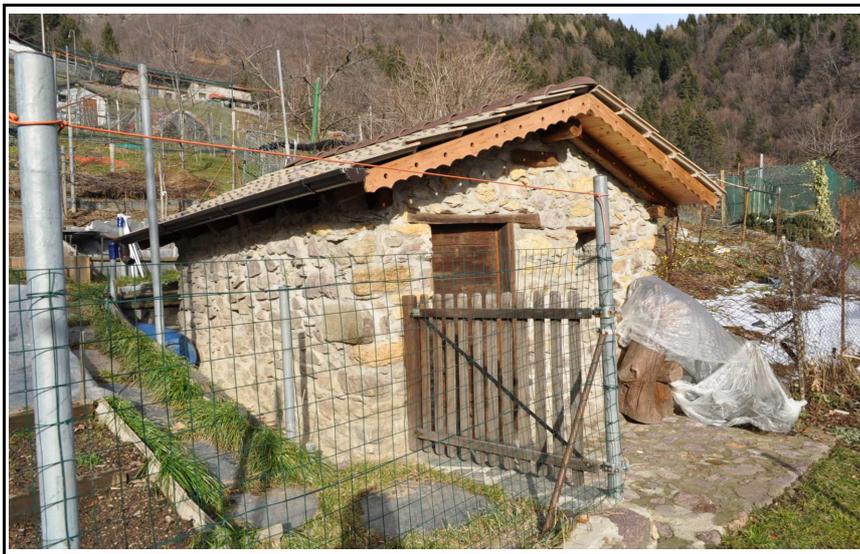
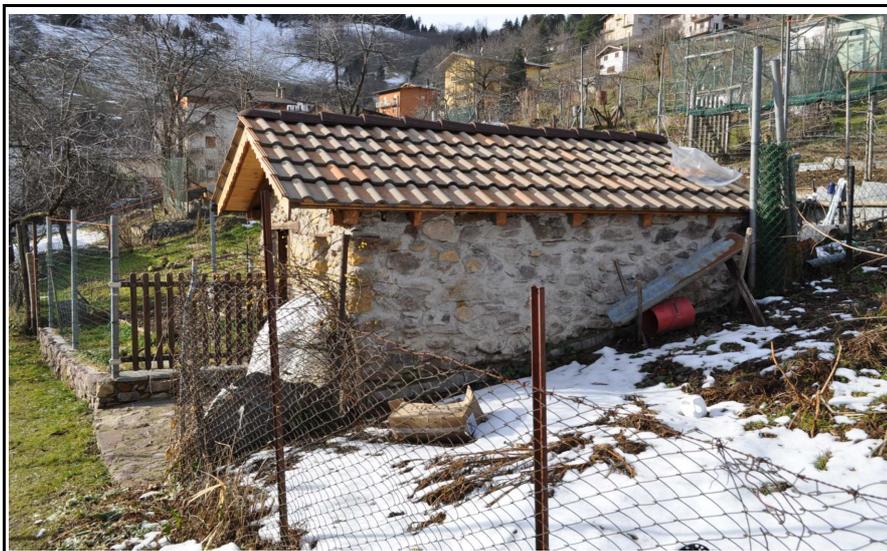
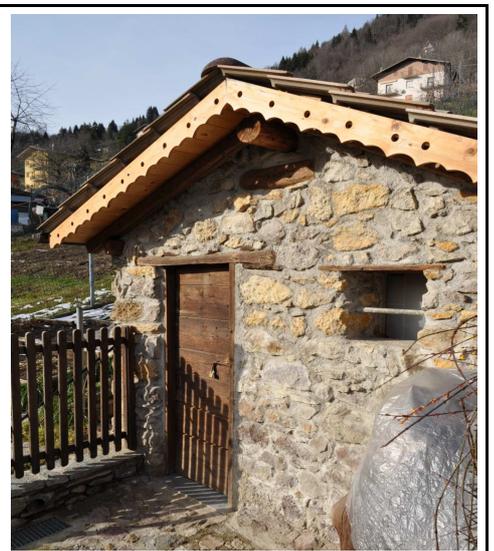
teito a 2 falde, orditura in legno, copertura in cementegola, muri in pietra stilata, porta in legno.

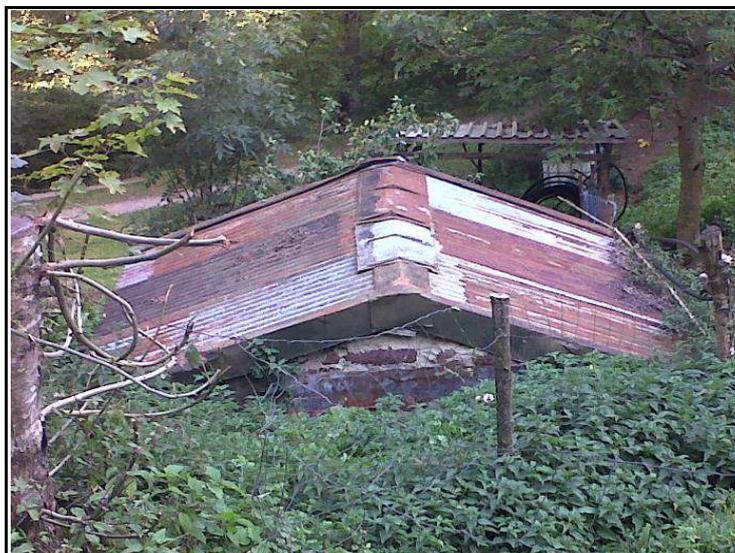
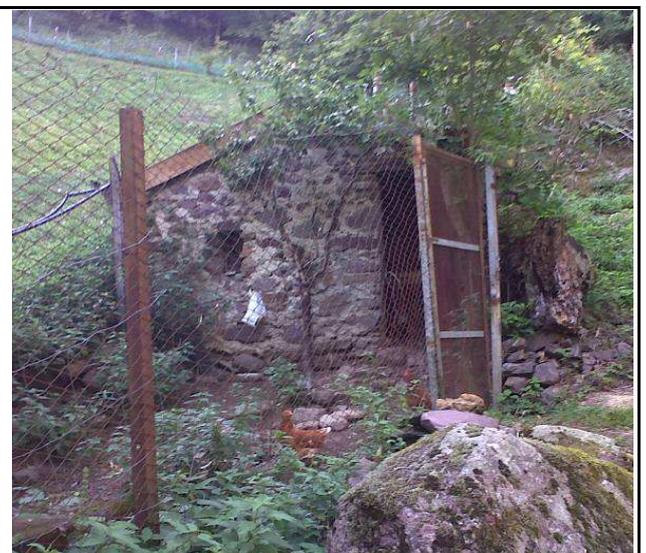
Struttura in muratura con pietre a vista e tetto in lamiera. Recinzione in rete metallica per il contenimento degli animali.

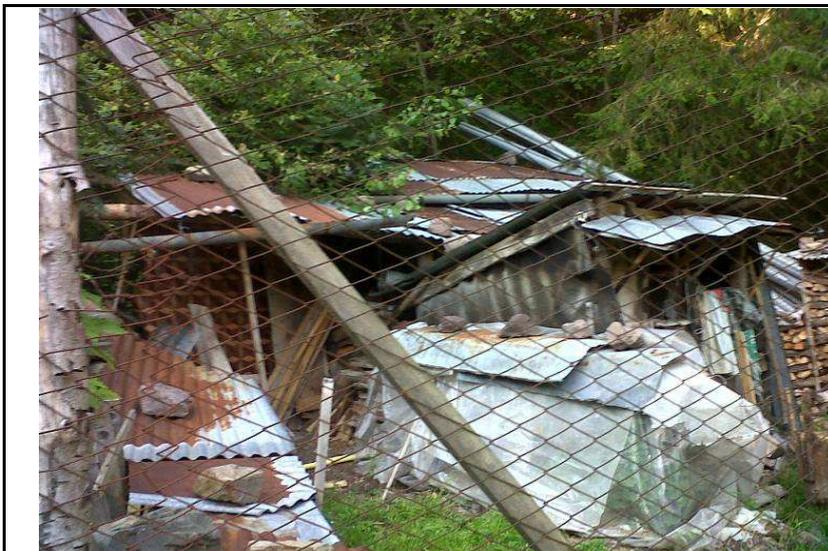
Costruzione composta da più elementi successivamente aggiunti, tutta in lamiera; l'edificio e il piccolo appezzamento sono completamente recintati

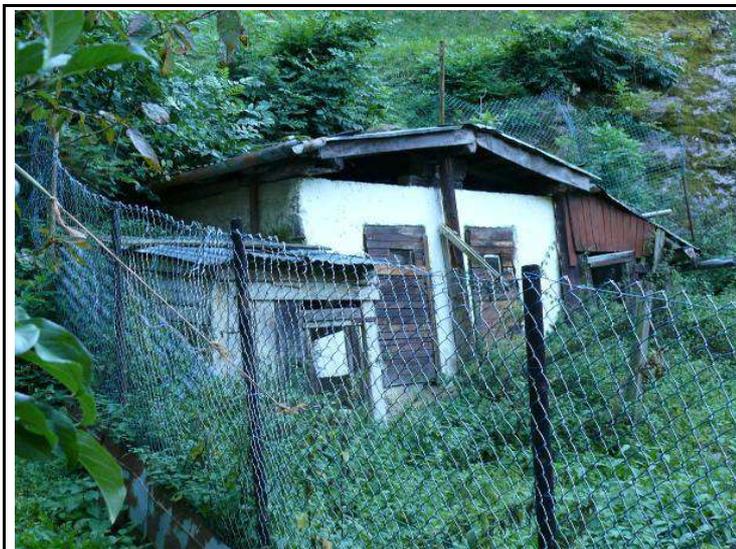
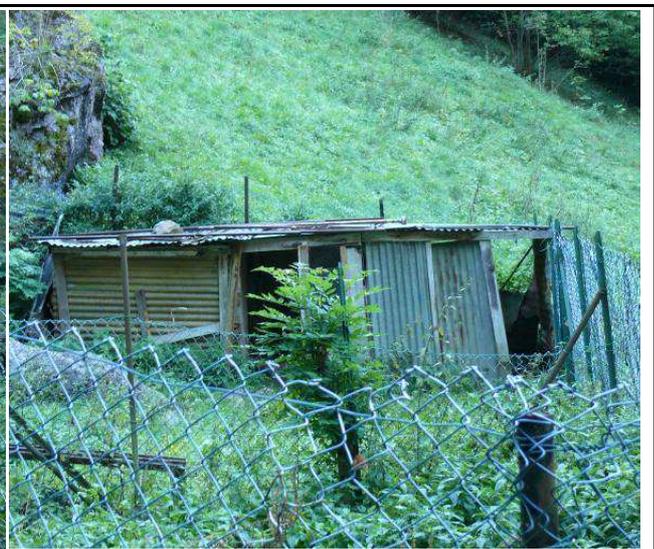
Edificio in muratura intonacato. Tetto a due falde in lamiera.

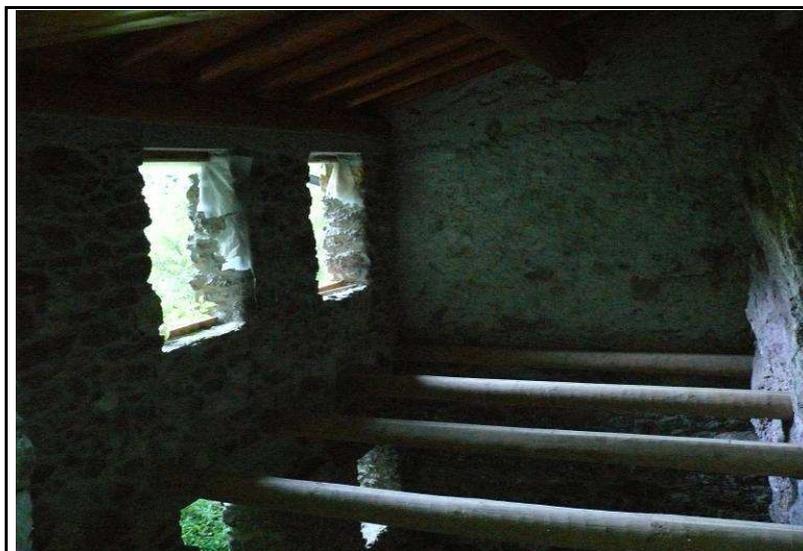
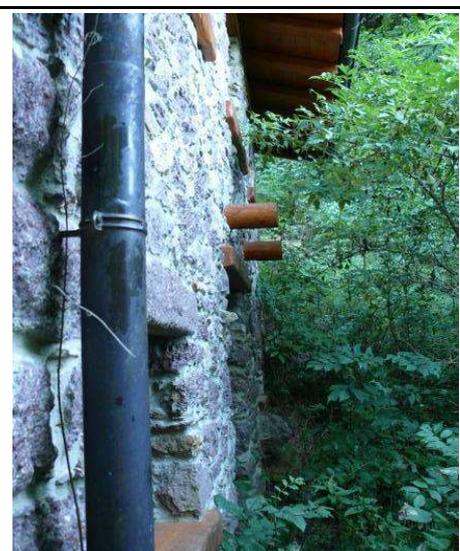
Tetto a due falde in tegole in cemento grigio, muratura in pietra a vista con rinforzi in calcestruzzo. Edificio non concluso, mancano la soletta e i serramenti.

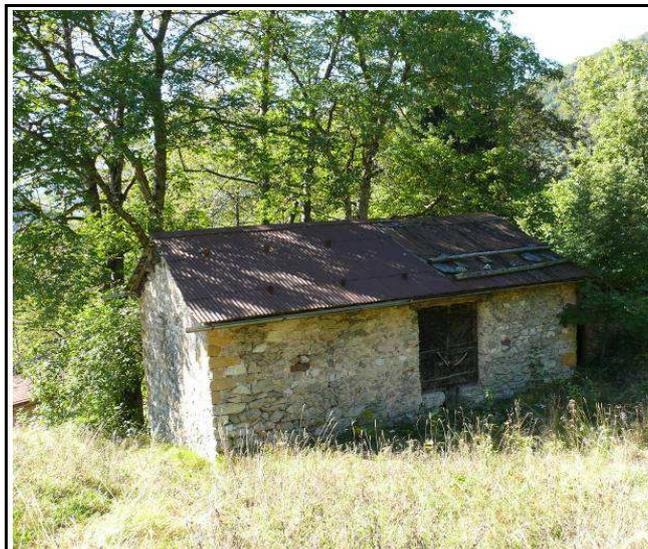
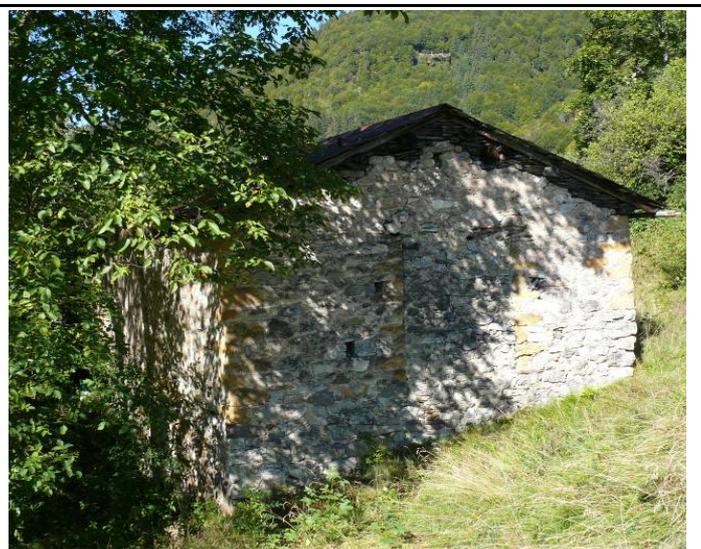
Edificio in muratura con pietre a vista. Tetto in lamiera a due falde. Edificio accessorio anch'esso con tetto in lamiera.

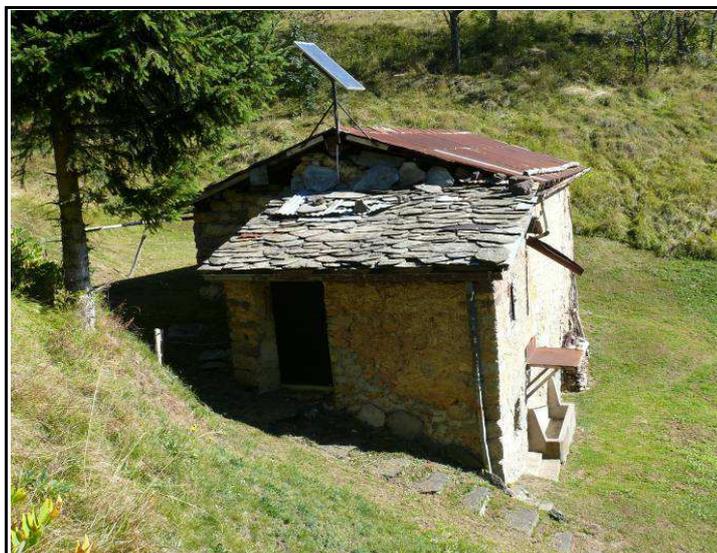
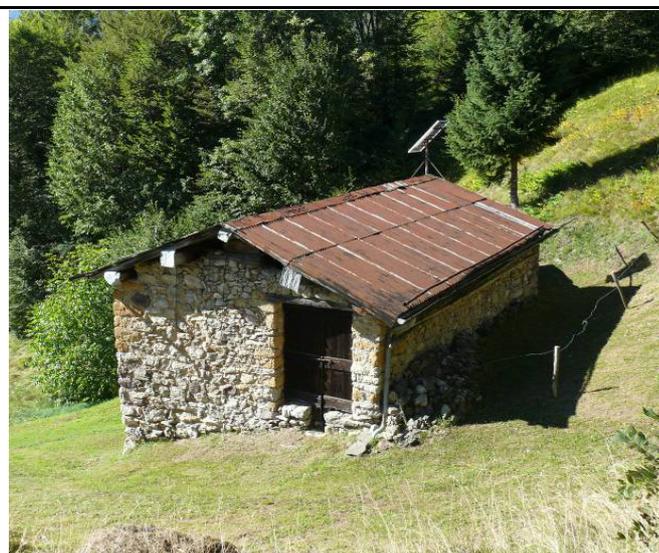
Edificio in muratura con pietre a vista, tetto a due falde in lamiera, edificio accessorio con tetto in piode. Serramenti in buone condizioni. Accesso al primo piano a lato tramite declivio erboso.

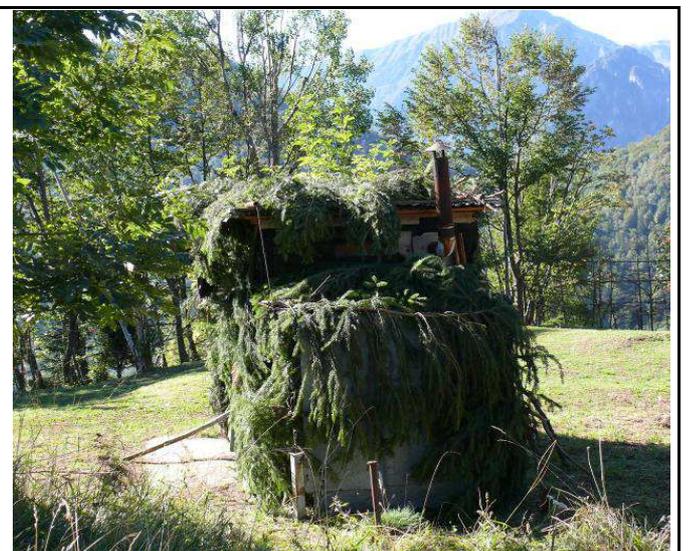
Struttura in lamiera con rivestimento di rami di abete

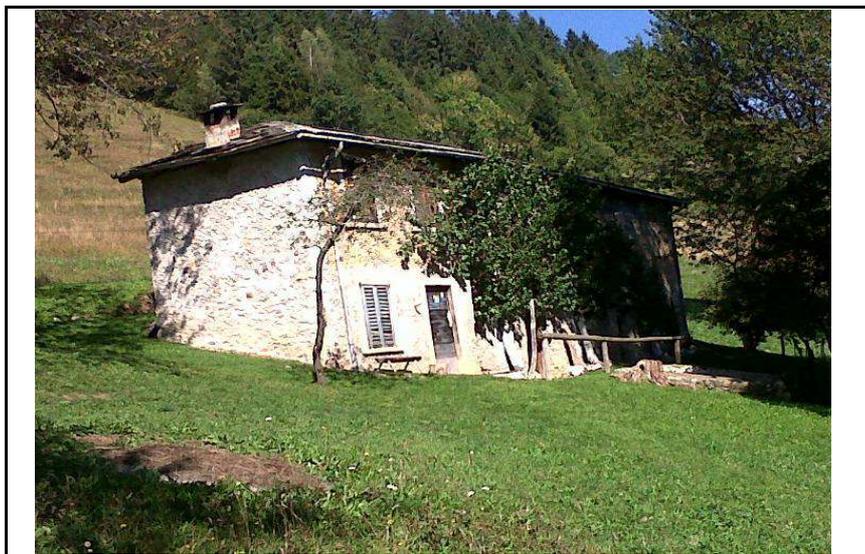
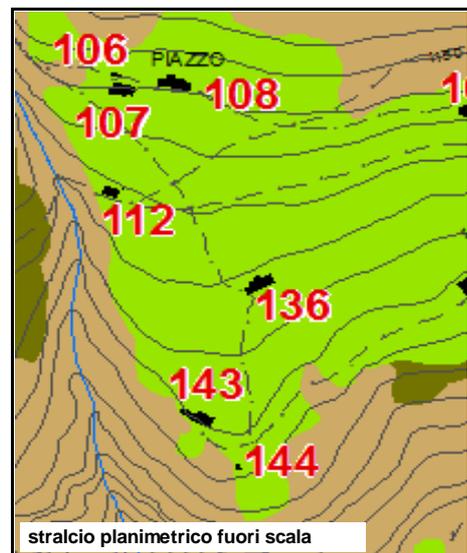
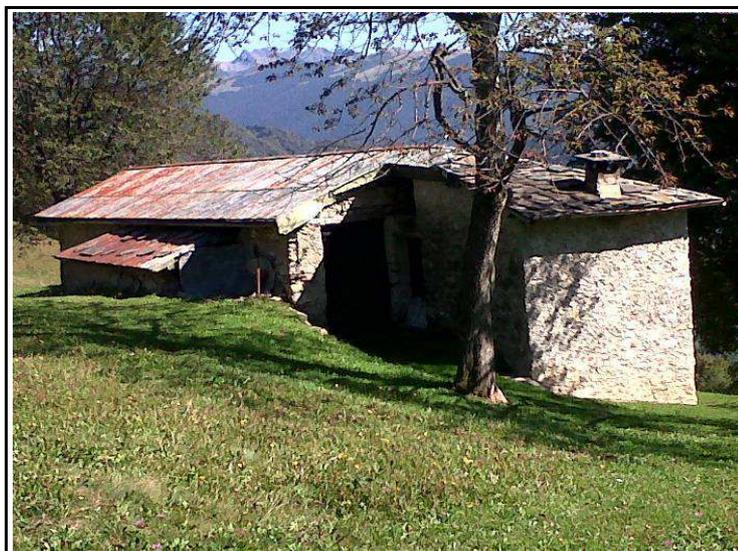
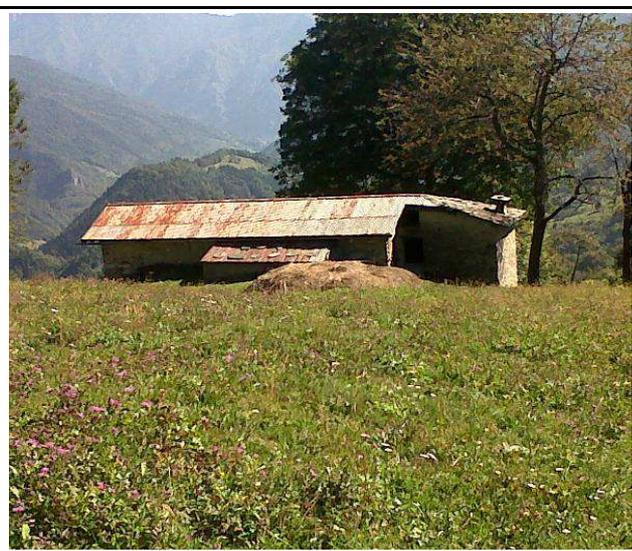
Tettoia a tre falde di cui due in lamiera e la terza in piode. Muratura in pietra intonacata rustica. Serramenti ammalorati.

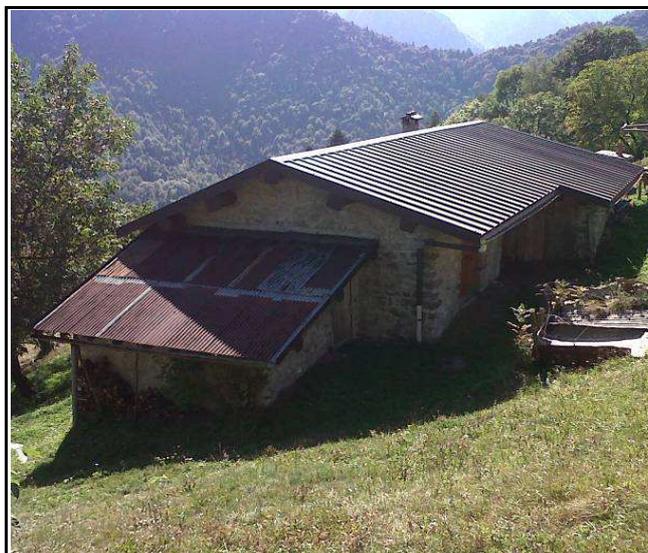
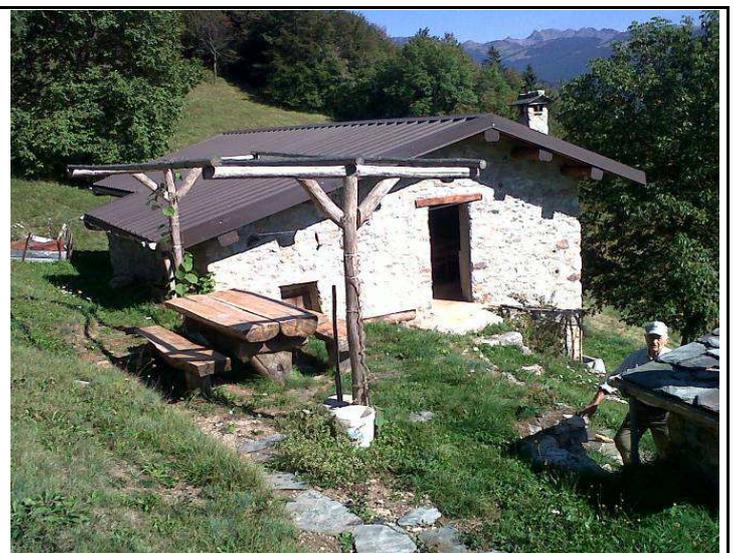
Tetto a due falde in lamiera scura. Edificio in aderenza anch'esso con tetto in lamiera meno recente. Muratura in pietra a vista. Serramenti in buono stato. Accesso al piano superiore dal reto a piano prato.

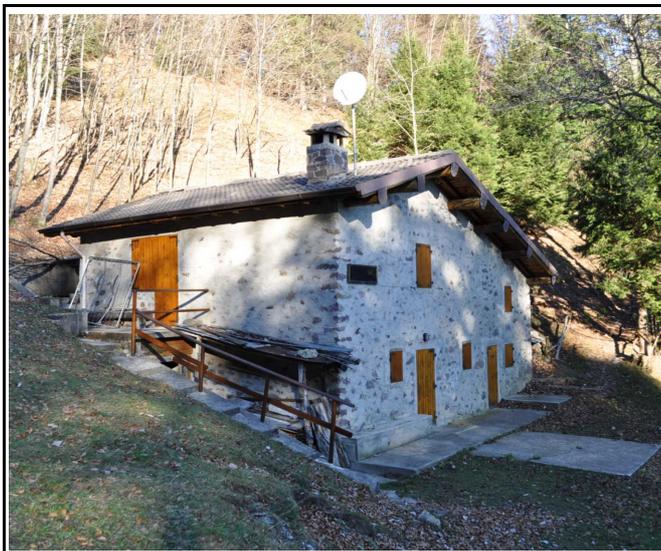
teetto a 2 falde, orditura in legno, copertura in cementegola, muri in pietra intonacati a rasapietra con malta cementizia; porte e scuri in legno, comignolo in pietra.

Er 2 \_ riordino compositivo sul fronte principale da valutare l'adeguamento degli elementi di degrado segnalati

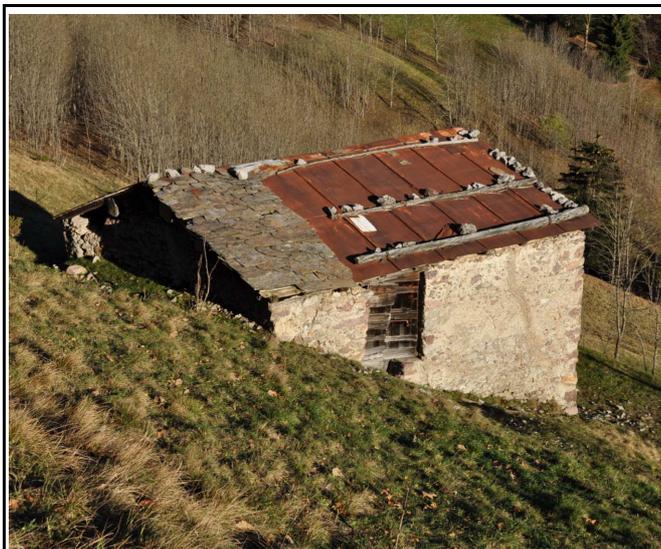
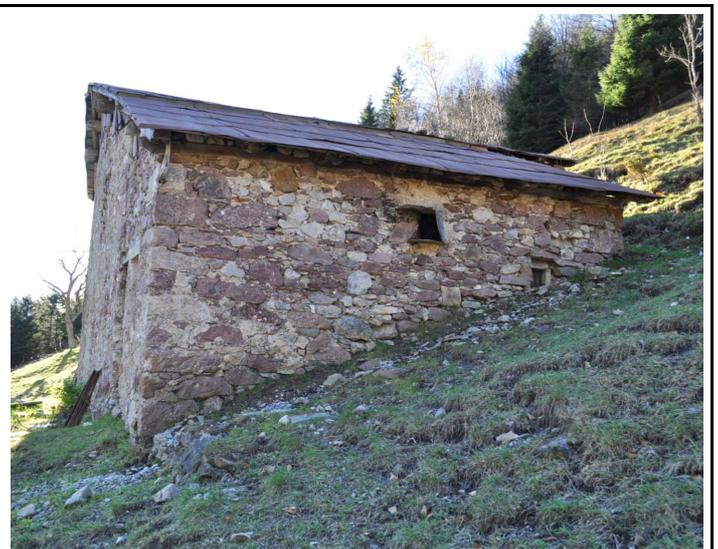
teito a 2 falde, orditura in legno, copertura in lamiera a lastroni e, per una parte della falda meridionale, in piode alla bergamasca, muri in pietra locale parzialmente intonacati a rasapietra, porte in legno.

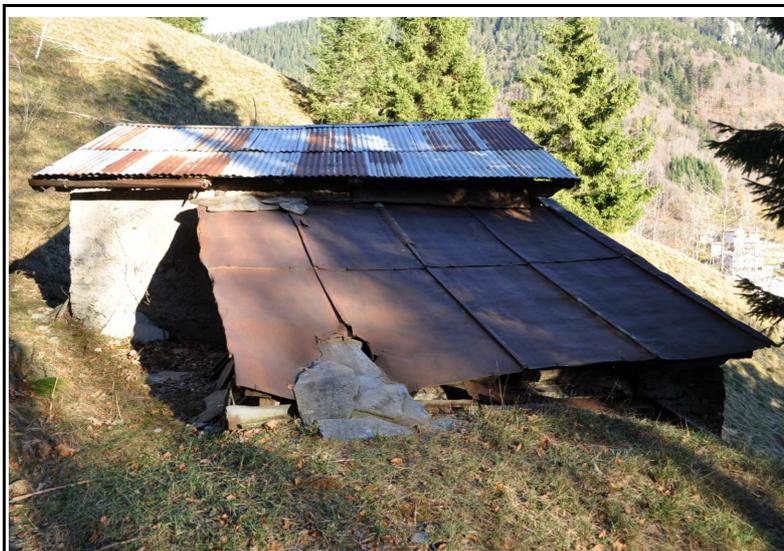
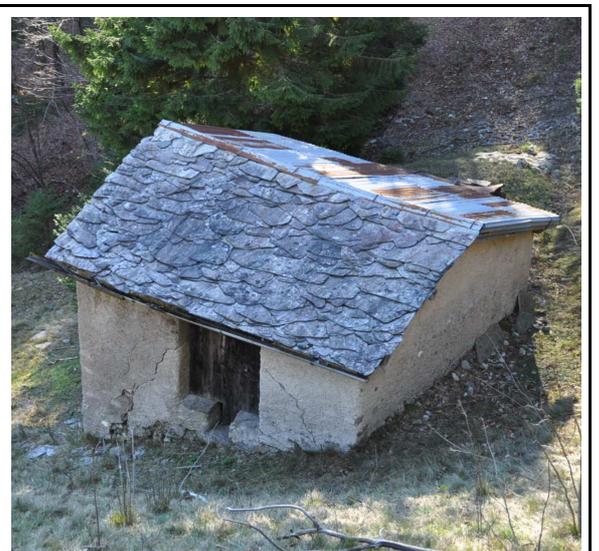
**Caratteristiche tipologiche e material** [forme e materiali tetto, muri, solai, porte e finestre, scale, intonaci, elementi accessori]  
tetto a 2 falde, orditura in legno, copertura in lamiera ondulata (falda Sud) e in piode alla bergamasca (falda Nord), muri in pietra intonacati, porte e finestre in legno; corpo laterale giustapposto a 1 falda con copertura in lamiera.

**Stato di conservazione** [ottimo; buono; normale; cattivo; parzialmente crollato; rudere ]  
normale-cattivo (alcune crepe nei tessuti murari)

**Eventuali elementi di pregio e/o degrado** [caratteri tipici; decorazioni; date; ecc.// materiali estranei; trasformazioni; superfetazioni; ecc.]  
edificio con alcuni residui caratteri tipici, tra cui: porta del fienile a T e resti di cicogne in legno.

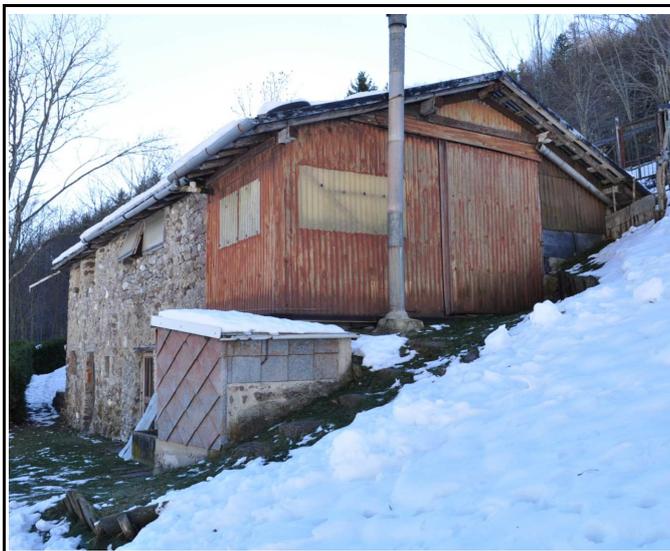
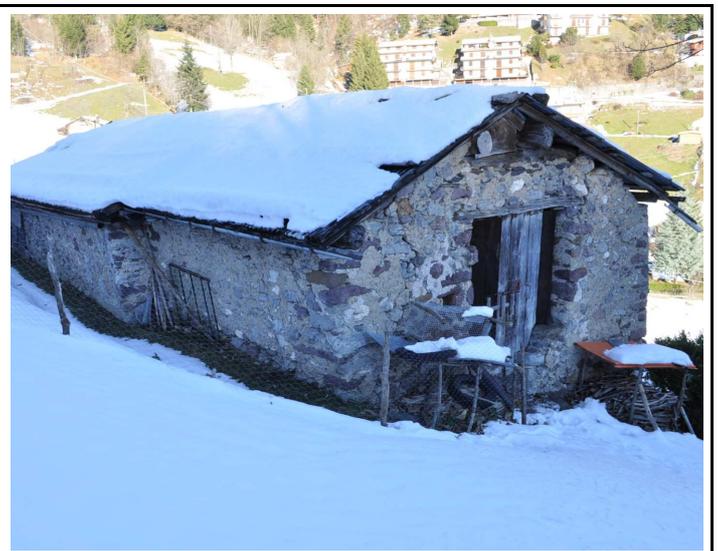
techo a 2 falde, orditura in legno, copertura in lamiera ondulata; muri in pietra locale parzialmente intonacati a rasapietra; porte e finestre in legno e metallo; corpo Nord giustapposto con pareti in prisme di cls e ondulina.
