**COMUNE DI CUSIO**  
Provincia di Bergamo

# PIANO DI GOVERNO DEL TERRITORIO

## PIANO DELLE REGOLE

Inventario edifici esterni all'ambito urbanizzato  
Schede (da n. 91 a n. 186)

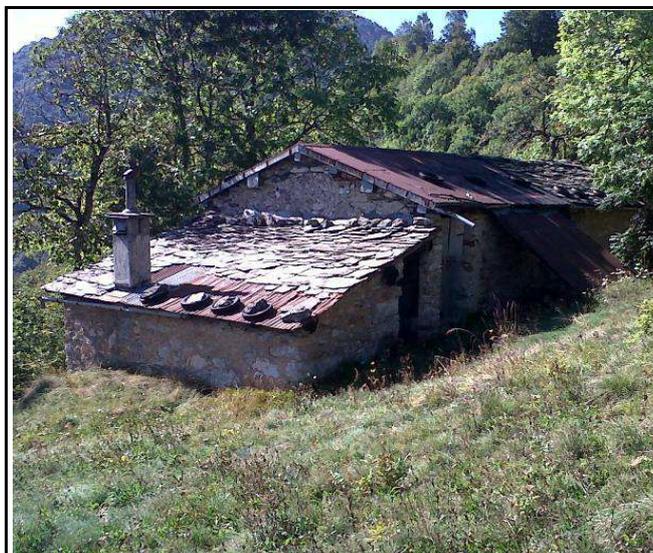
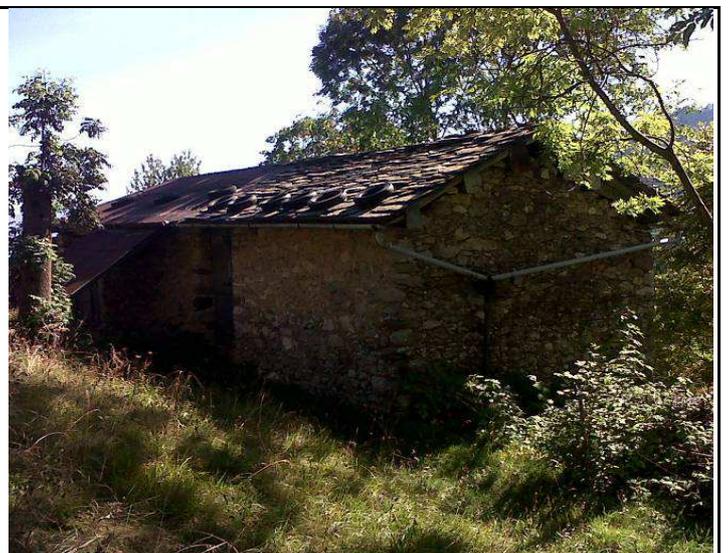
Tetto in piode e in lamiera a due falde. Porzione in aderenza anch'esso con tetto piode/lamiera. Serramenti ammalorati.

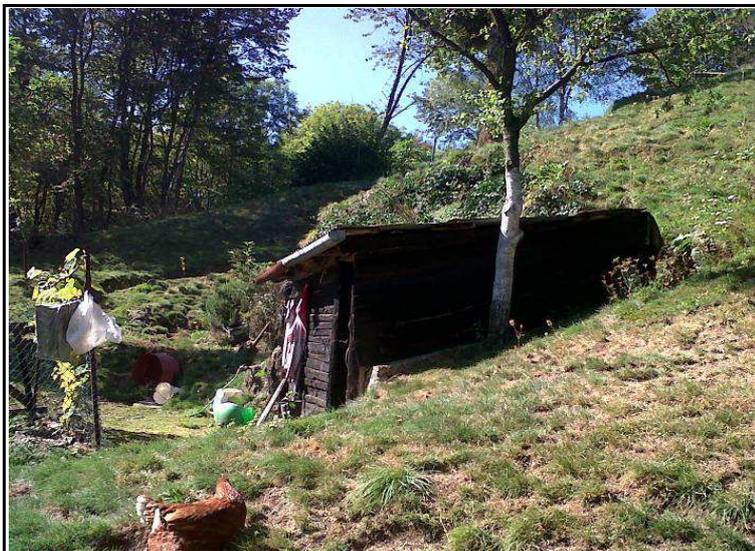
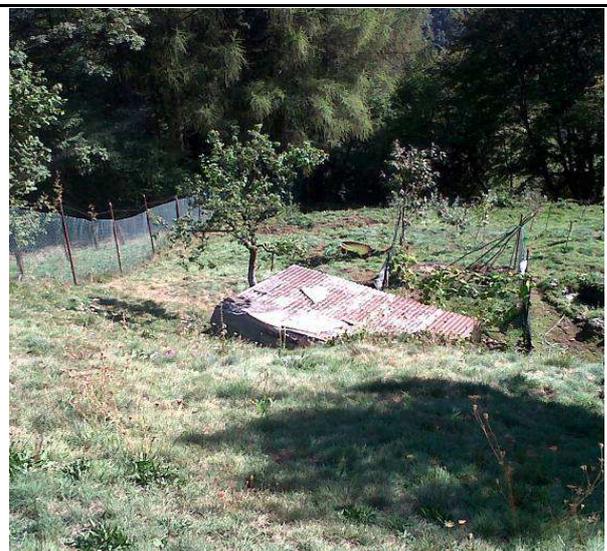
Struttura in lamiera con tetto in fibrocemento. Edificio accessorio in legno con tetto in lamiera.

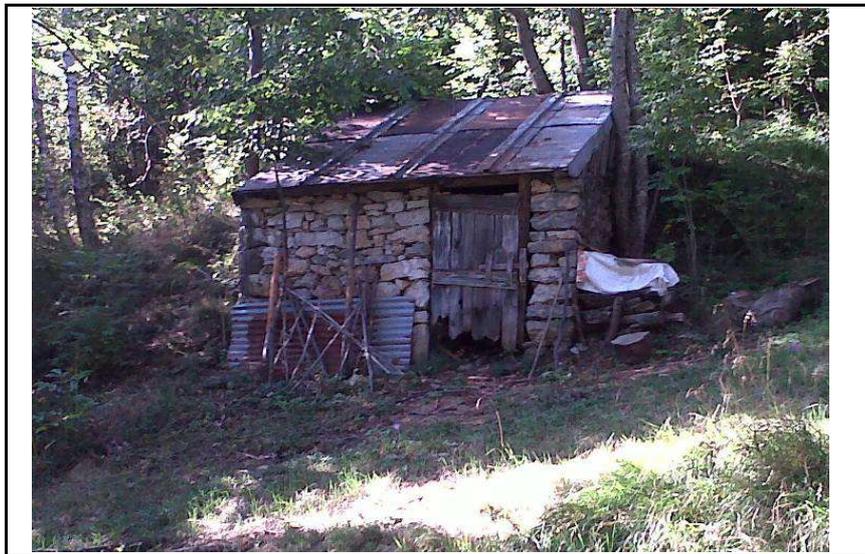
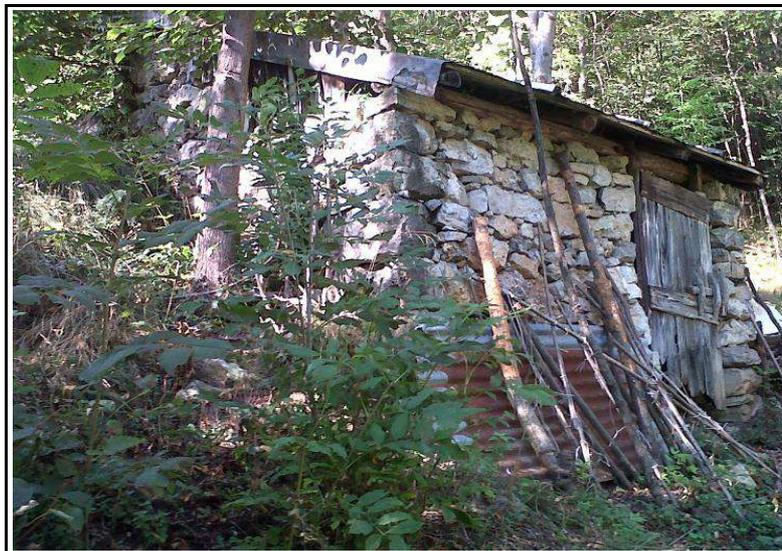
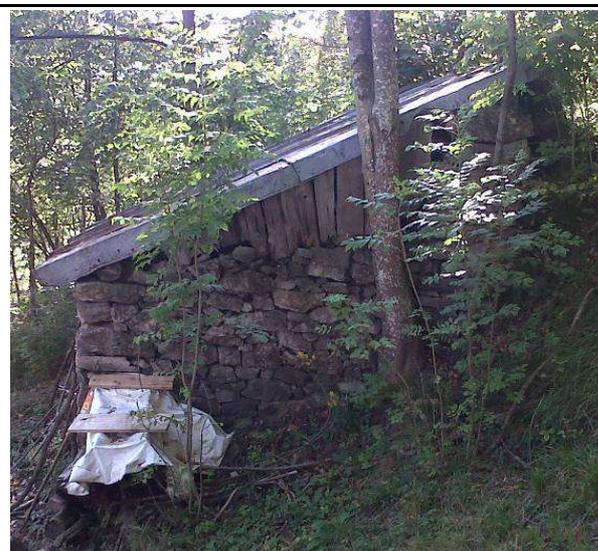
Muri in pietra locale a secco con copertura in lamiera

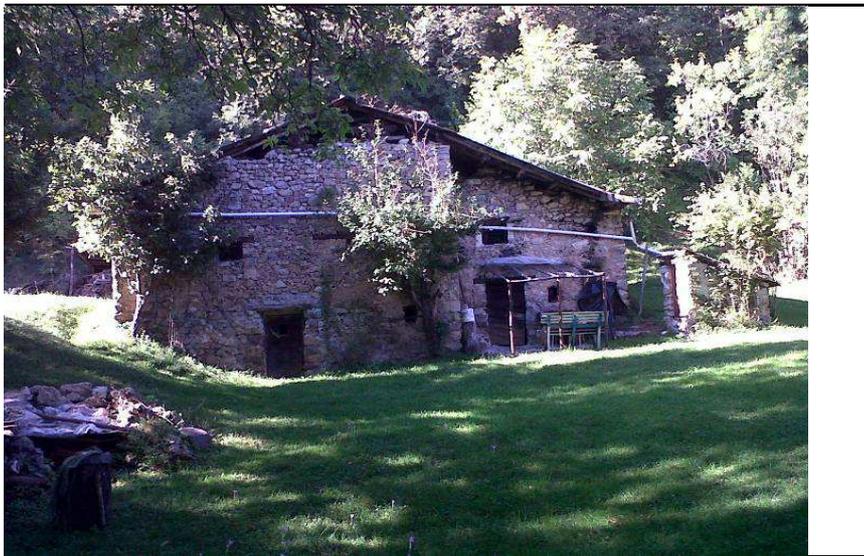
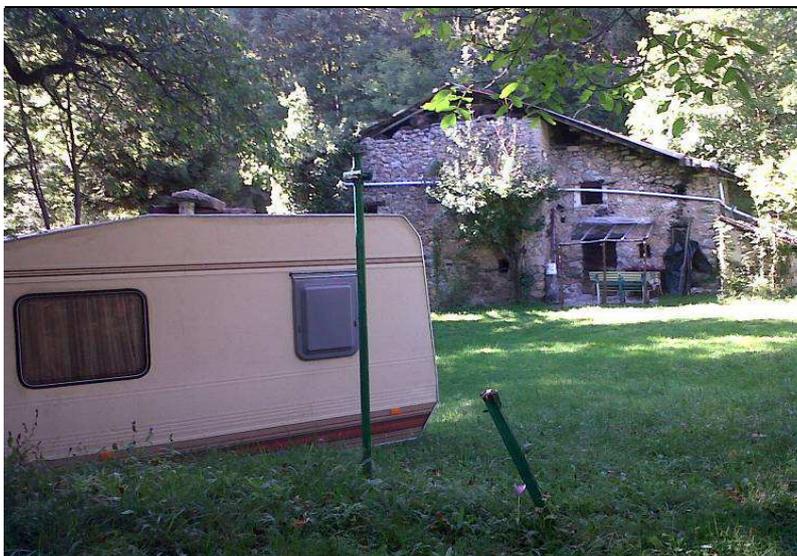
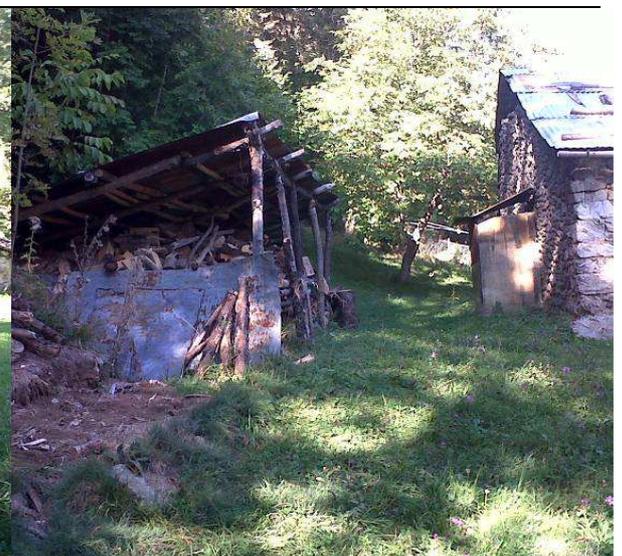
Edificio con tetto in lamiera. Muratura con pietra a vista. Serramenti ammalorati

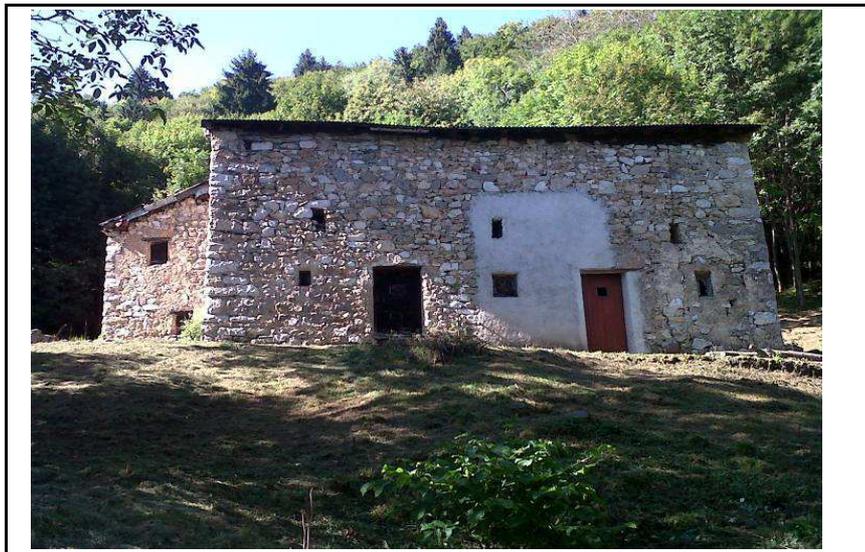
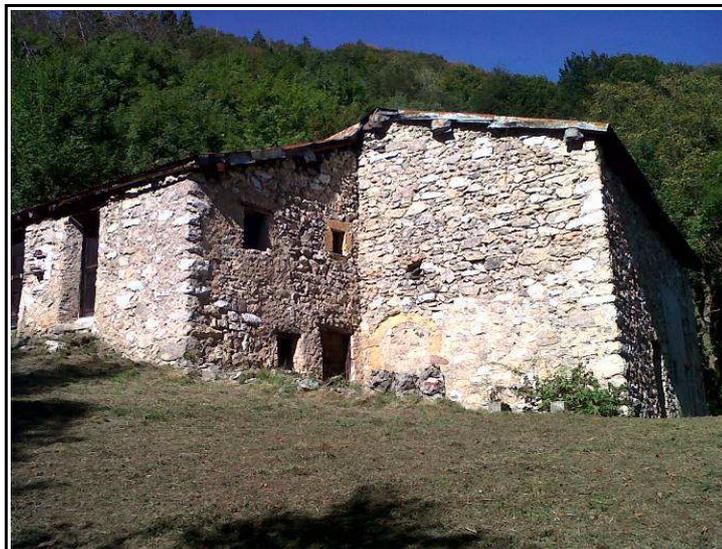
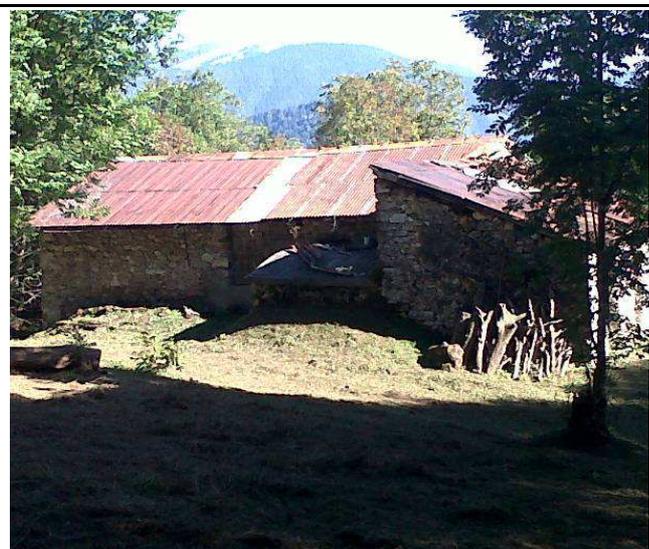
Grande edificio con tetto in lamiera. Muratura in pietra a vista. Serramenti ammalorati. Il piano superiore accessibile mediante declivio erboso a lato e sul retro

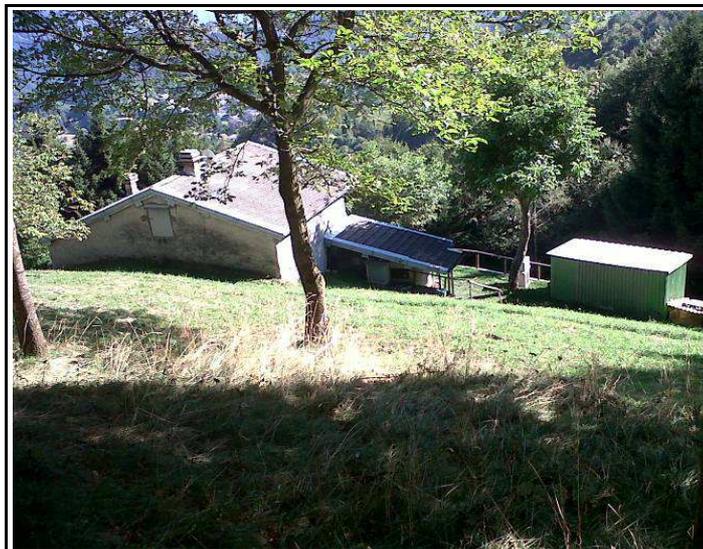
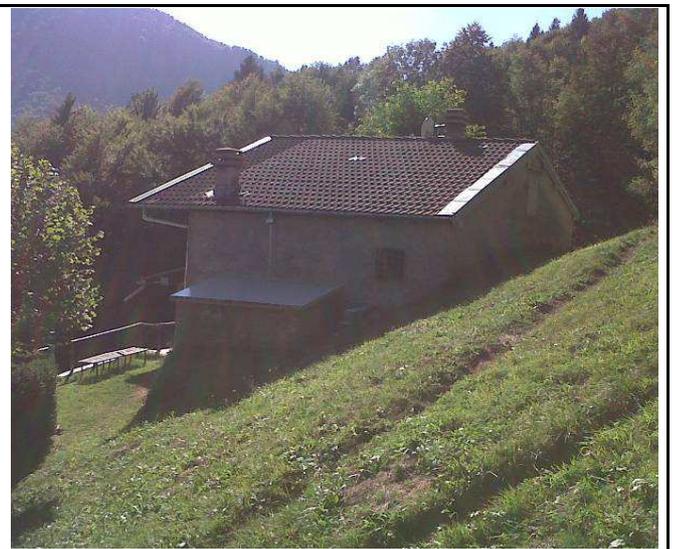
Muri completamente intonacati. Tetto con tegole in calcestruzzo grigie. Tettoia nella parte anteriore che copre parte del terrazzamento delimitato da una staccionata. Serramenti recenti con inferriate.

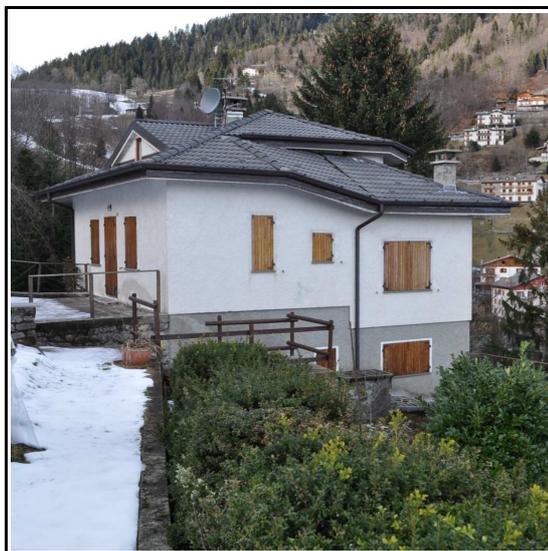
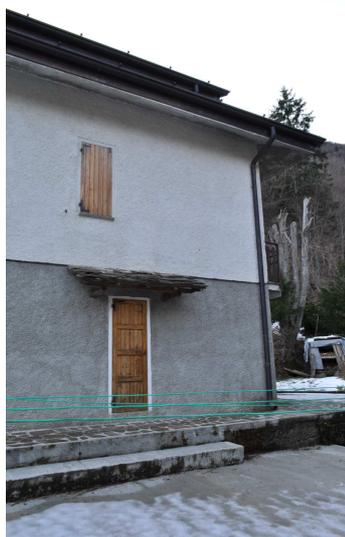
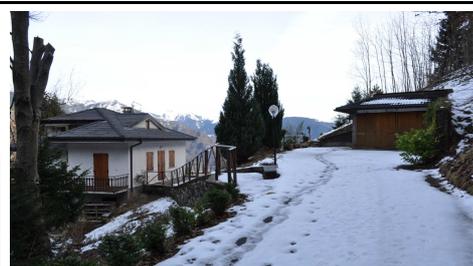
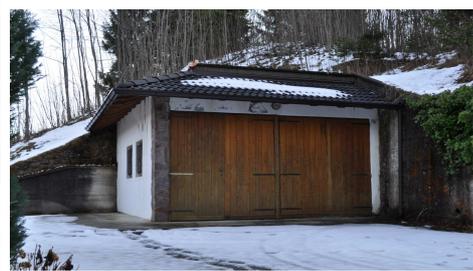
**Caratteristiche tipologiche e material** [forme e materiali tetto, muri, solai, porte e finestre, scale, intonaci, elementi accessori]  
tetto a 4 falde sfalsate, struttura in cls armato, copertura in cementegola, muri intonacati, scuri e porte in legno.

**Stato di conservazione** [ottimo; buono; normale; cattivo; parzialmente crollato; rudere ]  
ottimo

**Eventuali elementi di pregio e/o degrado** [caratteri tipici; decorazioni; date; ecc.// materiali estranei; trasformazioni; superfetazioni; ecc.]  
edificio residenziale senza alcuna relazione con le tipologie edilizie rurali locali.

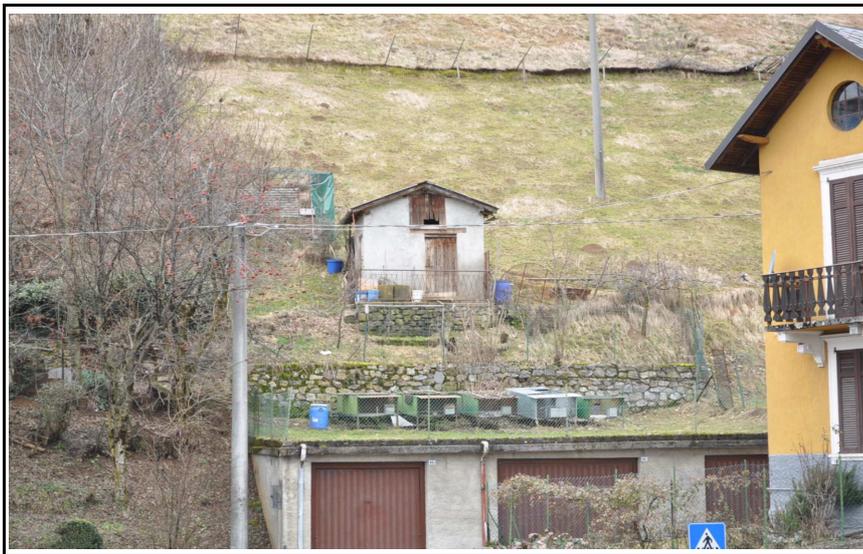
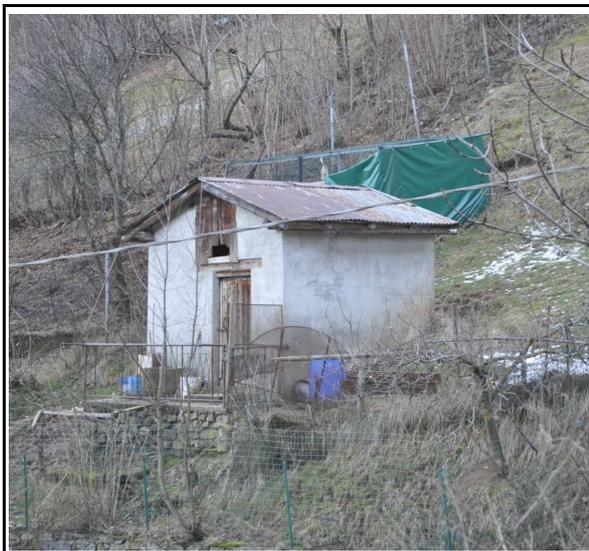
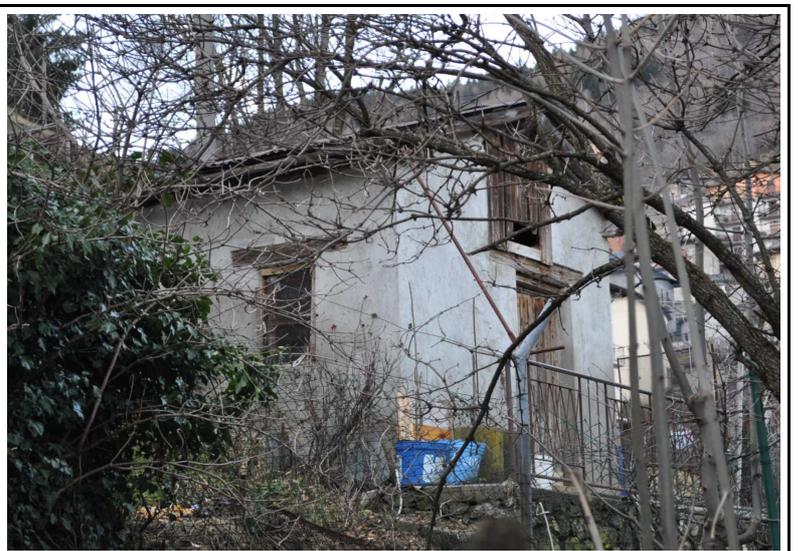
teetto a 2 falde, orditura in legno, copertura in lamiera ondulata, muri intonacati, porta in legno.

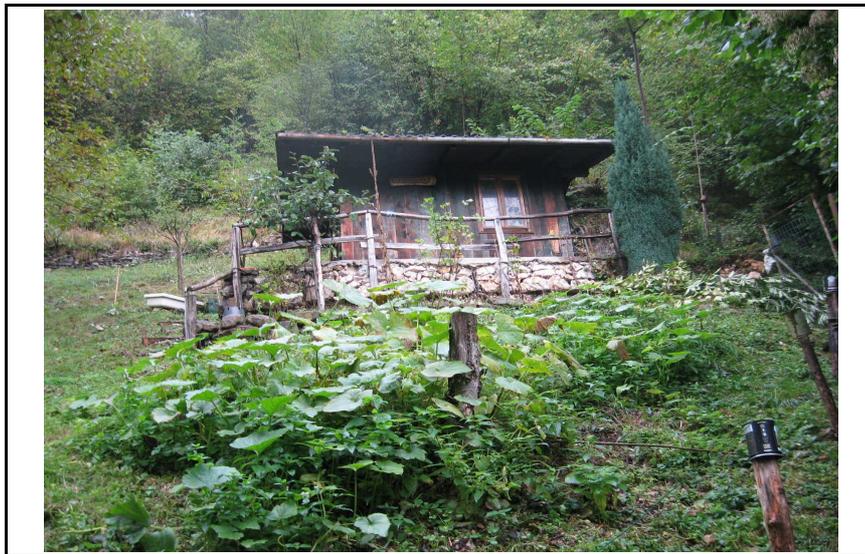
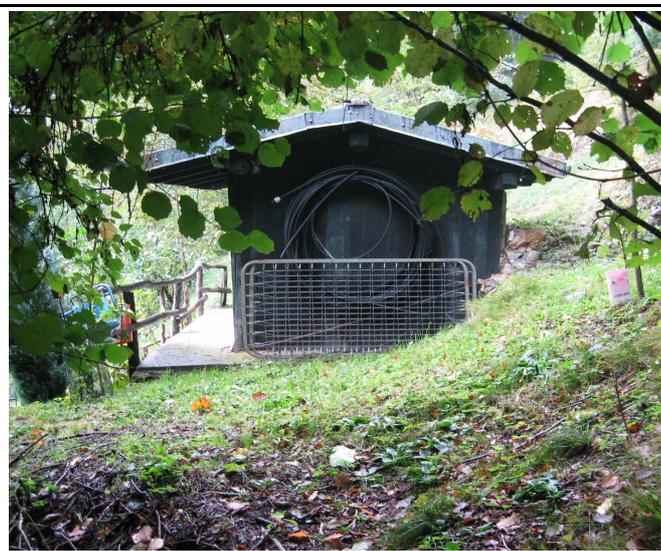
Piccolo edificio in legno con tetto in tegole di calcestruzzo grigie. Basamento in pietrame e battuto di cemento.

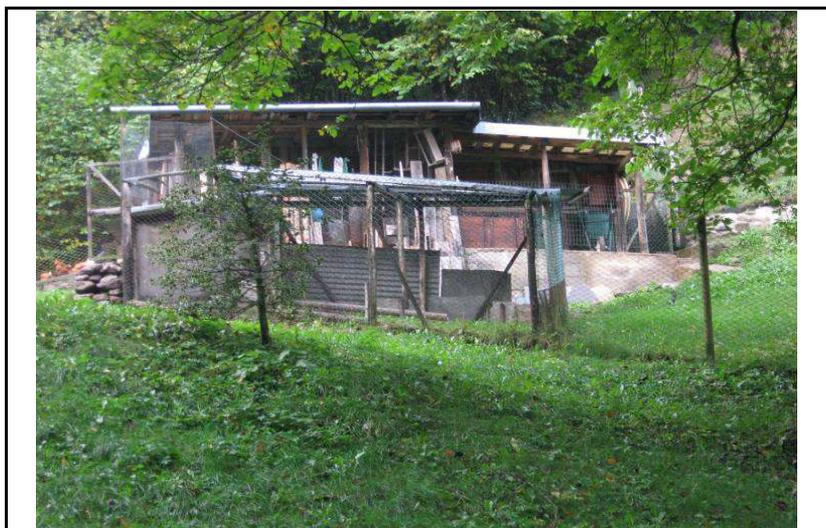
Struttura in legno e lamiera, con basamento in calcestruzzo e porzioni di pareti in muratura. Intorno pascolo diviso in zone recintate con rete metallica.

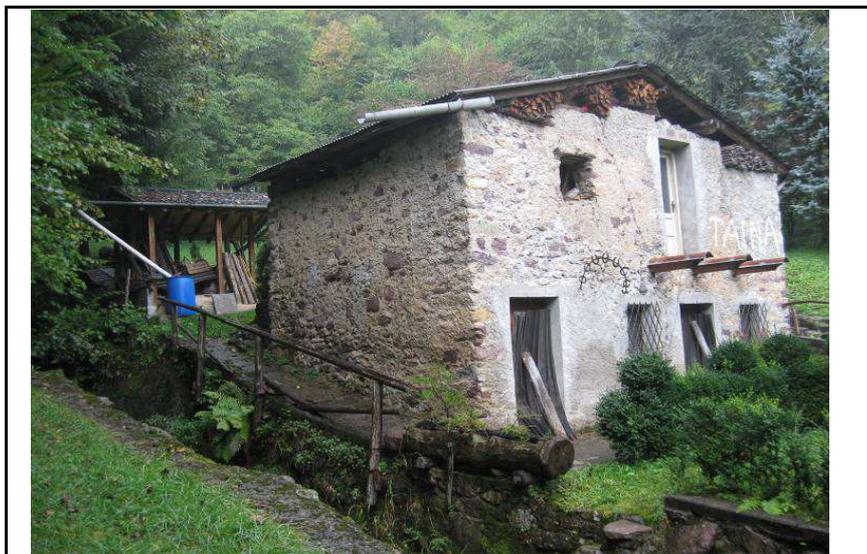
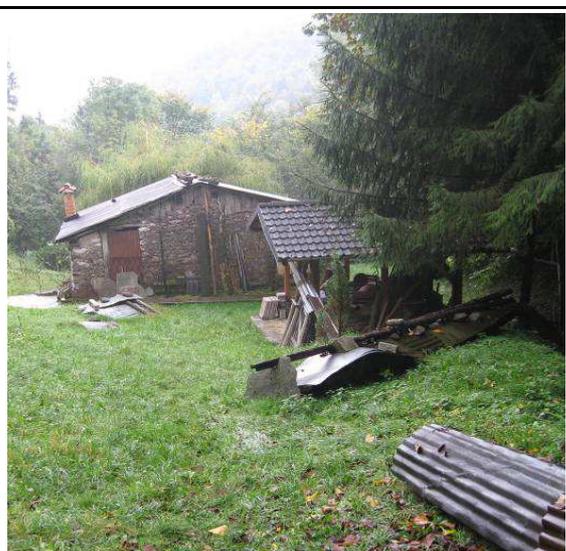
Edificio in muratura di pietra a vista. Tetto in lamiera.

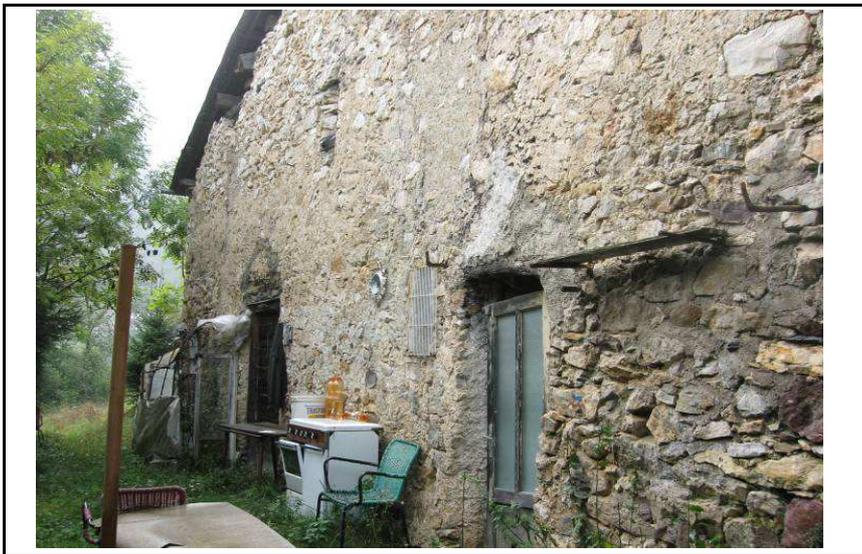
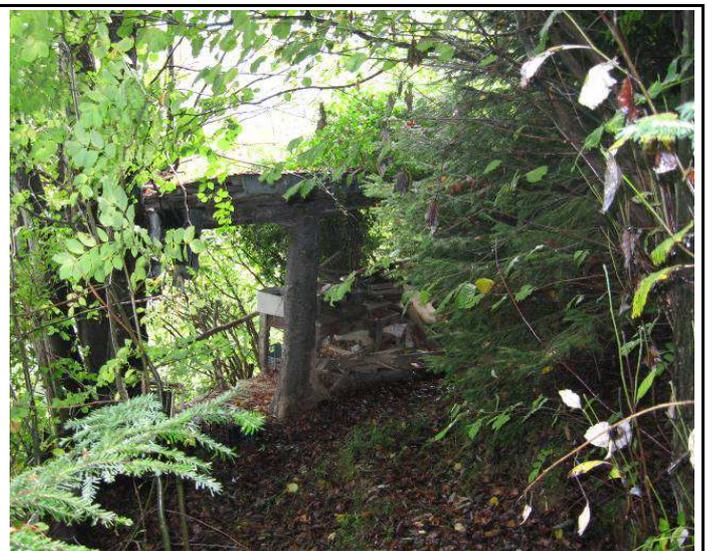
Baita in semiabbandono con muratura in pietra a vista, Tetto in lamiera. Fienile sul retro con accesso al piano. Serramenti presenti e cisterna a lato con tetto piano coperto di tera.

Due fabbricati accessori in legno e lamiera, di cui uno adibito a servizio igienico; intorno degrado e abbandono

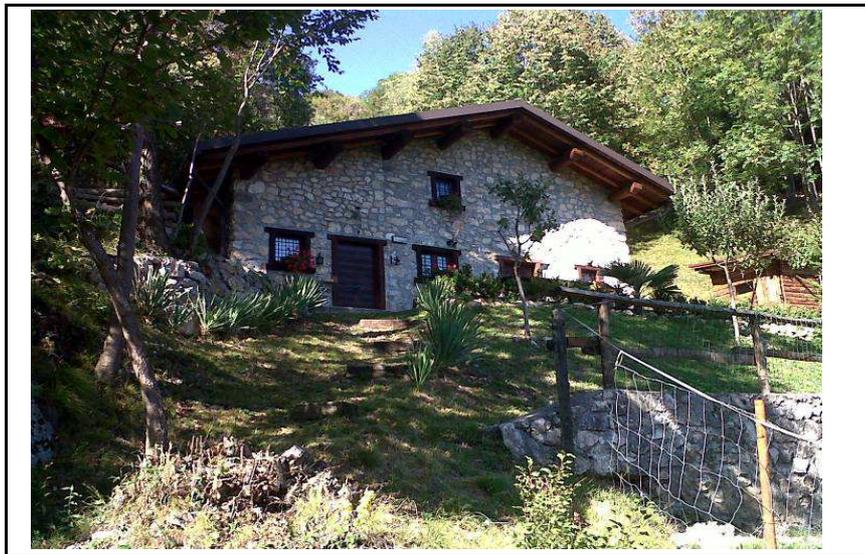
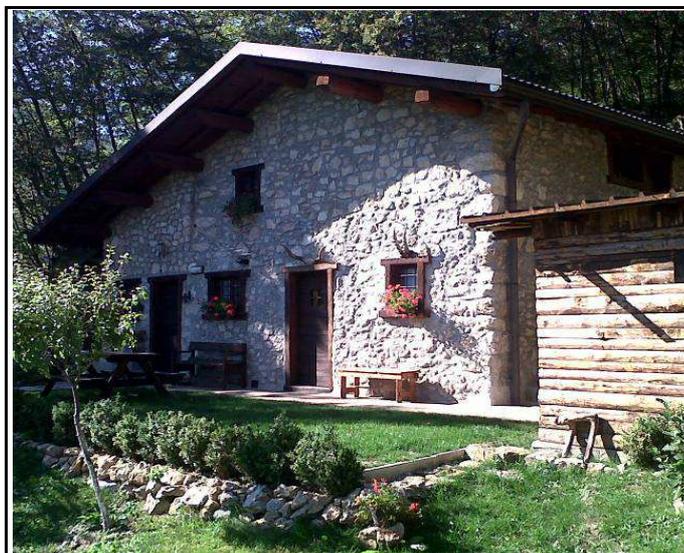
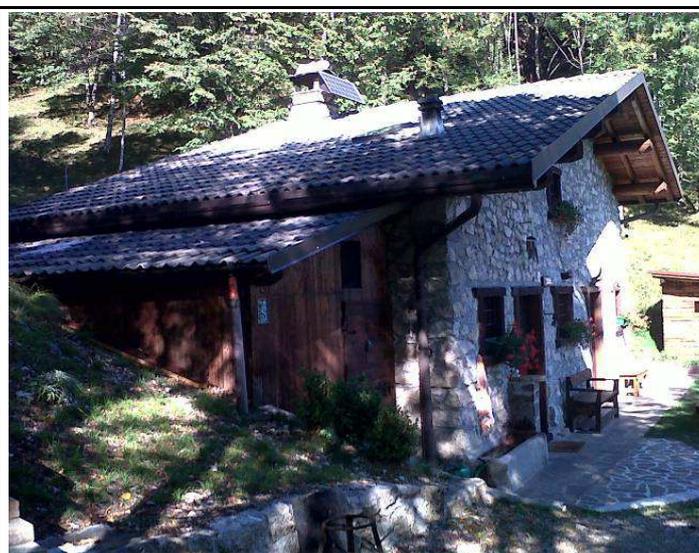
Tetto in tegole di calcestruzzo grigie. Muri in pietra a vista. Serramenti in ordine con finestre bordate di legno e inferiate. Terrazzamento sul fronte con tavolo e siepi. Proprietà recintata.

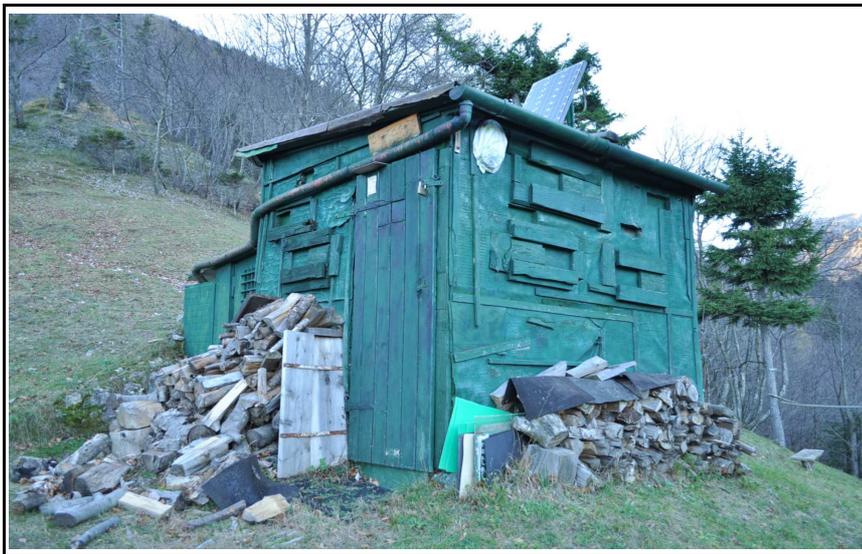
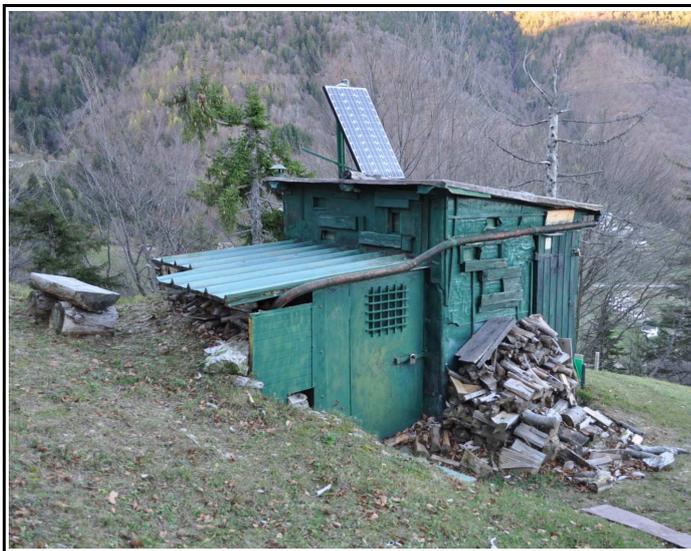
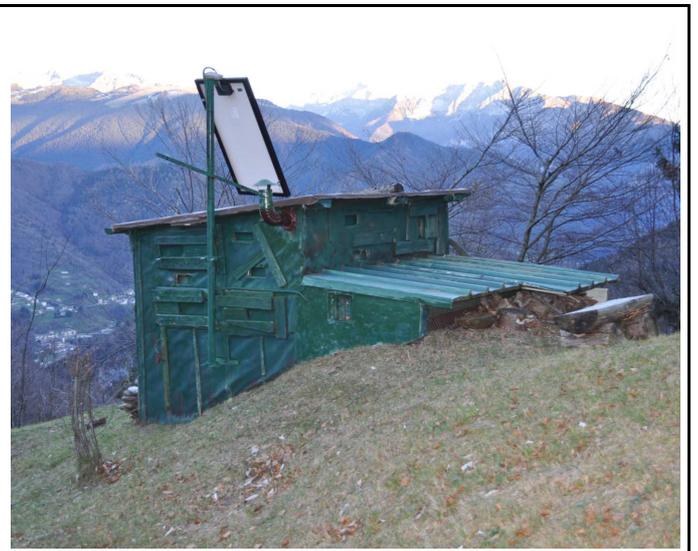
struttura in legno parzialmente rivestita da manti bituminosi con tetto a 2 falde sfalsate, copertura in lamiera e con pannelli sandwich in lamiera a faccia superiore grecata; porte in legno e ferro, comignolo metallico.

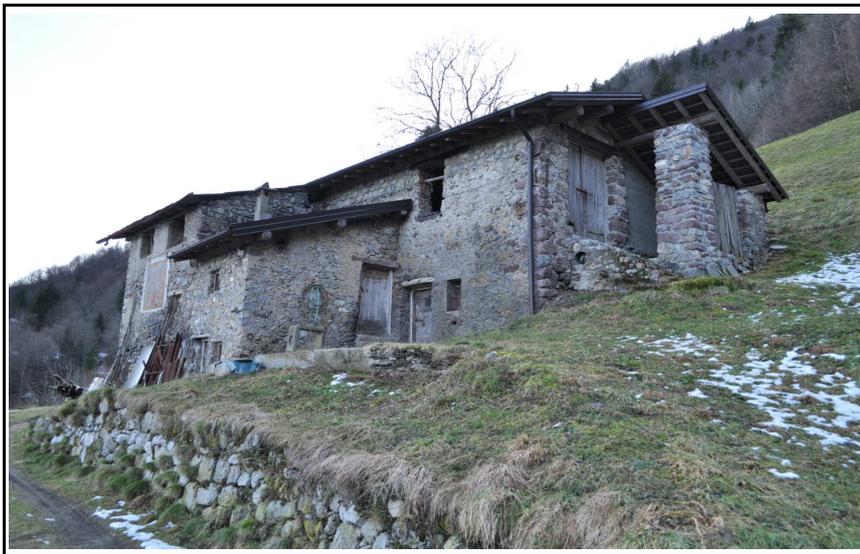
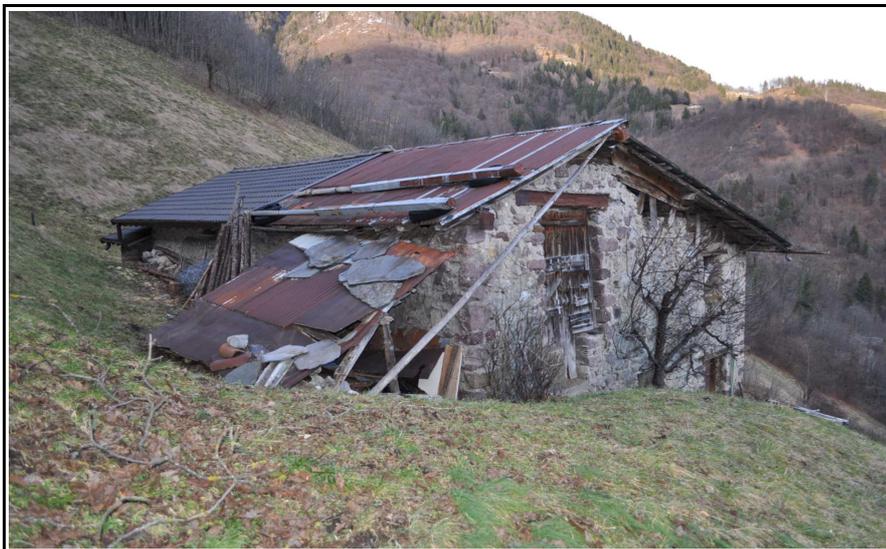
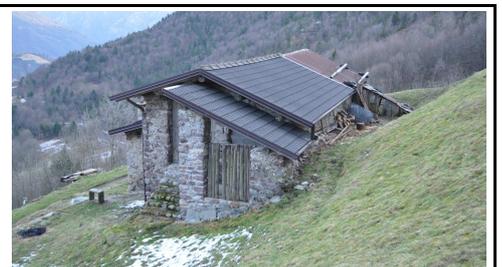
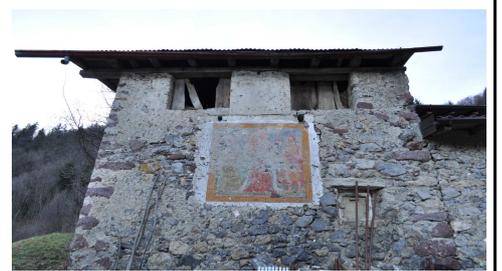
tetto a 2 falde sfalsate, orditura in legno, copertura in lamiera ondulata per la porzione Sud, in cementegola per quella Nord, muri in pietra in parte intonacati a rasapietra; porte in legno; corpo frontale a 1 falda coperto da cementegola.

edificio carico di elementi tipici tra cui: sfogo fumario nel muro, albicocco a spalliera e porta fienile porzione Sud a T.

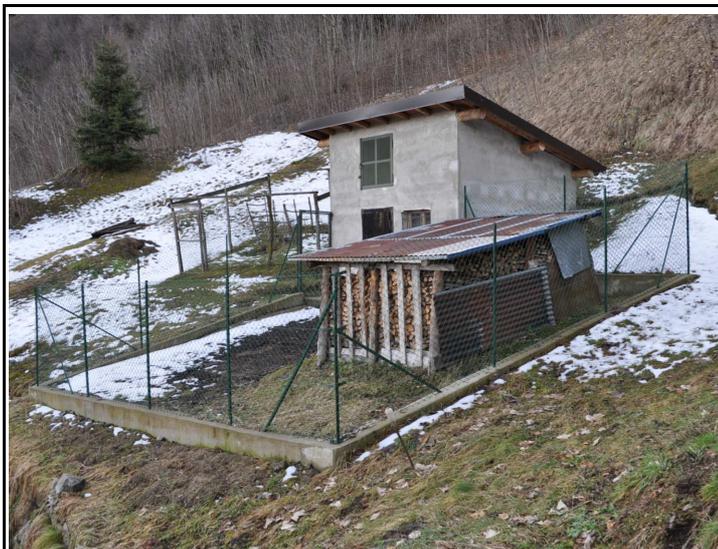
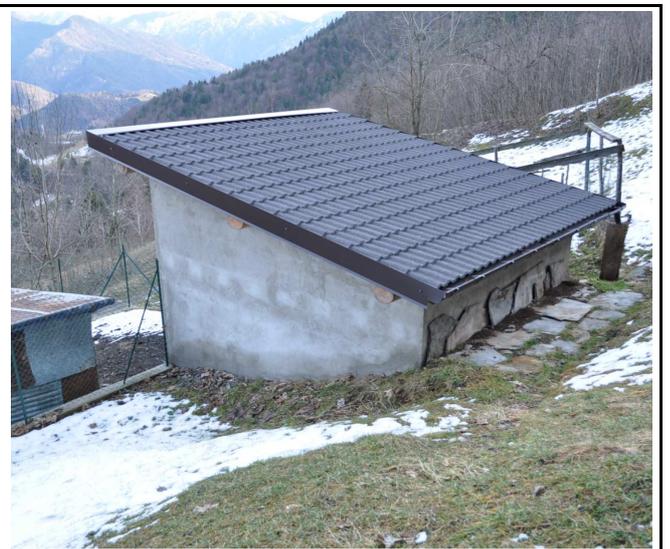
teito a 1 falda, orditura in legno, copertura in cementegola, muri intonacati con malta cementizia al rustico, porta e finestra in legno, portello sottotetto in ferro.

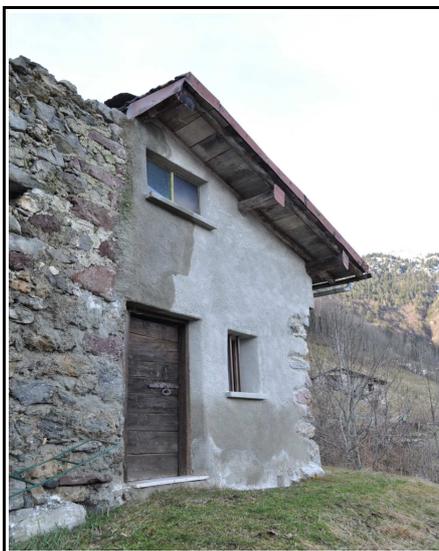
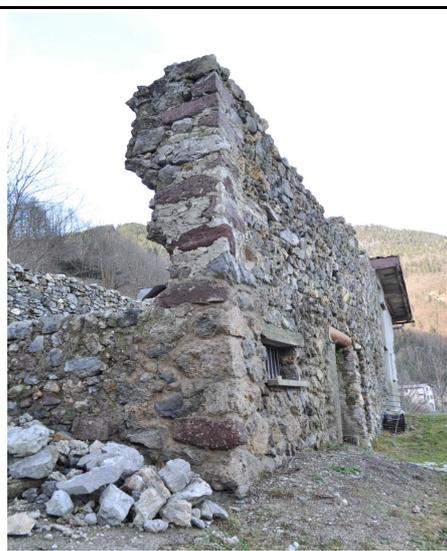
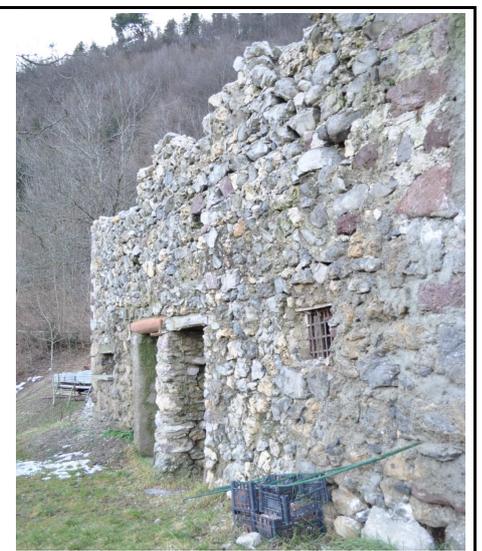
porzione Nord con tetto a 1 falda, orditura in legno, copertura in cementegola, muri intonacati con malta cementizia, solaio in laterocemento, porte in legno e ferro, comignolo in mattoni; porzione Sud con resti di muri in pietra locale.

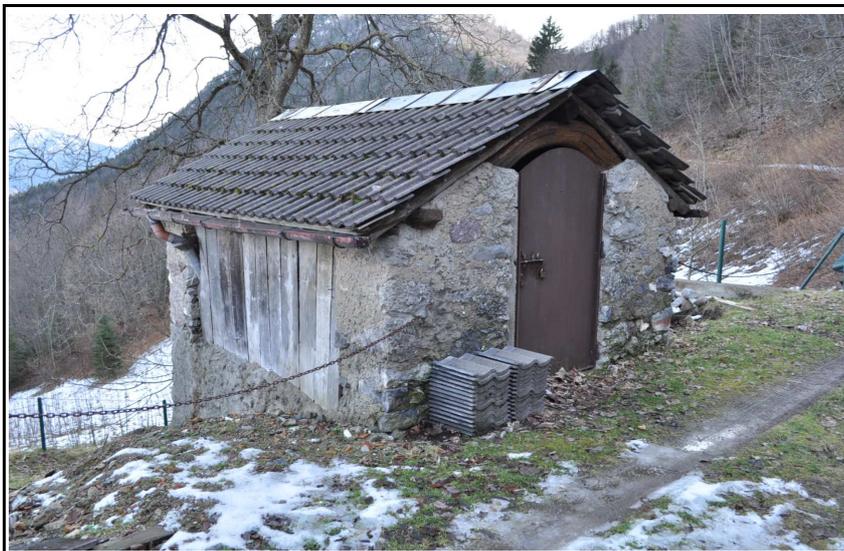
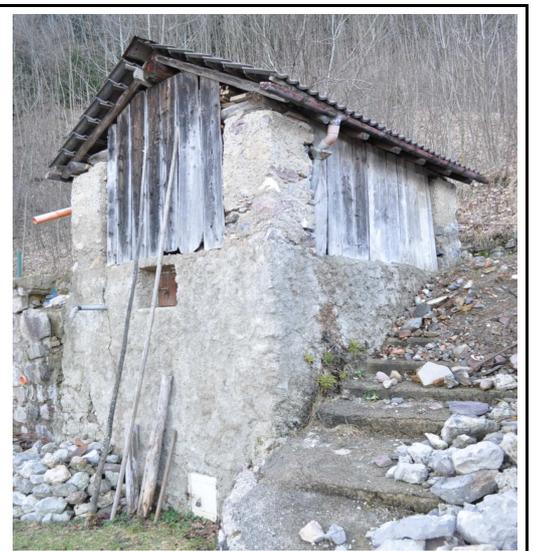
**Caratteristiche tipologiche e material** [forme e materiali tetto, muri, solai, porte e finestre, scale, intonaci, elementi accessori]  
tetto a 2 falde, orditura in legno, copertura in cementegola, muri in pietra locale intonacati, porta in ferro, assi di tamponamento delle ampie aperture del piano terreno, un tempo probabilmente a fienile

**Stato di conservazione** [ottimo; buono; normale; cattivo; parzialmente crollato; rudere]  
buono

**Eventuali elementi di pregio e/o degrado** [caratteri tipici; decorazioni; date; ecc.// materiali estranei; trasformazioni; superfetazioni; ecc.]  
architrave lignea della porta caratteristica, pur se eccessivamente massiccia in rapporto all'edificio.

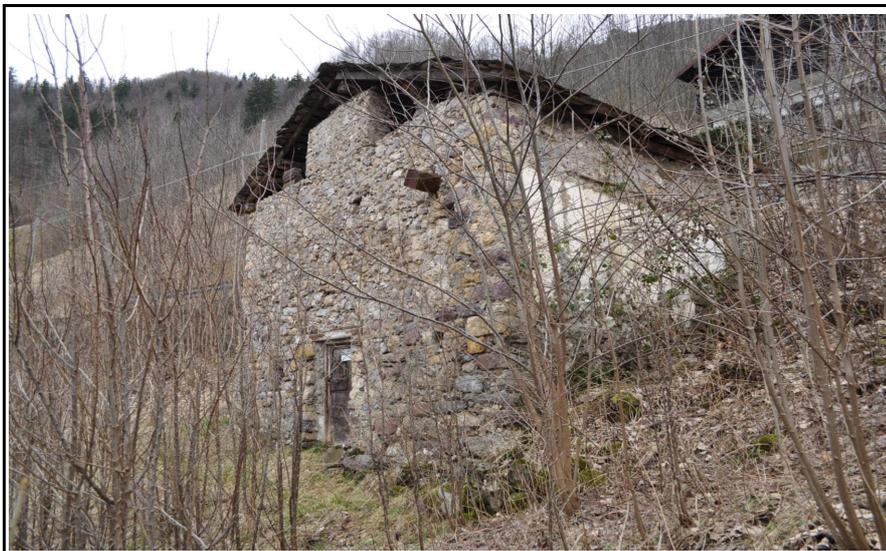
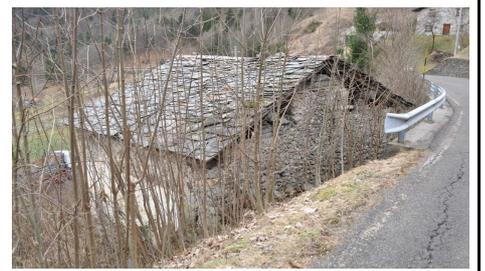
teito a 2 falde, orditura in legno, copertura in piode alla bergamasca, muri in pietra locale, solai e porte in legno; resti di edificio a ridosso della parete Nord, parzialmente intonacata.

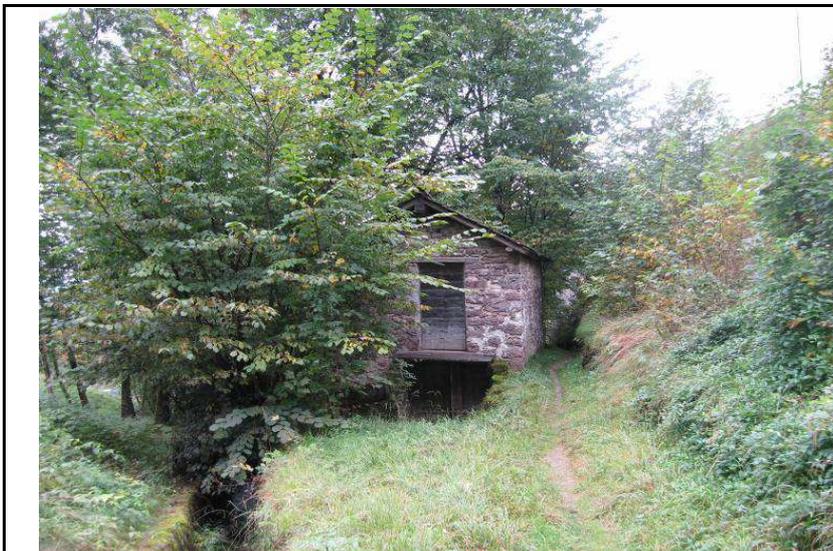
Tetto in piode. Muratura in pietra. A Sud accessorio con tetto piano in calcestruzzo. Sul fronte scaletta che scende a un locale seminterrato con fucina. Piano primo con serramenti in ferro e vetro.

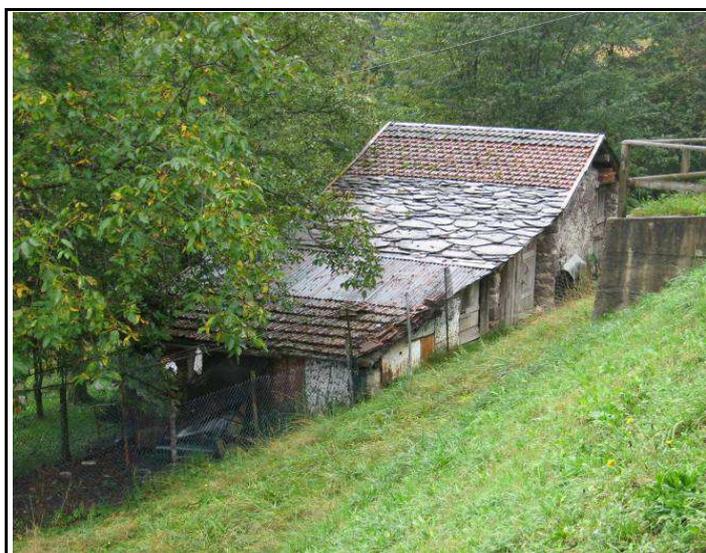
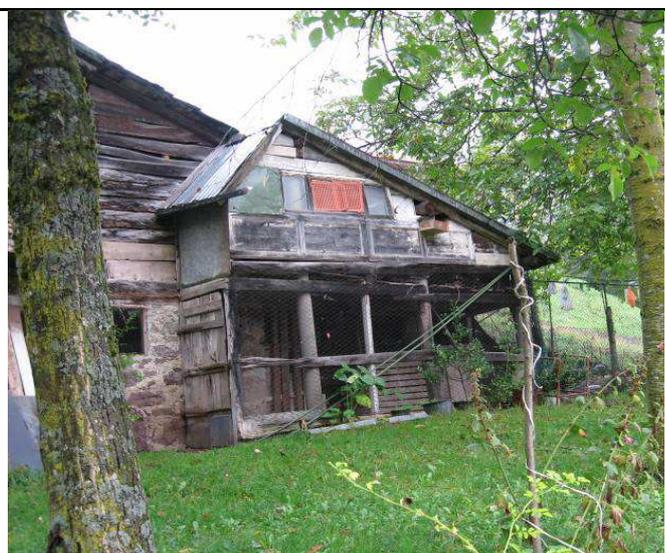
Il tetto ha una falda in lamiera e la seconda molto lunga che copre tutti i vari edifici in aderenza con diversi materiali: lamiera, pietra, cotto e calcestruzzo grigio. L'edificio principale in muratura di pietra a vista presenta in aderenza solo edifici in legno più o meno posticci.

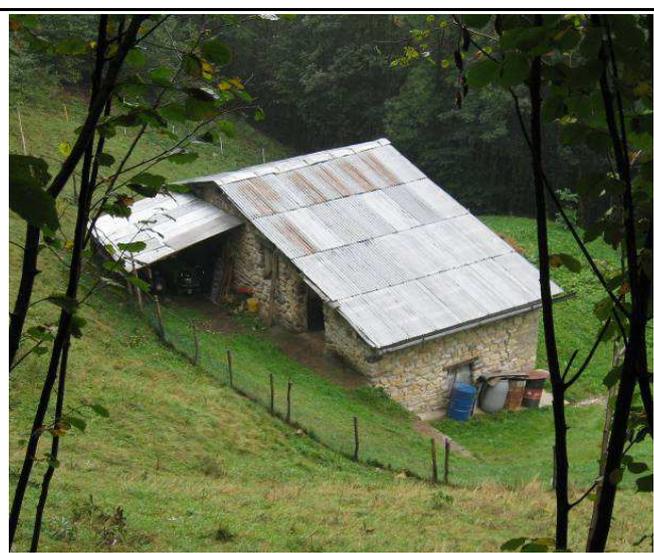
Muratura con pietra a vista. Tetto in lamiera. Finestre con serramenti e architravi in legno. Interessanti contrafforti alla base della facciata.

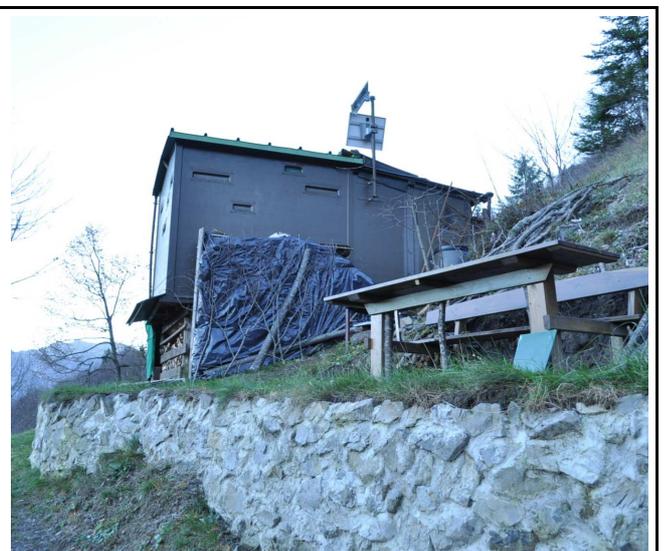
struttura in legno parzialmente rivestita da pannelli in policarbonato verniciati, tetto a 3 falde, copertura in lamiera grecata; porta in legno, comignolo metallico.

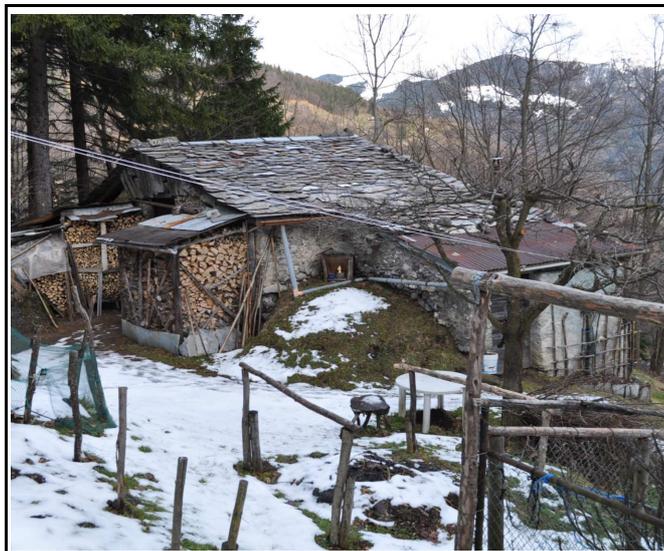
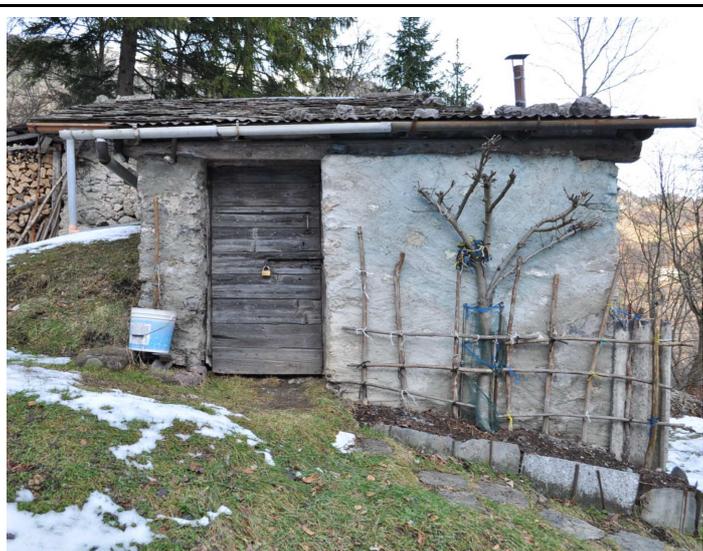
teetto a 2 falde, orditura in legno, copertura in piode alla bergamasca e, per la parte distale del corpo laterale giustapposto, in lamiera ondulata, muri in pietra locale intonacati sulle pareti Sud ed Est, porte in legno.

data 1919 sulla vasca d'abbeverata; tra i caratteri tipici spiccano l'albicocco a spalliera a Sud e la porta del fienile a T.

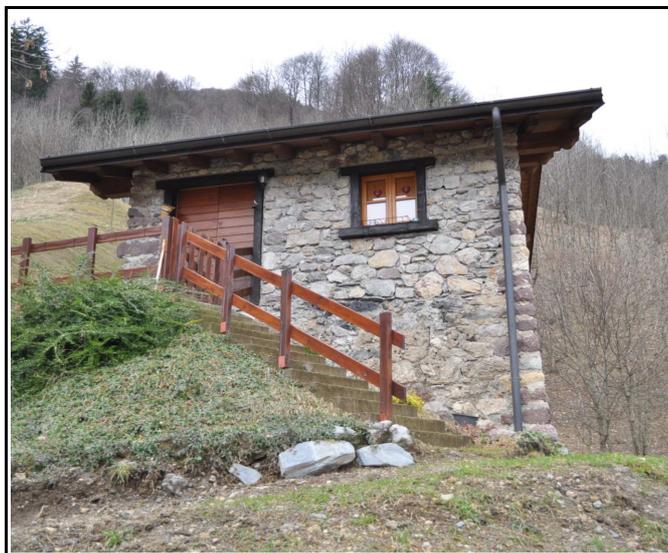
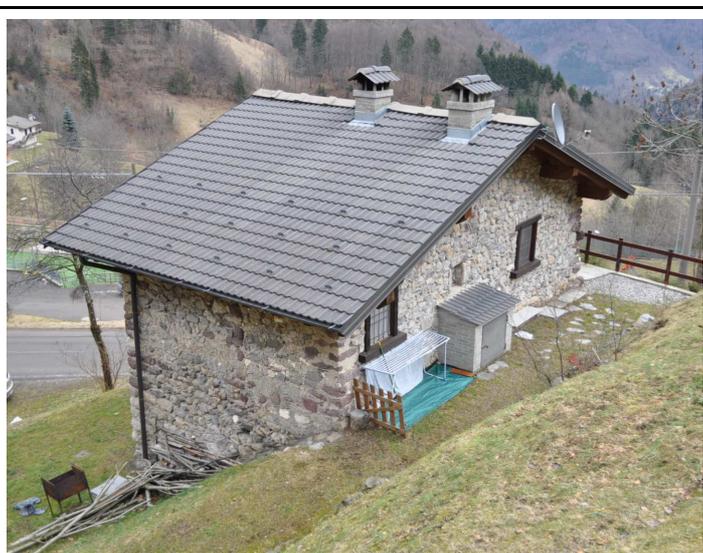
tetto a 2 falde, orditura in legno, copertura in cementegola, muri in pietra locale in parte stilati; porte e finestre in legno, comignoli in mattoni grigi.
