**COMUNE DI CUSIO**  
Provincia di Bergamo

# PIANO DI GOVERNO DEL TERRITORIO

## PIANO DELLE REGOLE

Inventario edifici esterni all'ambito urbanizzato  
Schede (da n. 91 a n. 186)

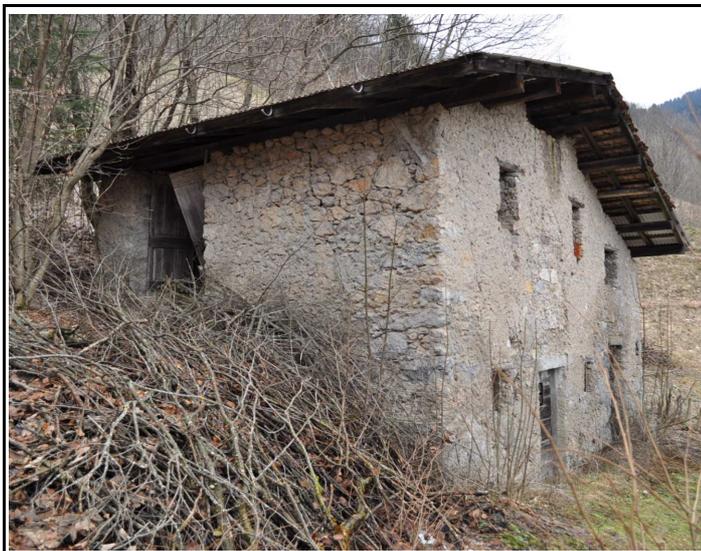
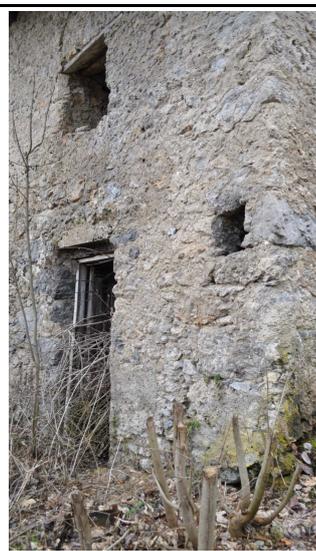
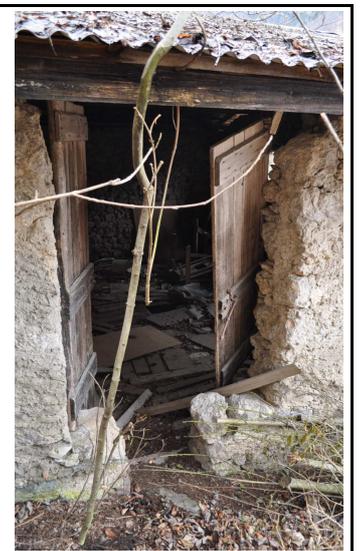
tetto a 2 falde, orditura in legno, copertura in lamiera ondulata (falda Sud e parte distale falda Nord) e tegole marsigliesi (falda Nord); muri in pietra intonacati, porte e finestre in legno; assenza di comignolo.

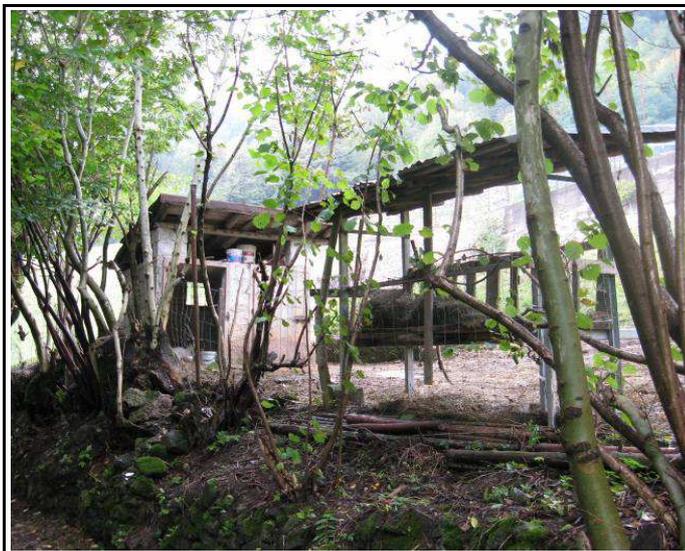
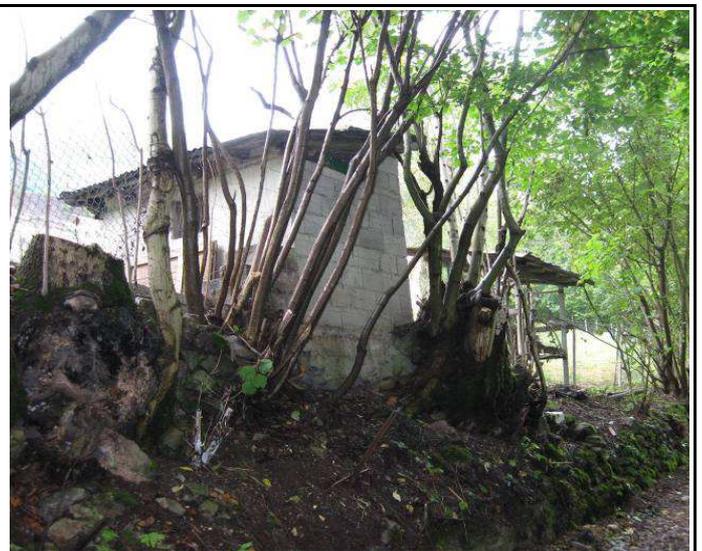
Piccolo ricovero per animali in blocchi di calcestruzzo e tetto in lamiera.

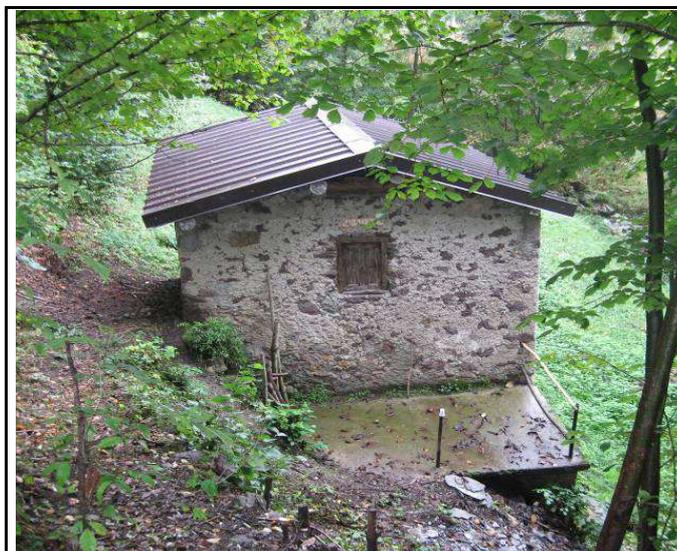
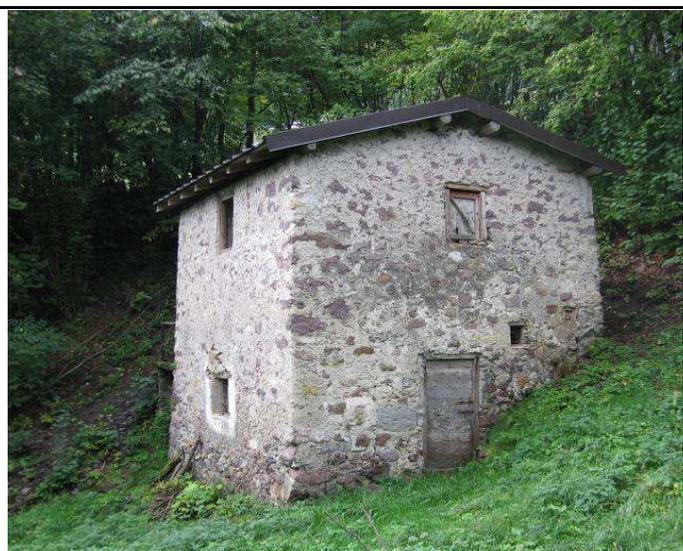
Tetto in lamiera recente. Muratura in pietrame. Fienile con accesso al piano da dietro. Serramenti ammalorati o mancanti.

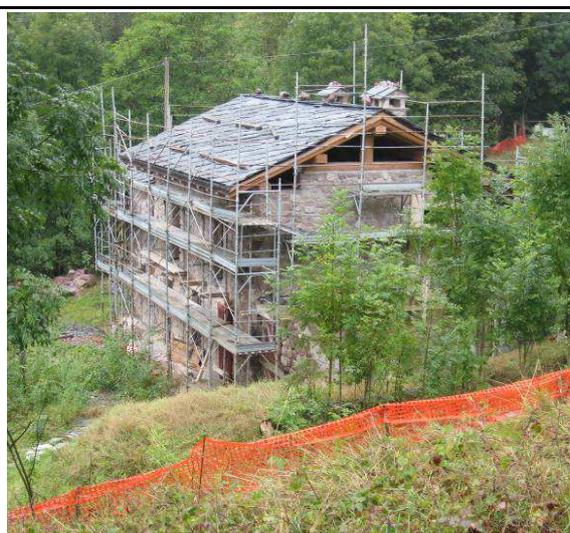
Tetto con grosse piode. Muratura in pietrame a vista. Non sono ancora installati i serramenti.

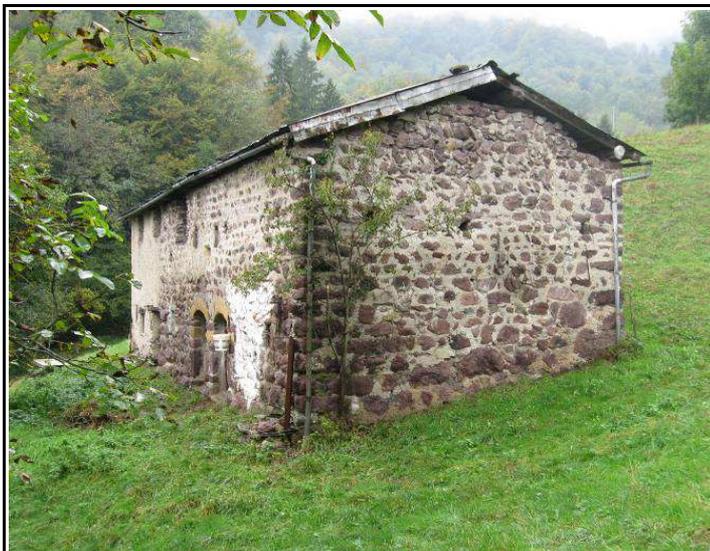
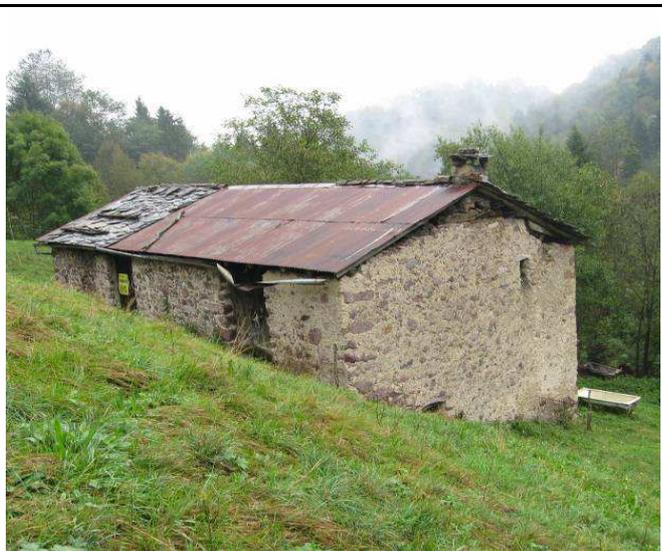
Tetto in lamiera e una porzione in piode. Muratura in pietrame a vista. Fienile sul retro con accesso al piano. Serramenti in legno parzialmente mancanti

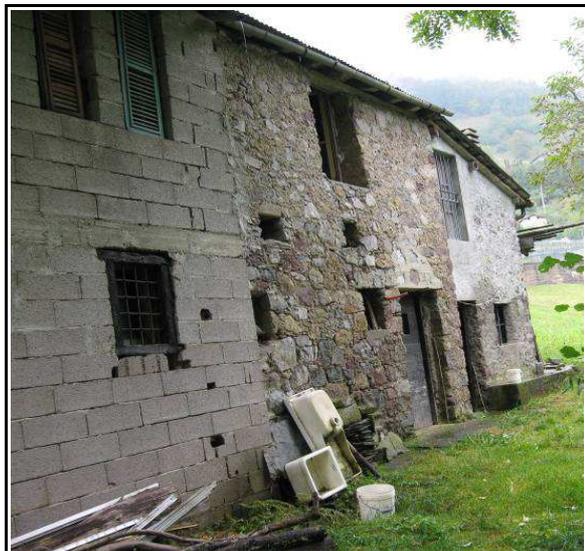
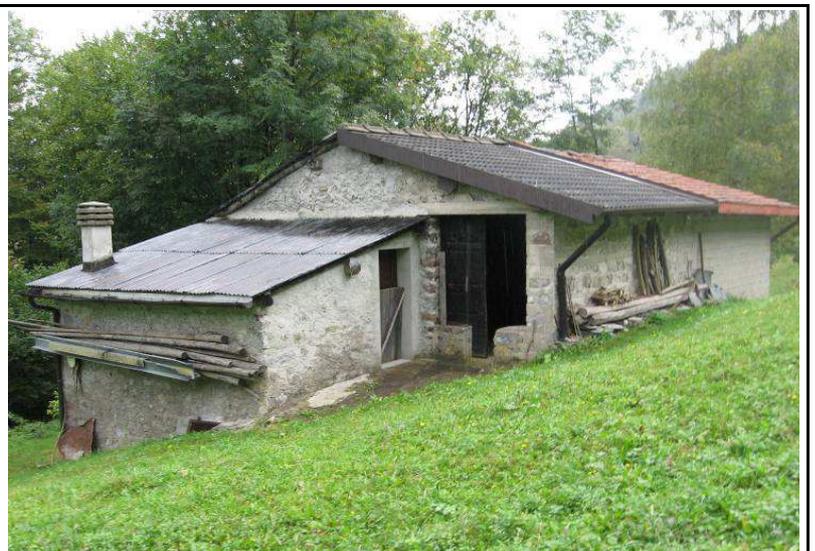
Muri in pietra locale a vista, tetto con tegole in calcestruzzo grigie sul retro e in lamiera davanti. La terza falda è anch'essa in lamiera. Serramenti in legno parzialmente mancanti, alcune finestre con inferriate.

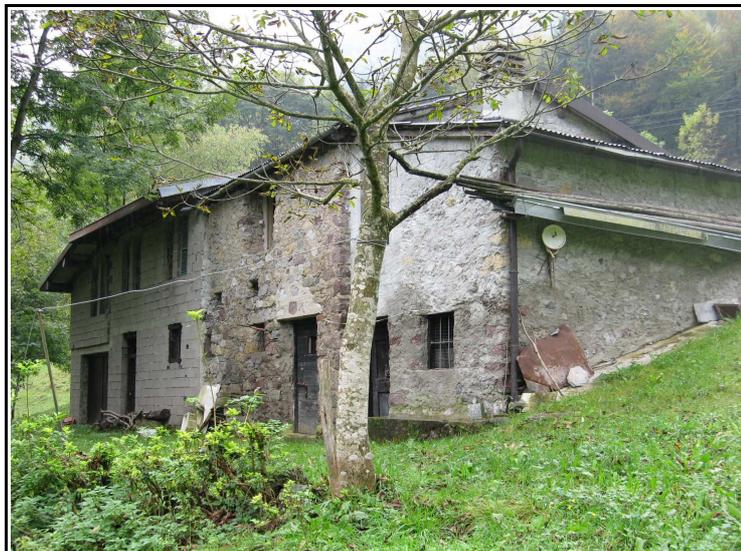
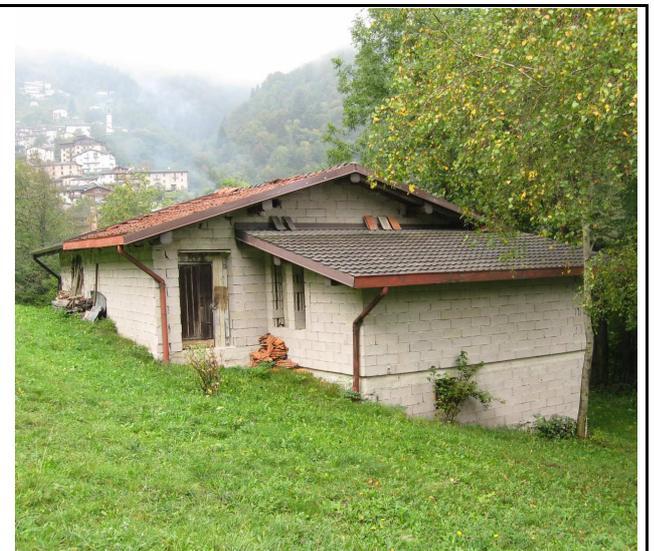
Muratura in blocchi di calcestruzzo a vista. Serramenti posticci o mancanti. Autorimessa al piano terra. Tetto in tegole in terracotta sulle due falde principali e in calcestruzzo grigio sulla terza falda.

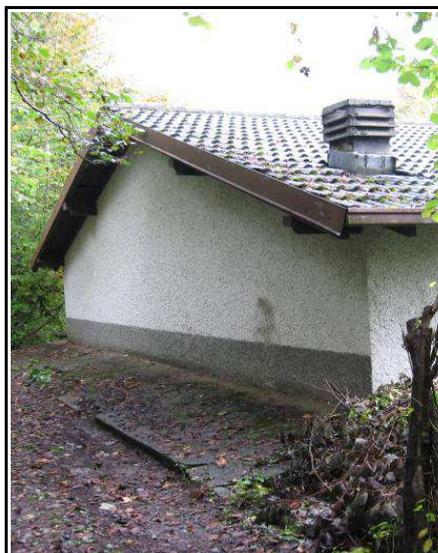
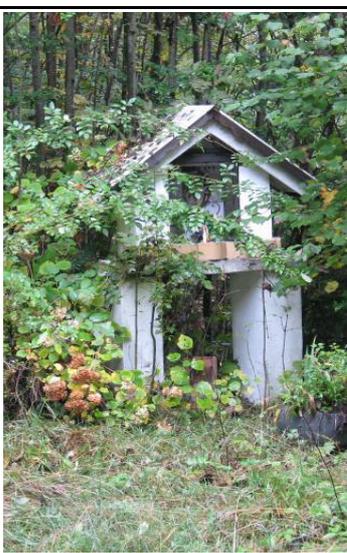
Edificio civile in muratura strollata con terrazzo di calcestruzzo. Antoni in legno. A lato successione di edifici aggiunti in blocchi di calcestruzzo rossi con tetto piano in calcestruzzo e infine edificio in legno con tetto in lamiera. Marciapiede anteriore in calcestruzzo e sul retro intercapedine a lato della strada.

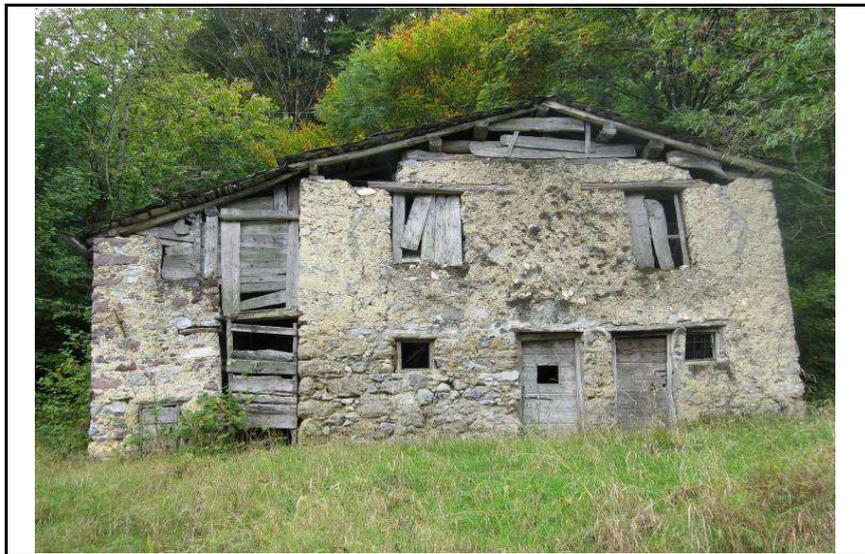
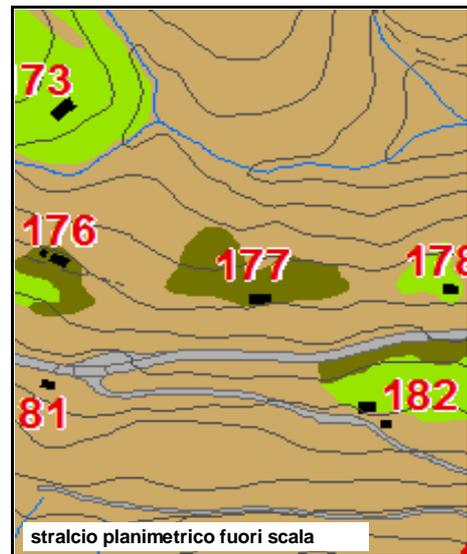
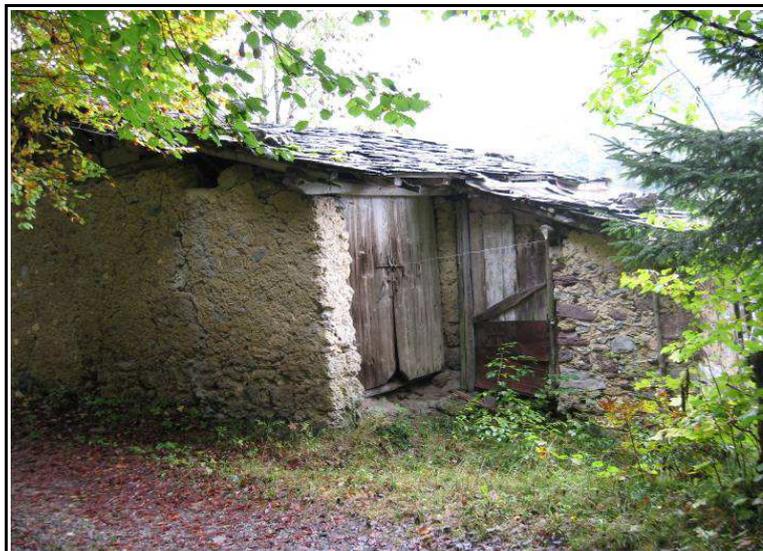
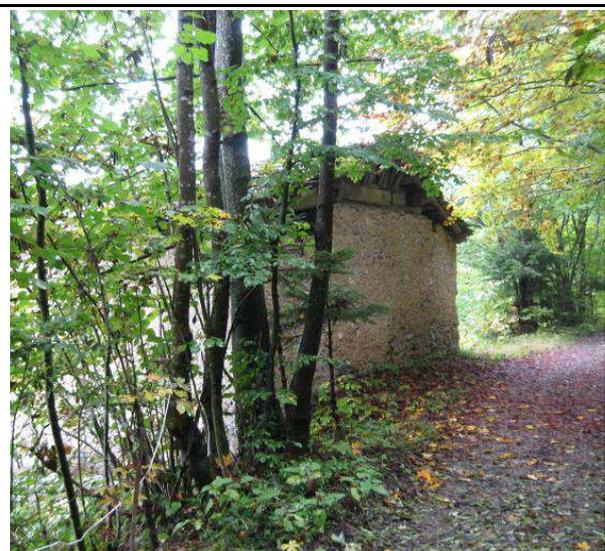
Edificio in muratura con pietrame parzialmente a vista. Tetto in piodo. Serramenti posticci in cattive condizioni.

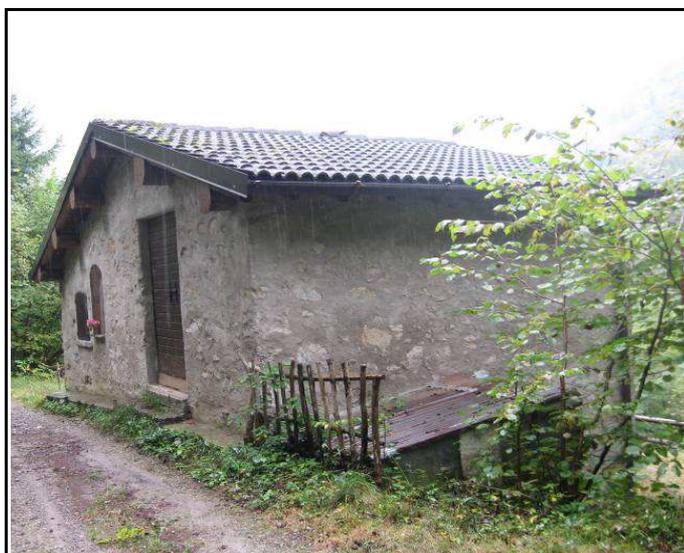
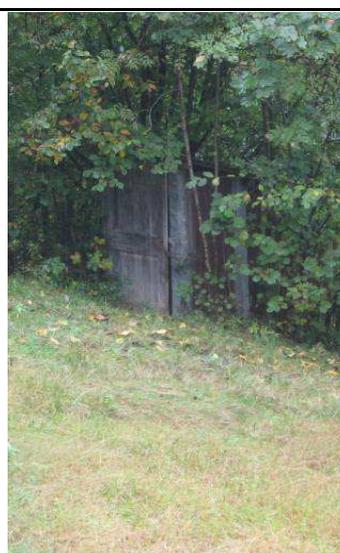
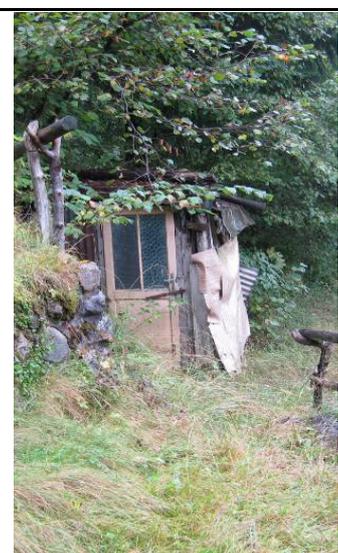
Tetto con tegole in calcestruzzo grigie. Finestre con architrave in legno. Serramenti in buone condizioni con inferiate e antoni. Davanti piccolo piano parzialmente in pietra.

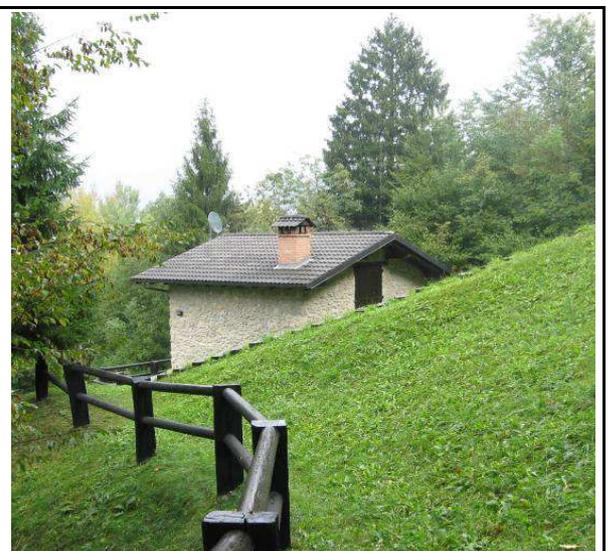
Tetto in calcestruzzo grigio. Muratura in pietrame a vista. Serramenti con antine scuri. Marciapiede tutt'attorno l'edificio principale. Presenti due terrazzamenti con staccionata e scale.

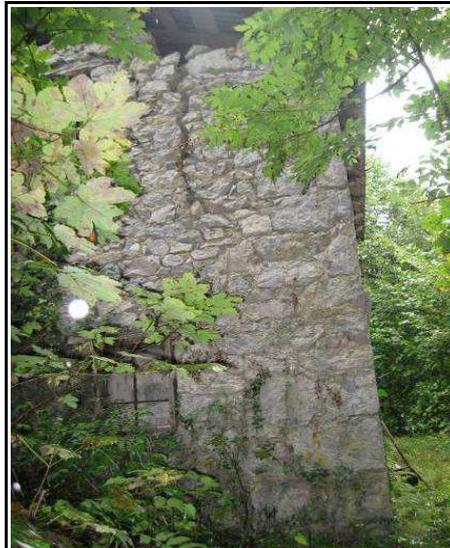
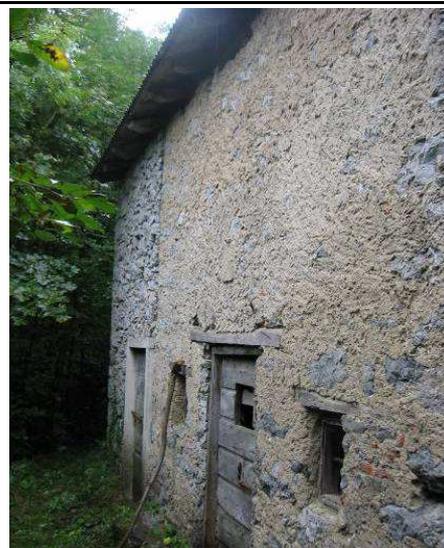
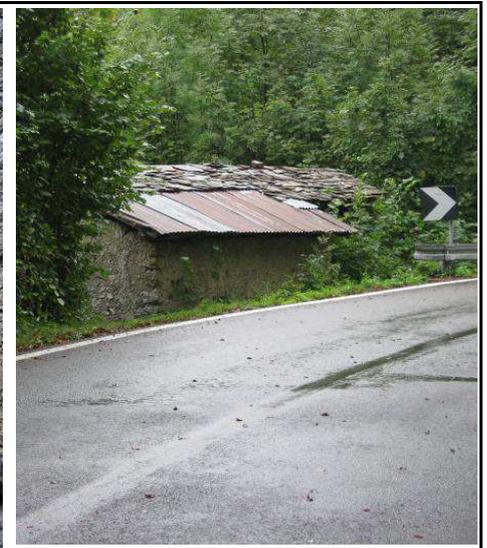
Edificio con tetto in lamiera e piode. Muratura in pietrame a vista. Serramenti originali in legno. Fienile accessibile dal lato.

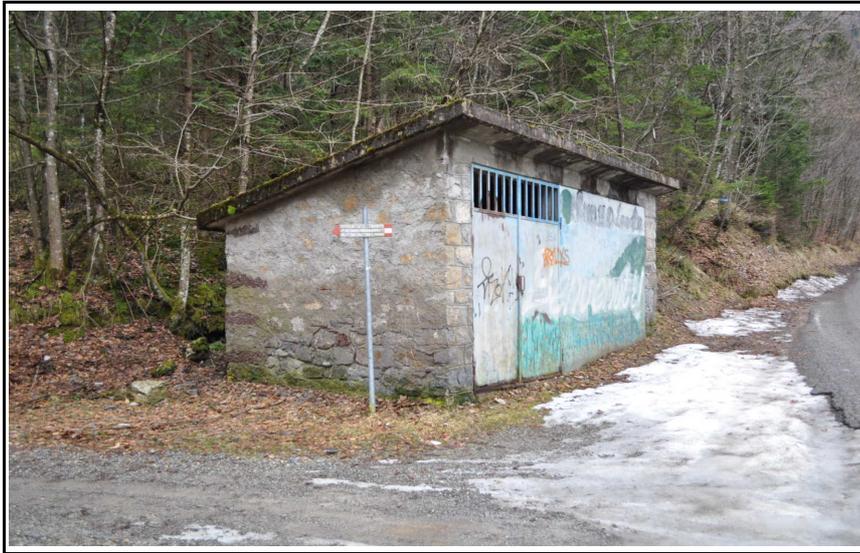
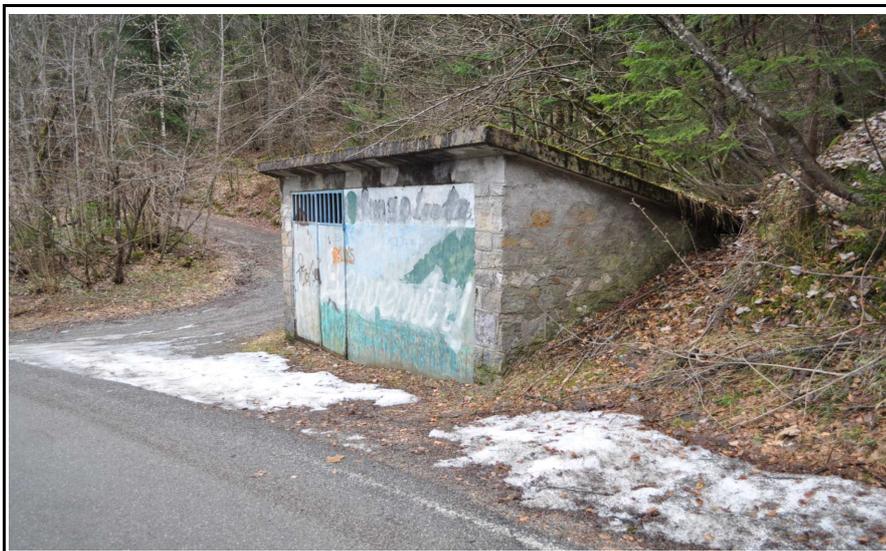
teetto a 1 falda, struttura in cls armato senza copertura; muri in pietra, in parte intonacati (al rustico, a rasapietra e alla cazzuola), portone in ferro.

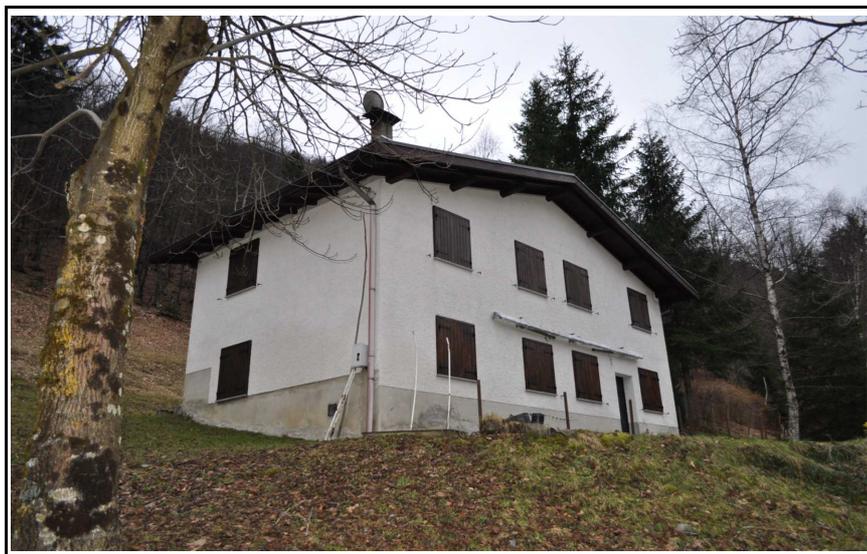
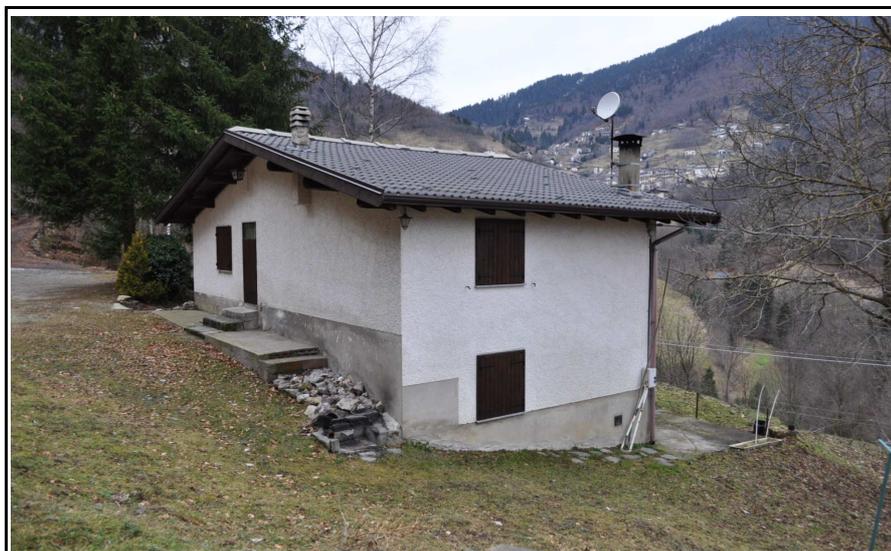
Caratteristiche tipologiche e material [forme e materiali tetto, muri, solai, porte e finestre, scale, intonaci, elementi accessori]  
tetto a 2 falde, orditura in legno, copertura in cementegola, muri intonacati, scuri in legno, porte in ferro.

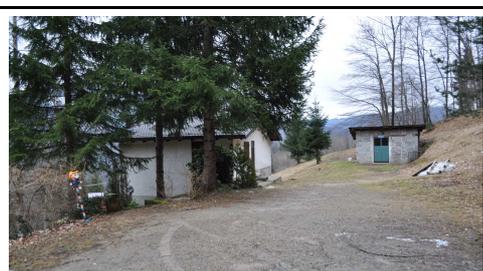
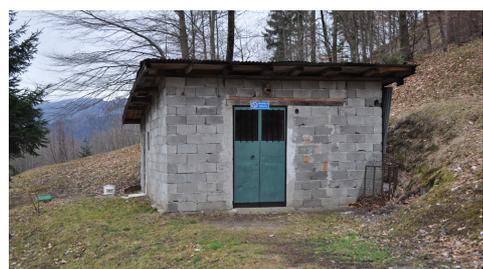
Stato di conservazione [ottimo; buono; normale; cattivo; parzialmente crollato; rudere ]  
ottimo

Eventuali elementi di pregio e/o degrado [caratteri tipici; decorazioni; date; ecc.// materiali estranei; trasformazioni; superfetazioni; ecc.]  
edificio residenziale senza alcuna relazione con le tipologie edilizie rurali locali.

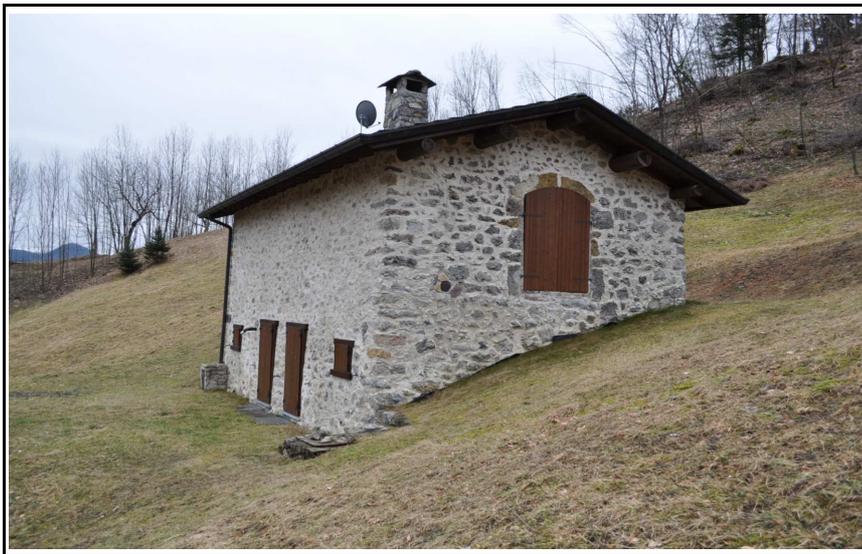
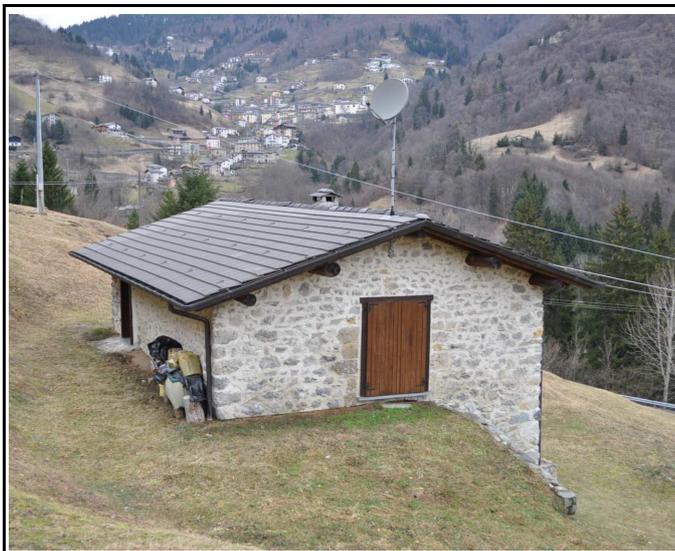
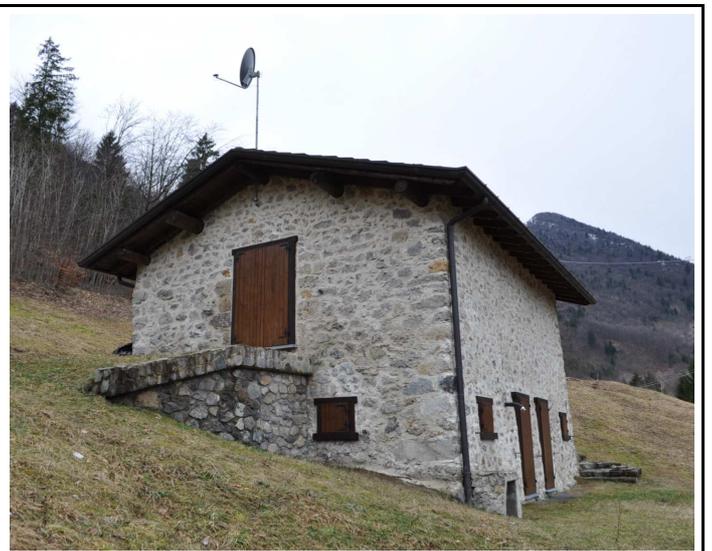
tetto a 2 falde, orditura in legno, copertura in cementegola liscia, muri in pietra locale stilati; scuri e antoni in legno; comignolo in pietra.

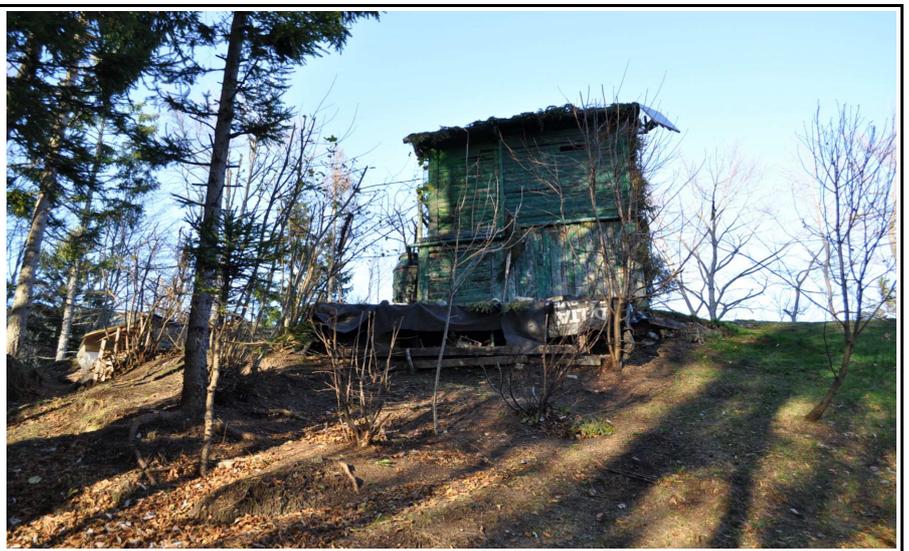
**Caratteristiche tipologiche e material** [forme e materiali tetto, muri, solai, porte e finestre, scale, intonaci, elementi accessori]  
tetto a 1 falda, copertura in lamiera, pareti in legno, porte in ferro, comignolo metallico.

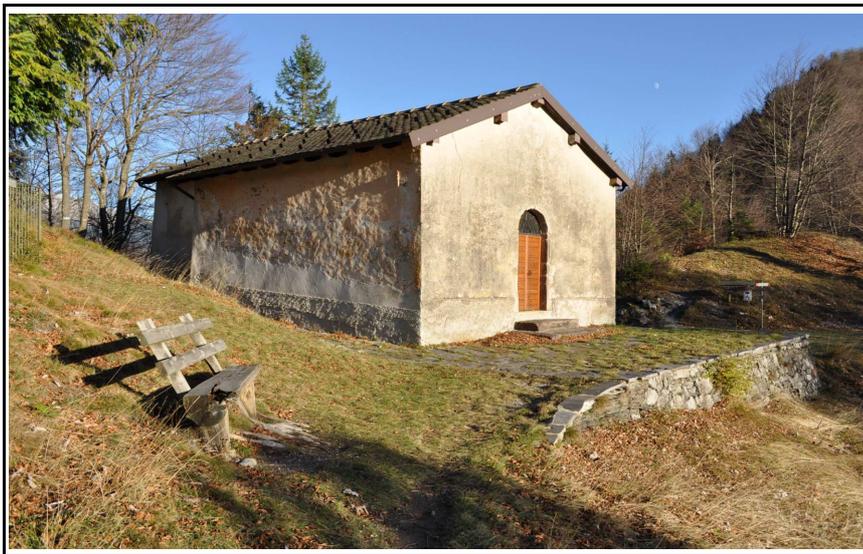
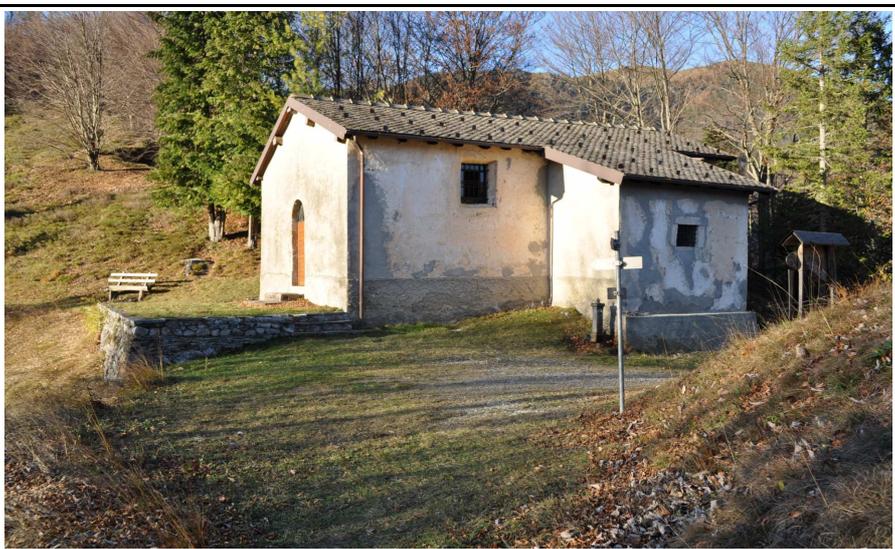
teito a 2 falde, orditura in legno, copertura in piode alla svizzera, muri in pietra intonacati, porta in legno.

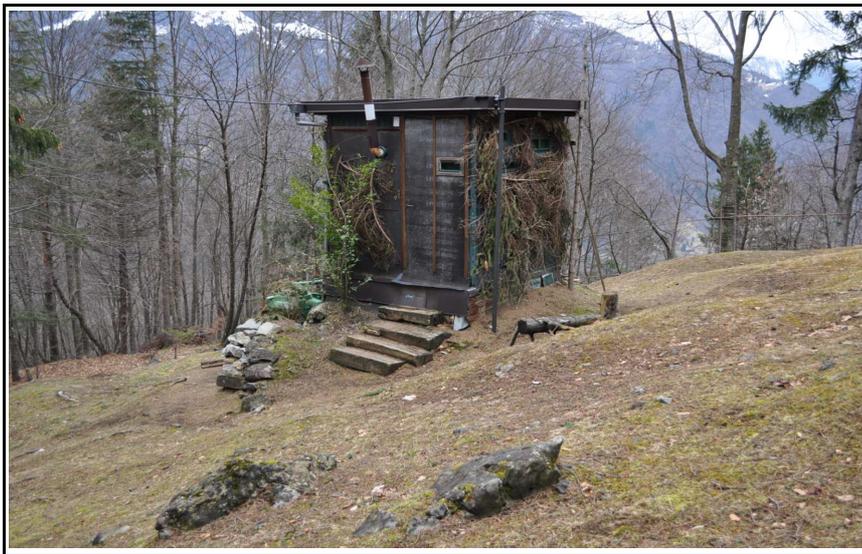
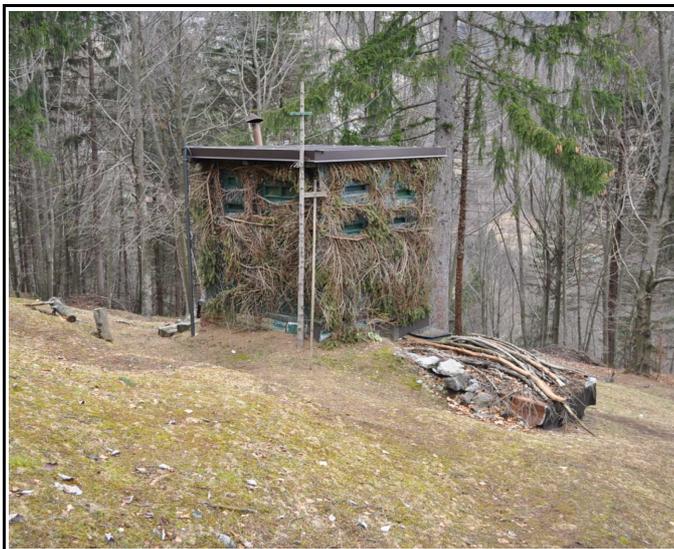
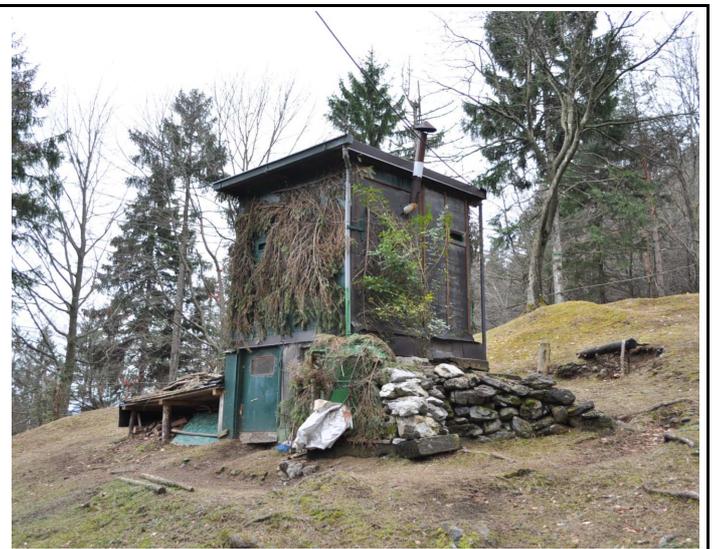
**Caratteristiche tipologiche e material** [forme e materiali tetto, muri, solai, porte e finestre, scale, intonaci, elementi accessori]  
tetto a 1 falda, copertura in lamiera grecata, pareti in legno e in pannelli di policarbonato verniciati, porte in legno e ferro, comignolo metallico.

**Stato di conservazione** [ottimo; buono; normale; cattivo; parzialmente crollato; rudere ]  
buono

**Eventuali elementi di pregio e/o degrado** [caratteri tipici; decorazioni; date; ecc.// materiali estranei; trasformazioni; superfetazioni; ecc.]  
struttura abbastanza ordinata, pur se afflitta, come le altre analoghe, dalla presenza di materiali diversi.
