Comune di Nembro
Provincia di Bergamo

Piano di governo del territorio 2015

Piano delle Regole

TREVASCO SAN VITO
Inventario del patrimonio edilizio dei
Nuclei di Antica Formazione

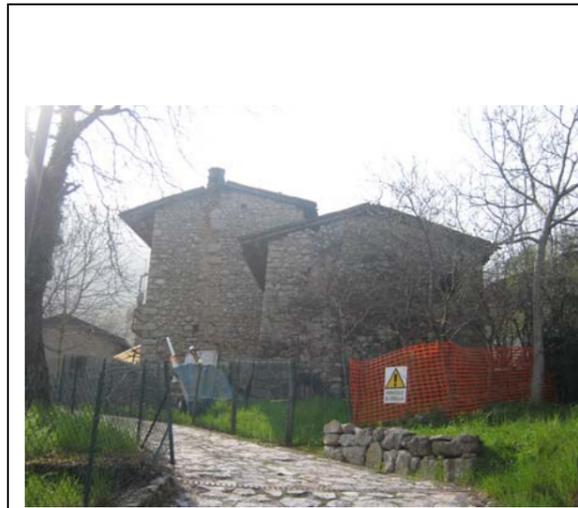
DOCUMENTAZIONE FOTOGRAFICA
FRONTE spazi pubblici

Edificio principale a pianta rettangolare composto da tre piani fuori terra con corpo di fabbrica minore addossato sul lato est, realizzato per edificazione successiva ma comunque di antica formazione.
 Struttura verticale in muratura costituita da blocchi di pietra non squadrati disposti a corsi irregolari; facciata sud rivestita con intonaco a base di calce.
 Tetto a due falde con linea di colmo parallela al pendio, orditura in legname non squadrato e manto di copertura in coppi di laterizio; sporto di gronda poco accentuato sui lati minori.
 La facciata sud, semplice e simmetrica, presenta un balcone al piano primo con struttura in calcestruzzo armato e barriera a disegno semplice in legno; al piano secondo balconcino centrale in legno; aperture di piccole dimensioni con architravi in legno, spalle in muratura intonacata, ante a scuro in legno. Porta di ingresso con arco a tutto sesto in muratura intonacata, serramento in legno e rostra in ferro.

Il corpo di fabbrica minore presenta caratteristiche costruttive simili al primo ma è in condizioni strutturali peggiori: le pareti sud ed est presentano evidenti segni di cedimenti. Aperture solo sulla facciata sud.

Un eventuale intervento di riqualificazione e ricomposizione dei volumi e della facciata deve essere preceduto da uno studio storico-tipologico che individui le linee di indirizzo progettuale e dovrà essere sottoposto ad un attento esame di compatibilità ambientale.
 Elementi in contrasto:
 Balcone in calcestruzzo armato con barriera in legno a disegno improprio;
 Rappezzi dell'intonaco con malta cementizia;

Eliminare tratto di percorso privato unificandolo alla strada pubblica.
 Valorizzare l'antico percorso pedonale sul lato nord pavimentato in ciotoli.

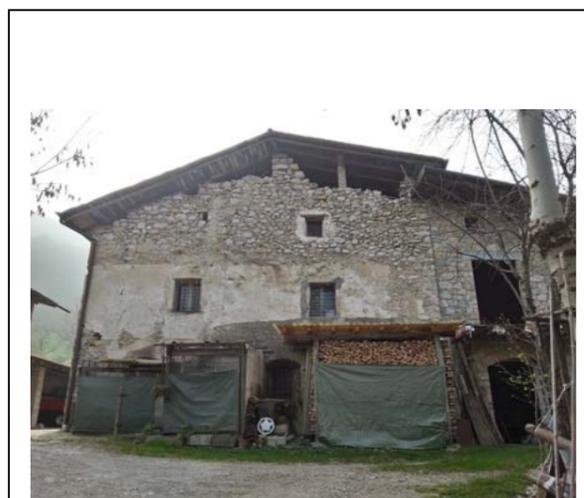
DOCUMENTAZIONE FOTOGRAFICA
FRONTE spazi privati

Edificio con pianta a "L", corte interna delimitata da alti muri in pietra, realizzato per edificazioni successive ma comunque di antica formazione, su tre piani: controterra, primo e secondo.
 Struttura verticale in muratura costituita da blocchi di pietra non squadriati disposti a corsi irregolari; intonaco a raso con malta a base di calce, i cantonali sono in blocchi lavorati e squadriati; le facciate interne ed una porzione della facciata est sono rivestite parzialmente con intonaco a base di calce. Tetto a due falde con linea di colmo parallela al pendio, orditura del tetto in legname non squadriato (con utilizzo di legname di recupero) e manto di copertura in coppi di laterizio; gronda poco sporgente ad eccezione del prospetto interno. Il prospetto interno, verso la corte, presenta due balconi in calcestruzzo con montanti collegati al tetto e barriera in legno; aperture di piccole dimensioni, a sviluppo verticale con serramenti in legno; la facciata ovest conserva una apertura murata con contorni in pietra (sec. XIV) e arco a tutto sesto in pietra maiolica; al piano superiore aperture in rottura con spalle in mattoni.

La facciata sud è di ampie dimensioni, con copertura a capanna e presenta rade aperture di piccole dimensioni: le finestre hanno architravi in legno, inferriate in ferro di foggia diversa (quella al secondo piano è a barre incrociate a maglie strette); al piano terra presenta tracce dell'intonaco originario in calce.
 Nel muro in pietra che delimita il cortile, sul lato ovest vi sono due aperture: la prima è recente, con architrave in calcestruzzo e serramento in legno verniciato; la seconda presenta un arco leggermente ogivale con contorno in pietra, serramento a tavole larghe in legno di castagno; copertura dell'ingresso con tetto a due falde in legno e manto in coppi;
 Sul lato interno del muro sono addossate tettoie in legno e materiale di recupero (copertura in lastre ondulate di fibrocemento).

Il fabbricato è stato oggetto negli anni passati di interventi edilizi impropri che hanno modificato soprattutto le facciate interne.
 Elementi in contrasto: Balconi calcestruzzo armato; Rivestimento con intonaco cementizio.
 Un eventuale intervento di recupero e ricomposizione della facciata interna deve essere preceduto da indagini preliminari non distruttive e da uno studio storico-tipologico che individui le linee di indirizzo progettuale. Per gli edifici accessori situati sul lato ovest e all'interno della corte si propone un intervento complessivo che preveda l'uso di forme, proporzioni tecniche costruttive e materiali adeguati al contesto.

E' opportuna la predisposizione di uno studio di dettaglio che preveda la sistemazione e razionalizzazione degli spazi aperti e dei percorsi carrali e pedonali.

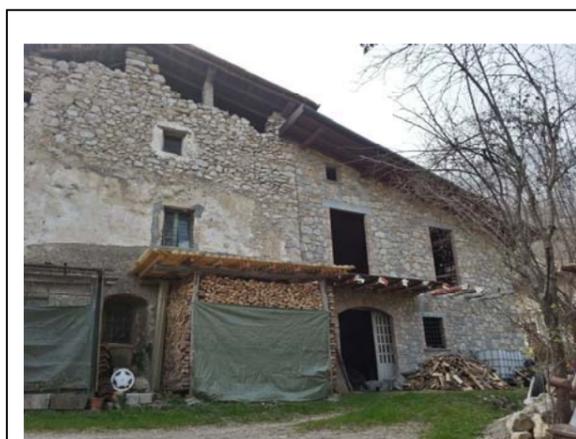
DOCUMENTAZIONE FOTOGRAFICA
FRONTE spazi privati

Edificio a pianta rettangolare composto da un piano terra, piano primo e basso sottotetto; inserito in cortina edilizia irregolare;
 Tetto a due falde con linea di colmo e di gronda parallele alla linea di pendenza, orditura di copertura con travi e travetti tondi, sporto di gronda accentuato e manto di copertura in coppi di laterizio. Lattoneria in rame.
 Struttura verticale in laterizio con paramento murario in pietra costituito da blocchi non squadri disposti irregolarmente e stilatura sottopiano in malta cementizia; la tessitura muraria è realizzata con blocchi e grosse lastre disposti con la dimensione maggiore a vista, in verticale; con queste modalità costruttive la pietra non ha funzioni strutturali e portanti ma appare come un rivestimento. architravi delle aperture sono in pietra a profilo semplice. Aperture di forma rettangolare di grandi dimensioni con spalle in mattoni.
 Sulla facciata ovest al piano terra apertura di forma rettangolare a sviluppo orizzontale con arco a sesto ribassato in pietra; al piano superiore è in corso la realizzazione di un balcone in legno.

Errori formali:
 Aperture di forma impropria
 Paramento murario realizzato con modalità improprie;

E' opportuna la predisposizione di uno studio di dettaglio che preveda la sistemazione e razionalizzazione degli spazi aperti e dei percorsi carrali e pedonali.

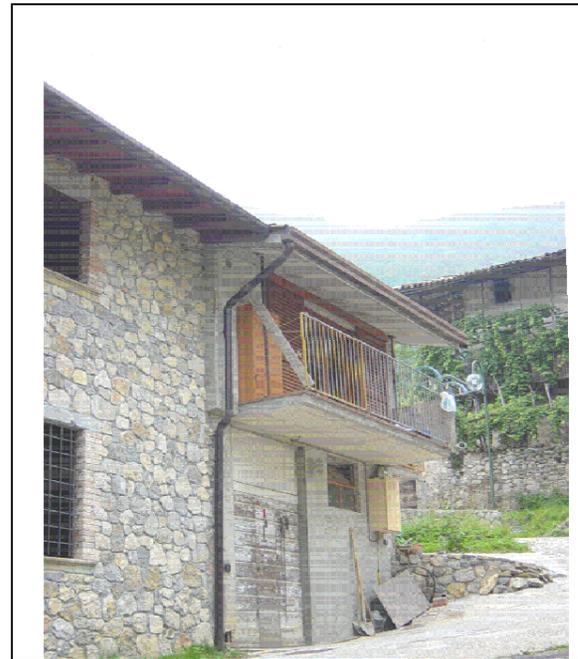
DOCUMENTAZIONE FOTOGRAFICA
FRONTE spazi privati

Edificio a pianta rettangolare inserito in cortina edilizia irregolare, composto da un piano controterra e un piano fuori terra; Tetto a falda unica in calcestruzzo armato a vista, sporto di gronda poco accentuato sul lato ovest e manto di copertura in coppi di laterizio. Lattoneria in lamiera zincata; comignoli in acciaio inox.

Struttura verticale in laterizio con paramento murario in pietra costituito da blocchi non squadri disposti irregolarmente e stilatura sottopiano in malta cementizia; la tessitura muraria è realizzata con blocchi e grosse lastre disposti con la dimensione maggiore a vista, in verticale; con queste modalità costruttive la pietra non ha funzioni strutturali e portanti ma appare come un rivestimento. In corrispondenza della facciata nord la muratura del piano primo è aggettante rispetto alla muratura del piano terra.

L'accesso al piano primo è garantito da una scaletta esterna a rampa unica in calcestruzzo armato situata sulla facciata nord. Sopra la porta di ingresso piccola tettoia a due falde con esile struttura in legno. La facciata ovest presenta un balcone al primo piano in calcestruzzo armato con barriera in ferro a disegno semplice; aperture di grandi dimensioni con serramento scorrevole al piano primo e serramento di recupero al piano terra. Sul balcone box in lamiera per l'alloggiamento della centrale termica. Al piano controterra aperture di forma rettangolare a sviluppo orizzontale.

Il fabbricato è realizzato con modalità costruttive estranee al contesto e denota una carente attenzione progettuale; anche l'uso di materiali tradizionali, come la pietra, non è sufficiente a garantire un risultato soddisfacente se non congiunto all'uso di tecniche costruttive idonee.

Elementi in contrasto: Tetto in calcestruzzo armato; Balconi in calcestruzzo armato; Aperture di forma rettangolare a sviluppo orizzontale; Serramenti di recupero o con ante scorrevoli; finitura superficiale dei serramenti con vernice chiara lucida; Aggetto della muratura sul lato nord; Vano tecnico esterno alla facciata; Comignoli in acciaio inox.

E' opportuna la predisposizione di uno studio di dettaglio che preveda la sistemazione e razionalizzazione degli spazi aperti e dei percorsi carrali e pedonali.

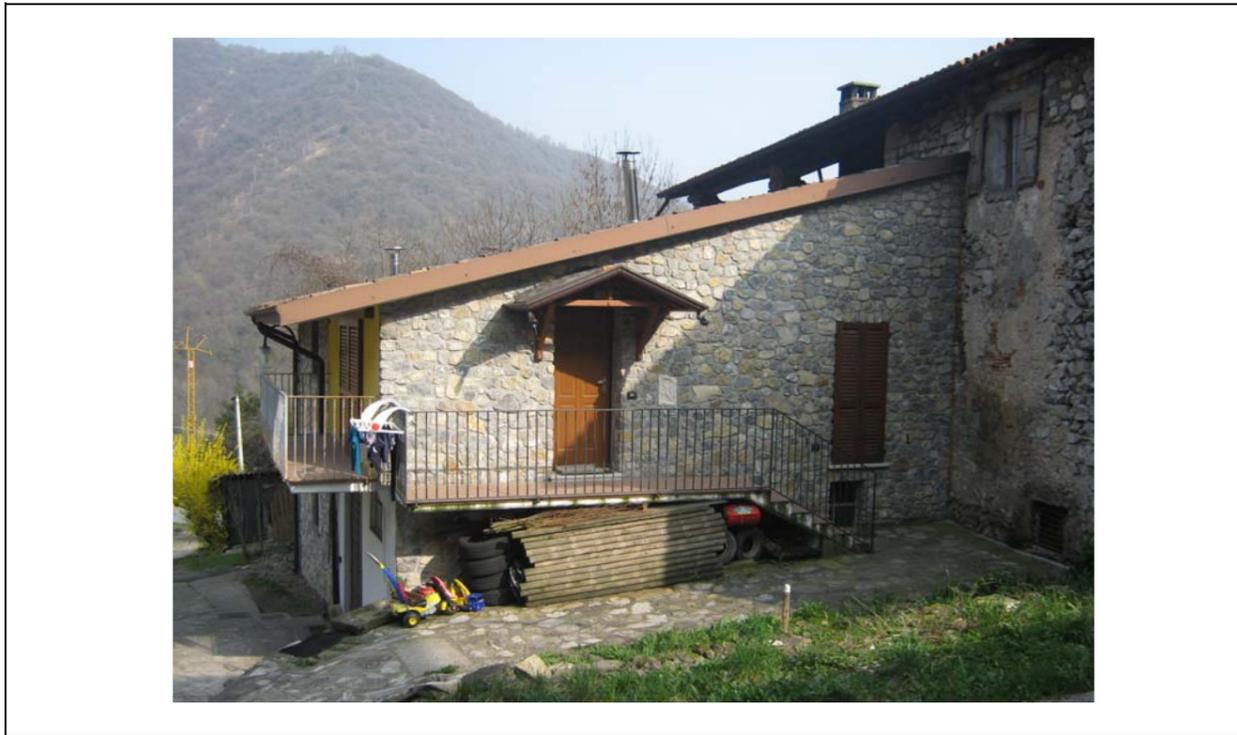
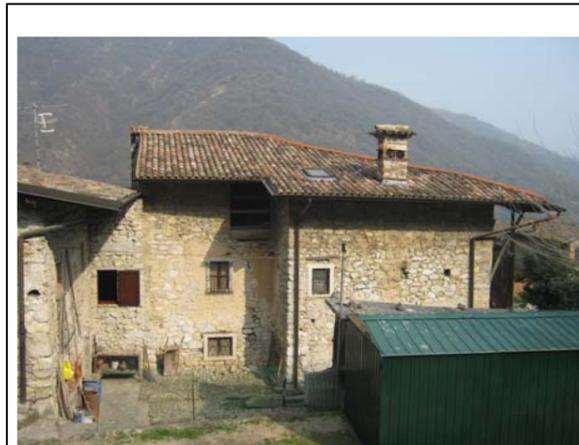
DOCUMENTAZIONE FOTOGRAFICA
FRONTE spazi privati

Edificio con pianta a "L", composto da piano terra, piano primo e secondo; corpi di fabbrica accessori sui lati ovest e sud.

Tetto a padiglione, orditura di copertura in legno, sporto di gronda molto accentuato sui lati est e sud, in corrispondenza del balcone-ballatoio; manto di copertura in coppi di laterizio; comignoli in mattoni con cappello in coppi; il comignolo sulla falda nord, di splendida fattura, ha struttura in mattoni intonacati, aperture con mattoni incrociati, cornice terminale a profilo arcuato e cappello in coppi.

Struttura verticale in muratura di pietra costituita da blocchi non squadri disposti a corsi irregolari; le facciate sud ed est sono rivestite con intonaco in malta a base di calce, di colore bianco; in corrispondenza dei cantonali le caratteristiche bugnature dipinte di colore grigio. Le facciate sud ed est sono caratterizzate da un pregevole ballatoio in legno, posto al primo piano; il parapetto del lato sud è costituito oltre che dai montanti collegati al tetto da sottili doghe orizzontali, per l'essiccazione del mais; il lato a est è arricchito da un parapetto in legno a doghe verticali sagomate.

Aperture del piano terra e del primo piano di forma rettangolare a sviluppo verticale con contorni in pietra a sezione semplice, protette da grate metalliche ad aste incrociate; le aperture del sottotetto sono di forma quadrangolare, con profili dipinti sull'intonaco; due piccole aperture sulla facciata est di forma ellittica, con profilo dipinto.

Le facciate rivolte a ovest, più semplici, presentano il paramento murario a vista, tracce di intonaco a base di calce; aperture di piccole dimensioni con contorni in maiolica a sezione semplice e grate metalliche.

Adiacenti al lato ovest tre corpi di fabbrica accessori, a pianta rettangolare, realizzati in lamiera e materiali di recupero.

Il fabbricato, di grande interesse ambientale e tipologico, necessita di un attento intervento di restauro che preveda la conservazione e la valorizzazione dell'intero organismo architettonico. Per i fabbricati accessori sul lato ovest si propone un intervento di riqualificazione che preveda l'accorpamento dei volumi, l'uso di forme, proporzioni, tecniche costruttive e materiali adeguati al contesto. La localizzazione definitiva dei volumi dovrà essere valutata in modo attento in modo da non compromettere la visione dell'edificio principale.

Prevedere la sistemazione degli spazi esterni con tecniche e materiali adeguati al contesto. E' opportuna la redazione di uno studio urbanistico di dettaglio che preveda la razionalizzazione e sistemazione degli spazi esterni e dei percorsi del nucleo di San Vito.

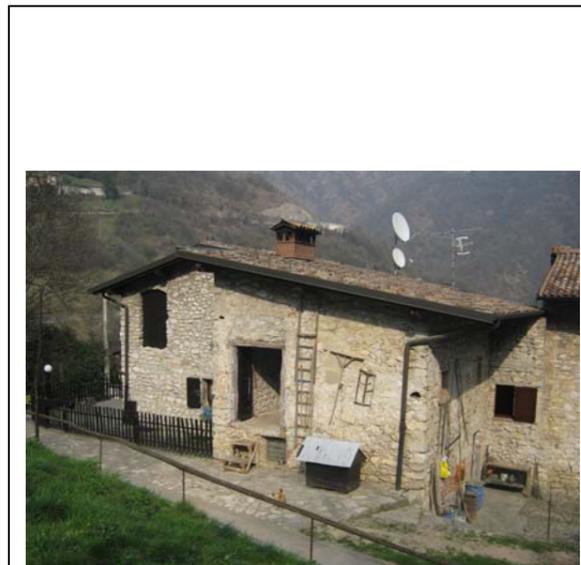
DOCUMENTAZIONE FOTOGRAFICA
FRONTE spazi pubblici

Edificio a pianta rettangolare irregolare, inserito nel nucleo antico di San Vito, composto da un piano controterra e due piani fuori terra; Tetto a due falde con linea di colmo parallela al pendio; struttura in legno, manto di copertura in coppi; comignoli di foggia tradizionale in laterizio con cappello in coppi.
 Struttura verticale in muratura di pietra costituita da blocchi di pietra non squadriati disposti a corsi irregolari ed evidente; stilatura sottopiano in malta cementizia;
 La porzione di fabbricato situata a sud-est, ad uso residenziale, è stata recentemente ristrutturata; Aperture di piccole dimensioni, di forma quadrangolare con serramenti in legno; porta di accesso sul lato nord con arco e doppia corona in mattoni.
 La porzione di fabbricato sul lato sud-est, non ancora ristrutturata, presenta il paramento originario in pietra con tracce di intonaco a base di calce, aperture con architravi in legno e spalle in mattoni.

Sul lato ovest autorimessa parzialmente interrata con copertura a terrazza, gronda in calcestruzzo armato, con sovrastante parapetto rustico in legno.

Errori formali:
 Parapetto rustico in legno e gronda in calcestruzzo armato della autorimessa;
 Elementi in contrasto:
 Stilatura del paramento murario con malta cementizia

Eventuali nuove aperture dovranno essere realizzate nel rispetto dei caratteri tipologici e formali dell'edificio e del contesto.

E' opportuna la predisposizione di uno studio di riqualificazione e razionalizzazione degli spazi esterni e dei percorsi pedonali e carrali.

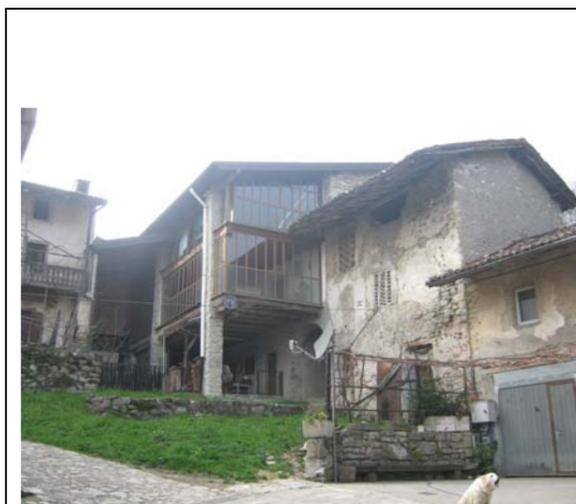
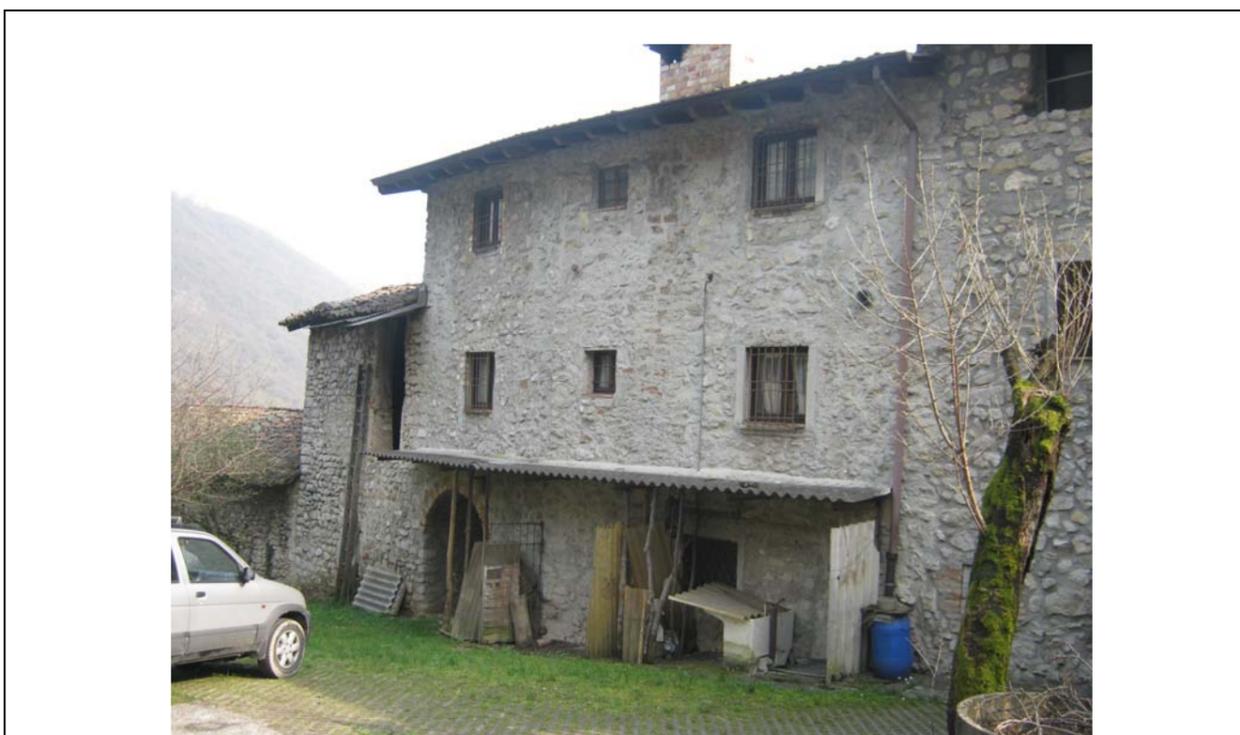
DOCUMENTAZIONE FOTOGRAFICA
FRONTE spazi privati

Edificio a pianta rettangolare irregolare composto da un piano terra e due piani fuori terra; tettoia addossata sul lato nord. L'unità immobiliare è composta da due blocchi di altezza e caratteristiche differenti e separati dall'androne al piano terra: il corpo a ovest presenta un'altezza maggiore ed ha caratteristiche prettamente residenziali mentre il corpo ad est è più basso e ha caratteristiche e destinazione rurali. Tetto a due falde con linea di colmo e di gronda parallele al pendio, orditura di copertura con travi e travetti tondi, sporto di gronda poco accentuato sui lati minori e manto di copertura in coppi di laterizio. Lattoneria in lamiera zincata e pluviali in plastica; comignoli in muratura di laterizio con cappello in coppi. Struttura verticale in muratura di pietra costituita da blocchi non squadri disposti a corsi irregolari; la muratura del corpo a ovest presenta una stilatura sottopiano con malta cementizia mentre nel corpo a ovest la malta di allettamento è meno evidente e sulla facciata interna sono ancora visibili tracce dell'intonaco a base di calce. La facciata rivolta a nord, verso l'esterno del nucleo, presenta poche aperture di piccole dimensioni e di forma quadrangolare; al centro del prospetto la porta con arco a tutto sesto in mattoni che accede al cortile interno e divide la parte rurale da quella residenziale; l'androne ha copertura piana e pavimentazione in lastre di pietra a spacco; il corpo di fabbrica residenziale è caratterizzato, sul lato interno, da pilastri quadrangolari in muratura di pietra e da una ampia parete finestrata e racchiude lo spazio che in origine doveva costituire il tradizionale loggiato aperto in legno; la parete finestrata che chiude il loggiato al primo ed al secondo piano è realizzata in ferro, alluminio ed altri materiali di recupero e si estende oltre il margine del pilastro fino al centro dell'androne. Lo spazio compreso tra il fabbricato oggetto della presente scheda e l'edificio adiacente situato sul lato sud è stato coperto con un tetto in legno in modo da creare un volume verticale delimitato da muri su tre lati e aperto verso il cortile. La facciata del corpo rurale presenta due piccole aperture al piano terra, tracce di finestre murate al piano superiore e due aperture rettangolari con tamponamento a grigliato irregolare in mattoni di laterizio. Sul lato nord è addossata una tettoia a pianta rettangolare con struttura in legno e manto di copertura in lastre ondulate di materiale plastico.

Facciata 1: ripristinare lo stato originario o rivedere il volume chiuso

E' opportuna la predisposizione di uno studio di dettaglio che preveda la sistemazione e razionalizzazione degli spazi aperti e dei percorsi carrali e pedonali.
