Comune di Nembro
Provincia di Bergamo

Piano di governo del territorio 2015

Piano delle Regole

TREVASCO SS TRINITA' RONCHI
Inventario del patrimonio edilizio dei
Nuclei di Antica Formazione

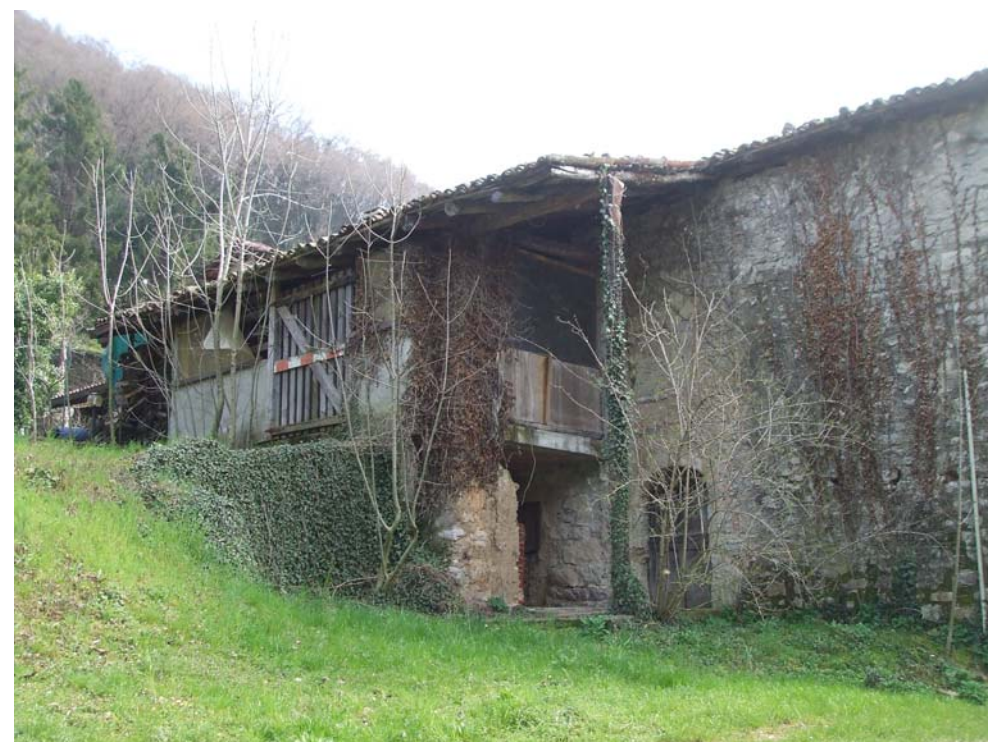
DOCUMENTAZIONE FOTOGRAFICA
FRONTE spazi privati

Edificio a pianta rettangolare posto a lato del sentiero, composto da un piano controterra e due piani fuori terra; unità immobiliare inserita in corte nel nucleo storico di Ronchi. Struttura verticale in muratura di pietra costituita da blocchi sommariamente squadrati disposti a corsi regolari, paramento murario di buona fattura con intonaco a raso a base di calce e tracce di stilatura; tetto a due falde con travetti non squadrati e manto di copertura in coppi di laterizio; comignolo in muratura intonacata e cappello in coppi; sporto di gronda accentuato solo sulla facciata nord, in corrispondenza del loggiato. Lattoneria in lamiera zincata e pluviali in plastica. La facciata nord, verso la corte comune, presenta un porticato al piano terra cui corrisponde al piano superiore un loggiato, esteso a tutta la facciata, con graticciato in legno a doghe sottili disposte orizzontalmente. Al piano terra apertura rettangolare a sviluppo verticale con spalle e arco ribassato in mattoni; serramento in legno a tavole larghe. La facciata ovest presenta rade aperture di piccole dimensioni, di forma rettangolare a sviluppo verticale o quadrangolare. Una finestra con contorni monolitici in maiolica (sec. XIV); rappezzì con malta cementizia al piede della facciata; sulla facciata sud apertura con contorni in pietra al piano terra e antiche finestre murate al piano superiore.

GRADO 2

Edificio di alto interesse architettonico.
Tutti gli interventi proposti dovranno essere all'insegna del recupero della tipologia che caratterizza il complesso.
Elementi in contrasto:
Rappezzì dell'intonaco con malta cementizia e interventi sulle murature eseguiti con calcestruzzo.
E' consentito l'incremento volumetrico di cui all'art. 35.3 delle NTA solo in caso di intervento complessivo di riqualificazione del fabbricato. L'intervento di incremento volumetrico dovrà essere realizzato nelle aree esterne di pertinenza del fabbricato al fine di garantire l'integrità dell'impianto tipologico.

Prevedere periodiche operazioni di sfalcio dei prati per evitare l'avanzamento spontaneo del bosco e la perdita della connotazione originaria del sito.

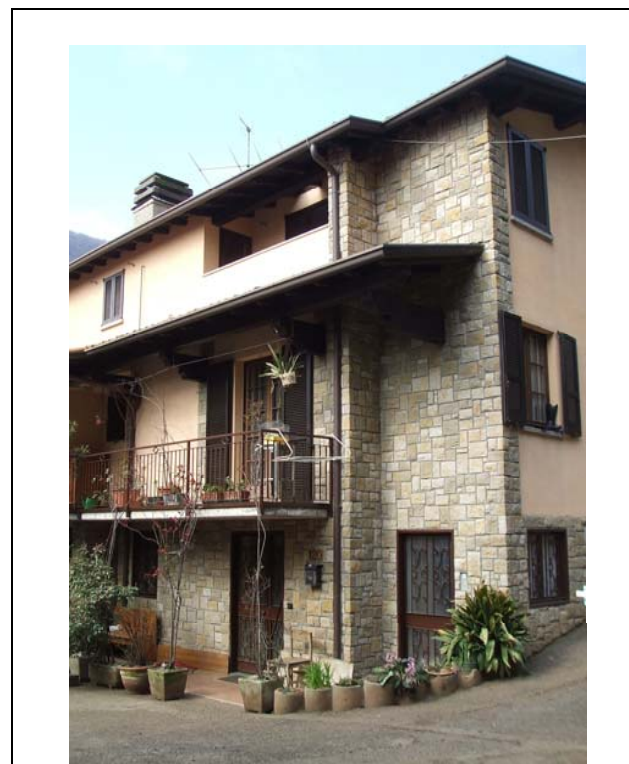
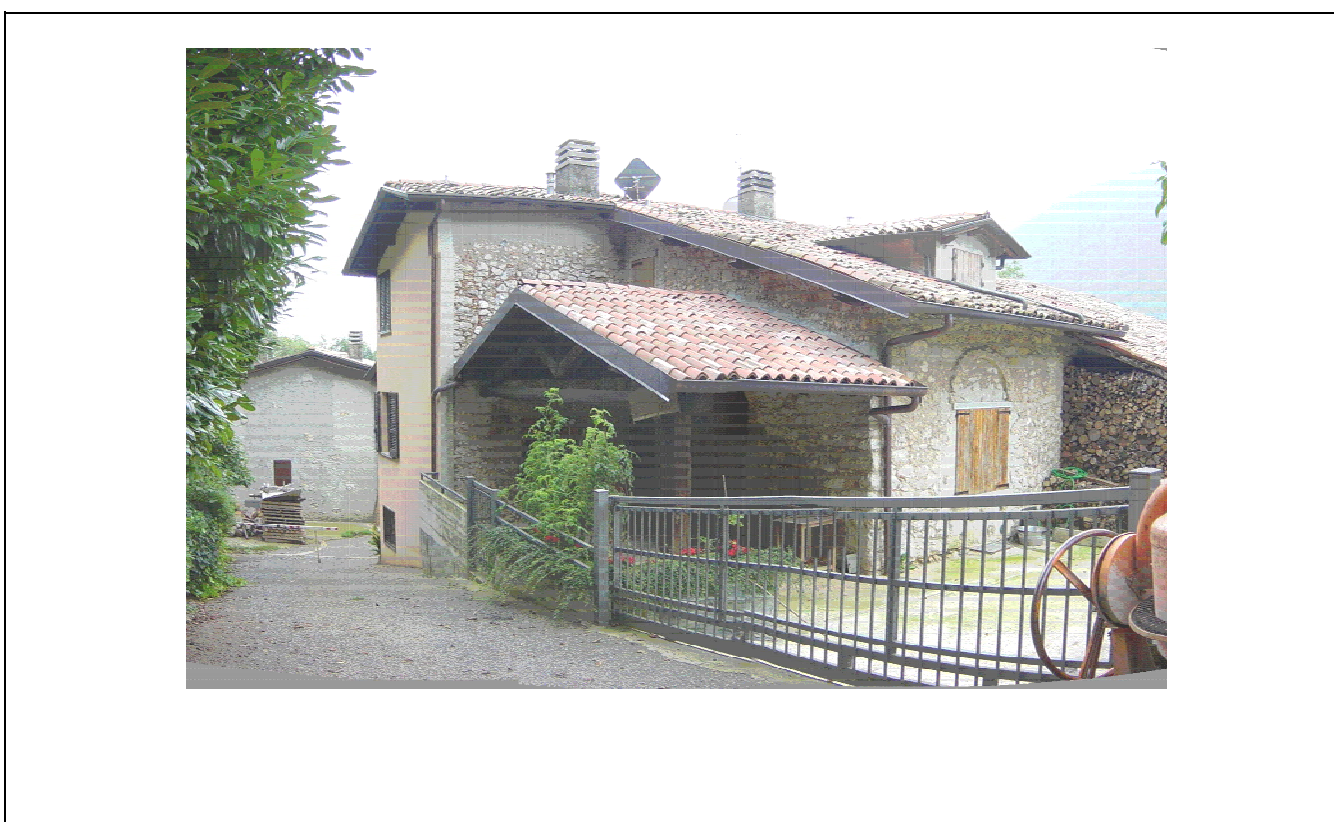
DOCUMENTAZIONE FOTOGRAFICA
FRONTE spazi privati

Edificio con a pianta a "L" e ampia tettoia addossata sul lato sud, composto da tre piani fuori terra; unità immobiliare inserita nel nucleo a corte Ronchi.

La porzione verso sud dell'edificio conserva ancora alcune parti delle originaria muratura di pietra con malta di allettamento in calce; la muratura del prospetto nord è in laterizio con pilastri in calcestruzzo armato; tetto a due falde con travetti squadrati e manto di copertura in coppi di laterizio; comignoli prefabbricati in cemento; ampio abbaino in muratura con copertura a due falde in legno e coppi. Lattoneria in lamiera verniciata di notevole sviluppo.

La facciata sud, verso la corte comune, presenta al piano terra aperture di accesso alle autorimesse in lamiera zincata verniciata di colore scuro; al piano primo balcone esteso su tutta la facciata in calcestruzzo armato con barriera in ferro a disegno semplice, coperto da pensilina in legno con manto di copertura in coppi, sostenuta da grosse mensole in legno di colore scuro. Al piano superiore due terrazzi inseriti nel profilo dell'edificio e coperti dalla gronda del tetto. Ampie aperture di forma quadrangolare con serramenti e ante a scuro in legno.

Il fabbricato è separato dall'edificio adiacente da una evidente veletta in calcestruzzo armato a vista.

La tettoia sul lato sud ha tetto a due falde in legno con manto di copertura in coppi; apertura di forma rettangolare a sviluppo orizzontale con architrave e piana in pietra a sezione semplice rettangolare, profilo ad arco aggettante in pietra sopra la finestra.

GRADO 4

L'intervento di ristrutturazione ha fortemente modificato le caratteristiche architettoniche del fabbricato.

Elementi in contrasto: Balcone in calcestruzzo armato con sovrastante pensilina in legno; Serramenti in metallo di colore scuro; Intonaco cementizio colorato delle facciate; Comignoli in cemento prefabbricato; Veletta in calcestruzzo armato; Aperture di forma quadrangolare; Terrazzi rientranti al piano sottotetto.

Anche la facciata a nord, pur mantenendo alcune porzioni della originaria muratura in pietra, è stata stravolta dai recenti interventi edili, in particolare: la realizzazione dell'abbaino, la modifica delle aperture e la tettoia che presenta forme e proporzioni inadeguate.

Prevedere periodiche operazioni di sfalcio dei prati e la sistemazione degli spazi esterni con materiali appropriati

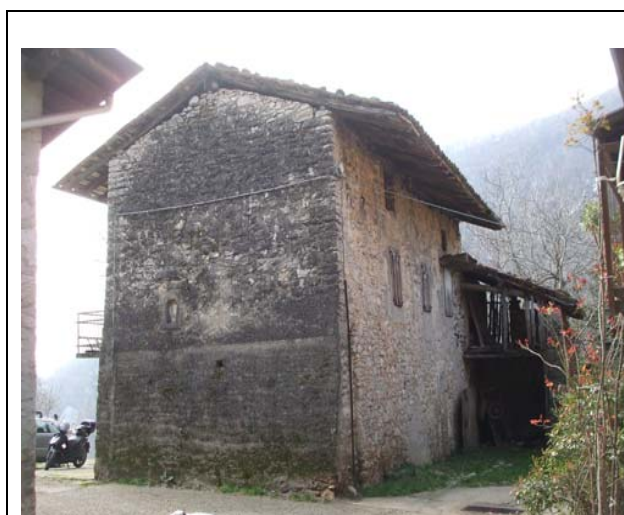
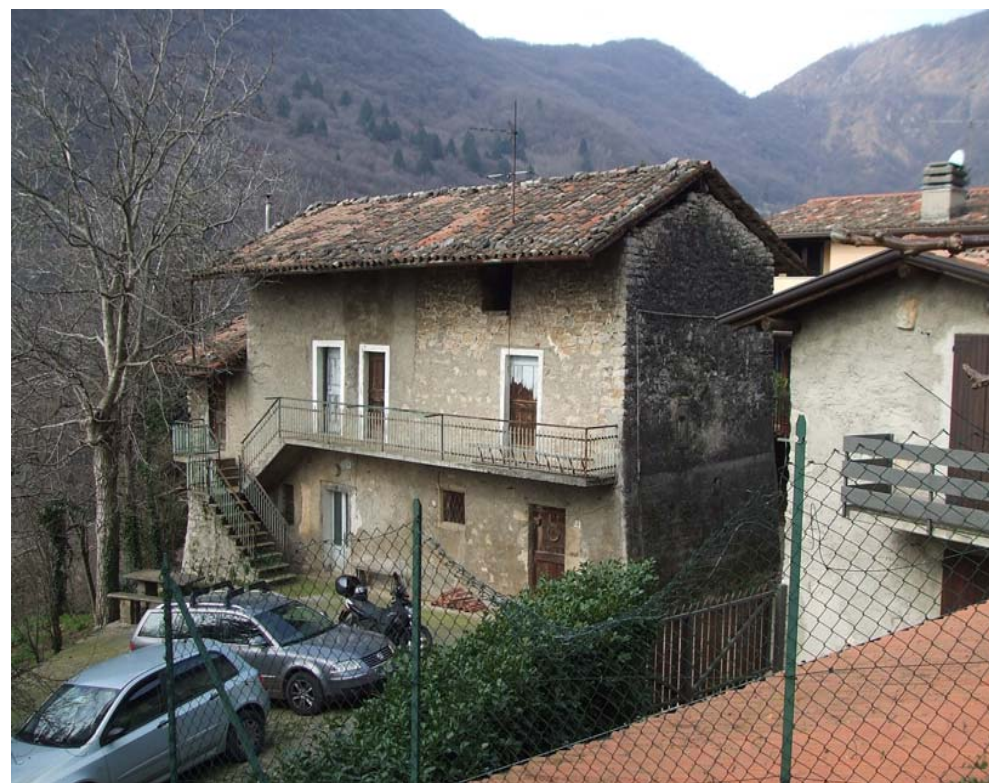
DOCUMENTAZIONE FOTOGRAFICA
FRONTE spazi privati

Edificio a pianta rettangolare, composto da piano terra, primo e sottotetto, con fabbricati accessori sul lato sud-ovest; il fabbricato presenta altezze differenti.

L'edificio ha struttura verticale in muratura di pietra costituita da blocchi di pietra squadrati disposti a corsi regolari con malta di allettamento in calce; tetto a due falde con travetti non squadrati; sporto di gronda accentuato sui lati maggiori; manto di copertura in coppi di laterizio; comignolo in muratura.

Il paramento murario nei punti in qui è visibile, è di buona fattura e conserva tracce di aperture murate con contorni monolitici. Sulla facciata sud stemma nobiliare in marmo.

La facciata sud presenta una scaletta a due rampe in muratura che accede al ballatoio in calcestruzzo armato del piano primo; aperture di piccole dimensioni con contorni in muratura intonacata e tinteggiata. Parte della facciata è stata rivestita con intonaco civile cementizio.

Sul lato sud-ovest del fabbricato principale, due fabbricati accessori, addossati all'edificio, realizzati in muratura e legno, tetto a falda unica con manto in coppi.

GRADO 2
Linea blu sui fronti interni

Elementi in contrasto:

Scala esterna e balcone in calcestruzzo armato con barriera in ferro a disegno improprio;

Serramenti in metallo;

Rivestimento delle murature con intonaco cementizio.

Per i fabbricati accessori sul lato minore sud-ovest si prevede una ricomposizione complessiva dei volumi con particolare attenzione alle caratteristiche dimensionali e costruttive e con l'impiego di forme, tecniche costruttive e materiali adeguate al contesto.

Prevedere la sistemazione del cortile con materiali adeguati al contesto.

Prevedere periodiche operazioni di sfalcio delle aree a prato per evitare l'avanzamento spontaneo del bosco e la perdita della connotazione originaria del sito.

Prevedere interventi di sistemazione delle scarpate a monte della strada di accesso al fondo.

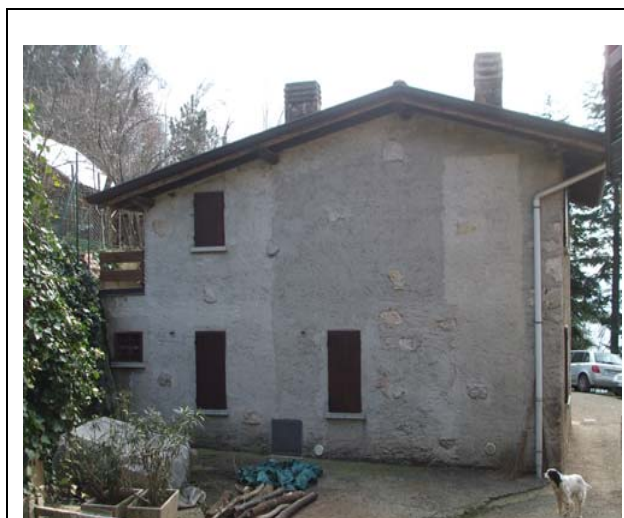
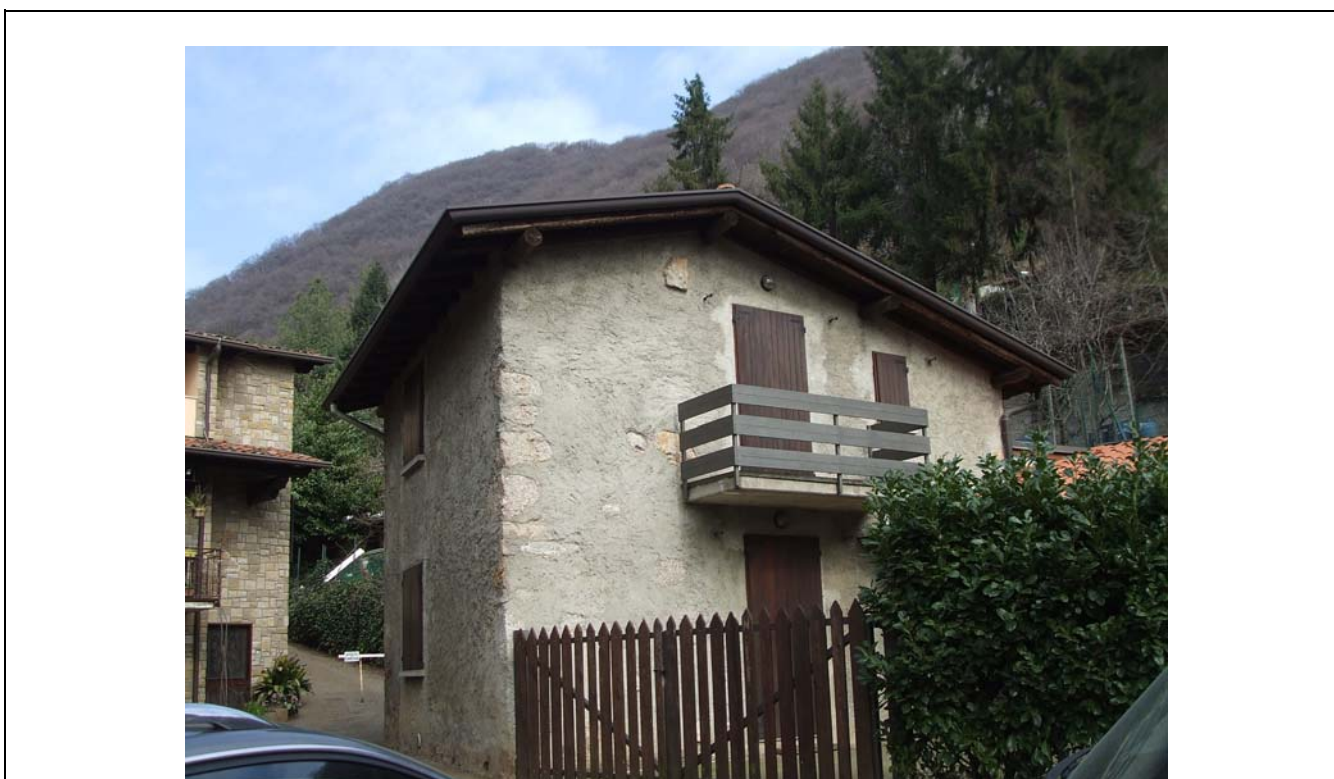
DOCUMENTAZIONE FOTOGRAFICA
FRONTE spazi privati

Edificio a pianta rettangolare composto da due piani fuori terra con diversi corpi di fabbrica accessori, di ampie dimensioni, sul lato est; unità immobiliare inserita in corte comune, nel nucleo storico denominato Ronchi.

Struttura verticale in muratura di pietra con intonaco in malta cementizia non tinteggiato che ricopre quasi interamente il paramento murario ad eccezione dei cantonali e di radi inserti murari lasciati a vista; tetto asimmetrico a due falde con travetti non squadri e manto di copertura in coppi di laterizio; comignolo prefabbricato in cemento. Lattoneria in lamiera verniciata. Sporto di gronda non accentuato.

La facciata sud presenta un balconcino in calcestruzzo armato con barriera in ferro a fasce metalliche orizzontali. Aperture di forma e dimensioni differenti con ante a scuro in legno.

Sul lato sud autorimessa controterra con tetto a falda unica in legno e manto di copertura in coppi.

A est del fabbricato fabbricati accessori a pianta rettangolare, in linea, ad un piano fuori terra, realizzati con materiale di recupero: legno, lamiera ondulata di materiale plastico e lamiera zincata.

GRADO 3

Errori formali: Intonaco cementizio non colorato delle facciate con inserti in pietra a vista; Comignoli in cemento prefabbricati; Balconcino in calcestruzzo armato.

Per i fabbricati accessori si propone un intervento complessivo di riqualificazione che preveda l'accorpamento dei volumi, l'impiego forme, proporzioni, materiali e tecniche costruttive adeguate al contesto.

E' consentito l'incremento volumetrico cui all'art. 35.3 delle NTA solo in caso di intervento complessivo di riqualificazione del fabbricato.

Le aree esterne e le recinzioni dovranno essere realizzate con materiali adeguati. Prevedere la sostituzione delle essenze esotiche con essenze autoctone.
