**Comune di Nembro**  
Provincia di Bergamo

# Piano di governo del territorio 2015

## Piano delle Regole

**LONNO PIAZZA SANT'ANTONIO**  
Inventario del patrimonio edilizio dei  
Nuclei di Antica Formazione

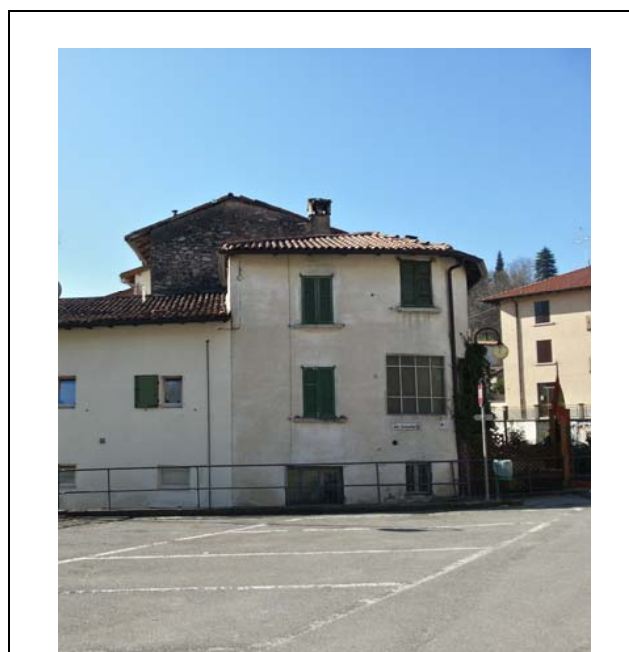
**DOCUMENTAZIONE FOTOGRAFICA**  
FRONTE spazi pubblici

Edificio composto da due piani fuori terra con soprastante ampio sottotetto.  
Tetto a un'unica falda con travetti squadri e manto di copertura in coppi di laterizio.  
Aperture di forma quadrangolare con serramenti e ante a scuro in legno.

GRADO 3

Nel caso di intervento complessivo sull'unità e/o eventuale recupero del sottotetto la copertura dovrà essere realizzata a due falde.

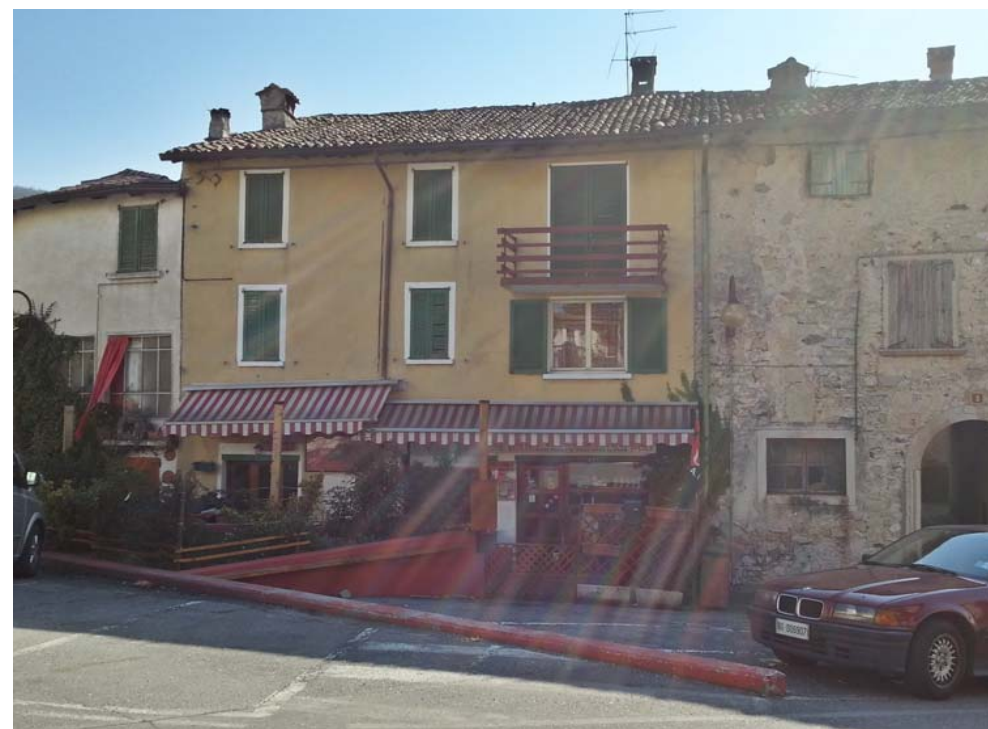
**DOCUMENTAZIONE FOTOGRAFICA**  
FRONTE spazi pubblici

Fabbricato in cortina edilizia, composto da tre piani fuori terra. Tetto a due falde con struttura in legno, manto di copertura in coppi.  
Struttura verticale con rivestimento in intonaco.  
La facciata verso la piazza presenta aperture sovradimensionate; il balcone è in calcestruzzo con barriera in legno a corsi orizzontali.

GRADO 2

Il terrazzo al piano secondo dovrà essere eliminato e le aperture ridimensionate al fine di avere un'ordinata composizione di facciata.

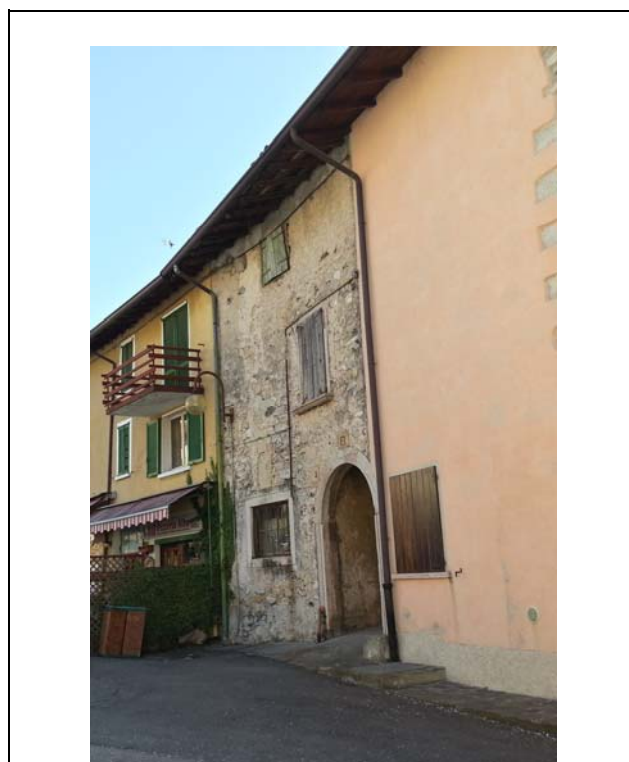
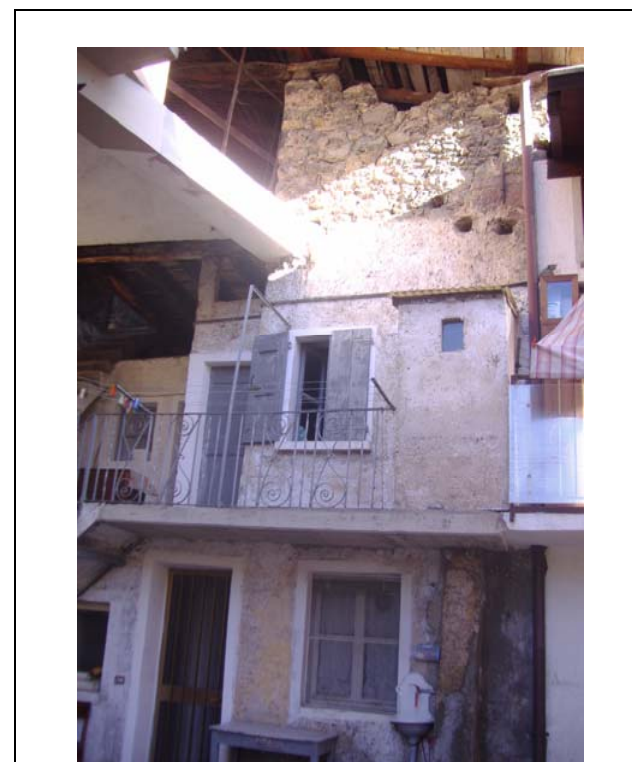
**DOCUMENTAZIONE FOTOGRAFICA**  
FRONTE spazi privati

Edificio composto da tre piani fuori terra.  
L'edificio ha struttura verticale in muratura di pietra costituita da blocchi di pietra disposti a corsi regolari con malta di allettamento in calce; tetto a due falde con travetti; manto di copertura in coppi di laterizio.  
La facciata interna presenta scale in muratura per accedere al ballatoio in calcestruzzo armato dei piani superiori; aperture di diverse dimensioni  
Al piano terra portone aperto con arco a tutto sesto contornato in pietra.

GRADO 2  
Linea blu sui fronti interni

Mantenimento del portone di ingresso al cortile.  
Riconfigurazione del sistema del loggiato interno.  
Eliminazione delle superfetazioni.

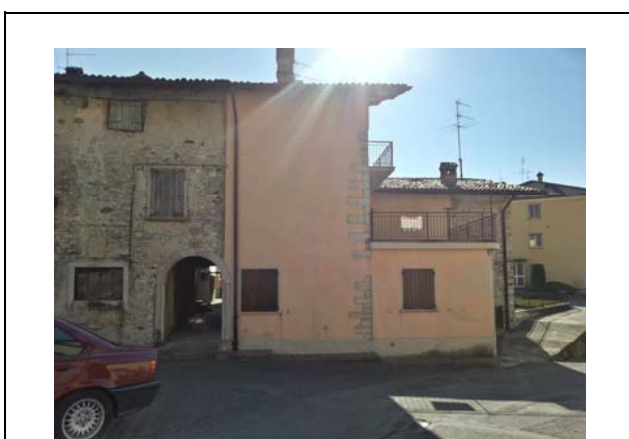
**DOCUMENTAZIONE FOTOGRAFICA**  
FRONTE spazi pubblici

Edificio composto da diversi corpi di fabbrica di altezze diverse con coperture a struttura in legno e manto in coppi.  
Terrazze e balconi in calcestruzzo con barriera in ferro.  
Facciate intonacate con inserti di pietra a vista sugli spigoli.

5A: GRADO 2 – linea blu sul fronte interno  
5B: GRADO 3

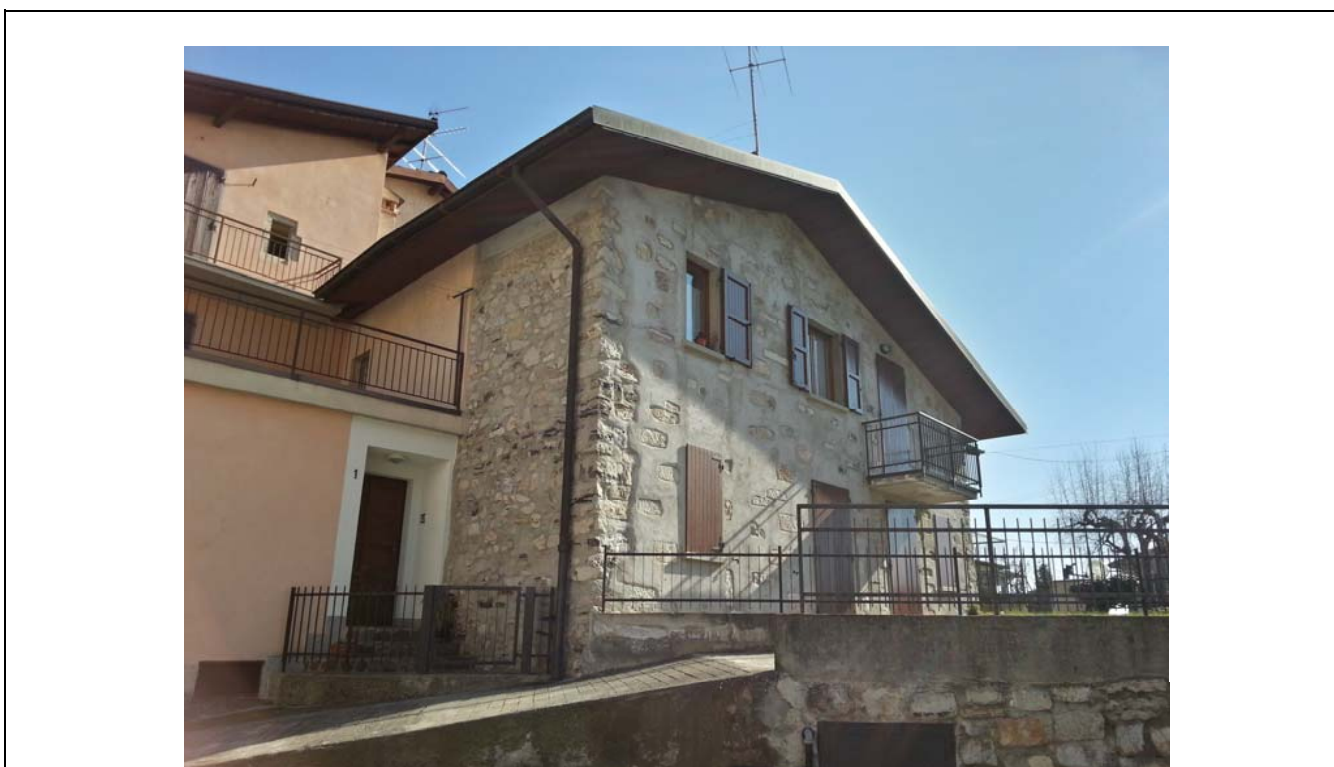
**DOCUMENTAZIONE FOTOGRAFICA**  
FRONTE spazi pubblici

Edificio composto da due piani fuori terra.  
Copertura a due falde con struttura in legno e manto di copertura in coppi.  
Strutture verticali rivestito in parte con intonaco civile non tinteggiato.

GRADO 3

Prevedere tinteggiatura della facciata

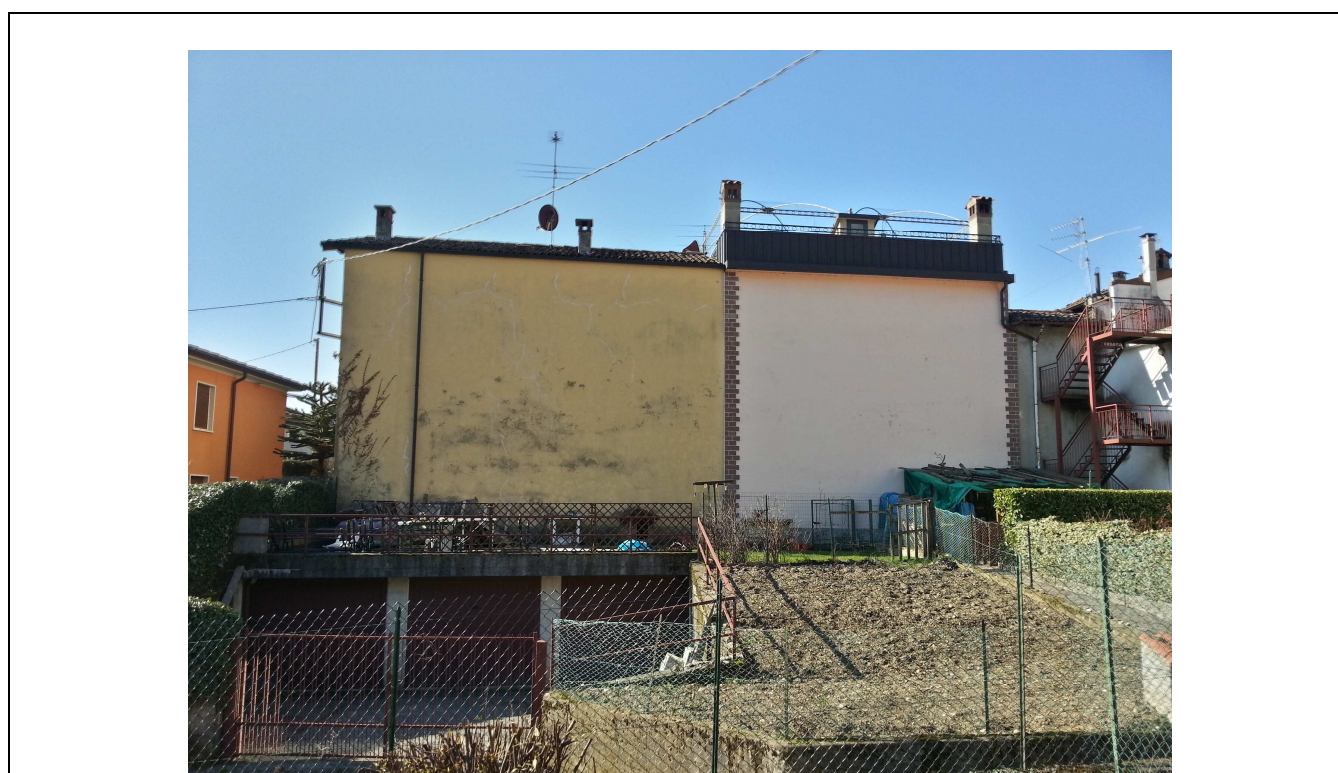
**DOCUMENTAZIONE FOTOGRAFICA**  
FRONTE spazi pubblici

Edificio in linea interno alla cortina edilizia composto da tre piani fuori terra.  
Copertura terrazzata con barriera in ferro e alta scossalina in lamiera..  
La scala esterna è stata tamponata con serramento in plexiglass.  
Presenta un’unica facciata finestrata con serramenti e antoni in legno.  
La facciata sul retro è cieca.

GRADO 4

Ripristinare la copertura a due falde, anche limitatamente agli sporti di gronda ed all'altezza minima del parapetto per eventualmente ricavare un terrazzo a pozzo.  
L'ampliamento del 10% previsto dal grado 4 è consentito solo se accompagnato da una riqualificazione complessiva dell'edificio.

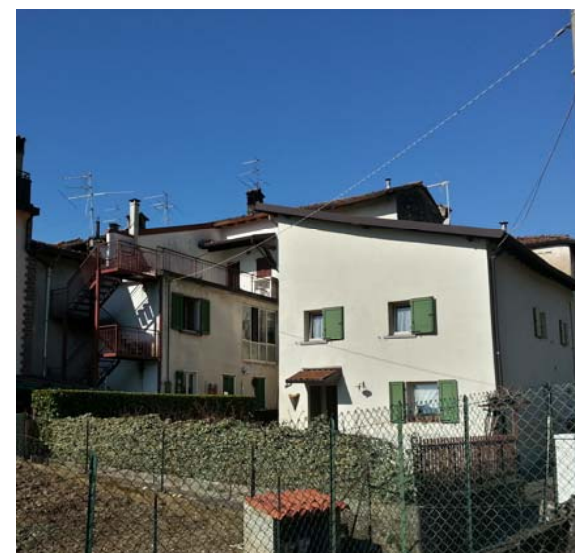
**DOCUMENTAZIONE FOTOGRAFICA**  
VISTA panoramica di contesto

Edificio addossato alla cortina edilizia con tre piani fuori terra e copertura terrazzata.  
Scala esterna di collegamento in ferro  
Un'unica facciata finestrata con due aperture: una con serramento e antone in legno, un'altra di grande dimensioni con serramenti in alluminio a piccola specchiatura.

GRADO 3

Eliminazione della scala esterna accorrandola all’edificio.  
Ridimensionamento dell’ampia apertura  
Eliminazione della terrazza in copertura e realizzazione di tetto (anche ad unica falda)
