**Comune di Nembro**  
Provincia di Bergamo

# Piano di governo del territorio 2015

## Piano delle Regole

**SAN FAUSTINO**  
Inventario del patrimonio edilizio dei  
Nuclei di Antica Formazione

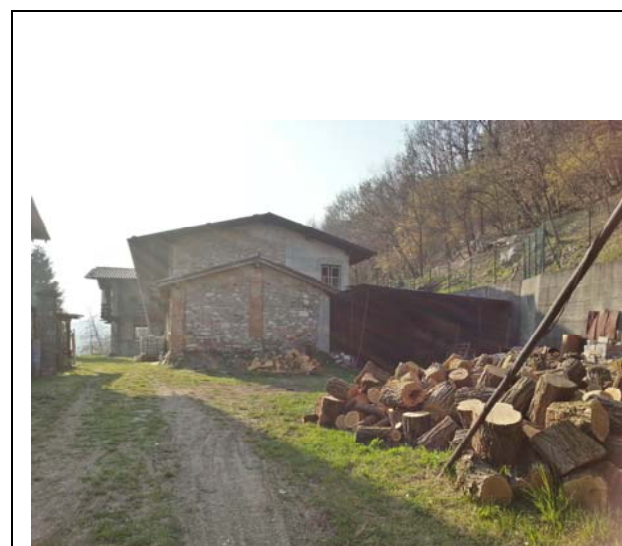
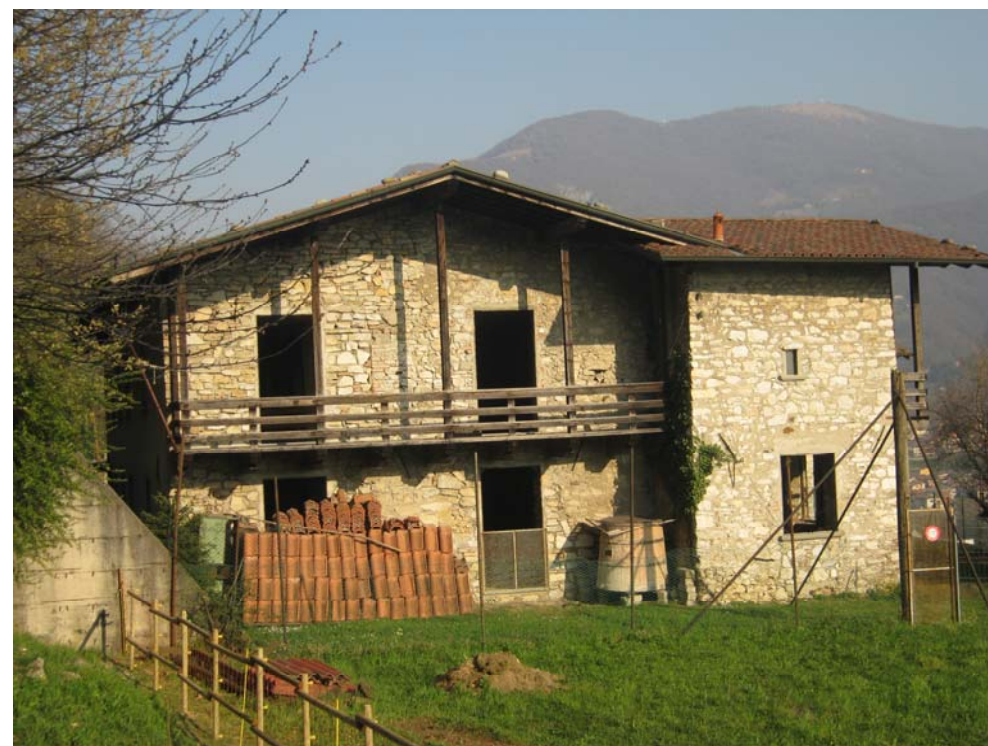
**DOCUMENTAZIONE FOTOGRAFICA**  
FRONTE spazi privati

Edificio con pianta a "L" su due piani: terra e primo. Struttura verticale in muratura costituita da blocchi di pietra non squadrate disposti a corsi irregolari; tracce di intonaco a base di calce; le murature del lato a monte sono state ricostruite e rivestite con intonaco cementizio civile non tinteggiato. Tetto a falde composte con orditura del tetto in legname squadrato e manto di copertura in coppi di laterizio; sporto di gronda molto accentuato, in particolare sui prospetti con balconi; le facciate sud ed ovest sono caratterizzate da balconi in legno sostenuti da mensole lignee sovrapposte, con montanti collegati al tetto e barriera a elementi orizzontali; legno di colore bruno scuro; aperture di grandi dimensioni con piane in pietra a profilo semplice; il fabbricato è separato dal pendio a monte da una ampia intercapedine aperta delimitata da un alto muro in calcestruzzo armato. Sul lato est addossata al fabbricato principale piccolo corpo di fabbrica ad un piano, tetto a due falde in legno con struttura verticale costituita da pilastri in mattoni di laterizio e muratura in pietrame. Nel profilo del terreno è stata realizzata la centrale termica, completamente interrata ad eccezione della canna fumaria prefabbricata. Lo spazio interposto tra quest'ultimo corpo di fabbrica e il muro di contenimento in calcestruzzo è stato coperto con lamiera metalliche creando una ulteriore struttura precaria addossata al fabbricato principale.

L'edificio è stato interessato recentemente da un intervento parziale di ristrutturazione; si propone il completamento dell'intervento avviato con la demolizione della tettoia in lamiera metallica e il mascheramento del muro di contenimento del terreno in calcestruzzo armato. E' consentito l'ampliamento volumetrico pari a 700 mc una tantum solo in caso di intervento complessivo di riqualificazione del fabbricato. Tale ampliamento dovrà porsi in sopralzo al corpo di fabbrica posto ad est dell'edificio principale fino ad una altezza massima pari a quella dell'edificio adiacente.

Prevedere periodiche operazioni di sfalcio delle aree prative per evitare l'avanzamento spontaneo del bosco e la perdita della connotazione originaria del sito. Prevedere la rimozione del manufatto prefabbricato in lamiera situato nel cortile.

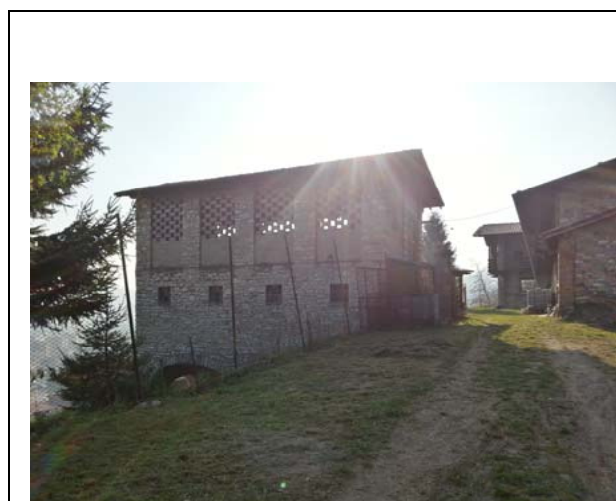
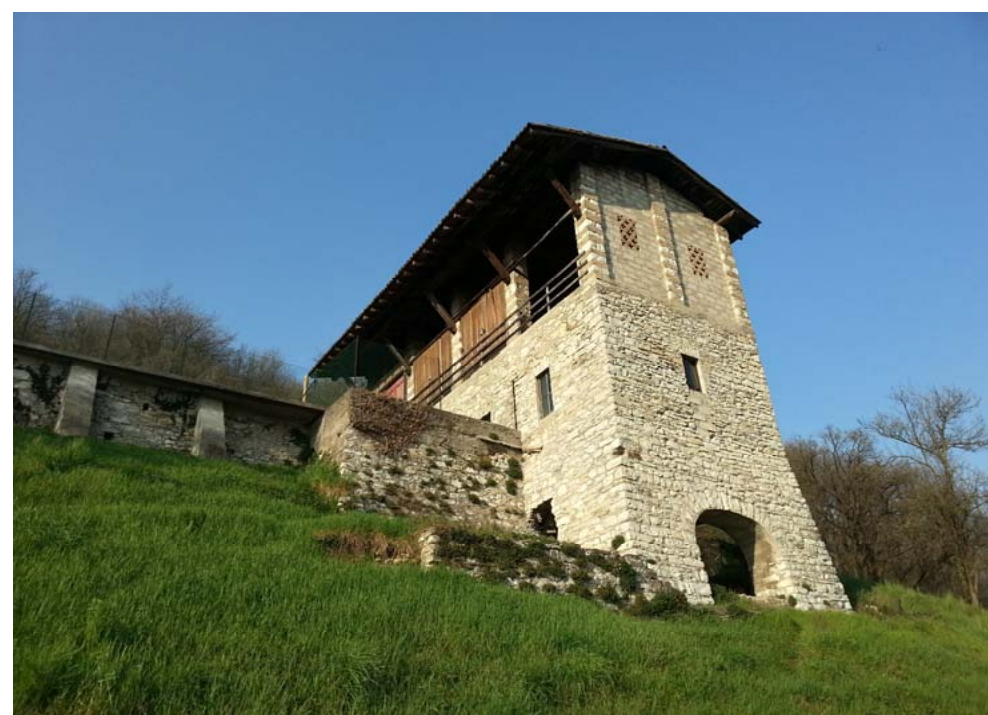
**DOCUMENTAZIONE FOTOGRAFICA**  
FRONTE spazi privati

Edificio a pianta rettangolare composto da due piani fuori terra, (piano terra e primo) ed un piano parzialmente interrato. L'aspetto morfologico è inusuale: l'edificio sembra protendersi verso valle poggiando sopra una sorta di porticato caratterizzato da tre tozze arcate a sesto ribassato. Tetto a due falde con linea di colmo parallela al pendio, orditura del tetto in legno con gronda accentuata sul lato sud e sostenuta da puntoni, manto di copertura in coppi di laterizio. Struttura verticale in muratura costituita da blocchi di pietra sommariamente squadriati disposti a corsi regolari; il paramento murario è realizzato completamente in pietra dal piano seminterrato sino alla soletta del piano primo, le murature dell'ultimo piano sono realizzate in muratura mista: blocchi di pietra e blocchi di calcestruzzo ed è costituita da un'alternanza di setti murari portanti e setti più sottili con grigliato in blocchi di calcestruzzo. Al piano seminterrato tre arcate in pietra con due archi a sesto ribassato policentrici ed un arco a tutto sesto; al piano terra aperture quadrangolari di piccole dimensioni, con serramenti in ferro e legno; le aperture del lato sud, sono tamponate con grigliato tradizionale in mattoni. La facciata ovest, verso il cortile presenta al piano terra piccole aperture di forma quadrangolare mentre al piano superiore lo spazio compreso tra i pilastri è chiuso con assito in legno; nell'angolo nord-ovest una scaletta esterna in legno accede al piano superiore. La facciata nord presenta al piano terra una tettoia addossata al fabbricato principale, al piano superiore una piccola apertura con grigliato in mattoni ed una ampia apertura di accesso al locale con serramento in legno. La tettoia è realizzata con materiale di recupero e manto in lastre ondulate di fibrocemento.

Il fabbricato ha subito in passato interventi che hanno in parte modificato l'aspetto originario: formazione di nuove aperture di forma impropria, tamponamento delle pareti con materiali o tecniche improprie (grigliato in calcestruzzo, assito a doghe sottili verticali). E'auspicabile un intervento di restauro è ricomposizione architettonica che preveda la eliminazione delle superfetazioni (tettoia addossata sul lato nord) e la valorizzazione dell'edificio.

Prevedere periodiche operazioni di sfalcio delle aree prative per evitare l'avanzamento spontaneo del bosco e la perdita della connotazione originaria del sito.
