Comune di Nembro
Provincia di Bergamo

Piano di governo del territorio 2015

Piano delle Regole

GAVARNO VIA CARERE
Inventario del patrimonio edilizio dei
Nuclei di Antica Formazione

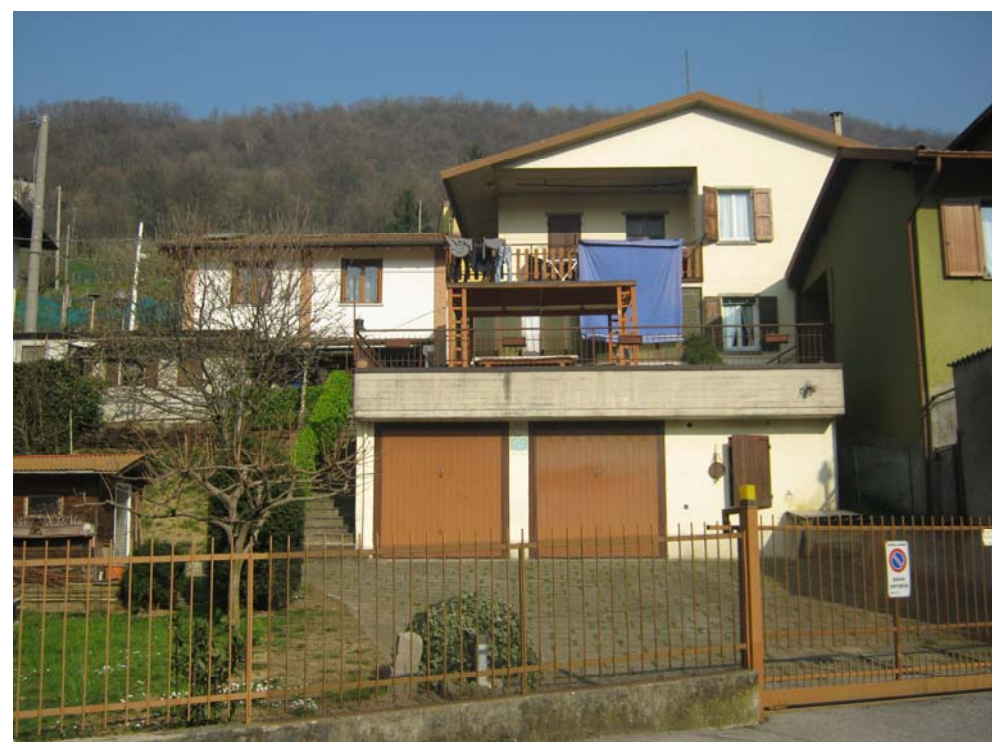
Edificio a pianta quadrangolare composto da due piani fuori terra; tetto a due falde struttura della copertura in calcestruzzo e manto di copertura in coppi di laterizio.
 Al piano terra tamponamento vetrato del portico
 Struttura verticale intonacata e tinteggiata.
 Al piano seminterrato autorimesse con copertura terrazzata. Al di sopra ampio gazebo in legno.
 muratura di pietra costituita da blocchi non squadriati disposti a corsi irregolari con intonaco a raso in malta a base di cemento verso la corte; la facciata nord è rivestita con intonaco; Aperture sulla facciata verso corte di forma rettangolare; la facciata rivolta a nord presenta aperture di diverse dimensioni.
 Porticato a nord est con parapetto in calcestruzzo armato a vista e comignolo prefabbricato.

Eliminazione del tamponamento al piano terra.

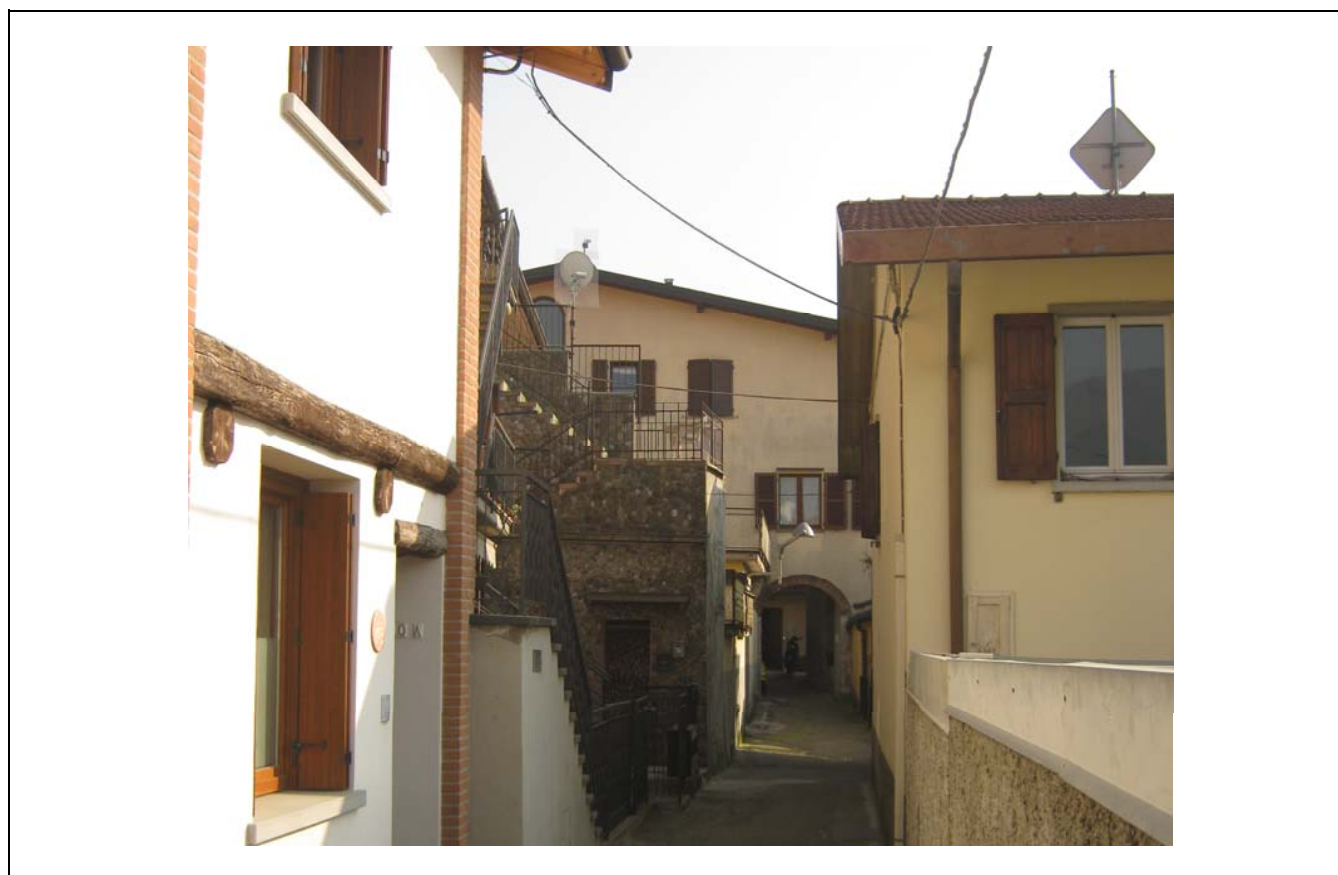
DOCUMENTAZIONE FOTOGRAFICA
FRONTE spazi pubblici

Edificio a pianta quadrangolare composto da tre piani fuori terra; tetto con orditura di copertura con travi e travetti in legno e manto di copertura in coppi di laterizio.
Struttura verticale intonacata e tinteggiata
Composizione della facciate non ordinata.
Portone di ingresso al cortile con arco in mattoni e pietra.

Preservare ingresso al cortile con arco in mattoni e pietra.

Pavimentazione dell'area cortilizia in comune con le unità 7-8-9

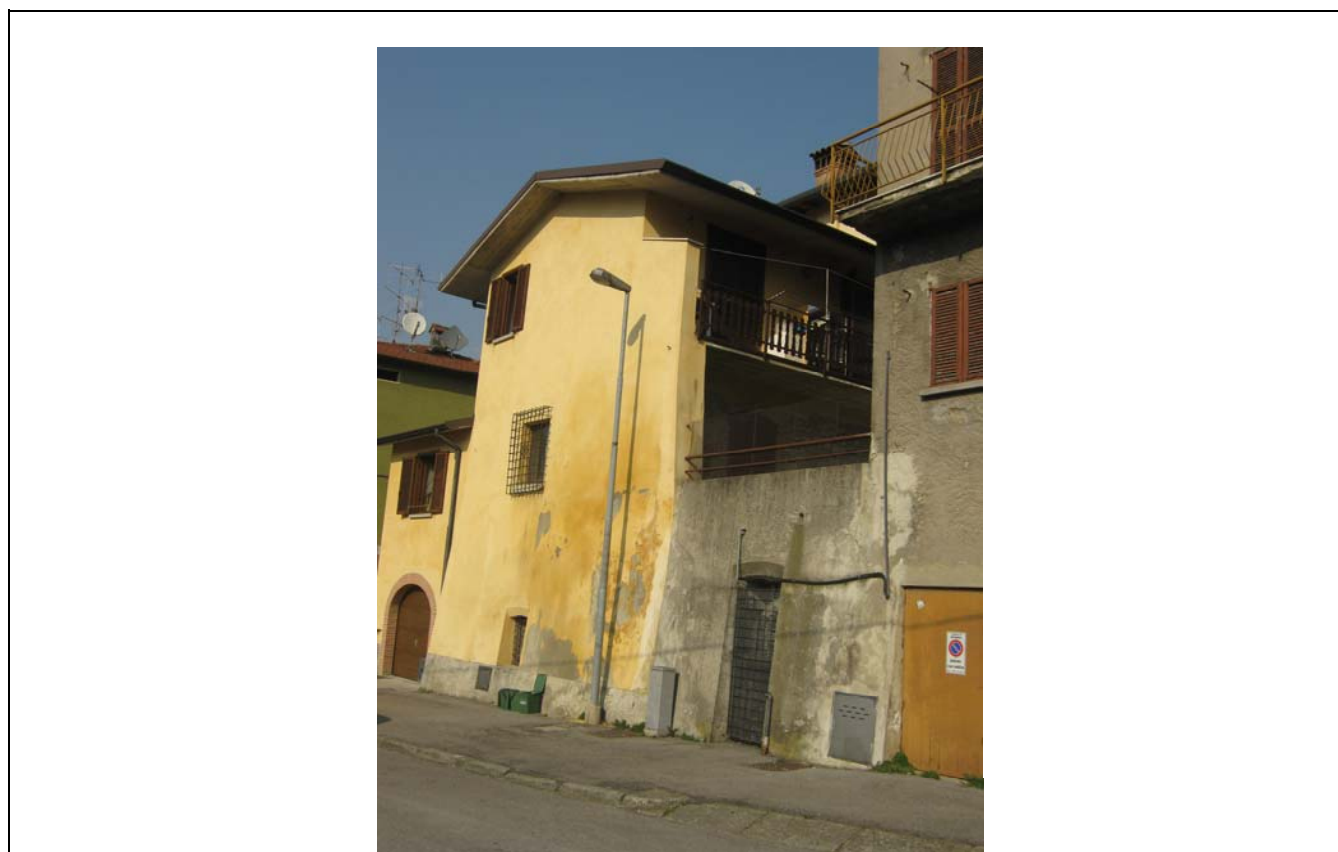
Identificazione dell' Unità di rilevamento n° 7A

Edificio con due piani fuori terra; sul fronte strada è visibile anche il piano seminterrato di accesso all'autorimessa.
 Muratura rivestita da intonaco tinteggiato.
 Copertura con gronda in calcestruzzo e manto in coppi di laterizio.
 Sulla facciate verso la corte è presente un terrazzo in calcestruzzo con barriera in ferro e legno.
 Aperture con serramenti e ante a scuro in legno. La finestra della facciata 1 presenta una grata in ferro.

Eliminazione dei tamponamenti in facciata e sostituzione dei serramenti in alluminio.
 Eliminazione delle superfetazioni.

Pavimentazione dell'area cortilizia in comune con le unità 6-8-9

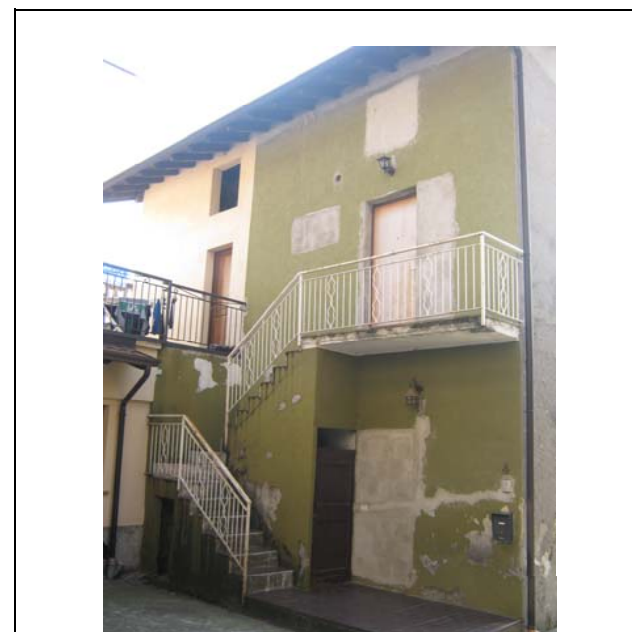
Edificio a pianta rettangolare collocato all' "ingresso" del nucleo di Antica Formazione. Muratura rivestita da intonaco tinteggiato. Copertura a due falde con struttura in legno a manto in coppi di laterizio. Sulla facciate verso la corte è presente una scala in calcestruzzo e barriera in ferro.

Uniformare le aperture sulla facciata su strada.
Ripensare la barriera prefabbricata in c.a.

Pavimentazione dell'area cortilizia in comune con le unità 6-7-8
