COMUNE DI NEMBRO

NUOVO PIANO DI GOVERNO DEL TERRITORIO

PIANO DELLE REGOLE

INVENTARIO DEL PATRIMONIO EDILIZIO NEI NUCLEI DI ANTICA FORMAZIONE: SALMEZZA

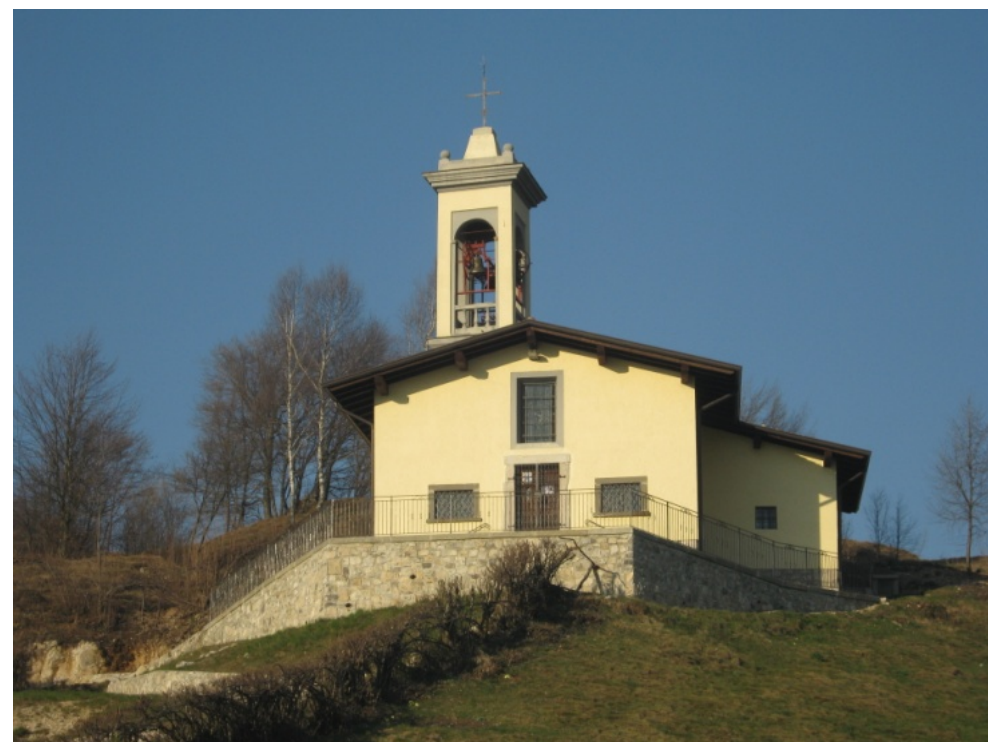
DOCUMENTAZIONE FOTOGRAFICA
VISTA panoramica di contesto

Chiesetta di San Barnaba situata lungo la Via Mercatorum.
Edificio a pianta rettangolare, sul lato sud-est sacrestia a pianta rettangolare, sul lato nord-ovest campanile.
Strutture verticali in muratura di pietrame rivestite all'esterno con intonaco a base di calce.
Tetto a due falde con linea di colmo perpendicolare al pendio.

Data l'importanza storico artistica dell'Unità di rilevamento sono ammesse solo attente operazioni di conservazione e/o consolidamento nell'assoluto rispetto degli elementi tipologici originari dell'edificio

Deve essere valorizzato il sagrato della chiesa e il percorso di accesso all'edificio dall'edificato sottostante.

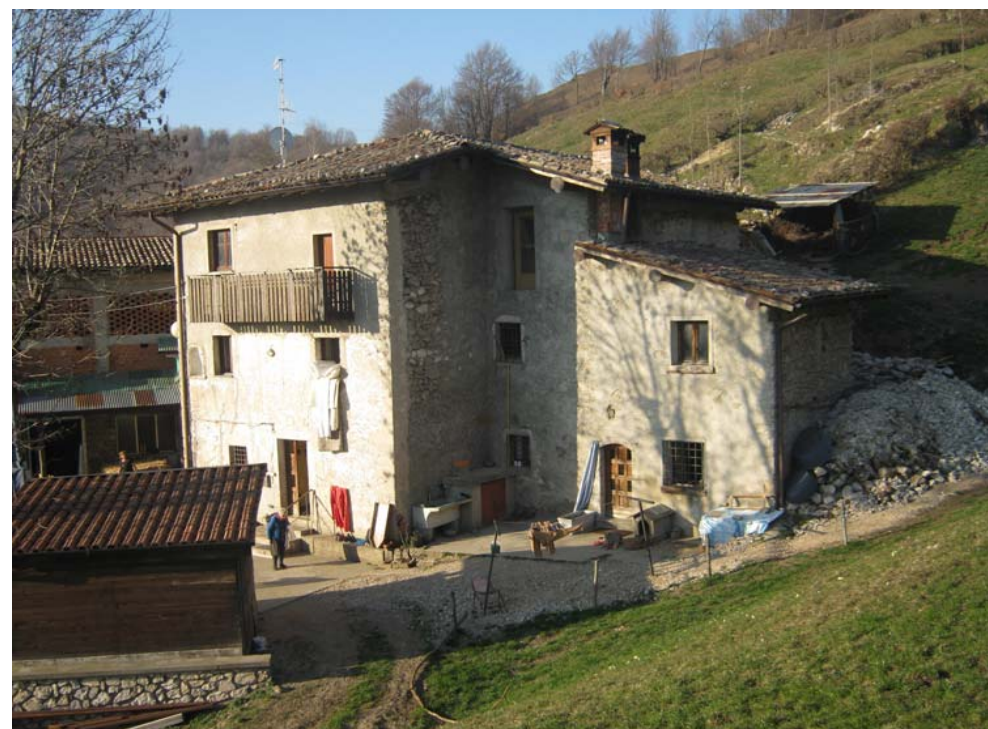
DOCUMENTAZIONE FOTOGRAFICA
VISTA panoramica di contesto

Edificio a piante rettangolare posto a monte della strada proveniente da Selvino, con corpo di fabbrica minore a sud-est presumibilmente costruito in epoca successiva.
 Tetto a tre falde con padiglione verso valle, linea di colmo perpendicolare alle curve di livello con travetti squadri e manto di copertura in coppi.
 Il fabbricato principale ha strutture verticali in muratura di pietra costituita da blocchi irregolari di pezzatura diversa, disposti a corsi irregolari con malta di calce.
 Il fabbricato minore ha un'unica falda con travi tonde, perlinatura e manto di copertura in coppi, ha strutture in muratura di pietra con rasatura a base di calce.
 Aperture al piano terra con contorni in pietra.
 Parapetto del balcone non originario e non caratteristico.

Eliminazione degli elementi in contrasto:
 - canna fumaria in facciata al piano terra
 - barriera in legno "moderna"
 E' richiesto un intervento complessivo di recupero e riqualificazione del fabbricato.

Per il fabbricato accessorio posto a sud si propone un intervento di riqualificazione complessiva che preveda l'uso di forme, tecniche costruttive e materiali adeguati al contesto.
 Pavimentazione adeguata al contesto che identifichi l'area esterna di stretta pertinenza.

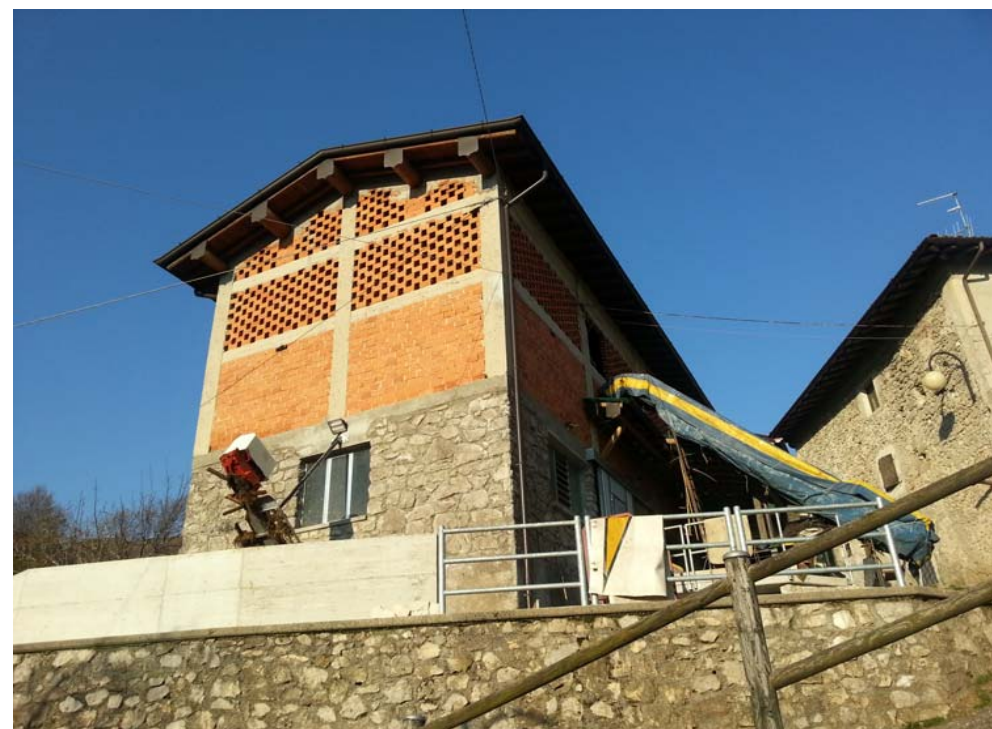
DOCUMENTAZIONE FOTOGRAFICA
VISTA panoramica di contesto

Edificio a pianta rettangolare composto da tre piani fuori terra destinati a stalla e deposito fieno.
 Struttura verticale della base in muratura di pietra costituita da blocchi in pietra non squadriati disposti a corsi irregolari con soprastante struttura avente scheletro in c.a. e tamponamenti in mattoni a vista il cui ultimo piano a nido d'ape.
 Tetto a due falde in legno con linea di gronda perpendicolare al pendio, manto di copertura in coppi di laterizio e canali di gronda in lamiera verniciata.

Prevedere un'uniformità per i materiali della facciata.
 Eliminazione della tettoia in plexiglass all'ingresso dell'unità.

Pavimentazione adeguata al contesto che identifichi l'area esterna di stretta pertinenza in comune con l'unità 2.

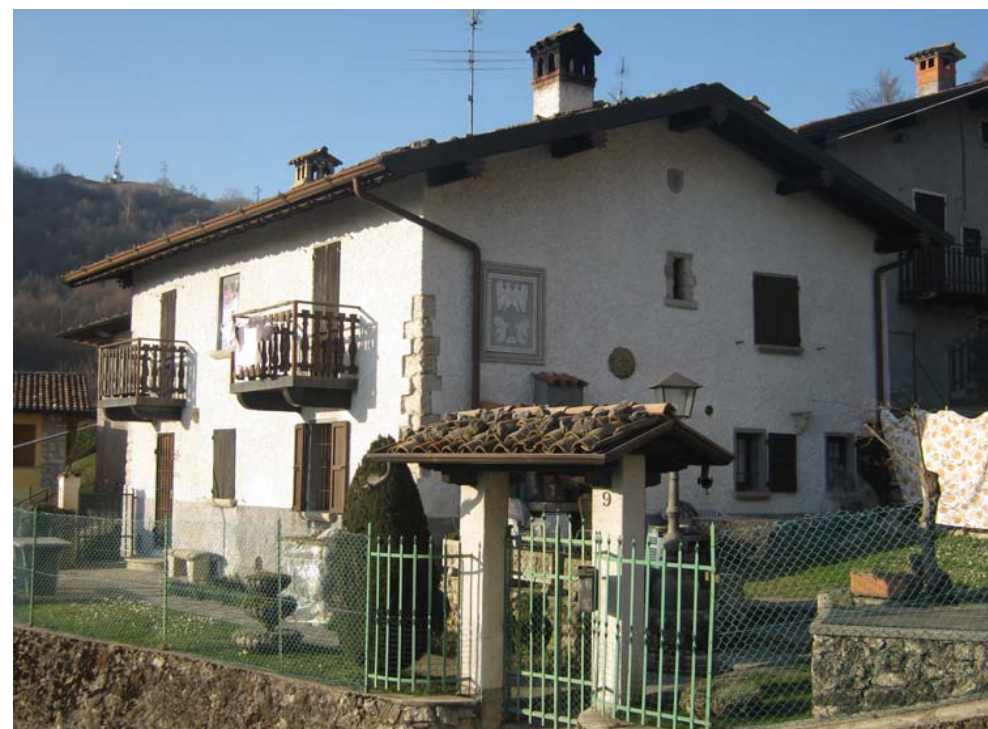
DOCUMENTAZIONE FOTOGRAFICA
FRONTE spazi pubblici

Edificio a pianta rettangolare composto da due piani fuori terra.
Tetto a due falde con linea di colmo parallelo alle curve di livello.
Struttura presumibilmente in pietra con rivestimento in stollato, manto di copertura in coppi di laterizio, lattoneria in lamiera.
Balconi e antoni in legno.

Eliminare il rivestimento di facciata in crespone.

Eliminare o sostituire la recinzione metallica con barriera idonea

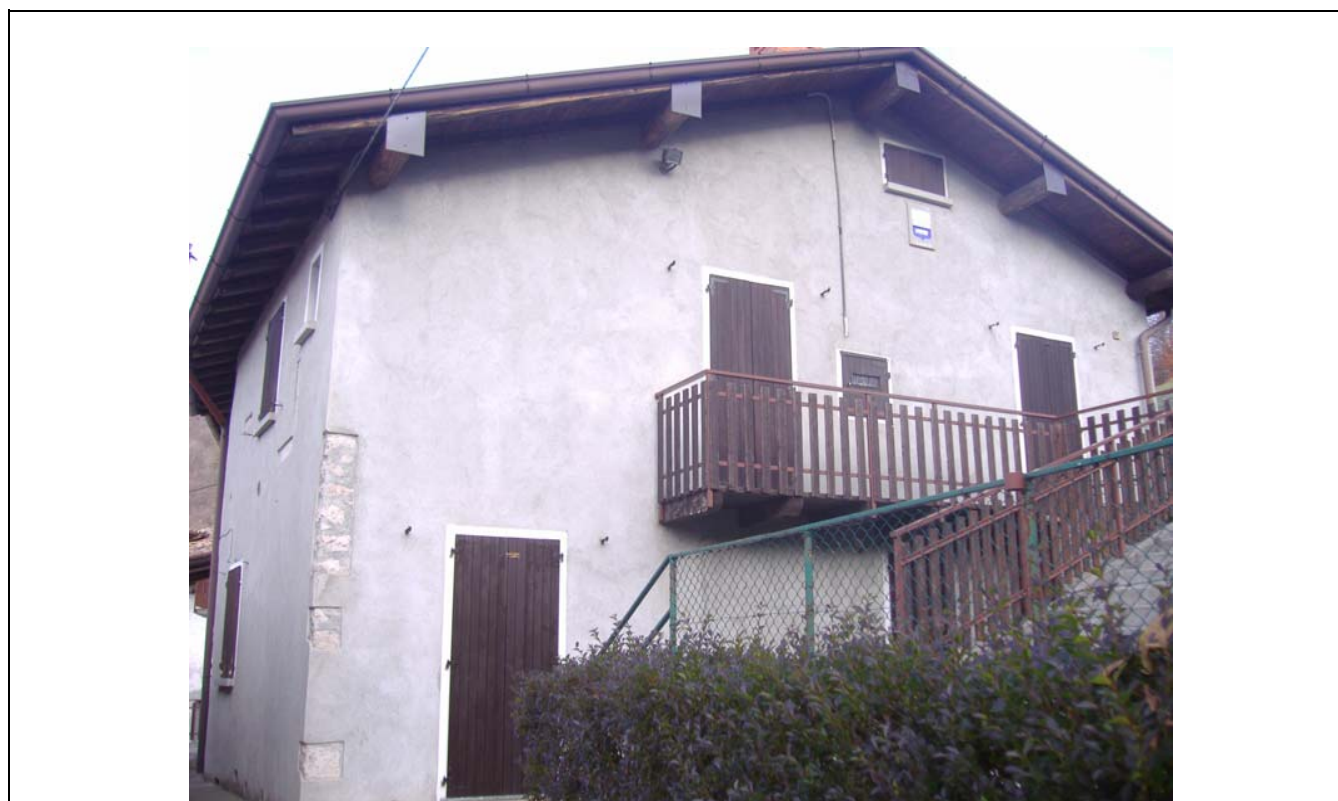
DOCUMENTAZIONE FOTOGRAFICA
FRONTE spazi pubblici

Edificio a pianta quadrata composto da due piani fuori terra, tetto a due falde con linea di colmo parallela alle curve di livello con struttura in legno e manto di copertura in coppi; lattoneria in lamiera.
Struttura verticale presumibilmente in pietra intonacata al rustico.

Prevedere riordino e omogeneità delle aperture in facciata.
Intonacare l'edificio.

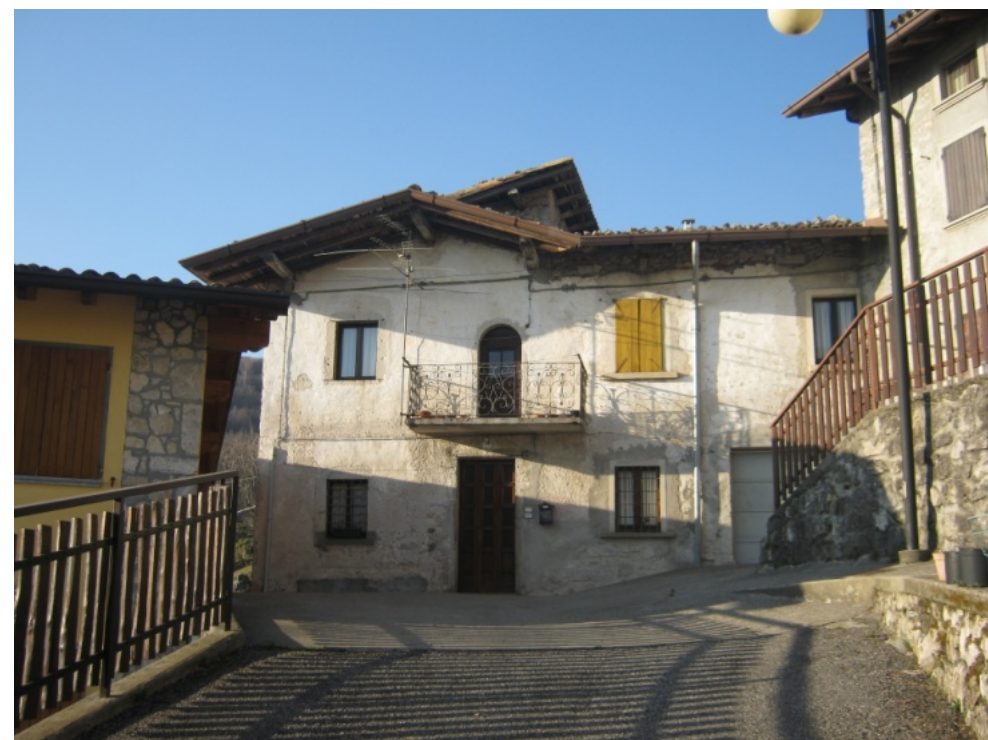
DOCUMENTAZIONE FOTGRAFICA
FRONTE spazi pubblici

Edificio a pianta quadrata composto da due piani fuori terra. Tetto irregolare con sporto di gronda accentuato, struttura in legno e manto di copertura in coppi.
Strutture verticali rivestite con intonaco civile.
La facciata principale è caratterizzata da balconcino in cemento armato con parapetto in ferro di raffinata fattura.

Riallineare le aperture al piano terra del prospetto principale.
Uniformare serramenti, antoni e porte.
Ogni eventuale intervento di modifica dovrà essere riconducibile ai caratteri tipomorfologici dell'edificio e dell'intorno.

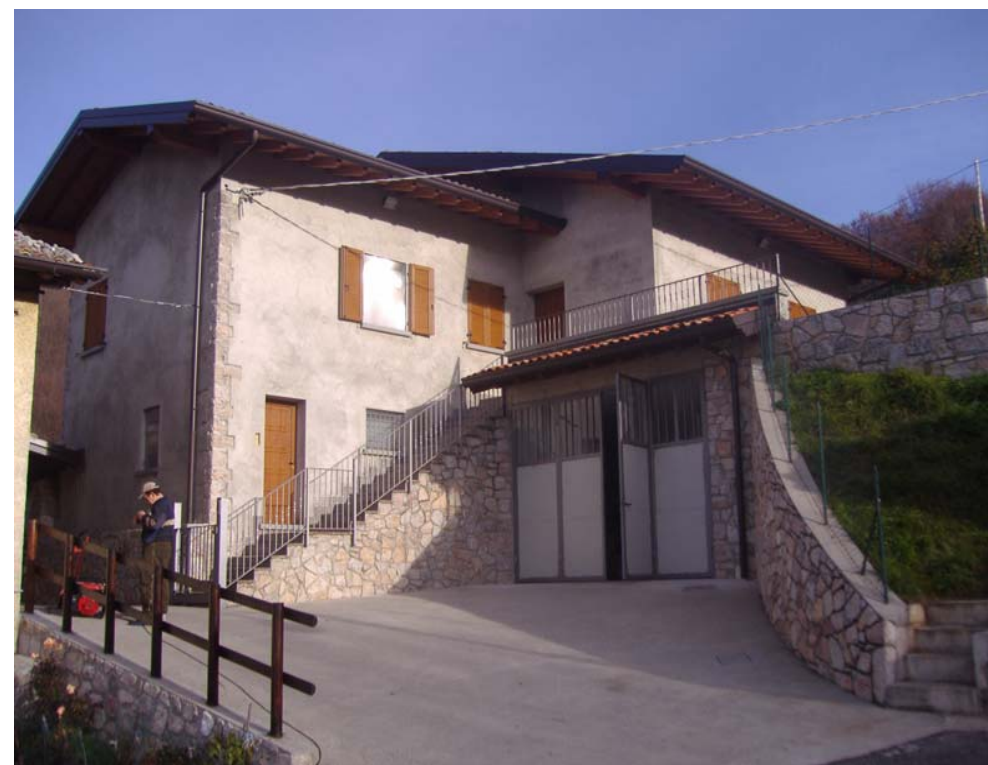
DOCUMENTAZIONE FOTOGRAFICA
VISTA panoramica di contesto

Edificio composto da due corpi affiancati e da sottostante deposito.
Entrambi i corpi hanno copertura a due falde con linea di colmo perpendicolare al pendio, sporto di gronda accentuato, struttura in legno e manto di copertura in coppi.
Strutture verticali rivestite con intonaco civile non tinteggiato.
Il deposito è caratterizzato da un'apertura di grande dimensioni con serramento in pvc e tettuccio di protezione.
I muri di contenimento sono rivestiti in pietra.

Tinteggiatura delle facciate.
Sostituzione del portone del deposito con serramento in legno.
Il deposito va ridisegnato e riportato ai caratteri di un fabbricato rurale.

Grande attenzione nella sistemazione del contesto esterno, dei percorsi pedonali storici presenti, per cui è prescritto il mantenimento.

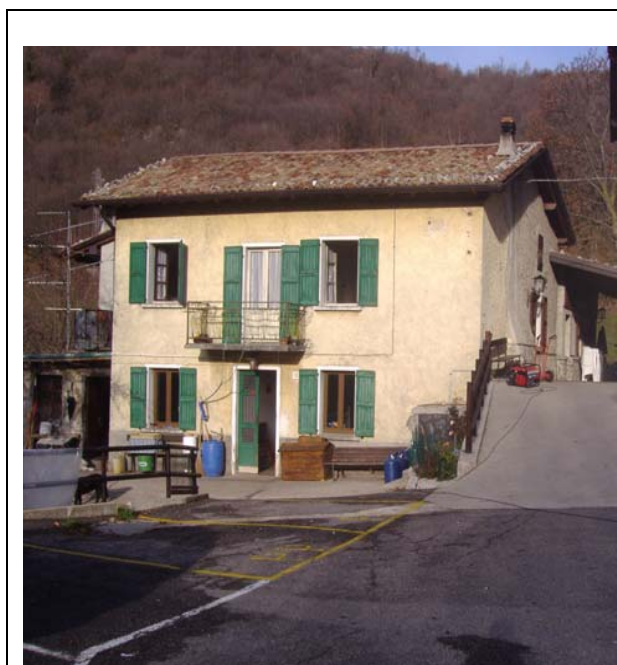
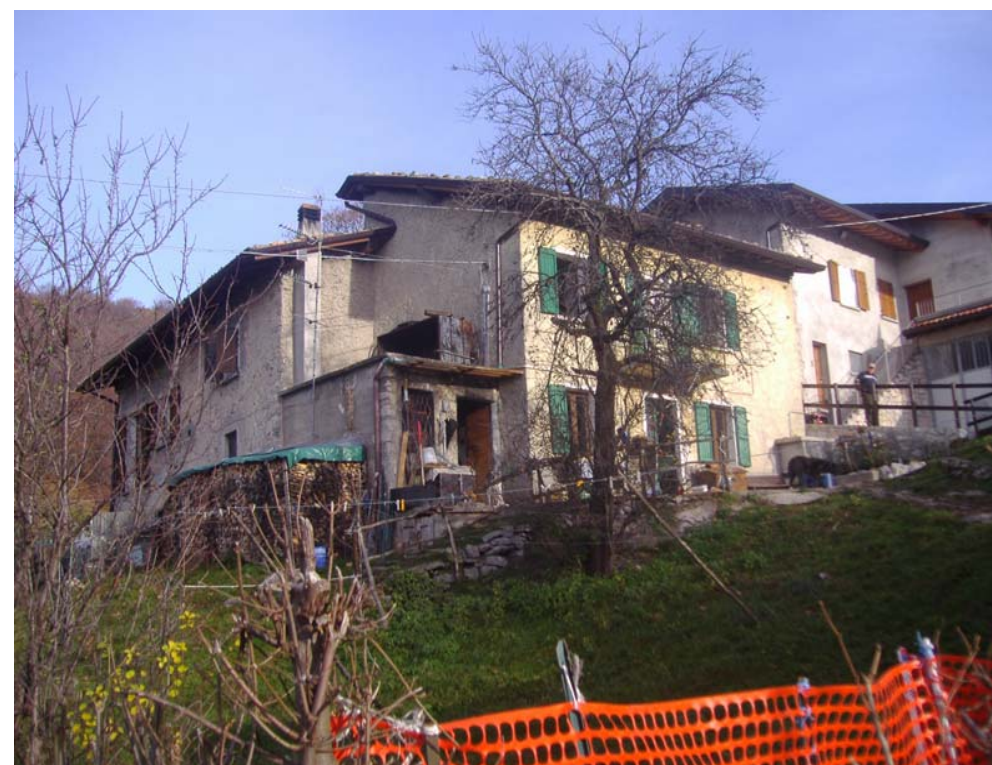
DOCUMENTAZIONE FOTOGRAFICA
VISTA panoramica di contesto

Edificio composto da due piani fuori terra con un piccolo corpo accessorio a sud. Tetto a due falde con linea di colmo perpendicolare al pendio, struttura del tetto in legno con manto di copertura in coppi, pluviali in lamiera. Struttura verticale in muratura di pietra intonacata e terrazzo in c.a con barriere in ferro.

Omogeneizzare i materiali di finitura.
Integrare l'accessorio posto a sud all'edificio principale.
Sostituire canne fumarie.

Pavimentazione adeguata al contesto che identifichi l'area esterna di stretta pertinenza.

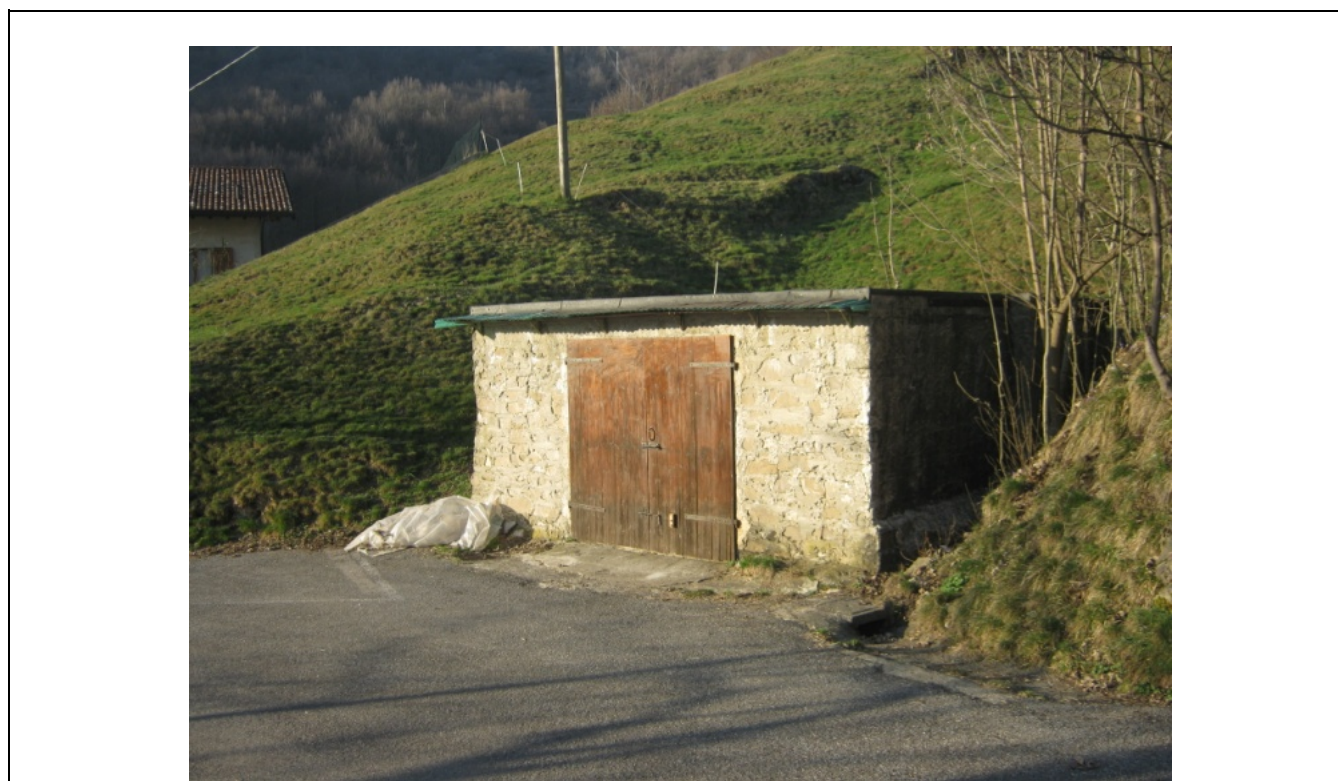
DOCUMENTAZIONE FOTOGRAFICA
VISTA panoramica di contesto

Edificio di piccole dimensioni a piante quadrata costituito da un piano fuori terra.
Tetto piano con copertura in plexiglass privo di pluviali.
Muratura in pietra parzialmente intonacata.
Unica apertura di grandi dimensioni sulla facciata principale con serramento in legno mentre le altre facciate risultano cieche.

Sostituire la copertura.
