# COMUNE DI NEMBRO

# NUOVO PIANO DI GOVERNO DEL TERRITORIO

# PR 08c

## INVENTARIO DEL PATRIMONIO EDILIZIO NEI NUCLEI DI ANTICA FORMAZIONE: LONNO

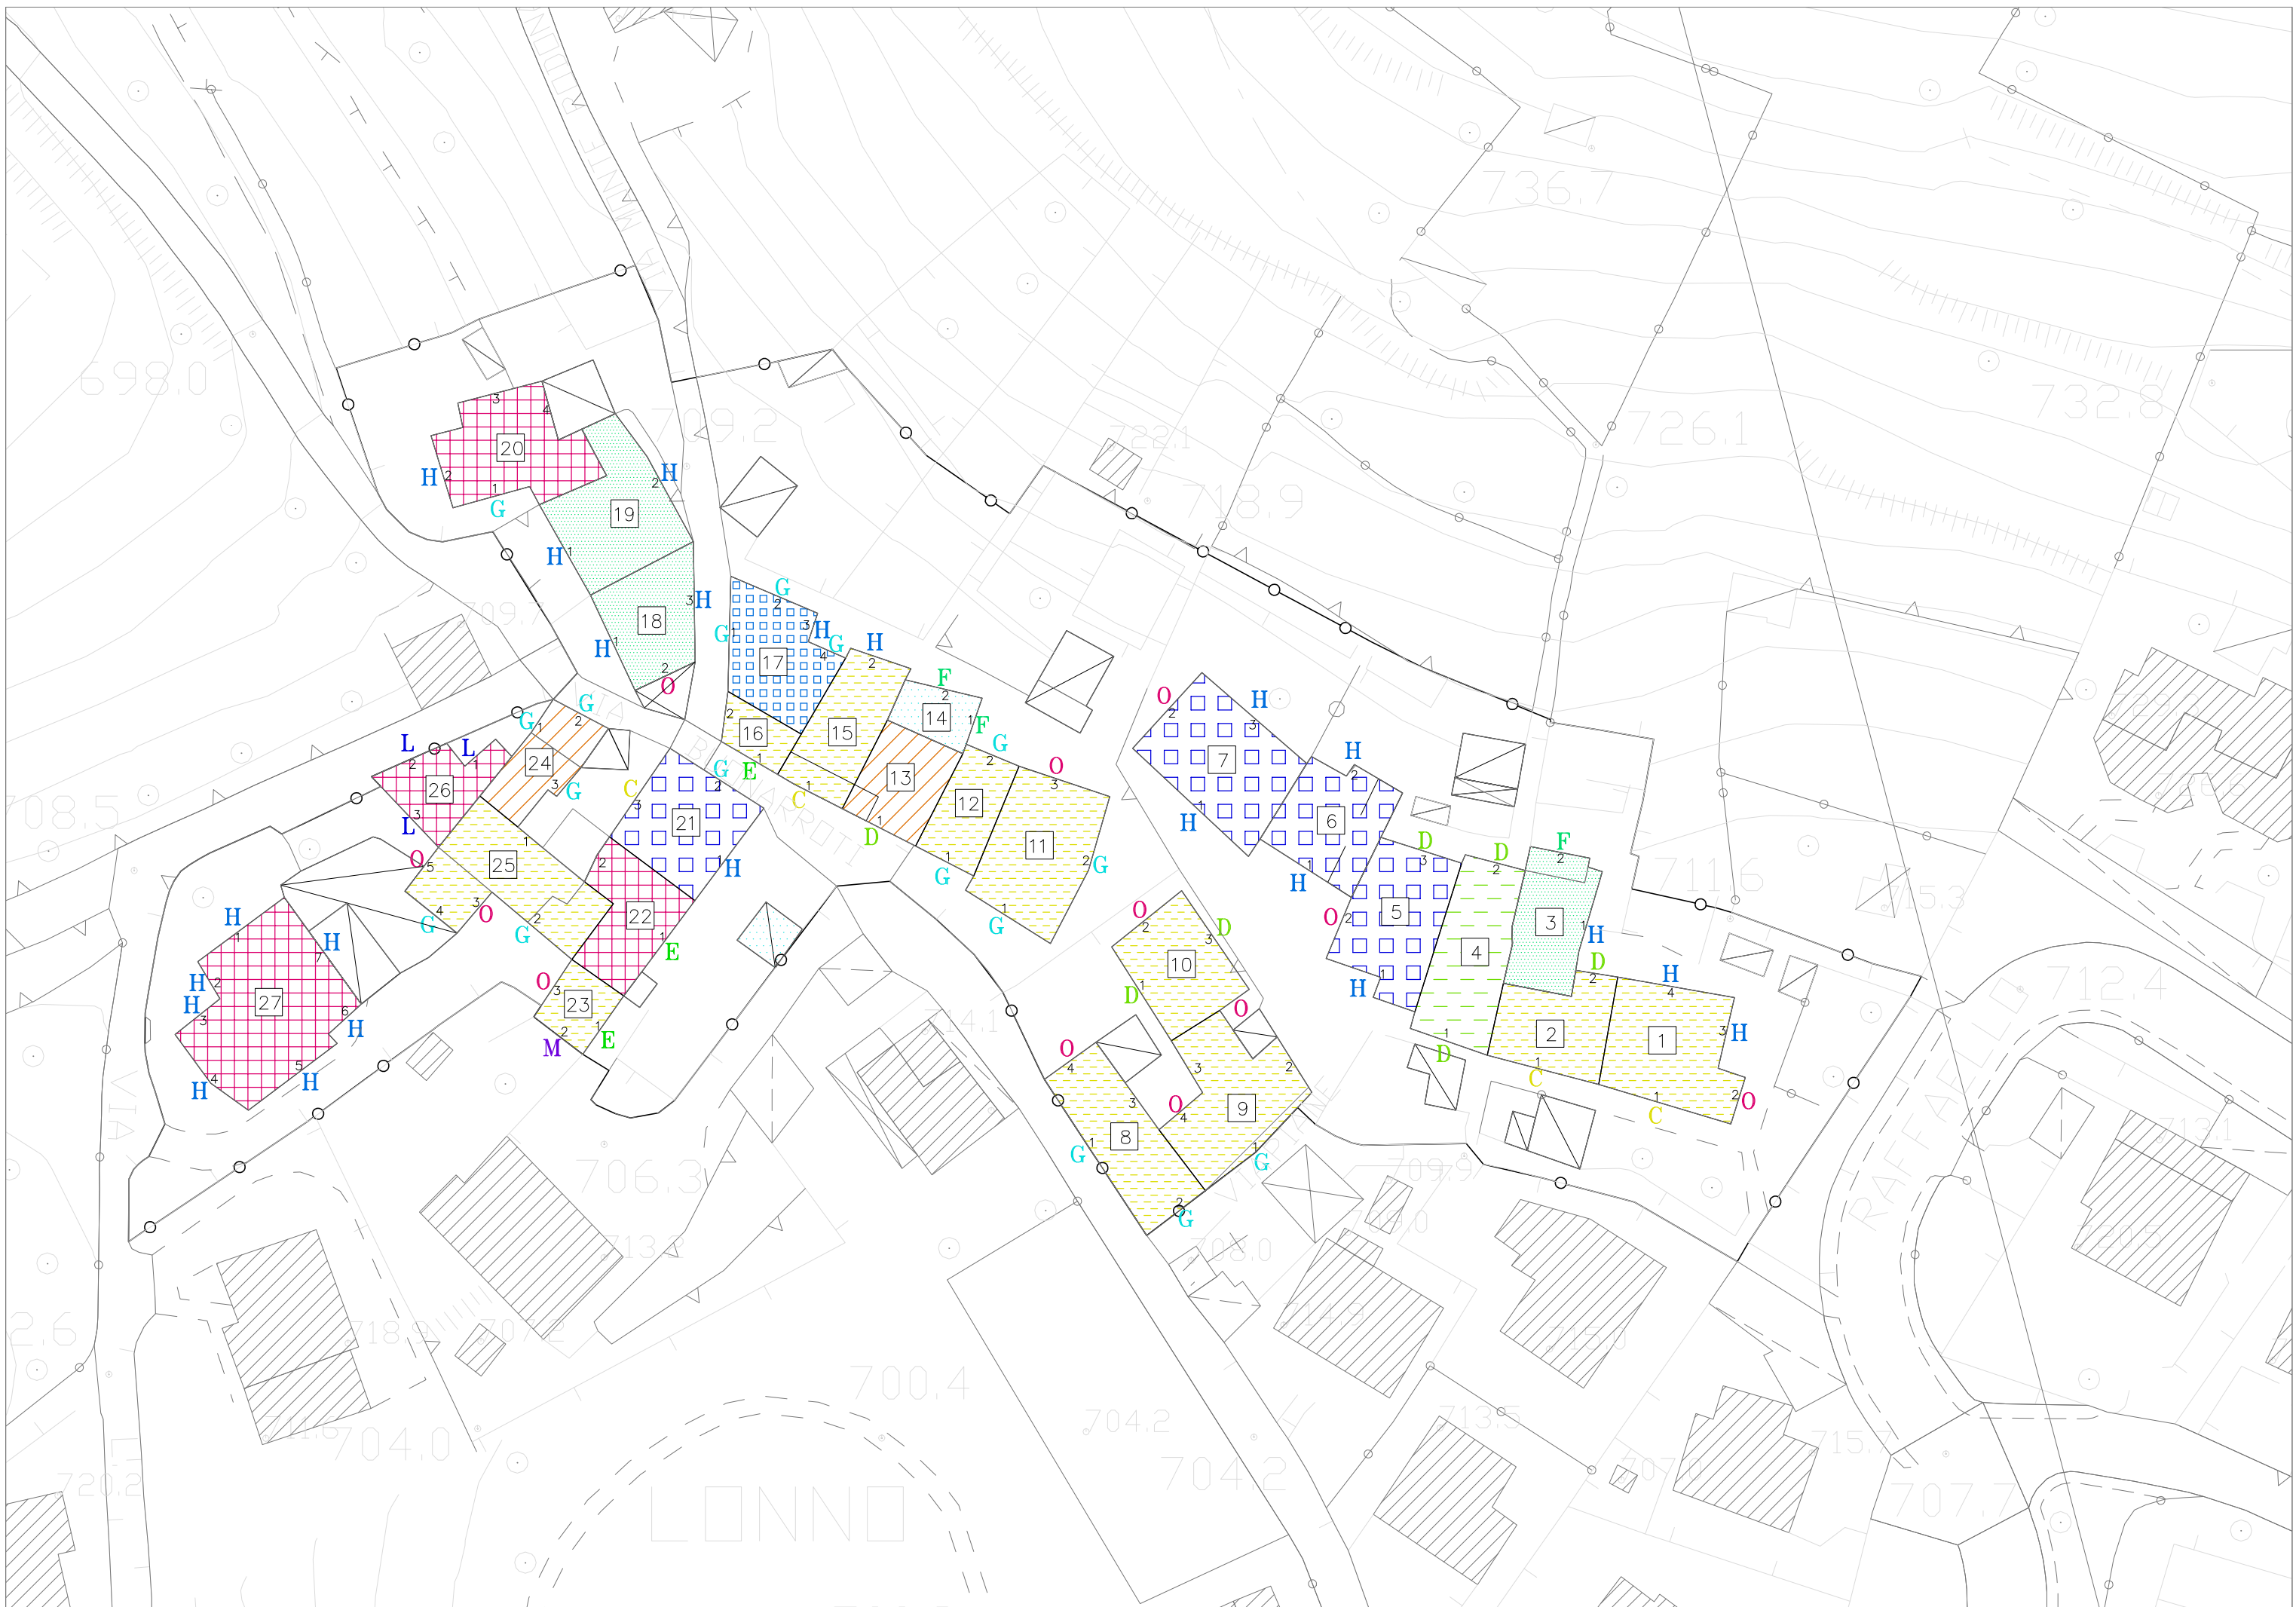
LONNO - VIA BUONARROTII - TAV. 4 - GIUDIZI SUGLI EDIFICI E SULLE FACCIATE -

EDIFICI EMERGENTI NELLA CORTINA EDILIZIA O NEL CONTESTO DI ANTICA FORMAZIONE PER EVIDENTI CARATTERI ARCHITETTONICI SPECIFICI DELLA FUNZIONE E DI INTERESSE STORICO DOCUMENTARIO
 	EDIFICI CON ELEMENTI ARCHITETTONICI COEVI ALLA LORO FORMAZIONE O COSTITUENTI AGGREGAZIONI O STRATIFICAZIONI TESTIMONIANTI IL "VISSUTO" SIGNIFICATIVO DELL'EDIFICIO
 	EDIFICI ALTERATI DA INTERVENTI SUCCESSIVI, MA CONSERVANTI ELEMENTI ARCHITETTONICI SIGNIFICATIVI DELL'IMPIANTO ORIGINARIO
 	EDIFICI DEGRADATI E CONSERVANTI ELEMENTI ARCHITETTONICI SIGNIFICATIVI DELL'IMPIANTO ORIGINARIO
 	EDIFICI PRIVI DI CONNOTAZIONI ARCHITETTONICHE DI PARTICOLARE INTERESSE CONNESSE AL CONTESTO EDILIZIO
 	EDIFICI "MINORI" RURALI E/O ACCESSORI (PRIVI DI IMPORTANZA)
 	EDIFICI OGGETTO DI INTERVENTI RECENTI ESEGUITI NEL RISPETTO DEI MATERIALI TIPICI DELLE TECNOLOGIE COSTRUTTIVE TRADIZIONALI
 	EDIFICI OGGETTO DI INTERVENTI RECENTI NON ASCRIVIBILI AI CARATTERI DEL TESSUTO DI ANTICA FORMAZIONE

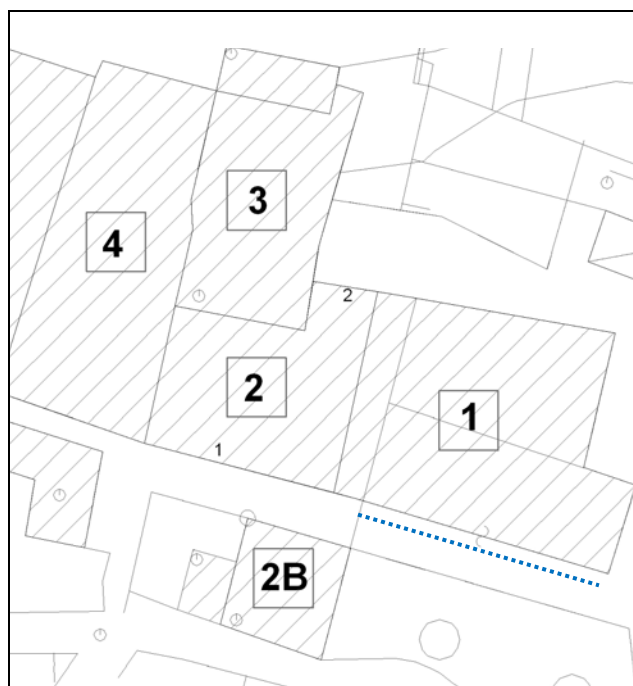
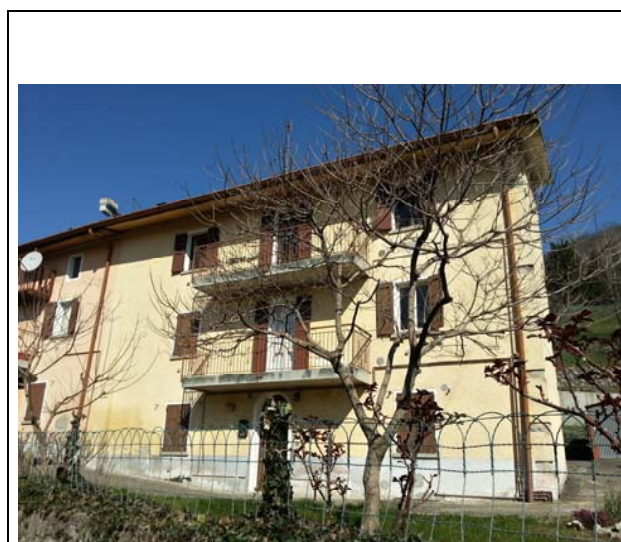
**DOCUMENTAZIONE FOTOGRAFICA**  
FRONTE spazi pubblici

Unità di testa dell'impianto di antica formazione composto da tre piani fuori terra. Copertura a due falde con struttura in calcestruzzo e manto in coppi; comignoli prefabbricati. Al primo e secondo piano della facciata principale balconi in calcestruzzo con barriera in ferro. Facciate intonaca con pietre a vista sugli spigoli. Si evidenzia la presenza di "baracche" in lamiera nell'area retrostante l'edificio.

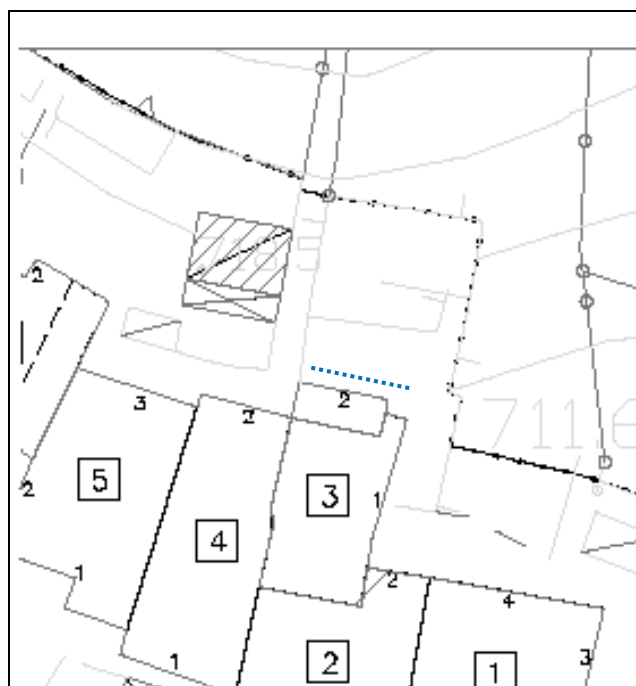
**PLANIMETRIA**  
Identificazione fronti ed orientamento

Edificio situato nella parte retrostante il nucleo di antica formazione.  
 Edificio a pianta quadrata composto da tre piani fuori terra, tetto a padiglione con struttura in legno e manto di copertura in coppi.  
 Facciate intonacate con terrazzi in calcestruzzo a barriera in ferro

Volume aggettante da integrare nell'edificio.

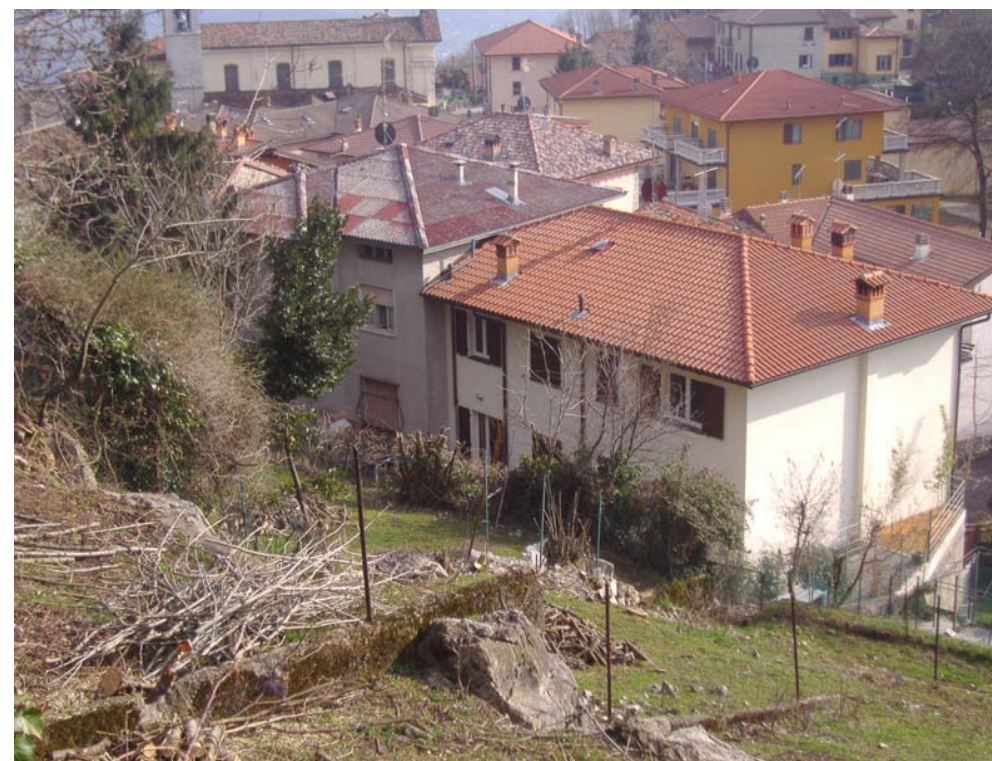
**DOCUMENTAZIONE FOTOGRAFICA**  
FRONTE spazi privati

Edificio con tre piani fuori terra più sottotetto accessibile.  
 Tetto a padiglione con soletta in calcestruzzo; copertura in lastre di eternit.  
 Al piano terra androne di passaggio all'area retrostante.  
 Facciata principale intonacata, retrostante al rustico; aperture con cornicette, serramenti in legno con tapparelle.  
 Al piano primo e secondo terrazzo in calcestruzzo e barriera in ferro, all'ultimo piano soletta a sbalzo di copertura al terrazzo del piano secondo.

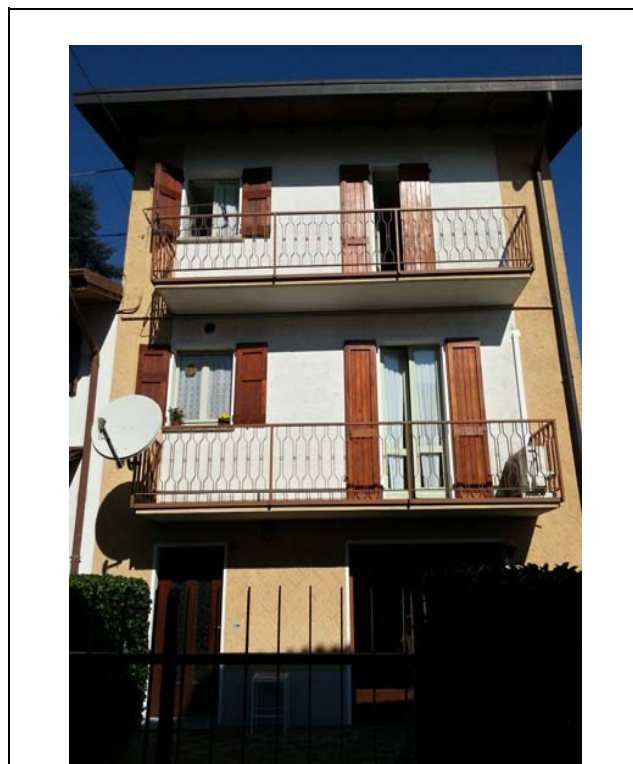
**DOCUMENTAZIONE FOTOGRAFICA**  
FRONTE spazi pubblici

Edificio di testa della cortina in linea.  
 Fabbricato composta da tre piani fuori terra.  
 Copertura a due falde con struttura in legno e manto di copertura in tegole  
 Facciate trattate con rivestimento plastico graffiato  
 Serramenti in legno verniciati e ante ad oscuro in legno.  
 Sulla facciata principale balconi estesi per la gran parte del prospetto aventi soletta in calcestruzzo e barriera in ferro.  
 Al piano terra portoncino d'ingresso e ampia apertura per l'autorimessa.

Sostituzione del rivestimento della facciata con intonacatura liscia

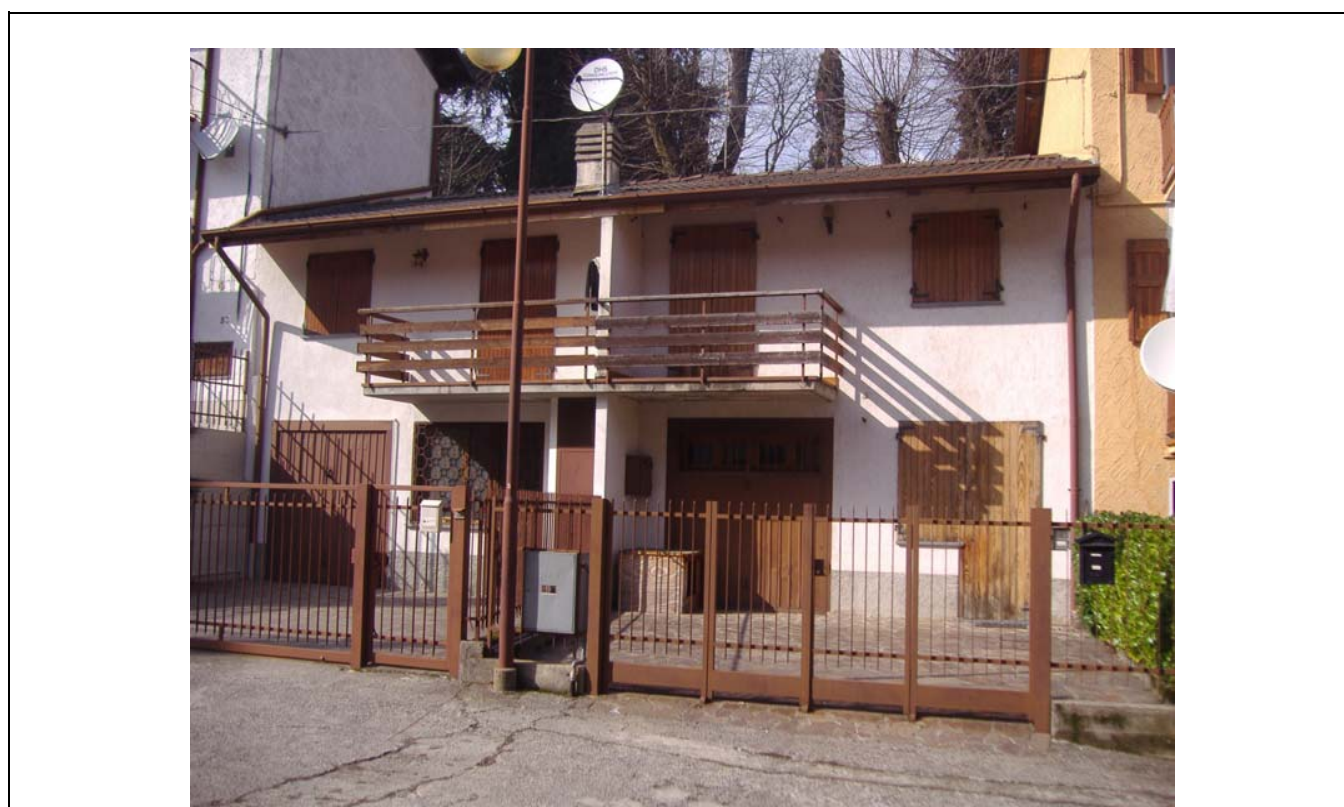
**DOCUMENTAZIONE FOTOGRAFICA**  
FRONTE spazi privati

Edificio composta da due piani fuori terra.  
 Copertura a due falde con struttura in legno e manto di copertura in tegole  
 Facciate intonacate e tinteggiate.  
 Comignolo prefabbricato  
 Serramenti in legno verniciati e ante ad oscuro in legno.  
 Sulla facciata principale balcone centrale con soletta in calcestruzzo e barriera in ferro e legno.  
 Al piano terra aperture di grandi dimensioni per accesso alle autorimesse.

Sostituzione del comignolo prefabbricato.  
 E' consentito il sopraalzo di un piano.

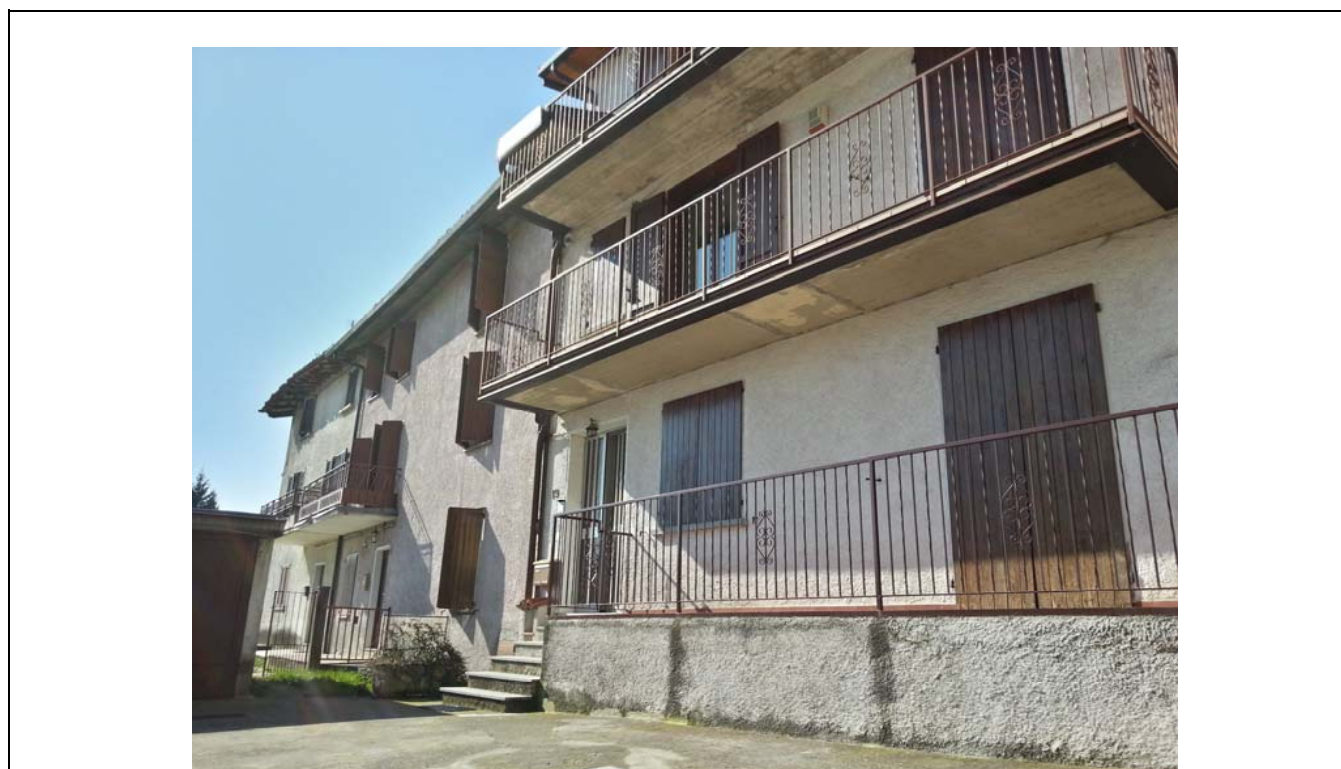
Edificio composto da tre piani fuori terra.  
La parte esterna al nucleo storico risulta intonacata e presenta una logica compositiva nella facciata con terrazzo in calcestruzzo e barriera in ferro, serramenti ed antoni in legno.  
La porzione interna alla corte è in stato di degrado in muratura costituita da blocchi di pietra non squadrate disposti a corsi irregolari, terrazzo in calcestruzzo e barriera in ferro, aperture di varie dimensioni con serramenti e persiane in legno.
