# COMUNE DI NEMBRO

# NUOVO PIANO DI GOVERNO DEL TERRITORIO L.R. n. 12 del 11/03/2005

## PIANO DELLE REGOLE

## INVENTARIO DEL PATRIMONIO EDILIZIO NEI NUCLEI DI ANTICA FORMAZIONE: NEMBRO CAPOLUOGO

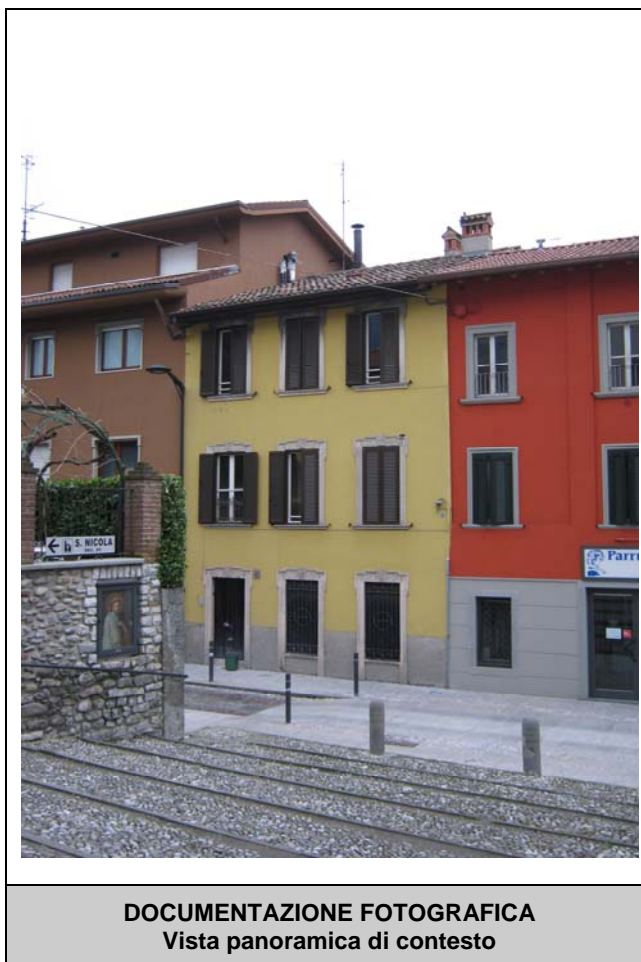
Identificazione dell'Unità di rilevamento n° 20

GRADO DI INTERVENTO SULL'UNITA'	PRESCRIZIONI SPECIFICHE SULLA FACCIATA
2

PRESCRIZIONI SPECIFICHE SULL'UNITA' E SUL CONTESTO
Riqualificare la facciata interna mediante l'impiego di materiali più rispondenti alla tradizione locale per gli edifici del Centro Storico e di antica formazione, e mediante la scelta di soluzioni tipologiche più adeguate.

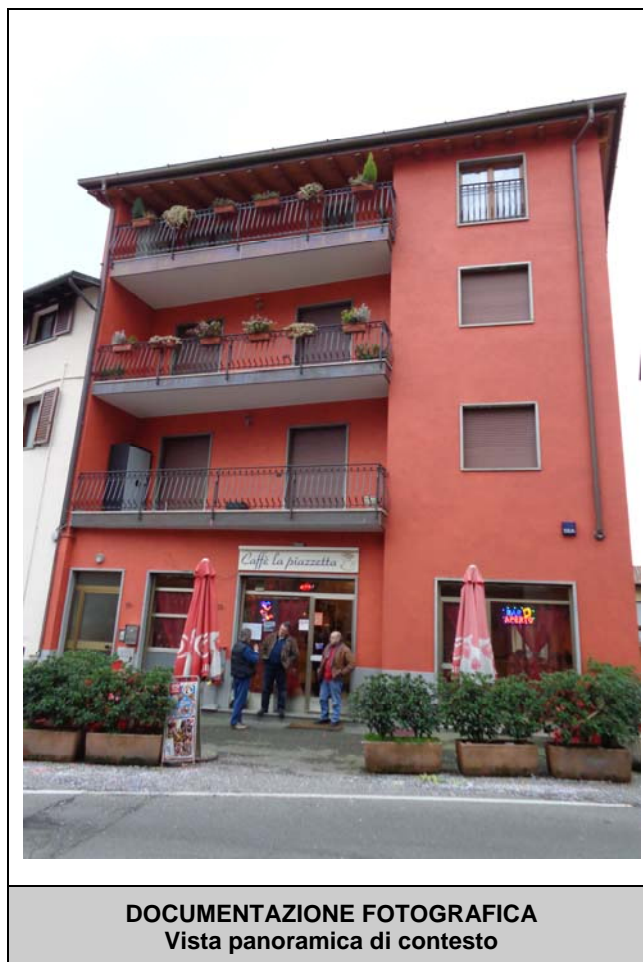
Identificazione dell'Unità di rilevamento n° 27A

GRADO DI INTERVENTO SULL'UNITA'	PRESCRIZIONI SPECIFICHE SULLA FACCIATA
3

PRESCRIZIONI SPECIFICHE SULL'UNITA' E SUL CONTESTO
Riqualificazione delle facciate in quanto le tecnologie e i materiali non risultano consoni al Centro Storico. Per interventi di carattere manutentivo e ristrutturativo sono pertanto prescritti: la riprogettazione delle aperture, in particolar modo quelle

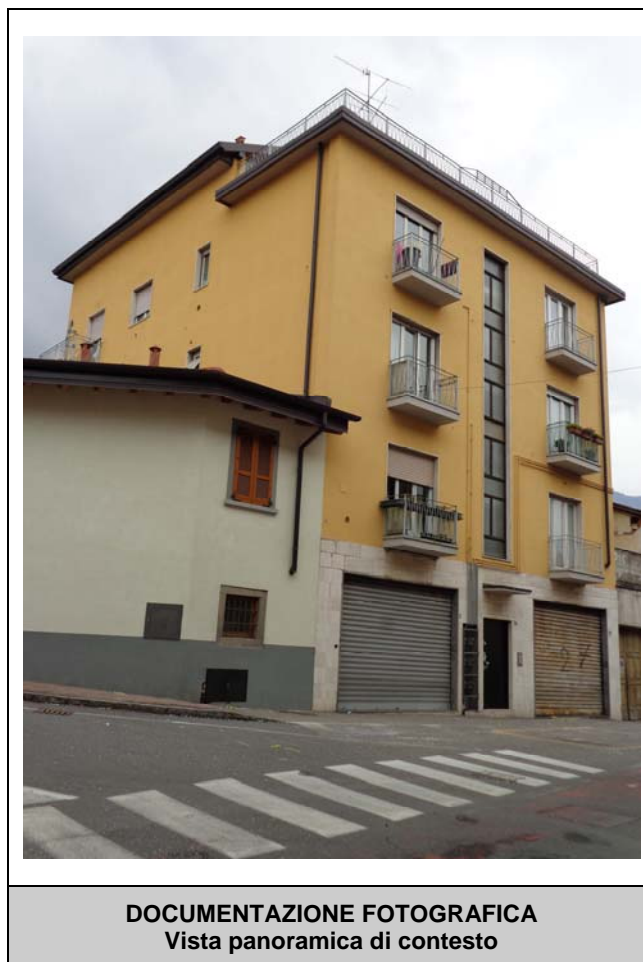
Identificazione dell'Unità di rilevamento n° 4

GRADO DI INTERVENTO SULL'UNITA'	PRESCRIZIONI SPECIFICHE SULLA FACCIATA
4

PRESCRIZIONI SPECIFICHE SULL'UNITA' E SUL CONTESTO
<p>Riprogettare le aperture con saracinesche in ferro dei negozi presenti e il rivestimento in marmo della facciata fino all'altezza del marcapiano che dovrà essere eliminato con sostituzione di materiali più idonei. Sistemazione delle facciate per quanto riguarda le tinteggiature e gli aspetti cromatici che saranno da uniformarsi con impiego di materiali e soluzioni idonee alla tradizione del Centro Storico.</p> <p>Le prescrizioni sul contesto sono associate agli spazi di proprietà o fruiti in regime condominiale con integrazioni alle U.R. n° 3, 5, 6, 8 e 9 in quanto pur in presenza di un differente compendio immobiliare alcuni spazi risultano comuni e necessitano pertanto di adeguamento ambientale.</p> <p>Eliminazione delle tettoie (grado 5).</p>

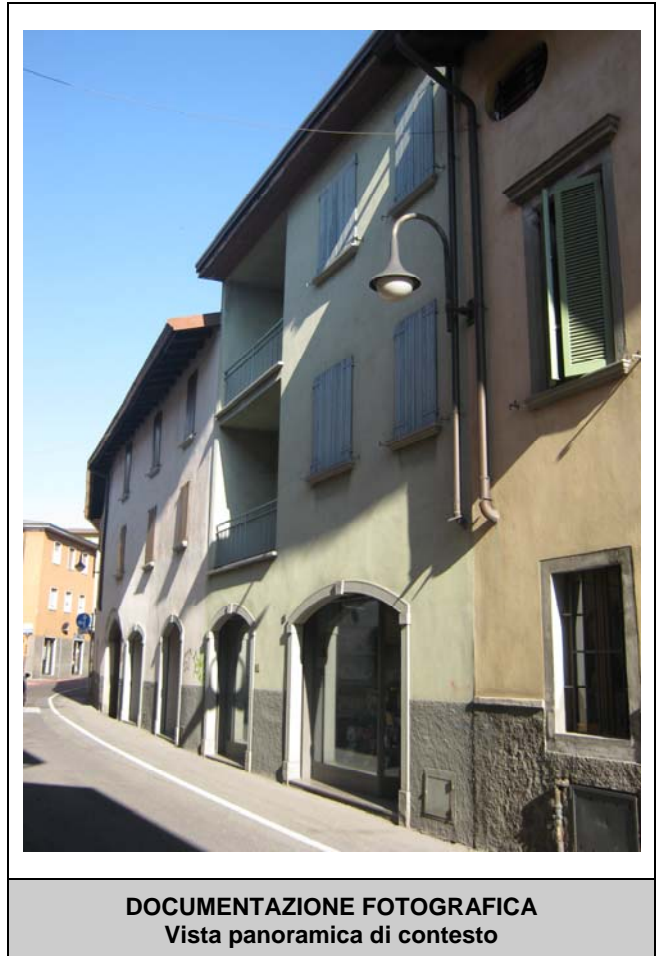
Identificazione dell'Unità di rilevamento n° 6

GRADO DI INTERVENTO SULL'UNITA'	PRESCRIZIONI SPECIFICHE SULLA FACCIATA
3

PRESCRIZIONI SPECIFICHE SULL'UNITA' E SUL CONTESTO
<p>Intervento di sostituzione globale degli elementi in contrasto con riprogettazione dei collegamenti verticali.            Obbligo di demolizione setti verticali a confine con edificio 7.            Obbligo di ripristino unitarietà facciata interna.            Obbligo di rimozione gronda facciata su strada con ripristino sporto entro i limiti della tradizione.            Chiusura delle logge su strada con ripristino della continuità della facciata.</p>

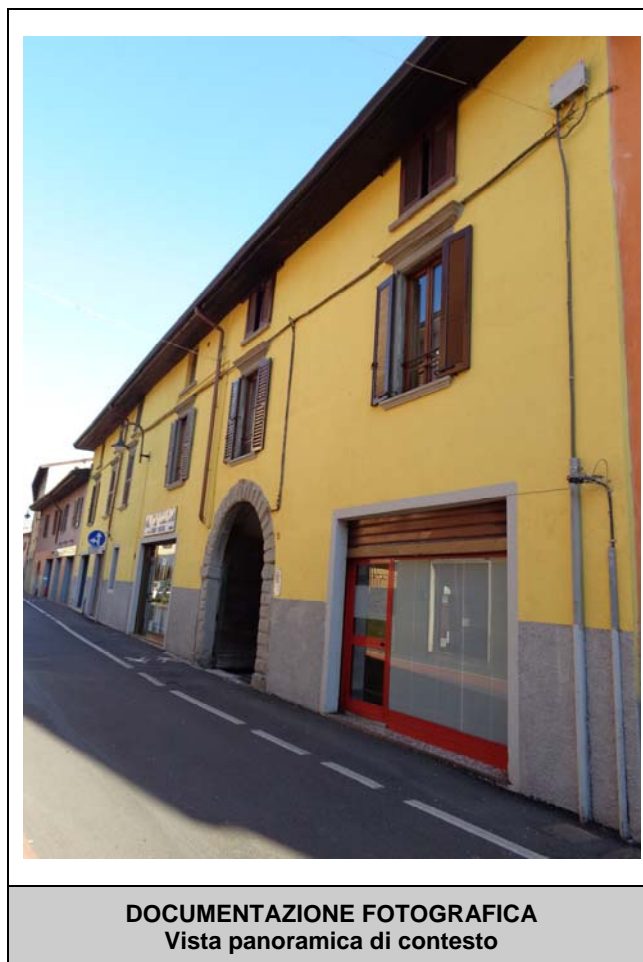
Identificazione dell'Unità di rilevamento n° 19

GRADO DI INTERVENTO SULL'UNITA'	PRESCRIZIONI SPECIFICHE SULLA FACCIATA
2	Linea rossa su strada su via Ronchetti

PRESCRIZIONI SPECIFICHE SULL'UNITA' E SUL CONTESTO
<p>Si dovrà sostituire la struttura dei ballatoi e la loro finitura secondo le prescrizioni delle NTA.</p> <p>Obbligo di conservazione delle presenze documentarie, archi e colonne, su fronte interno con loro valorizzazione; dovranno essere realizzati dei serramenti a tutto fornice ed arretrati sul filo interno della muratura.</p> <p>Riprogettazione delle aperture non coerenti al piano terra.</p> <p>Demolizione della veranda.</p>

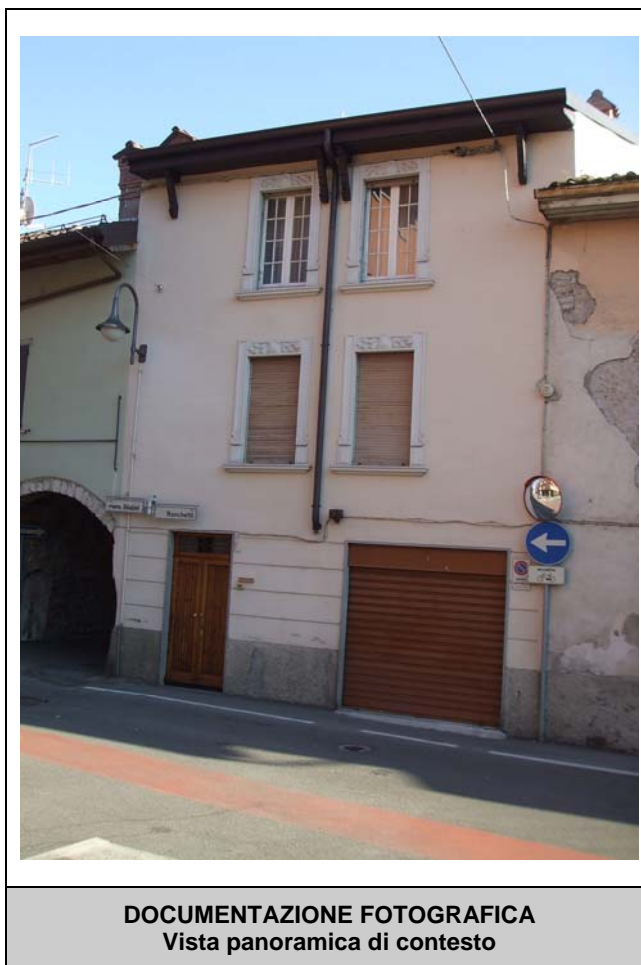
Identificazione dell'Unità di rilevamento n° 47

GRADO DI INTERVENTO SULL'UNITA'	PRESCRIZIONI SPECIFICHE SULLA FACCIATA
3

PRESCRIZIONI SPECIFICHE SULL'UNITA' E SUL CONTESTO
<p>Eliminare i cavi tecnologici in facciata.  Riprogettare le aperture al piano terra in fronte strada.  Riprogettare la facciata interna con sostituzione ed eliminazione degli elementi in contrasto.  L'accessorio limitrofo alla unità 48 dovrà essere demolito, è ammessa la sua riproposizione con gli stessi parametri di superficie coperta, ma in stretta sintonia con i disposti delle NTA.del Piano di Recupero.</p>

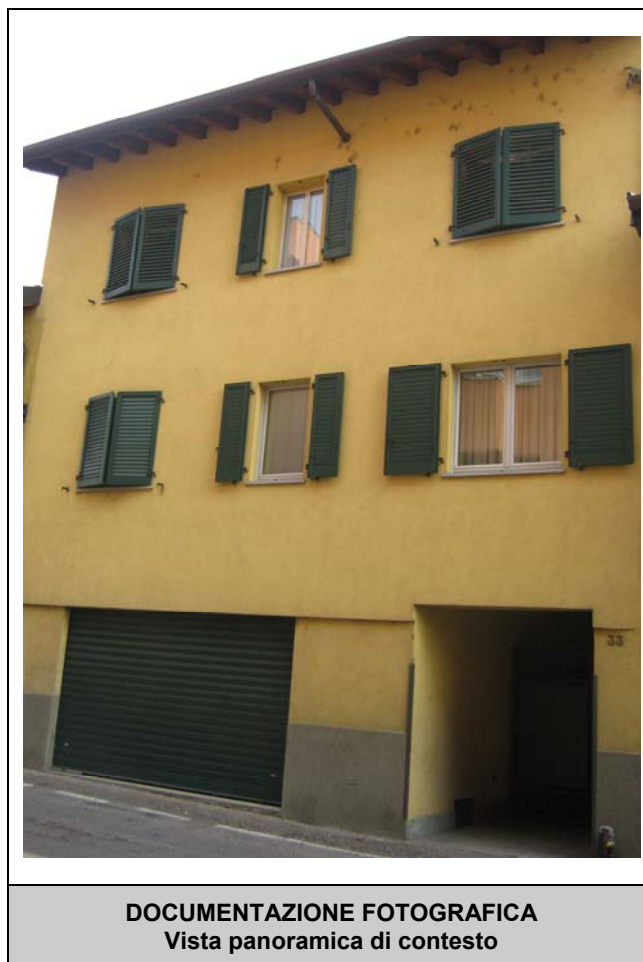
Identificazione dell'Unità di rilevamento n° 3

GRADO DI INTERVENTO SULL'UNITA'	PRESCRIZIONI SPECIFICHE SULLA FACCIATA
4

PRESCRIZIONI SPECIFICHE SULL'UNITA' E SUL CONTESTO
<p>Il vano scala interno dovrà essere demolito e riposizionato all'interno.            Il fronte interno dovrà essere riprogettato con l'eventuale recupero del volume demolito.            La copertura dovrà essere coerente con i caratteri del contesto di antica formazione.            Il muro a gradoni a confine unità 3 dovrà essere demolito per la parte eccedente il primo piano.            Mantenimento dell'allineamento su cortina.</p>

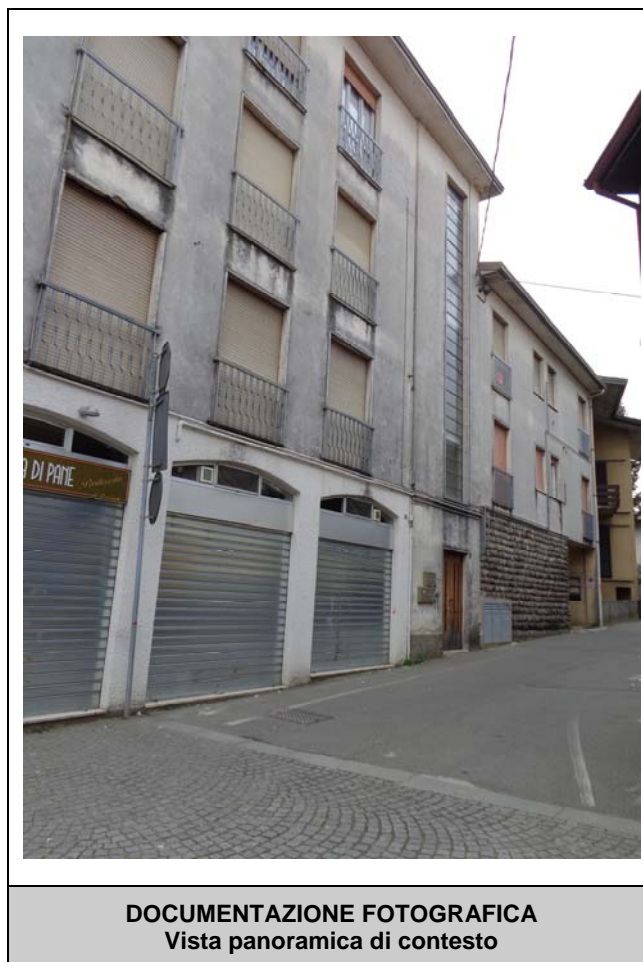
Identificazione dell'Unità di rilevamento n° 11

GRADO DI INTERVENTO SULL'UNITA'	PRESCRIZIONI SPECIFICHE SULLA FACCIATA
3

PRESCRIZIONI SPECIFICHE SULL'UNITA' E SUL CONTESTO
<p>Riprogettazione complessiva con totale sostituzione. Dovrà essere conservato il muro al piano terra in facciata su strada testimoniale dell'impianto di antica formazione del perimetro d'ambito. Obbligo di eliminazione balconi a sbalzo in facciata interna ed eventuale riproposizione impianto a ballatoio. Il cortile comune all'unità 10, 11, 12 e 13 dovrà essere integralmente riprogettato previa la demolizione dei manufatti accessori con obbligo di eliminazione ed eventuale loro accorpamento alle unità afferenti. Particolare attenzione dovrà essere posta alla riproposizione dei caratteri di coerenza ed omogeneità dell'area cortilizia comune con una attenzione all'intorno di antica formazione.</p>

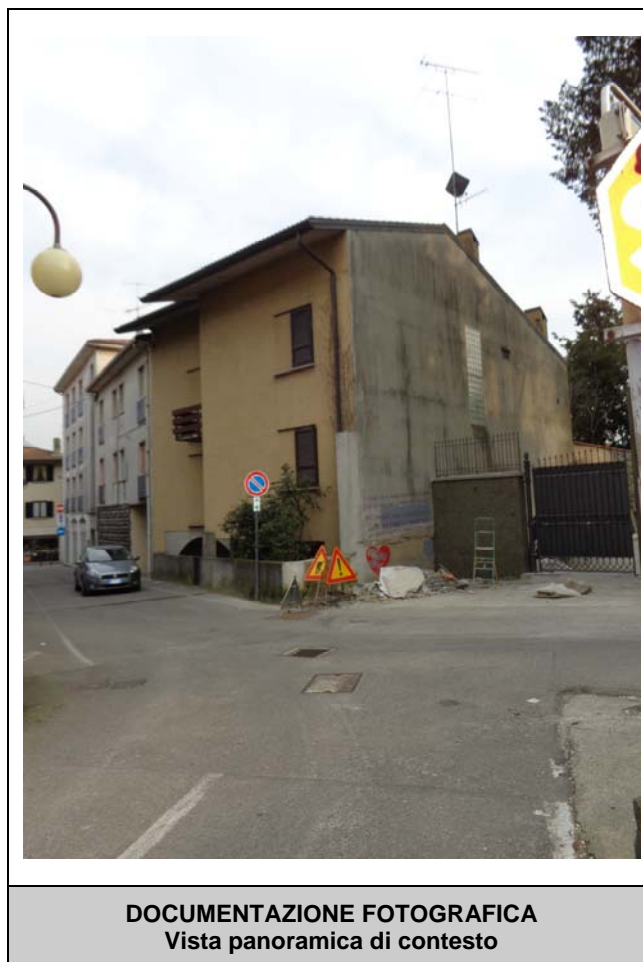
Identificazione dell'Unità di rilevamento n° 12

GRADO DI INTERVENTO SULL'UNITA'	PRESCRIZIONI SPECIFICHE SULLA FACCIATA
3

PRESCRIZIONI SPECIFICHE SULL'UNITA' E SUL CONTESTO
<p>Riprogettazione integrale del fabbricato con eliminazione dei caratteri in contrasto con il contesto di antica formazione.</p> <p>Il balcone a sbalzo in fronte strada e la balconata in cemento armato dovranno essere eliminati.</p> <p>Il cortile comune all'unità 10, 11, 12 e 13 dovrà essere integralmente riprogettato previa la demolizione dei manufatti accessori con obbligo di eliminazione ed eventuale loro accorpamento alle unità afferenti.</p> <p>Particolare attenzione dovrà essere posta alla riproposizione dei caratteri di coerenza ed omogeneità dell'area cortilizia comune con una attenzione all'intorno di antica formazione.</p> <p>Nel caso di intervento globale che interessi le unità 10, 11, 13: grado 4 con linea blu sulla facciata su strada.</p> <p>Adeguamento del manufatto (12B) secondo le prescrizioni previste nelle norme per gli edifici accessori in centro storico.</p>

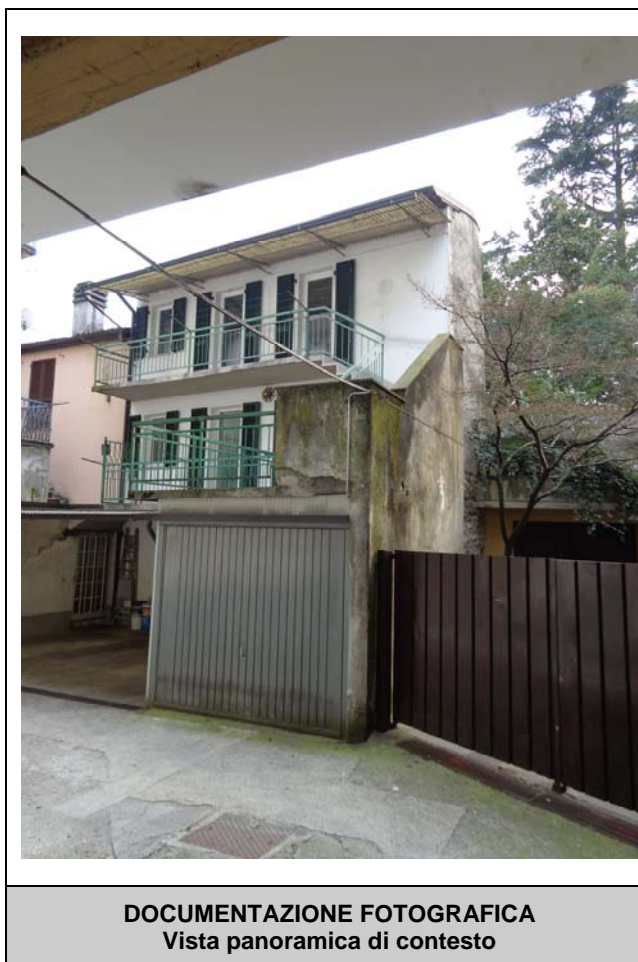
Identificazione dell'Unità di rilevamento n° 13

GRADO DI INTERVENTO SULL'UNITA'	PRESCRIZIONI SPECIFICHE SULLA FACCIATA
3

PRESCRIZIONI SPECIFICHE SULL'UNITA' E SUL CONTESTO
<p>Riprogettazione integrale del fabbricato con accorpamento degli accessori con obbligo di demolizione ed eliminazione degli elementi in contrasto quali terrazzi a sbalzo, tettoie in onduline e scala esterna con foggia impropria.</p> <p>E' ammesso il ripristino di un eventuale schema a ballatoio con caratteri coerenti con il contesto di antica formazione.</p> <p>Il cortile comune all'unità 10, 11, 12 e 13 dovrà essere integralmente riprogettato previa la demolizione dei manufatti accessori con obbligo di eliminazione ed eventuale loro accorpamento alle unità afferenti.</p> <p>Particolare attenzione dovrà essere posta alla riproposizione dei caratteri di coerenza ed omogeneità dell'area cortilizia comune con una attenzione all'intorno di antica formazione.</p> <p>Nel caso di intervento globale che interessi le unità 10, 11, 12: grado 4 con linea blu sulla facciata su strada.</p>

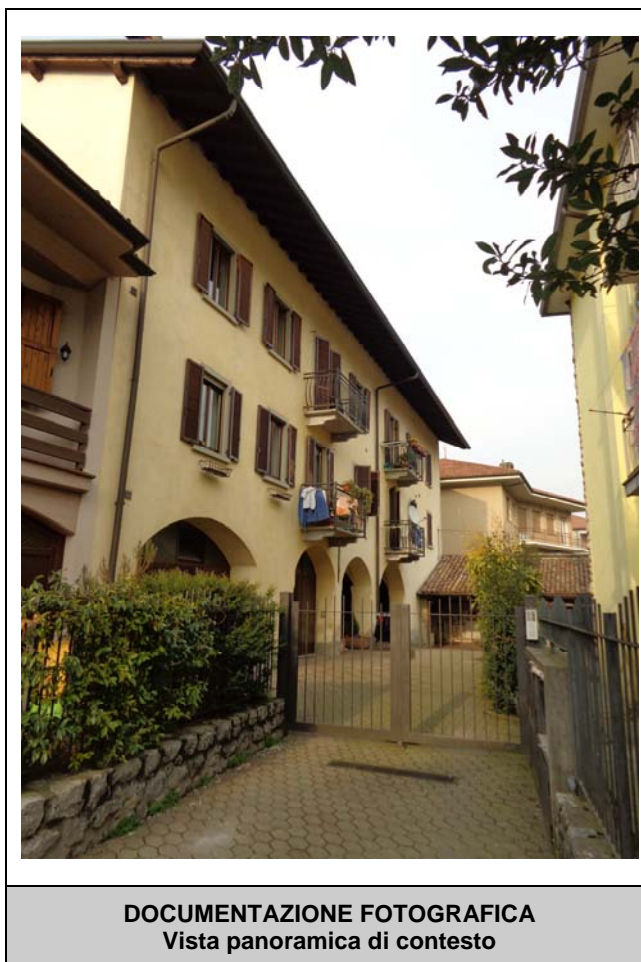
Identificazione dell'Unità di rilevamento n° 15

GRADO DI INTERVENTO SULL'UNITA'	PRESCRIZIONI SPECIFICHE SULLA FACCIATA
2

PRESCRIZIONI SPECIFICHE SULL'UNITA' E SUL CONTESTO
<p>Obbligo di mantenimento dei caratteri compositivi di facciata con sostituzione del manto di copertura non coerente e valorizzazione dell'accessorio che potrà essere mantenuto.</p> <p>L'area cortilizia dovrà essere riprogettata in coerenza con le prescrizioni dell'unità 14 con eliminazione delle recinzioni interne e riallineamento della cinta sul filo strada.</p> <p>La stessa dovrà essere riprogettata anche per il lato parallelo al fronte principale del fabbricato.</p>

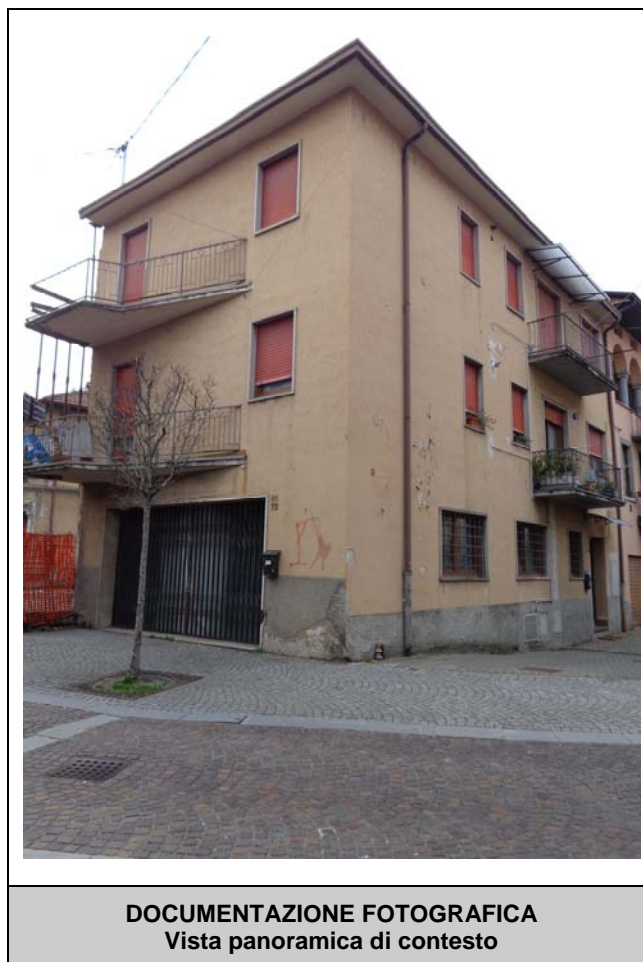
Identificazione dell'Unità di rilevamento n° 20

GRADO DI INTERVENTO SULL'UNITA'	PRESCRIZIONI SPECIFICHE SULLA FACCIATA
4

PRESCRIZIONI SPECIFICHE SULL'UNITA' E SUL CONTESTO
<p>Obbligo di riprogettazione delle facciate con eliminazione delle aperture non coerenti con il contesto. I balconi a sbalzo dovranno essere eliminati come pure la tettoia in onduline.</p> <p>L'area cortilizia limitata all'accesso alle unità 21 e 22 dovrà essere riqualificata attraverso la sostituzione integrale della pavimentazione esistente non idonea al contesto di antica formazione.</p>

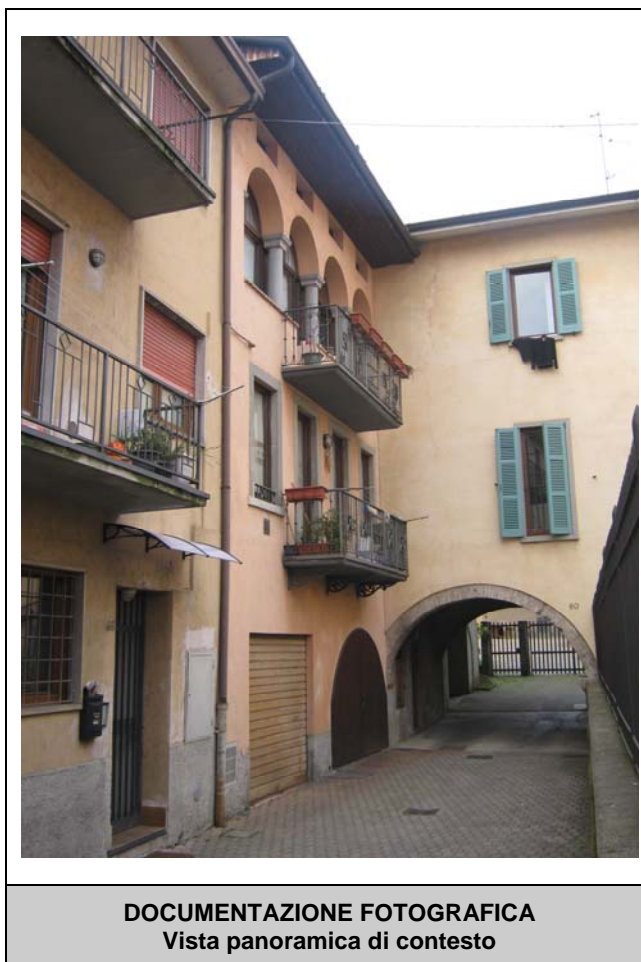
Identificazione dell'Unità di rilevamento n° 21

GRADO DI INTERVENTO SULL'UNITA'	PRESCRIZIONI SPECIFICHE SULLA FACCIATA
2

PRESCRIZIONI SPECIFICHE SULL'UNITA' E SUL CONTESTO
<p>Valorizzazione del fabbricato con riprogettazione dell'impropria apertura al piano terra con eliminazione della serranda.</p> <p>Obbligo di rimozione degli elementi tecnologici in facciata.</p> <p>L'area cortilizia limitata all'accesso alle unità 21 e 22 dovrà essere riqualificata attraverso la sostituzione integrale della pavimentazione esistente non idonea al contesto di antica formazione.</p>

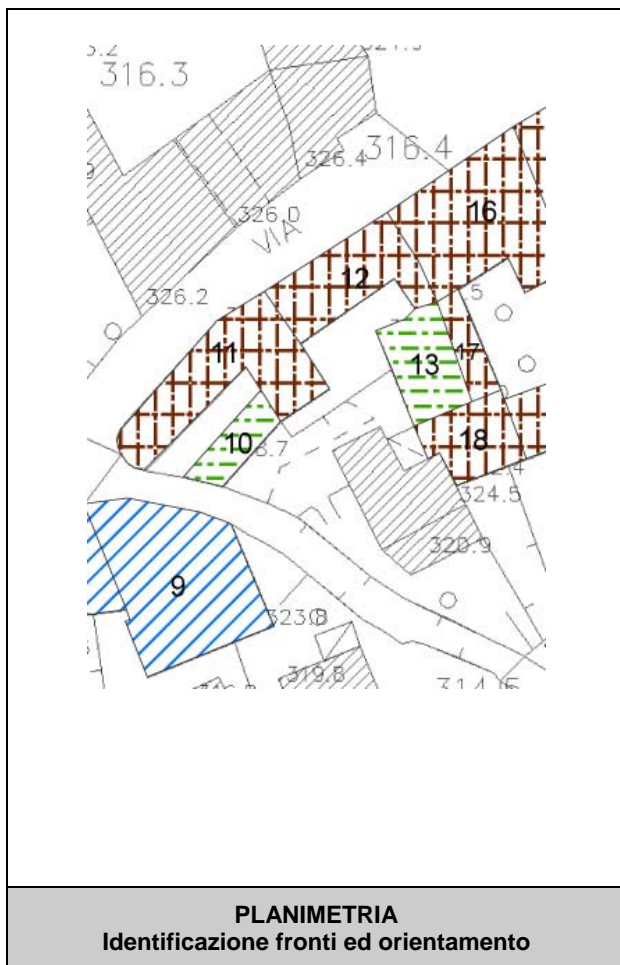
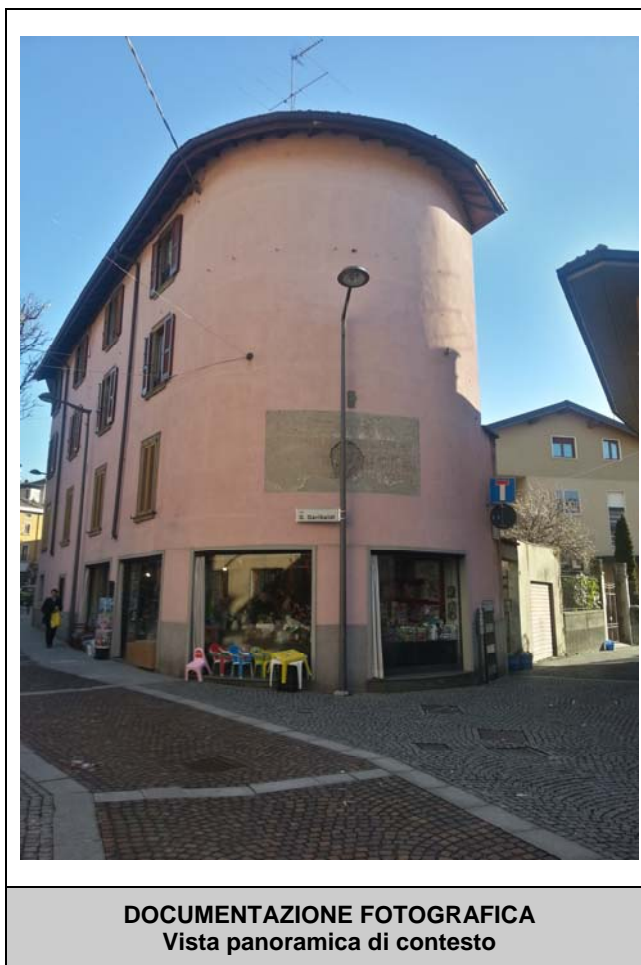
Identificazione dell'Unità di rilevamento n° 11

GRADO DI INTERVENTO SULL'UNITA'	PRESCRIZIONI SPECIFICHE SULLA FACCIATA
2

PRESCRIZIONI SPECIFICHE SULL'UNITA' E SUL CONTESTO
<p>Uniformare i serramenti nelle fogge e colori sulla facciata. E' confermata la possibilità di mantenimento dei servizi igienici realizzati sul ballatoio che dovranno essere rigorosamente sistemati.</p> <p>Negli interventi sulla facciata è prescritta l'eliminazione della finestra aggiunta al primo piano.</p>

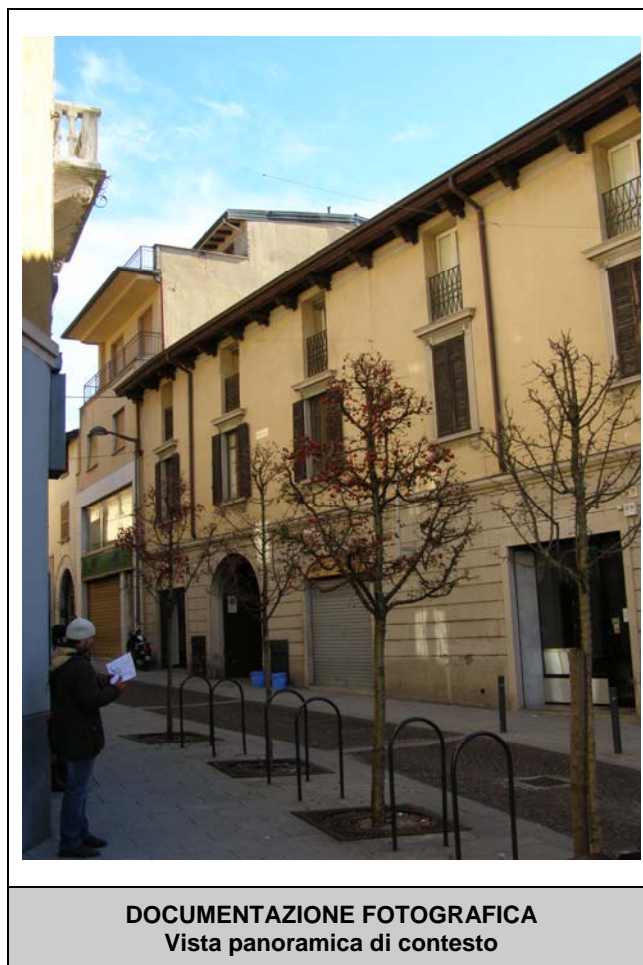
Identificazione dell'Unità di rilevamento n° 34

GRADO DI INTERVENTO SULL'UNITA'	PRESCRIZIONI SPECIFICHE SULLA FACCIATA
3	linea blu su via Garibaldi

PRESCRIZIONI SPECIFICHE SULL'UNITA' E SUL CONTESTO
<p>Riprogettazione della facciata interna con possibilità di tamponamento del loggiato acquisibile quale superficie non residenziale.</p> <p>In tal caso le modalità di intervento, nel regime di parte comune e per le servitù gravate, dovranno conformarsi alle indicazioni generali delle NTA del P.d.R., quanto ad impiego di materiali e tecnologie adeguate al contesto ambientale. La facciata su fronte strada sarà mantenuta allo "status quo" con obbligo, nel caso di interventi di mantenimento, dei ritmi compositivi e degli allineamenti delle aperture.</p>

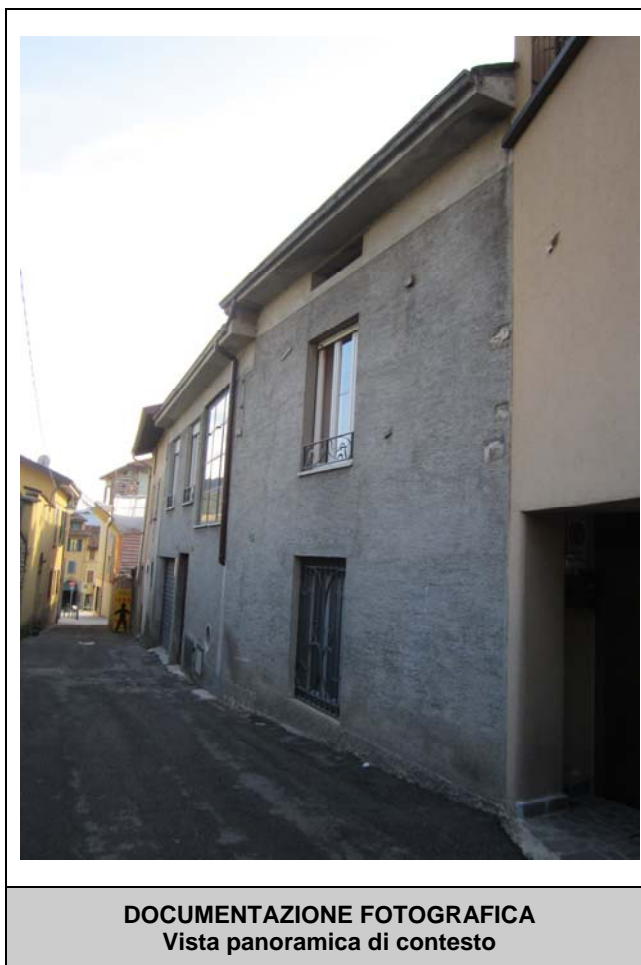
Identificazione dell'Unità di rilevamento n° 8

GRADO DI INTERVENTO SULL'UNITA'	PRESCRIZIONI SPECIFICHE SULLA FACCIATA
4

PRESCRIZIONI SPECIFICHE SULL'UNITA' E SUL CONTESTO
<p>Deve essere mantenuta la posizione a cortina su via Talpino e l'accesso "diretto" al cortile tramite l'androne. Vincolo di riprogettazione della facciata su strada in coerenza al centro storico.</p> <p>Recupero del sottotetto esistente con eventuale sopralzo dello stesso per il raggiungimento dei requisiti minimi di legge per l'uso residenziale.</p>

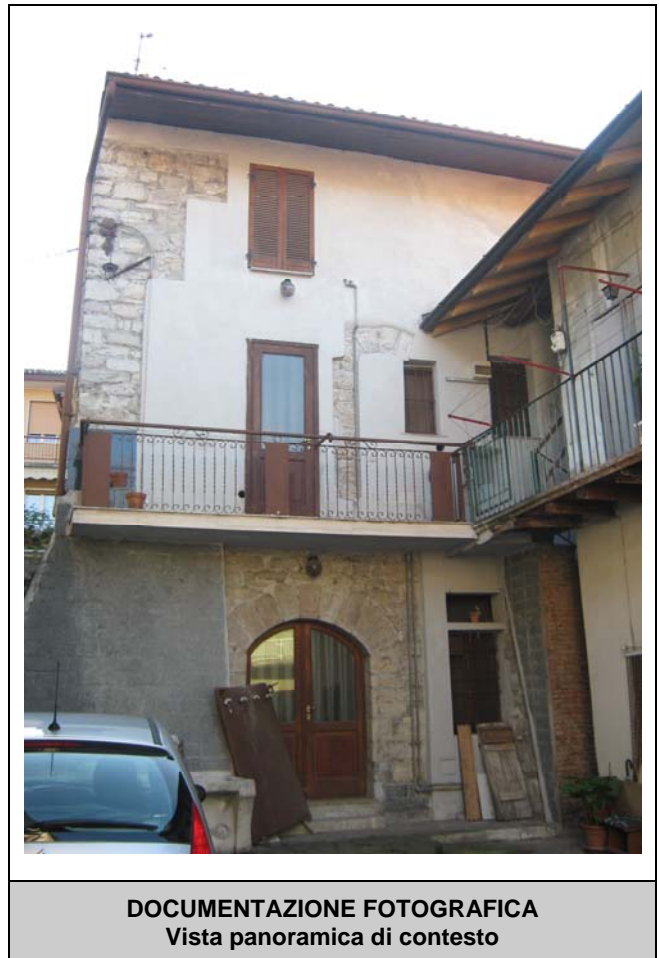
Identificazione dell'Unità di rilevamento n° 10

GRADO DI INTERVENTO SULL'UNITA'	PRESCRIZIONI SPECIFICHE SULLA FACCIATA
3

PRESCRIZIONI SPECIFICHE SULL'UNITA' E SUL CONTESTO
Definizione delle gronde e del ballatoio d'accesso al piano primo

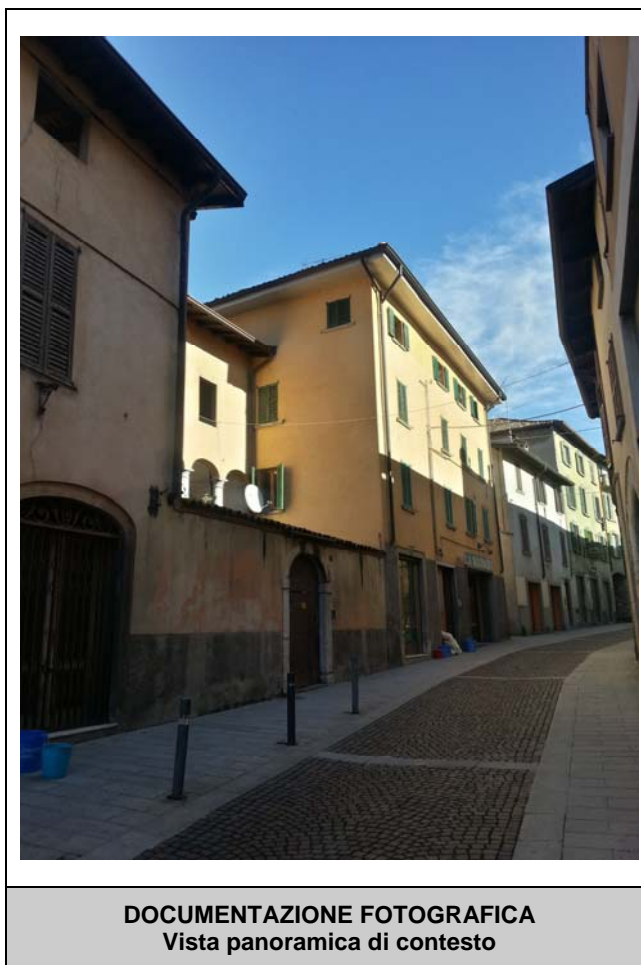
Identificazione dell'Unità di rilevamento n° 32

GRADO DI INTERVENTO SULL'UNITA'	PRESCRIZIONI SPECIFICHE SULLA FACCIATA
3	Linea blu sul fronte strada

PRESCRIZIONI SPECIFICHE SULL'UNITA' E SUL CONTESTO
<p>Sistemazione dell'area cortilizia con particolare riferimento alla riprogettazione dello spazio scoperto di risulta conseguente eliminazione dell'U.R. n. 36 e della terrazza di pertinenza dell'U.R. n. 33. Riprogettazione delle aperture a piano terra.</p>

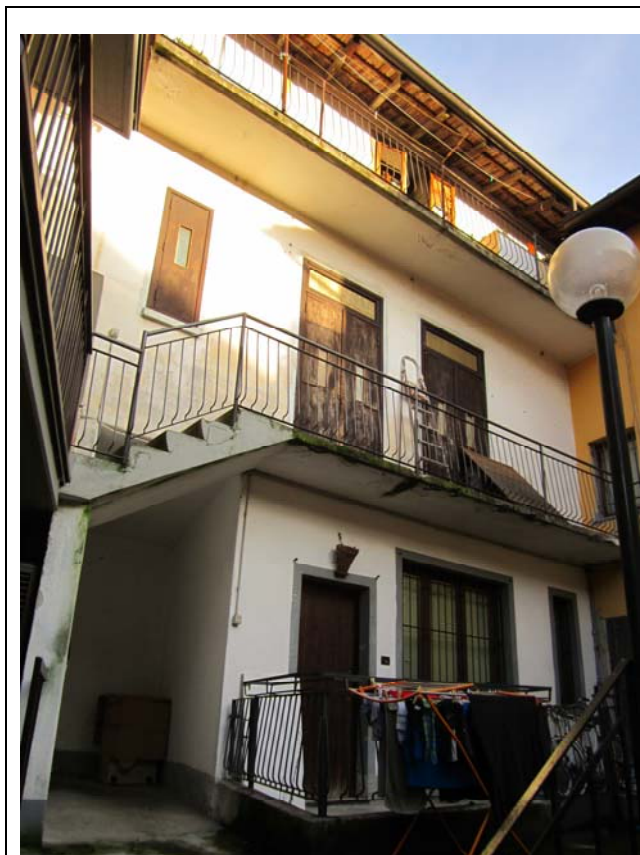
Identificazione dell'Unità di rilevamento n° 33

GRADO DI INTERVENTO SULL'UNITA'	PRESCRIZIONI SPECIFICHE SULLA FACCIATA
3

PRESCRIZIONI SPECIFICHE SULL'UNITA' E SUL CONTESTO
<p>E' necessario provvedere al ripristino dell'intonaco dell'intera facciata in evidente stato di degrado. Per una migliore vivibilità della corte appare necessaria la demolizione della terrazza interna al momento utilizzata come deposito. Sistemazione dell'area cortilizia con particolare riferimento alla riprogettazione dello spazio scoperto di risulta conseguente eliminazione dell'U.R. n. 36 e della terrazza di pertinenza dell'U.R. n. 33.</p>

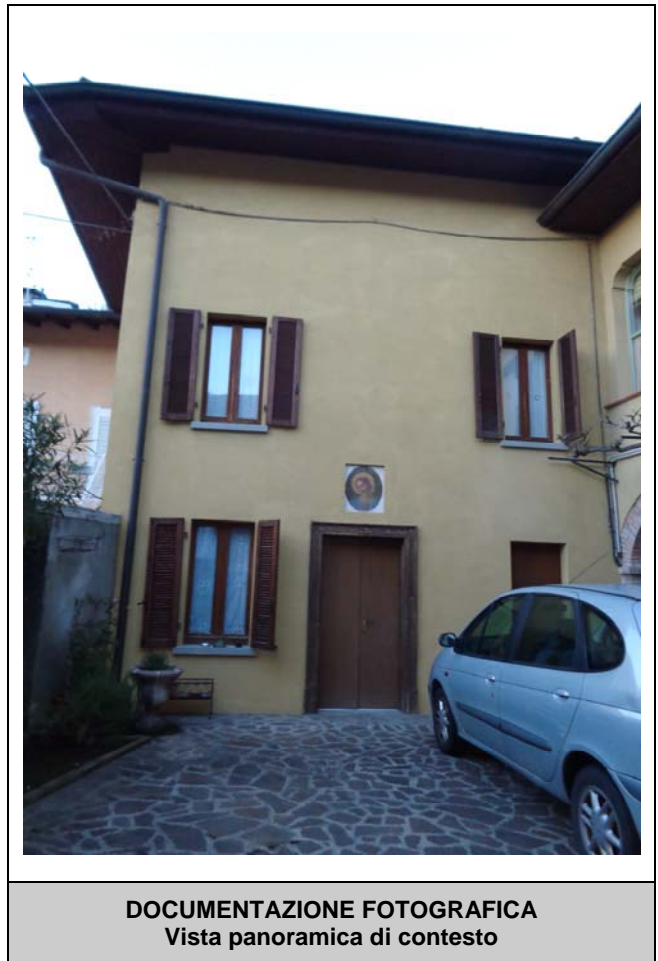
Identificazione dell'Unità di rilevamento n° 12

GRADO DI INTERVENTO SULL'UNITA'	PRESCRIZIONI SPECIFICHE SULLA FACCIATA
3

PRESCRIZIONI SPECIFICHE SULL'UNITA' E SUL CONTESTO
Tutelare le esistenti presenze arboree e vegetazionali, sostituzione e riprogettazione del cancello di accesso al giardino retrostante l'U.R. stessa.

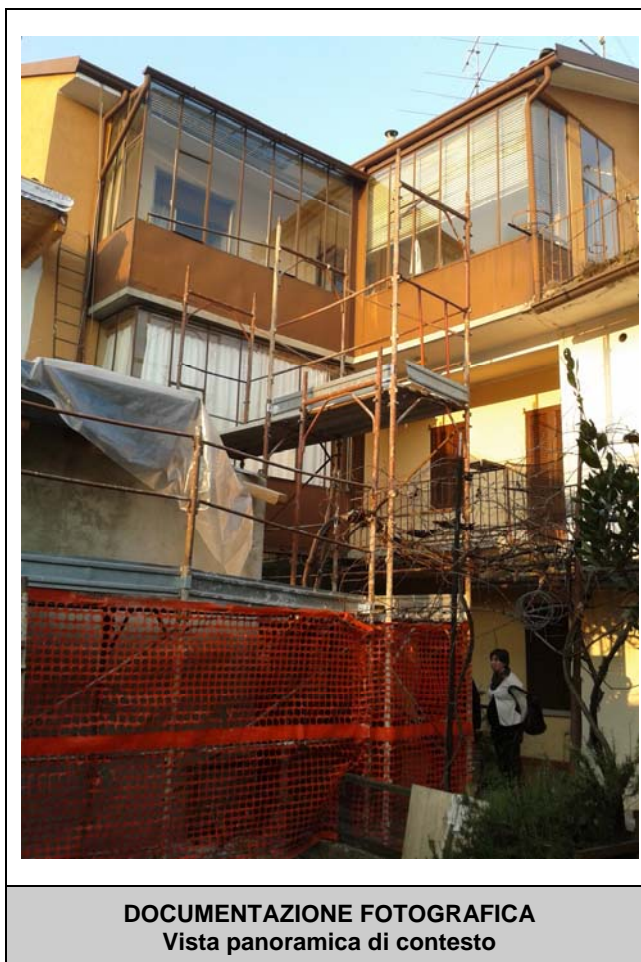
Identificazione dell'Unità di rilevamento n° 30

GRADO DI INTERVENTO SULL'UNITA'	PRESCRIZIONI SPECIFICHE SULLA FACCIATA
4

PRESCRIZIONI SPECIFICHE SULL'UNITA' E SUL CONTESTO
<p>Obbligo di sistemazione del lato cieco che necessita di interventi manutentivi finalizzati all'eliminazione delle porzioni degradate ed incoerenti ambientalmente. La porzione retrostante (30B) è assoggettata al grado 3.</p>
