COMUNE DI NEMBRO

PIANO DELLE REGOLE

PR 08g

INVENTARIO DEL PATRIMONIO EDILIZIO NEI NUCLEI DI ANTICA FORMAZIONE: GAVARNO

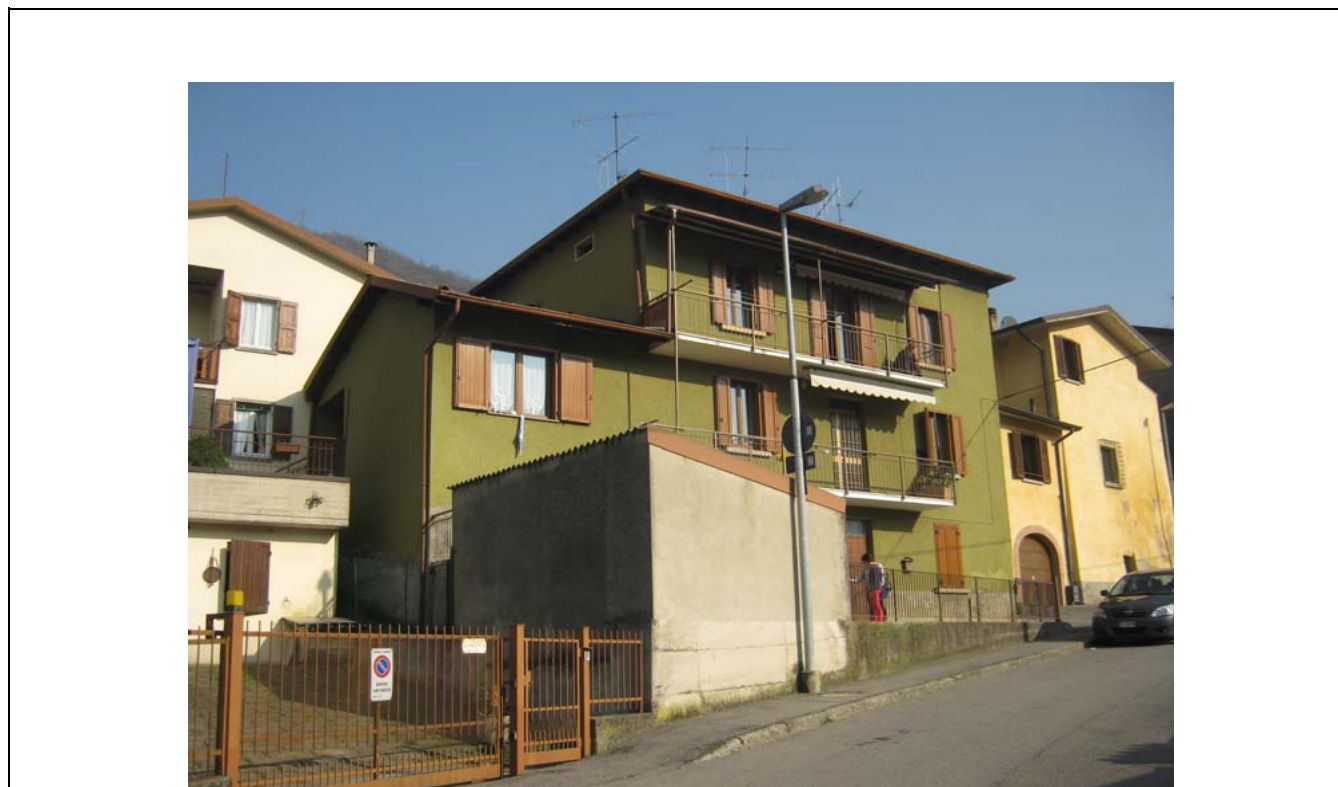
Edificio all' "ingresso" del Nucleo di Antica Formazione.
 Muratura rivestita da intonaco tinteggiato.
 Copertura a padiglione manto di copertura in tegole.
 Sulla facciata principale sono presenti due balconi in calcestruzzo con barriera occupanti la maggior parte della facciata.
 Nella parte retrostante scala esterna in muratura.
 Serramenti e oscuranti in legno.
 Nell'area di pertinenza è presente un'autorimessa fuori terra.

Ristrutturazione dei corpi scala ai fini di un reinserimento ambientale.

Riprogettazione dell'autorimessa (1B) integrandola nell'unità.

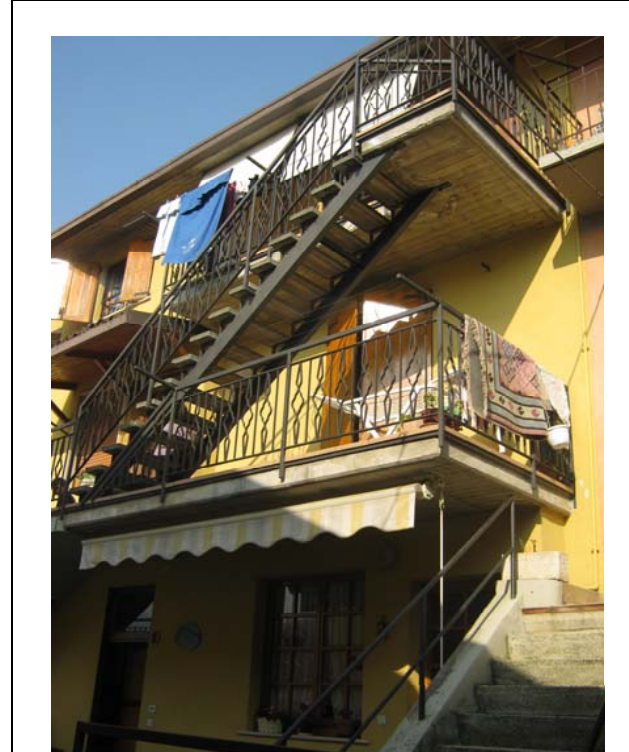
Edificio con tre piani fuori terra di cui uno contro terra
 Muratura rivestita da intonaco tinteggiato e in parte con rivestimento in sassi..
 Copertura a due falde con parte di gronda in calcestruzzo e parte in legno e copertura in lastre
 Sulla facciata principale sono presenti scale esterne e balconi con struttura in calcestruzzo e barriera in ferro.
 Serramenti e oscuranti in legno.
 Edificio oggetto di recenti interventi che denotano evidenti difformità tipologico-costruttive nel trattamento delle facciate.

Ripensamento dei corpi scala ai fini di reinserimento ambientale.
 Demolizione del fabbricato accessorio.

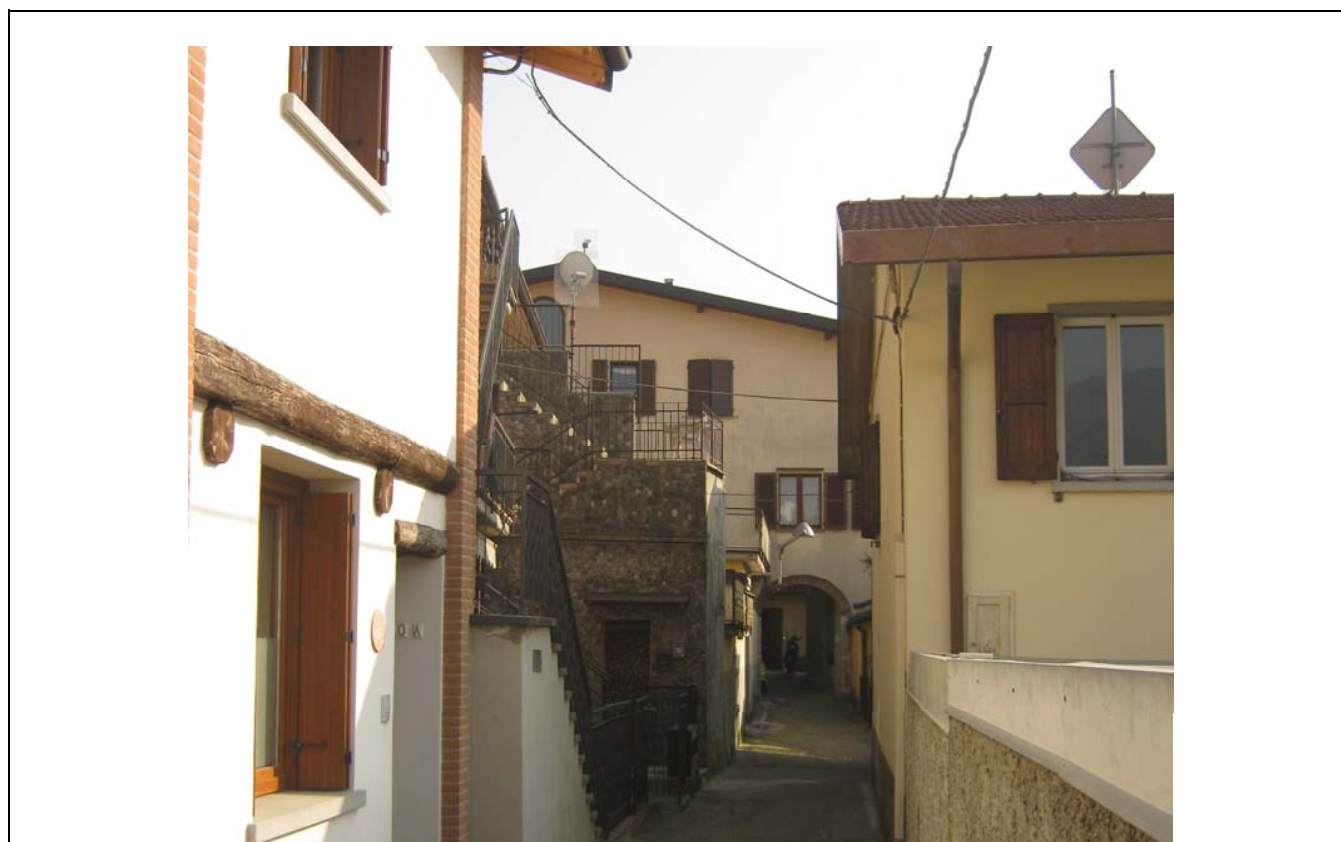
Edificio a pianta quadrangolare composto da tre piani fuori terra; tetto con orditura di copertura con travi e travetti in legno e manto di copertura in coppi di laterizio.
Struttura verticale intonacata e tinteggiata
Composizione della facciate non ordinata.
Portone di ingresso al cortile con arco in mattoni e pietra.

Preservare ingresso al cortile con arco in mattoni e pietra.

Pavimentazione dell'area cortilizia in comune con le unità 7-8-9

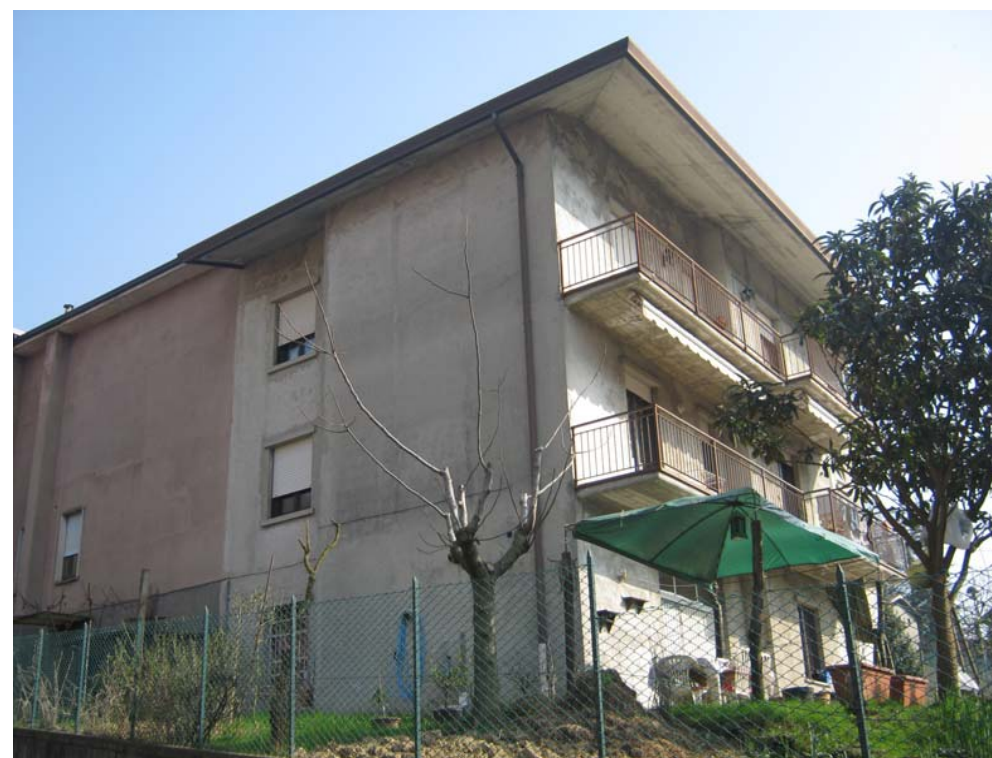
Edificio a composto da tre piani fuori terra.
Struttura verticale intonacata.
Tetto a padiglione con soletta in calcestruzzo e manto di copertura in lastre.
Aperture di forma rettangolare con serramenti in legno verniciato e tapparelle.

Recupero della pavimentazione del cortile
