COMUNE DI NEMBRO
(Provincia di Bergamo)

PIANO DI GOVERNO DEL TERRITORIO

AGGIORNAMENTO CARTA DI FATTIBILITA'
RELAZIONE TECNICA

Bergamo, maggio 2009

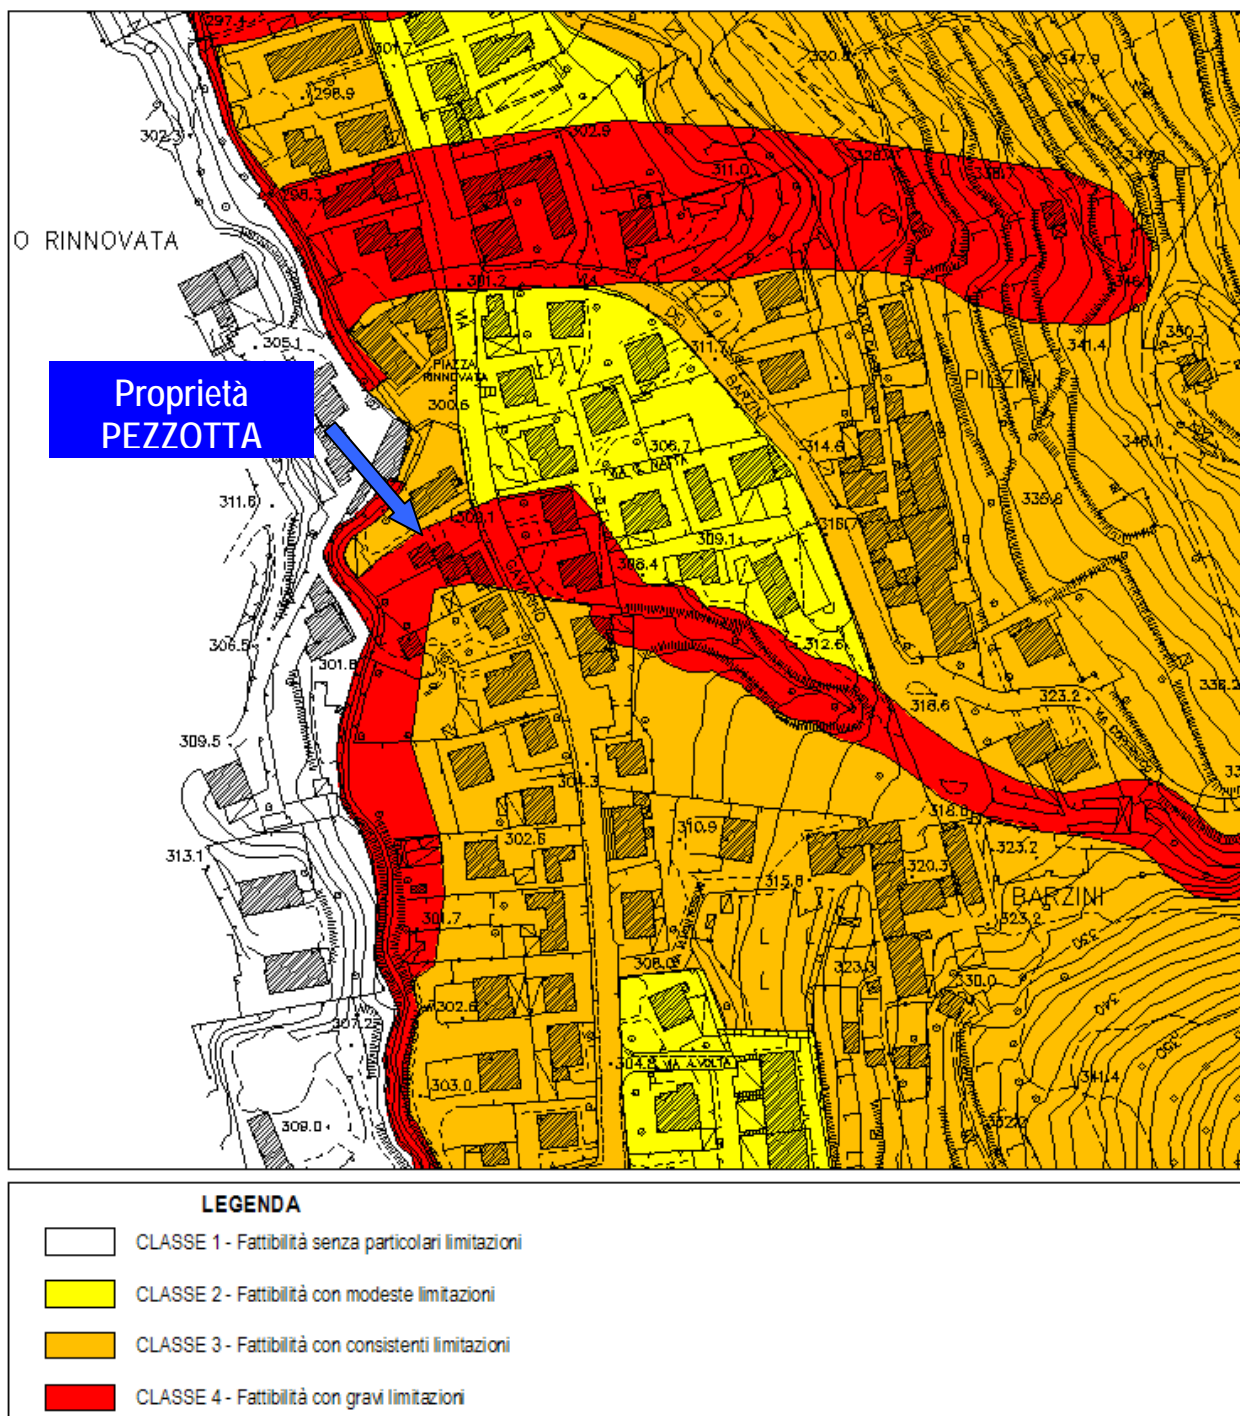
Figura 2: stralcio carta di fattibilità "studio GEA, giugno 2002"

L’inserimento dell’area in classe di Fattibilità IV è da ricondurre alla presenza di una valletta che raccoglie le acque provenienti dal versante orientale della valle Gavarnia, tombinata nel tratto compreso tra S.P. 65 e la confluenza nel T. Gavarnia. Tale valletta in concomitanza ad eventi piovosi intensi, dava origine a fenomeni di esondazione lungo la strada provinciale ed in corrispondenza delle abitazioni presenti nelle vicinanze.

L'area in esame è inserita nell'attuale Componente Geologica del Piano Regolatore in classe di Fattibilità IV: fattibilità con gravi limitazioni (vedi Tav. 10d allegata allo studio "Indagini geologiche di supporto al Piano Regolatore Generale ai sensi della L.R. 41/97, GEA giugno 2002" e stralcio per l'area di interesse riportata nella seguente Figura 2).

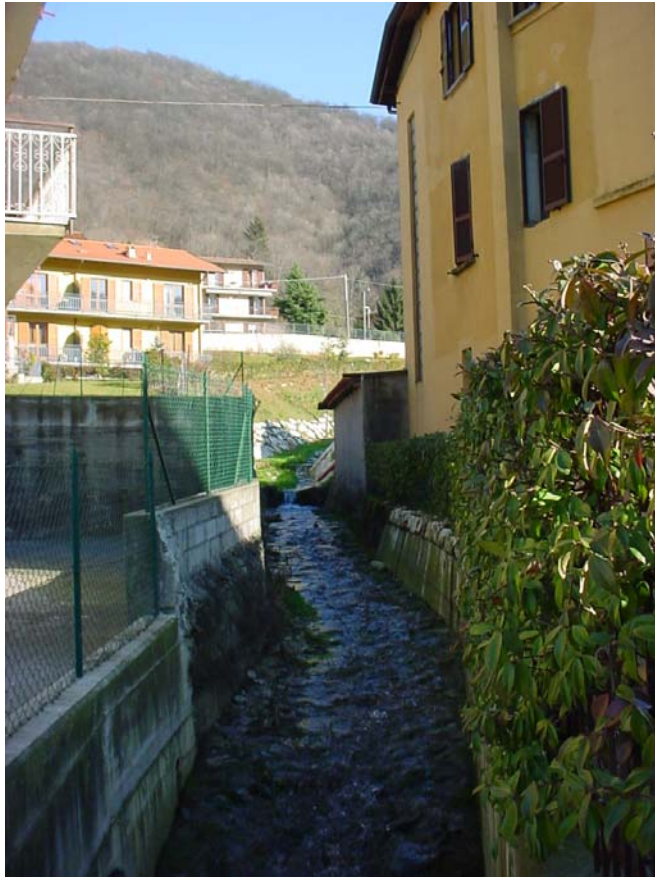
Foto 1: tratto a monte S.P. 65

1. Sistemazione spondale della valletta a monte della S.P. 65 mediante realizzazione di scogliera in grossi massi (**Figura 4**, foto 1);
2. rifacimento del tratto tombinato mediante messa in opera di scatolare in c.a.v. 120x100 (**Figura 4**, foto 2 e 3)

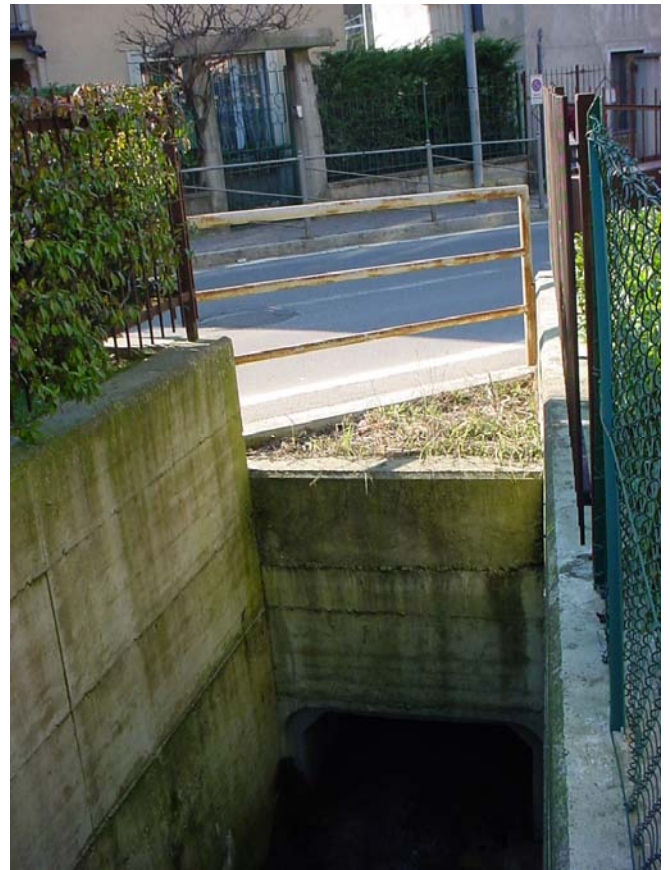
Foto 2: inizio tombinatura

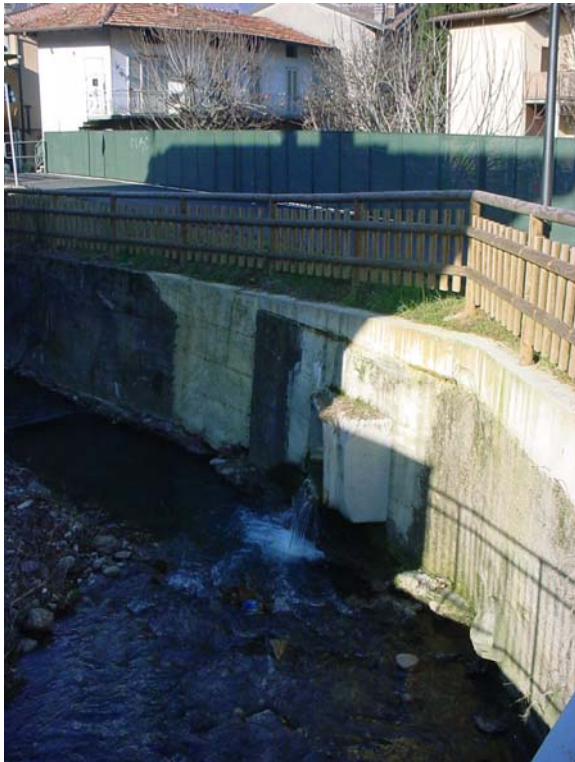
Foto 3: sbocco tombinatura nel T. Gavarnia

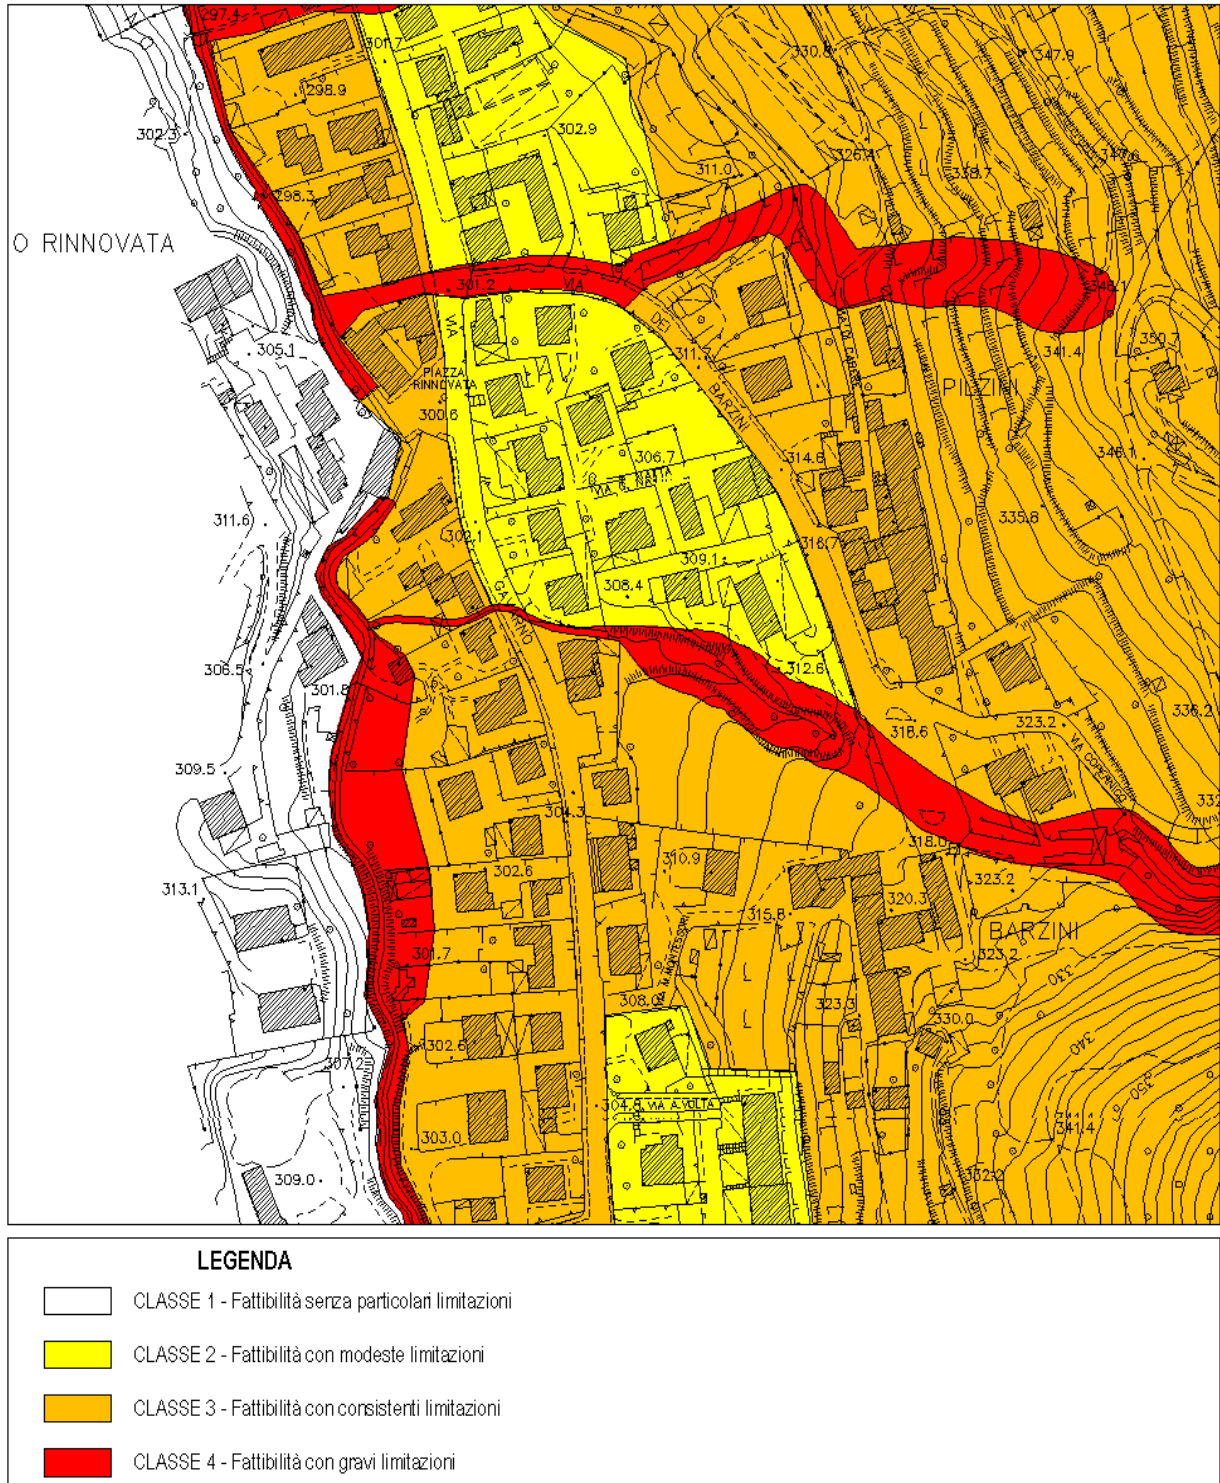
Figura 7: stralcio carta di fattibilità aggiornata (scala 1:2000)

Come si può osservare in Figura 7, si è ritenuto opportuno mantenere una fascia di larghezza pari a 2.00 m a cavallo del tratto intubato, come “zona di rispetto” delle opere realizzate.

Quindi, sulla base delle considerazioni esposte nei precedenti paragrafi, nel seguito si riporta la revisione della carta di fattibilità per l’area in esame (vedi Tav. 1/b e stralcio in Figura 7).

Nella revisione della Carta di Fattibilità Geologica si è in particolare tenuto conto dei recenti interventi di regimazione idraulica effettuati nella zona, riducendo quindi in modo significativo la fascia in classe di Fattibilità IV prevista dallo Studio Geologico attualmente adottato (Studio GEA, giugno 2002) ed accogliendo, in buona sostanza, quanto richiesto dalla Relazione geologica effettuata dal dr. geol. F. Fusina redatta a supporto della richiesta di declassamento.

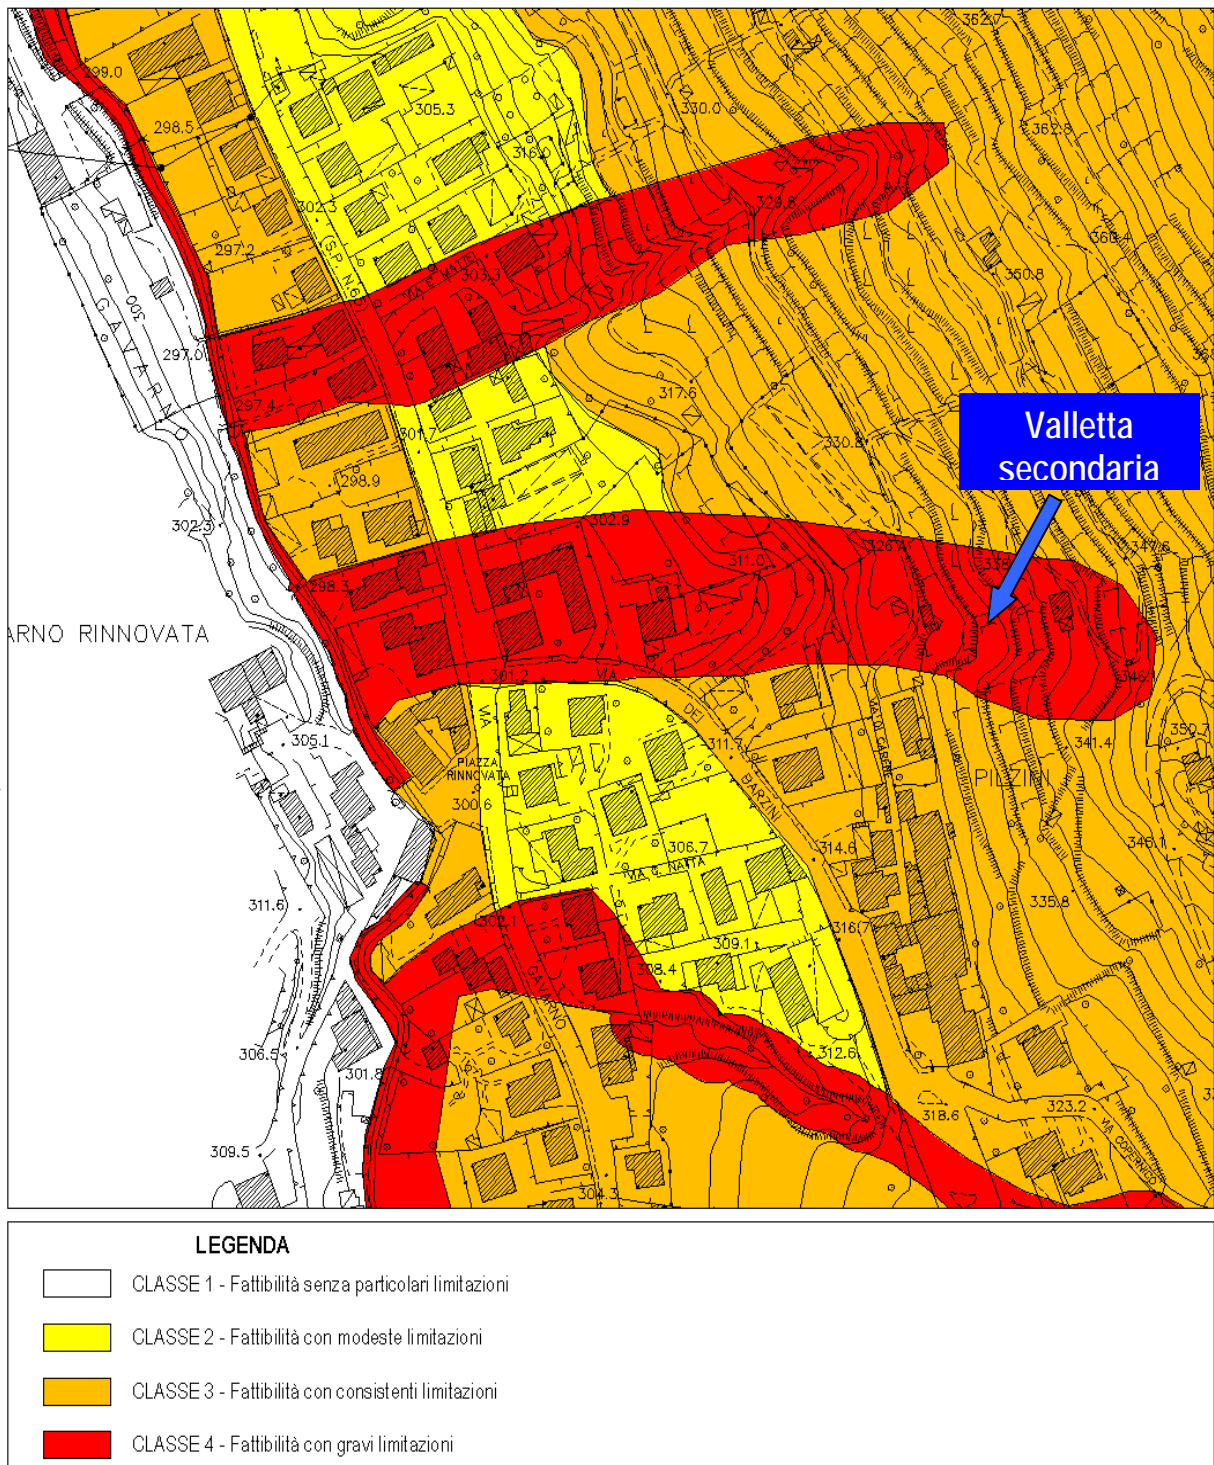
Figura 9: stralcio carta di fattibilità "studio GEA, giugno 2002"

Tale valletta in passato è stata oggetto di numerosi fenomeni di esondazione lungo la strada provinciale ed in corrispondenza delle abitazioni presenti nelle vicinanze; per questo motivo è stata inserita dall'estensore dello Studio Geologico vigente (Studio GEA, 2002), in Classe di Fattibilità IV (Figura 9).

Come si può osservare dal confronto tra la Carta di Fattibilità vigente (Figura 9) e quella rivista dal presente studio (Figura 14), si è proceduto ad una riduzione della larghezza della zona in Classe IV in corrispondenza dell’impluvio. Si è comunque ritenuto importante mantenere le aree di pertinenza fluviale, in modo da consentire l’accessibilità per interventi di manutenzione e per la realizzazione di interventi di difesa.

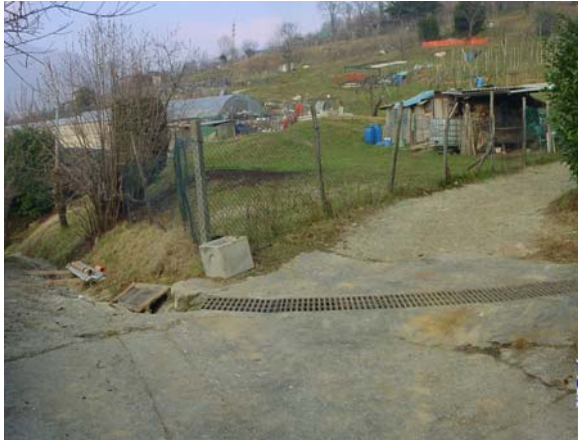
Foto 1: griglia per il collettamento delle acque provenienti dal versante a monte via Carere

1. realizzazione in corrispondenza di via Carere di una griglia di captazione delle acque meteoriche (3 moduli da 50x750) proveniente dal versante a monte di via Carere (**Figura 11**, foto 1);
2. realizzazione di canaletta in CLS ϕ 400 a lato sentiero esistente (**Figura 11**, foto 2);
3. rifacimento della cameretta collettamento acque meteoriche (**Figura 11**, foto 3);
4. realizzazione di nuova tubazione in CLS ϕ 1000 che scende lungo via Barzini e convoglia le acque verso il T. Gavarnia (**Figura 11**, foto 4);
5. lungo via Barzini sono state realizzate una serie di griglie per il collettamento delle acque provenienti dalla strada.

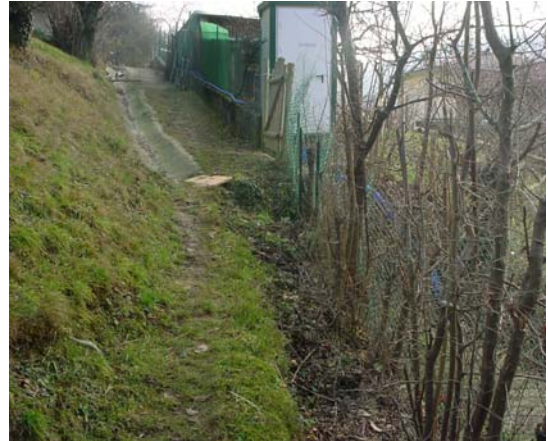
Foto 2: canaletta in cls

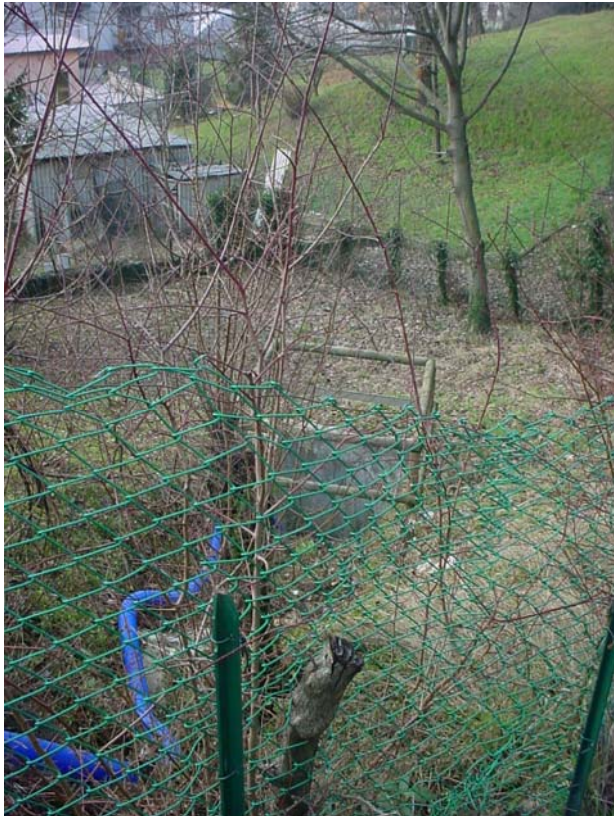
Foto 3: cameretta raccolta acque meteoriche

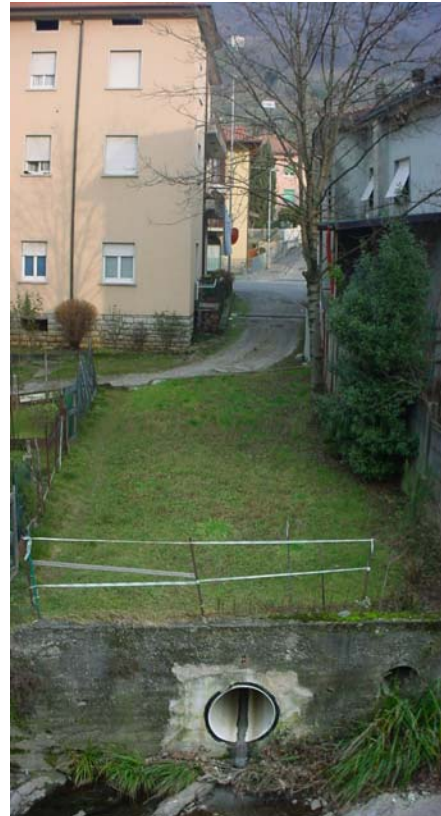
Foto 4: sbocco nel T. Gavarnia

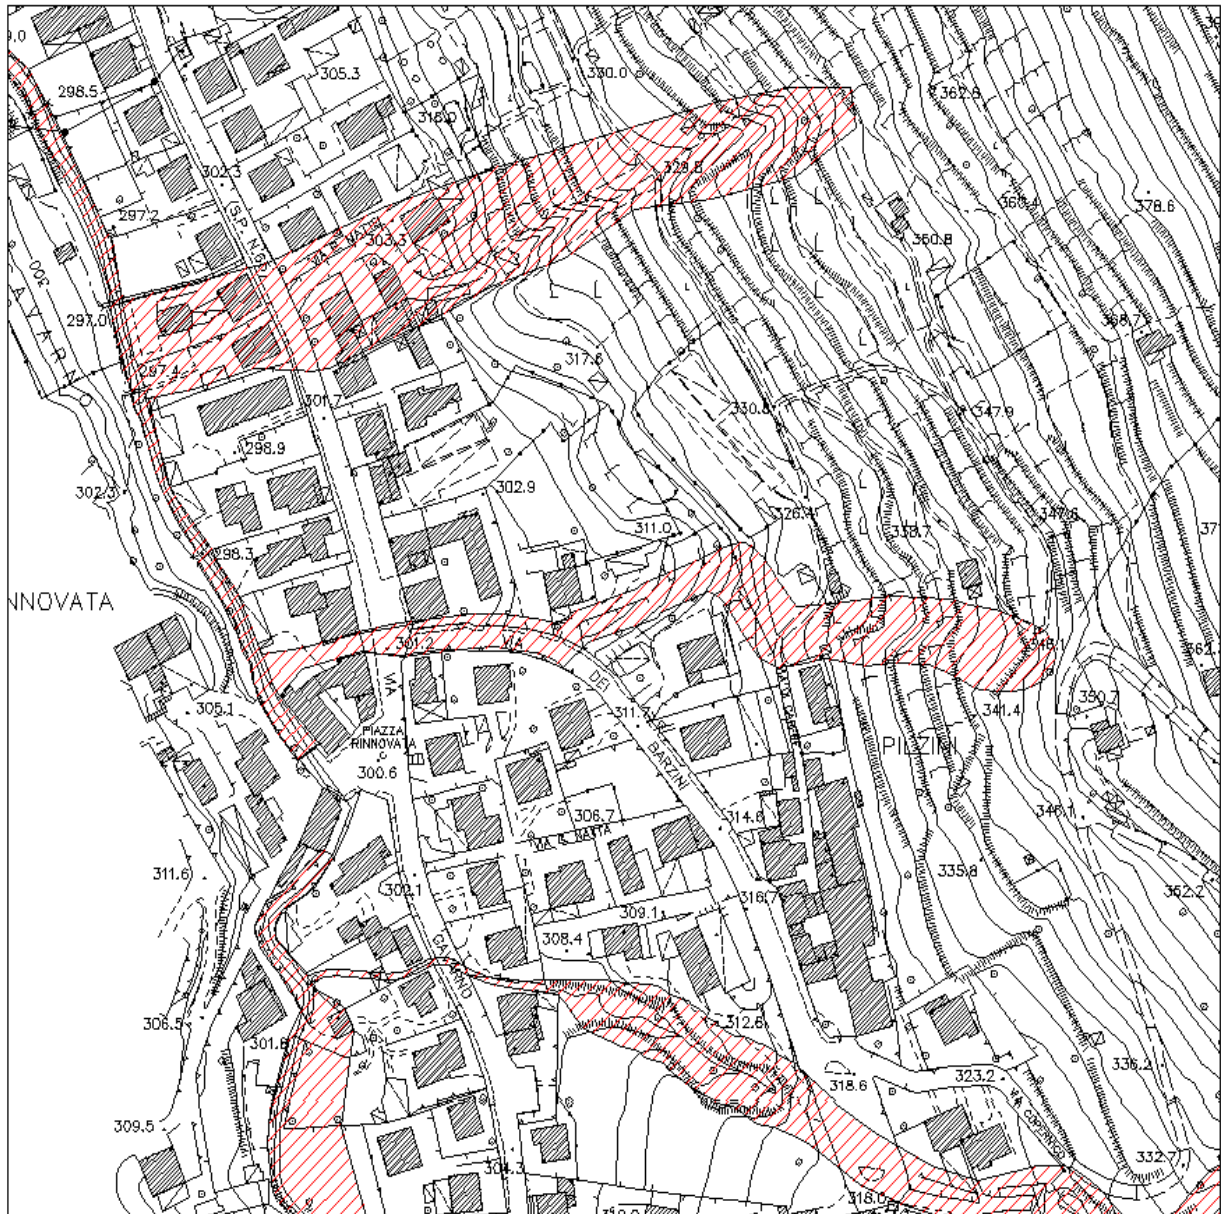
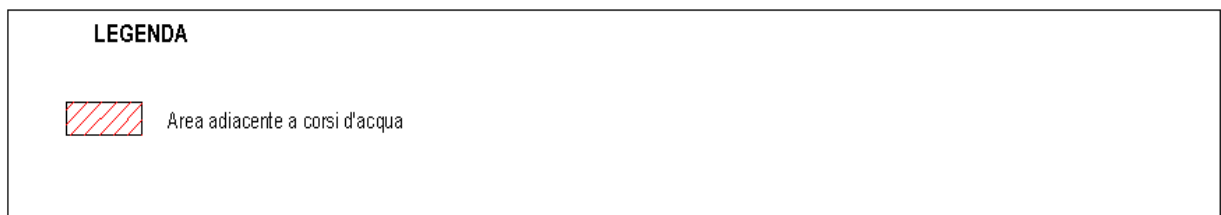
Figura 13: stralcio carta di sintesi (scala 1:2000)

Si ritiene comunque importante mantenere le aree di pertinenza fluviale (Figura 13), in modo da consentire l'accessibilità per interventi di manutenzione e per la realizzazione di interventi di difesa (in assenza di definizione del regolamento di polizia idraulica di cui alla d.g.r. 7/7868/01).

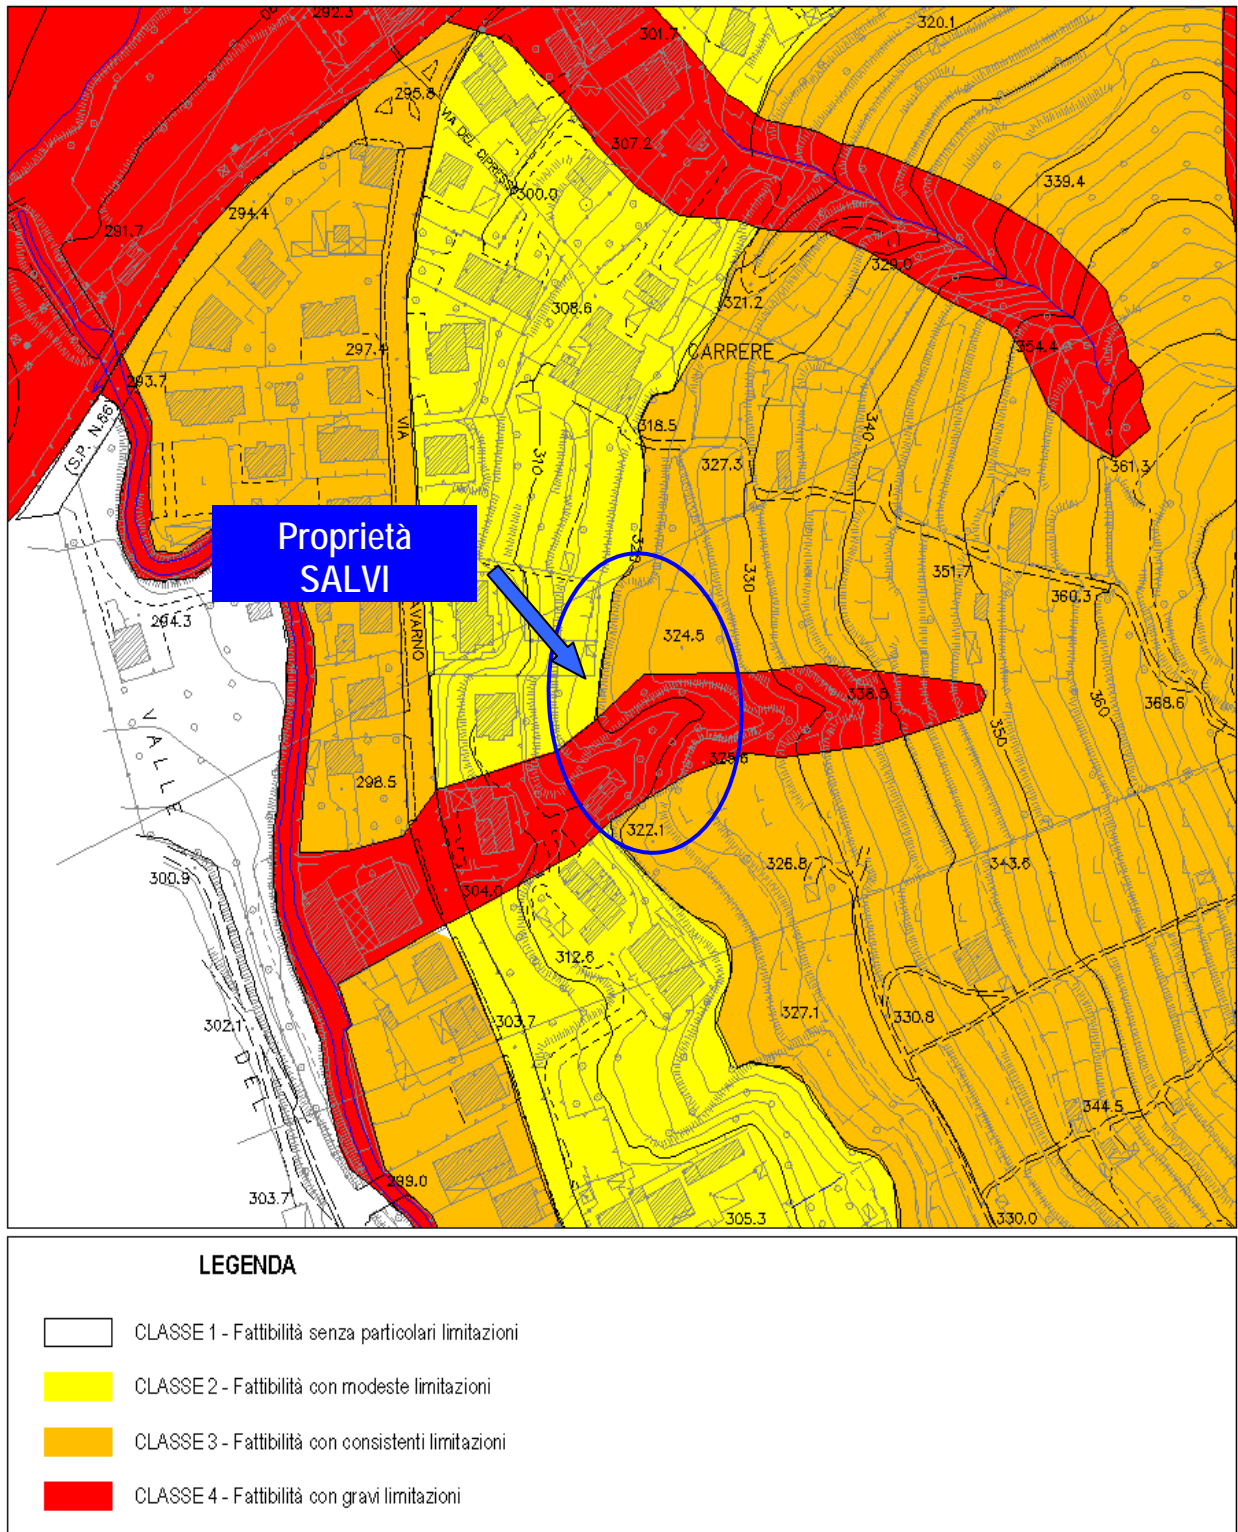
Figura 16: stralcio carta di fattibilità "studio GEA, giugno 2002"

La zona è inserita nell'attuale Componente Geologica del Piano Regolatore in classe di Fattibilità IV: fattibilità con gravi limitazioni (vedi Tav. 10d allegata allo studio "Indagini geologiche di supporto al Piano Regolatore Generale ai sensi della L.R. 41/97, GEA giugno 2002" e stralcio per l'area di interesse riportata nella seguente Figura 16).

L'inserimento dell'area in classe di Fattibilità IV è da ricondurre alla presenza di un compluvio di limitata estensione, che raccoglie le acque provenienti dal versante orientale della valle

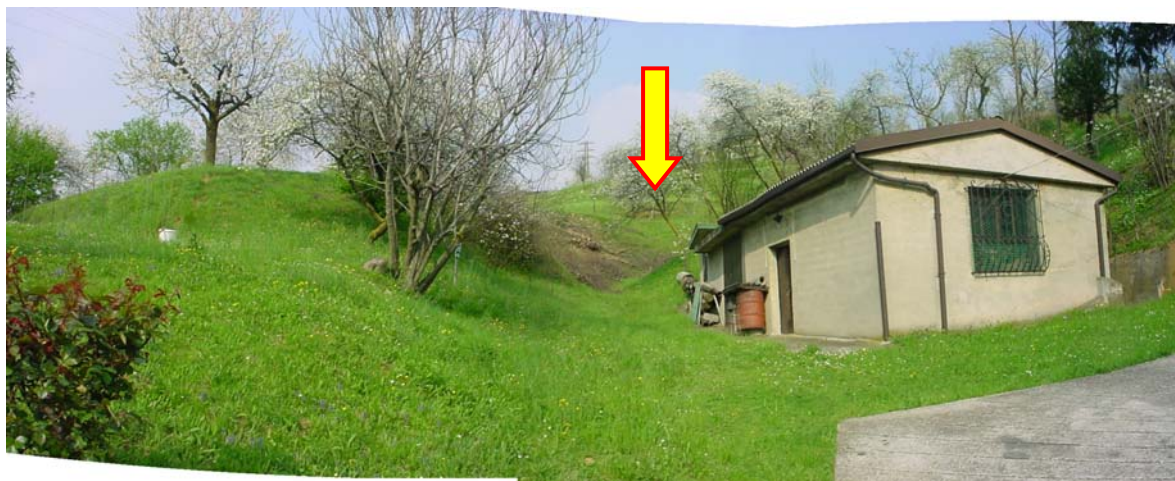
Foto 4: Panoramica dell’impluvio

Come si può osservare dalla foto l’impluvio in oggetto si presenta privo di tracce di erosione incanalata sia lungo le sponde che in corrispondenza del fondo alveo, a testimonianza del fatto che si tratta di un’incisione che solo in corrispondenza di precipitazioni particolarmente intense, può creare problemi di ruscellamento delle acque meteoriche.

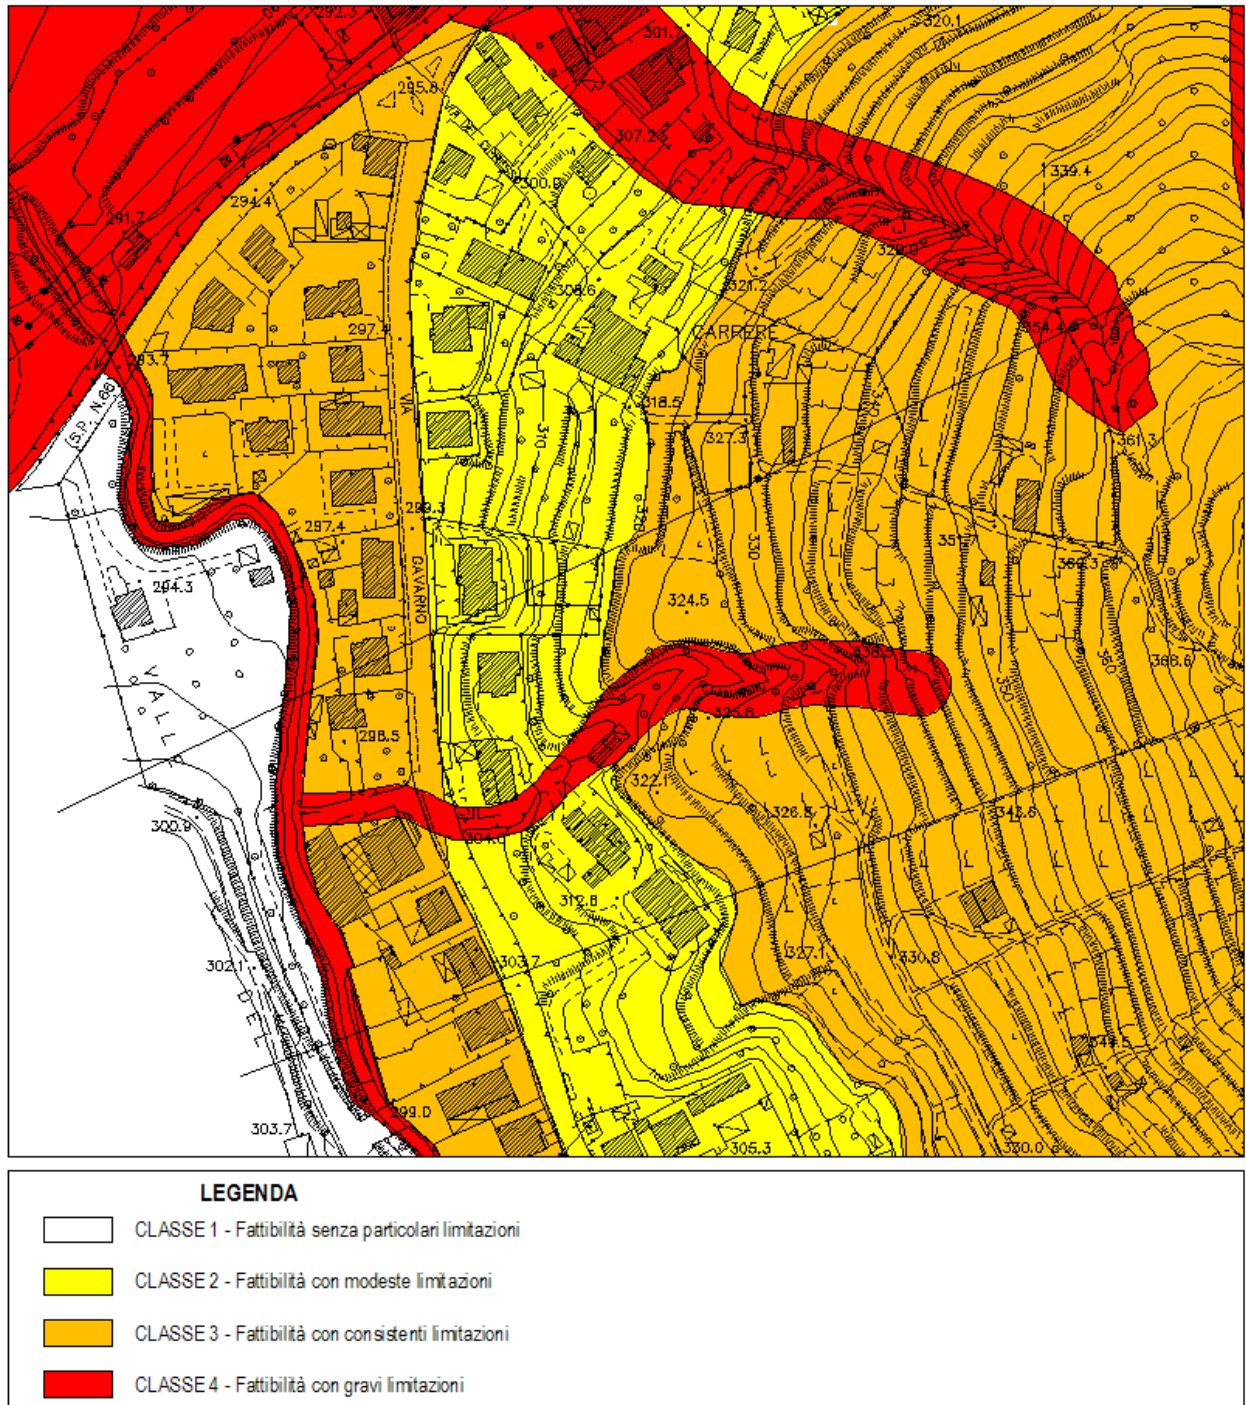
Figura 21: stralcio carta di fattibilità aggiornata (scala 1:2000)

Nella revisione della Carta di Fattibilità Geologica è stata modificata la zona originariamente in classe IV presente in corrispondenza della valletta, la cui ampiezza è stata leggermente ridotta nella parte bassa, in corrispondenza cioè della strada di accesso alla Proprietà Salvi. Nella parte alta si è invece deciso di mantenere la medesima fascia utilizzata per il reticolo idrico minore, con un minimo raccordo tra le due parti.

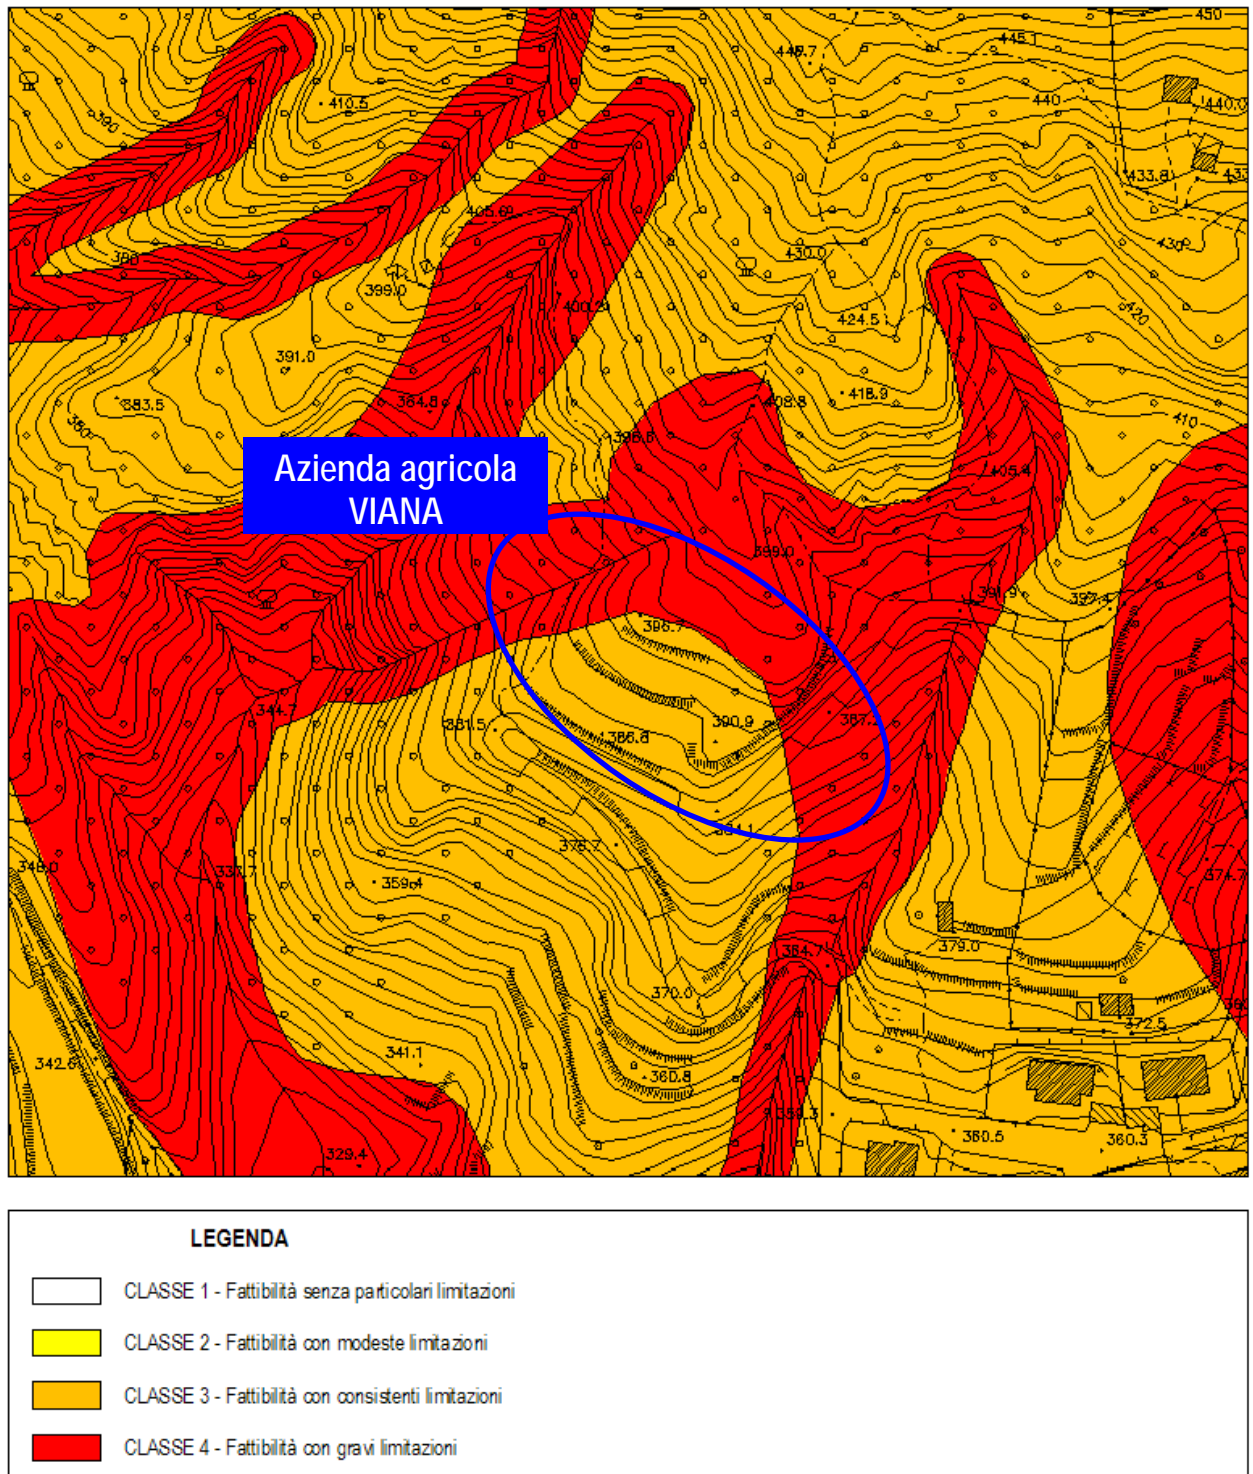
Figura 23: stralcio carta di fattibilità "studio GEA, giugno 2002"

ai sensi della L.R. 41/97, GEA giugno 2002” e stralcio per l’area di interesse riportata nella seguente Figura 23), in classe IV (Fattibilità con gravi limitazioni) che prevede di fatto, l’inedificabilità assoluta dei terreni stessi.

Dal confronto tra la carta di fattibilità vigente (Figura 23) e quella rivista dal presente studio (Figura 27), si può osservare che la zona originariamente in classe IV presente in corrispondenza del dosso tra le due vallette principali è stata classificata in classe III, accogliendo, in buona sostanza, quanto richiesto dalla Ditta Francom attraverso la Relazione geologica del dr. Geol. Invernici.
