Comune di Nembro
Provincia di Bergamo

Piano di governo del territorio 2015

Piano delle Regole

LONNO PRATO FO'
Inventario del patrimonio edilizio dei
Nuclei di Antica Formazione

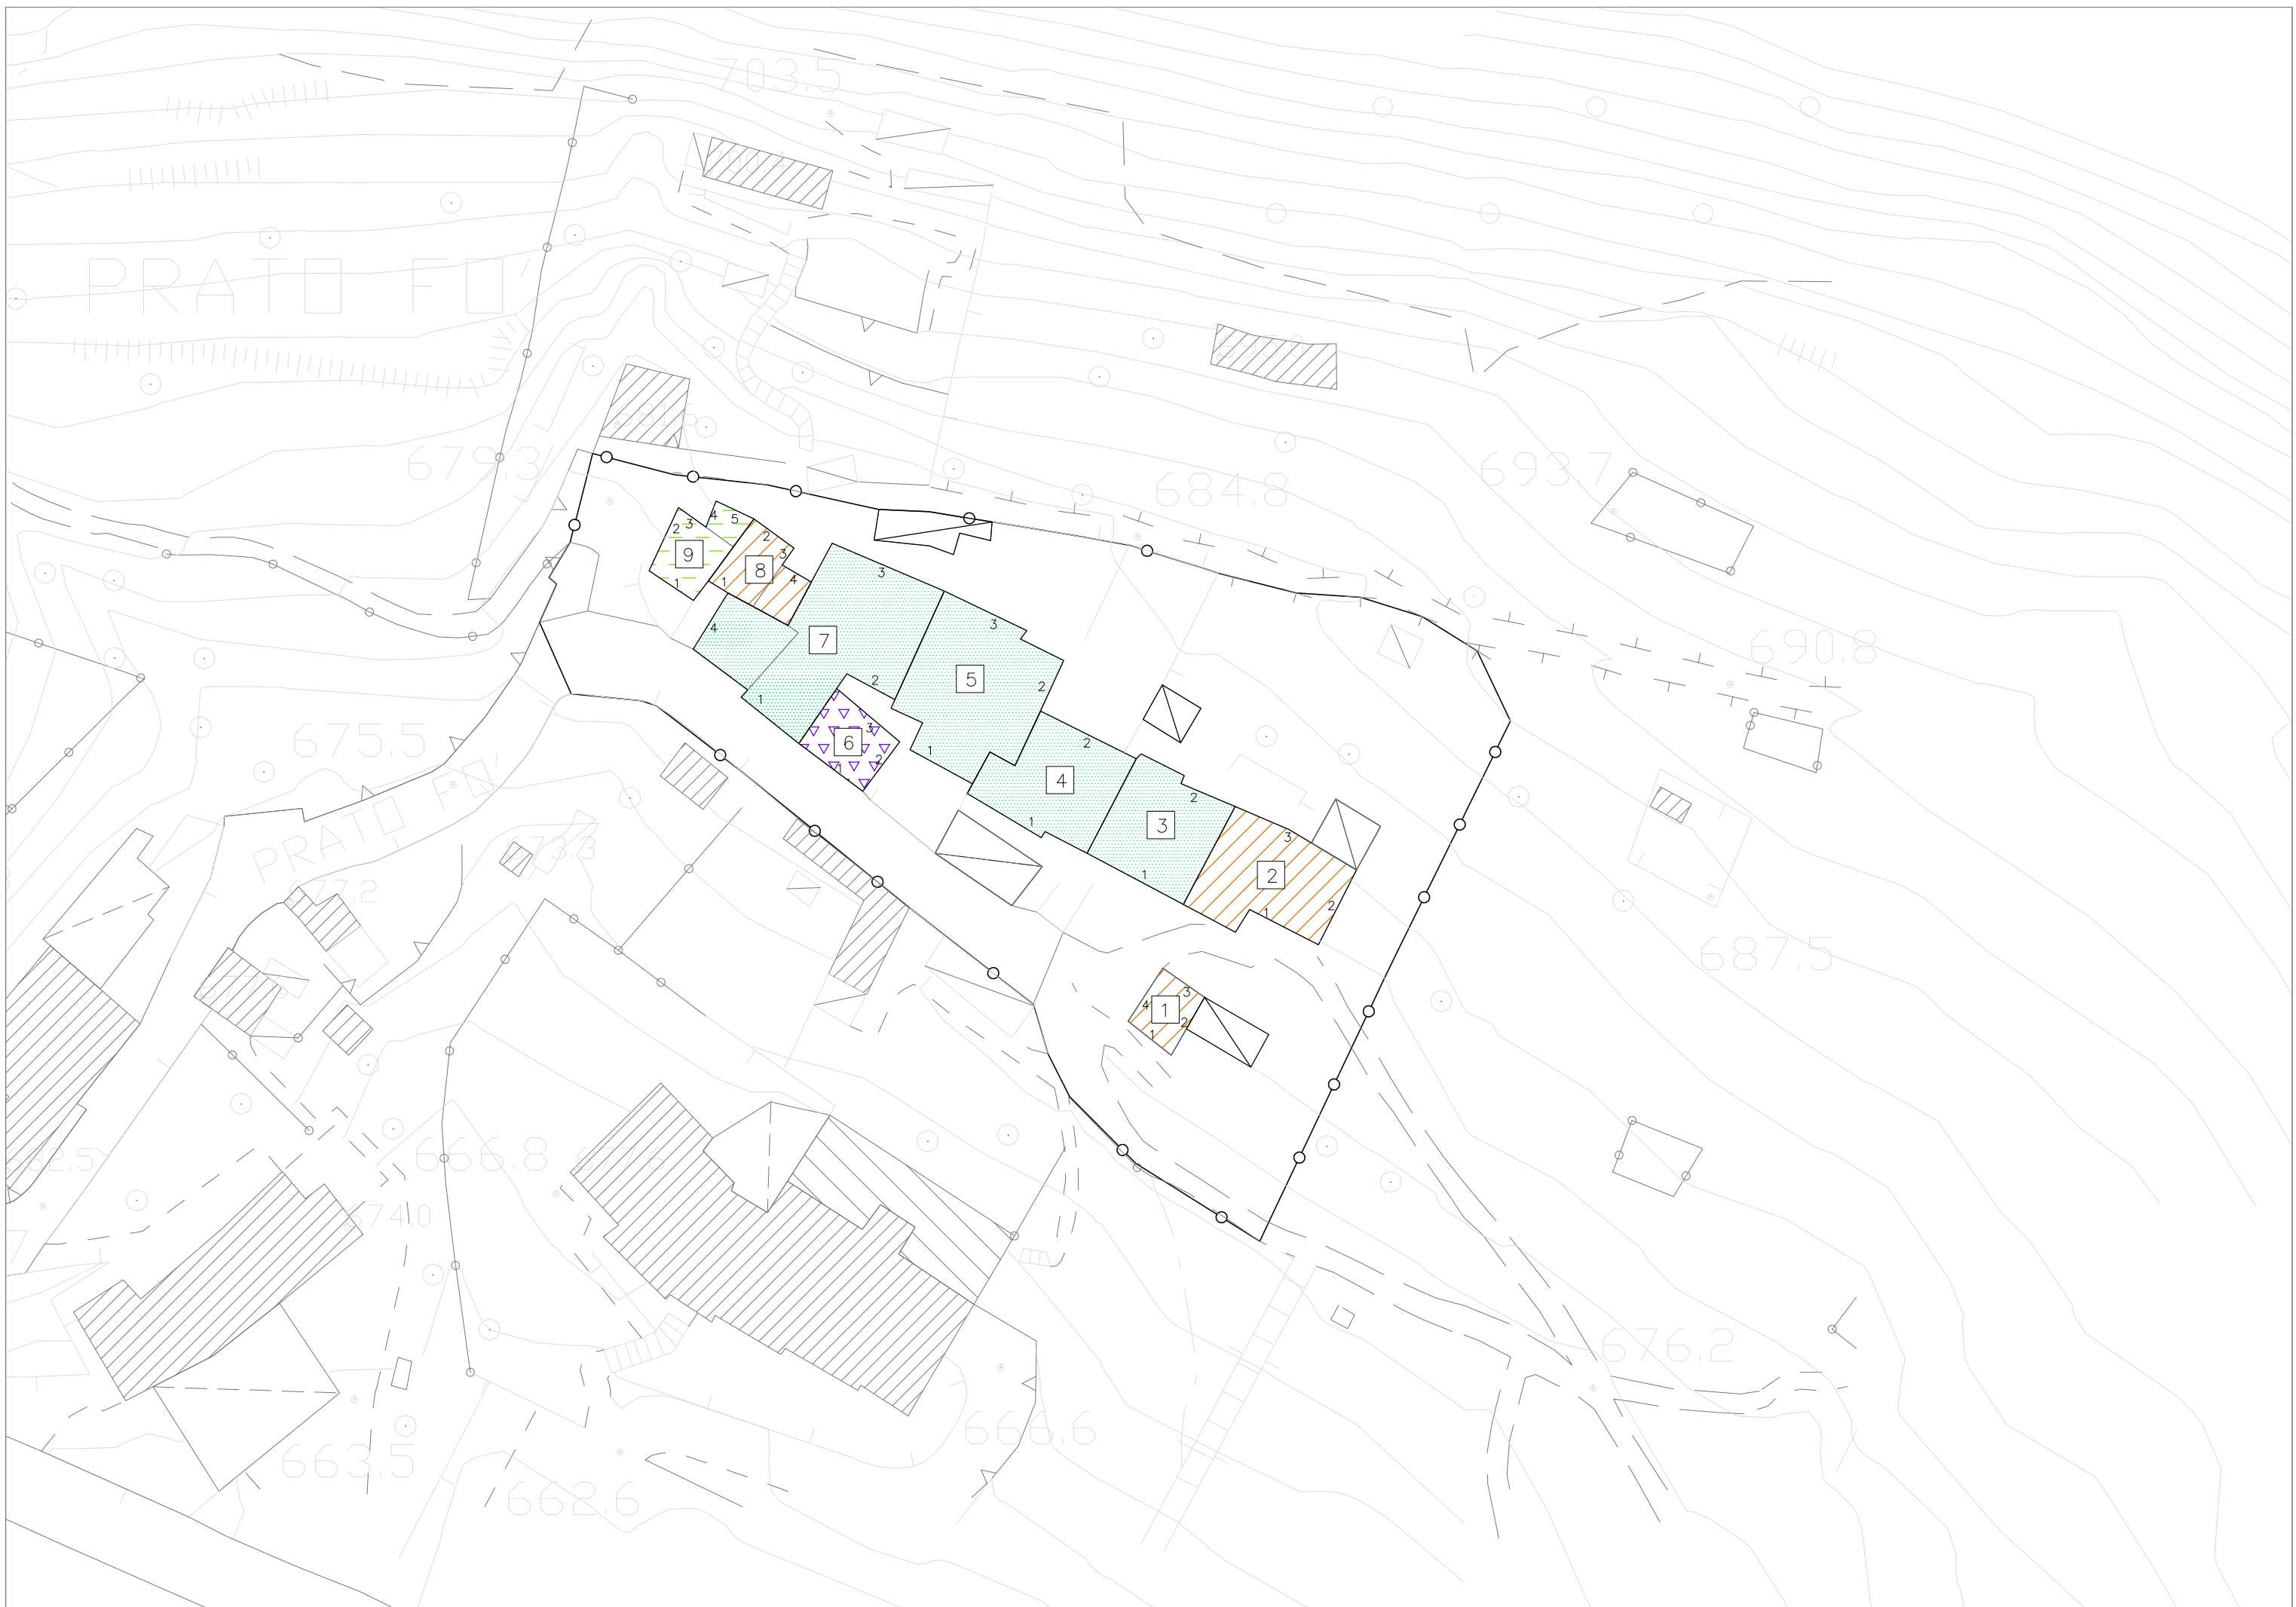
LONNO - PRATO FO' - TAV. 2 - INDIVIDUAZIONE UNITA' EDILIZIE E NUMERAZIONE FRONTI - ANALISI DELLE TRASFORMAZIONI URBANE -

TAV. 2 ANALISI DELLE TRASFORMAZIONI URBANE

TAV. 2 INDIVIDUAZIONE UNITA' EDILIZIE E NUMERAZIONE FRONTI

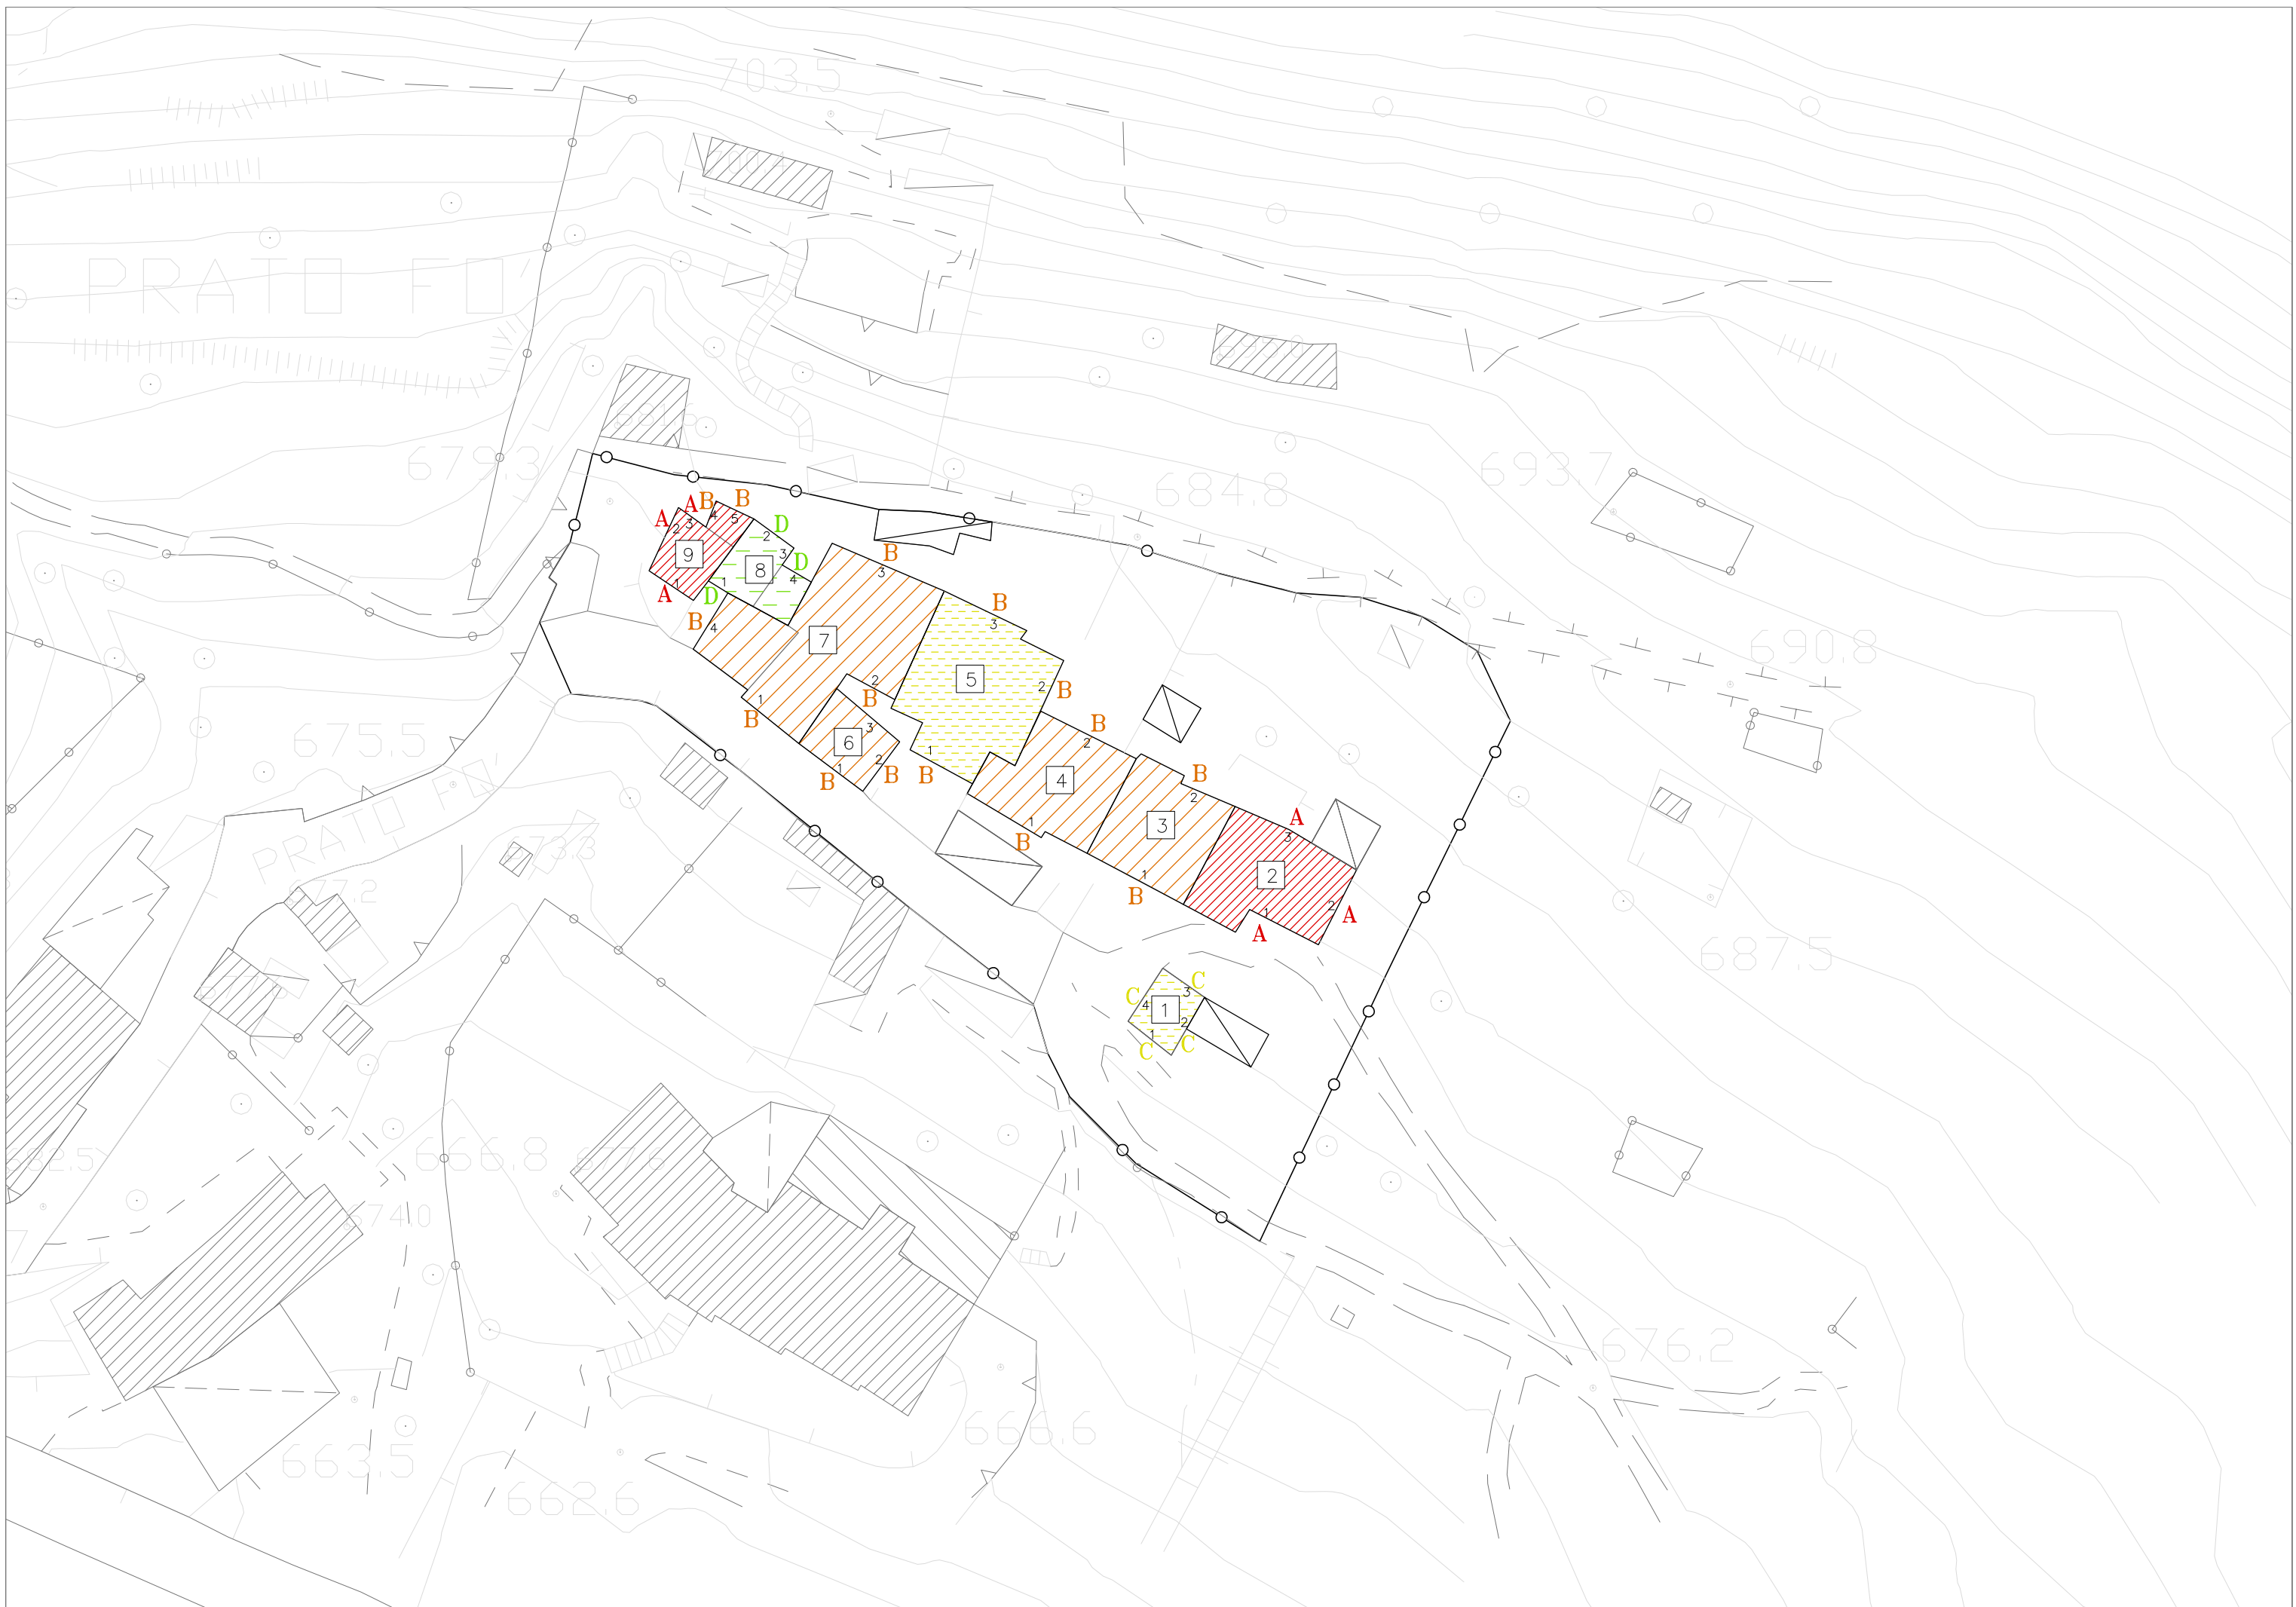
LONNO - PRATO FO' - TAV. 3 - STATO DI CONSERVAZIONE DEGLI EDIFICI E DELLE FACCIATE -

TAV. 3 STATO DI CONSERVAZIONE DEGLI EDIFICI

TAV. 3 STATO DI CONSERVAZIONE DELLE FACCIATE

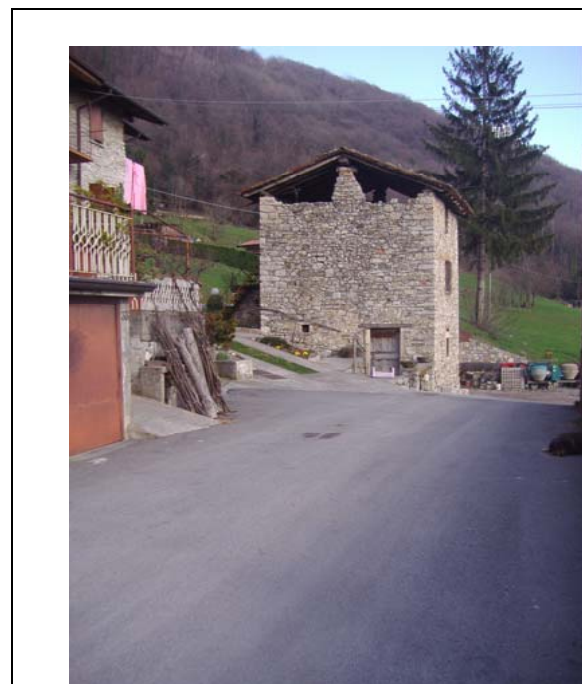
DOCUMENTAZIONE FOTOGRAFICA
FRONTE spazi pubblici

Fabbricato a pianta quadrata, isolato, composto da piano terra, primo piano e sottotetto. Tetto a due falde con linea di gronda parallela al pendio, struttura del tetto in legno, manto di copertura in coppi. Struttura verticale in muratura di pietra costituita da blocchi di pietra non squadri disposti a corsi irregolari. L’unica facciata finestrata è quella rivolta verso valle mentre le altre sono. A lato dell’edificio sono presenti autorimesse di recente realizzazione con soprastante deposito di legna.

Un eventuale intervento di recupero e ricomposizione della facciata deve essere preceduto da uno studio storico-tipologico che individui le linee di indirizzo progettuale e dovrà essere sottoposto ad un attento esame di compatibilità ambientale.

Eliminare il deposito di legna addossato alla facciata est.

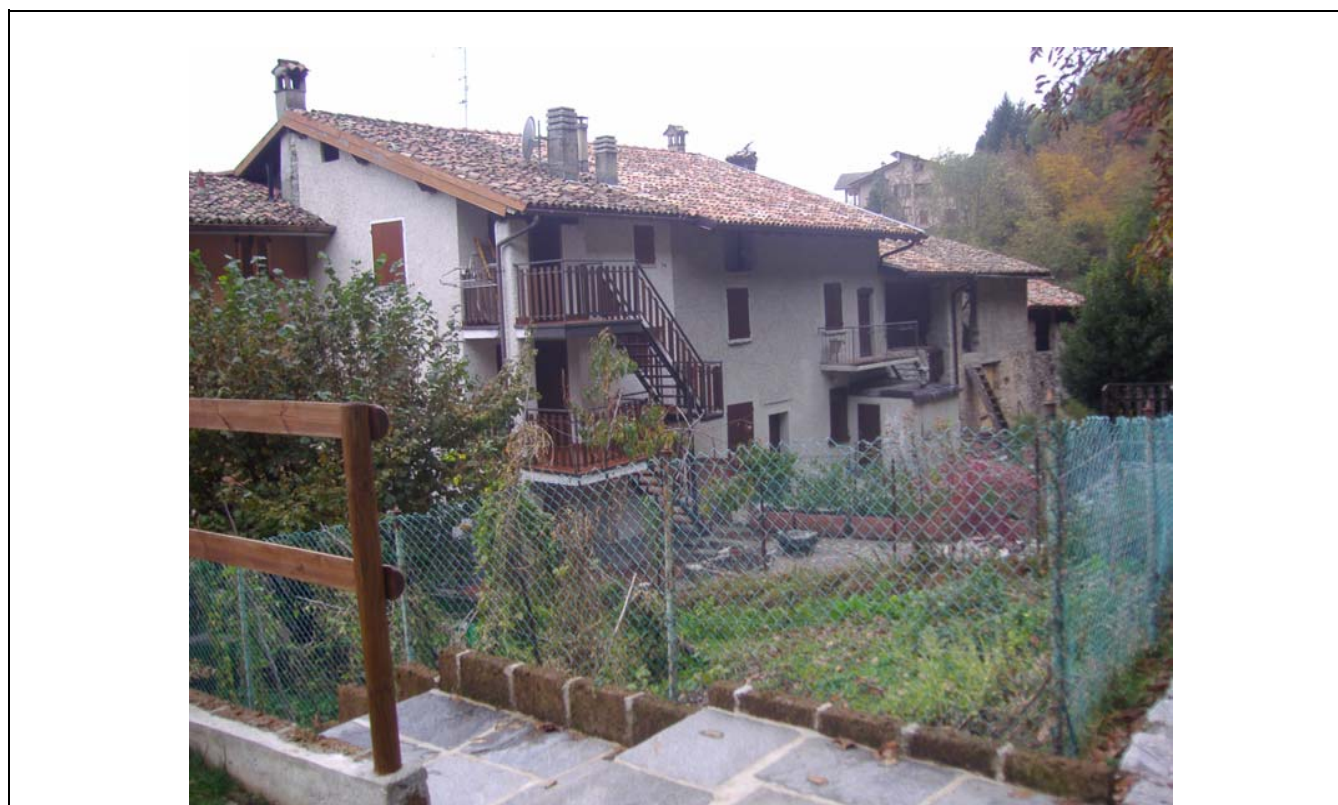
DOCUMENTAZIONE FOTOGRAFICA
FRONTE spazi pubblici

Edificio a pianta irregolare composto da tre piani fuori terra; unità immobiliare inserita nel nucleo lineare di Prato Fo’.
 Tetto a due falde con travetti squadrati e manto di copertura in coppi di laterizio; comignoli prefabbricati in cemento; ampio abbaino in muratura con copertura a due falde in legno e coppi. Lattoneria in rame.
 Al piano primo e secondo balconi in calcestruzzo armato con barriera in ferro a disegno semplice.
 Sul fronte a monte scala in cemento armato a vista.
 Aperture in facciata di diverse dimensioni privi di ante. All’ultimo piano ampia veranda priva di serramenti.

Elementi in contrasto: Balcone e scala esterna in calcestruzzo armato; Serramenti in metallo di colore scuro; Intonaco cementizio colorato delle facciate; Comignoli in cemento prefabbricato; Difformità delle aperture.
 E’ necessario un intervento complessivo di riqualificazione del fabbricato prevedendo l’eliminazione delle scale esterne.

Prevedere la sistemazione degli spazi esterni con materiali appropriati.

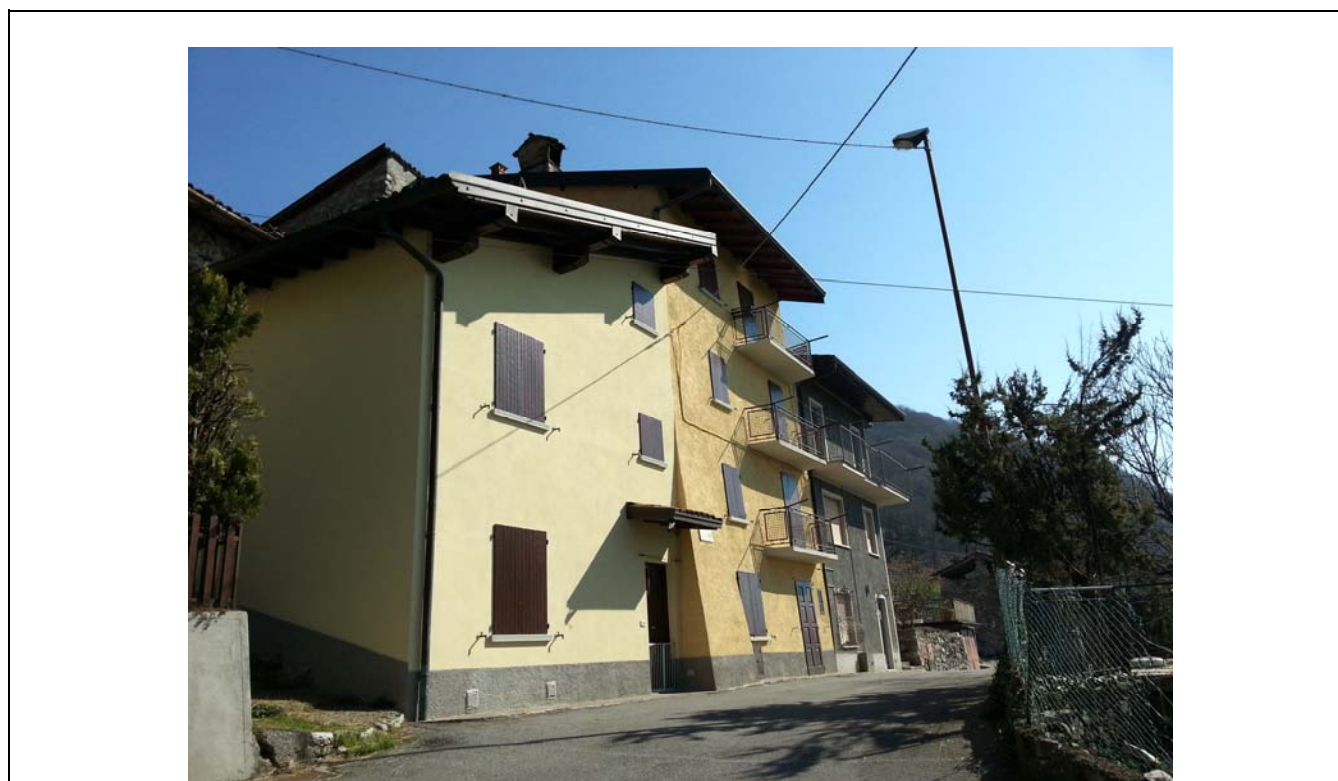
DOCUMENTAZIONE FOTGRAFICA
FRONTE spazi pubblici

Edificio a pianta irregolare, composto da due blocchi di cui uno a tre piani e l'altro a quattro piani fuori terra. Il piano terra presenta un notevole barbacane.
Muratura rivestita da intonaco non tinteggiato. Coperture a diverse altezze e andamenti con travetti squadri e manto di copertura in coppi di laterizio; lattoneria in lamiera verniciata.
Sulla facciate verso valle sono presenti tre balconcini (uno per piano) in calcestruzzo armato con barriera in ferro a disegno semplice. Aperture di dimensioni diverse con serramenti e ante a scuro in legno.

Elementi in contrasto: Balcone in calcestruzzo armato; Aperture disomogenee senza logica compositiva.
Per il fabbricato accessorio (7B) assoggettato al grado 3, si propone un intervento di riqualificazione complessiva che preveda l'uso di forme, proporzioni, tecniche costruttive e materiali adeguati al contesto.
