COMUNE DI NEMBRO

PIANO DELLE REGOLE

PR
08b

INVENTARIO DEL PATRIMONIO EDILIZIO NEI NUCLEI DI ANTICA FORMAZIONE: TREVASCO

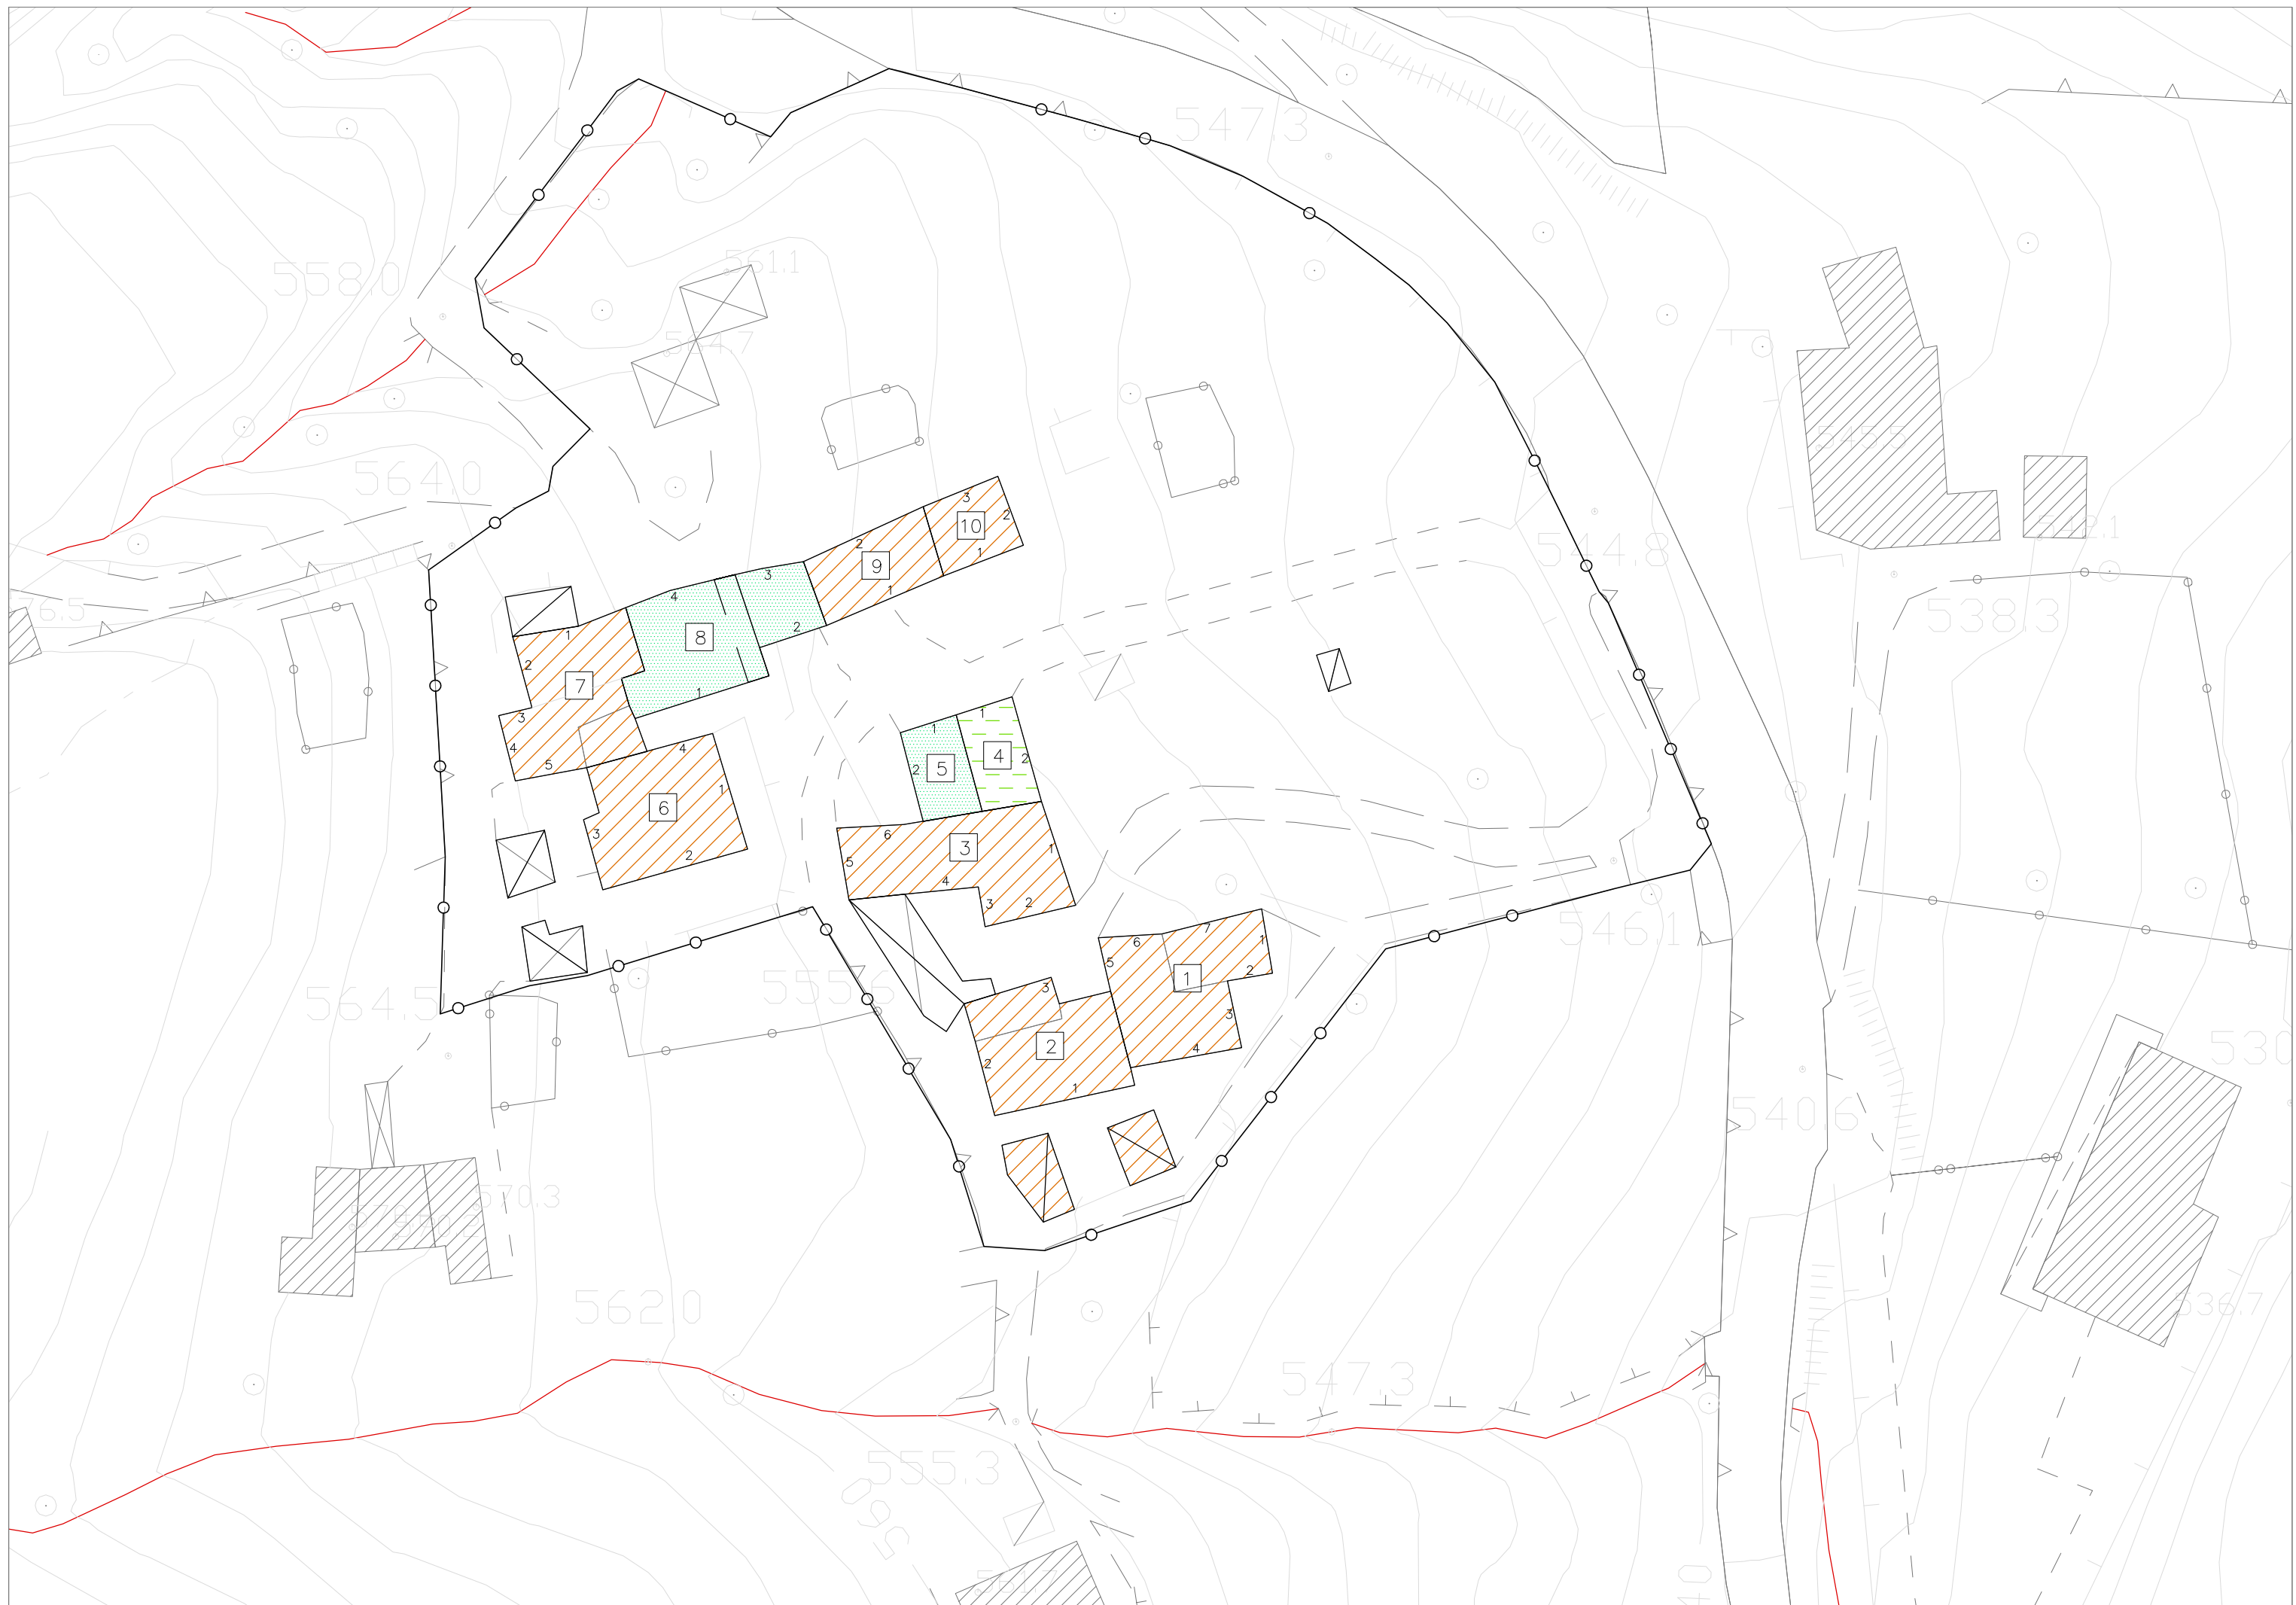
TAV. 3 STATO DI CONSERVAZIONE DEGLI EDIFICI

EDIFICI CHE EVIDENZIANO DEGRADO E/O ALTERAZIONI RIFERIBILI AGLI ELEMENTI DI COMPLETAMENTO E DI FINITURA

EDIFICI CHE EVIDENZIANO DEGRADO DIFFUSO CON NECESSITA' DI INTERVENTI DI CONSOLIDAMENTO STATICO

EDIFICI IN GRAVI CONDIZIONI GENERALI DI DEGRADO

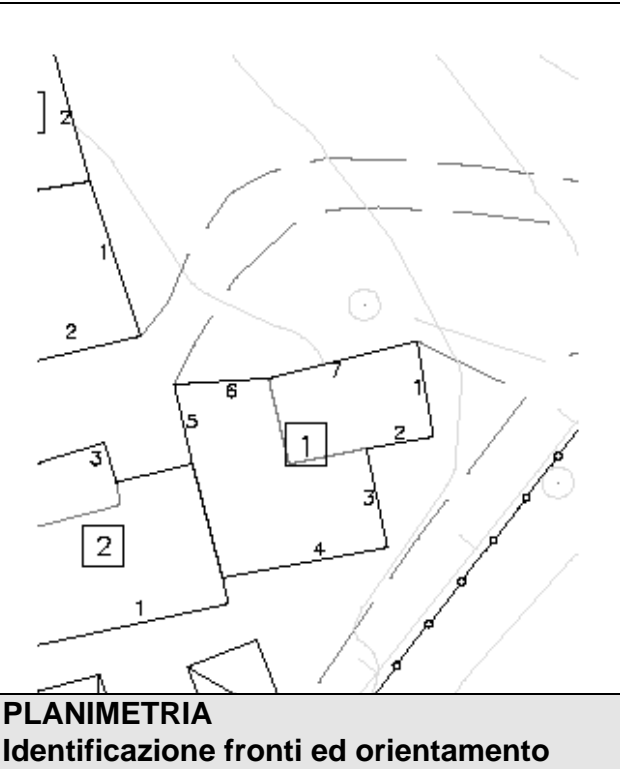
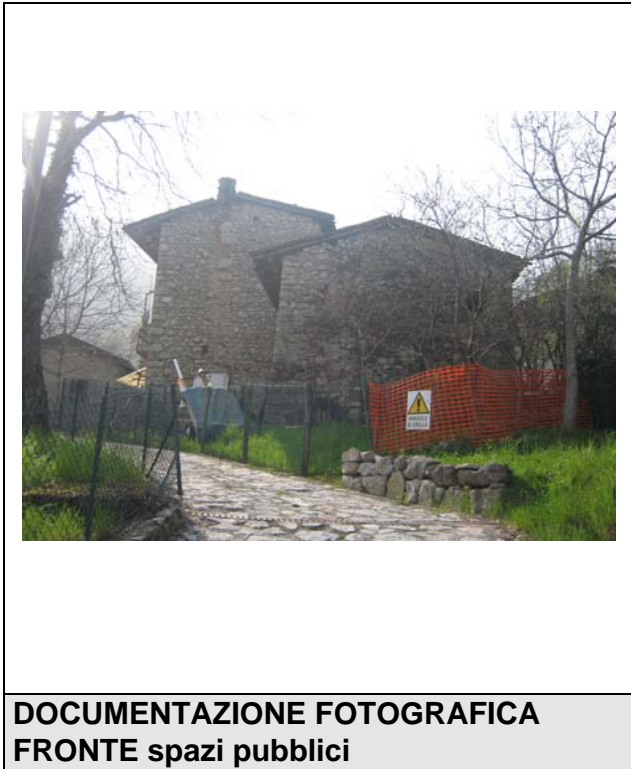
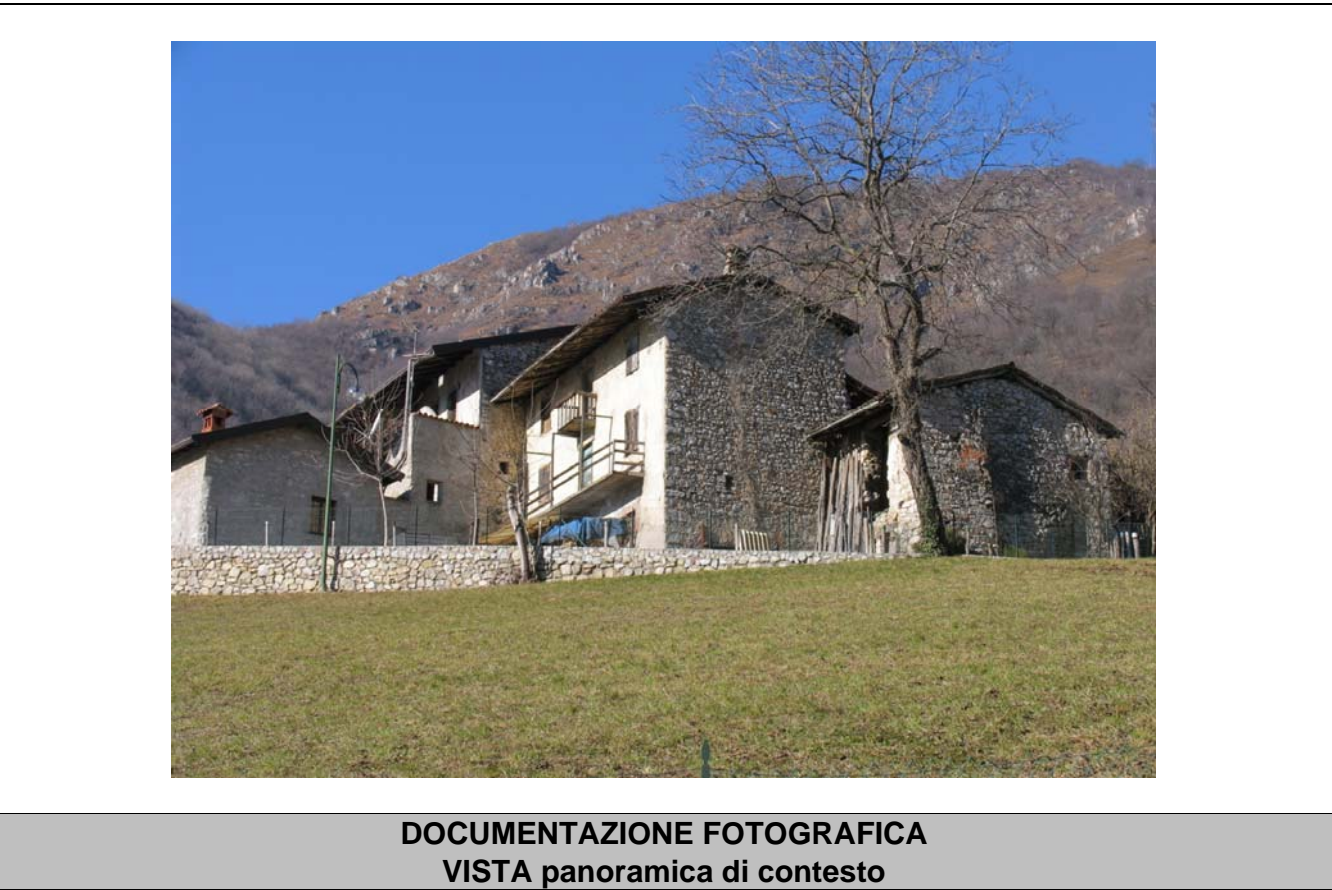
Edificio principale a pianta rettangolare composto da tre piani fuori terra con corpo di fabbrica minore addossato sul lato est, realizzato per edificazione successiva ma comunque di antica formazione.

Struttura verticale in muratura costituita da blocchi di pietra non squadrate disposti a corsi irregolari; facciata sud rivestita con intonaco a base di calce.

Tetto a due falde con linea di colmo parallela al pendio, orditura in legname non squadrate e manto di copertura in coppi di laterizio; sporto di gronda poco accentuato sui lati minori.

La facciata sud, semplice e simmetrica, presenta un balcone al piano primo con struttura in calcestruzzo armato e barriera a disegno semplice in legno; al piano secondo balconcino centrale in legno; aperture di piccole dimensioni con architravi in legno, spalle in muratura intonacata, ante a scuro in legno. Porta di ingresso con arco a tutto sesto in muratura intonacata, serramento in legno e rostra in ferro.

Il corpo di fabbrica minore presenta caratteristiche costruttive simili al primo ma è in condizioni strutturali peggiori: le pareti sud ed est presentano evidenti segni di cedimenti. Aperture solo sulla facciata sud.

Un eventuale intervento di riqualificazione e ricomposizione dei volumi e della facciata deve essere preceduto da uno studio storico-tipologico che individui le linee di indirizzo progettuale e dovrà essere sottoposto ad un attento esame di compatibilità ambientale.

- Balcone in calcestruzzo armato con barriera in legno a disegno improprio;
- Rappezzi dell'intonaco con malta cementizia;

Eliminare tratto di percorso privato unificandolo alla strada pubblica.

Valorizzare l'antico percorso pedonale sul lato nord pavimentato in ciotoli.

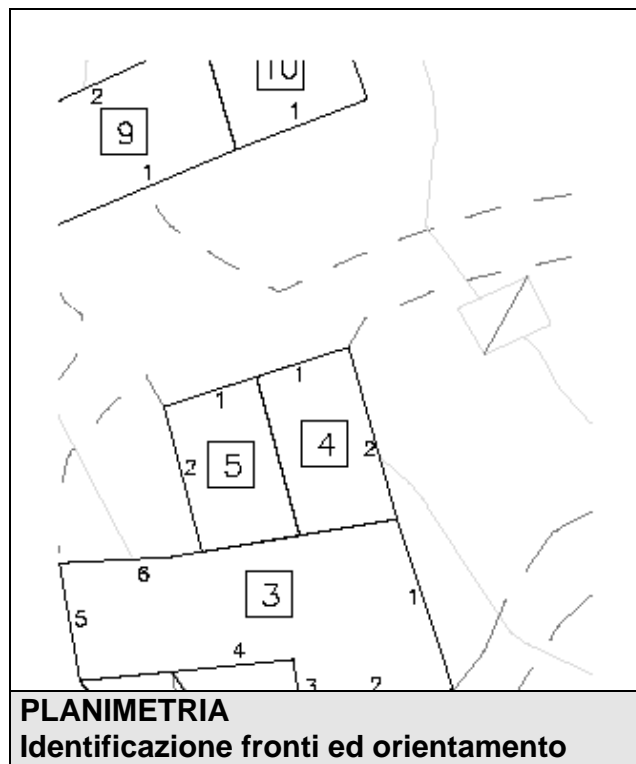
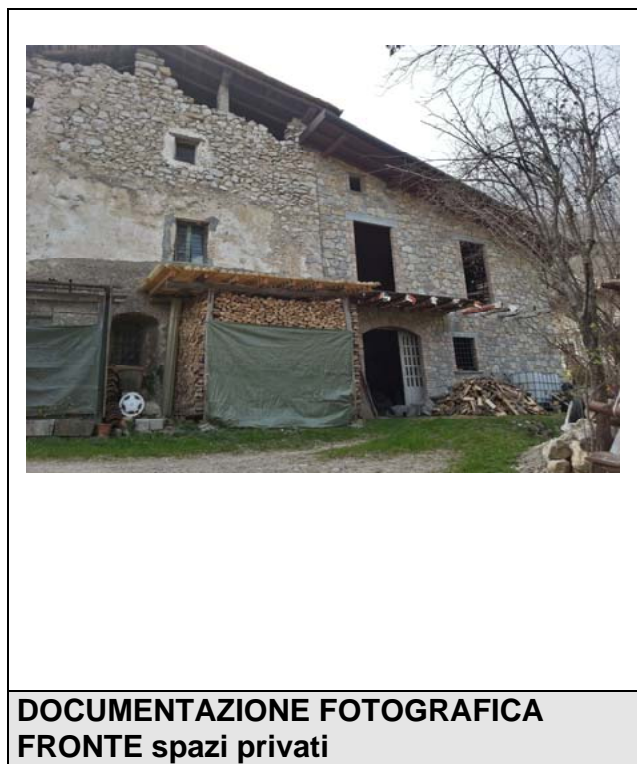
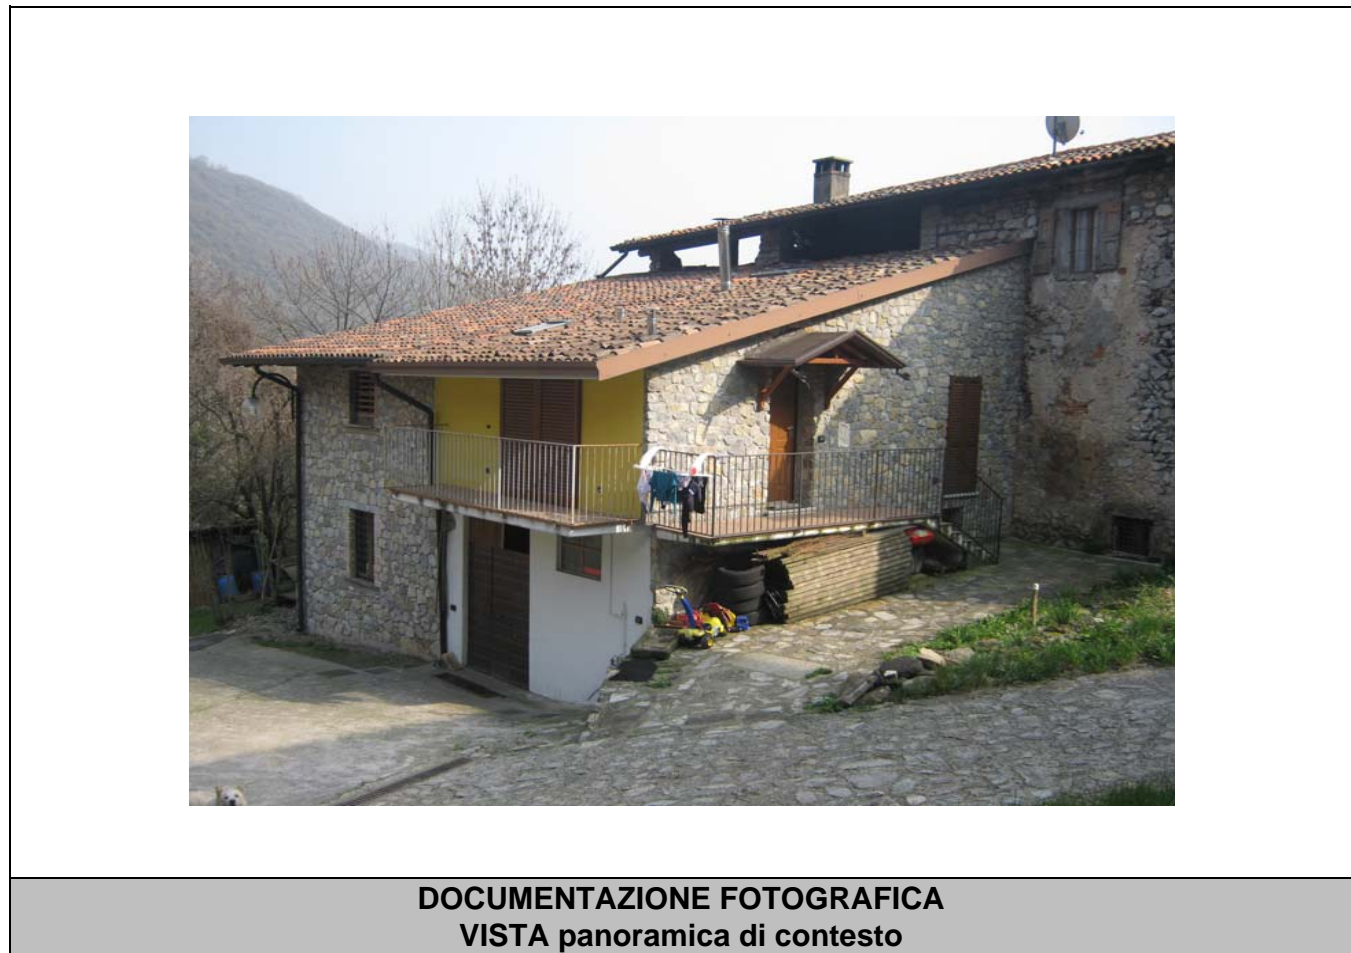
DESCRIZIONE DELL' UNITÀ DI RILEVAMENTO
<p>Edificio a pianta rettangolare composto da un piano terra, piano primo e basso sottotetto; inserito in cortina edilizia irregolare;</p> <p>Tetto a due falde con linea di colmo e di gronda parallele alla linea di pendenza, orditura di copertura con travi e travetti tondi, sporto di gronda accentuato e manto di copertura in coppi di laterizio. Lattoneria in rame.</p> <p>Struttura verticale in laterizio con paramento murario in pietra costituito da blocchi non squadriati disposti irregolarmente e stilatura sottopiano in malta cementizia; la tessitura muraria è realizzata con blocchi e grosse lastre disposti con la dimensione maggiore a vista, in verticale; con queste modalità costruttive la pietra non ha funzioni strutturali e portanti ma appare come un rivestimento. architravi delle aperture sono in pietra a profilo semplice. Aperture di forma rettangolare di grandi dimensioni con spalle in mattoni.</p> <p>Sulla facciata ovest al piano terra apertura di forma rettangolare a sviluppo orizzontale con arco a sesto ribassato in pietra; al piano superiore è in corso la realizzazione di un balcone in legno.</p>

GRADI DI INTERVENTO SULL'UNITA'
GRADO 3
PRESCRIZIONI SPECIFICHE SULL'UNITA'
<p>Errori formali:</p> <p>Aperture di forma impropria</p> <p>Paramento murario realizzato con modalità improprie;</p>
PRESCRIZIONI SPECIFICHE SUL CONTESTO ESTERNO
<p>E' opportuna la predisposizione di uno studio di dettaglio che preveda la sistemazione e razionalizzazione degli spazi aperti e dei percorsi carrali e pedonali.</p>

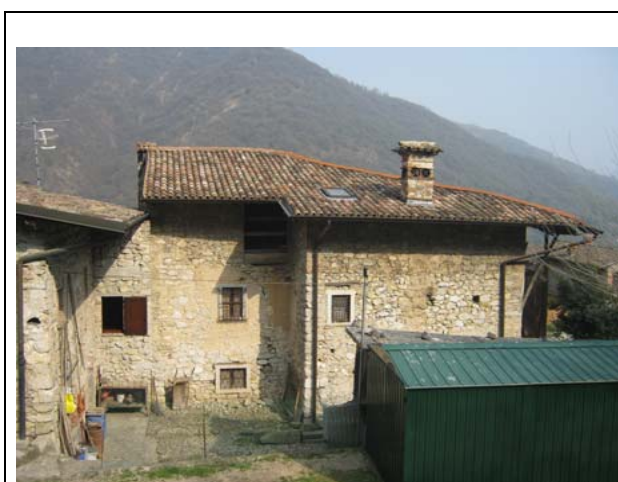
**DOCUMENTAZIONE FOTOGRAFICA**
FRONTE spazi privati

DESCRIZIONE DELL' UNITÀ DI RILEVAMENTO
<p>Edificio con pianta a "L", composto da piano terra, piano primo e secondo; corpi di fabbrica accessori sui lati ovest e sud.</p> <p>Tetto a padiglione, orditura di copertura in legno, sporto di gronda molto accentuato sui lati est e sud, in corrispondenza del balcone-ballatoio; manto di copertura in coppi di laterizio; comignoli in mattoni con cappello in coppi; il comignolo sulla falda nord, di splendida fattura, ha struttura in mattoni intonacati, aperture con mattoni incrociati, cornice terminale a profilo arcuato e cappello in coppi.</p> <p>Struttura verticale in muratura di pietra costituita da blocchi non squadri disposti a corsi irregolari; le facciate sud ed est sono rivestite con intonaco in malta a base di calce, di colore bianco; in corrispondenza dei cantonali le caratteristiche bugnature dipinte di colore grigio. Le facciate sud ed est sono caratterizzate da un pregevole ballatoio in legno, posto al primo piano; il parapetto del lato sud è costituito oltre che dai montanti collegati al tetto da sottili doghe orizzontali, per l'essiccazione del mais; il lato a est è arricchito da un parapetto in legno a doghe verticali sagomate.</p> <p>Aperture del piano terra e del primo piano di forma rettangolare a sviluppo verticale con contorni in pietra a sezione semplice, protette da grate metalliche ad aste incrociate; le aperture del sottotetto sono di forma quadrangolare, con profili dipinti sull'intonaco; due piccole aperture sulla facciata est di forma ellittica, con profilo dipinto.</p> <p>Le facciate rivolte a ovest, più semplici, presentano il paramento murario a vista, tracce di intonaco a base di calce; aperture di piccole dimensioni con contorni in maiolica a sezione semplice e grate metalliche.</p> <p>Adiacenti al lato ovest tre corpi di fabbrica accessori, a pianta rettangolare, realizzati in lamiera e materiali di recupero.</p>

GRADI DI INTERVENTO SULL'UNITA'
<p>GRADO 2</p> <p>Linea rossa sul muro di confine</p>
PRESCRIZIONI SPECIFICHE SULL'UNITA'
<p>Il fabbricato, di grande interesse ambientale e tipologico, necessita di un attento intervento di restauro che preveda la conservazione e la valorizzazione dell'intero organismo architettonico.</p> <p>Per i fabbricati accessori sul lato ovest si propone un intervento di riqualificazione che preveda l'accorpamento dei volumi, l'uso di forme, proporzioni, tecniche costruttive e materiali adeguati al contesto. La localizzazione definitiva dei volumi dovrà essere valutata in modo attento in modo da non compromettere la visione dell'edificio principale.</p>
PRESCRIZIONI SPECIFICHE SUL CONTESTO ESTERNO
<p>Prevedere la sistemazione degli spazi esterni con tecniche e materiali adeguati al contesto.</p> <p>E' opportuna la redazione di uno studio urbanistico di dettaglio che preveda la razionalizzazione e sistemazione degli spazi esterni e dei percorsi del nucleo di San Vito.</p>

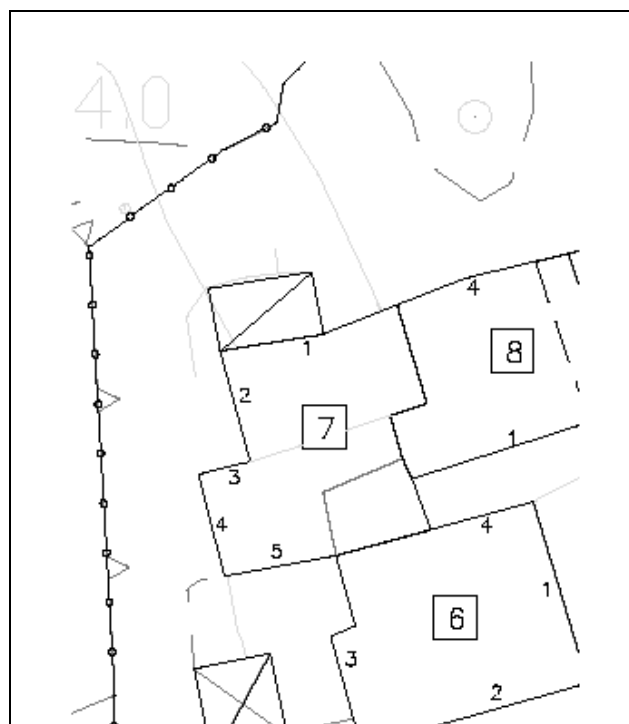
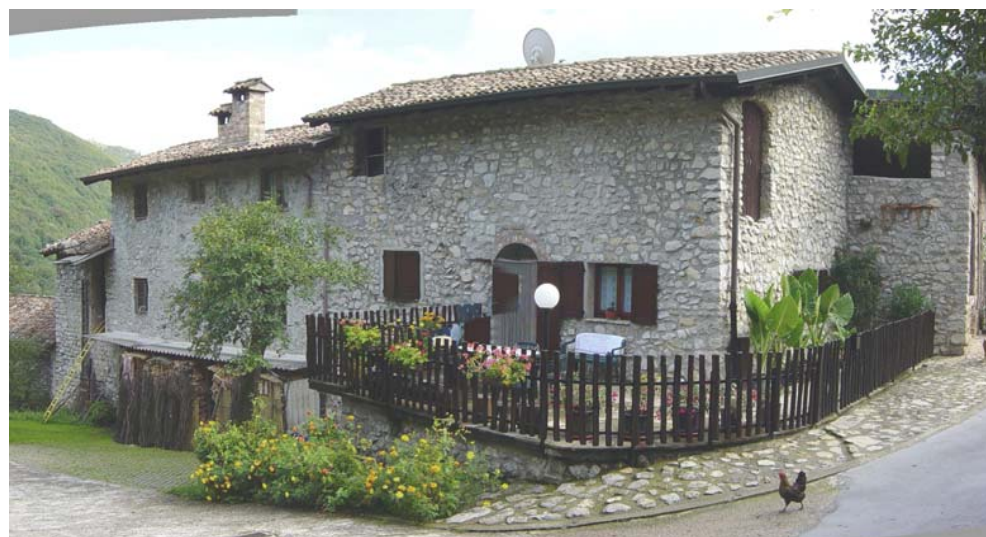
Identificazione dell' Unità di rilevamento n° 7 (ex SV42)

Edificio a pianta rettangolare irregolare, inserito nel nucleo antico di San Vito, composto da un piano controterra e due piani fuori terra; Tetto a due falde con linea di colmo parallela al pendio; struttura in legno, manto di copertura in coppi; comignoli di foggia tradizionale in laterizio con cappello in coppi.

La porzione di fabbricato sul lato sud-est, non ancora ristrutturata, presenta il paramento originario in pietra con tracce di intonaco a base di calce, aperture con architravi in legno e spalle in mattoni.

Sul lato ovest autorimessa parzialmente interrata con copertura a terrazza, gronda in calcestruzzo armato, con sovrastante parapetto rustico in legno.

Parapetto rustico in legno e gronda in calcestruzzo armato della autorimessa;

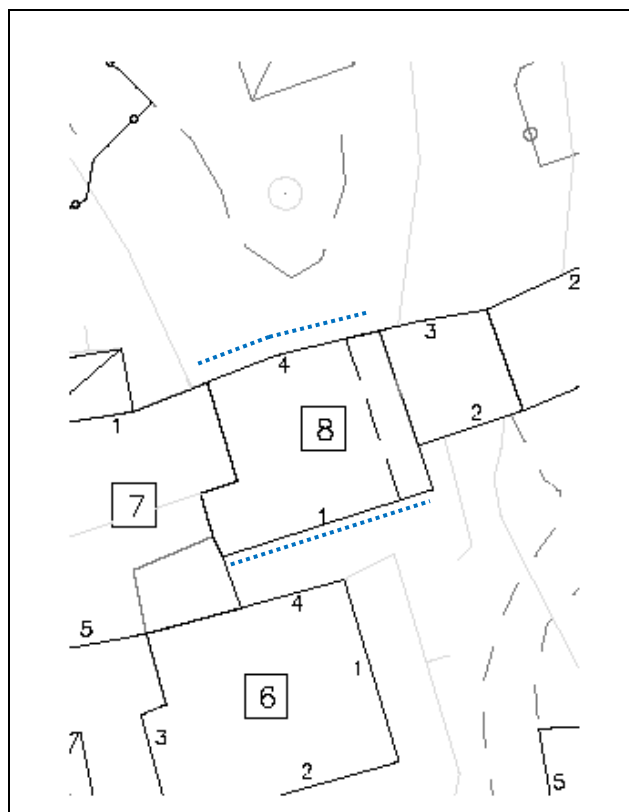
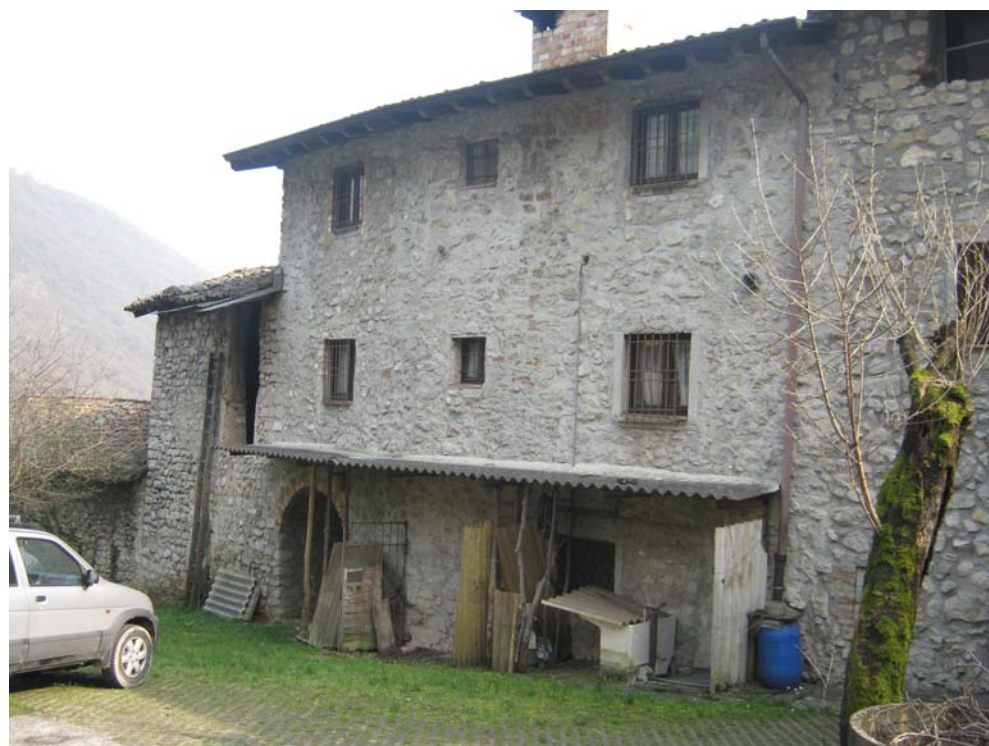
Identificazione dell'Unità di rilevamento n° 8 (ex SV41)

Edificio a pianta rettangolare irregolare composto da un piano terra e due piani fuori terra; tettoia addossata sul lato nord. L'unità immobiliare è composta da due blocchi di altezza e caratteristiche differenti e separati dall'androne al piano terra: il corpo a ovest presenta un'altezza maggiore ed ha caratteristiche prettamente residenziali mentre il corpo ad est è più basso e ha caratteristiche e destinazione rurali. Tetto a due falde con linea di colmo e di gronda parallele al pendio, orditura di copertura con travi e travetti tondi, sporto di gronda poco accentuato sui lati minori e manto di copertura in coppi di laterizio. Lattoneria in lamiera zincata e pluviali in plastica; comignoli in muratura di laterizio con cappello in coppi. Struttura verticale in muratura di pietra costituita da blocchi non squadriati disposti a corsi irregolari; la muratura del corpo a ovest presenta una stilatura sottopiano con malta cementizia mentre nel corpo a ovest la malta di allettamento è meno evidente e sulla facciata interna sono ancora visibili tracce dell'intonaco a base di calce. La facciata rivolta a nord, verso l'esterno del nucleo, presenta poche aperture di piccole dimensioni e di forma quadrangolare; al centro del prospetto la porta con arco a tutto sesto in mattoni che accede al cortile interno e divide la parte rurale da quella residenziale; l'androne ha copertura piana e pavimentazione in lastre di pietra a spacco; il corpo di fabbrica residenziale è caratterizzato, sul lato interno, da pilastri quadrangolari in muratura di pietra e da una ampia parete finestrata e racchiude lo spazio che in origine doveva costituire il tradizionale loggiato aperto in legno; la parete finestrata che chiude il loggiato al primo ed al secondo piano è realizzata in ferro, alluminio ed altri materiali di recupero e si estende oltre il margine del pilastro fino al centro dell'androne. Lo spazio compreso tra il fabbricato oggetto della presente scheda e l'edificio adiacente situato sul lato sud è stato coperto con un tetto in legno in modo da creare un volume verticale delimitato da muri su tre lati e aperto verso il cortile. La facciata del corpo rurale presenta due piccole aperture al piano terra, tracce di finestre murate al piano superiore e due aperture rettangolari con tamponamento a grigliato irregolare in mattoni di laterizio. Sul lato nord è addossata una tettoia a pianta rettangolare con struttura in legno e manto di copertura in lastre ondulate di materiale plastico.

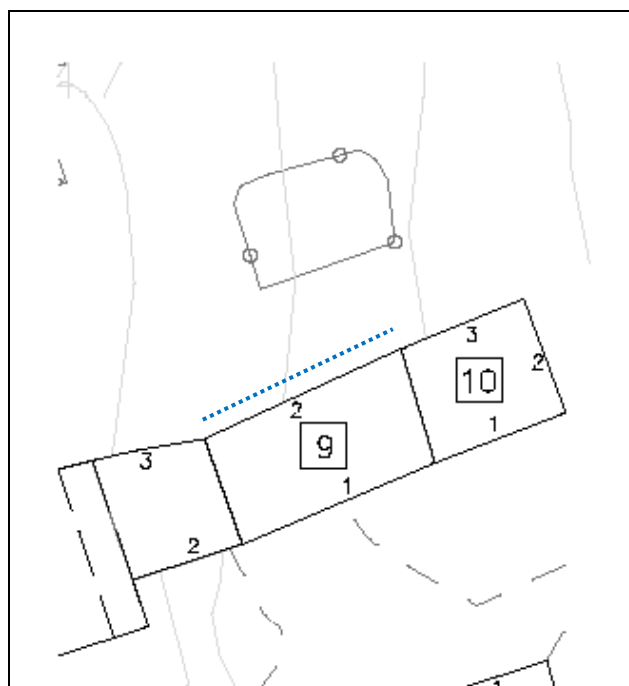
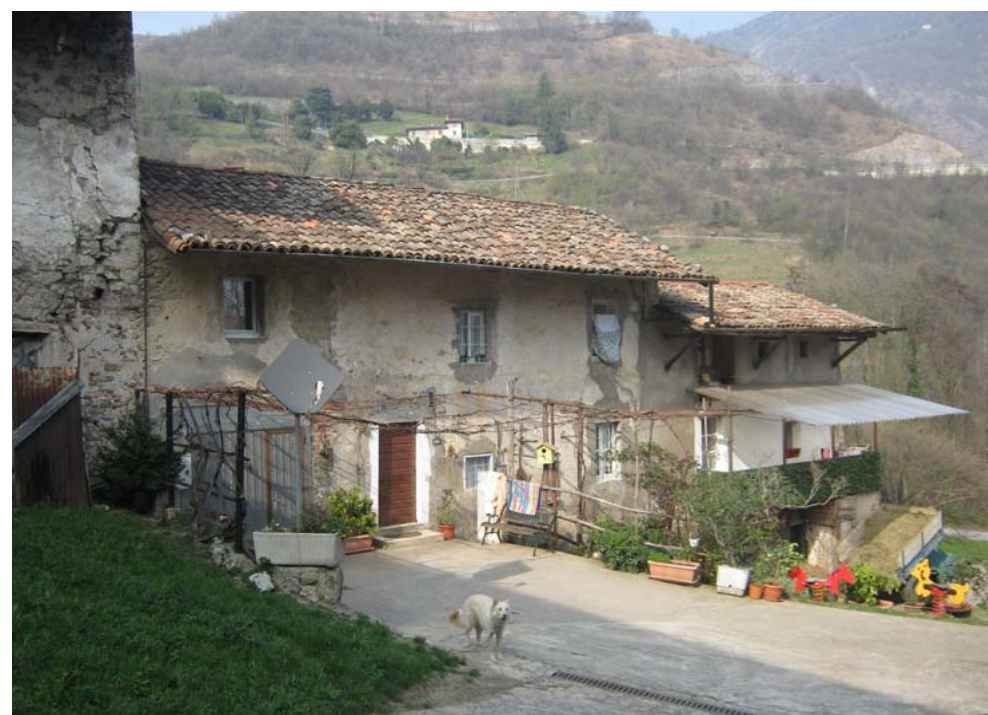
PIANO DI GOVERNO DEL TERRITORIO**COMUNE DI NEMBRO****PIANO DELLE REGOLE****NUCLEI DI ANTICA FORMAZIONE****COMPARTO DI TREVASCO SAN VITO****Identificazione dell' Unità di rilevamento n° 9 (ex SV40)**

Edificio a pianta rettangolare composto da un piano terra e un piano primo, inserito in breve cortina edilizia; Tetto a due falde con linea di colmo parallela al pendio, orditura di copertura con travi e travetti tondi, sporto di gronda accentuato solo sul lato, verso la corte e manto di copertura in coppi di laterizio. Lattoneria in lamiera zincata; comignolo in muratura e materiale di recupero. Struttura verticale in muratura di pietra costituita da blocchi non squadriati disposti a corsi irregolari con intonaco a raso in malta a base di calce; la facciata sud è rivestita con intonaco; Aperture sulla facciata sud di forma rettangolare di piccole dimensioni, alcune in rottura; la facciata rivolta a nord presenta una sola piccola apertura. Pergolato con vite sulla facciata sud; cortile pavimentato in calcestruzzo.

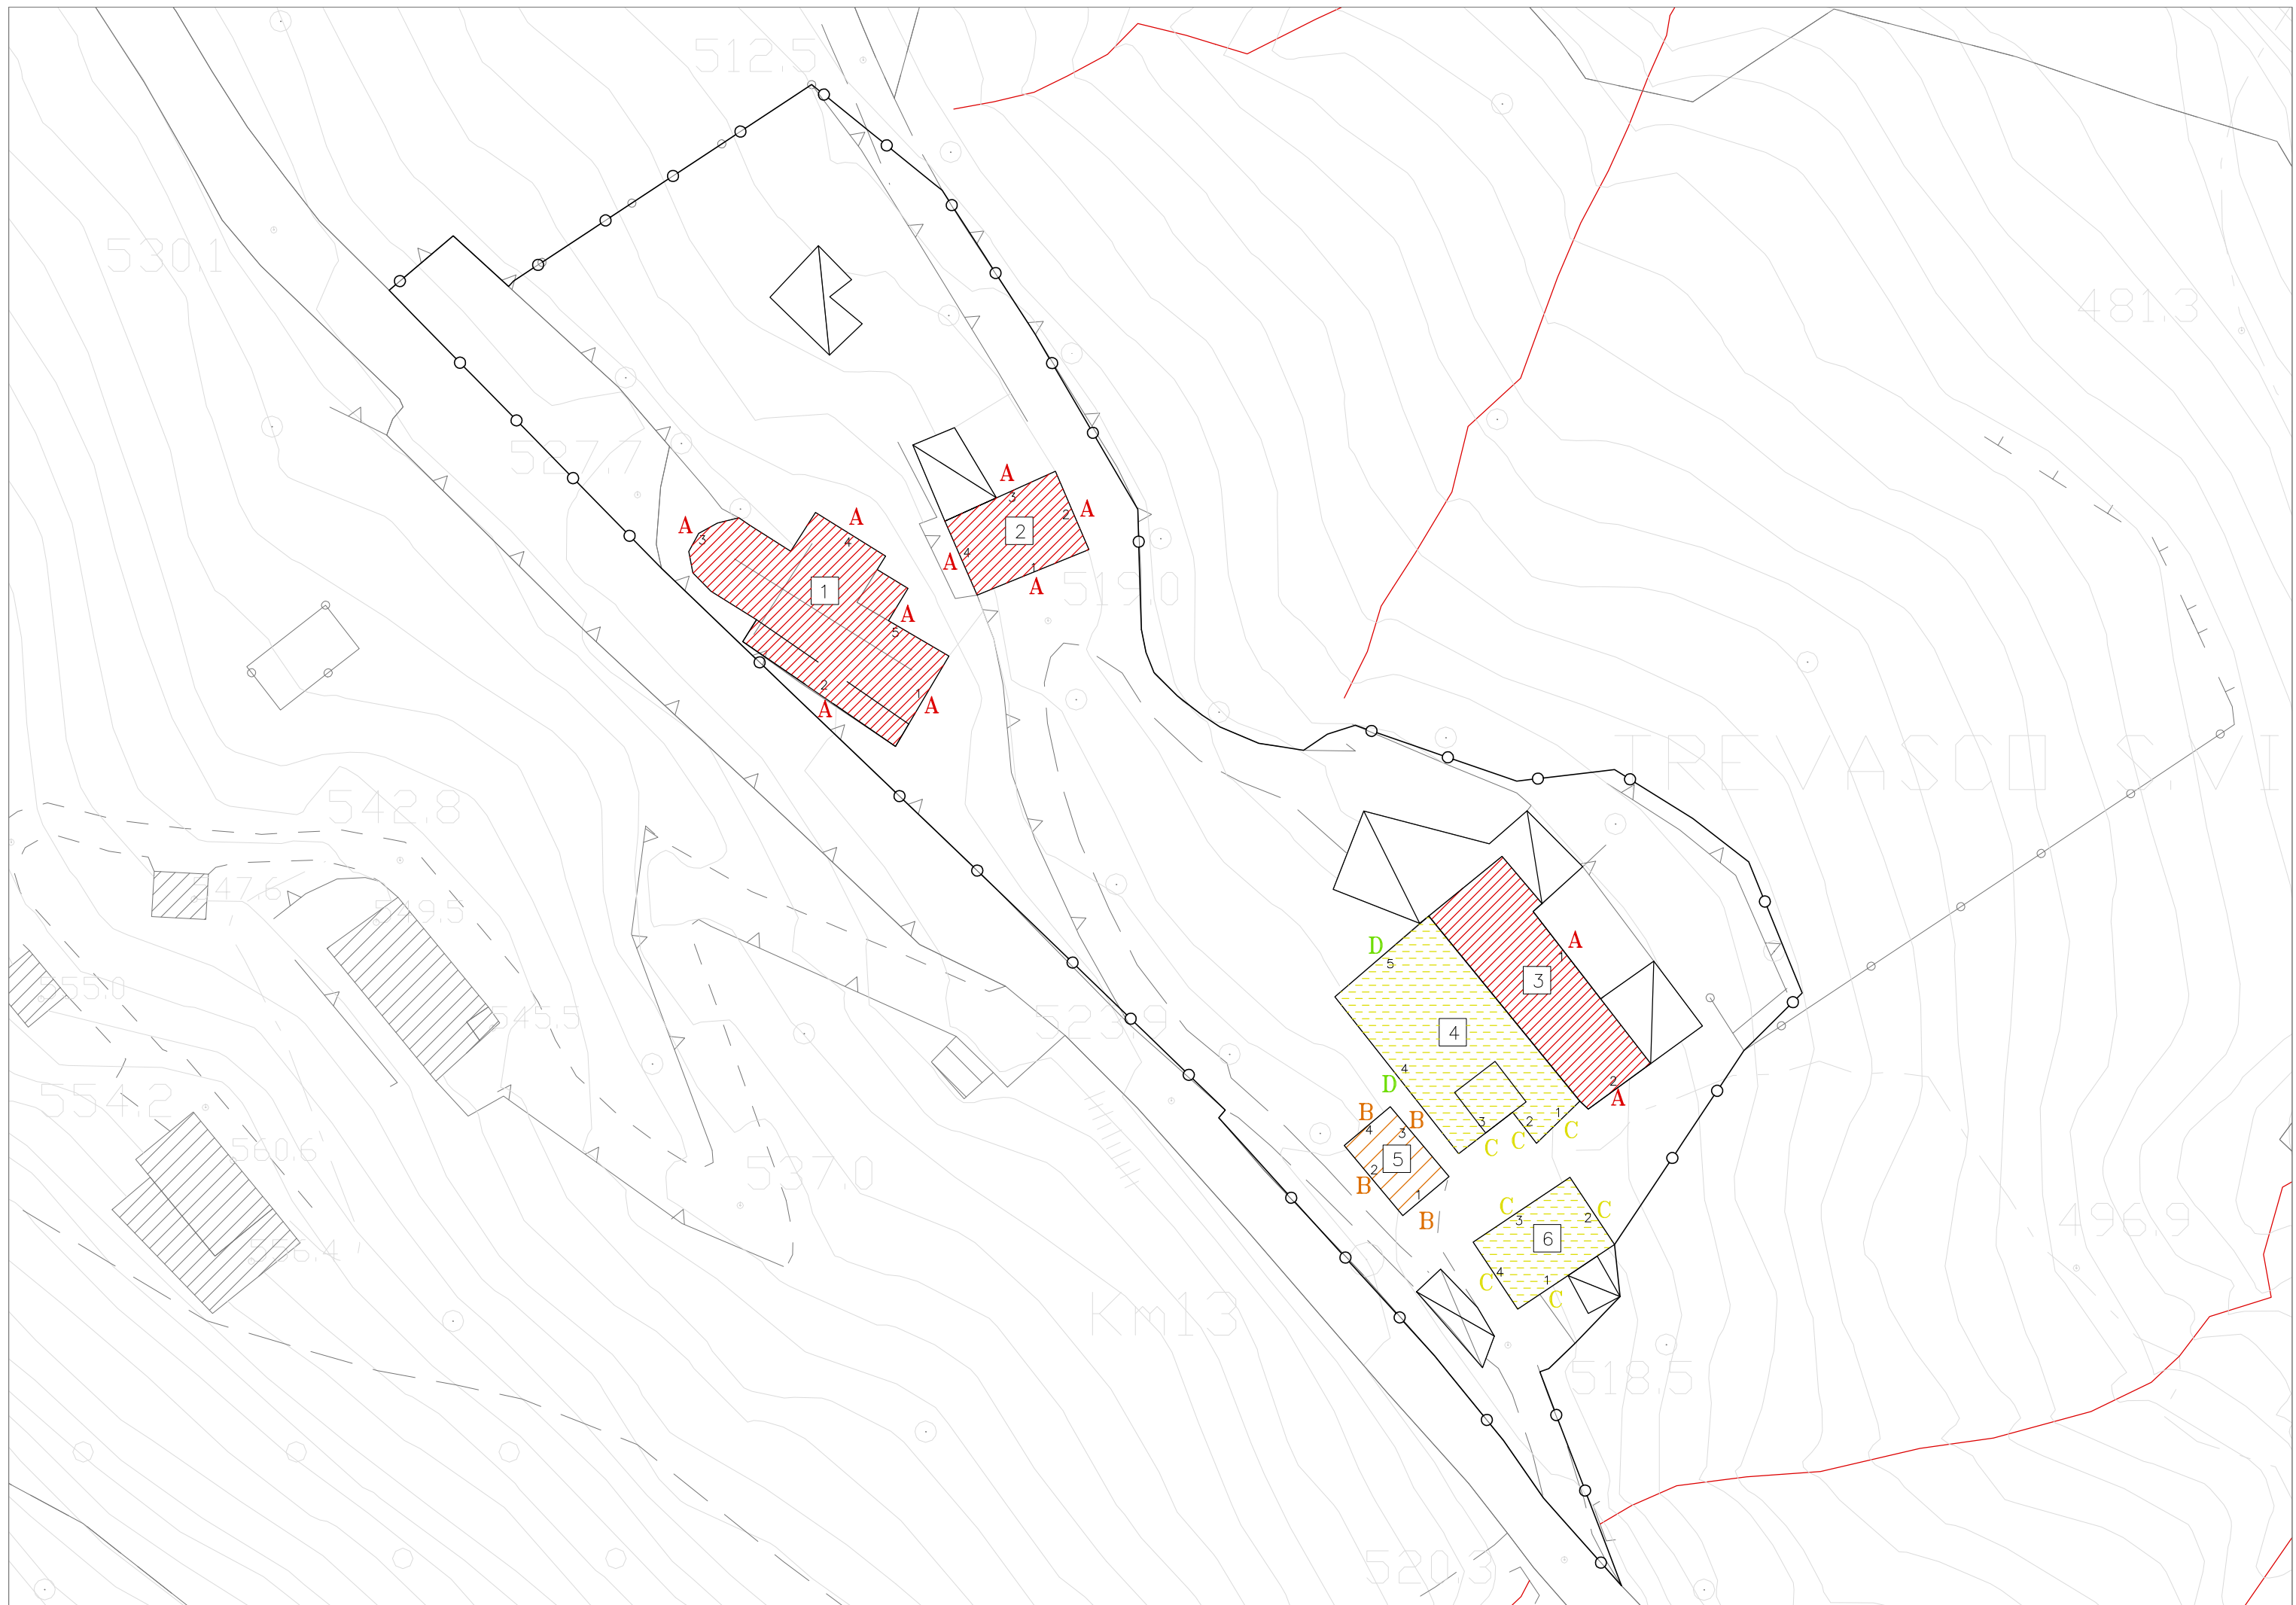
TREVASCO SAN VITO CHIESA - TAV. 3 - STATO DI CONSERVAZIONE DEGLI EDIFICI E DELLE FACCIATE -

EDIFICI CHE EVIDENZIANO DEGRADO E/O ALTERAZIONI RIFERIBILI AGLI ELEMENTI DI COMPLETAMENTO E DI FINITURA

EDIFICI CHE EVIDENZIANO DEGRADO DIFFUSO CON NECESSITA' DI INTERVENTI DI CONSOLIDAMENTO STATICO

EDIFICI IN GRAVI CONDIZIONI GENERALI DI DEGRADO

A	FACCIATE IN BUONE CONDIZIONI GENERALI DI CONSERVAZIONE IN SINTONIA CON I CARATTERI DEL CENTRO STORICO
B	FACCIATE IN BUONE CONDIZIONI GENERALI DI CONSERVAZIONE IN CONTRASTO CON I CARATTERI DEL CENTRO STORICO
C	FACCIATE CHE EVIDENZIANO DEGRADO E/O ALTERAZIONI RIFERIBILI AGLI ELEMENTI DI COMPLETAMENTO E DI FINITURA
D	FACCIATE CHE EVIDENZIANO NECESSITA' DI INTERVENTI DI STRAORDINARIA MANUTENZIONE ANCHE SU ELEMENTI ARCHITETTONICO STRUTTURALI E/O NECESSITANTI DI ADEGUAMENTI AMBIENTALI
E	FACCIATE CHE PRESENTANO PORZIONI INCOMPLETE E/O IN CONTRASTO: LUCI EVIDENTI, TAMPONAMENTI, TINTEGGIATURE, ECC.
F	FACCIATE CHE EVIDENZIANO DEGRADO DIFFUSO CON NECESSITA' DI INTERVENTI DI CONSOLIDAMENTO STATICO
G	FACCIATE IN GRAVI CONDIZIONI GENERALI DI DEGRADO
H	FACCIATE IN STATO DI CROLLO
L	FACCIATE CON INTERVENTI EDILIZI IN CORSO (ALLA DATA DEL RILEVAMENTO)

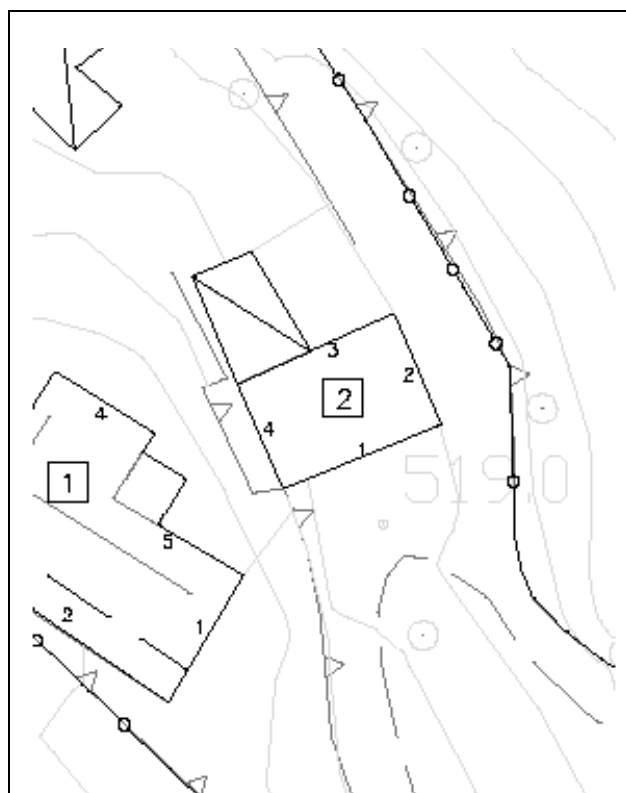
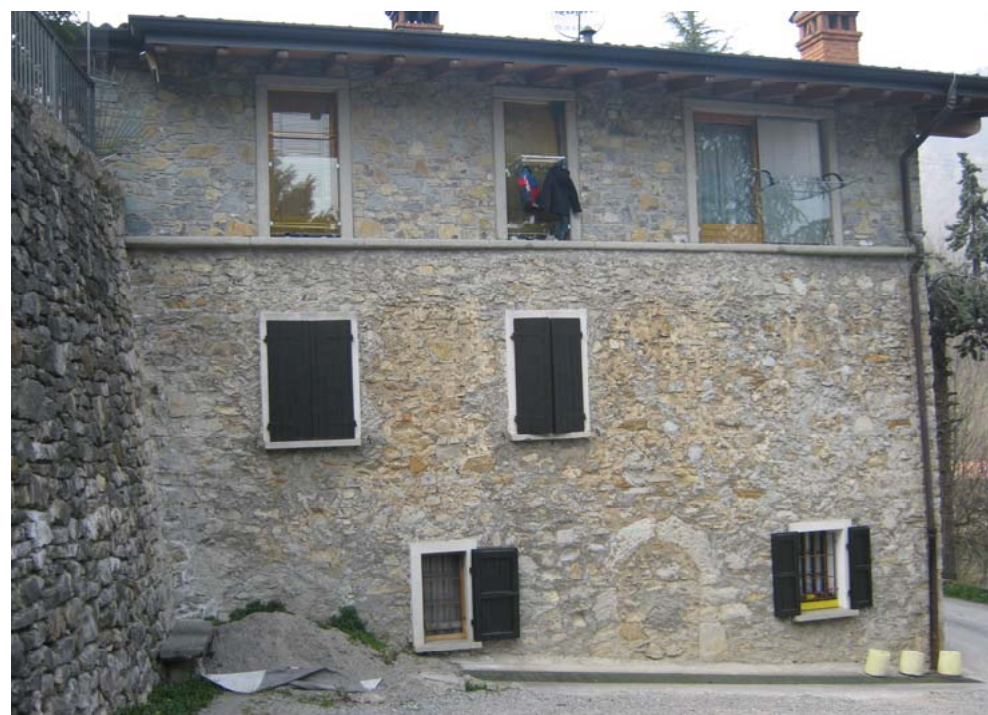
Identificazione dell'Unità di rilevamento n° 2 (ex SV73)

Edificio a pianta rettangolare composto da piano controterra, primo piano e piano secondo, con corpi accessori sul lato nord. Tetto a due falde con linea di colmo parallela al pendio, struttura del tetto costituita da grosse travi in legno, gronda di notevole spessore e sviluppo, manto di copertura in coppi, lattoneria di notevole sviluppo in rame;

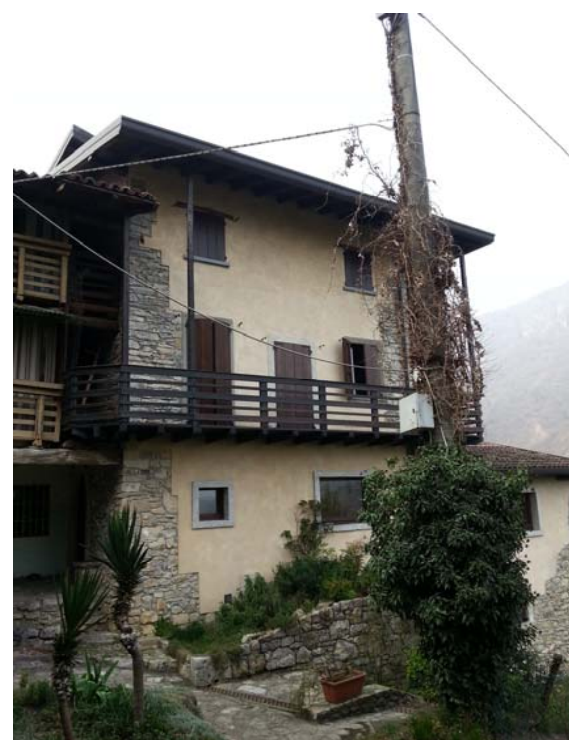
**DOCUMENTAZIONE FOTOGRAFICA**

La facciata sud presenta al piano terra aperture con spalle in pietra a sezione semplice, architrave con sottili modanature in pietra. La corte sul lato sud è sostenuta a valle da un alto muro in pietrame a vista.

Prevedere periodiche operazioni di sfalcio delle aree prative per evitare l'avanzamento spontaneo del bosco e la perdita della connotazione originaria del sito. Prevedere il mascheramento del muro di contenimento in calcestruzzo armato sul lato nord.
