COMUNE DI NEMBRO

PIANO DELLE REGOLE

PR
08b

INVENTARIO DEL PATRIMONIO EDILIZIO NEI NUCLEI DI ANTICA FORMAZIONE: TREVASCO

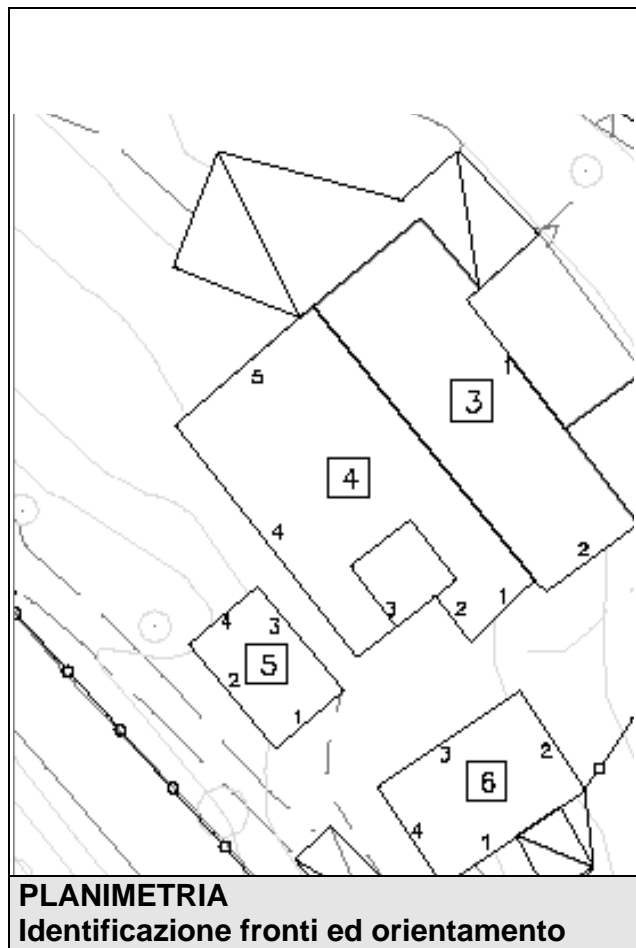
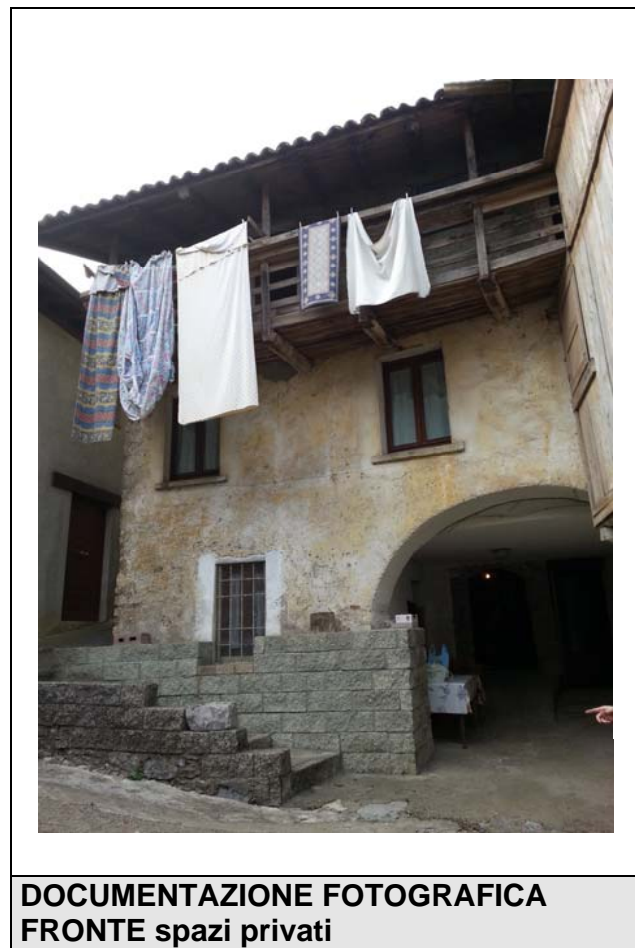
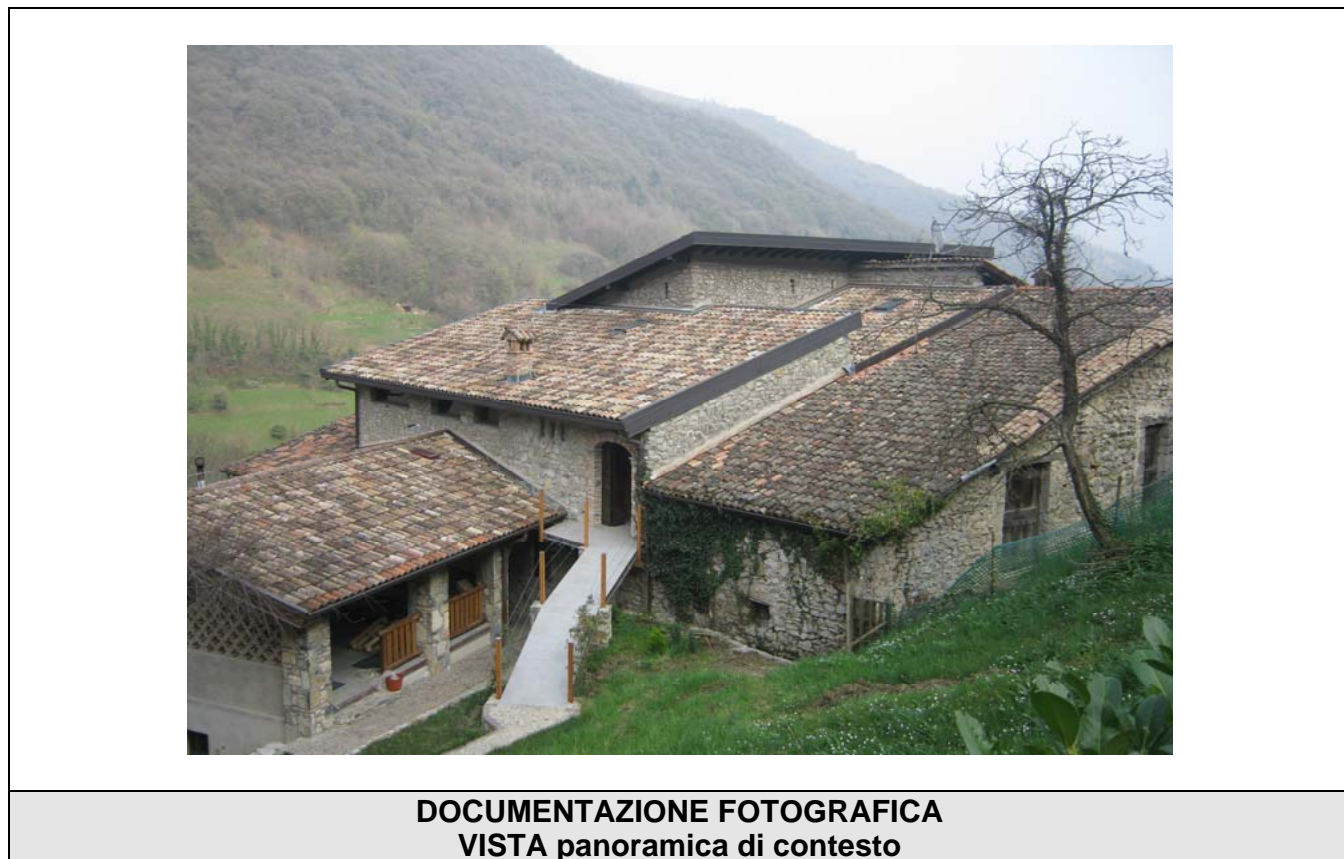
Edificio a pianta rettangolare irregolare realizzato per edificazioni successive ma comunque di antica formazione, su tre piani, controterra, primo e secondo. Tetto a due falde con linea di colmo parallela al pendio, struttura del tetto in legno, sporto di gronda poco accentuato ad eccezione del lato sud, in corrispondenza di un balcone/loggiato.

Si auspica la redazione di uno studio di dettaglio che preveda la sistemazione degli spazi e dei percorsi esterni.

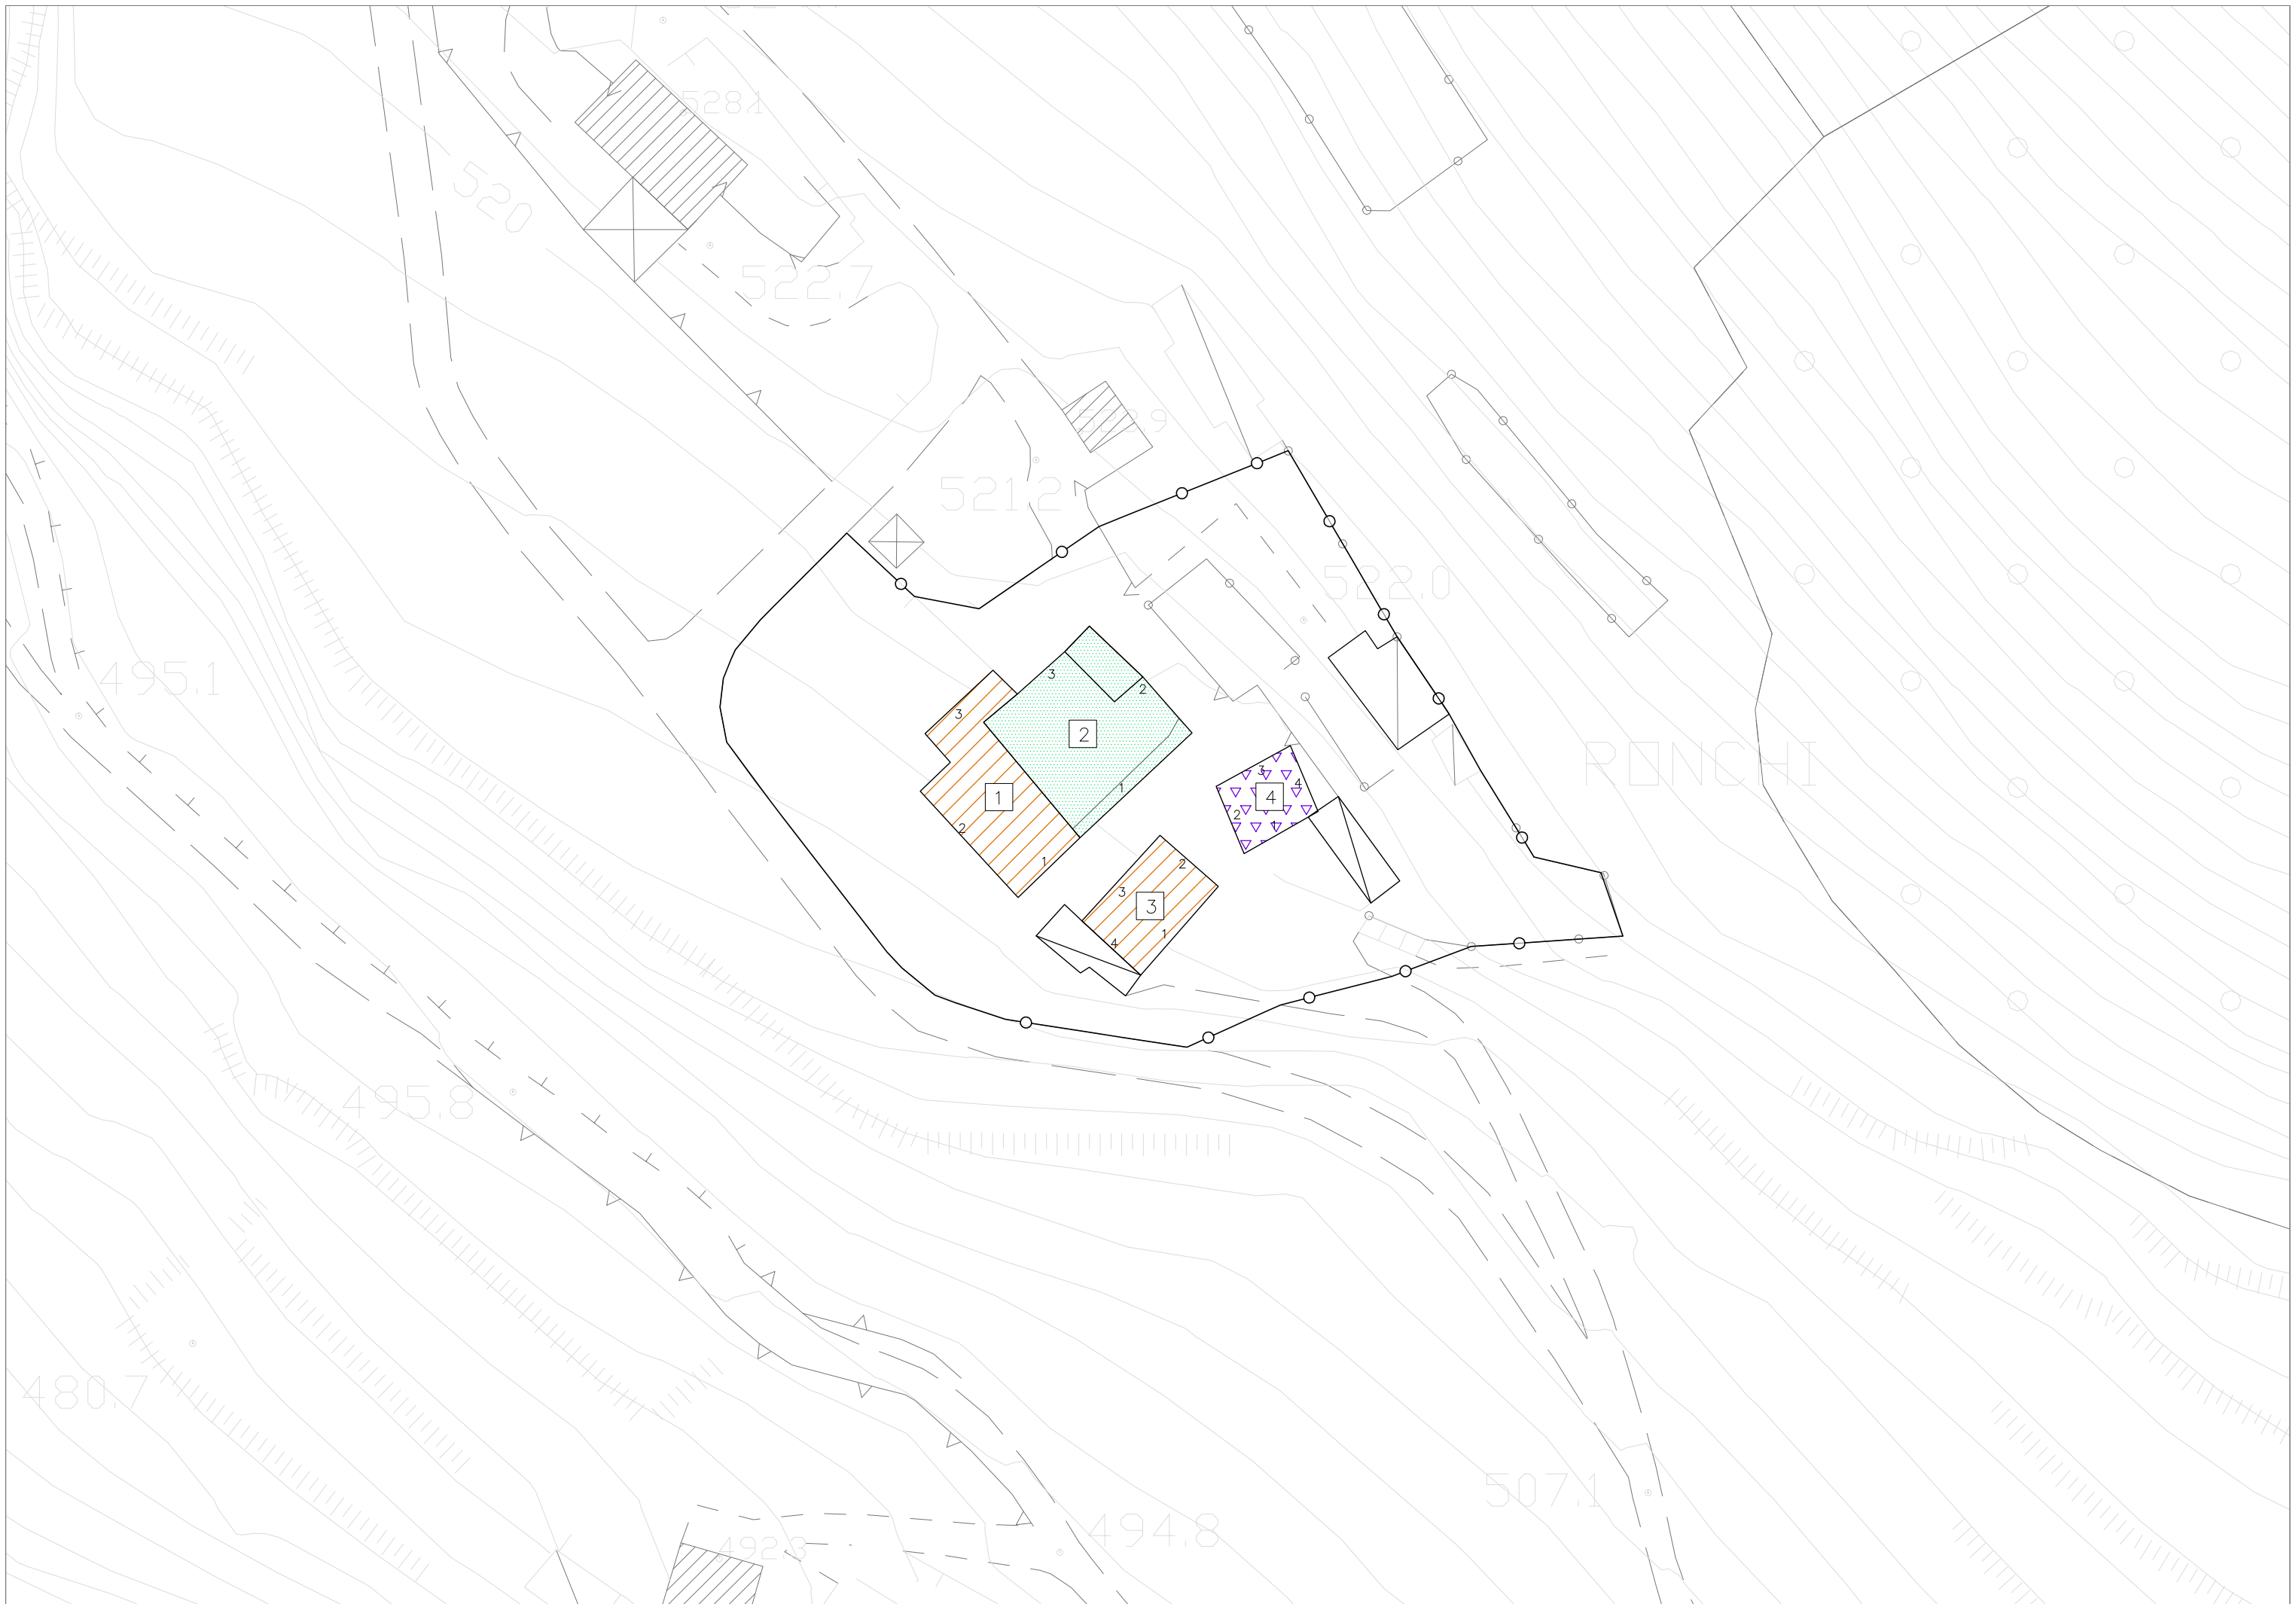
TAV. 3 STATO DI CONSERVAZIONE DEGLI EDIFICI

EDIFICI CHE EVIDENZIANO DEGRADO E/O ALTERAZIONI RIFERIBILI AGLI ELEMENTI DI COMPLETAMENTO E DI FINITURA

EDIFICI CHE EVIDENZIANO DEGRADO DIFFUSO CON NECESSITA' DI INTERVENTI DI CONSOLIDAMENTO STATICO

EDIFICI IN GRAVI CONDIZIONI GENERALI DI DEGRADO

FACCIATE CHE EVIDENZIANO DEGRADO E/O ALTERAZIONI RIFERIBILI AGLI ELEMENTI DI COMPLETAMENTO E DI FINITURA

FACCIATE CHE EVIDENZIANO DEGRADO DIFFUSO CON NECESSITA' DI INTERVENTI DI CONSOLIDAMENTO STATICO

FACCIATE IN GRAVI CONDIZIONI GENERALI DI DEGRADO

FACCIATE CON INTERVENTI EDILIZI IN CORSO (ALLA DATA DEL RILEVAMENTO)

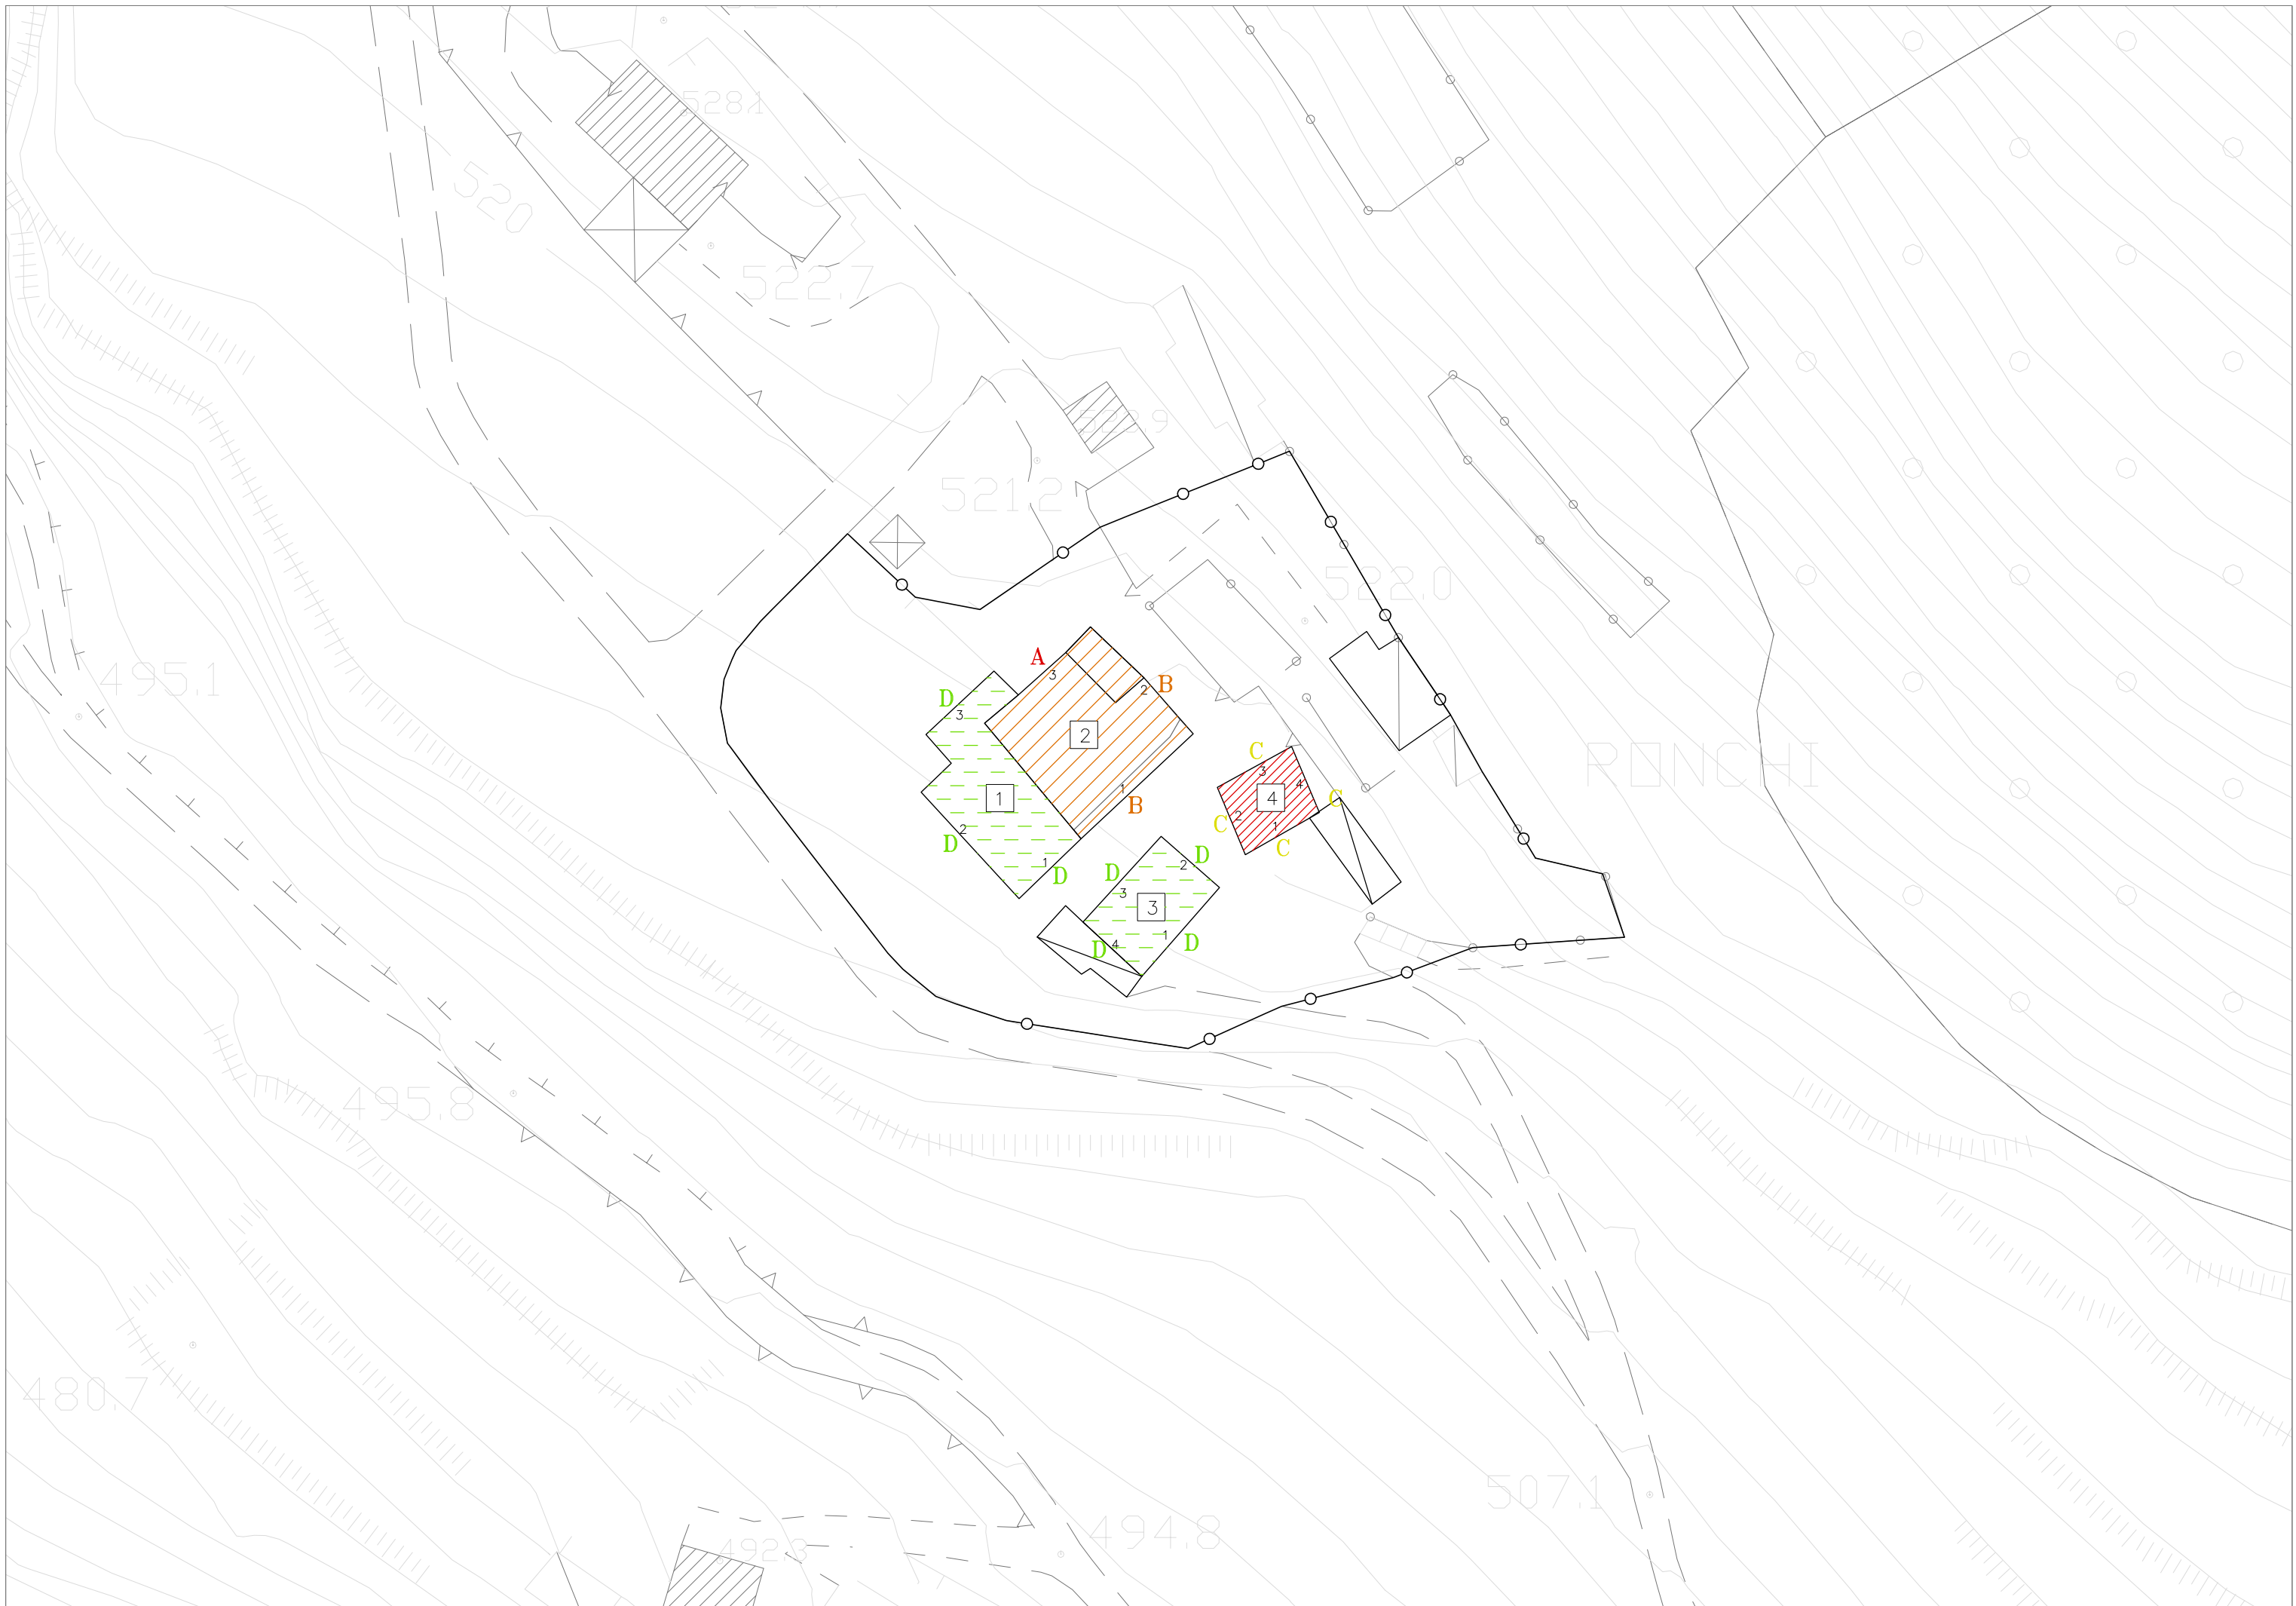
TAV. 4 GIUDIZI SUGLI EDIFICI

EDIFICI EMERGENTI NELLA CORTINA EDILIZIA O NEL CONTESTO DI ANTICA FORMAZIONE PER EVIDENTI CARATTERI ARCHITETTONICI SPECIFICI DELLA FUNZIONE E DI INTERESSE STORICO DOCUMENTARIO
 	EDIFICI CON ELEMENTI ARCHITETTONICI COEVI ALLA LORO FORMAZIONE O COSTITUENTI AGGREGAZIONI O STRATIFICAZIONI TESTIMONIANTI IL "VISSUTO" SIGNIFICATIVO DELL'EDIFICIO
 	EDIFICI ALTERATI DA INTERVENTI SUCCESSIVI, MA CONSERVANTI ELEMENTI ARCHITETTONICI SIGNIFICATIVI DELL'IMPIANTO ORIGINARIO
 	EDIFICI DEGRADATI E CONSERVANTI ELEMENTI ARCHITETTONICI SIGNIFICATIVI DELL'IMPIANTO ORIGINARIO
 	EDIFICI PRIVI DI CONNOTAZIONI ARCHITETTONICHE DI PARTICOLARE INTERESSE CONNESSI AL CONTESTO EDILIZIO
 	EDIFICI "MINORI" RURALI E/O ACCESSORI (PRIVI DI IMPORTANZA)
 	EDIFICI OGGETTO DI INTERVENTI RECENTI ESEGUITI NEL RISPETTO DEI MATERIALI TIPICI DELLE TECNOLOGIE COSTRUTTIVE TRADIZIONALI
 	EDIFICI OGGETTO DI INTERVENTI RECENTI NON ASCRIVIBILI AI CARATTERI DEL TESSUTO DI ANTICA FORMAZIONE

A	FACCIATE DI EDIFICI EMERGENTI NELLA CORTINA EDILIZIA
B	FACCIATE DI EDIFICI CON ELEMENTI ARCHITETTONICI SIGNIFICATIVI
C	FACCIATE ALTERATE DA INTERVENTI SUCCESSIVI, MA CONSERVANTI ELEMENTI ARCHITETTONICI SIGNIFICATIVI DELL'IMPIANTO ORIGINARIO
D	FACCIATE DEGRADATE E CONSERVANTI ELEMENTI ARCHITETTONICI SIGNIFICATIVI DELL'IMPIANTO ORIGINARIO
E	FACCIATE PRIVI DI CONNOTAZIONI ARCHITETTONICHE DI PARTICOLARE INTERESSE CONNESSE ALLA CORTINA EDILIZIA
F	FACCIATE PRIVI DI CONNOTAZIONI ASCRIVIBILI AL TESSUTO DI ANTICA FORMAZIONE ANCHE PER MANOMISSIONI EPISODICHE
G	FACCIATE OGGETTO DI INTERVENTI RECENTI IN SINTONIA CON IL CONTESTO
H	FACCIATE OGGETTO DI INTERVENTI RECENTI CON MODALITA' ESTRANEE AL TESSUTO DI ANTICA FORMAZIONE
L	FACCIATE DI EDIFICI DI NUOVA COSTRUZIONE
M	PARTI COSTITUENTI SUPERFETAZIONI O CON VOLUMI ALTERATI
N	FACCIATE O PORZIONI DI ANNESSI AGRICOLI CON CARATTERI TIPICI DELLE FUNZIONI DEL PRIMARIO

1	AREE O CORTI CHE PER CARATTERISTICHE TIPO–MORFOLOGICHE E PREGIO ARCHITETTONICO E/O AMBIENTALE SONO IN SINTONIA CON LE FACCIATE DEI RISPETTIVI EDIFICI EMERGENTI E/O SIGNIFICATIVI
2	AREE O CORTI CHE EVIDENZIANO CARATTERISTICHE TIPO–MORFOLOGICHE E PREGIO ARCHITETTONICO E/O AMBIENTALE IN UN CONTESTO DI FACCIATE INTERNE DEGRADATE E/O ALTERATE
3	AREE O CORTI CHE EVIDENZIANO CARATTERISTICHE TIPO–MORFOLOGICHE E PREGIO ARCHITETTONICO E/O AMBIENTALE IN UN CONTESTO DI FACCIATE INTERNE OGGETTO DI INTERVENTI RECENTI
4	AREE O CORTI CHE EVIDENZIANO CARATTERISTICHE TIPO–MORFOLOGICHE E PREGIO AMBIENTALE IN PRESENZA DI DIFFUSE SUPERFETAZIONI
5	AREE O CORTI PRIVE DI CONNOTAZIONI ARCHITETTONICHE DI PARTICOLARE INTERESSE, MA CONNESSE AL TESSUTO EDILIZIO PER RISPONDENZA DI SOLUZIONI EDILIZIE E COERENZA D’USO NEI MATERIALI COSTRUTTIVI
6	AREE O CORTI PRIVE DI CONNOTAZIONI ARCHITETTONICHE DI PARTICOLARE INTERESSE E CON DEBOLE PERCEZIONE DEI CARATTERI TIPICI DELL’EDILIZIA DI ANTICA FORMAZIONE

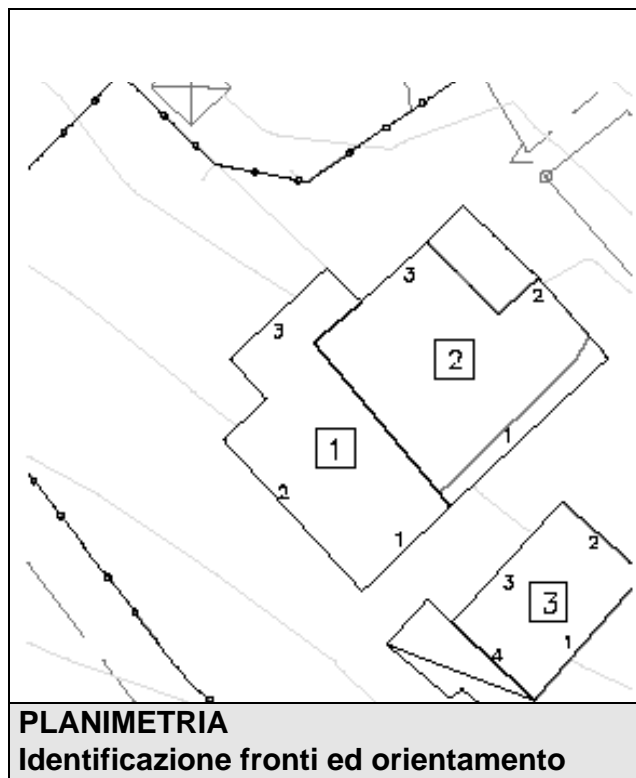
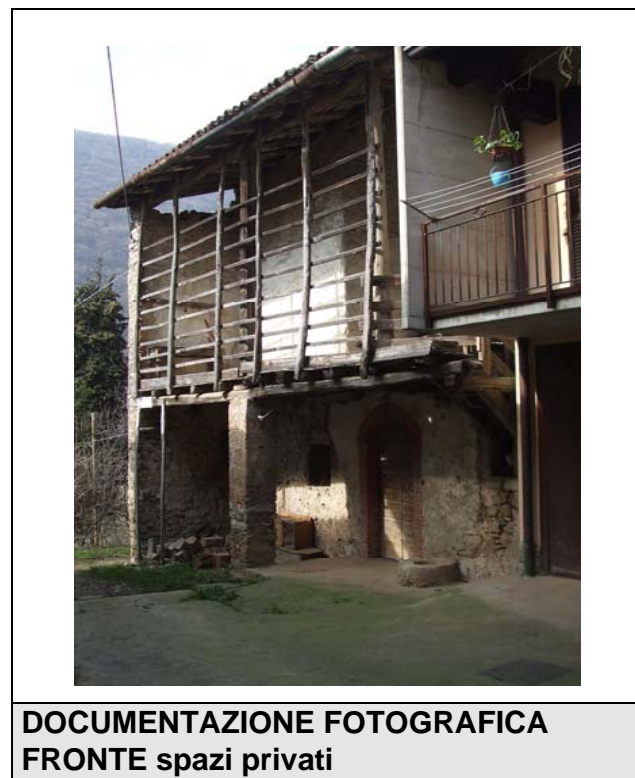
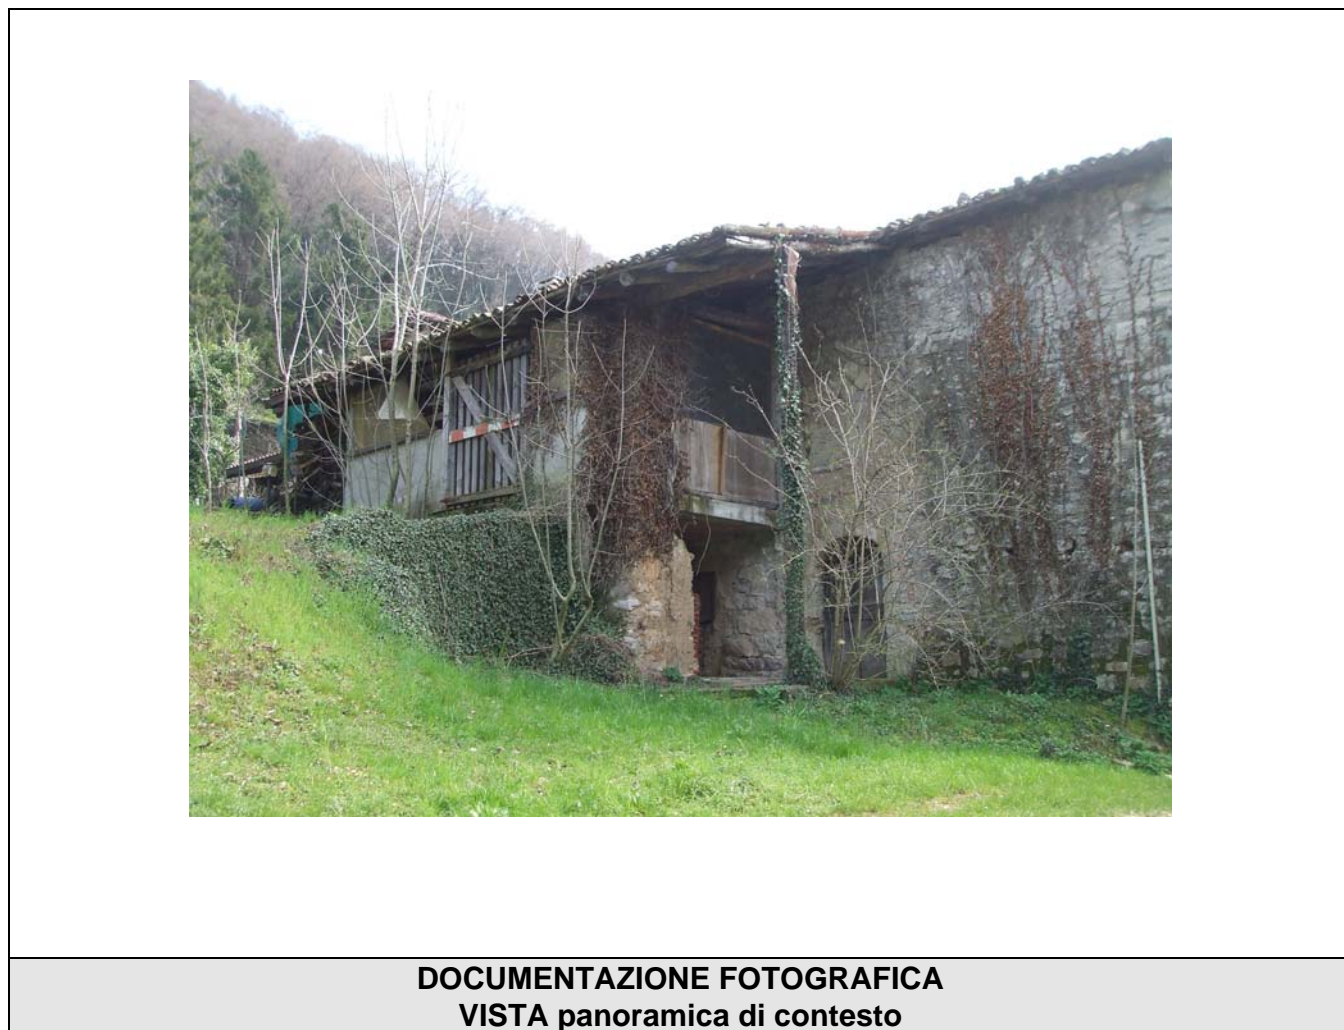
Edificio a pianta rettangolare posto a lato del sentiero, composto da un piano controterra e due piani fuori terra; unità immobiliare inserita in corte nel nucleo storico di Ronchi. Struttura verticale in muratura di pietra costituita da blocchi sommariamente squadriati disposti a corsi regolari, paramento murario di buona fattura con intonaco a raso a base di calce e tracce di stilatura; tetto a due falde con travetti non squadriati e manto di copertura in coppi di laterizio; comignolo in muratura intonacata e cappello in coppi; sporto di gronda accentuato solo sulla facciata nord, in corrispondenza del loggiato. Lattoneria in lamiera zincata e pluviali in plastica. La facciata nord, verso la corte comune, presenta un porticato al piano terra cui corrisponde al piano superiore un loggiato, esteso a tutta la facciata, con graticciato in legno a doghe sottili disposte orizzontalmente. Al piano terra apertura rettangolare a sviluppo verticale con spalle e arco ribassato in mattoni; serramento in legno a tavole larghe. La facciata ovest presenta rade aperture di piccole dimensioni, di forma rettangolare a sviluppo verticale o quadrangolare. Una finestra con contorni monolitici in maiolica (sec. XIV); rappezzi con malta cementizia al piede della facciata; sulla facciata sud apertura con contorni in pietra al piano terra e antiche finestre murate al piano superiore.

Prevedere periodiche operazioni di sfalcio dei prati per evitare l'avanzamento spontaneo del bosco e la perdita della connotazione originaria del sito.

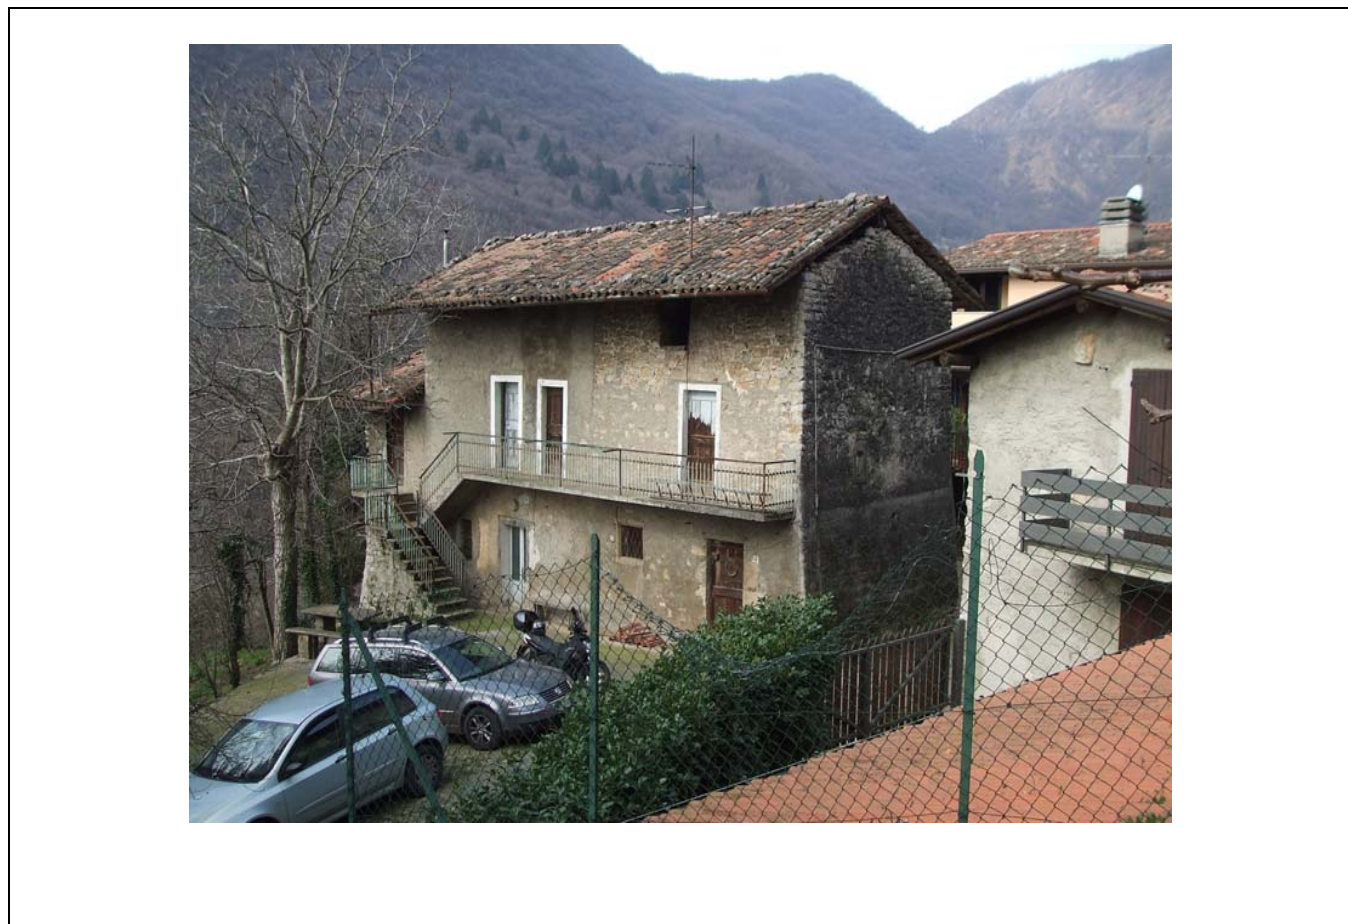
DOCUMENTAZIONE FOTOGRAFICA
VISTA panoramica di contesto

Rivestimento delle murature con intonaco cementizio.

Per i fabbricati accessori sul lato minore sud-ovest si prevede una ricomposizione complessiva dei volumi con particolare attenzione alle caratteristiche dimensionali e costruttive e con l'impiego di forme, tecniche costruttive e materiali adeguate al contesto.

Prevedere periodiche operazioni di sfalcio delle aree a prato per evitare l'avanzamento spontaneo del bosco e la perdita della connotazione originaria del sito.

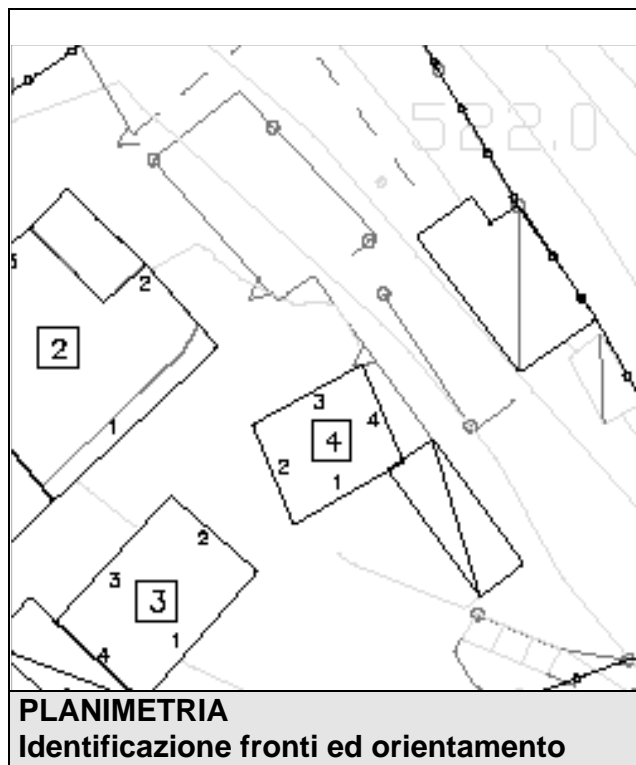
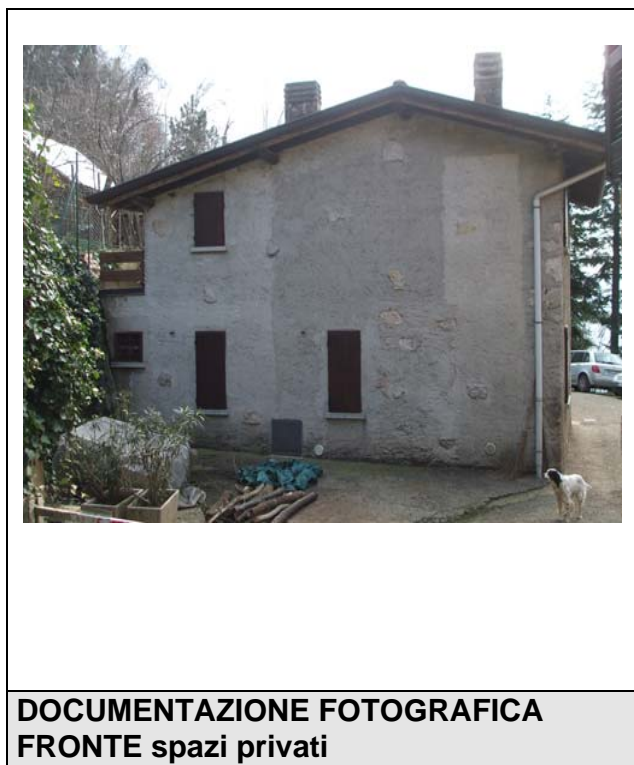
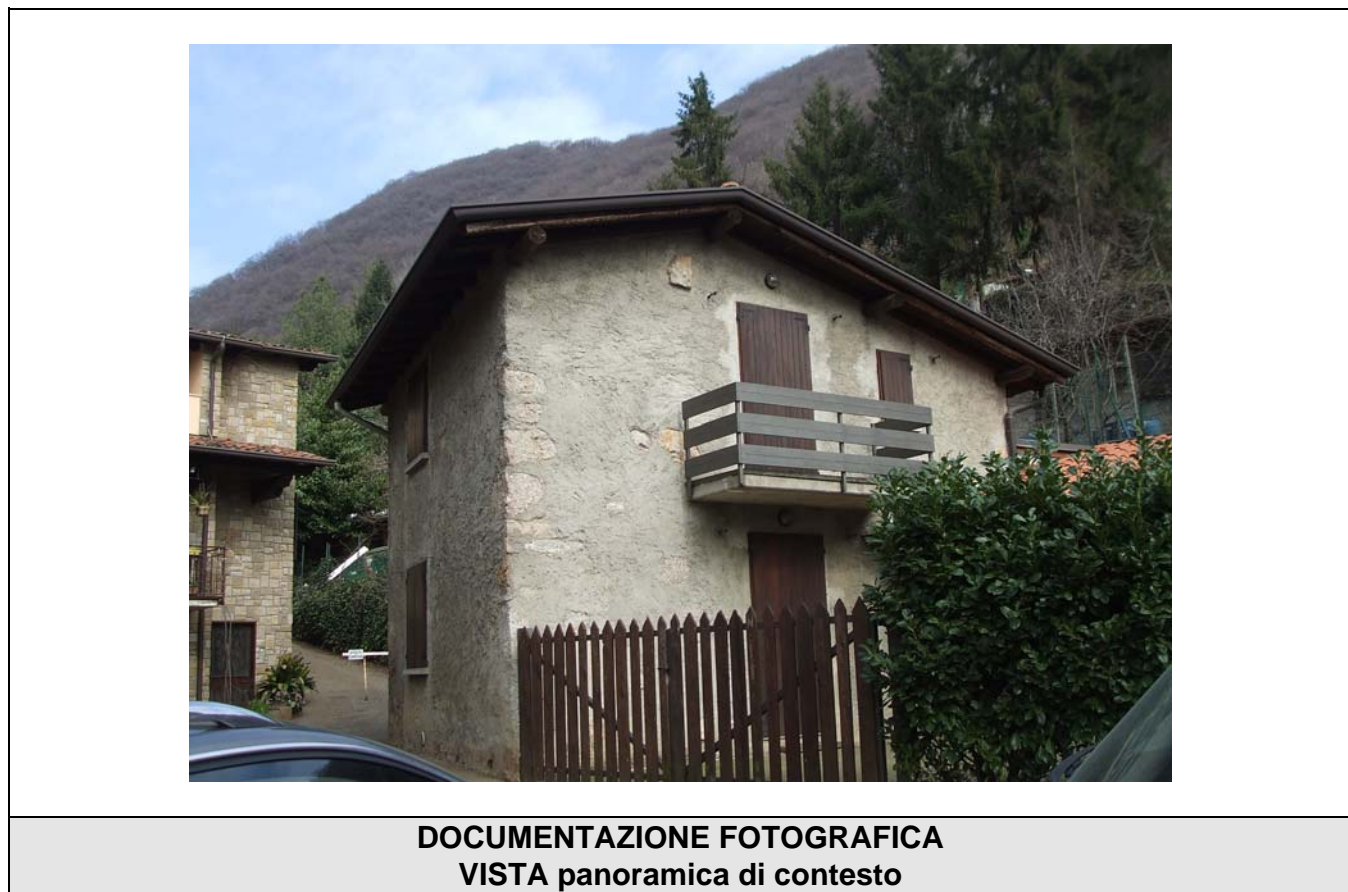
Edificio a pianta rettangolare composto da due piani fuori terra con diversi corpi di fabbrica accessori, di ampie dimensioni, sul lato est; unità immobiliare inserita in corte comune, nel nucleo storico denominato Ronchi.
