COMUNE DI NEMBRO

PIANO DELLE REGOLE

PR 08e

INVENTARIO DEL PATRIMONIO EDILIZIO NEI NUCLEI DI ANTICA FORMAZIONE: NEMBRO CAPOLUOGO

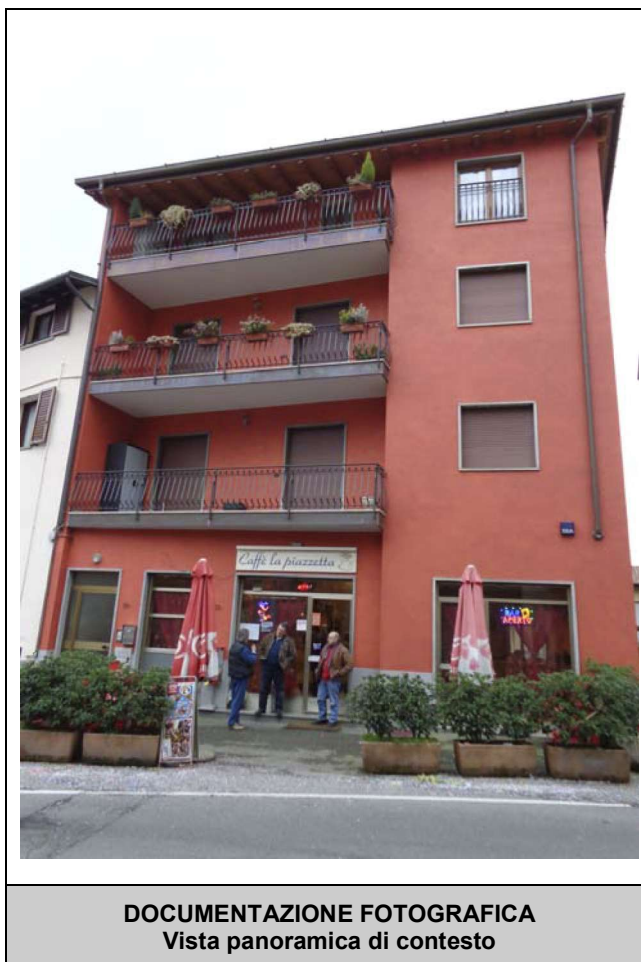
Identificazione dell'Unità di rilevamento n° 27A

GRADO DI INTERVENTO SULL'UNITÀ'	PRESCRIZIONI SPECIFICHE SULLA FACCIATA
3

PRESCRIZIONI SPECIFICHE SULL'UNITÀ' E SUL CONTESTO
<p>Riqualificazione delle facciate in quanto le tecnologie e i materiali non risultano consoni al Centro Storico. Per interventi di carattere manutentivo e ristrutturativo sono pertanto prescritti: la riprogettazione delle aperture, in particolar modo quelle</p>

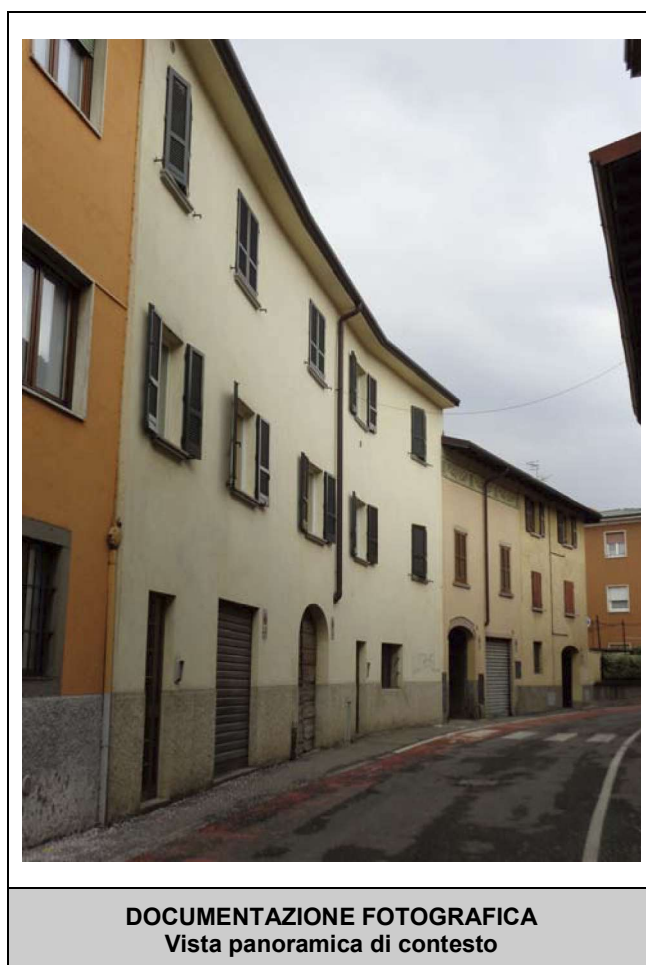
PIANO DI GOVERNO DEL TERRITORIO	COMUNE DI NEMBRO	PIANO DELLE REGOLE
COMPARTO 2		
Inventario del Patrimonio Architettonico	Identificazione dell'Unità di rilevamento n° 14

GRADO DI INTERVENTO SULL'UNITA'	PRESCRIZIONI SPECIFICHE SULLA FACCIATA
2	Linea rossa su via Ronchetti

PRESCRIZIONI SPECIFICHE SULL'UNITA' E SUL CONTESTO
Riprogettazione dell'apertura (saracinesca) a piano terra.

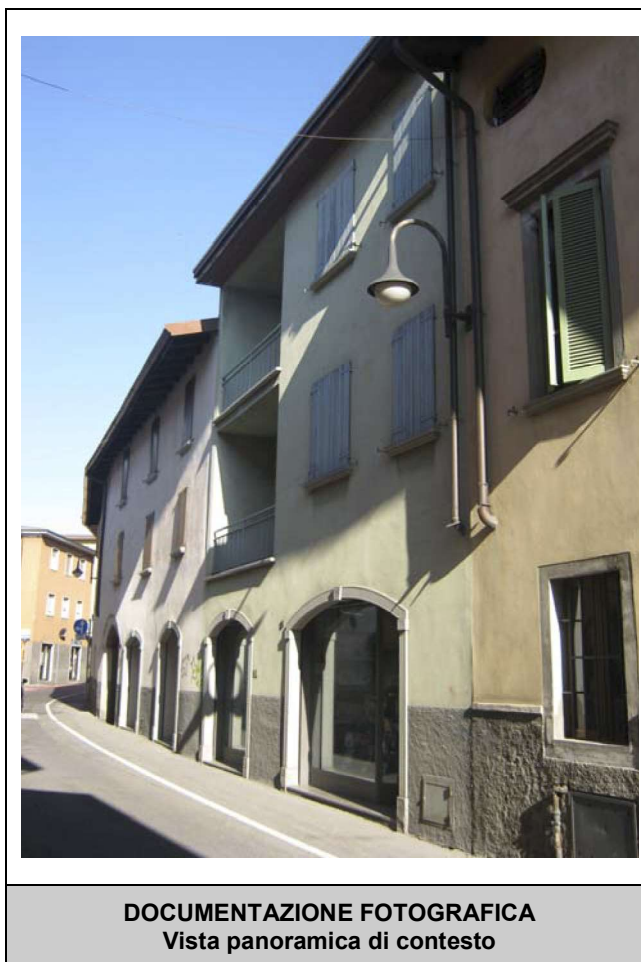
Identificazione dell'Unità di rilevamento n° 6

GRADO DI INTERVENTO SULL'UNITA'	PRESCRIZIONI SPECIFICHE SULLA FACCIATA
3

PRESCRIZIONI SPECIFICHE SULL'UNITA' E SUL CONTESTO
<p>Intervento di sostituzione globale degli elementi in contrasto con riprogettazione dei collegamenti verticali.</p> <p>Obbligo di demolizione setti verticali a confine con edificio 7.</p> <p>Obbligo di ripristino unitarietà facciata interna.</p> <p>Obbligo di rimozione gronda facciata su strada con ripristino sporto entro i limiti della tradizione.</p> <p>Chiusura delle logge su strada con ripristino della continuità della facciata.</p>

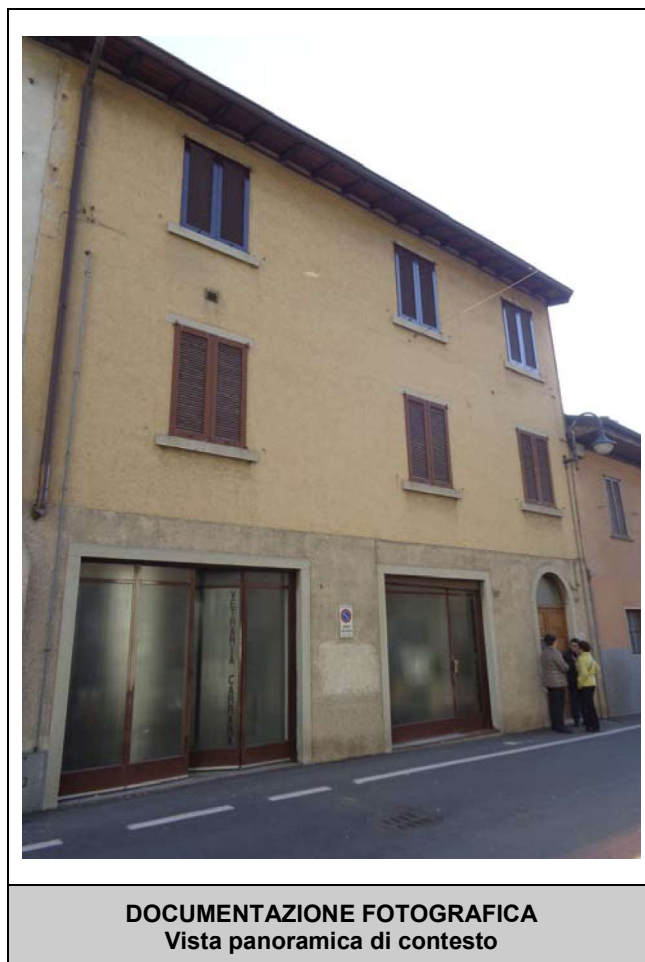
PIANO DI GOVERNO DEL TERRITORIO	COMUNE DI NEMBRO	PIANO DELLE REGOLE
COMPARTO 3		
Inventario del Patrimonio Architettonico	Identificazione dell'Unità di rilevamento n° 28

GRADO DI INTERVENTO SULL'UNITA'	PRESCRIZIONI SPECIFICHE SULLA FACCIATA
4	Linea blu su via Ronchetti

PRESCRIZIONI SPECIFICHE SULL'UNITA' E SUL CONTESTO
<p>Valorizzare la facciata su fronte strada. Riprogettazione delle aperture non coerenti al piano terra. La facciata interna dovrà essere oggetto di intervento unitario per la riproposizione di un sistema a loggia in coerenza con i caratteri dell'edificio di antica formazione.</p>

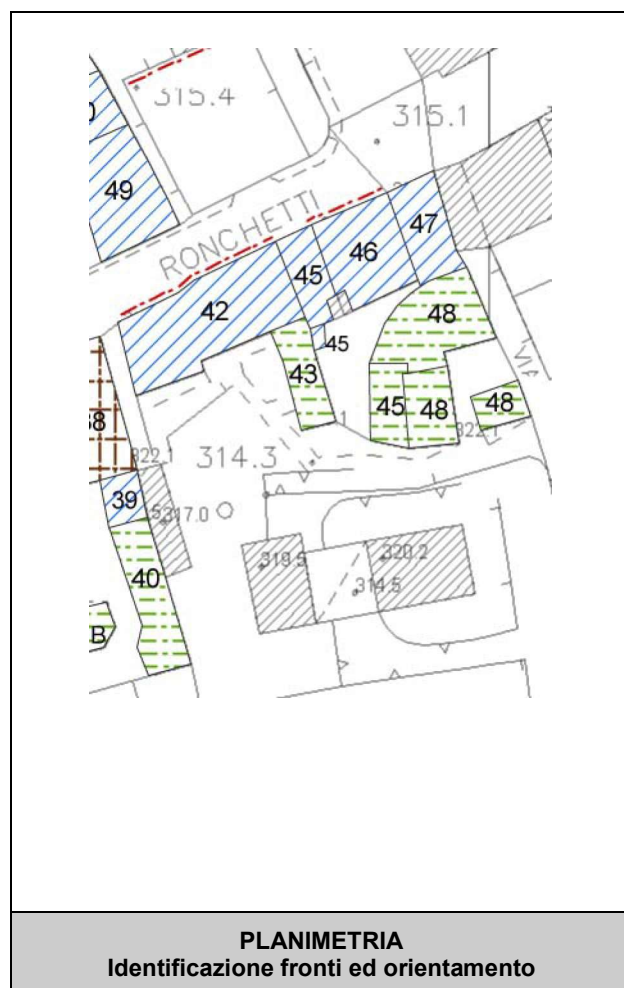
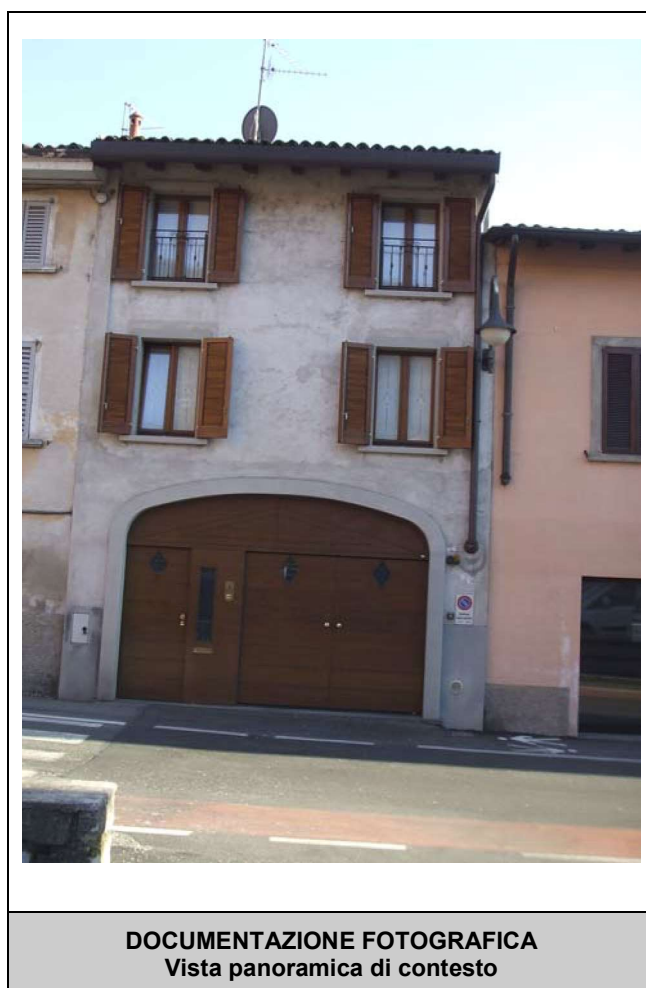
PIANO DI GOVERNO DEL TERRITORIO	COMUNE DI NEMBRO	PIANO DELLE REGOLE
COMPARTO 3		
Inventario del Patrimonio Architettonico	Identificazione dell'Unità di rilevamento n° 45

GRADO DI INTERVENTO SULL'UNITA'	PRESCRIZIONI SPECIFICHE SULLA FACCIATA
3

PRESCRIZIONI SPECIFICHE SULL'UNITA' E SUL CONTESTO
<p>Riprogettazione della corte con ripristino dei caratteri originari.</p> <p>L'accessorio limitrofo all'unità 48 dovrà essere demolito, è ammessa la sua riproposizione con gli stessi parametri di superficie coperta, ma in stretta sintonia con i disposti delle NTA del Piano di Recupero.</p>

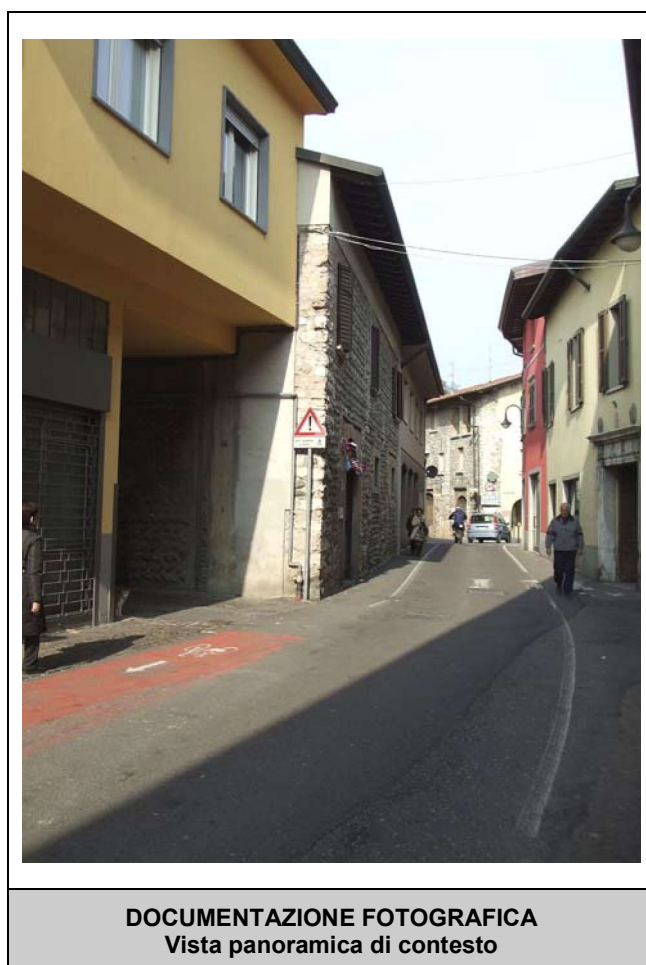
PIANO DI GOVERNO DEL TERRITORIO	COMUNE DI NEMBRO	PIANO DELLE REGOLE
COMPARTO 5		
Inventario del Patrimonio Architettonico	Identificazione dell'Unità di rilevamento n° 1A

GRADO DI INTERVENTO SULL'UNITA'	PRESCRIZIONI SPECIFICHE SULLA FACCIATA
2	Linea rossa su via Bilabini

PRESCRIZIONI SPECIFICHE SULL'UNITA' E SUL CONTESTO
<p>Eliminare le "brecce" sulla facciata interna Riprogettare le aperture al piano terra sulla facciata interna. Recupero del sottotetto esistente con eventuale sopralzo dello stesso per il raggiungimento dei requisiti minimi di legge per l'uso residenziale. Particolare attenzione dovrà essere posta all'androne di ingresso ed ai camminamenti sul fronte interno dei fabbricati.</p>

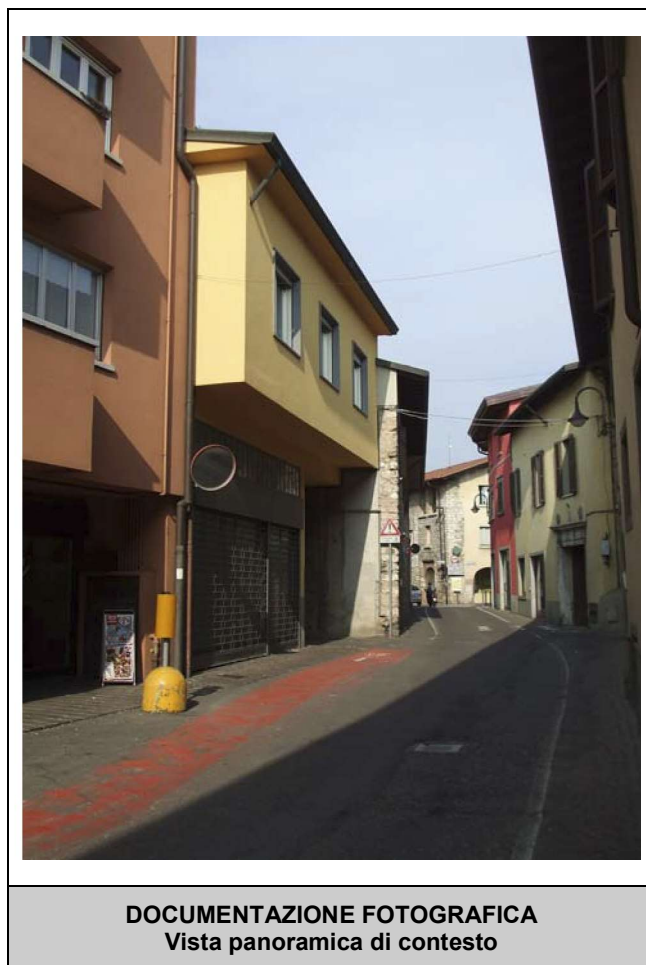
PIANO DI GOVERNO DEL TERRITORIO	COMUNE DI NEMBRO	PIANO DELLE REGOLE
COMPARTO 5		
Inventario del Patrimonio Architettonico	Identificazione dell'Unità di rilevamento n° 1B

GRADO DI INTERVENTO SULL'UNITA'	PRESCRIZIONI SPECIFICHE SULLA FACCIATA
3

PRESCRIZIONI SPECIFICHE SULL'UNITA' E SUL CONTESTO
Particolare attenzione dovrà essere posta all'androne di ingresso ed ai camminamenti sul fronte interno dei fabbricati.

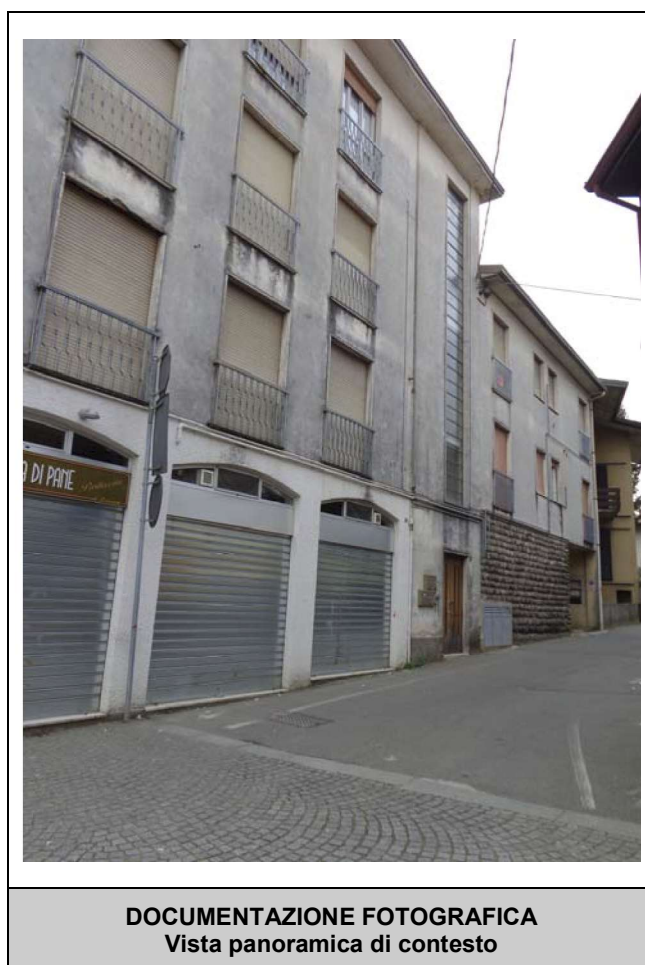
PIANO DI GOVERNO DEL TERRITORIO	COMUNE DI NEMBRO	PIANO DELLE REGOLE
COMPARTO 5		
Inventario del Patrimonio Architettonico	Identificazione dell'Unità di rilevamento n° 11

GRADO DI INTERVENTO SULL'UNITA'	PRESCRIZIONI SPECIFICHE SULLA FACCIA
3

PRESCRIZIONI SPECIFICHE SULL'UNITA' E SUL CONTESTO
<p>Riprogettazione complessiva con totale sostituzione.</p> <p>Dovrà essere conservato il muro al piano terra in facciata su strada testimoniale dell'impianto di antica formazione del perimetro d'ambito.</p> <p>Obbligo di eliminazione balconi a sbalzo in facciata interna ed eventuale riproposizione impianto a ballatoio.</p> <p>Il cortile comune all'unità 10, 11, 12 e 13 dovrà essere integralmente riprogettato previa la demolizione dei manufatti accessori con obbligo di eliminazione ed eventuale loro accorpamento alle unità afferenti.</p> <p>Particolare attenzione dovrà essere posta alla riproposizione dei caratteri di coerenza ed omogeneità dell'area cortilizia comune con una attenzione all'intorno di antica formazione.</p>

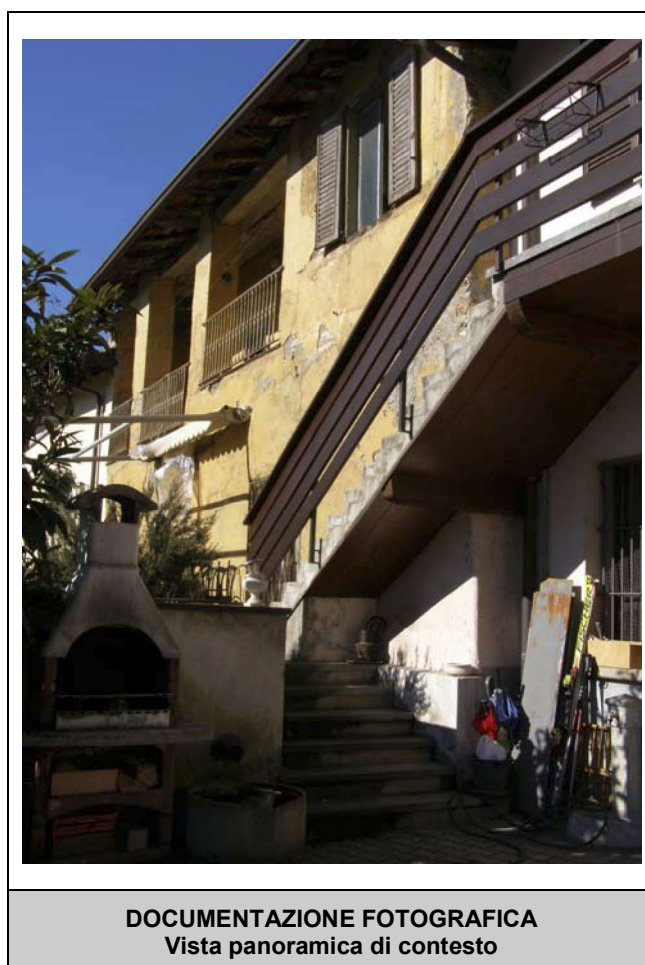
PIANO DI GOVERNO DEL TERRITORIO	COMUNE DI NEMBRO	PIANO DELLE REGOLE
COMPARTO 6		
Inventario del Patrimonio Architettonico	Identificazione dell'Unità di rilevamento n° 21

GRADO DI INTERVENTO SULL'UNITA'	PRESCRIZIONI SPECIFICHE SULLA FACCIATA
2

PRESCRIZIONI SPECIFICHE SULL'UNITA' E SUL CONTESTO
Eliminazione degli elementi degradati, risultando tale unità ancora sufficientemente originaria. Obbligo di mantenimento del muro di cinta costituente la Via Sotto Orti.

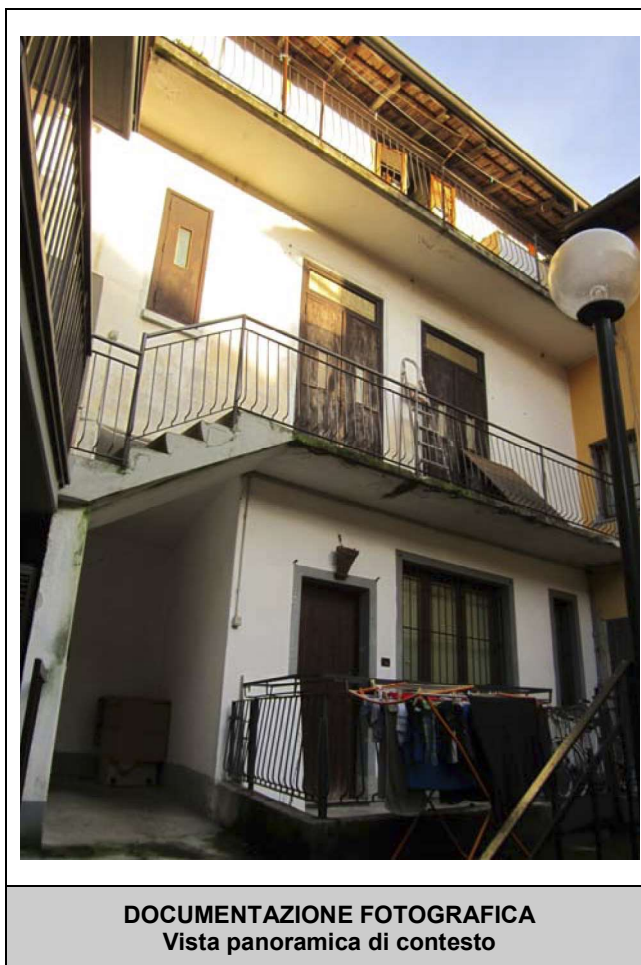
Identificazione dell'Unità di rilevamento n° 33

GRADO DI INTERVENTO SULL'UNITA'	PRESCRIZIONI SPECIFICHE SULLA FACCIATA
3

PRESCRIZIONI SPECIFICHE SULL'UNITA' E SUL CONTESTO
<p>E' necessario provvedere al ripristino dell'intonaco dell'intera facciata in evidente stato di degrado.</p> <p>Per una migliore vivibilità della corte appare necessaria la demolizione della terrazza interna al momento utilizzata come deposito.</p> <p>Sistemazione dell'area cortilizia con particolare riferimento alla riprogettazione dello spazio scoperto di risulta conseguente eliminazione dell'U.R. n. 36 e della terrazza di pertinenza dell'U.R. n. 33.</p>

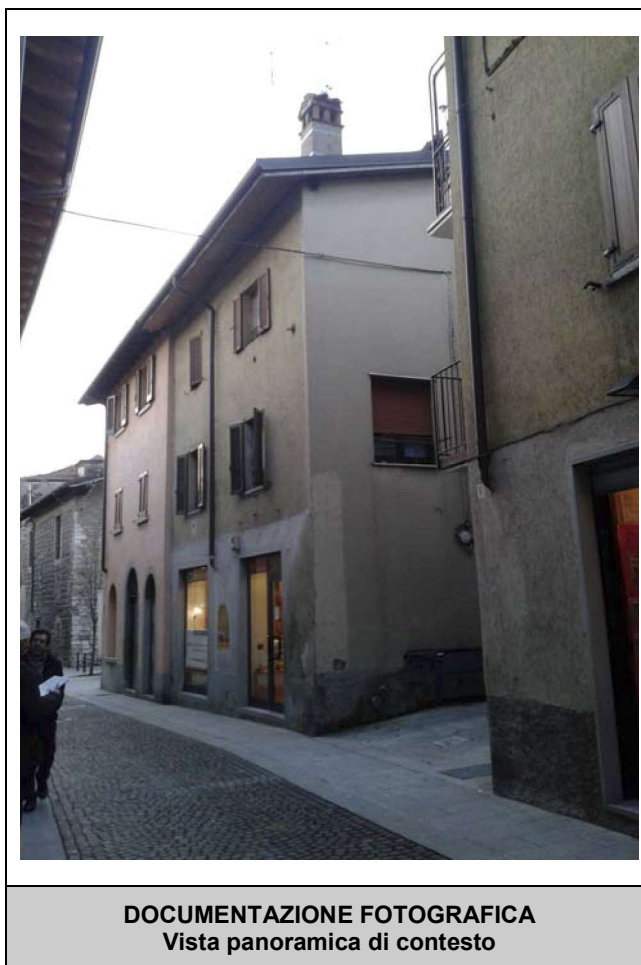
Identificazione dell'Unità di rilevamento n° 49

GRADO DI INTERVENTO SULL'UNITÀ'	PRESCRIZIONI SPECIFICHE SULLA FACCIATA
3

PRESCRIZIONI SPECIFICHE SULL'UNITÀ' E SUL CONTESTO
<p>Il manufatto deve essere riqualificato tramite un intervento di rinnovo della copertura e di ristrutturazione dell'ultimo piano. È necessario provvedere alla eliminazione dell'elemento superfetativo compreso tra il primo piano e la copertura comprendente i servizi igienici e prospettante l'U.R. 50.</p> <p>Riprogettazione delle aperture a piano terra.</p>

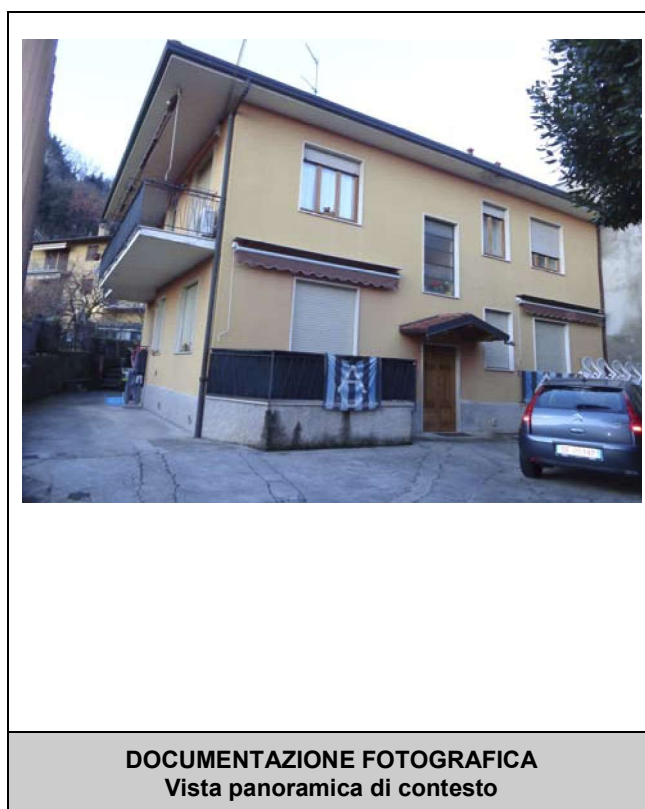
PIANO DI GOVERNO DEL TERRITORIO	COMUNE DI NEMBRO	PIANO DELLE REGOLE
COMPARTO 9		
Inventario del Patrimonio Architettonico	Identificazione dell'Unità di rilevamento n° 16

GRADO DI INTERVENTO SULL'UNITA'	PRESCRIZIONI SPECIFICHE SULLA FACCIATA
3

PRESCRIZIONI SPECIFICHE SULL'UNITA' E SUL CONTESTO
<p>Edificio già ristrutturato.</p> <p>Sistemazione dell'accessorio alla residenza secondo le generiche prescrizioni: copertura in coppi, basculante in legno ecc.</p> <p>Sistemazione dell'area cortilizia antistante e retrostante l'U.R. con particolare riferimento allo spazio di risulta conseguente l'eliminazione della baracca.</p> <p>E' previsto un possibile ampliamento dei 10% della volumetria esistente.</p>

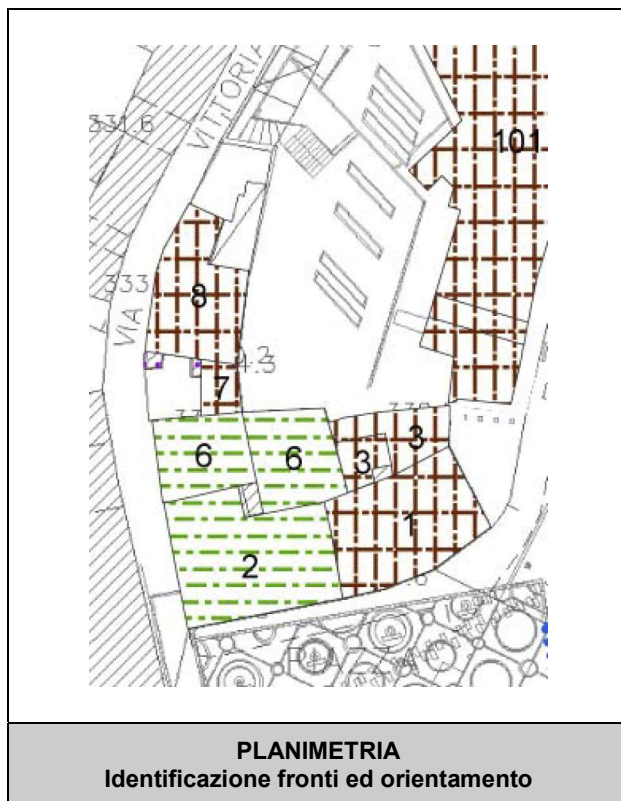
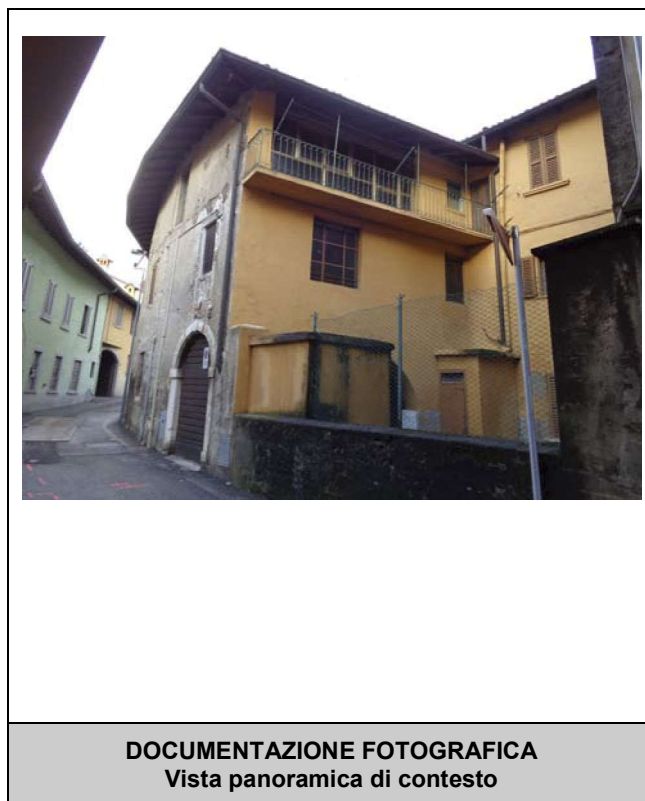
PIANO DI GOVERNO DEL TERRITORIO	COMUNE DI NEMBRO	PIANO DELLE REGOLE
COMPARTO 10		
Inventario del Patrimonio Architettonico	Identificazione dell'Unità di rilevamento n° 8

GRADO DI INTERVENTO SULL'UNITA'	PRESCRIZIONI SPECIFICHE SULLA FACCIATA
2

PRESCRIZIONI SPECIFICHE SULL'UNITA' E SUL CONTESTO
<p>La facciata sulla pubblica via si presenta intonacata mentre le restanti porzioni evidenziano una struttura muraria in pietra squadrata e rasa pietra frammista a paramenti murari costituiti da borlanti disposti a spina di pesce tradizione localmente diffusa.</p> <p>Riqualificazione delle facciate con particolare riferimento a quegli elementi alterati o degradati, dove l'esistente terrazzo dovrà essere consolidato strutturalmente e ripristinato l'intonaco a copertura della soletta e dei suoi ferri di sostegno.</p> <p>Il tamponamento del loggiato, avvenuto in tempi recenti, è incoerente e pertanto dovrà essere riprogettato con l'eliminazione dei serramenti posti in opera in alluminio a favore dell'impiego di fogge e materiali tradizionali quali il ferro ed il legno.</p> <p>Riqualificare la facciata con vincolo di mantenimento del portale di ingresso da valorizzare con arco a tutto sesto in pietra.</p> <p>Mantenimento elementi testimoniali (grate in ferro battuto a protezione delle finestre al piano terra), mentre su tale facciata è prescritto il ripristino dell'intonaco al contrario delle altre dove gli interventi dovranno rocedere alla rimozione di alcune malte cementizie mettendo in vista quelle porzioni in pietra.</p> <p>Per gli spazi scoperti è vincolato il tratto di muratura di confine lungo la via Vittoria.</p>
