Comune di Nembro
Provincia di Bergamo

Piano di governo del territorio 2015

Variante 01 PA (ATR 1)

**Estratto SCHEDE d'inventario del patrimonio edilizio
in zona extraurbana
CAPOLUOGO - VIANA**

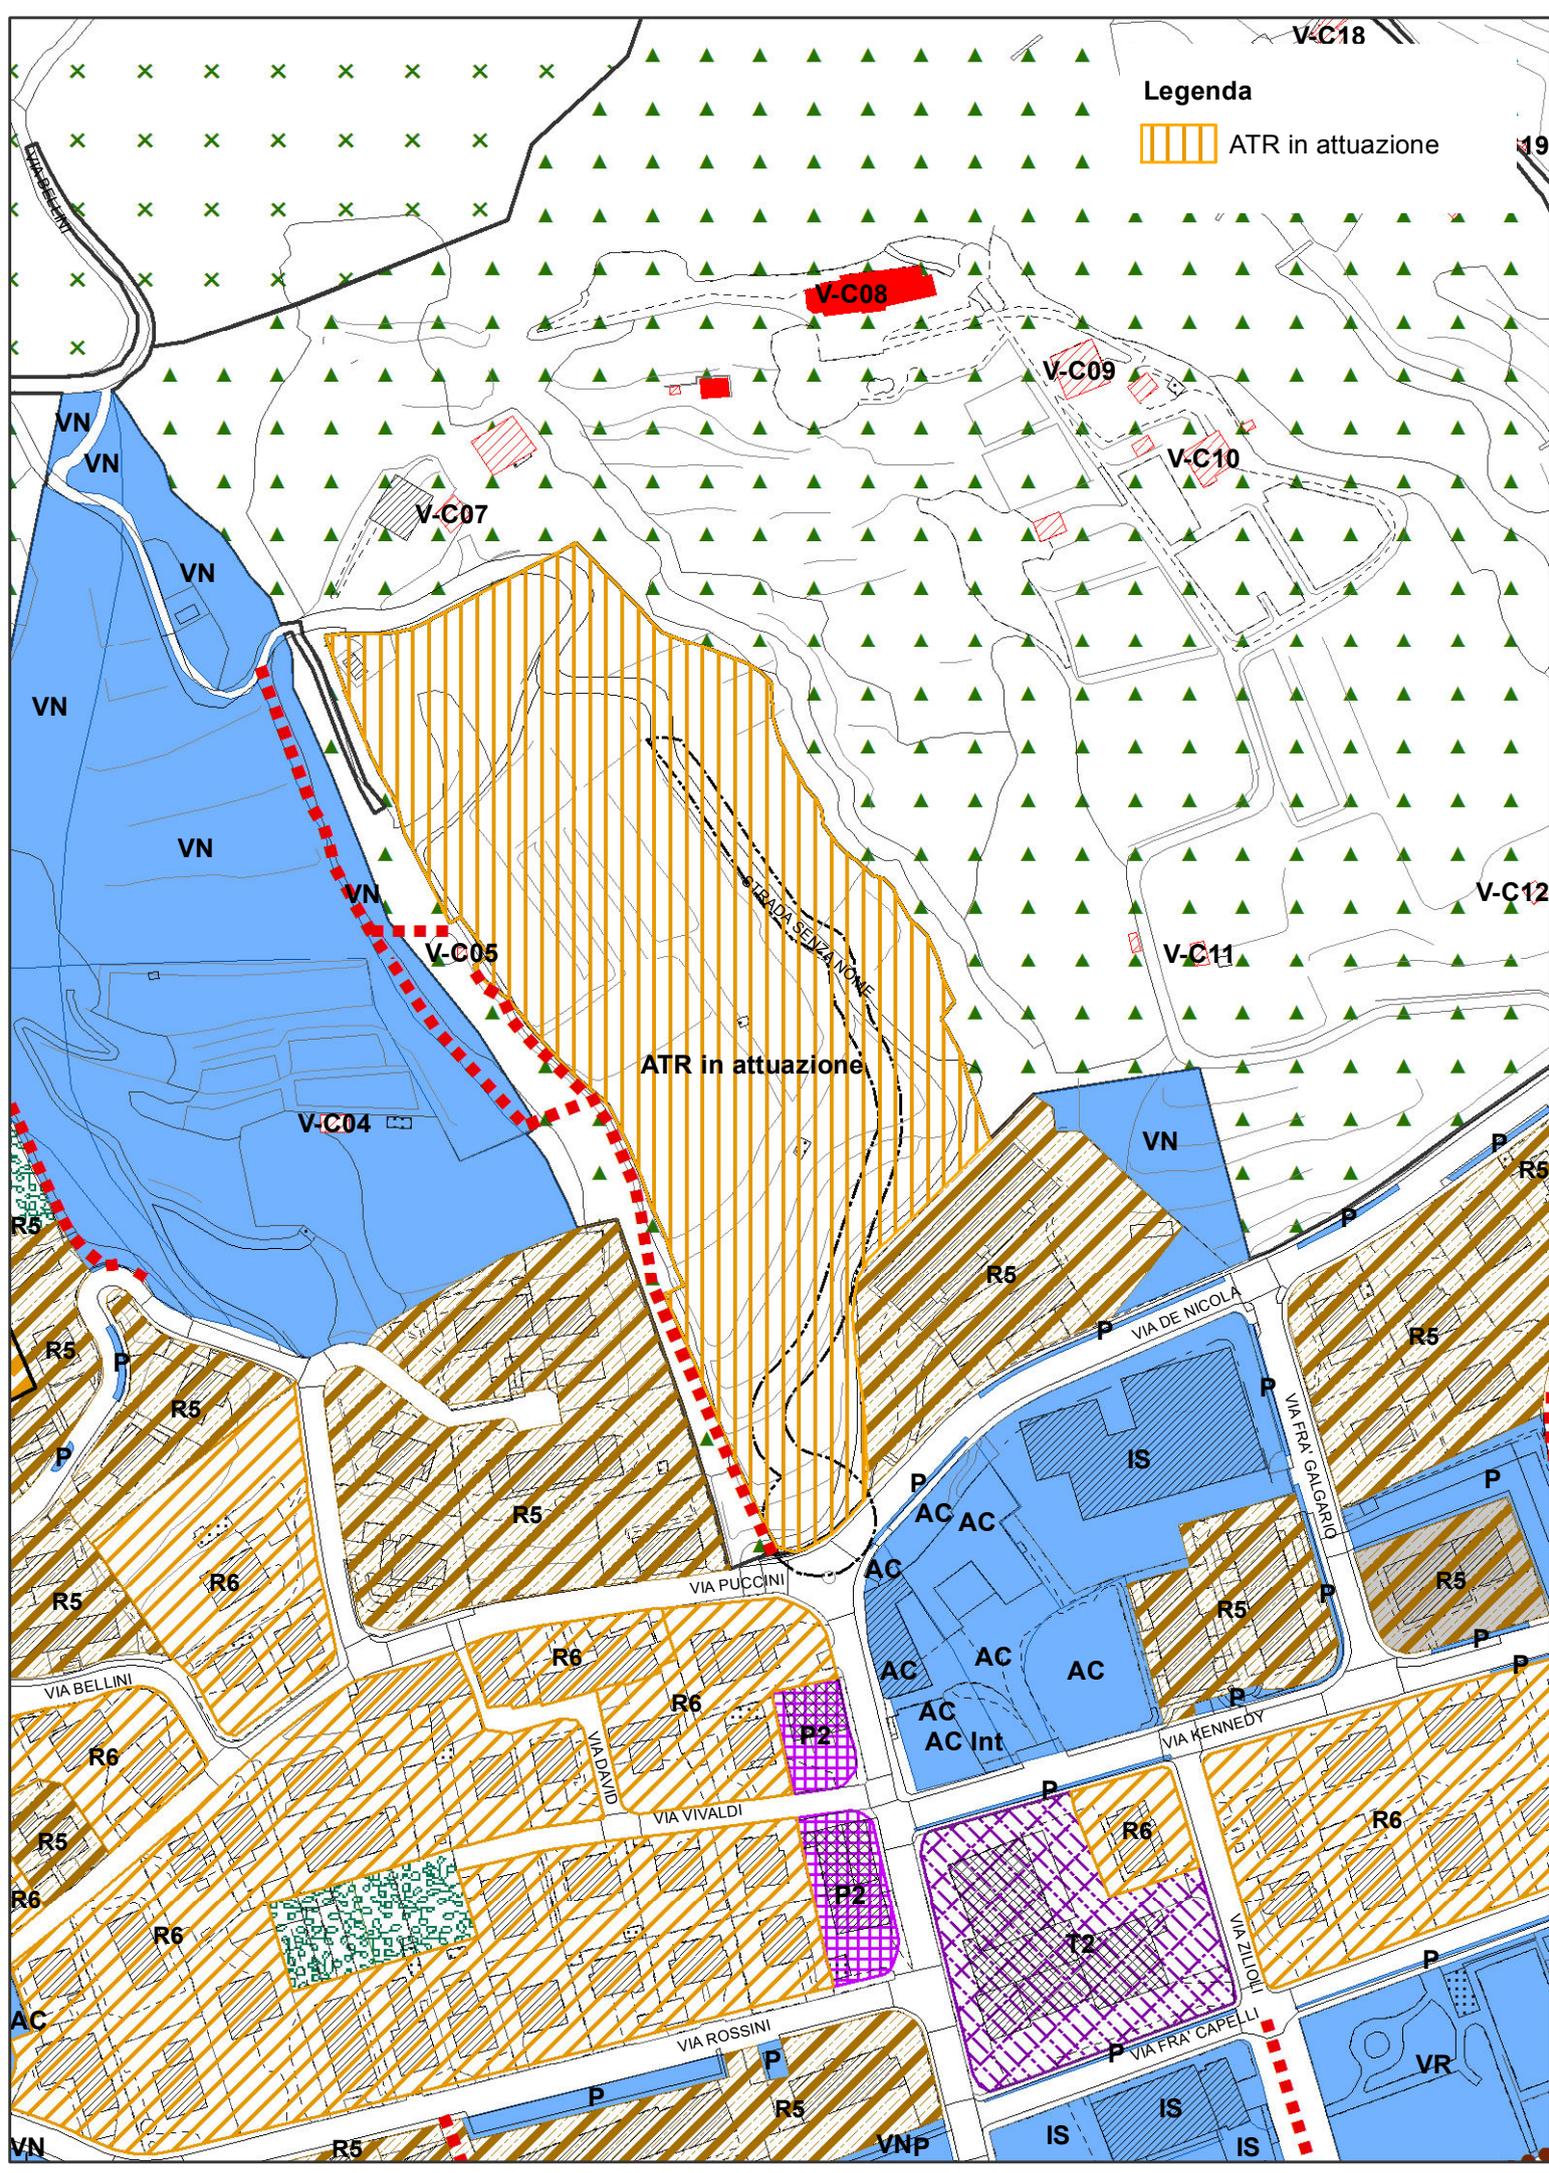
Estratto Capoluogo Ovest

ATR in attuazione

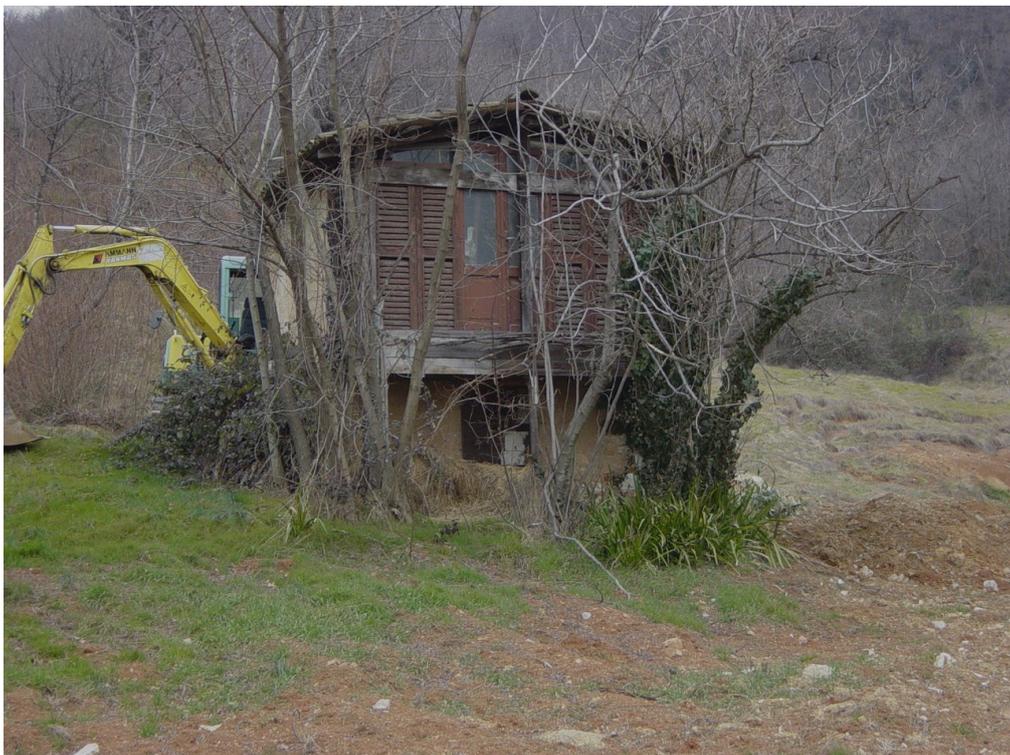
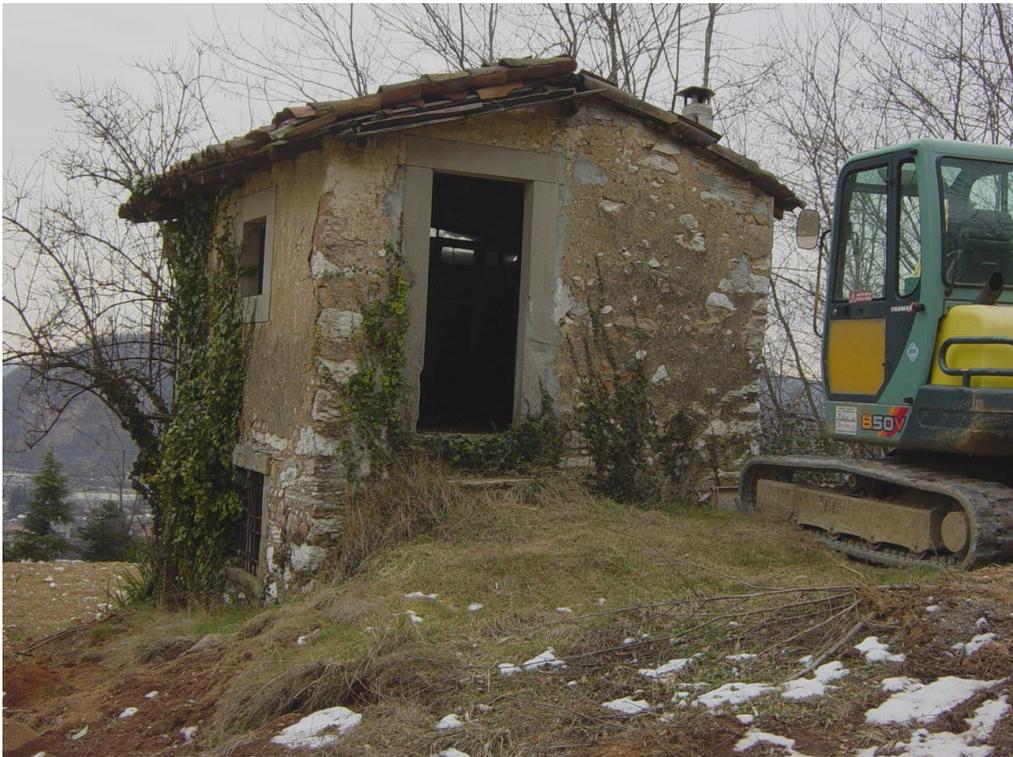
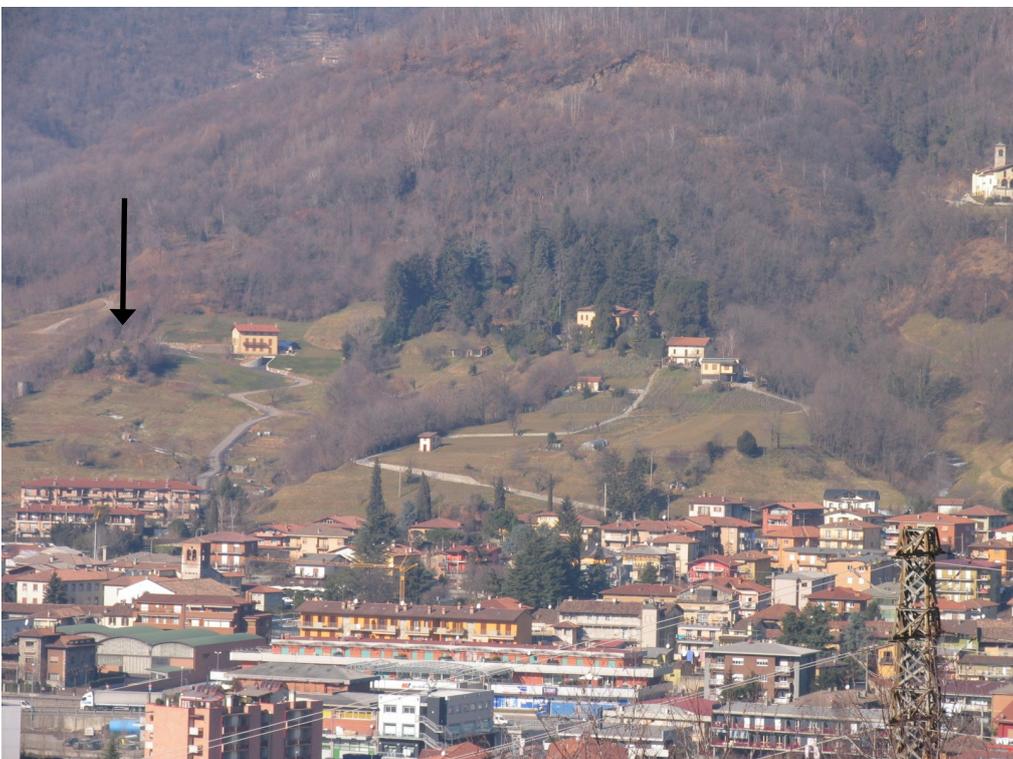
DOCUMENTAZIONE FOTOGRAFICA

Strutture	Copertura	Parti complementari
BUONO			
SODDISFACENTE			
MEDIOCRE	X		
PESSIMO		X	X
RUDERE

Edificio a pianta quadrangolare di piccole dimensioni, composto da un piano controterra ed uno fuori terra; sul fronte rivolto a valle presenta un balcone (presumibilmente in origine un ballatoio in legno) delimitato e chiuso con materiale di recupero.

Tetto a due falde con struttura in legno e sporto di gronda poco evidente, manto di copertura in coppi; comignolo prefabbricato in cemento.

La struttura verticale è in muratura di pietra rivestita con intonaco a base di calce che presenta ampie zone di distacco.

Il piano controterra è accessibile dal lato sud, mentre il piano superiore dal lato nord; le aperture, comprese le finestre poste a est, hanno contorni ben lavorati in pietra arenaria a sezione quadrata.

- *Balcone chiuso con elementi di recupero;*
- *Comignolo in cemento.*

Prevedere periodiche operazioni di sfalcio dei prati per evitare l'avanzamento spontaneo del bosco e la perdita della connotazione originaria del sito.
