Piano di governo del territorio

Piano delle Regole

TREVASCO SAN VITO

Inventario del patrimonio edilizio dei
Nuclei di Antica Formazione

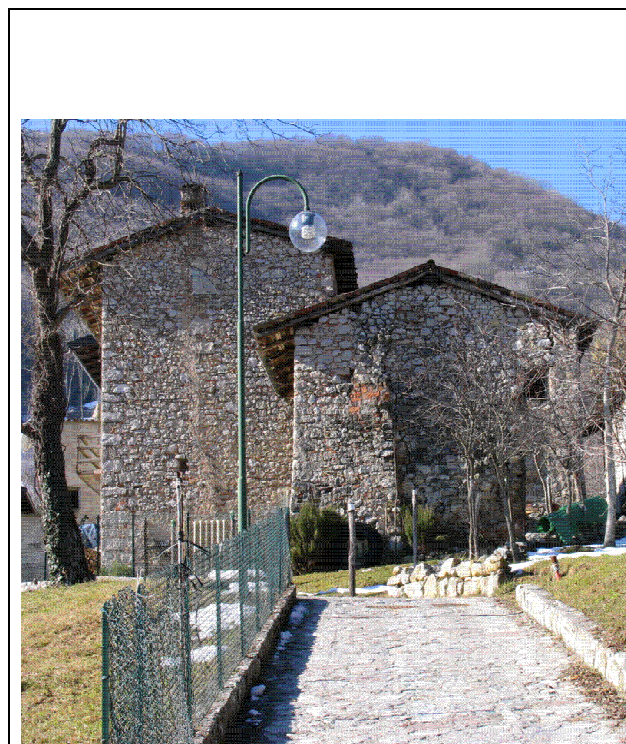
DOCUMENTAZIONE FOTOGRAFICA
FRONTE spazi pubblici

Edificio principale a pianta rettangolare composto da tre piani fuori terra con corpo di fabbrica minore addossato sul lato est, realizzato per edificazione successiva ma comunque di antica formazione.

Struttura verticale in muratura costituita da blocchi di pietra non squadrate disposti a corsi irregolari; facciata sud rivestita con intonaco a base di calce.

Tetto a due falde con linea di colmo parallela al pendio, orditura in legname non squadrate e manto di copertura in coppi di laterizio; sporto di gronda poco accentuato sui lati minori.

La facciata sud, semplice e simmetrica, presenta un balcone al piano primo con struttura in calcestruzzo armato e barriera a disegno semplice in legno; al piano secondo balconcino centrale in legno; aperture di piccole dimensioni con architravi in legno, spalle in muratura intonacata, ante a scuro in legno. Porta di ingresso con arco a tutto sesto in muratura intonacata, serramento in legno e rostra in ferro.

Il corpo di fabbrica minore presenta caratteristiche costruttive simili al primo ma è in condizioni strutturali peggiori: le pareti sud ed est presentano evidenti segni di cedimenti. Aperture solo sulla facciata sud.

Elementi in contrasto:
Balcone in calcestruzzo armato con barriera in legno a disegno improprio;
Rappezzi dell'intonaco con malta cementizia;

Eliminare tratto di percorso privato unificandolo alla strada pubblica. Valorizzare l'antico percorso pedonale sul lato nord pavimentato in ciotoli.

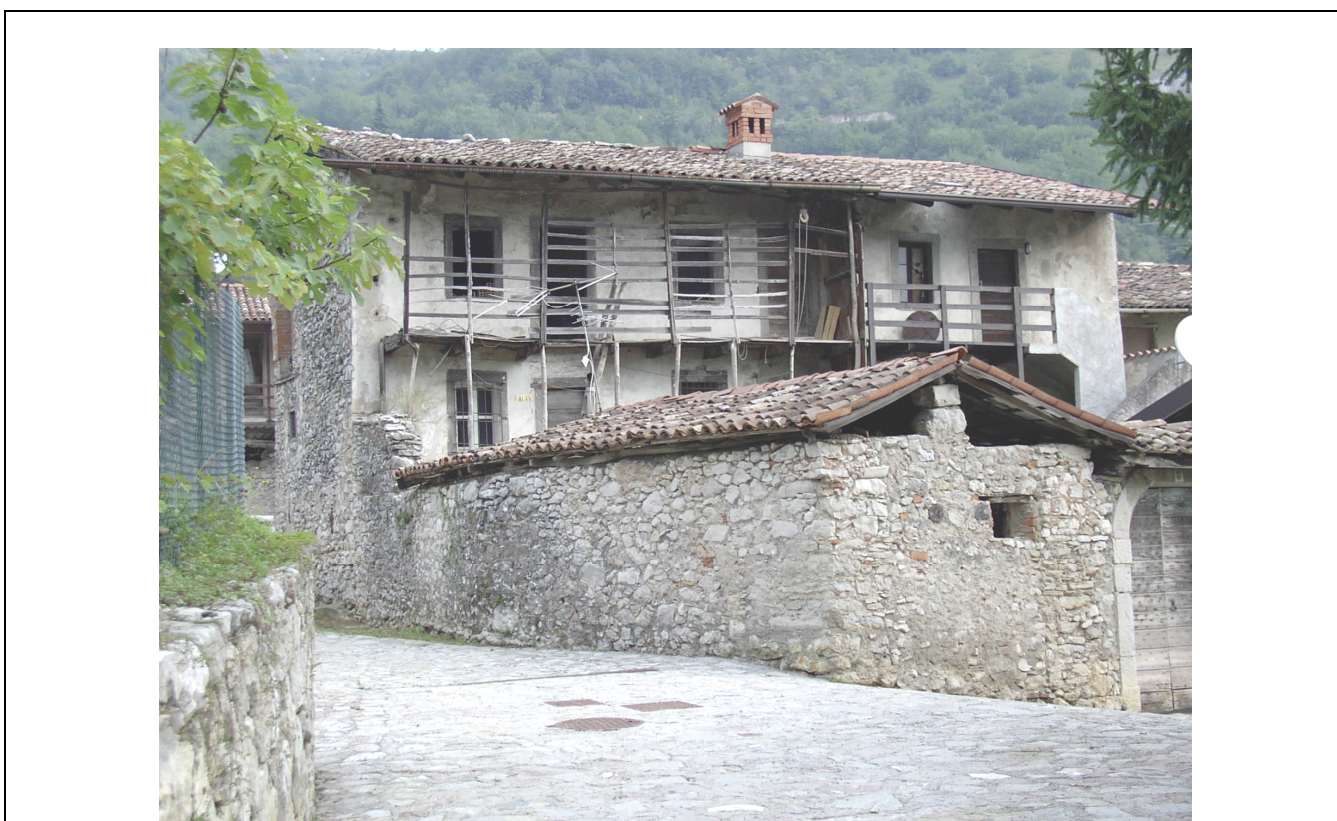
DOCUMENTAZIONE FOTOGRAFICA
VISTA panoramica di contesto

Edificio a pianta rettangolare composto da tre piani fuori terra; due corpi di fabbrica minori, ad un piano, delimitano i lati minori del cortile rettangolare posto sul lato sud dell'edificio.
 Struttura verticale in muratura costituita da blocchi di pietra non squadrate disposti a corsi irregolari; intonaco a base di calce sulla facciata sud, verso il cortile;
 Tetto a due falde con linea di colmo parallela al pendio; orditura del tetto in legname non squadrate e manto di copertura in coppi di laterizio; gronda sporgente sulla facciata sud mentre è ridotta sugli altri lati. Il prospetto sud è caratterizzato da due balconi in legno, lunghi quanto la facciata, con montanti collegati al tetto e sottili traverse orizzontali in legno. In corrispondenza dell'angolo nord del balcone scala esterna in muratura, di recente realizzazione, delimitata da pareti in muratura.
 Facciata ovest con grande apertura di accesso al fienile al piano secondo con serramento in legno, spalle in mattoni; al piano terra piccola apertura quadrangolare con architrave in legno, inferriata a maglie strette;

Il cortile sul lato sud è pavimentato in calcestruzzo ed è stato diviso in due parti corrispondenti alle diverse proprietà immobiliari; la corte è conclusa sul lato sud da un alto muro in pietra nel quale si aprono due portoni con spalle e arco in pietra maiolica; blocchi in pietra squadrate e lavorati; il portone a sinistra presenta un serramento in legno a tavole larghe orizzontali con chiodi ribattuti mentre l'apertura di destra è chiusa con cancello in ferro a disegno semplice, barre verticali con borchie in ghisa. Entrambe le aperture sono protette da tettoie in legno con manto di copertura in coppi.
 I due fabbricati accessori situati ai lati del cortile hanno pianta rettangolare, struttura in muratura di pietra e tetto in legno con manto in coppi.

Edificio di alto valore architettonico per il quale si propone la conservazione ed il restauro delle strutture esistenti; il fabbricato conserva quasi inalterate le caratteristiche architettoniche originarie, ad eccezione della scala di accesso al ballatoio in corrispondenza dell'angolo sud-est, parzialmente delimitata da muratura, per la quale si propone un intervento di riqualificazione con la rimozione delle eventuali superfetazioni.

Prevedere la sistemazione del cortile con materiali adeguati.

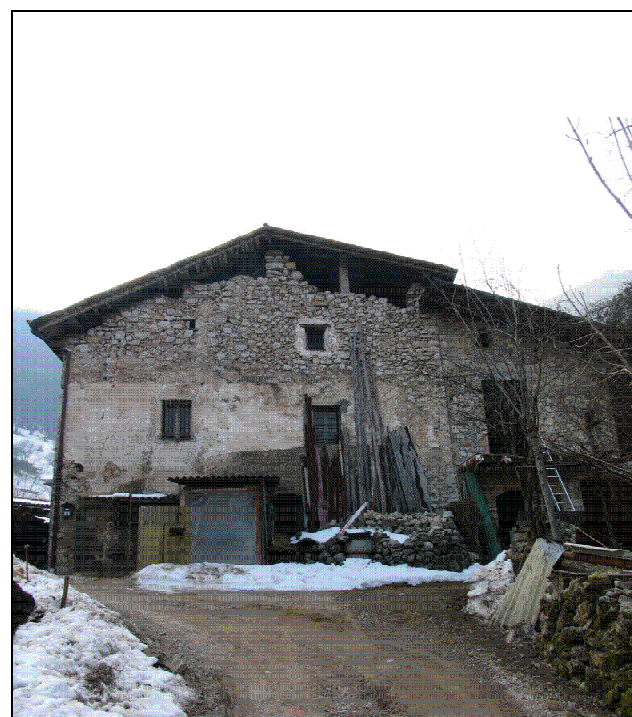
DOCUMENTAZIONE FOTOGRAFICA
FRONTE spazi privati

Edificio con pianta a "L", corte interna delimitata da alti muri in pietra, realizzato per edificazioni successive ma comunque di antica formazione, su tre piani: controterra, primo e secondo.
 Struttura verticale in muratura costituita da blocchi di pietra non squadriati disposti a corsi irregolari; intonaco a raso con malta a base di calce, i cantonali sono in blocchi lavorati e squadriati; le facciate interne ed una porzione della facciata est sono rivestite parzialmente con intonaco a base di calce. Tetto a due falde con linea di colmo parallela al pendio, orditura del tetto in legname non squadriato (con utilizzo di legname di recupero) e manto di copertura in coppi di laterizio; gronda poco sporgente ad eccezione del prospetto interno. Il prospetto interno, verso la corte, presenta due balconi in calcestruzzo con montanti collegati al tetto e barriera in legno; aperture di piccole dimensioni, a sviluppo verticale con serramenti in legno; la facciata ovest conserva una apertura murata con contorni in pietra (sec. XIV) e arco a tutto sesto in pietra maiolica; al piano superiore aperture in rottura con spalle in mattoni.

La facciata sud è di ampie dimensioni, con copertura a capanna e presenta rade aperture di piccole dimensioni: le finestre hanno architravi in legno, inferriate in ferro di foggia diversa (quella al secondo piano è a barre incrociate a maglie strette); al piano terra presenta tracce dell'intonaco originario in calce.
 Nel muro in pietra che delimita il cortile, sul lato ovest vi sono due aperture: la prima è recente, con architrave in calcestruzzo e serramento in legno verniciato; la seconda presenta un arco leggermente ogivale con contorno in pietra, serramento a tavole larghe in legno di castagno; copertura dell'ingresso con tetto a due falde in legno e manto in coppi;
 Sul lato interno del muro sono addossate tettoie in legno e materiale di recupero (copertura in lastre ondulate di fibrocemento).

Il fabbricato è stato oggetto negli anni passati di interventi edilizi impropri che hanno modificato soprattutto le facciate interne.
 Elementi in contrasto: Balconi calcestruzzo armato; Rivestimento con intonaco cementizio.
 Un eventuale intervento di recupero e ricomposizione della facciata interna deve essere preceduto da indagini preliminari non distruttive e da uno studio storico-tipologico che individui le linee di indirizzo progettuale. Per gli edifici accessori situati sul lato ovest e all'interno della corte si propone un intervento complessivo che preveda l'uso di forme, proporzioni tecniche costruttive e materiali adeguati al contesto.

E' opportuna la predisposizione di uno studio di dettaglio che preveda la sistemazione e razionalizzazione degli spazi aperti e dei percorsi carrali e pedonali.

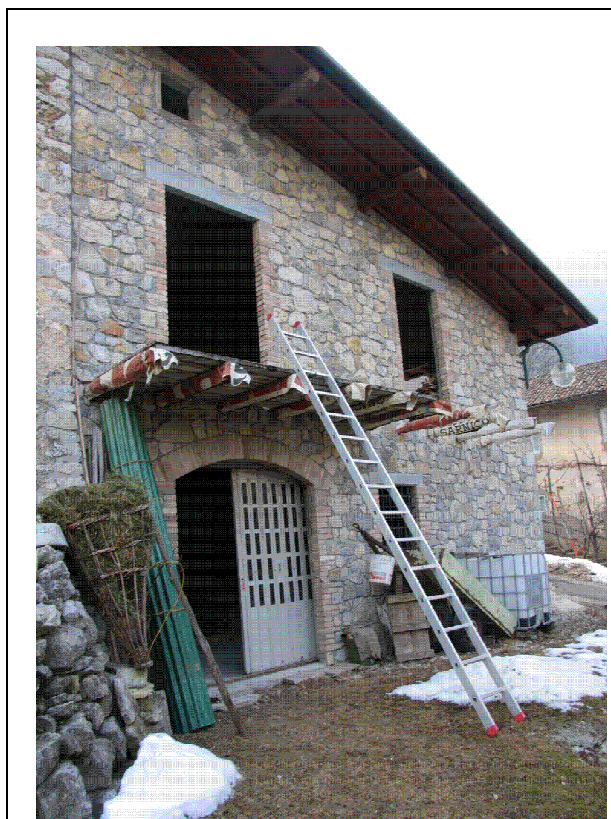
DOCUMENTAZIONE FOTOGRAFICA
FRONTE spazi privati

Edificio a pianta rettangolare composto da un piano terra, piano primo e basso sottotetto; inserito in cortina edilizia irregolare;
 Tetto a due falde con linea di colmo e di gronda parallele alla linea di pendenza, orditura di copertura con travi e travetti tondi, sporto di gronda accentuato e manto di copertura in coppi di laterizio. Lattoneria in rame.
 Struttura verticale in laterizio con paramento murario in pietra costituito da blocchi non squadri disposti irregolarmente e stilatura sottopiano in malta cementizia; la tessitura muraria è realizzata con blocchi e grosse lastre disposti con la dimensione maggiore a vista, in verticale; con queste modalità costruttive la pietra non ha funzioni strutturali e portanti ma appare come un rivestimento. architravi delle aperture sono in pietra a profilo semplice. Aperture di forma rettangolare di grandi dimensioni con spalle in mattoni.
 Sulla facciata ovest al piano terra apertura di forma rettangolare a sviluppo orizzontale con arco a sesto ribassato in pietra; al piano superiore è in corso la realizzazione di un balcone in legno.

Errori formali:
 Aperture di forma impropria
 Paramento murario realizzato con modalità improprie;

E' opportuna la predisposizione di uno studio di dettaglio che preveda la sistemazione e razionalizzazione degli spazi aperti e dei percorsi carrali e pedonali.

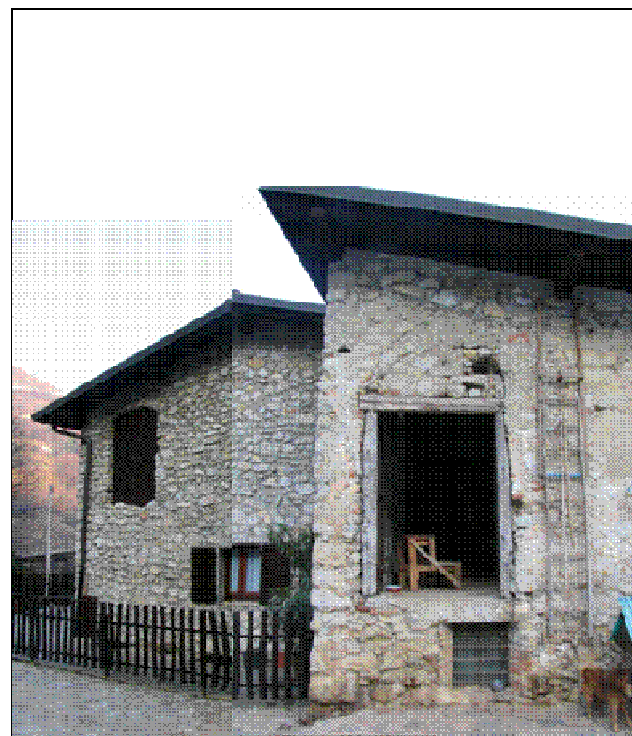
DOCUMENTAZIONE FOTOGRAFICA
FRONTE spazi pubblici

Errori formali:
 Parapetto rustico in legno e gronda in calcestruzzo armato della autorimessa;
 Elementi in contrasto:
 Stilatura del paramento murario con malta cementizia

E' opportuna la predisposizione di uno studio di riqualificazione e razionalizzazione degli spazi esterni e dei percorsi pedonali e carrali.
