Comune di Nembro
Provincia di Bergamo

Piano di governo del territorio

Piano delle Regole

TREVASCO SAN VITO CHIESA

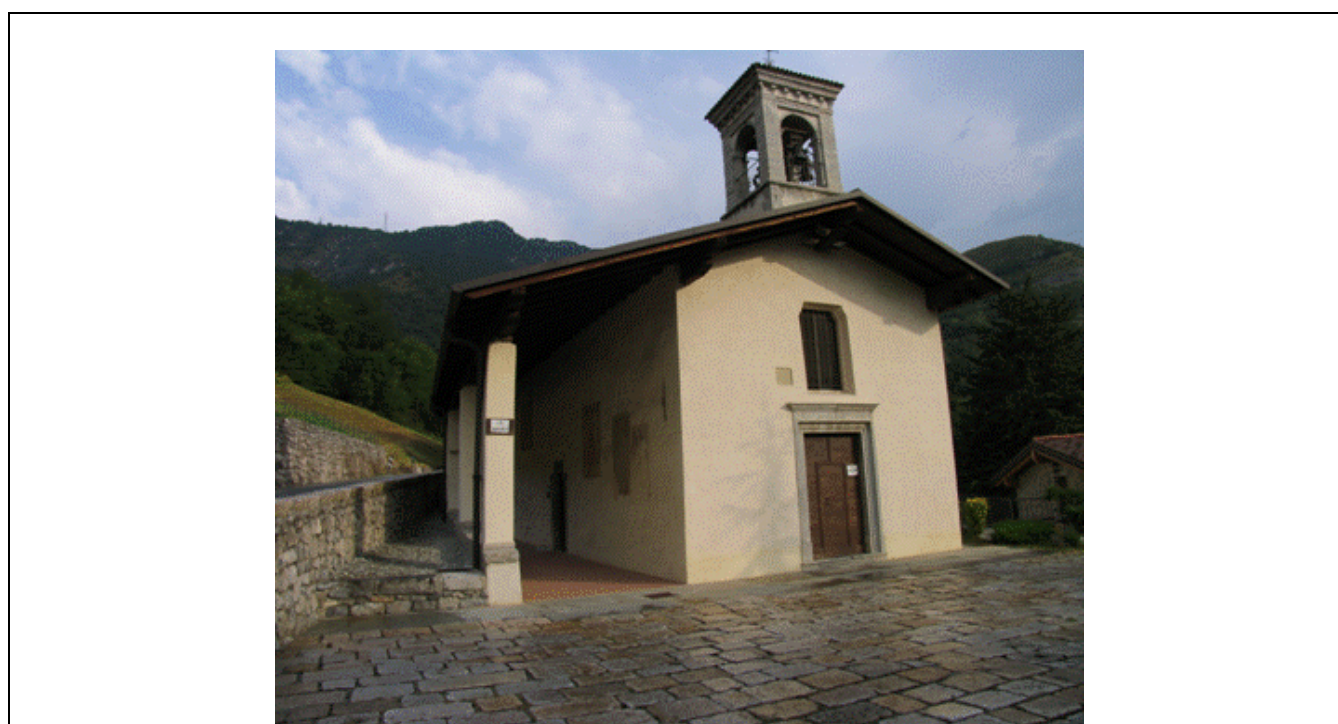
DOCUMENTAZIONE FOTOGRAFICA
FRONTE spazi pubblici

Chiesa di San Vito e Modesto, databile alla prima metà del sec. XV. Edificio a pianta rettangolare con piccolo porticato sul lato sud sorretto da pilastri quadrangolari in muratura; sul lato a nord sacrestia a pianta rettangolare e campanile; l'interno modificato nel sec. XVIII è suddiviso da due arcate a sesto acuto, in tre campate coperte da voltini incrociati; il presbiterio leggermente rialzato rispetto all'aula termina con piccola abside semicircolare.

Strutture verticali in muratura di pietrame rivestite all'esterno con intonaco a base di calce, in parte originario.

Tetto a due falde con linea di colmo normale al pendio.

All'esterno frammenti di affreschi votivi risalenti al sec. XV, all'interno altri frammenti del sec. XV, tele ed affreschi del sec. XVII, un altare di legno dipinto e un interessante crocifisso sempre del sec. XVIII.

L'apparato decorativo della volta come gli affreschi nei pennacchi risalgono al sec. XX.

Prevedere adeguati sistemi di regolazione dell'accesso al cortile, impianti di illuminazione e cartellonistica (sia quella relativa alle funzioni religiose sia quella specifica sull'edificio).
Prevedere la sostituzione delle Thuje a lato del parcheggio.

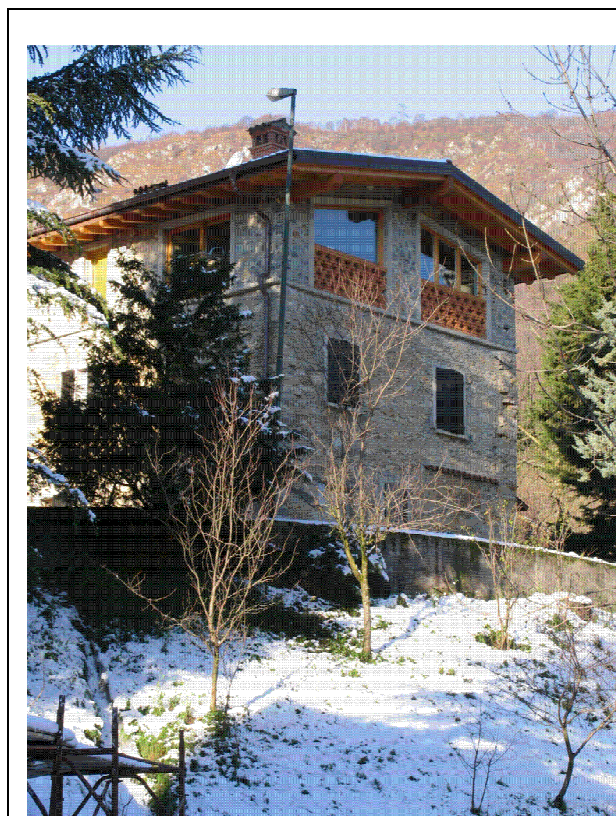
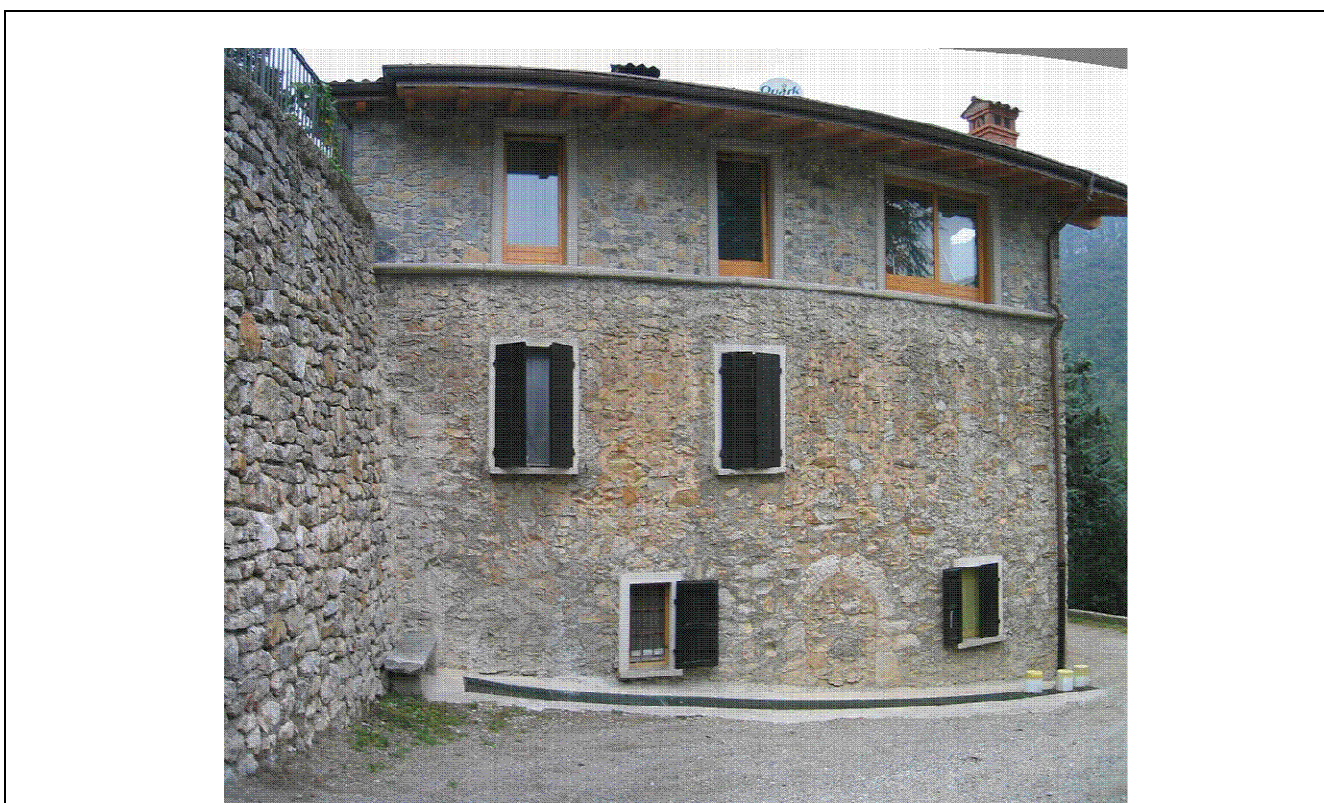
DOCUMENTAZIONE FOTOGRAFICA
FRONTE spazi pubblici

Edificio a pianta rettangolare composto da piano controterra, primo piano e piano secondo, con corpi accessori sul lato nord. Tetto a due falde con linea di colmo parallela al pendio, struttura del tetto costituita da grosse travi in legno, gronda di notevole spessore e sviluppo, manto di copertura in coppi, lattoneria di notevole sviluppo in rame;
 Strutture verticali in muratura costituita da blocchi di pietra non squadriati disposti a corsi irregolari; stilatura effettuata con malta cementizia, tracce dell'intonaco originario a base di calce;
 Le murature del secondo piano sono state recentemente ricostruite con modalità differenti da quelle utilizzate ai piani sottostanti; fascia marcapiano al secondo piano in cemento.
 Aperture di forma rettangolare a sviluppo verticale, con dimensioni maggiori al piano secondo; contorni a sezione semplice in cemento; sulla facciata sud, al piano controterra, porta murata con arco monolitico in pietra; sul lato est aperture del piano secondo di grandi dimensioni con parapetto in grigliato di mattoni.

Il fabbricato accessorio sul lato nord, in aderenza, ha pianta rettangolare, copertura a terrazza con gronda piana e falsi travetti in legno, copertura della gronda in coppi; serramenti in legno con doghe sottili di colore chiaro;
 A nord dell'edificio un secondo corpo di fabbrica a pianta rettangolare, ad un piano, tetto a falda unica in lastre ondulate di fibrocemento, realizzato in legno e materiale di recupero.

Errori formali: Serramenti in legno a doghe sottili di colore chiaro; Paramento murario del piano secondo; Stilatura con malta cementizia; Contorni delle finestre in cemento; Gronda piana della autorimessa con finti travetti che in alcuni punti coincidono con le architravi delle aperture;
 Spessore della gronda del tetto e scossalina di notevole sviluppo;
 Per i fabbricati accessori si propone un intervento di riqualificazione complessiva che preveda l'uso di forme, proporzioni, tecniche costruttive e materiali adeguati al contesto.

Prevedere l'interramento delle cisterne per la raccolta dell'acqua piovana e la sistemazione delle aree esterne con materiali adeguati.

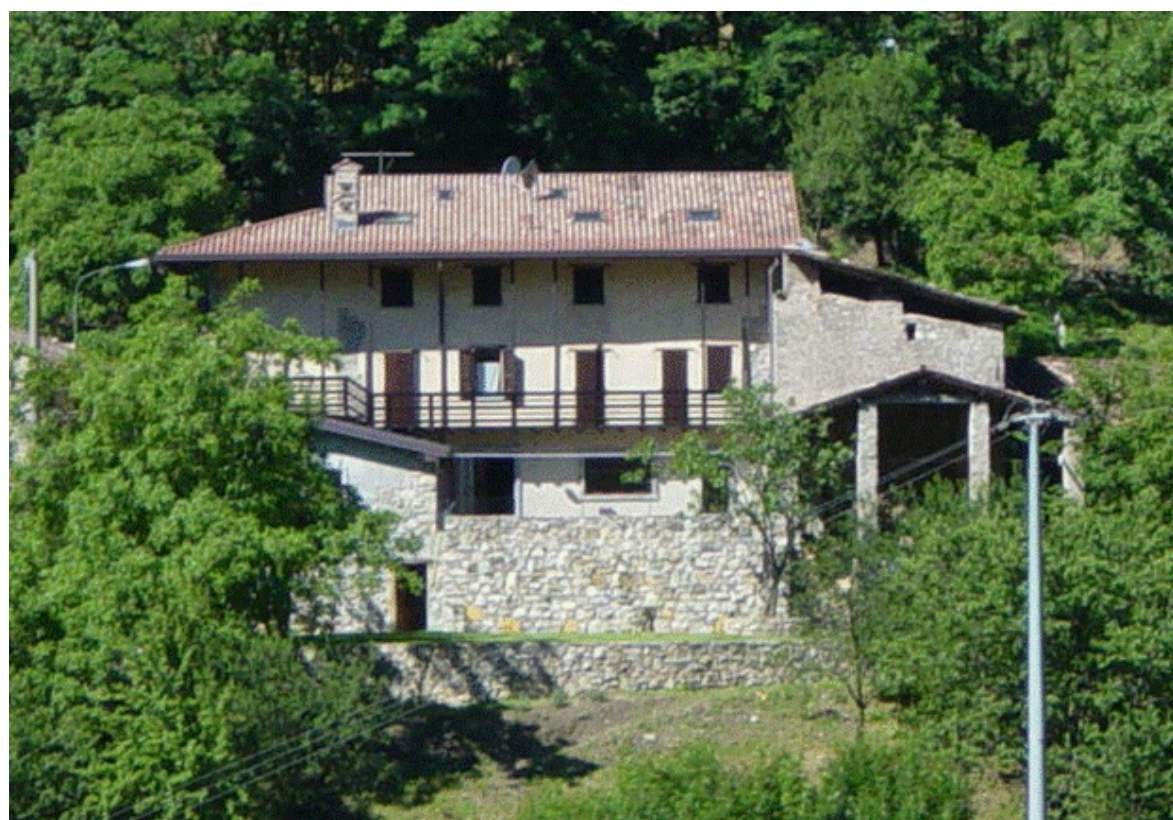
DOCUMENTAZIONE FOTOGRAFICA
VISTA panoramica di contesto

Edificio con pianta a "C" irregolare composto da differenti corpi di fabbrica di diversa altezza addossati, realizzati per edificazioni successive ma comunque di antica formazione, con corte rivolta verso est.

Tetto a falde composte con orditura del tetto in legname non squadrato e manto di copertura in coppi di laterizio; la porzione di tetto più recente presenta una lattoneria di notevole sviluppo ed un cordolo in calcestruzzo armato a vista.

Struttura verticale in muratura costituita blocchi di pietra non squadrati disposti a corsi irregolari; le porzioni di fabbricato ristrutturate recentemente sono rivestite con intonaco cementizio mentre i fabbricati sul lato nord presentano l'originario intonaco a raso con malta a base di calce; il corpo di fabbrica sul lato sud-est è rivestito con intonaco cementizio non tinteggiato, soprapiano, che in alcuni punti lascia vedere il sottostante paramento murario in pietra stilato con malta cementizia.

Sui lati ovest ed est balconi con struttura e parapetto in legno e montanti collegati al tetto; il legname è colorato con mordente di colore molto scuro.

Sulle facciate ovest e sud aperture in rottura di forma rettangolare a sviluppo orizzontale, con cornici in pietra a sezione quadrangolare semplice.

La facciata sud presenta al piano terra aperture con spalle in pietra a sezione semplice, architrave con sottili modanature in pietra. La corte sul lato sud è sostenuta a valle da un alto muro in pietrame a vista.

I corpi di fabbrica sul lato nord, originariamente a destinazione prevalentemente rurale hanno struttura verticale in muratura di pietra rivestita con intonaco a base di calce; coperture in legno con manto in coppi.

Elementi in contrasto: Intonaci cementizi e modalità di stesura degli intonaci; Lattoneria di notevole sviluppo che copre interamente i travetti in legno; Cordoli in calcestruzzo armato; Aperture di forma rettangolare a sviluppo orizzontale.

Un eventuale intervento di recupero e ricomposizione dei corpi di fabbrica a nord deve essere preceduto da uno studio storico-tipologico che individui le linee di indirizzo progettuale e dovrà essere sottoposto ad un attento esame di compatibilità ambientale.

Prevedere periodiche operazioni di sfalcio delle aree prative per evitare l'avanzamento spontaneo del bosco e la perdita della connotazione originaria del sito. Prevedere il mascheramento del muro di contenimento in calcestruzzo armato sul lato nord.

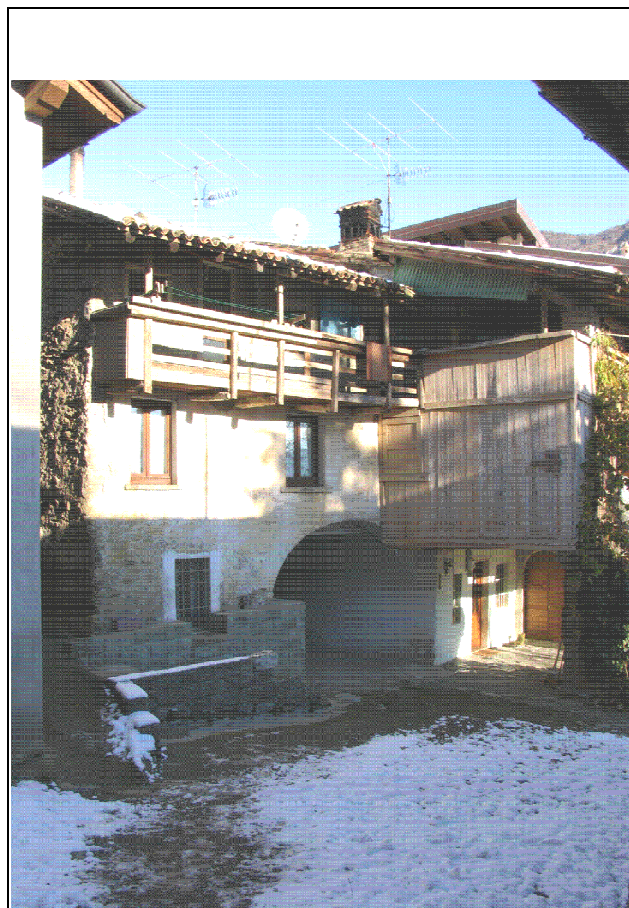
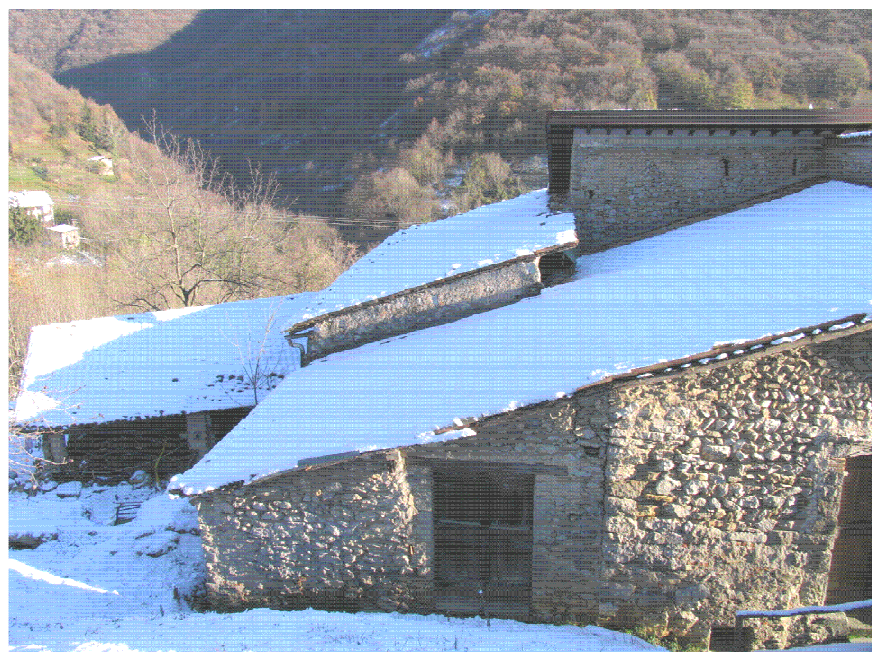
DOCUMENTAZIONE FOTOGRAFICA
VISTA panoramica di contesto

Edificio a pianta rettangolare irregolare realizzato per edificazioni successive ma comunque di antica formazione, su tre piani, controterra, primo e secondo. Tetto a due falde con linea di colmo parallela al pendio, struttura del tetto in legno, sporto di gronda poco accentuato ad eccezione del lato sud, in corrispondenza di un balcone/loggiato.

Struttura verticale in muratura costituita da blocchi di pietra non squadri disposti a corsi irregolari; le pareti verso la corte comune sul lato sud sono rivestite con intonaco a base di calce mentre le pareti rivolte a nord, corrispondenti alla parte prettamente rurale dell'edificio, non sono intonacate.

La facciata a sud presenta un androne centrale con arco a tutto sesto in muratura, rivestito con intonaco; lo zoccolo della muratura a sinistra dell'androne è rivestito con un paramento murario di notevole spessore, in blocchi di calcestruzzo; la parte destra della facciata presenta un corpo aggettante costituito da un portico al piano superiore con sovrastante loggiato al piano superiore.

La sporgenza del loggiato interferisce in parte con l'apertura dell'androne ed è costituita sul lato sud-ovest da un tamponamento recente in assito; al piano primo pensilina in lastre ondulate di plastica; lo stesso materiale è utilizzato per chiudere una ampia apertura sottogronda. La falda del tetto del corpo di fabbrica aggettante (portico/loggiato) presenta una quota altimetrica superiore a quella del fabbricato retrostante.

Accessi dall'androne e dal portico. Aperture di forma rettangolare a sviluppo verticale con serramenti in legno. La facciata ovest presenta due aperture al piano rialzato con architravi in legno, grandi portoni in legno di castagno a tavole larghe e ferramenta artigianale; due aperture sottogronda prive di serramenti di cui una parzialmente invasa da canna fumaria prefabbricata con comignolo in cemento.

Errori formali: Tamponamento in legno della parete sud-ovest; Parapetto del balcone al secondo piano

Edificio di alto valore architettonico per il quale si propone la conservazione ed il restauro delle strutture esistenti e la ricomposizione architettonica della facciata sud, con particolare riferimento al portico con sovrastante loggiato che ha subito negli anni passati interventi non sempre adeguati. Elementi in contrasto: Pensilina e tamponamenti in materiale plastico; Rivestimento delle murature con blocchi in calcestruzzo; Comignoli prefabbricati in cemento; Pavimentazione in cemento dell'androne;

Si auspica la redazione di uno studio di dettaglio che preveda la sistemazione degli spazi e dei percorsi esterni.
