Comune di Nembro
Provincia di Bergamo

Piano di governo del territorio

Piano delle Regole

Inventario del patrimonio edilizio dei
Nuclei di Antica Formazione

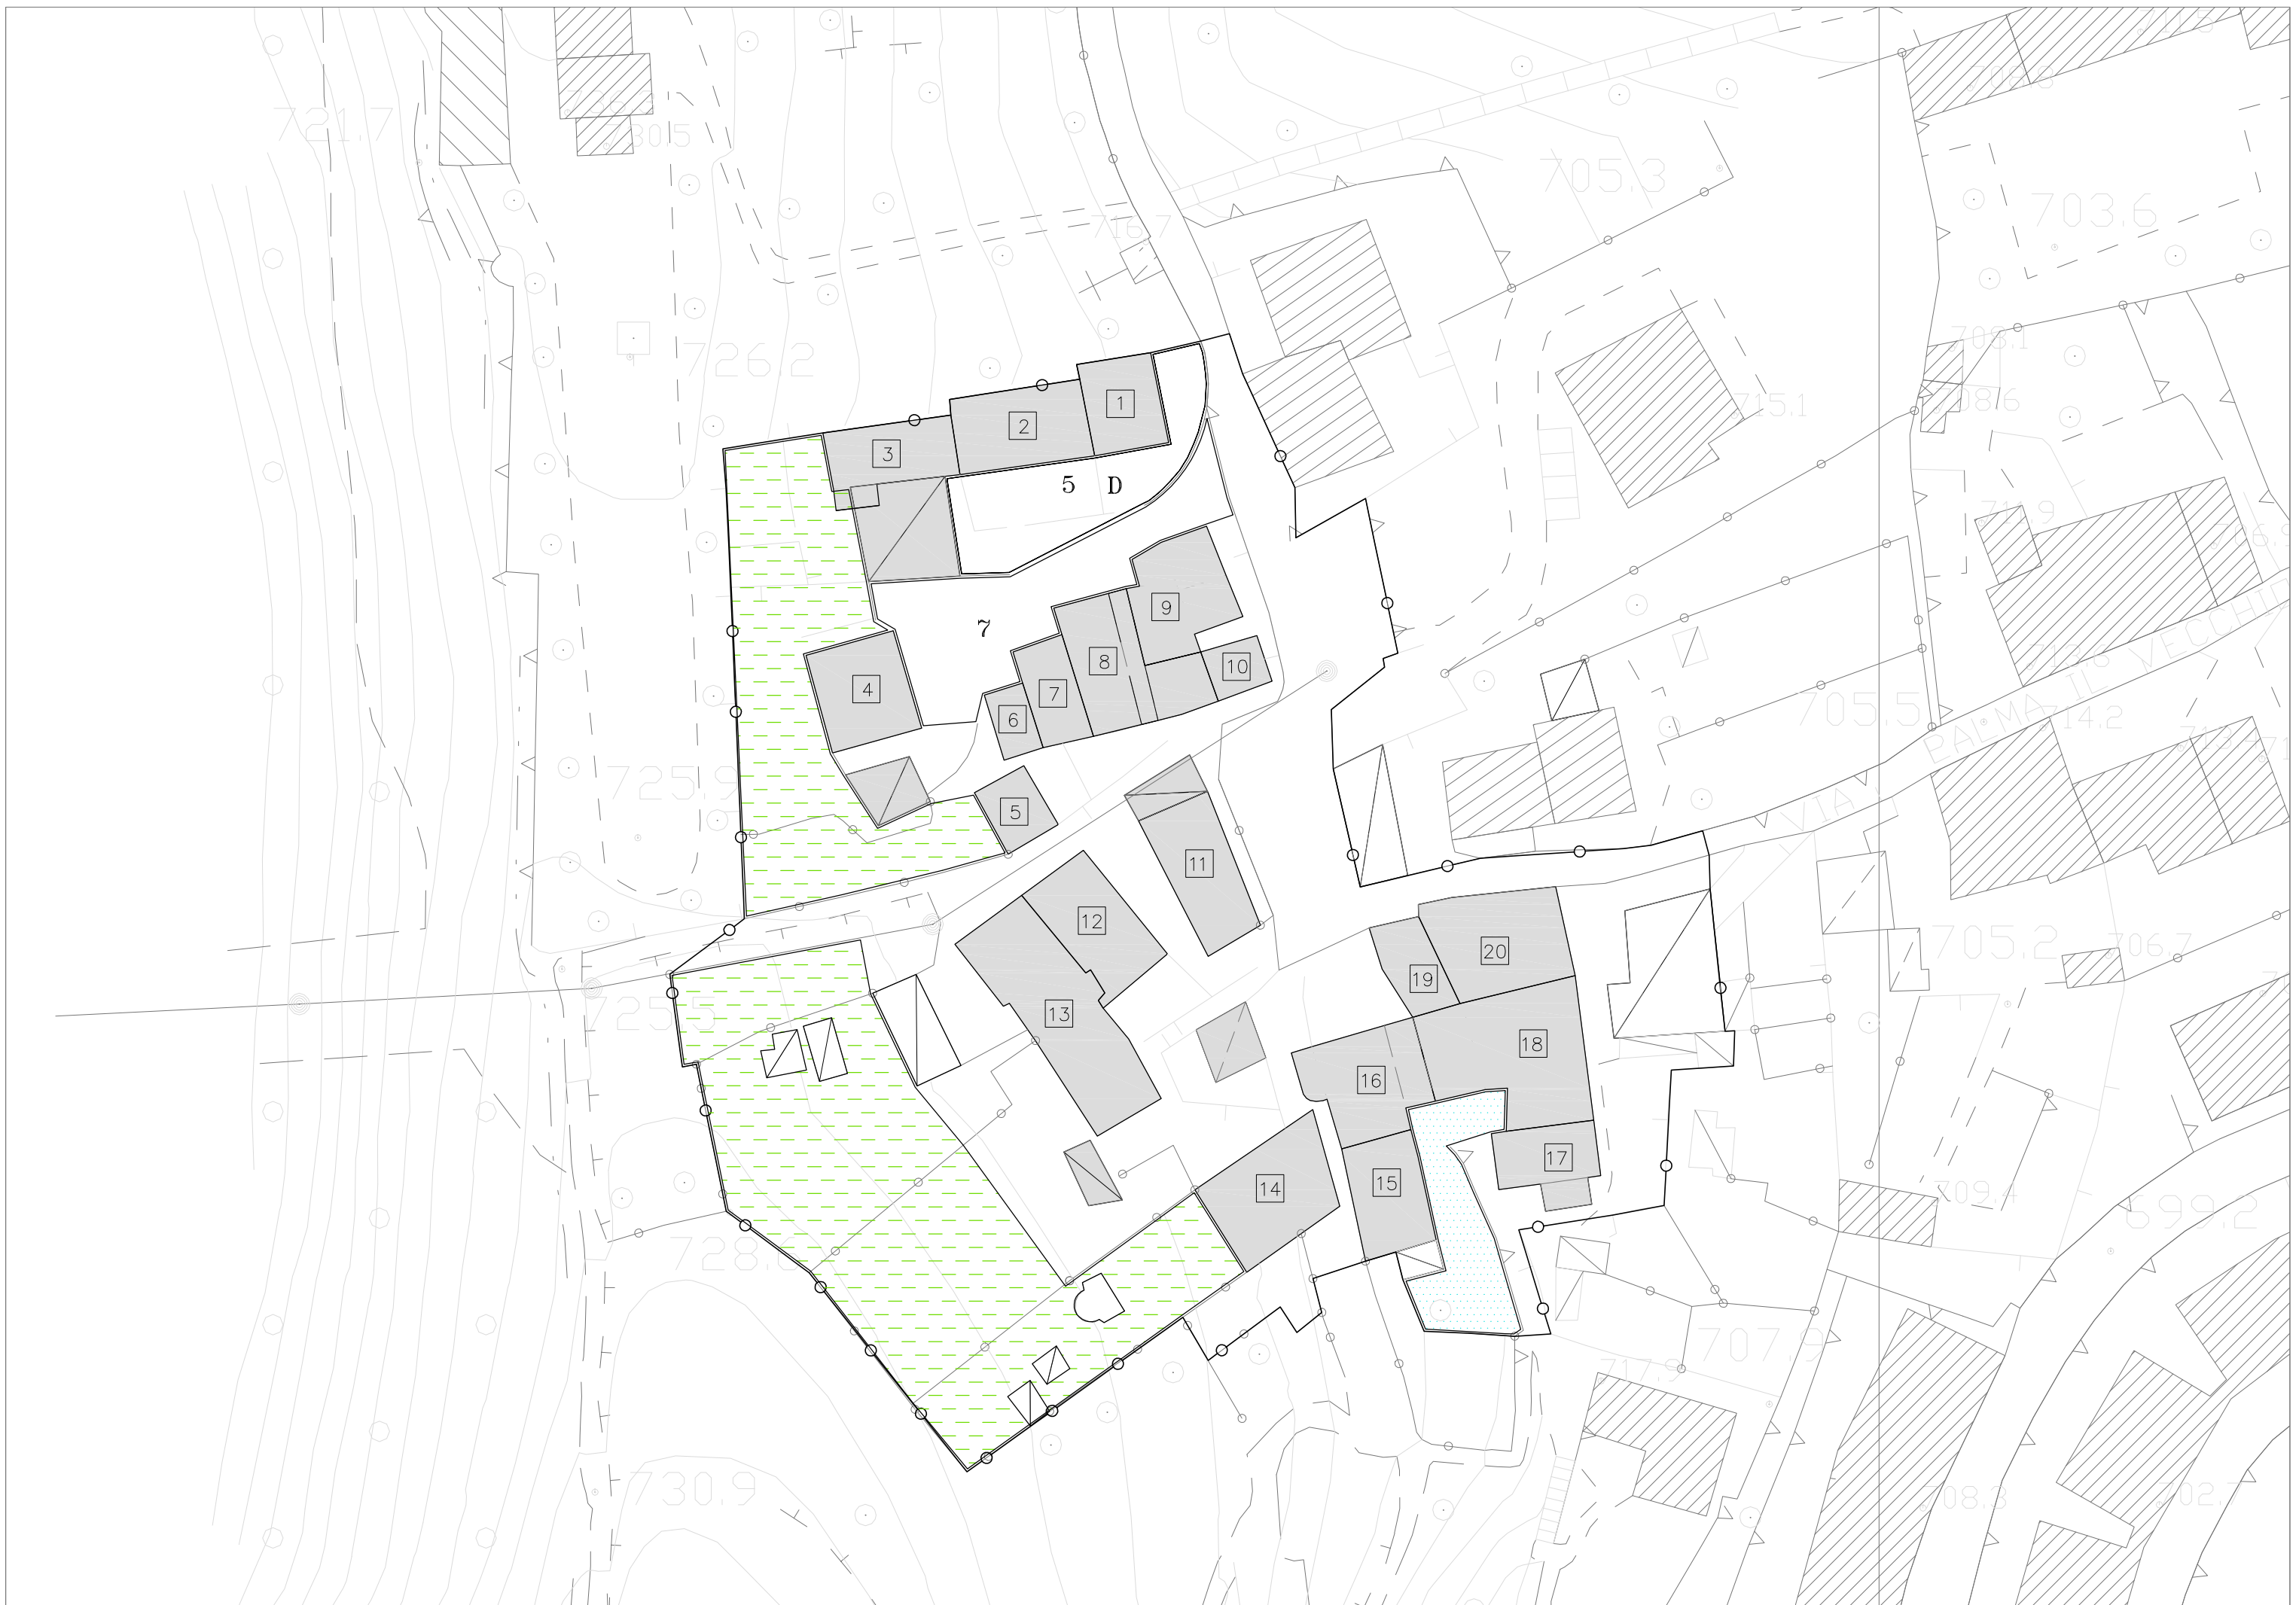
TAV. 3 STATO DI CONSERVAZIONE DEGLI EDIFICI

EDIFICI IN BUONE CONDIZIONI GENERALI DI CONSERVAZIONE
IN SINTONIA CON I CARATTERI DEL CENTRO STORICO

EDIFICI IN BUONE CONDIZIONI GENERALI DI CONSERVAZIONE
IN CONTRASTO CON I CARATTERI DEL CENTRO STORICO

EDIFICI CHE EVIDENZIANO DEGRADO E/O ALTERAZIONI
RIFERIBILI AGLI ELEMENTI DI COMPLETAMENTO E DI FINITURA

EDIFICI CHE EVIDENZIANO NECESSITA' DI INTERVENTI DI STRAORDINARIA MANUTENZIONE
ANCHE SU ELEMENTI ARCHITETTONICO STRUTTURALI E/O NECESSITANO DI ADEGUAMENTI
IGIENICO SANITARI AMBIENTALI

EDIFICI CHE EVIDENZIANO DEGRADO DIFFUSO CON NECESSITA' DI INTERVENTI DI
CONSOLIDAMENTO STATICO

EDIFICI IN GRAVI CONDIZIONI GENERALI DI DEGRADO

EDIFICI IN STATO DI CROLLO – RUDERI

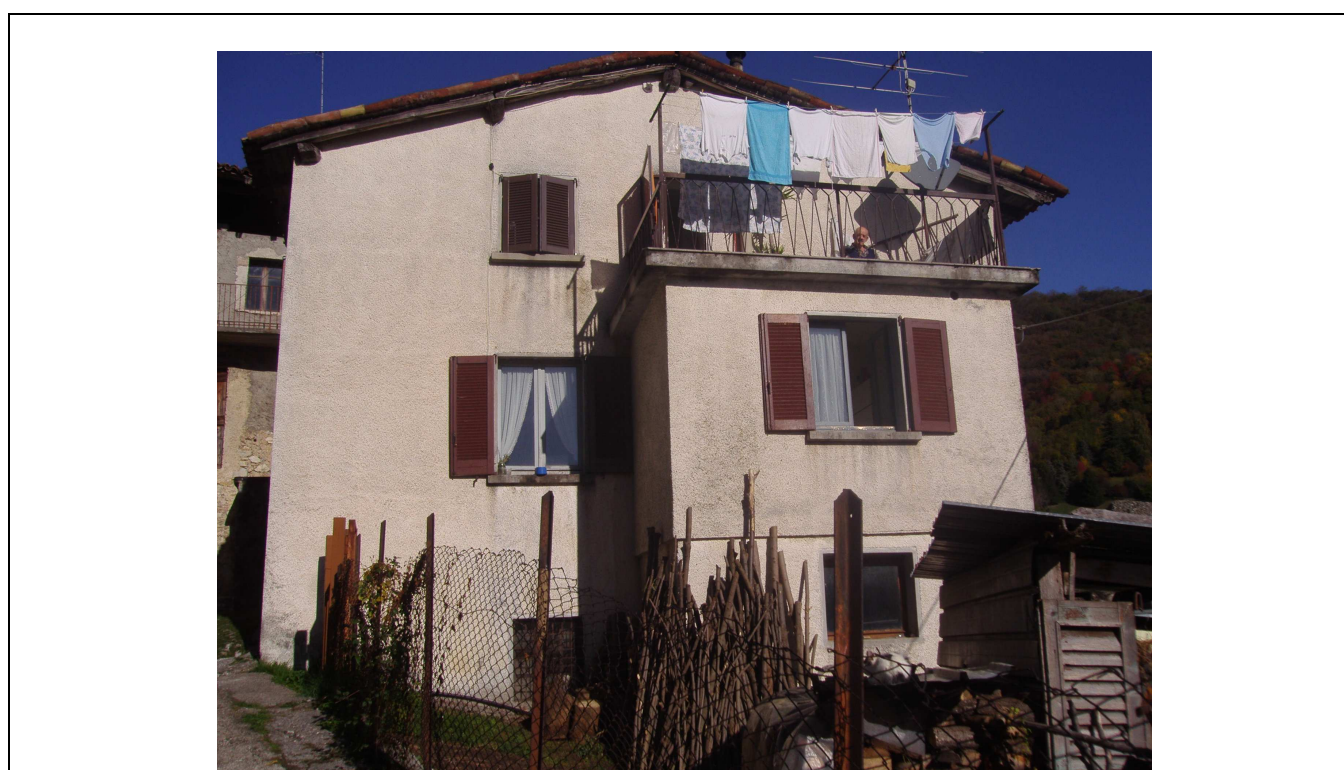
DOCUMENTAZIONE FOTOGRAFICA
FRONTE spazi privati

Edificio composto da tre piani fuori terra.
La parte esterna al nucleo storico risulta intonacata e presenta una logica compositiva nella facciata con terrazzo in calcestruzzo e barriera in ferro, serramenti ed antoni in legno.
La porzione interna alla corte è in stato di degrado in muratura costituita da blocchi di pietra non squadrate disposti a corsi irregolari, terrazzo in calcestruzzo e barriera in ferro, aperture di varie dimensioni con serramenti e persiane in legno.
