**Comune di Nembro**  
Provincia di Bergamo

# Piano di governo del territorio

Inventario del patrimonio edilizio dei  
Nuclei di Antica Formazione

### SALMEZZA

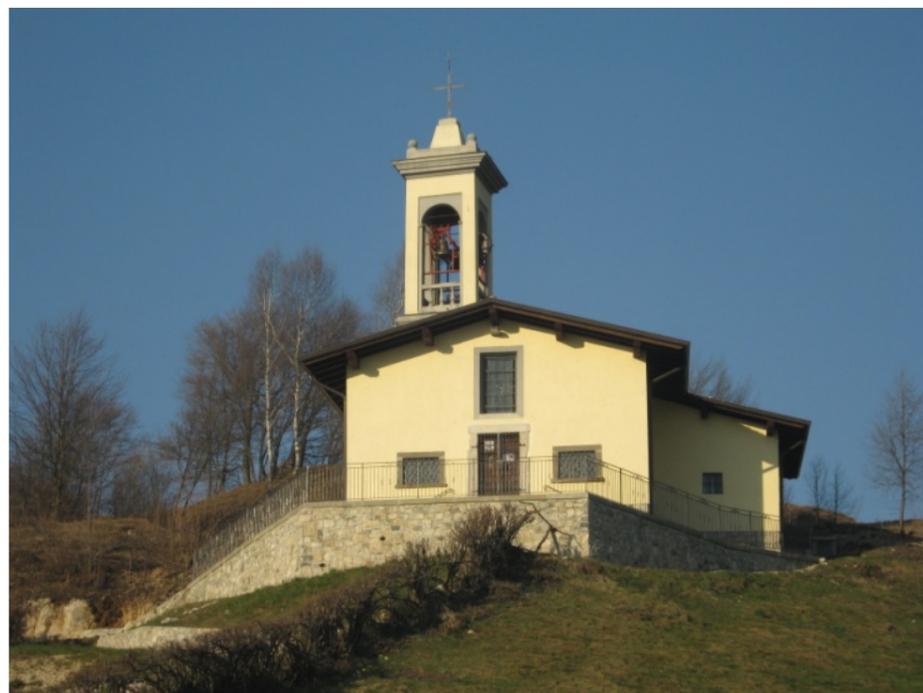
**DOCUMENTAZIONE FOTOGRAFICA**  
VISTA panoramica di contesto

Chiesetta di San Barnaba situata lungo la Via Mercatorum.  
Edificio a pianta rettangolare, sul lato sud-est sacrestia a pianta rettangolare, sul lato nord-ovest campanile.  
Strutture verticali in muratura di pietrame rivestite all'esterno con intonaco a base di calce.  
Tetto a due falde con linea di colmo perpendicolare al pendio.

GRADO 1

Data l'importanza storico artistica dell'Unità di rilevamento sono ammesse solo attente operazioni di conservazione e/o consolidamento nell'assoluto rispetto degli elementi tipologici originari dell'edificio

Deve essere valorizzato il sagrato della chiesa e il percorso di accesso all'edificio dall'edificato sottostante.

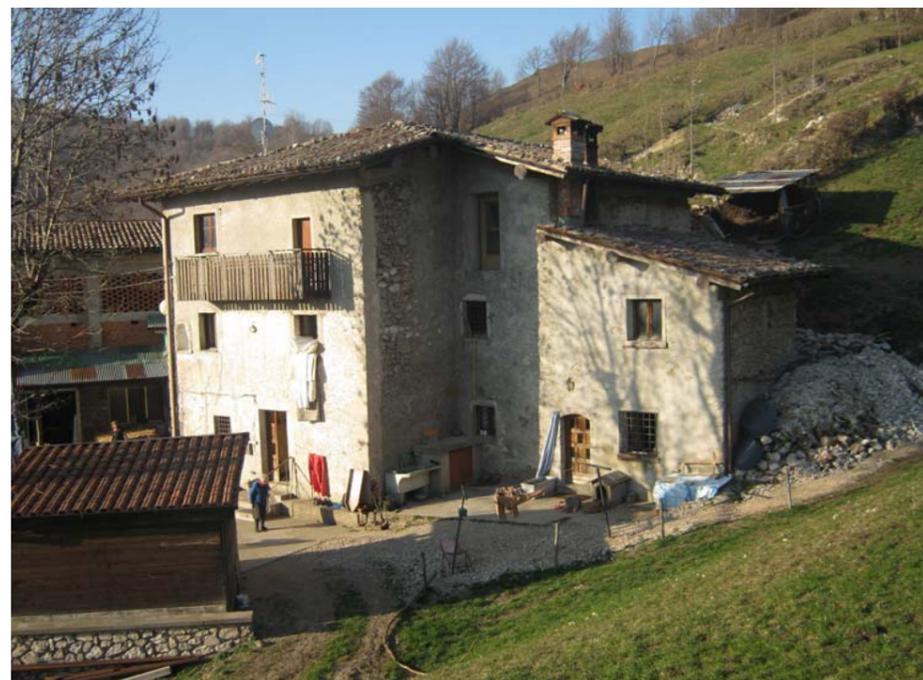
**DOCUMENTAZIONE FOTOGRAFICA**  
VISTA panoramica di contesto

Edificio a piante rettangolare posto a monte della strada proveniente da Selvino, con corpo di fabbrica minore a sud-est presumibilmente costruito in epoca successiva.  
 Tetto a tre falde con padiglione verso valle, linea di colmo perpendicolare alle curve di livello con travetti squadri e manto di copertura in coppi.  
 Il fabbricato principale ha strutture verticali in muratura di pietra costituita da blocchi irregolari di pezzatura diversa, disposti a corsi irregolari con malta di calce.  
 Il fabbricato minore ha un'unica falda con travi tonde, perlinatura e manto di copertura in coppi, ha strutture in muratura di pietra con rasatura a base di calce.  
 Aperture al piano terra con contorni in pietra.  
 Parapetto del balcone non originario e non caratteristico.

GRADO 2

Eliminazione degli elementi in contrasto:  
 - canna fumaria in facciata al piano terra  
 - barriera in legno "moderna"  
 E' richiesto un intervento complessivo di recupero e riqualificazione del fabbricato.

Per il fabbricato accessorio posto a sud si propone un intervento di riqualificazione complessiva che preveda l'uso di forme, tecniche costruttive e materiali adeguati al contesto.  
 Pavimentazione adeguata al contesto che identifichi l'area esterna di stretta pertinenza.

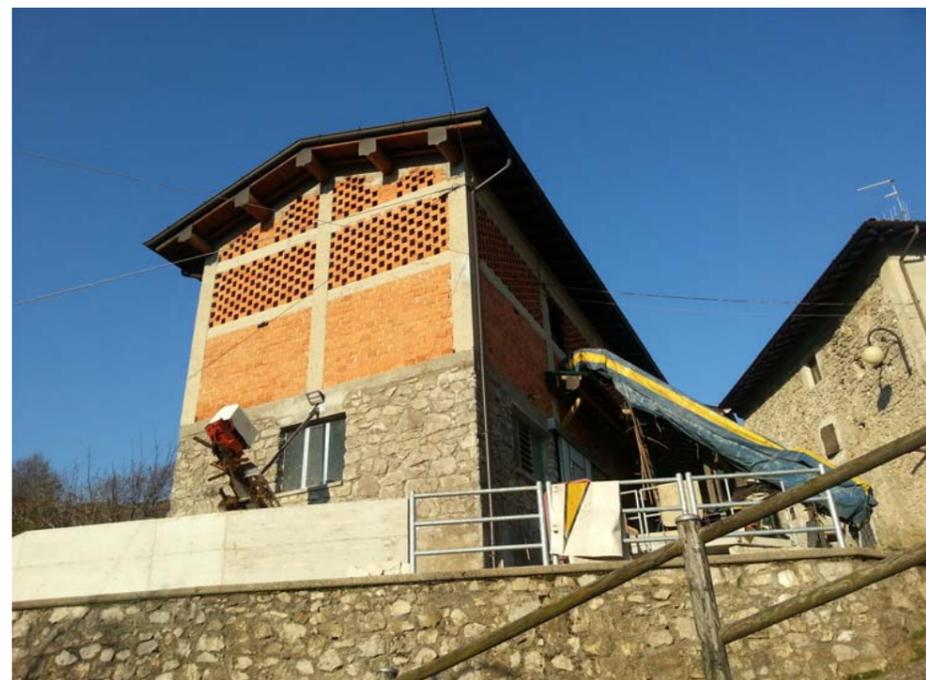
**DOCUMENTAZIONE FOTOGRAFICA**  
VISTA panoramica di contesto

Edificio a pianta rettangolare composto da tre piani fuori terra destinati a stalla e deposito fieno.  
 Struttura verticale della base in muratura di pietra costituita da blocchi in pietra non squadriati disposti a corsi irregolari con soprastante struttura avente scheletro in c.a. e tamponamenti in mattoni a vista il cui ultimo piano a nido d'ape.  
 Tetto a due falde in legno con linea di gronda perpendicolare al pendio, manto di copertura in coppi di laterizio e canali di gronda in lamiera verniciata.

GRADO 3

Prevedere un'uniformità per i materiali della facciata.  
 Eliminazione della tettoia in plexiglass all'ingresso dell'unità.

Pavimentazione adeguata al contesto che identifichi l'area esterna di stretta pertinenza in comune con l'unità 2.

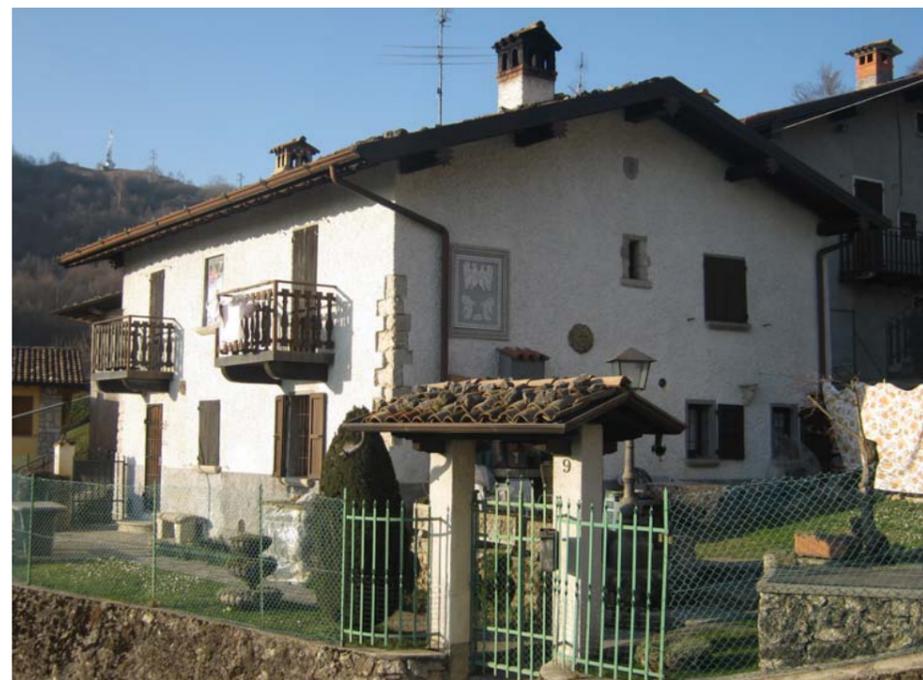
**DOCUMENTAZIONE FOTOGRAFICA**  
FRONTE spazi pubblici

Edificio a pianta rettangolare composto da due piani fuori terra.  
Tetto a due falde con linea di colmo parallelo alle curve di livello.  
Struttura presumibilmente in pietra con rivestimento in stollato, manto di copertura in coppi di laterizio, lattoneria in lamiera.  
Balconi e antoni in legno.

GRADO 2

Eliminare il rivestimento di facciata in crespone.

Eliminare o sostituire la recinzione metallica con barriera idonea

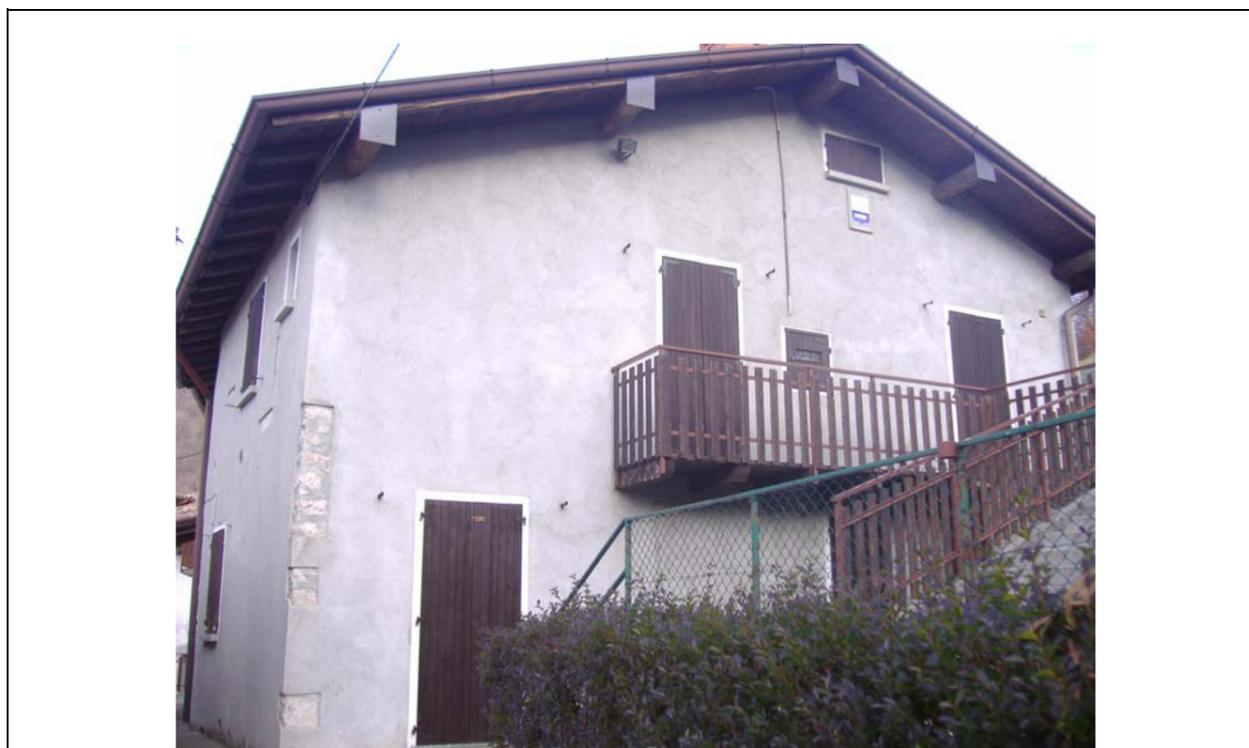
**DOCUMENTAZIONE FOTOGRAFICA**  
FRONTE spazi pubblici

Edificio a pianta quadrata composto da due piani fuori terra, tetto a due falde con linea di colmo parallela alle curve di livello con struttura in legno e manto di copertura in coppi; lattoneria in lamiera.  
Struttura verticale presumibilmente in pietra intonacata al rustico.

GRADO 2

Prevedere riordino e omogeneità delle aperture in facciata.  
Intonacare l'edificio.

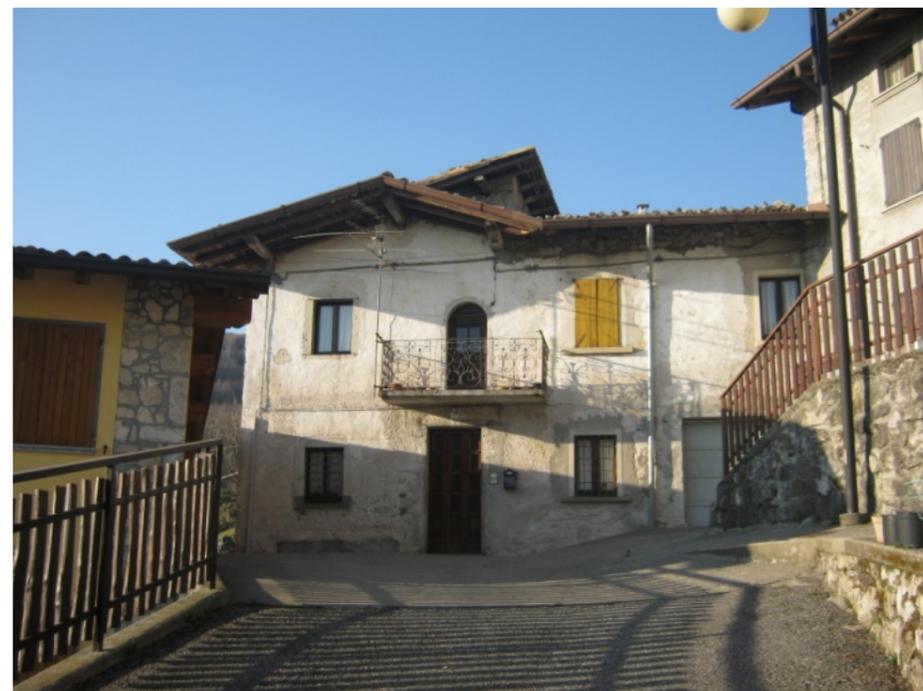
**DOCUMENTAZIONE FOTGRAFICA**  
FRONTE spazi pubblici

Edificio a pianta quadrata composto da due piani fuori terra. Tetto irregolare con sporto di gronda accentuato, struttura in legno e manto di copertura in coppi.  
Strutture verticali rivestite con intonaco civile.  
La facciata principale è caratterizzata da balconcino in cemento armato con parapetto in ferro di raffinata fattura.

GRADO 2

Riallineare le aperture al piano terra del prospetto principale.  
Uniformare serramenti, antoni e porte.  
Ogni eventuale intervento di modifica dovrà essere riconducibile ai caratteri tipomorfologici dell'edificio e dell'intorno.

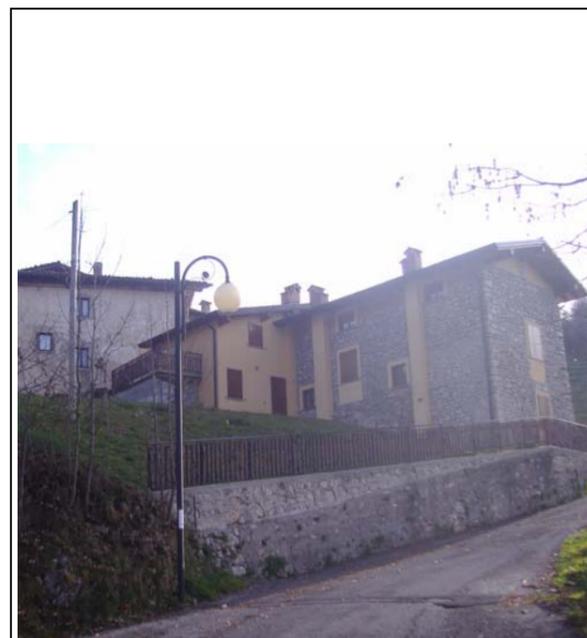
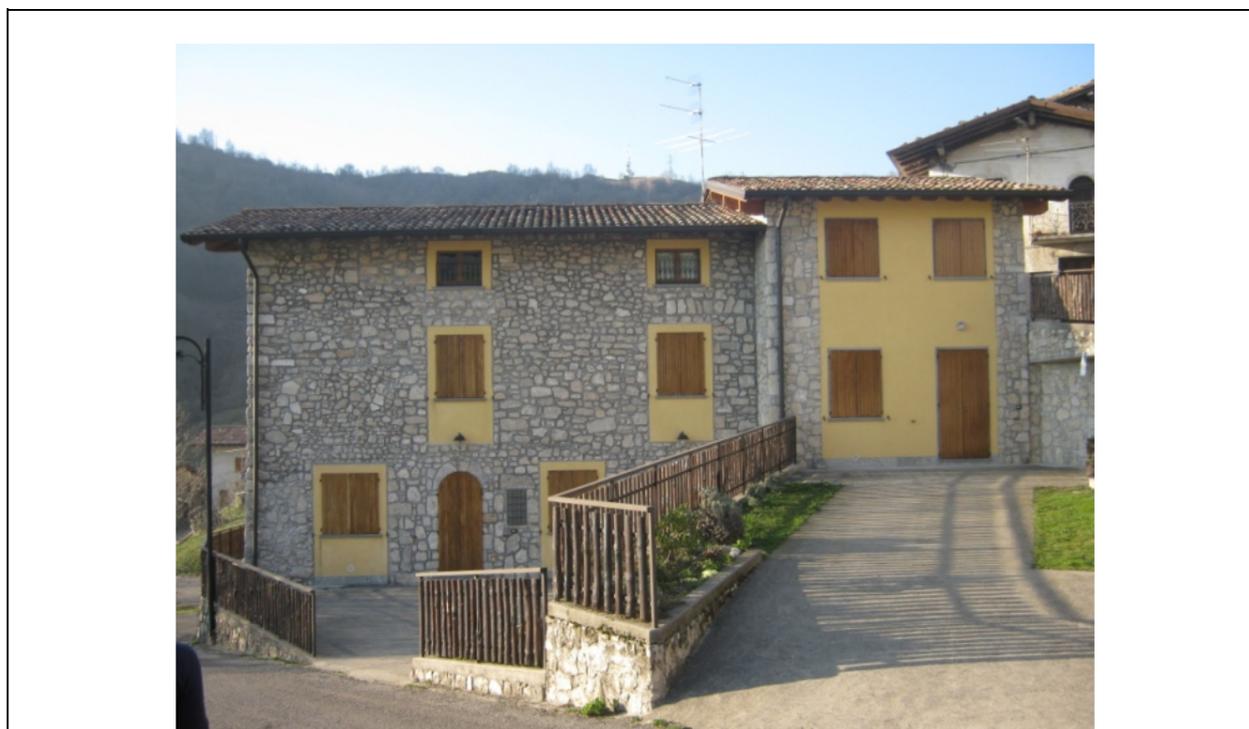
**DOCUMENTAZIONE FOTOGRAFICA**  
VISTA panoramica di contesto

Edificio oggetto di Piano di Recupero 76/1999.  
Il corpo principale a pianta rettangolare è composto da tre piani fuori terra; il corpo retrostante è a due piani di cui uno contro terra.  
Strutture verticali in muratura di pietra con porzioni intonacate con cemento in pasta.  
Tetto in legno con manto di copertura in coppi, canali e pluviali in lamiera verniciata.

GRADO 2

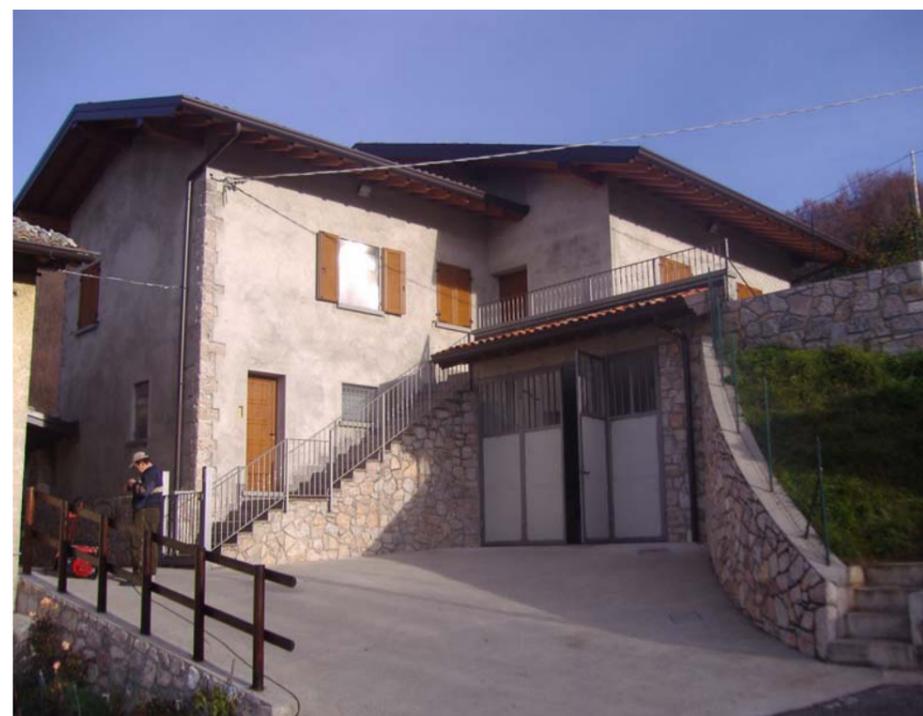
**DOCUMENTAZIONE FOTOGRAFICA**  
VISTA panoramica di contesto

Edificio composto da due corpi affiancati e da sottostante deposito.  
Entrambi i corpi hanno copertura a due falde con linea di colmo perpendicolare al pendio, sporto di gronda accentuato, struttura in legno e manto di copertura in coppi.  
Strutture verticali rivestite con intonaco civile non tinteggiato.  
Il deposito è caratterizzato da un'apertura di grande dimensioni con serramento in pvc e tettuccio di protezione.  
I muri di contenimento sono rivestiti in pietra.

GRADO 3

Tinteggiatura delle facciate.  
Sostituzione del portone del deposito con serramento in legno.  
Il deposito va ridisegnato e riportato ai caratteri di un fabbricato rurale.

Grande attenzione nella sistemazione del contesto esterno, dei percorsi pedonali storici presenti, per cui è prescritto il mantenimento.

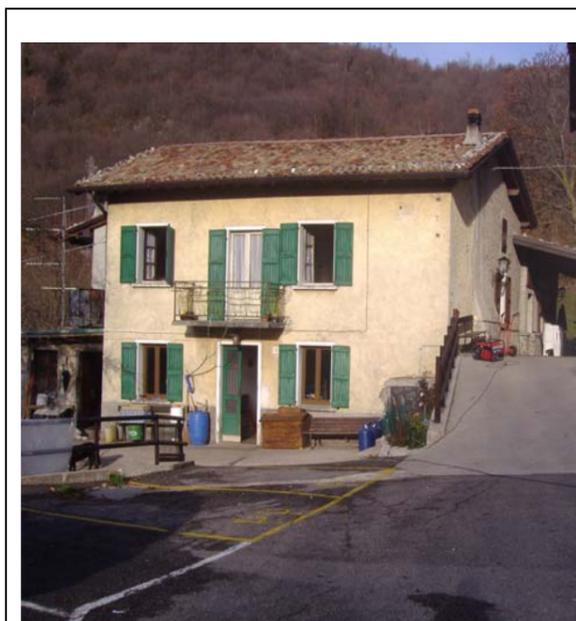
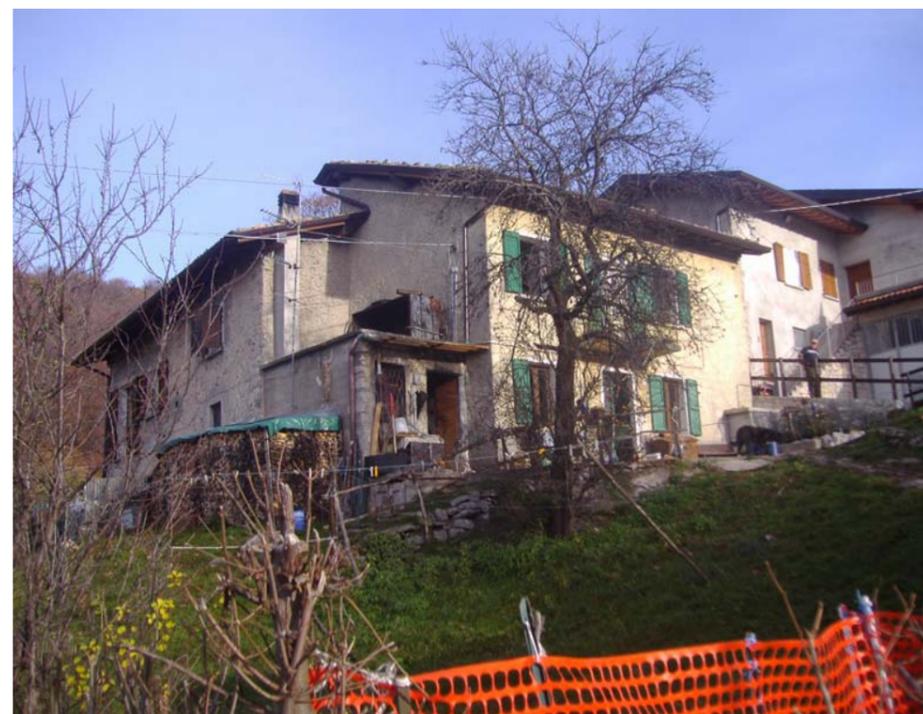
**DOCUMENTAZIONE FOTOGRAFICA**  
VISTA panoramica di contesto

Edificio composto da due piani fuori terra con un piccolo corpo accessorio a sud. Tetto a due falde con linea di colmo perpendicolare al pendio, struttura del tetto in legno con manto di copertura in coppi, pluviali in lamiera. Struttura verticale in muratura di pietra intonacata e terrazzo in c.a con barriere in ferro.

GRADO 2 AL CORPO 10A  
GRADO 3 AL CORPO SECONDARIO 10B

Omogeneizzare i materiali di finitura.  
Integrare l'accessorio posto a sud all'edificio principale.  
Sostituire canne fumarie.

Pavimentazione adeguata al contesto che identifichi l'area esterna di stretta pertinenza.
