**Comune di Nembro**  
Provincia di Bergamo

# Piano di governo del territorio

## Piano delle Regole

TREVASCO SAN VITO  
Inventario del patrimonio edilizio dei  
Nuclei di Antica Formazione

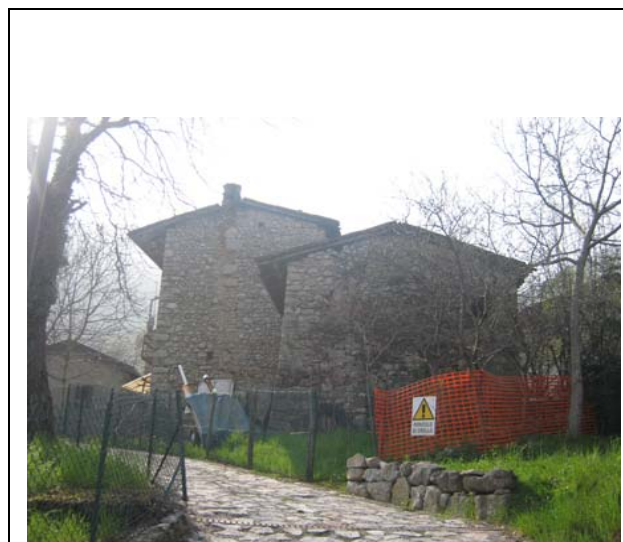
**DOCUMENTAZIONE FOTOGRAFICA**  
FRONTE spazi pubblici

Edificio principale a pianta rettangolare composto da tre piani fuori terra con corpo di fabbrica minore addossato sul lato est, realizzato per edificazione successiva ma comunque di antica formazione.

Struttura verticale in muratura costituita da blocchi di pietra non squadrate disposti a corsi irregolari; facciata sud rivestita con intonaco a base di calce.

Tetto a due falde con linea di colmo parallela al pendio, orditura in legname non squadrate e manto di copertura in coppi di laterizio; sporto di gronda poco accentuato sui lati minori.

La facciata sud, semplice e simmetrica, presenta un balcone al piano primo con struttura in calcestruzzo armato e barriera a disegno semplice in legno; al piano secondo balconcino centrale in legno; aperture di piccole dimensioni con architravi in legno, spalle in muratura intonacata, ante a scuro in legno. Porta di ingresso con arco a tutto sesto in muratura intonacata, serramento in legno e rostra in ferro.

Il corpo di fabbrica minore presenta caratteristiche costruttive simili al primo ma è in condizioni strutturali peggiori: le pareti sud ed est presentano evidenti segni di cedimenti. Aperture solo sulla facciata sud.

Elementi in contrasto:  
Balcone in calcestruzzo armato con barriera in legno a disegno improprio;  
Rappezzi dell'intonaco con malta cementizia;

Un eventuale intervento di riqualificazione e ricomposizione dei volumi e della facciata deve essere preceduto da uno studio storico-tipologico che individui le linee di indirizzo progettuale e dovrà essere sottoposto ad un attento esame di compatibilità ambientale.

Eliminare tratto di percorso privato unificandolo alla strada pubblica.  
Valorizzare l'antico percorso pedonale sul lato nord pavimentato in ciotoli.

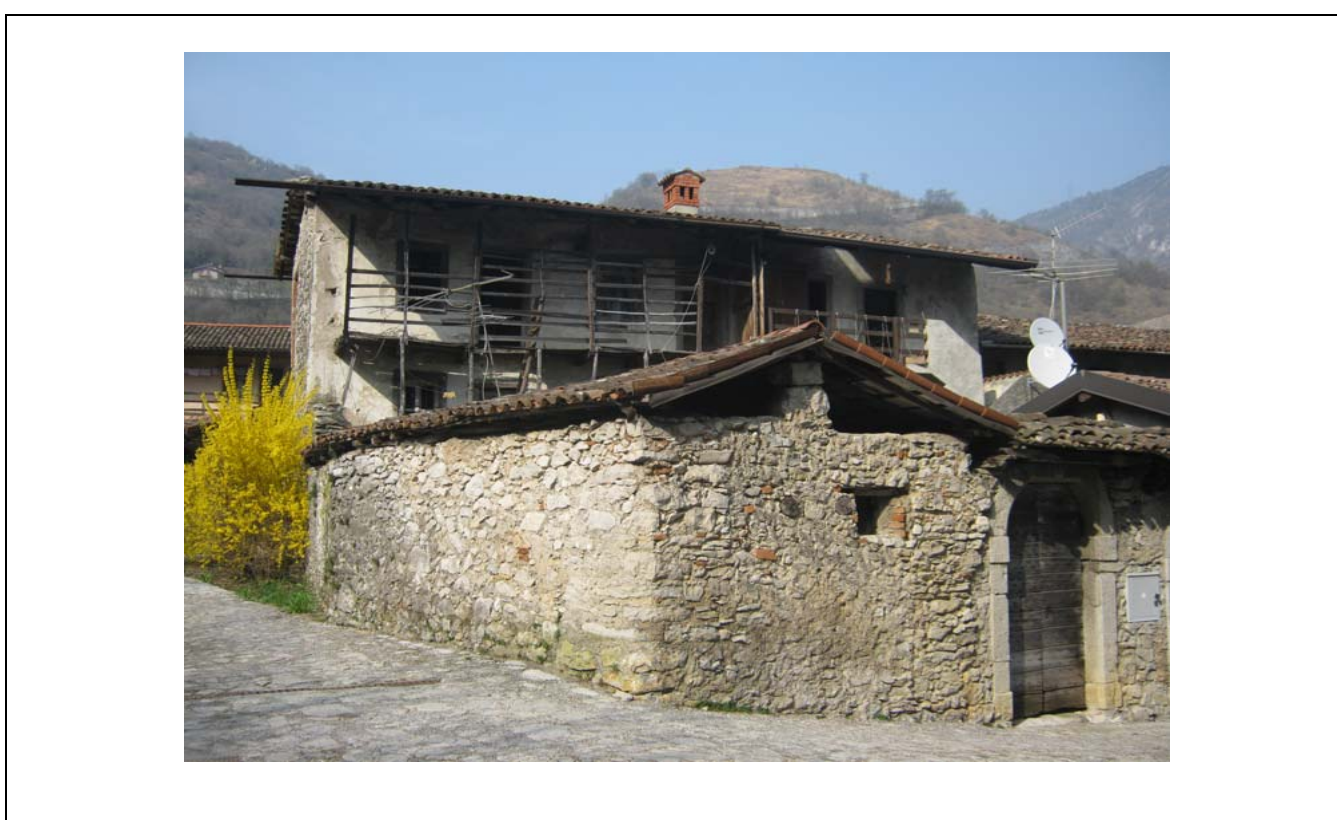
**DOCUMENTAZIONE FOTOGRAFICA**  
VISTA panoramica di contesto

Edificio a pianta rettangolare composto da tre piani fuori terra; due corpi di fabbrica minori, ad un piano, delimitano i lati minori del cortile rettangolare posto sul lato sud dell'edificio.  
 Struttura verticale in muratura costituita da blocchi di pietra non squadrate disposti a corsi irregolari; intonaco a base di calce sulla facciata sud, verso il cortile;  
 Tetto a due falde con linea di colmo parallela al pendio; orditura del tetto in legname non squadrate e manto di copertura in coppi di laterizio; gronda sporgente sulla facciata sud mentre è ridotta sugli altri lati. Il prospetto sud è caratterizzato da due balconi in legno, lunghi quanto la facciata, con montanti collegati al tetto e sottili traverse orizzontali in legno. In corrispondenza dell'angolo nord del balcone scala esterna in muratura, di recente realizzazione, delimitata da pareti in muratura.  
 Facciata ovest con grande apertura di accesso al fienile al piano secondo con serramento in legno, spalle in mattoni; al piano terra piccola apertura quadrangolare con architrave in legno, inferriata a maglie strette;

Il cortile sul lato sud è pavimentato in calcestruzzo ed è stato diviso in due parti corrispondenti alle diverse proprietà immobiliari; la corte è conclusa sul lato sud da un alto muro in pietra nel quale si aprono due portoni con spalle e arco in pietra maiolica; blocchi in pietra squadrate e lavorati; il portone a sinistra presenta un serramento in legno a tavole larghe orizzontali con chiodi ribattuti mentre l'apertura di destra è chiusa con cancello in ferro a disegno semplice, barre verticali con borchie in ghisa. Entrambe le aperture sono protette da tettoie in legno con manto di copertura in coppi.  
 I due fabbricati accessori situati ai lati del cortile hanno pianta rettangolare, struttura in muratura di pietra e tetto in legno con manto in coppi.

Edificio di alto valore architettonico per il quale si propone la conservazione ed il restauro delle strutture esistenti; il fabbricato conserva quasi inalterate le caratteristiche architettoniche originarie, ad eccezione della scala di accesso al ballatoio in corrispondenza dell'angolo sud-est, parzialmente delimitata da muratura, per la quale si propone un intervento di riqualificazione con la rimozione delle eventuali superfetazioni.  
 Un eventuale intervento di riqualificazione e ricomposizione dei volumi e della facciata deve essere preceduto da uno studio storico-tipologico che individui le linee di indirizzo progettuale e dovrà essere sottoposto ad un attento esame di compatibilità ambientale.

Prevedere la sistemazione del cortile con materiali adeguati.

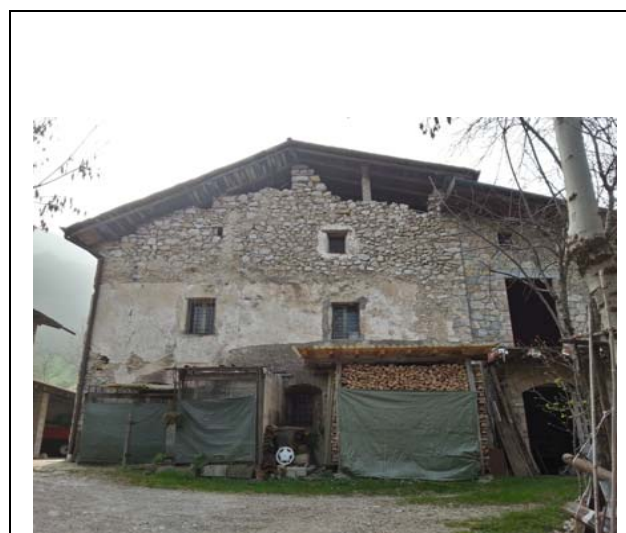
**DOCUMENTAZIONE FOTOGRAFICA**  
FRONTE spazi privati

Edificio con pianta a "L", corte interna delimitata da alti muri in pietra, realizzato per edificazioni successive ma comunque di antica formazione, su tre piani: controterra, primo e secondo.

Struttura verticale in muratura costituita da blocchi di pietra non squadri disposti a corsi irregolari; intonaco a raso con malta a base di calce, i cantonali sono in blocchi lavorati e squadri; le facciate interne ed una porzione della facciata est sono rivestite parzialmente con intonaco a base di calce. Tetto a due falde con linea di colmo parallela al pendio, orditura del tetto in legname non squadro (con utilizzo di legname di recupero) e manto di copertura in coppi di laterizio; gronda poco sporgente ad eccezione del prospetto interno. Il prospetto interno, verso la corte, presenta due balconi in calcestruzzo con montanti collegati al tetto e barriera in legno; aperture di piccole dimensioni, a sviluppo verticale con serramenti in legno; la facciata ovest conserva una apertura murata con contorni in pietra (sec. XIV) e arco a tutto sesto in pietra maiolica; al piano superiore aperture in rottura con spalle in mattoni.

La facciata sud è di ampie dimensioni, con copertura a capanna e presenta rade aperture di piccole dimensioni: le finestre hanno architravi in legno, inferriate in ferro di foggia diversa (quella al secondo piano è a barre incrociate a maglie strette); al piano terra presenta tracce dell'intonaco originario in calce.

Nel muro in pietra che delimita il cortile, sul lato ovest vi sono due aperture: la prima è recente, con architrave in calcestruzzo e serramento in legno verniciato; la seconda presenta un arco leggermente ogivale con contorno in pietra, serramento a tavole larghe in legno di castagno; copertura dell'ingresso con tetto a due falde in legno e manto in coppi;

Sul lato interno del muro sono addossate tettoie in legno e materiale di recupero (copertura in lastre ondulate di fibrocemento).

Il fabbricato è stato oggetto negli anni passati di interventi edilizi impropri che hanno modificato soprattutto le facciate interne.

Elementi in contrasto: Balconi calcestruzzo armato; Rivestimento con intonaco cementizio.

Un eventuale intervento di recupero e ricomposizione della facciata interna deve essere preceduto da indagini preliminari non distruttive e da uno studio storico-tipologico che individui le linee di indirizzo progettuale. Per gli edifici accessori situati sul lato ovest e all'interno della corte si propone un intervento complessivo che preveda l'uso di forme, proporzioni tecniche costruttive e materiali adeguati al contesto.

E' opportuna la predisposizione di uno studio di dettaglio che preveda la sistemazione e razionalizzazione degli spazi aperti e dei percorsi carrali e pedonali.

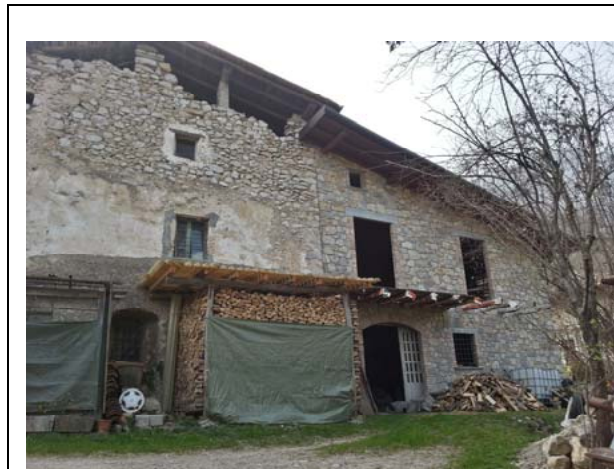
**DOCUMENTAZIONE FOTOGRAFICA**  
FRONTE spazi privati

Edificio a pianta rettangolare composto da un piano terra, piano primo e basso sottotetto; inserito in cortina edilizia irregolare;  
 Tetto a due falde con linea di colmo e di gronda parallele alla linea di pendenza, orditura di copertura con travi e travetti tondi, sporto di gronda accentuato e manto di copertura in coppi di laterizio. Lattoneria in rame.  
 Struttura verticale in laterizio con paramento murario in pietra costituito da blocchi non squadri disposti irregolarmente e stilatura sottopiano in malta cementizia; la tessitura muraria è realizzata con blocchi e grosse lastre disposti con la dimensione maggiore a vista, in verticale; con queste modalità costruttive la pietra non ha funzioni strutturali e portanti ma appare come un rivestimento. architravi delle aperture sono in pietra a profilo semplice. Aperture di forma rettangolare di grandi dimensioni con spalle in mattoni.  
 Sulla facciata ovest al piano terra apertura di forma rettangolare a sviluppo orizzontale con arco a sesto ribassato in pietra; al piano superiore è in corso la realizzazione di un balcone in legno.

Errori formali:  
 Aperture di forma impropria  
 Paramento murario realizzato con modalità improprie;

E' opportuna la predisposizione di uno studio di dettaglio che preveda la sistemazione e razionalizzazione degli spazi aperti e dei percorsi carrali e pedonali.

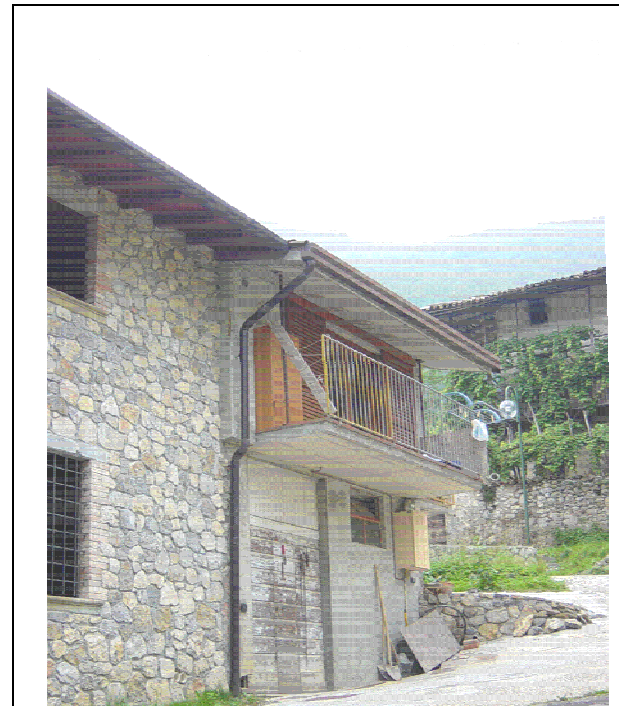
**DOCUMENTAZIONE FOTOGRAFICA**  
FRONTE spazi privati

Edificio a pianta rettangolare inserito in cortina edilizia irregolare, composto da un piano controterra e un piano fuori terra; Tetto a falda unica in calcestruzzo armato a vista, sporto di gronda poco accentuato sul lato ovest e manto di copertura in coppi di laterizio. Lattoneria in lamiera zincata; comignoli in acciaio inox.

Struttura verticale in laterizio con paramento murario in pietra costituito da blocchi non squadri disposti irregolarmente e stilatura sottopiano in malta cementizia; la tessitura muraria è realizzata con blocchi e grosse lastre disposti con la dimensione maggiore a vista, in verticale; con queste modalità costruttive la pietra non ha funzioni strutturali e portanti ma appare come un rivestimento. In corrispondenza della facciata nord la muratura del piano primo è aggettante rispetto alla muratura del piano terra.

L'accesso al piano primo è garantito da una scaletta esterna a rampa unica in calcestruzzo armato situata sulla facciata nord. Sopra la porta di ingresso piccola tettoia a due falde con esile struttura in legno. La facciata ovest presenta un balcone al primo piano in calcestruzzo armato con barriera in ferro a disegno semplice; aperture di grandi dimensioni con serramento scorrevole al piano primo e serramento di recupero al piano terra. Sul balcone box in lamiera per l'alloggiamento della centrale termica. Al piano controterra aperture di forma rettangolare a sviluppo orizzontale.

Il fabbricato è realizzato con modalità costruttive estranee al contesto e denota una carente attenzione progettuale; anche l'uso di materiali tradizionali, come la pietra, non è sufficiente a garantire un risultato soddisfacente se non congiunto all'uso di tecniche costruttive idonee.

Elementi in contrasto: Tetto in calcestruzzo armato; Balconi in calcestruzzo armato; Aperture di forma rettangolare a sviluppo orizzontale; Serramenti di recupero o con ante scorrevoli; finitura superficiale dei serramenti con vernice chiara lucida; Aggetto della muratura sul lato nord; Vano tecnico esterno alla facciata; Comignoli in acciaio inox.

E' opportuna la predisposizione di uno studio di dettaglio che preveda la sistemazione e razionalizzazione degli spazi aperti e dei percorsi carrali e pedonali.

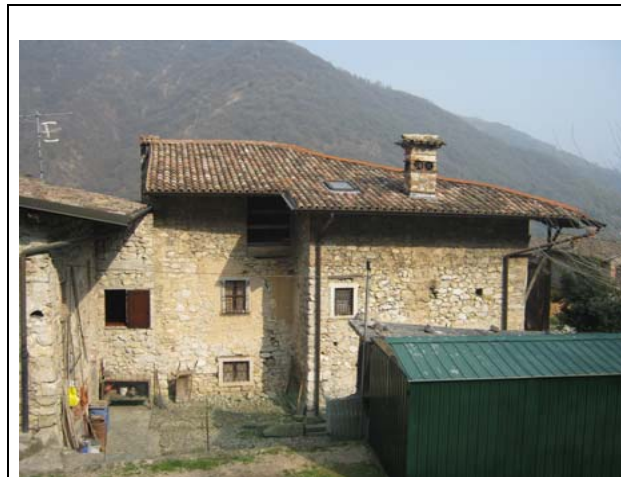
**DOCUMENTAZIONE FOTOGRAFICA**  
FRONTE spazi privati

Edificio con pianta a "L", composto da piano terra, piano primo e secondo; corpi di fabbrica accessori sui lati ovest e sud.

Tetto a padiglione, orditura di copertura in legno, sporto di gronda molto accentuato sui lati est e sud, in corrispondenza del balcone-ballatoio; manto di copertura in coppi di laterizio; comignoli in mattoni con cappello in coppi; il comignolo sulla falda nord, di splendida fattura, ha struttura in mattoni intonacati, aperture con mattoni incrociati, cornice terminale a profilo arcuato e cappello in coppi.

Prevedere la sistemazione degli spazi esterni con tecniche e materiali adeguati al contesto. E' opportuna la redazione di uno studio urbanistico di dettaglio che preveda la razionalizzazione e sistemazione degli spazi esterni e dei percorsi del nucleo di San Vito.

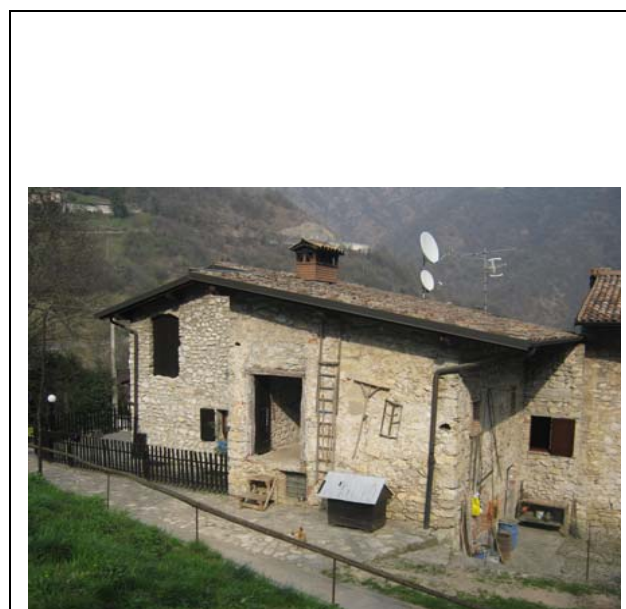
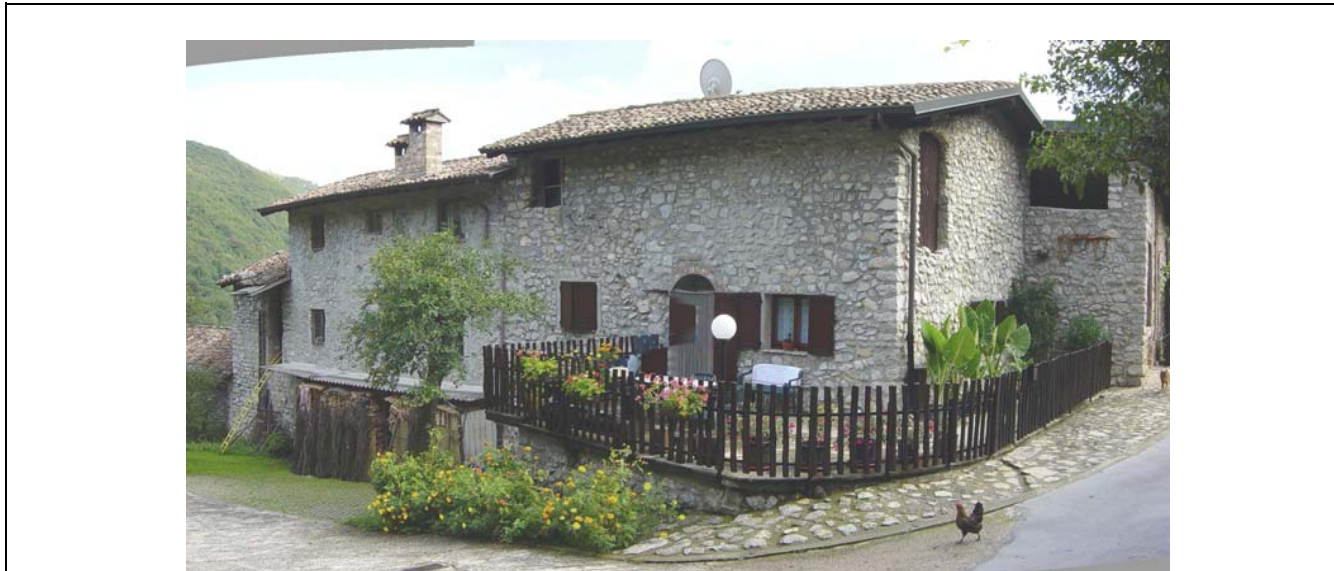
**DOCUMENTAZIONE FOTOGRAFICA**  
FRONTE spazi pubblici

La porzione di fabbricato sul lato sud-est, non ancora ristrutturata, presenta il paramento originario in pietra con tracce di intonaco a base di calce, aperture con architravi in legno e spalle in mattoni.

Sul lato ovest autorimessa parzialmente interrata con copertura a terrazza, gronda in calcestruzzo armato, con sovrastante parapetto rustico in legno.

Errori formali:  
Parapetto rustico in legno e gronda in calcestruzzo armato della autorimessa;  
Elementi in contrasto:  
Stilatura del paramento murario con malta cementizia

E' opportuna la predisposizione di uno studio di riqualificazione e razionalizzazione degli spazi esterni e dei percorsi pedonali e carrali.
