Comune di Nembro
Provincia di Bergamo

Piano di governo del territorio

Piano delle Regole

TREVASCO SAN VITO CHIESA
Inventario del patrimonio edilizio dei
Nuclei di Antica Formazione

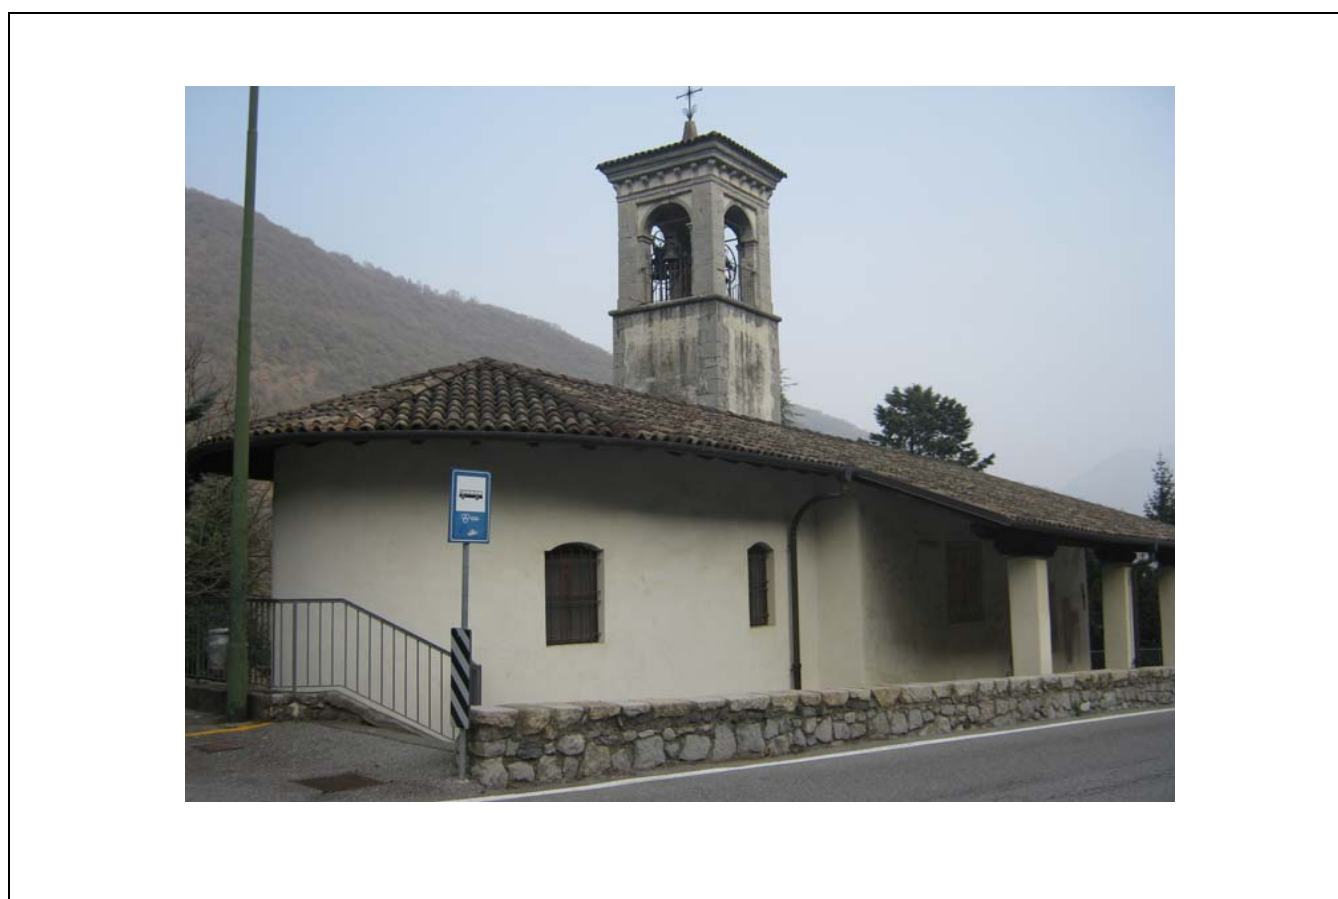
Chiesa di San Vito e Modesto, databile alla prima metà del sec. XV. Edificio a pianta rettangolare con piccolo porticato sul lato sud sorretto da pilastri quadrangolari in muratura; sul lato a nord sacrestia a pianta rettangolare e campanile; l'interno modificato nel sec. XVIII è suddiviso da due arcate a sesto acuto, in tre campate coperte da voltini incrociati; il presbiterio leggermente rialzato rispetto all'aula termina con piccola abside semicircolare. Strutture verticali in muratura di pietrame rivestite all'esterno con intonaco a base di calce, in parte originario. Tetto a due falde con linea di colmo normale al pendio. All'esterno frammenti di affreschi votivi risalenti al sec. XV, all'interno altri frammenti del sec. XV, tele ed affreschi del sec. XVII, un altare di legno dipinto e un interessante crocefisso sempre del sec. XVIII. L'apparato decorativo della volta come gli affreschi nei pennacchi risalgono al sec. XX.

Prevedere adeguati sistemi di regolazione dell'accesso al cortile, impianti di illuminazione e cartellonistica (sia quella relativa alle funzioni religiose sia quella specifica sull'edificio). Prevedere la sostituzione delle Thuje a lato del parcheggio.

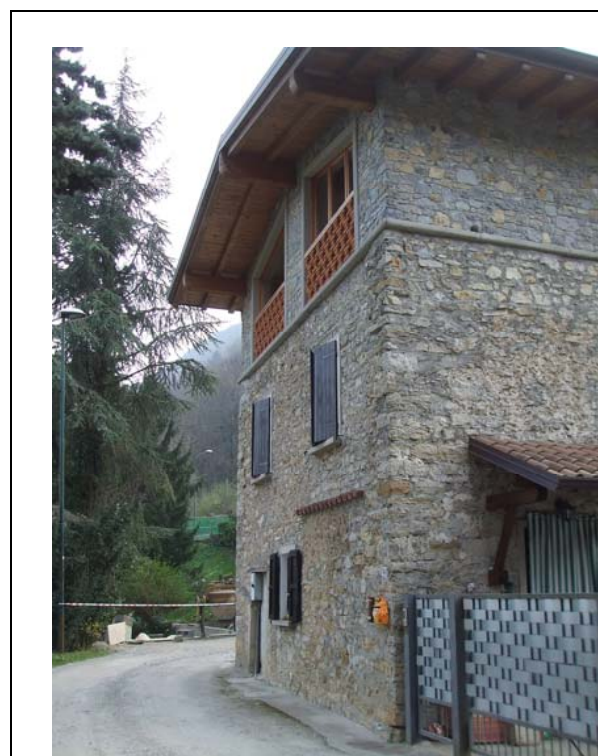
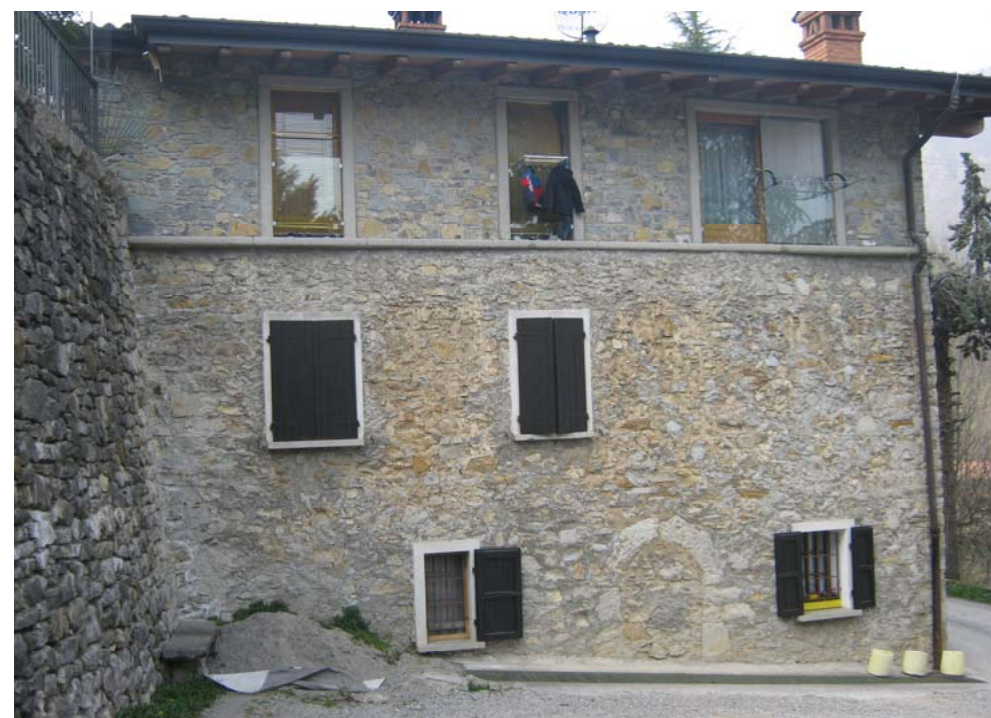
Edificio a pianta rettangolare composto da piano controterra, primo piano e piano secondo, con corpi accessori sul lato nord. Tetto a due falde con linea di colmo parallela al pendio, struttura del tetto costituita da grosse travi in legno, gronda di notevole spessore e sviluppo, manto di copertura in coppi, lattoneria di notevole sviluppo in rame;
 Strutture verticali in muratura costituita da blocchi di pietra non squadriati disposti a corsi irregolari; stilatura effettuata con malta cementizia, tracce dell'intonaco originario a base di calce;
 Le murature del secondo piano sono state recentemente ricostruite con modalità differenti da quelle utilizzate ai piani sottostanti; fascia marcapiano al secondo piano in cemento.
 Aperture di forma rettangolare a sviluppo verticale, con dimensioni maggiori al piano secondo; contorni a sezione semplice in cemento; sulla facciata sud, al piano controterra, porta murata con arco monolitico in pietra; sul lato est aperture del piano secondo di grandi dimensioni con parapetto in grigliato di mattoni.

Il fabbricato accessorio sul lato nord, in aderenza, ha pianta rettangolare, copertura a terrazza con gronda piana e falsi travetti in legno, copertura della gronda in coppi; serramenti in legno con doghe sottili di colore chiaro;
 A nord dell'edificio un secondo corpo di fabbrica a pianta rettangolare, ad un piano, tetto a falda unica in lastre ondulate di fibrocemento, realizzato in legno e materiale di recupero.

Errori formali: Serramenti in legno a doghe sottili di colore chiaro; Paramento murario del piano secondo; Stilatura con malta cementizia; Contorni delle finestre in cemento; Gronda piana della autorimessa con finti travetti che in alcuni punti coincidono con le architravi delle aperture; Spessore della gronda del tetto e scossalina di notevole sviluppo;
 Per i fabbricati accessori si propone un intervento di riqualificazione complessiva che preveda l'uso di forme, proporzioni, tecniche costruttive e materiali adeguati al contesto.

Prevedere l'interramento delle cisterne per la raccolta dell'acqua piovana e la sistemazione delle aree esterne con materiali adeguati.

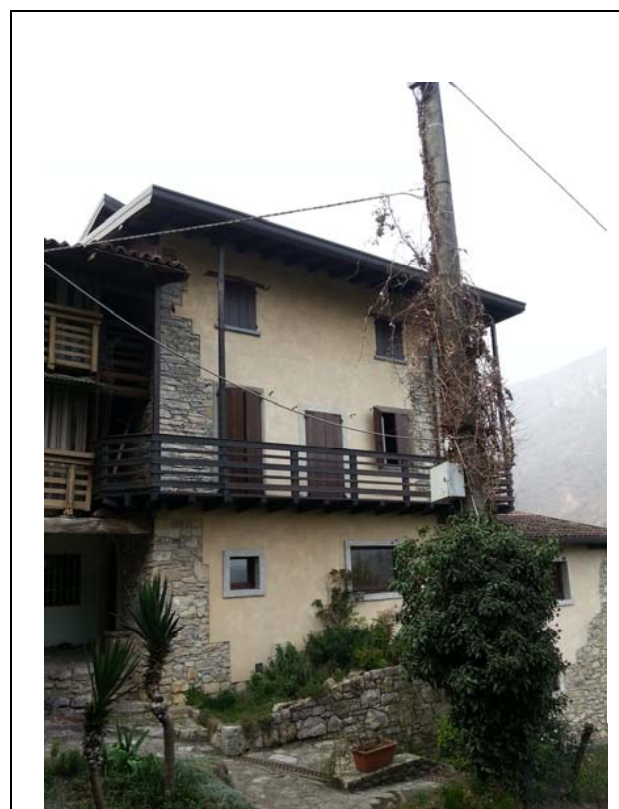
Edificio con pianta a "C" irregolare composto da differenti corpi di fabbrica di diversa altezza addossati, realizzati per edificazioni successive ma comunque di antica formazione, con corte rivolta verso est.

Tetto a falde composte con orditura del tetto in legname non squadrato e manto di copertura in coppi di laterizio; la porzione di tetto più recente presenta una lattoneria di notevole sviluppo ed un cordolo in calcestruzzo armato a vista.

Struttura verticale in muratura costituita blocchi di pietra non squadrati disposti a corsi irregolari; le porzioni di fabbricato ristrutturato recentemente sono rivestite con intonaco cementizio mentre i fabbricati sul lato nord presentano l'originario intonaco a raso con malta a base di calce; il corpo di fabbrica sul lato sud-est è rivestito con intonaco cementizio non tinteggiato, soprapiano, che in alcuni punti lascia vedere il sottostante paramento murario in pietra stilato con malta cementizia.

Sui lati ovest ed est balconi con struttura e parapetto in legno e montanti collegati al tetto; il legname è colorato con mordente di colore molto scuro.

Sulle facciate ovest e sud aperture in rottura di forma rettangolare a sviluppo orizzontale, con cornici in pietra a sezione quadrangolare semplice.

La facciata sud presenta al piano terra aperture con spalle in pietra a sezione semplice, architrave con sottili modanature in pietra. La corte sul lato sud è sostenuta a valle da un alto muro in pietrame a vista.

I corpi di fabbrica sul lato nord, originariamente a destinazione prevalentemente rurale hanno struttura verticale in muratura di pietra rivestita con intonaco a base di calce; coperture in legno con manto in coppi.

Elementi in contrasto: Intonaci cementizi e modalità di stesura degli intonaci; Lattoneria di notevole sviluppo che copre interamente i travetti in legno; Cordoli in calcestruzzo armato; Aperture di forma rettangolare a sviluppo orizzontale.

Un eventuale intervento di recupero e ricomposizione dei corpi di fabbrica a nord deve essere preceduto da uno studio storico-tipologico che individui le linee di indirizzo progettuale e dovrà essere sottoposto ad un attento esame di compatibilità ambientale.

Prevedere periodiche operazioni di sfalcio delle aree prative per evitare l'avanzamento spontaneo del bosco e la perdita della connotazione originaria del sito. Prevedere il mascheramento del muro di contenimento in calcestruzzo armato sul lato nord.

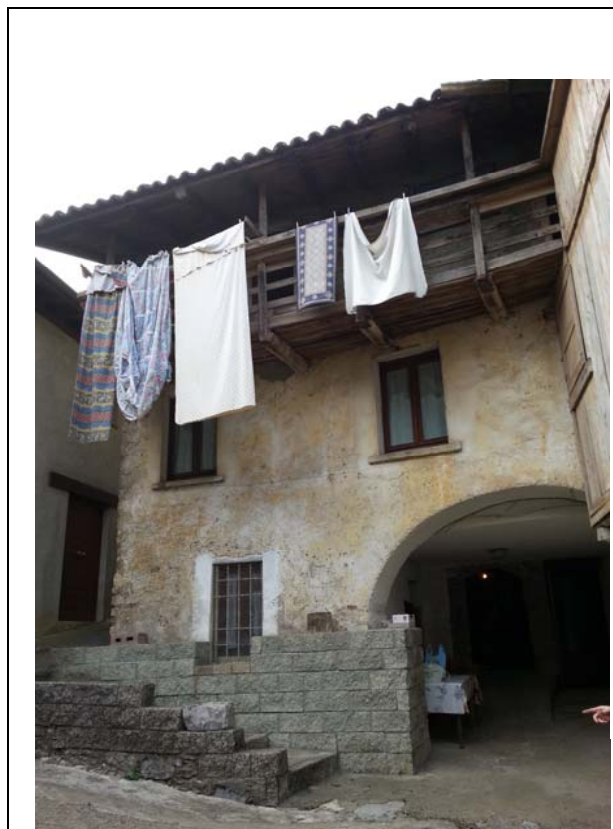
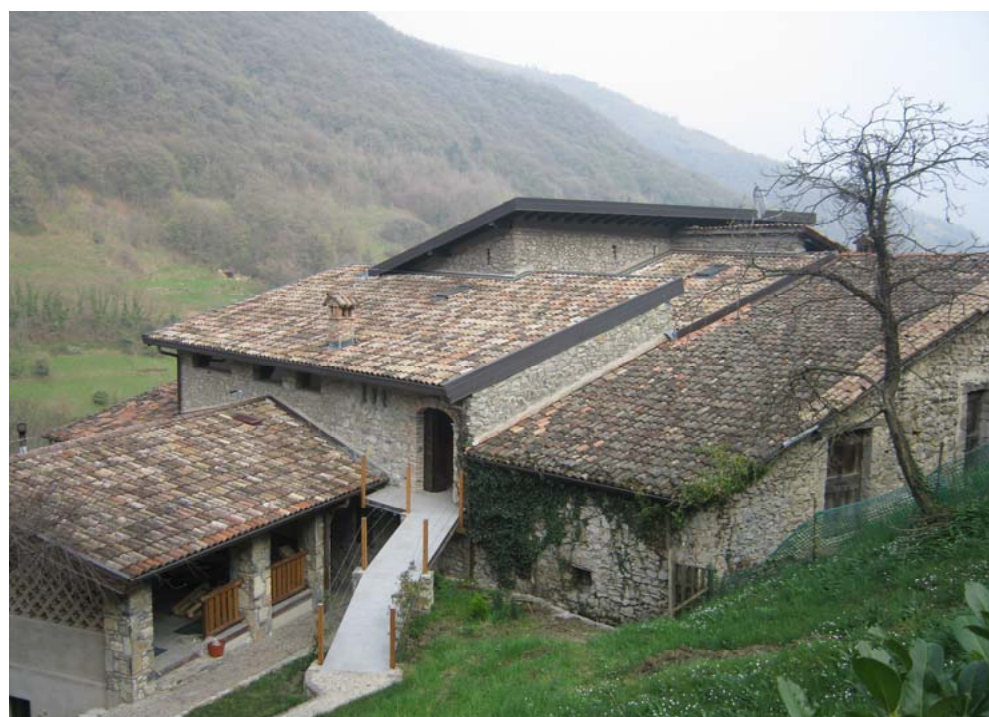
Edificio a pianta rettangolare irregolare realizzato per edificazioni successive ma comunque di antica formazione, su tre piani, controterra, primo e secondo. Tetto a due falde con linea di colmo parallela al pendio, struttura del tetto in legno, sporto di gronda poco accentuato ad eccezione del lato sud, in corrispondenza di un balcone/loggiato.

Struttura verticale in muratura costituita da blocchi di pietra non squadrate disposti a corsi irregolari; le pareti verso la corte comune sul lato sud sono rivestite con intonaco a base di calce mentre le pareti rivolte a nord, corrispondenti alla parte prettamente rurale dell'edificio, non sono intonacate.

La facciata a sud presenta un androne centrale con arco a tutto sesto in muratura, rivestito con intonaco; lo zoccolo della muratura a sinistra dell'androne è rivestito con un paramento murario di notevole spessore, in blocchi di calcestruzzo; la parte destra della facciata presenta un corpo aggettante costituito da un portico al piano superiore con sovrastante loggiato al piano superiore. La sporgenza del loggiato interferisce in parte con l'apertura dell'androne ed è costituita sul lato sud-ovest da un tamponamento recente in assito; al piano primo pensilina in lastre ondulate di plastica; lo stesso materiale è utilizzato per chiudere una ampia apertura sottogronda. La falda del tetto del corpo di fabbrica aggettante (portico/loggiato) presenta una quota altimetrica superiore a quella del fabbricato retrostante.

Accessi dall'androne e dal portico. Aperture di forma rettangolare a sviluppo verticale con serramenti in legno. La facciata ovest presenta due aperture al piano rialzato con architravi in legno, grandi portoni in legno di castagno a tavole larghe e ferramenta artigianale; due aperture sottogronda prive di serramenti di cui una parzialmente invasa da canna fumaria prefabbricata con

Elementi in contrasto: Pensilina e tamponamenti in materiale plastico; Rivestimento delle murature con blocchi in calcestruzzo; Comignoli prefabbricati in cemento; Pavimentazione in cemento dell'androne;

Errori formali: Tamponamento in legno della parete sud-ovest; Parapetto del balcone al secondo piano

Edificio di alto valore architettonico per il quale si propone la conservazione ed il restauro delle strutture esistenti e la ricomposizione architettonica della facciata sud, con particolare riferimento al portico con sovrastante loggiato che ha subito negli anni passati interventi non sempre adeguati.

Un eventuale intervento di riqualificazione e ricomposizione dei volumi e della facciata deve essere preceduto da uno studio storico-tipologico che individui le linee di indirizzo progettuale e dovrà essere sottoposto ad un attento esame di compatibilità ambientale.

Si auspica la redazione di uno studio di dettaglio che preveda la sistemazione degli spazi e dei percorsi esterni.

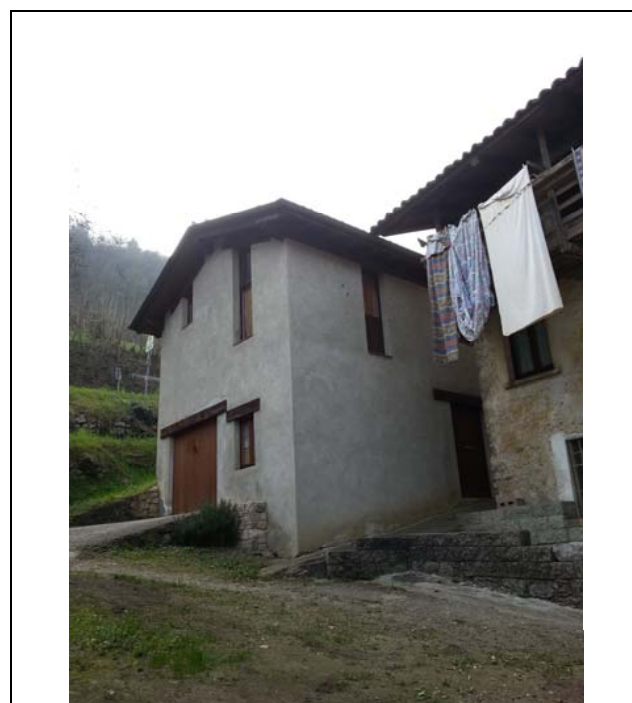
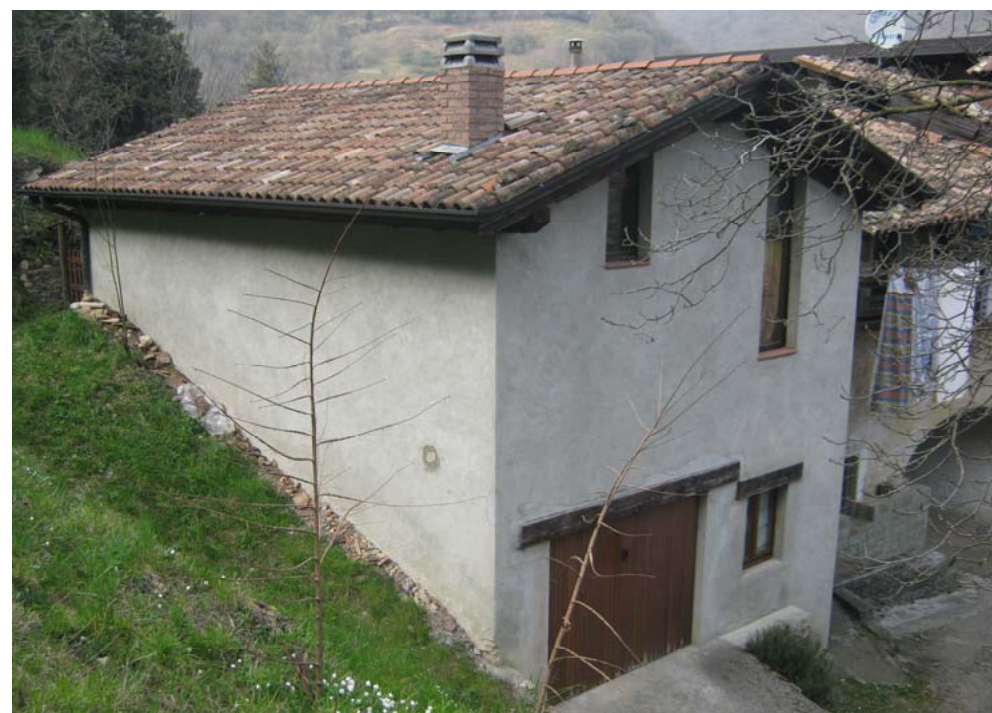
Edificio a pianta rettangolare composto da piano controterra e primo. Struttura verticale in muratura rivestita con intonaco civile cementizio non tinteggiato. Tetto a due falde con orditura del tetto in legname squadrato e manto di copertura in coppi di laterizio; sporto di gronda poco accentuato; canali di gronda in rame posti anche sulla linea di falda del tetto. Aperture di forma rettangolare a sviluppo verticale con evidenti architravi in legno soprapiano. Sul lato sud apertura carrabile con serramento in legno.

Errori formali:
Rivestimento delle pareti con intonaco cementizio;
Architravi leggermente sovradimensionate;

Prevedere periodiche operazioni di sfalcio delle aree prative per evitare l'avanzamento spontaneo del bosco e la perdita della connotazione originaria del sito.
E' opportuna la predisposizione di uno studio di dettaglio che preveda la sistemazione degli spazi esterni: accessi, cortili, aree verdi.

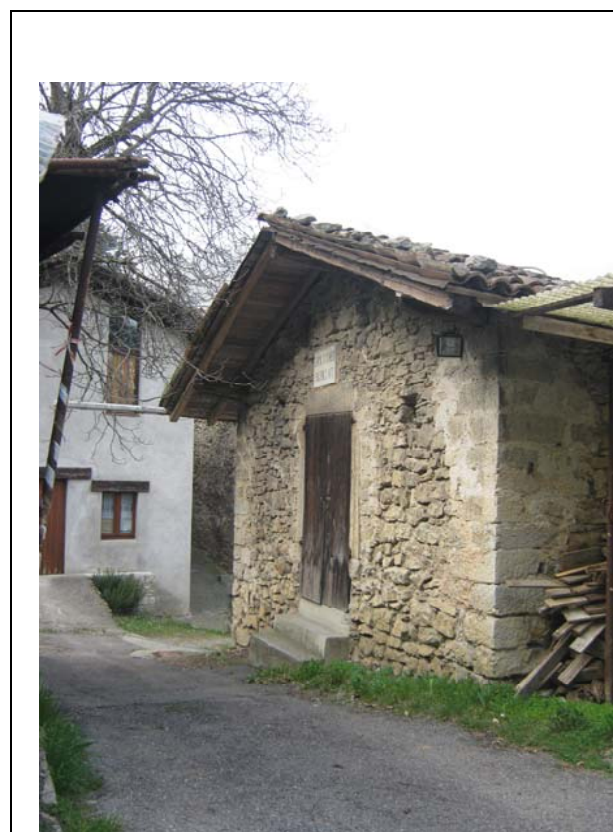
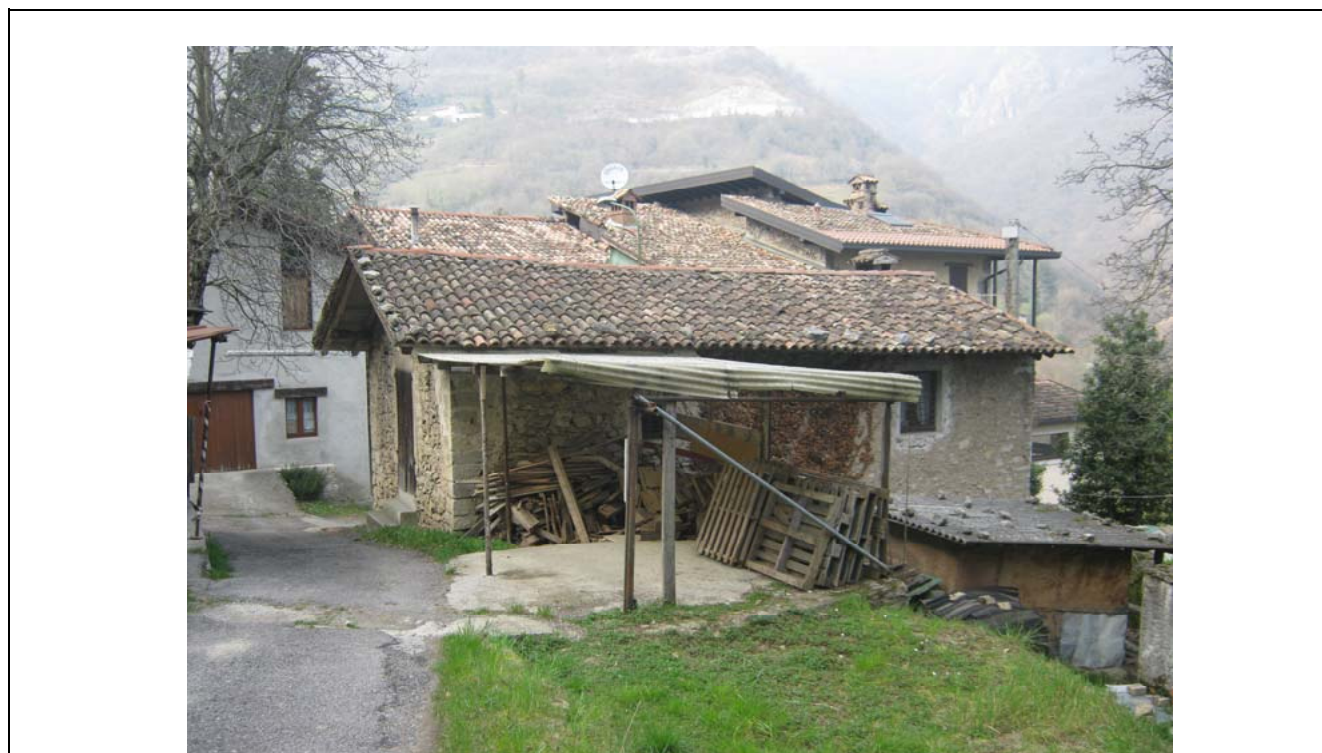
Edificio a pianta rettangolare composto da piano controterra e primo con due distinti fabbricati accessori sul lato sud-est. Struttura verticale in muratura in blocchi di pietra non squadrate disposti a corsi irregolari; intonaco a raso con malta a base di calce; rappezzi dell'intonaco eseguiti con malte cementizie.

Tetto a due falde con linea di colmo parallela al pendio; orditura del tetto in legname non squadrate (uso Trieste) e manto di copertura in coppi di laterizio; canali di gronda in lamiera zincata.

La facciata a nord-ovest è caratterizzata nella parte centrale da un balcone in legno con montanti collegati al tetto, realizzato in parte con legname di recupero. Nell'angolo nord una ripida scaletta esterna con gradini in pietra, di recupero ed una barriera in ferro a disegno semplice.

Al piano terra due aperture con arco a tutto sesto e massicci contorni in pietra. Serramenti in legno a tavole larghe. Aperture di forma quadrangolare con inferriate ad aste incrociate. Cavi elettrici in facciata.

Sulla facciata sud-ovest ampia apertura con serramento in legno, collegata al suolo da tre gradini in cemento; sopra la architrave in pietra targa in intonaco bianco con la scritta: "comune di Nembro frazione San Vito".

Sul lato est fabbricato ad un piano di piccole dimensioni (w.c.), tettoia con struttura in ferro e copertura in lamiera metallica in aderenza al fabbricato e tettoia realizzata con materiali di recupero.

Errori formali: Travetti uso Trieste e assito di recupero sottogronda;

Elementi in contrasto: Soletta della scala di accesso e balcone realizzato con materiale di recupero; Consolidamento delle strutture murarie della parete est con malte cementizie.

Edificio di alto valore architettonico per il quale si propone la conservazione ed il restauro delle strutture esistenti l'eventuale ricomposizione architettonica della facciata nord, verso la corte comune, con particolare riferimento al balcone e alla scala esterna.

Un eventuale intervento di recupero e ricomposizione della facciata deve essere preceduto da uno studio storico-tipologico che individui le linee di indirizzo progettuale e dovrà essere sottoposto ad un attento esame di compatibilità ambientale.

Prevedere periodiche operazioni di sfalcio delle aree prative per evitare l'avanzamento spontaneo del bosco e la perdita della connotazione originaria del sito. Prevedere la rimozione del manufatto prefabbricato in lamiera situato nel cortile; E' auspicabile uno studio di dettaglio che preveda la sistemazione e riqualificazione degli spazi esterni e degli accessi.
