Comune di Nembro
Provincia di Bergamo

Piano di governo del territorio

Piano delle Regole

LONNO PRATO FO'
Inventario del patrimonio edilizio dei
Nuclei di Antica Formazione

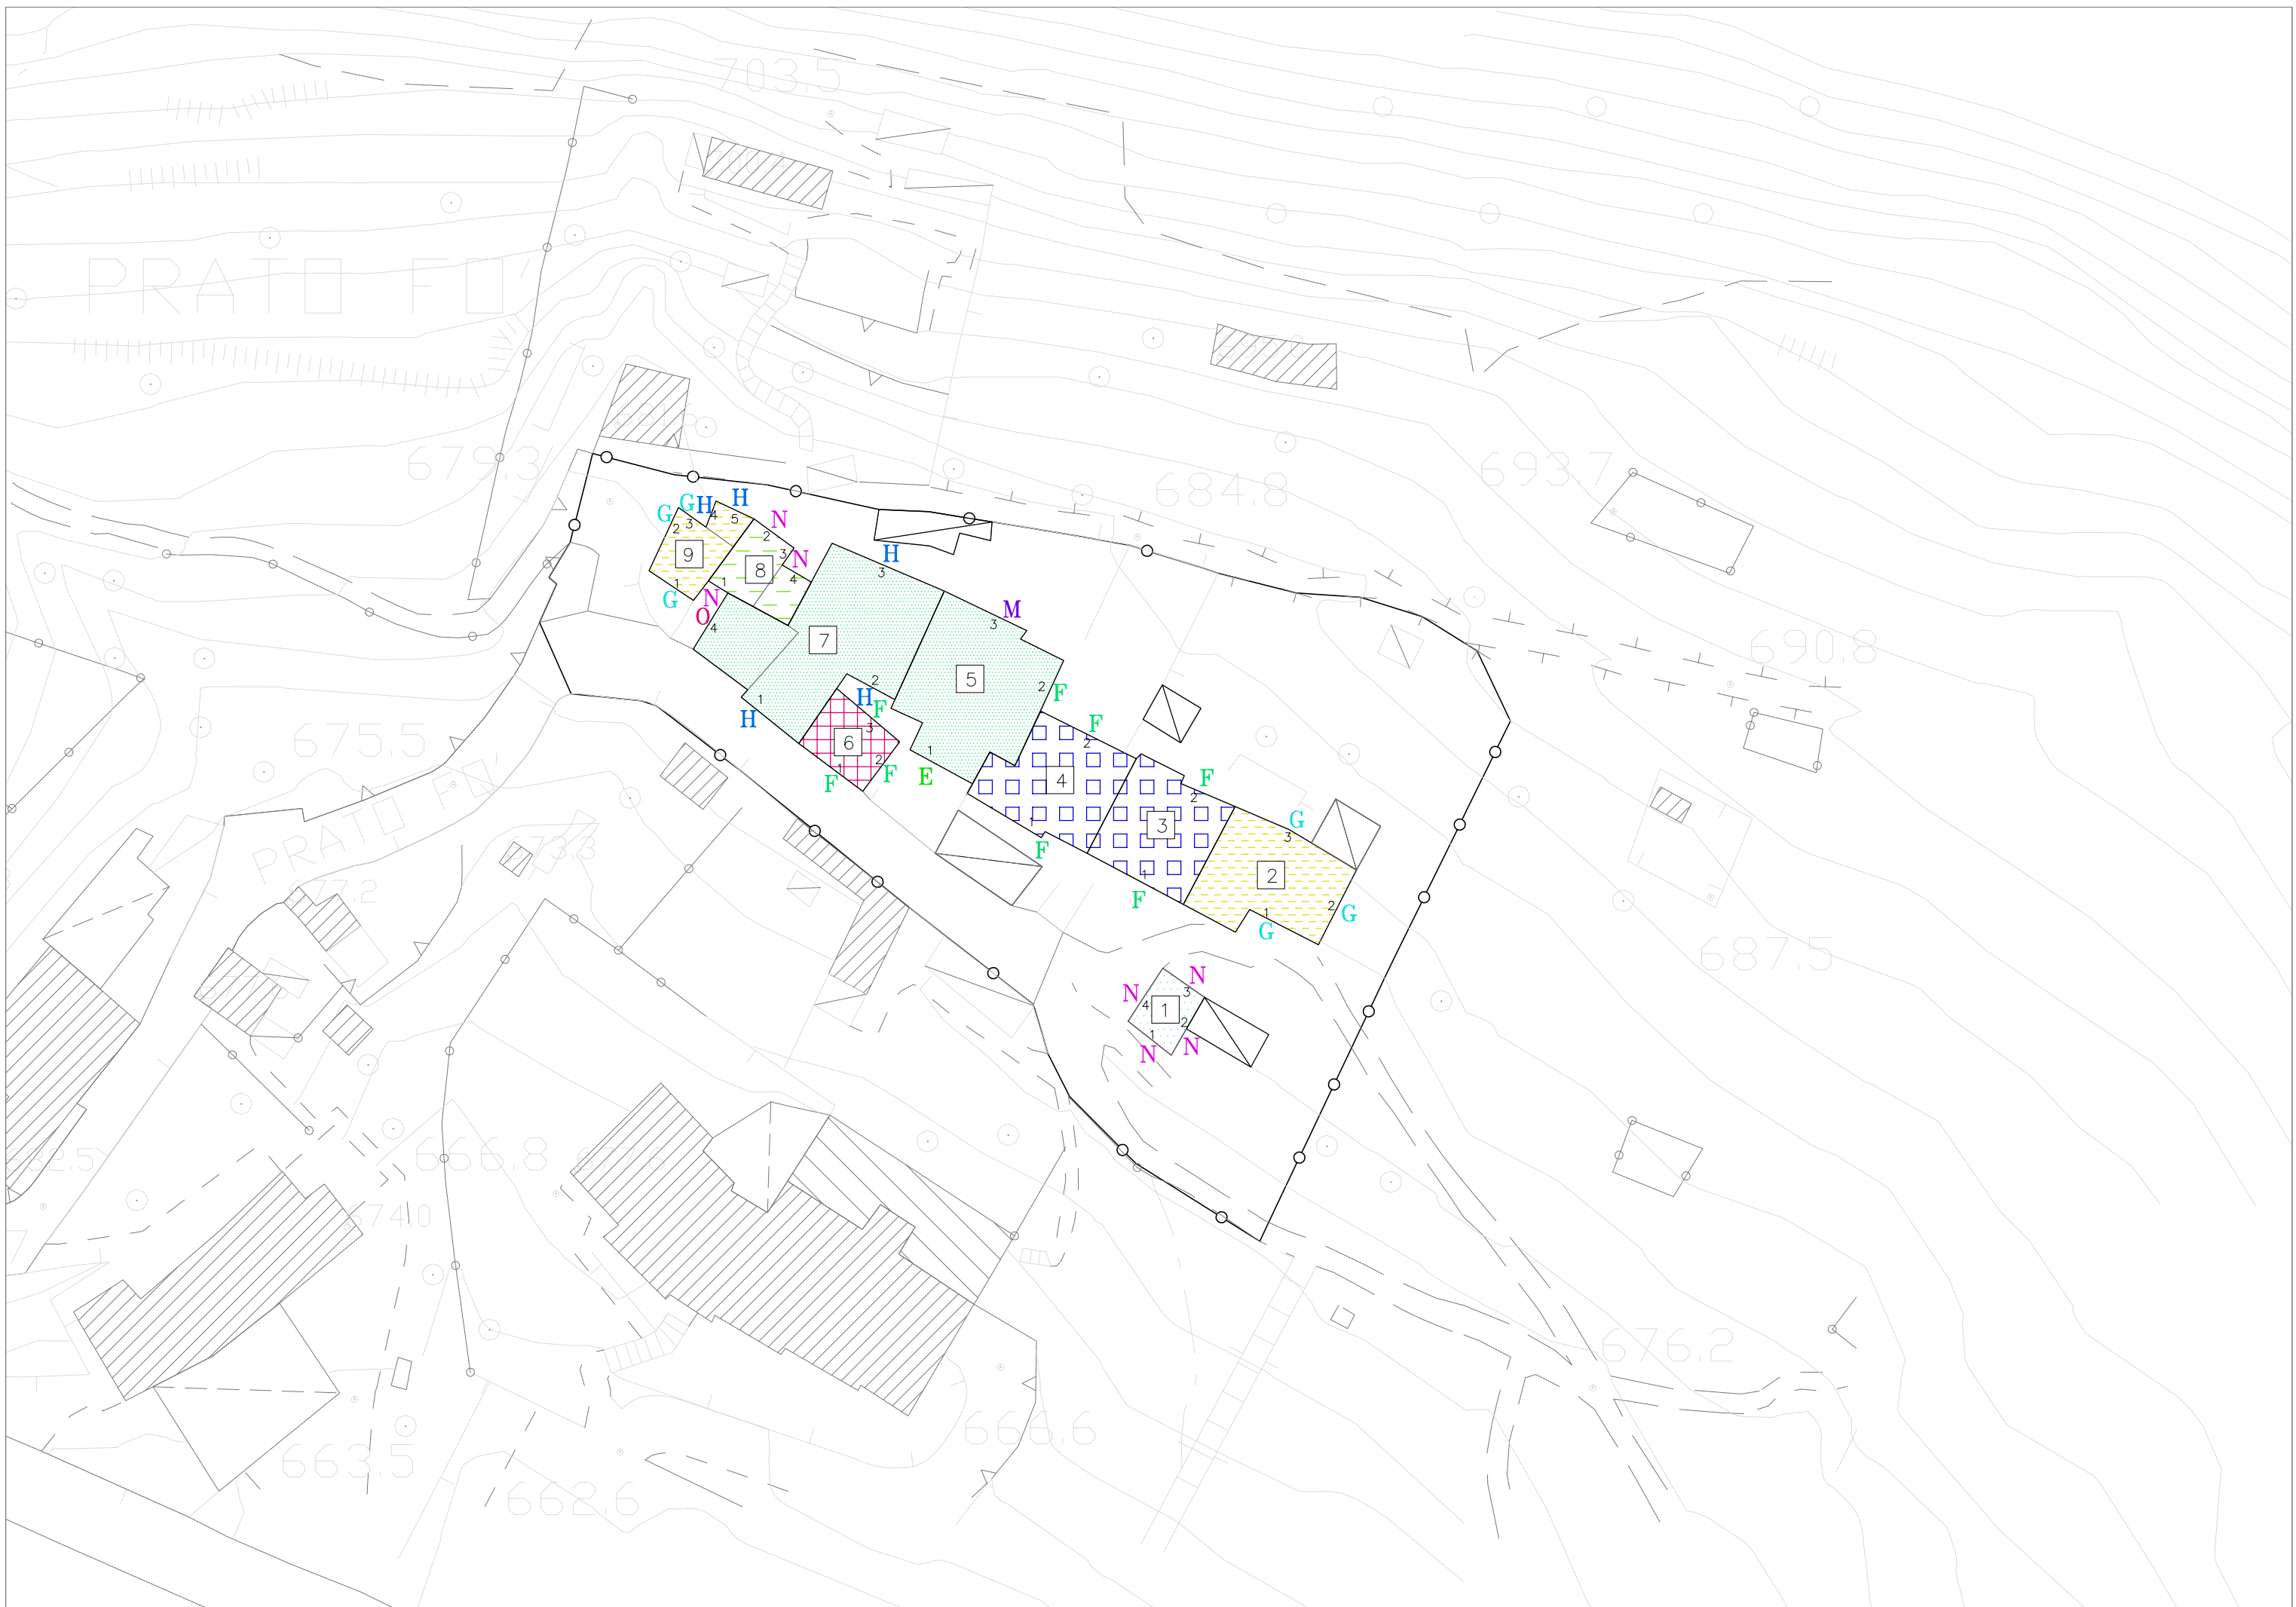
TAV. 3 STATO DI CONSERVAZIONE DELLE FACCIATE

FACCIATE IN BUONE CONDIZIONI GENERALI DI CONSERVAZIONE
IN SINTONIA CON I CARATTERI DEL CENTRO STORICO

FACCIATE IN BUONE CONDIZIONI GENERALI DI CONSERVAZIONE
IN CONTRASTO CON I CARATTERI DEL CENTRO STORICO

FACCIATE CHE EVIDENZIANO DEGRADO E/O ALTERAZIONI
RIFERIBILI AGLI ELEMENTI DI COMPLETAMENTO E DI FINITURA

FACCIATE CHE EVIDENZIANO NECESSITA' DI INTERVENTI DI STRAORDINARIA
MANUTENZIONE ANCHE SU ELEMENTI ARCHITETTONICO STRUTTURALI E/O
NECESSITANTI DI ADEGUAMENTI AMBIENTALI

FACCIATE CHE EVIDENZIANO DEGRADO DIFFUSO CON NECESSITA'
DI INTERVENTI DI CONSOLIDAMENTO STATICO

FACCIATE IN GRAVI CONDIZIONI GENERALI DI DEGRADO

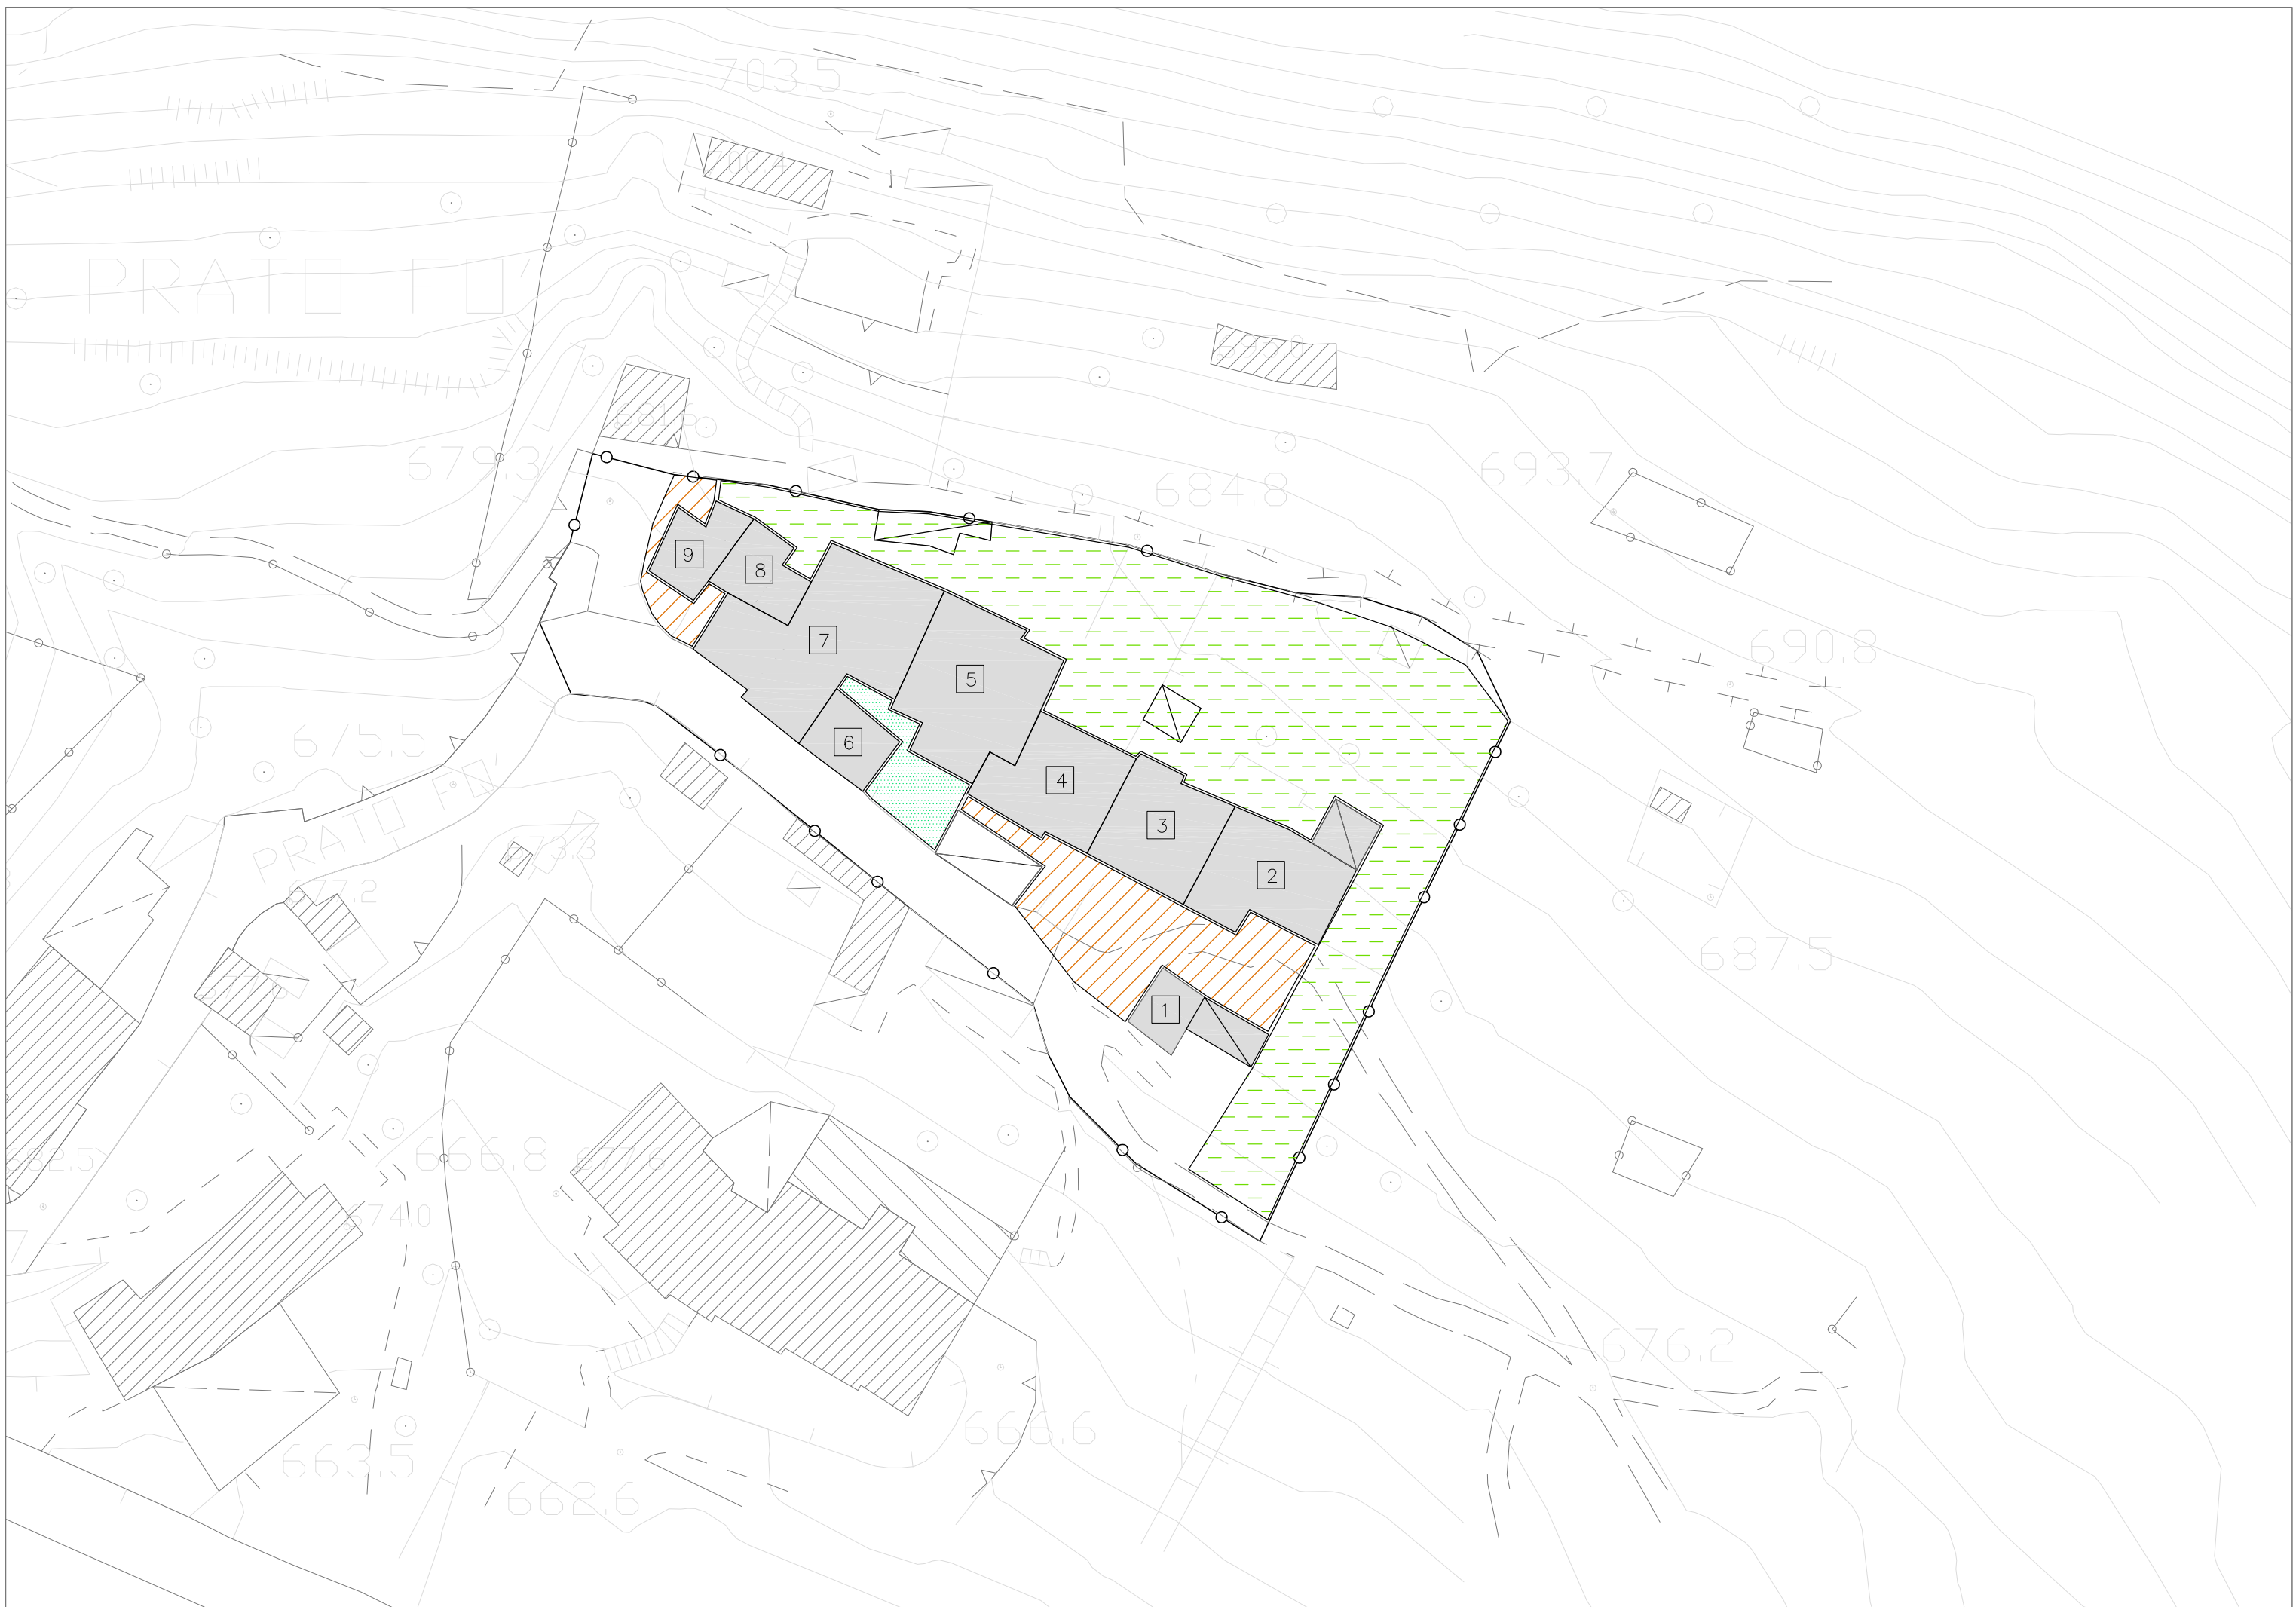
TAV. 5 ANALISI DEGLI SPAZI SCOPERTI

GIUDIZIO SULLE CORTI

1	AREE O CORTI CHE PER CARATTERISTICHE TIPO-MORFOLOGICHE E PREGIO ARCHITETTONICO E/O AMBIENTALE SONO IN SINTONIA CON LE FACCIATE DEI RISPETTIVI EDIFICI EMERGENTI E/O SIGNIFICATIVI
2	AREE O CORTI CHE EVIDENZIANO CARATTERISTICHE TIPO-MORFOLOGICHE E PREGIO ARCHITETTONICO E/O AMBIENTALE IN UN CONTESTO DI FACCIATE INTERNE DEGRADATE E/O ALTERATE
3	AREE O CORTI CHE EVIDENZIANO CARATTERISTICHE TIPO-MORFOLOGICHE E PREGIO ARCHITETTONICO E/O AMBIENTALE IN UN CONTESTO DI FACCIATE INTERNE OGGETTO DI INTERVENTI RECENTI
4	AREE O CORTI CHE EVIDENZIANO CARATTERISTICHE TIPO-MORFOLOGICHE E PREGIO AMBIENTALE IN PRESENZA DI DIFFUSE SUPERFETAZIONI
5	AREE O CORTI PRIVE DI CONNOTAZIONI ARCHITETTONICHE DI PARTICOLARE INTERESSE, MA CONNESSE AL TESSUTO EDILIZIO PER RISPONDENZA DI SOLUZIONI EDILIZIE E COERENZA D'USO NEI MATERIALI COSTRUTTIVI
6	AREE O CORTI PRIVE DI CONNOTAZIONI ARCHITETTONICHE DI PARTICOLARE INTERESSE E CON DEBOLE PERCEZIONE DEI CARATTERI TIPICI DELL'EDILIZIA DI ANTICA FORMAZIONE

AREE DI FRANGIA DEL CENTRO STORICO DEGRADATE MA RECUPERABILI CON OPERAZIONI DI VALORIZZAZIONE AMBIENTALE

TIPI DI PAVIMENTAZIONE

A	BATTUTO DI CEMENTO
B	ASFALTO
C	LASTRICATO IN PIETRA REGOLARE
D	PORFIDO POSATO AD "OPUS INCERTUM"
E	ACCIOTOLATO
F	GHIAIA
G	TERRA BATTUTA
H	GHIAIA E TERRA BATTUTA
L	PAVIMENTAZIONI: CERAMICHE, GRES E SIMILARI

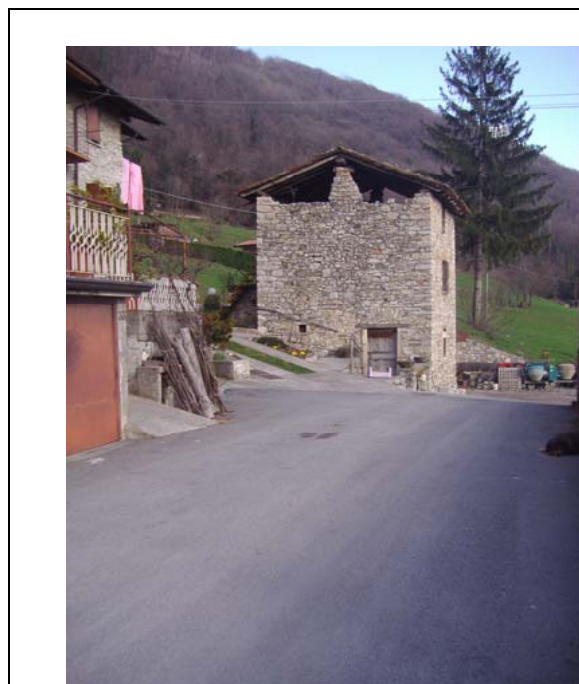
DOCUMENTAZIONE FOTOGRAFICA
FRONTE spazi pubblici

Fabbricato a pianta quadrata, isolato, composto da piano terra, primo piano e sottotetto. Tetto a due falde con linea di gronda parallela al pendio, struttura del tetto in legno, manto di copertura in coppi. Struttura verticale in muratura di pietra costituita da blocchi di pietra non squadri disposti a corsi irregolari. L’unica facciata finestrata è quella rivolta verso valle mentre le altre sono. A lato dell’edificio sono presenti autorimesse di recente realizzazione con soprastante deposito di legna.

Un eventuale intervento di recupero e ricomposizione della facciata deve essere preceduto da uno studio storico-tipologico che individui le linee di indirizzo progettuale e dovrà essere sottoposto ad un attento esame di compatibilità ambientale.

Eliminare il deposito di legna addossato alla facciata est.

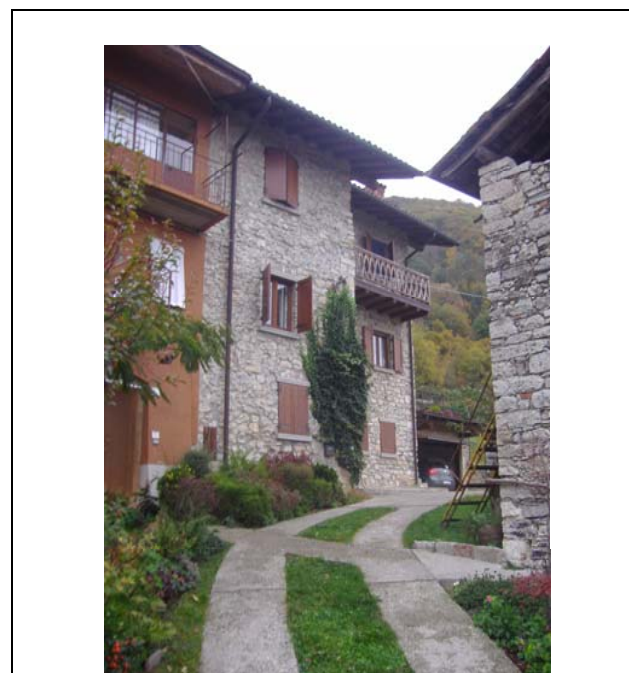
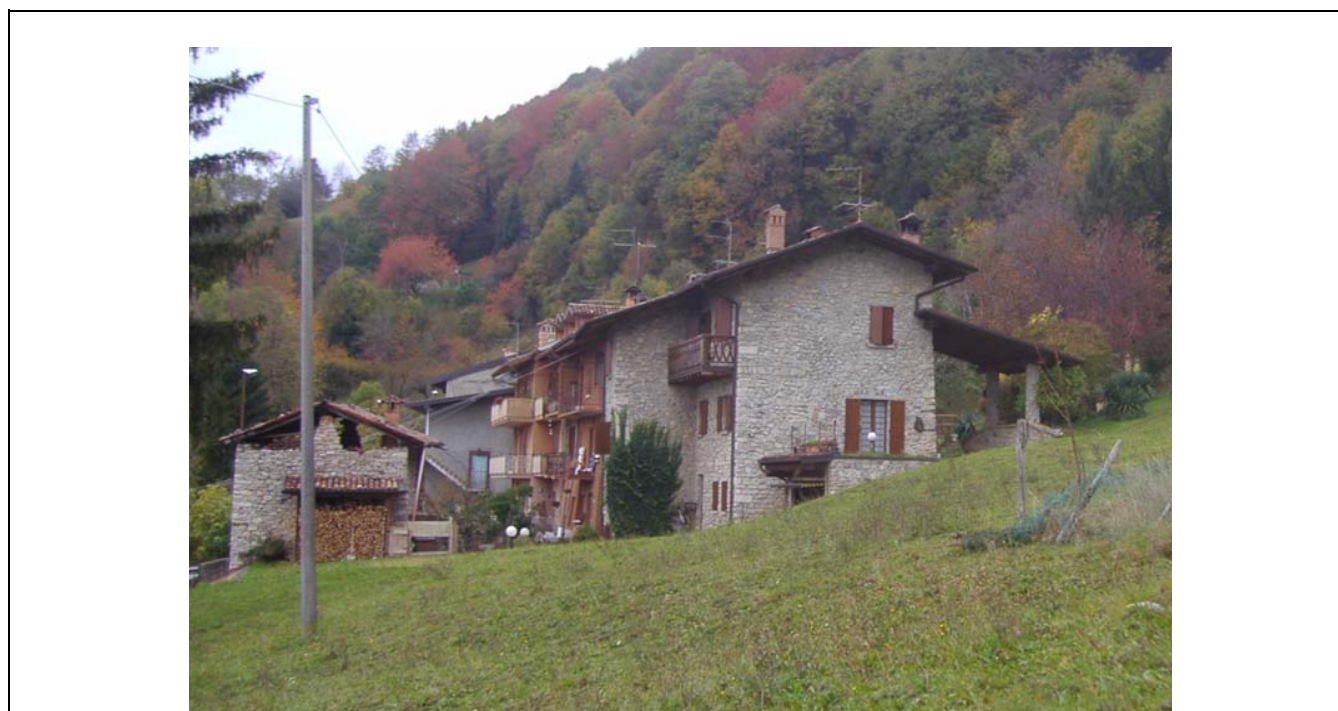
DOCUMENTAZIONE FOTOGRAFICA
FRONTE spazi privati

Edificio composto da un piano controterra, primo piano e piano secondo, con corpo accessorio sul lato nord. Tetto a due falde con linea di colmo parallela al pendio, struttura del tetto costituita travi in legno, manto di copertura in coppi, lattoneria in rame;
 Strutture verticali in muratura costituita da blocchi di pietra non squadrate disposti a corsi irregolari; stilatura effettuata con malta cementizia.
 Terrazzo con struttura e parapetto in legno a stecche intrecciate.
 Aperture di forma rettangolare con serramenti in legno.
 Il fabbricato accessorio sul lato nord, in aderenza, ha pianta quadrata, copertura a una falda, struttura del tetto costituita travi in legno, manto di copertura in coppi, lattoneria in rame.

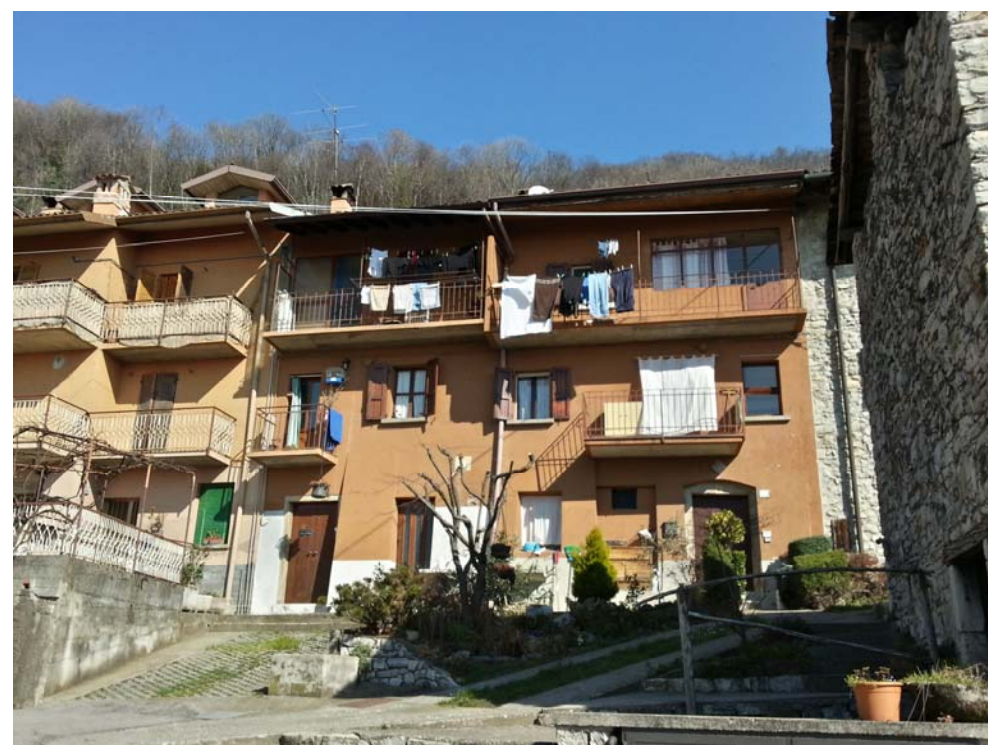
DOCUMENTAZIONE FOTOGRAFICA
FRONTE spazi pubblici

Edificio a pianta rettangolare composto da un piano controterra, primo piano e piano secondo, unità immobiliare inserita nel nucleo lineare di Prato Fo’.
 Tetto a due falde con linea di colmo parallela al pendio con ultimo sottogronda in calcestruzzo e manto di copertura in coppi di laterizio. Lattoneria in lamiera verniciata.
 Al piano secondo balcone esteso su tutta la facciata in calcestruzzo armato con barriera in ferro a disegno semplice coperto dalla gronda del tetto.
 Il fabbricato è separato dall’edificio adiacente da una veletta in calcestruzzo armato.
 Aperture di forma rettangolare con serramenti in legno e ante a scuro in legno.
 Al secondo piano grande apertura a sviluppo orizzontale.

L’intervento di ristrutturazione ha fortemente modificato le caratteristiche architettoniche del fabbricato.
 Elementi in contrasto: Balcone in calcestruzzo armato; Serramenti in metallo di colore scuro; Intonaco cementizio colorato delle facciate; Veletta in calcestruzzo armato; Aperture di forma quadrangolare.
 E’ richiesto un intervento complessivo di riqualificazione delle facciate.

Prevedere la sistemazione degli spazi esterni con materiali appropriati.

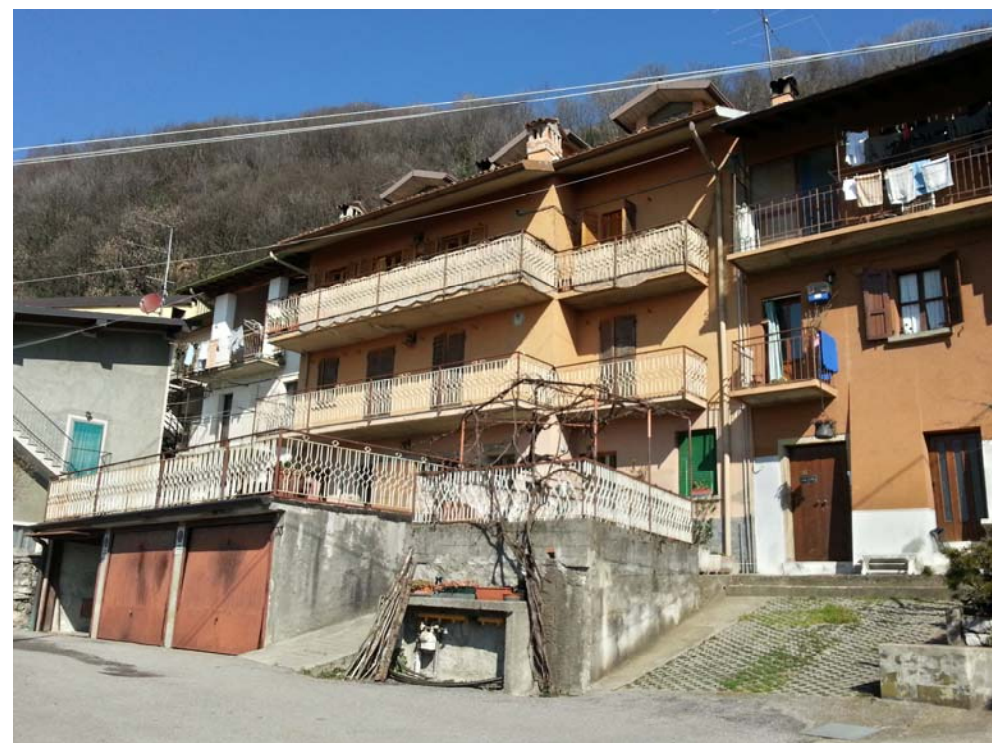
DOCUMENTAZIONE FOTOGRAFICA
FRONTE spazi pubblici

Edificio a pianta rettangolare composto da un piano controterra, primo piano e piano secondo, unità immobiliare inserita nel nucleo lineare di Prato Fo’.
 Tetto a due falde con linea di colmo parallela al pendio con gronda in legno e manto di copertura in coppi di laterizio, lattoneria in lamiera verniciata. Sulla copertura sono stati recentemente realizzati tre abbaini di grandi dimensioni.
 Al piano primo balconcino e al piano secondo balcone esteso su tutta la facciata, in calcestruzzo armato con barriere in ferro a disegno semplice coperto dalla gronda del tetto. Aperture di forma quadrangolare con serramenti e ante a scuro in legno. Al secondo piano grande apertura.
 Il fabbricato è separato dall’edificio adiacente da una veletta in calcestruzzo armato.

L’intervento di ristrutturazione ha fortemente modificato le caratteristiche architettoniche del fabbricato.
 Elementi in contrasto: Abbaini sulla copertura; Balcone in calcestruzzo armato; Serramenti in metallo di colore scuro; Intonaco cementizio colorato delle facciate; Veletta in calcestruzzo armato; Aperture di forma quadrangolare.
 E’ richiesto un intervento complessivo di riqualificazione delle facciate.

Prevedere la sistemazione degli spazi esterni con materiali appropriati.

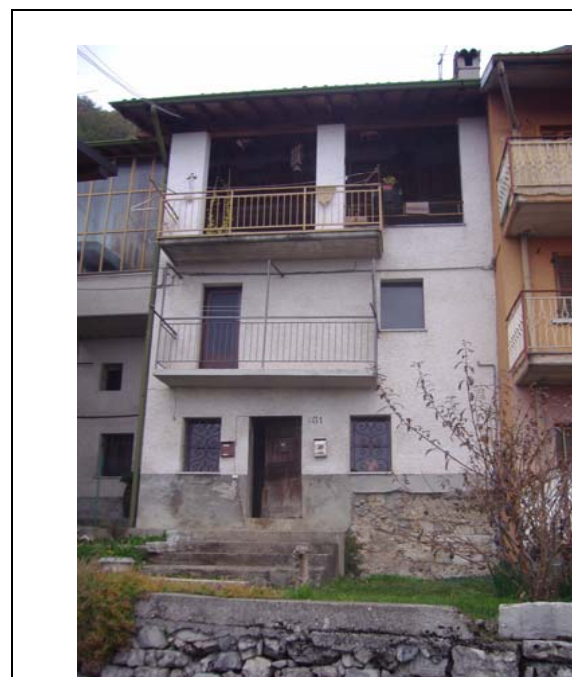
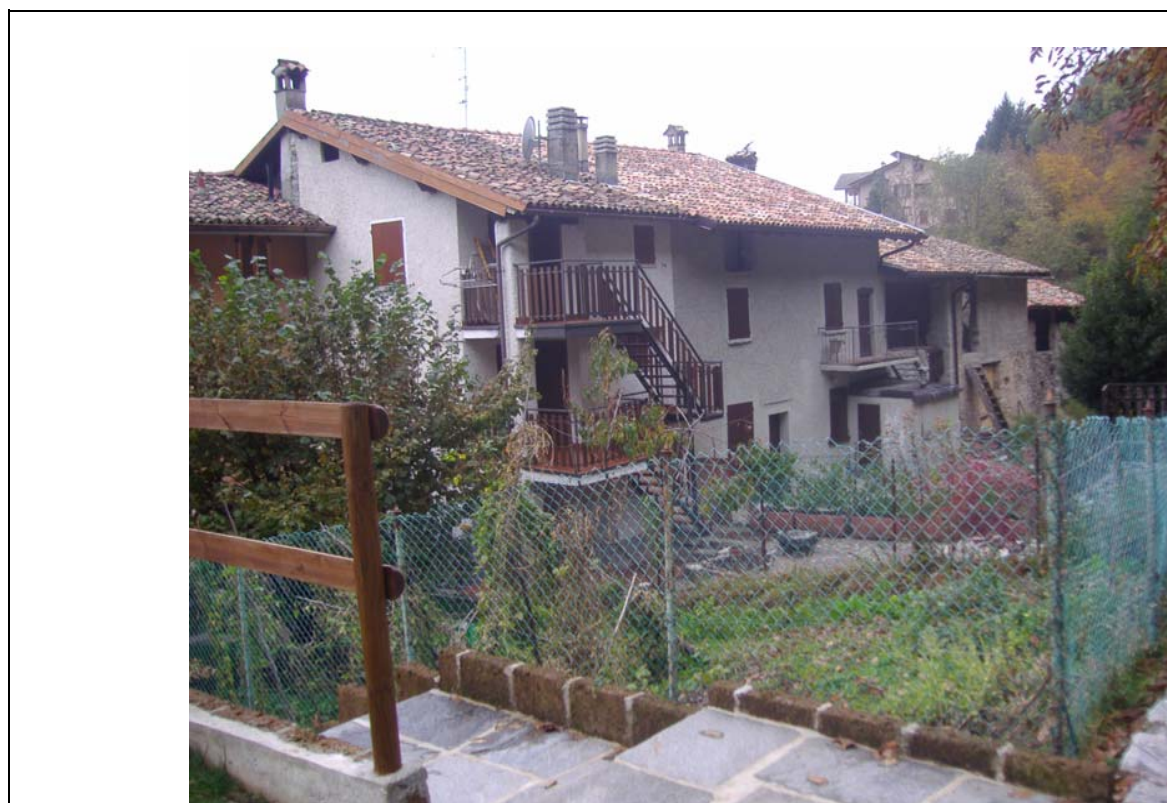
DOCUMENTAZIONE FOTOGRAFICA
FRONTE spazi pubblici

Edificio a pianta irregolare composto da tre piani fuori terra; unità immobiliare inserita nel nucleo lineare di Prato Fo’.
 Tetto a due falde con travetti squadrati e manto di copertura in coppi di laterizio; comignoli prefabbricati in cemento; ampio abbaino in muratura con copertura a due falde in legno e coppi. Lattoneria in rame.
 Al piano primo e secondo balconi in calcestruzzo armato con barriera in ferro a disegno semplice.
 Sul fronte a monte scala in cemento armato a vista.
 Aperture in facciata di diverse dimensioni privi di ante. All’ultimo piano ampia veranda priva di serramenti.

Elementi in contrasto: Balcone e scala esterna in calcestruzzo armato; Serramenti in metallo di colore scuro; Intonaco cementizio colorato delle facciate; Comignoli in cemento prefabbricato; Difformità delle aperture.
 E’ necessario un intervento complessivo di riqualificazione del fabbricato prevedendo l’eliminazione delle scale esterne.

Prevedere la sistemazione degli spazi esterni con materiali appropriati.

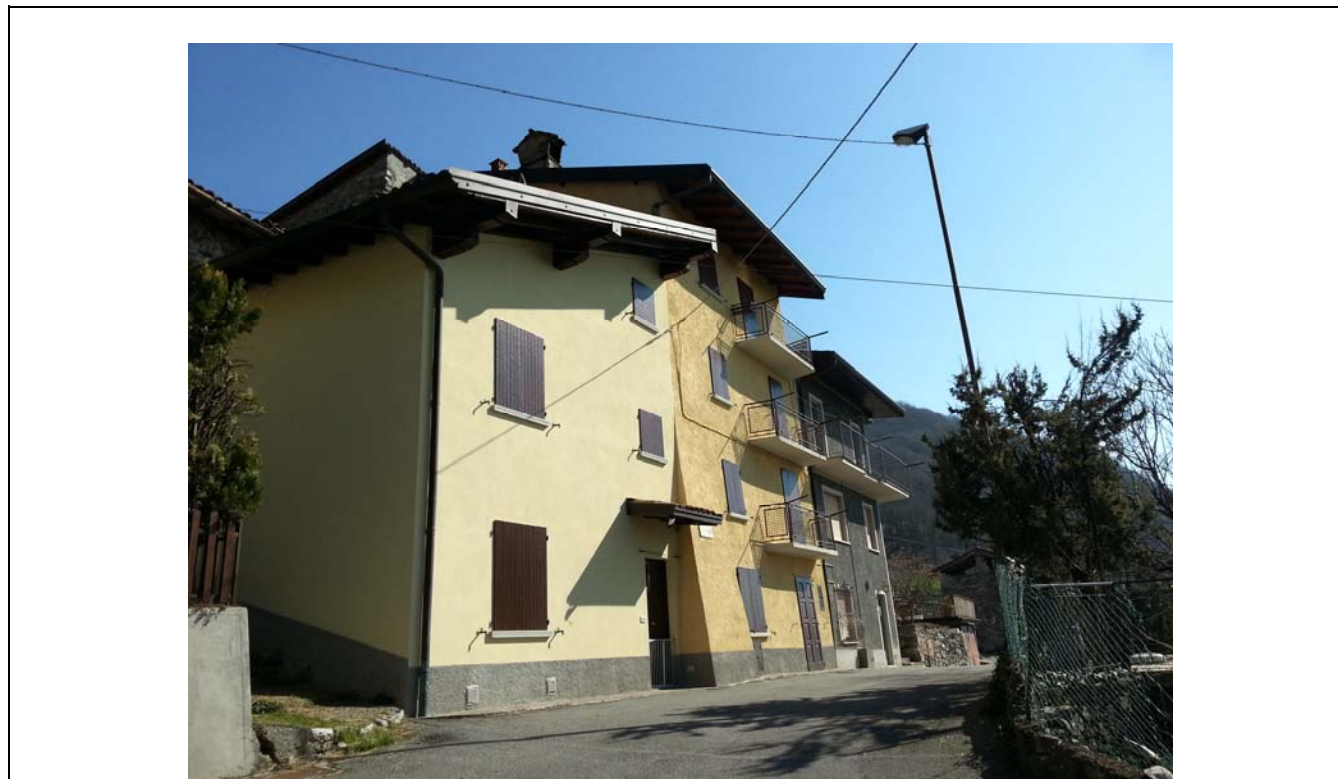
DOCUMENTAZIONE FOTGRAFICA
FRONTE spazi pubblici

Edificio a pianta irregolare, composto da due blocchi di cui uno a tre piani e l'altro a quattro piani fuori terra. Il piano terra presenta un notevole barbacane.
Muratura rivestita da intonaco non tinteggiato. Coperture a diverse altezze e andamenti con travetti squadri e manto di copertura in coppi di laterizio; lattoneria in lamiera verniciata.
Sulla facciate verso valle sono presenti tre balconcini (uno per piano) in calcestruzzo armato con barriera in ferro a disegno semplice. Aperture di dimensioni diverse con serramenti e ante a scuro in legno.

Elementi in contrasto: Balcone in calcestruzzo armato; Aperture disomogenee senza logica compositiva.
Per il fabbricato accessorio (7B) assoggettato al grado 3, si propone un intervento di riqualificazione complessiva che preveda l'uso di forme, proporzioni, tecniche costruttive e materiali adeguati al contesto.

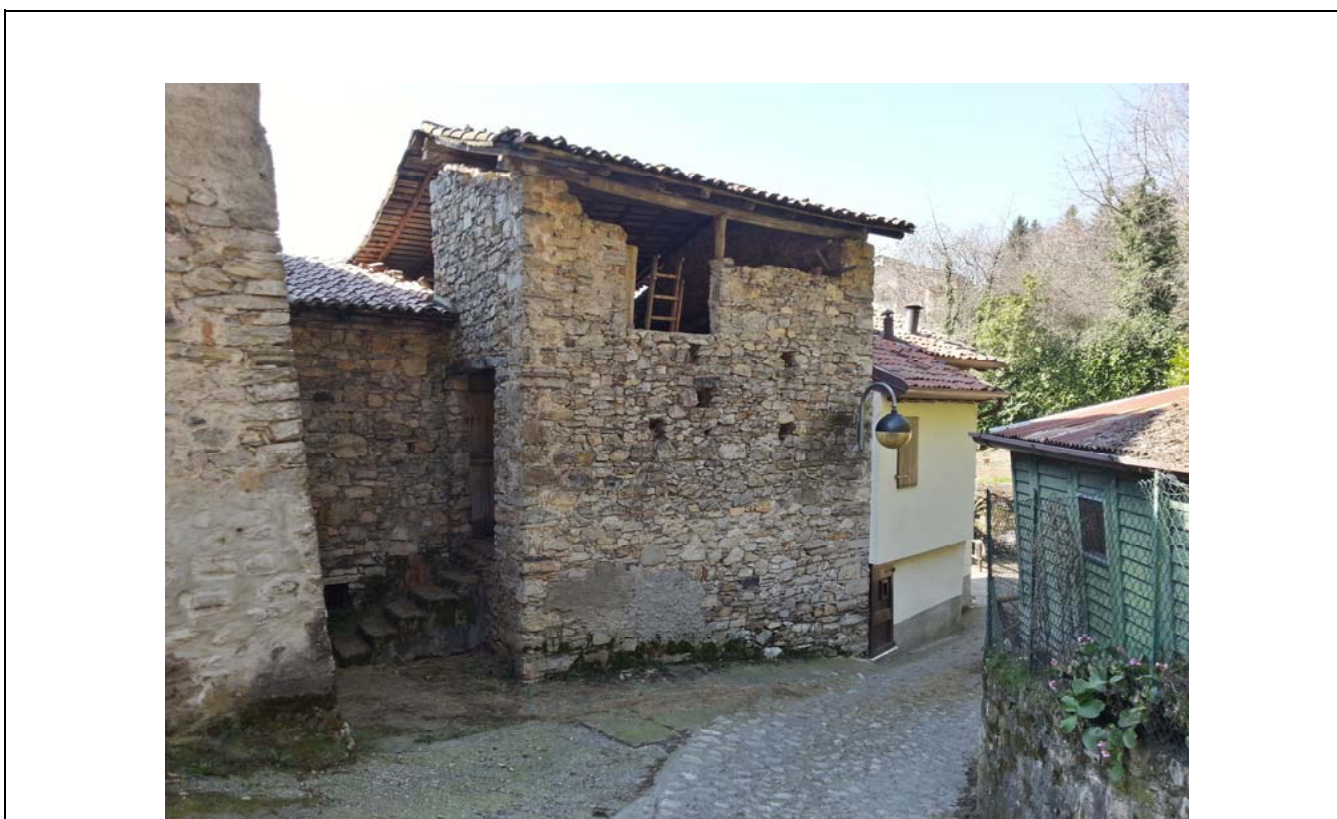
DOCUMENTAZIONE FOTOGRAFICA
FRONTE spazi pubblici

Edificio a pianta irregolare, composto da due piani fuori terra; unità immobiliare inserita nel nucleo storico di Prato Fo'. Struttura verticale in muratura di pietra costituita da blocchi disposti a corsi irregolari, paramento murario di buona fattura con intonaco a base di calce e con piccoli rappezzati in malta cementizia; tetto a due falde con travetti non squadri e manto di copertura in coppi di laterizio; senza sporto di gronda e lattoneria. La facciata verso valle è cieca mentre a monte è presente una porta al piano terra e un'apertura senza serramento al piano superiore.

Prevedere un progetto di riqualificazione ambientale dell'edificio nel rispetto degli elementi architettonici originari.

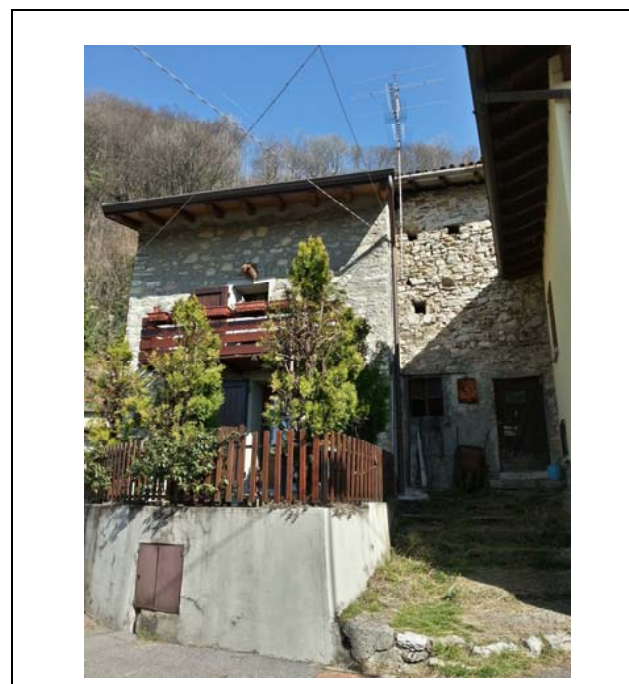
DOCUMENTAZIONE FOTOGRAFICA
VISTA panoramica di contesto

Edificio a pianta irregolare composto da due piani fuori terra con corpo accessorio sul lato nord. Tetto a due falde con linea di colmo parallela al pendio, struttura del tetto costituita da travi in legno, gronda di notevole sviluppo verso valle, manto di copertura in coppi, lattoneria in lamiera verniciata;
Strutture verticali in muratura costituita da blocchi di pietra non squadriati disposti a corsi irregolari; stilatura effettuata con malta cementizia.
Aperture di forma rettangolare, con dimensioni diverse; contorni a sezione semplice in cemento; sulla facciata sud balcone con struttura e barriera in legno.

Errori formali: Serramenti in legno a doghe sottili; Stilatura con malta cementizia; Contorni delle finestre in cemento.

Riqualificazione ambientale nel rispetto dei caratteri originari dell'edificio.
