Comune di Nembro
Provincia di Bergamo

Piano di governo del territorio

Piano delle Regole

GAVARNO VIA CARERE
Inventario del patrimonio edilizio dei
Nuclei di Antica Formazione

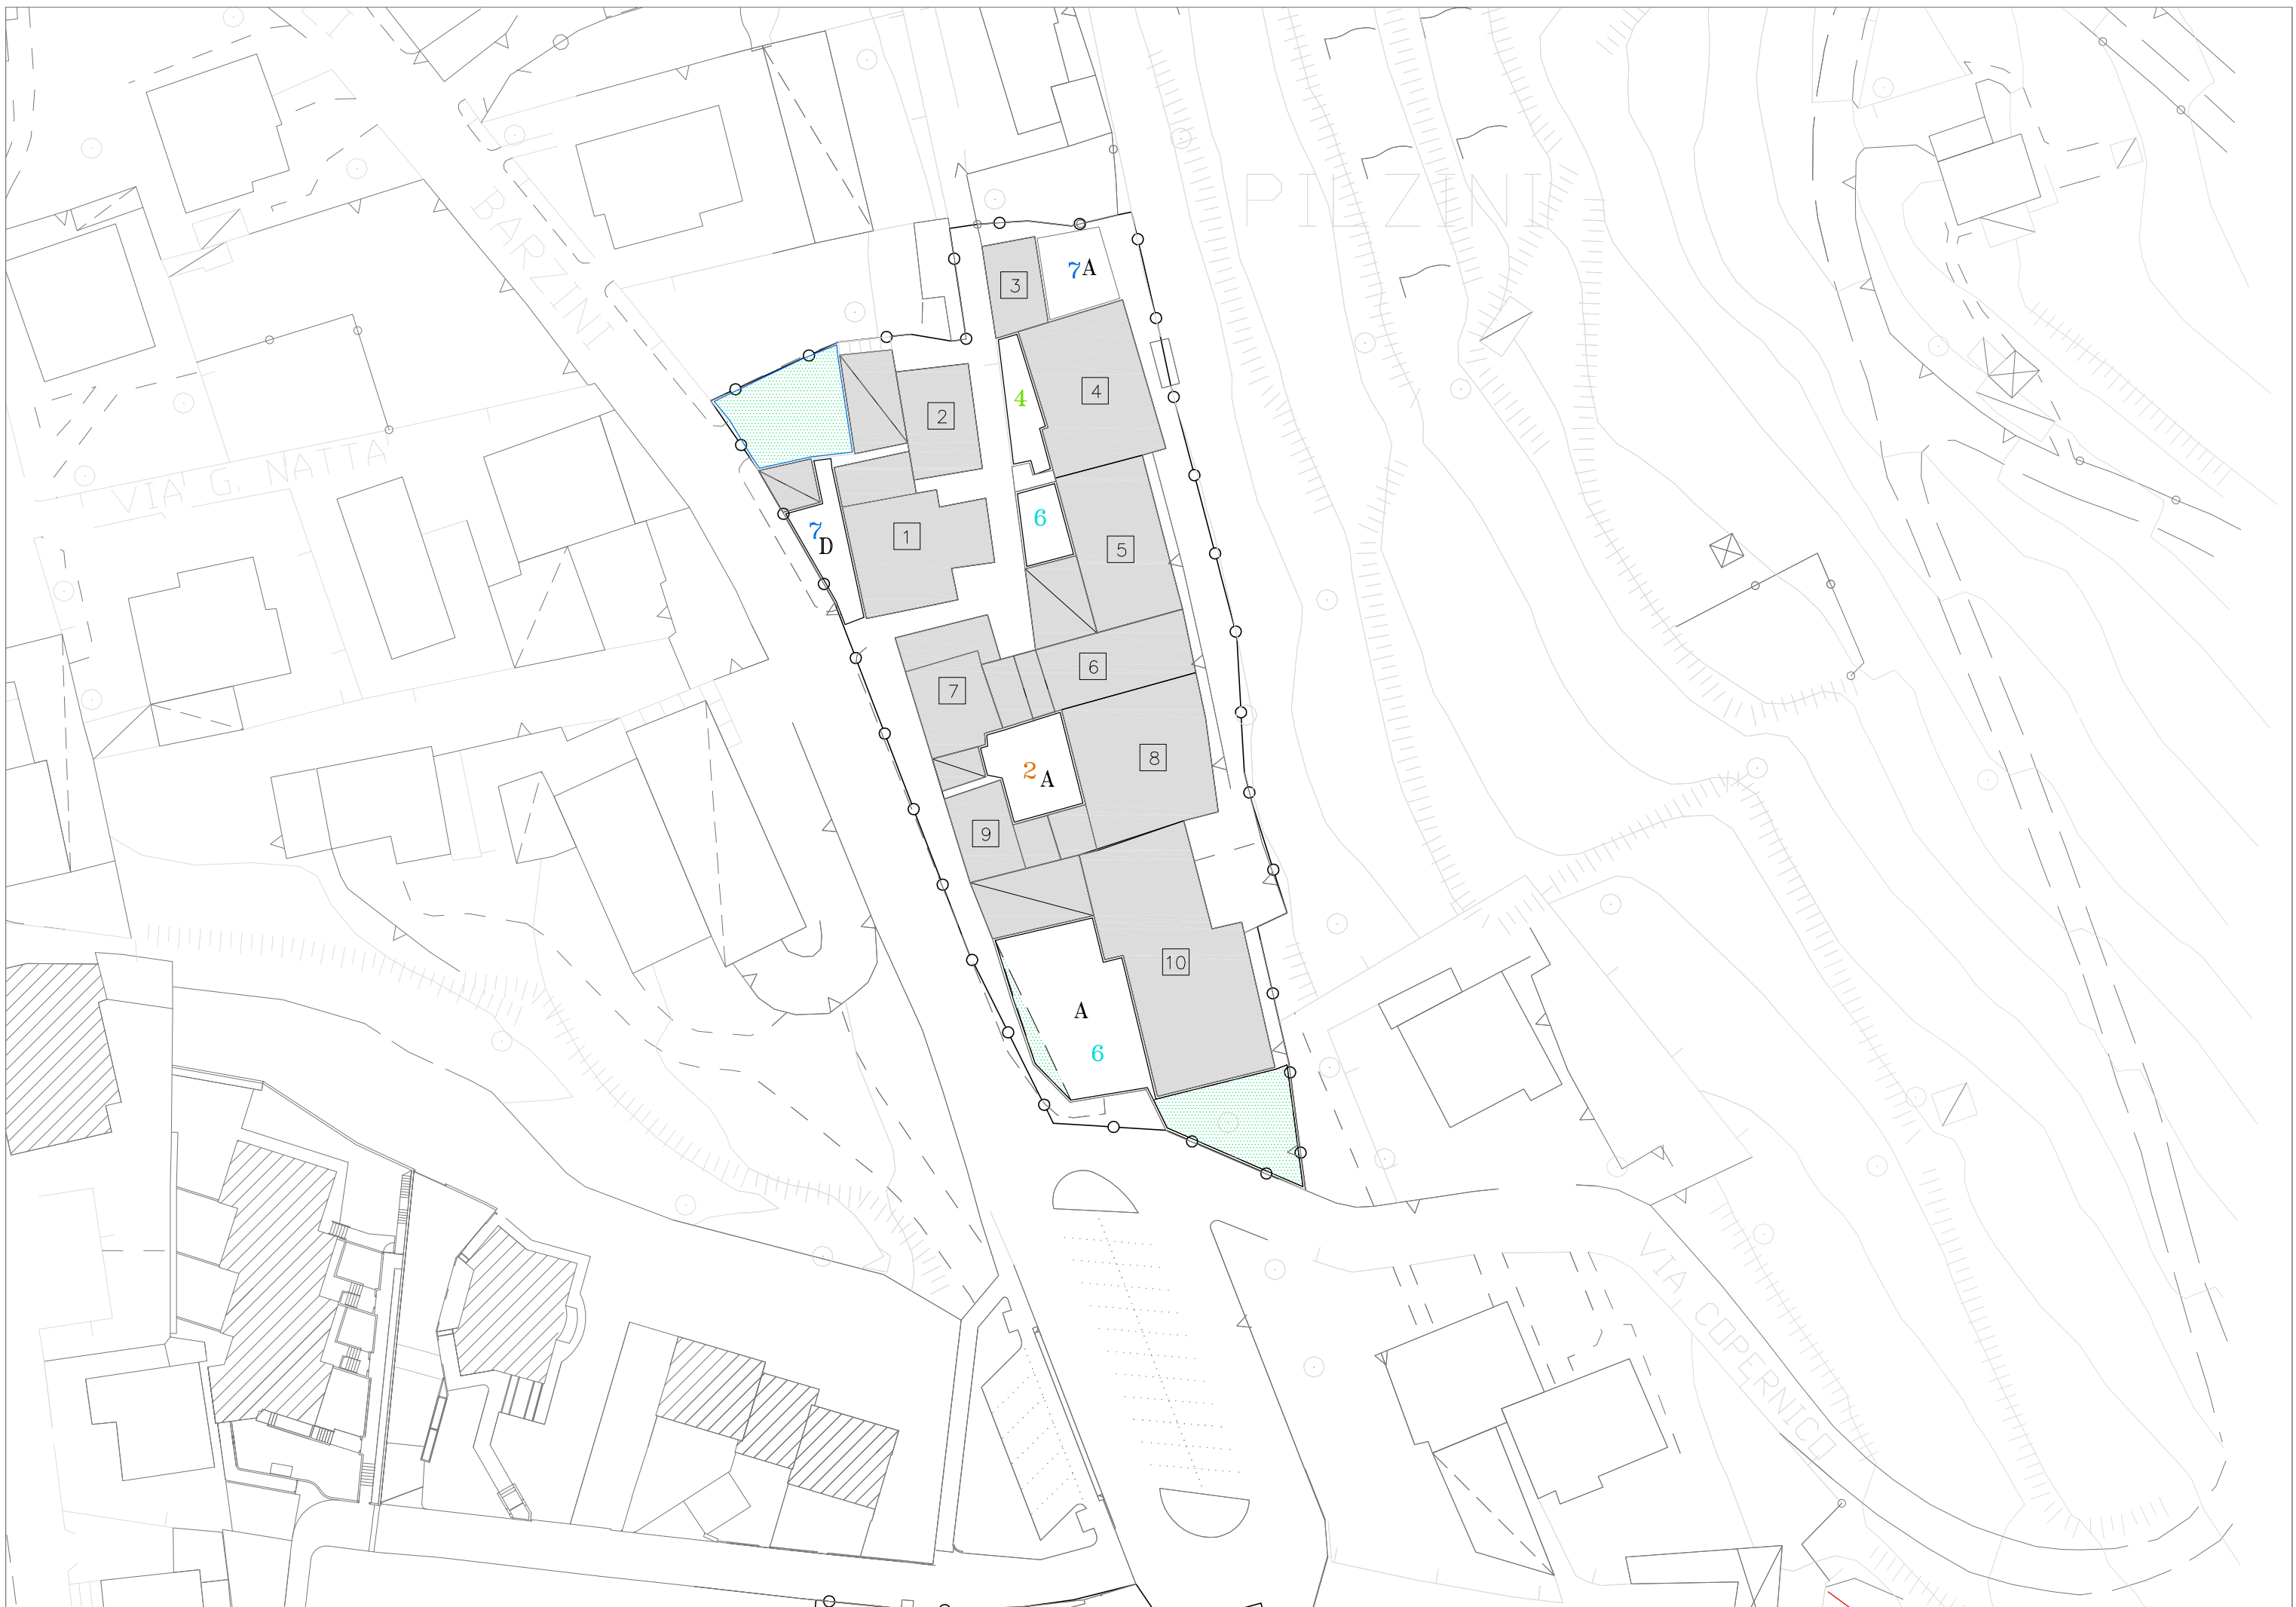
TAV. 5 ANALISI DEGLI SPAZI SCOPERTI

1	AREE O CORTI CHE PER CARATTERISTICHE TIPO-MORFOLOGICHE E PREGIO ARCHITETTONICO E/O AMBIENTALE SONO IN SINTONIA CON LE FACCIATE DEI RISPETTIVI EDIFICI EMERGENTI E/O SIGNIFICATIVI
2	AREE O CORTI CHE EVIDENZIANO CARATTERISTICHE TIPO-MORFOLOGICHE E PREGIO ARCHITETTONICO E/O AMBIENTALE IN UN CONTESTO DI FACCIATE INTERNE DEGRADATE E/O ALTERATE
3	AREE O CORTI CHE EVIDENZIANO CARATTERISTICHE TIPO-MORFOLOGICHE E PREGIO ARCHITETTONICO E/O AMBIENTALE IN UN CONTESTO DI FACCIATE INTERNE OGGETTO DI INTERVENTI RECENTI
4	AREE O CORTI CHE EVIDENZIANO CARATTERISTICHE TIPO-MORFOLOGICHE E PREGIO AMBIENTALE IN PRESENZA DI DIFFUSE SUPERFETAZIONI
5	AREE O CORTI PRIVE DI CONNOTAZIONI ARCHITETTONICHE DI PARTICOLARE INTERESSE, MA CONNESSE AL TESSUTO EDILIZIO PER RISPONDENZA DI SOLUZIONI EDILIZIE E COERENZA D'USO NEI MATERIALI COSTRUTTIVI
6	AREE O CORTI PRIVE DI CONNOTAZIONI ARCHITETTONICHE DI PARTICOLARE INTERESSE E CON DEBOLE PERCEZIONE DEI CARATTERI TIPICI DELL'EDILIZIA DI ANTICA FORMAZIONE

7	AREE O CORTI PRIVE DEI CARATTERI TIPICI DELL'EDILIZIA DI ANTICA FORMAZIONE ANCHE PER LA PRESENZA DI EDIFICI RECENTI O DI UN CONTESTO ALTERATO
8	AREE O CORTI OGGETTO DI INTERVENTI RECENTI CON PERMANENZA DI SUPERFETAZIONI

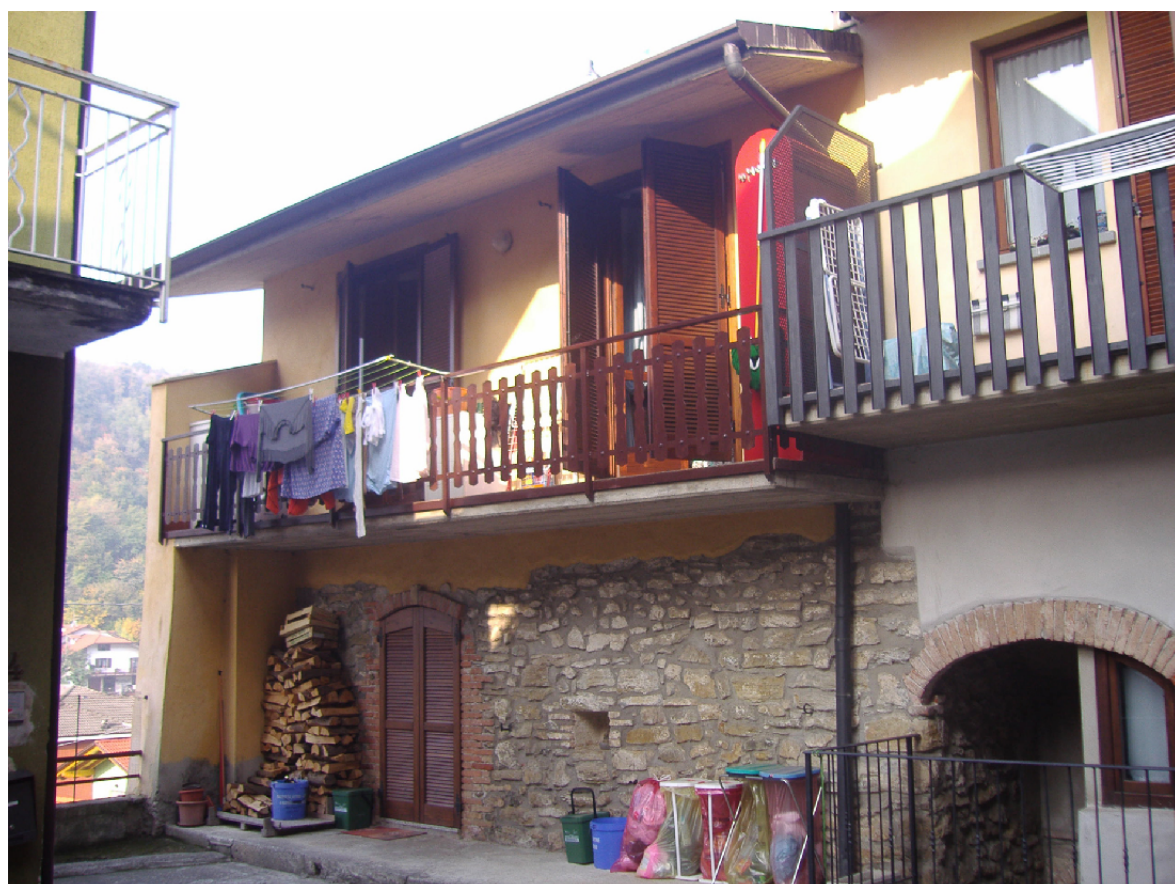
Edificio all' "ingresso" del Nucleo di Antica Formazione.
 Muratura rivestita da intonaco tinteggiato.
 Copertura a padiglione manto di copertura in tegole.
 Sulla facciata principale sono presenti due balconi in calcestruzzo con barriera occupanti la maggior parte della facciata.
 Nella parte retrostante scala esterna in muratura.
 Serramenti e oscuranti in legno.
 Nell'area di pertinenza è presente un' autorimessa fuori terra.

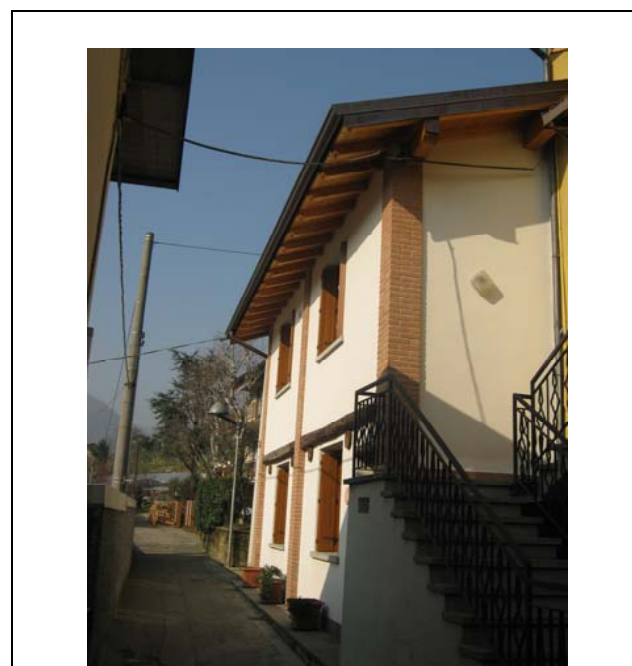
Edificio a pianta rettangolare con due piani fuori terra di cui uno contro terra.
Copertura a due falde con struttura in legno e manto di copertura in coppi.
Serramenti e antoni in legno.
Facciate intonacate con pilastri rivestiti in mattoni e trave a vista in legno.

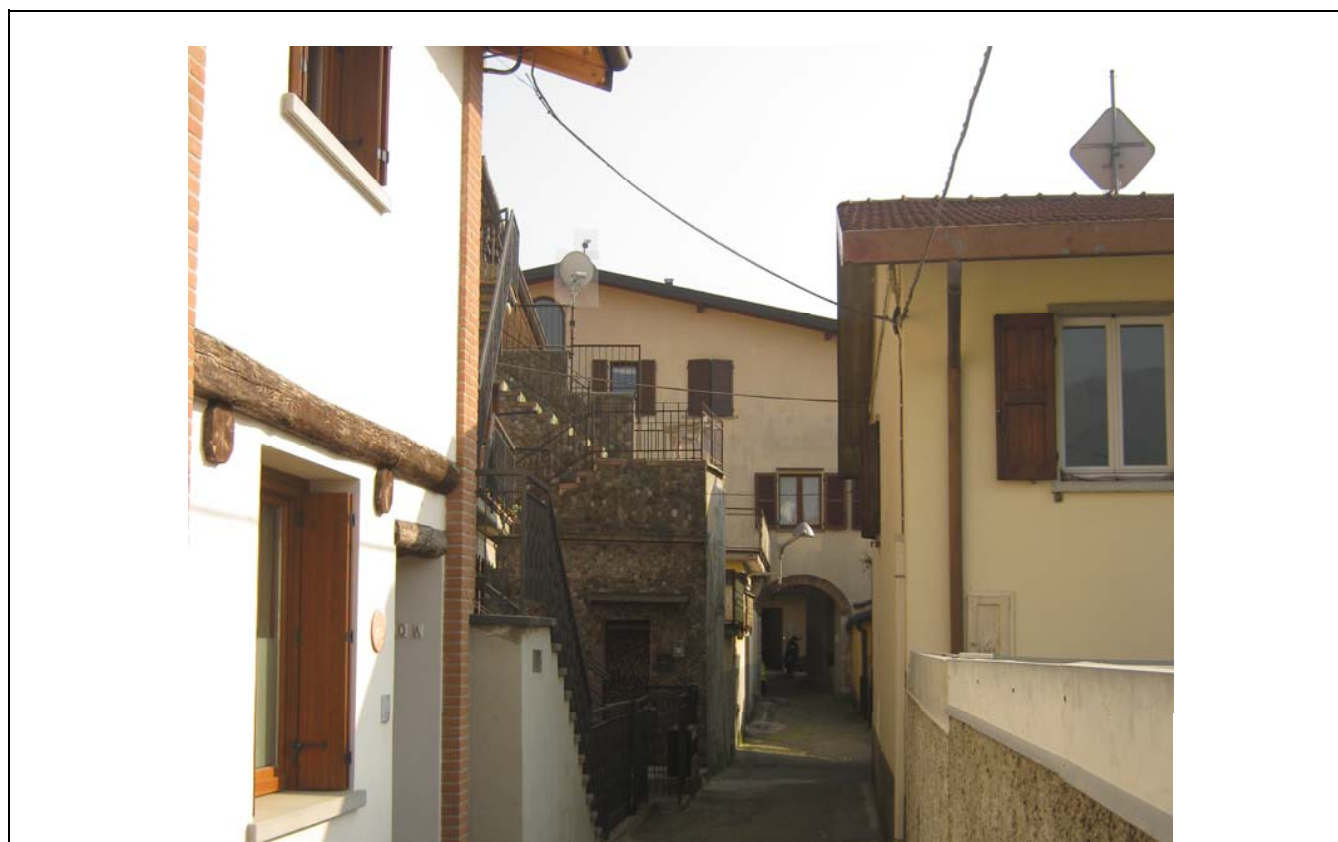
Edificio a pianta quadrangolare composto da tre piani fuori terra; tetto con orditura di copertura con travi e travetti in legno e manto di copertura in coppi di laterizio.
Struttura verticale intonacata e tinteggiata
Composizione della facciate non ordinata.
Portone di ingresso al cortile con arco in mattoni e pietra.

Preservare ingresso al cortile con arco in mattoni e pietra.

Pavimentazione dell'area cortilizia in comune con le unità 7-8-9

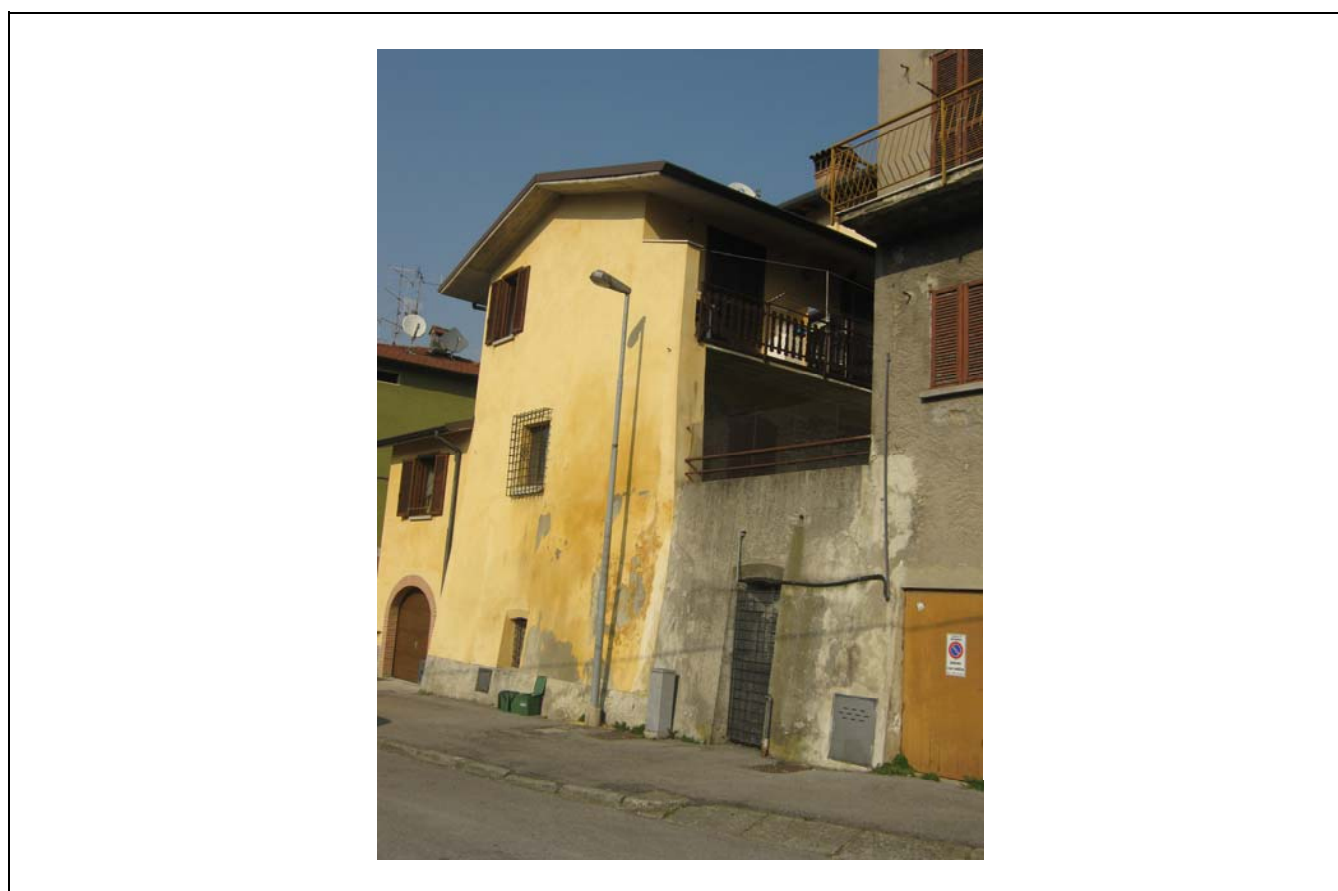
Identificazione dell' Unità di rilevamento n° 7A

Edificio con due piani fuori terra; sul fronte strada è visibile anche il piano seminterrato di accesso all'autorimessa.
 Muratura rivestita da intonaco tinteggiato.
 Copertura con gronda in calcestruzzo e manto in coppi di laterizio.
 Sulla facciate verso la corte è presente un terrazzo in calcestruzzo con barriera in ferro e legno.
 Aperture con serramenti e ante a scuro in legno. La finestra della facciata 1 presenta una grata in ferro.

Eliminazione dei tamponamenti in facciata e sostituzione dei serramenti in alluminio.
 Eliminazione delle superfetazioni.

Pavimentazione dell'area cortilizia in comune con le unità 6-8-9

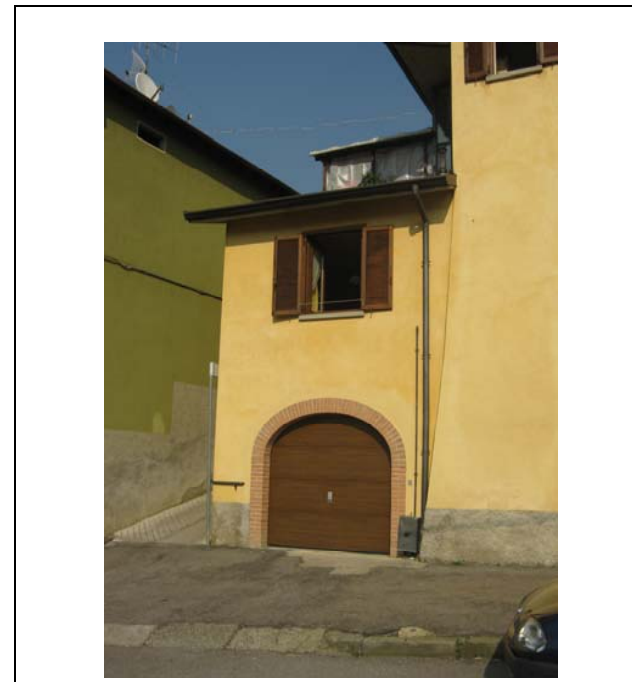
Identificazione dell' Unità di rilevamento n° 7B

Edificio con due piani fuori terra; sul fronte strada è visibile anche il piano seminterrato di accesso all'autorimessa.
 Muratura rivestita da intonaco tinteggiato.
 Copertura con gronda in calcestruzzo e manto in coppi di laterizio.
 Sulla facciate verso la corte è presente un terrazzo in calcestruzzo con barriera in ferro.
 E legno.
 Aperture con serramenti e ante a scuro in legno. La finestra della facciata 1 presenta una grata in ferro.

Eliminazione dei tamponamenti in facciata e sostituzione dei serramenti in alluminio.
 Mantenimento dell'allineamento e della configurazione della facciata su strada

Pavimentazione dell'area cortilizia in comune con le unità 6-8-9

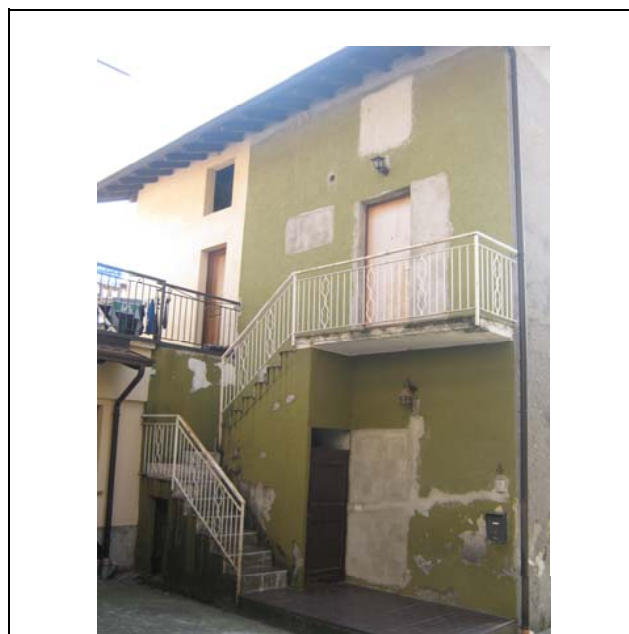
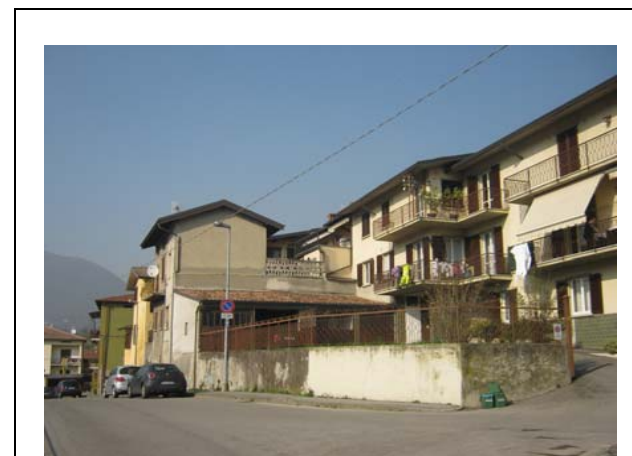
Edificio a pianta rettangolare collocato all' "ingresso" del nucleo di Antica Formazione. Muratura rivestita da intonaco tinteggiato. Copertura a due falde con struttura in legno a manto in coppi di laterizio. Sulla facciate verso la corte è presente una scala in calcestruzzo e barriera in ferro.

Uniformare le aperture sulla facciata su strada.
Ripensare la barriera prefabbricata in c.a.

Pavimentazione dell'area cortilizia in comune con le unità 6-7-8

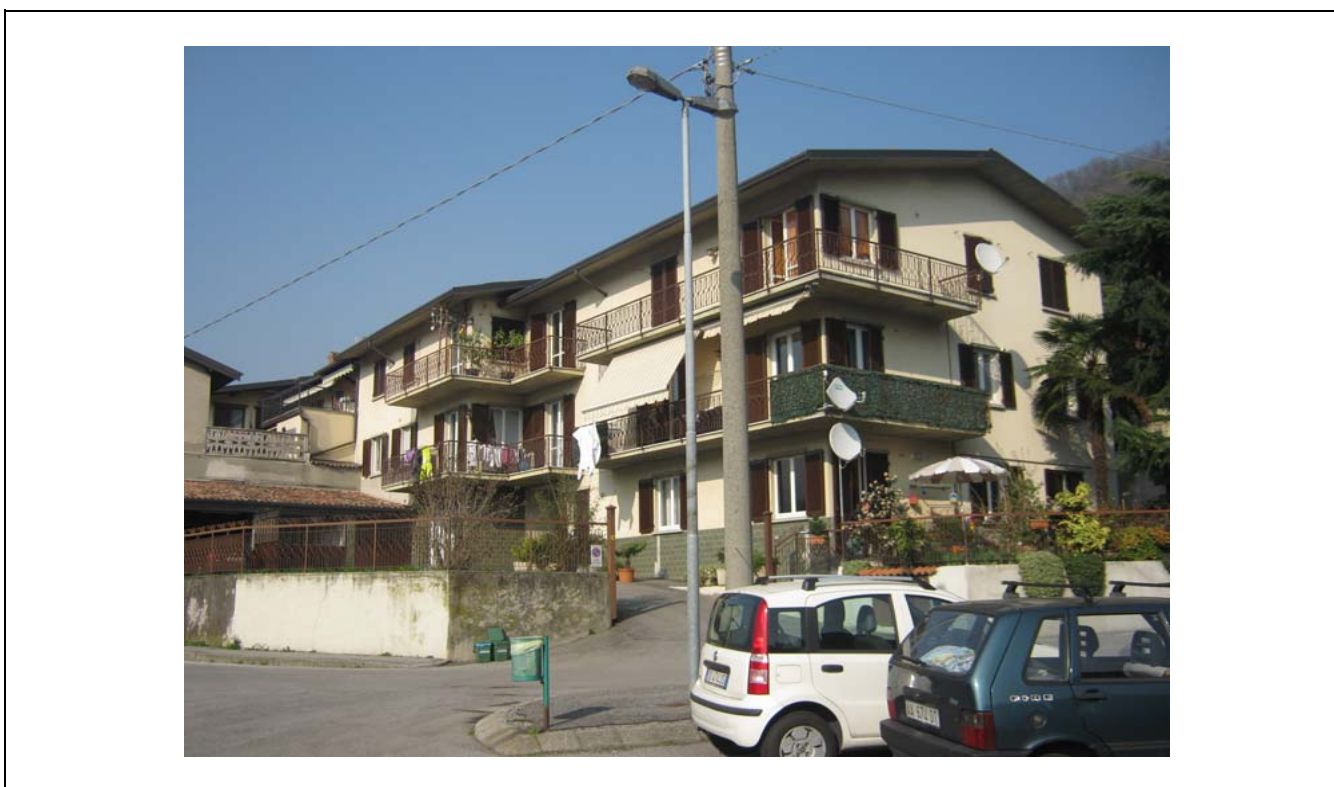
Identificazione dell' Unità di rilevamento n° 10

Edificio condominiale di tre piani fuori terra.
Muratura rivestita da intonaco tinteggiato.
Copertura a due falde con sporto di gronda in calcestruzzo e manto in coppi.
Sulle facciate sono inseriti diversi balconi in calcestruzzo con barriera in ferro.
Serramenti in legno verniciato e oscuranti in legno alla bergamasca.
Nell'area di pertinenza è presente un volume contenente le autorimesse.

Mantenimento del muro di terrapieno verso valle prevedendo una sua riqualificazione e sostituzione della barriera di protezione.
Riprogettazione delle autorimesse per meglio inserirle nel contesto.
Eliminazione del rivestimento in piastrelle a piano terra.
