Comune di Nembro
Provincia di Bergamo

Piano di governo del territorio

Piano delle Regole

Inventario del patrimonio edilizio dei
Nuclei di Antica Formazione

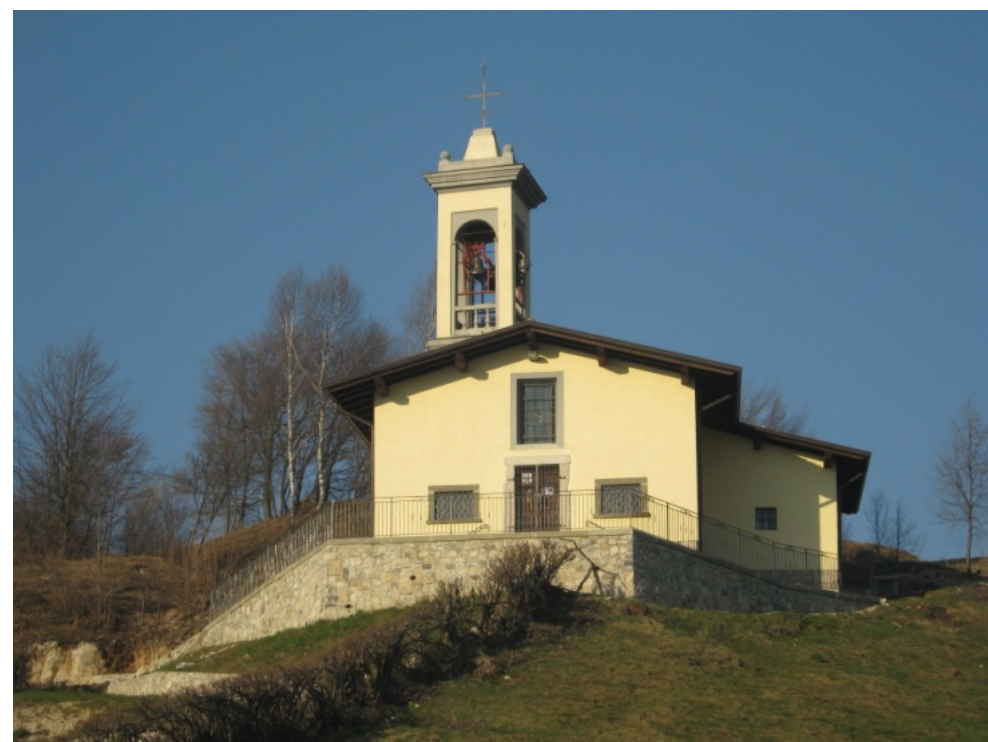
DOCUMENTAZIONE FOTOGRAFICA
VISTA panoramica di contesto

Chiesetta di Santa Barbara situata lungo la Via Mercatorum.
Edificio a pianta rettangolare, sul lato sud-est sacrestia a pianta rettangolare, sul lato nord-ovest campanile.
Strutture verticali in muratura di pietrame rivestite all'esterno con intonaco a base di calce.
Tetto a due falde con linea di colmo perpendicolare al pendio.

Data l'importanza storico artistica dell'Unità di rilevamento sono ammesse solo attente operazioni di conservazione e/o consolidamento nell'assoluto rispetto degli elementi tipologici originari dell'edificio

Deve essere valorizzato il sagrato della chiesa e il percorso di accesso all'edificio dall'edificato sottostante.

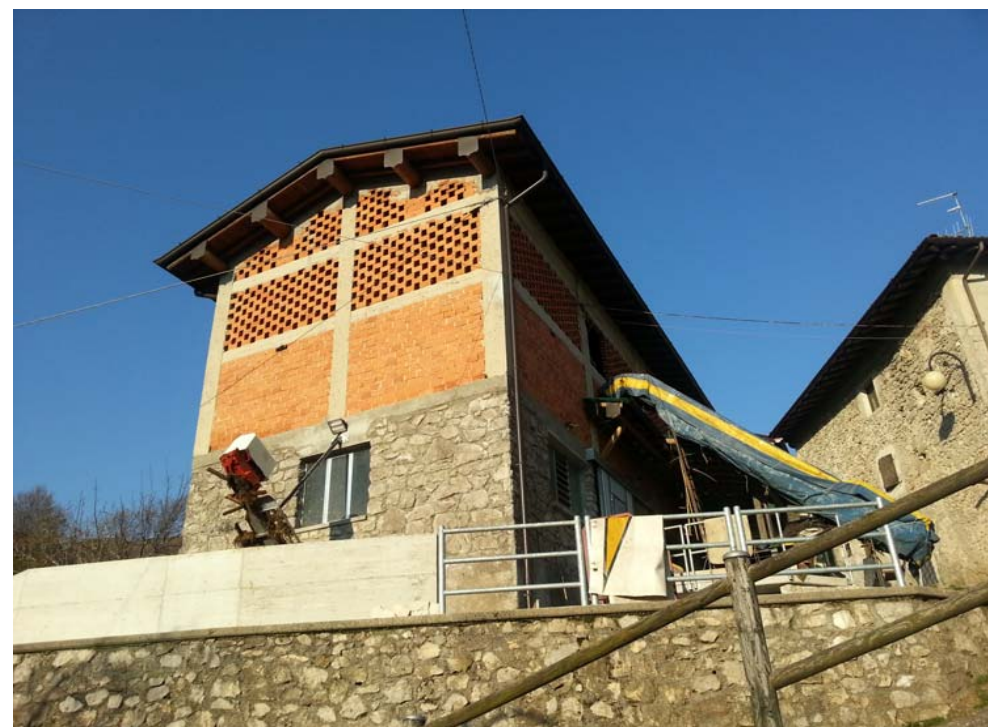
DOCUMENTAZIONE FOTOGRAFICA
VISTA panoramica di contesto

Edificio a pianta rettangolare composto da tre piani fuori terra destinati a stalla e deposito fieno.
 Struttura verticale della base in muratura di pietra costituita da blocchi in pietra non squadriati disposti a corsi irregolari con soprastante struttura avente scheletro in c.a. e tamponamenti in mattoni a vista il cui ultimo piano a nido d'ape.
 Tetto a due falde in legno con linea di gronda perpendicolare al pendio, manto di copertura in coppi di laterizio e canali di gronda in lamiera verniciata.

Prevedere uniformità di materiali di facciata.
 Eliminazioni della tettoia in plexiglass all'ingresso dell'unità

Pavimentazione adeguata al contesto che identifichi l'area esterna di stretta pertinenza in comune con l'unità 2.

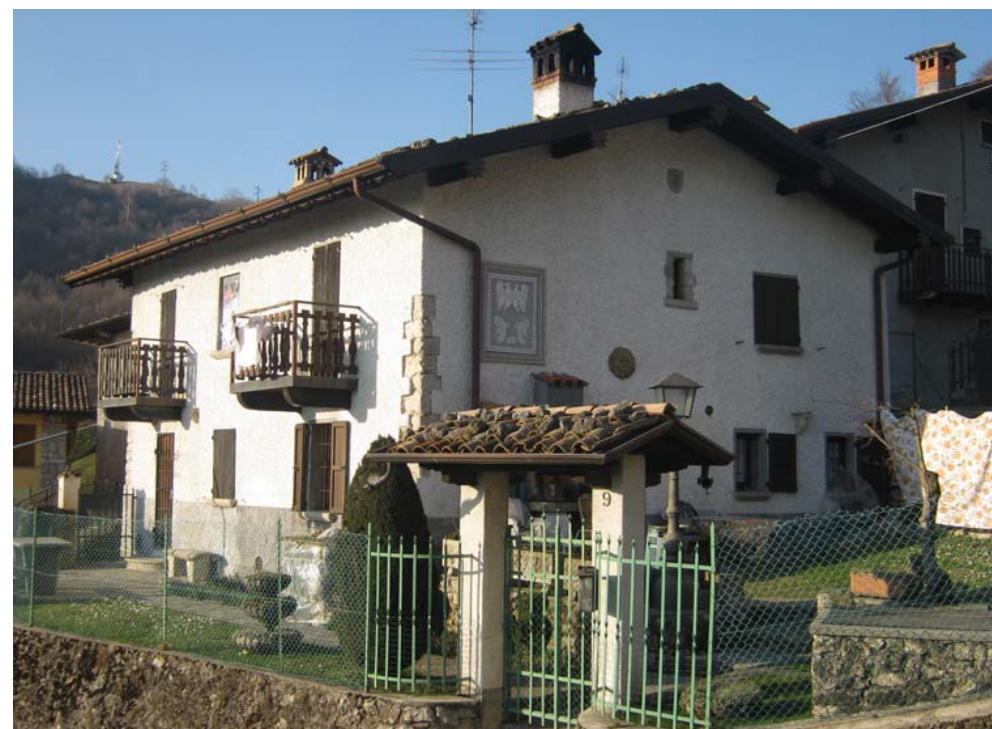
DOCUMENTAZIONE FOTOGRAFICA
FRONTE spazi pubblici

Edificio a pianta rettangolare composto da due piani fuori terra.
Tetto a due falde con linea di colmo parallelo alle curve di livello.
Struttura presumibilmente in pietra con rivestimento in strollato, manto di copertura in coppi di laterizio, lattoneria in lamiera.
Balconi e antoni in legno.

Eliminare il rivestimento di facciata in crespone.

Eliminare o sostituire recinzione metallica con barriera idonea

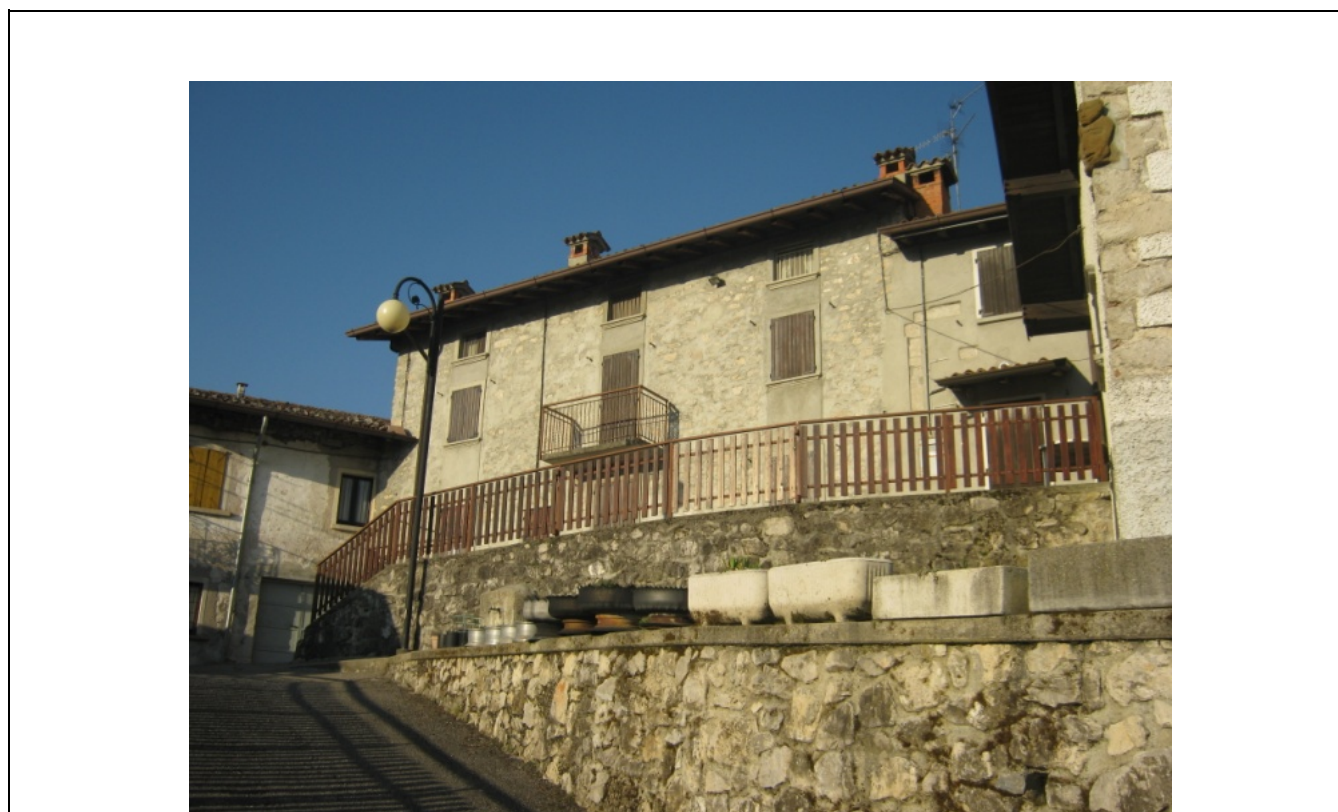
DOCUMENTAZIONE FOTOGRAFICA
FRONTE spazi privati

Edificio a pianta rettangolare composto da tre piani fuori terra. Tetto a due falde con linea di colmo parallelo alle curve di livello, struttura del tetto in legno con manto di copertura in coppi, pluviali in lamiera.
Struttura verticale in muratura di pietra a vista in parte intonacata con malta cementizia.
Terrazzo in c.a con barriera in ferro.

Terrazzo da riprogettare.
Ogni eventuale intervento di modifica dovrà essere riconducibile ai caratteri tipomorfologici dell'edificio e dell'intorno.

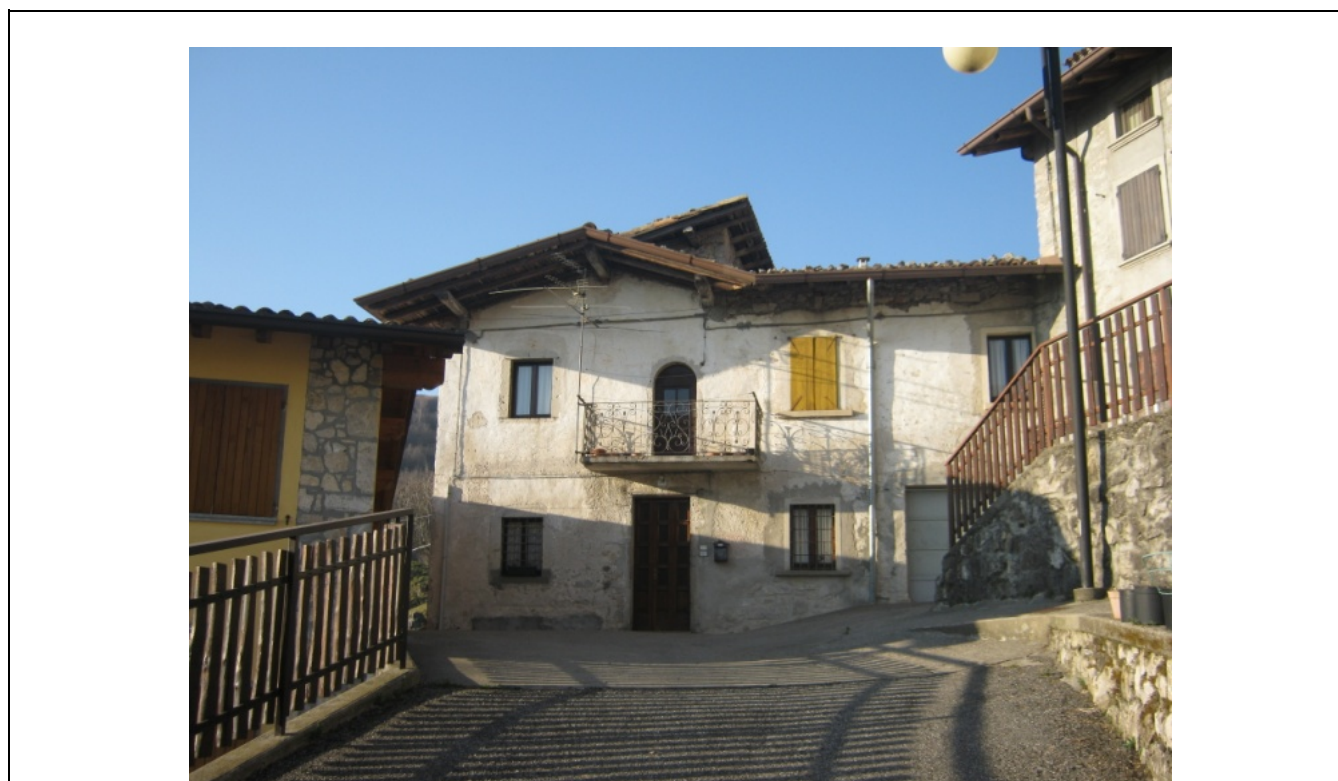
DOCUMENTAZIONE FOTGRAFICA
FRONTE spazi pubblici

Edificio a pianta quadrata composto da due piani fuori terra. Tetto irregolare con sporto di gronda accentuato, struttura in legno e manto di copertura in coppi.
Strutture verticali rivestite con intonaco civile.
La facciata principale è caratterizzata da balconcino in cemento armato con parapetto in ferro di raffinata fattura..

Riallineare aperture al piano terra del prospetto principale.
Uniformare serramenti, antoni e porte.
Ogni eventuale intervento di modifica dovrà essere riconducibile ai caratteri tipomorfologici dell'edificio e dell'intorno.

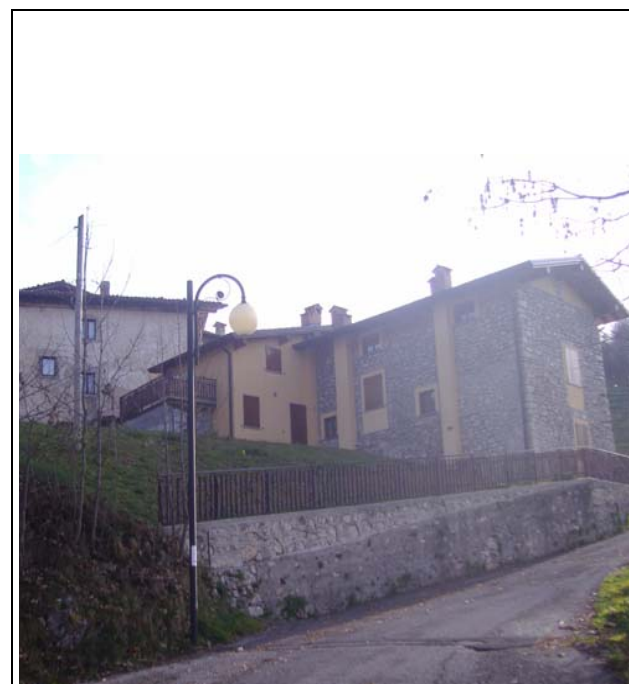
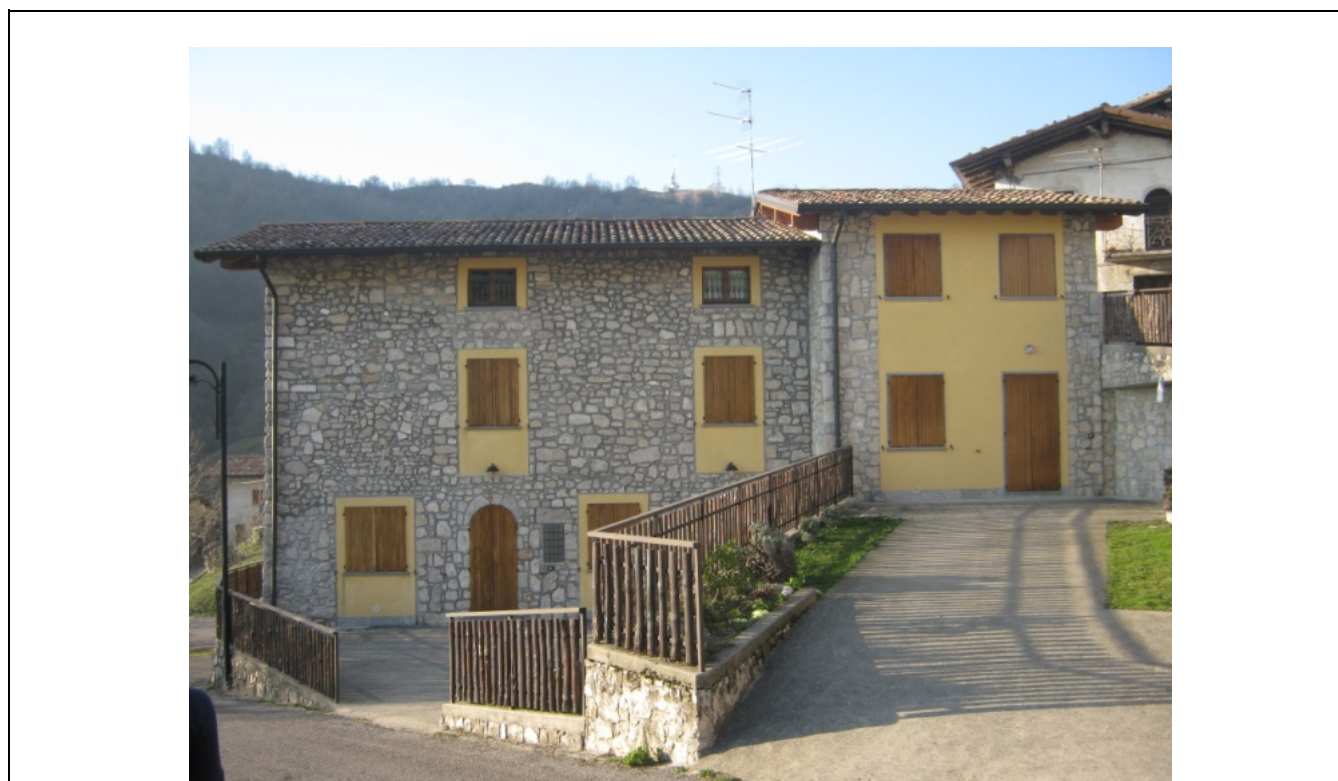
DOCUMENTAZIONE FOTOGRAFICA
VISTA panoramica di contesto

Edificio oggetto di Piano di Recupero 76/1999.
Il corpo principale a pianta rettangolare è composto da tre piani fuori terra; il corpo retrostante è a due piani di cui uno contro terra.
Strutture verticali in muratura di pietra con porzioni intonacate con cemento in pasta.
Tetto in legno con manto di copertura in coppi, canali e pluviali in lamiera verniciata.

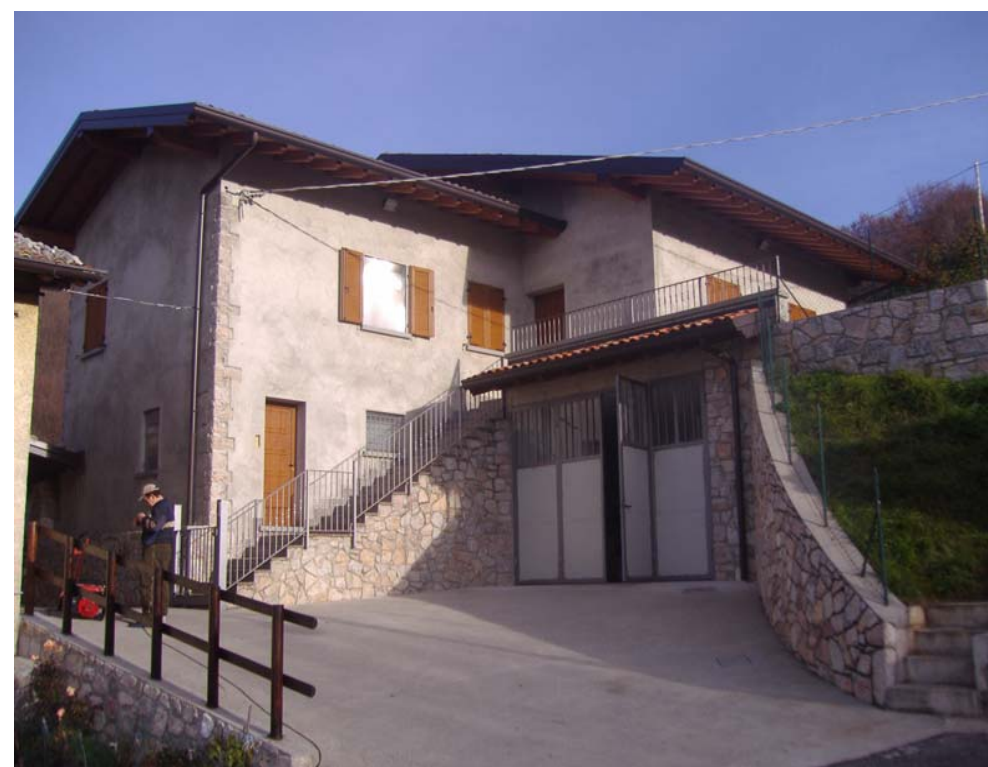
DOCUMENTAZIONE FOTOGRAFICA
VISTA panoramica di contesto

Edificio composto da due corpi affiancati e da sottostante deposito.
Entrambi i corpi hanno copertura a due falde con linea di colmo perpendicolare al pendio, sporto di gronda accentuato, struttura in legno e manto di copertura in coppi.
Strutture verticali rivestite con intonaco civile non tinteggiato.
Il deposito è caratterizzato da un'apertura di grande dimensioni con serramento in pvc e tettuccio di protezione.
I muri di contenimento sono rivestiti in pietra.

Tinteggiatura delle facciate.
Sostituzione del portone del deposito con serramento in legno.
Il deposito va ridisegnato e riportato ai caratteri di un fabbricato rurale.

Grande attenzione nella sistemazione del contesto esterno, dei percorsi pedonali storici presenti, per cui è prescritto il mantenimento.

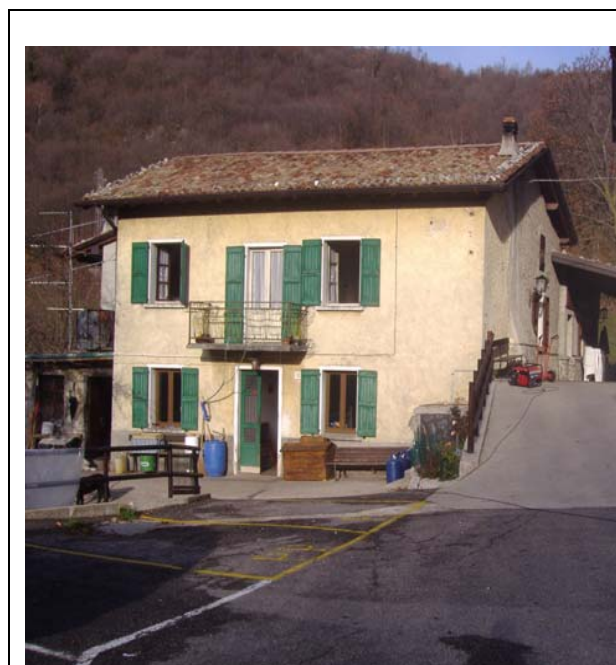
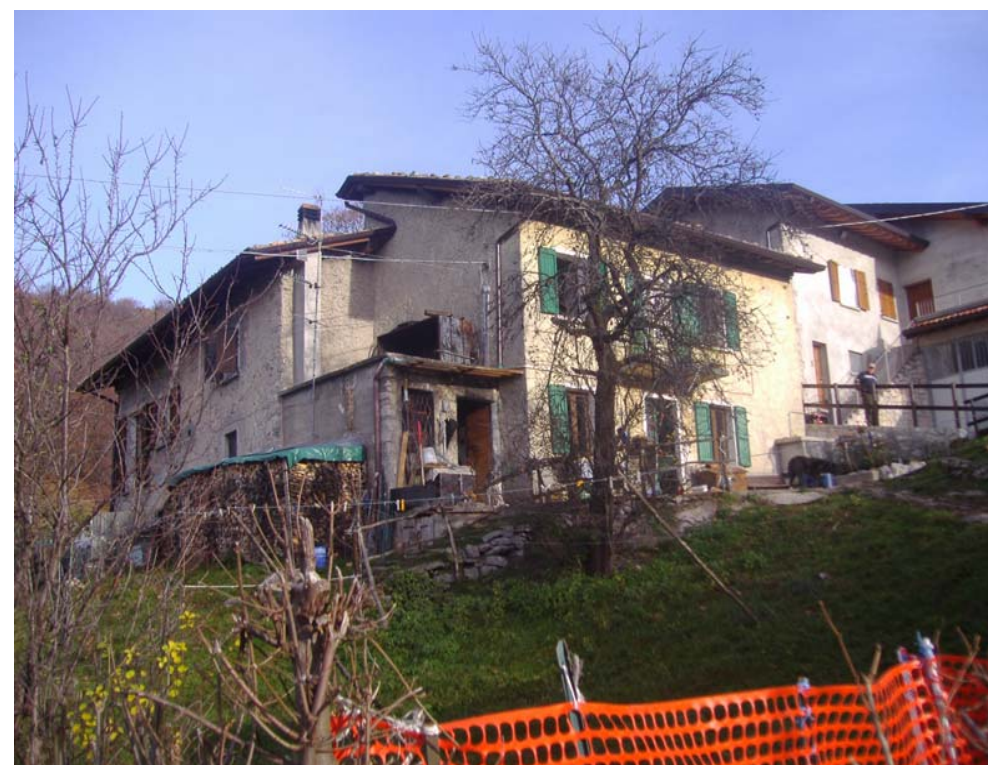
DOCUMENTAZIONE FOTOGRAFICA
VISTA panoramica di contesto

Edificio composto da due piani fuori terra con un piccolo corpo accessorio a sud. Tetto a due falde con linea di colmo perpendicolare al pendio, struttura del tetto in legno con manto di copertura in coppi, pluviali in lamiera. Struttura verticale in muratura di pietra intonacata e terrazzo in c.a con barriere in ferro.

Omogeneizzare i materiali di finitura.
Integrare l'accessorio posto a sud all'edificio principale.
Sostituire canne fumarie.

Pavimentazione adeguata al contesto che identifichi l'area esterna di stretta pertinenza.
