# COMUNE DI NEMBRO

# NUOVO PIANO DI GOVERNO DEL TERRITORIO

# PR 08c

## INVENTARIO DEL PATRIMONIO EDILIZIO NEI NUCLEI DI ANTICA FORMAZIONE: LONNO

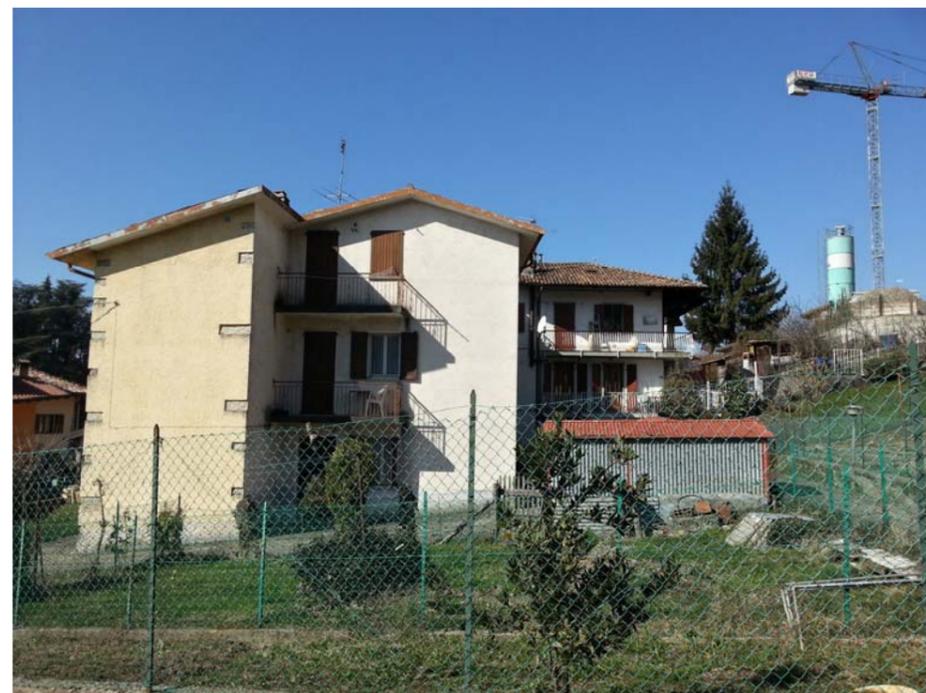
**DOCUMENTAZIONE FOTOGRAFICA**  
FRONTE spazi privati

Unità di testa dell'impianto di antica formazione composto da tre piani fuori terra.  
Copertura a due falde con struttura in calcestruzzo e manto in coppi; comignoli prefabbricati.  
Al primo e secondo piano della facciata principale balconi in calcestruzzo con barriera in ferro.  
Facciate intonaca con pietre a vista sugli spigoli.  
Si evidenzia la presenza di "baracche" in lamiera nell'area retrostante l'edificio.

Sostituzione delle "baracche" in lamiera.

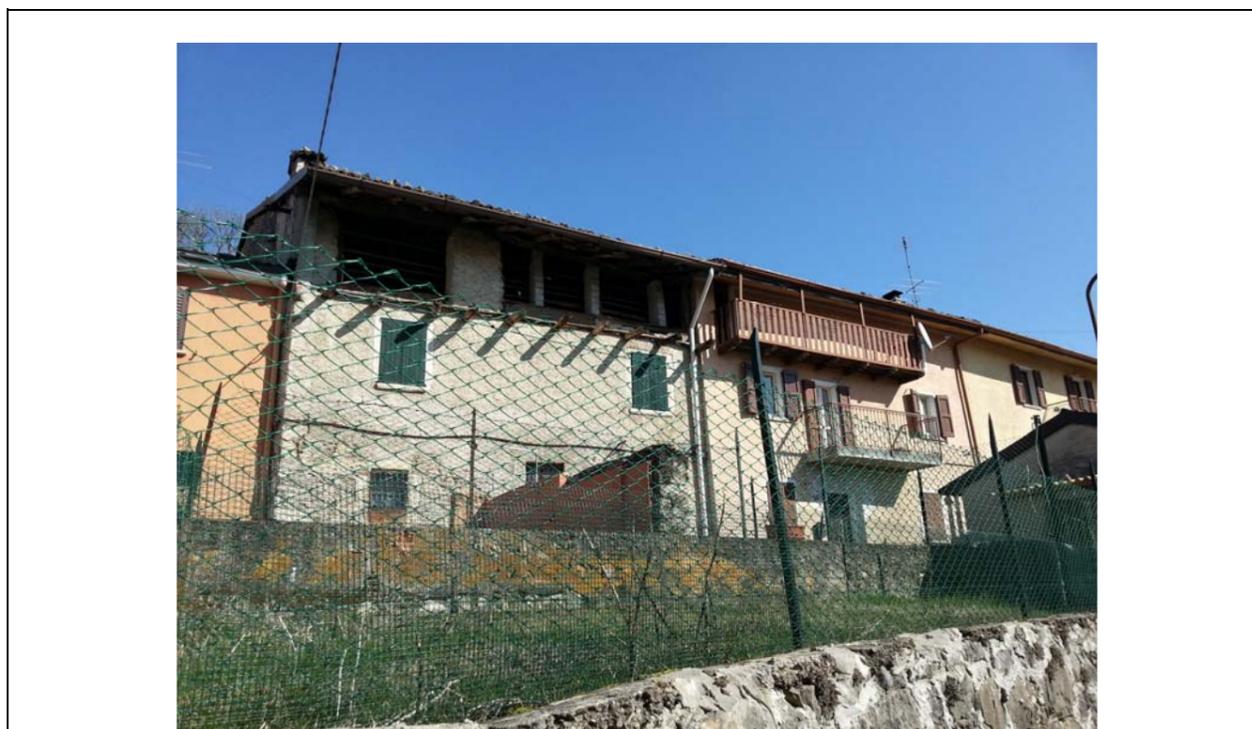
**DOCUMENTAZIONE FOTOGRAFICA**  
VISTA panoramica di contesto

Edificio situato nella parte retrostante il nucleo di antica formazione.  
 Edificio a pianta quadrata composto da tre piani fuori terra, tetto a padiglione con struttura in legno e manto di copertura in coppi.  
 Facciate intonacate con terrazzi in calcestruzzo a barriera in ferro

Attento recupero del loggiato all'ultimo piano riprendendo le caratteristiche originarie.

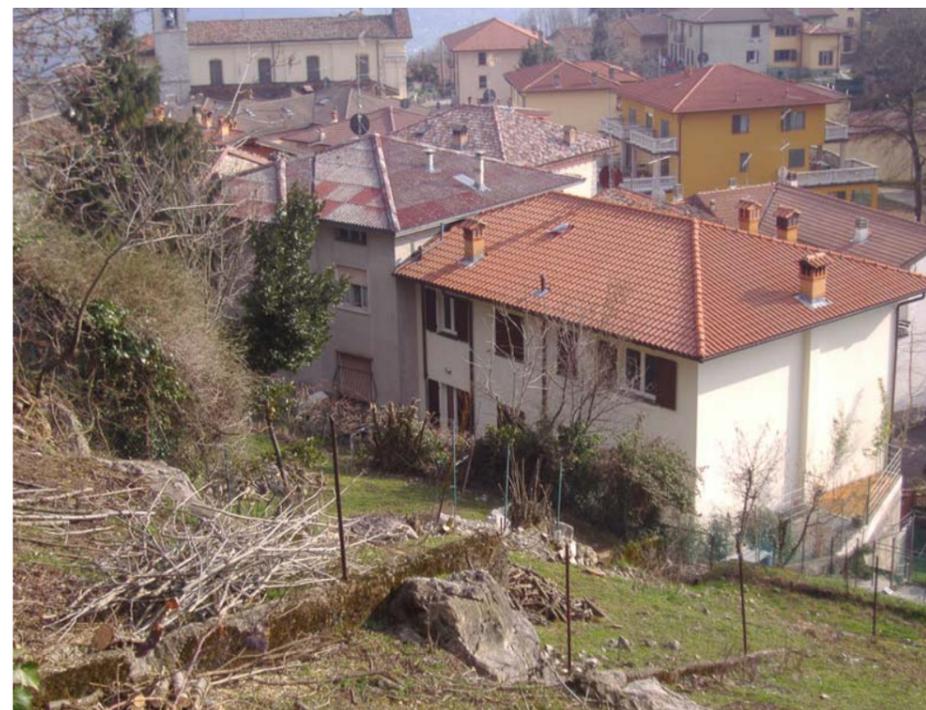
**DOCUMENTAZIONE FOTOGRAFICA**  
FRONTE spazi privati

Edificio con tre piani fuori terra più sottotetto accessibile.  
 Tetto a padiglione con soletta in calcestruzzo; copertura in lastre di eternit.  
 Al piano terra androne di passaggio all'area retrostante.  
 Facciata principale intonacata, retrostante al rustico; aperture con cornicette, serramenti in legno con tapparelle.  
 Al piano primo e secondo terrazzo in calcestruzzo e barriera in ferro, all'ultimo piano soletta a sbalzo di copertura al terrazzo del piano secondo.

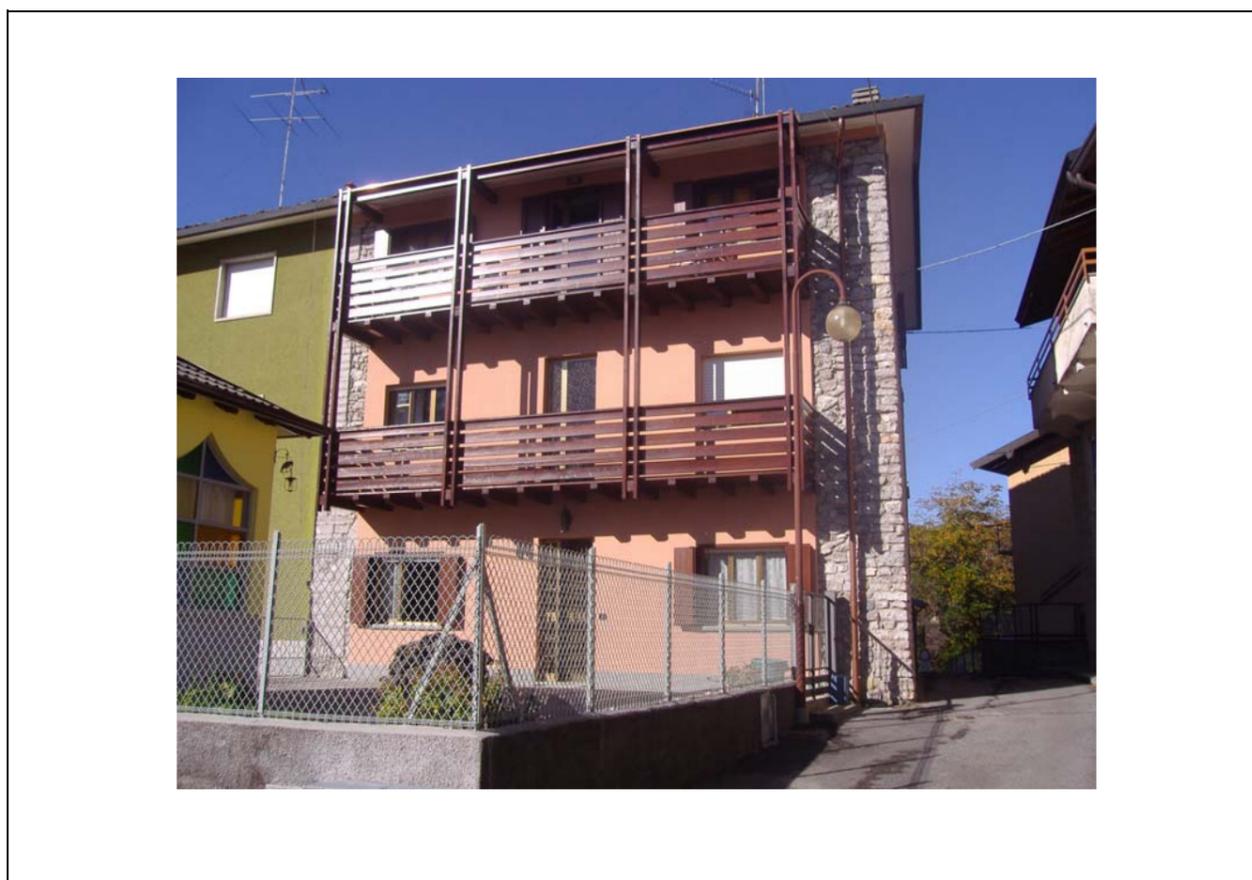
**DOCUMENTAZIONE FOTOGRAFICA**  
FRONTE spazi pubblici

DESCRIZIONE DELL' UNITÀ DI RILEVAMENTO
<p>Edificio con tre piani fuori terra.                      Tetto a due falde con soletta in calcestruzzo; copertura in coppi.                      Balconate in legno.                      Aperture di diverse dimensioni e con diverse tipologie di serramenti (legno e alluminio) e oscuranti                      Facciata principale intonacata, retrostante al rustico; aperture con cornicette, serramenti in legno con tapparelle.                      Al piano primo e secondo terrazzo in calcestruzzo e barriera in ferro, all'ultimo piano soletta a sbalzo di copertura al terrazzo del piano secondo.</p>

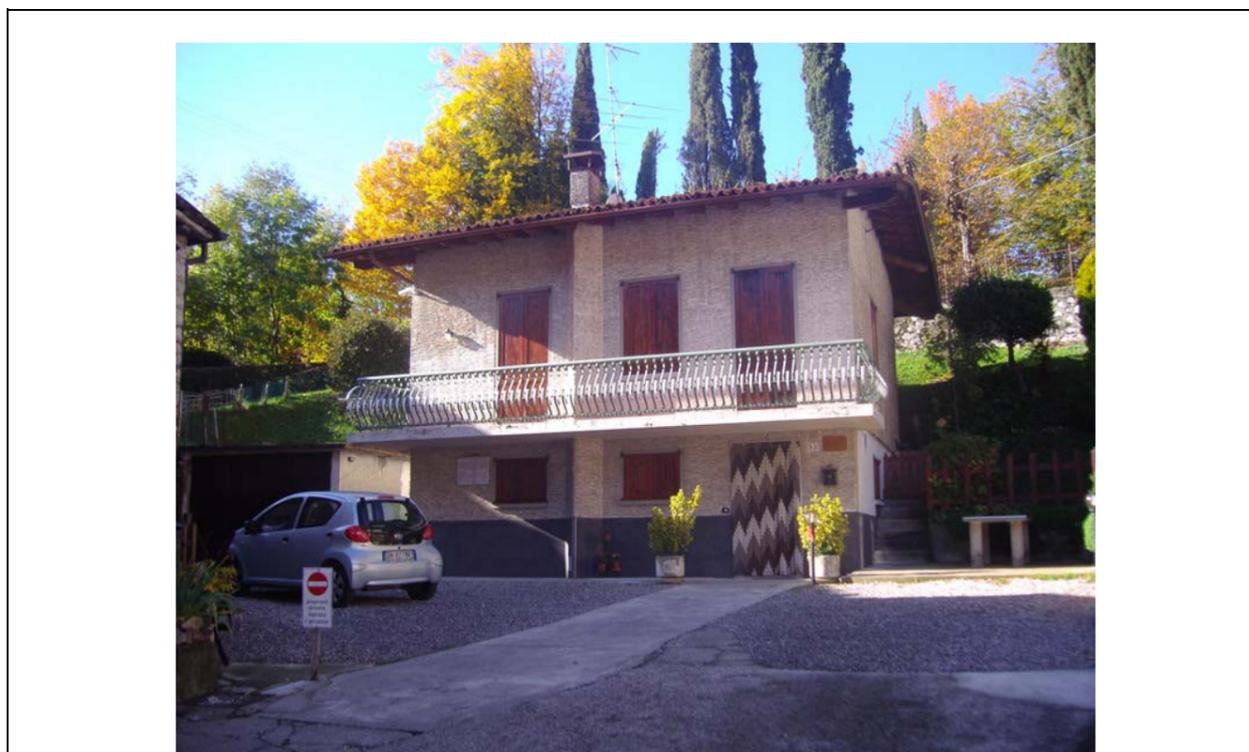
**DOCUMENTAZIONE FOTOGRAFICA**  
VISTA panoramica di contesto

Edificio di testa della cortina in linea.  
 Fabbricato composta da tre piani fuori terra.  
 Copertura a due falde con struttura in legno e manto di copertura in tegole  
 Facciate intonacate e tinteggiate.  
 Serramenti in legno verniciati e ante ad oscuro in legno.  
 Sulla facciata principale balconi estesi per la gran parte del prospetto aventi soletta in calcestruzzo e barriera in ferro.

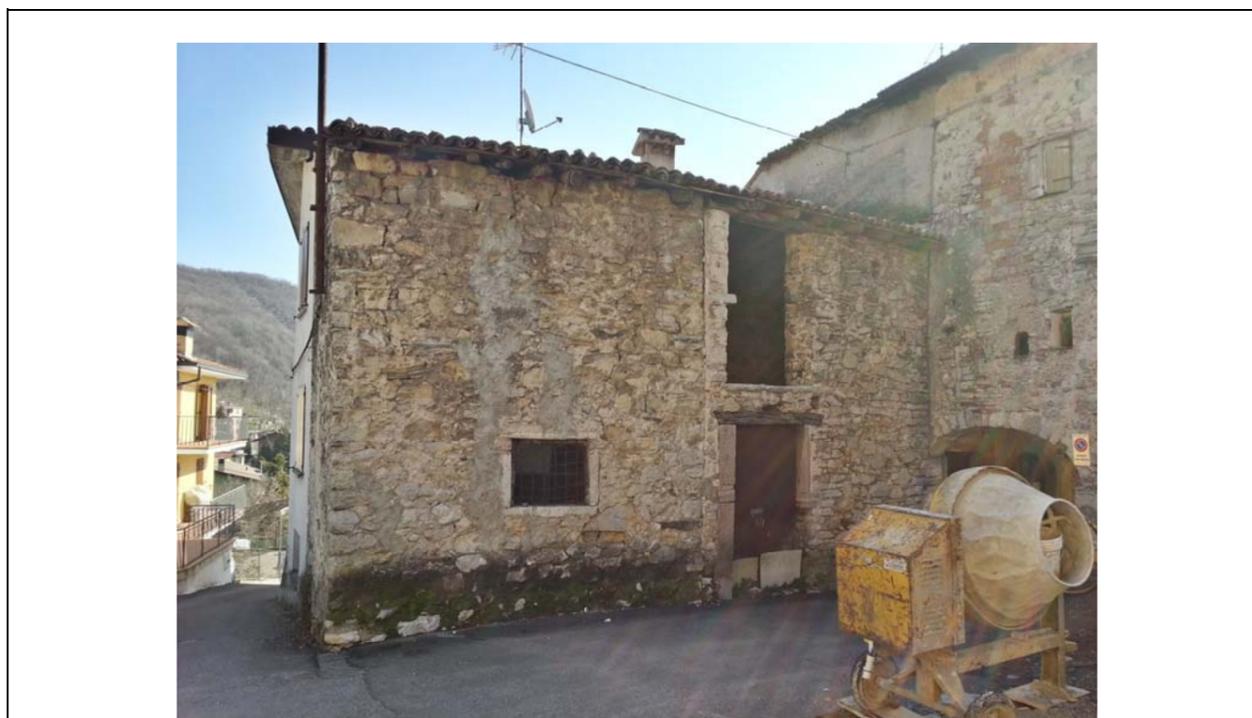
**DOCUMENTAZIONE FOTOGRAFICA**  
FRONTE spazi pubblici

Edificio composto da tre piani fuori terra.  
La parte esterna al nucleo storico risulta intonacata e presenta una logica compositiva nella facciata con terrazzo in calcestruzzo e barriera in ferro, serramenti ed antoni in legno.  
La porzione interna alla corte è in stato di degrado in muratura costituita da blocchi di pietra non squadrate disposti a corsi irregolari, terrazzo in calcestruzzo e barriera in ferro, aperture di varie dimensioni con serramenti e persiane in legno.
