COMUNE DI NEMBRO

NUOVO PIANO DI GOVERNO DEL TERRITORIO

PR 08g

INVENTARIO DEL PATRIMONIO EDILIZIO NEI NUCLEI DI ANTICA FORMAZIONE: GAVARNO

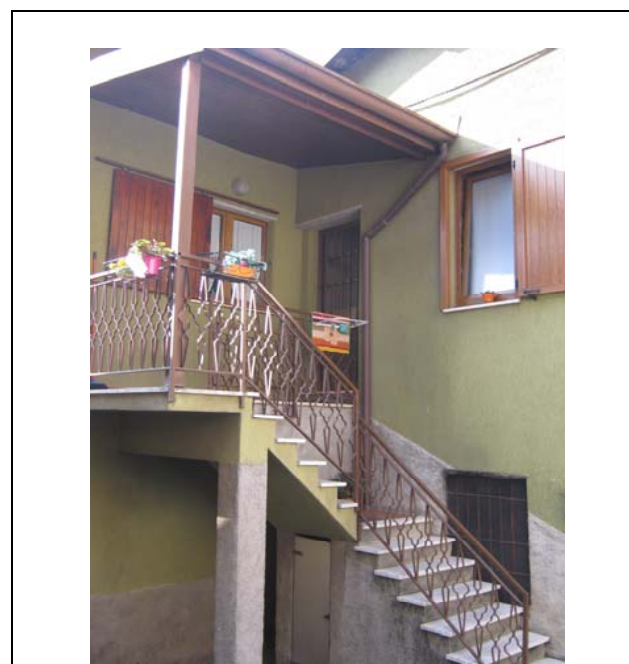
DOCUMENTAZIONE FOTOGRAFICA
FRONTE spazi privati

Edificio all' "ingresso" del Nucleo di Antica Formazione.
 Muratura rivestita da intonaco tinteggiato.
 Copertura a padiglione manto di copertura in tegole.
 Sulla facciata principale sono presenti due balconi in calcestruzzo con barriera occupanti la maggior parte della facciata.
 Nella parte retrostante scala esterna in muratura.
 Serramenti e oscuranti in legno.
 Nell'area di pertinenza è presente un' autorimessa fuori terra.

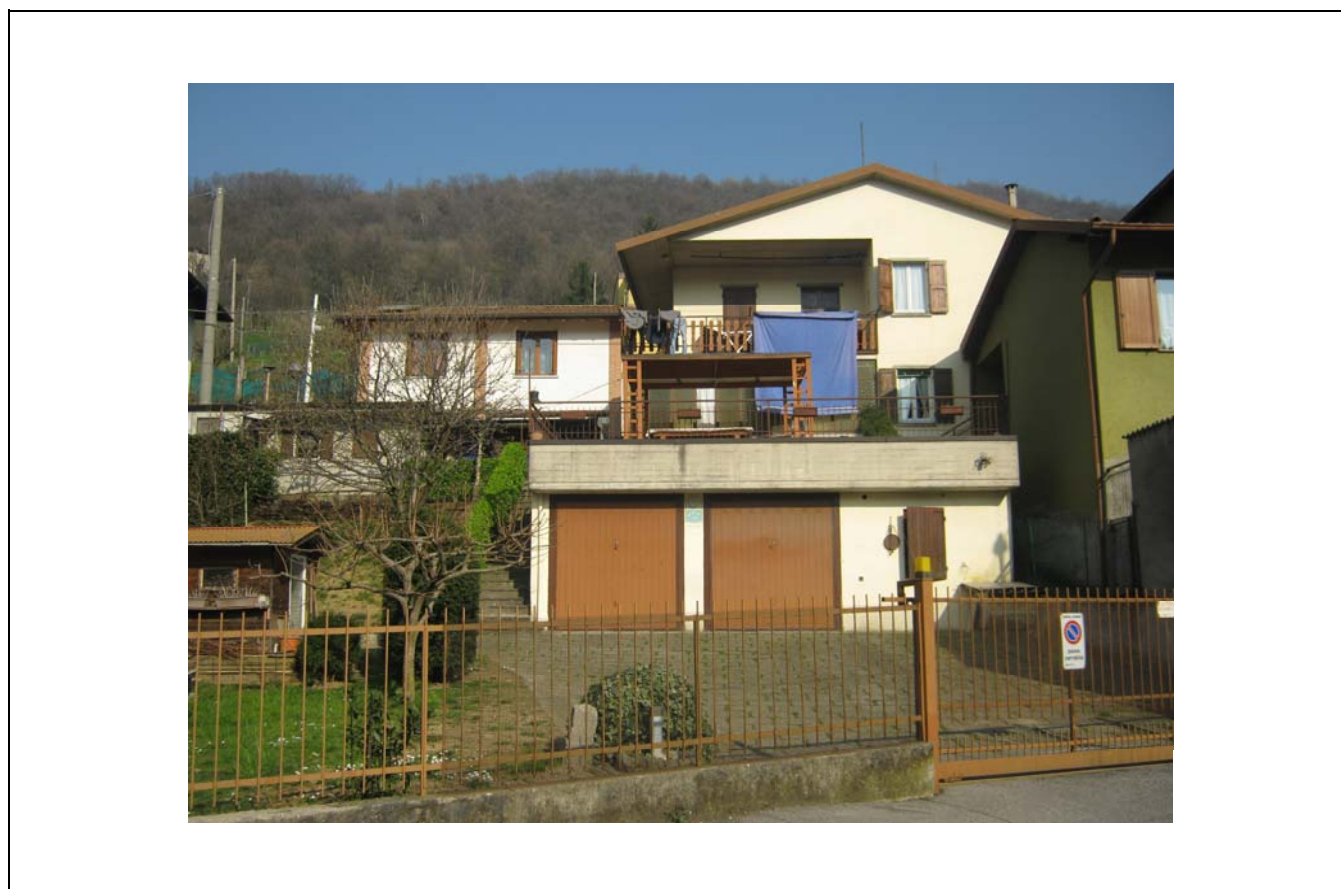
DOCUMENTAZIONE FOTOGRAFICA FRONTE spazi pubblici
VISTA panoramica di contesto

Edificio a pianta quadrangolare composto da due piani fuori terra; tetto a due falde struttura della copertura in calcestruzzo e manto di copertura in coppi di laterizio.
 Al piano terra tamponamento vetrato del portico
 Struttura verticale intonacata e tinteggiata.
 Al piano seminterrato autorimesse con copertura terrazzata. Al di sopra ampio gazebo in legno.
 muratura di pietra costituita da blocchi non squadriati disposti a corsi irregolari con intonaco a raso in malta a base di cemento verso la corte; la facciata nord è rivestita con intonaco; Aperture sulla facciata verso corte di forma rettangolare; la facciata rivolta a nord presenta aperture di diverse dimensioni.
 Porticato a nord est con parapetto in calcestruzzo armato a vista e comignolo prefabbricato.

Eliminazione del tamponamento al piano terra.

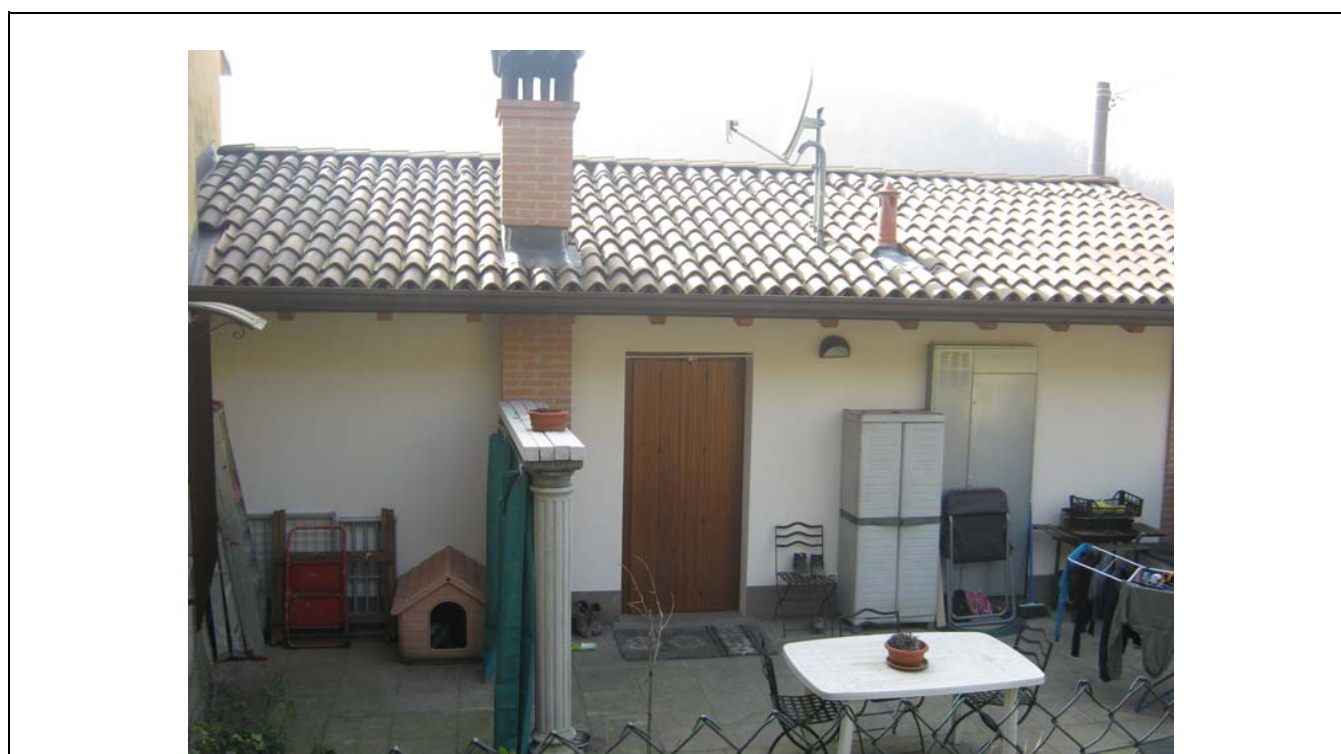
DOCUMENTAZIONE FOTOGRAFICA
FRONTE spazi pubblici

Edificio a pianta rettangolare con due piani fuori terra di cui uno contro terra.
Copertura a due falde con struttura in legno e manto di copertura in coppi.
Serramenti e antoni in legno.
Facciate intonacate con pilastri rivestiti in mattoni e trave a vista in legno.

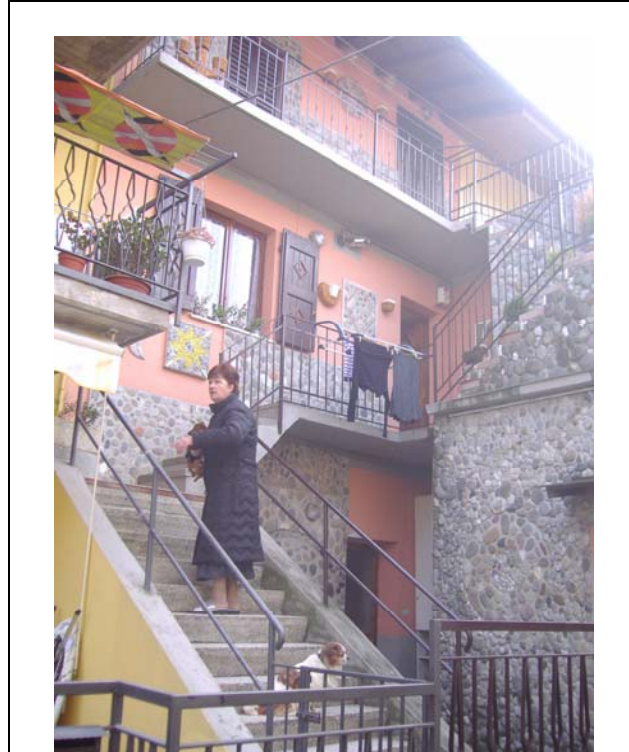
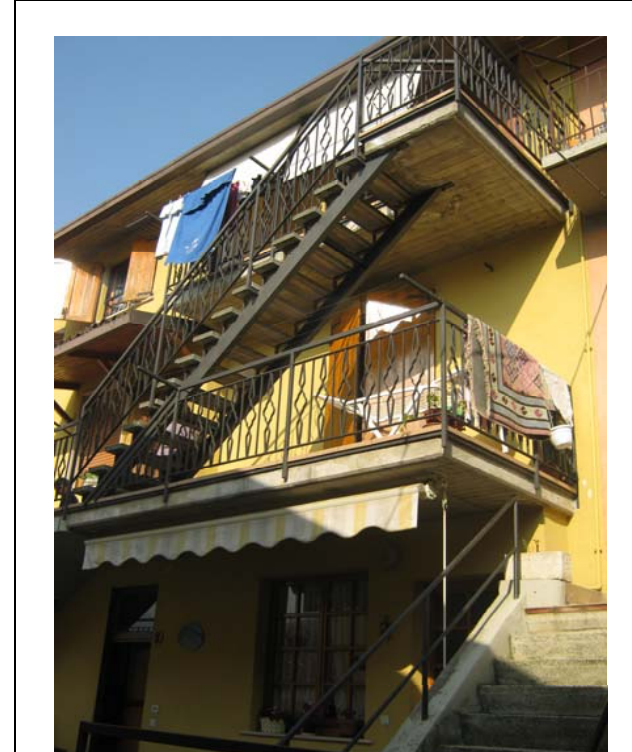
DOCUMENTAZIONE FOTOGRAFICA
FRONTE spazi pubblici

Edificio con tre piani fuori terra di cui uno contro terra
 Muratura rivestita da intonaco tinteggiato e in parte con rivestimento in sassi..
 Copertura a due falde con parte di gronda in calcestruzzo e parte in legno e copertura in lastre
 Sulla facciata principale sono presenti scale esterne e balconi con struttura in calcestruzzo e barriera in ferro.
 Serramenti e oscuranti in legno.
 Edificio oggetto di recenti interventi che denotano evidenti difformità tipologico-costruttive nel trattamento delle facciate.

Ripensamento dei corpi scala ai fini di reinserimento ambientale.
 Demolizione del fabbricato accessorio.

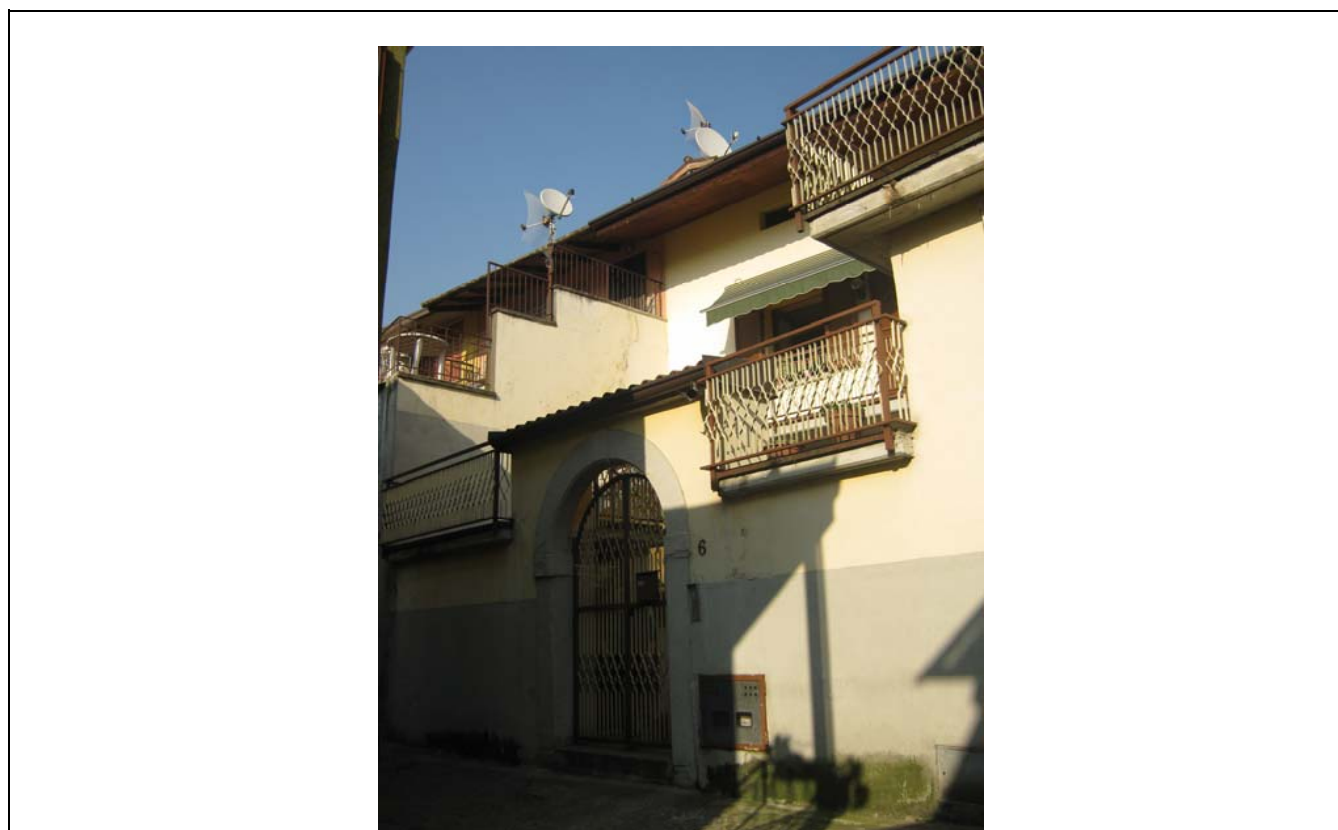
DOCUMENTAZIONE FOTOGRAFICA
FRONTE spazi privati

Edificio con tre piani fuori terra di cui uno contro terra.
Copertura con struttura in legno e manto in coppi; sporto di gronda cassettonato.
Balconi in calcestruzzo e barriera in ferro.
Serramenti e antoni in legno, al piano terra serramenti in alluminio.
Portale di accesso all'unità con arco a tutto sesto.

Sostituzione delle barriere in ferro con disegno semplice e dei serramenti al piano terra
Rimozione del rivestimento in finti borlanti
Ripensamento dei corpi scala ai fini di reinserimento ambientale.
Preservare il muro sul vicolo di ingresso al cortile con arco a tutto sesto.

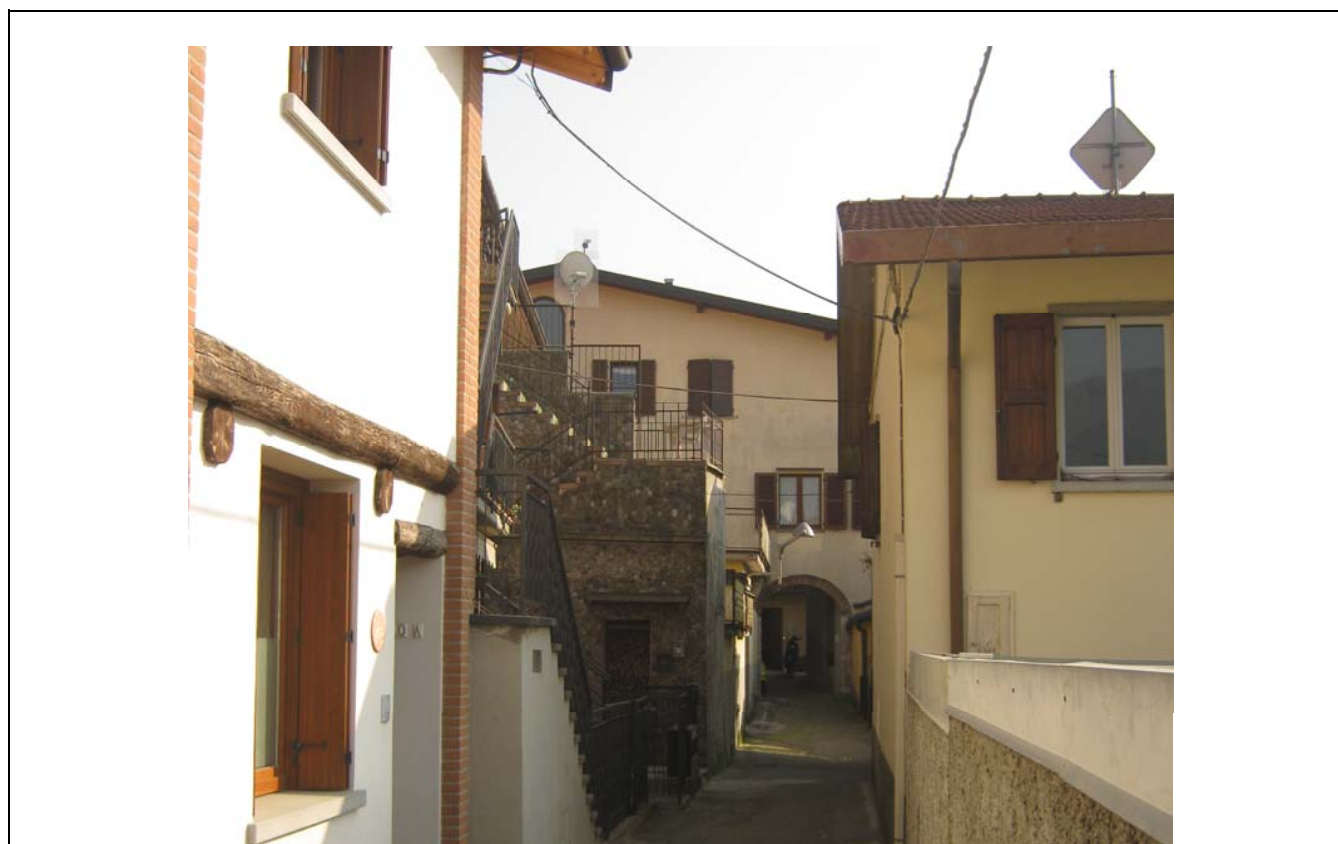
DOCUMENTAZIONE FOTOGRAFICA
FRONTE spazi pubblici

Edificio a pianta quadrangolare composto da tre piani fuori terra; tetto con orditura di copertura con travi e travetti in legno e manto di copertura in coppi di laterizio.
Struttura verticale intonacata e tinteggiata
Composizione della facciate non ordinata.
Portone di ingresso al cortile con arco in mattoni e pietra.

Preservare ingresso al cortile con arco in mattoni e pietra.

Pavimentazione dell'area cortilizia in comune con le unità 7-8-9

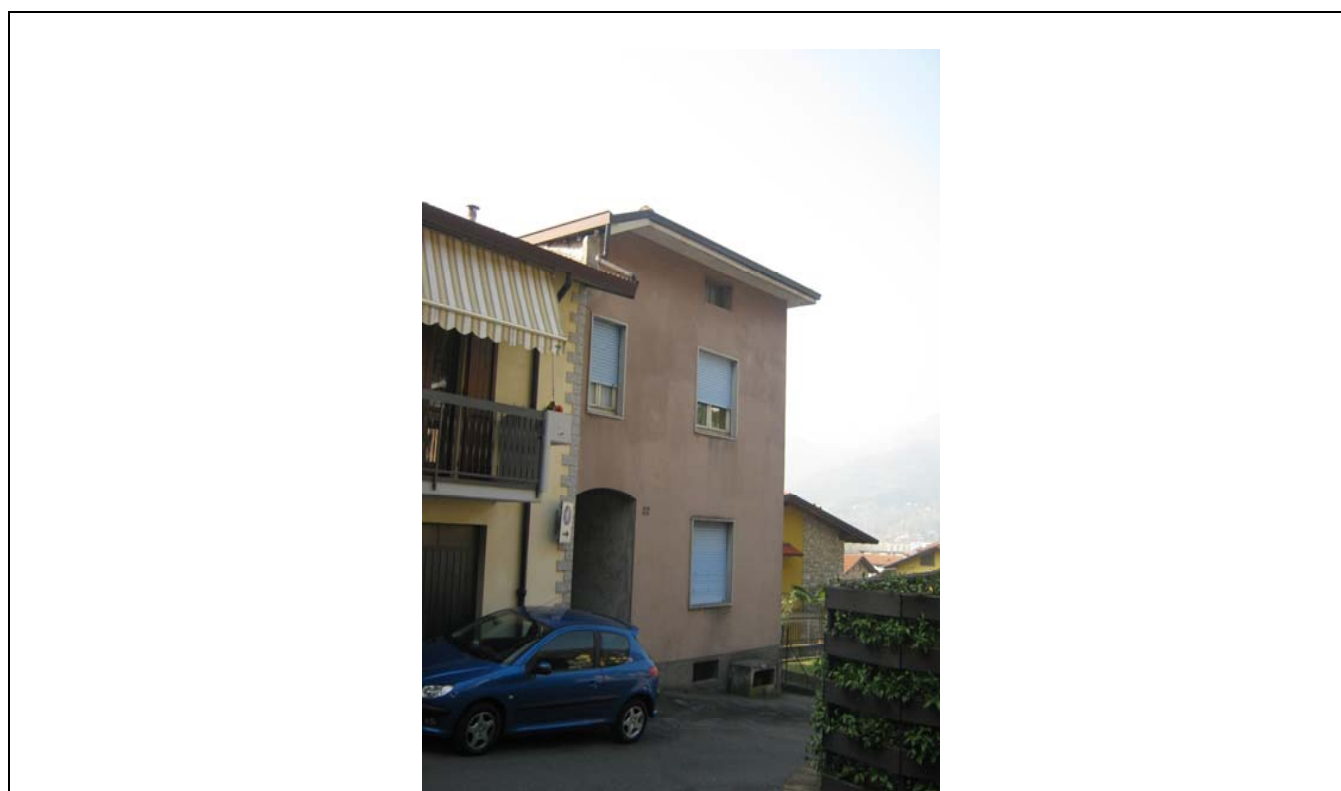
DOCUMENTAZIONE FOTOGRAFICA
FRONTE spazi privati

Edificio a pianta rettangolare composto da tre piani fuori terra.
Struttura verticale intonacata.
Tetto a padiglione con soletta in calcestruzzo e manto di copertura in coppi di laterizio.
Aperture di forma rettangolari con serramenti in legno verniciato e tapparelle.

GRADO 4

Mantenimento del passaggio pedonale pubblico.

Recupero della pavimentazione del cortile

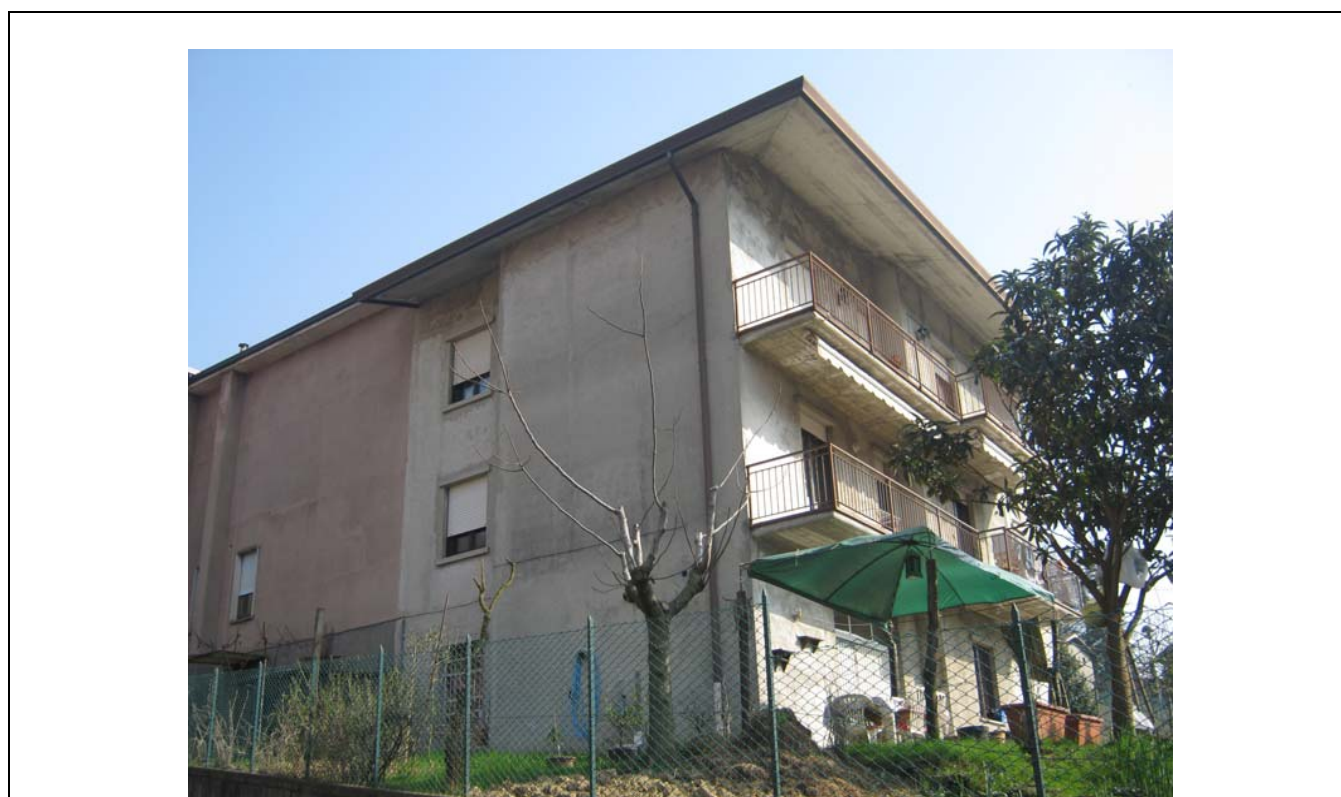
DOCUMENTAZIONE FOTOGRAFICA
FRONTE spazi privati

Edificio a composto da tre piani fuori terra.
Struttura verticale intonacata.
Tetto a padiglione con soletta in calcestruzzo e manto di copertura in lastre.
Aperture di forma rettangolare con serramenti in legno verniciato e tapparelle.

GRADO 4

Tinteggiare le facciate.

Recupero della pavimentazione del cortile
