Comune di Nembro Provincia di Bergamo

Piano di governo del territorio

Piano delle Regole

LONNO VIA BUONARROTI Inventario del patrimonio edilizio dei Nuclei di Antica Formazione

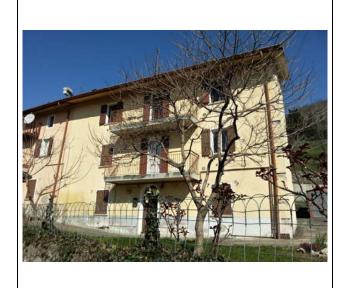
DOCUMENTAZIONE FOTOGRAFICA FRONTE spazi pubblici

Unità di testa dell'impianto di antica formazione composto da tre piani fuori terra.

Copertura a due falde con struttura in calcestruzzo e manto in coppi; comignoli prefabbricati.

Al primo e secondo piano della facciata principale balconi in calcestruzzo con barriera in

Facciate intonaca con pietre a vista sugli spigoli.

Si evidenzia la presenza di "baracche" in lamiera nell'area retrostante l'edificio.

Sostituzione del solaio di copertura con struttura in legno..

Eliminazione del comignolo prefabbricato.

Adeguamento delle baracche secondo le prescrizioni previste nelle norme per gli edifici accessori in centro storico.

Sostituzione delle "baracche" in lamiera.

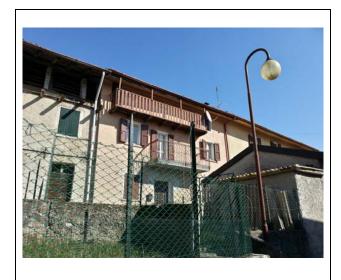
DOCUMENTAZIONE FOTOGRAFICA FRONTE spazi privati

Edificio in linea della cortina del nucleo di antica formazione.

Tetto a due falde con linea di colmo parallelo alle curve di livello; struttura in legno con cassettonatura, manto in coppi. Comignolo prefabbricato.

Al primo piano terrazzo in c.a. con barriera in ferro.

All'ultimo piano terrazzo occupante tutta le facciata con struttura e barriera in legno.

Serramenti verniciati e antoni in legno.

Uniformare il trattamento dei balconi sulla facciata principale.

Eliminare il comignolo prefabbricato.

Adeguamento dell'accessorio (2B) secondo le prescrizioni previste nelle norme per gli edifici accessori in centro storico.

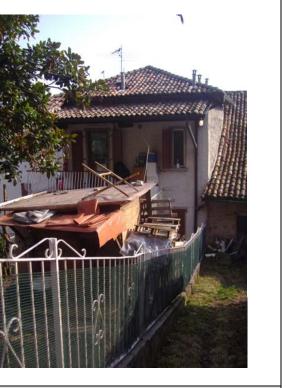
DOCUMENTAZIONE FOTOGRAFICA FRONTE spazi pubblici

Edificio situato nella parte retrostante il nucleo di antica formazione.

Edificio a pianta quadrata composto da tre piani fuori terra, tetto a padiglione con struttura in legno e manto di copertura in coppi.

Facciate intonacate con terrazzi in calcestruzzo a barriera in ferro

Volume aggettante da integrare nell'edificio.

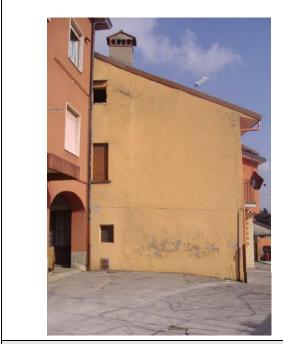
DOCUMENTAZIONE FOTOGRAFICA FRONTE spazi privati

Edificio del nucleo di antica formazione non allineato alla cortina edilizia.

Edificio con due piani fuori terra, tetto a due falde con struttura in calcestruzzo e padiglione con struttra in legno e manto di copertura in coppi.

Facciate intonacate con zoccolatura e inserti in mattonelle di pietra.

Terrazzo in calcestruzzo e barriera in ferro

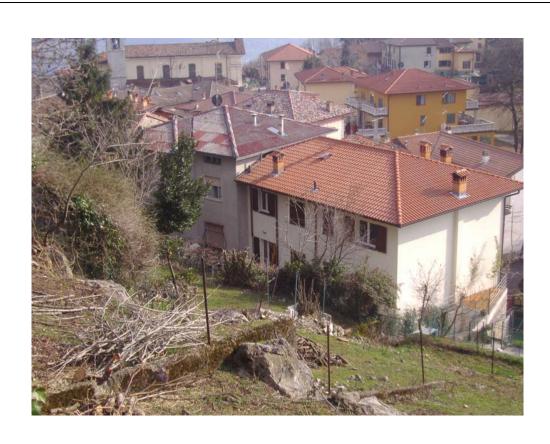
DOCUMENTAZIONE FOTOGRAFICA FRONTE spazi privati

Edificio con tre piani fuori terra più sottotetto accessibile.

Tetto a padiglione con soletta in calcestruzzo; copertura in lastre di eternit.

Al piano terra androne di passaggio all'area retrostante.

Facciata principale intonacata, retrostante al rustico; aperture con cornicette, serramenti in legno con tapparelle.

Al piano primo e secondo terrazzo in calcestruzzo e barriera in ferro, all'ultimo piano solettina a sbalzo di copertura al terrazzo del piano secondo.

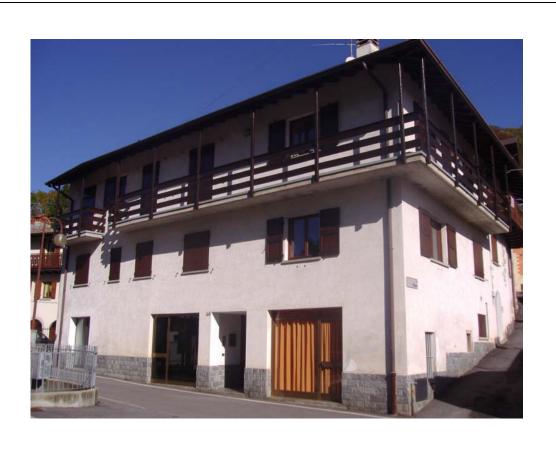
DOCUMENTAZIONE FOTOGRAFICA FRONTE spazi pubblici

Edificio facente parte della corte del nucleo di antica formazione.

Tetto a due falde; struttura in legno, manto in coppi.

All'ultimo piano balcone con soletta in calcestruzzo e barriera in legno.

Serramenti e antoni in legno.

Riprogettare le aperture e piano terra e sostituire i serramenti. Eliminare i balconi fronte strada.

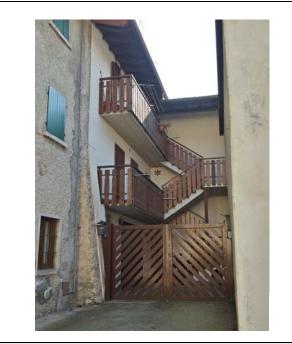
DOCUMENTAZIONE FOTOGRAFICA FRONTE spazi privati

Facciate intonacate.

Serramenti e antoni in legno.

Rivedere la distribuzione verticale a confine con l'edificio 8.

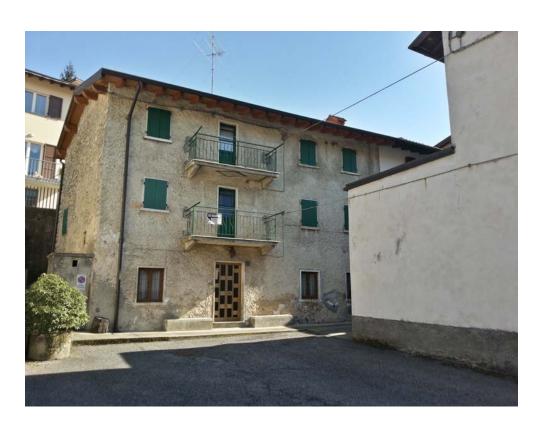
DOCUMENTAZIONE FOTOGRAFICA FRONTE spazi pubblici

Edificio facente parte della corte del nucleo di antica formazione. Tetto a due falde; struttura in legno, manto in coppi.

Facciate con intonaco strollato

Balconi in calcestruzzo con barriere in ferro.

Serramenti e antoni in legno. Portoncino d'ingresso in alluminio a piccola specchiatura.

Eliminazione della superfetazione.

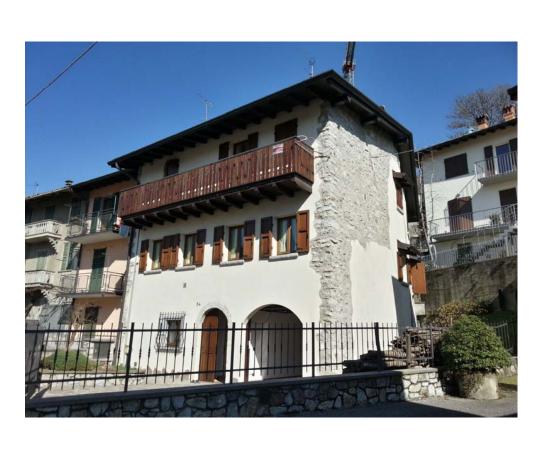
DOCUMENTAZIONE FOTOGRAFICA VISTA panoramica di contesto

Unità di testa dell'impianto di antica formazione.

Edificio composto da tre piani fuori terra, di cui uno contro terra.

Copertura a due falde con struttura in legno e manto in coppi.

Al piano terra due archi di diversa tipologia.

Al secondo piano della facciata principale balconi con struttura e barriera inlegno

Facciate intonacate con interruzioni sugli spigoli che rendono visibile la struttura muraria in pietra.

Eliminare i tettini sul fianco.

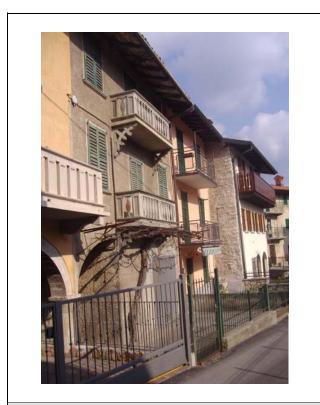
DOCUMENTAZIONE FOTOGRAFICA VISTA panoramica di contesto

Unità in linea interna all'impianto di antica formazione.
Edificio composto da tre piani fuori terra, di cui uno contro terra.
Copertura a due falde con struttura in legno e manto in coppi.
Al primo e secondo piano balconi in calcestruzzo con barriera in ferro.
Oscuri alla bergamasca in legno.
Facciate intonacate.

Balconi da riprogettare

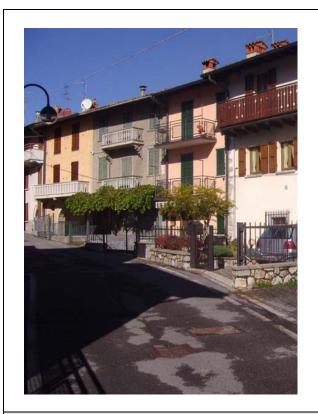
DOCUMENTAZIONE FOTOGRAFICA VISTA panoramica di contesto

Unità in linea interna all'impianto di antica formazione.

Edificio composto da tre piani fuori terra, di cui uno contro terra.

Copertura a due falde con struttura in legno e manto in coppi.

Al primo e secondo piano balconi in calcestruzzo con barriera in cemento.

Porzione di arco al piano terra.

Oscuri alla bergamasca in legno.

Facciate in strollato.

Se preesistente recuperare l'arco al piano terra nella sua interezza Prevedere tinteggiatura della facciata.

Riprogettazione della saracinesca a piano terra e dei balconi.

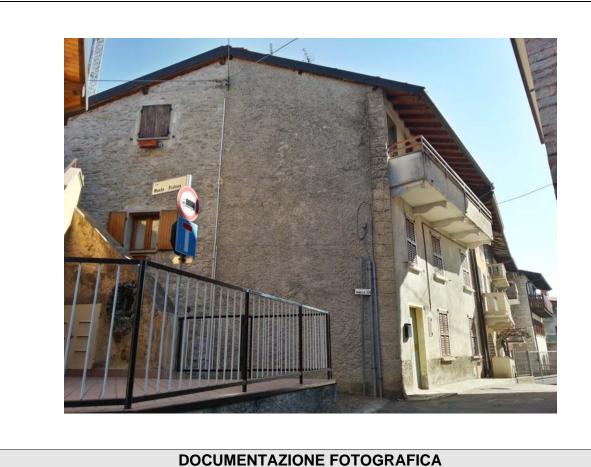
VISTA panoramica di contesto

Unità d'angolo della cortina in linea del nucleo di antica formazione.

Edificio a tre piani.

Copertura ad un'unica falda con sporto di gronda in legno verso strada; manto in coppi.

Al secondo piano balcone in calcestruzzo con barriera in ferro.

Antoni alla bergamasca in legno.

Balconi in fronte strada da eliminare

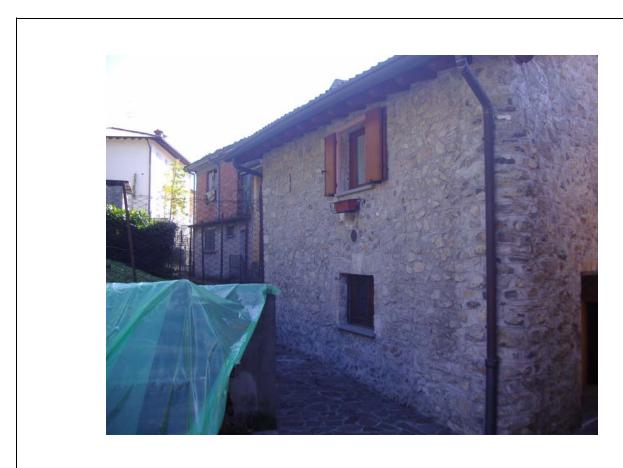
DOCUMENTAZIONE FOTOGRAFICA FRONTE spazi privati

Unità d'angolo della cortina in linea del nucleo di antica formazione. Edificio a due piani fuori terra.

Copertura a due falde con struttura in legno e manto in coppi.

Serramenti e antoni in legno.

Facciate con muratura a vista.

GRADO 2 Linea blu sui due fronti

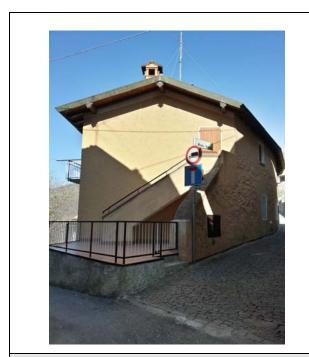
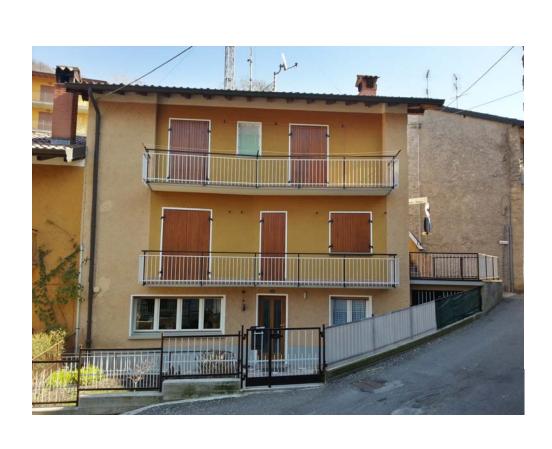
DOCUMENTAZIONE FOTOGRAFICA FRONTE spazi pubblici

Unità di testa di breve cortina edilizia nel nucleo di antica formazione.

Edificio a tre piani fuori terra di cui uno controterra

Copertura a due falde con struttura in legno e manto in coppi.

Aperture in facciata disomogenee con contorni; balconi occupanti quasi tutta la lunghezza della facciata principale al piano primo e secondo in calcestruzzo e barriera in ferro. La facciata 2 è interamente occuppata dalla scala esterna. Serramenti in legno verniciato

Facciate intonacate con strollato

Scala esterna da eliminare.

Rivedere la composizione della facciata principale in particolare ridimensionare la finestra orizzontale al piano terra.

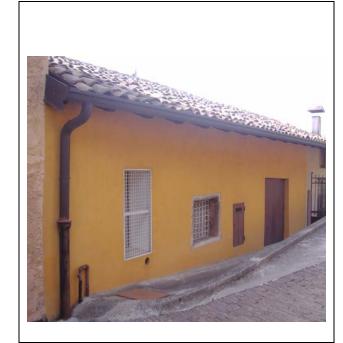
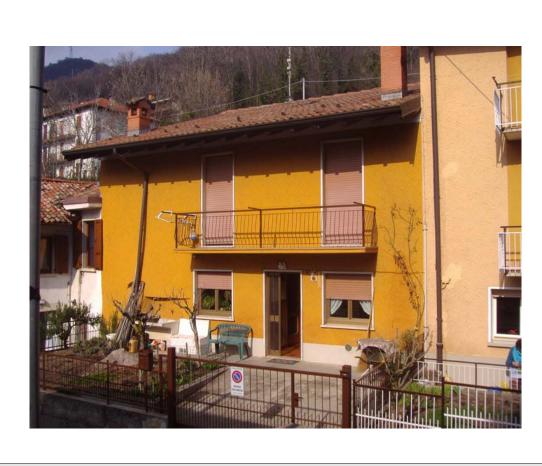
DOCUMENTAZIONE FOTOGRAFICA FRONTE spazi pubblici

Unità in linea nella breve cortina edilizia nel nucleo di antica formazione. Edificio a tdue piani fuori terra di cui uno controterra

Copertura a due falde con struttura in legno e manto in coppi.

Aperture con contornino, serramenti in alluminio e tapparella; balcone al piano primo con struttura in calcestruzzo e barriera in ferro.

Facciate intonacate

GRADO 3

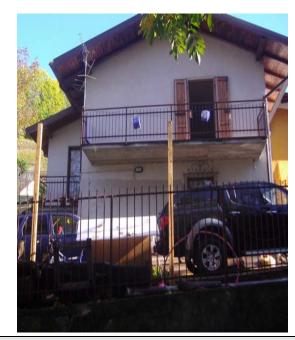
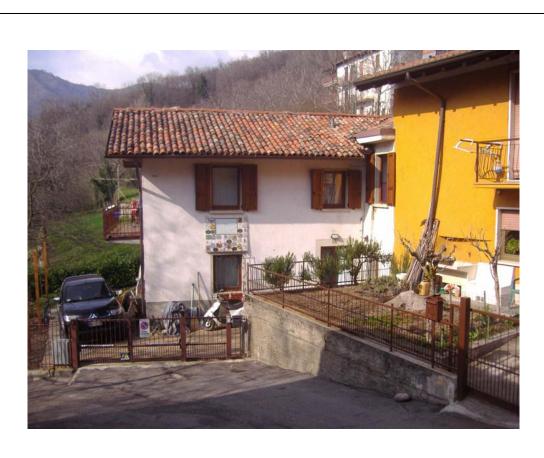
DOCUMENTAZIONE FOTOGRAFICA FRONTE spazi pubblici

Edificio di testa della breve cortina in linea del Nucleo di Antica Formazione. Copertura a due falde con linea di colmo perpendicolare al pendio. Al piano primo balcone in calcestruzzo con barriera in ferro.

GRADO 3

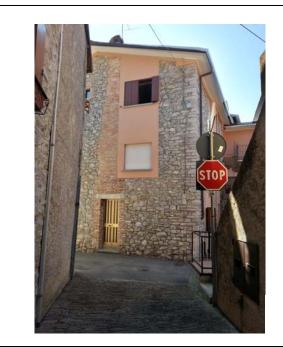
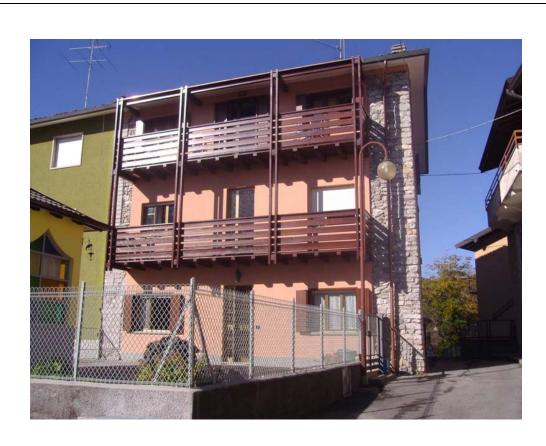
DOCUMENTAZIONE FOTOGRAFICA FRONTE spazi pubblici

Edificio con tre piani fuori terra.

Tetto a due falde con soletta in calcestruzzo; copertura in coppi.

Balconate in legno.

Aperture di diverse dimensioni e con diverse tipologie di serramenti (legno e allumino) e oscuranti

Facciata principale intonacata, retrostante al rustico; aperture con cornicette, serramenti in legno con tapparelle.

Al piano primo e secondo terrazzo in calcestruzzo e barriera in ferro, all'ultimo piano solettina a sbalzo di copertura al terrazzo del piano secondo.

GRADO 2

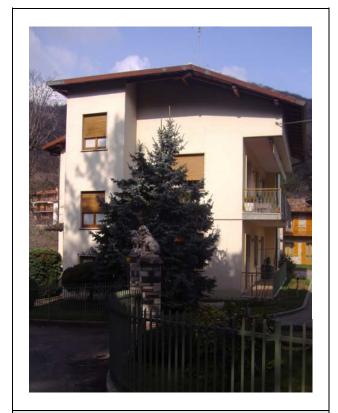
DOCUMENTAZIONE FOTOGRAFICA FRONTE spazi privati

Edificio isolato a tre piani esterno alla cortina storica colegato all'unità 26 nel seminterrato.

Terrazzi in cls con barriera in ferro.

Aperture di diverse dimensioni quadrangolari con serramenti in alluminio ae tapparelle
