**Comune di Nembro**  
Provincia di Bergamo

# Piano di governo del territorio

## Piano delle Regole

**LONNO VIA PALMA IL VECCHIO**  
Inventario del patrimonio edilizio dei  
Nuclei di Antica Formazione

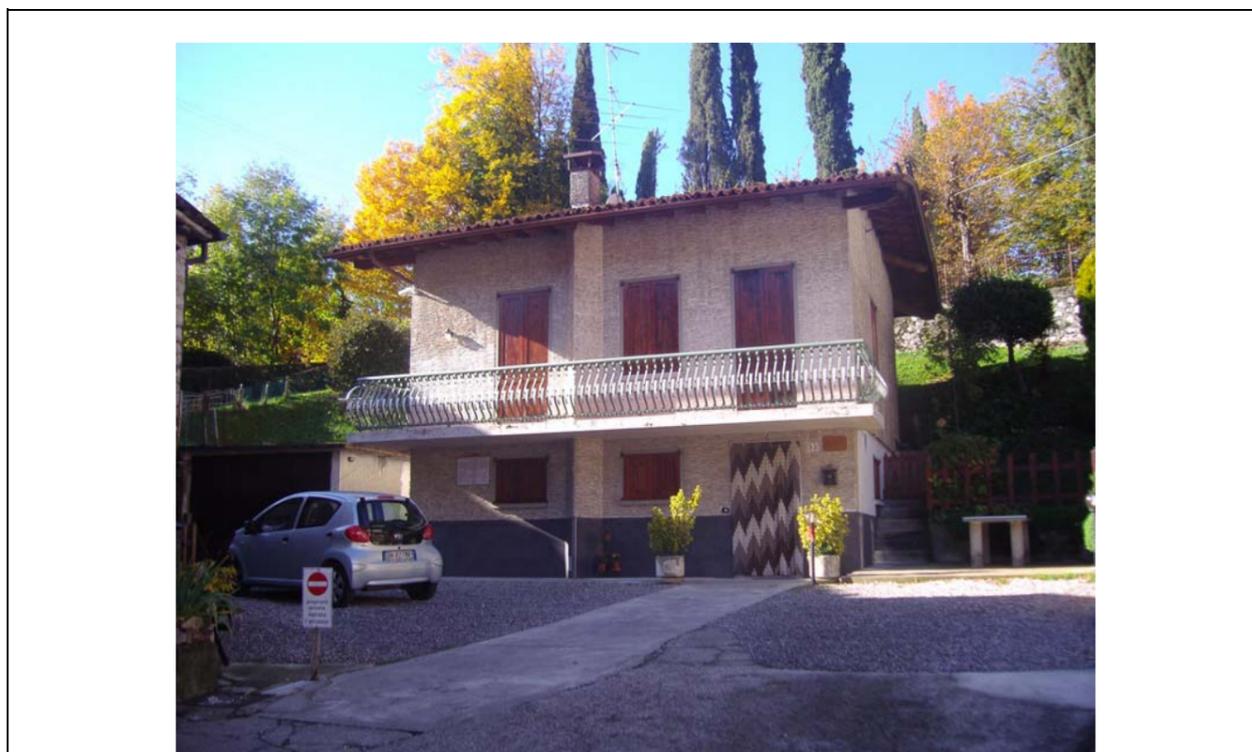
**DOCUMENTAZIONE FOTOGRAFICA**  
VISTA panoramica di contesto

Edificio isolato a due piani fuori terra.  
Copertura a due falde con struttura in legno e manto di copertura in coppi di laterizio.  
Aperture con serramenti ed antoni ad oscuro in legno.  
Rivestimento di facciata con piastrelline.  
Balcone esteso per l'intera facciata con soletta in cemento e barriera in ferro.

Eliminazione del rivestimento di facciata  
Sostituzione della barriera del balcone

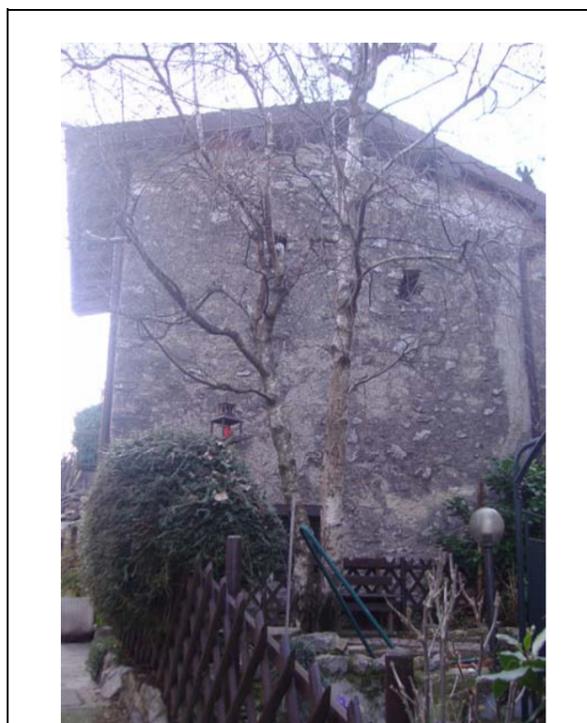
**DOCUMENTAZIONE FOTOGRAFICA**  
FRONTE spazi privati

Edificio a pianta quadrata composto da due piani fuori terra. Struttura verticale in muratura in blocchi di pietra non squadrate disposti a corsi irregolari; rappezzati di intonaco a raso con malta a base di calce..  
Tetto a due falde; orditura del tetto in legname e manto di copertura in coppi di laterizio.  
Serramenti in legno.

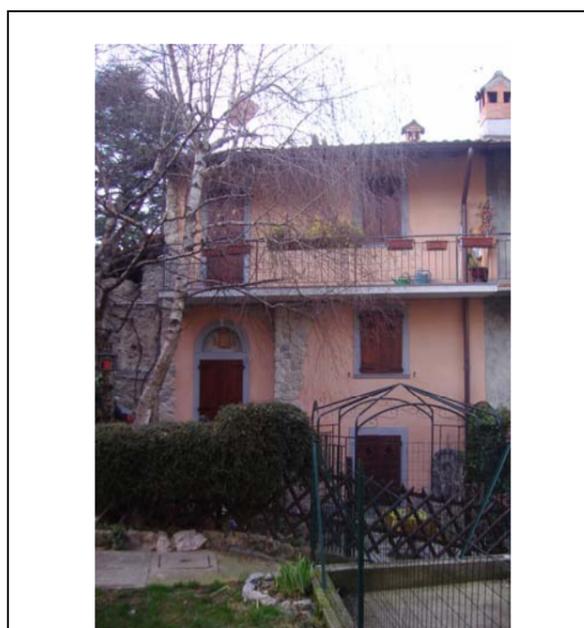
**DOCUMENTAZIONE FOTOGRAFICA**  
FRONTE spazi privati

Edificio a pianta rettangolare composto da tre piani fuori terra  
 Strutture verticali in muratura di pietra con porzioni intonacate con cemento in pasta.  
 Tetto in legno con manto di copertura in coppi.  
 Aperture con contorni in cemento; serramenti e antoni ad oscuro in legno.  
 Porta di ingresso riparata da un tettuccio a sbalzo, porta secondaria con arco.  
 Al piano primo balcone in calcestruzzo e barriera in ferro.

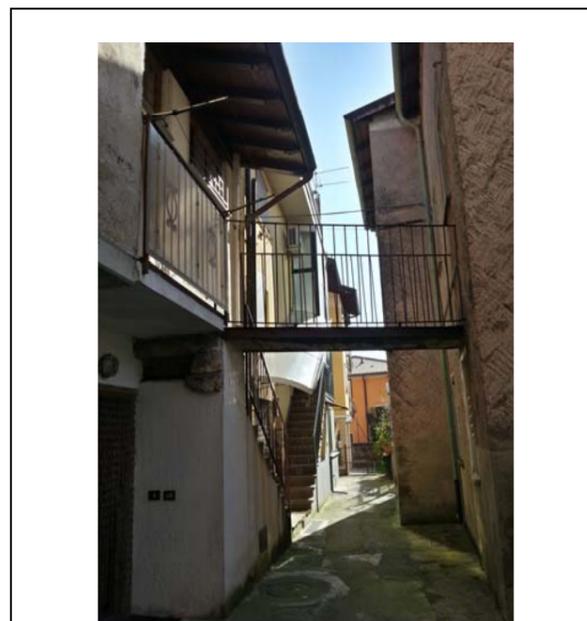
**DOCUMENTAZIONE FOTOGRAFICA**  
FRONTE spazi privati

Edificio in linea interno alla cortina edilizia composto da tre piani fuori terra.  
Copertura terrazzata con barriera in ferro e alta scossalina in lamiera..  
La scala esterna è stata tamponata con serramento in plexiglass.  
Presenta un'unica facciata finestrata con serramenti e antoni in legno.  
La facciata sul retro è cieca.

Ripristinare la copertura a due falde, anche limitatamente agli sporti di gronda ed all'altezza minima del parapetto per eventualmente ricavare un terrazzo a pozzo.  
L'ampliamento del 10% previsto dal grado 4 è consentito solo se accompagnato da una riqualificazione complessiva dell'edificio.

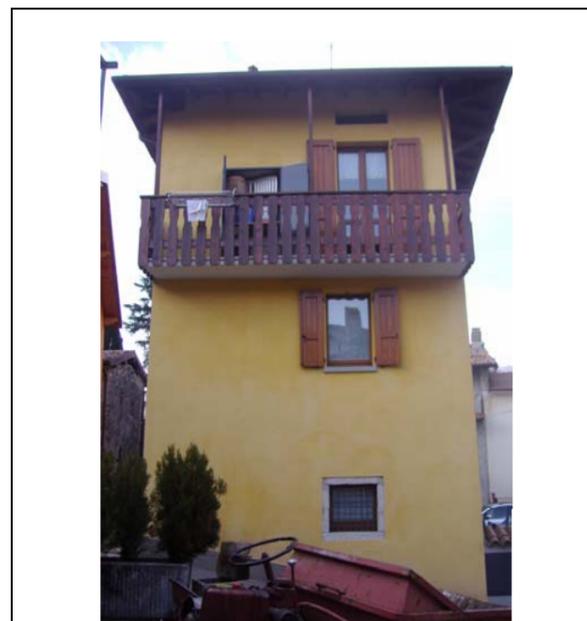
**DOCUMENTAZIONE FOTOGRAFICA**  
FRONTE spazi pubblici

Edificio isolato a tre piani fuori terra.  
Copertura a padiglione con struttura in legno e manto di copertura in coppi di laterizio.  
Balconi in calcestruzzo con barriere di diverse tipologie: al piano primo in ferro a disegno semplice, al secondo in legno collegato verticalmente alla copertura.  
Aperture di diverse dimensioni con serramenti e antoni in legno.  
Al piano terra le aperture sono incorniciate in pietra e hanno la grata in ferro.  
La porta di ingresso ha il tettuccio di protezione  
Rivestimento di facciata con intonaco tinteggiato.

Eliminare terrazzo

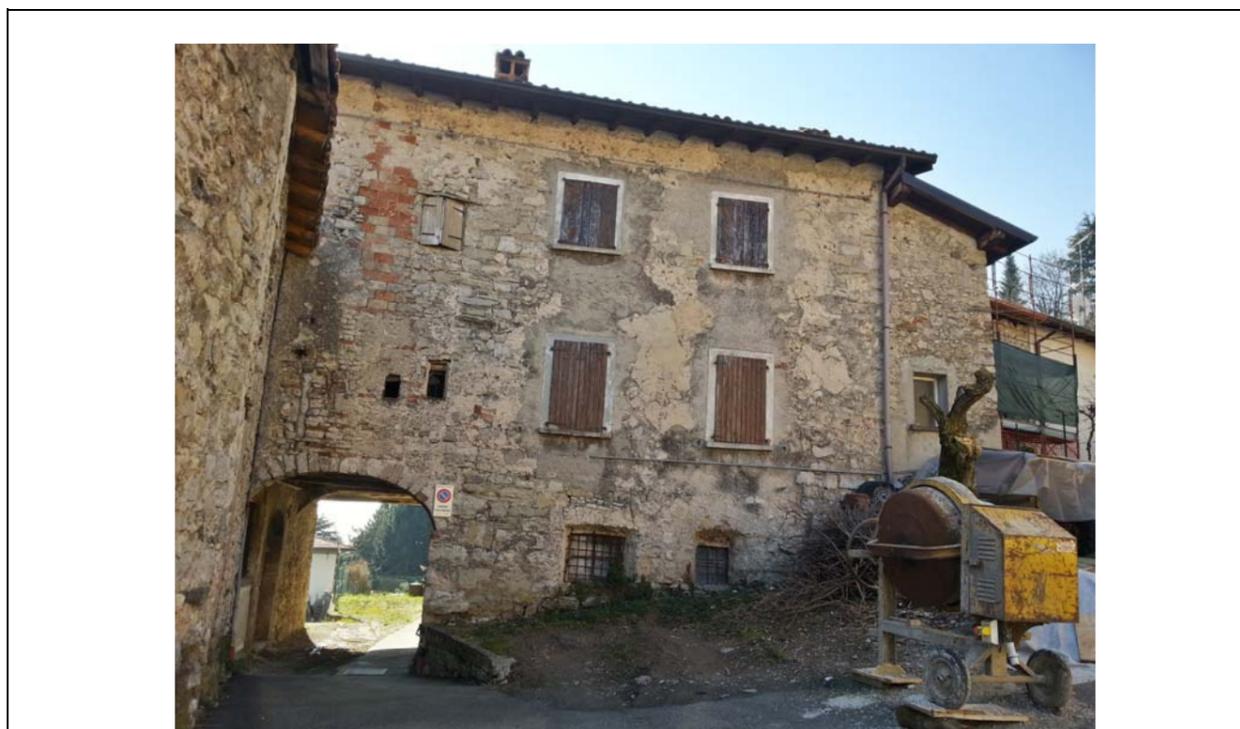
**DOCUMENTAZIONE FOTOGRAFICA**  
VISTA panoramica di contesto

Edificio composto da tre piani fuori terra.  
La parte esterna al nucleo storico risulta intonacata e presenta una logica compositiva nella facciata con terrazzo in calcestruzzo e barriera in ferro, serramenti ed antoni in legno.  
La porzione interna alla corte è in stato di degrado in muratura costituita da blocchi di pietra non squadrate disposti a corsi irregolari, terrazzo in calcestruzzo e barriera in ferro, aperture di varie dimensioni con serramenti e persiane in legno.

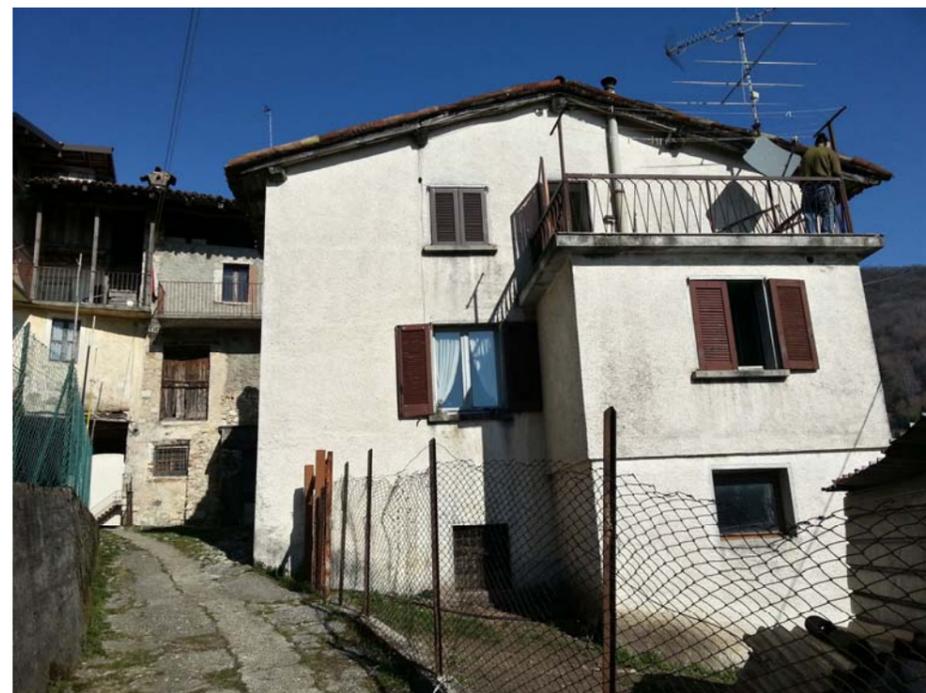
**DOCUMENTAZIONE FOTOGRAFICA**  
FRONTE spazi privati

Edificio composto da tre piani fuori terra.  
Copertura a due falde con struttura in legno e manto di copertura in coppi.  
Il prospetto sud presenta un volume aggettante su due piani con copertura terrazzata con barriera in ferro.  
Strutture verticali rivestite con intonaco civile.  
Serramenti e persiane alla bergamasca.
