Comune di Nembro
Provincia di Bergamo

Piano di governo del territorio

Piano delle Regole

TREVASCO SAN VITO
Inventario del patrimonio edilizio dei
Nuclei di Antica Formazione

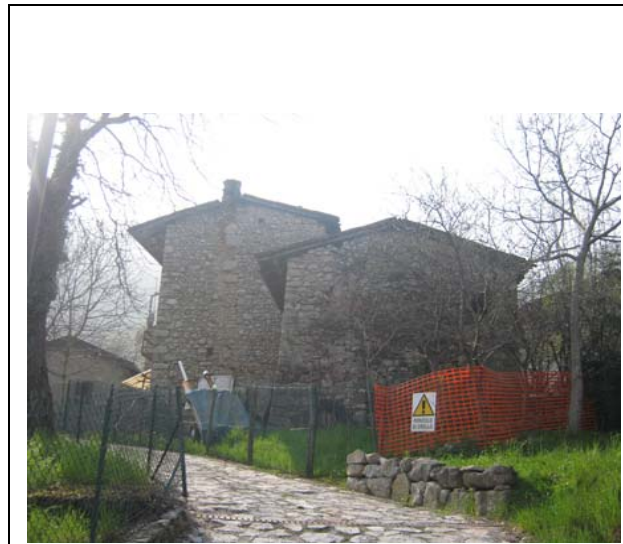
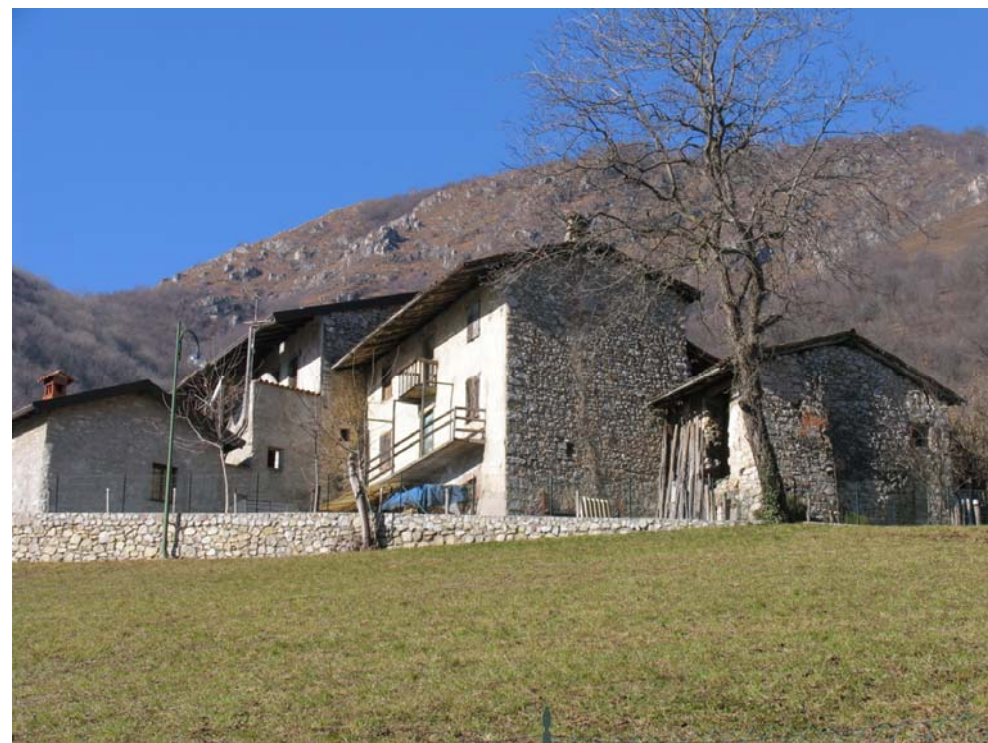
DOCUMENTAZIONE FOTOGRAFICA
FRONTE spazi pubblici

Edificio principale a pianta rettangolare composto da tre piani fuori terra con corpo di fabbrica minore addossato sul lato est, realizzato per edificazione successiva ma comunque di antica formazione.
 Struttura verticale in muratura costituita da blocchi di pietra non squadrati disposti a corsi irregolari; facciata sud rivestita con intonaco a base di calce.
 Tetto a due falde con linea di colmo parallela al pendio, orditura in legname non squadrato e manto di copertura in coppi di laterizio; sporto di gronda poco accentuato sui lati minori.
 La facciata sud, semplice e simmetrica, presenta un balcone al piano primo con struttura in calcestruzzo armato e barriera a disegno semplice in legno; al piano secondo balconcino centrale in legno; aperture di piccole dimensioni con architravi in legno, spalle in muratura intonacata, ante a scuro in legno. Porta di ingresso con arco a tutto sesto in muratura intonacata, serramento in legno e rostra in ferro.

Il corpo di fabbrica minore presenta caratteristiche costruttive simili al primo ma è in condizioni strutturali peggiori: le pareti sud ed est presentano evidenti segni di cedimenti. Aperture solo sulla facciata sud.

Un eventuale intervento di riqualificazione e ricomposizione dei volumi e della facciata deve essere preceduto da uno studio storico-tipologico che individui le linee di indirizzo progettuale e dovrà essere sottoposto ad un attento esame di compatibilità ambientale.
 Elementi in contrasto:
 Balcone in calcestruzzo armato con barriera in legno a disegno improprio;
 Rappezzi dell'intonaco con malta cementizia;

Eliminare tratto di percorso privato unificandolo alla strada pubblica. Valorizzare l'antico percorso pedonale sul lato nord pavimentato in ciottoli.

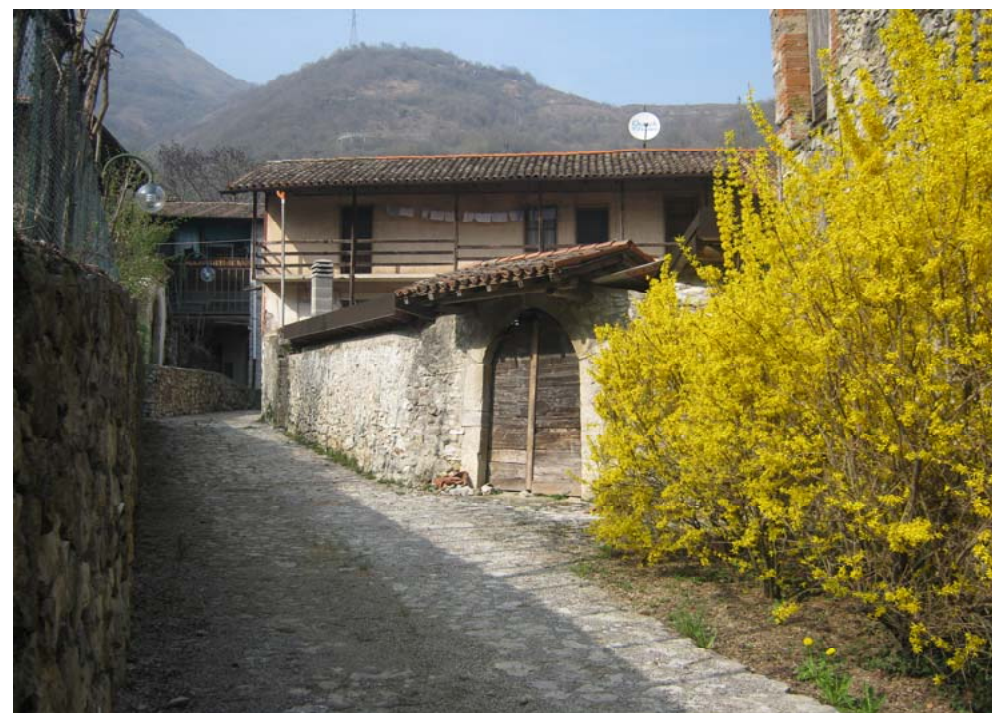
DOCUMENTAZIONE FOTOGRAFICA
FRONTE spazi privati

Edificio con pianta a "L", corte interna delimitata da alti muri in pietra, realizzato per edificazioni successive ma comunque di antica formazione, su tre piani: controterra, primo e secondo.

Struttura verticale in muratura costituita da blocchi di pietra non squadriati disposti a corsi irregolari; intonaco a raso con malta a base di calce, i cantonali sono in blocchi lavorati e squadriati; le facciate interne ed una porzione della facciata est sono rivestite parzialmente con intonaco a base di calce. Tetto a due falde con linea di colmo parallela al pendio, orditura del tetto in legname non squadriato (con utilizzo di legname di recupero) e manto di copertura in coppi di laterizio; gronda poco sporgente ad eccezione del prospetto interno. Il prospetto interno, verso la corte, presenta due balconi in calcestruzzo con montanti collegati al tetto e barriera in legno; aperture di piccole dimensioni, a sviluppo verticale con serramenti in legno; la facciata ovest conserva una apertura murata con contorni in pietra (sec. XIV) e arco a tutto sesto in pietra maiolica; al piano superiore aperture in rottura con spalle in mattoni.

La facciata sud è di ampie dimensioni, con copertura a capanna e presenta rade aperture di piccole dimensioni: le finestre hanno architravi in legno, inferriate in ferro di foggia diversa (quella al secondo piano è a barre incrociate a maglie strette); al piano terra presenta tracce dell'intonaco originario in calce.

Nel muro in pietra che delimita il cortile, sul lato ovest vi sono due aperture: la prima è recente, con architrave in calcestruzzo e serramento in legno verniciato; la seconda presenta un arco leggermente ogivale con contorno in pietra, serramento a tavole larghe in legno di castagno; copertura dell'ingresso con tetto a due falde in legno e manto in coppi;

Sul lato interno del muro sono addossate tettoie in legno e materiale di recupero (copertura in lastre ondulate di fibrocemento).

Il fabbricato è stato oggetto negli anni passati di interventi edilizi impropri che hanno modificato soprattutto le facciate interne.

Elementi in contrasto: Balconi calcestruzzo armato; Rivestimento con intonaco cementizio.

Un eventuale intervento di recupero e ricomposizione della facciata interna deve essere preceduto da indagini preliminari non distruttive e da uno studio storico-tipologico che individui le linee di indirizzo progettuale. Per gli edifici accessori situati sul lato ovest e all'interno della corte si propone un intervento complessivo che preveda l'uso di forme, proporzioni tecniche costruttive e materiali adeguati al contesto.

E' opportuna la predisposizione di uno studio di dettaglio che preveda la sistemazione e razionalizzazione degli spazi aperti e dei percorsi carrali e pedonali.

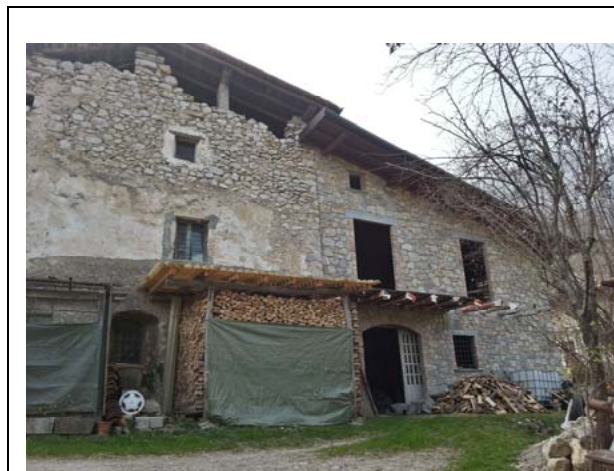
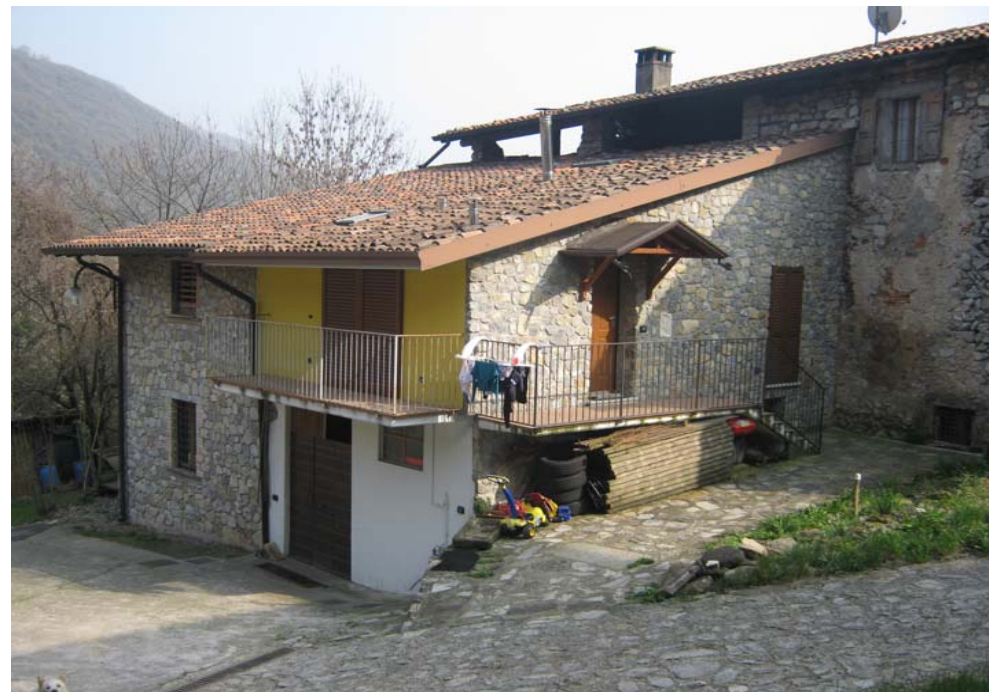
DOCUMENTAZIONE FOTOGRAFICA
FRONTE spazi privati

Edificio a pianta rettangolare composto da un piano terra, piano primo e basso sottotetto; inserito in cortina edilizia irregolare;
 Tetto a due falde con linea di colmo e di gronda parallele alla linea di pendenza, orditura di copertura con travi e travetti tondi, sporto di gronda accentuato e manto di copertura in coppi di laterizio. Lattoneria in rame.
 Struttura verticale in laterizio con paramento murario in pietra costituito da blocchi non squadriati disposti irregolarmente e stilatura sottopiano in malta cementizia; la tessitura muraria è realizzata con blocchi e grosse lastre disposti con la dimensione maggiore a vista, in verticale; con queste modalità costruttive la pietra non ha funzioni strutturali e portanti ma appare come un rivestimento. architravi delle aperture sono in pietra a profilo semplice. Aperture di forma rettangolare di grandi dimensioni con spalle in mattoni.
 Sulla facciata ovest al piano terra apertura di forma rettangolare a sviluppo orizzontale con arco a sesto ribassato in pietra; al piano superiore è in corso la realizzazione di un balcone in legno.

Errori formali:
 Aperture di forma impropria
 Paramento murario realizzato con modalità improprie;

E' opportuna la predisposizione di uno studio di dettaglio che preveda la sistemazione e razionalizzazione degli spazi aperti e dei percorsi carrali e pedonali.

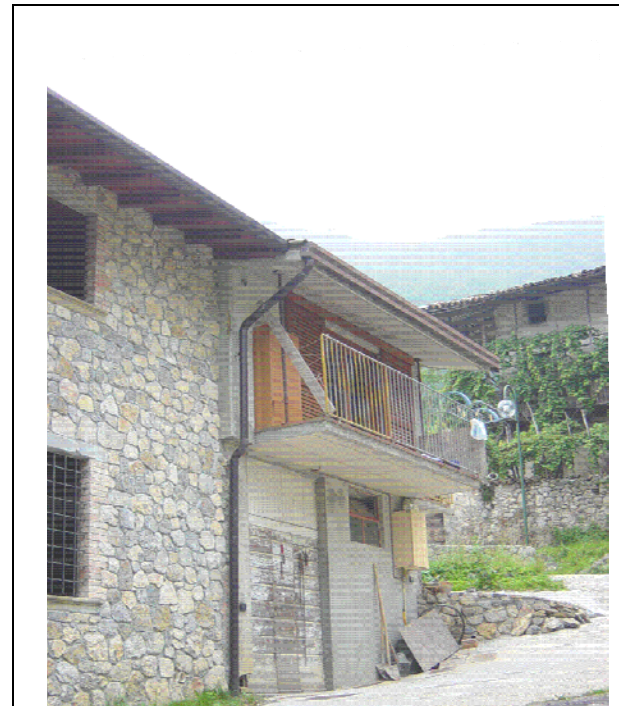
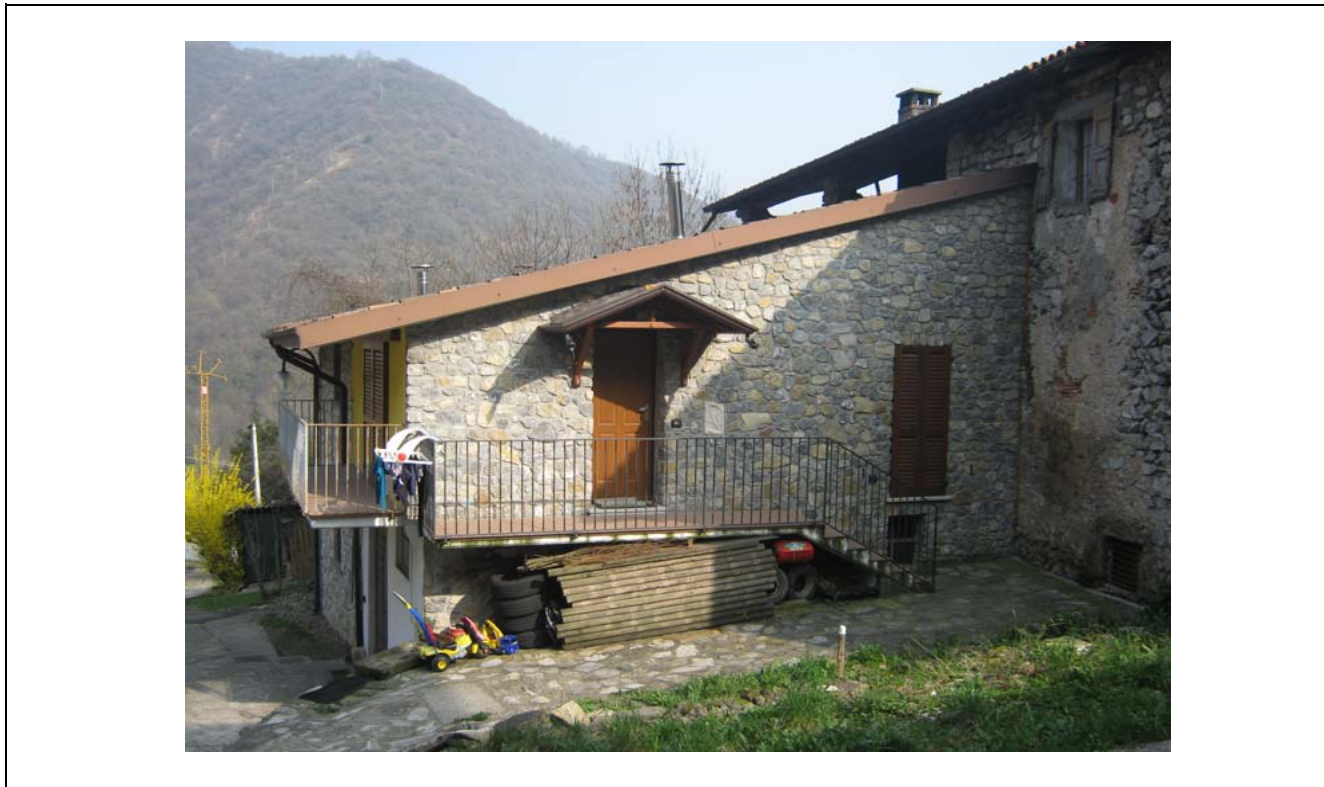
DOCUMENTAZIONE FOTOGRAFICA
FRONTE spazi privati

Edificio a pianta rettangolare inserito in cortina edilizia irregolare, composto da un piano controterra e un piano fuori terra; Tetto a falda unica in calcestruzzo armato a vista, sporto di gronda poco accentuato sul lato ovest e manto di copertura in coppi di laterizio. Lattoneria in lamiera zincata; comignoli in acciaio inox.

Struttura verticale in laterizio con paramento murario in pietra costituito da blocchi non squadri disposti irregolarmente e stilatura sottopiano in malta cementizia; la tessitura muraria è realizzata con blocchi e grosse lastre disposti con la dimensione maggiore a vista, in verticale; con queste modalità costruttive la pietra non ha funzioni strutturali e portanti ma appare come un rivestimento. In corrispondenza della facciata nord la muratura del piano primo è aggettante rispetto alla muratura del piano terra.

L'accesso al piano primo è garantito da una scaletta esterna a rampa unica in calcestruzzo armato situata sulla facciata nord. Sopra la porta di ingresso piccola tettoia a due falde con esile struttura in legno. La facciata ovest presenta un balcone al primo piano in calcestruzzo armato con barriera in ferro a disegno semplice; aperture di grandi dimensioni con serramento scorrevole al piano primo e serramento di recupero al piano terra. Sul balcone box in lamiera per l'alloggiamento della centrale termica. Al piano controterra aperture di forma rettangolare a sviluppo orizzontale.

Il fabbricato è realizzato con modalità costruttive estranee al contesto e denota una carente attenzione progettuale; anche l'uso di materiali tradizionali, come la pietra, non è sufficiente a garantire un risultato soddisfacente se non coniugato all'uso di tecniche costruttive idonee.

Elementi in contrasto: Tetto in calcestruzzo armato; Balconi in calcestruzzo armato; Aperture di forma rettangolare a sviluppo orizzontale; Serramenti di recupero o con ante scorrevoli; finitura superficiale dei serramenti con vernice chiara lucida; Aggetto della muratura sul lato nord; Vano tecnico esterno alla facciata; Comignoli in acciaio inox.

E' opportuna la predisposizione di uno studio di dettaglio che preveda la sistemazione e razionalizzazione degli spazi aperti e dei percorsi carrali e pedonali.

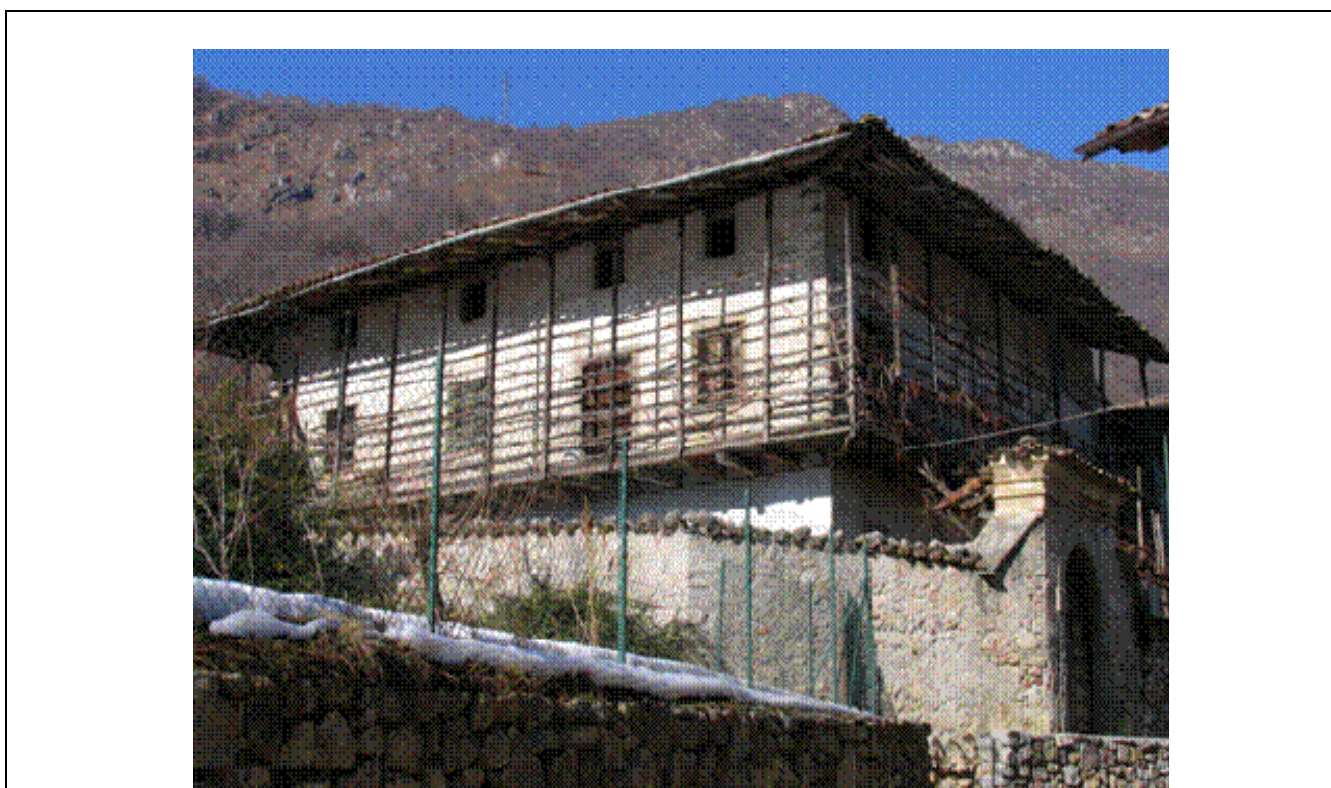
DOCUMENTAZIONE FOTOGRAFICA
FRONTE spazi privati

Edificio con pianta a "L", composto da piano terra, piano primo e secondo; corpi di fabbrica accessori sui lati ovest e sud.

Tetto a padiglione, orditura di copertura in legno, sporto di gronda molto accentuato sui lati est e sud, in corrispondenza del balcone-ballatoio; manto di copertura in coppi di laterizio; comignoli in mattoni con cappello in coppi; il comignolo sulla falda nord, di splendida fattura, ha struttura in mattoni intonacati, aperture con mattoni incrociati, cornice terminale a profilo arcuato e cappello in coppi.

Struttura verticale in muratura di pietra costituita da blocchi non squadri disposti a corsi irregolari; le facciate sud ed est sono rivestite con intonaco in malta a base di calce, di colore bianco; in corrispondenza dei cantonali le caratteristiche bugnature dipinte di colore grigio. Le facciate sud ed est sono caratterizzate da un pregevole ballatoio in legno, posto al primo piano; il parapetto del lato sud è costituito oltre che dai montanti collegati al tetto da sottili doghe orizzontali, per l'essiccazione del mais; il lato a est è arricchito da un parapetto in legno a doghe verticali sagomate.

Aperture del piano terra e del primo piano di forma rettangolare a sviluppo verticale con contorni in pietra a sezione semplice, protette da grate metalliche ad aste incrociate; le aperture del sottotetto sono di forma quadrangolare, con profili dipinti sull'intonaco; due piccole aperture sulla facciata est di forma ellittica, con profilo dipinto.

Le facciate rivolte a ovest, più semplici, presentano il paramento murario a vista, tracce di intonaco a base di calce; aperture di piccole dimensioni con contorni in maiolica a sezione semplice e grate metalliche.

Adiacenti al lato ovest tre corpi di fabbrica accessori, a pianta rettangolare, realizzati in lamiera e materiali di recupero.

Il fabbricato, di grande interesse ambientale e tipologico, necessita di un attento intervento di restauro che preveda la conservazione e la valorizzazione dell'intero organismo architettonico.

Per i fabbricati accessori sul lato ovest si propone un intervento di riqualificazione che preveda l'accorpamento dei volumi, l'uso di forme, proporzioni, tecniche costruttive e materiali adeguati al contesto. La localizzazione definitiva dei volumi dovrà essere valutata in modo attento in modo da non compromettere la visione dell'edificio principale.

Prevedere la sistemazione degli spazi esterni con tecniche e materiali adeguati al contesto. E' opportuna la redazione di uno studio urbanistico di dettaglio che preveda la razionalizzazione e sistemazione degli spazi esterni e dei percorsi del nucleo di San Vito.

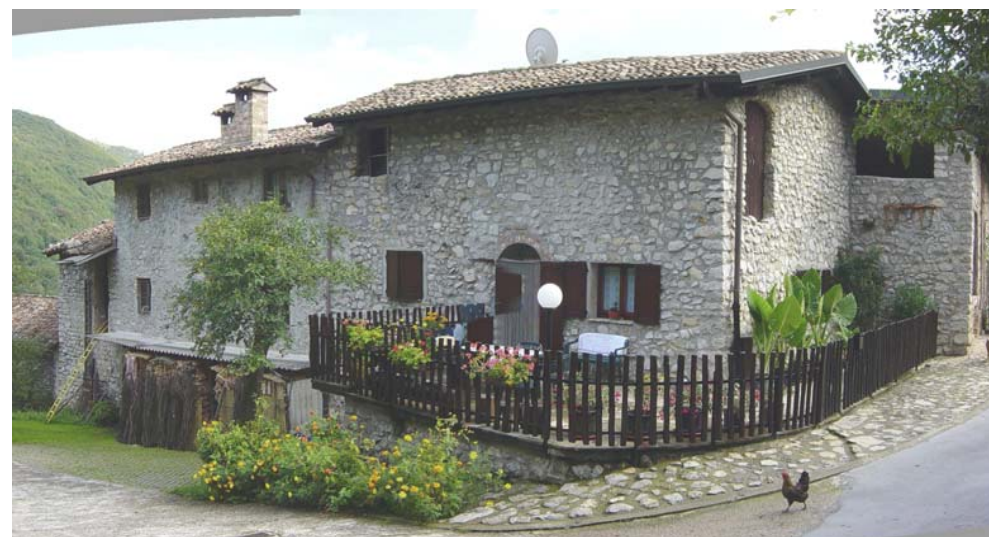
DOCUMENTAZIONE FOTOGRAFICA
FRONTE spazi pubblici

Edificio a pianta rettangolare irregolare, inserito nel nucleo antico di San Vito, composto da un piano controterra e due piani fuori terra; Tetto a due falde con linea di colmo parallela al pendio; struttura in legno, manto di copertura in coppi; comignoli di foggia tradizionale in laterizio con cappello in coppi.

Struttura verticale in muratura di pietra costituita da blocchi di pietra non squadri disposti a corsi irregolari ed evidente; stilatura sottopiano in malta cementizia;

La porzione di fabbricato situata a sud-est, ad uso residenziale, è stata recentemente ristrutturata; Aperture di piccole dimensioni, di forma quadrangolare con serramenti in legno; porta di accesso sul lato nord con arco e doppia corona in mattoni.

La porzione di fabbricato sul lato sud-est, non ancora ristrutturata, presenta il paramento originario in pietra con tracce di intonaco a base di calce, aperture con architravi in legno e spalle in mattoni.

Sul lato ovest autorimessa parzialmente interrata con copertura a terrazza, gronda in calcestruzzo armato, con sovrastante parapetto rustico in legno.

Errori formali:

Parapetto rustico in legno e gronda in calcestruzzo armato della autorimessa;

Elementi in contrasto:

Stilatura del paramento murario con malta cementizia

Eventuali nuove aperture dovranno essere realizzate nel rispetto dei caratteri tipologici e formali dell'edificio e del contesto.

E' opportuna la predisposizione di uno studio di riqualificazione e razionalizzazione degli spazi esterni e dei percorsi pedonali e carrali.

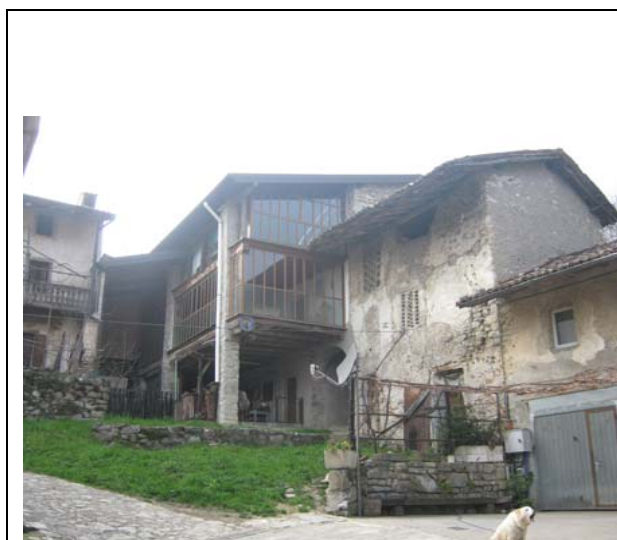
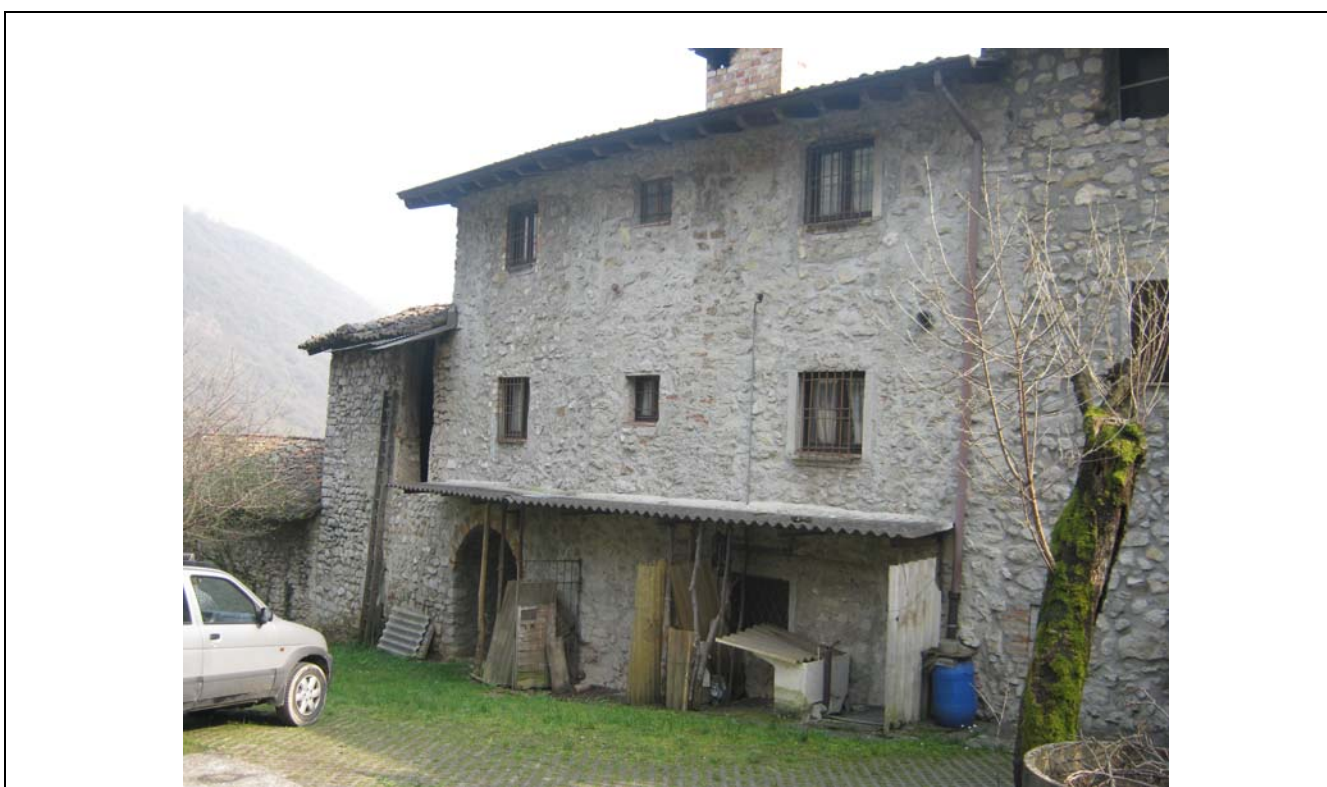
DOCUMENTAZIONE FOTOGRAFICA
FRONTE spazi privati

Edificio a pianta rettangolare irregolare composto da un piano terra e due piani fuori terra; tettoia addossata sul lato nord. L'unità immobiliare è composta da due blocchi di altezza e caratteristiche differenti e separati dall'androne al piano terra: il corpo a ovest presenta un'altezza maggiore ed ha caratteristiche prettamente residenziali mentre il corpo ad est è più basso e ha caratteristiche e destinazione rurali. Tetto a due falde con linea di colmo e di gronda parallele al pendio, orditura di copertura con travi e travetti tondi, sporto di gronda poco accentuato sui lati minori e manto di copertura in coppi di laterizio. Lattoneria in lamiera zincata e pluviali in plastica; comignoli in muratura di laterizio con cappello in coppi. Struttura verticale in muratura di pietra costituita da blocchi non squadri disposti a corsi irregolari; la muratura del corpo a ovest presenta una stilatura sottopiano con malta cementizia mentre nel corpo a ovest la malta di allettamento è meno evidente e sulla facciata interna sono ancora visibili tracce dell'intonaco a base di calce. La facciata rivolta a nord, verso l'esterno del nucleo, presenta poche aperture di piccole dimensioni e di forma quadrangolare; al centro del prospetto la porta con arco a tutto sesto in mattoni che accede al cortile interno e divide la parte rurale da quella residenziale; l'androne ha copertura piana e pavimentazione in lastre di pietra a spacco; il corpo di fabbrica residenziale è caratterizzato, sul lato interno, da pilastri quadrangolari in muratura di pietra e da una ampia parete finestrata e racchiude lo spazio che in origine doveva costituire il tradizionale loggiato aperto in legno; la parete finestrata che chiude il loggiato al primo ed al secondo piano è realizzata in ferro, alluminio ed altri materiali di recupero e si estende oltre il margine del pilastro fino al centro dell'androne. Lo spazio compreso tra il fabbricato oggetto della presente scheda e l'edificio adiacente situato sul lato sud è stato coperto con un tetto in legno in modo da creare un volume verticale delimitato da muri su tre lati e aperto verso il cortile. La facciata del corpo rurale presenta due piccole aperture al piano terra, tracce di finestre murate al piano superiore e due aperture rettangolari con tamponamento a grigliato irregolare in mattoni di laterizio. Sul lato nord è addossata una tettoia a pianta rettangolare con struttura in legno e manto di copertura in lastre ondulate di materiale plastico.

Le facciate rivolte verso il cortile interno necessitano di un delicato intervento di riqualificazione e ricomposizione architettonica, che preveda la sostituzione delle pareti finestate esistenti, con arretramento del serramento al margine interno dei pilastri, e un nuovo disegno delle facciate che preveda l'uso di proporzioni, forme e materiali adeguati al contesto. Nel caso si preveda una nuova definizione delle aperture è necessario effettuare una attenta analisi stratigrafica e materica per individuare eventuali aperture murate sotto l'intonaco o tracce dell'intonaco originario. In ogni caso le nuove aperture dovranno essere realizzate nel rispetto dei caratteri tipologici e formali dell'edificio e del contesto.
Elementi in contrasto: Tamponamento del loggiato con serramento in metallo; Pluviali in plastica; Pensilina con lastre ondulate; Stilatura del paramento murario con malta cementizia; Finestra nell'androne.

E' opportuna la predisposizione di uno studio di dettaglio che preveda la sistemazione e razionalizzazione degli spazi aperti e dei percorsi carrali e pedonali.
