Comune di Nembro
Provincia di Bergamo

Piano di governo del territorio

Piano delle Regole

TREVASCO SAN VITO CHIESA
Inventario del patrimonio edilizio dei
Nuclei di Antica Formazione

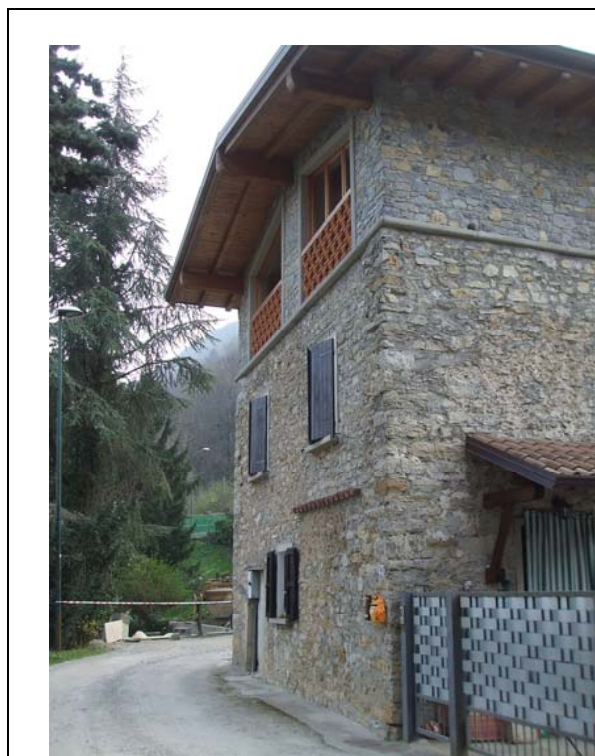
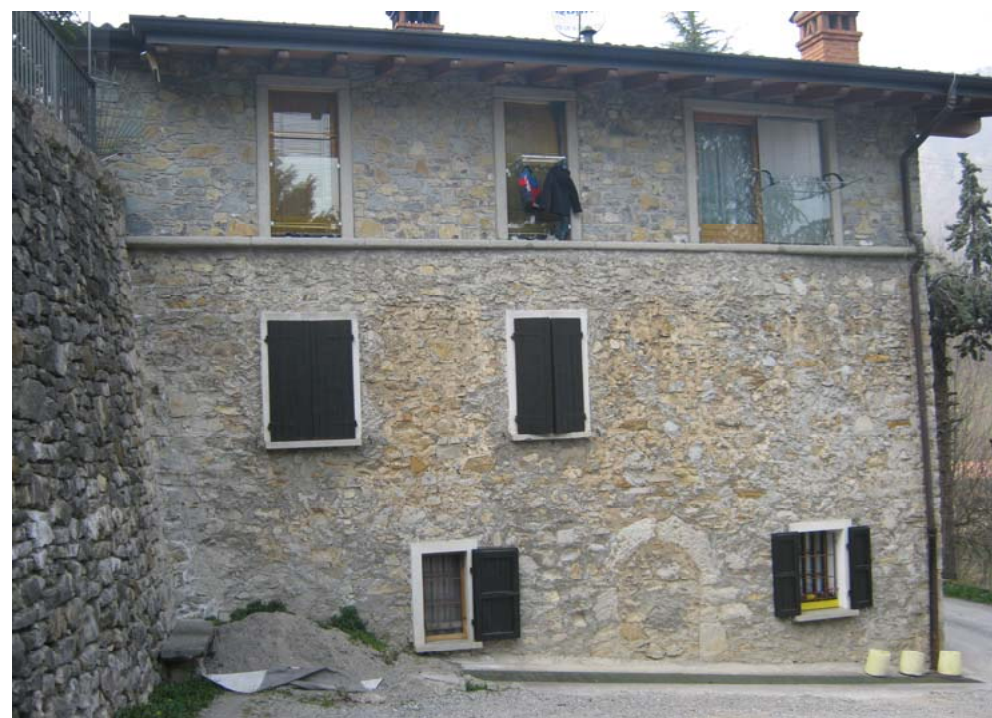
DOCUMENTAZIONE FOTOGRAFICA
VISTA panoramica di contesto

Edificio a pianta rettangolare composto da piano controterra, primo piano e piano secondo, con corpi accessori sul lato nord. Tetto a due falde con linea di colmo parallela al pendio, struttura del tetto costituita da grosse travi in legno, gronda di notevole spessore e sviluppo, manto di copertura in coppi, lattoneria di notevole sviluppo in rame;
 Strutture verticali in muratura costituita da blocchi di pietra non squadriati disposti a corsi irregolari; stilatura effettuata con malta cementizia, tracce dell'intonaco originario a base di calce;
 Le murature del secondo piano sono state recentemente ricostruite con modalità differenti da quelle utilizzate ai piani sottostanti; fascia marcapiano al secondo piano in cemento.
 Aperture di forma rettangolare a sviluppo verticale, con dimensioni maggiori al piano secondo; contorni a sezione semplice in cemento; sulla facciata sud, al piano controterra, porta murata con arco monolitico in pietra; sul lato est aperture del piano secondo di grandi dimensioni con parapetto in grigliato di mattoni.

Il fabbricato accessorio sul lato nord, in aderenza, ha pianta rettangolare, copertura a terrazza con gronda piana e falsi travetti in legno, copertura della gronda in coppi; serramenti in legno con doghe sottili di colore chiaro;
 A nord dell'edificio un secondo corpo di fabbrica a pianta rettangolare, ad un piano, tetto a falda unica in lastre ondulate di fibrocemento, realizzato in legno e materiale di recupero.

Errori formali: Serramenti in legno a doghe sottili di colore chiaro; Paramento murario del piano secondo; Stilatura con malta cementizia; Contorni delle finestre in cemento; Gronda piana della autorimessa con finti travetti che in alcuni punti coincidono con le architravi delle aperture;
 Spessore della gronda del tetto e scossalina di notevole sviluppo;
 Per i fabbricati accessori si propone un intervento di riqualificazione complessiva che preveda l'uso di forme, proporzioni, tecniche costruttive e materiali adeguati al contesto.

Prevedere l'interramento delle cisterne per la raccolta dell'acqua piovana e la sistemazione delle aree esterne con materiali adeguati.

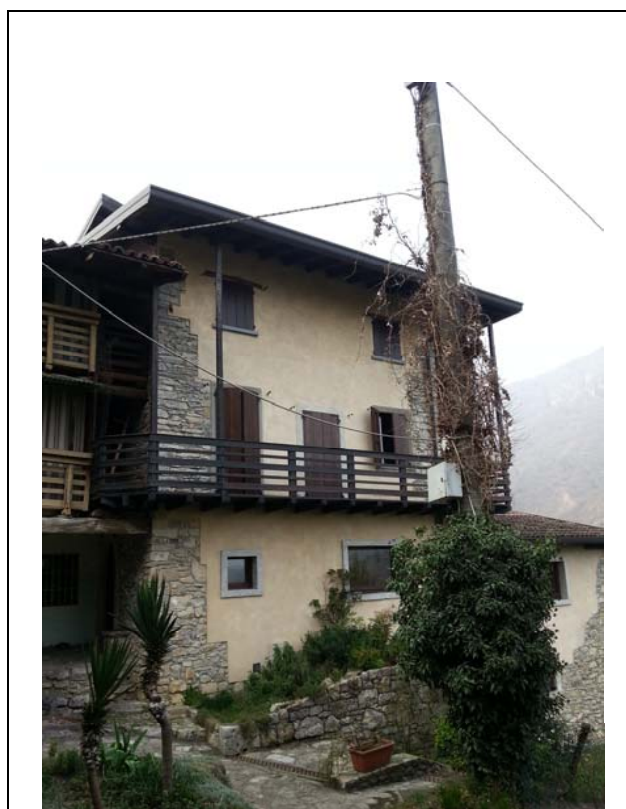
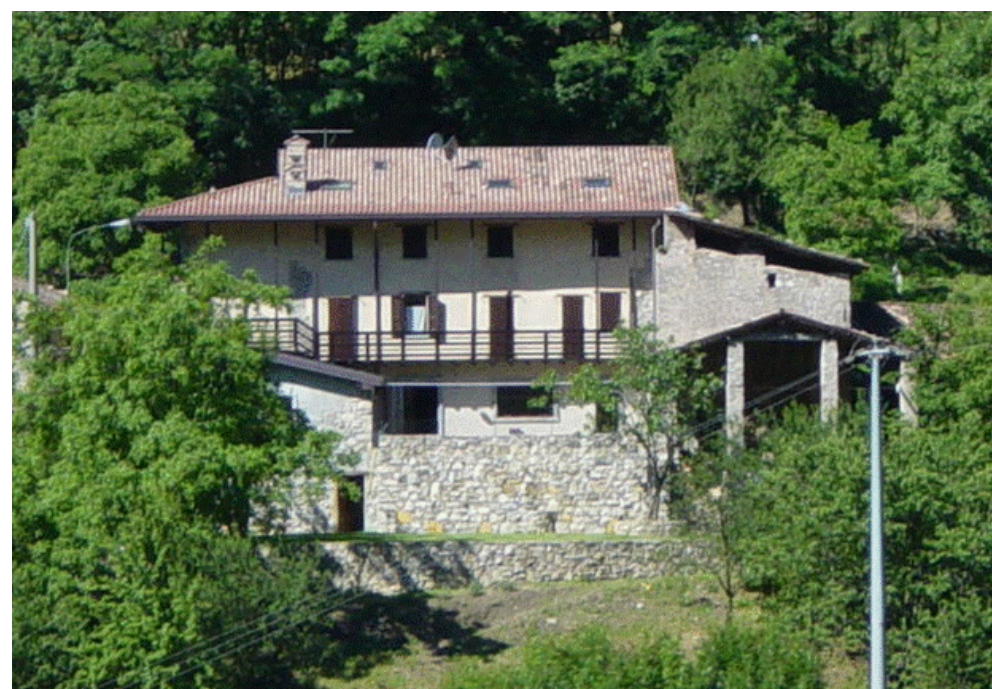
DOCUMENTAZIONE FOTOGRAFICA
VISTA panoramica di contesto

Edificio con pianta a "C" irregolare composto da differenti corpi di fabbrica di diversa altezza addossati, realizzati per edificazioni successive ma comunque di antica formazione, con corte rivolta verso est.

Tetto a falde composte con orditura del tetto in legname non squadrato e manto di copertura in coppi di laterizio; la porzione di tetto più recente presenta una lattoneria di notevole sviluppo ed un cordolo in calcestruzzo armato a vista.

Struttura verticale in muratura costituita blocchi di pietra non squadrati disposti a corsi irregolari; le porzioni di fabbricato ristrutturato recentemente sono rivestite con intonaco cementizio mentre i fabbricati sul lato nord presentano l'originario intonaco a raso con malta a base di calce; il corpo di fabbrica sul lato sud-est è rivestito con intonaco cementizio non tinteggiato, soprapiano, che in alcuni punti lascia vedere il sottostante paramento murario in pietra stilato con malta cementizia.

Sui lati ovest ed est balconi con struttura e parapetto in legno e montanti collegati al tetto; il legname è colorato con mordente di colore molto scuro.

Sulle facciate ovest e sud aperture in rottura di forma rettangolare a sviluppo orizzontale, con cornici in pietra a sezione quadrangolare semplice.

La facciata sud presenta al piano terra aperture con spalle in pietra a sezione semplice, architrave con sottili modanature in pietra. La corte sul lato sud è sostenuta a valle da un alto muro in pietrame a vista.

I corpi di fabbrica sul lato nord, originariamente a destinazione prevalentemente rurale hanno struttura verticale in muratura di pietra rivestita con intonaco a base di calce; coperture in legno con manto in coppi.

Elementi in contrasto: Intonaci cementizi e modalità di stesura degli intonaci; Lattoneria di notevole sviluppo che copre interamente i travetti in legno; Cordoli in calcestruzzo armato; Aperture di forma rettangolare a sviluppo orizzontale.

Un eventuale intervento di recupero e ricomposizione dei corpi di fabbrica a nord deve essere preceduto da uno studio storico-tipologico che individui le linee di indirizzo progettuale e dovrà essere sottoposto ad un attento esame di compatibilità ambientale.

Prevedere periodiche operazioni di sfalcio delle aree prative per evitare l'avanzamento spontaneo del bosco e la perdita della connotazione originaria del sito. Prevedere il mascheramento del muro di contenimento in calcestruzzo armato sul lato nord.

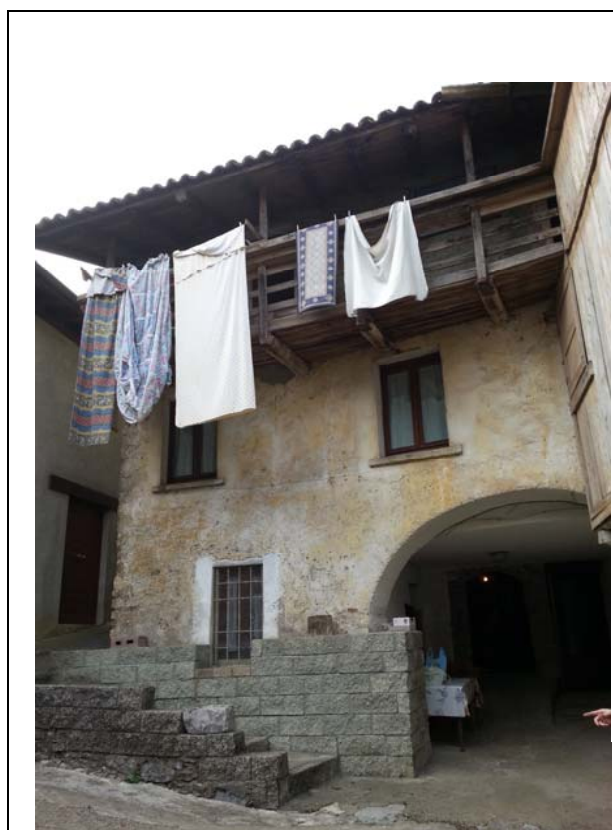
DOCUMENTAZIONE FOTOGRAFICA
FRONTE spazi privati

Edificio a pianta rettangolare irregolare realizzato per edificazioni successive ma comunque di antica formazione, su tre piani, controterra, primo e secondo. Tetto a due falde con linea di colmo parallela al pendio, struttura del tetto in legno, sporto di gronda poco accentuato ad eccezione del lato sud, in corrispondenza di un balcone/loggiato.

Struttura verticale in muratura costituita da blocchi di pietra non squadrate disposti a corsi irregolari; le pareti verso la corte comune sul lato sud sono rivestite con intonaco a base di calce mentre le pareti rivolte a nord, corrispondenti alla parte prettamente rurale dell'edificio, non sono intonacate.

La facciata a sud presenta un androne centrale con arco a tutto sesto in muratura, rivestito con intonaco; lo zoccolo della muratura a sinistra dell'androne è rivestito con un paramento murario di notevole spessore, in blocchi di calcestruzzo; la parte destra della facciata presenta un corpo aggettante costituito da un portico al piano superiore con sovrastante loggiato al piano superiore. La sporgenza del loggiato interferisce in parte con l'apertura dell'androne ed è costituita sul lato sud-ovest da un tamponamento recente in assito; al piano primo pensilina in lastre ondulate di plastica; lo stesso materiale è utilizzato per chiudere una ampia apertura sottogronda. La falda del tetto del corpo di fabbrica aggettante (portico/loggiato) presenta una quota altimetrica superiore a quella del fabbricato retrostante.

Accessi dall'androne e dal portico. Aperture di forma rettangolare a sviluppo verticale con serramenti in legno. La facciata ovest presenta due aperture al piano rialzato con architravi in legno, grandi portoni in legno di castagno a tavole larghe e ferramenta artigianale; due aperture sottogronda prive di serramenti di cui una parzialmente invasa da canna fumaria prefabbricata con

Elementi in contrasto: Pensilina e tamponamenti in materiale plastico; Rivestimento delle murature con blocchi in calcestruzzo; Comignoli prefabbricati in cemento; Pavimentazione in cemento dell'androne;

Errori formali: Tamponamento in legno della parete sud-ovest; Parapetto del balcone al secondo piano

Edificio di alto valore architettonico per il quale si propone la conservazione ed il restauro delle strutture esistenti e la ricomposizione architettonica della facciata sud, con particolare riferimento al portico con sovrastante loggiato che ha subito negli anni passati interventi non sempre adeguati.

Un eventuale intervento di riqualificazione e ricomposizione dei volumi e della facciata deve essere preceduto da uno studio storico-tipologico che individui le linee di indirizzo progettuale e dovrà essere sottoposto ad un attento esame di compatibilità ambientale.

Si auspica la redazione di uno studio di dettaglio che preveda la sistemazione degli spazi e dei percorsi esterni.

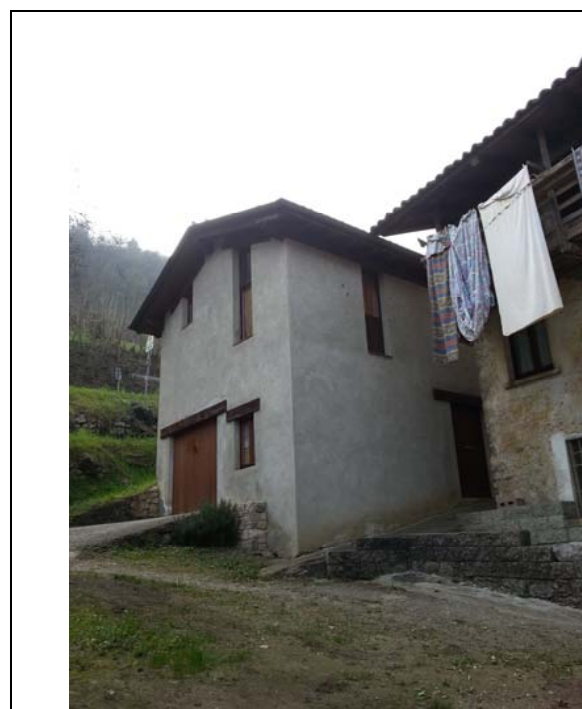
DOCUMENTAZIONE FOTOGRAFICA
FRONTE spazi privati

Edificio a pianta rettangolare composto da piano controterra e primo. Struttura verticale in muratura rivestita con intonaco civile cementizio non tinteggiato. Tetto a due falde con orditura del tetto in legname squadrato e manto di copertura in coppi di laterizio; sporto di gronda poco accentuato; canali di gronda in rame posti anche sulla linea di falda del tetto. Aperture di forma rettangolare a sviluppo verticale con evidenti architravi in legno soprapiano. Sul lato sud apertura carrabile con serramento in legno.

Errori formali:
Rivestimento delle pareti con intonaco cementizio;
Architravi leggermente sovradimensionate;

Prevedere periodiche operazioni di sfalcio delle aree prative per evitare l'avanzamento spontaneo del bosco e la perdita della connotazione originaria del sito.
E' opportuna la predisposizione di uno studio di dettaglio che preveda la sistemazione degli spazi esterni: accessi, cortili, aree verdi.
